Ponte Laguna utiliza dois tipos de impermeabilizante

Ponte localizada no Bairro do Panamby, na capital paulista, recebe verniz impermeabilizante, que é antipichação

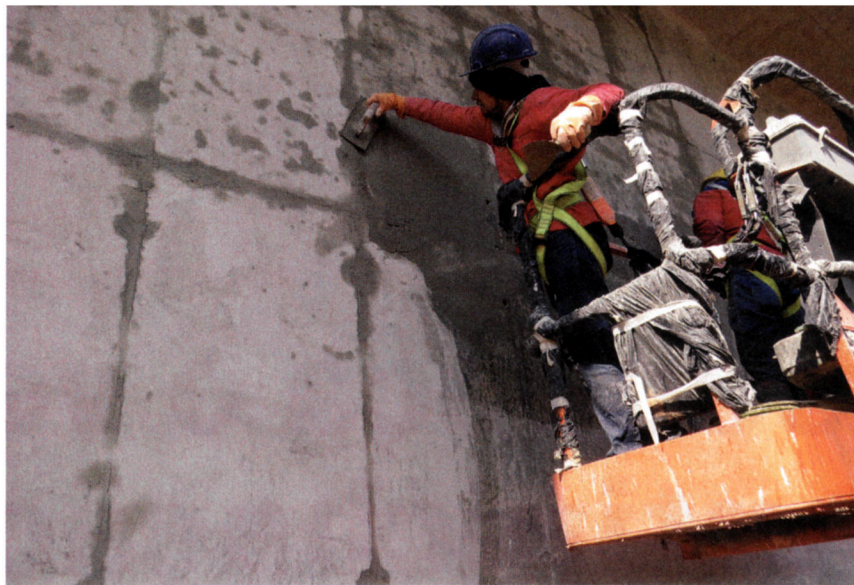
Etapa de lixamento abrasivo, com lixa grana 36, a fim de retirar a massinha do cimento superficial, poeira ou sujeira, para que a superfície esteja limpa e seca para receber o verniz

Na primeira etapa da aplicação foi realizado um lixamento abrasivo com uma lixa grana 36. “A função do lixamento é retirar a massinha de cimento superficial, alguma poeira ou sujeira”, afirma Granato. A superfície a ser tratada deve estar sã, absorvente, limpa e seca, isenta de vernizes, tintas, desmoldantes, ceras, pó, fungos, bolor ou qualquer tipo de material que possa prejudicar a aderência do impermeabilizante.

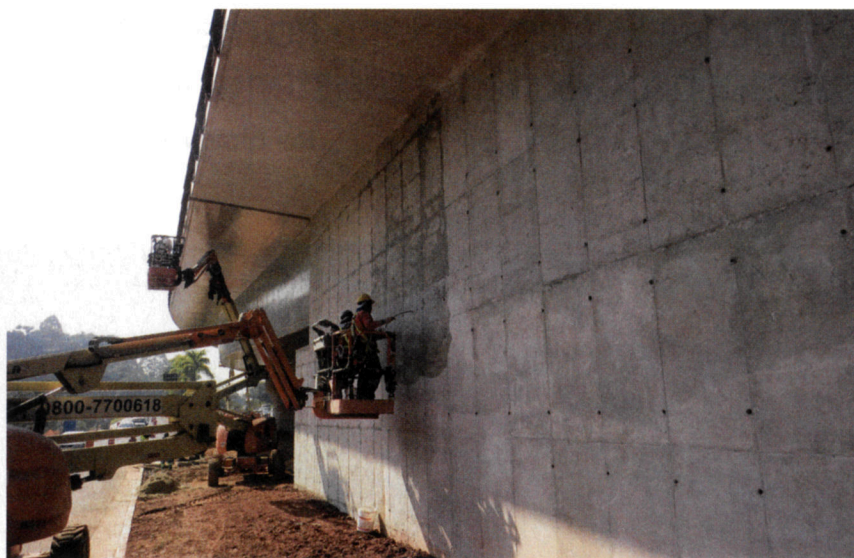
O estucamento da superfície, com duas partes de cimento cinza e uma de cimento branco, veio depois do lixamento, para que não houvesse buracos no concreto e o produto fosse fixado

Então, a BRG Pinturas e Serviços, empresa responsável pela aplicação do produto, fez o estucamento da superfície com duas partes de cimento Portland cinza e uma parte de cimento Portland branco. “Se não fizer o estucamento, depois da aplicação do verniz vão existir aqueles buraquinhos no concreto que não permitem a fixação do produto”, afirma. A função do estucamento é eliminar todos os poros formados durante o processo de cura do concreto, aumentados algumas vezes pelo lixamento manual.
