**ATA DA 04ª REUNIÃO EXTRAORDINÁRIA DO CONSELHO GESTOR
DO PARQUE SEVERO GOMES -
(Biênio 2023/2025)**

INFORMES EROSÃO DO PARQUE SEVERO GOMES

**Informe problema de erosão na parte fechada do Parque Severo Gomes
(Acompanhamento do Conselho Gestor)**

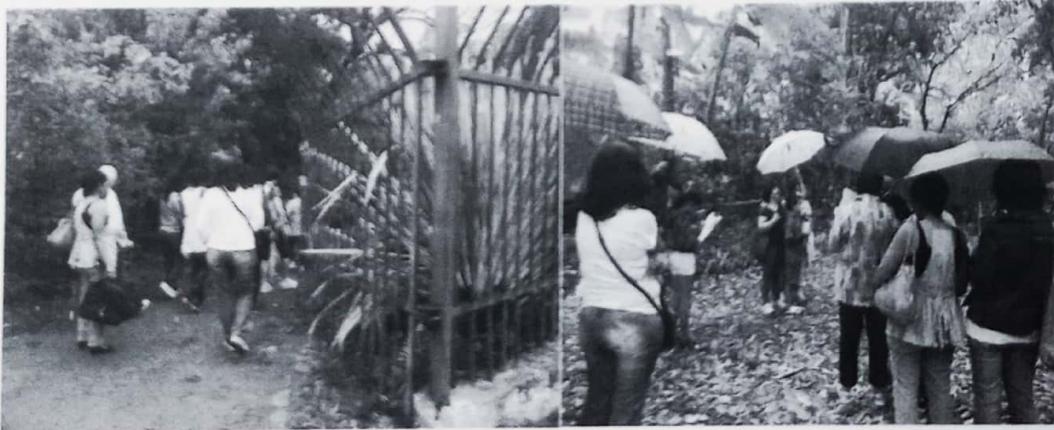
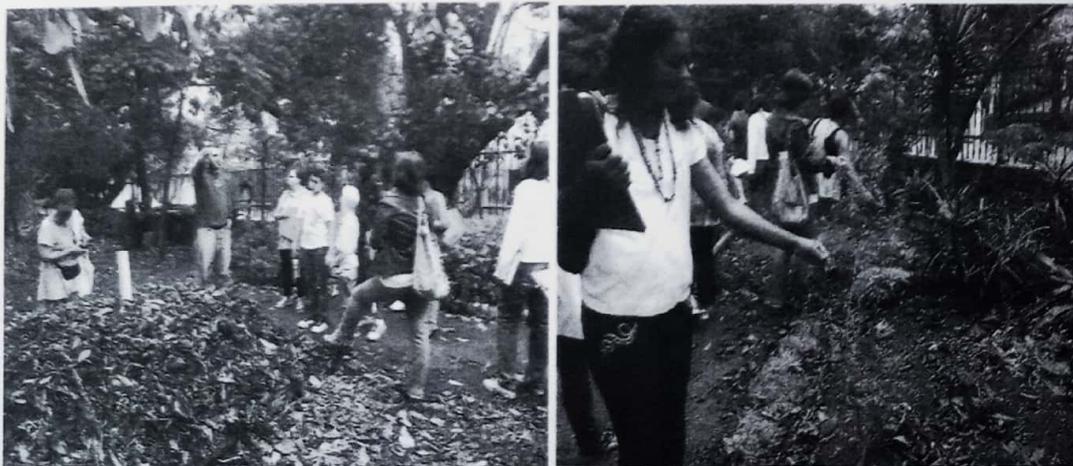
ANTES

1. Fotos da área antes da erosão (2017) e atual (2024)

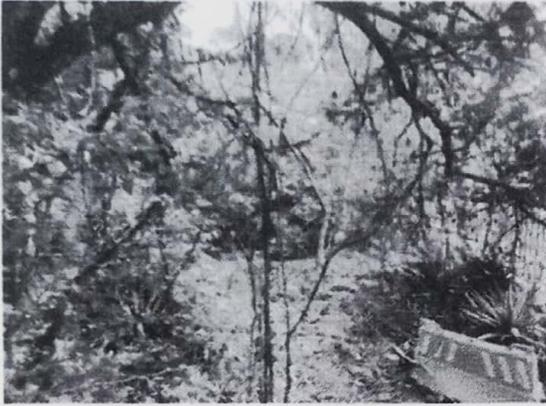
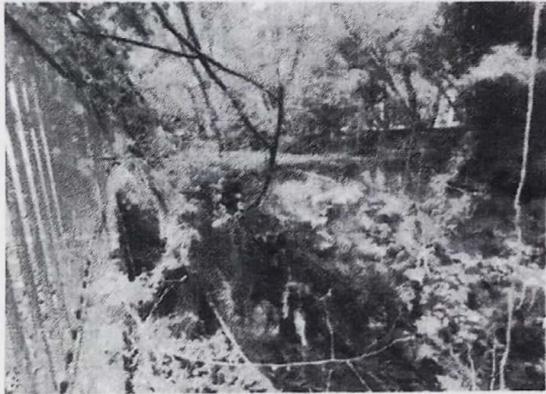
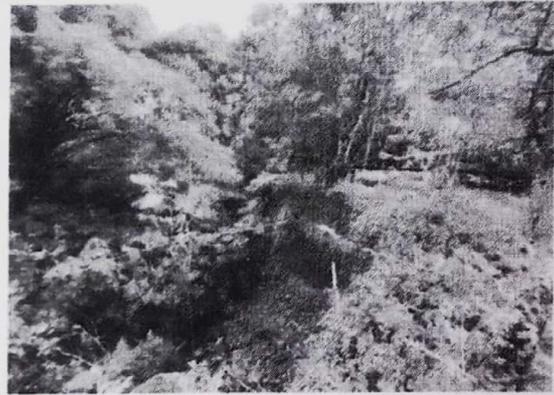
DEPOIS

1. O objetivo deste relatório é relatar os problemas de erosão nas margens do córrego Judas, que percorre todo o parque, com uma situação muito grave na parte fechada do parque, **sem resolução desde 2016**, com uma extensão da cratera comprometendo a segurança da calçada, colocando em risco pedestres e agravada com o **rompimento de tubulação de esgoto em janeiro de 2024**, contaminando o córrego Judas.

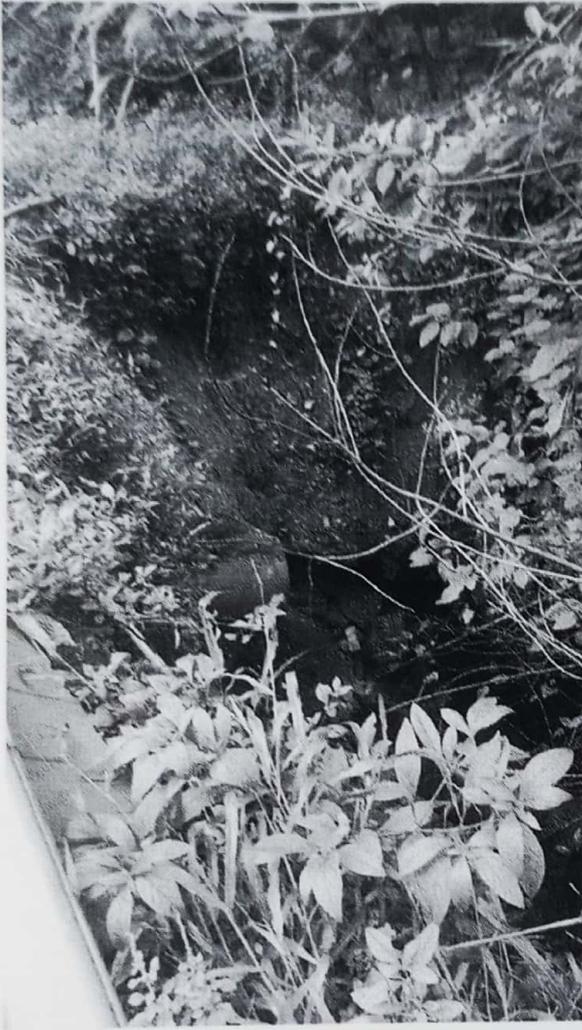
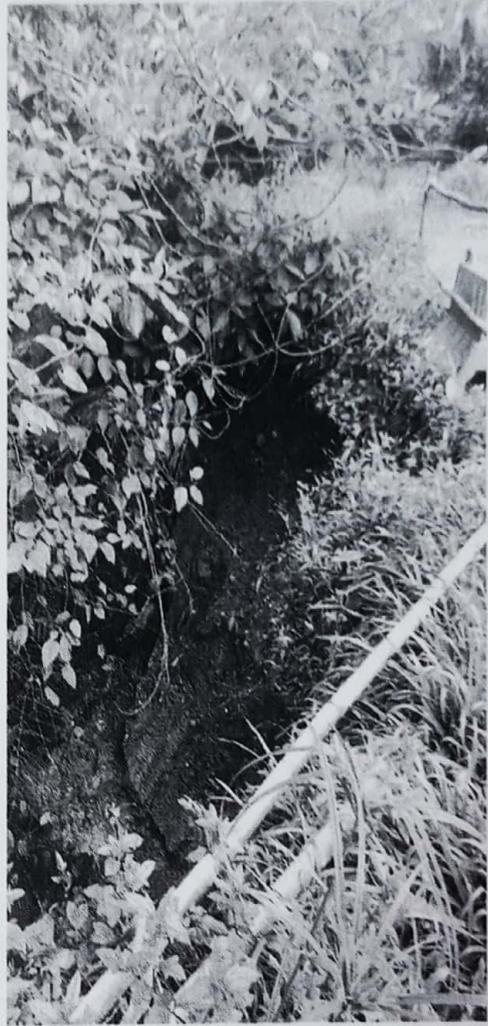
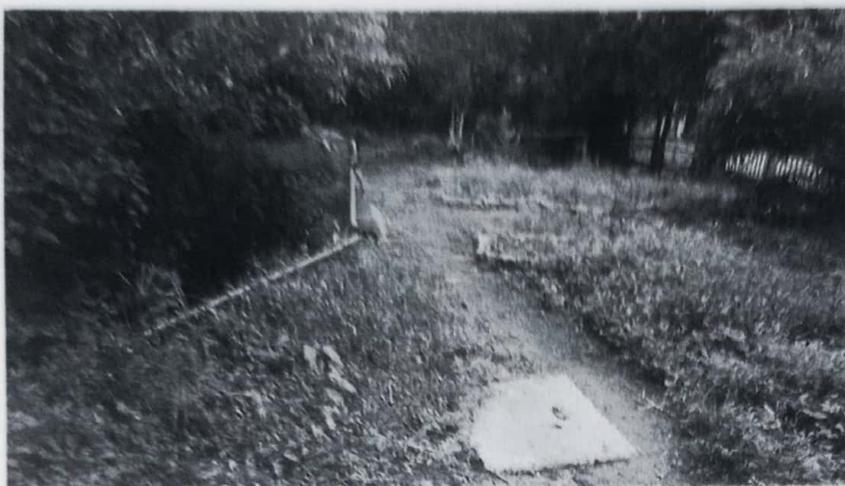
2. Situação em **fevereiro de 2019** (processo SEI 6027.2019/0000838-0, documento 014582053)

4. Em **fevereiro de 2019**, encaminhado, pela gestora do parque, memorando para Secretaria do Verde e Meio Ambiente (DEPAVE-5/SVMA), processo SEI **6027.2019/0000838-0, documento 014582015**) informando que foram realizadas diversas vistorias pela equipe técnica da DEPAVE, SABESP e Subprefeitura (em conjunto com o setor de Obras e Defesa Civil, onde a Sabesp anexou um parecer ressaltando a importância da contenção da erosão, devido ao **risco de chegada na tubulação de esgoto e rompimento, liberando milhares de litros de esgoto na água do Córrego**. Em fevereiro de 2019, foi ratificada à subprefeitura de Santo Amaro, a **necessidade de realização de vistoria (documento 014590748)**.

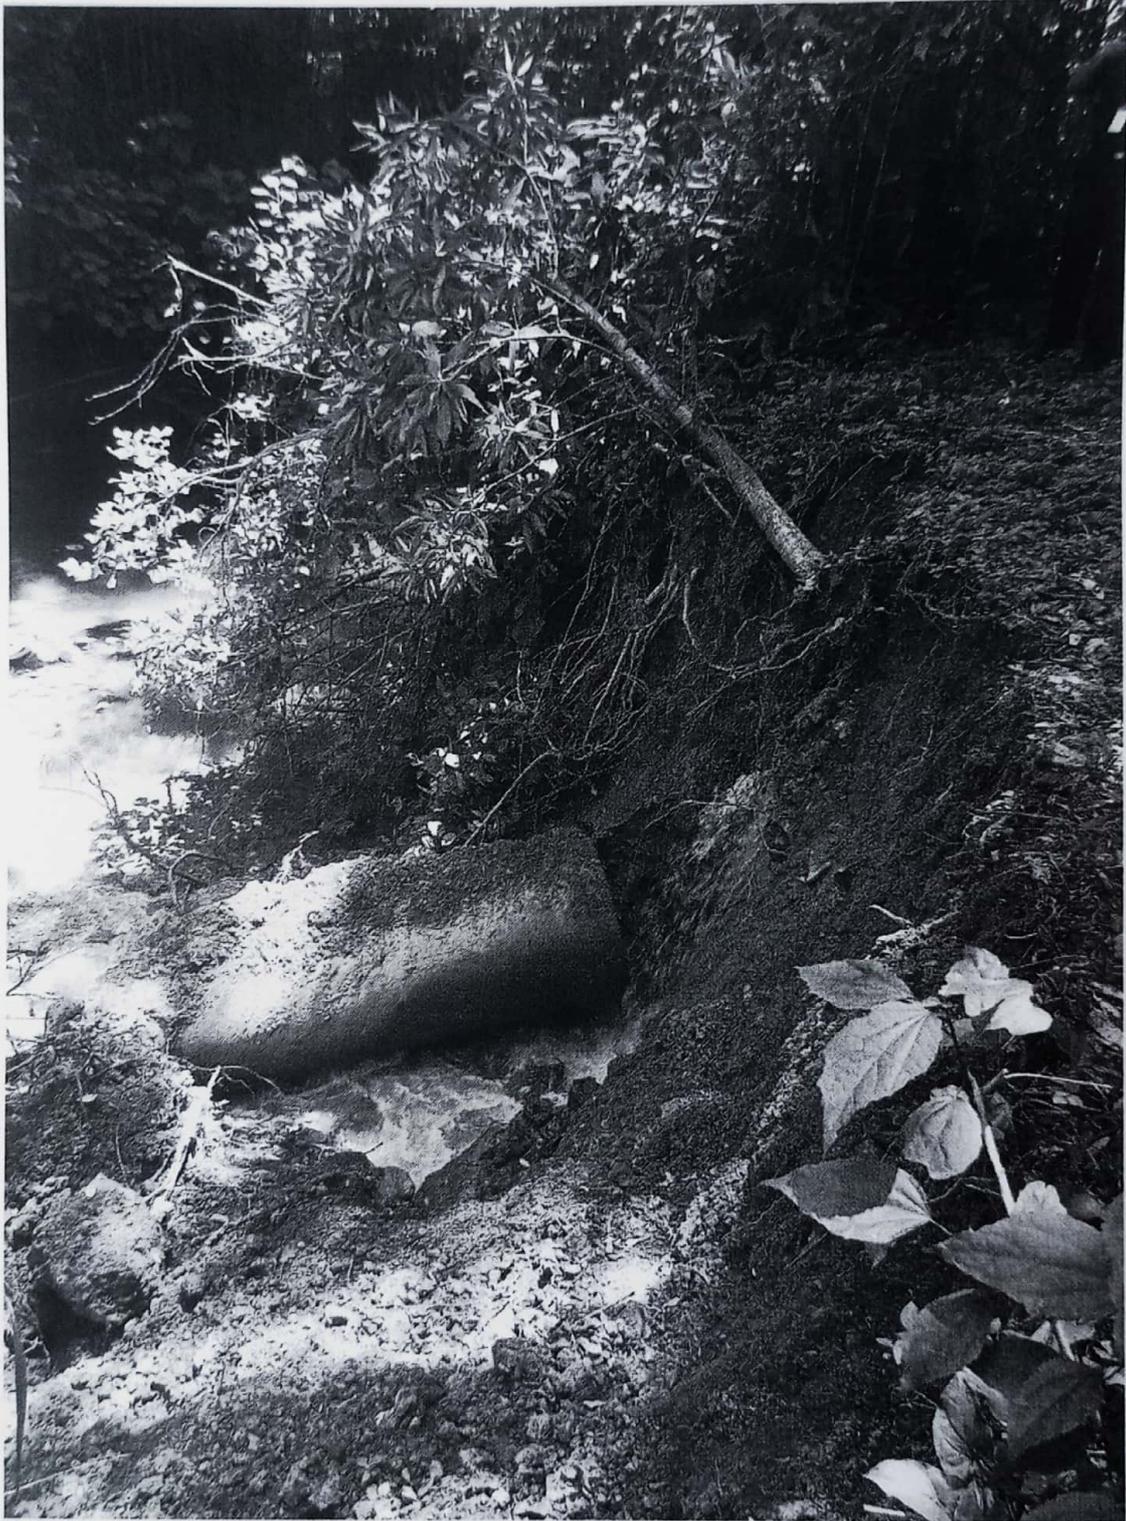
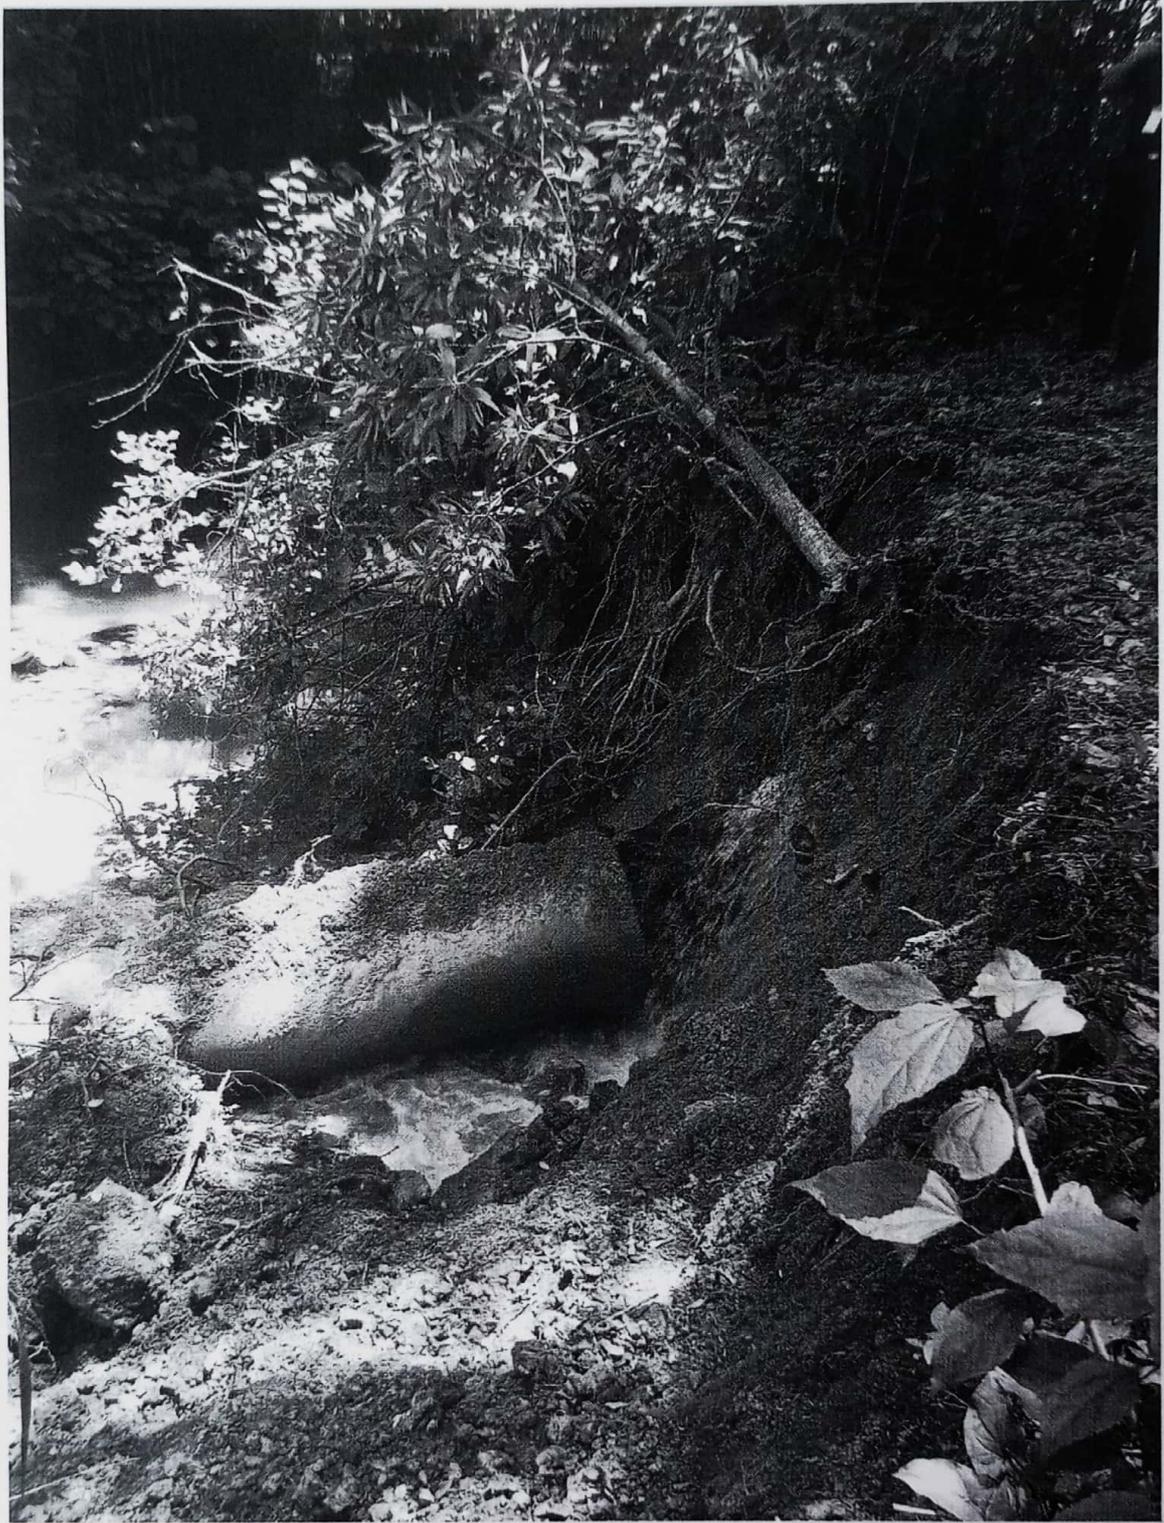
4. Situação em **janeiro de 2024**

22. Em janeiro de 2024, praticamente **8 ANOS** que se passaram, sem qualquer perspectiva de resolução de um problema tão grave, que já solapou uma grande extensão do parque com perdas de árvores, área essa que era utilizada para educação ambiental, com o agravamento da rede de esgoto rompida na parte fechada do Parque, risco esse que foi previsto e informado a todos os órgãos competentes **em 2019**. O rompimento, assim que detectado, foi relatado imediatamente à Sabesp, subprefeitura e Secretaria do Verde. Foram realizadas vistorias pela Sabesp, mas nenhuma intervenção foi feita (problema identificado em 16/01/24). Trata-se de uma situação emergencial, uma vez que **está liberando milhares de litros de esgoto na água do Córrego, além do solapamento da outra margem do córrego**.

23. Em fevereiro de 2024, após vistoria conjunta com a SABESP, Defesa Civil, SVMA e Conselho Gestor, ficou acordado que seria realizada um reparo emergencial, pela SABESP, para recompor o fluxo de esgoto do trecho rompido. Previsão do reparo no mês de fevereiro. Solução definitiva dependerá da recomposição da margem do córrego que erodiu.

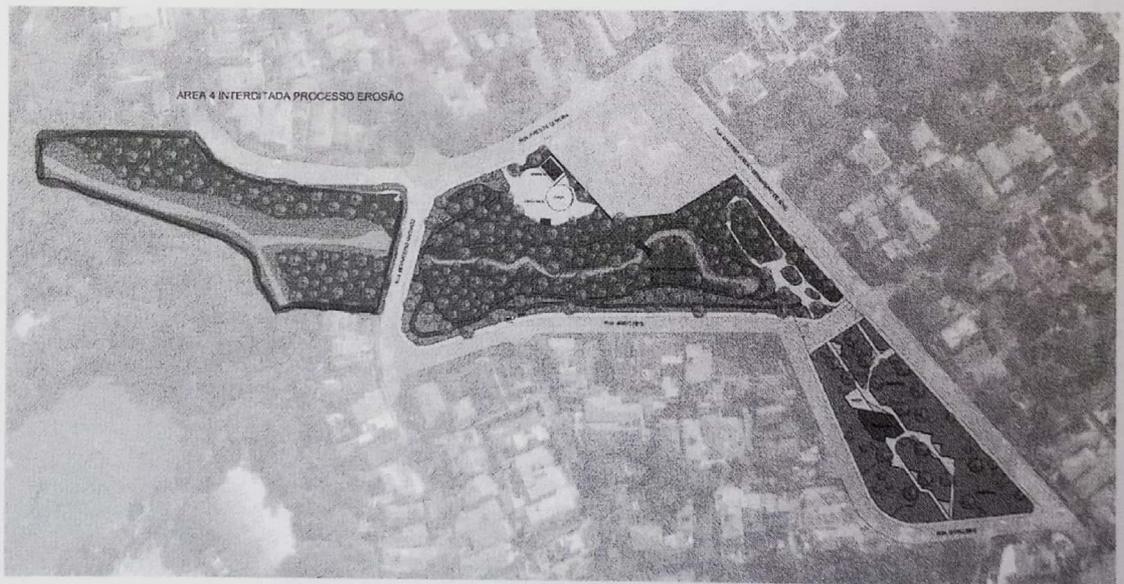
**MAPA DO PARQUE SEVERO GOMES – ÁREA 4 INTERDITADA DEVIDO À
EROSÃO**

Em razão da gravidade do problema, omissão e lentidão do poder público na resolução dos problemas amplamente relatados e registrados nas diversas instâncias (conforme Anexo – Informes), o Conselho Gestor resolveu, na maioria dos Conselheiros presentes, informar a mídia, para dar conhecimento à sociedade civil (frequentadores, moradores do entorno e etc.), dos possíveis riscos envolvidos e as graves ocorrências já registradas, a saber: 1- agravo da erosão com risco de acidente na área externa do parque, passeio e via (conforme relato da Defesa Civil); 2- poluição das águas do Córrego Judas e bacia, por rompimento de tubulação de esgoto; 3- danos ambientais correlatos (fauna e flora); 4- impedimento de acesso e uso da área expressiva do parque (área 4 do parque) desde sempre destinada ao uso de educação ambiental, conforme mapa anexo – Anexo 3;
