**PROJETO:**  
PARQUE TENENTE BRIGADEIRO ROBERTO FARIA LIMA  
Rua Heróis da Força Expedicionária Brasileira, 322 - Parque Novo Mundo

**DISCIPLINA:** URBANISMO  
**FASE:** PROJETO EXECUTIVO

**TÍTULO:**  
CADASTRO INFRAESTRUTURA ATUAL

**TÍTULO:** PLANTA DE INTERVENÇÃO

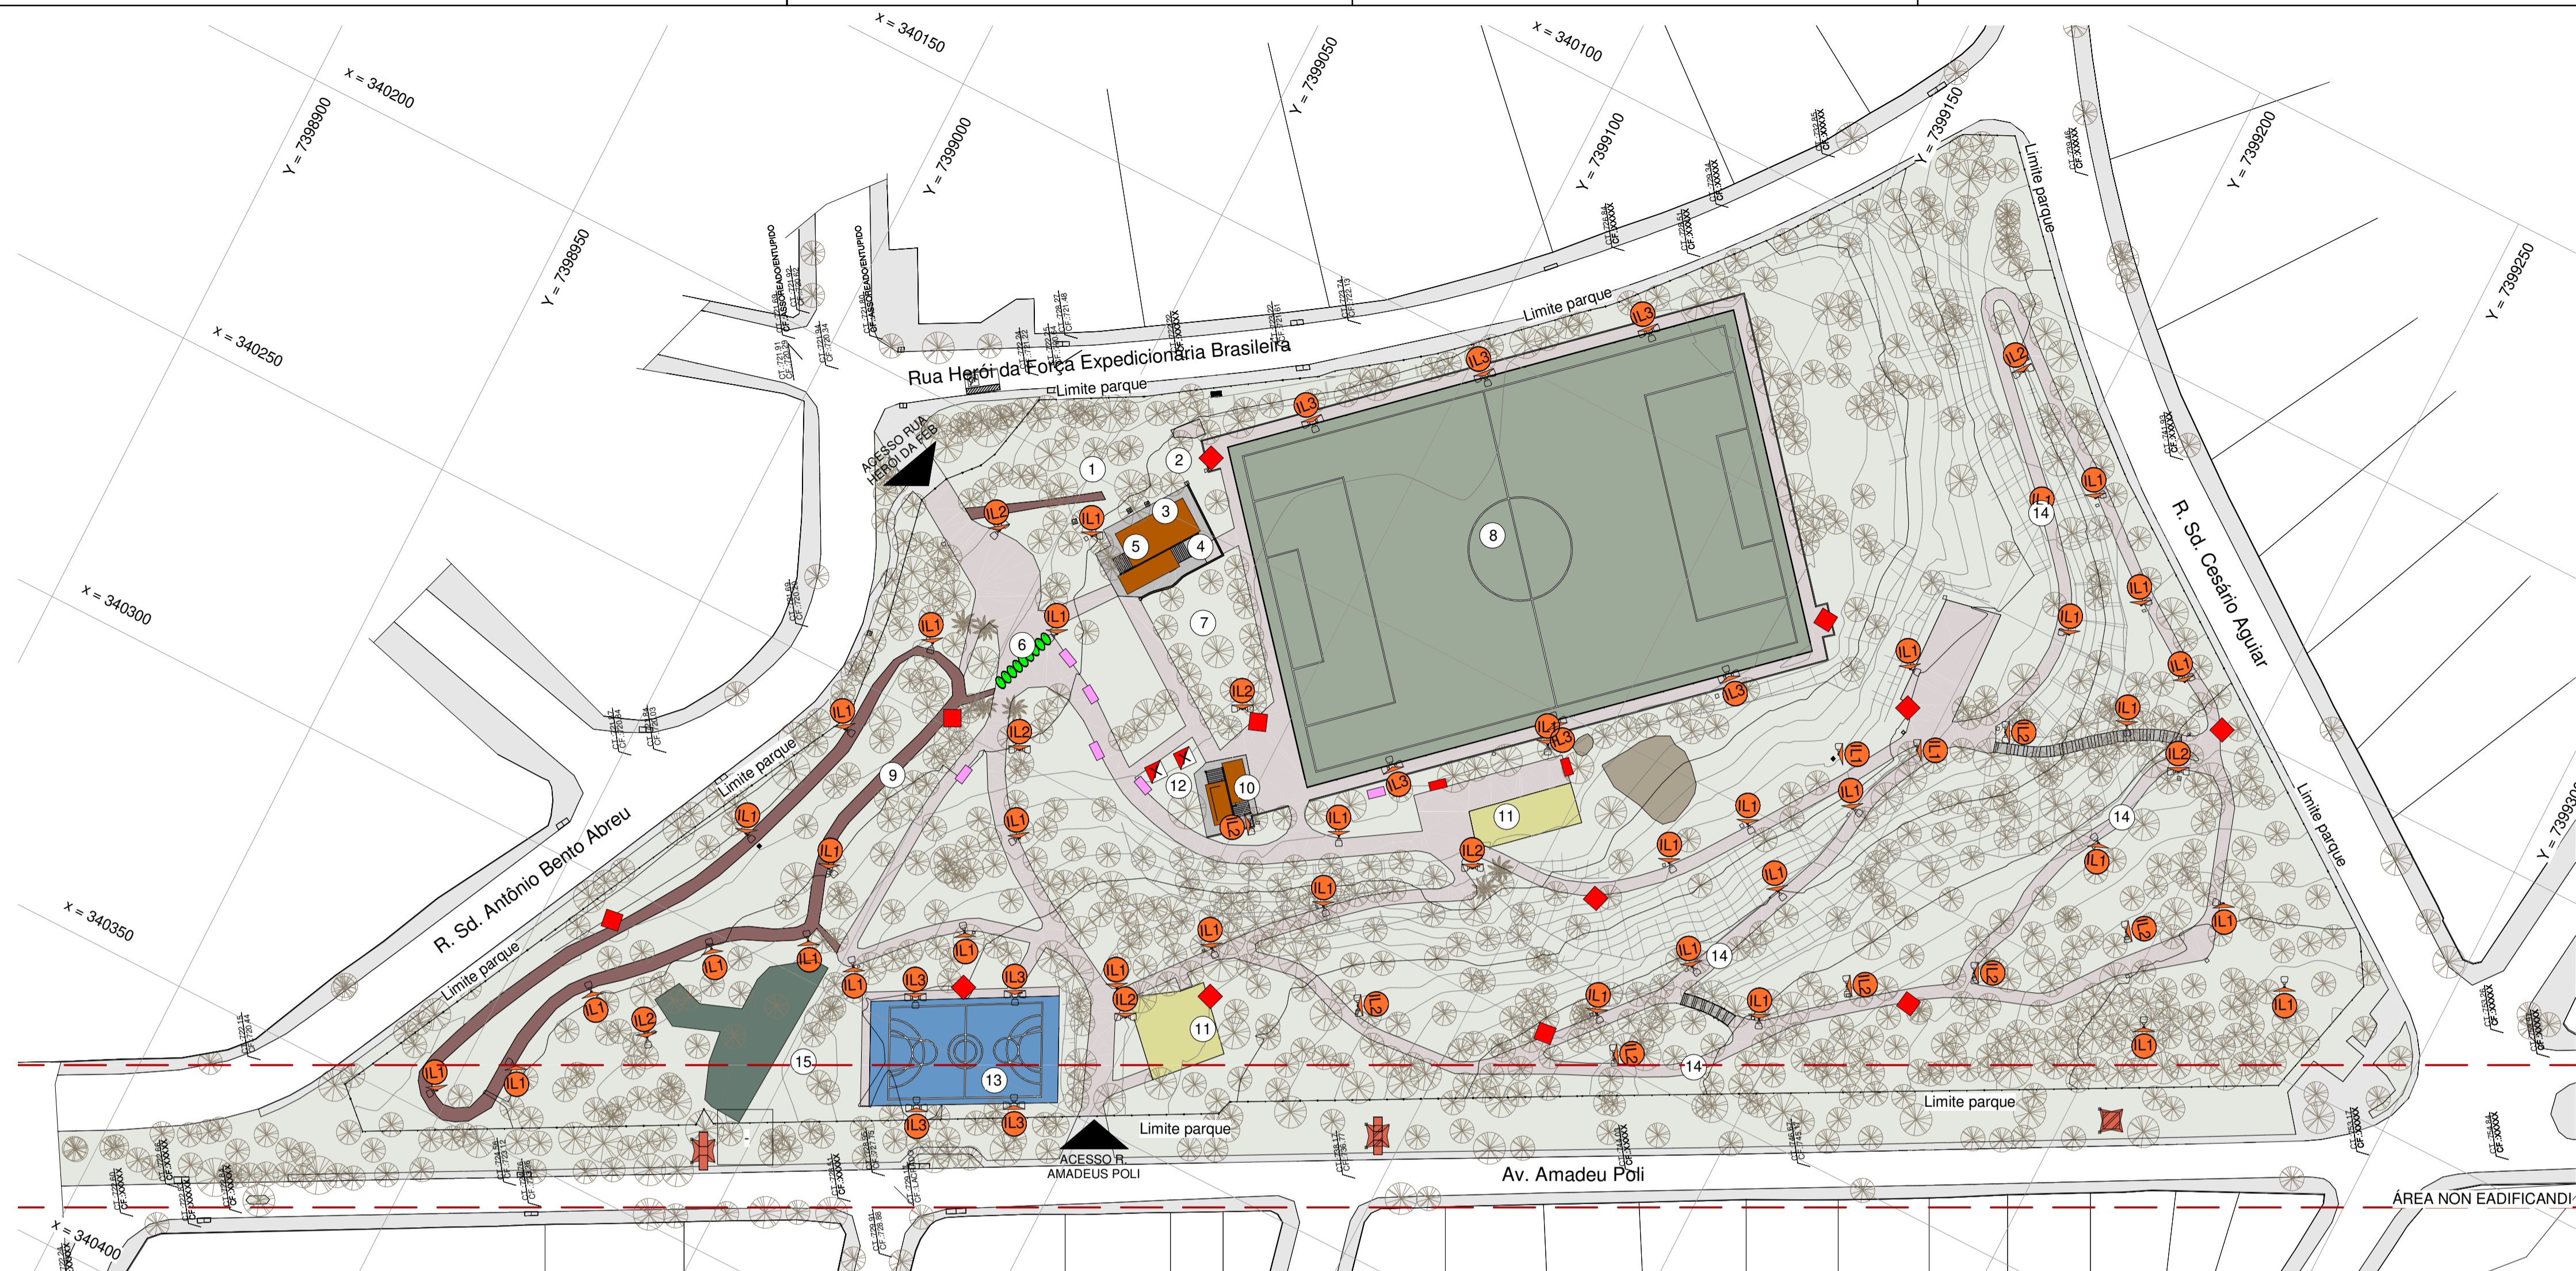
1 Implantação atual  
1 : 750

- CADASTRO**
- 1 Horta
  - 2 Churrasqueira e refeitório
  - 3 Sanitários visitantes
  - 4 Sanitários/ Vestiários funcionários
  - 5 Administração
  - 6 Paraciclos
  - 7 Academia ao ar livre
  - 8 Campo de futebol
  - 9 Pista de caminhada
  - 10 Vestiários
  - 11 Parquinho infantil
  - 12 Mesas de xadrez
  - 13 Quadra poliesportiva
  - 14 Trilhas
  - 15 Área de compostagem

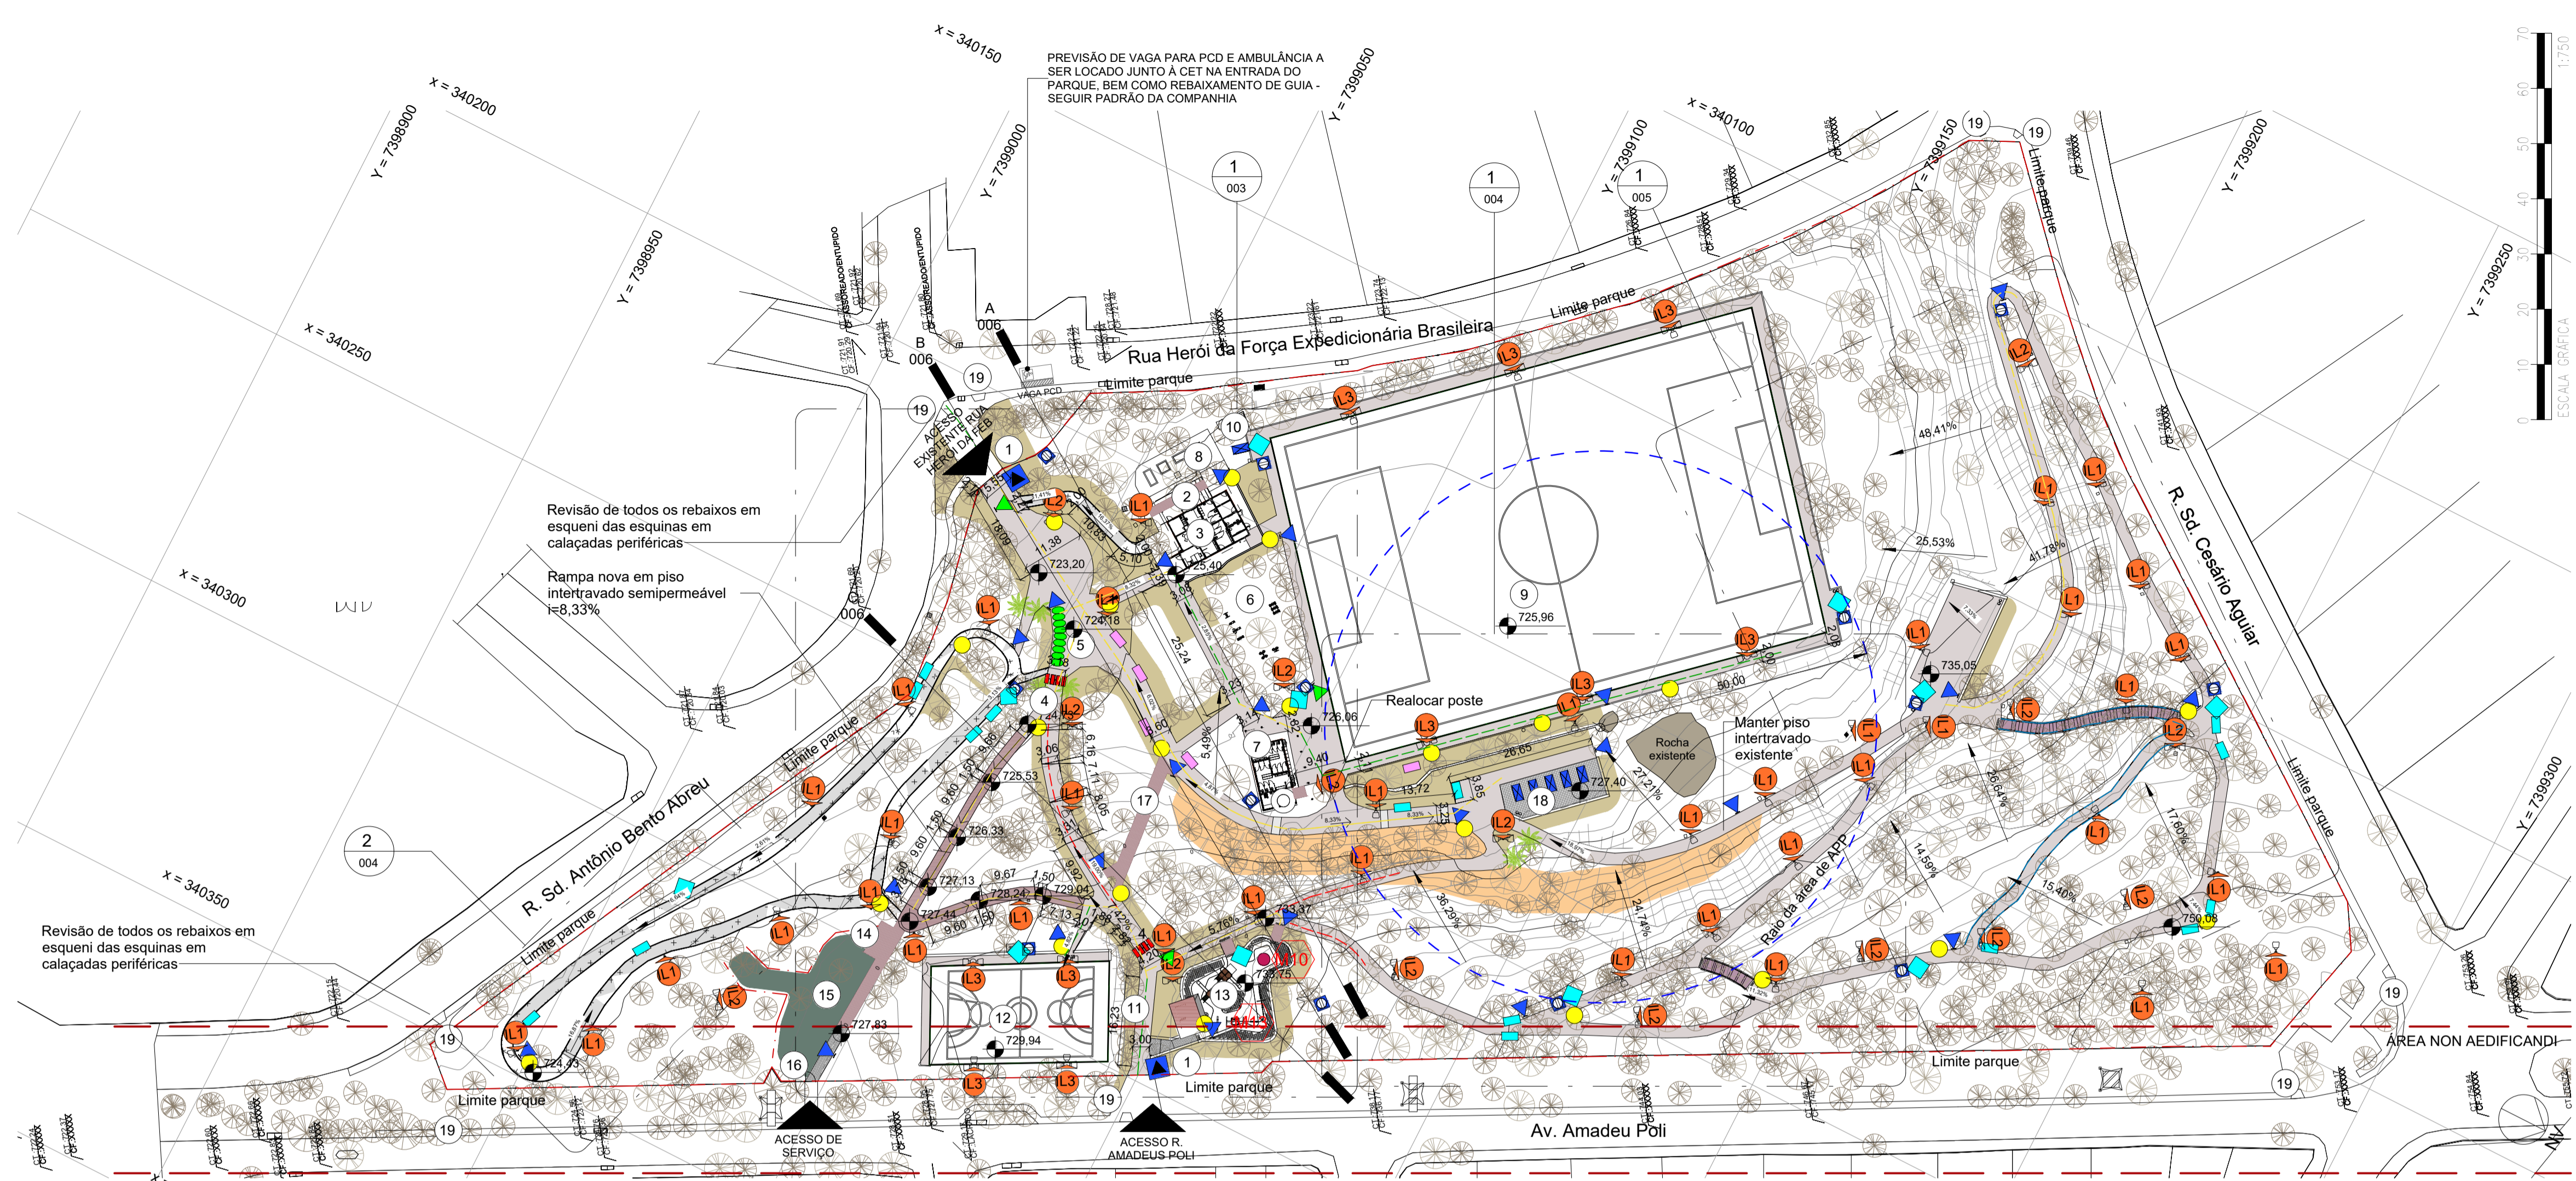
**1 Implantação**  
1: 750

- PRINCIPAIS INTERVENÇÕES**
- 1 Construção de guaritas pré-fabricadas móveis
  - 2 Construção de pergolado para funcionários
  - 3 Reforma da administração e sanitários
  - 4 Adição de bloqueios
  - 5 Parquícios Nova localização
  - 6 Reforma e renovação da academia ao ar livre
  - 7 Reforma vestiários
  - 8 Reforma da horta
  - 9 Melhoria do campo de futebol
  - 10 Reforma da churrasqueira existente
  - 11 Construção de novo sanitário
  - 12 Reforma da quadra e equipamentos
  - 13 Renovação, ampliação e construção de piso emborrachado no parquinho infantil
  - 14 Construção de depósito de lixo
  - 15 Reforma da compostagem e novo viveiro
  - 16 Construção de acesso de serviços
  - 17 Construção escada de acesso
  - 18 Área de estar (piquenique)
  - 19 Travessias de pedestre com rebaixamento

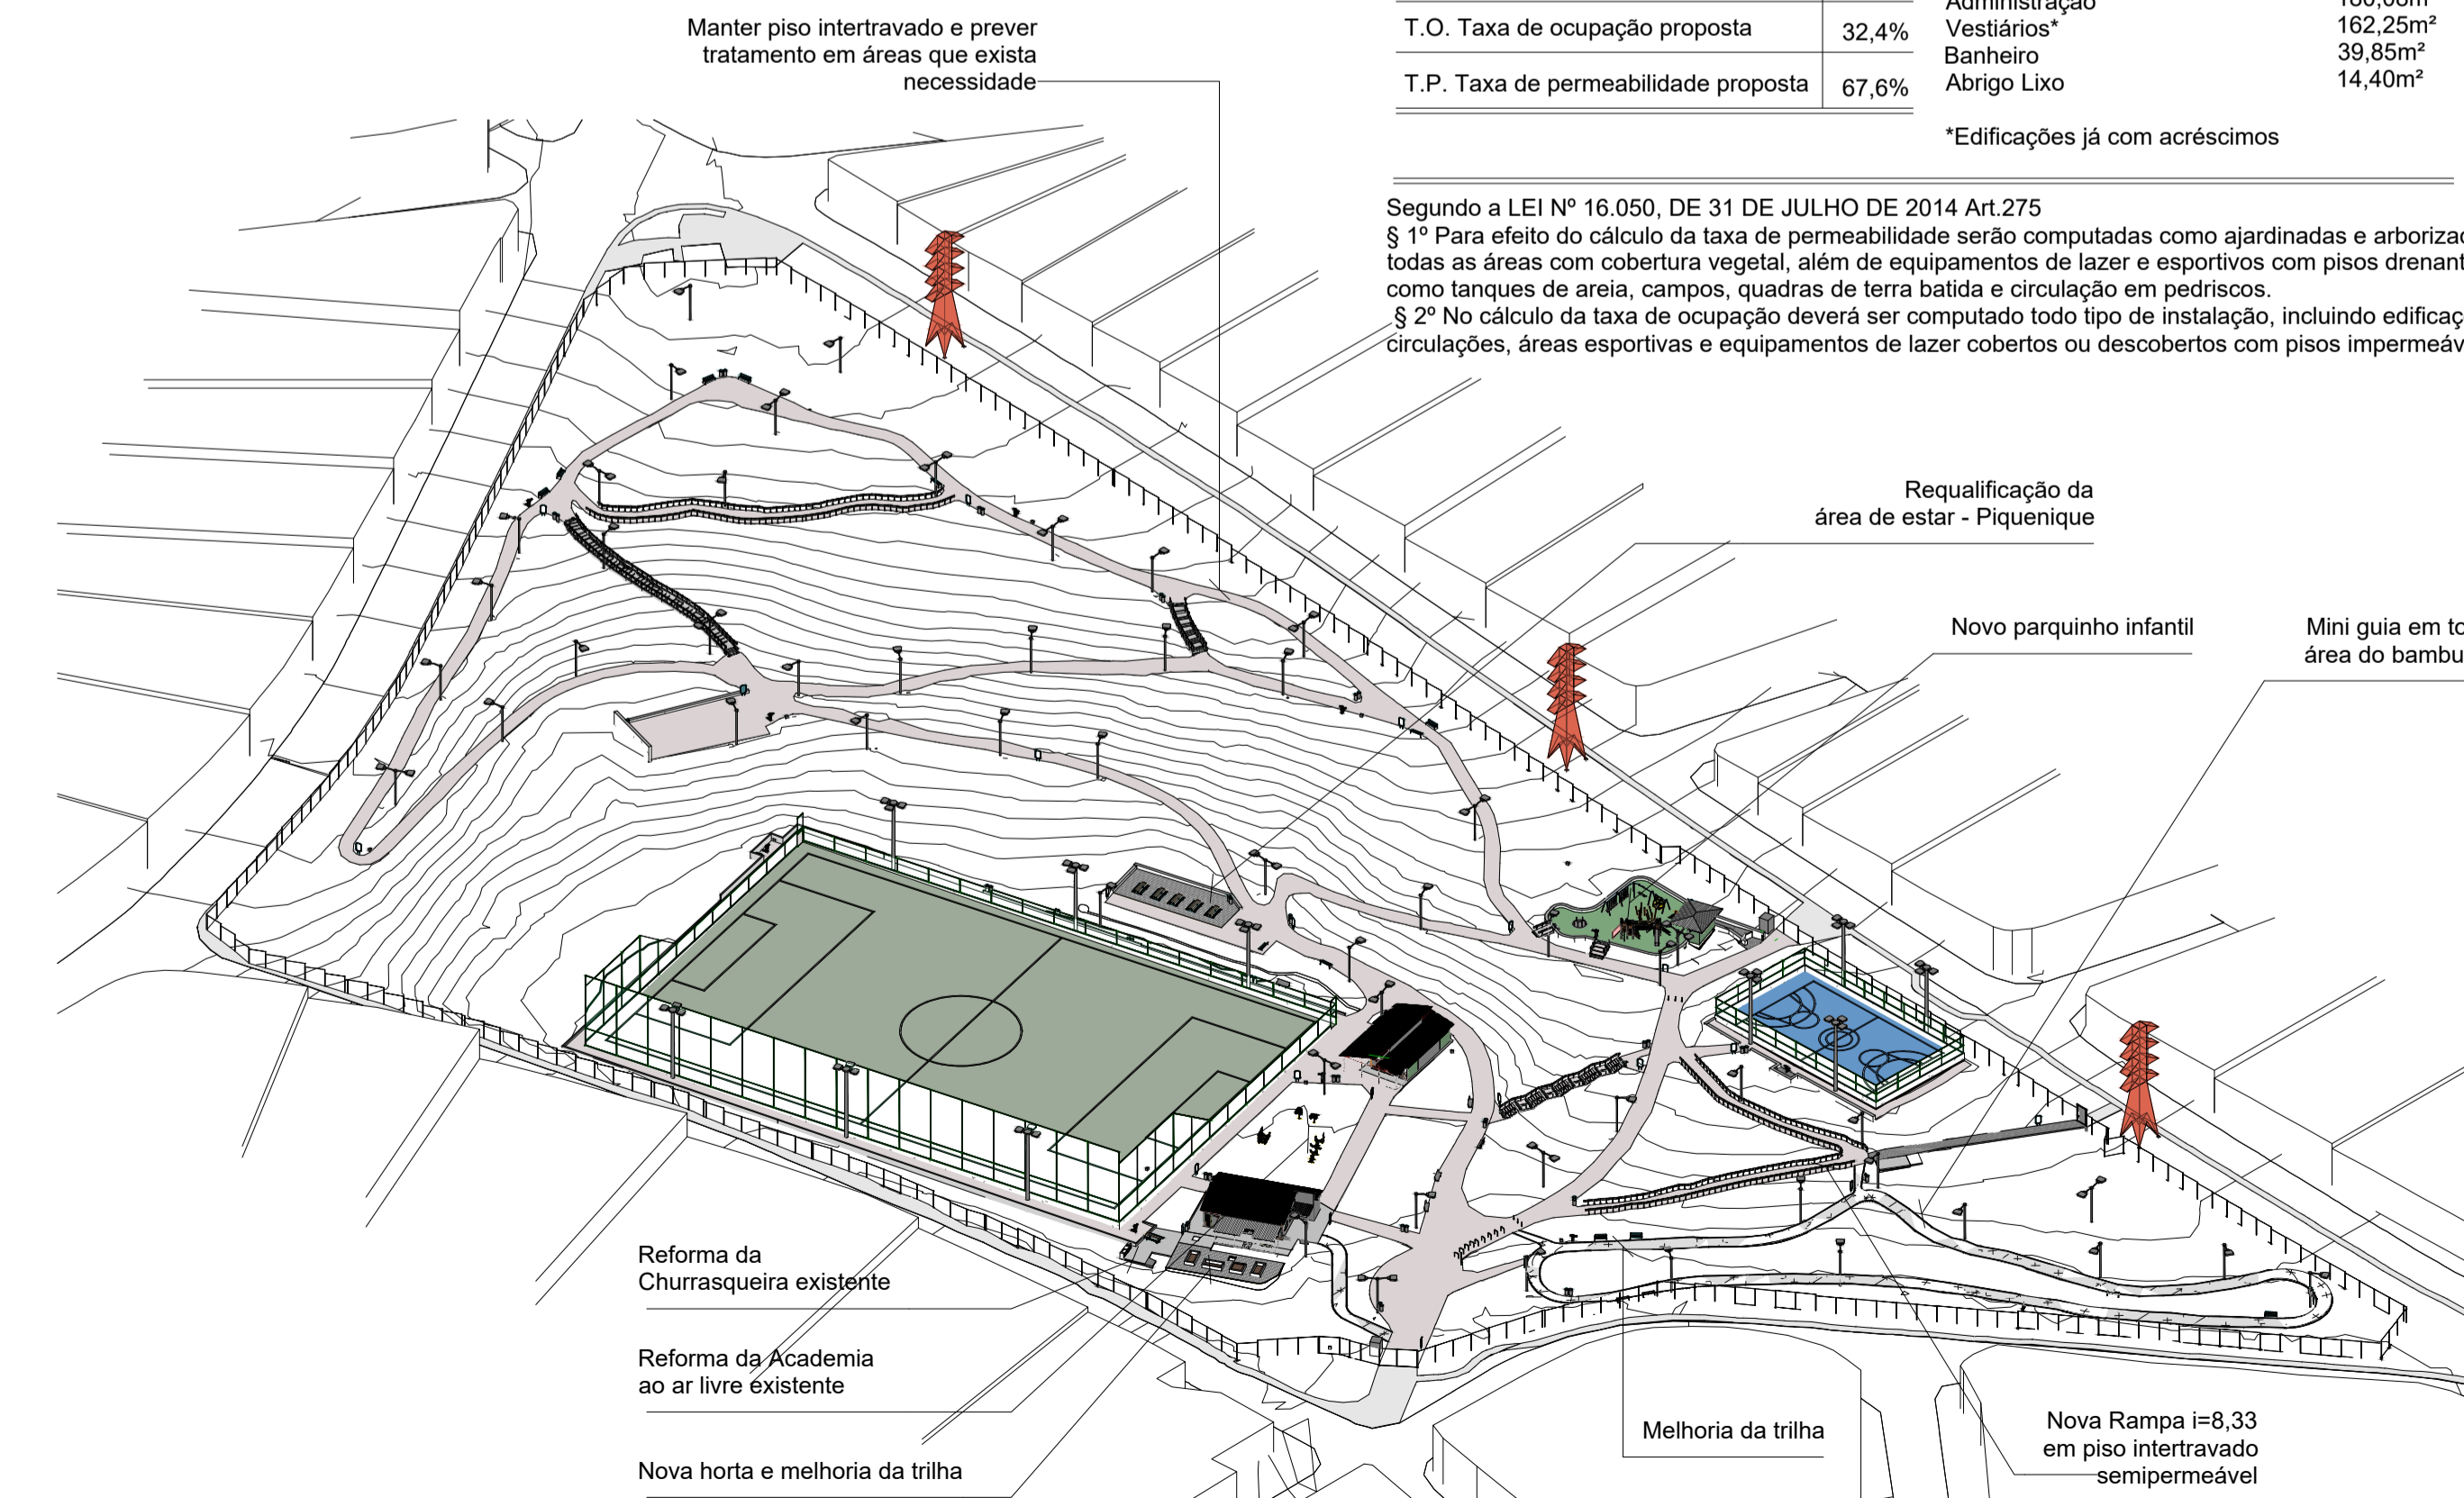
**ÍNDICES**

| T.O. Taxa de ocupação permitida | 10% | ÁREA DO PARQUE | 34.978,98m² |
| T.P. Taxa de permeabilidade permitida | 90% | ÁREA PERMEÁVEL | 23.645,79m² |
| T.O. Taxa de ocupação existente | 31,1% | ÁREA IMPERMEÁVEL | 11.333,19m² |
| T.P. Taxa de permeabilidade existente | 68,9% | ÁREA CONSTRUÍDA | 396,58m² |
| T.O. Taxa de ocupação proposta | 32,4% | Administração* | 180,08m² |
| T.P. Taxa de permeabilidade proposta | 67,6% | Vestiários* | 162,25m² |

Segundo a LEI Nº 16.050, DE 31 DE JULHO DE 2014 Art.275  
§ 1º Para efeito do cálculo da taxa de permeabilidade serão computadas como ajardinadas e arborizadas todas as áreas com cobertura vegetal, além de equipamentos de lazer e esportivos com pisos drenantes, como tanques de areia, campos, quadras de terra batida e circulação em pedregosos.  
§ 2º No cálculo da taxa de ocupação deverá ser computado todo tipo de instalação, incluindo edificações, circulações, áreas esportivas e equipamentos de lazer cobertos ou descobertos com pisos impermeáveis.

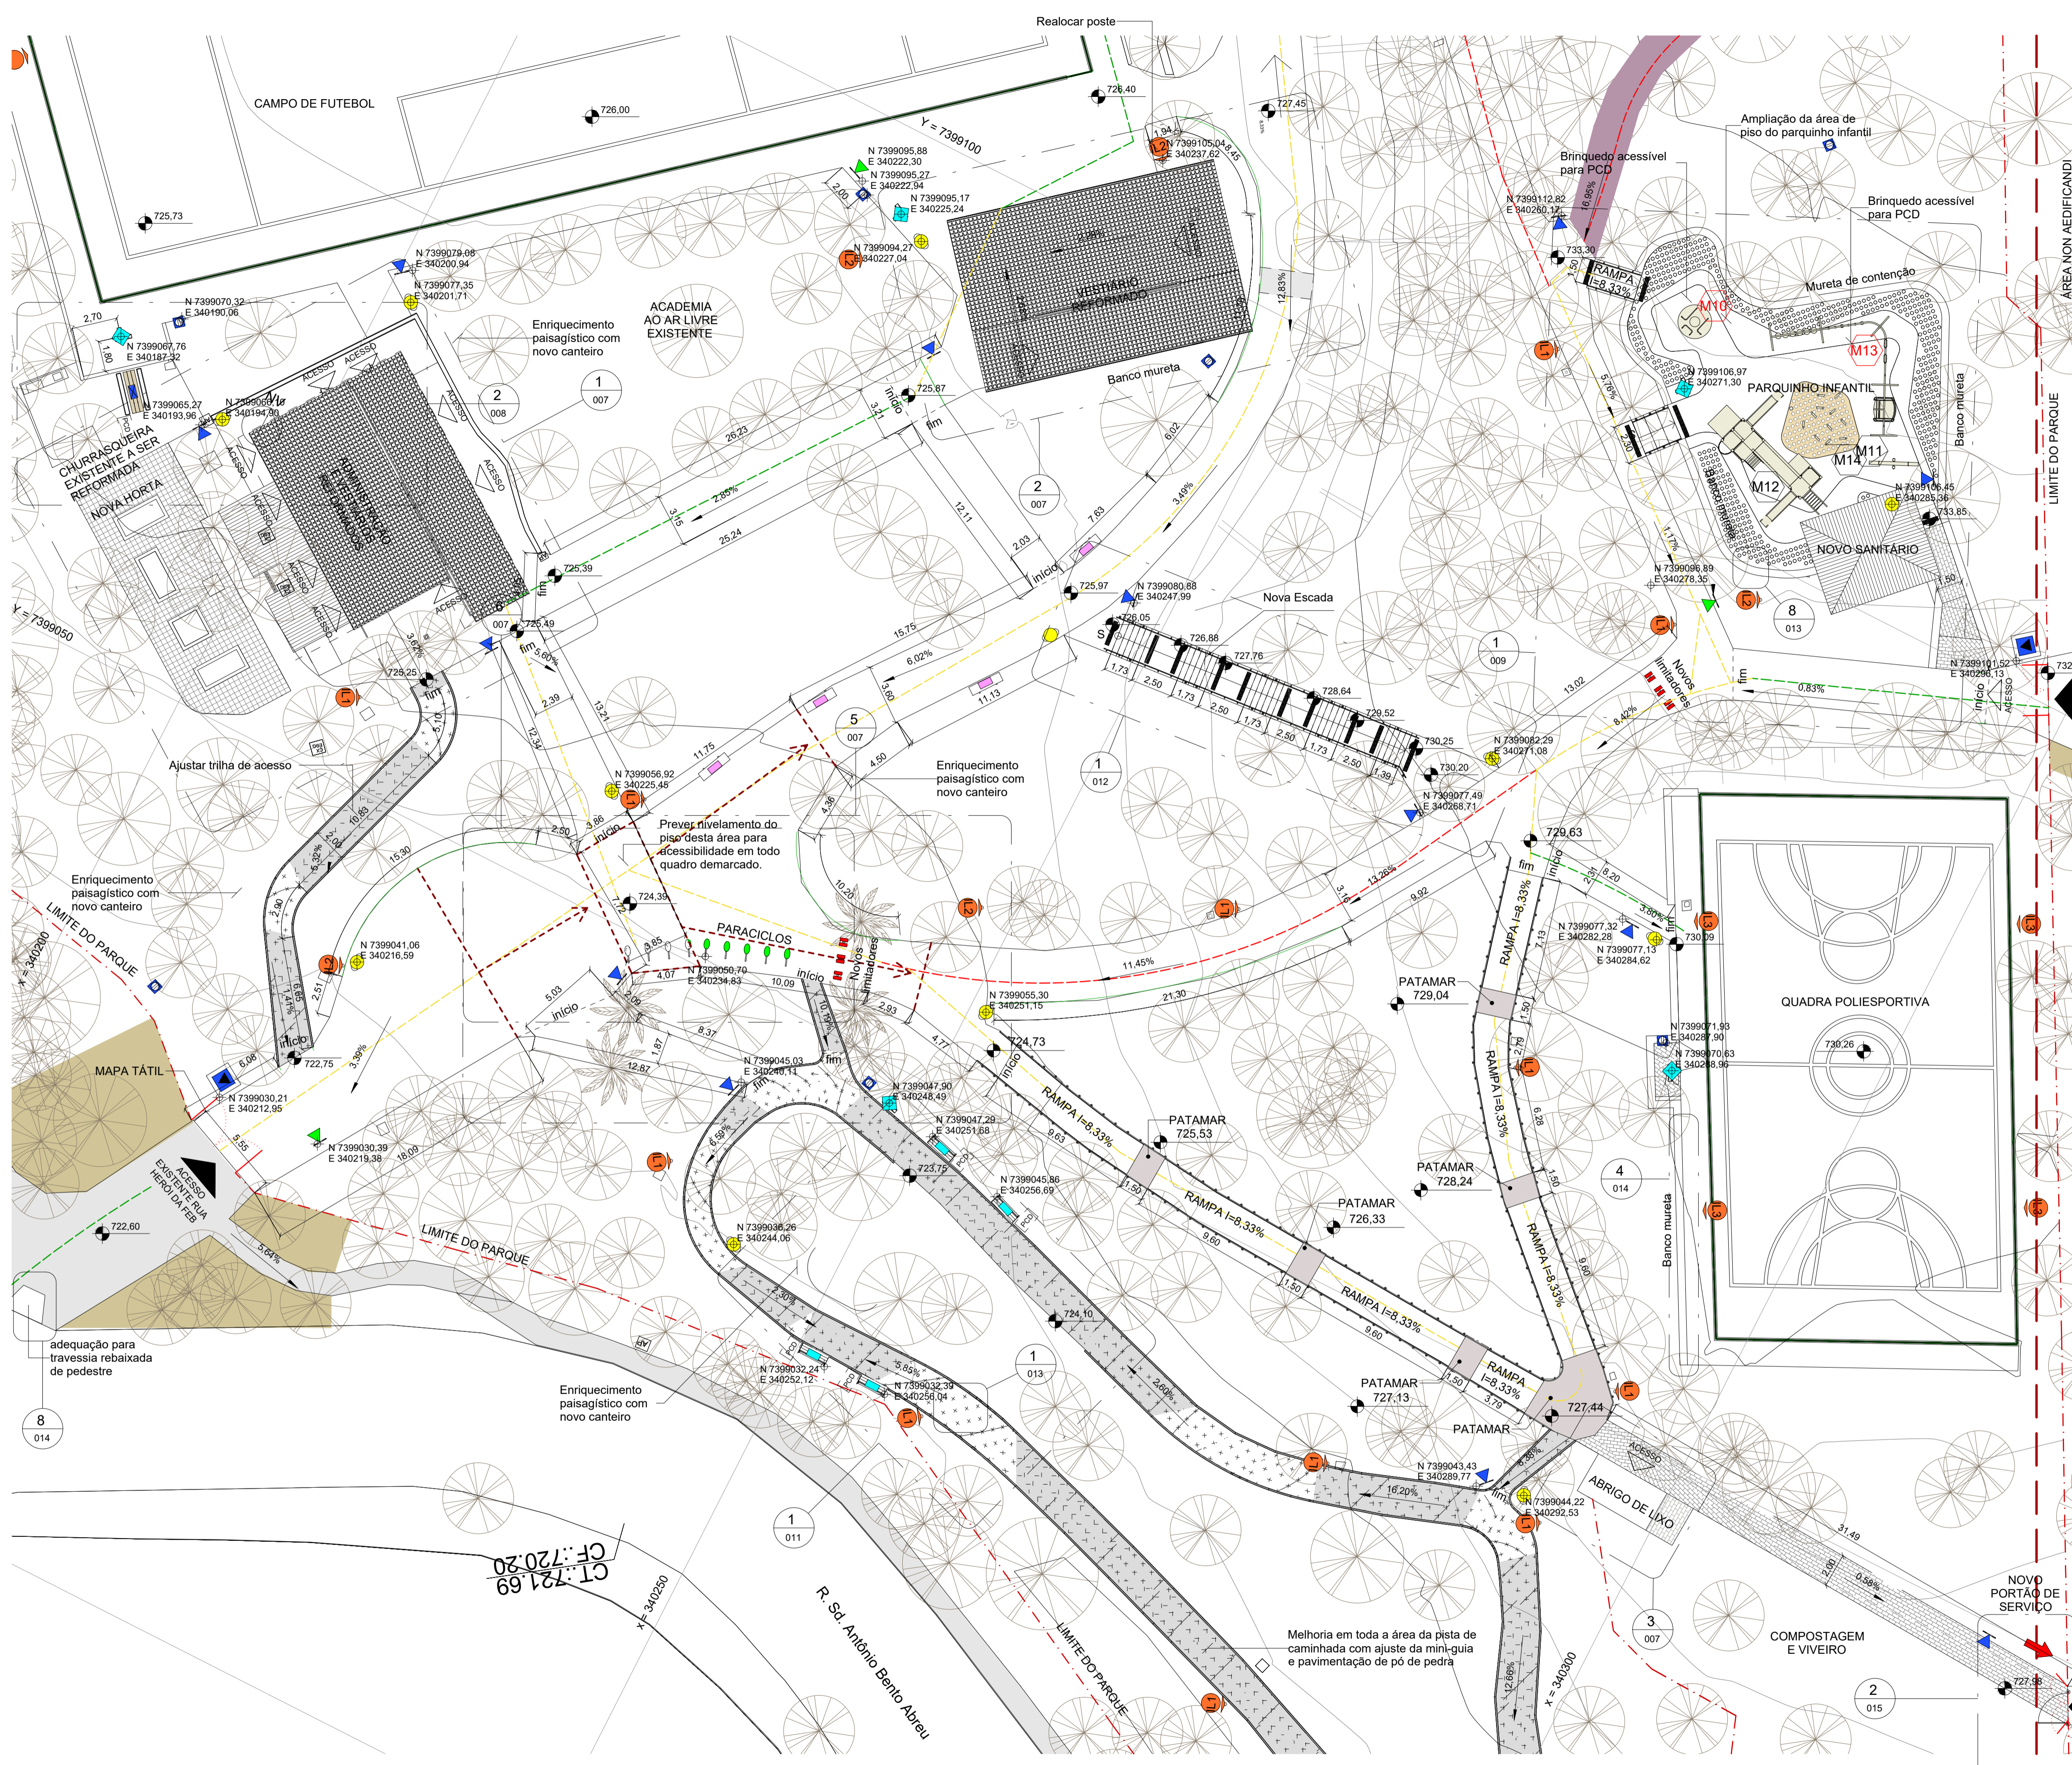
**2 Isométricas ilustrativas**  
Sem escala

**LISTA DE MOBILIÁRIO**

| Imagem | CÓD. | QTDE. | DESCRIÇÃO | CONDIÇÃO |
|---|---|---|--|---|
| | M01 | 5 | Banco em estrutura metálica e assentos em tábuas de madeira. Cor:verde Bela Turquesa REF. Coral; Dim.: 53x1750x81cm; REF. Banco Noale W City Design Grupo Metalco OBS.: Deverá ser realizado protótipo para avaliação. | Existente |
| | M04 | 15 | Banco em estrutura metálica e assentos em tábuas de madeira. Cor:verde Bela Turquesa REF. Coral; Dim.: 53x1750x81cm; REF. Banco Noale W City Design Grupo Metalco OBS.: Deverá ser realizado protótipo para avaliação. | Novo |
| | M07 | 25 | Lixeira com cesto duplo metálico com haste central. Acabamento em madeira plástica e metal pintado de verde Bela Turquesa REF. Coral. Padrão Urbia | Novo |
| | M08 | 6 | Mesa de picnic com bancos dos dois lados com estrutura metálica e acabamento com tampo em concreto pigmentado e assento em madeira ripada. REF. Mesa e banco Noale ta-W City Design Grupo Metalco | Novo |

| Imagem | CÓD. | QTDE. | DESCRIÇÃO | CONDIÇÃO |
|---|---|---|--|---|
| | M13 | 1 | Circuito infantil, com estrutura metálica de conexão com os brinquedos: 01 balanço para cadeirante, 01 balanço tipo astronauta, 01 balanço convencional V2, 08 cipós individuais ref. Erelab | Novo |
