## **ESTUDO DE VIABILIDADE AMBIENTAL**

### **Obras de Controle de Cheias na Bacia do Córrego Uberaba**

O presente Estudo de Viabilidade Ambiental - EVA apresenta o resultado dos levantamentos referentes às condições dos meios físico, biótico e socioeconômico do empreendimento “Obras de Controle de Cheias na Bacia do Córrego Uberaba”. O projeto é uma realização da Prefeitura Municipal de São Paulo, sob responsabilidade de execução da Secretaria Municipal de Infraestrutura Urbana e Obras (SIURB).

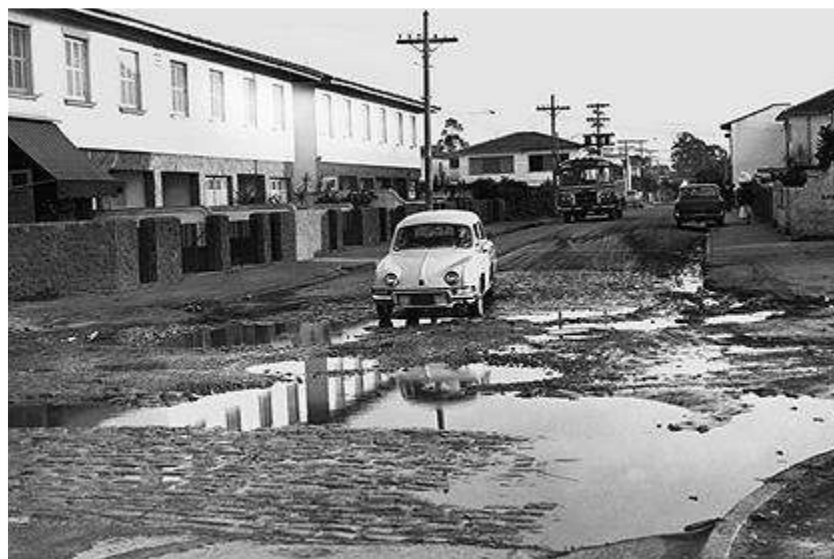
Figura 6 - Rua Nova Cidade: a região sofria com alagamentos

Adicionalmente, é mencionado que, conforme ilustrado na Figura 6, a região era susceptível a inundações, o que reflete os desafios ambientais enfrentados naquela época. Os registros de alagamentos indicam um fator crítico que influenciava o planejamento urbano e o uso do solo, ressaltando a importância de medidas de controle e mitigação das enchentes para proteger as áreas residenciais e infraestruturas urbanas emergentes.

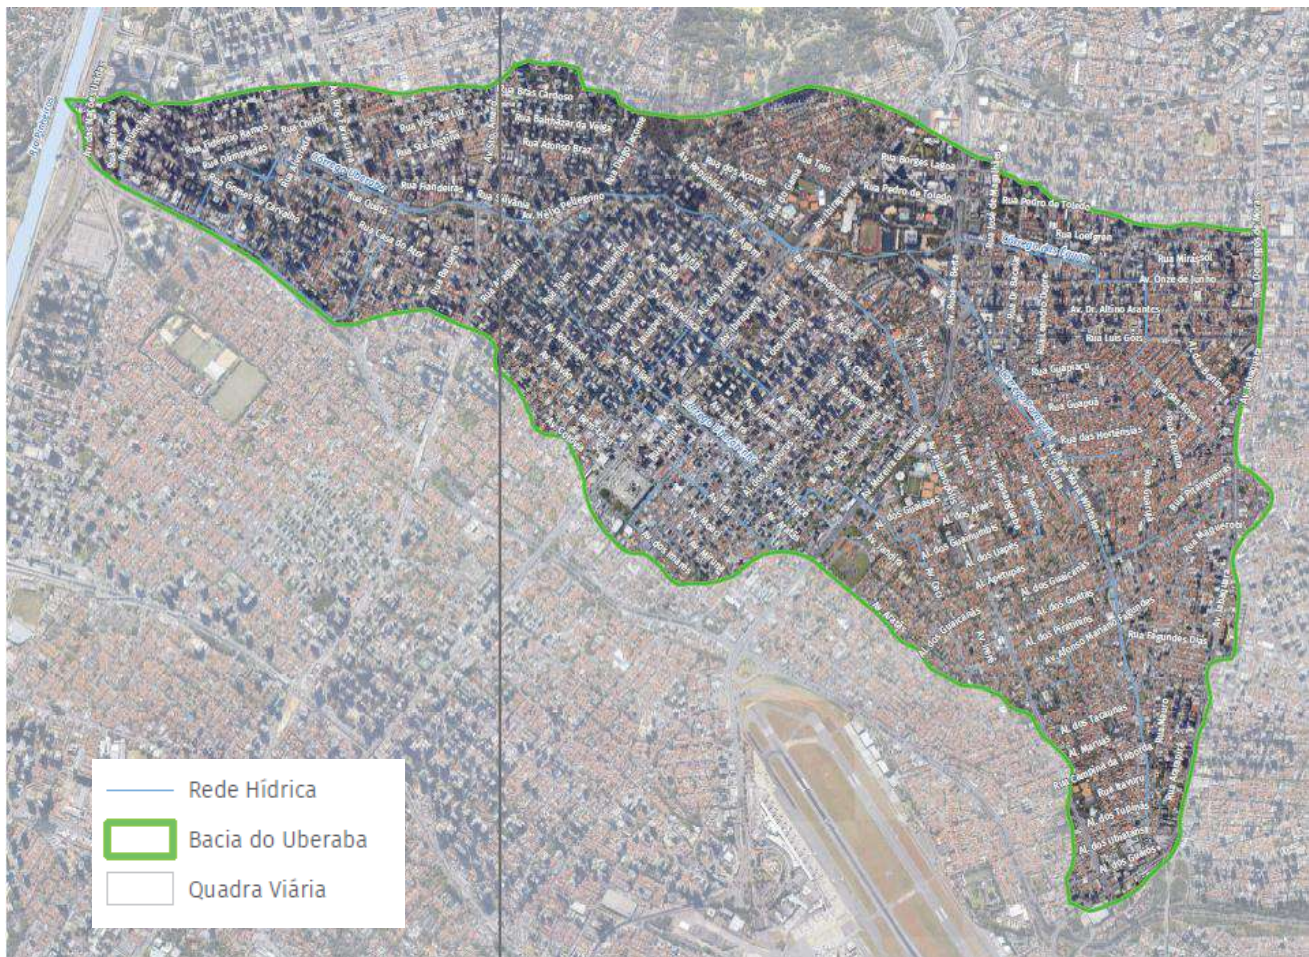
Figura 17 - Bacia hidrográfica do Córrego Uberaba. Fonte: Caderno da Bacia Hidrográfica do Córrego Uberaba (SIURB-FCTH-2019)

A hidrografia da bacia é formada pelos córregos Paraguai, das Águas, Uberaba e Uberabinha. A extensão total do córrego principal é de 7.610 m.

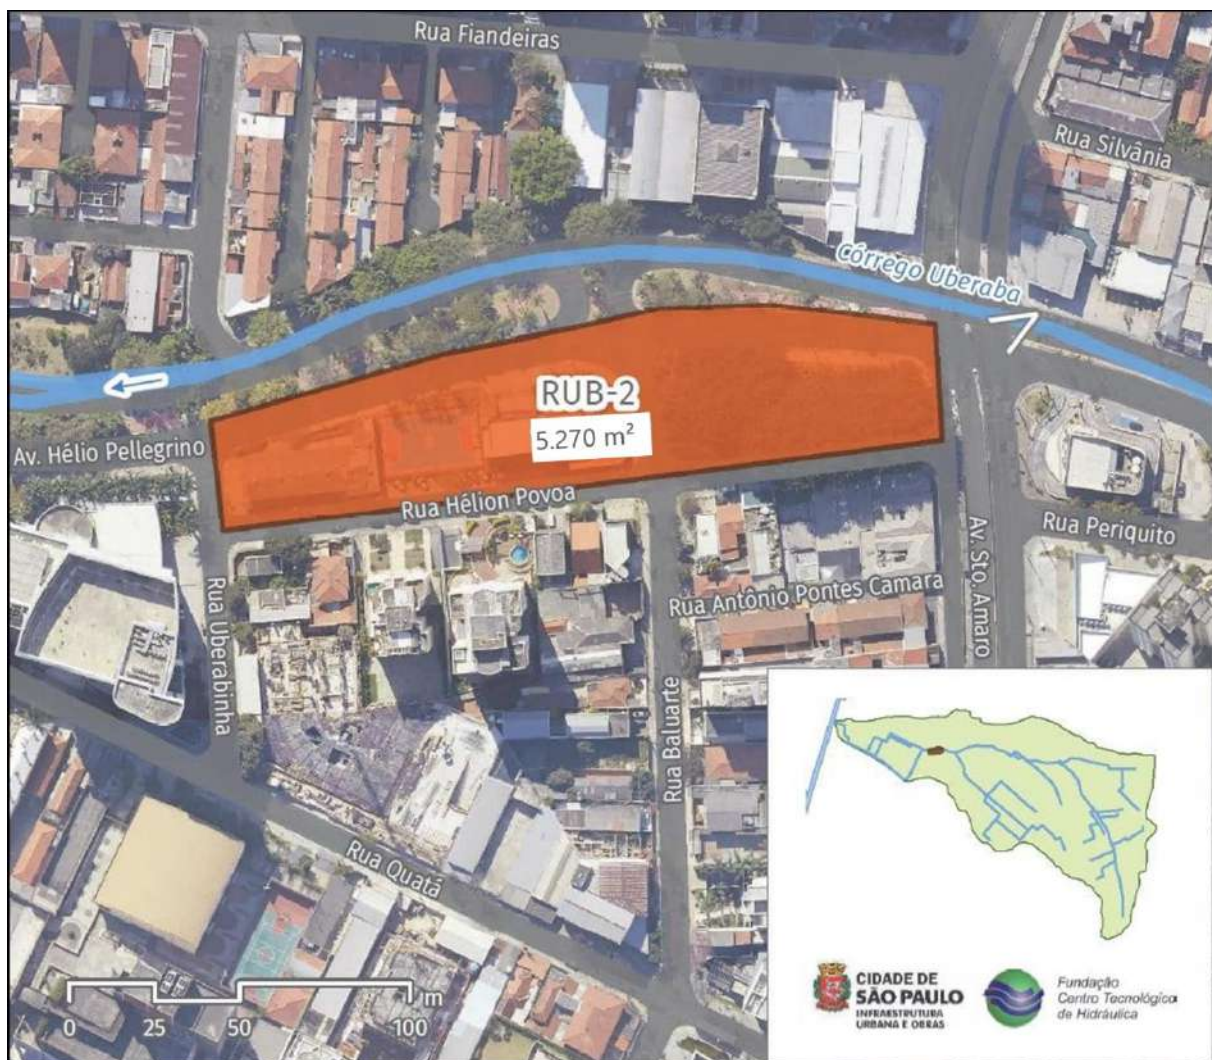
Figura 20 – Indicação da posição do reservatório RUB-2 na área da Praça. Fonte: FCTH-2016.

De acordo com o Documento “Memorial Descritivo das Obras de Macrodrenagem previstas na Bacia do Córrego Uberaba” (PMSP-SIURB/2023)”, constante no Anexo 1 do presente Estudo de Viabilidade Ambiental – EVA, o reservatório Uberaba (RUB-2) será implantado nas proximidades do córrego Uberaba, junto à praça Edgard Hermelino Leite, localizada entre as Avenidas Hélio Pellegrino e Santo Amaro e as Ruas Helion Póvoa e Uberabinha, na área de abrangência da Prefeitura Regional da Vila Mariana, conforme mostrado nas Figura 20 e Figura 21:

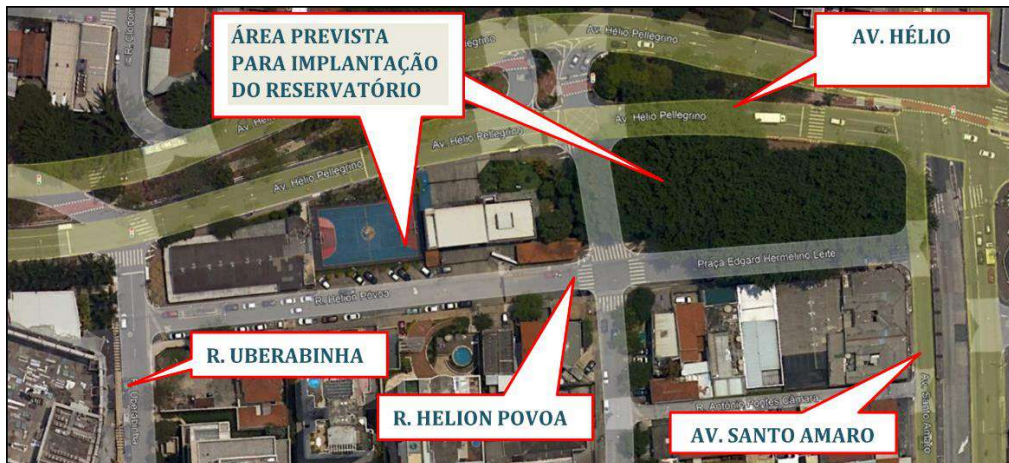
Figura 21 - Local previsto para implantação do reservatório RUB-2 (Fonte: Google Earth).

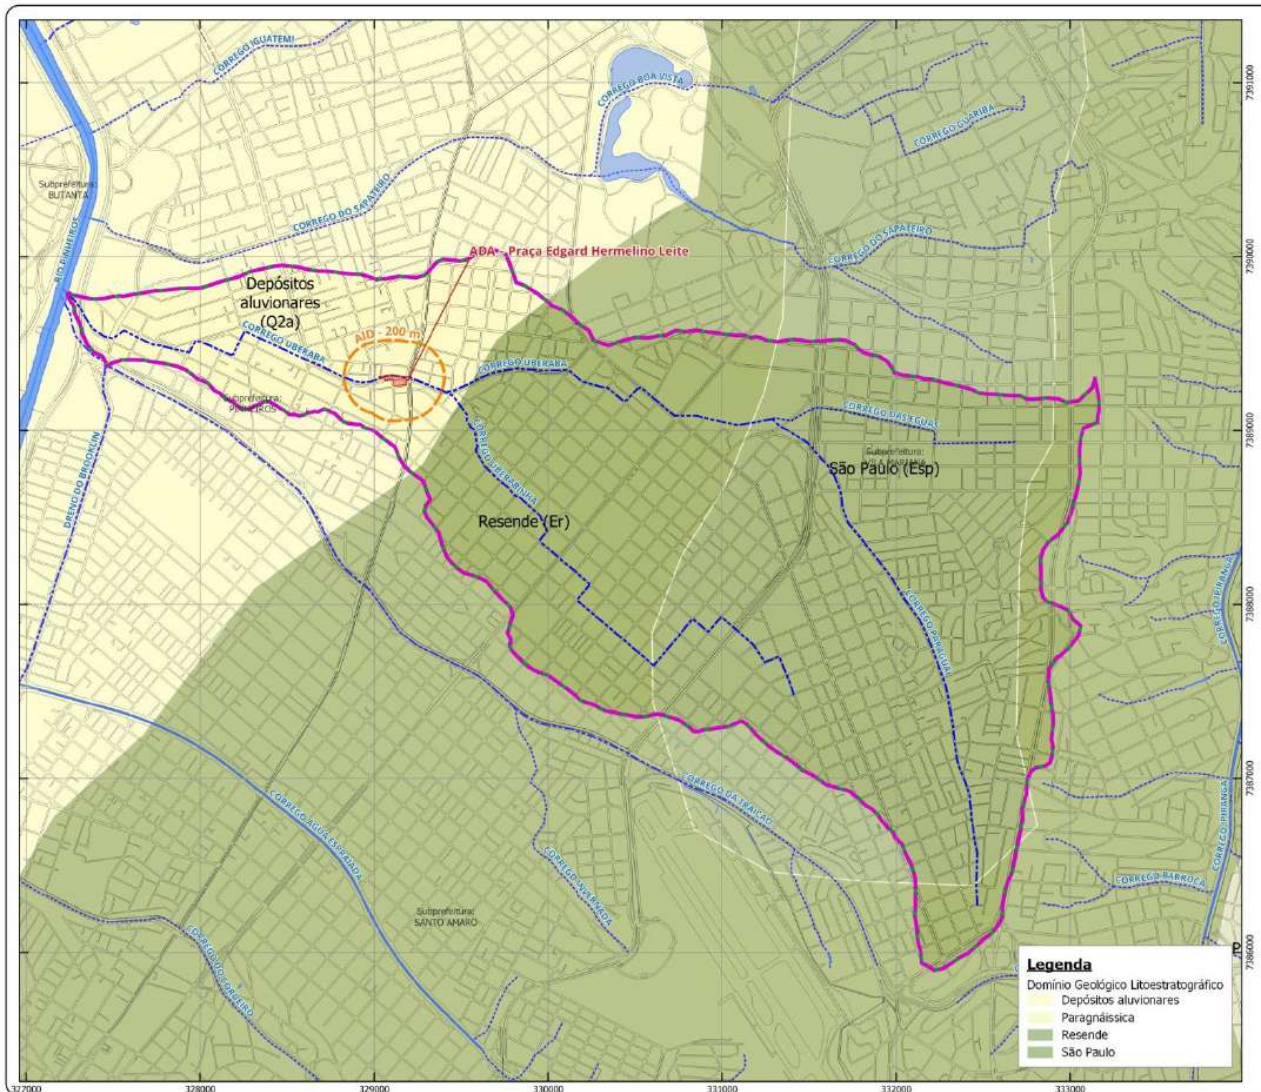
Figura 32 – Domínio Geológico e Litoestratigráficos

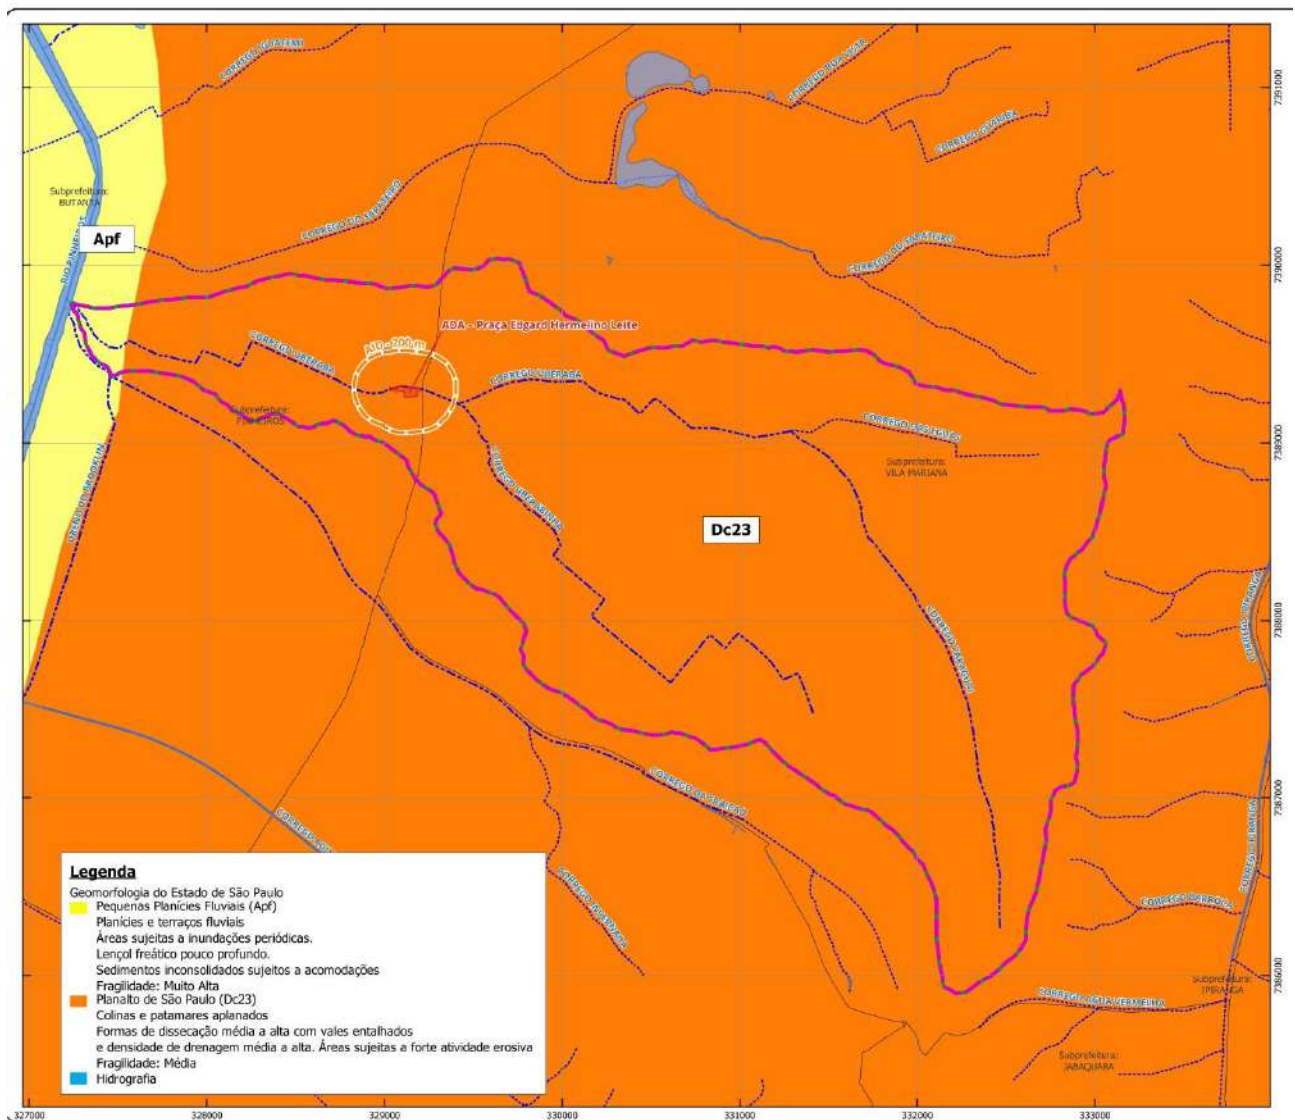
Figura 33 – Geomorfologia da AII

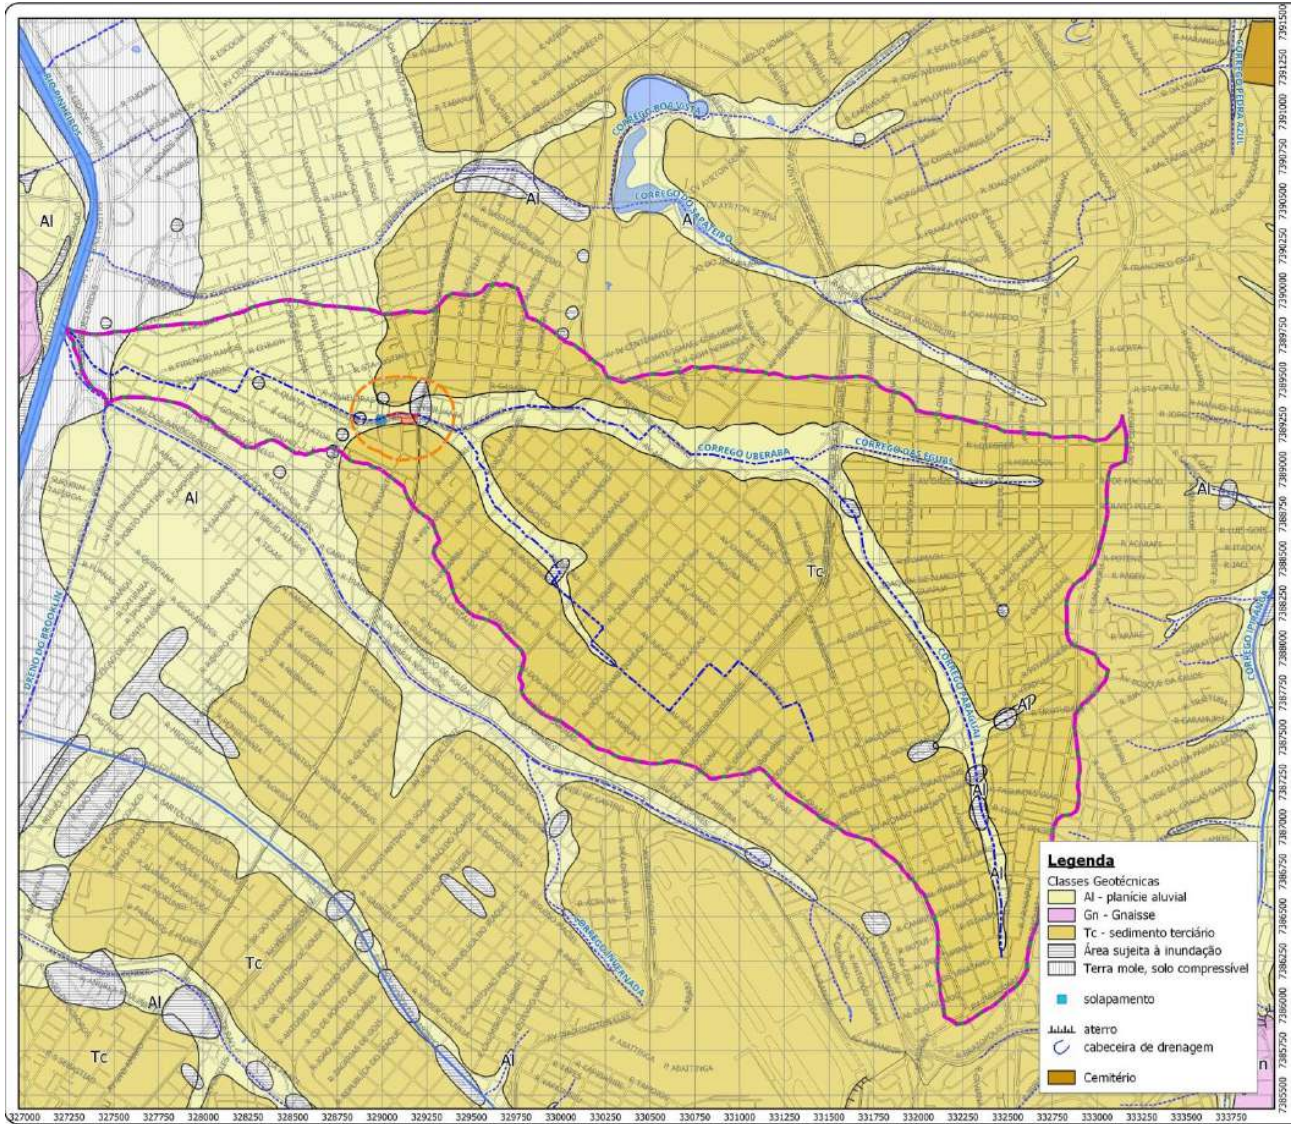
Dentro deste contexto, a carta geotécnica desempenha um papel vital, fornecendo uma análise detalhada das condições do solo, do relevo e das rochas que compõem a AII. Tal análise revela que a AII é predominantemente composta por Sedimentos Terciários (Tc), com a presença de bolsões de Planície Aluvial (Al), principalmente na região oeste e próximo aos principais cursos d'água (Córrego Uberaba, Córrego das Éguas, Córrego Paraguai e Córrego Uberabinha), conforme evidenciado na Figura 35.

Figura 35 – Carta Geotécnica da All

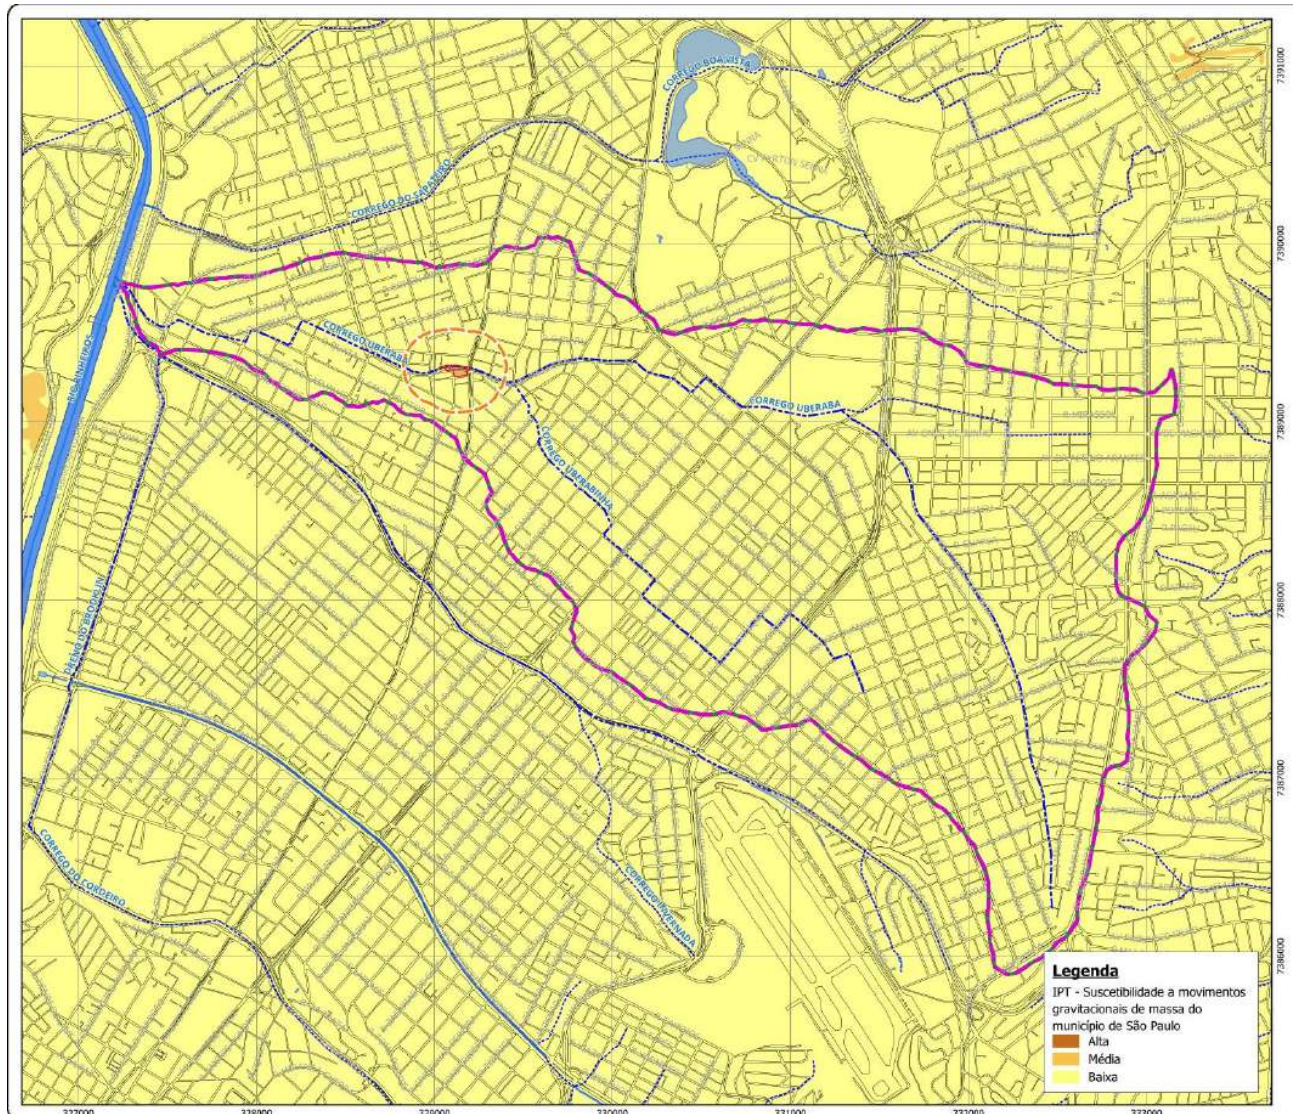
Conforme evidenciado na Figura 36, que trata da suscetibilidade a movimentos gravitacionais de massa conforme dados do IPT, nota-se que a Área de Influência Indireta (All) está completamente inserida em uma região caracterizada por baixa suscetibilidade a tais movimentos.

Figura 36 – IPT- Suscetibilidade a movimentos gravitacionais de massa

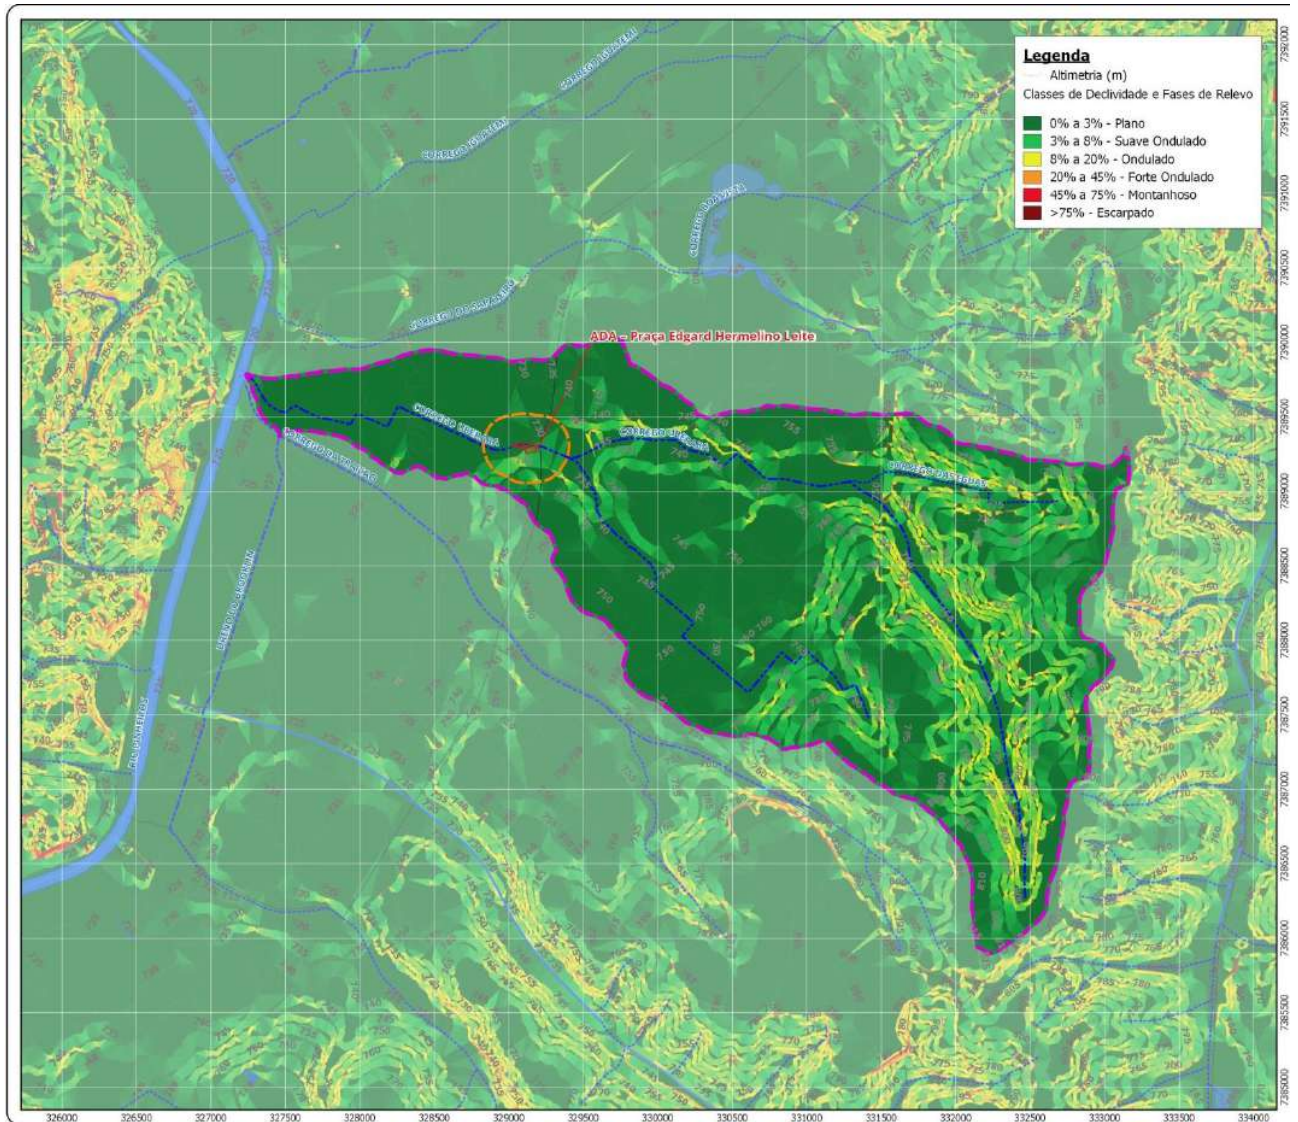
A heterogeneidade das classes de declividade e das fases de relevo, como ilustrado na Figura 38, ressalta a importância de uma análise detalhada e integrada do terreno na formulação de estratégias de ocupação e uso do solo na AII. Esta análise deve ser orientada não apenas pelas potencialidades, mas também pelas limitações impostas pela topografia, visando otimizar a interação entre as atividades humanas e o ambiente natural, promovendo um desenvolvimento equilibrado e resiliente.

Figura 38 – Classes de Declividade e Fases de Relevô da AII

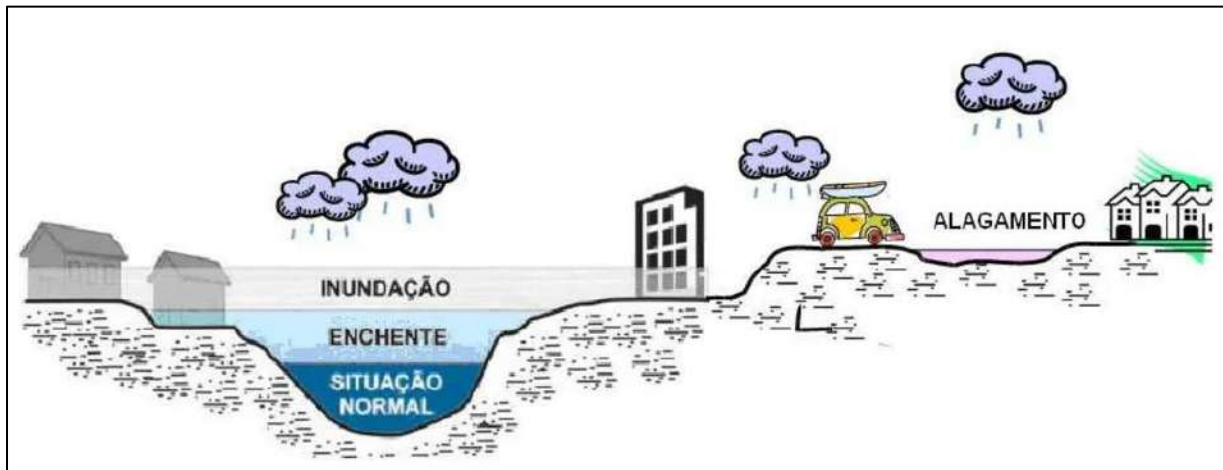
Figura 42- Modelo gráfico que ilustra a diferença entre enchente, inundação e alagamento. Fonte: Canal Tech. Disponível em: <https://canaltech.com.br/meio-ambiente/voce-sabe-qual-e-a-diferenca-entre-enchente-inundacao-e-alagamento-235332/>. Consultado em 07 de agosto de 2023.

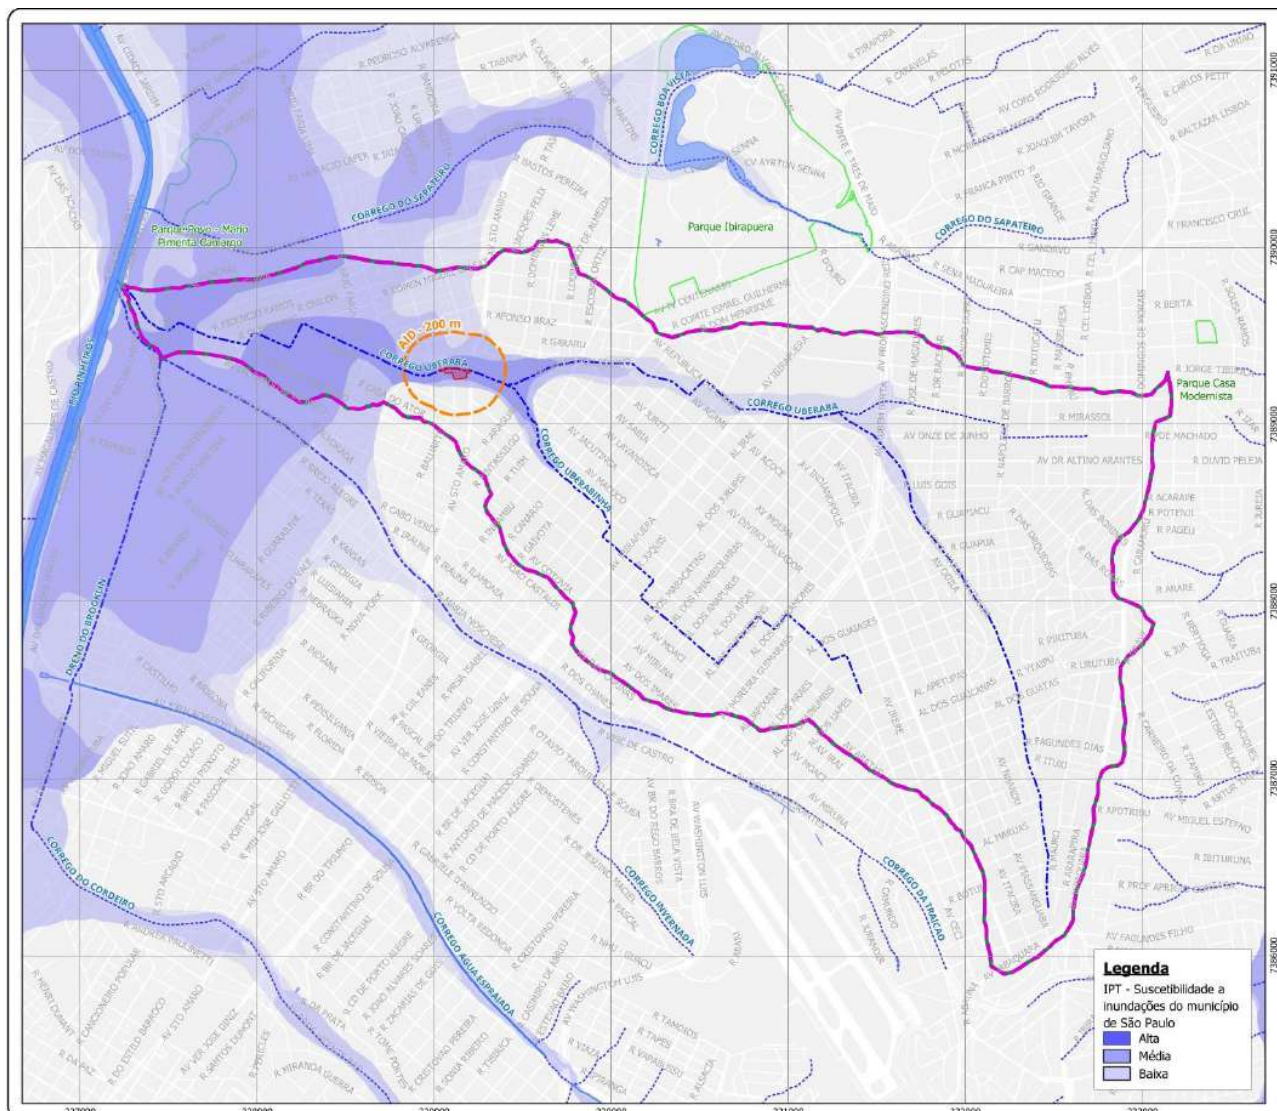
Figura 43 – IPT – Suscetibilidade a Inundações na Área de Influência Indireta

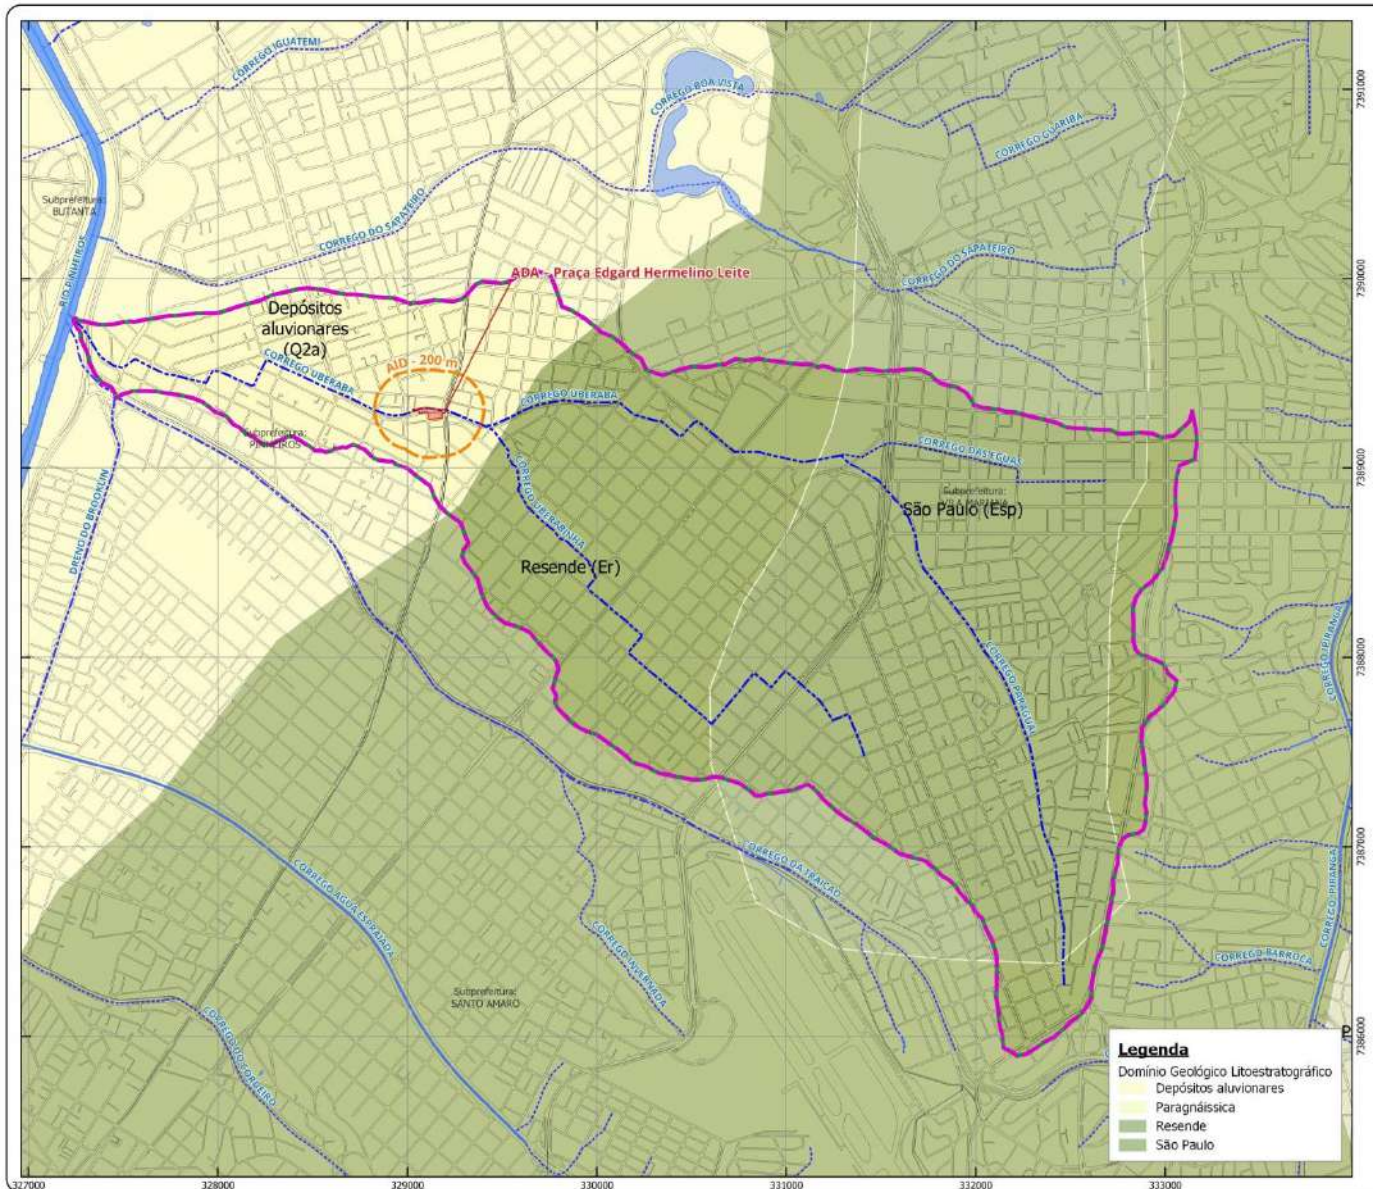
A análise da Área de Influência Direta (AID) do projeto "Piscinão do Córrego Uberaba", conforme delineado na Figura 60, expõe uma complexa configuração geológica e geomorfológica, marcada significativamente pela presença de depósitos aluvionares (Q2a). A intrincada geomorfologia da região, que examina tanto as formas terrestres quanto os processos que as originaram, é importante para decifrar as interações ambientais locais. Fatores como a topografia, gradiente do terreno e os potenciais processos erosivos são essenciais para fundamentar projetos como o "Piscinão do Córrego Uberaba", destinados a mitigar enchentes e promover uma gestão hídrica eficiente e sustentável. Uma compreensão detalhada da geologia e geomorfologia da AID é, assim, vital para a implementação bem-sucedida do projeto, visando reduzir impactos ao meio ambiente e aprimorar o controle hídrico.

Figura 60 – Domínio Geológico e Litoestratigráfico

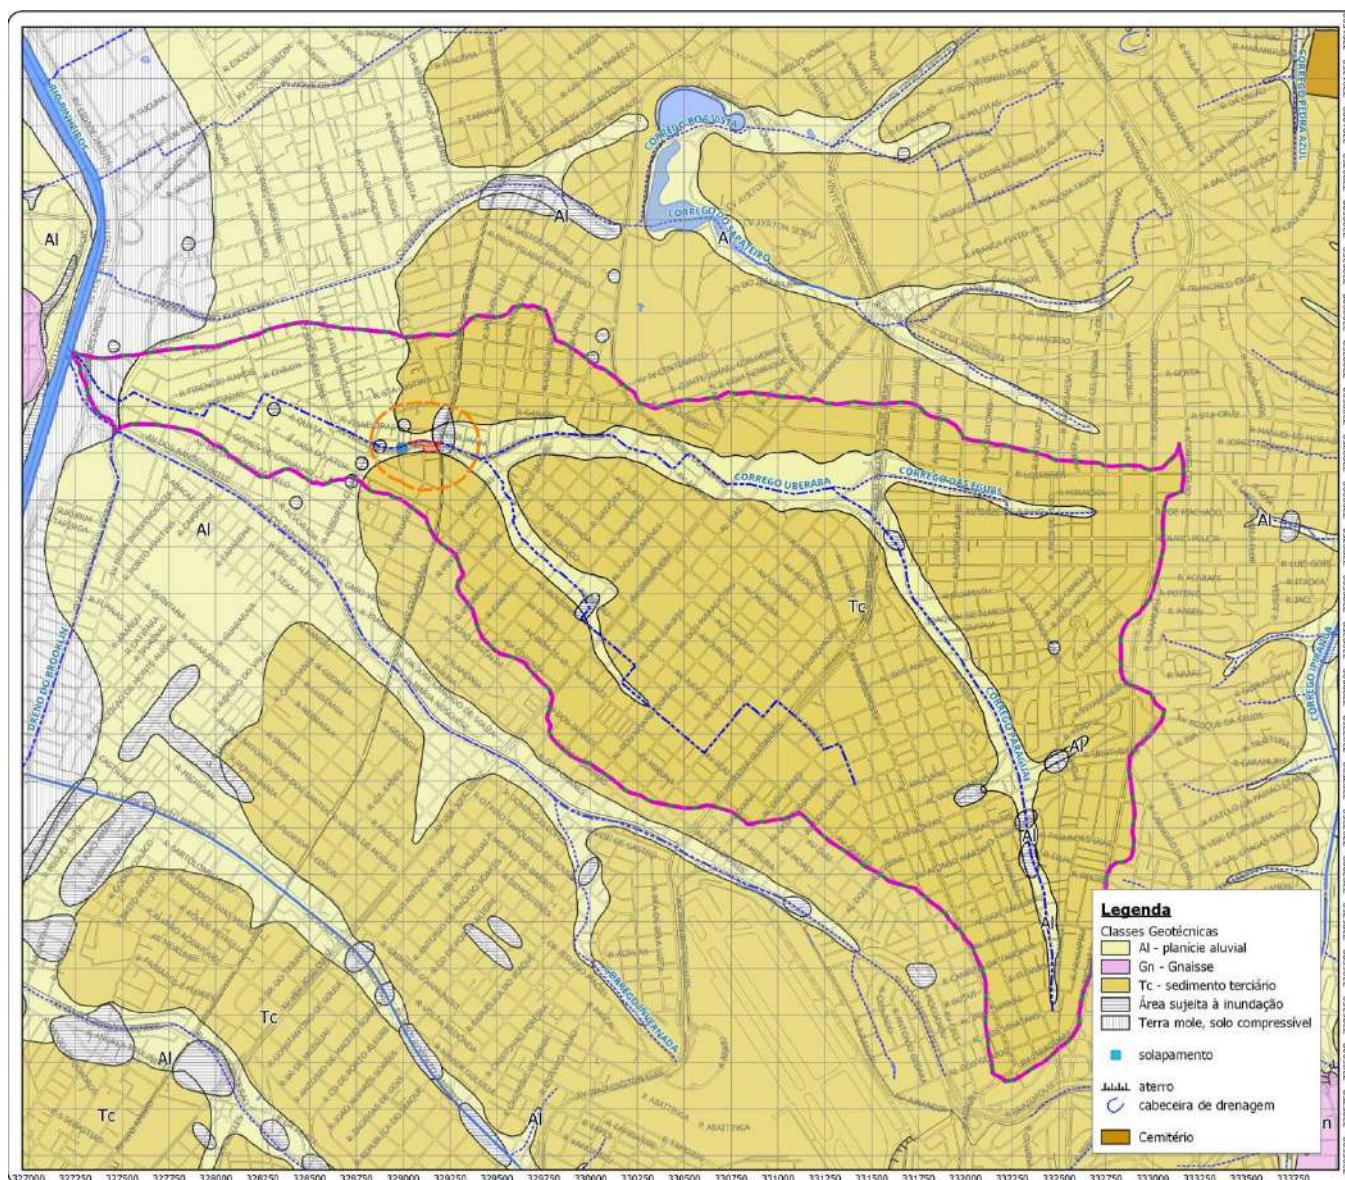
Figura 62 – Carta Geotécnica da AID

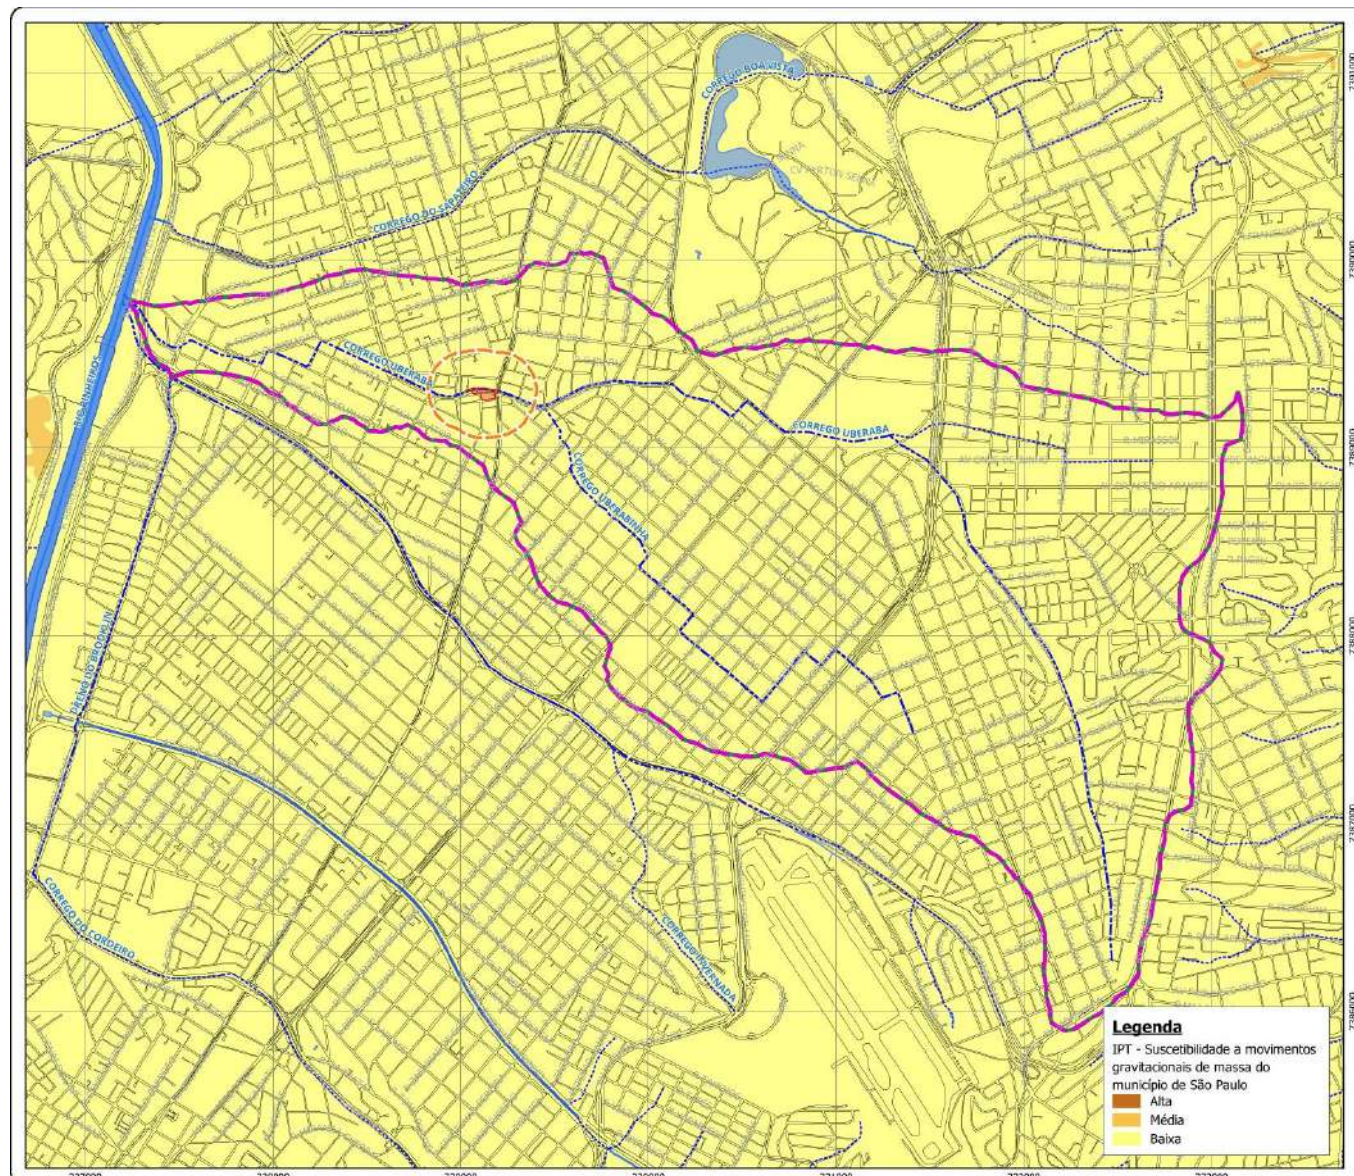
A análise da Figura 63, relacionada ao mapeamento do IPT sobre a suscetibilidade a movimentos gravitacionais de massa, indica que a Área de Influência Direta (AID) tem uma baixa suscetibilidade a esses movimentos. Esse achado aponta para uma condição favorável no que diz respeito ao risco de deslizamentos e outros tipos de movimentos do solo. Essa característica é importante para o desenvolvimento do projeto, sugerindo que, com práticas apropriadas de gestão e engenharia, os riscos geotécnicos podem ser gerenciados de maneira eficaz, assegurando a estabilidade e a segurança das estruturas planejadas.

Figura 63 – IPT- Suscetibilidade a movimentos gravitacionais de massa

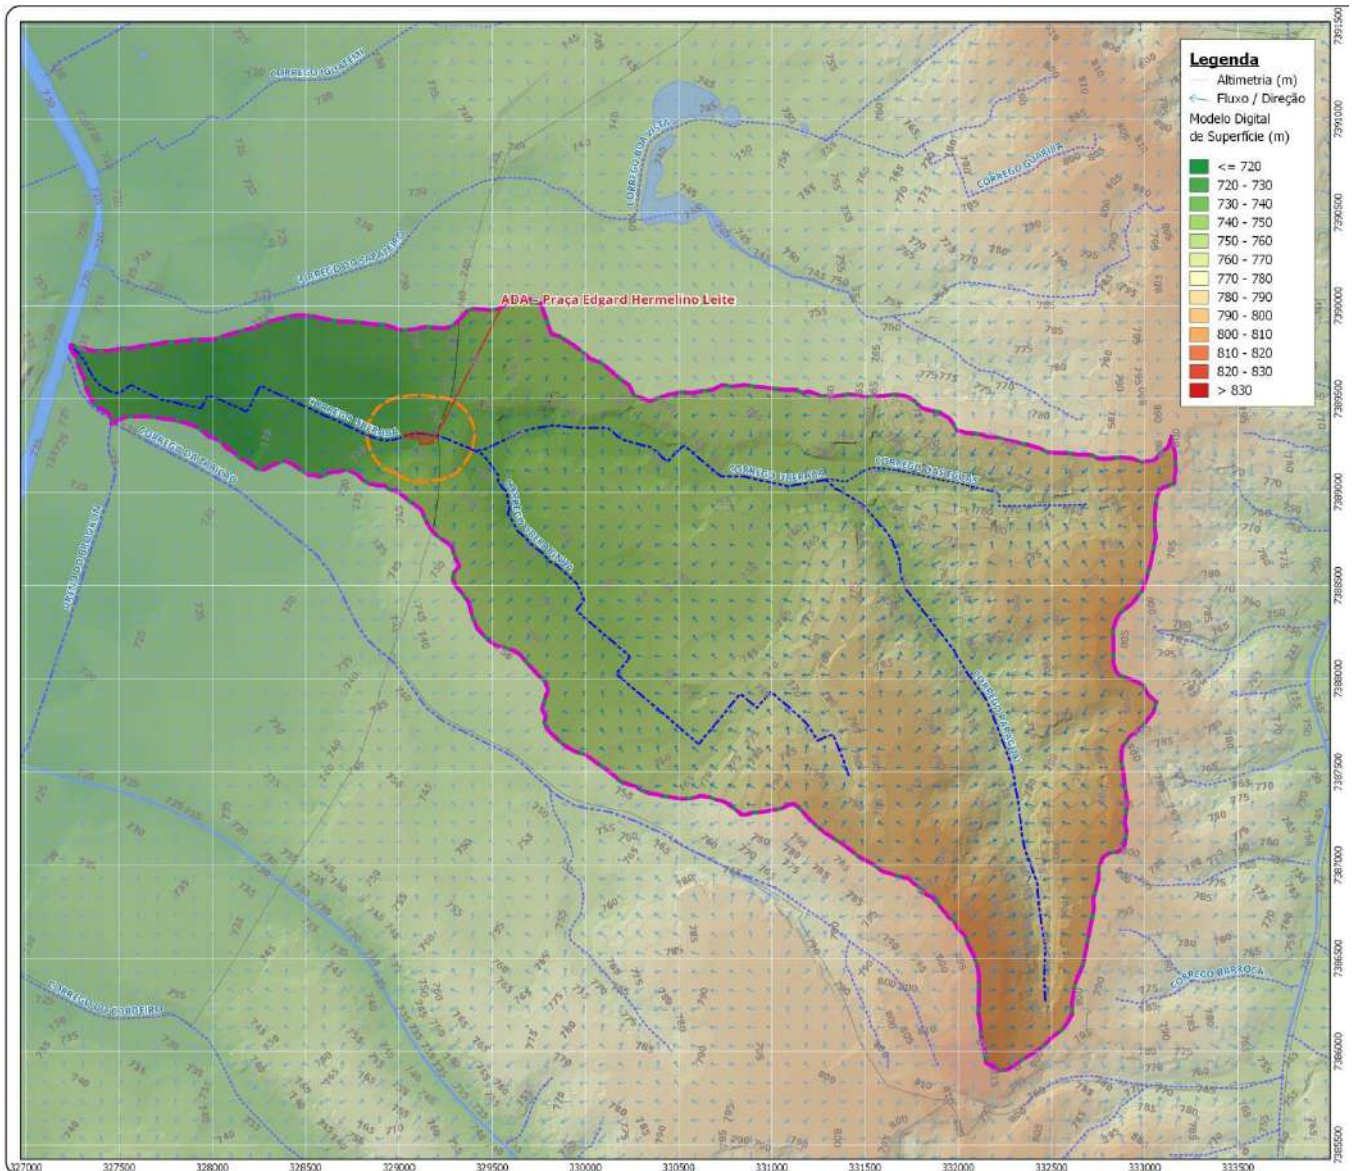
Esta caracterização altimétrica na AID evidencia um esquema de escoamento que privilegia a direção Leste-Oeste, com a região sul posicionando-se como ponto de origem mais elevado. Esse perfil topográfico e hidrológico é indispensável para a concepção de estratégias de drenagem e gestão das águas pluviais eficientes, garantindo que as intervenções urbanísticas se harmonizem com as propriedades naturais do relevo. Portanto, a análise minuciosa da topografia é imprescindível para o sucesso do projeto "Piscinão do Córrego Uberaba", visando não apenas a melhoria do manejo de águas pluviais, mas também a promoção de um desenvolvimento urbano adaptado às características topográficas e resiliente frente a eventos climáticos extremos.

Figura 64 - Altimetria e Gradiente de Escoamento Superficial da AID

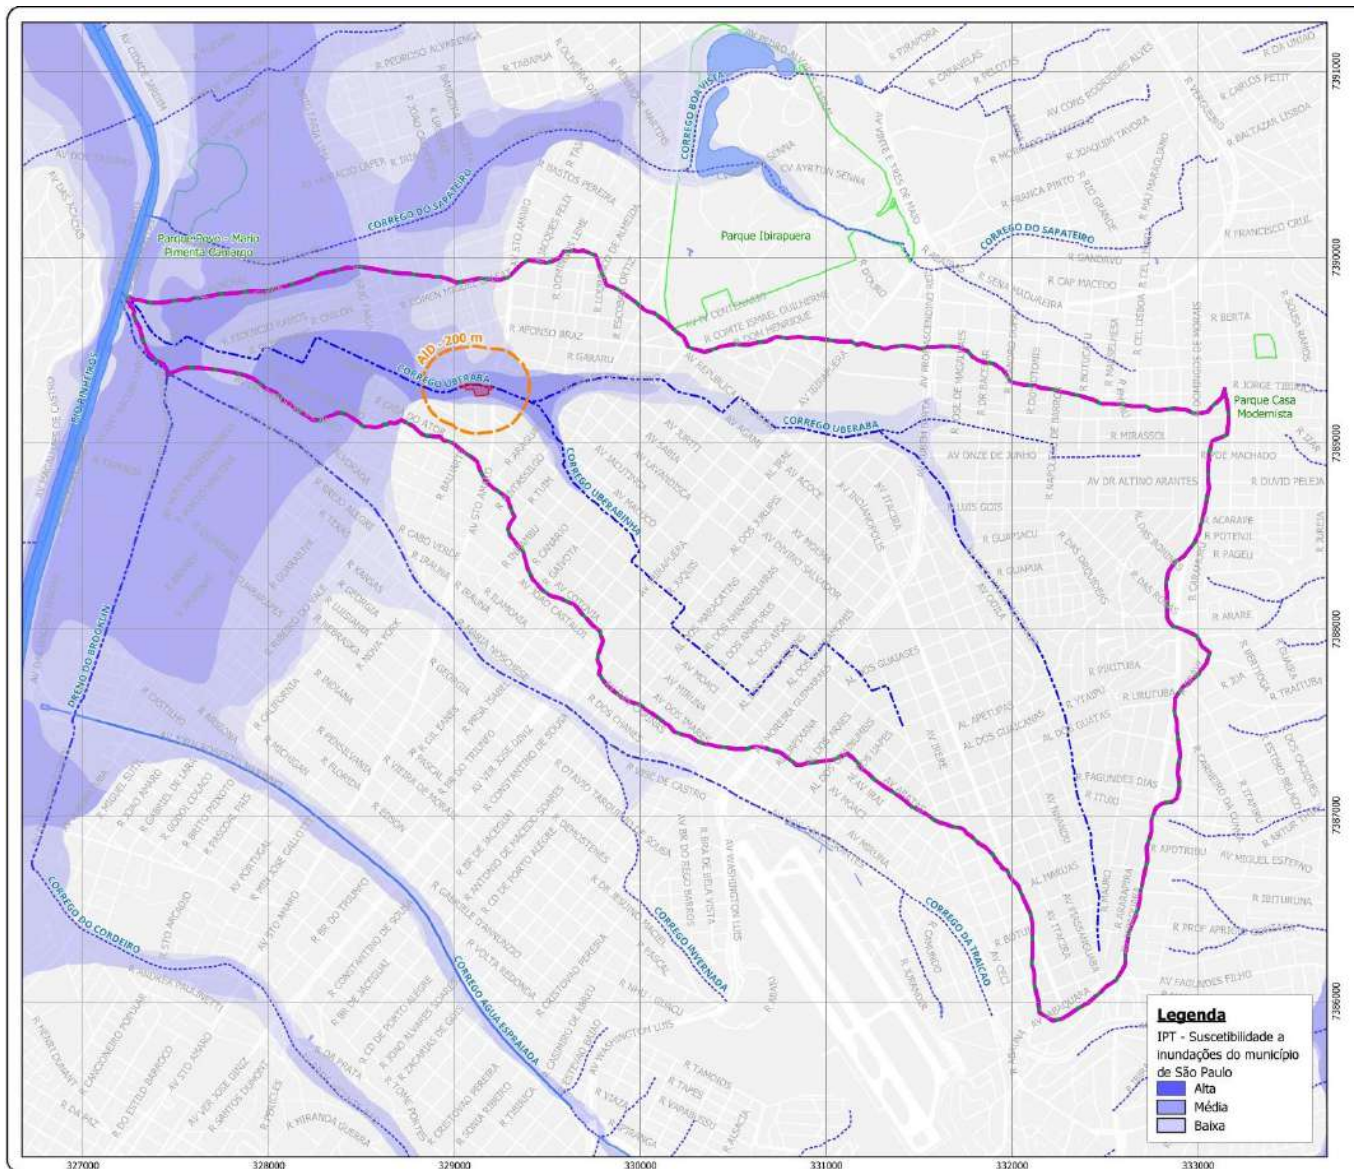
Figura 67 – Suscetibilidade a Inundações na Área de Influência Direta (AID) segundo o Instituto de Pesquisas Tecnológicas (IPT)

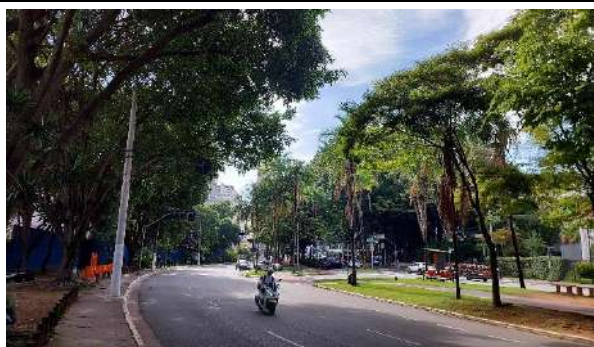
Figura 83 - Detalhe do viário em cima do córrego Uberaba, trecho este que se encontra canalizado.

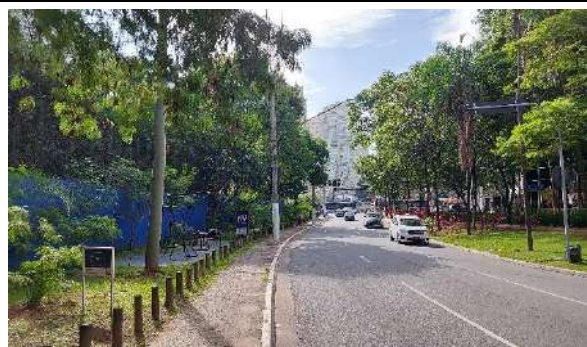
Figura 84 - Detalhe do viário em cima do córrego Uberaba, trecho este que se encontra canalizado.
