## **ESTUDO DE VIABILIDADE AMBIENTAL**

### **Obras de Controle de Cheias na Bacia do Córrego Uberaba**

O presente Estudo de Viabilidade Ambiental - EVA apresenta o resultado dos levantamentos referentes às condições dos meios físico, biótico e socioeconômico do empreendimento “Obras de Controle de Cheias na Bacia do Córrego Uberaba”. O projeto é uma realização da Prefeitura Municipal de São Paulo, sob responsabilidade de execução da Secretaria Municipal de Infraestrutura Urbana e Obras (SIURB).

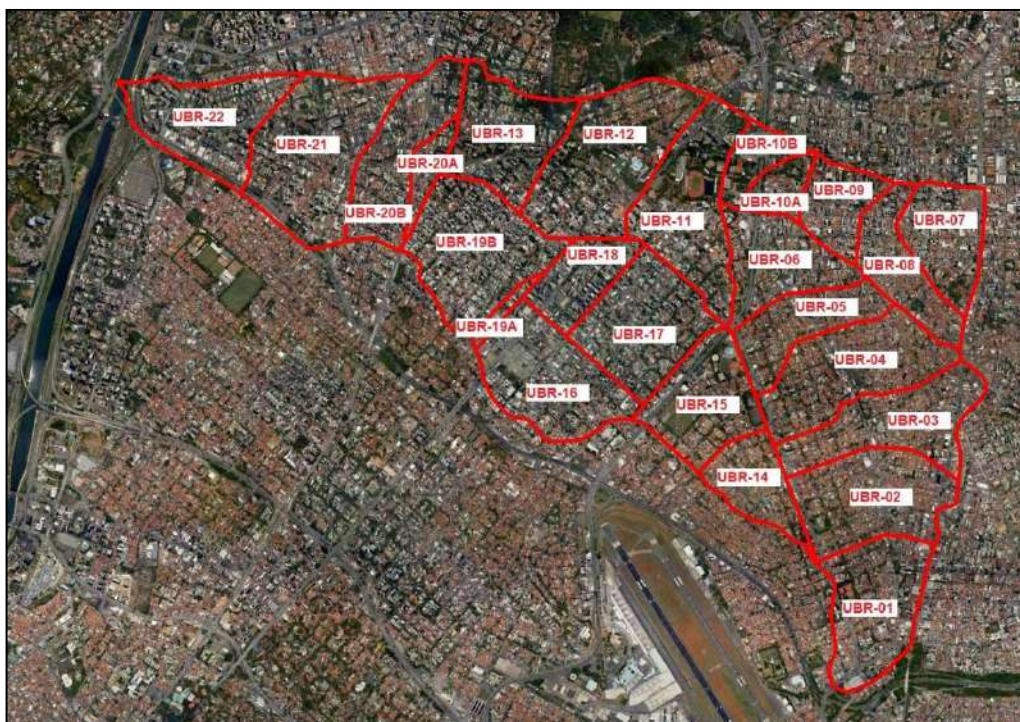
Segundo FCTH (2019) a bacia hidrográfica do Córrego Uberaba localiza-se na zona sul do município de São Paulo, abrangendo uma área de 10,6 km<sup>2</sup>, correspondente a 0,7% da área total do município, conforme mostrado na Figura 2.1, e que tem sua bacia de contribuição mostrada na

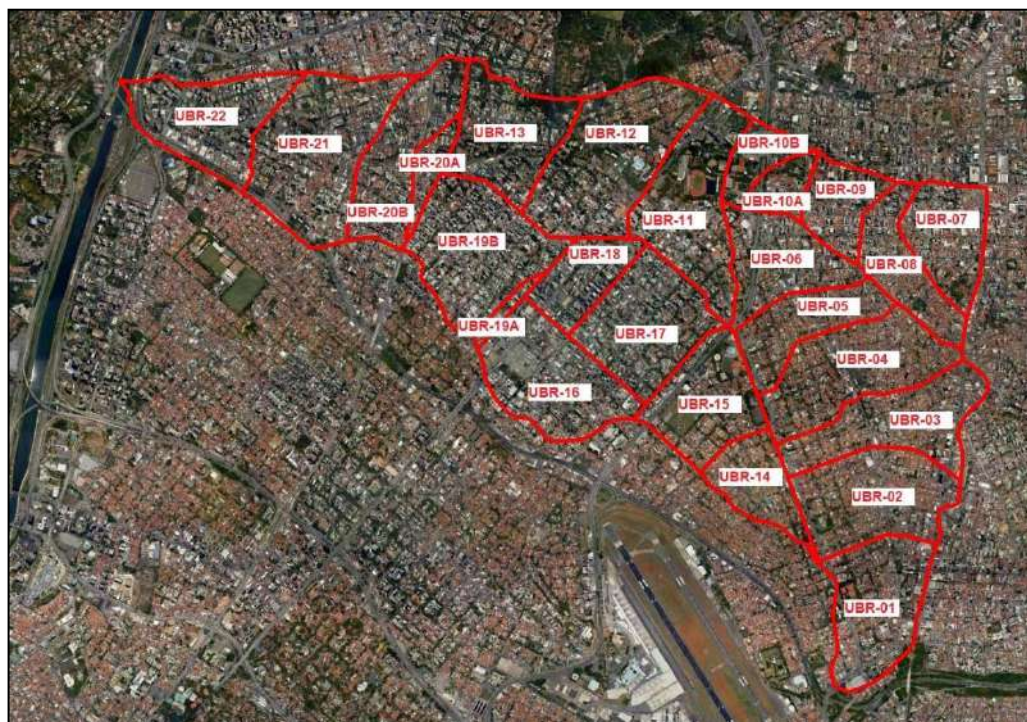
Figura 2.2 – Sub-bacias do Córrego Uberaba (Fonte: Modificado de FCTH, 2019).

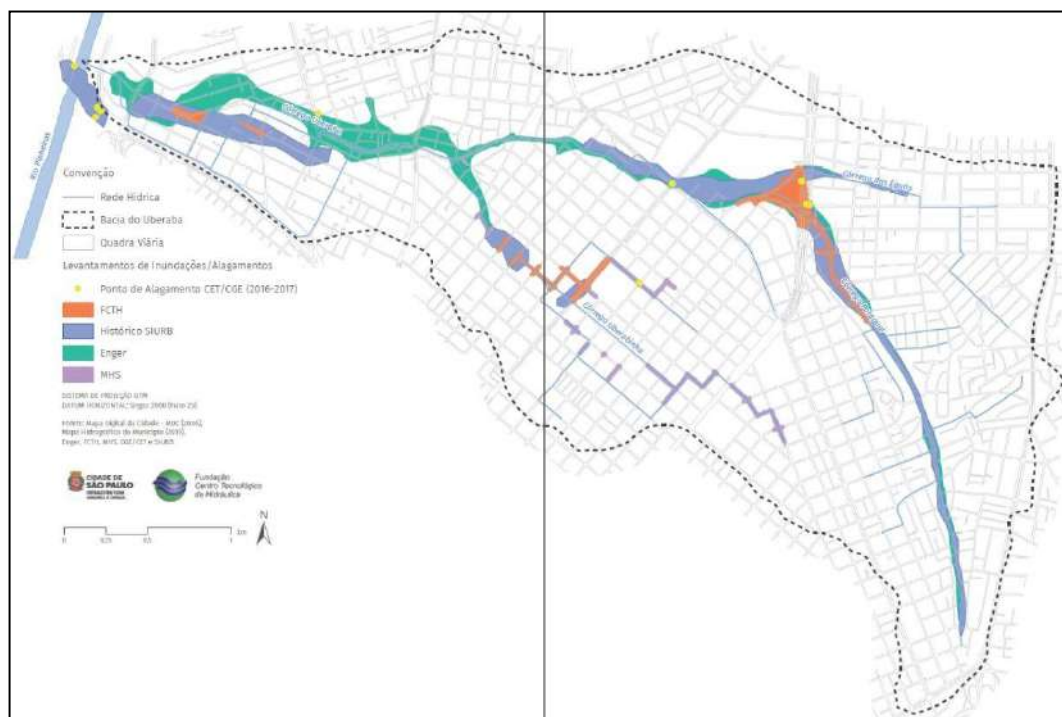
Figura 2.3 – Diagnóstico das inundações na bacia do Córrego Uberaba (Fonte: FCTH, 2019).

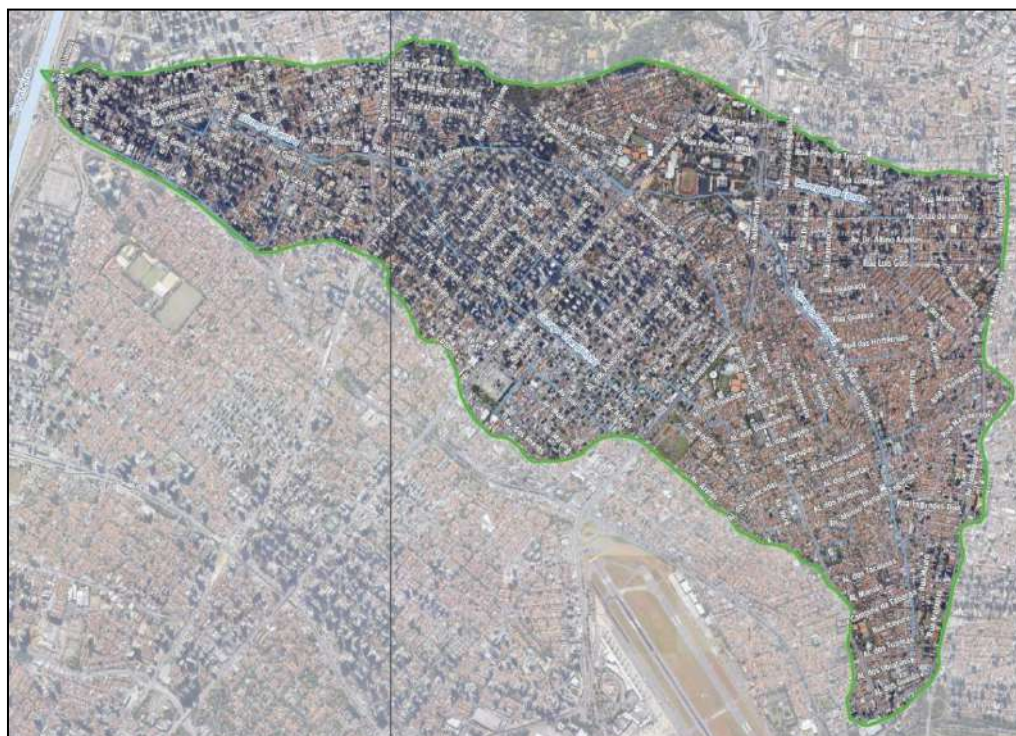
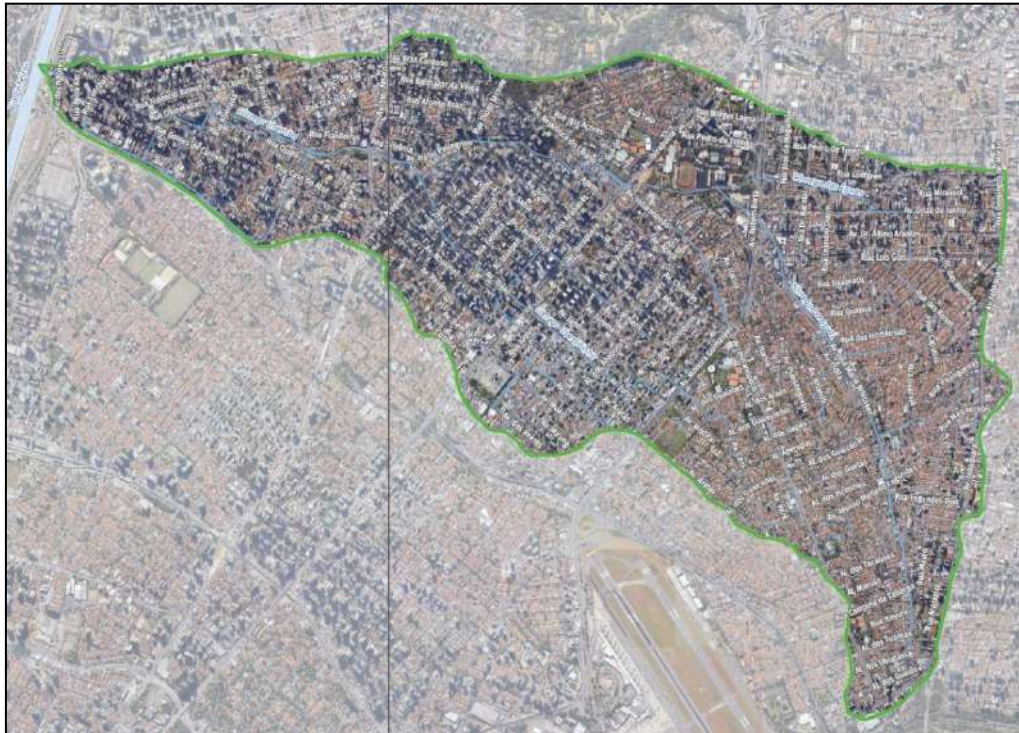
Atualmente a bacia do Córrego Uberaba é densamente ocupada e urbanizada, como mostrado na Figura 4.2.

**Figura 4.2 – Ocupação e urbanização da bacia do Córrego Uberaba (Fonte: FCTH, 2019).**

Tal ocupação e avanço da urbanização acarretam significativas mudanças na bacia do curso d'água e na sua geomorfologia, aumentando o tempo de percurso das águas e consequentemente as vazões, não suportadas pela calha do rio. Desta forma, as inundações são inevitáveis.

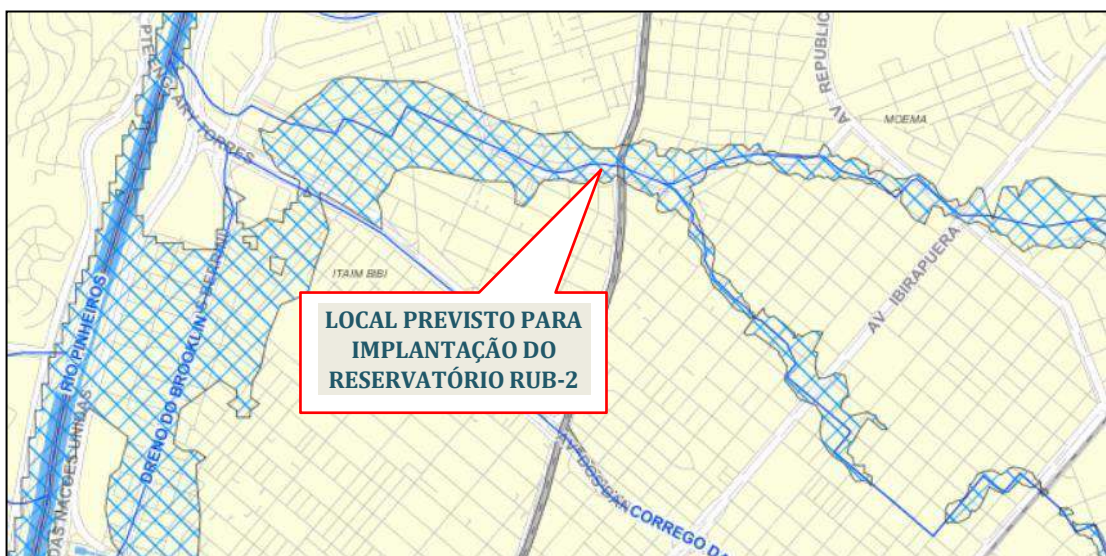
O portal Geosampa também indica as áreas inundáveis na bacia do Córrego Uberaba conforme apresentado na Figura 4.4.

**Figura 4.4 – Áreas inundáveis na bacia do Córrego Uberaba (PMSP, 2022).**

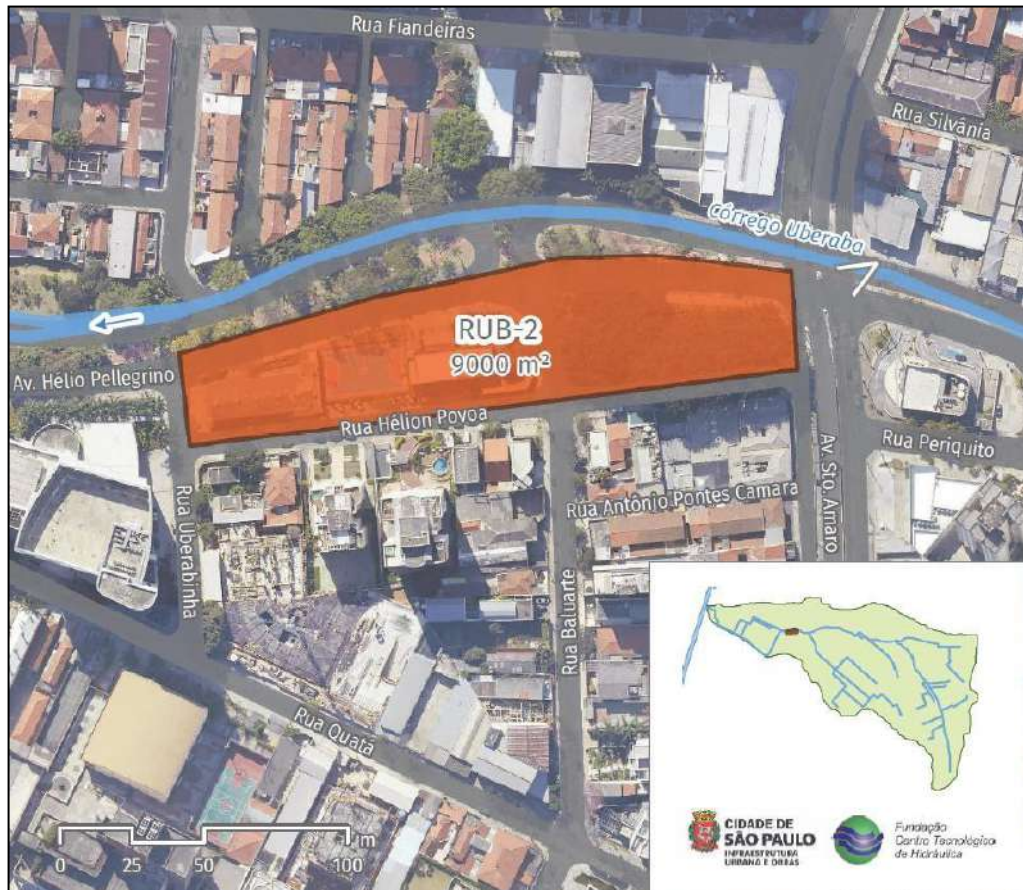
A posição indicada para o reservatório RUB-2 seria sob a área hoje pela Praça Edgar Hermelindo Leite, pelo 4º Grupamento de Bombeiros e pelo Clube da Comunidade (CDC) Vila Olímpia, localizado entre as Avenidas Hélio Pellegrino e Santo Amaro e as Ruas Helion Póvoa e Uberabinha, no bairro de Vila Olímpia, zona sul de São Paulo, conforme mostrado nas Figura 5.2 e Figura 5.3.

Figura 5.2 - Indicação da posição do reservatório RUB-2 na área do Parque (Fonte: FCTH, 2016).

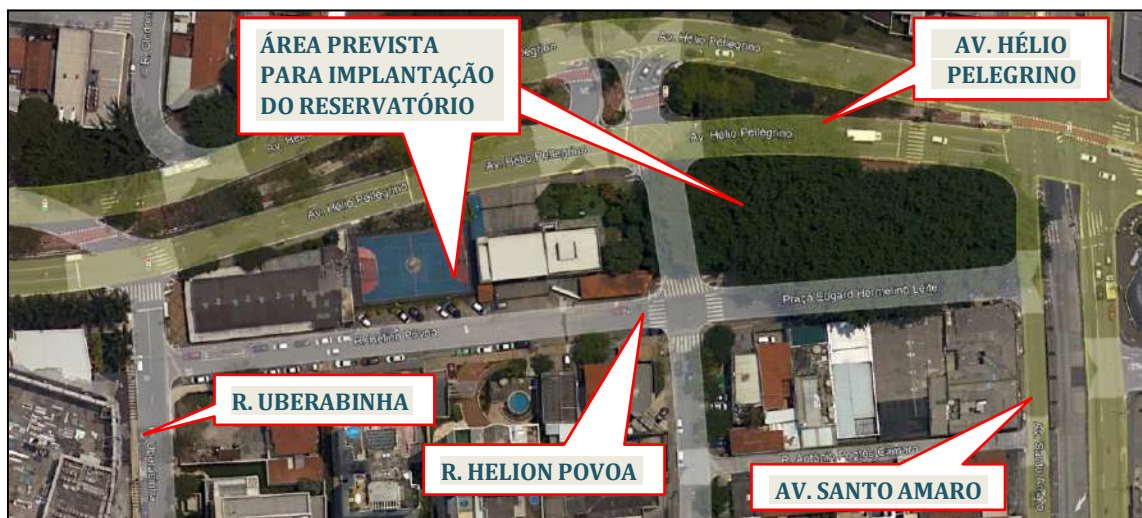
**Figura 5.3 - Local previsto para implantação do reservatório RUB-2 (Fonte: Google Earth).**
