CONCESSÃO PARA A PRESTAÇÃO DOS SERVIÇOS DE GESTÃO, OPERAÇÃO E MANUTENÇÃO DOS PARQUES MUNICIPAIS PREFEITO MARIO COVAS E TENENTE SIQUEIRA CAMPOS (TRIANON).

DIRETRIZES DE RESTAURO E OBRA DA CASA DO ADMINISTRADOR DO PARQUE TENENTE SIQUEIRA CAMPOS (TRIANON)

**PARQUE TRIANON
CASA DO ADMINISTRADOR**

PROJETO DE CONSERVAÇÃO ARQUITETÔNICA E DE REFORMA

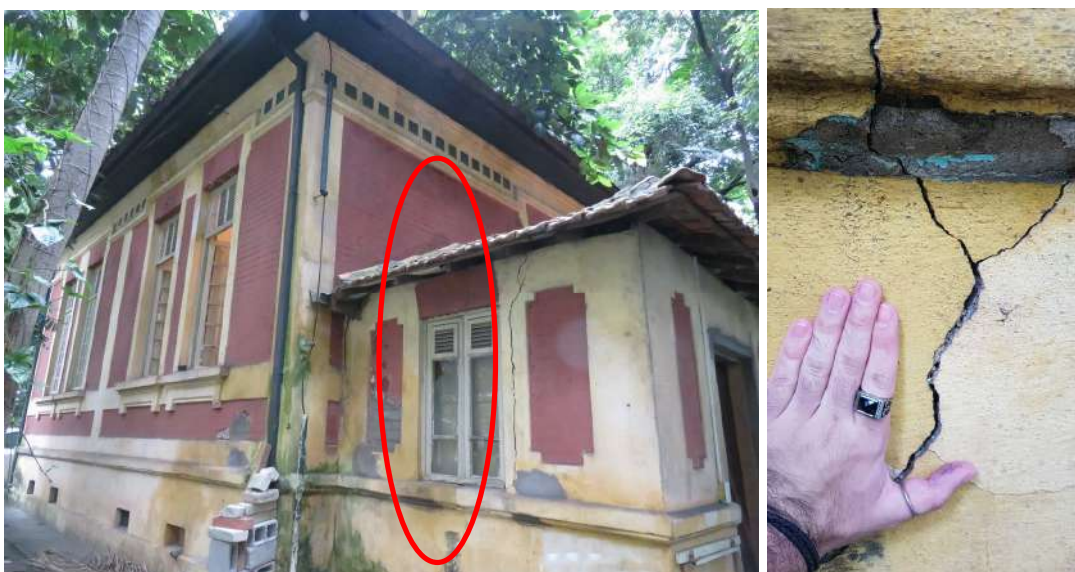
Já o corpo anexo, que foi adicionado à parede sul do corpo principal, apresenta trincas largas, sugerindo que o reboco de revestimento das paredes perdeu a sua ancoragem, ou, na pior hipótese, que há ocorrência de desestabilização da alvenaria decorrente de movimentação do solo.

Caso seja constatada desestabilização estrutural das alvenarias das paredes do “puxadinho” (Ambientes 9 e 10), deverá ser considerada a hipótese de sua demolição total no médio prazo, que seria benéfica à recomposição da integridade da fachada sul. As funções de depósito, lavanderia e vestiários poderiam ser abrigadas em ANEXO novo (Ver item 18, PAISAGISMO). E, enquanto não se concretize a construção de um ANEXO novo (cf. item 18), deverá ser providenciada, na presente obra que se pretende executar, a consolidação estrutural das alvenarias, segundo projeto estrutural a ser desenvolvido por profissional engenheiro civil. O projeto estrutural deverá seguir orientação do DPH/SMC, a fim de obedecer a critérios de preservação do bem tombado:

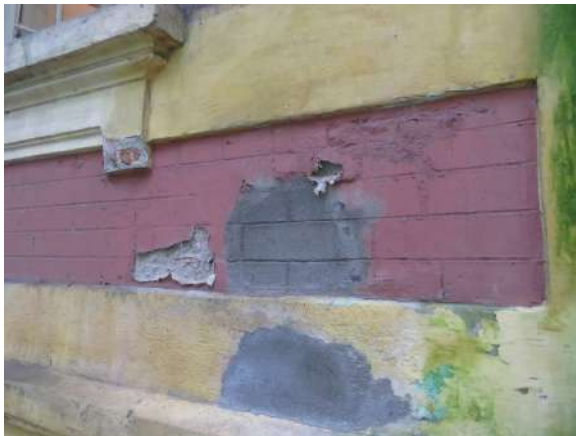
17. Patologia recorrente: obturação com reboco de argamassa cimentícia. 18. Fachada oeste.

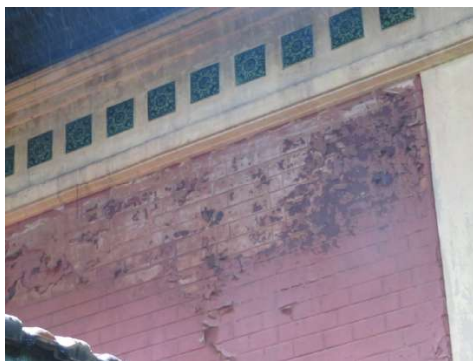
19. Patologia recorrente: desprendimento da pintura plástica. 20. Fachada oeste.

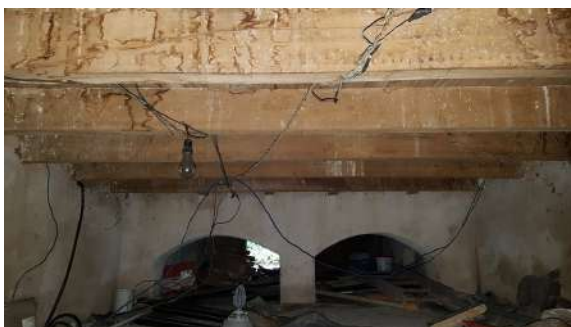
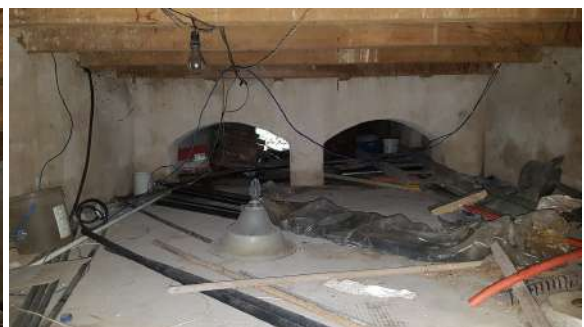
31 e 32. Barrotes sob o assoalho, no nível do porão. Podem-se observar manchas provocadas pela água que desce do telhado

- 9.3.** Barrotes de piso: durante a remoção dos assoalhos deteriorados, deverão ser investigadas peças deterioradas no estrato inferior (no barrotoamento do piso), através de exame que poderá ser realizado através do nível do porão baixo. À substituição total, será preferível o reforço estrutural de barrotes, com peças de madeira ou de peças metálicas. Porém, se a substituição for necessária, deverão ser instalados novos barrotes de madeira de idênticas características e dimensões. (Ambientes 2 a 6)
