# PROCESSO SEI Nº 6016.2021/0086735-1

## CHAMAMENTO PÚBLICO Nº CH/002/2021/SGM-SEDP

## EMEFM RUBENS PAIVA

Nome da Unidade		RUBENS PAIVA	
DIAGNÓSTICO - INFRAESTRUTURA DAS UNIDADES			
Item		Grau de Comprometimento	Ambiente / Observações
<b>1</b>	<b>FUNDAÇÃO</b>

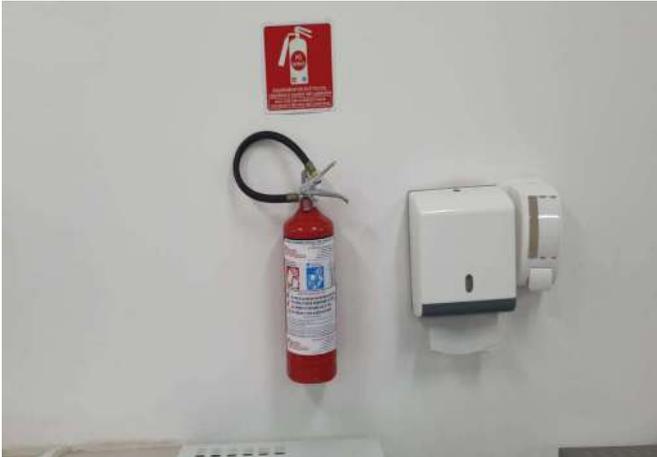
FOTO 1 EXTINTOR.

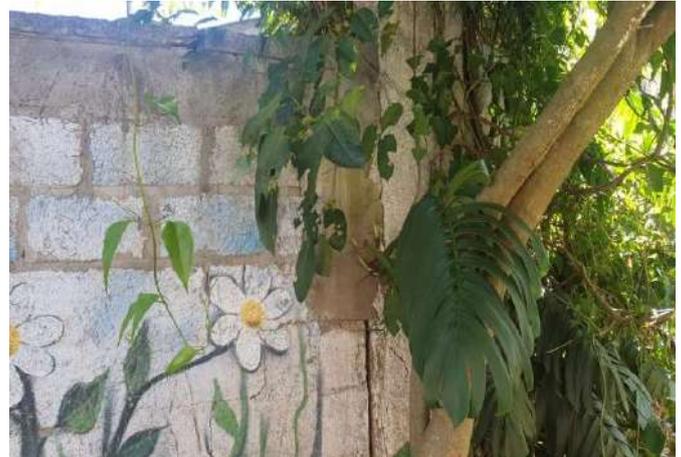
2.1	Deterioração / destacamento / desagregação / deslocamento	1	
2.2	Corrosão	1	
2.3	Fissuras / trincas / rachaduras	2	Muro de divisa possui trincas devido a falta de junta de dilatação

FOTO 2 MURO DE DIVISA COM JUNTA DE DILATAÇÃO SEM TRATAMENTO.

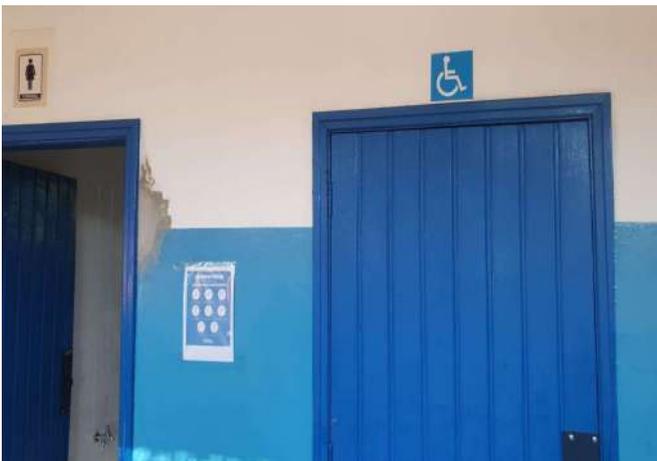
FOTO 3 BANHEIRO ACESSÍVEL UNISSEX.

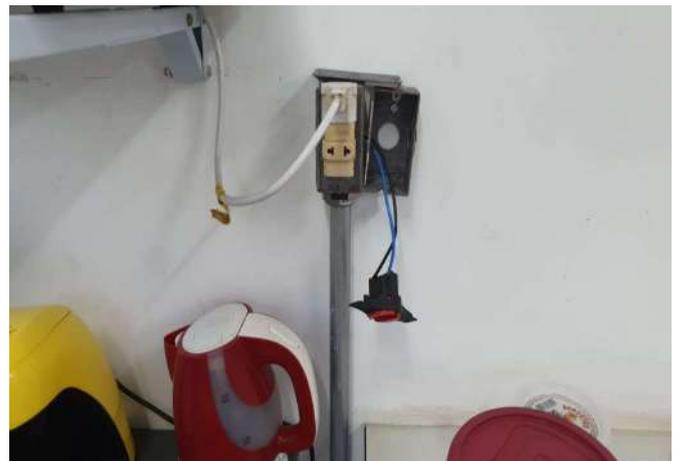
FOTO 4 SALA DOS PROFESSORES, IMPROVISO NA REDE ELÉTRICA.

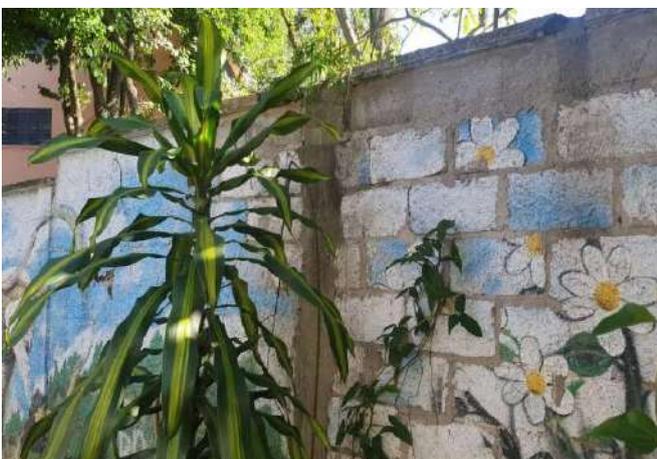
FOTO 5 MURO DE DIVISA, PINGADEIRA DANIFICADA COM FERRAGEM EXPOSTA.

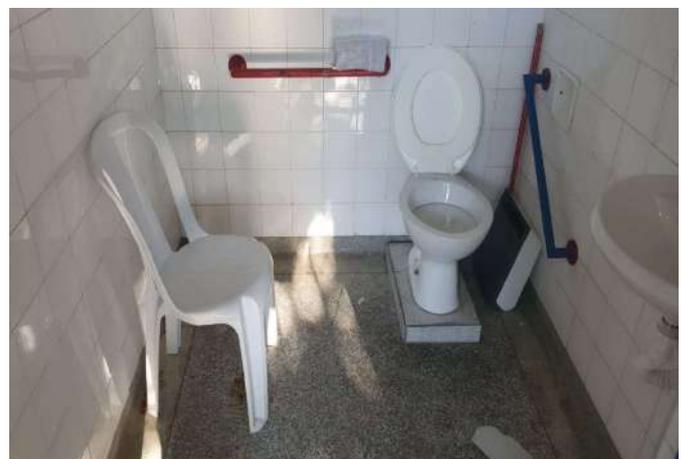
FOTO 6 SANITÁRIO ACESSÍVEL UNISSEX.

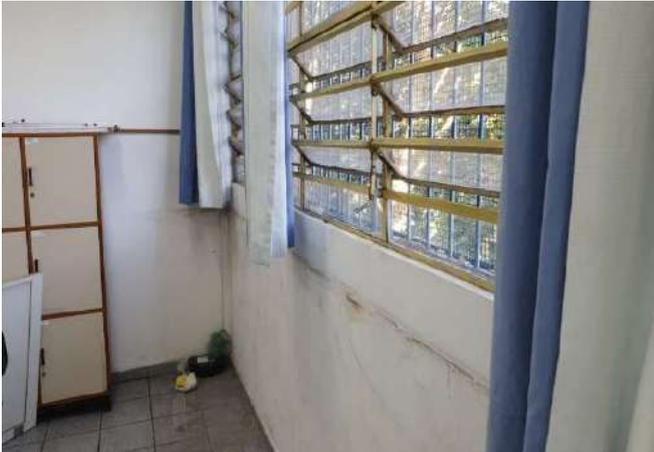
FOTO 7

SALA DOS PROFESSORES, CAIXILHO INEFICIENTE COM AUSÊNCIA DE BRAÇO DE ALAVANCA.

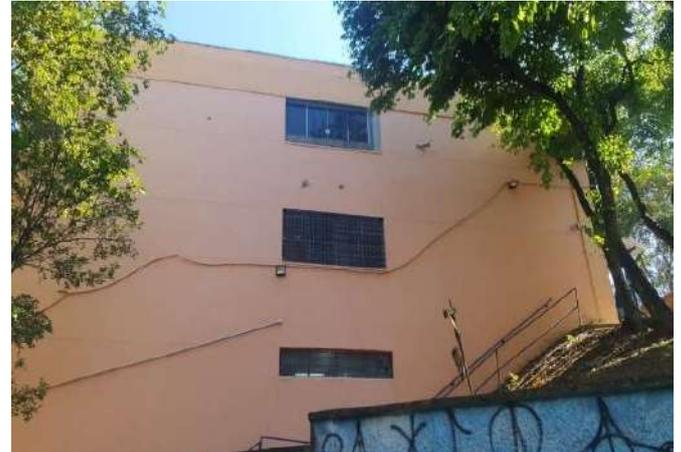
FOTO 8 FACHADA.

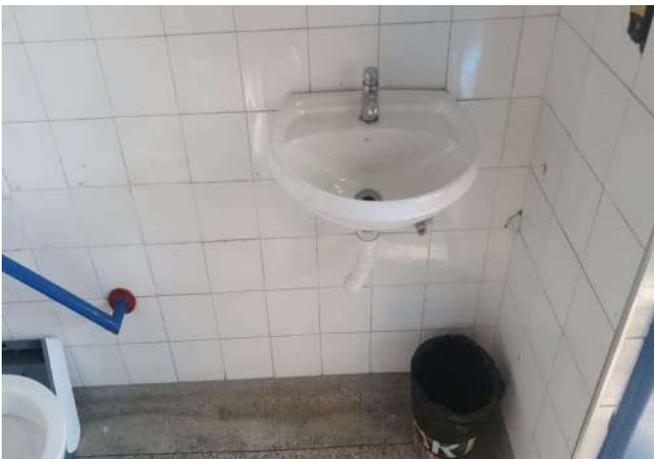
FOTO 9

SANITÁRIO ACESSÍVEL UNISSEX.

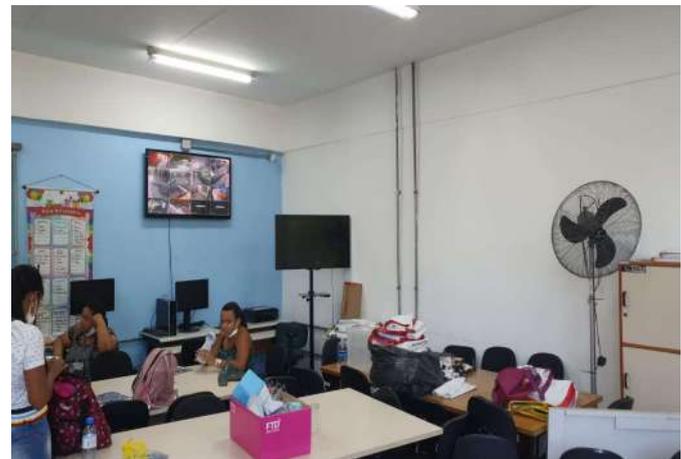
FOTO 10

SALA DOS PROFESSORES, COM IMPROVISO NA REDE ELÉTRICA.

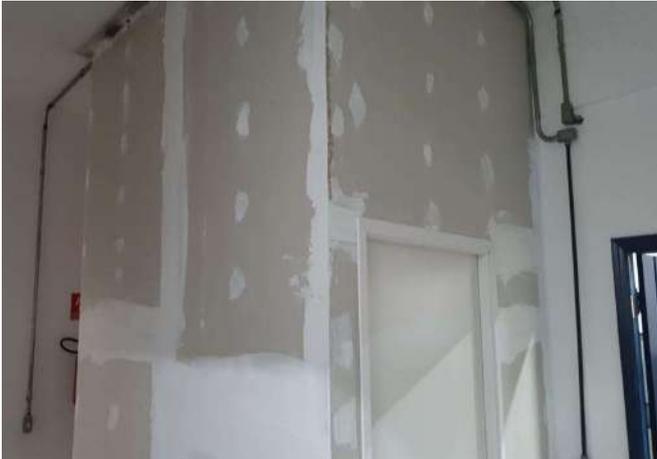
FOTO 13 SECRETARIA (EM MANUTENÇÃO).

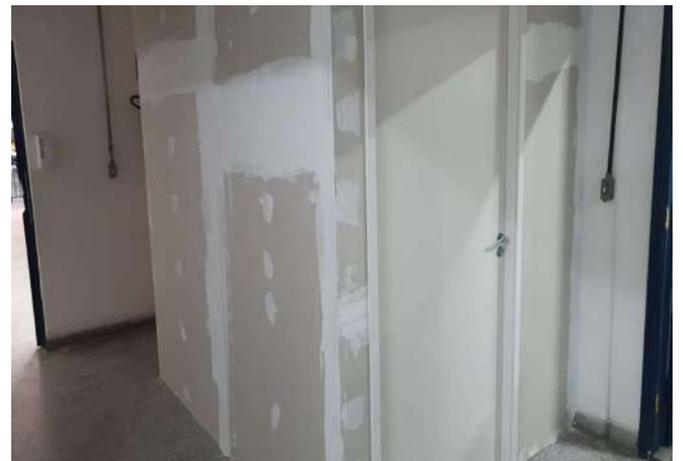
FOTO 16 SECRETARIA (EM MANUTENÇÃO).

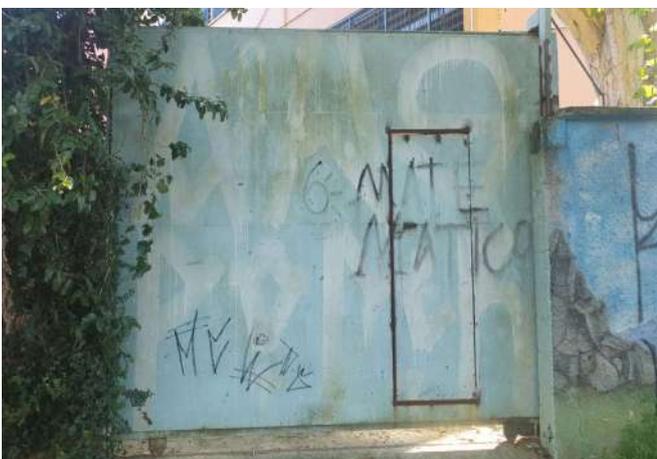
FOTO 17 PORTÃO DE ACESSO FACHADA.

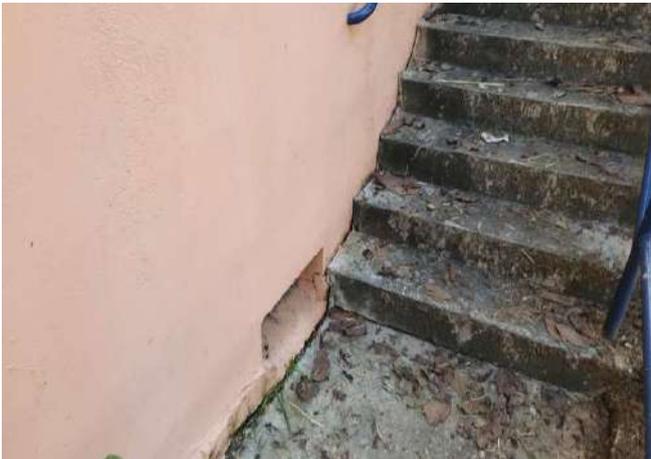
FOTO 19 PASSEIO INTERNO, RECALQUE DE PISO

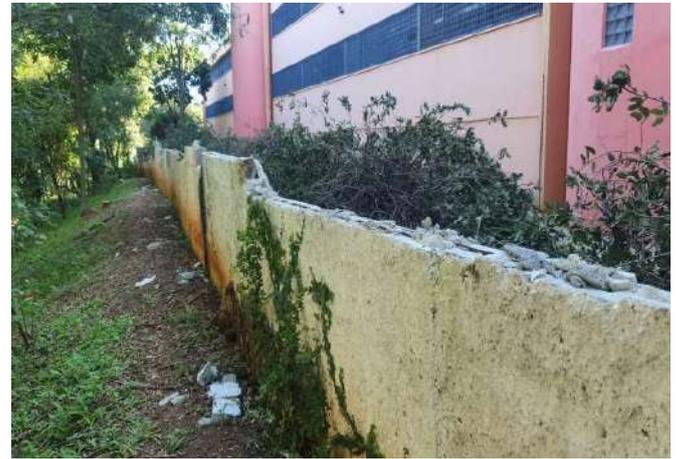
FOTO 20 MURO DE DIVISA DANIFICADO, QUEDA DO GRADIL.

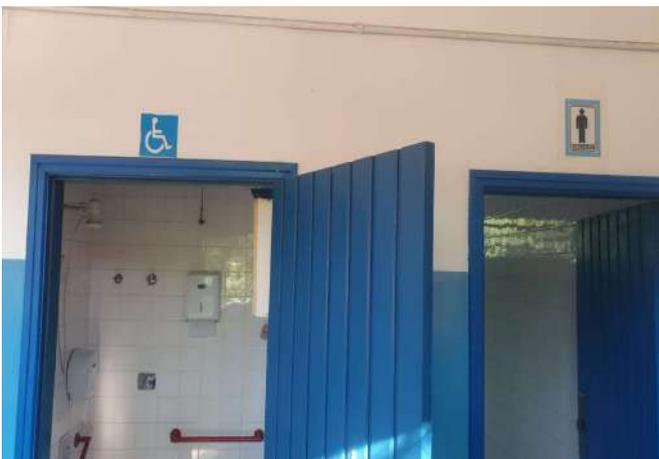
FOTO 21 CORREDOR INTERNO.

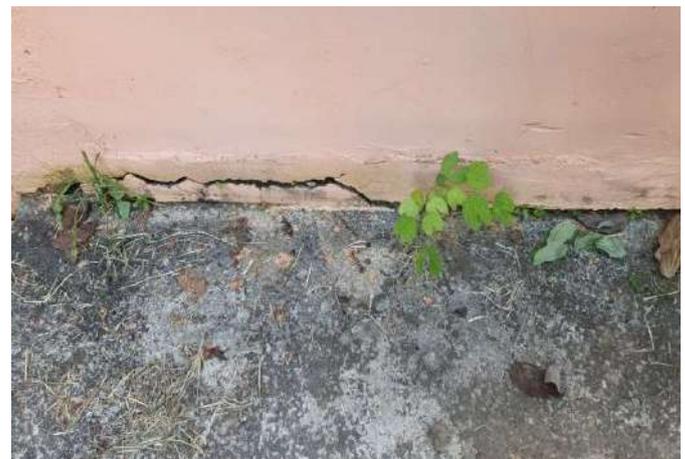
FOTO 22 PASSEIO INTERNO, PISO APRESENTA RECALQUE.

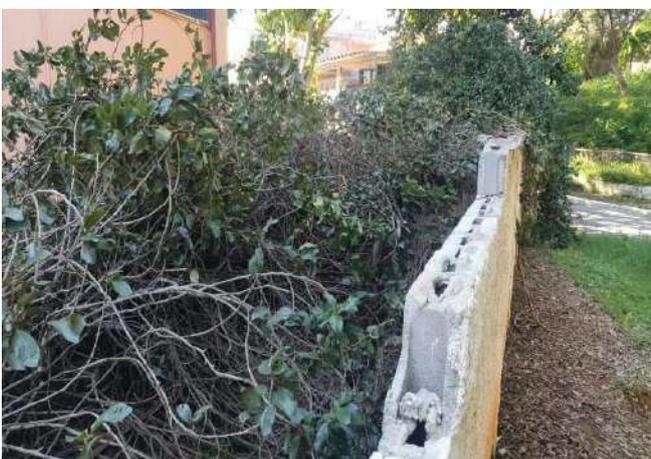
FOTO 23 MURO DE DIVISA DANIFICADO, QUEDA DO GRADIL.

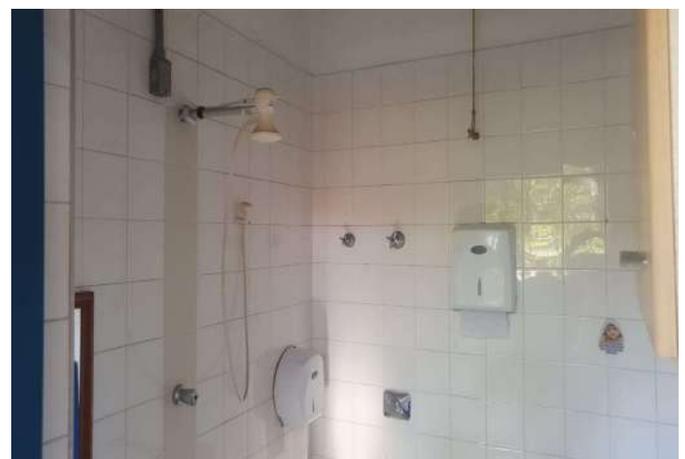
FOTO 24 BANHO E TROCA, REVESTIMENTO DISTOANTE E AUSÊNCIA DE BRAÇO DE ALAVANCA.

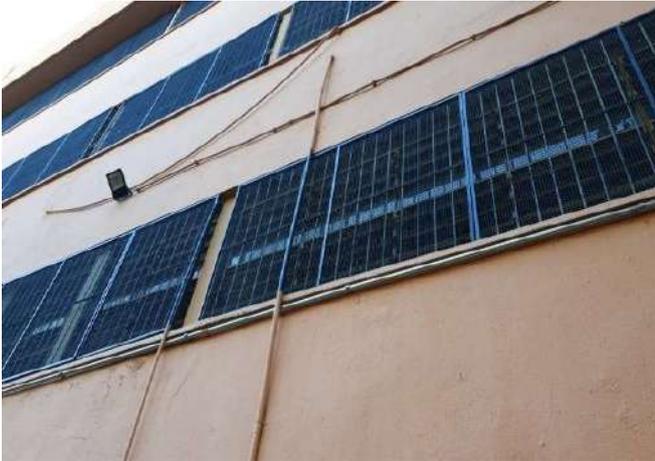
FOTO 25 FACHADA.

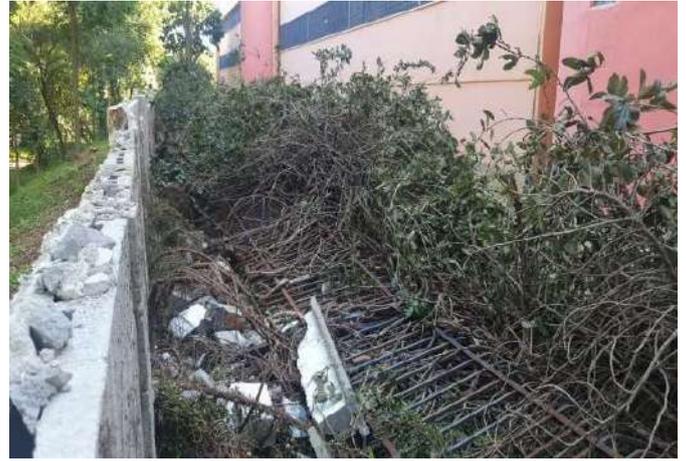
FOTO 26 MURO DE DIVISA DANIFICADO, QUEDA DO GRADIL.

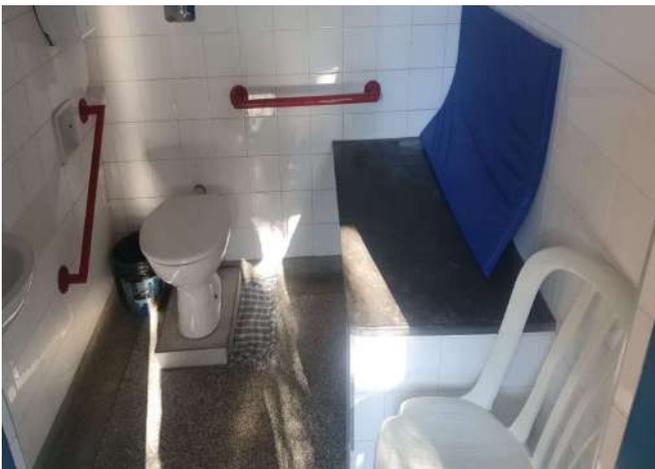
FOTO 27 BANHO E TROCA.

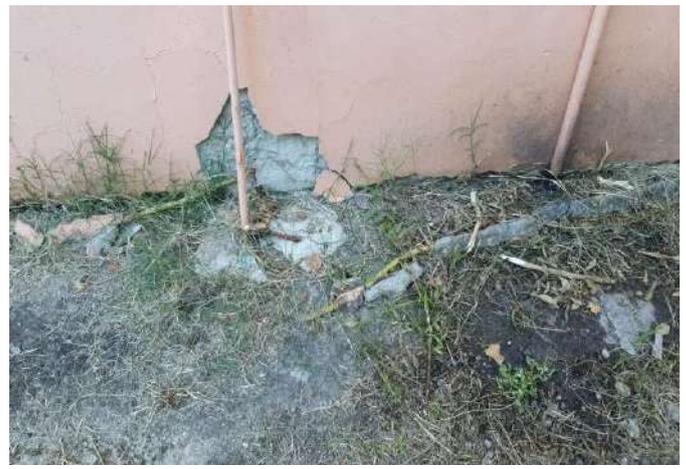
FOTO 28 PASSEIO EXTERNO, REVESTIMENTO SOLTO.

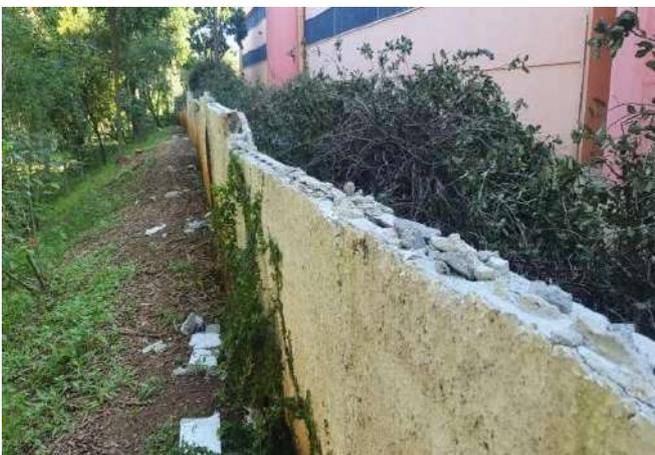
FOTO 29 MURO DE DIVISA DANIFICADO, QUEDA DO GRADIL.

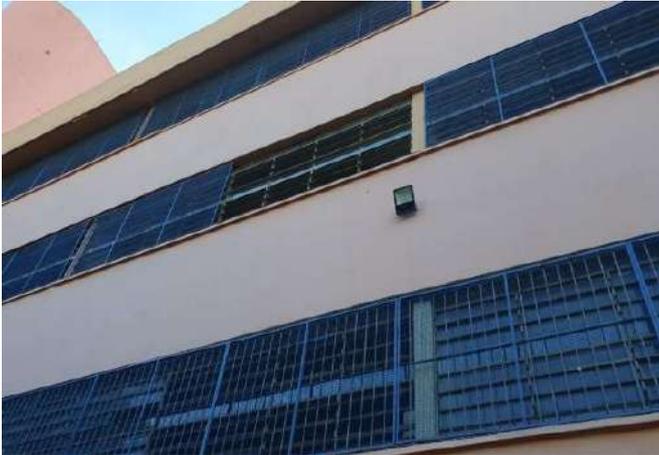
FOTO 31 FACHADA, AUSÊNCIA DA TELA DE PROTEÇÃO.

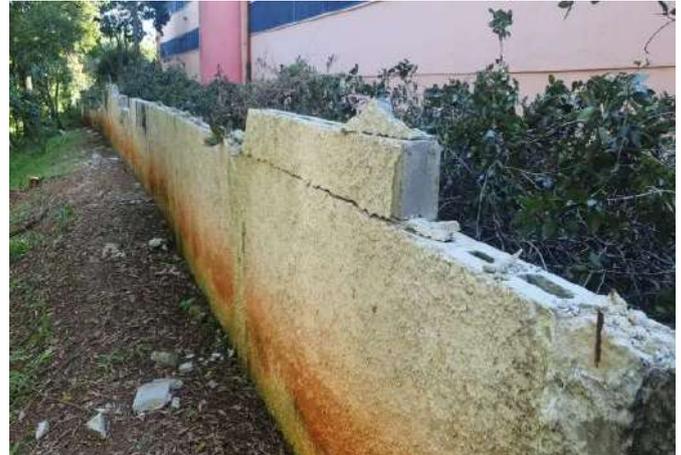
FOTO 32 MURO DE DIVISA DANIFICADO, QUEDA DO GRADIL.

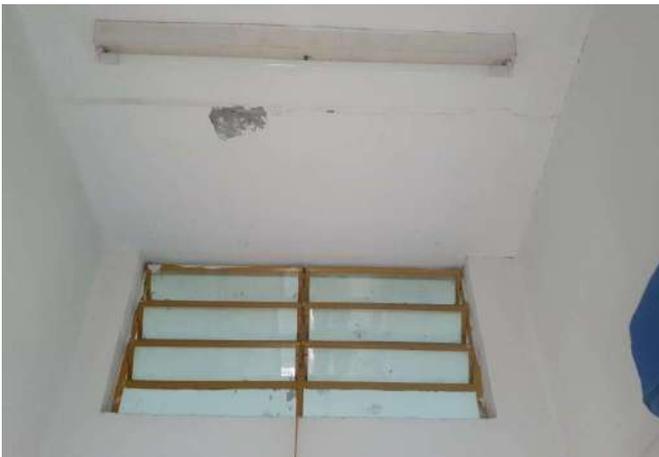
FOTO 33 BANHO E TROCA, REVESTIMENTO DE PINTURA DANIFICADO.

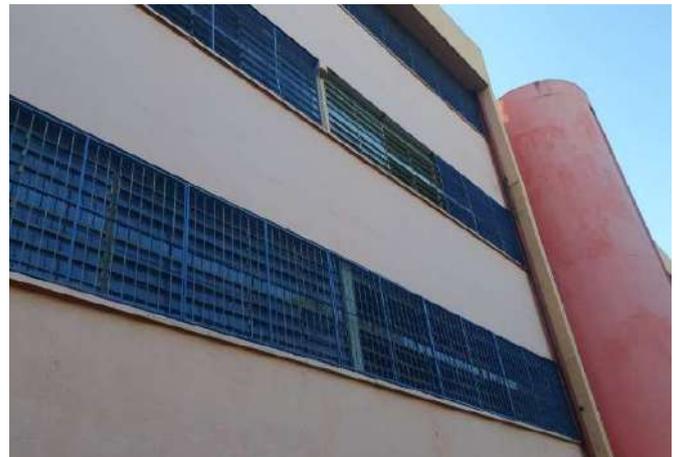
FOTO 34 FACHADA, ESQUADRIA METÁLICA AUSENTE.

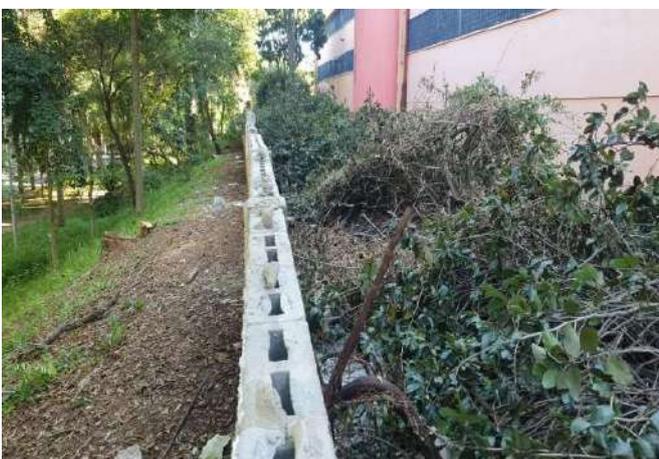
FOTO 35 MURO DE DIVISA DANIFICADO, QUEDA DO GRADIL.

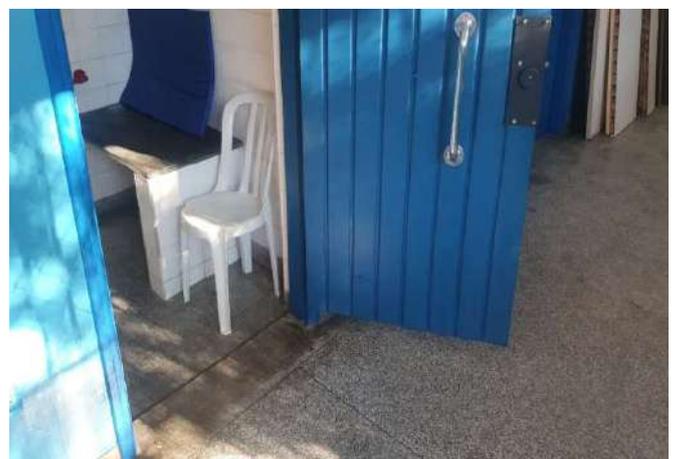
FOTO 36 BANHO E TROCA, PORTA FORA DE PADRÃO.

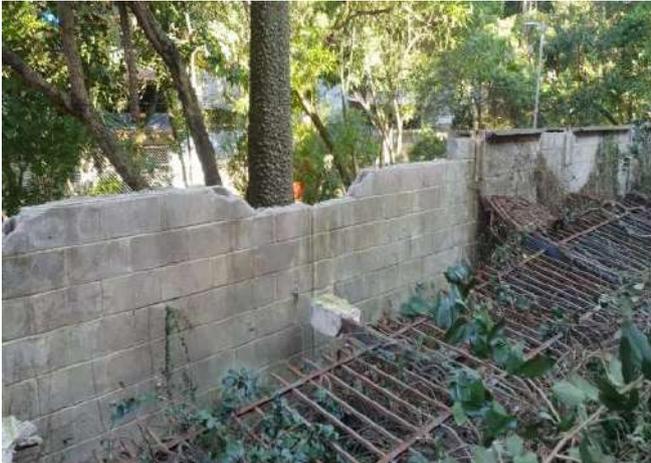
FOTO 37 MURO DE DIVISA DANIFICADO, QUEDA DO GRADIL.

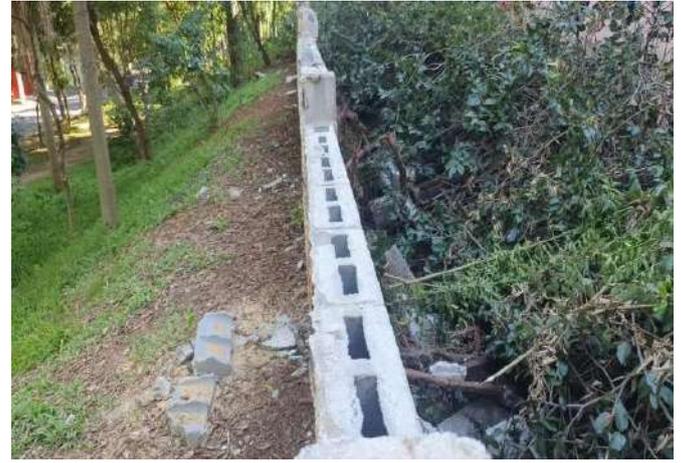
FOTO 38 MURO DE DIVISA DANIFICADO, QUEDA DO GRADIL.

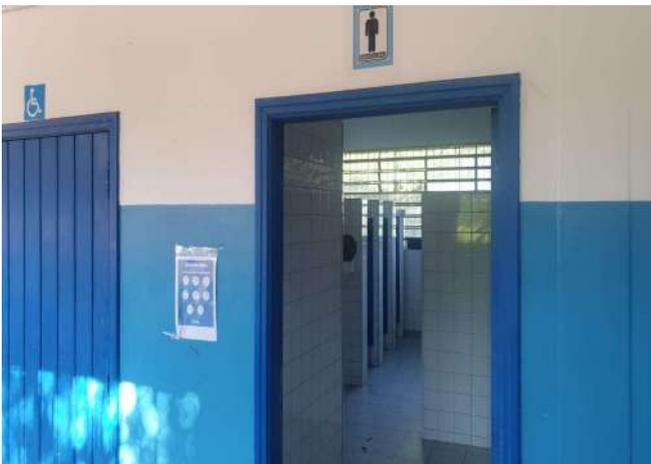
FOTO 39 CORREDOR INTERNO.

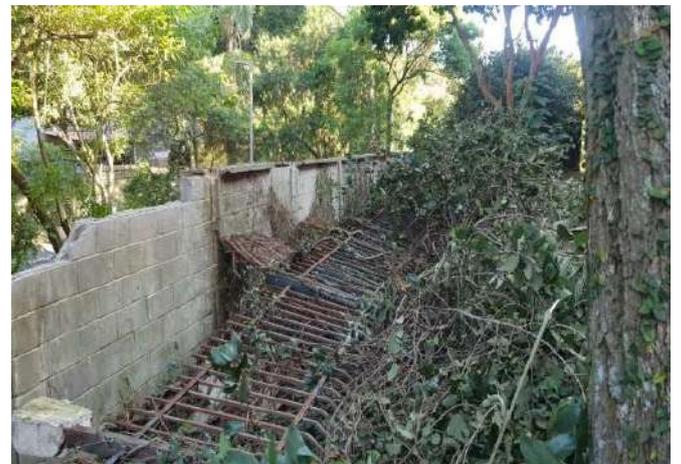
FOTO 40 MURO DE DIVISA DANIFICADO, QUEDA DO GRADIL.

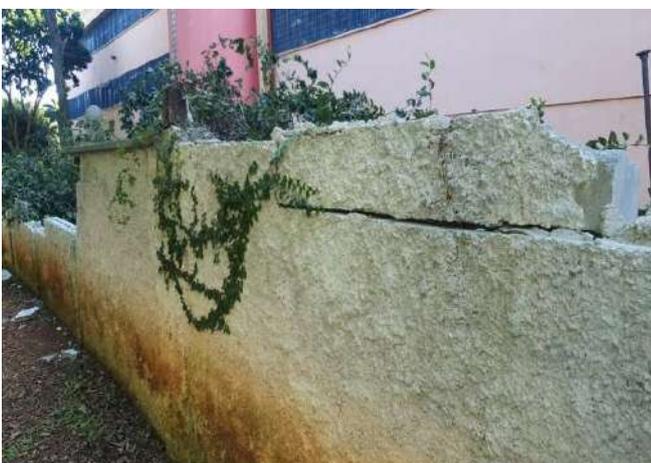
FOTO 41 MURO DE DIVISA DANIFICADO, QUEDA DO GRADIL.

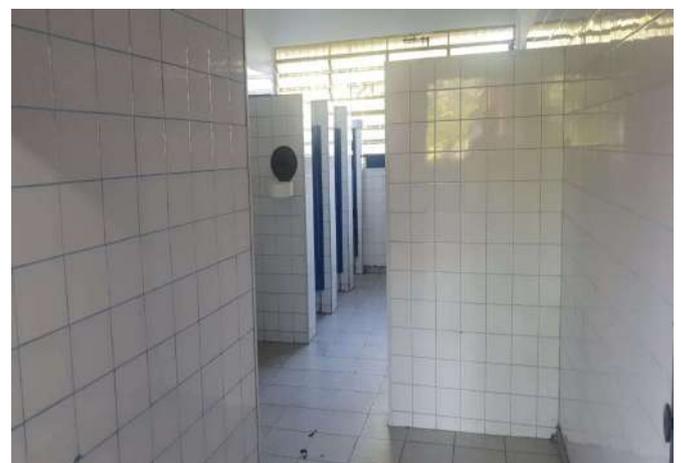
FOTO 42 BANHEIRO MASCULINO DE ALUNOS.

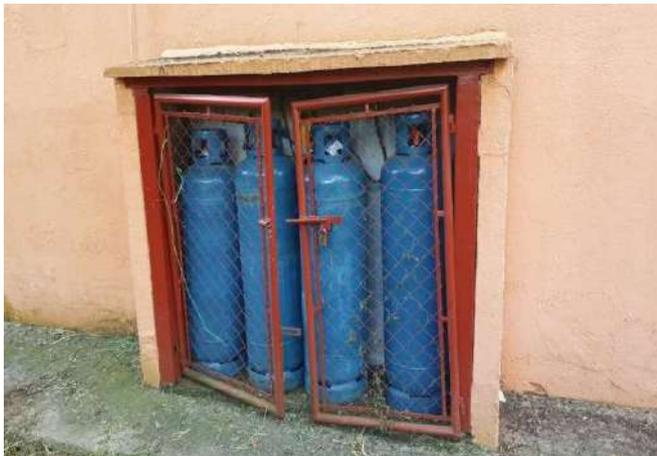
FOTO 43 ABRIGO DE GÁS SEM SINALIZAÇÃO.

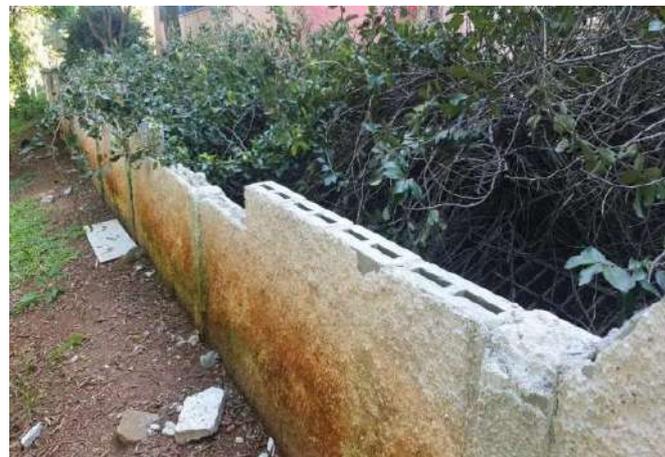
FOTO 44 MURO DE DIVISA DANIFICADO, QUEDA DO GRADIL.

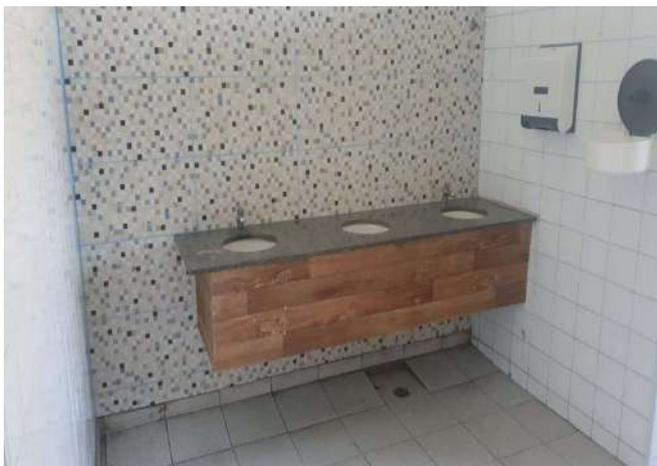
FOTO 45 BANHEIRO MASCULINO ALUNOS, AUSÊNCIA DE TORNEIRA.

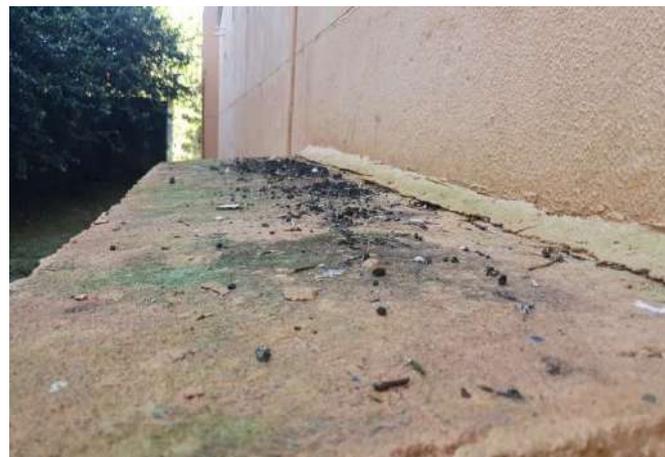
FOTO 46 ABRIGO DE GÁS.

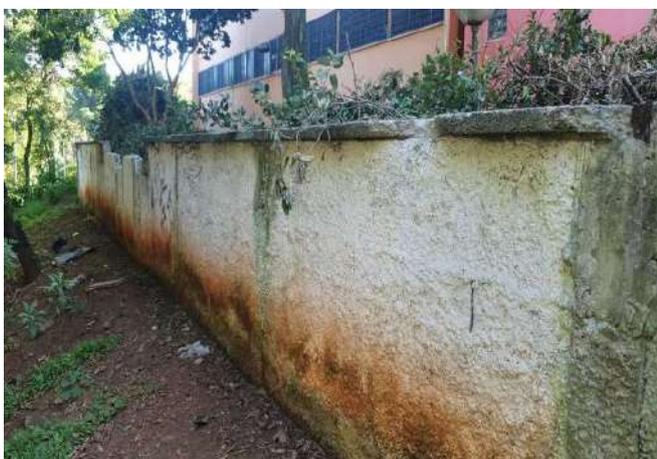
FOTO 47 MURO DE DIVISA DANIFICADO, QUEDA DO GRADIL.

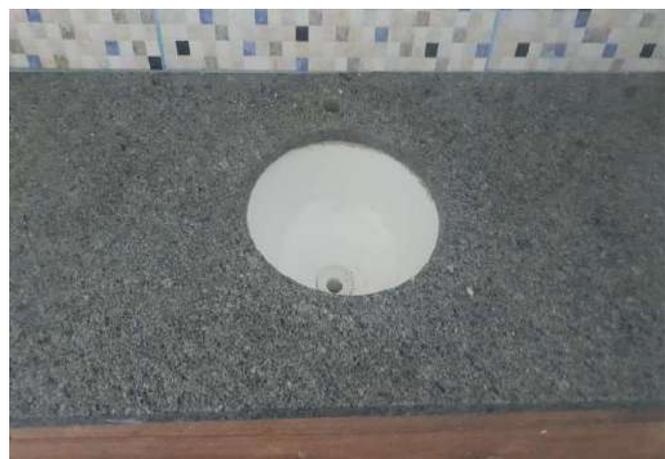
FOTO 48 BANHEIRO MASCULINO SEM METAL.

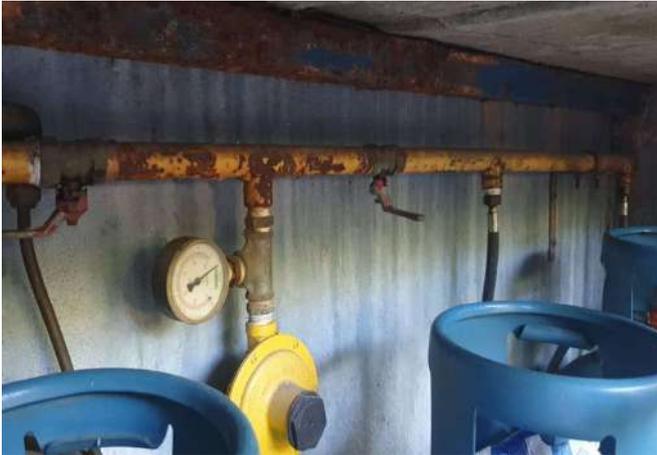
FOTO 49 ABRIGO DE GÁS, CAVALETE OXIDADO.

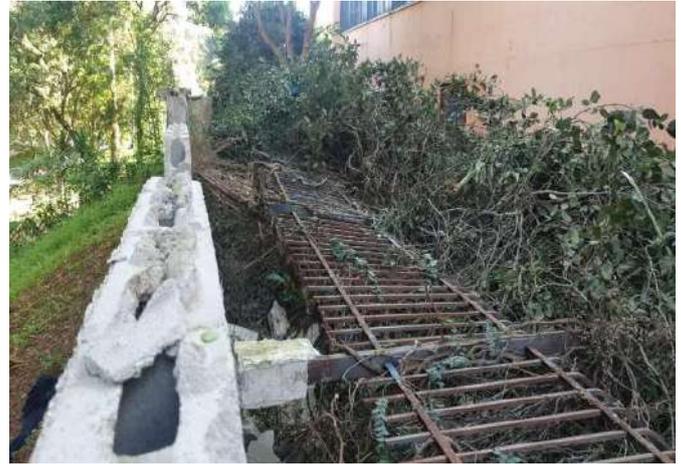
FOTO 50 MURO DE DIVISA, DANIFICADO. QUEDA DO GRADIL.

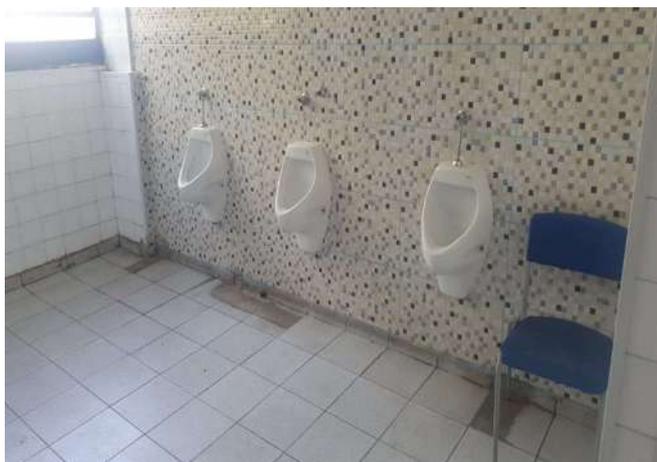
FOTO 51 BANHEIRO MASCULINO ALUNOS.

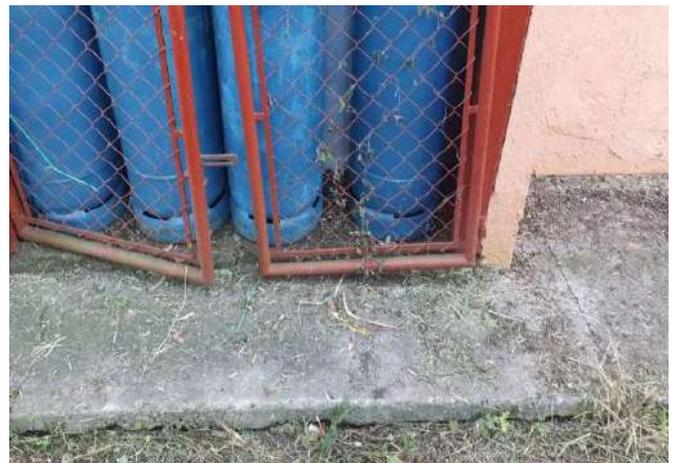
FOTO 52 ABRIGO DE GÁS, COM RECALQUE.

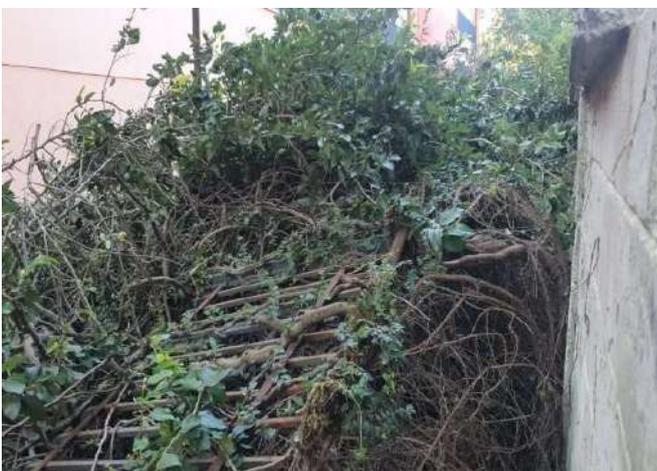
FOTO 53 MURO DE DIVISA DANIFICADO, QUEDA DO GRADIL.

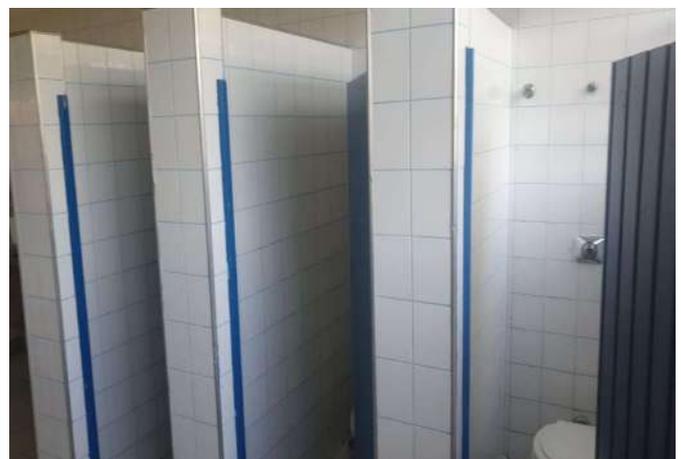
FOTO 54 BANHEIRO MASCULINO ALUNOS.

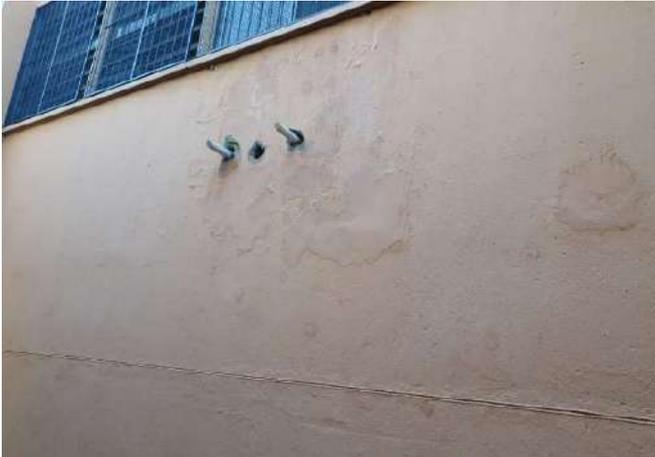
FOTO 55 FACHADA, IMPROVISO NA REDE HIDRÁULICA.

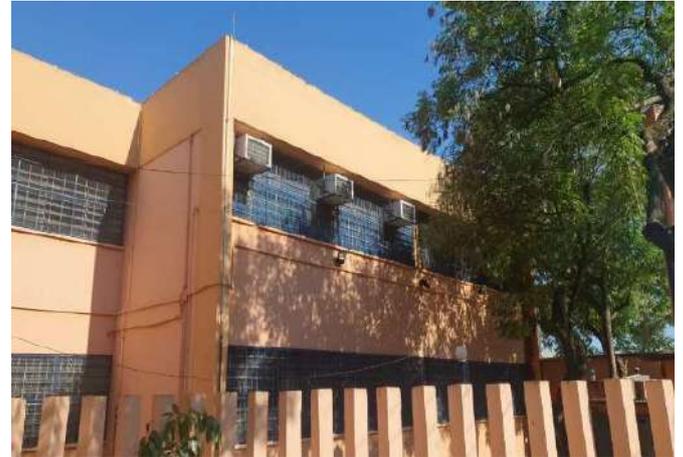
FOTO 56 FACHADA.

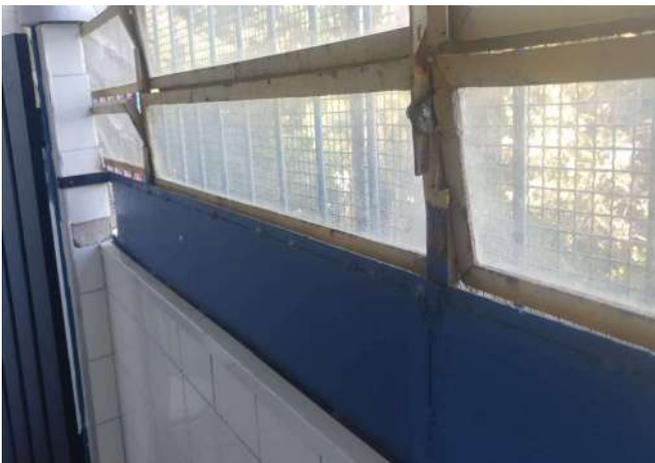
FOTO 57 BANHEIRO MASCULINO ALUNOS, CAIXILHO EM MAU ESTADO DE CONSERVAÇÃO.

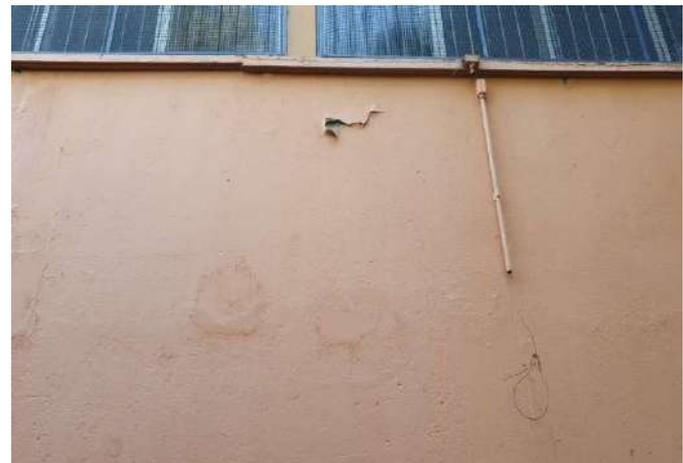
FOTO 58 FACHADA, REVESTIMENTO DE PINTURA DANIFICADO.

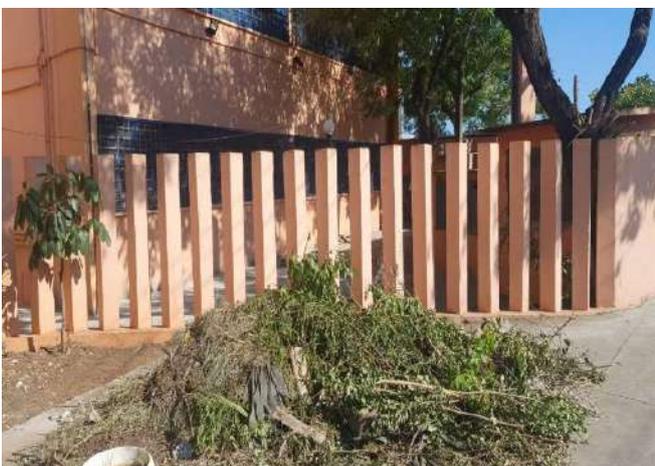
FOTO 59 FACHADA, MURO DE DIVISA.

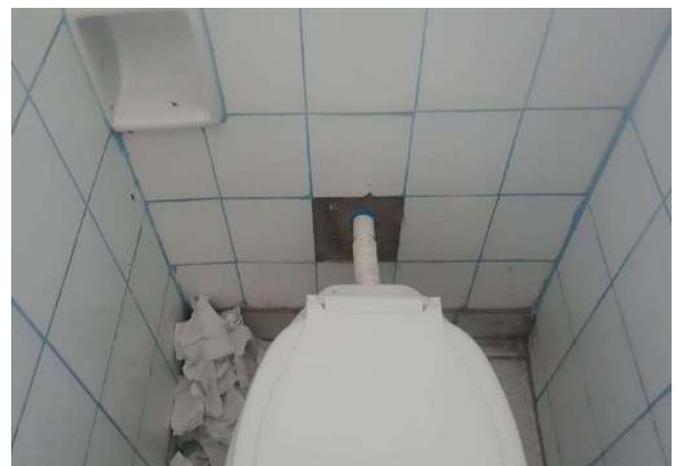
FOTO 60 BANHEIRO MASCULINO ALUNOS, REVESTIMENTO AUSENTE.

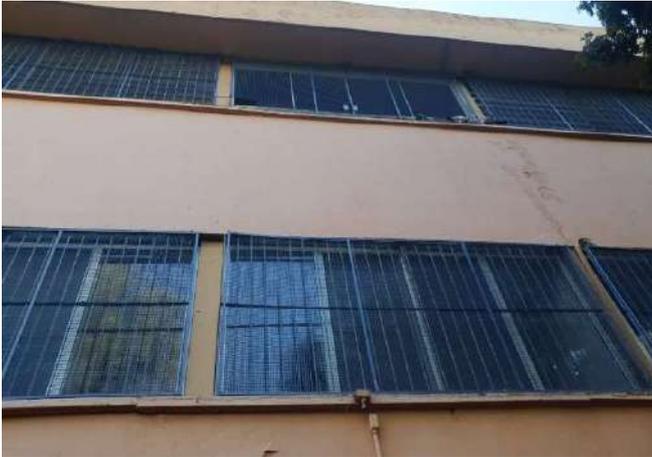
FOTO 61 FACHADA.

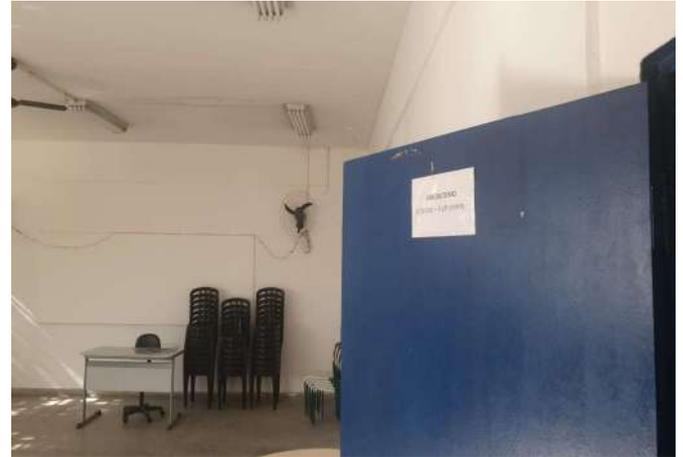
FOTO 62 LABORATÓRIO, FIAÇÃO EXPOSTA E IMPROVISO NA REDE ELÉTRICA.

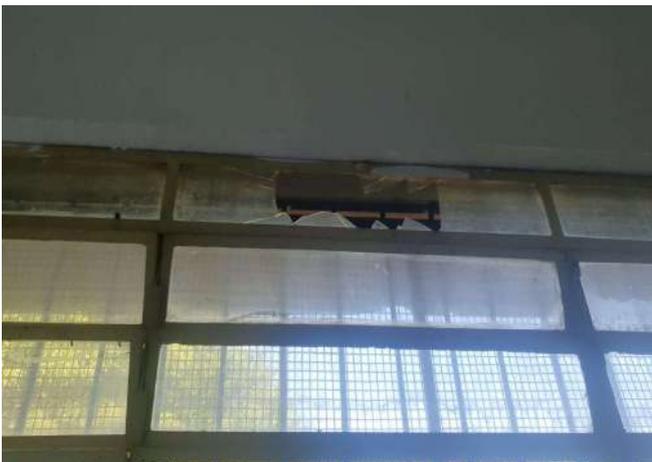
FOTO 63 LABORATÓRIO, CAIXILHO INEFICIENTE E VIDROS QUEBRADOS.

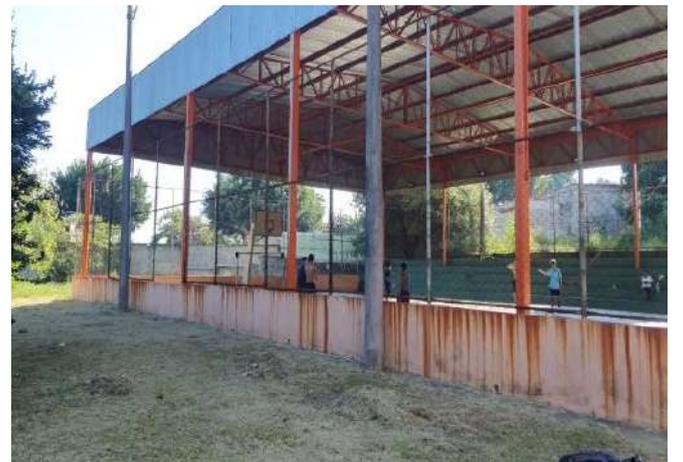
FOTO 64 QUADRA DE ESPORTES.

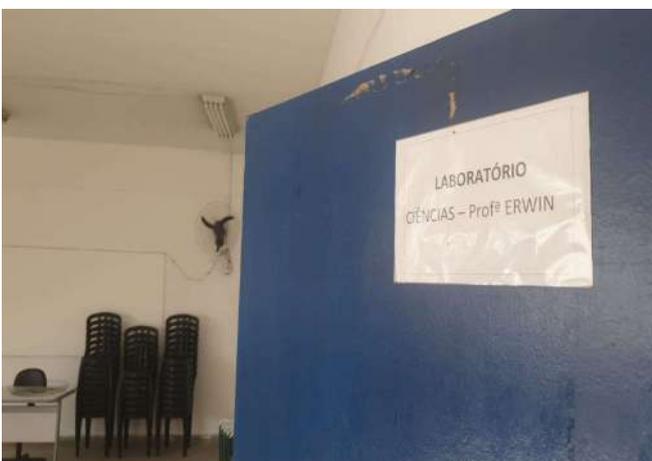
FOTO 65 LABORATÓRIO COM INFILTRAÇÃO.

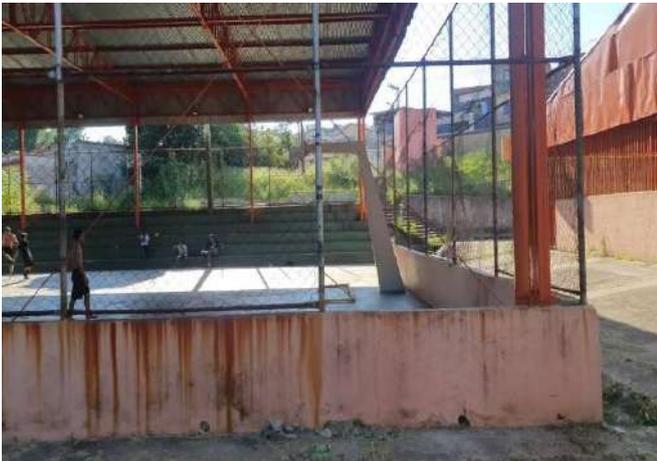
FOTO 67 QUADRA DE ESPORTES, ALAMBRADO DANIFICADO.

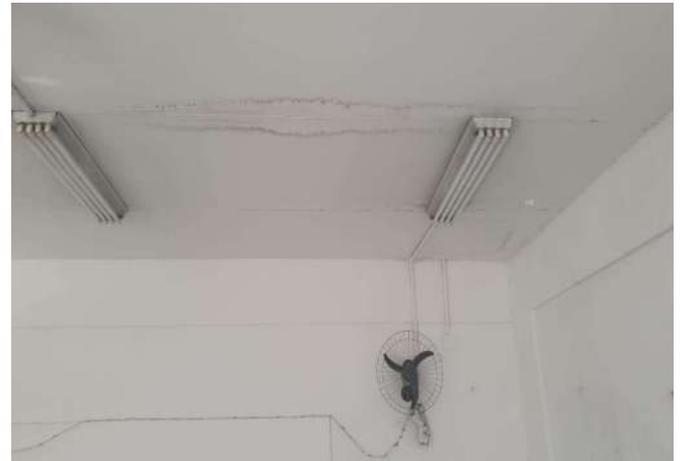
FOTO 68 LABORATÓRIO, IMPROVISO NA REDE ELÉTRICA DE ILUMINAÇÃO E VENTILAÇÃO.

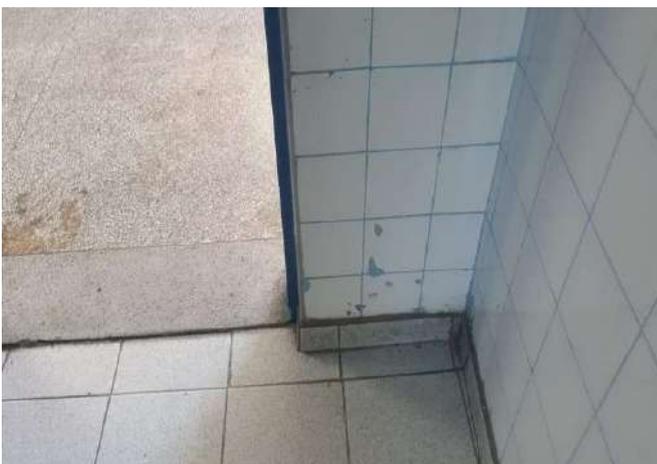
FOTO 69 BANHEIRO MASCULINO DE ALUNOS, REVESTIMENTO DANIFICADO.

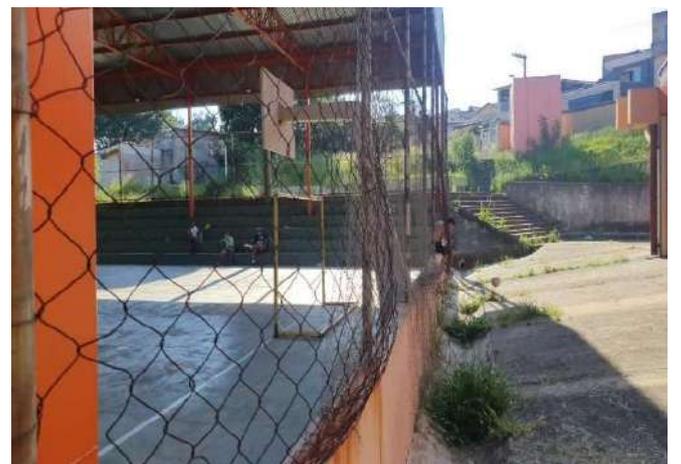
FOTO 70 QUADRA DE ESPORTES, ALAMBRADO OXIDADO.

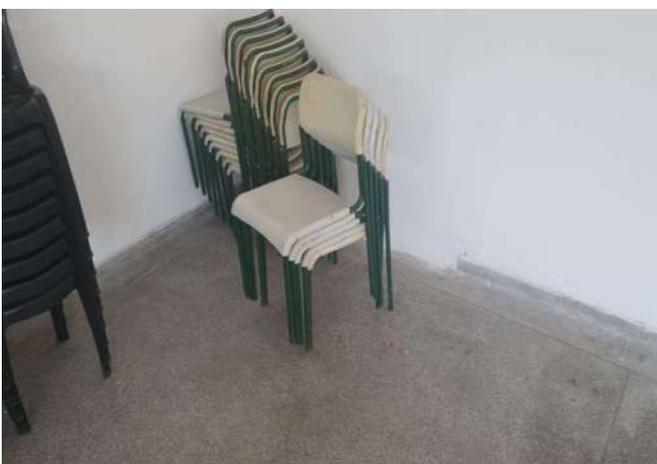
FOTO 71 LABORATÓRIO COM AUSÊNCIA DE RODAPÉ.

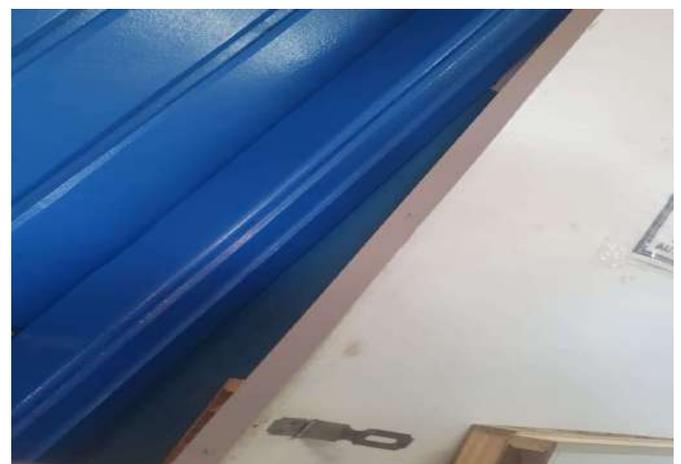
FOTO 72 ESQUADRIA DE MADEIRA SEM FECHADURA

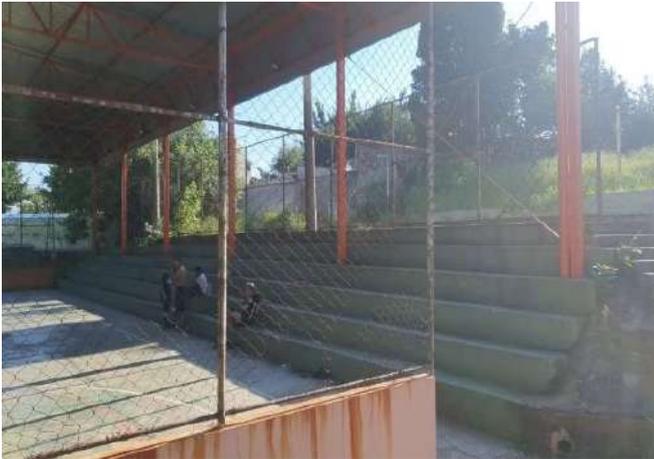
FOTO 73 QUADRA DE ESPORTES, ESTRUTURA COM PINTURA RECENTE.

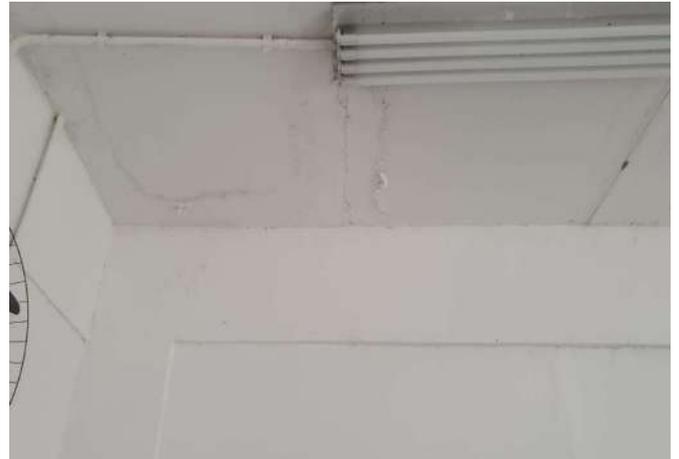
FOTO 74 LABORATÓRIO COM INFILTRAÇÃO.

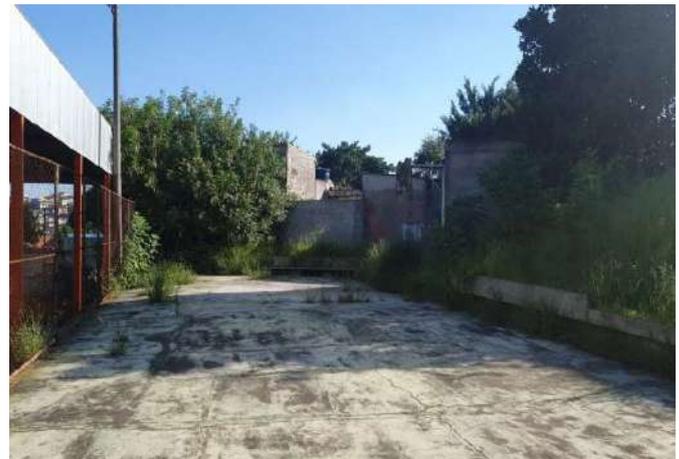
FOTO 76 PÁTIO EXTERNO, PISO CIMENTADO FISSURADO.

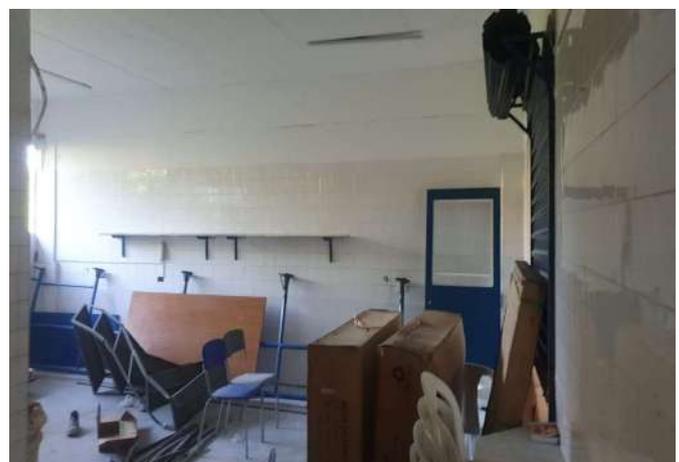
FOTO 78 COZINHA DESATIVADA.

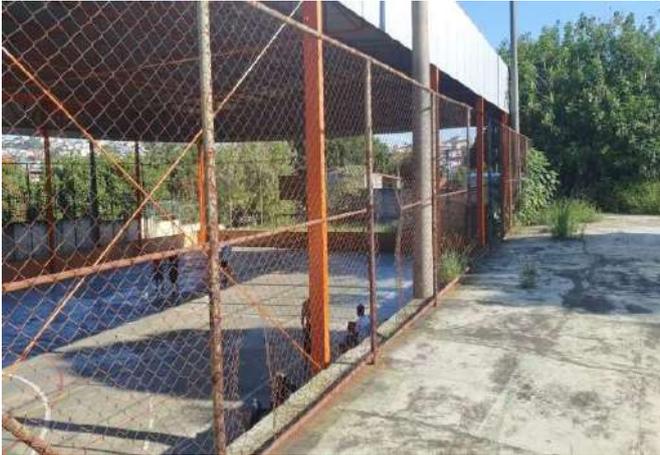
FOTO 79 QUADRA DE ESPORTES, ALAMBRADO OXIDADO.

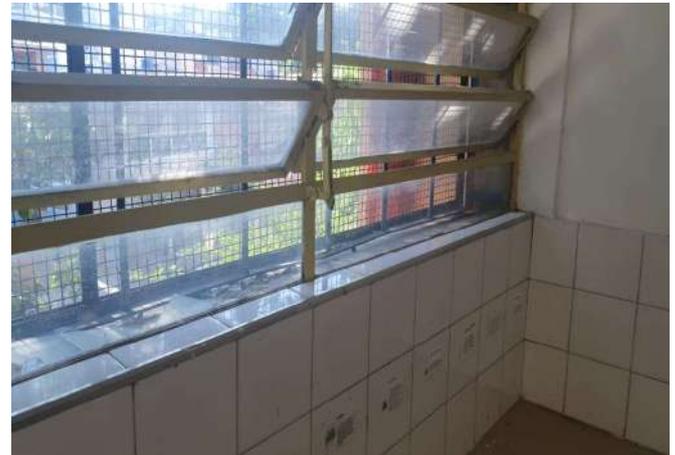
FOTO 80 COZINHA DESATIVADA.

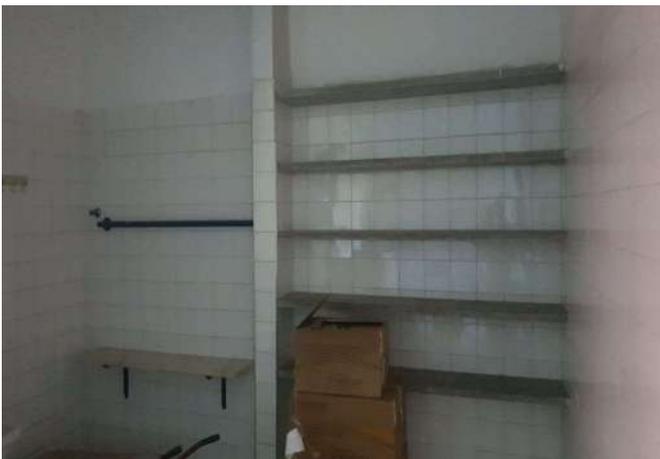
FOTO 81 DESPENSA DESATIVADA.
