# PROCESSO SEI Nº 6016.2021/0086735-1

## CHAMAMENTO PÚBLICO Nº CH/002/2021/SGM-SEDP

## EMEFM RUBENS PAIVA

Nome da Unidade		RUBENS PAIVA	
DIAGNÓSTICO - INFRAESTRUTURA DAS UNIDADES			
Item		Grau de Comprometimento	Ambiente / Observações
<b>1</b>	<b>FUNDAÇÃO</b>

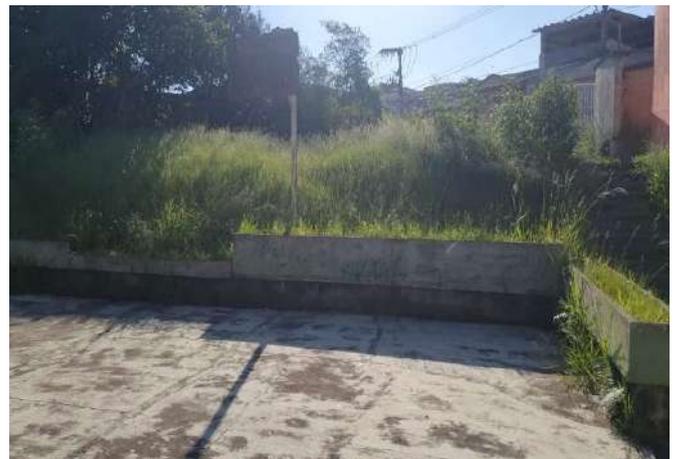
FOTO 82 ÁREA EXTERNA, PISO CIMENTADO TRINCADO.

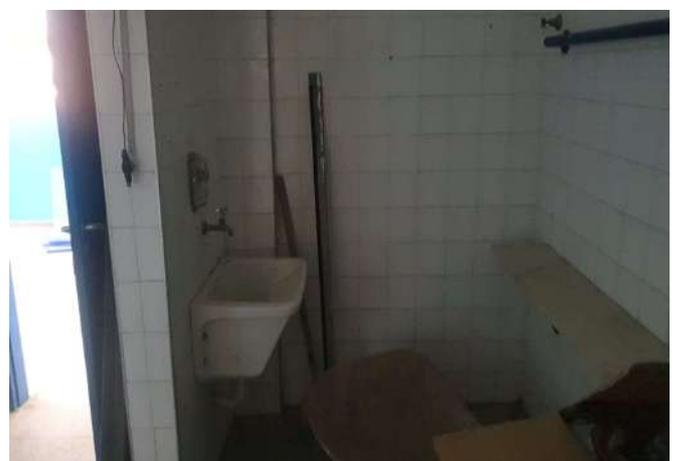
FOTO 84 LAVANDERIA.

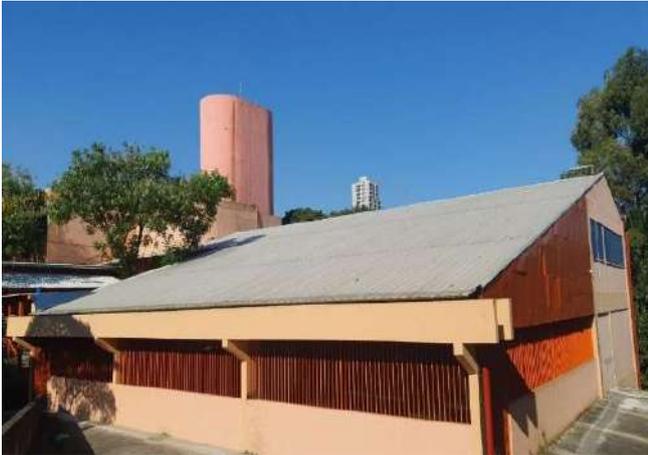
FOTO 85 COBERTURA DO PÁTIO COBERTO.

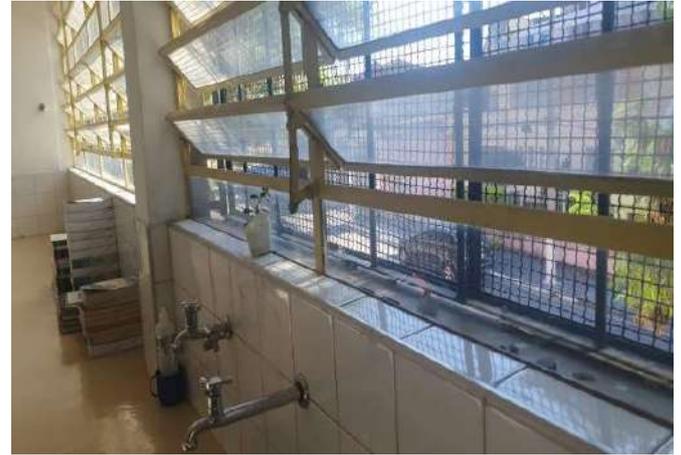
FOTO 86 LABORATÓRIO, CAIXILHO COM AUSÊNCIA DE BRAÇO DE ALAVANCA E ALAVANCA.

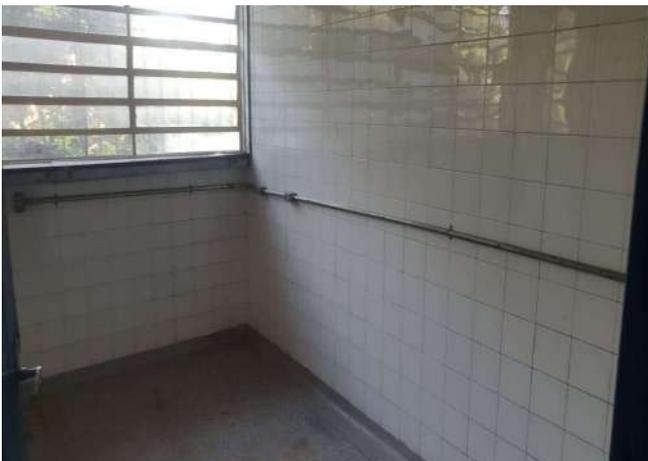
FOTO 87 COZINHA DESATIVADA.

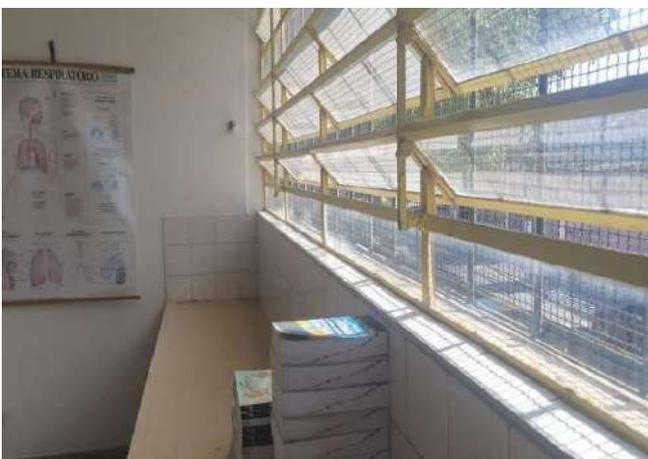
FOTO 89 LABORATÓRIO COM AUSÊNCIA DE BRAÇO DE ALAVANCA E ALAVANCA.

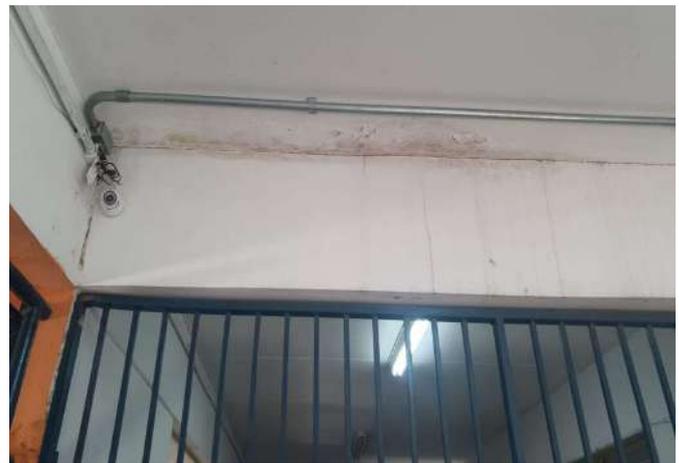
FOTO 94 CORREDOR INTERNO, INFILTRAÇÃO NA JUNTA DE DILATAÇÃO.

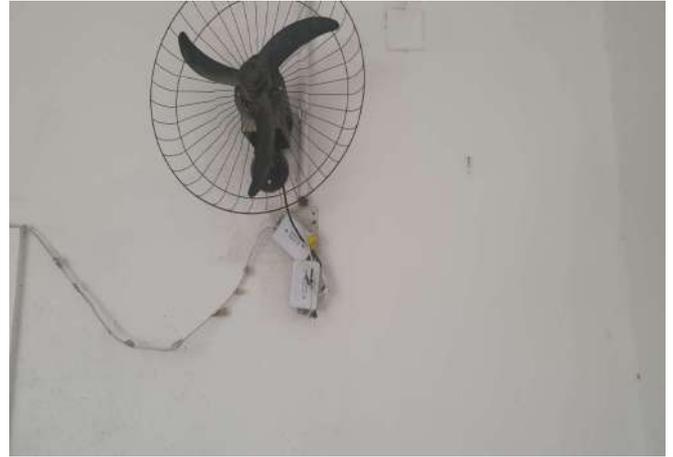
FOTO 98 SALA DOS PROFESSORES, IMPROVISO NA REDE ELÉTRICA FIOS EXPOSTOS.

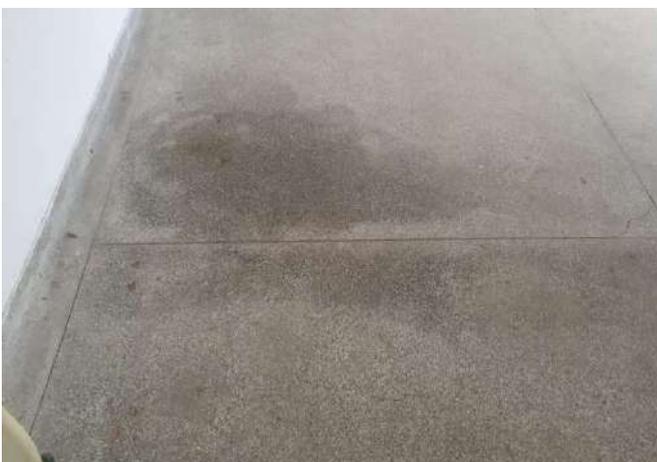
FOTO 101 LABORATÓRIO COM UMIDADE NO PISO DEVIDO A INFILTRAÇÃO DO TETO.

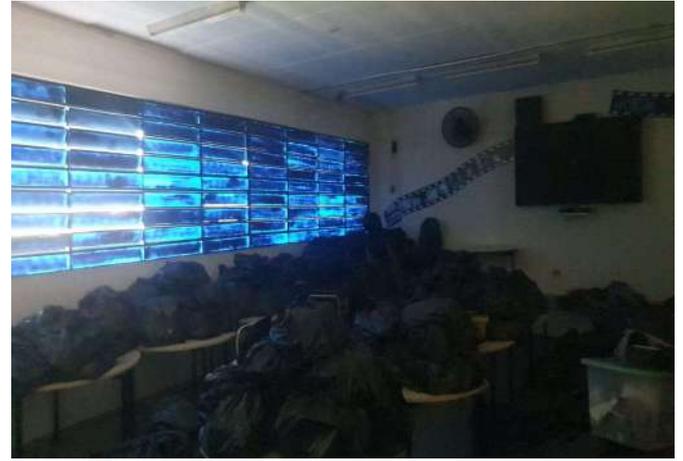
FOTO 110 SALA DE VÍDEO COM INFILTRAÇÃO.

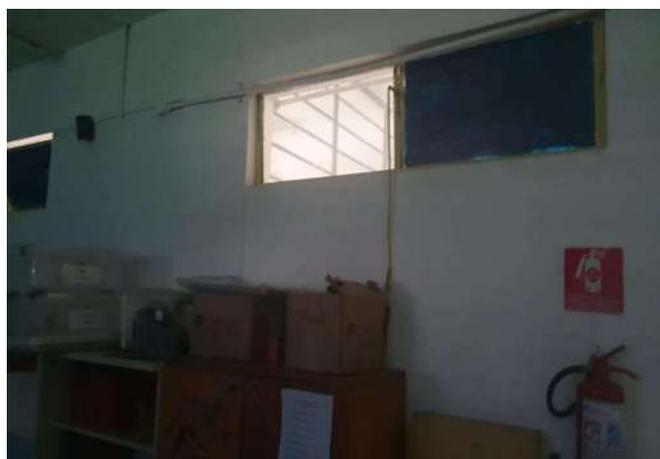
FOTO 113 SALA DE VÍDEO COM IMPROVISO NA REDE ELÉTRICA.

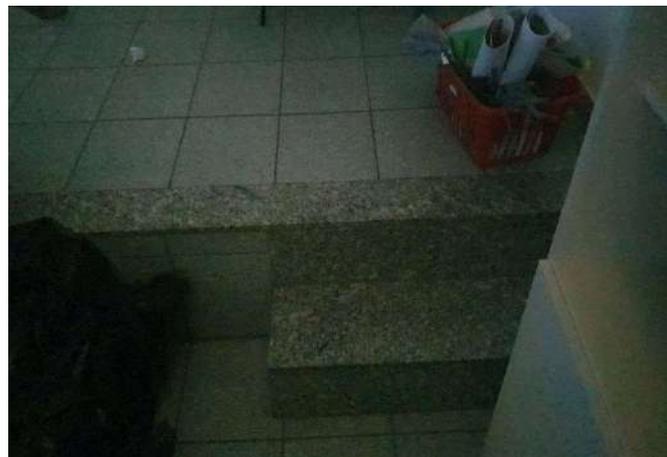
FOTO 116 DESNÍVEL COPA.

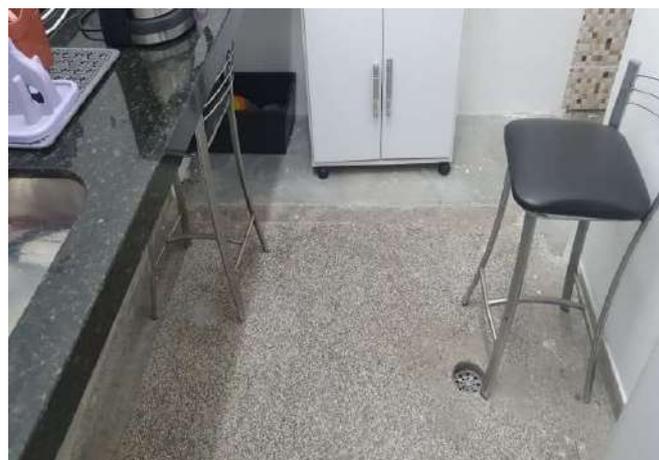
FOTO 118 COPA COM PISO IREGULAR.

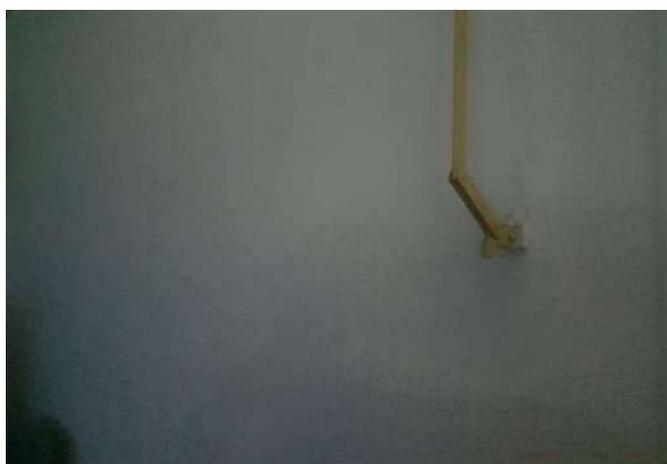
FOTO 119 SALA DE VÍDEO, AUSÊNCIA DE BRAÇO DE ALAVANCA.

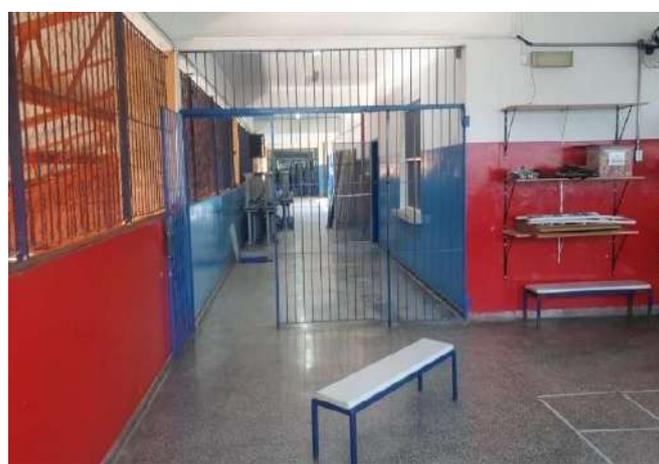
FOTO 120 PÁTIO COBERTO, IMPROVISO NA REDE DE ILUMINAÇÃO E VENTILAÇÃO.

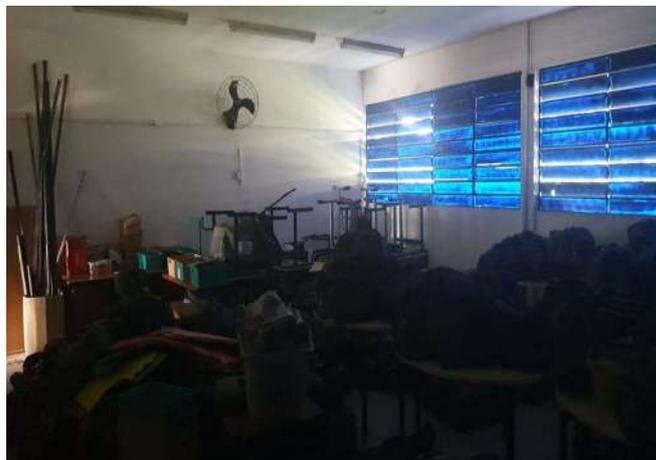
FOTO 122 SALA DE VÍDEO COM INFILTRAÇÃO E ILUMINAÇÃO DEFICIENTE.

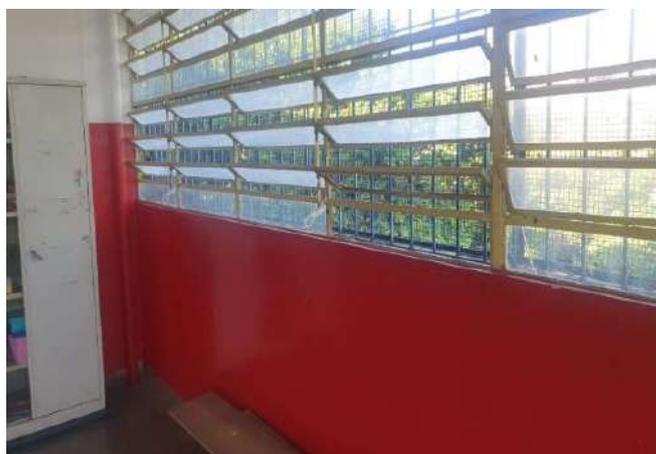
FOTO 126 PÁTIO COBERTO, CAIXILHO DEFICIENTE E VIDROS QUEBRADOS.

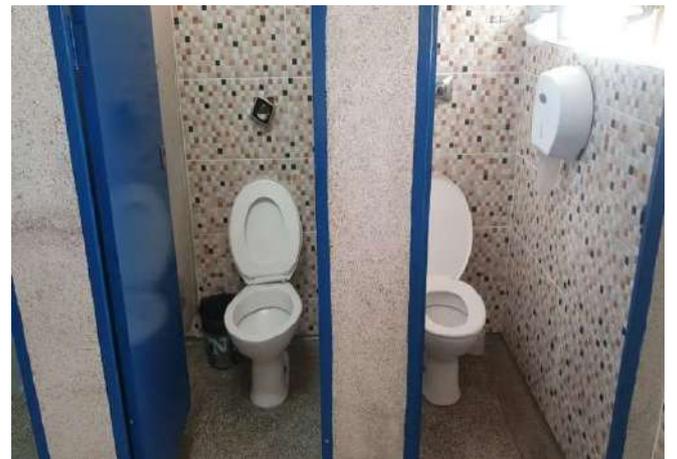
FOTO 130 BANHEIRO MASCULINO ALUNOS, ACABAMENTO DE VÁLVULA DANIFICADO.

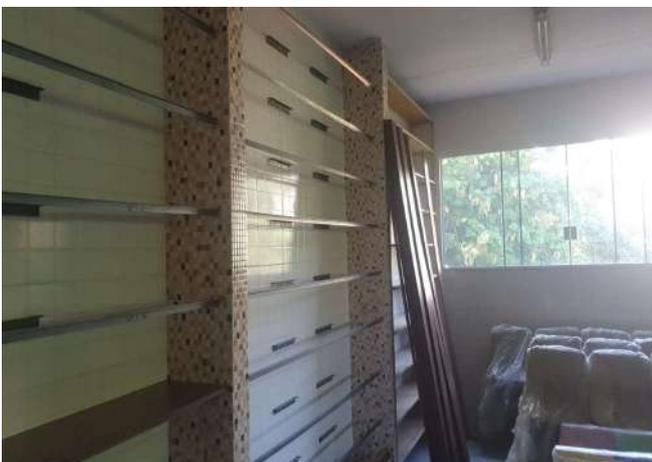
FOTO 131 SALA DE LEITURA COM INFILTRAÇÃO.

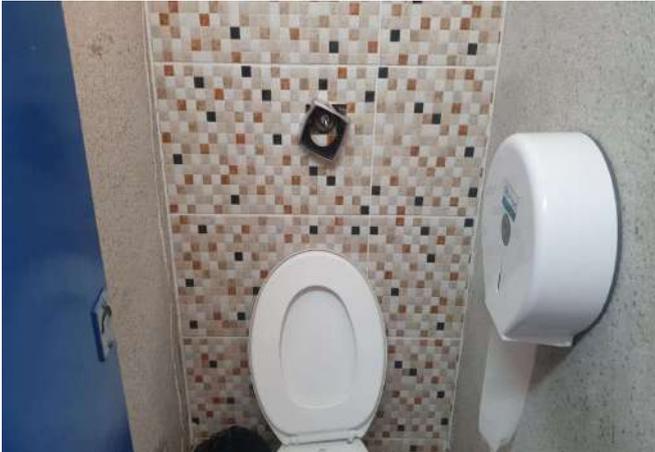
FOTO 133 BANHEIRO MASCULINO COM VÁLVULA AUSENTE.

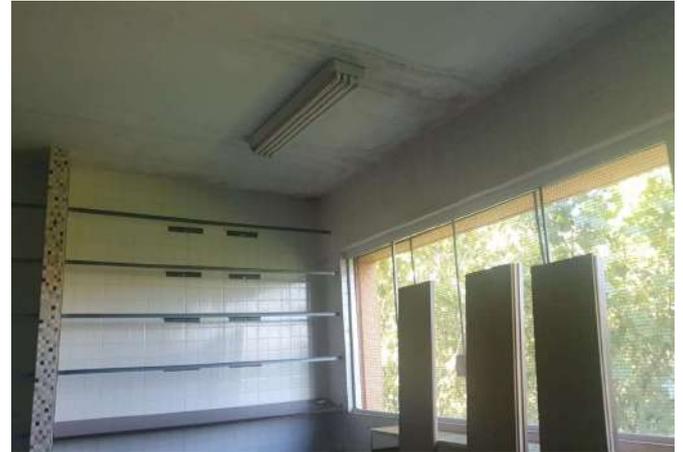
FOTO 134 SALA DE LEITURA COM INFILTRAÇÃO.

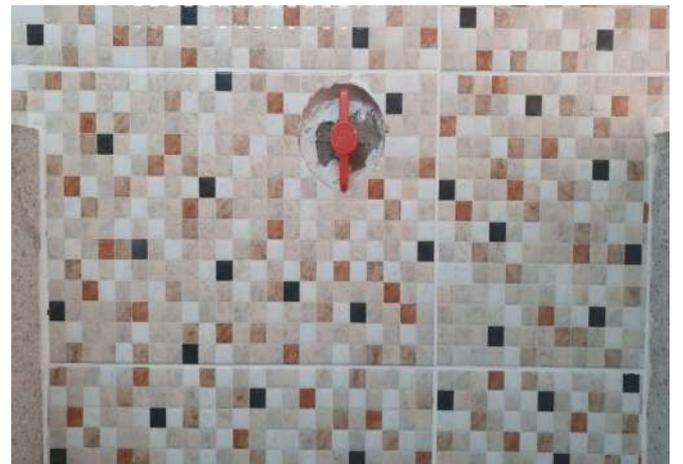
FOTO 136 BANHEIRO FEMININO ADMINISTRATIVO COM REGISTRO FALTANTE.

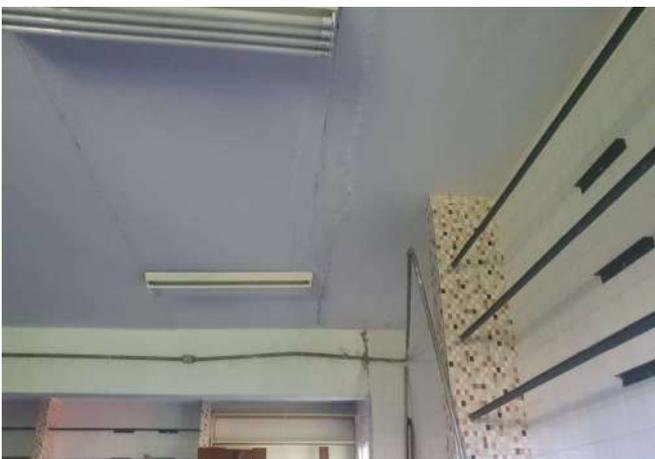
FOTO 137 SALA DE LEITURA, IMPROVISO NA REDE ELÉTRICA.

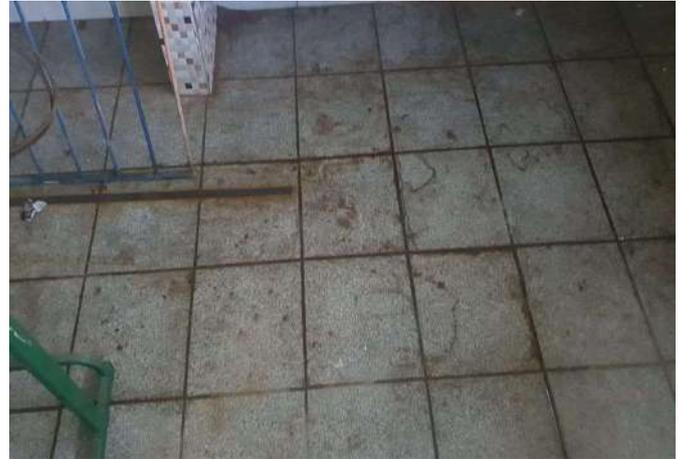
FOTO 140 DEPÓSITO COM PISO DANIFICADO COM FERRUGEM E PEÇAS OCAS.

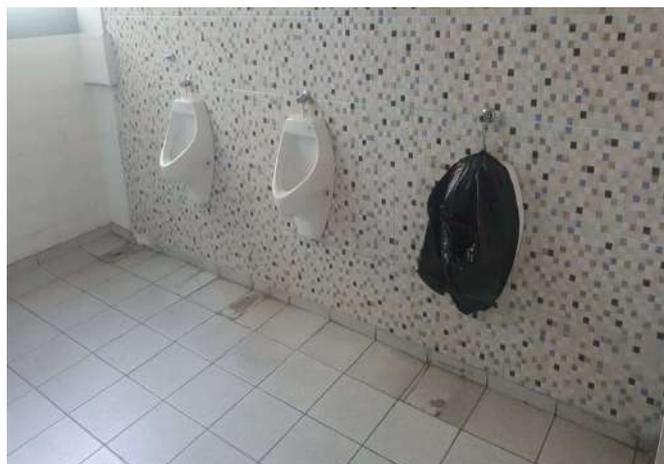
FOTO 141 BANHEIRO MASCULINO ALUNOS, MICTÓRIO DANIFICADO.

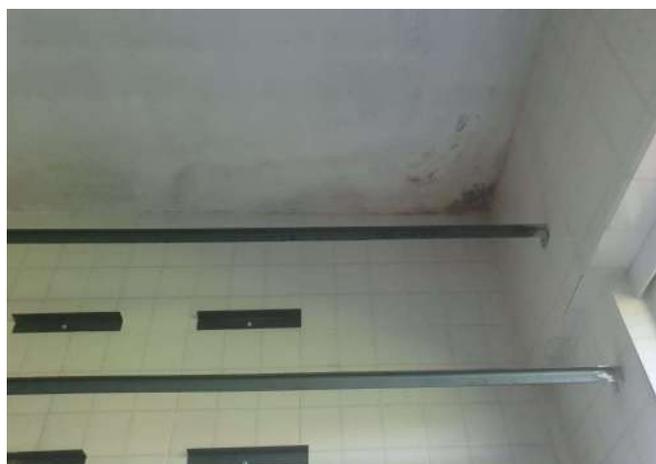
FOTO 143 SALA DE LEITURA(17) INFILTRAÇÃO NO TETO.

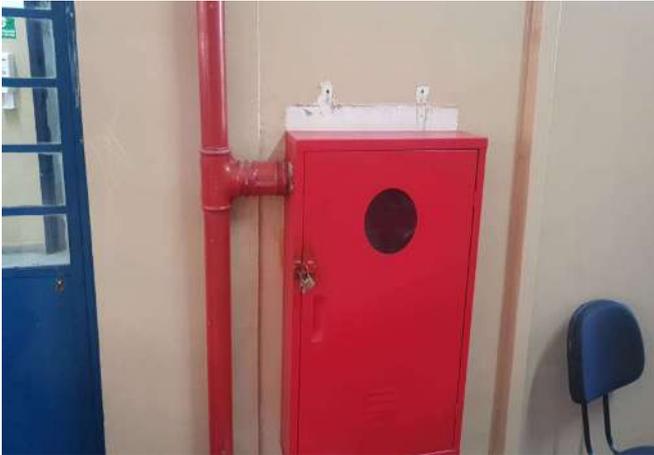
FOTO 145 HIDRANTE INCOMPLETO E DANIFICADO.

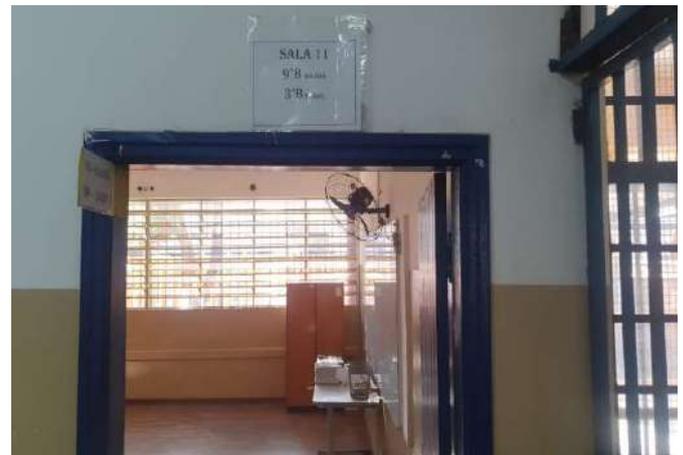
FOTO 148 SALA DE AULA 11, IMPROVISO NA REDE DE DISTRIBUIÇÃO ELÉTRICA E DE VENTILAÇÃO.

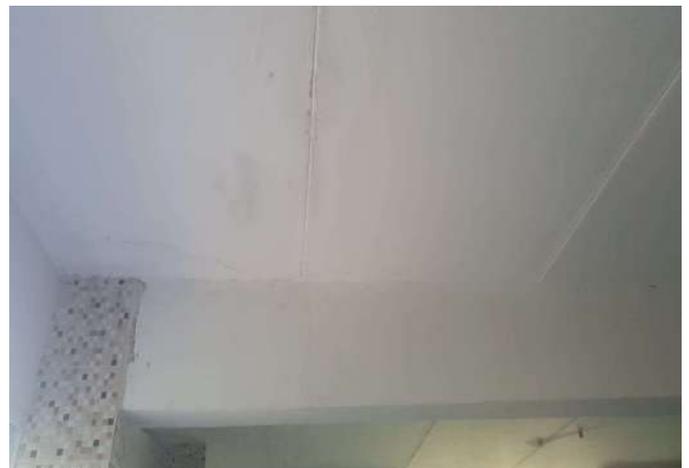
FOTO 152 CORREDOR INTERNO COM INFILTRAÇÃO.

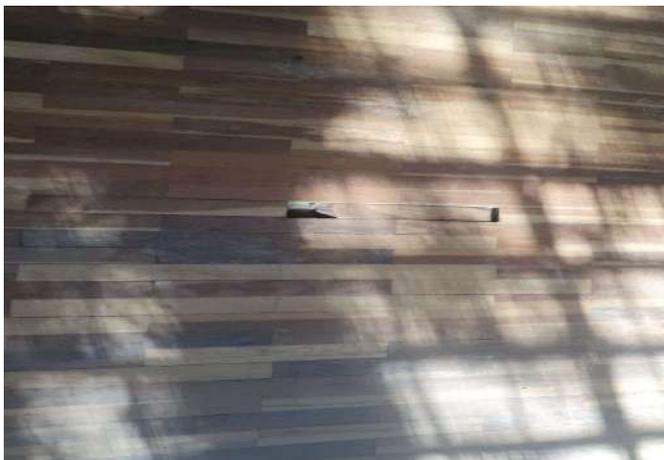
FOTO 157 SALA DE AULA 11 COM PISO DE MADEIRA DANIFICADO.

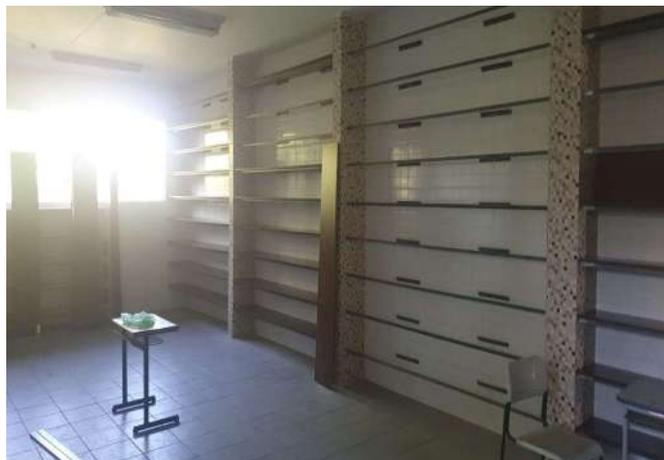
FOTO 158 SALA DE LEITURA, INEFICIÊNCIA NO SISTEMA DE ILUMINAÇÃO.

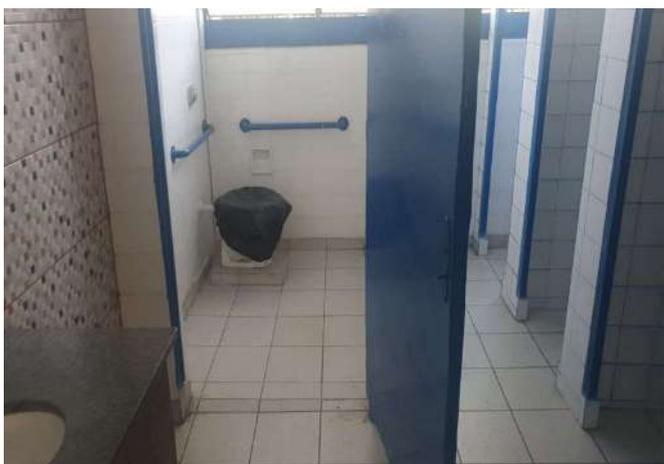
FOTO 159 BANHEIRO MASCULINO ACESSÍVEL DESATIVADO.

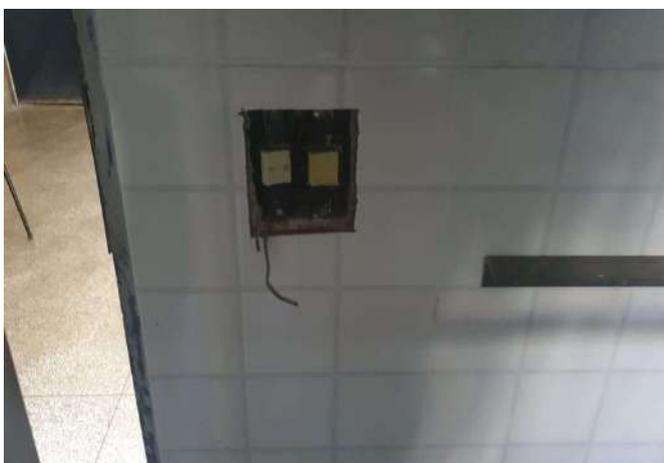
FOTO 161 BANHEIRO MASCULINO COM FIAÇÃO EXPOSTA E AUSÊNCIA DE ACABAMENTO TIPO GRADE.

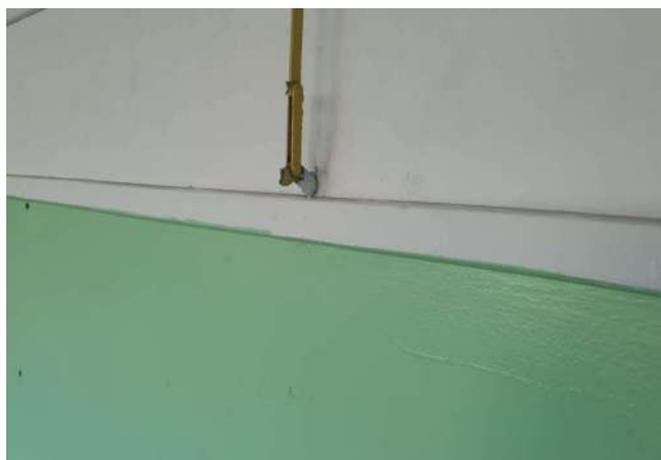
FOTO 166 SALA DE AULA 13 COM AUSÊNCIA DE BRAÇO DE ALAVANCA.

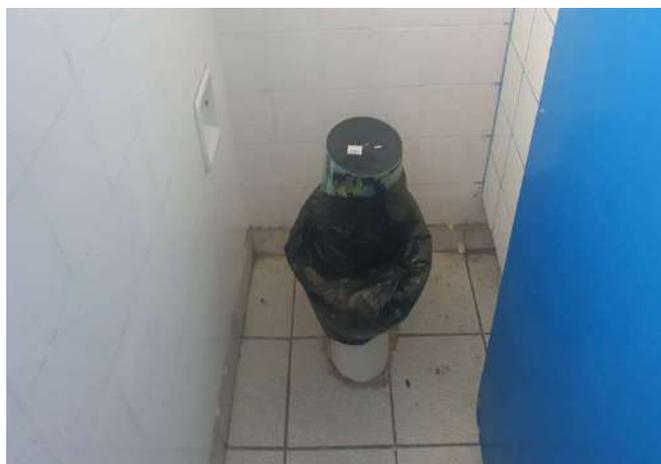
FOTO 168 BANHEIRO FEMININO ALUNOS COM SANITÁRIO DANIFICADO.

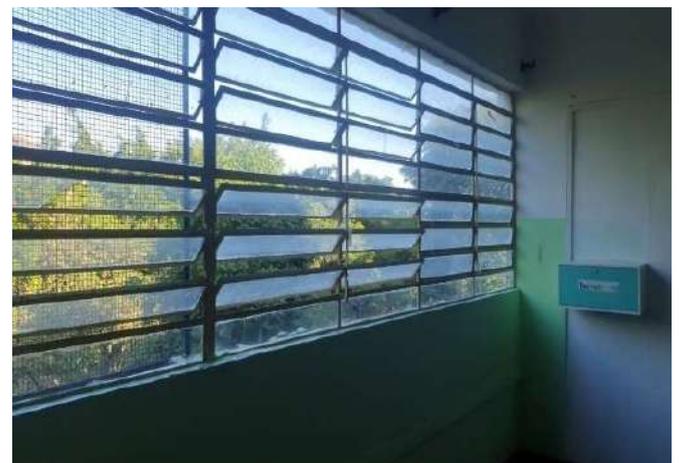
FOTO 172 SALA DE AULA 06, AUSÊNCIA DA TELA DE PROTEÇÃO E CAIXILHO DEFICIENTE.

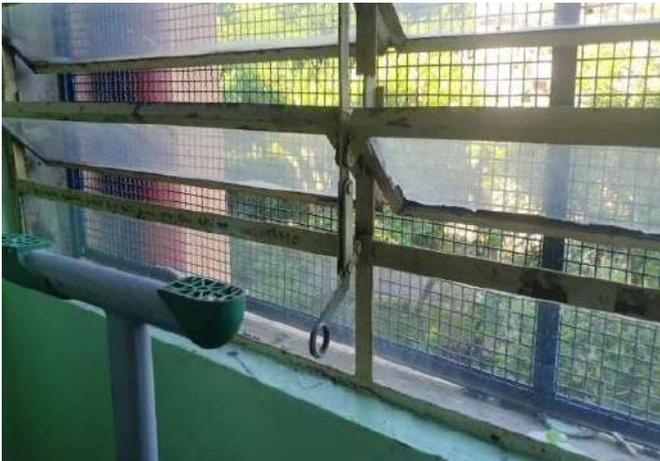
FOTO 175 SALA DE AULA, CAIXILHO SEM PINTURA E SEM LUBRIFICAÇÃO.

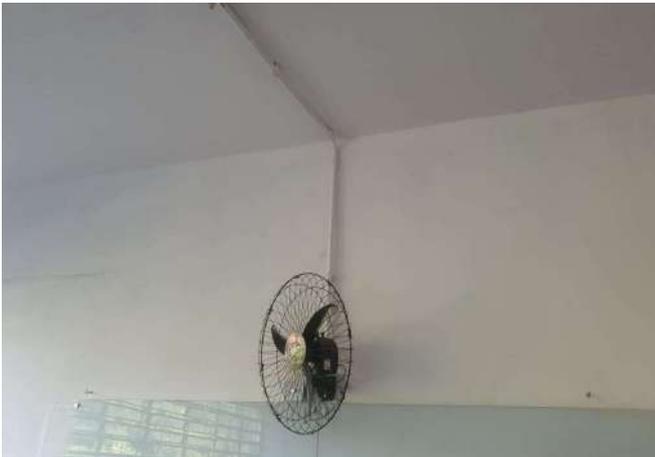
FOTO 187 SALA DE AULA 13 COM IMPROVISO NA REDE ELÉTRICA.

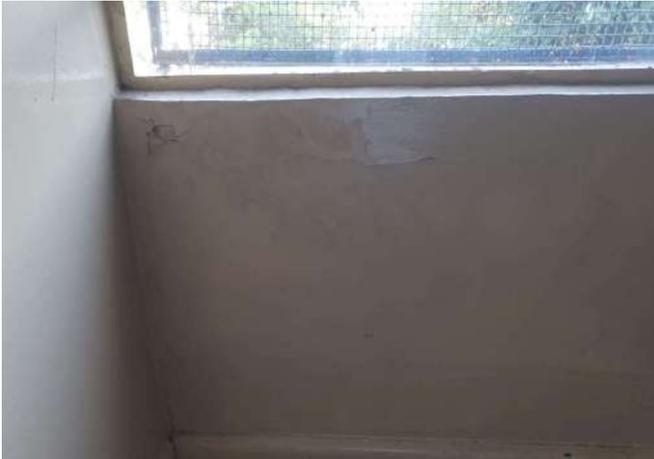
FOTO 193 SALA DE ARTE COM INFILTRAÇÃO PRÓXIMO AO CAIXILHO.

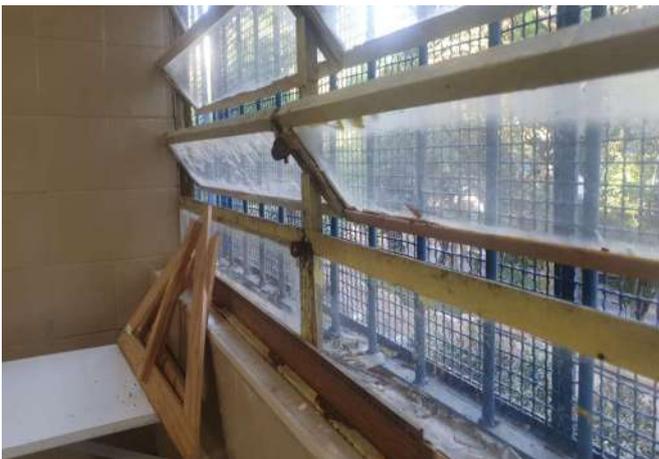
FOTO 207 SALA DE ARTES, CAIXILHO OXIDADO E COM ALAVANCA AUSENTE.

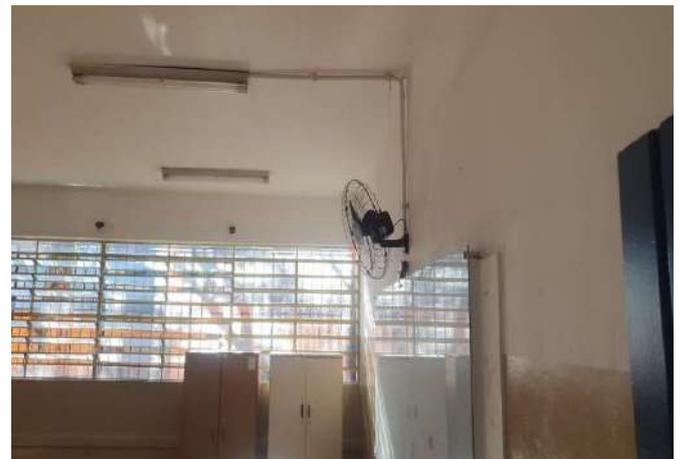
FOTO 208 SALA DE AULA 14, IMPROVISO NA REDE ELÉTRICA DE ILUMINAÇÃO E VENTILAÇÃO.

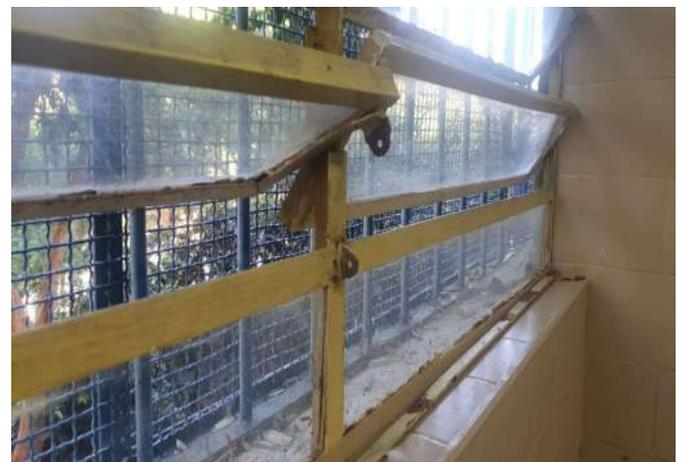
FOTO 210 SALA DE ARTES, CAIXILHO OXIDADO.

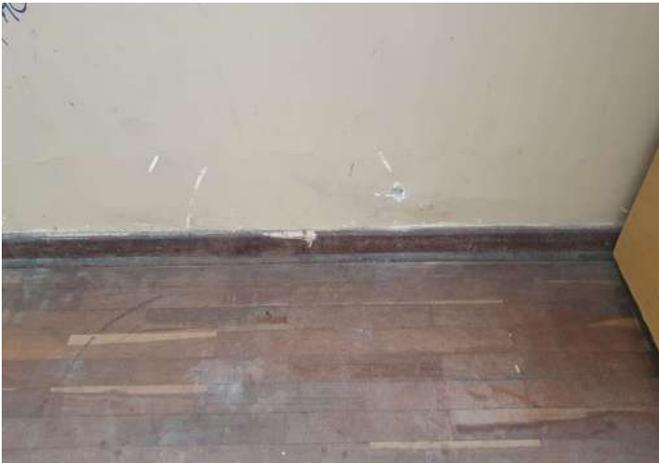
FOTO 217 SALA DE AULA 09 COM REVESTIMENTO DE PINTURA DANIFICADO.

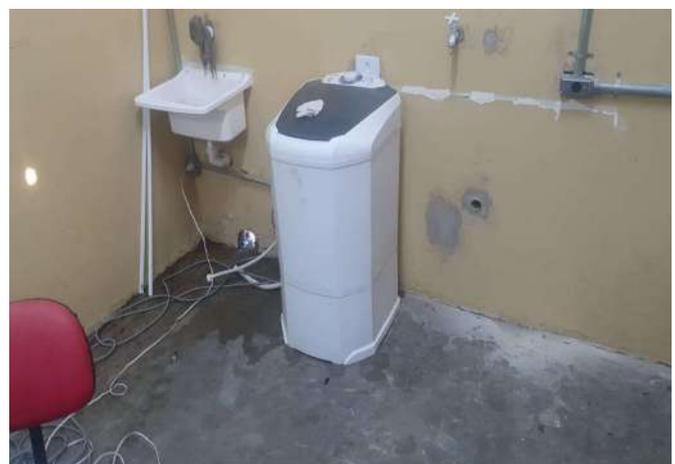
FOTO 222 LAVANDERIA COM IMPROVISO NA REDE ELÉTRICA.

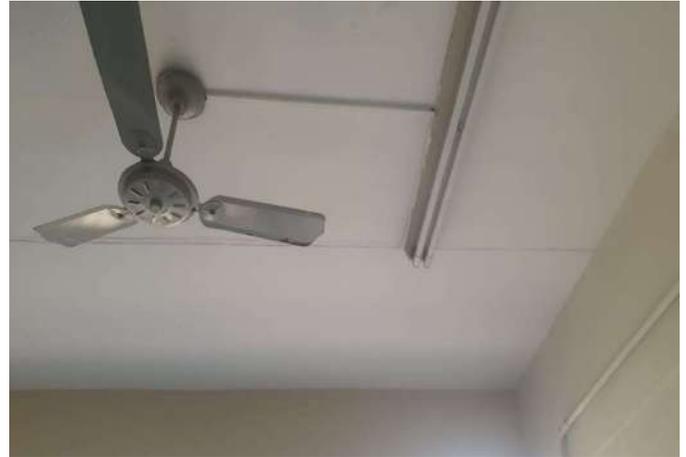
FOTO 224 SALA DE AULA 09, IMPROVISO NA REDE ELÉTRICA DE ILUMINAÇÃO E VENTILAÇÃO.

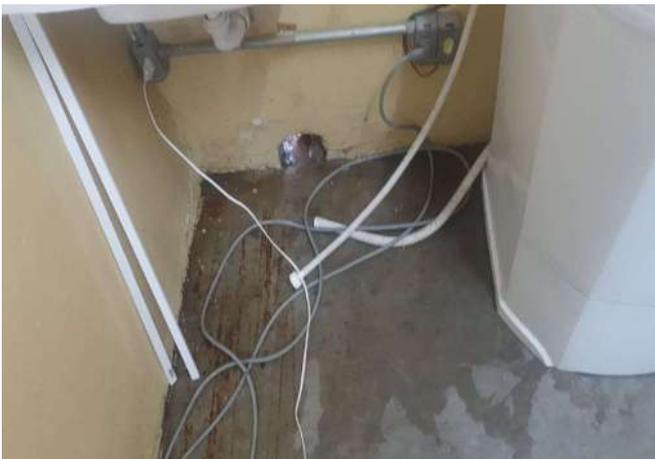
FOTO 225 LAVANDERIA COM IMPROVISO NA REDE HIDRÁULICA E DE ESGOTO.

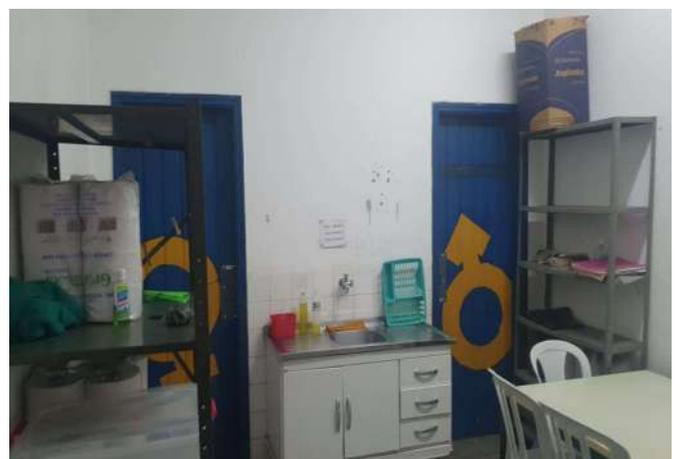
FOTO 228 DEPÓSITO DE MATERIAL DE LIMPEZA.

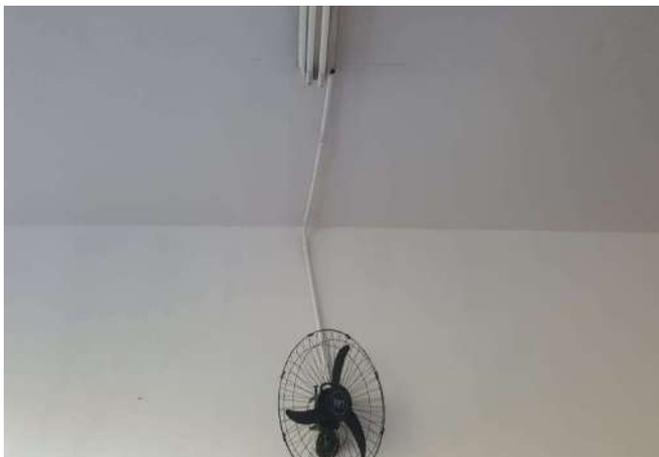
FOTO 223

SALA DE AULA 09 COM IMPROVISO NA REDE ELÉTRICA DE ILUMINAÇÃO E VENTILAÇÃO.

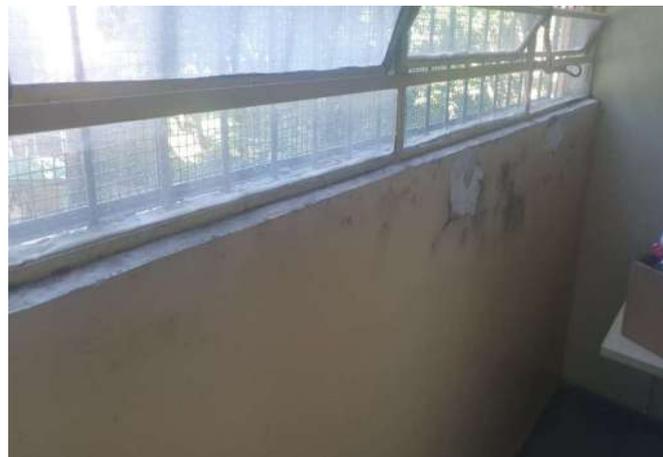
FOTO

SALA DE AULA 08 COM UMIDADE SOB O CAIXILHO.

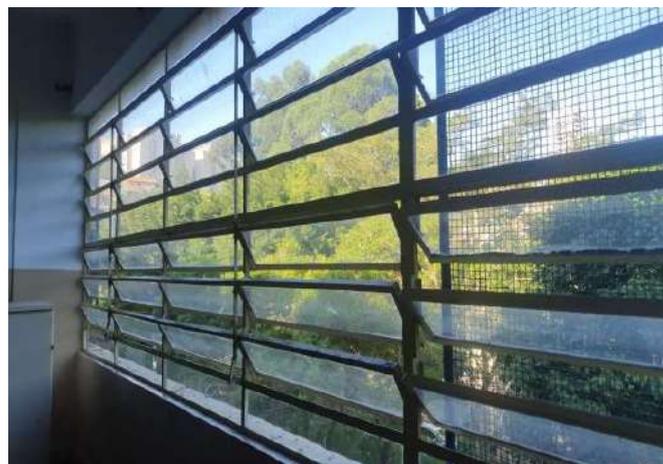
FOTO 226

SALA DE AULA 06 COM TELA DE PROTEÇÃO AUSENTE.

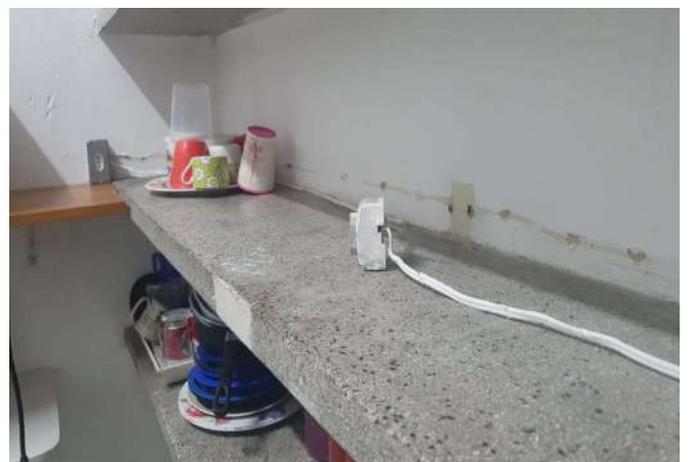
FOTO 228 REFEITÓRIO FUNCIONÁRIOS COM IMPROVISO NA REDE ELÉTRICA.

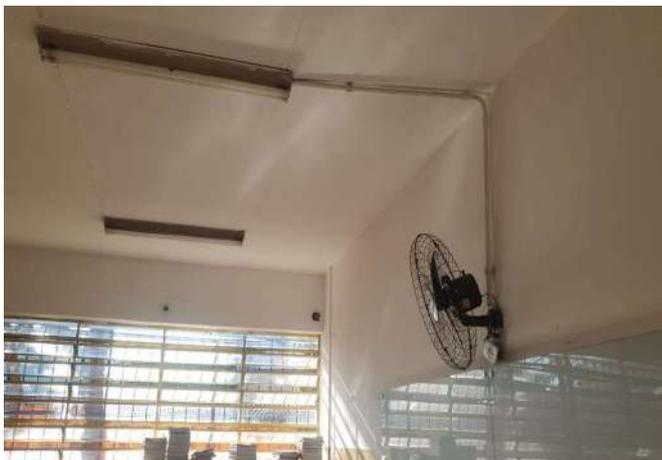
FOTO 235 SALA DE AULA 02 COM IMPROVISO NA REDE ELÉTRICA.

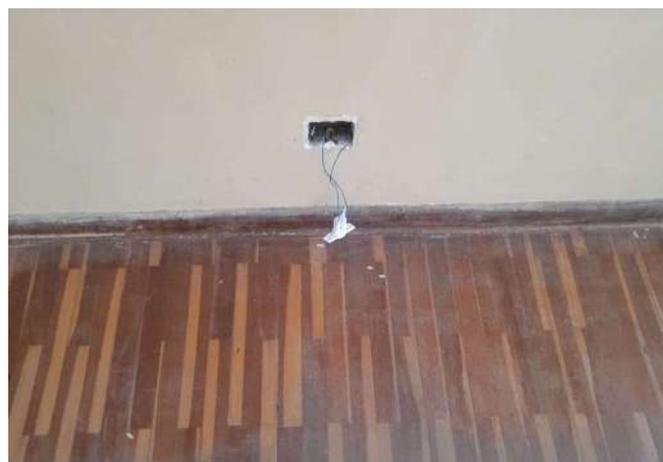
FOTO 238 SALA DE AULA FIAÇÃO EXPOSTA.

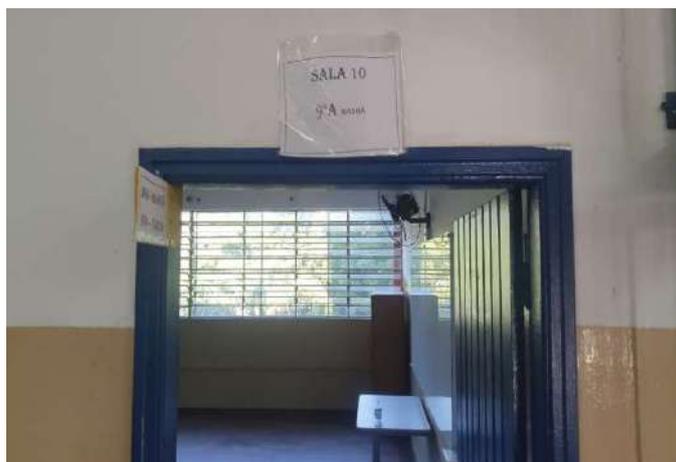
FOTO 244 SALA DE AULA 10 COM IMPROVISO NA REDE ELÉTRICA.

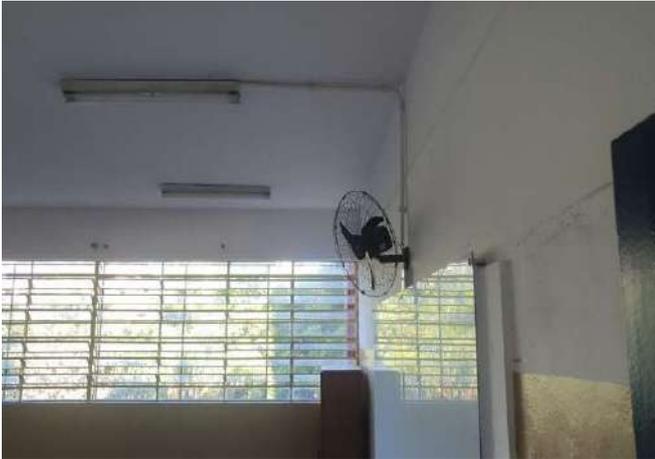
FOTO 247 SALA DE AULA 01 COM IMPROVISO NA REDE ELÉTRICA.

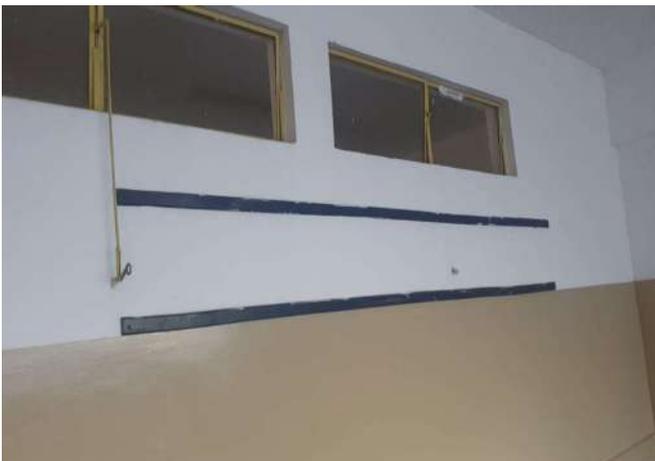
FOTO 249 SALA DE AULA 02 COM AUSÊNCIA DE BRAÇO DE ALAVANCA E ALAVANCA.

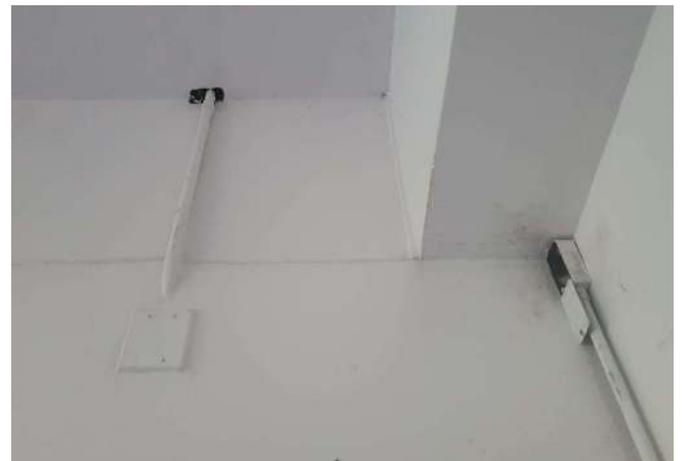
FOTO 250 SALA DE AULA 08 COM PASSANTE DE DISTRIBUIÇÃO ELÉTRICA.

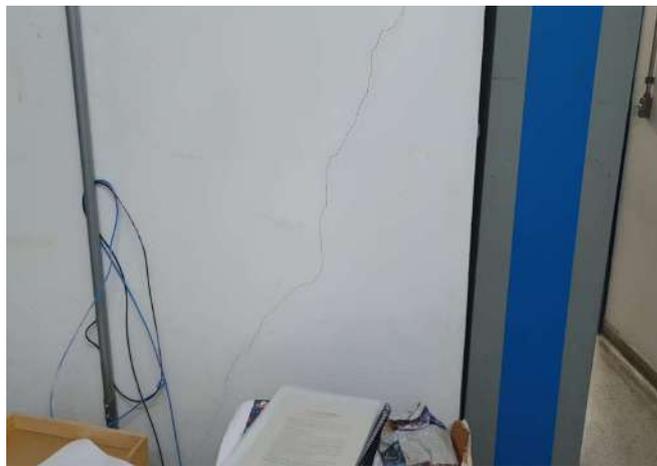
FOTO 260 SECRETARIA COM FISSURA NO REVESTIMENTO DA PAREDE.

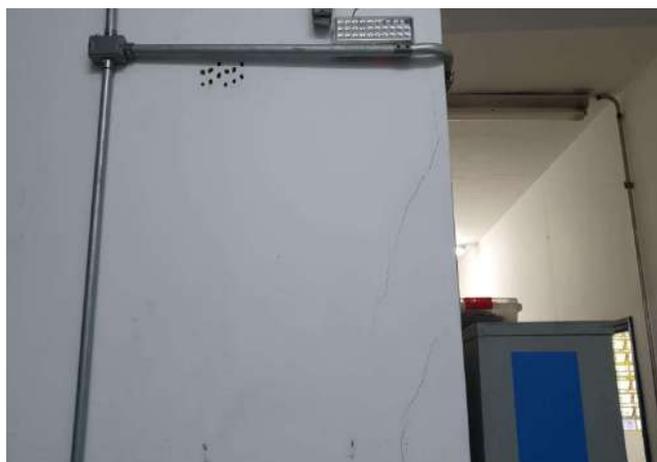
FOTO 262 SECRETARIA COM TRINCA NO REVESTIMENTO DA PAREDE.

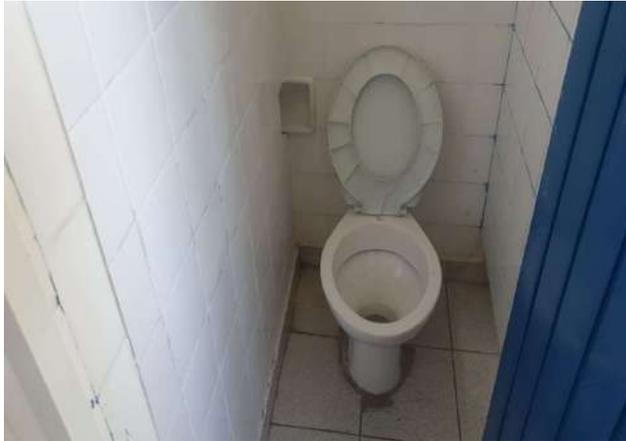
FOTO 271 BANHEIRO FEMININO ALUNOS COM IMPROVISO NA ALVENARIA DE DIVISA DA CABINE.

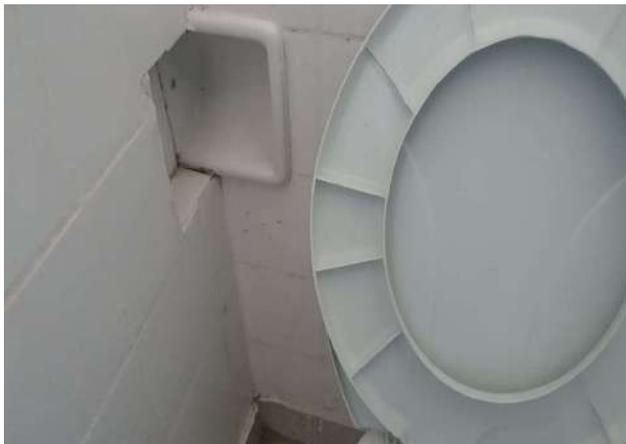
FOTO 273 BANHEIRO FEMININO ALUNOS COM IMPROVISO NA ALVENARIA DE DIVISA DA CABINE.

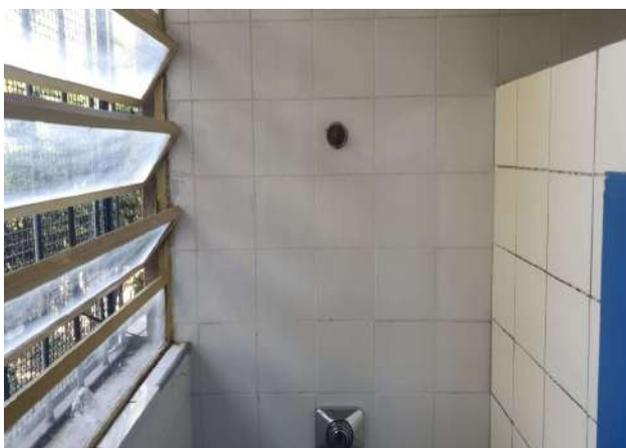
FOTO 275 BANHEIRO FEMININO ALUNOS COM AUSÊNCIA DE ACABAMENTO DE REGISTRO.

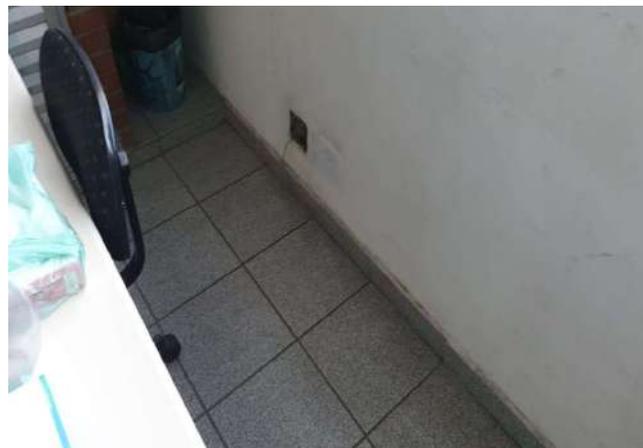
FOTO 278 SALA DOS PROFESSORES COM FALTA DE ACABAMENTO DE TOMADA.

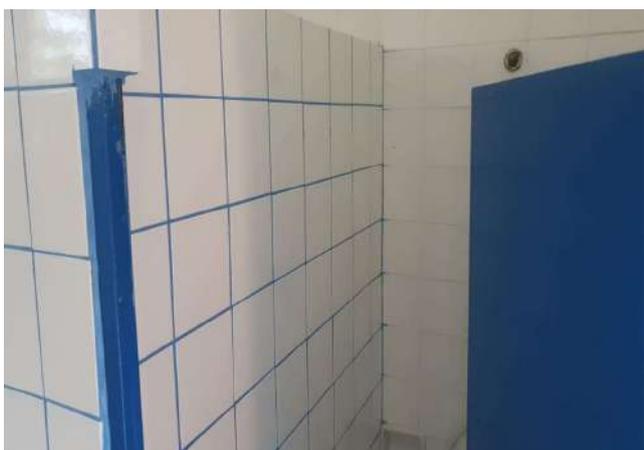
FOTO 279 BANHEIRO FEMININO ALUNOS COM DIVERGÊNCIA NO PADRÃO DO REJUNTAMENTO.

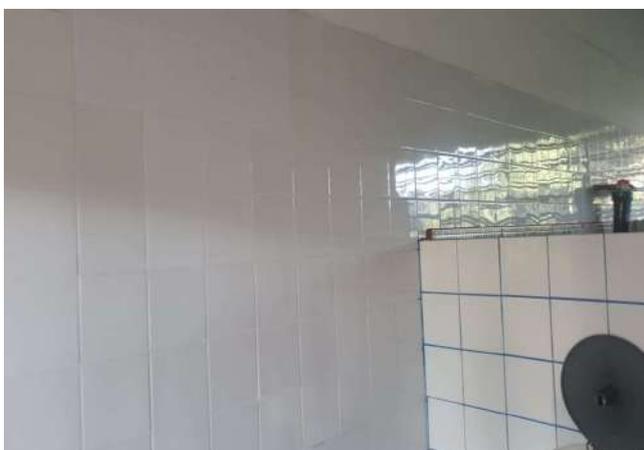
FOTO 281 BANHEIRO FEMININO ALUNOS, DIVERGÊNCIA NO PADRÃO DO REJUNTAMENTO.

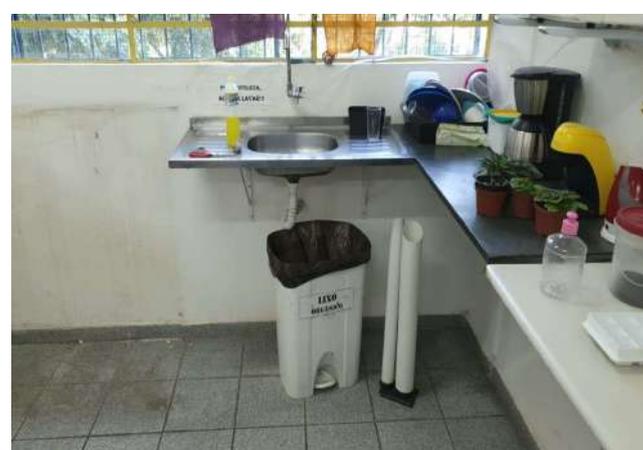
FOTO 282 SALA DOS PROFESSORES COM IMPROVISO NA REDE HIDRÁULICA.

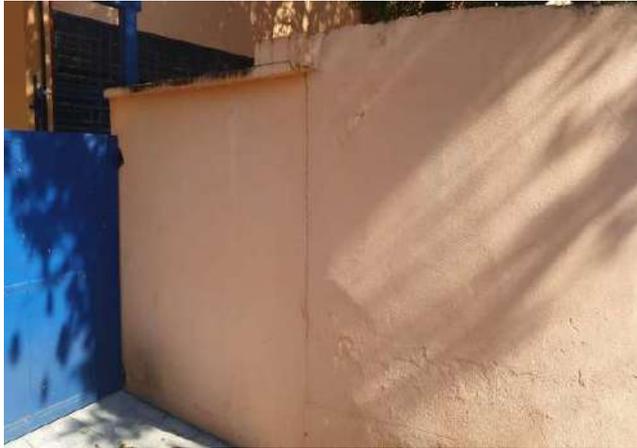
FOTO 283 MURO DE DIVISA COM TRINCA MAPEADA NA JUNTA.

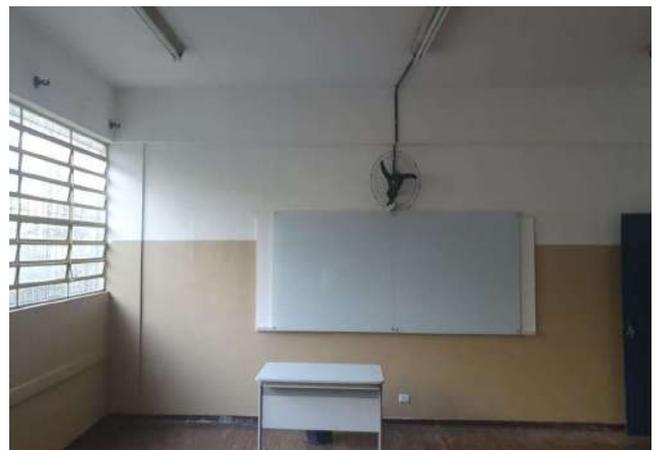
FOTO 286 SALA DE AULA 04 COM IMPROVISO NA REDE ELÉTRICA DE ILUMINAÇÃO E VENTILAÇÃO.

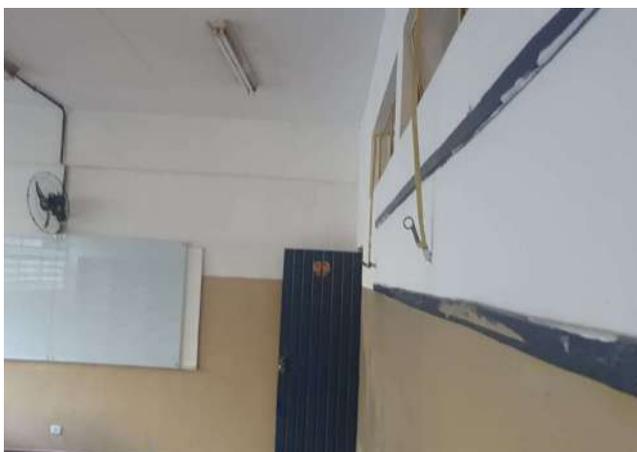
FOTO 287 SALA DE AULA 04 COM IMPROVISO NA REDE ELÉTRICA DE ILUMINAÇÃO E VENTILAÇÃO.

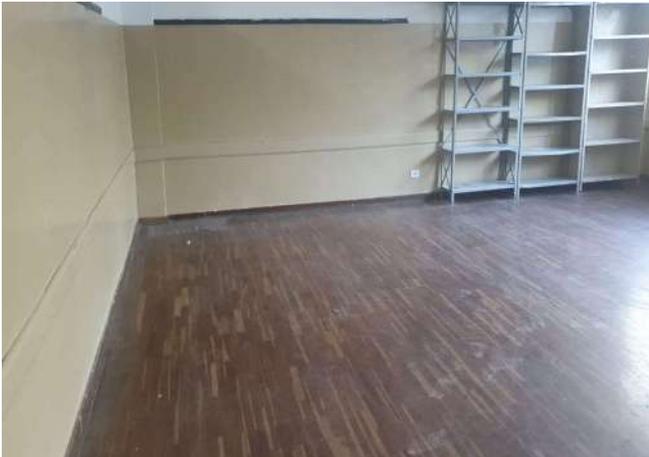
FOTO 289 SALA DE AULA 06 COM CAIXILHO DEFICIENTE NECESSITA PINTURA E LUBRIFICAÇÃO.

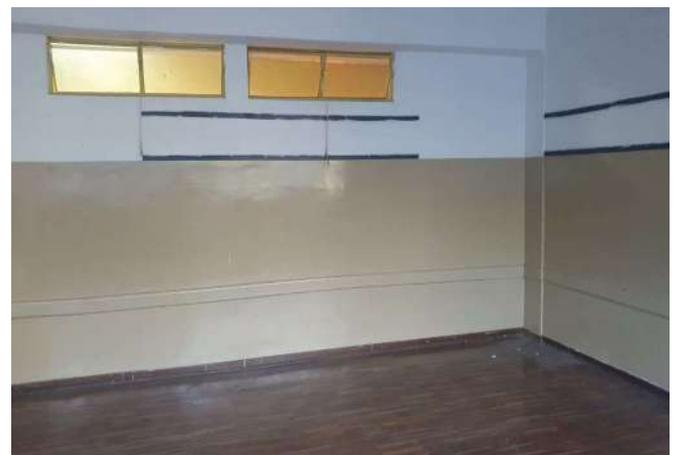
FOTO 292 SALA DE AULA 03 COM IMPROVISO NA REDE ELÉTRICA.

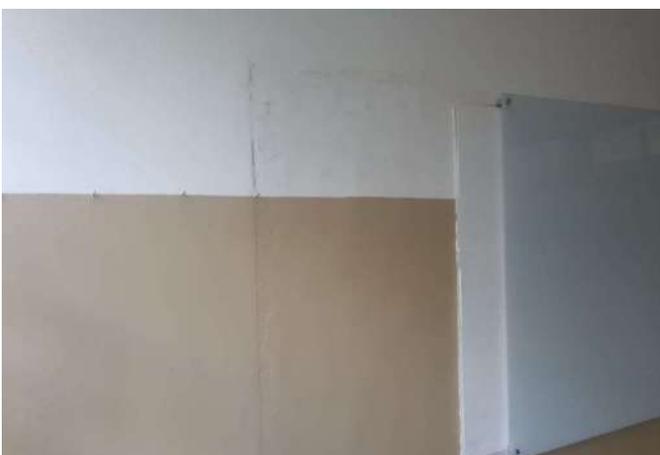
FOTO 293 SALA DE AULA 04 COM REVETIMENTO DE PINTURA DANIFICADO.
