# PROCESSO SEI Nº 6016.2021/0086735-1

## CHAMAMENTO PÚBLICO Nº CH/002/2021/SGM-SEDP

## EMEFM RUBENS PAIVA

Nome da Unidade		RUBENS PAIVA	
DIAGNÓSTICO - INFRAESTRUTURA DAS UNIDADES			
Item		Grau de Comprometimento	Ambiente / Observações
<b>1</b>	<b>FUNDAÇÃO</b>

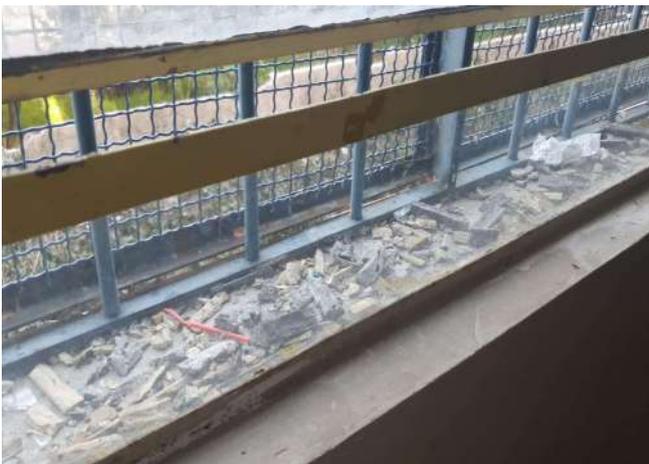
FOTO 295 SALA DE AULA 08 COM CAIXILHO EM MAU ESTADO DE CONSERVAÇÃO.

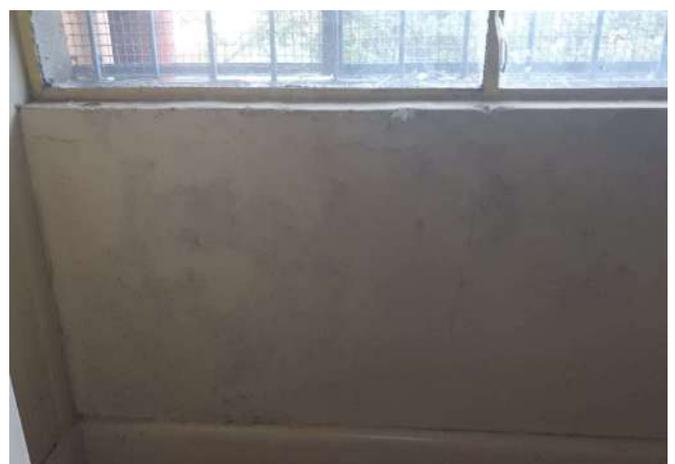
FOTO 296 SALA DE AULA 07 COM UMIDADE NA REGIÃO ABAIXO DO CAIXILHOS.

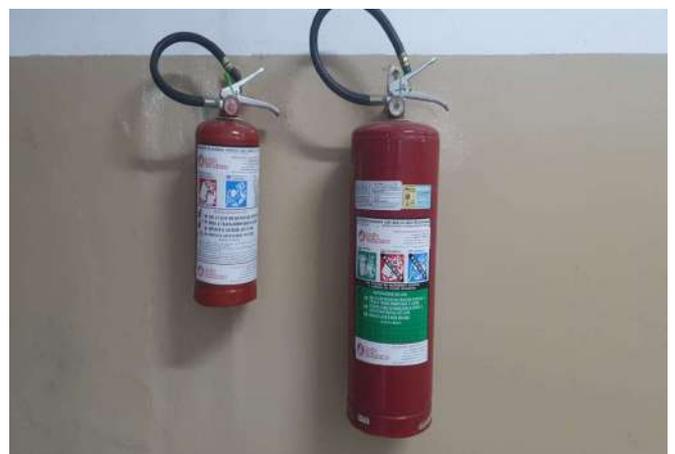
FOTO 298 EXTINTORES SINALIZAÇÃO AUSENTE.

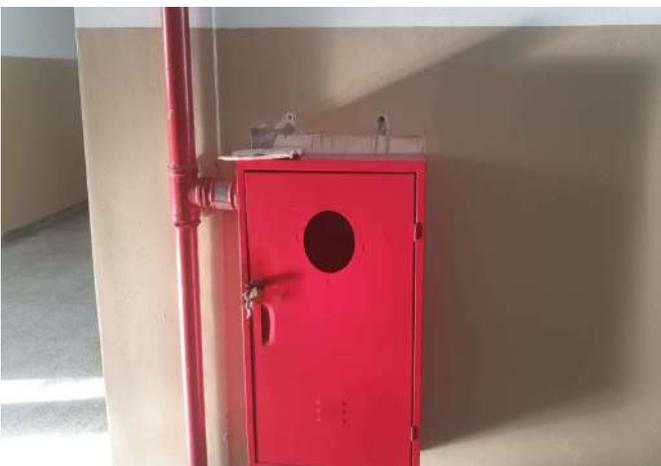
FOTO 303 HIDRANTE INCOMPLETO E SEM SINALIZAÇÃO.

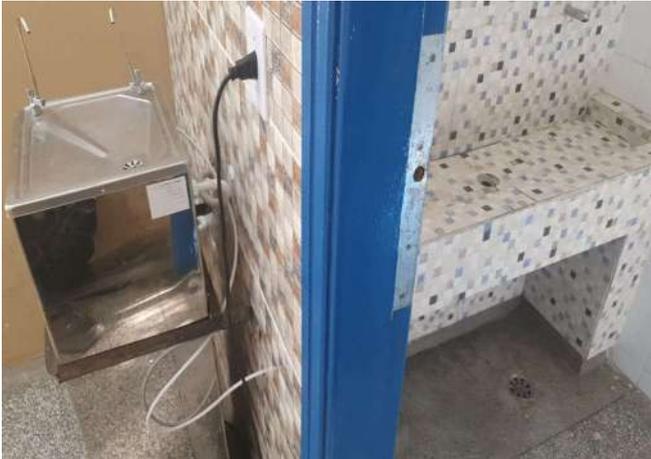
FOTO 305 BANHEIRO MASCULINO ALUNOS COM IMPROVISO HIDRÁULICO.

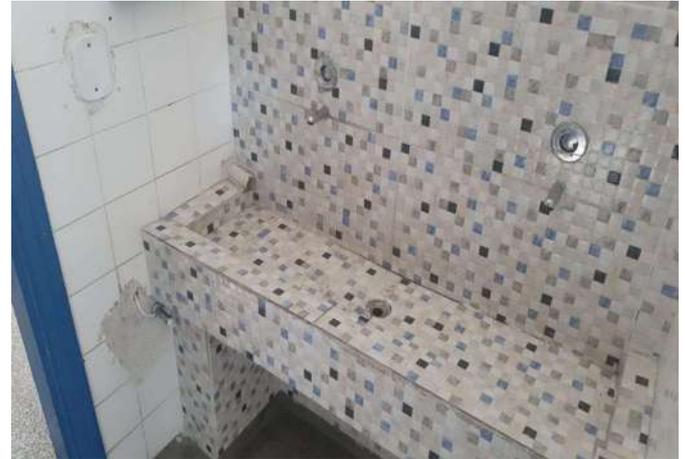
FOTO 306 BANHEIRO MASCULINO ALUNOS COM IMPROVISO HIDRÁULICO.

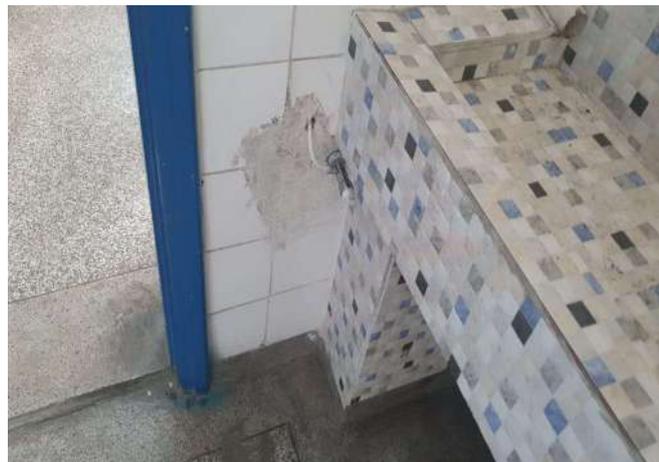
FOTO 307 BANHEIRO MASCULINO ALUNOS COM IMPROVISO HIDRÁULICO.

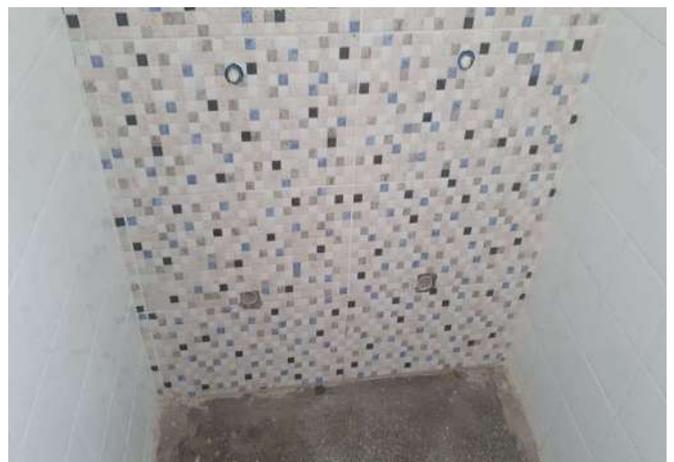
FOTO 308 BANHEIRO MASCULINO COM MICTÓRIOS AUSENTES.

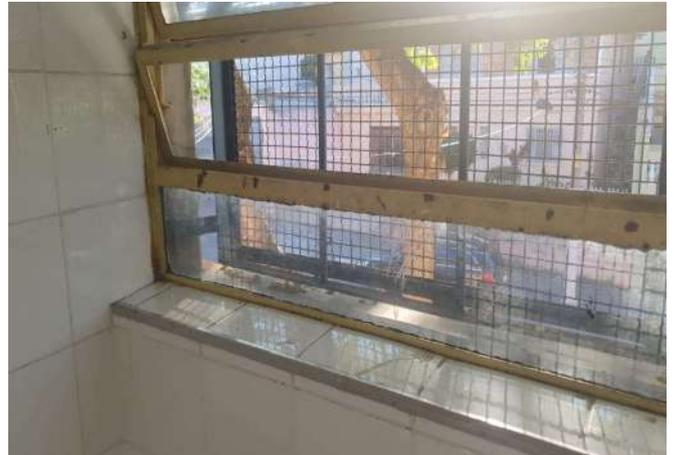
FOTO 310 BANHEIRO MASCULINO ALUNOS COM CAIXILHO OXIDADO.

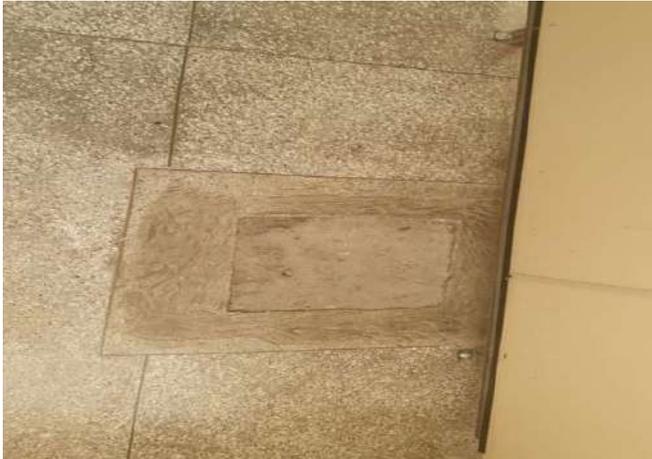
FOTO 311 CORREDOR INTERNO COM PISO GRANILITE REMENDADO.

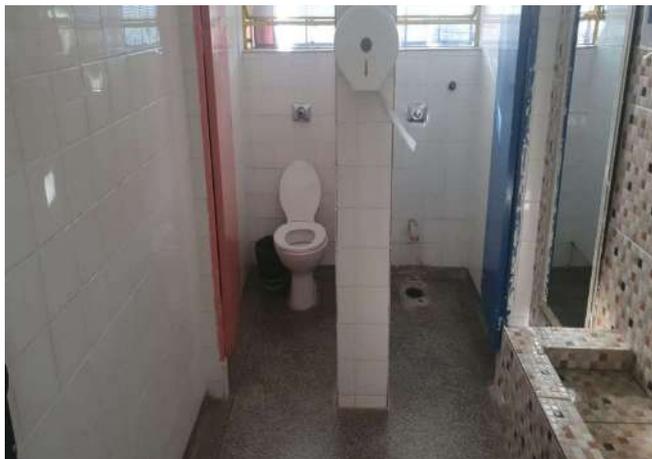
FOTO 313 BANHEIRO FEMININO ALUNOS SEM VASO SANITÁRIO.

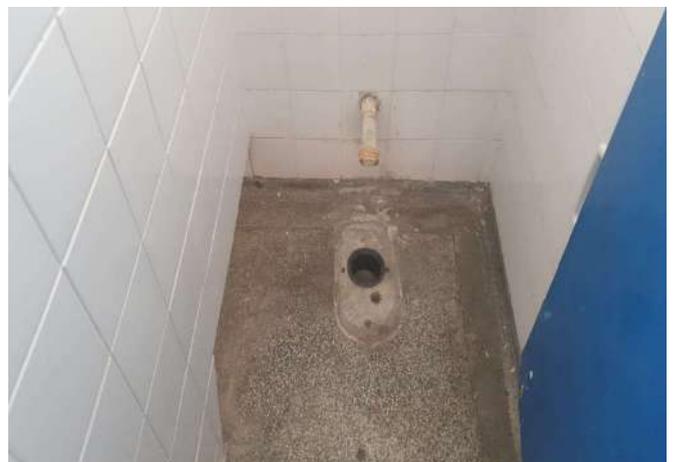
FOTO 316 BANHEIRO FEMININO ALUNOS SEM VASO SANITÁRIO.

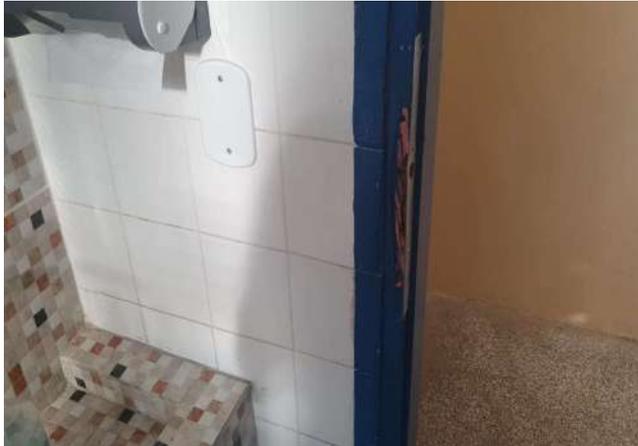
FOTO 317 BANHEIRO FEMININO ALUNOS COM ESQUADRIA DE MADEIRA DANIFICADA

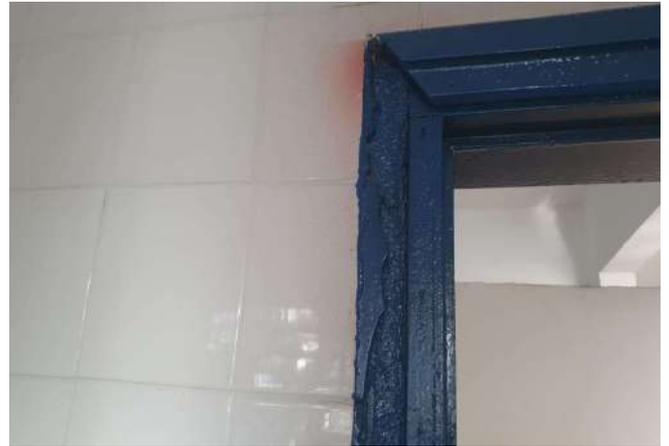
FOTO 318 BANHEIRO FEMININO ALUNOS COM ESQUADRIA DE MADEIRA DANIFICADA

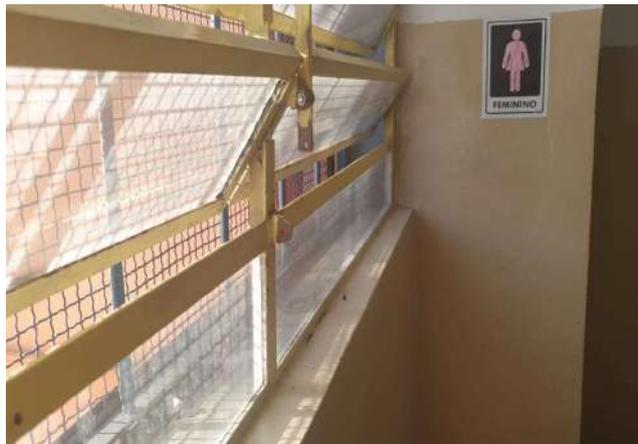
FOTO 319 BANHEIRO FEMININO ALUNOS COM ESQUADRIA METÁLICA DANIFICADA.

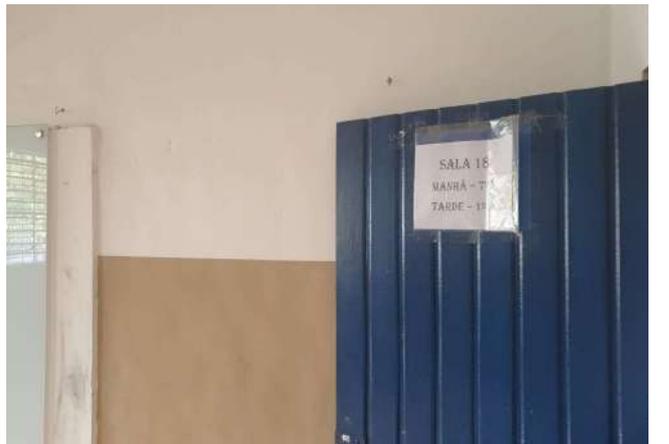
FOTO 320 SALA DE AULA 16 COM IMPROVISO NA REDE ELÉTRICA DE ILUMINAÇÃO E VENTILAÇÃO.

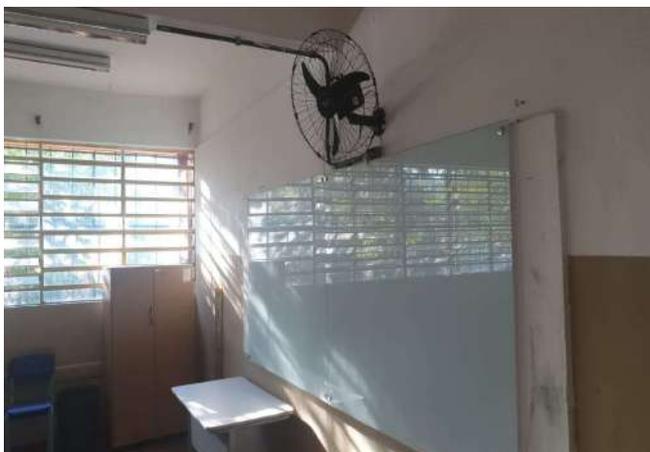
FOTO 321 SALA DE AULA 16 COM IMPROVISO NA REDE ELÉTRICA DE ILUMINAÇÃO E VENTILAÇÃO.

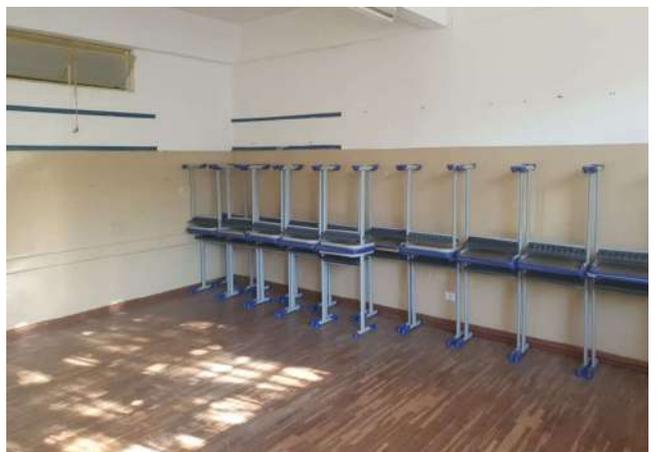
FOTO 322 SALA DE AULA 16 COM IMPROVISO NA REDE ELÉTRICA DE ILUMINAÇÃO E VENTILAÇÃO.

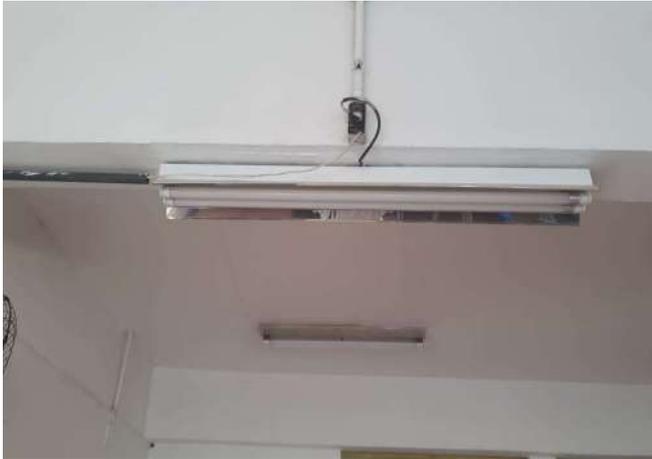
FOTO 323 SALA DE AULA 14 COM IMPROVISO NA REDE ELÉTRICA DE ILUMINAÇÃO E VENTILAÇÃO.

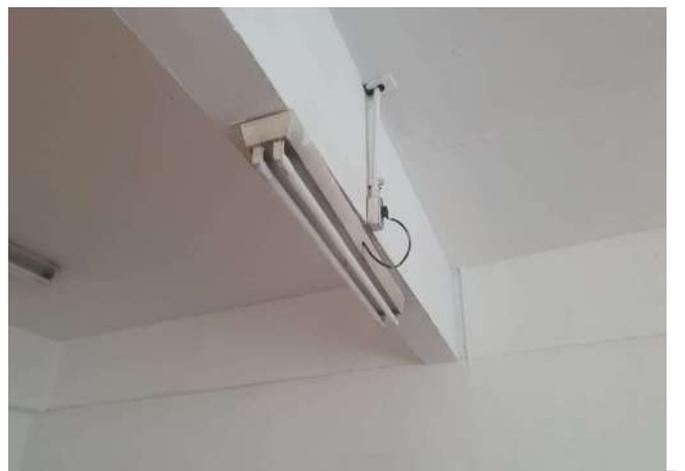
FOTO 326 SALA DE AULA 14 COM IMPROVISO NA REDE ELÉTRICA DE ILUMINAÇÃO E VENTILAÇÃO.

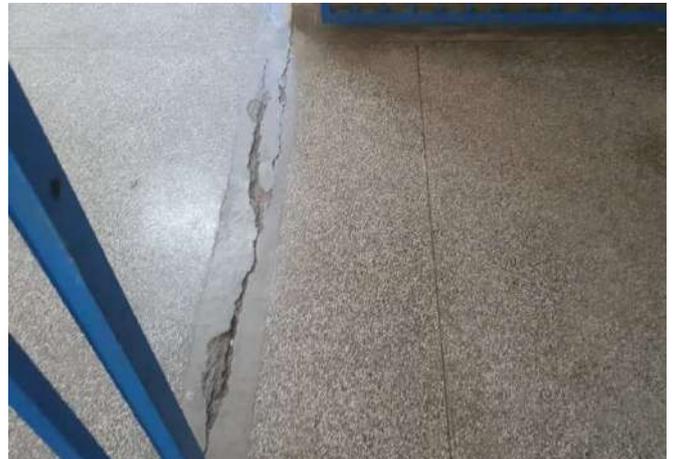
FOTO 328 CORREDOR INTERNO COM TRINCA NO PISO GRANILITE NA JUNTA DE DILATAÇÃO DO BLOCO.

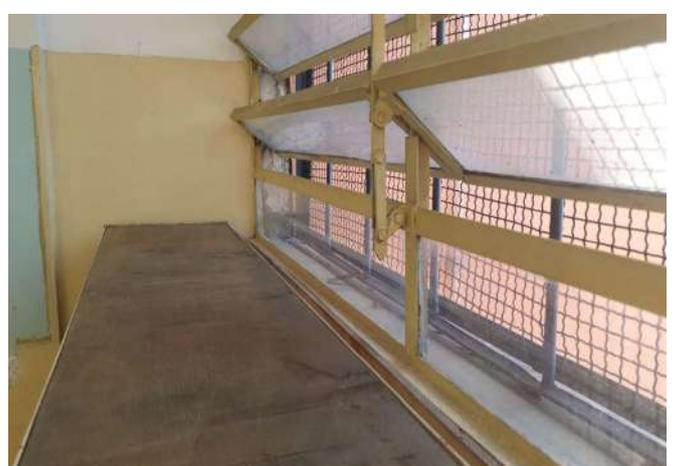
FOTO 334 SALA DE CIÊNCIAS COM CAIXILHO SEM ALAVANCA (EM MANUTENÇÃO).

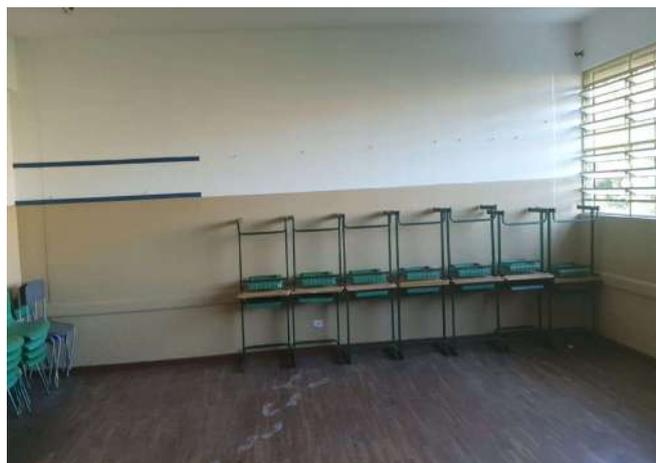
FOTO 337 SALA DE AULA 15 COM INEFICIÊNCIA DOS CAIXILHOS

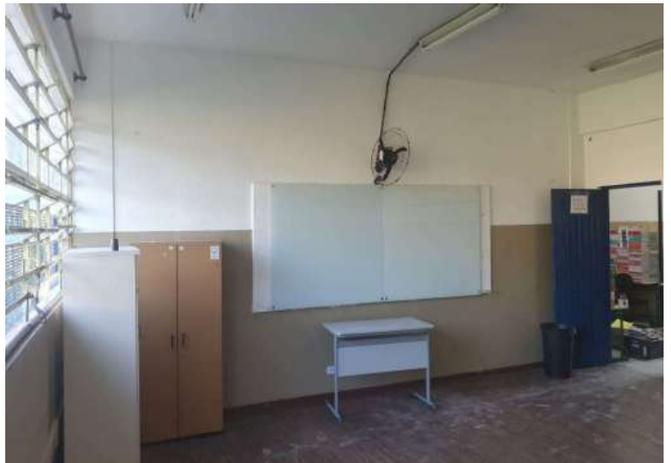
FOTO 338 SALA DE AULA 15 COM IMPROVISO NA REDE ELÉTRICA DE ILUMINAÇÃO E VENTILAÇÃO.

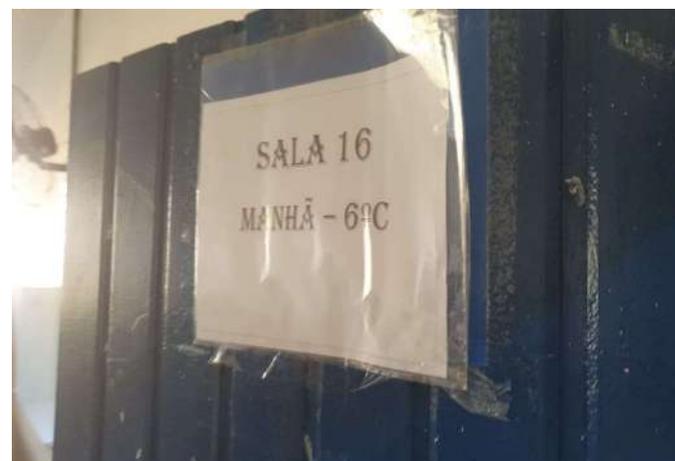
FOTO 339 SALA DE AULA 16.

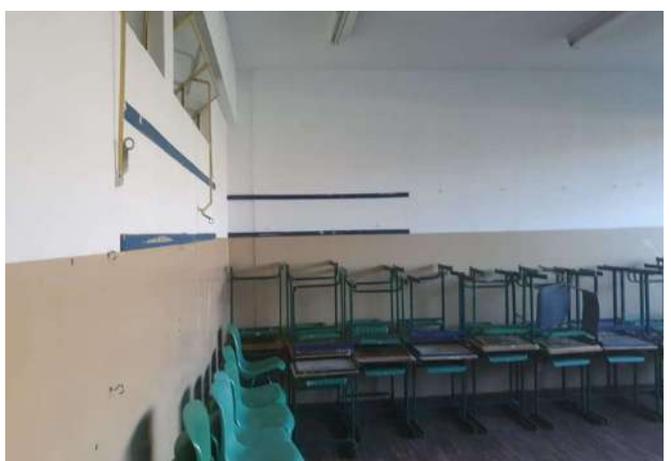
FOTO 340 SALA DE AULA 16 COM INEFICIÊNCIA DOS CAIXILHOS.

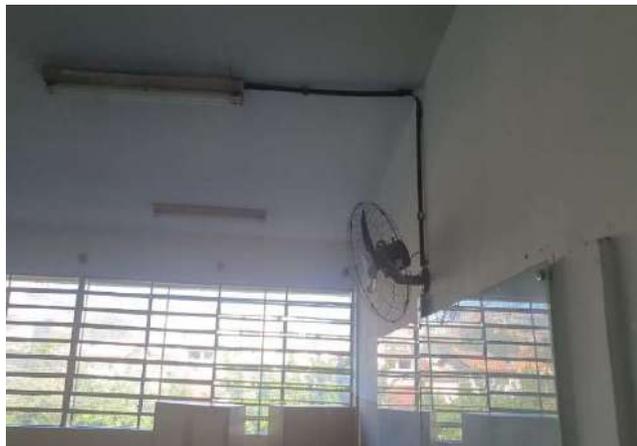
FOTO 341 SALA DE AULA 16 COM IMPROVISO NA REDE ELÉTRICA DE ILUMINAÇÃO E VENTILAÇÃO.

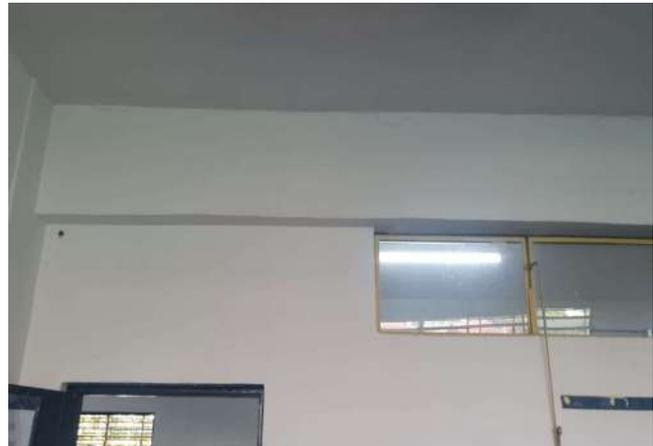
FOTO 342 SALA DE AULA 16 COM IMPROVISO NA REDE ELÉTRICA DE ILUMINAÇÃO E VENTILAÇÃO.

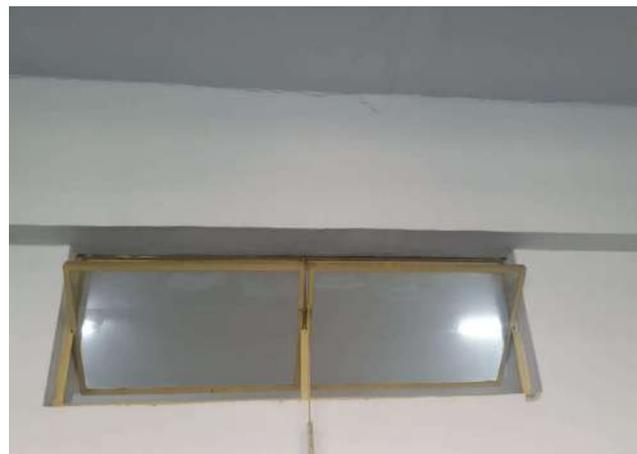
FOTO 343 SALA DE AULA 15 COM INEFICIÊNCIA DOS CAIXILHOS.

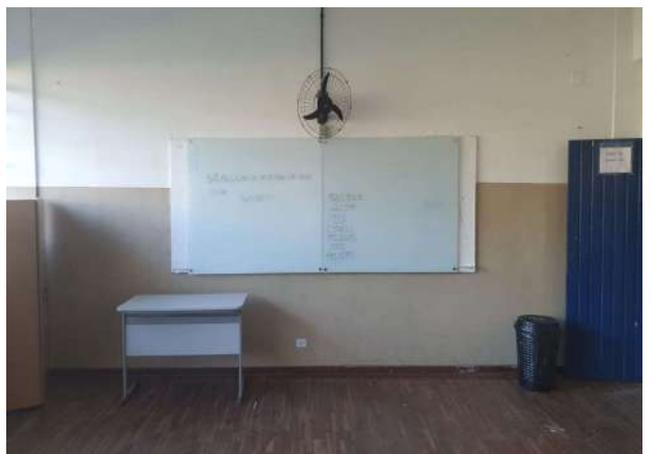
FOTO 344 SALA DE AULA 15 COM IMPROVISO NA REDE ELÉTRICA DE ILUMINAÇÃO E VENTILAÇÃO.

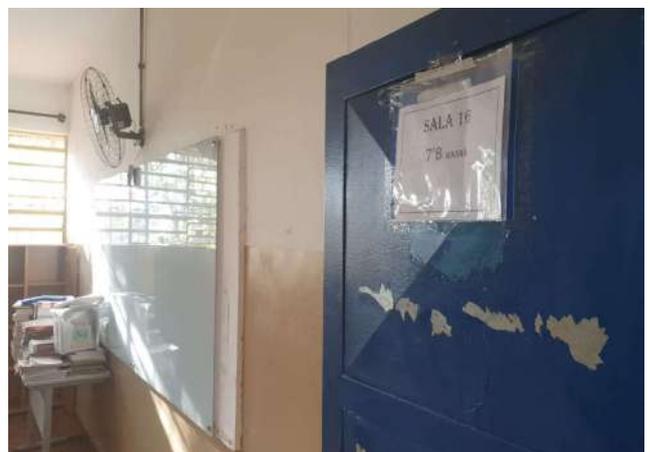
FOTO 346 SALA DE AULA 16 COM IMPROVISO NA REDE ELÉTRICA DE ILUMINAÇÃO E VENTILAÇÃO.

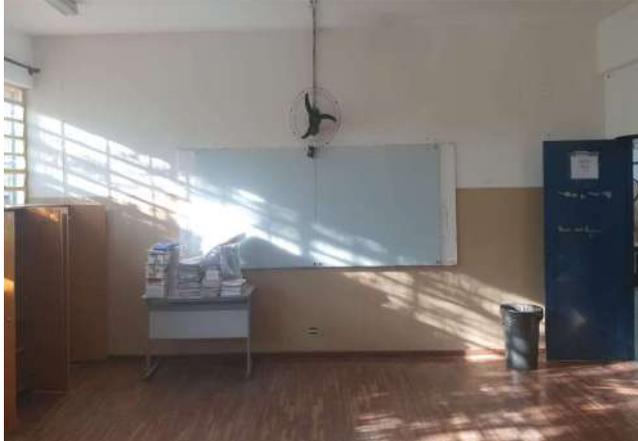
FOTO 347 SALA DE AULA 17 COM IMPROVISO NA REDE ELÉTRICA DE ILUMINAÇÃO E VENTILAÇÃO.

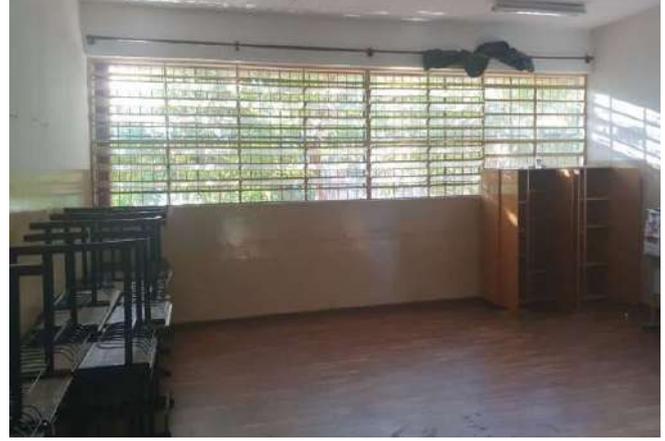
FOTO 348 SALA DE AULA 17 COM INEFICIÊNCIA DOS CAIXILHOS.

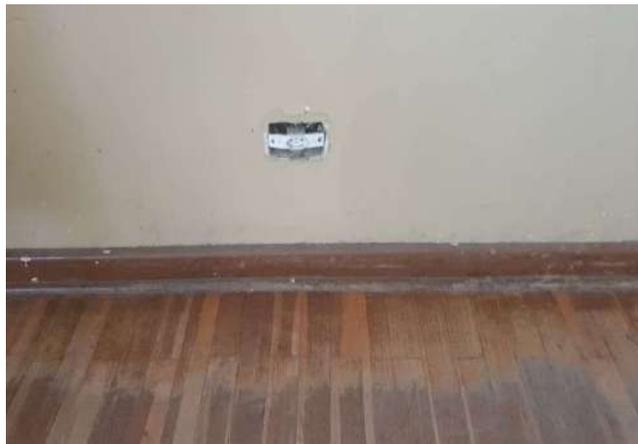
FOTO 349 SALA DE AULA 17 COM IMPROVISO NA REDE ELÉTRICA DE ILUMINAÇÃO E VENTILAÇÃO.

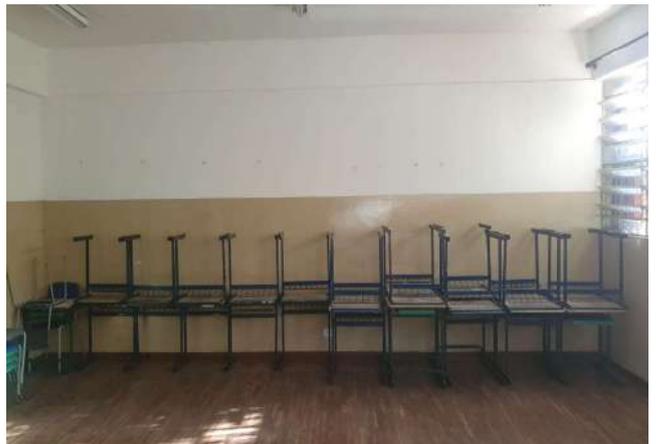
FOTO 350 SALA DE AULA 17 COM INEFICIÊNCIA DOS APARELHOS DE ILUMINAÇÃO E LÂMPADAS QUEIMADAS.

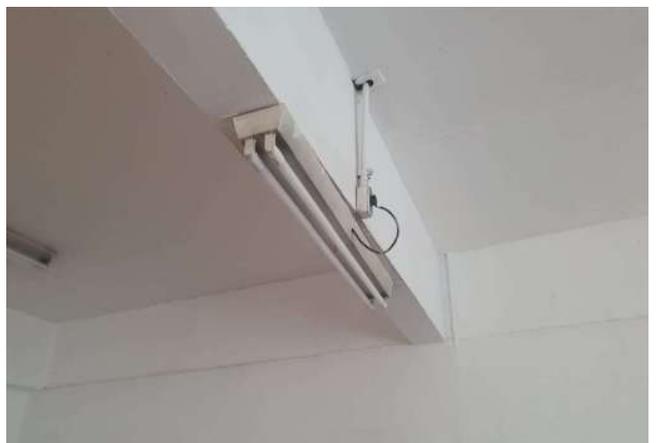
FOTO 352 SALA DE AULA 17 COM IMPROVISO NA REDE ELÉTRICA DE ILUMINAÇÃO E VENTILAÇÃO.

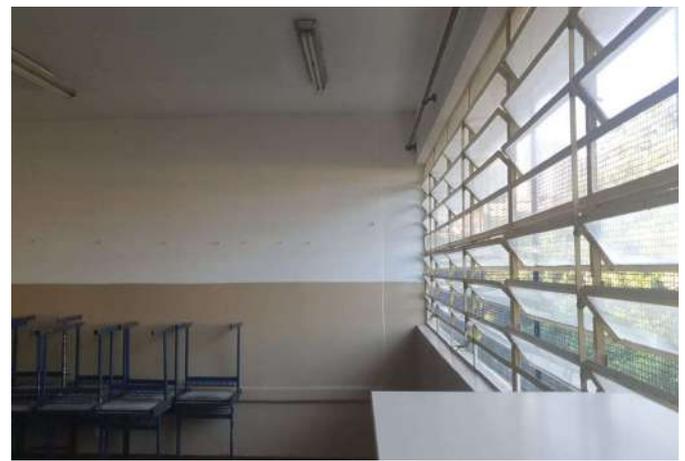
FOTO 354 SALA DE AULA 13 COM INEFICIÊNCIA DOS CAIXILHOS.

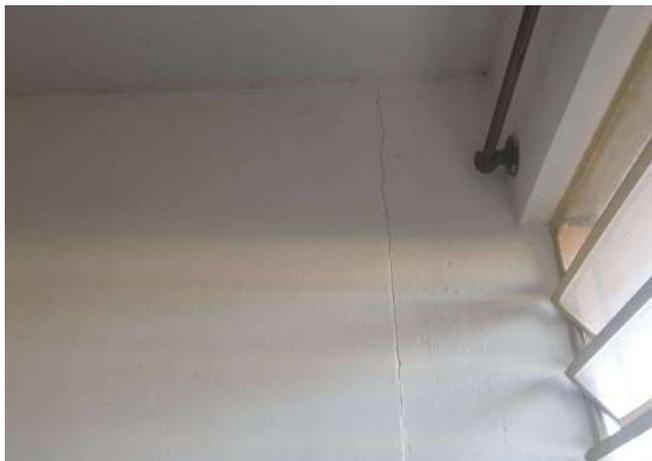
FOTO 355 SALA DE AULA 11 COM TRINCA NO REVESTIMENTO DE PAREDE.

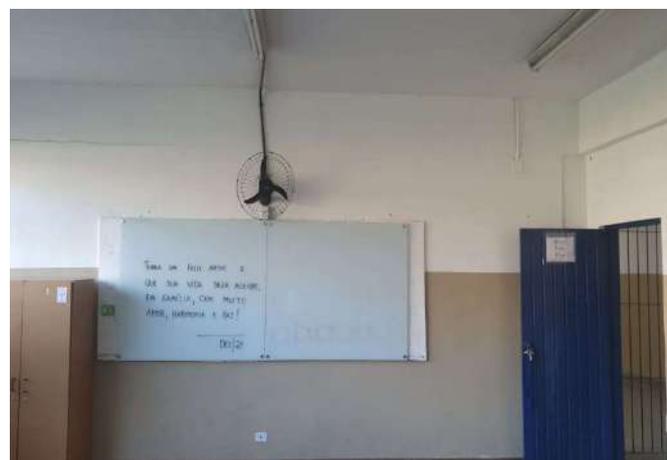
FOTO 357 SALA DE AULA 03 COM IMPROVISO NA REDE ELÉTRICA DE ILUMINAÇÃO E VENTILAÇÃO.

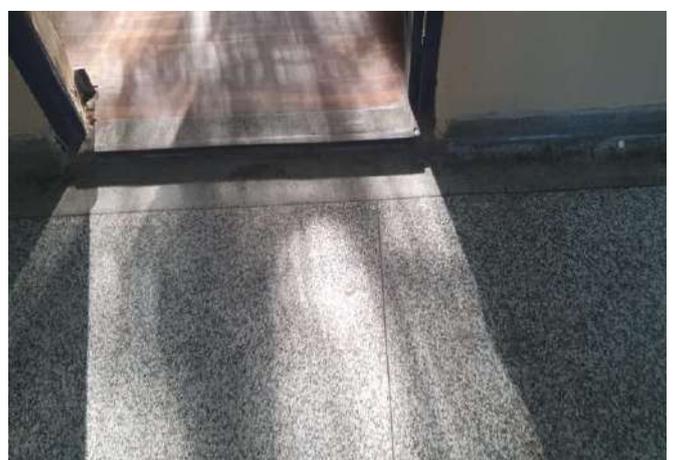
FOTO 358 CORREDOR INTERNO COM DEGRAU NA SOLEIRA.

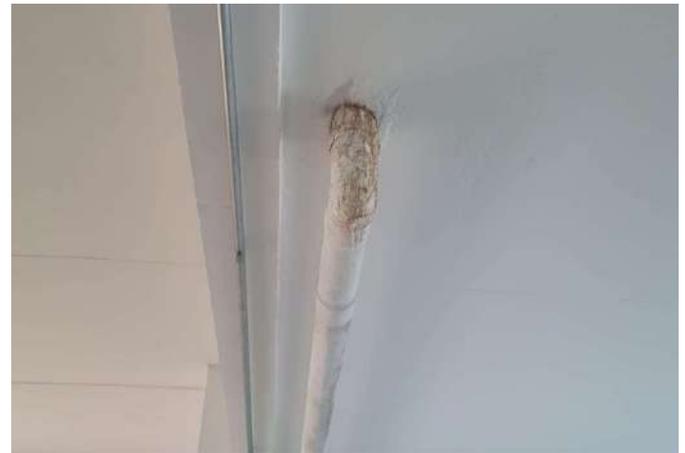
FOTO 360 CORREDOR INTERNO COM IMPROVISO NA REDE DE ESGOTO/CAPTAÇÃO DE ÁGUA.

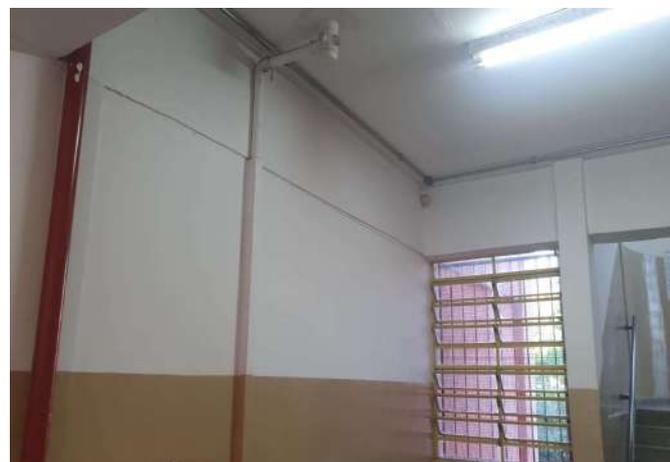
FOTO 363 CORREDOR INTERNO COM IMPROVISO NA REDE DE ESGOTO/CAPTAÇÃO DE ÁGUA.

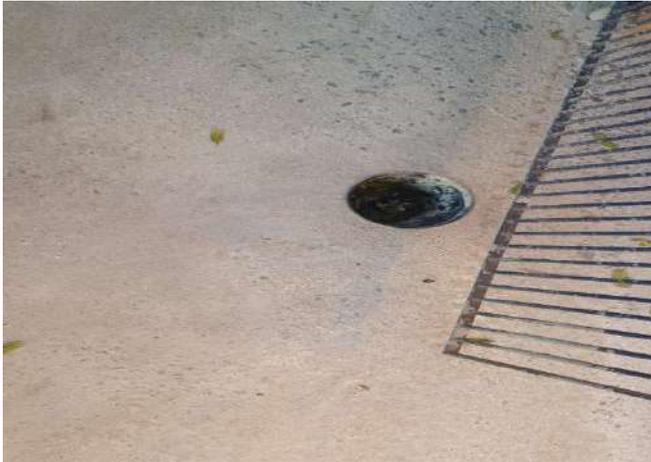
18.1	Ausência do sistema (A>1500m <sup>2</sup> ou H>12m)	3	possui parcial
18.2	Queda de haste / antenas	2	possui parcial
18.3	Corrosão em cabos / conexões / hastes	2	possui parcial

FOTO 365 SPDA - HASTE DE ATERRAMENTO.

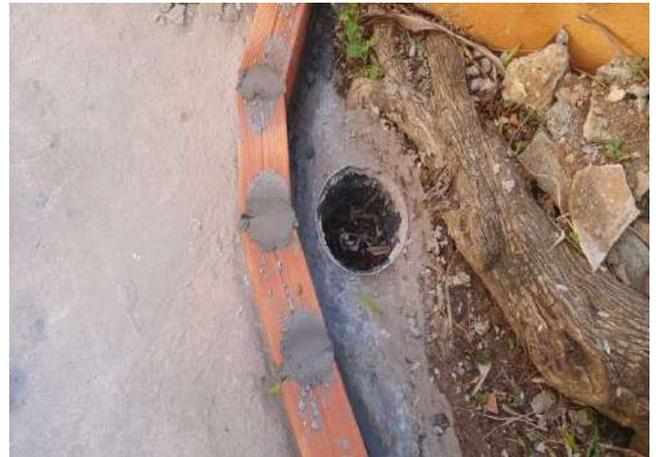
FOTO 366 SPDA - HASTE DE ATERRAMENTO.
