# **PROCESSO SEI Nº 6016.2021/0086735-1**

## **CHAMAMENTO PÚBLICO Nº CH/002/2021/SGM-SEDP**

## **EMEF ACLAMADO**

| 1.3. | Relatório Fotográfico..... | 009 |

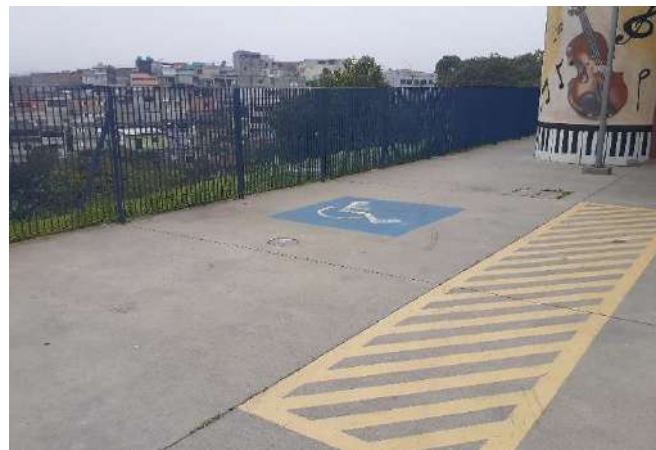
FOTO 14 Estacionamento - Vaga deficiente

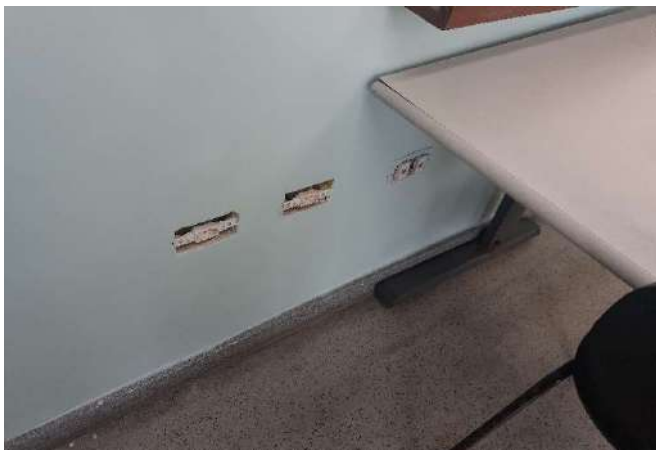
FOTO 19 Laboratório de Ciências - Tomadas sem espelhos

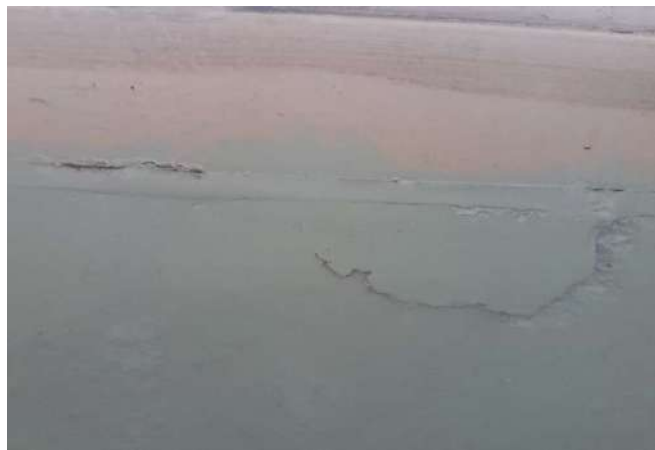
FOTO 20 Laboratório de Ciências - Destacamento

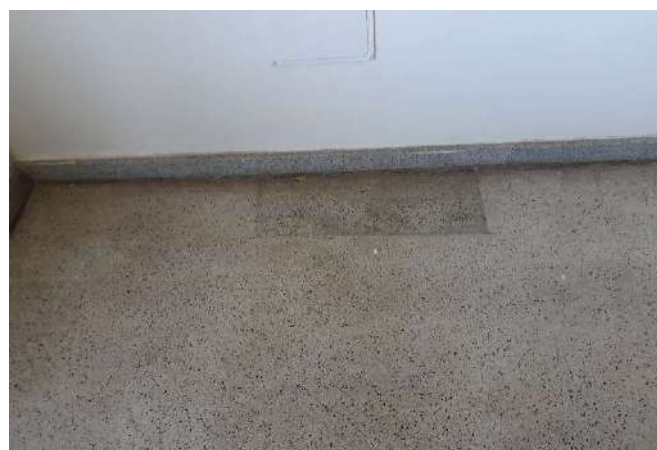
FOTO 28 Laboratório de Informática - Piso manchado

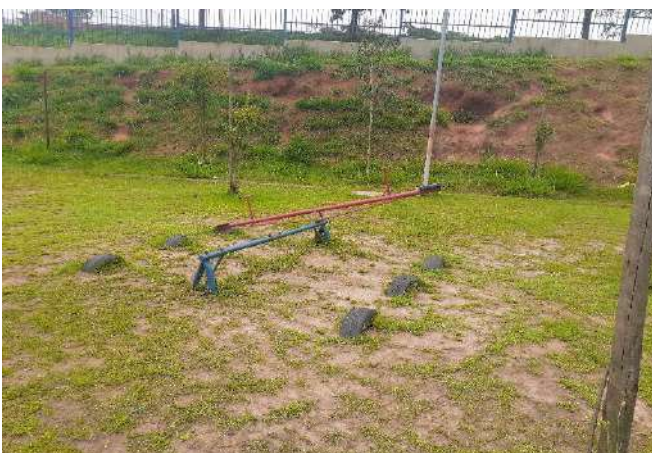
FOTO 47 Playground - Gangorra quebrada

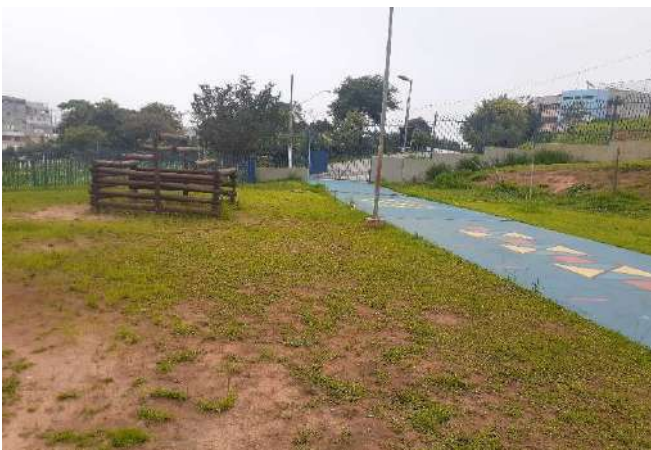
FOTO 51 Playground - Gramado em amu estado de conservação

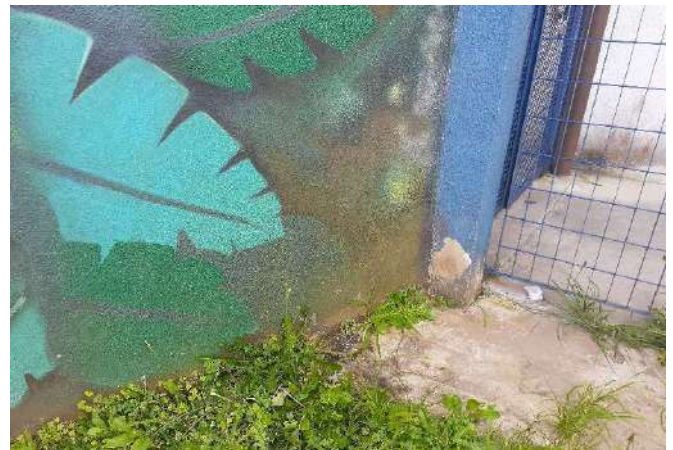
FOTO 58 Refeitório Func. - Umidade do solo

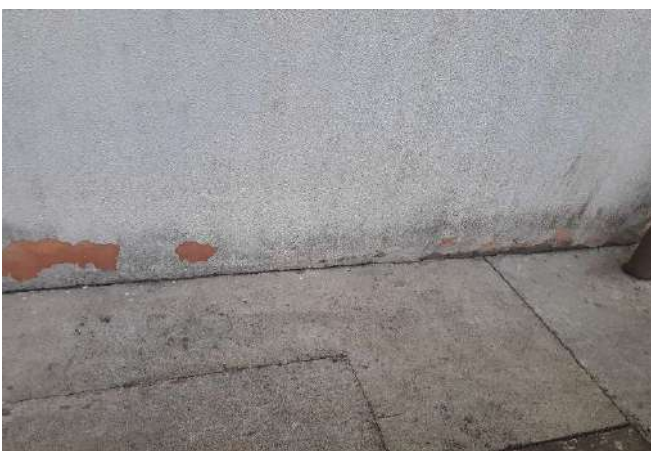
FOTO 59 Refeitório Func. - Umidade do solo

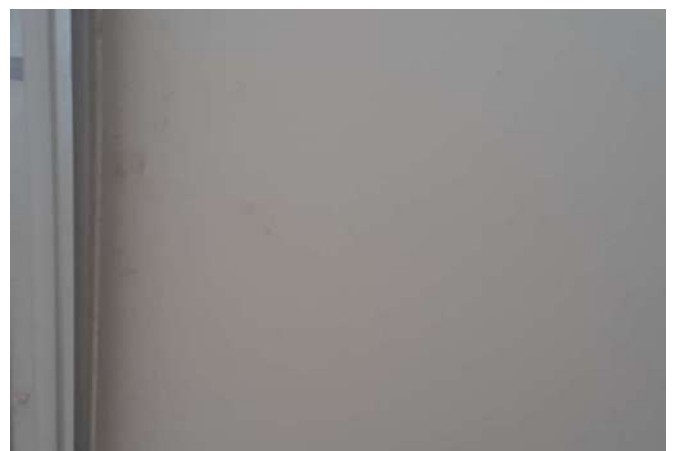
FOTO 60 Refeitório Func. - Mancha de mofo/bolor Teto e Parede

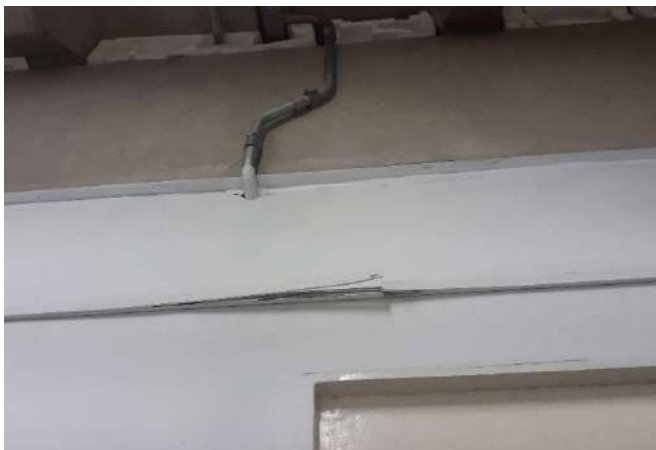
FOTO 67 Sala dos Professores - Canaleta solta

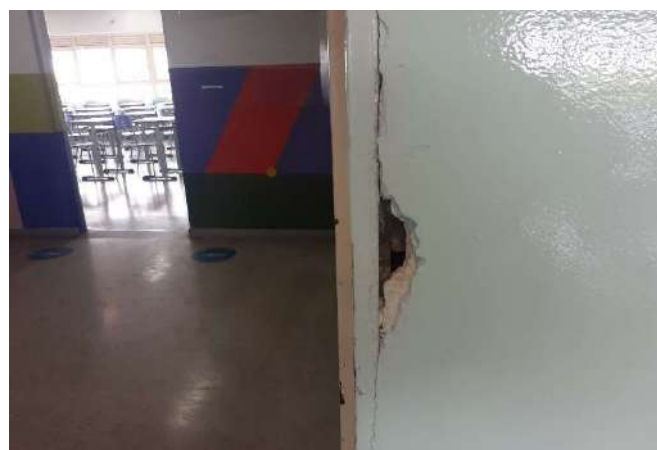
FOTO 70 Sala de Video - Partes quebrada

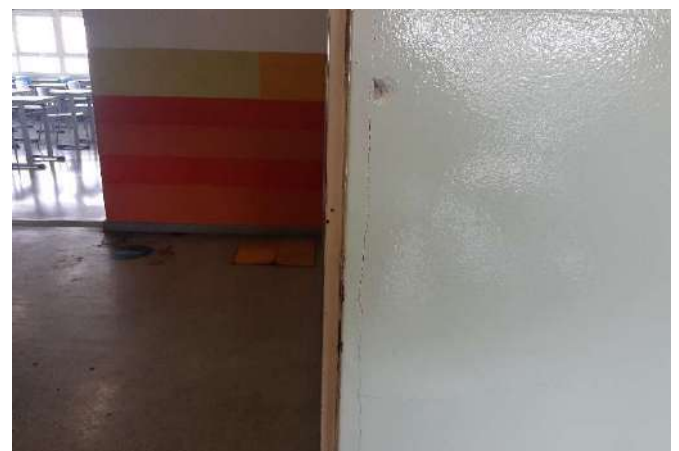
FOTO 90 Sala 14 - Partes quebradas e trinca

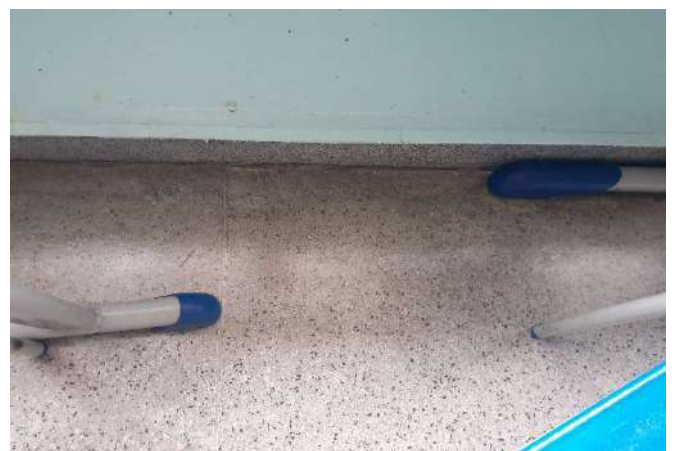
FOTO 96 Sala 15 - Rodapé com deficiência na juntas

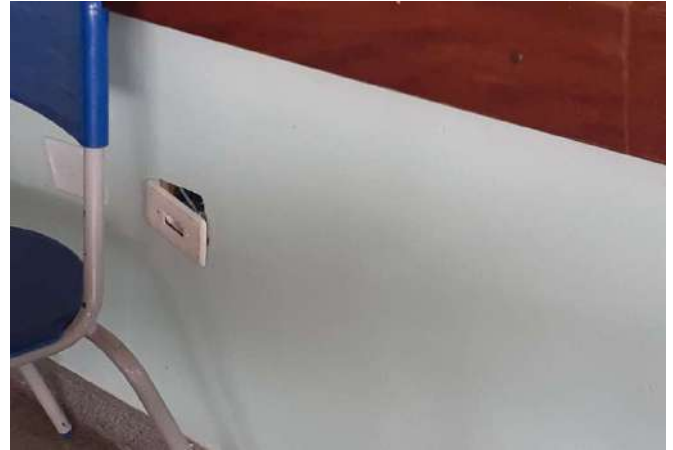
FOTO 98 Sala 15 - Partes soltas

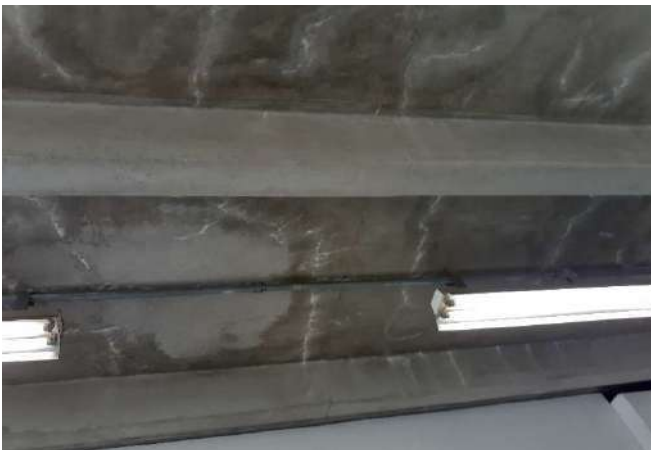
FOTO 99 Sala 22 - Efloreência

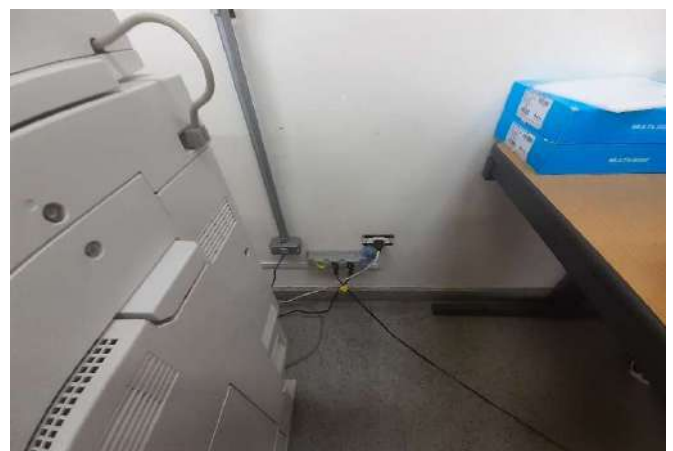
FOTO 108 Secretaria - Improviso elétrico

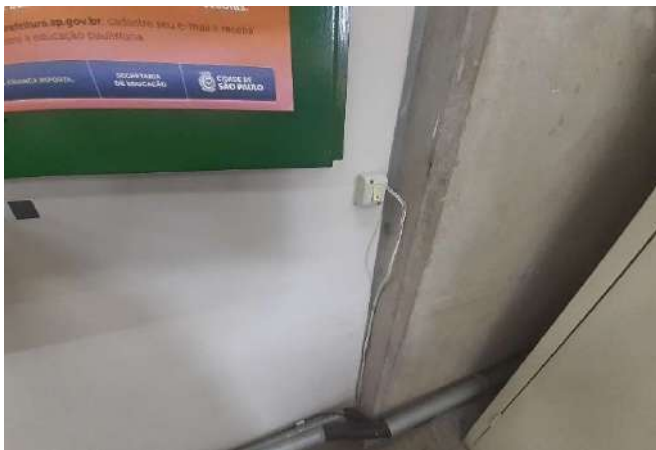
FOTO 103 Secretaria - Improviso elétrico

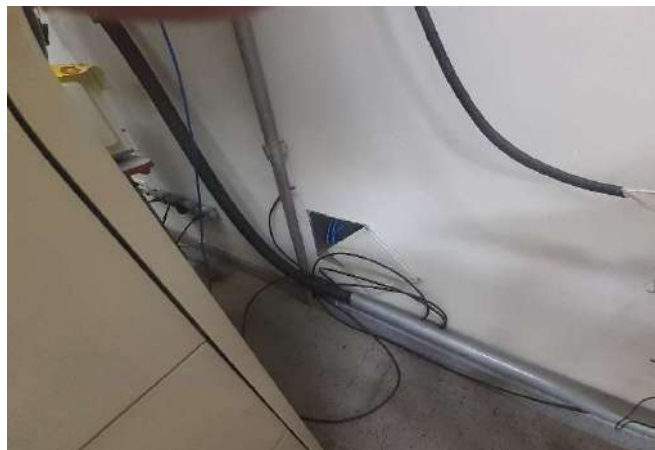
FOTO 104 Secretaria - Abertura para passagem de cabos

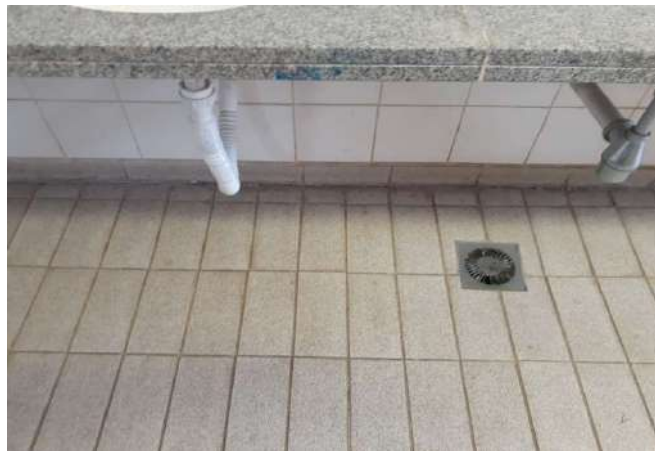
FOTO 108 Sanit aluno Fem - Rodapé

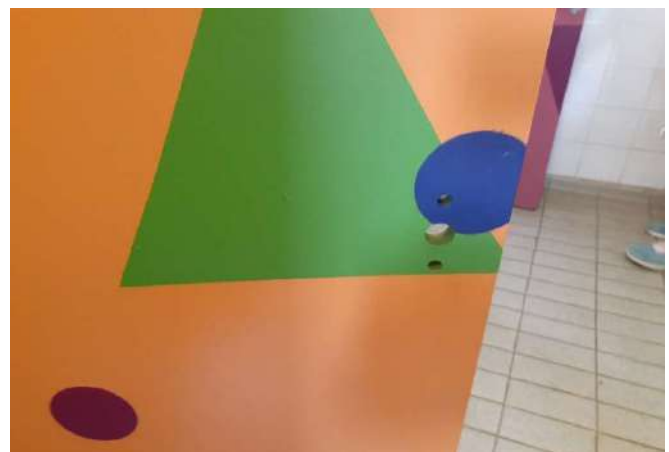
FOTO 106 Sanit Aluno Fem - Trinco box

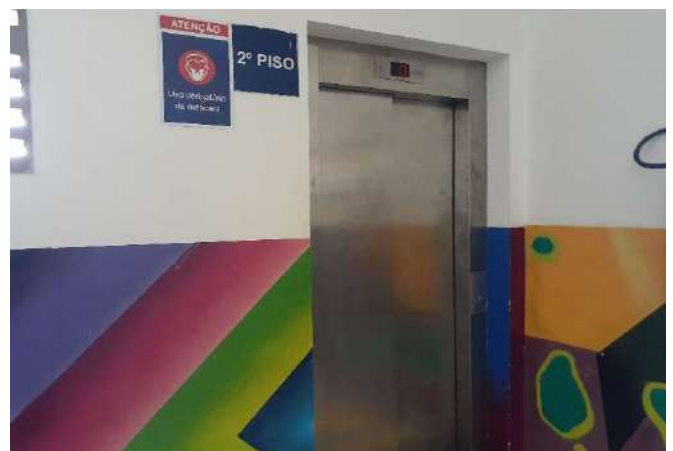
FOTO 108 Elevador - Visão geral

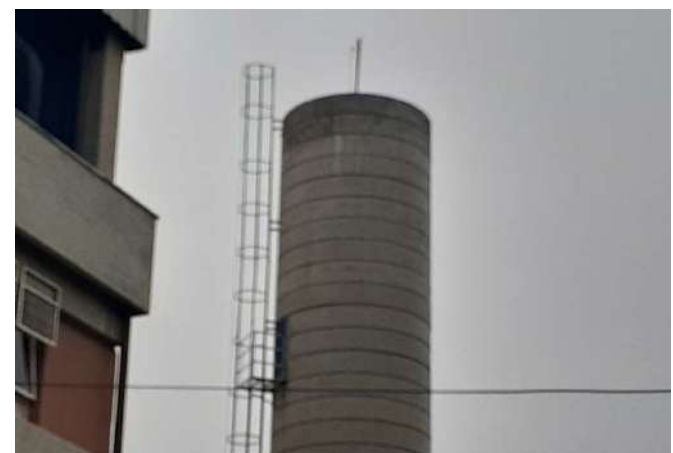
FOTO 106 SPDA - Visão geral

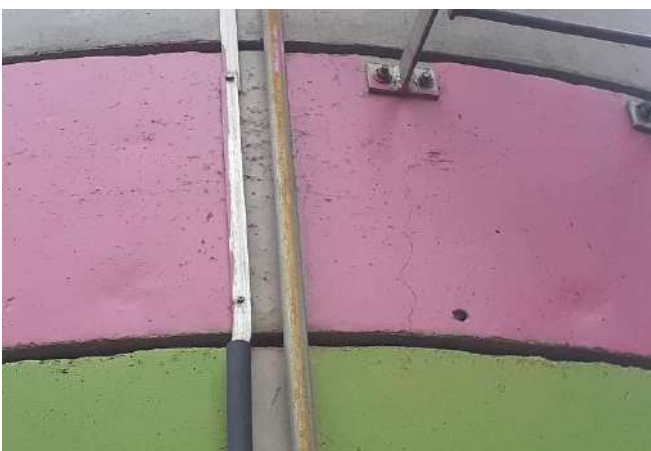
FOTO 107 SPDA - Descida barra

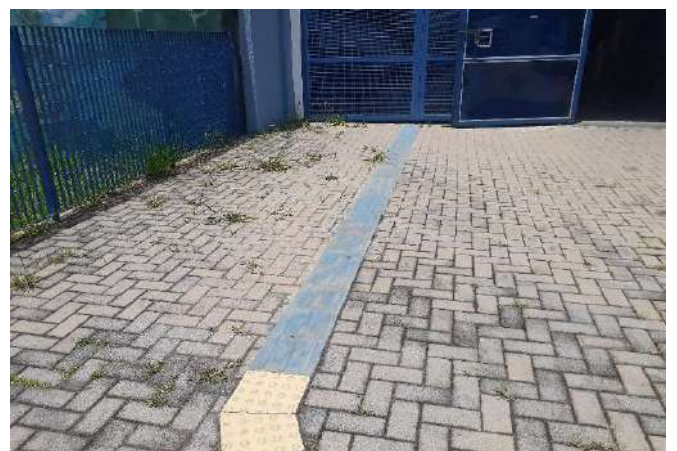
FOTO 108 Piso tatil - Visão geral

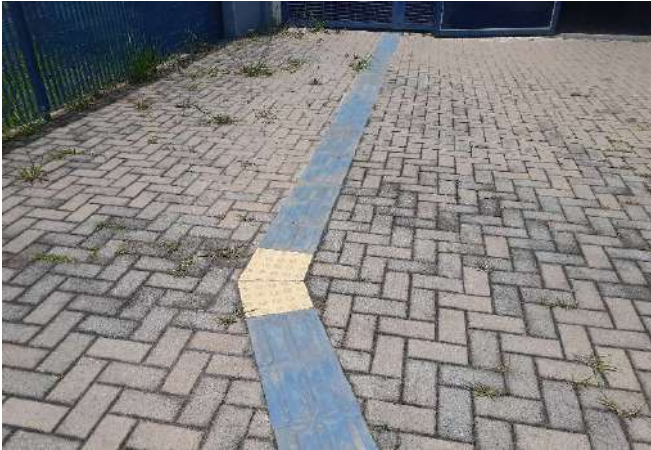
FOTO 103 Piso tatil - Visão geral

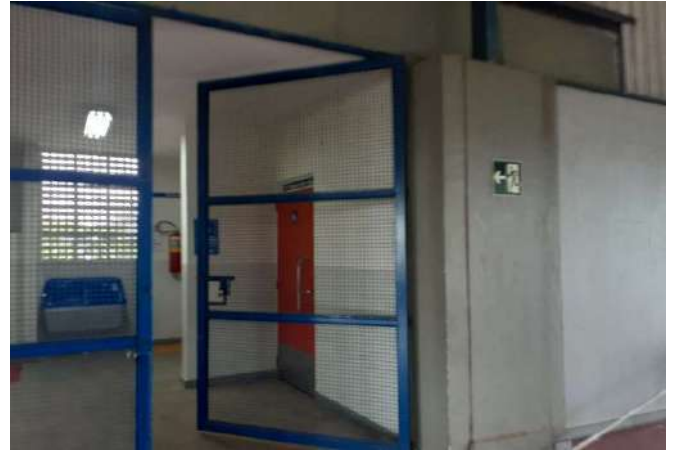
FOTO 104 Rota de fuga

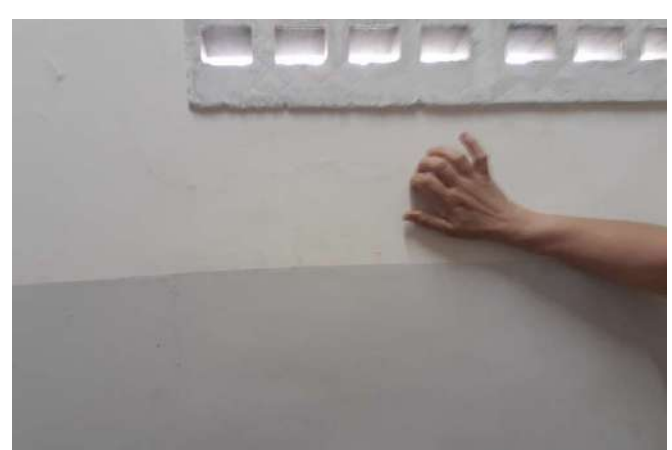
FOTO 106 Escadas e circulação - Bate choco

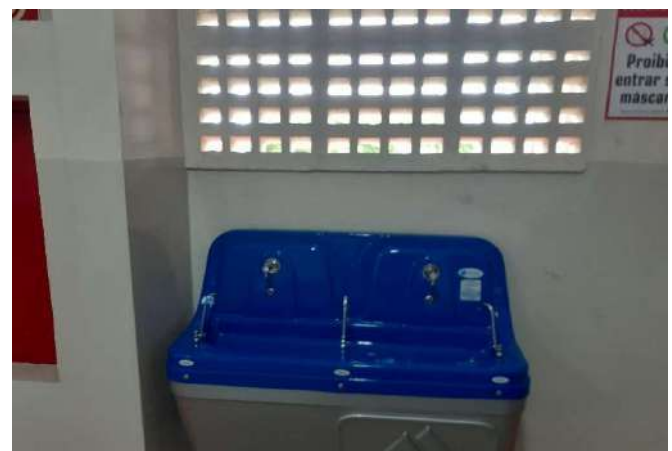
FOTO 108 Escadas e circulação - Bebedouro
