# **PROCESSO SEI Nº 6016.2021/0086735-1**

## **CHAMAMENTO PÚBLICO Nº CH/002/2021/SGM-SEDP**

## **EMEF ALCEU AMOROSO LIMA**

## ÍNDICE

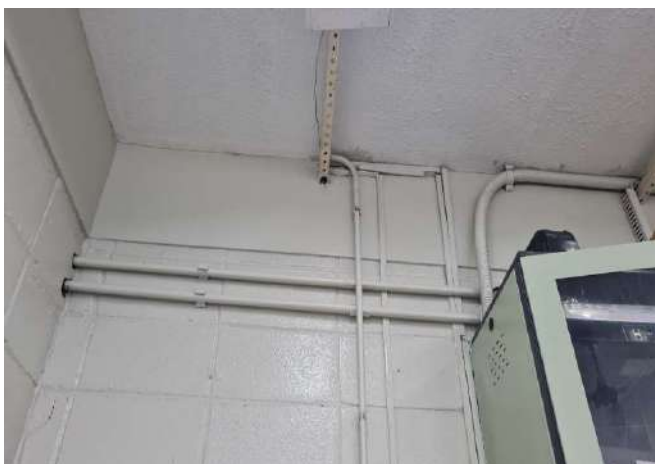
FOTO 23 ADAPTAÇÕES DE TOMADAS / SECRETRIA.

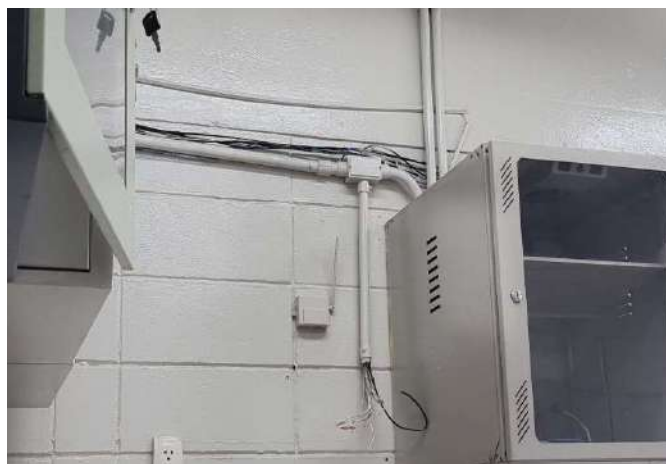
FOTO 24 ADAPTAÇÃO DE TOMADAS /SECRETARIA.

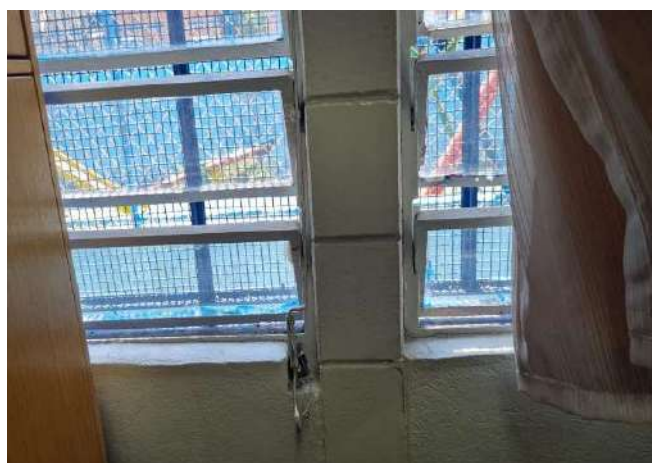
FOTO 30 LUBRIFICAÇÃO DOS CAIXILHO DA SECRETARIA.

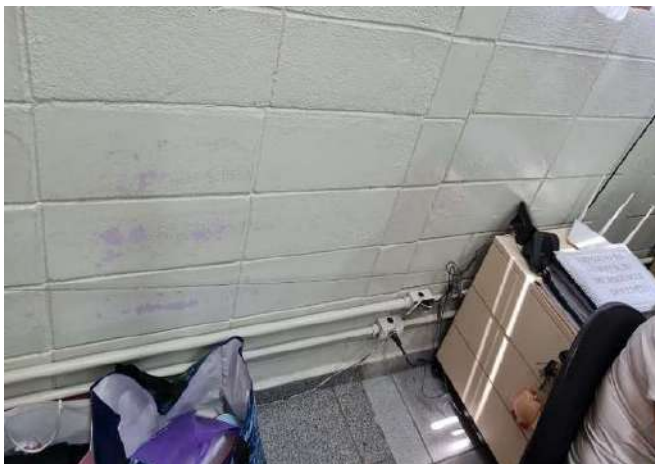
FOTO 31 ADAPTAÇÕES DE TOMADAS /DIREÇÃO.

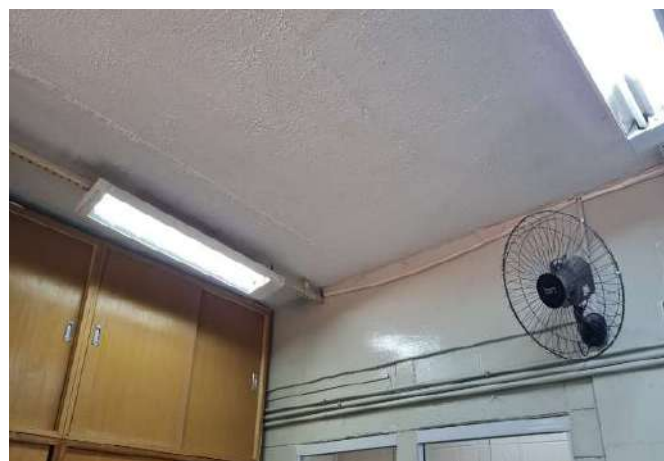
FOTO 36 ADAPTAÇÕES DE TOMADAS E VENTILADORES.

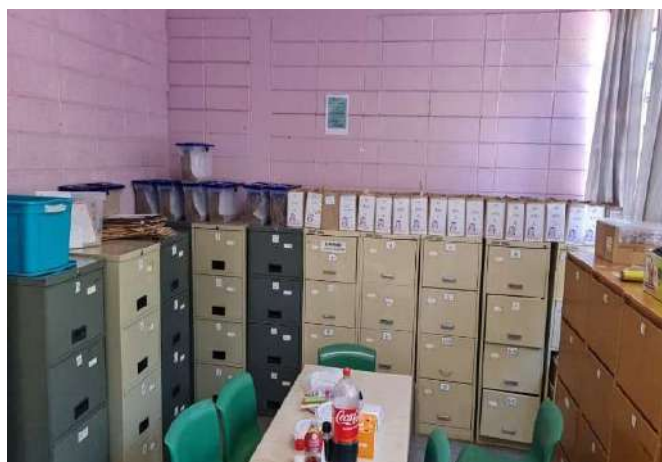
FOTO 40 SALA DE ARQUIVO.

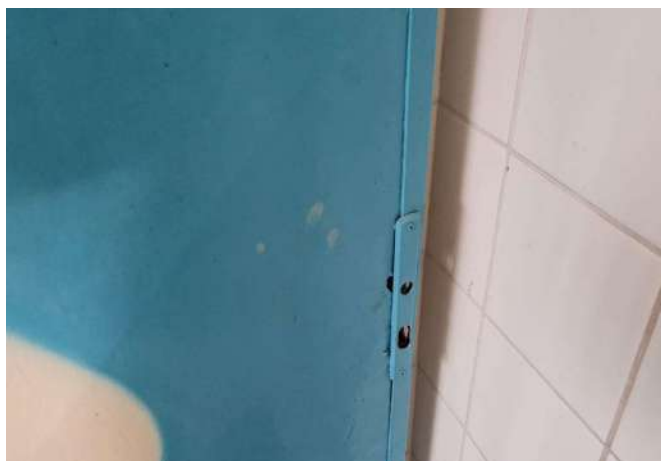
FOTO 49

BANHEIRO MASCULINO ALUNOS PORTA DO SEM FECHADURA.

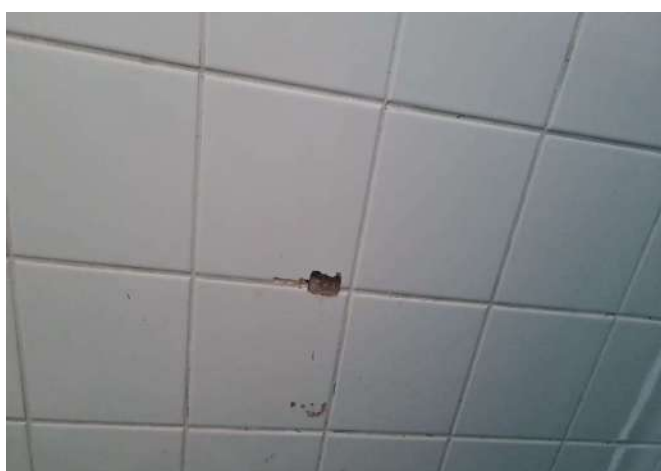
FOTO 51

BANHEIRO MASCULINO ALUNOS, AZULEJO DO BANHEIRO DANIFICADO.

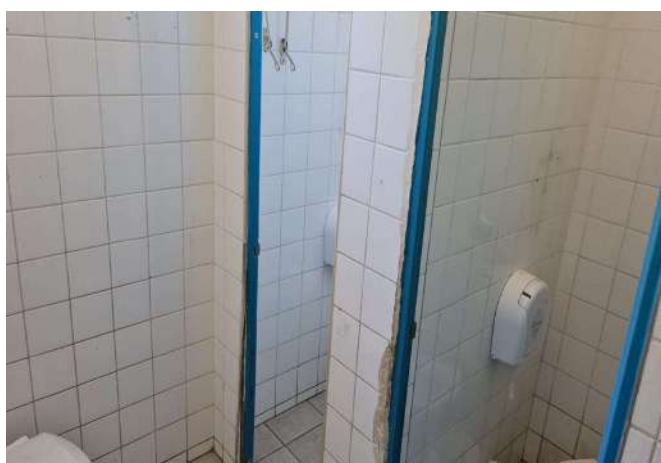
FOTO 53

BANHEIRO MASCULINO ALUNOS, AZULEJO DO BANHEIRO DANIFICADO.

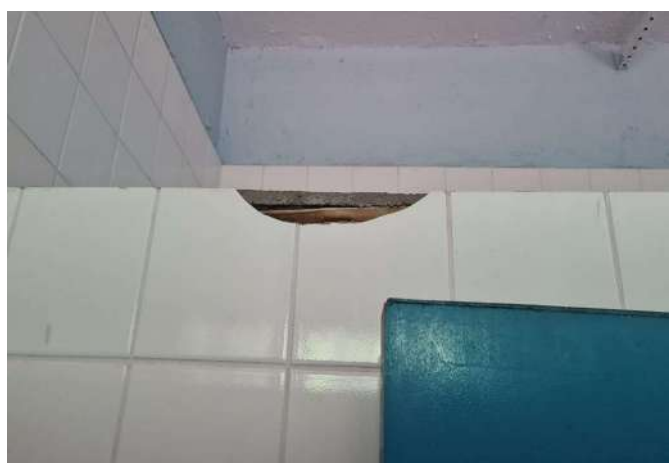
FOTO 54

BANHEIRO MASCULINO ALUNOS, AZULEJO DO BANHEIRO DANIFICADO.

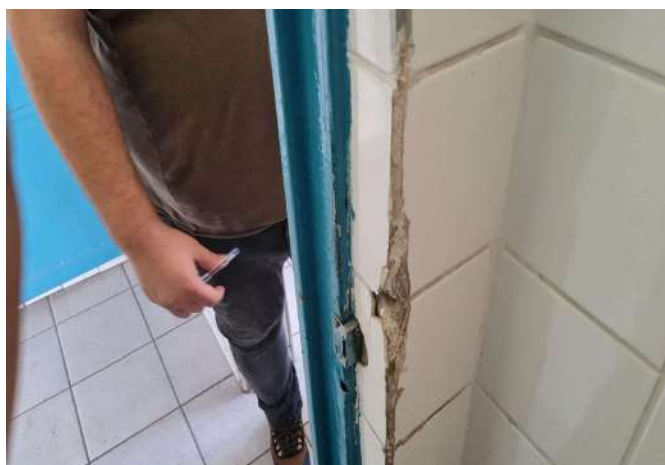
FOTO 57 BANHEIRO MASCULINO ALUNOS, AZULEJO DO BANHEIRO DANIFICADO.

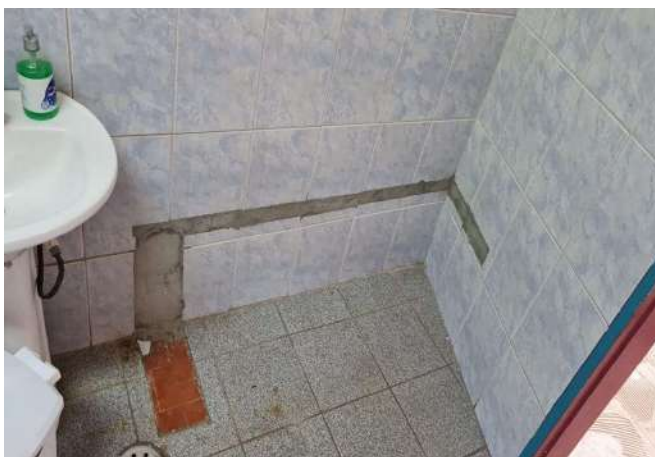
FOTO 65 BANHEIRO FEMININO ALUNO, PISO E AZULEJOS DANIFICADOS.

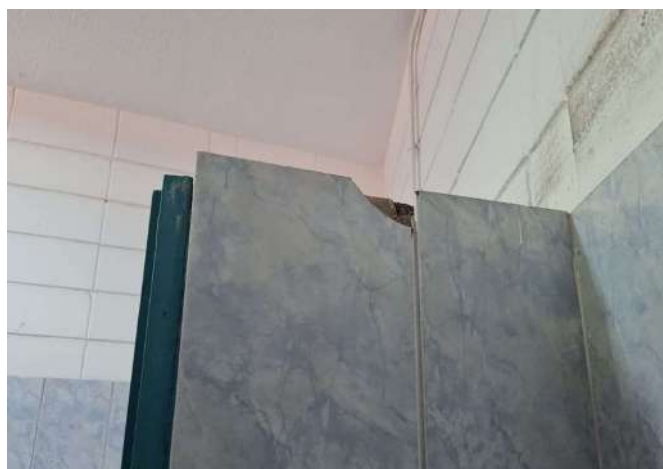
FOTO 70 BANHEIRO DE FUNCIONÁRIOS, AZULEJO DANIFICADO.

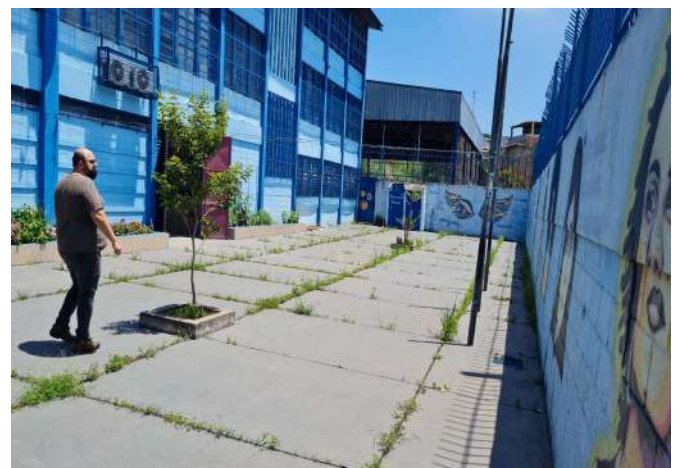
FOTO 82 PÁTIO DA ÁREA EXTERNA, JUNTA DE DILATAÇÃO.

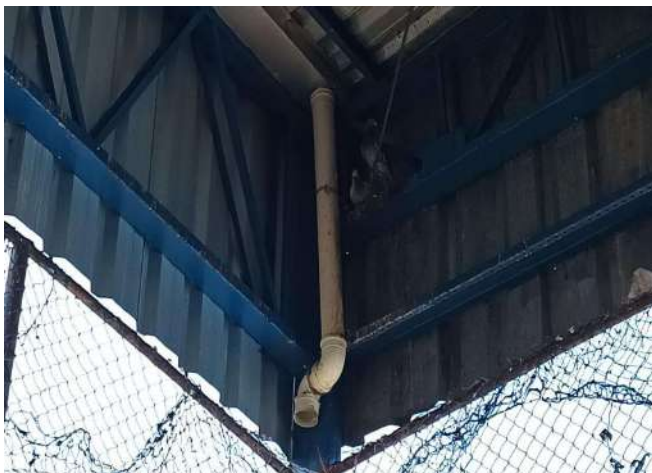
FOTO 91

| 10.3 | Deterioração / deformação nas tubulações | 2 | Condutor Quadra coberta |

QUADRA COBERTA, CONDUTOR SEM CONTINUIDADE ATÉ O PISO.

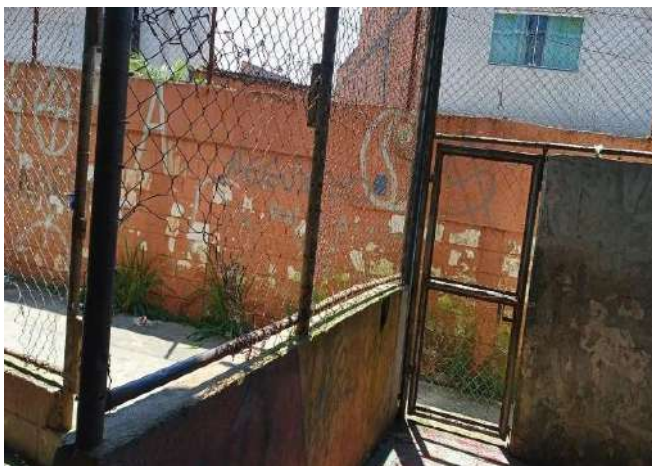
FOTO 93

QUADRA COBERTA, ALAMBRADO DANIFICADO.

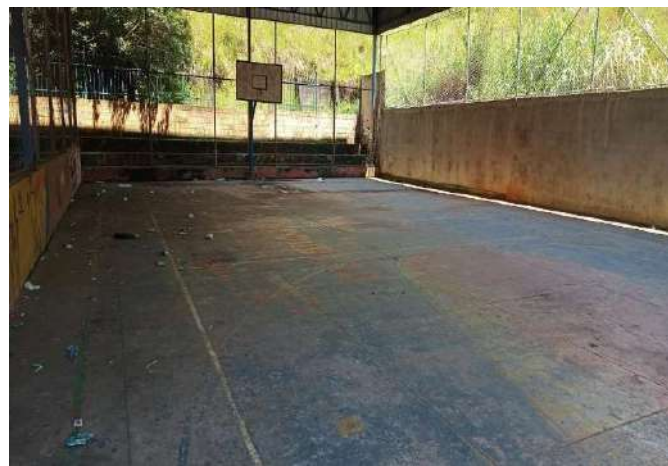
FOTO 94

QUADRA COBERTA.

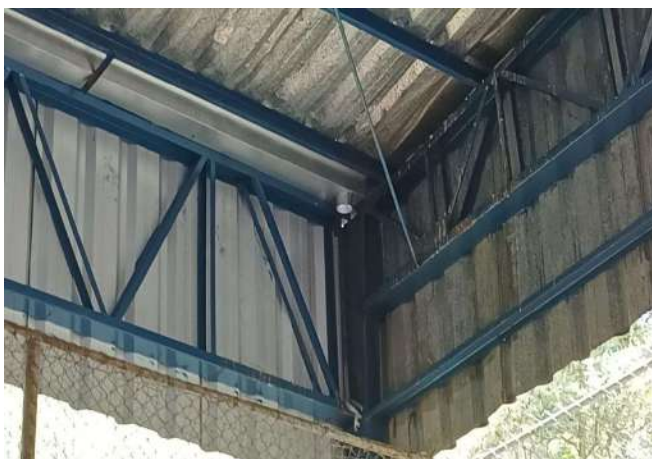
FOTO 95

QUADRA COBERTA, AUSÊNCIA DE CONDUTOR NA SAÍDA DA CALHA.

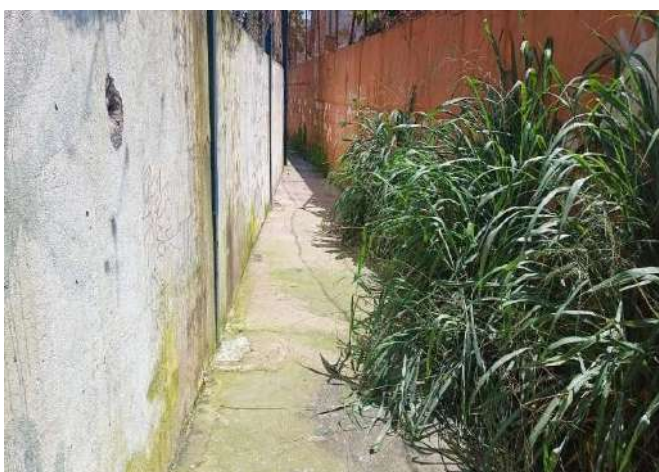
FOTO 105

CORREDOR DA QUADRA COBERTA.

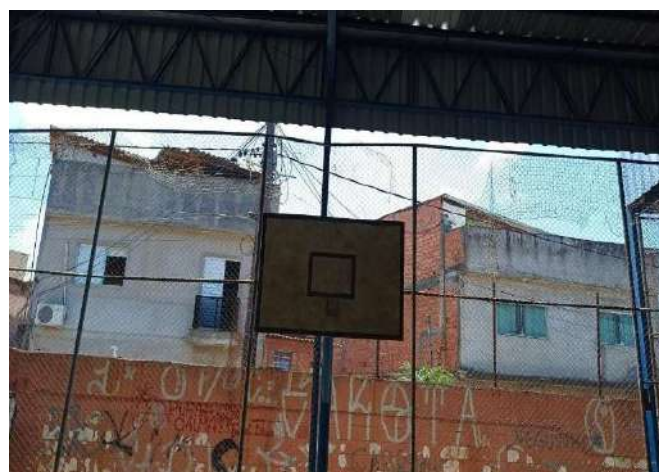
FOTO 106

TABELA DE BASQUETE DANIFICADA.

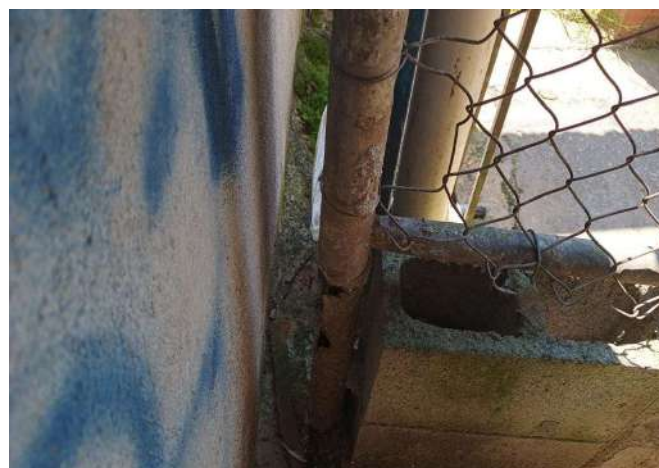
FOTO 108

QUADRA COBERTA, ALAMBRADO DANIFICADO.

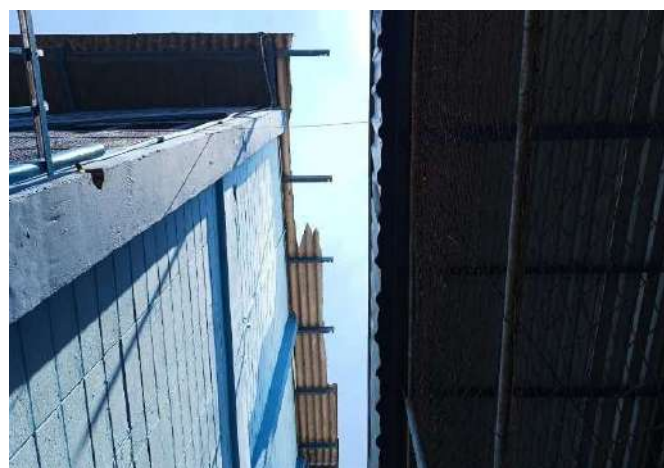
| Nome da Unidade | | ALCEU AMOROSO LIMA | |
|---|---|---|---|
| 18.3 | Corrosão em cabos / conexões / hastes | 2 | Possui corrosão em algumas hastes |

FOTO 114 SPDA FACHADA /FUNDOS.

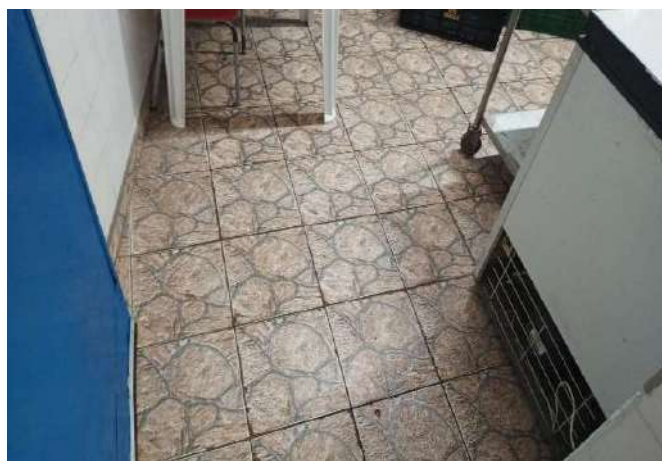
FOTO 128 COZINHA PISO, SEM REJUNTAMENTO.

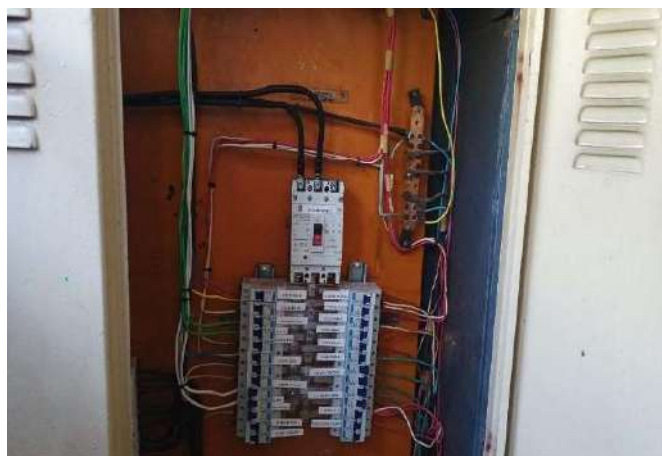
FOTO 134 QUADRO DE ENERGIA.

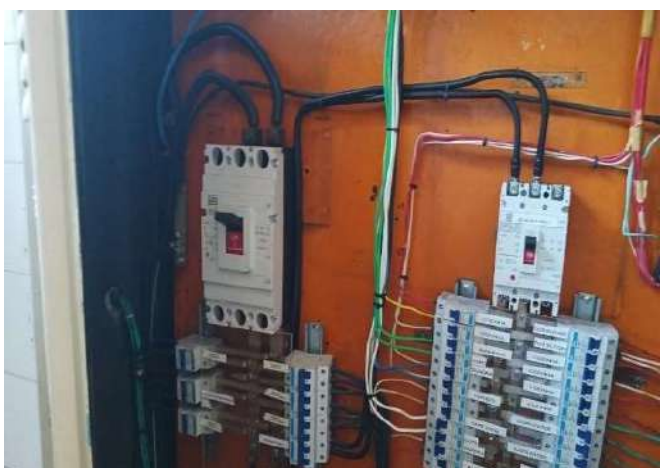
FOTO 135 QUADRO DE ENERGIA.

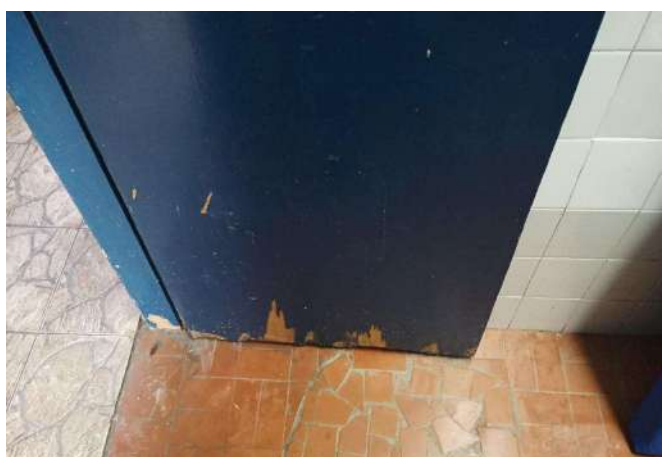
FOTO 141 ALMOJARIFADO COM ESQUADRIAS DE MADEIRAS.

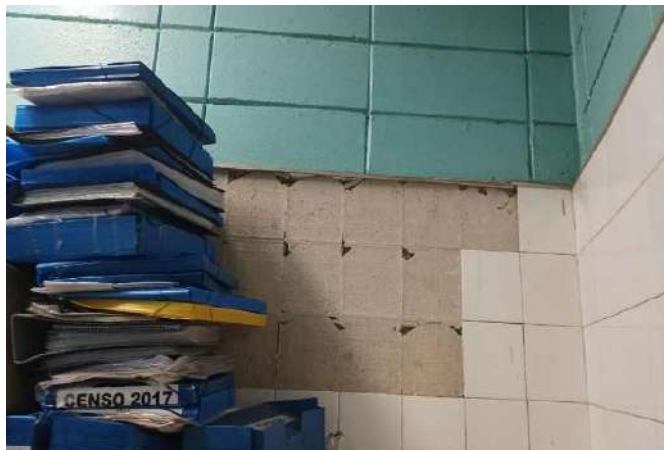
FOTO 143

SALA DE ARQUIVO, REVESTIMENTO DA PAREDE COM SOM CAVO E SE DESPRENDENDO.

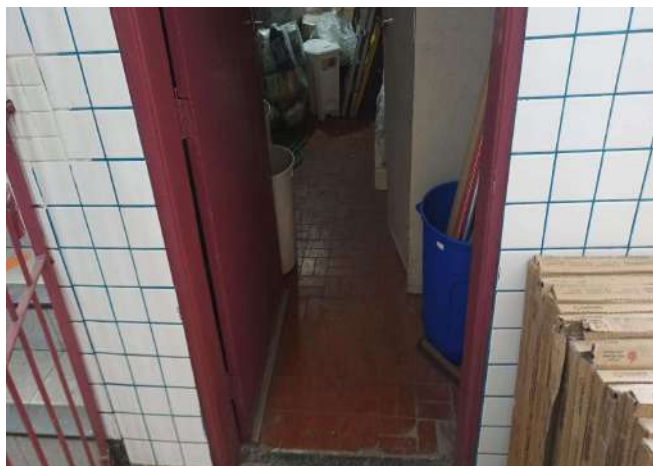
FOTO 145

SALA DE ARQUIVO COM PISO DANIFICADO.

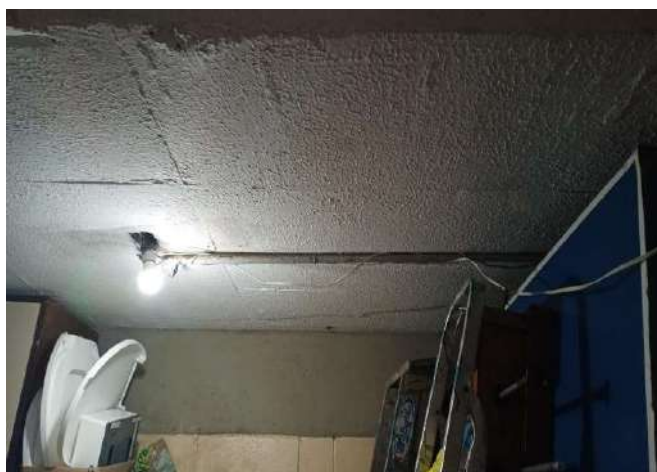
FOTO 147

SALA DE ARQUIVO COM ADPTAÇÃO ELÉTRICA.

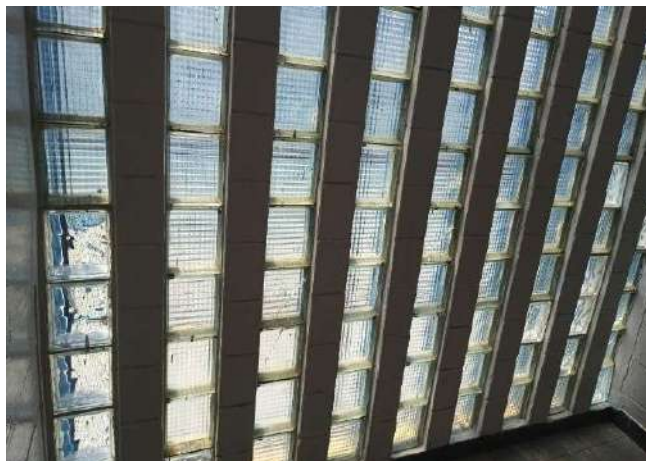
FOTO 171

PAREDE DE VIDRO QUEBRADA DO PATAMAR DA ESCADA

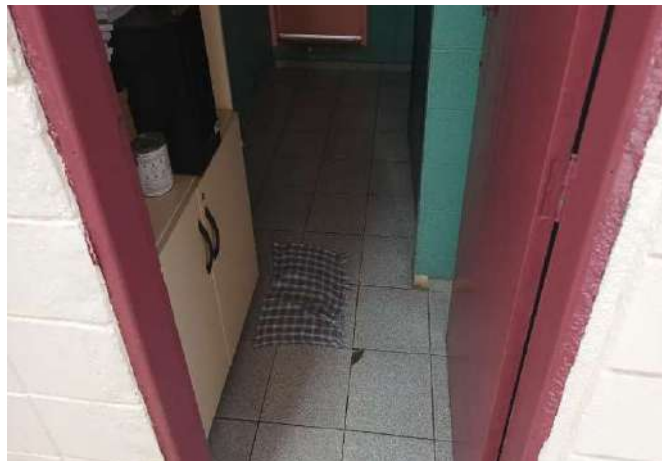
FOTO 174

BANHEIRO FEM FUNCIONÁRIOS COM PISO QUEBRADO.

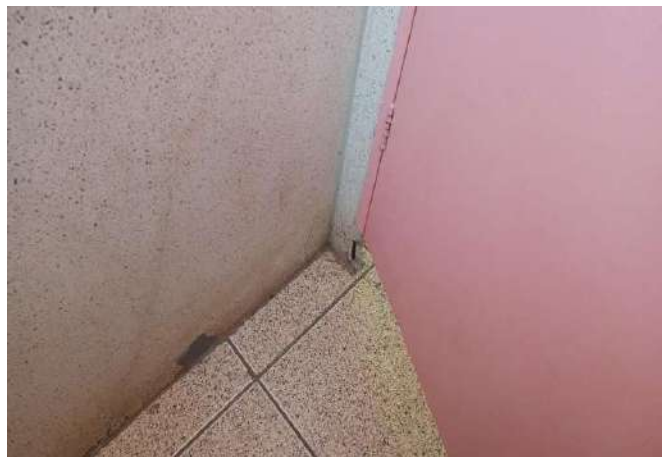
FOTO 178 BANHEIRO FEMININO FUNCIONÁRIO, GRANILITE DE DIVISÓRIA DANIFICADO.

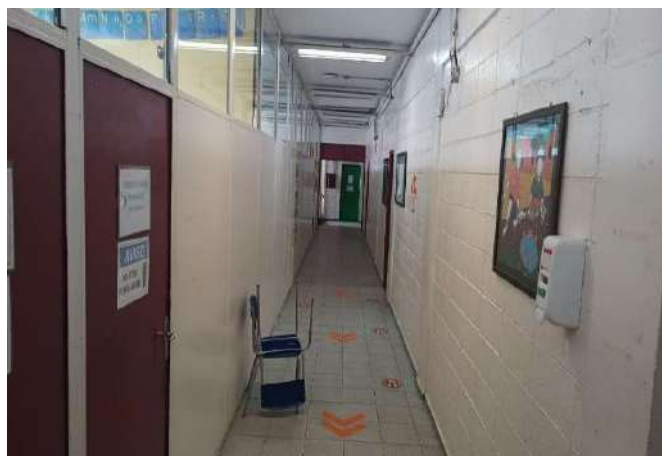
FOTO 180 CORREDOR PAVIMENTO SUPERIOR DA ESCOLA.

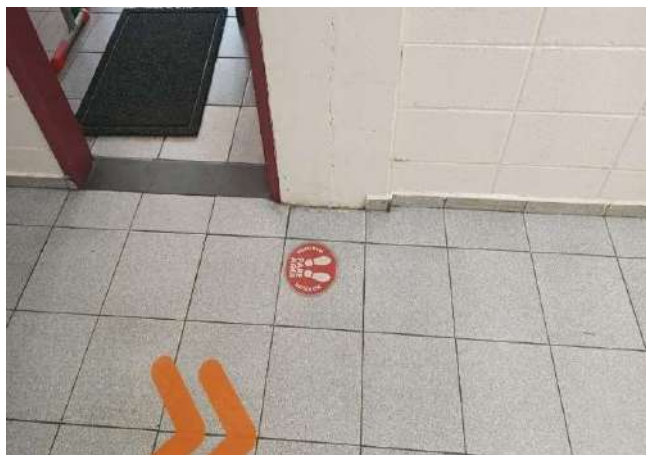
FOTO 183 CORREDOR, FALTA DE JUNTA DE DILATAÇÃO.

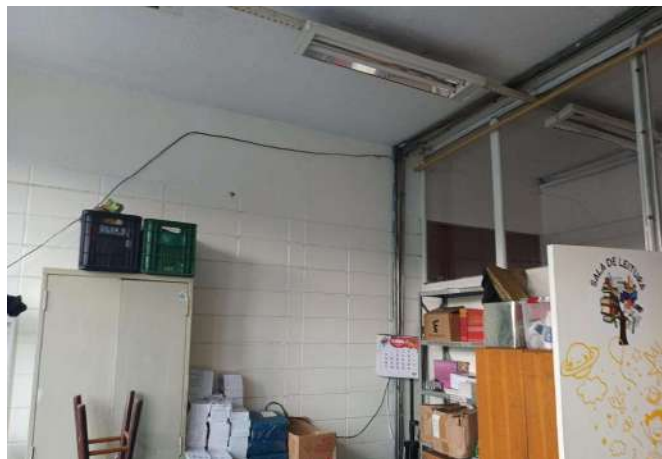
FOTO 196 SALA DE LEITURA, ADAPTAÇÕES DE TOMADAS E VENTILADORES.

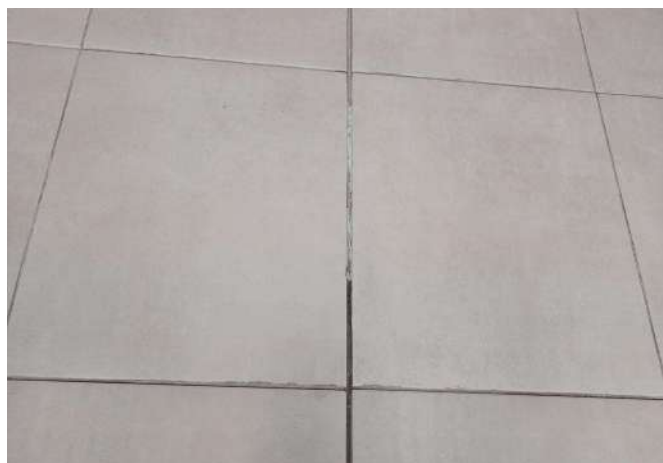
FOTO 214 SALA DE AULA 07, FALTA DE JUNTA DE DILATAÇÃO E REJUNTE.

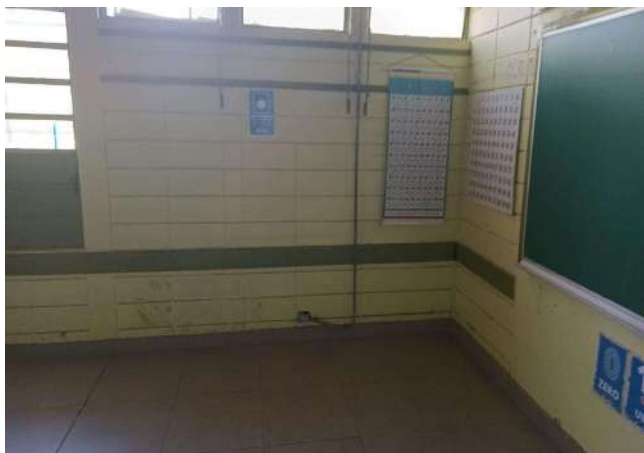
FOTO 219

SALA DE AULA 07, ADAPTAÇÕES DE TOMADAS E VENTILADORES.

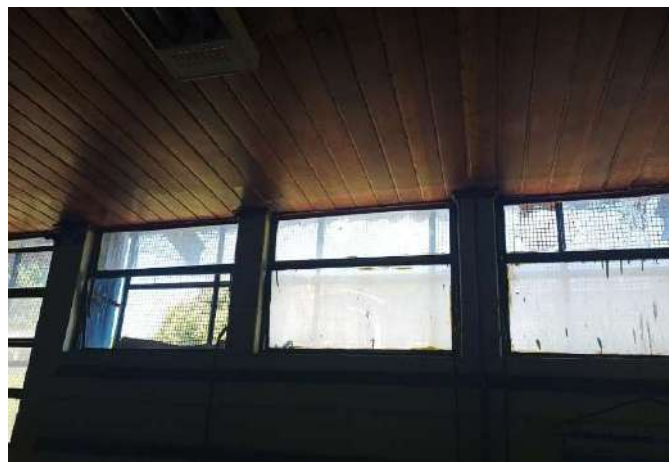
FOTO 220

SALA DE AULA 07, JANELAS VIDROS QUEBRADOS.

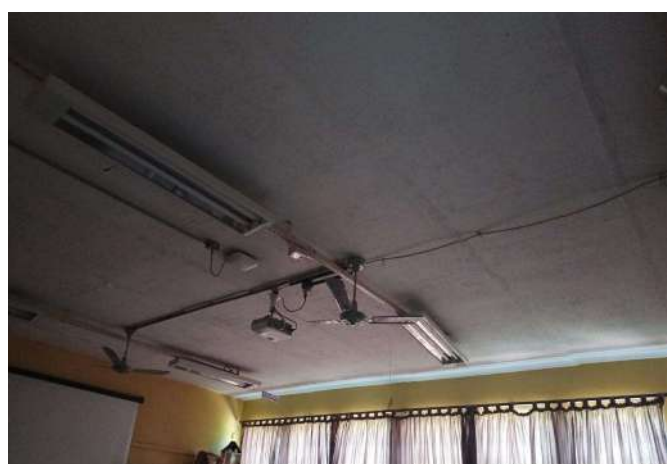
FOTO 222

SALA DE INFORMÁTICA.

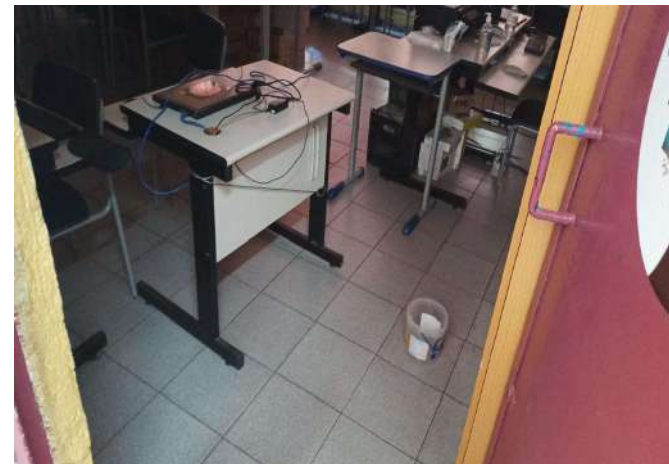
FOTO 223

SALA DE INFORMÁTICA, ADAPTAÇÕES DE TOMADAS E VENTILADORES.

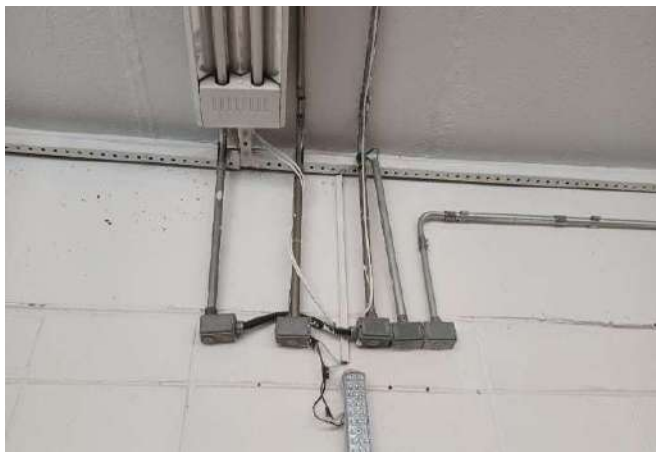
FOTO 225

CORREDOR DO BANHEIRO MASCULINO  
FUNCIONÁRIO COM ADAPTAÇÕES DE TOMADAS.

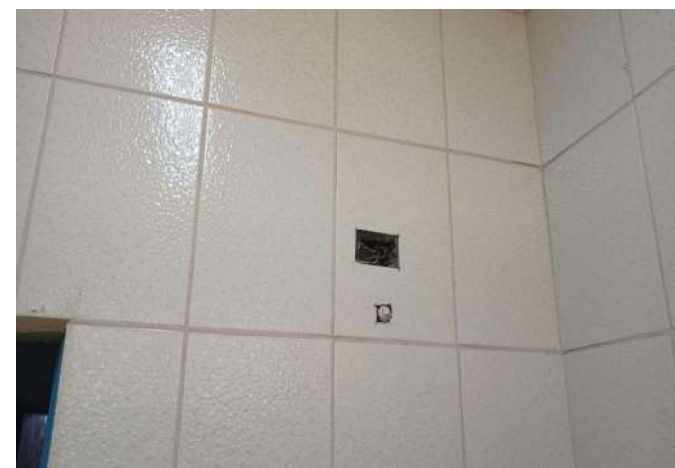
FOTO 229

BANHEIRO MASCULINO FUNCIONÁRIOS,  
PREVISÃO DE CHUVEIRO ELÉTRICO.

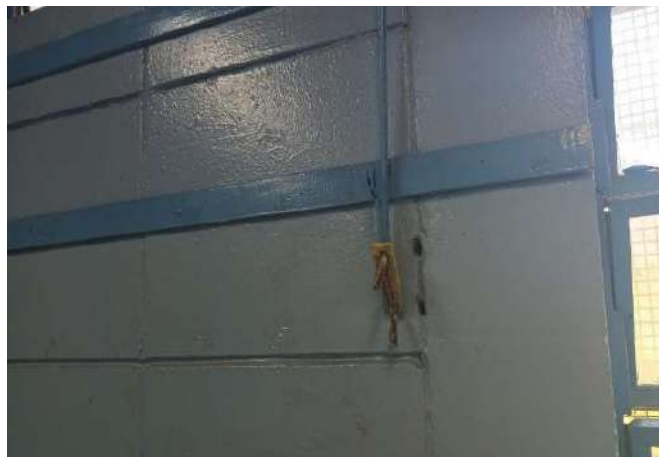
FOTO 255

SALA DE AULA 12 COM CAIXILHO DANIFICADO E EMPERRADO.

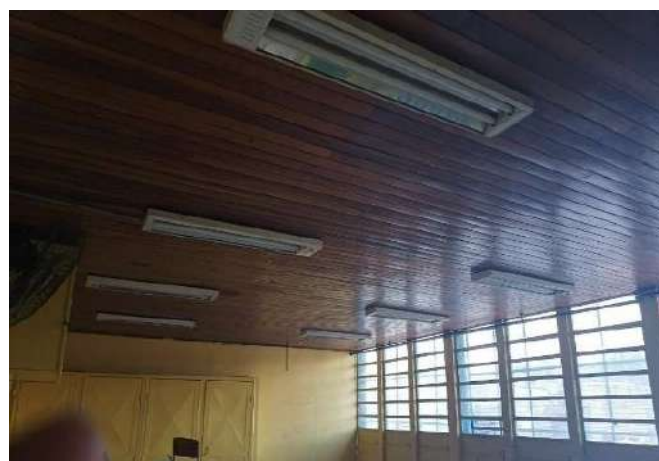
FOTO 258

SALA DE AULA 11 COM ADAPTAÇÕES DE TOMADAS E VENTILADORES.

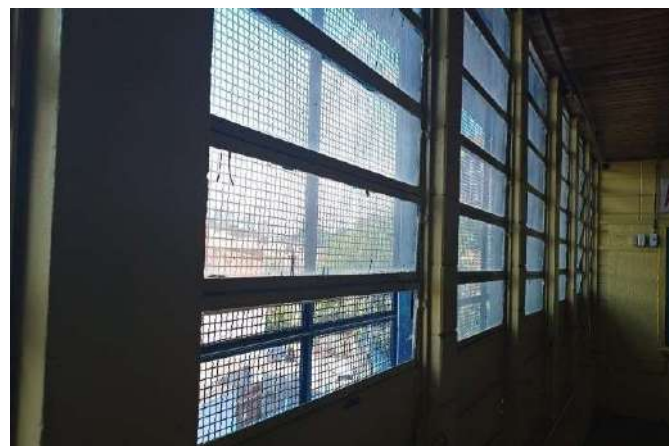
FOTO 259

SALA DE AULA 11 COM VIDROS QUEBRADOS.

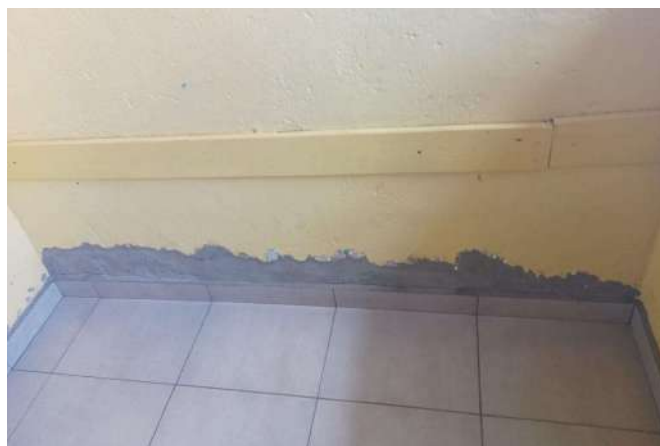
FOTO 260

SALA DE AULA 11 (EM MANUTENÇÃO) PARTES SOLTAS E UMIDADE
