CHAMAMENTO PÚBLICO Nº CH/002/2021/SGM-SEDP

EMEF ARMANDO DE SALLES OLIVEIRA

ÍNDICE

Vistoria realizada nos dias 10 e 11 de Janeiro de 2022 para verificar e diagnosticar a situação em que se encontra a unidade escolar, fomos acompanhados pelo Sr. Erico.

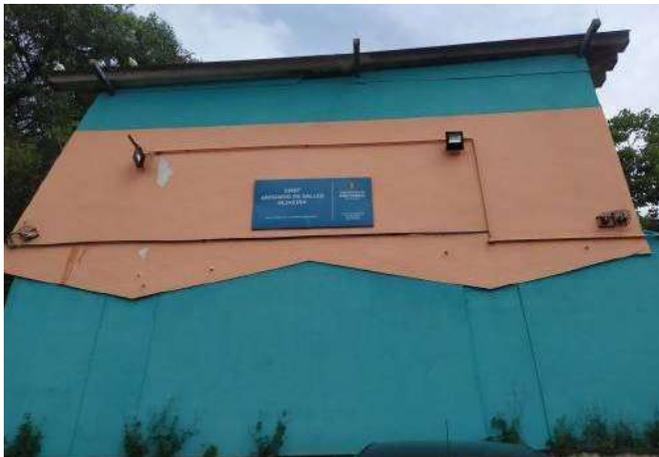
FOTO 1 Fachada da unidade escolar.

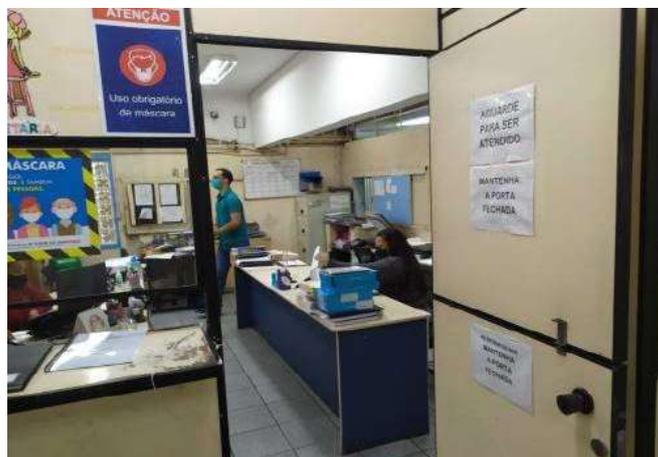
FOTO 2 Secretaria, manchas e irregularidades nas paredes.

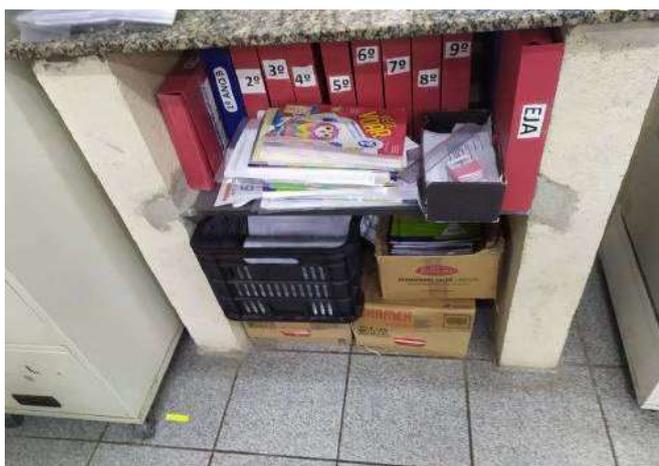
FOTO 3 Secretaria, manchas e irregularidades nas paredes.

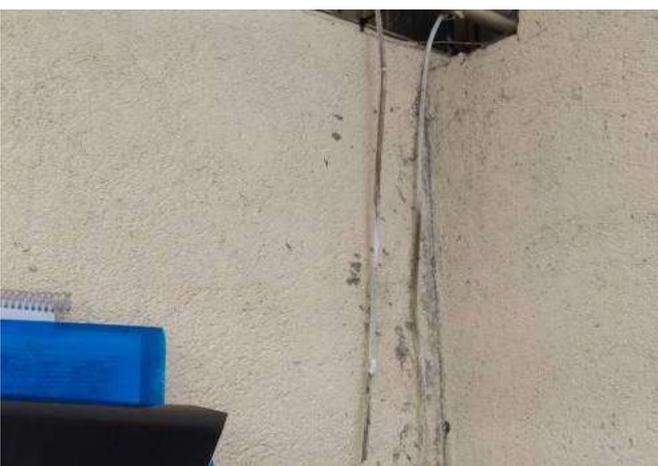
FOTO 4 Secretaria, manchas e irregularidades nas paredes.

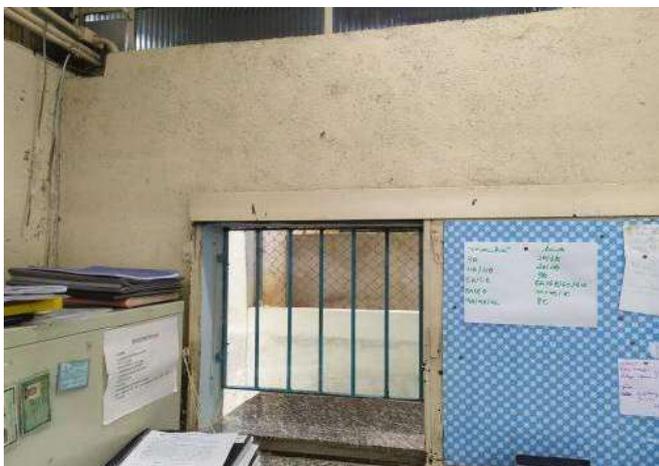
FOTO 5 Secretaria, manchas e irregularidades nas paredes.

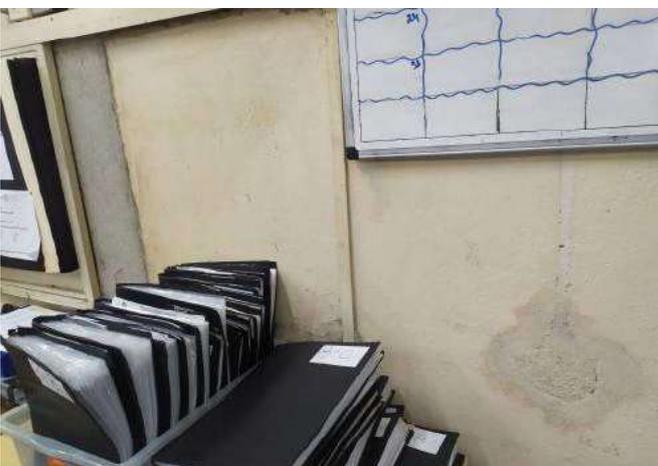
FOTO 6 Secretaria, manchas e irregularidades nas paredes.

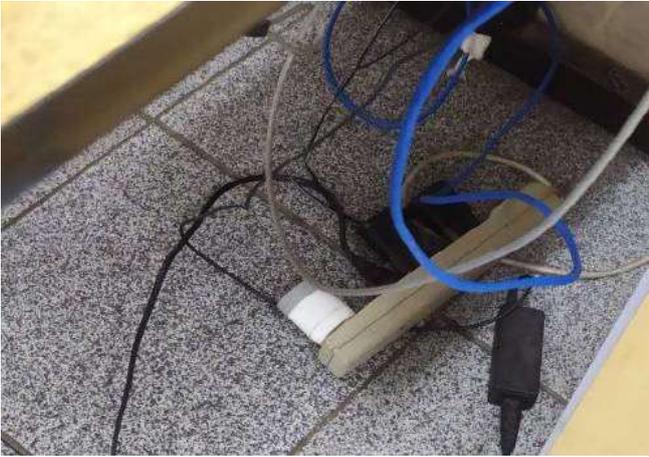
FOTO 7 Secretaria, necessário revisão elétrica em toda sala.

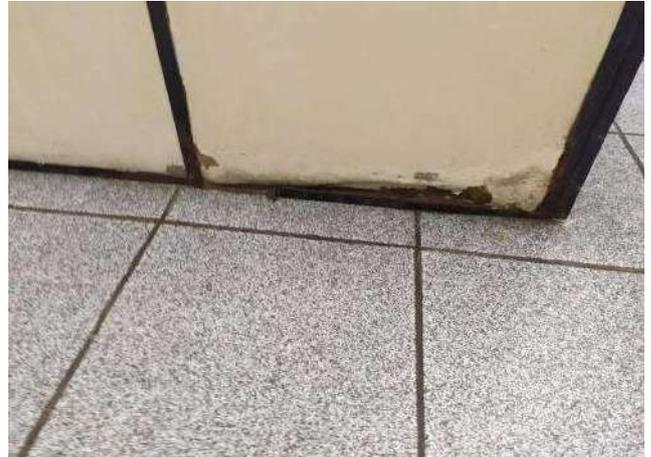
FOTO 8 Secretaria, manchas e irregularidades nas paredes.

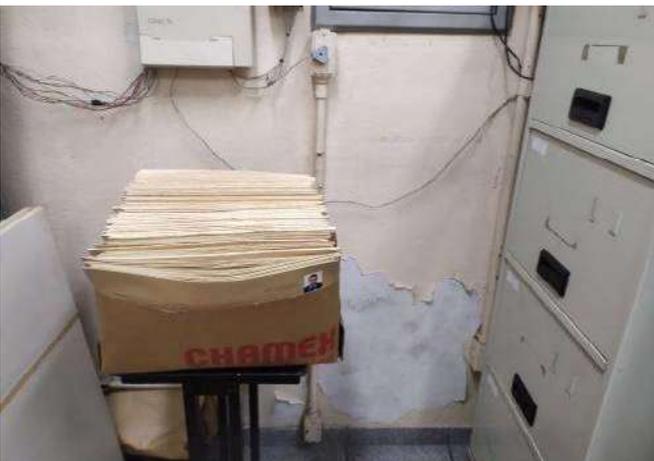
FOTO 9 Secretaria, manchas e irregularidades nas paredes.

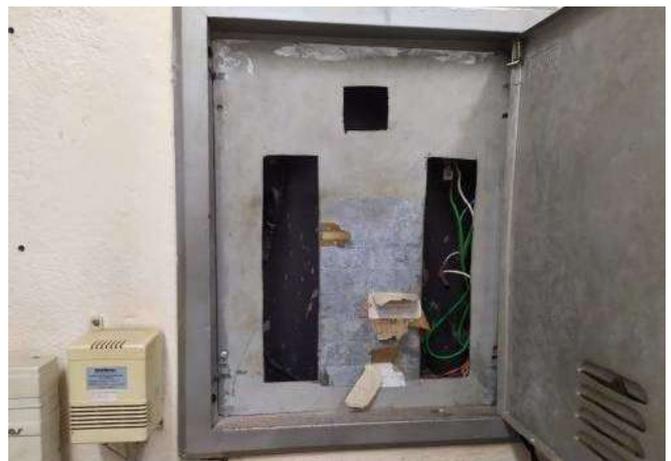
FOTO 10 Secretaria, necessário revisão de quadros de distribuição.

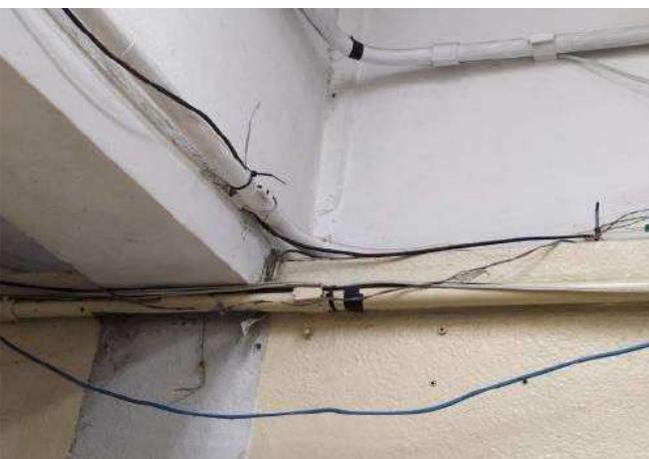
FOTO 11 Secretaria, necessário revisão elétrica em toda sala.

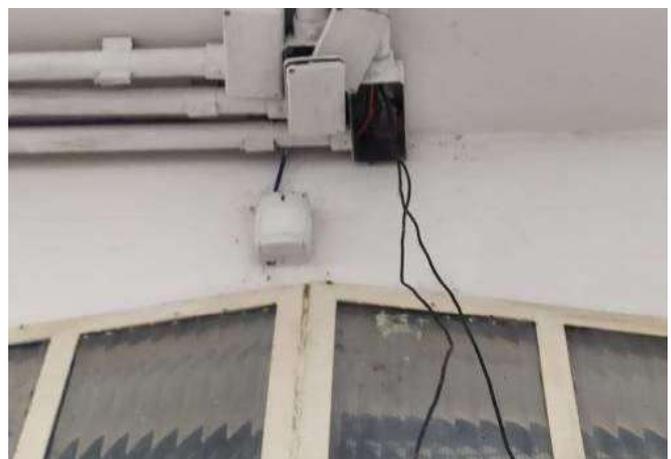
FOTO 12 Secretaria, necessário revisão elétrica em toda sala.

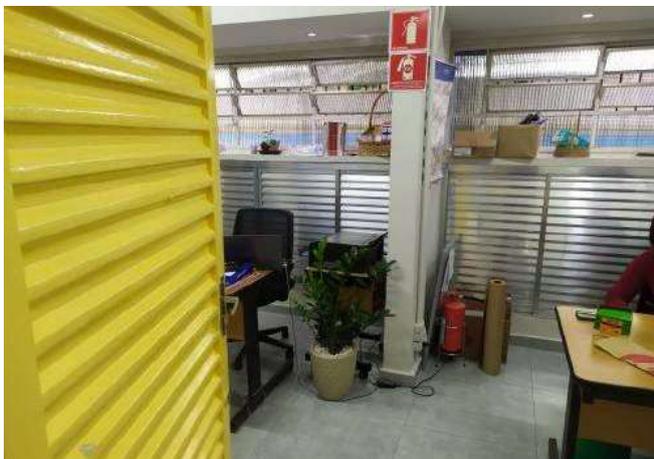
FOTO 13 Sala da assistente de direção, está em bom estado de conservação, reformado em 2021.

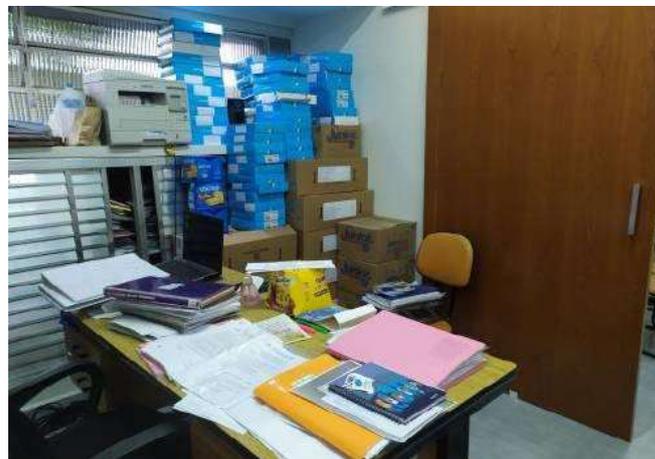
FOTO 14 Sala de direção, está em bom estado de conservação, reformado em 2021.

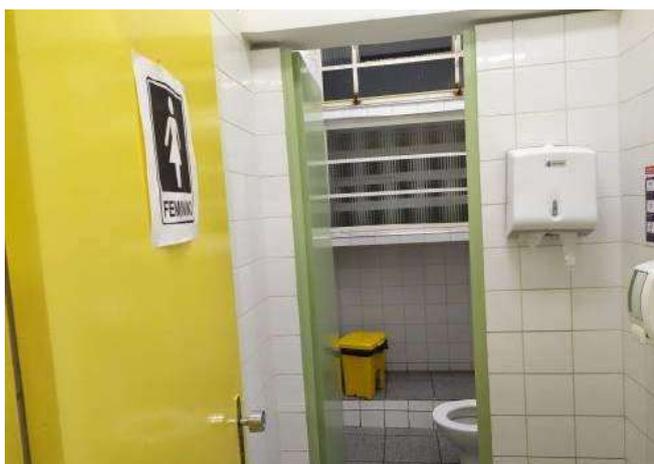
FOTO 15 Banheiro feminino dos funcionários.

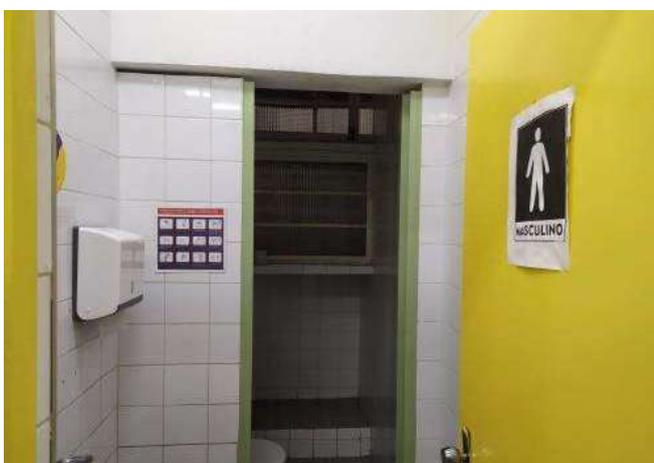
FOTO 17 Banheiro masculino dos funcionários.

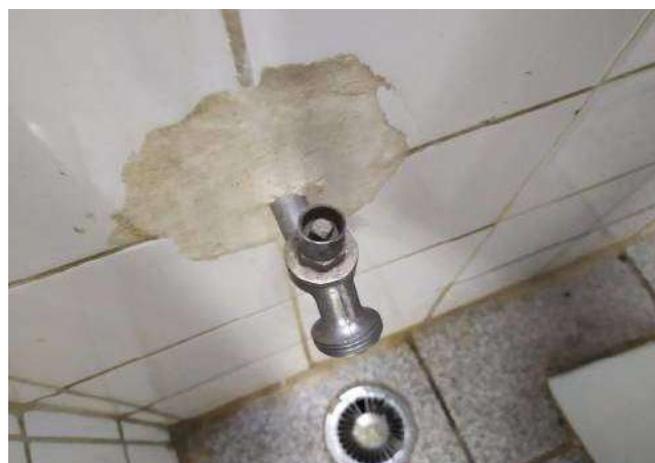
FOTO 18 Necessário instalação de nova torneira no banheiro masculino dos funcionários.

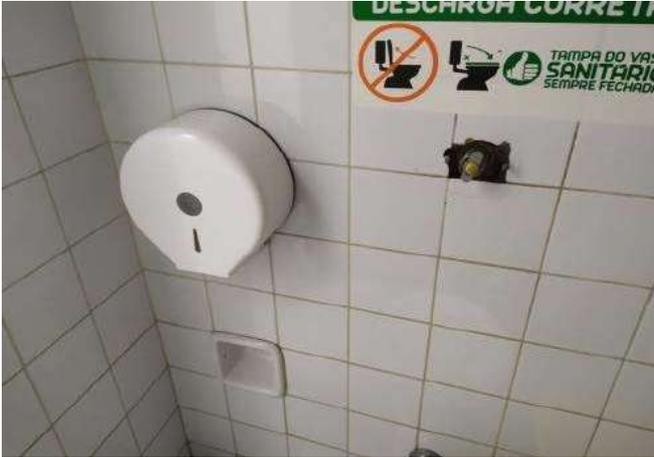
FOTO 19 Necessário novo acabamento do registro da descarga, banheiro masculino dos funcionários.

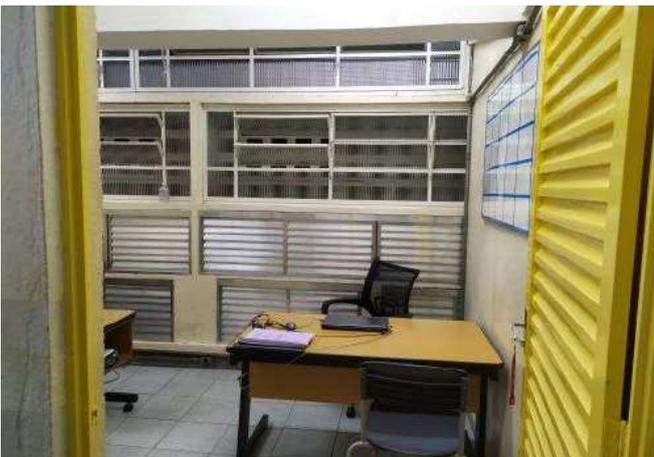
FOTO 21 Sala da coordenação.

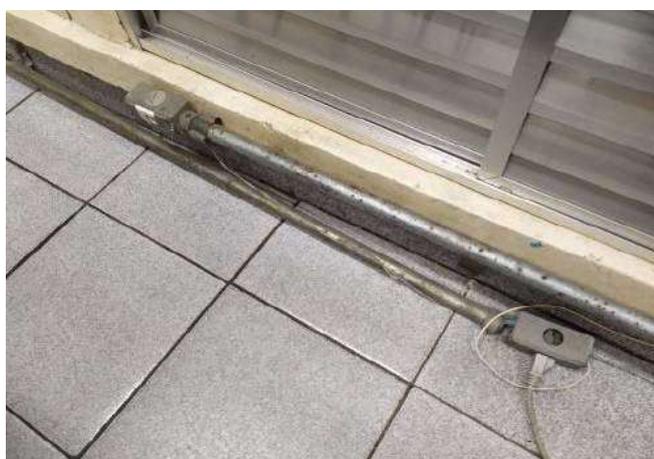
FOTO 23 Sala da coordenação, necessário revisão das instalações elétricas.

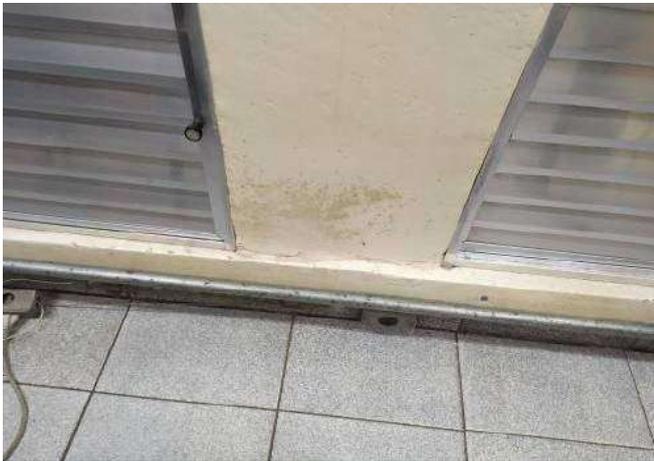
FOTO 25 Sala da coordenação, necessário pintura das paredes.

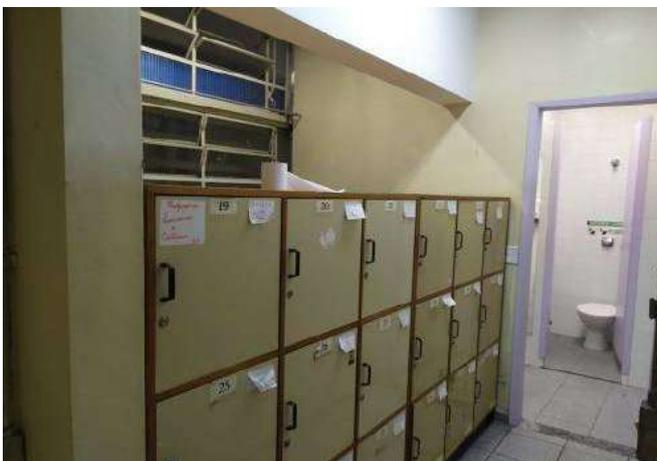
FOTO 29 Vestiários dos professores.

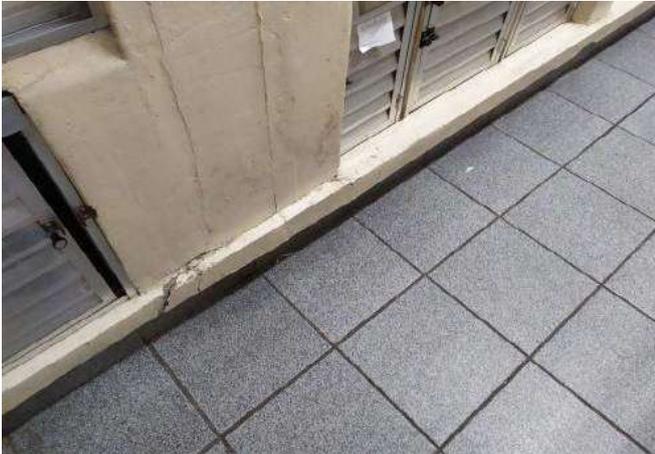
FOTO 31 Vestibulários professores, necessário pintura das paredes

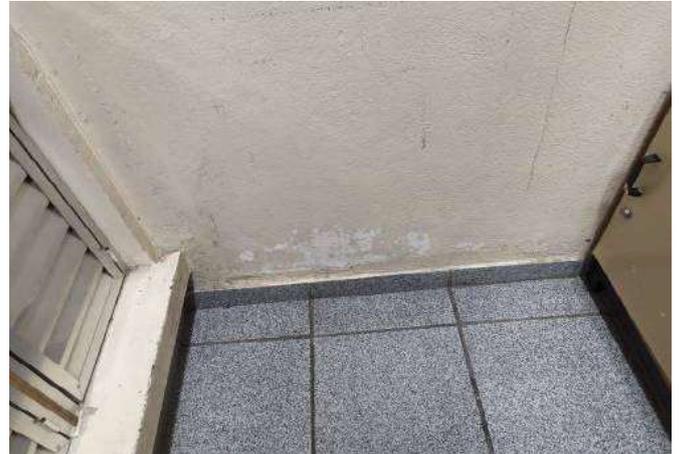
FOTO 32 Vestibulários professores, necessário pintura das paredes

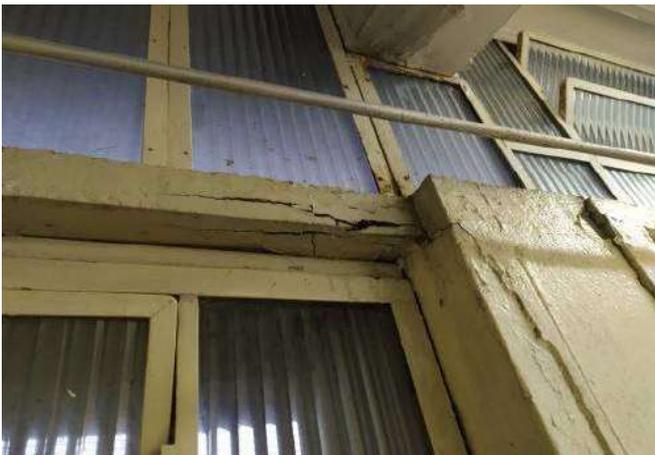
FOTO 33 Vestibulários dos professores, necessário reparo e pinturas das paredes e caixilhos.

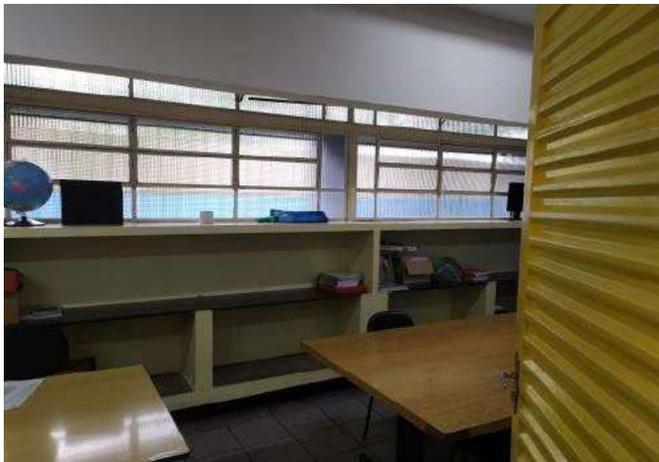
FOTO 37 Sala dos professores.

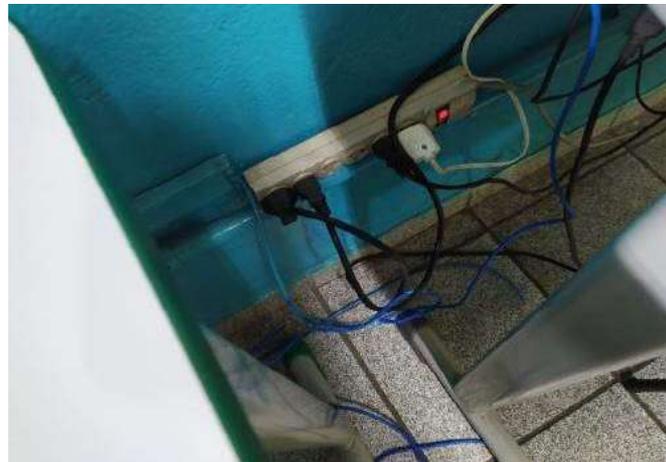
FOTO 38 Sala dos professores, necessário revisão das instalações elétricas..

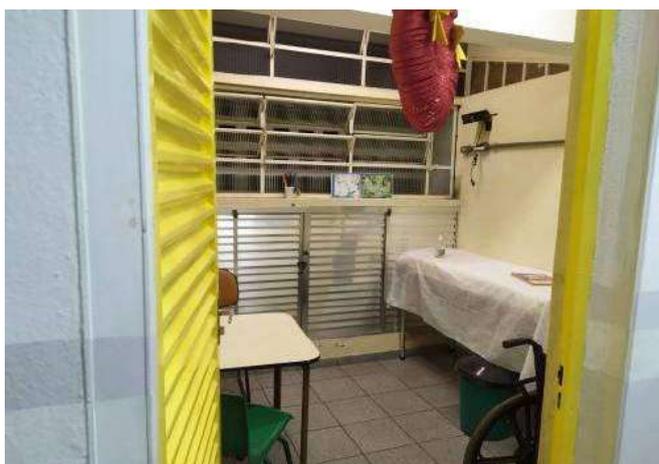
FOTO 39 Sala de auxílio de vida escolar (AVE)

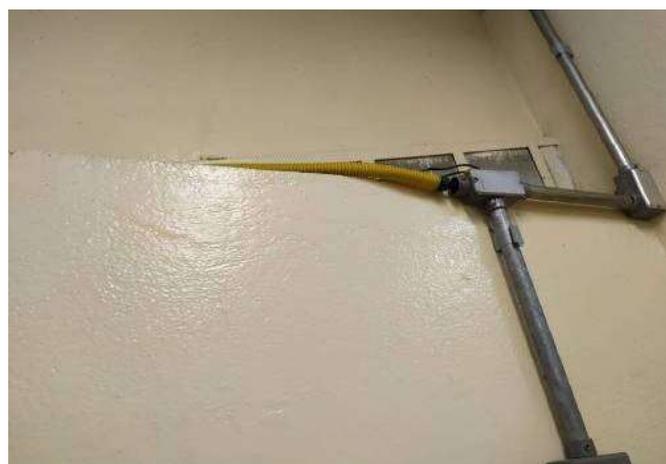
FOTO 40 Sala de auxílio de vida escolar (AVE), necessário revisão das instalações elétricas.

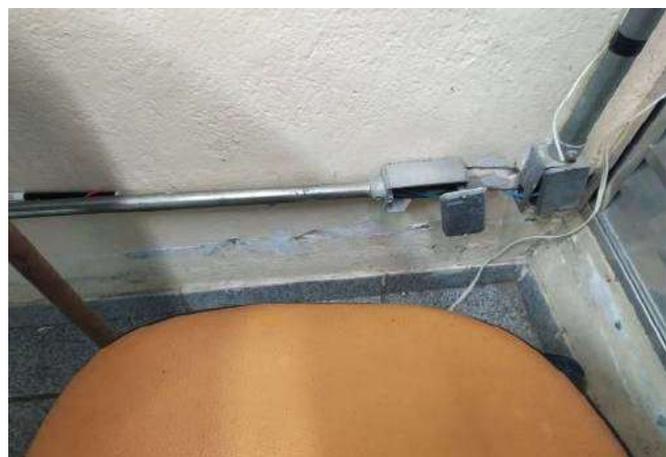
FOTO 42 Sala (AVE) necessário revisão das instalações elétricas.

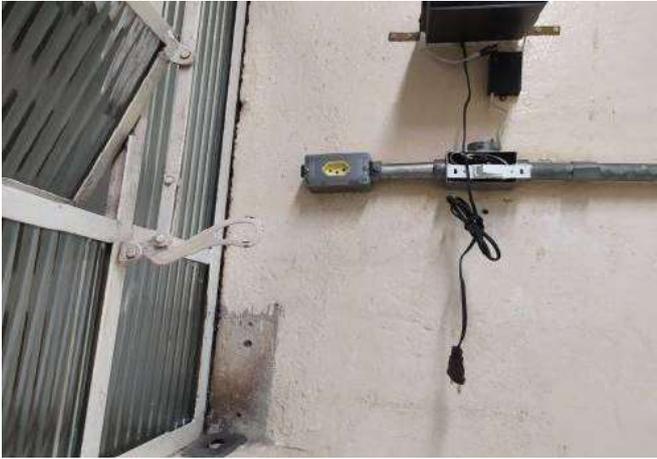
FOTO 43 Sala "AVE", necessário revisão das instalações elétricas e pintura das paredes.

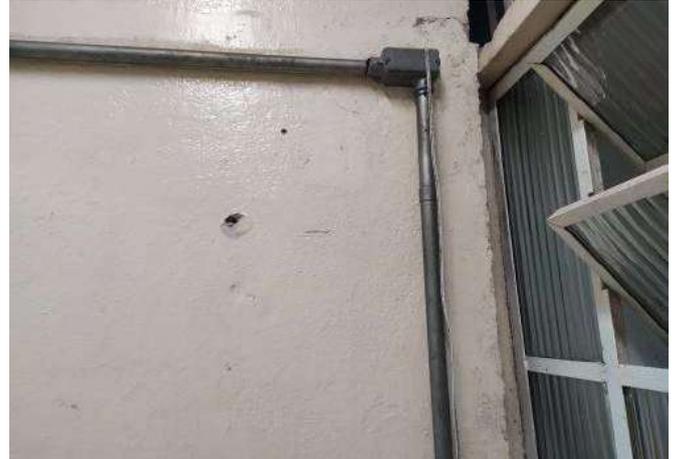
FOTO 44 Sala "AVE", necessário revisão das instalações elétricas e pintura das paredes.

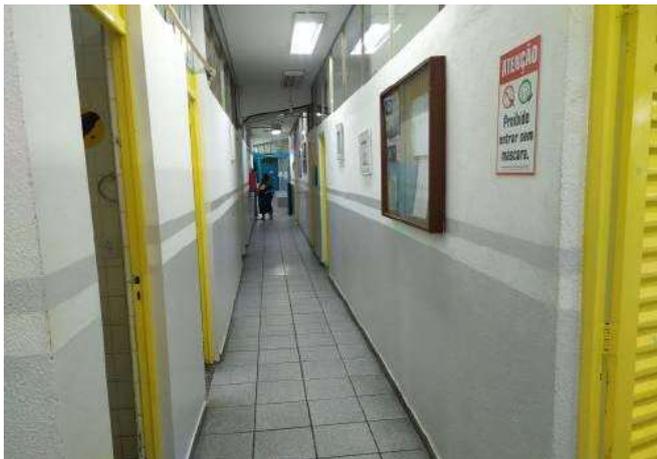
FOTO 45 Corredor das salas administrativas.

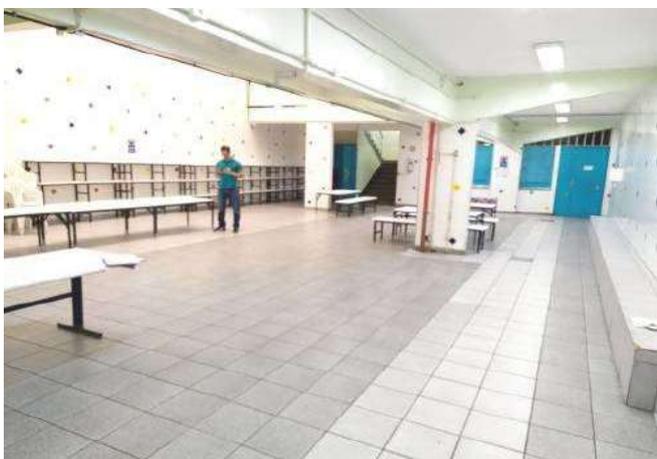
FOTO 47 Refeitório dos alunos, possui problemas com infestação de pombos em sua cobertura.

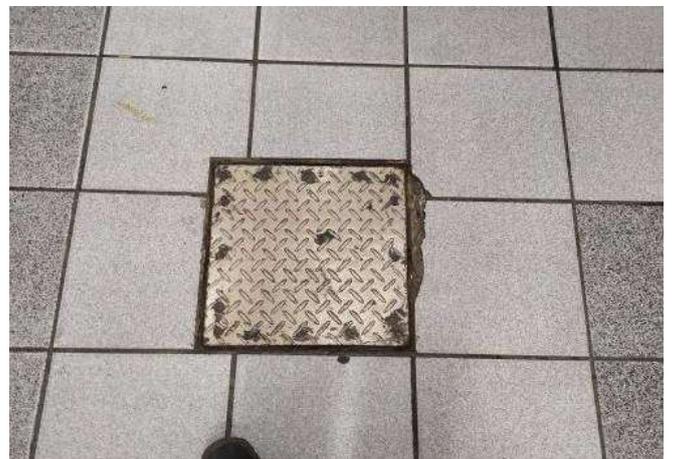
FOTO 48 Refeitório, necessário nivelamento do piso com as caixas de gordura e tampas de inspeção.

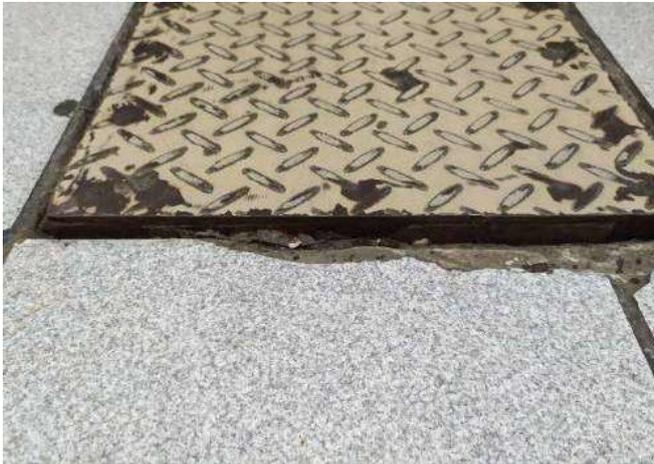
FOTO 49 Refeitório, necessário nivelamento do piso com as caixas de gordura e tampas de inspeção

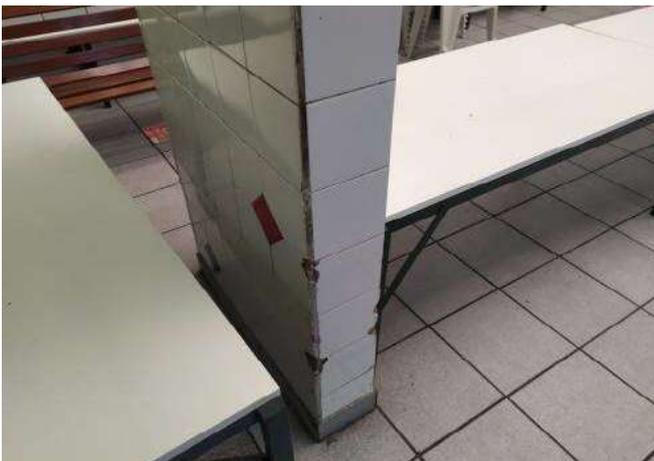
FOTO 51 Refeitório dos alunos, necessário recomposição dos revestimento cerâmicos das paredes.

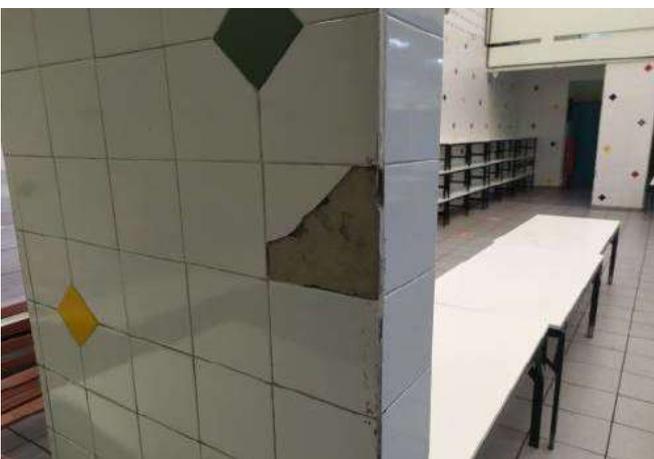
FOTO 53 Refeitório dos alunos, necessário recomposição dos revestimento cerâmicos das paredes.

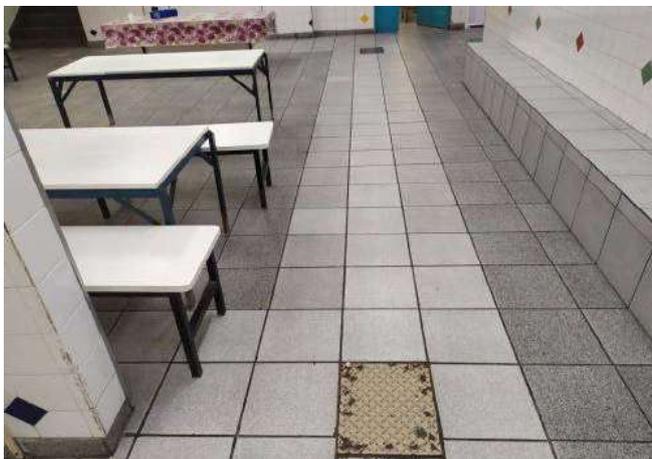
FOTO 55 Refeitório, necessário nivelamento do piso com as caixas de gordura e tampas de inspeção

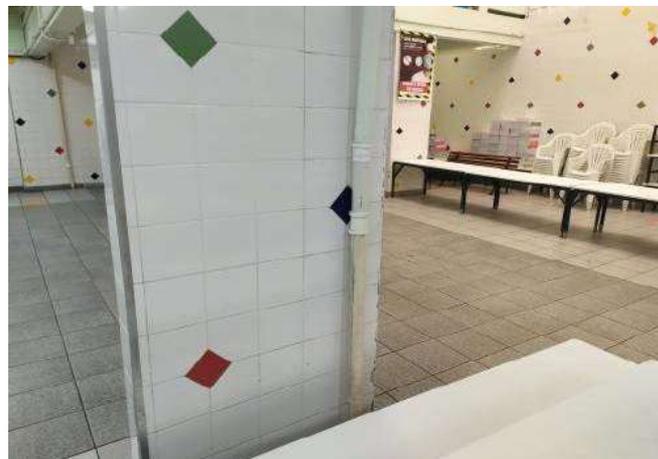
FOTO 56 Refeitório dos alunos, necessário recomposição dos revestimento cerâmicos das paredes

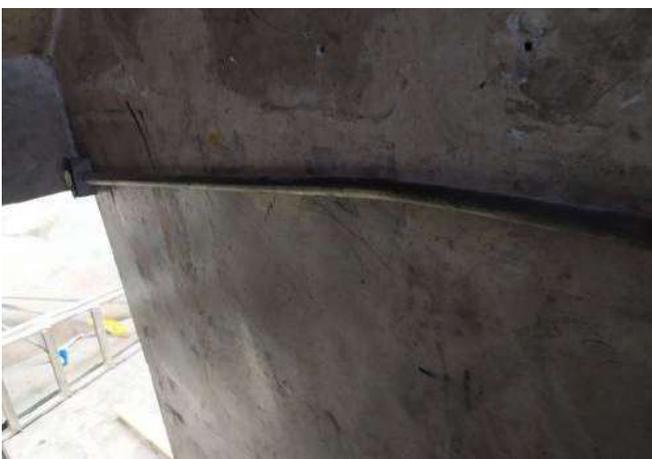
FOTO 59 Depósitos embaixo das escadas, necessário revisão de pintura das paredes e piso.

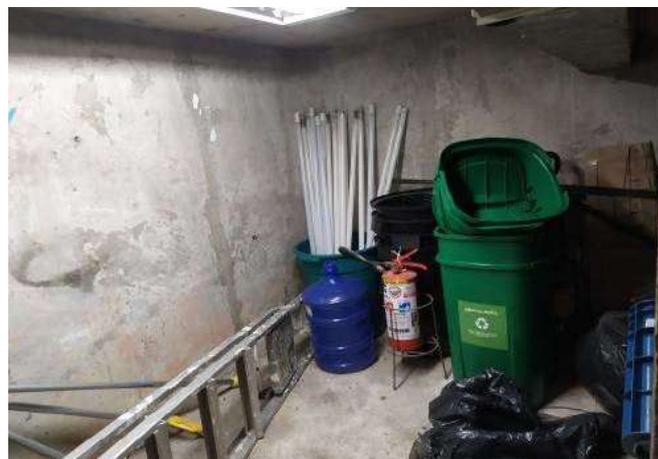
FOTO 60 Depósitos embaixo das escadas, necessário revisão de pintura das paredes e piso.

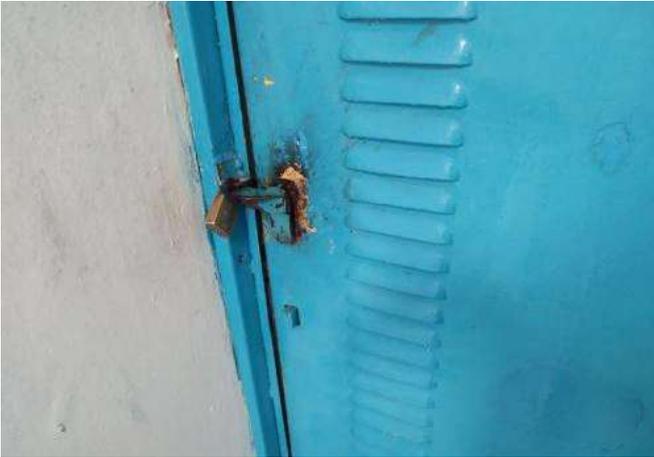
FOTO 61 Depósitos embaixo das escadas, necessário revisão das portas metálicas e fechaduras.

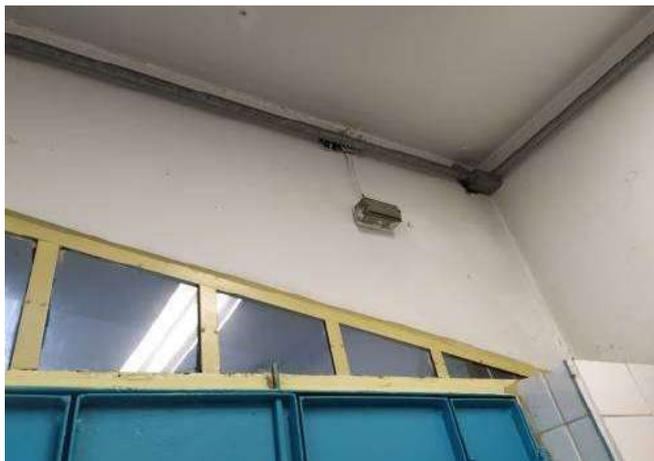
FOTO 63 Cozinha, necessário revisão das instalações elétricas.

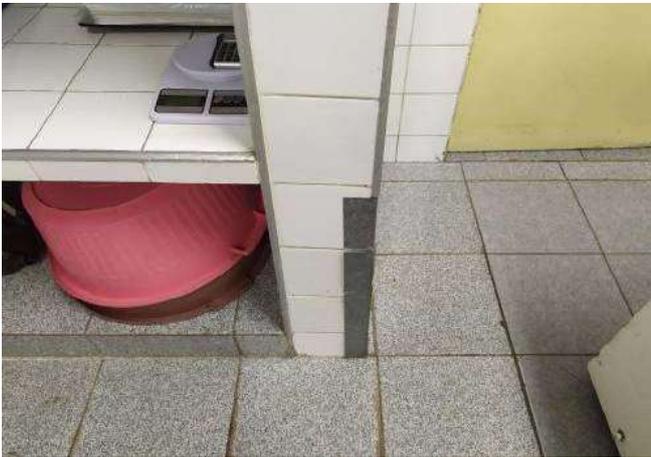
FOTO 67 Cozinha, necessário troca de revestimento cerâmico das paredes e bancadas.

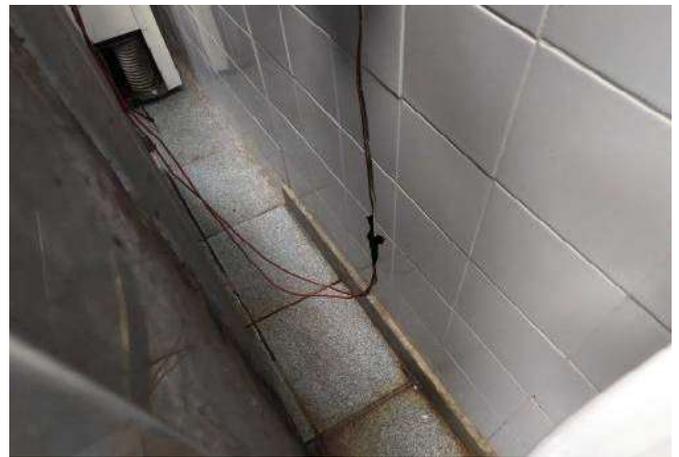
FOTO 68 Cozinha, necessário revisão das instalações elétricas.

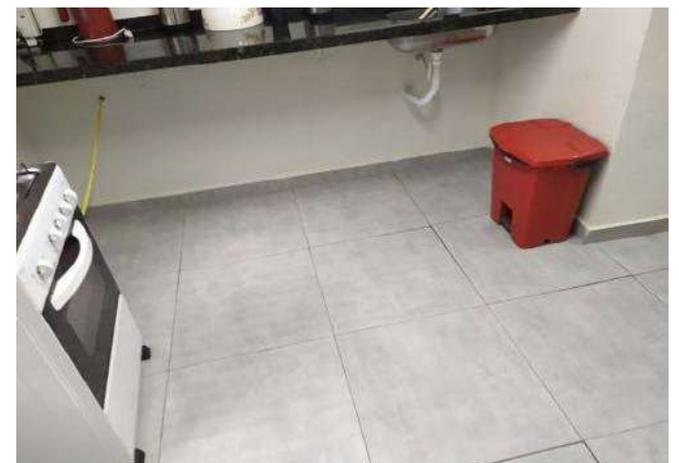
FOTO 70 Refeitório funcionários, recém reformado em 2021, está em bom estado de conservação.

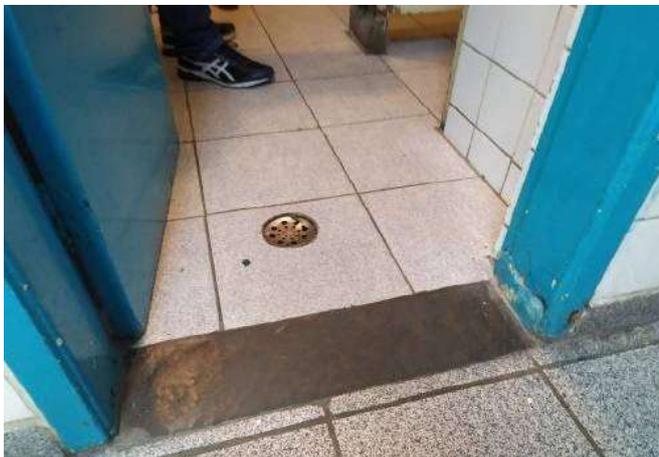
FOTO 73 Vestibário dos funcionários da limpeza, necessário troca de ralo danificado e nivelamento com o piso.

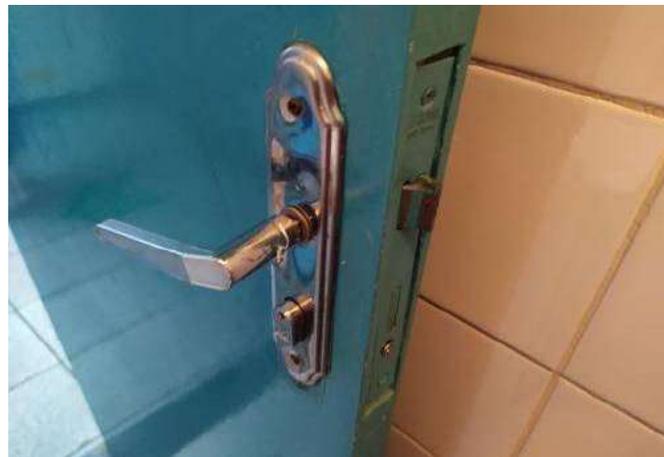
FOTO 74 Vestibário dos funcionários da limpeza, necessário instalação de nova fechadura.

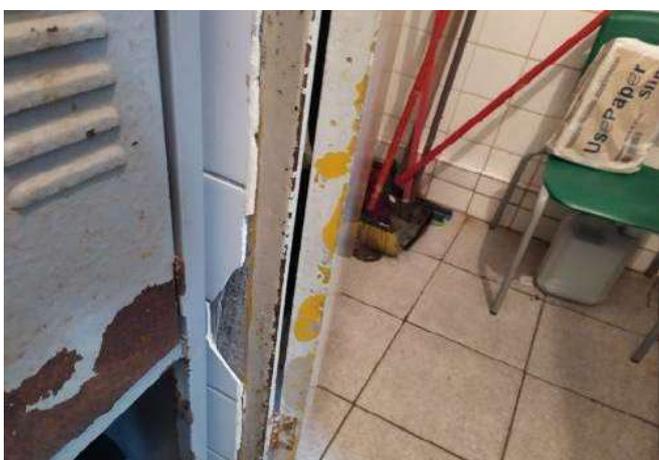
FOTO 77 Vestibário dos funcionários da limpeza, possui revestimento cerâmico danificado.

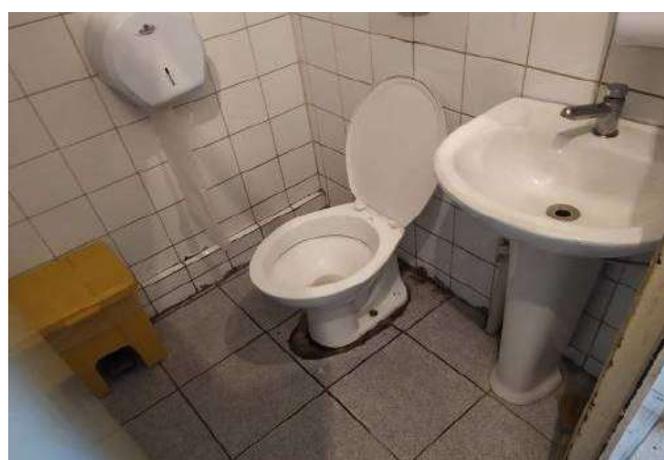
FOTO 78 Vestibário dos funcionários da limpeza, necessário substituição dos pisos danificados.

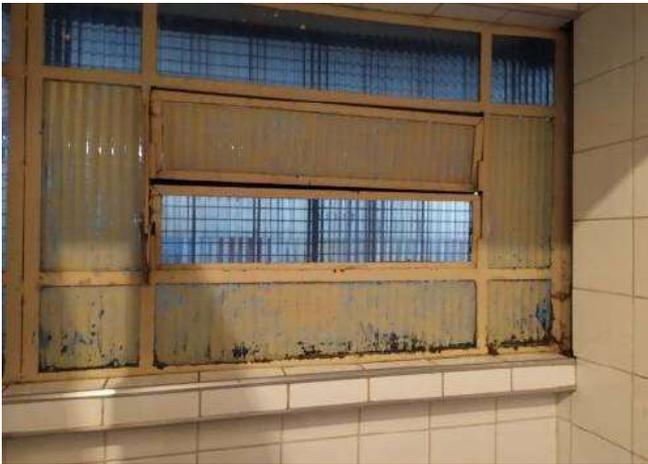
FOTO 79 Vestiário dos funcionários da limpeza, necessário pintura dos caixilhos

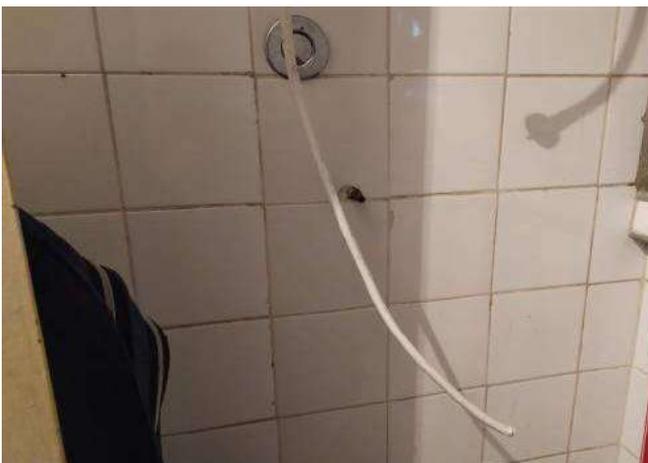
FOTO 81 Vestiário dos funcionários da limpeza, necessário revisão revestimento cerâmico.

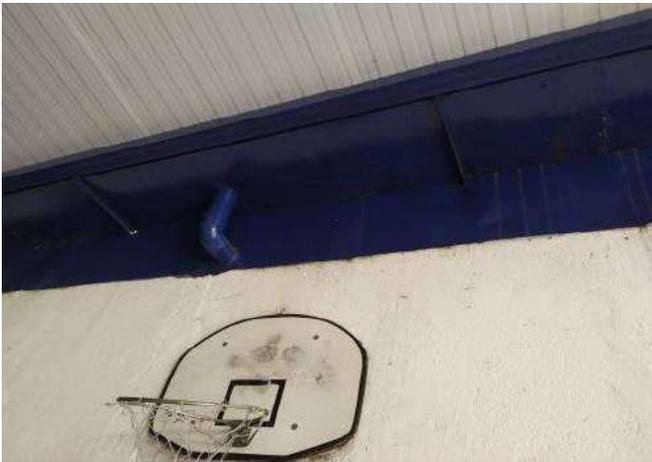
FOTO 85 Pátio Coberto, necessário revisão do fechamento metálico lateral da cobertura

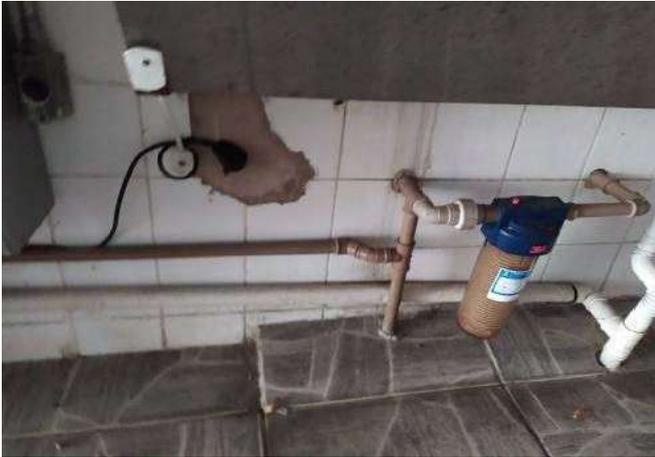
FOTO 91 Pátio coberto, necessário revisão do revestimento cerâmico danificado na parede do bebedouro.

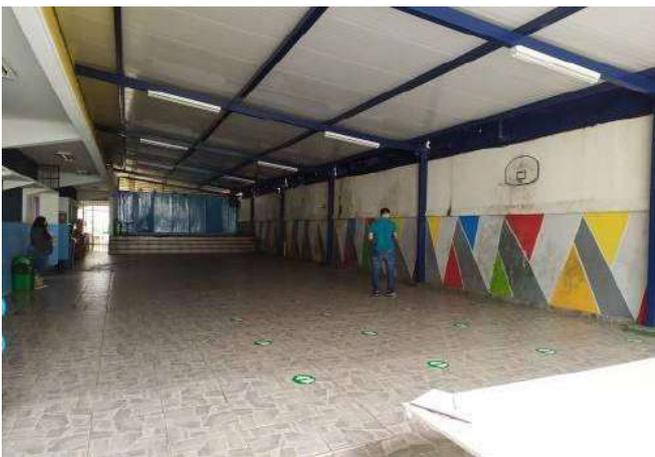
FOTO 93 Pátio Coberto, necessário revisão do fechamento metálico lateral da cobertura.

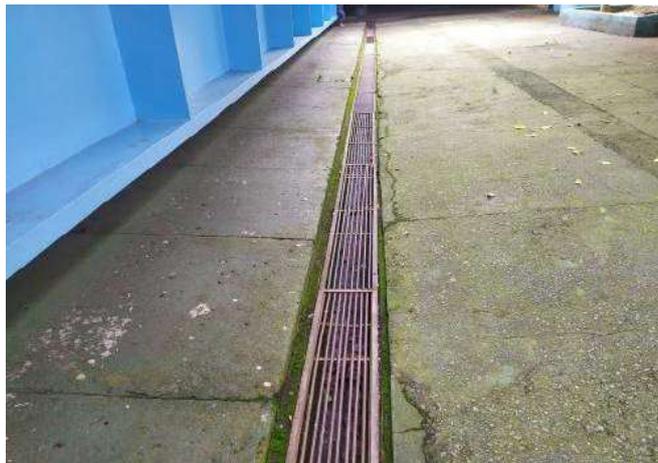
FOTO 99 Pátio descoberto, necessário troca das grelhas danificadas.

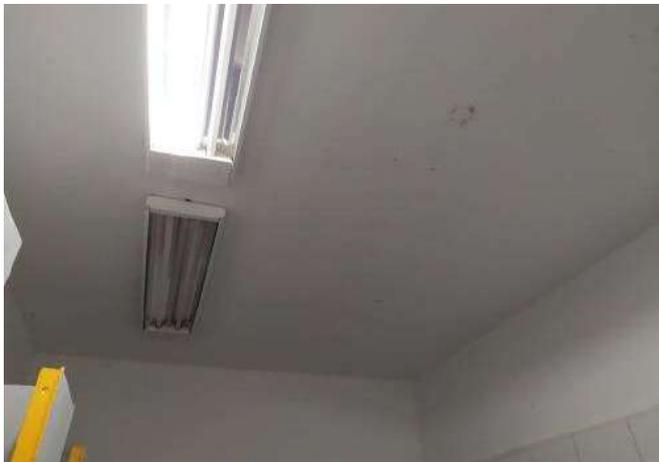
FOTO 103 Banheiro masculino dos alunos, necessário revisão das luminárias e lâmpadas.

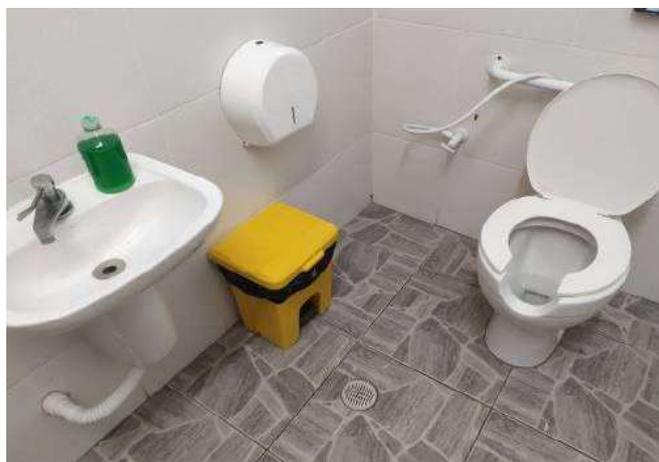
FOTO 104 Banheiro acessível unissex dos alunos, está em bom estado de conservação.

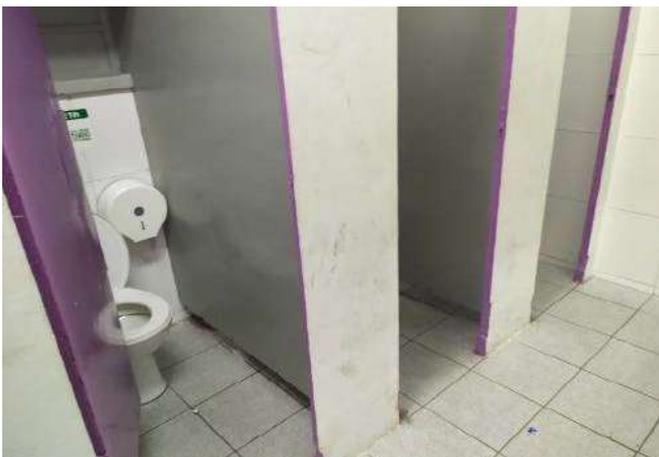
FOTO 106 Banheiro feminino dos alunos, necessário pintura das divisórias.

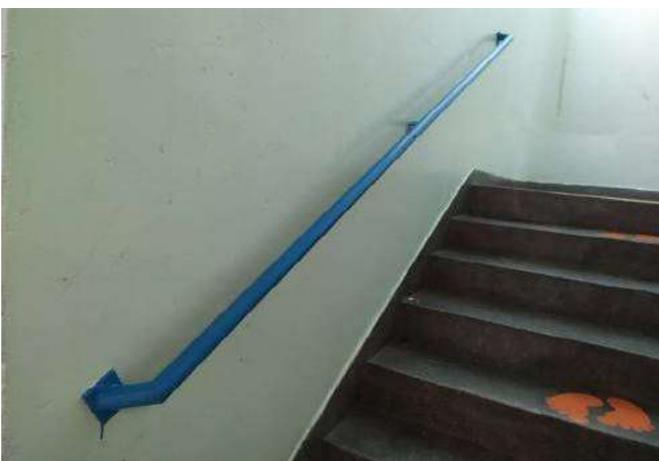
FOTO 108 Escada acesso pav superior, necessário revisão de pintura e acessibilidade.

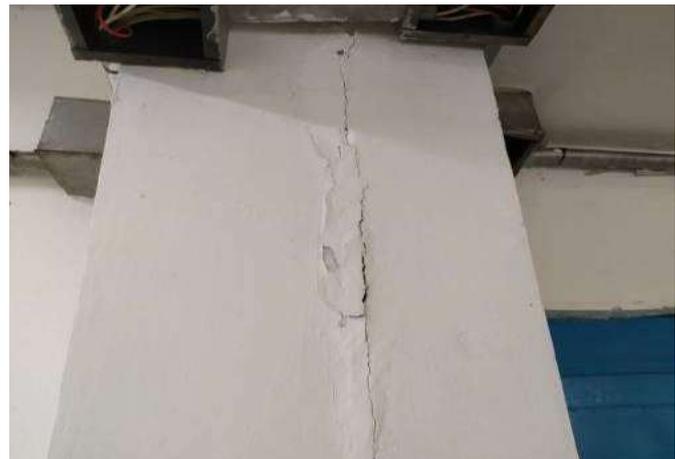
FOTO 112 Corredor pav superior 01 - necessário revisão das juntas de dilatação.

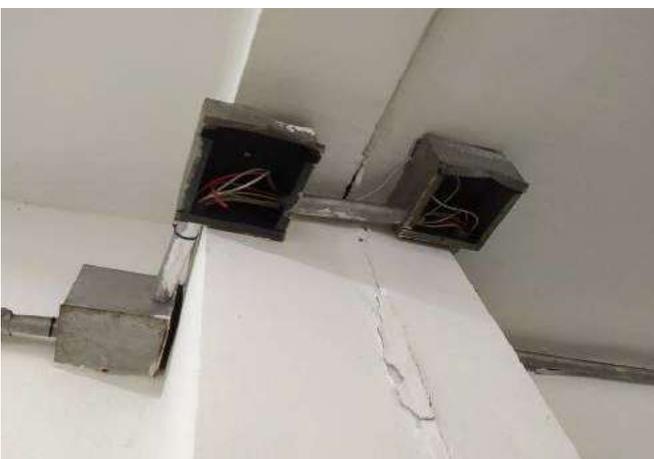
FOTO 113 Corredor pav superior 01 - necessário revisão das instalações elétricas.

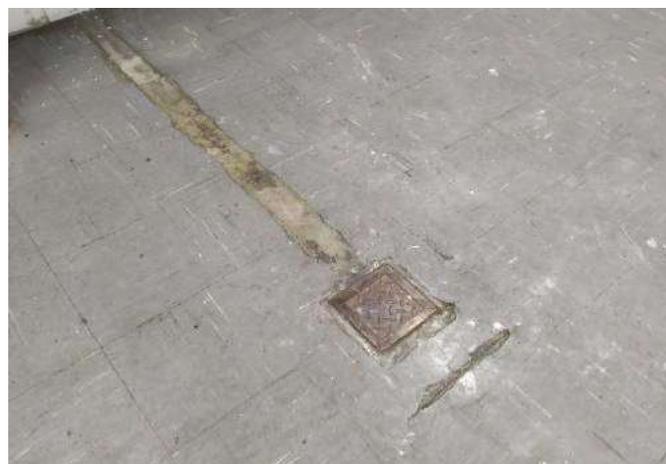
FOTO 122 Sala de aula 01, necessário reparos e substituição de piso vinílico danificado.

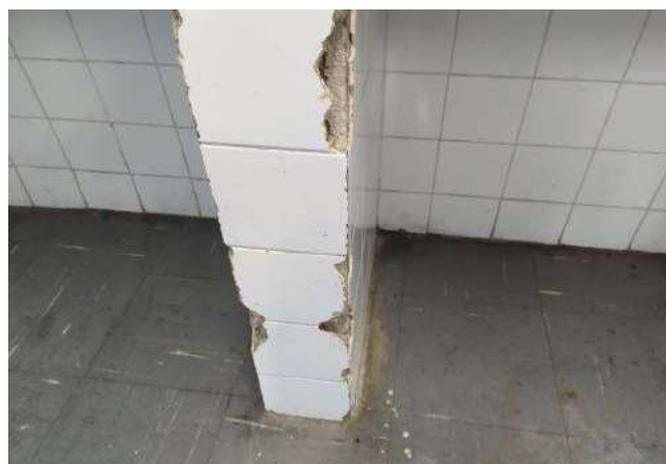
FOTO 124 Sala de aula 01, necessário substituição de revestimento cerâmico danificados.

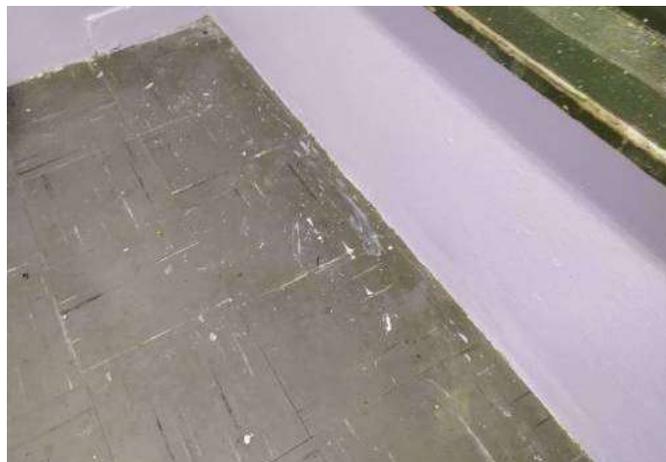
FOTO 127 Sala de aula 02, necessário revisão dos pisos vinílicos.

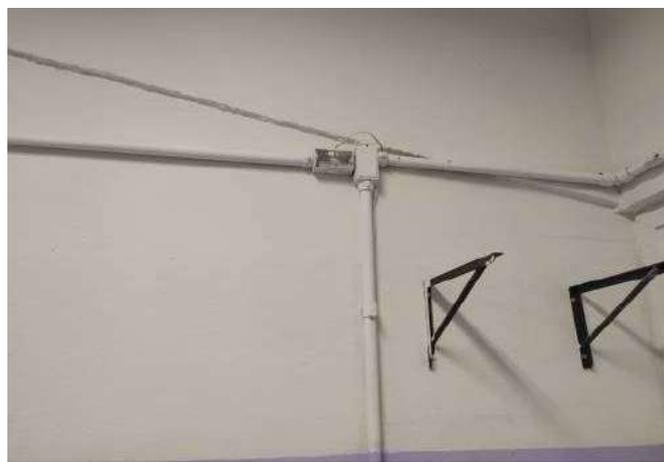
FOTO 128 Sala de aula 02, necessário revisão das instalações elétricas.

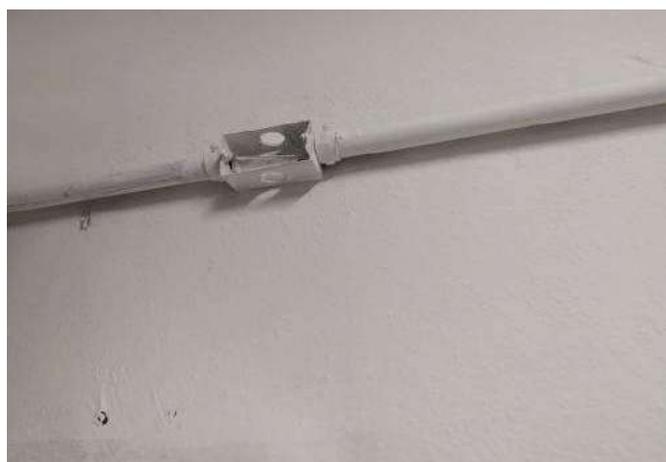
FOTO 129 Sala de aula 02, necessário revisão das instalações elétricas .

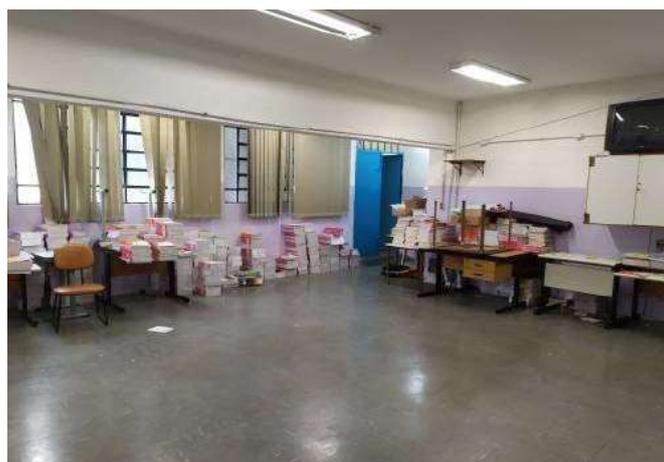
FOTO 130 Sala de aula 02, necessário revisão do piso vinílico.

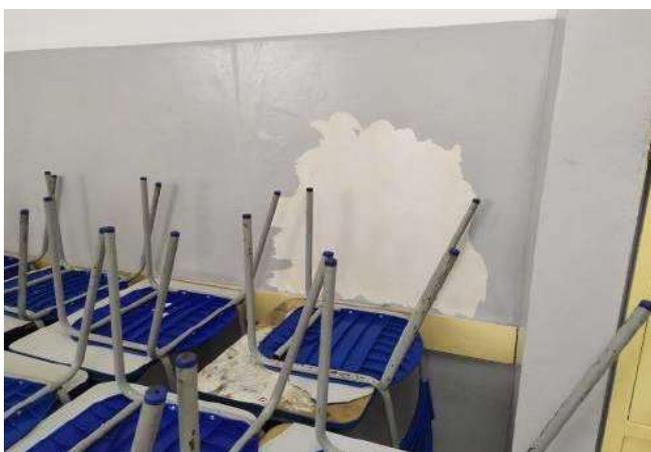
FOTO 137 Sala de aula 04, necessita de pintura das paredes.

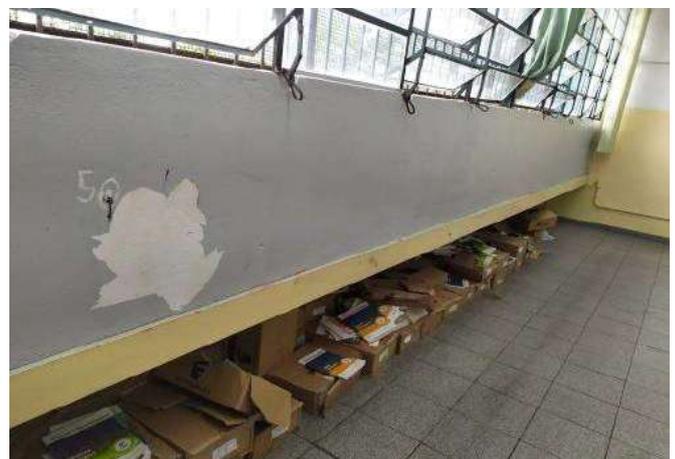
FOTO 138 Sala de aula 04, necessita de pintura das paredes.
