CHAMAMENTO PÚBLICO Nº CH/002/2021/SGM-SEDP

EMEF ARMANDO DE SALLES OLIVEIRA

ÍNDICE

Vistoria realizada nos dias 10 e 11 de Janeiro de 2022 para verificar e diagnosticar a situação em que se encontra a unidade escolar, fomos acompanhados pelo Sr. Erico.

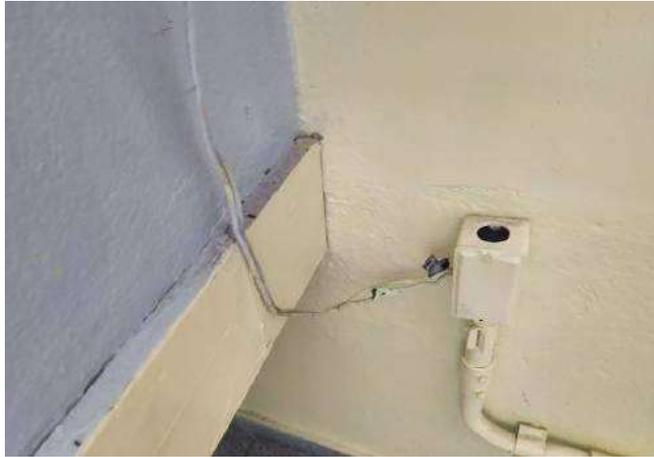
FOTO 139 Sala de aula 04, necessário revisão nas instalações elétricas.

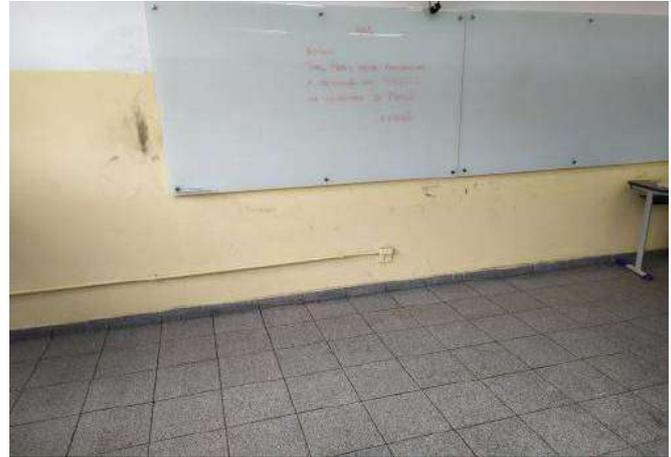
FOTO 140 Sala de aula 04, necessário pintura das paredes.

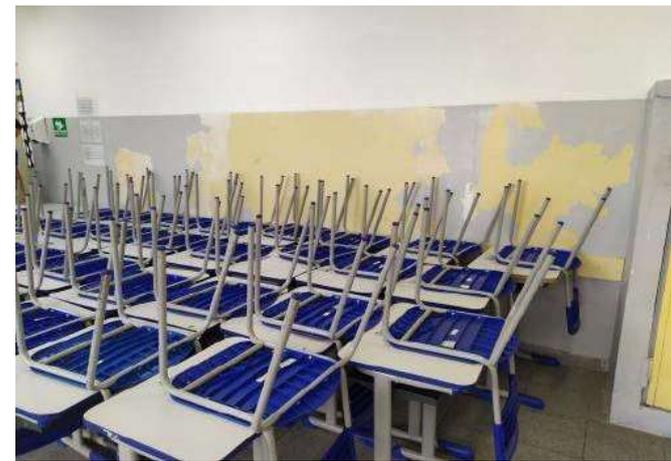
FOTO 142 Sala de aula 05, necessário pintura das paredes.

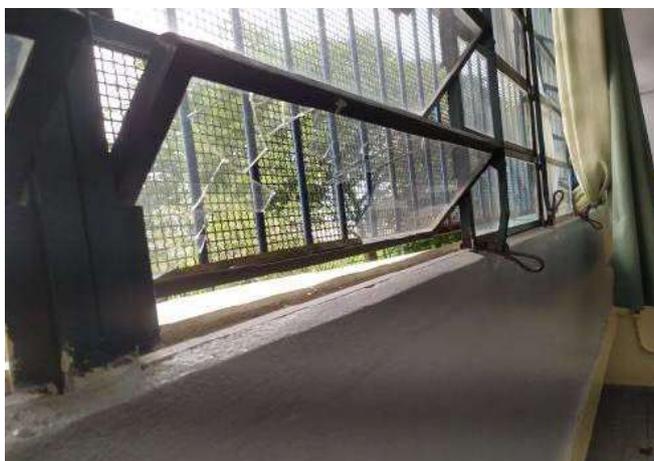
FOTO 143 Sala de aula 05, necessário revisão de vidros quebrados.

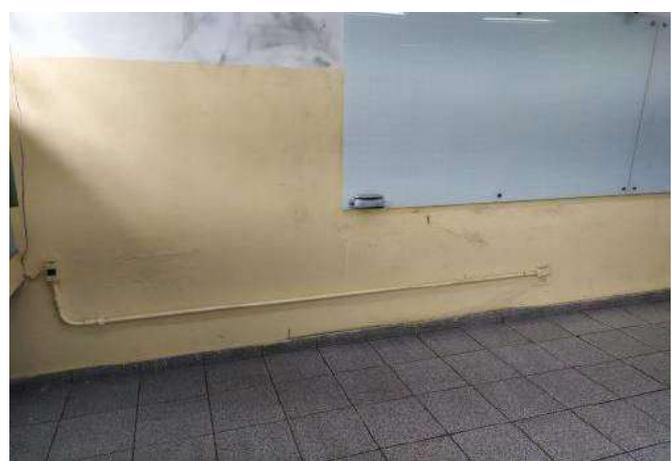
FOTO 144 Sala de aula 05, necessário pintura das paredes.

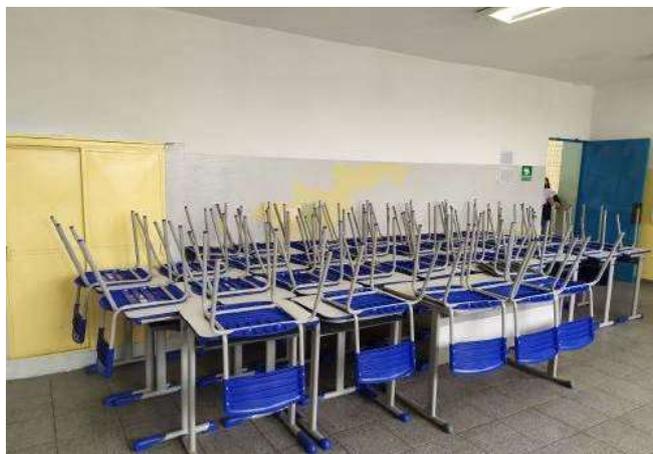
FOTO 145 Sala de aula 06, necessário pintura das paredes.

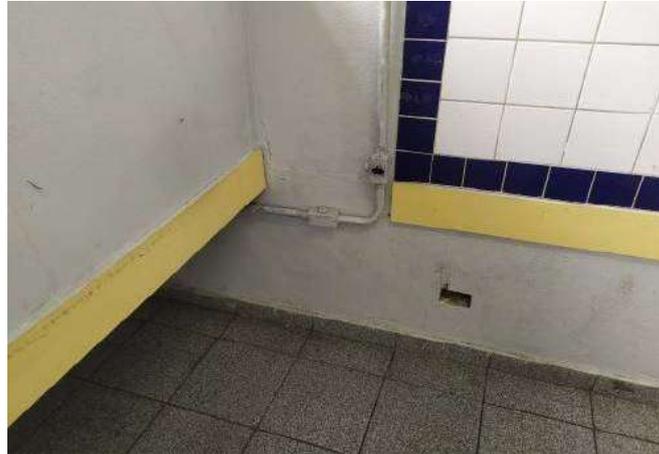
FOTO 146 Sala de aula 06, necessário revisão das paredes e instalações elétricas.

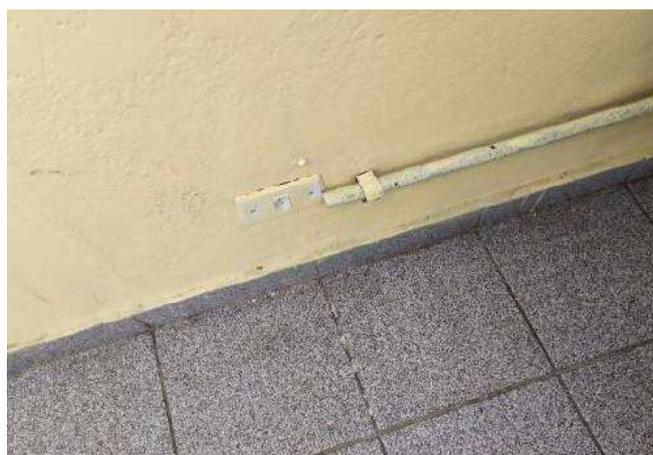
FOTO 147 Sala de aula 06, necessário revisão das paredes e instalações elétricas.

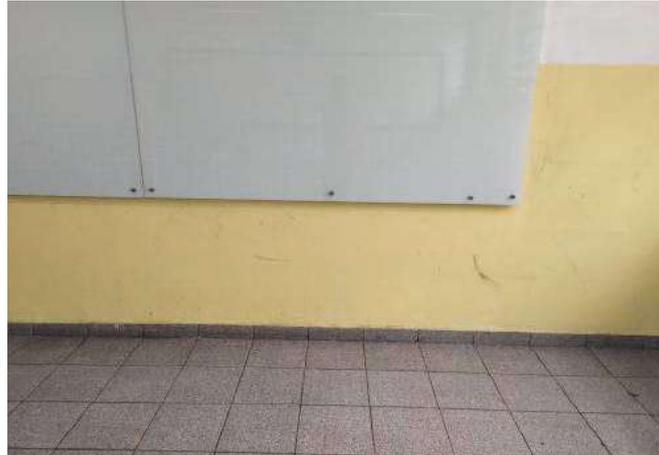
FOTO 148 Sala de aula 06, necessário pintura paredes.

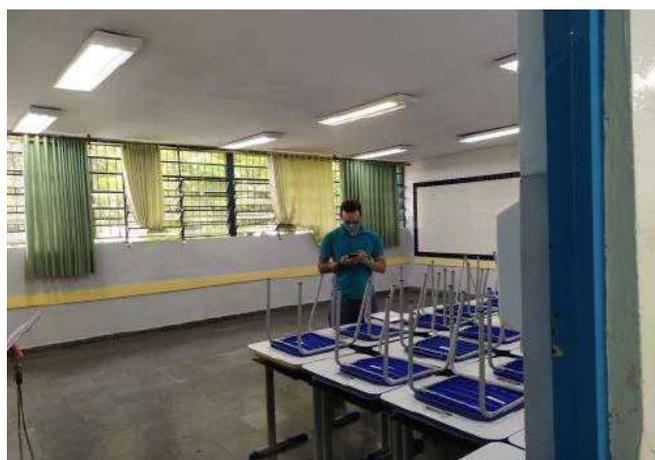
FOTO 153 Sala de aula 07, necessário pintura das paredes.

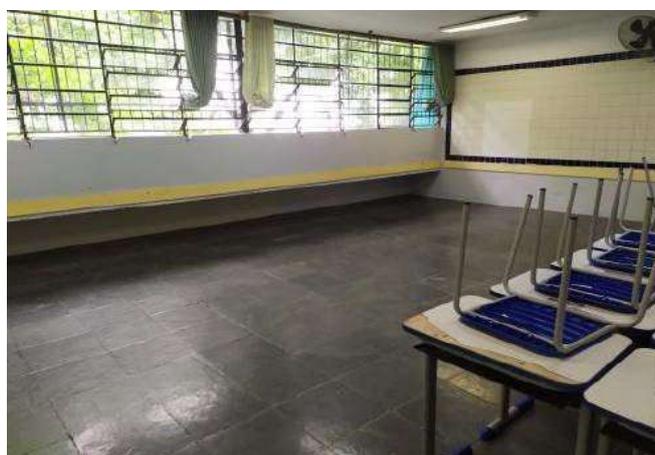
FOTO 155 Sala de aula 08, necessário pintura das paredes.

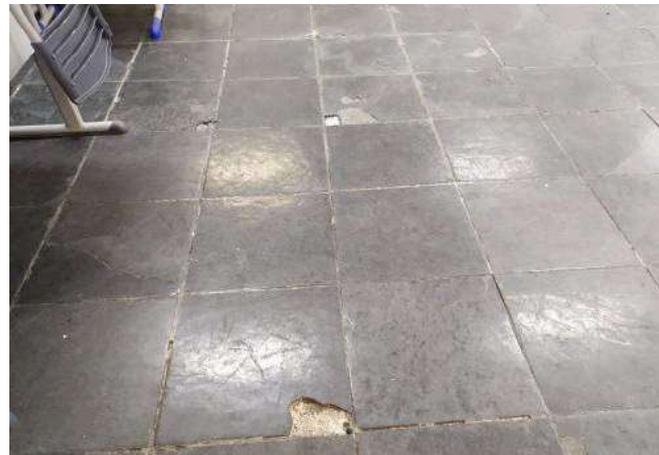
FOTO 156 Sala de aula 08, necessário revisão do piso de ardósia danificado.

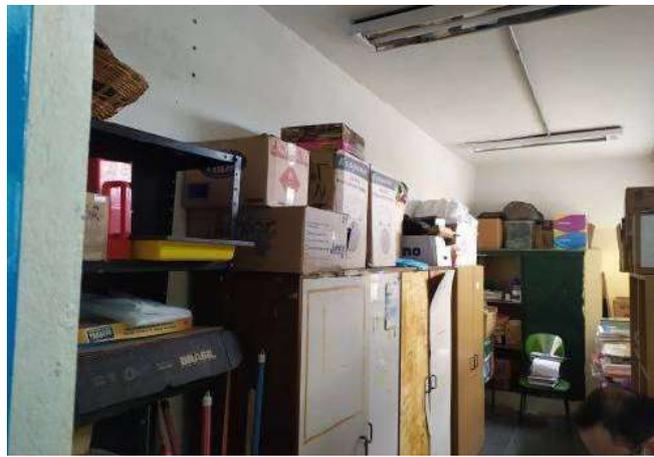
FOTO 157 Depósito de materiais didático, necessário pintura das paredes.

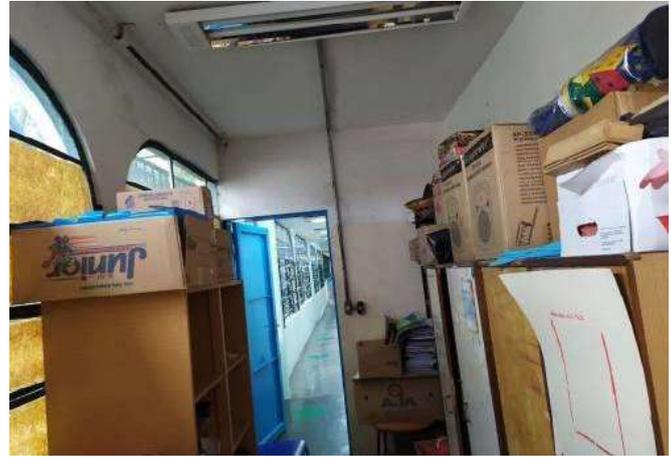
FOTO 158 Depósito de materiais didático, necessário pintura das paredes.

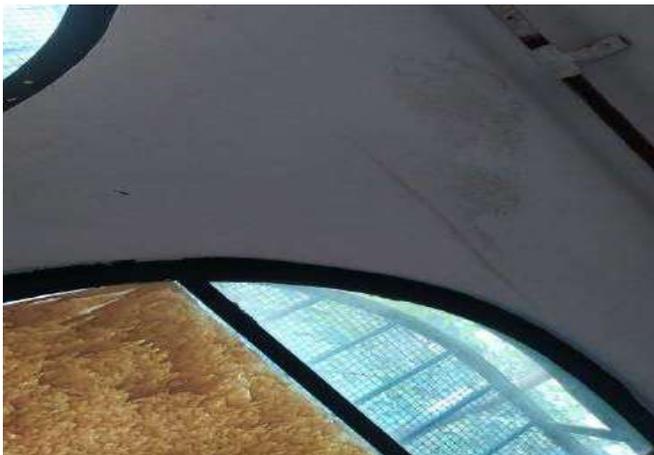
FOTO 159 Depósito de materiais didático, necessário pintura das paredes.

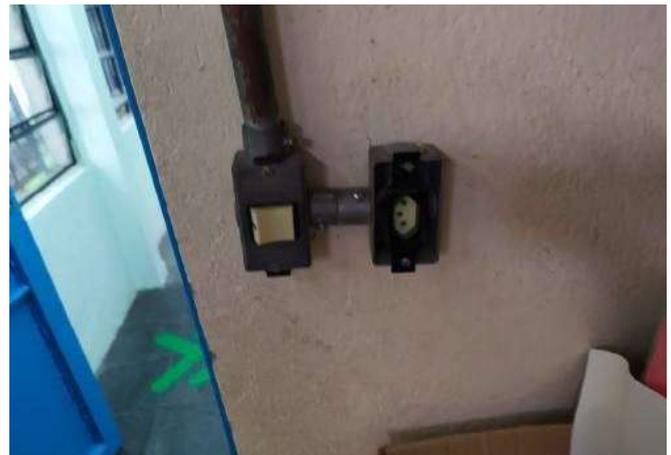
FOTO 160 Depósito de materiais didático necessário revisão nas instalações elétricas.

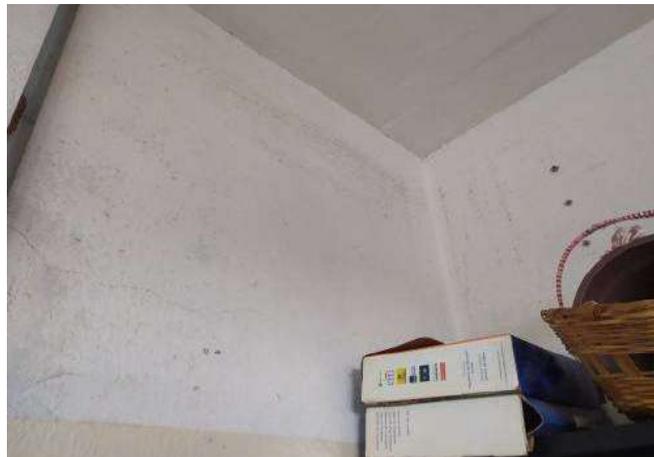
FOTO 161 Depósito de materiais didático, necessário pintura das paredes.

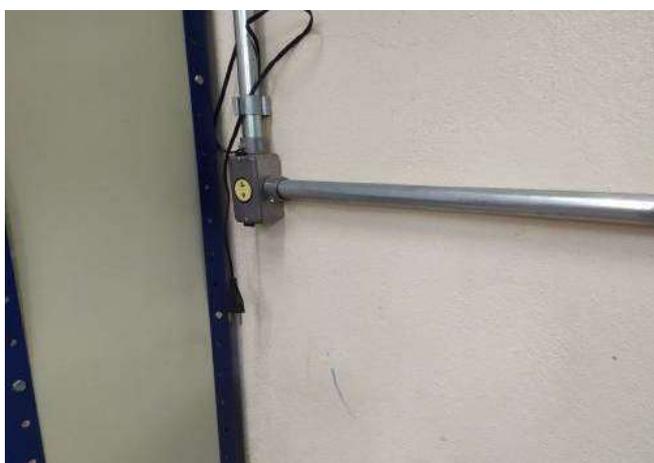
FOTO 167 Depósito (sala de recuperação), necessário revisão das instalações elétricas.

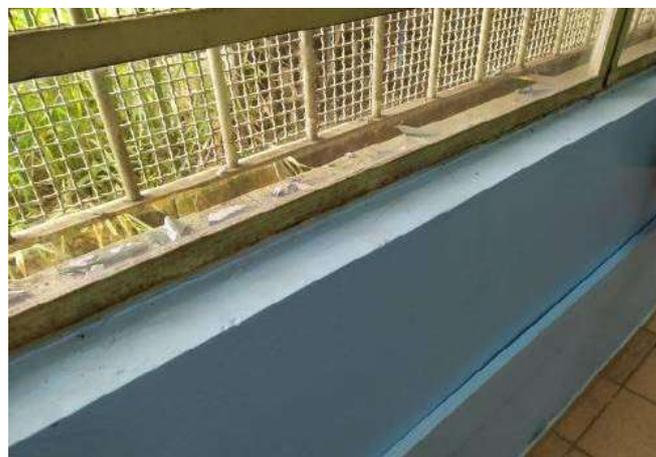
FOTO 170 Sala de aula 09, necessário pintura dos caixilhos e paredes.

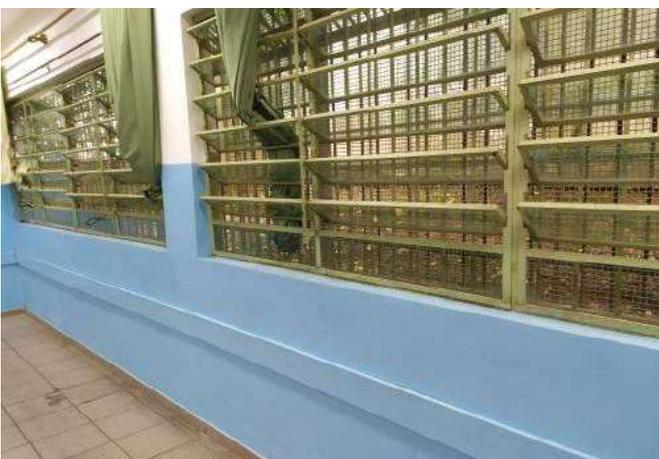
FOTO 173 Sala de aula 10, necessário pintura dos caixilhos.

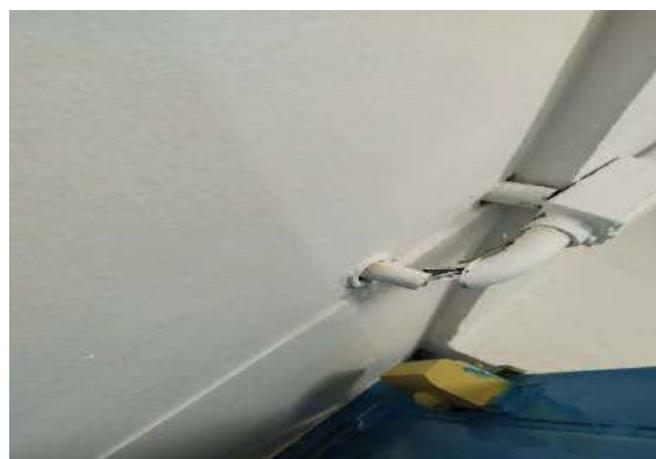
FOTO 174 Sala de aula 10, necessário revisão das instalações elétricas.

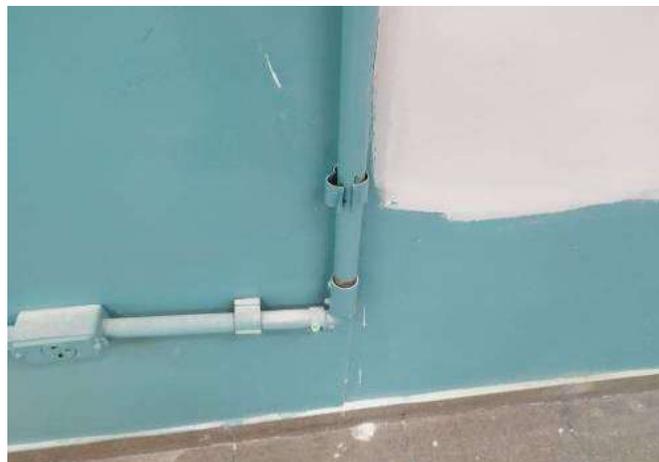
FOTO 176 Sala de aula 11, necessário revisão das instalações elétricas.

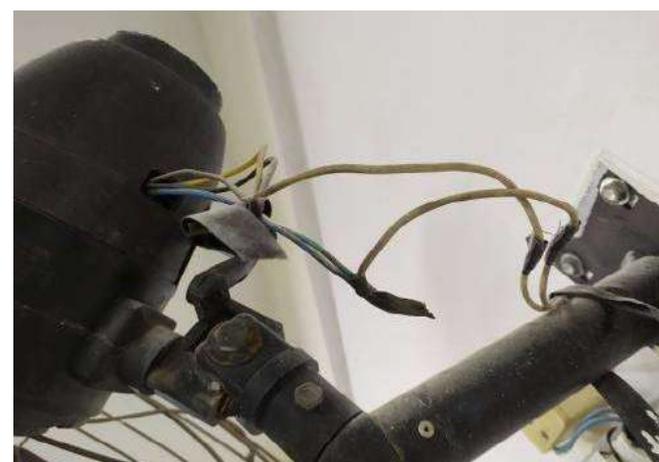
FOTO 178 Sala de aula 11, necessário revisão das instalações elétricas.

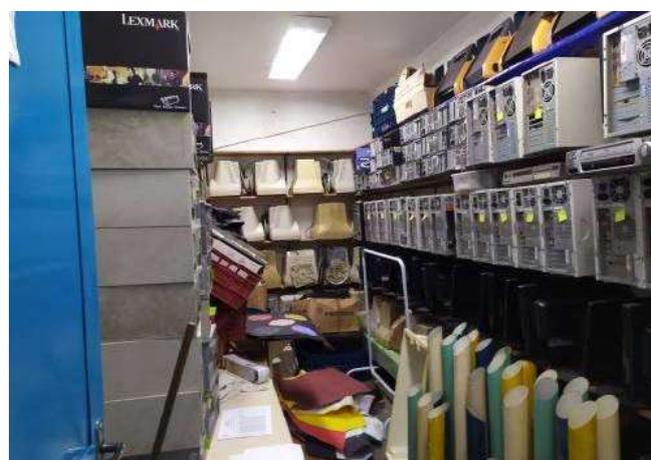
FOTO 179 Depósito de informática, pav superior, necessário pintura das paredes.

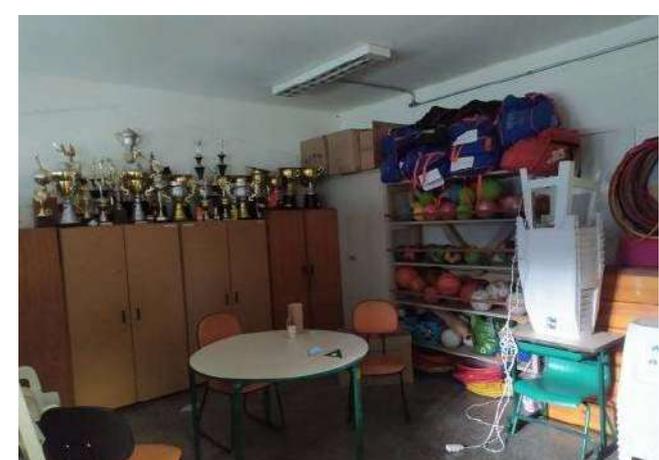
FOTO 180 Sala de educação física, necessita de pintura das paredes.

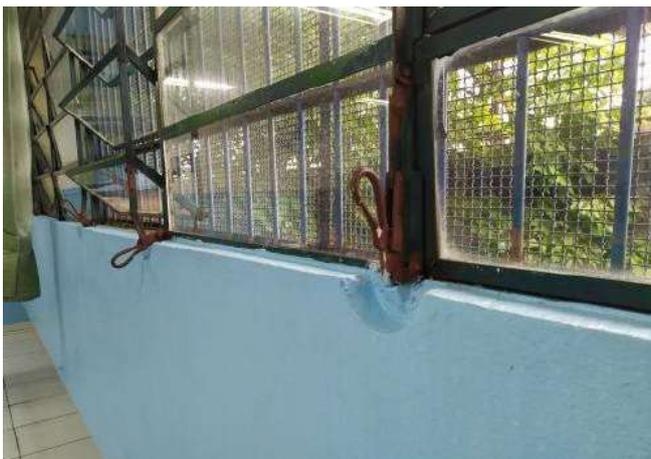
FOTO 183 Sala de aula 14, necessário pintura dos caixilhos.

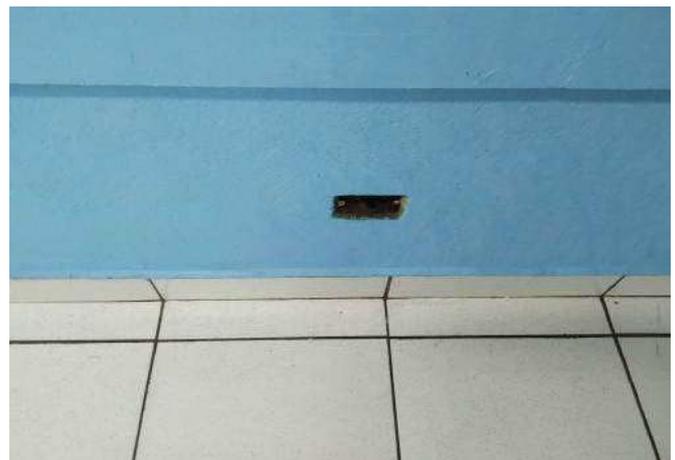
FOTO 184 Sala de aula 14, necessário revisão das instalações elétricas.

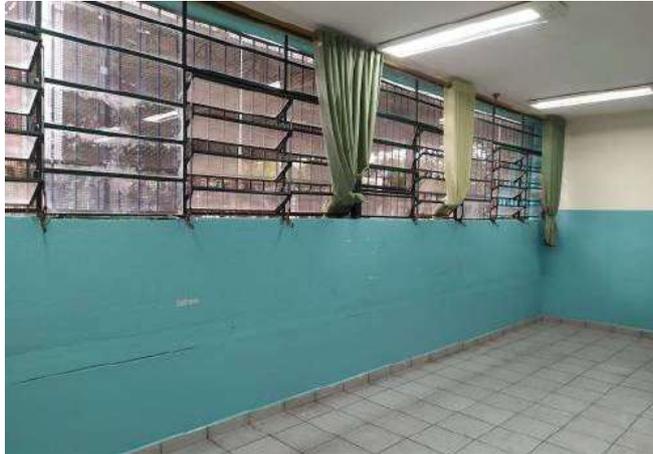
FOTO 187 Sala de aula 15, necessário pintura das paredes.

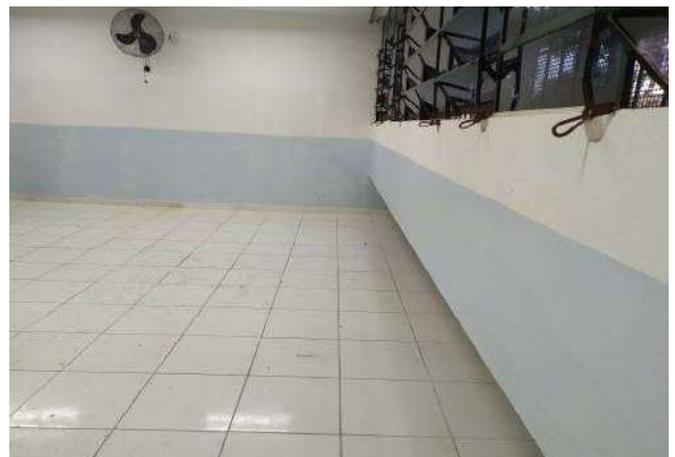
FOTO 190 Sala de aula 16, necessário pintura das paredes.

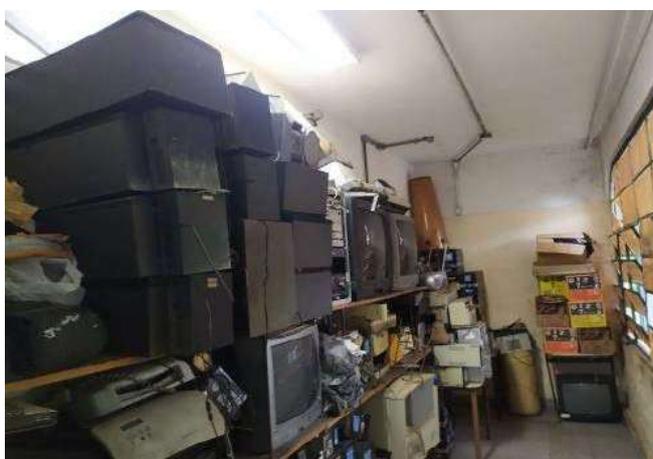
FOTO 191 Depósito 02 pav. Superior 02 - necessário pintura das paredes .

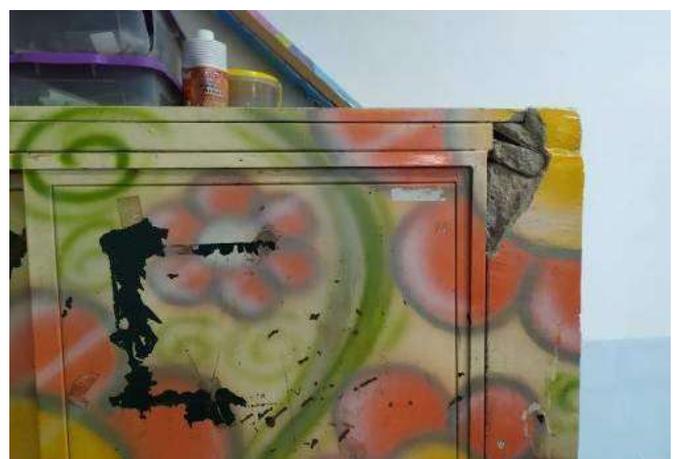
FOTO 192 Depósito 02 pav. Superior 02 - necessário pintura.

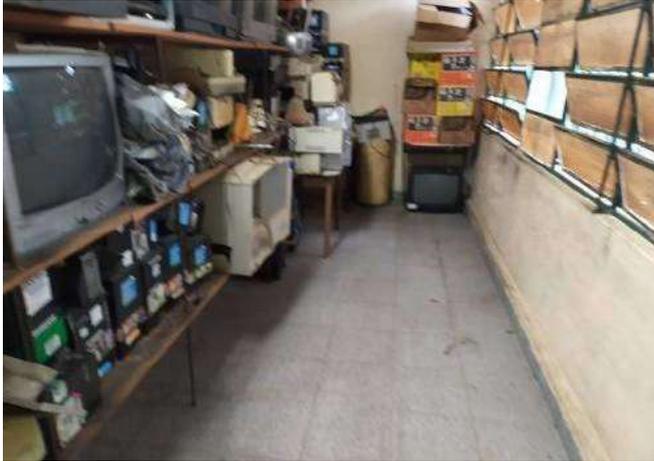
FOTO 193 Depósito 02 pav. Superior 02 - necessário pintura das paredes.

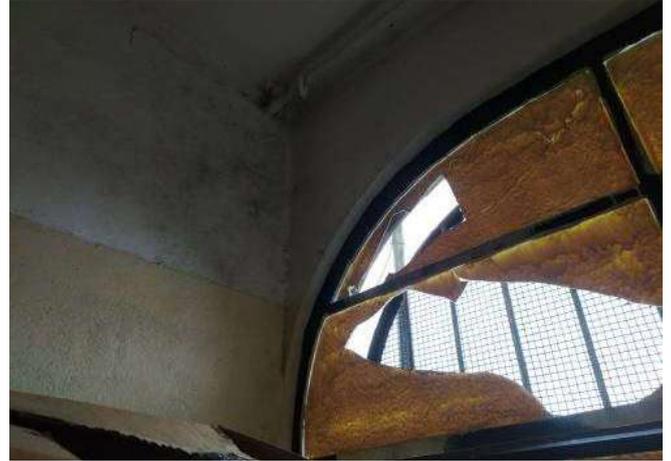
FOTO 194 Depósito 02 pav. Superior 02 - necessário troca de vidros quebrados no caixilho.

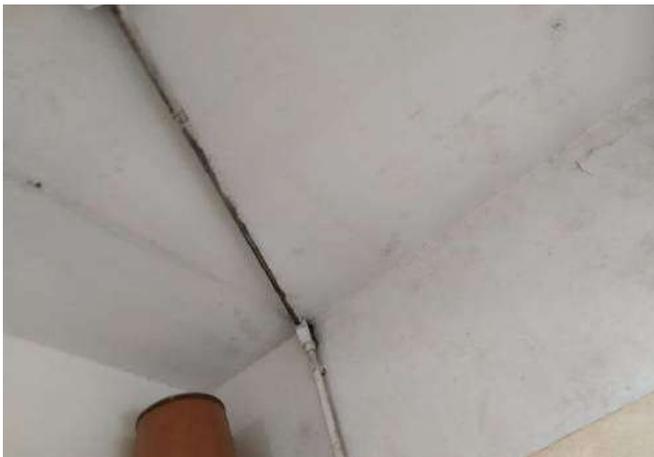
FOTO 195 Depósito 02 pav. Superior 02 - necessário revisão das instalações elétricas.

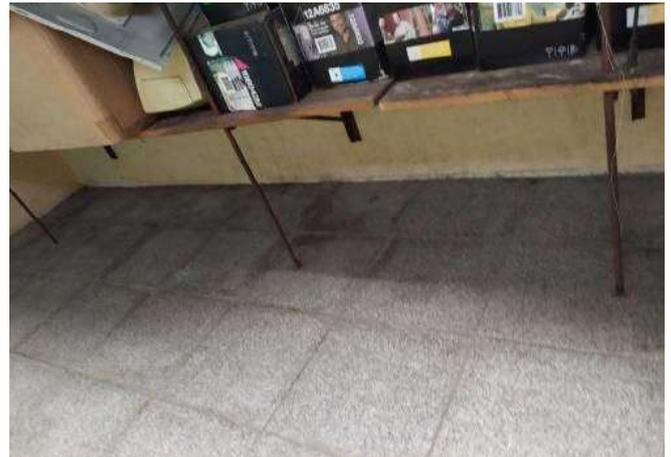
FOTO 196 Depósito 02 pav. Superior 02 - necessário pintura das paredes e instalação de rodapés.

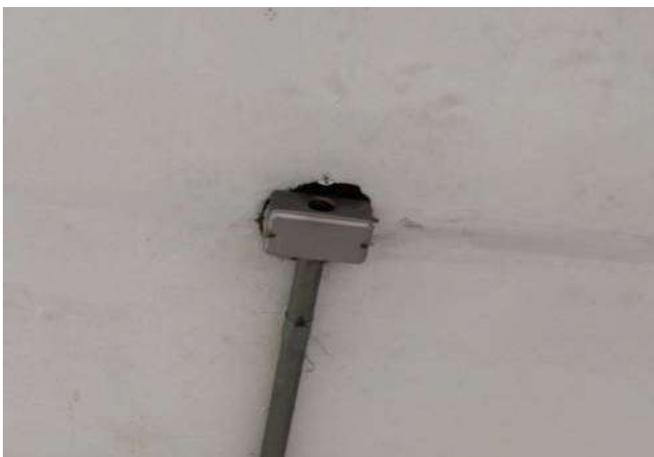
FOTO 197 Depósito 02 pav. Superior 02 - necessário revisão das instalações elétricas.

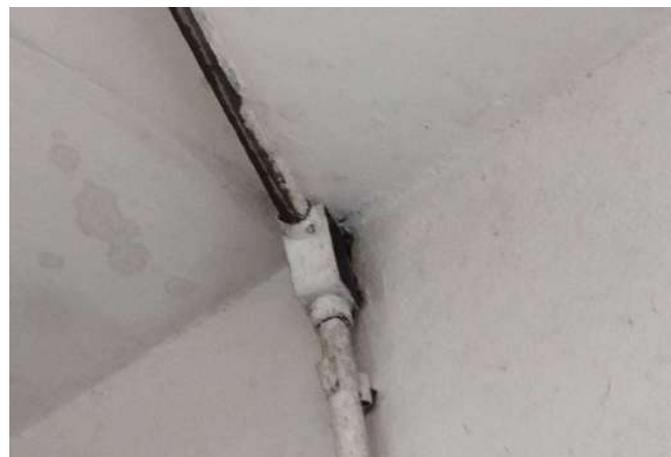
FOTO 198 Depósito 02 pav. Superior 02 - necessário revisão das instalações elétricas.

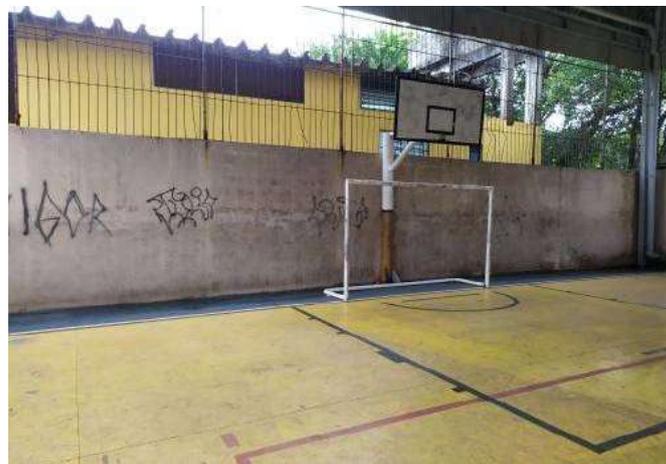
FOTO 200 Quadra Coberta, necessário pintura das paredes.

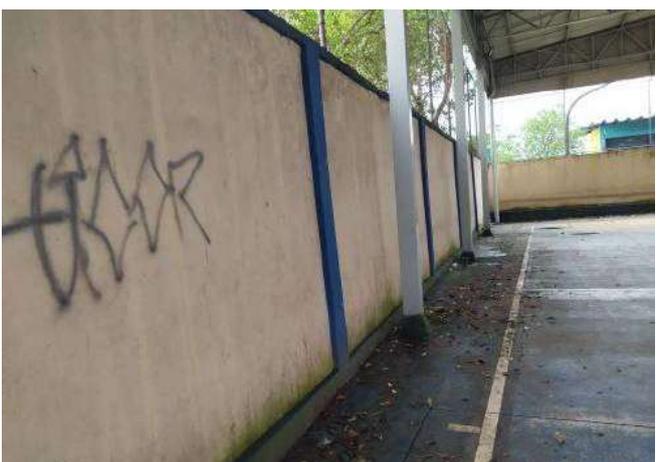
FOTO 201 Quadra Coberta, necessário pintura das paredes.

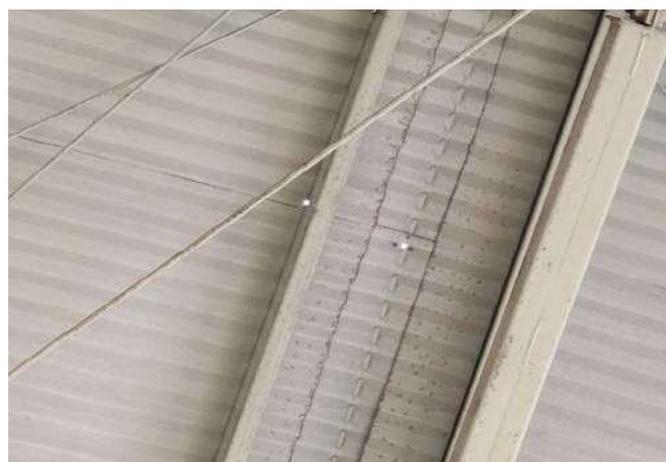
FOTO 202 Quadra Coberta, necessário revisão das telhas da cobertura.

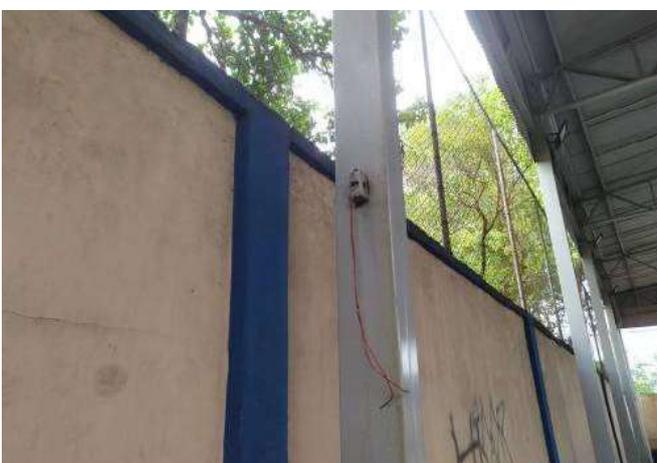
FOTO 203 Quadra Coberta, necessário pintura das paredes.

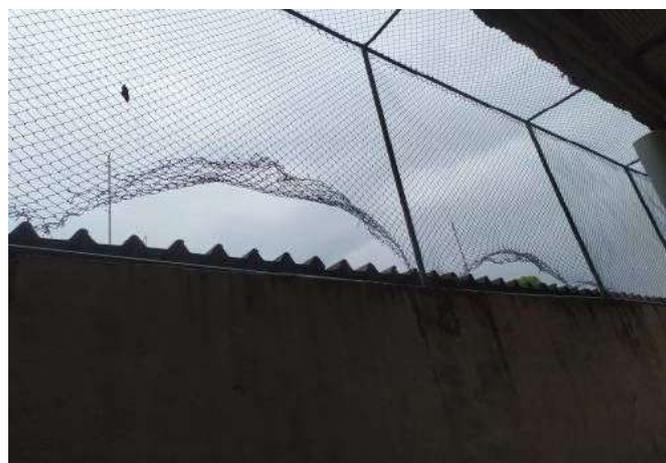
FOTO 204 Quadra Coberta, necessário revisão do alambrado.

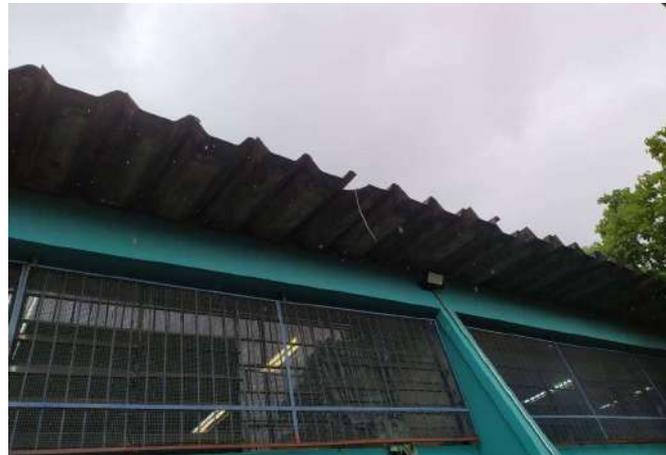
FOTO 206 Cobertura da unidade ao lado da quadra descoberta, possui telhas quebradas.

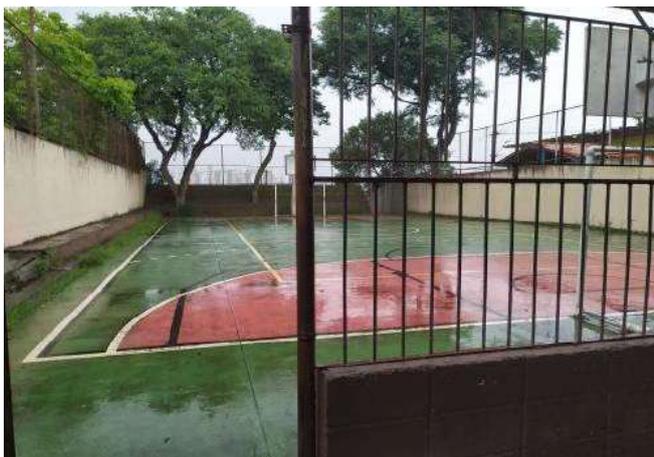
FOTO 207 Quadra descoberta, necessário pintura dos muros.

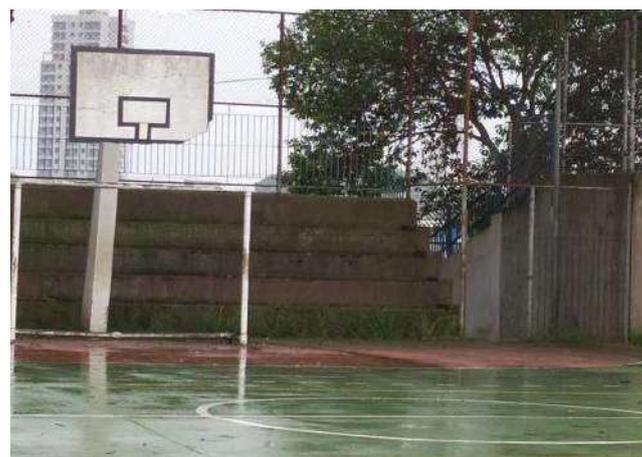
FOTO 208 Quadra descoberta, necessário pintura das arquibancadas.

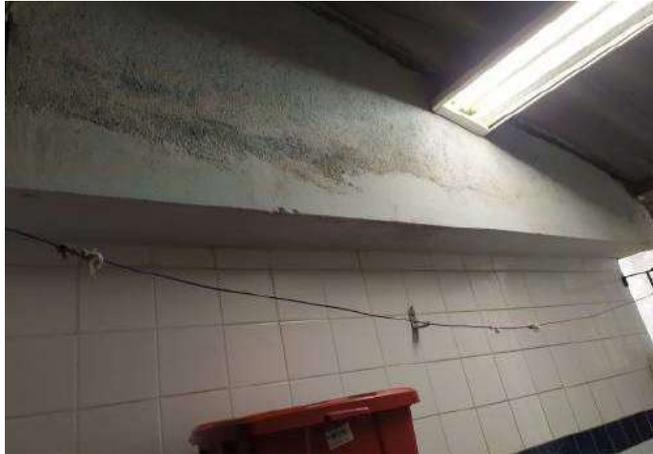
FOTO 211 Lavanderia - necessário pintura de trecho da parede.

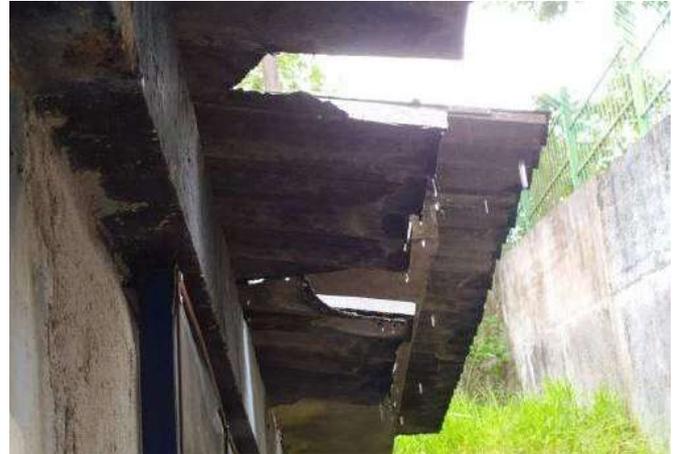
FOTO 212 Telhas danificadas na cozinha, despensa e copa dos funcionários, necessário revisão.

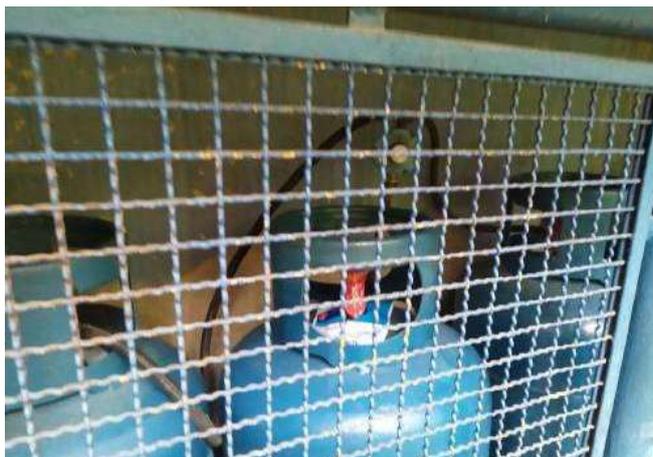
FOTO 213 Abrigo do gás, necessário revisão do registro e pintura das tubulações.

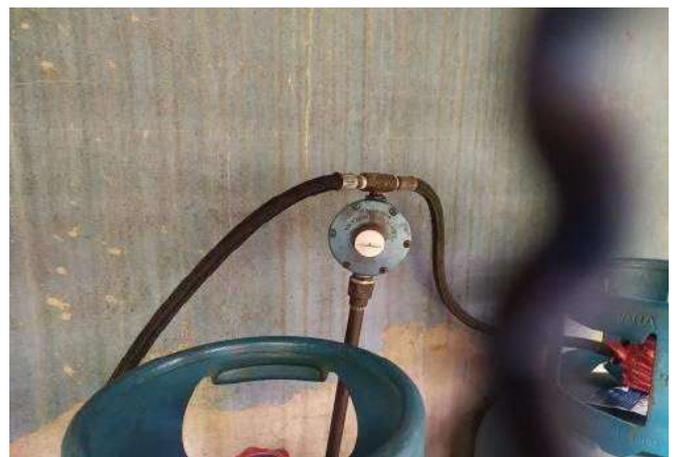
FOTO 214 Abrigo do gás, necessário revisão do registro e pintura das tubulações.

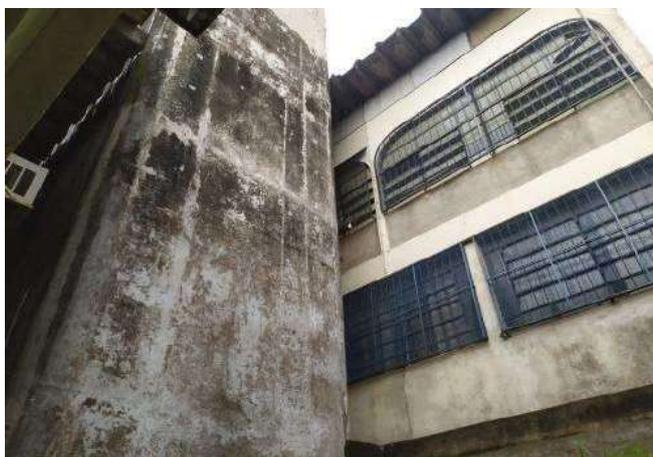
FOTO 215 Reservatório e fachada necessário pintura.

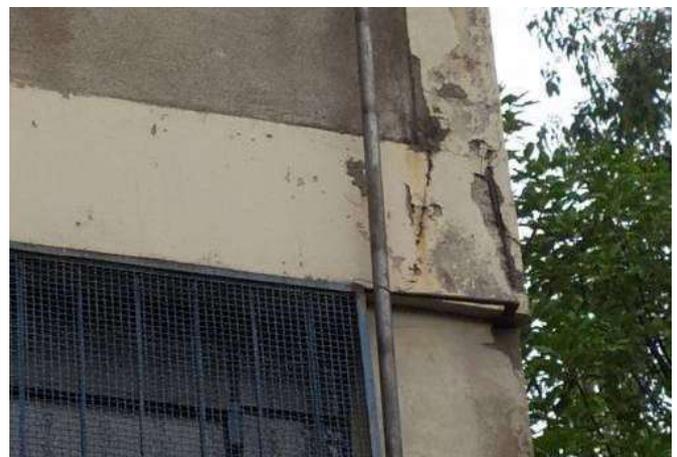
FOTO 216 Armadura do pilar de canto da fachada da unidade com armadura exposta.

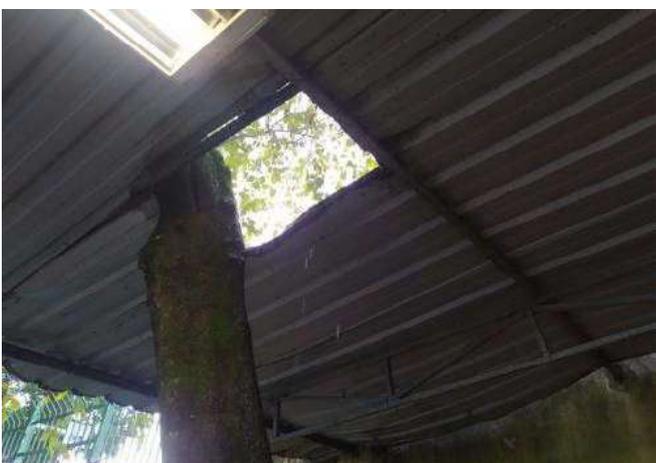
FOTO 227 Necessário revisão da cobertura da entrada dos alunos.
