# **PROCESSO SEI Nº 6016.2021/0086735-1**

## **CHAMAMENTO PÚBLICO Nº CH/002/2021/SGM-SEDP**

## **EMEF BARTOLOMEU CAMPOS DE QUEIROS**

Realize nesta data vistoria técnica de diagnóstico da unidade escolar para levantamento cadastral e de infraestrutura da unidade.

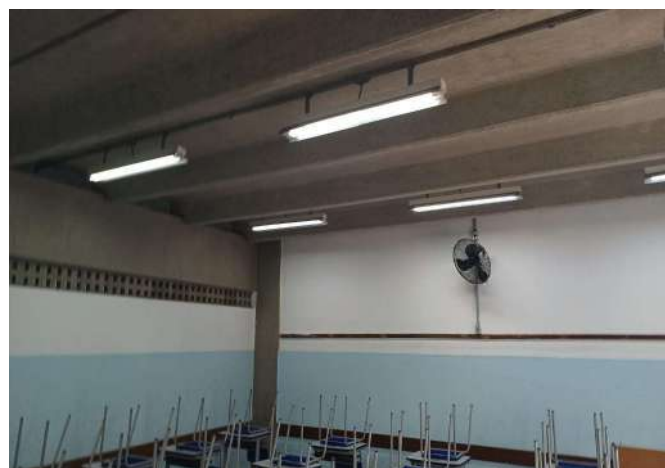
FOTO 28 SALA 4 DE ALUNO COM ADAPTAÇÕES DE TOMADAS E VENTILADORES.

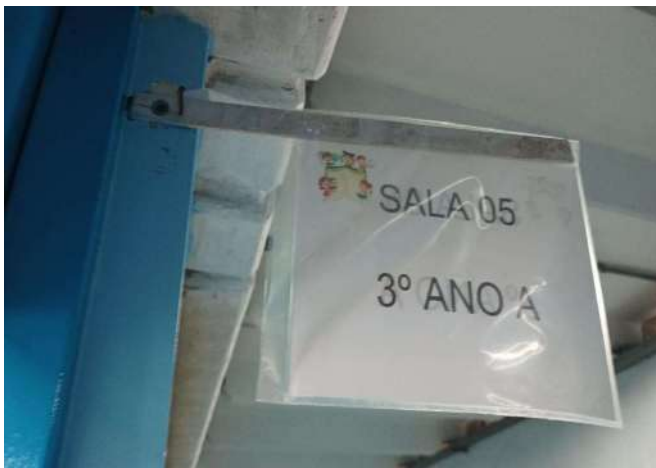
FOTO 37 SALA 5 DE ALUNO.

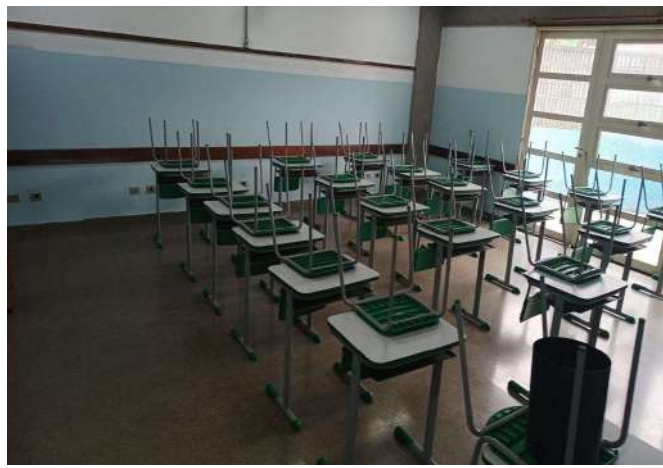
FOTO 38 SALA 5 DE ALUNO.

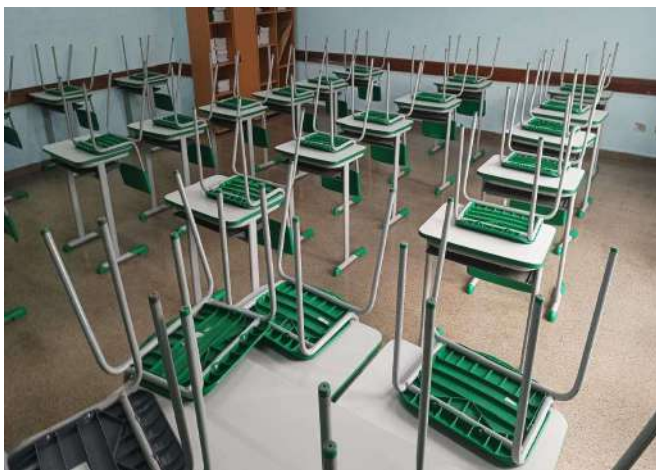
FOTO 41 SALA 5 DE ALUNO.

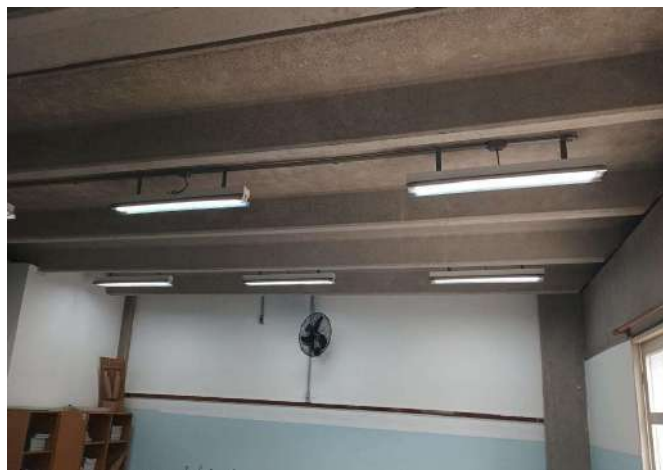
FOTO 42 SALA 5 DE ALUNO COM ADAPTAÇÕES DE TOMANDAS E VENTILADORES.

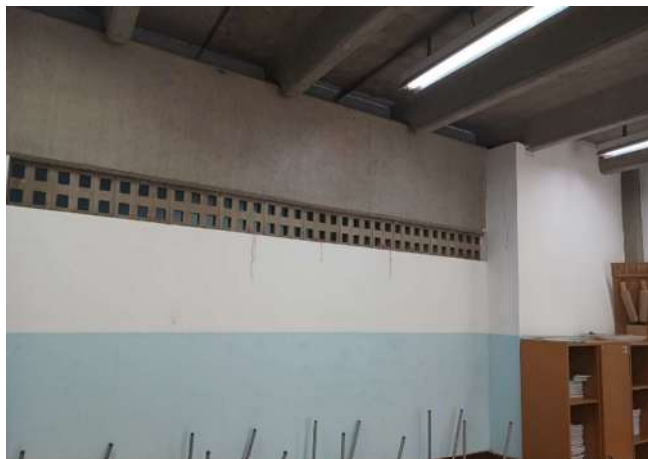
FOTO 43 SALA 5 DE ALUNO.

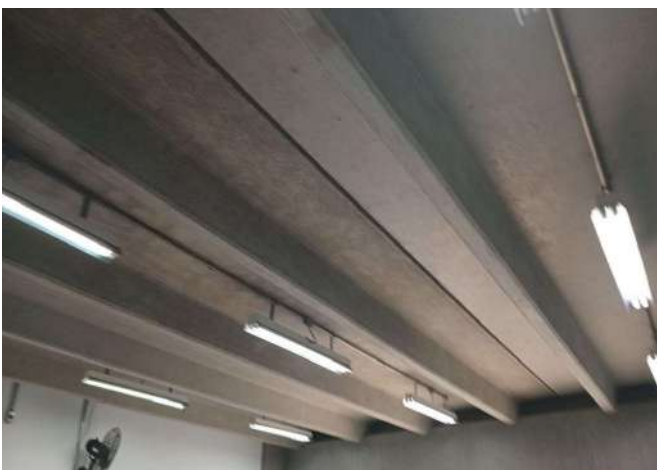
FOTO 47 SALA 5 DE ALUNO.

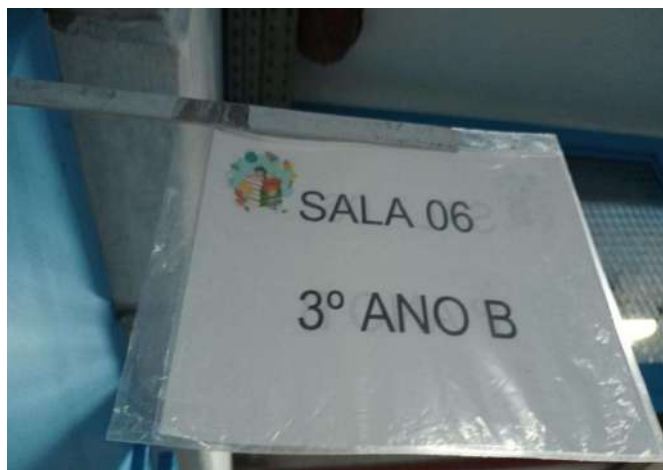
FOTO 48 SALA 6 DE ALUNO.

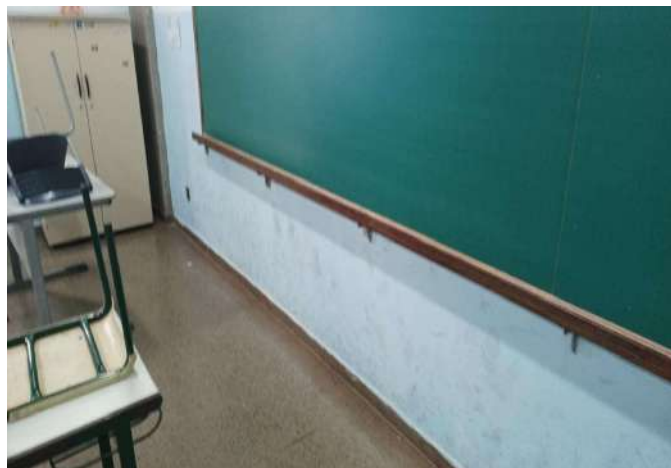
FOTO 50 SALA 6 DE ALUNO, PISO E PAREDE.

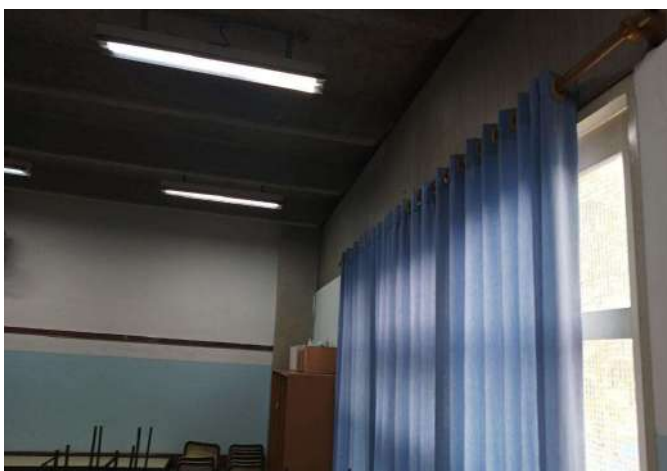
FOTO 51 SALA 6 DE ALUNO.

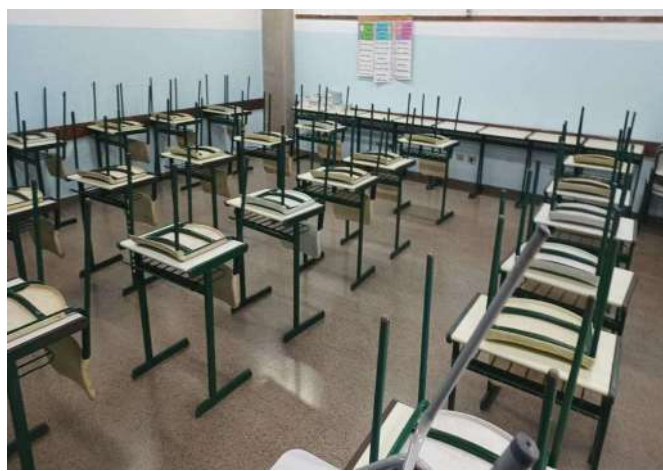
FOTO 52 SALA 6 DE ALUNO.

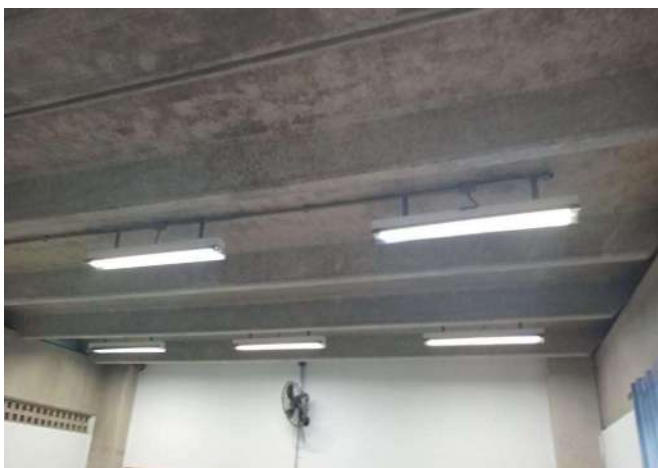
FOTO 53 SALA 6 DE ALUNO.

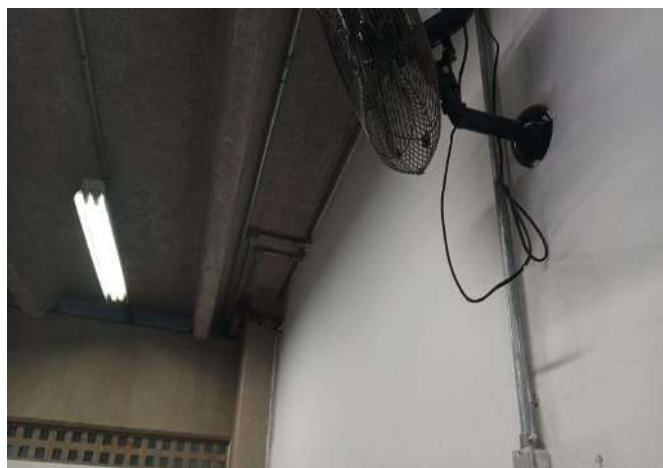
FOTO 54 SALA 6 DE ALUNO COM ADAPTAÇÕES DE TOMADAS E VENTILADORES.

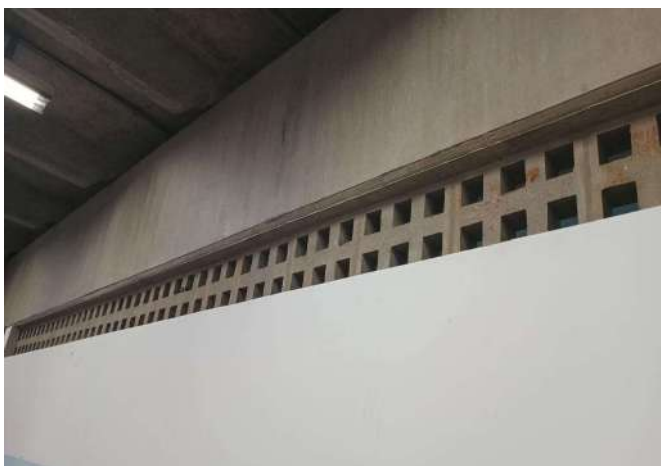
FOTO 55 SALA 6 DE ALUNO.

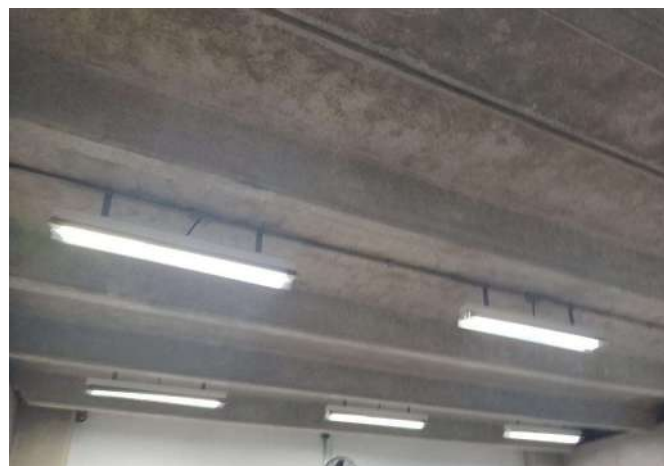
FOTO 56 SALA 6 DE ALUNO.

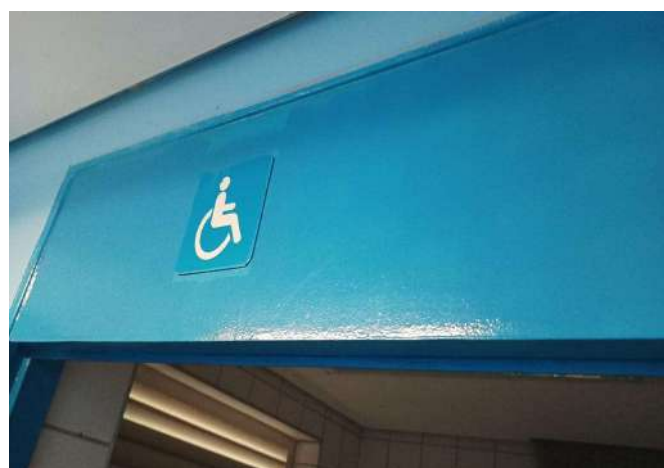
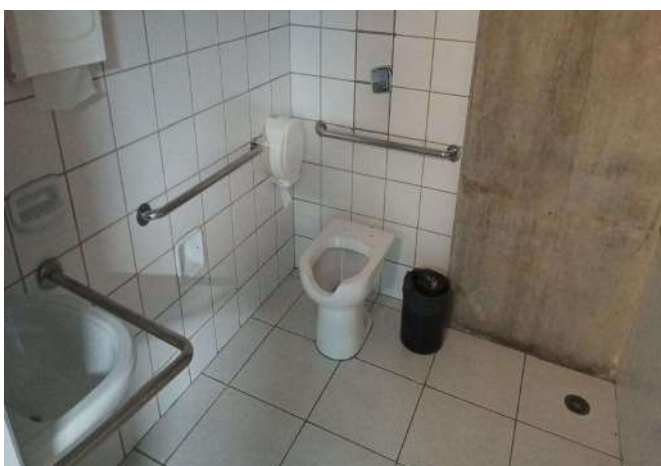
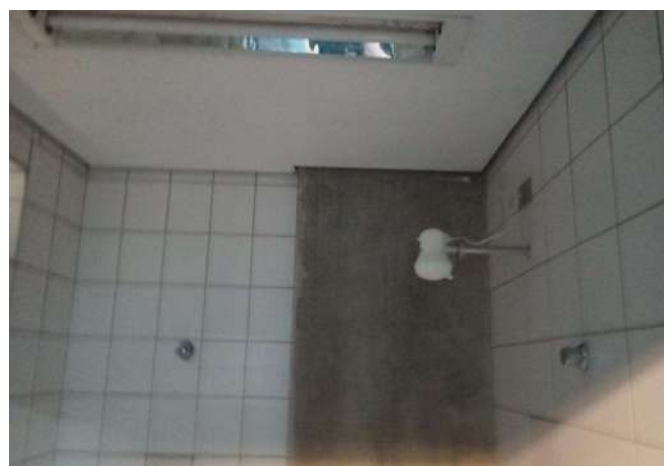
| Nome da Unidade | | BARTOLOMEU CAMPOS DE QUEIRÓS | |
|---|---|---|---|
| 19.3 | Falta de peças nos sistemas | 2 | Faltando acabamento de vaso no banheiro deficiente de alunos |

FOTO 57 BANHEIRO UNISSEX ALUNO / DEFICIENTE.

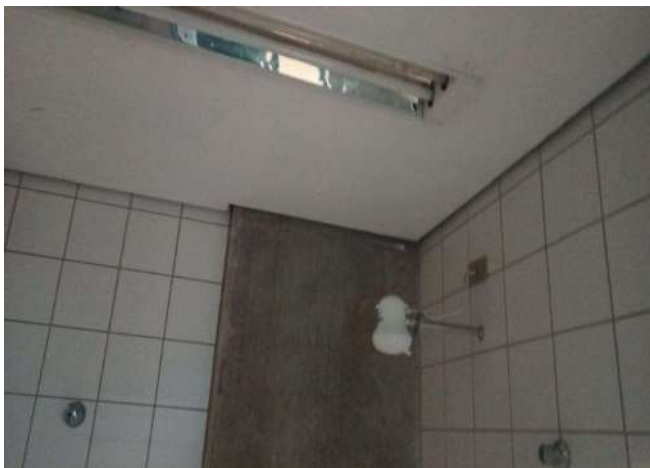
FOTO 61

BANHEIRO UNISSEX ALUNO / CHUVEIRO, PAREDE E TETO.

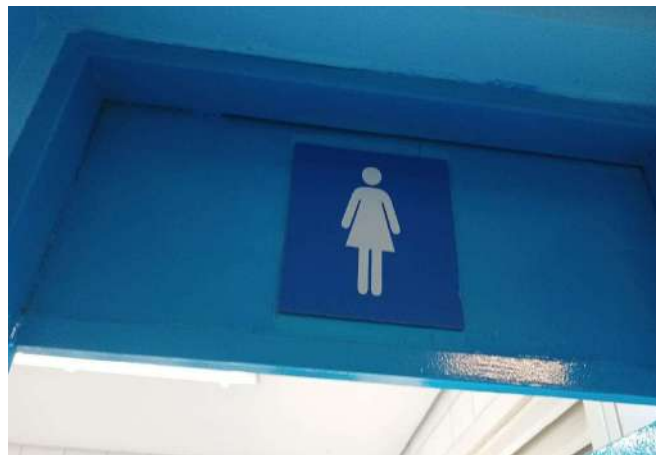
FOTO 62

BANHEIRO FEM ALUNO / PORTA.

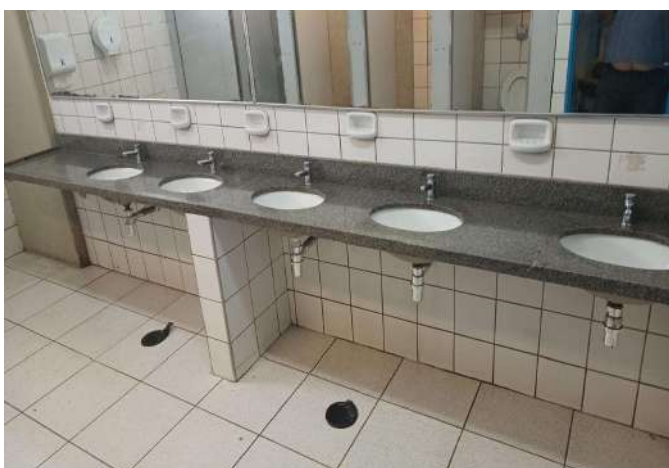
FOTO 63

BANHEIRO FEM ALUNO / PISO E BANCADA DO LAVATÓRIO.

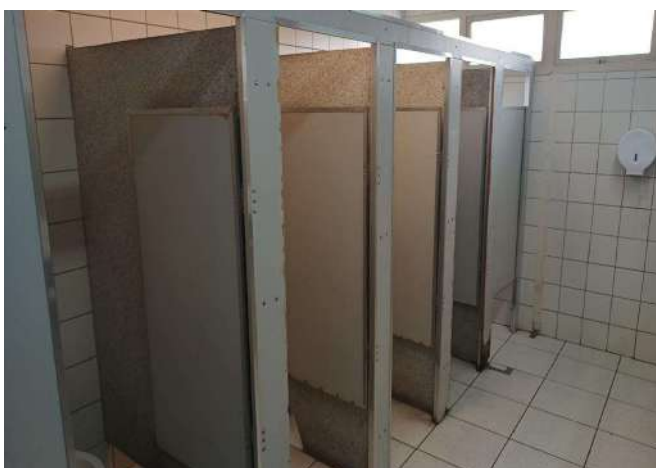
FOTO 64

| 9.13 | Desgaste (fissuras, escurecimentos, perda de cor) | 2 | Divisórias do banheiro feminino e masculino de alunos |

BANHEIRO FEM ALUNO / DIVISA DOS VASOS SANITÁRIOS.

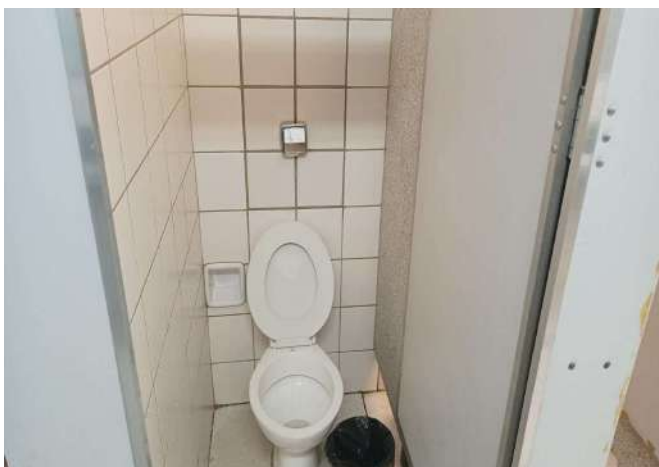
FOTO 65

BANHEIRO FEM ALUNO.

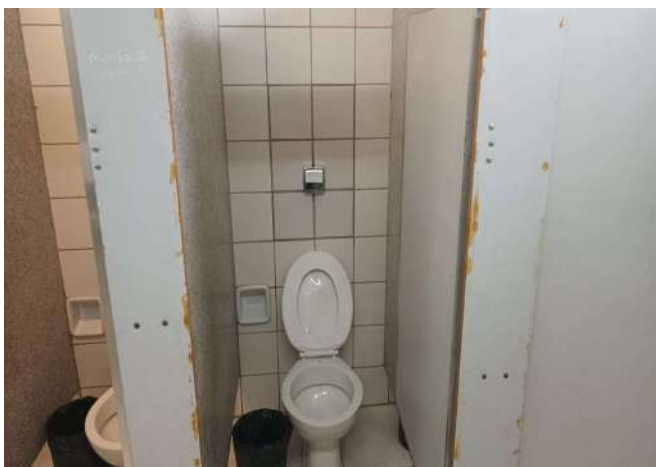
FOTO 66

BANHEIRO FEM ALUNO.

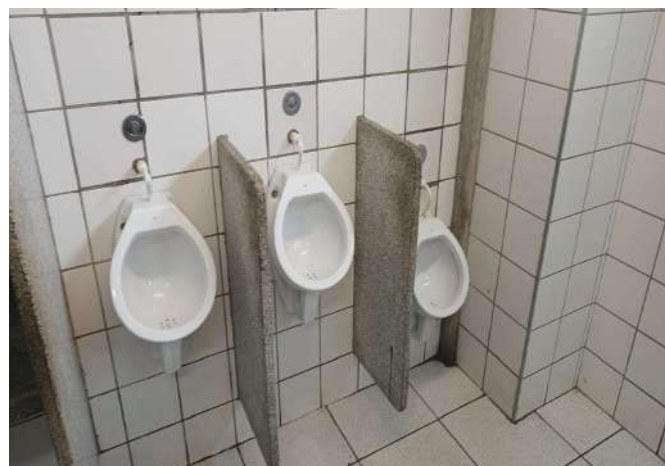
FOTO 74 BANHEIRO MASC ALUNO / MICTÓRIO.

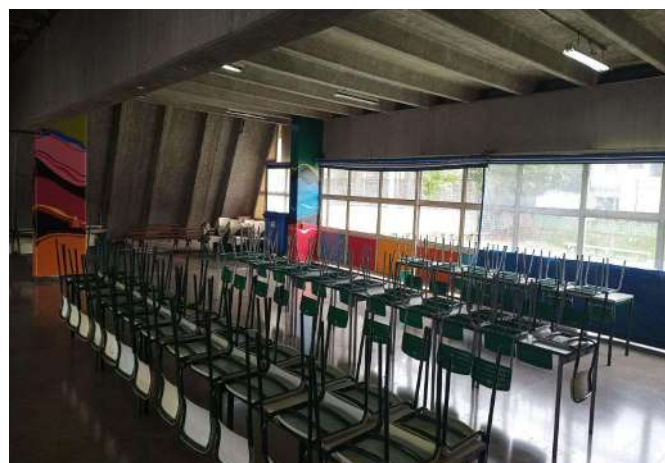
FOTO 78 PÁTIO COBERTO.

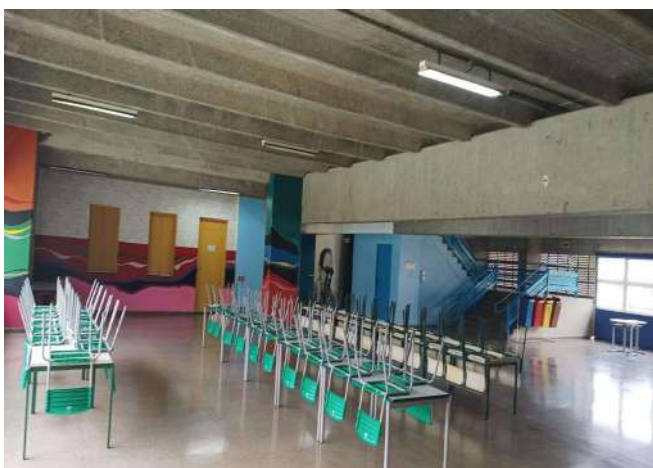
FOTO 81 PÁTIO COBERTO / TETO E LUMINÁRIAS

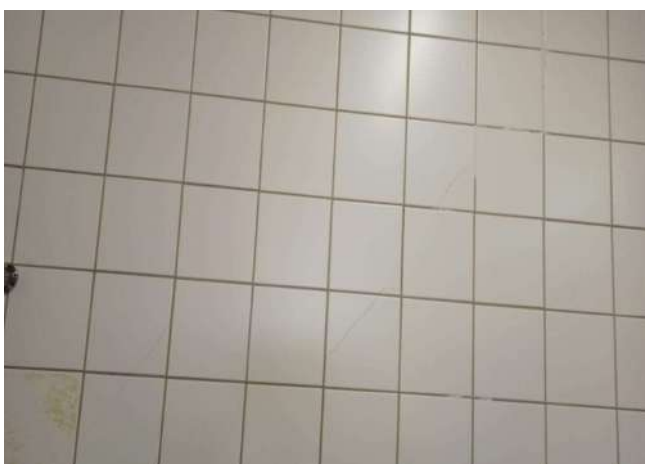
FOTO 93 COZINHA / PAREDE COM TRINCAS

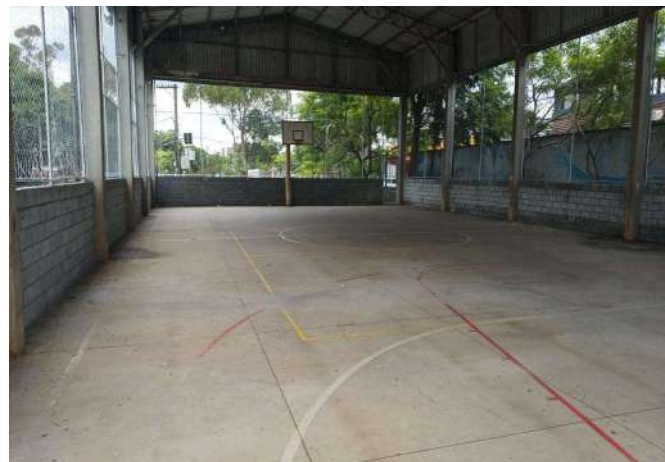
FOTO 98 QUADRA COBERTA, SEM TRAVES E CESTO DE BASQUETE.

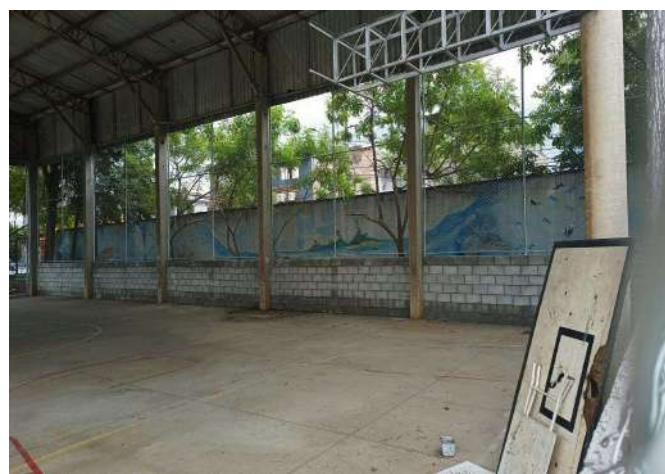
FOTO 100 QUADRA COBERTA / SEM TRAVES E SEM CESTO DE BASQUETE.

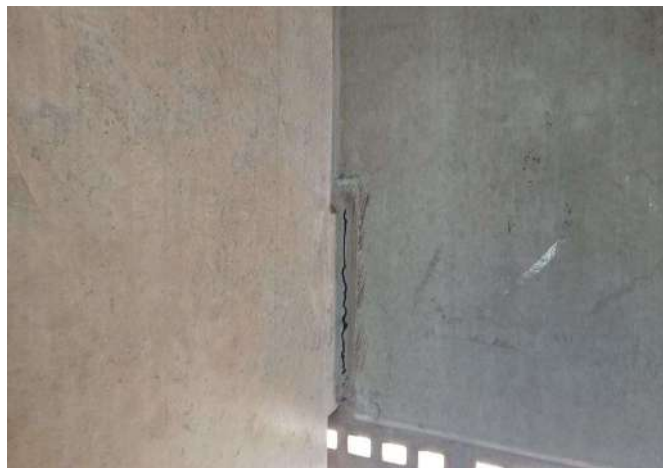
FOTO 104 PÁTIO COBERTO, PAREDE COM TRINCA.

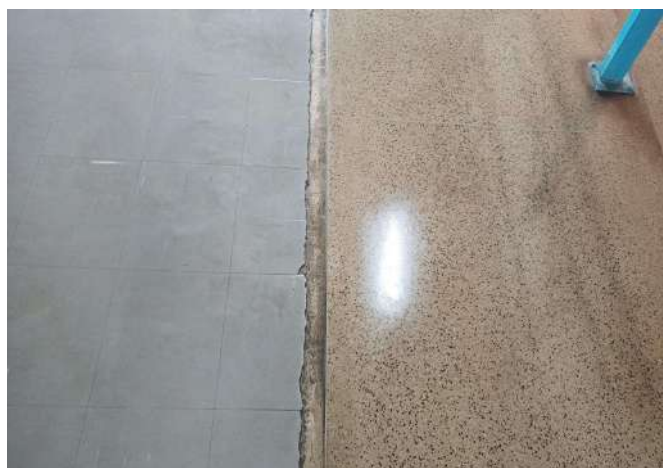
FOTO 106 PÁTIO COBERTO / PISO SEM JUNTA DE DILATAÇÃO.

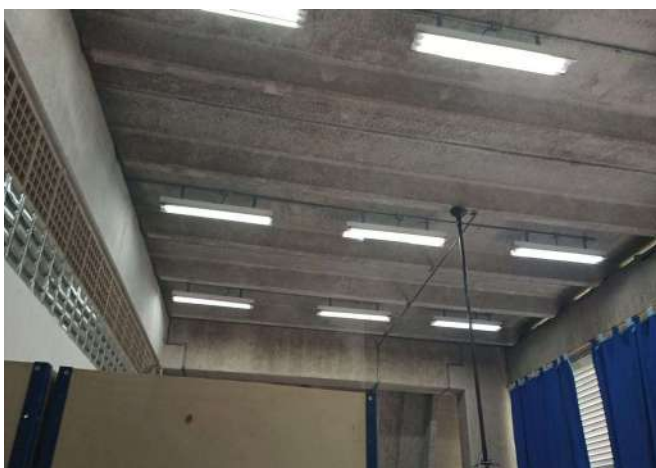
FOTO 111 SALA DE LEITURA / ADAPTAÇÕES DE TOMADAS E VENTILADORES.

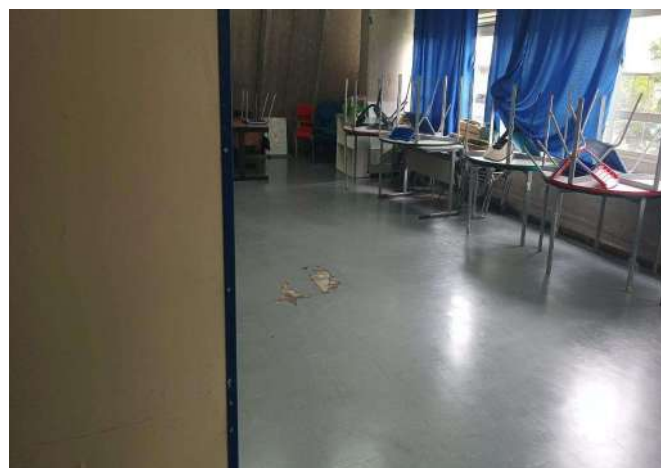
FOTO 112 SALA DE LEITURA / PISO DANIFICADO.

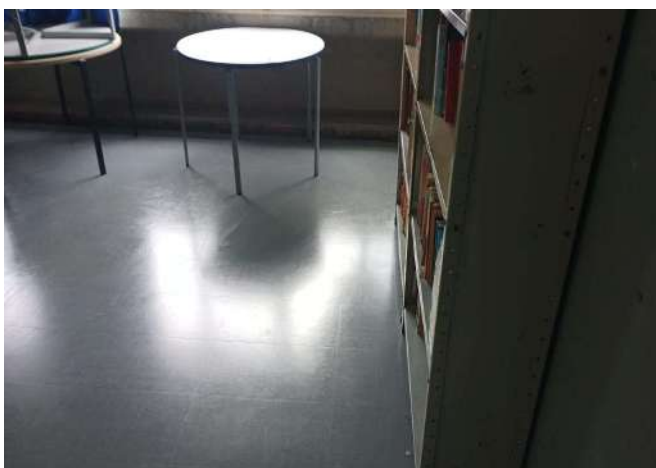
FOTO 113 SALA DE LEITURA, PISO CANTO DO RODAPÉ DANIFICADO.

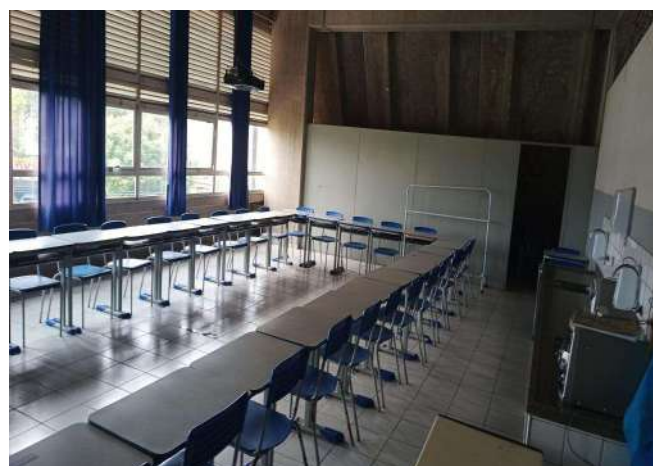
FOTO 118

SALA DE ARTES, PISO, PAREDES E JANELAS DE VIDROS.

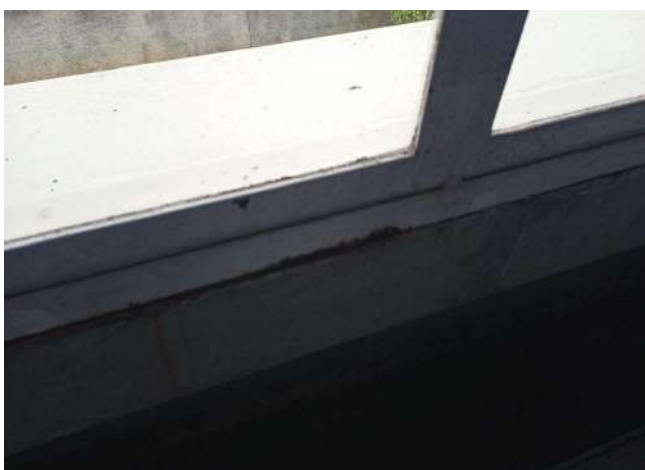
FOTO 119

SALA DE ARTES / JANELA COM FERRUGEM.

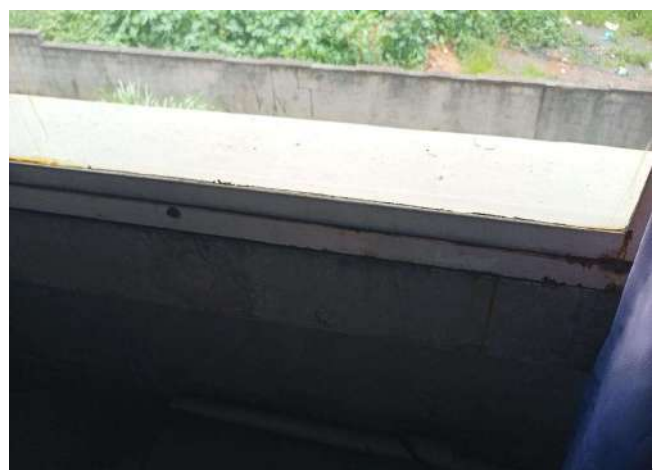
FOTO 120

SALA DE ARTES / JANELA COM FERRUGEM.

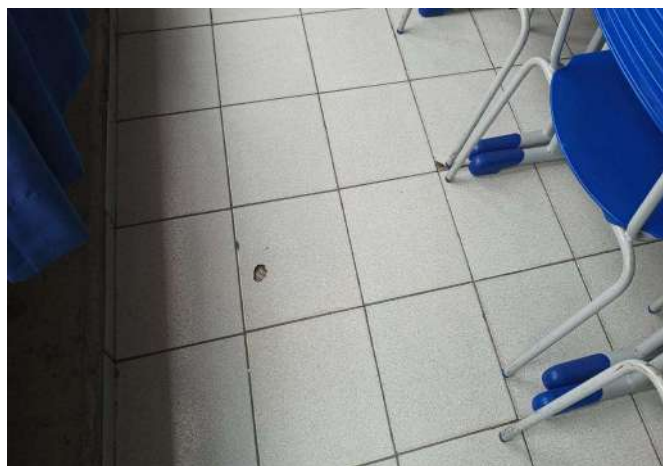
FOTO 124 SALA DE ARTES / PISO DANIFICADO.

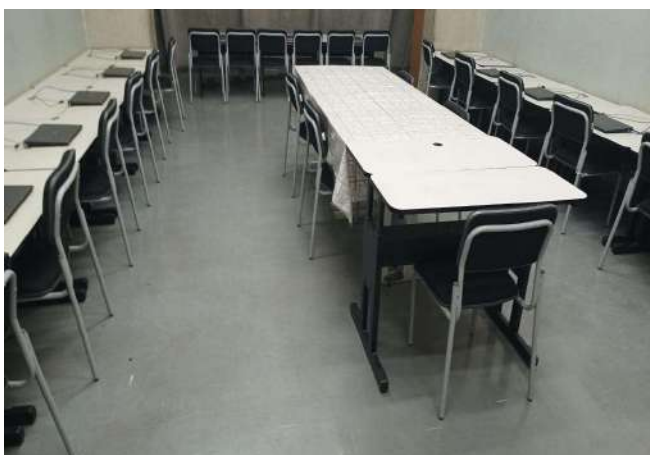
FOTO 135 SALA DE LABORATÓRIO DE INFORMÁTICA / PISO.

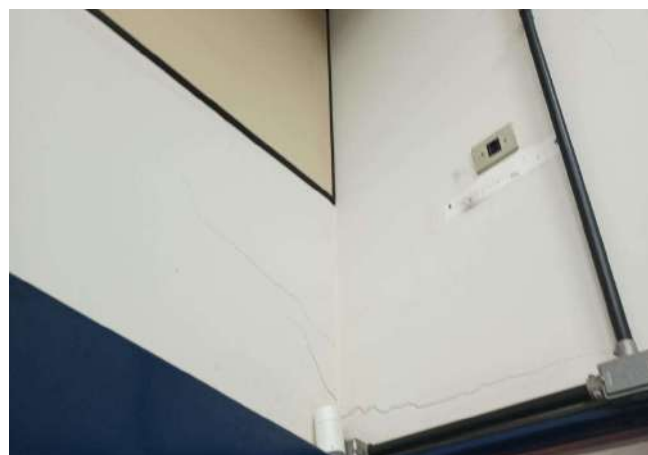
FOTO 136 SALA DE LABORATÓRIO DE INFORMÁTICA / PAREDE COM TRINCAS E ADAPTAÇÕES DE TOMADAS.

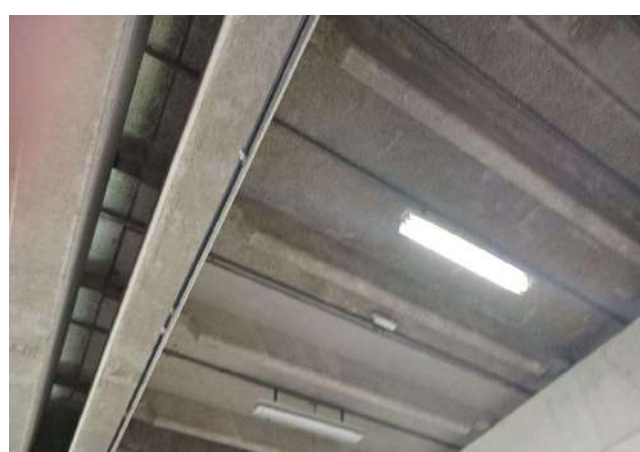
FOTO 138 CORREDOR P/ ACESSAR AS SALAS DE AULAS / TETO

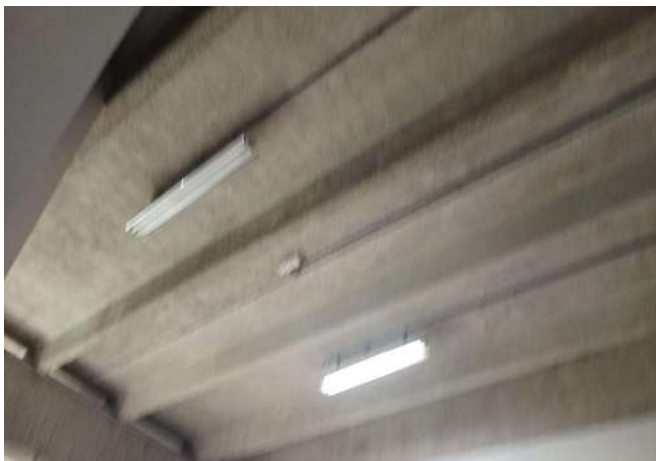
FOTO 139

CORREDOR P/ ACESSAR AS SALAS DE AULA / TETO

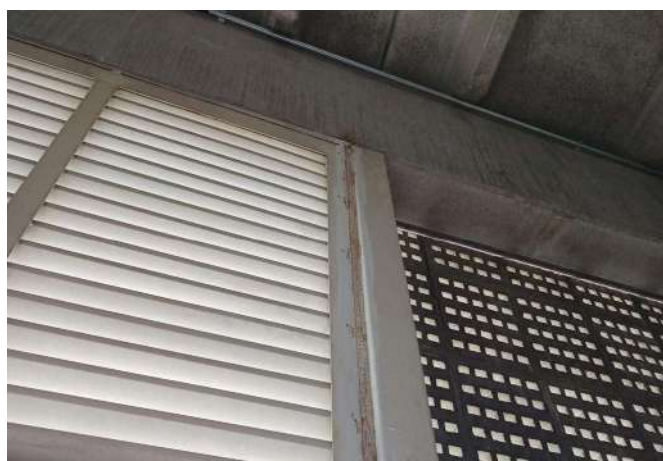
FOTO 140

CORREDOR P/ ACESSAR AS SALAS DE AULAS / PASSAGEM DE AR

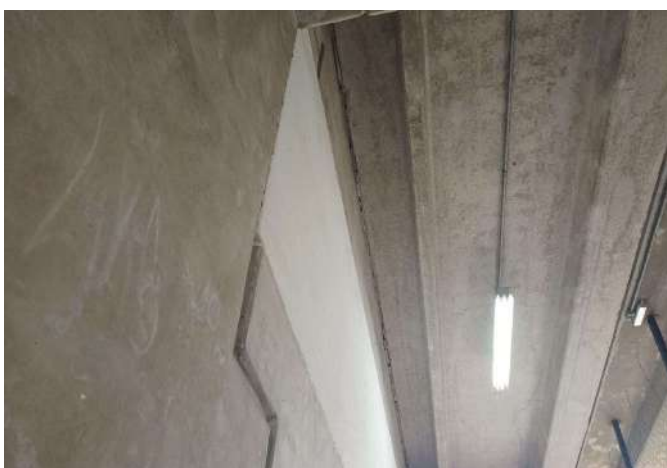
FOTO 141

CORREDOR P/ ACESSAR AS SALAS DE AULA / TETO

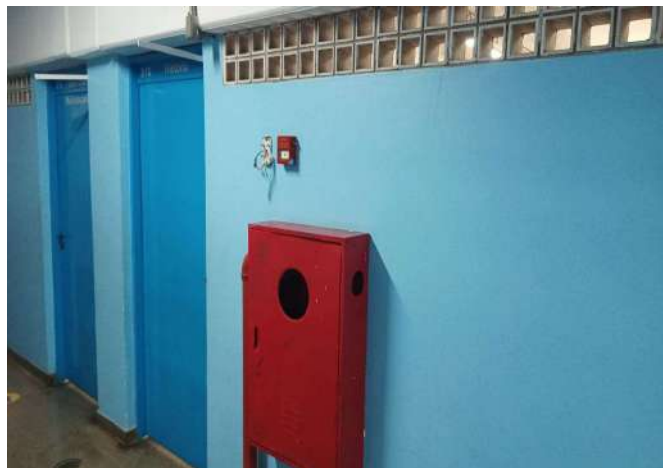
FOTO 142

HIDRANTE NO CORREDOR

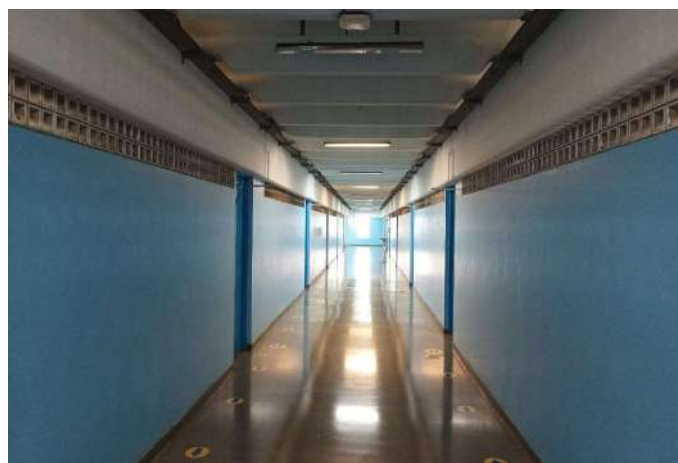
FOTO 143

CORREDOR P/ ACESSAR AS SALAS DE AULA / PISO, PAREDE E TETO

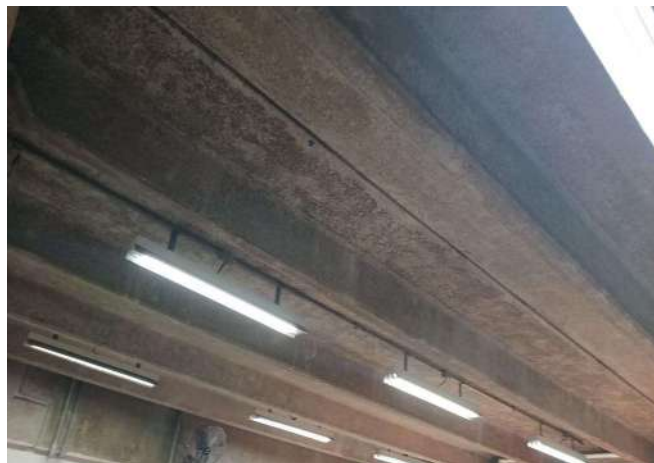
FOTO 144

SALA DE MATEMÁTICA / TETO

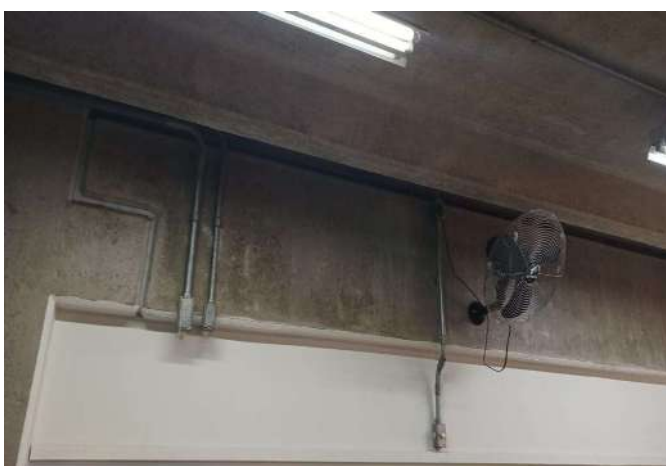
FOTO 147 SALA DE MATEMÁTICA / PAREDE COM ADAPTAÇÕES DE TOMADAS E VENTILADORES

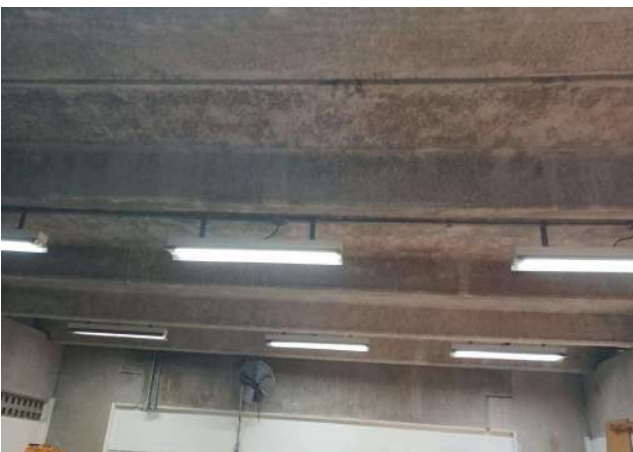
FOTO 156 SALA DE MATEMÁTICA / TETO E PAREDE COM ADAPTAÇÕES DE VENTILADORES E TOMADAS

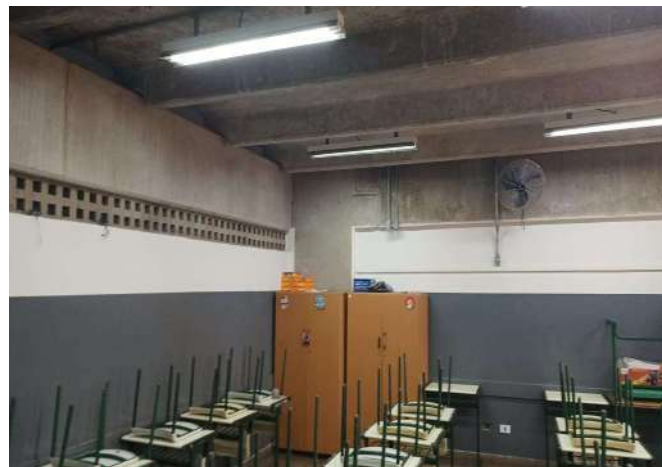
FOTO 158 SALA DE MATEMÁTICA / TETO, PAREDE E ADAPTAÇÕES DE TOMADAS E VENTILADORES

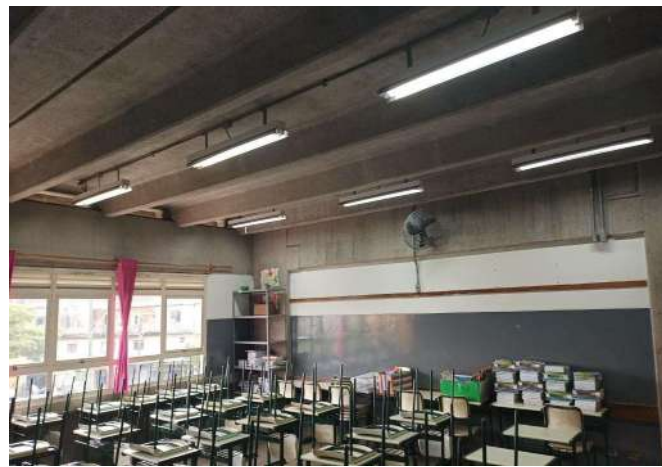
FOTO 164 SALA DE HISTÓRIA / PAREDE, JANELAS E ADAPTAÇÕES DE TOMADAS E VENTILADORES

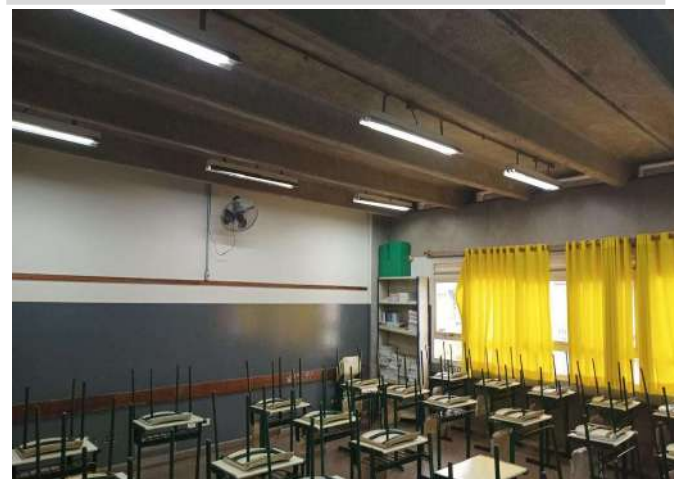
FOTO 171 SALA DE MATEMÁTICA / PAREDE COM ADAPTAÇÕES DE TOMADAS E VENTILADORES

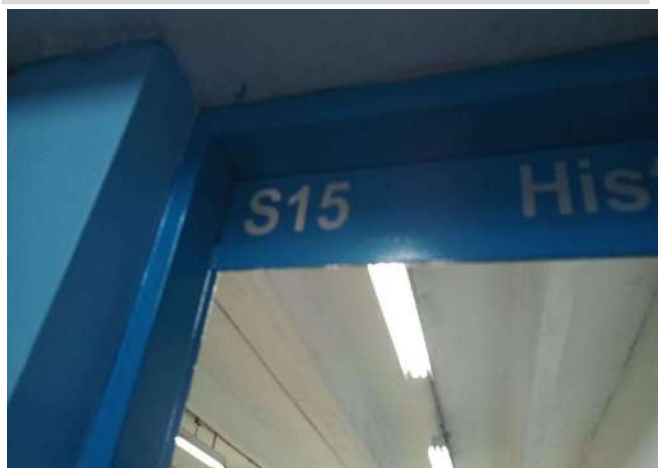
FOTO 177 SALA DE HISTÓRIA / PORTA

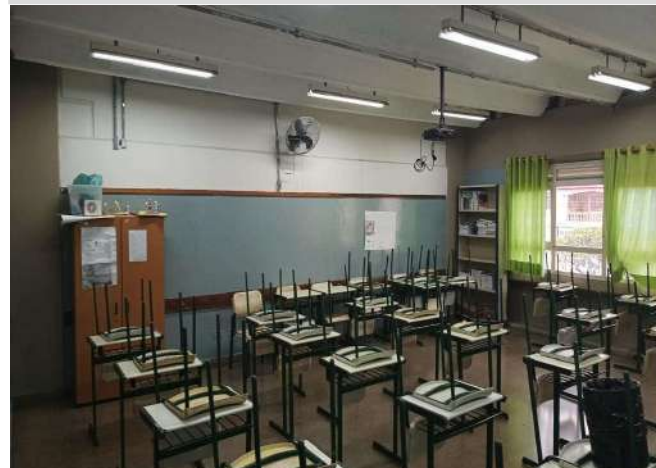
FOTO 178 SALA DE HISTÓRIA / PISO, PAREDE COM ADAPTAÇÕES DE TOMADAS E VENTILADORES

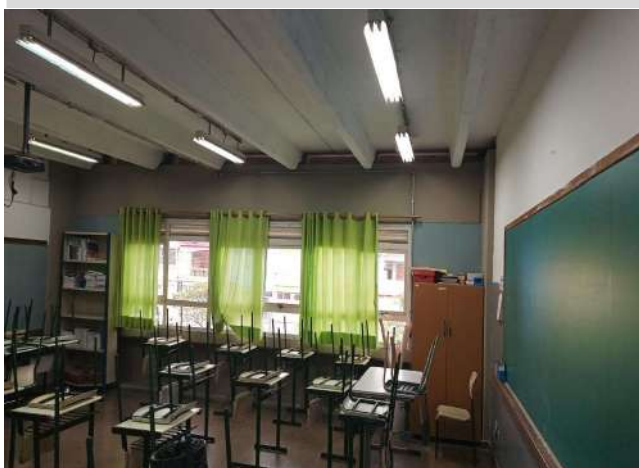
FOTO 179 SALA DE HISTÓRIA / JANELAS DE VIDRO, PARDE DA LOUSA

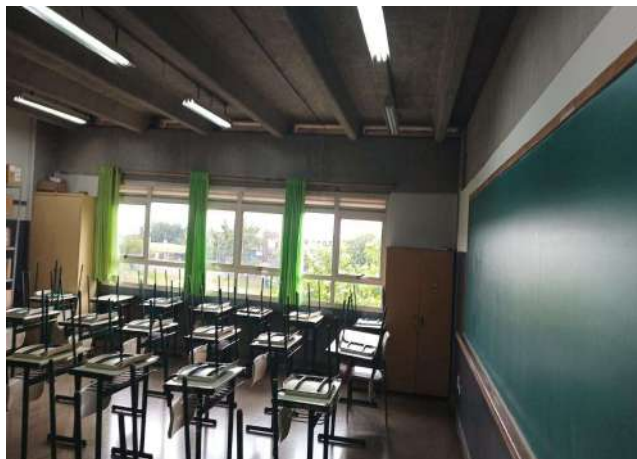
FOTO 181

SALA DE INGLÊS / PISO, PAREDE DA LOUSA E JANELA DE VIDRO

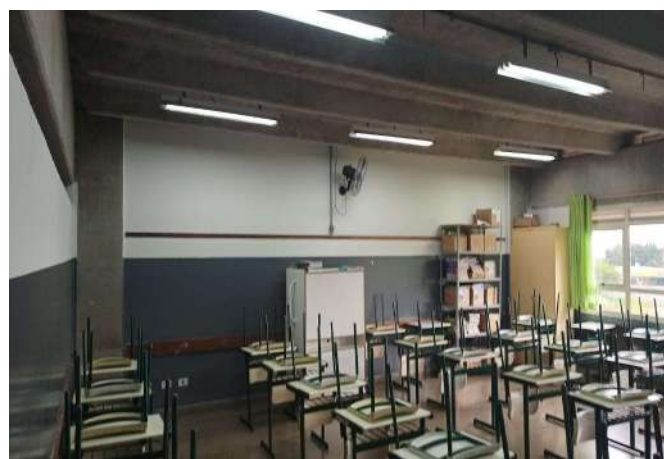
FOTO 182

SALA DE INGLÊS / ADAPTAÇÕES DE TOMADAS E VENTILADORES

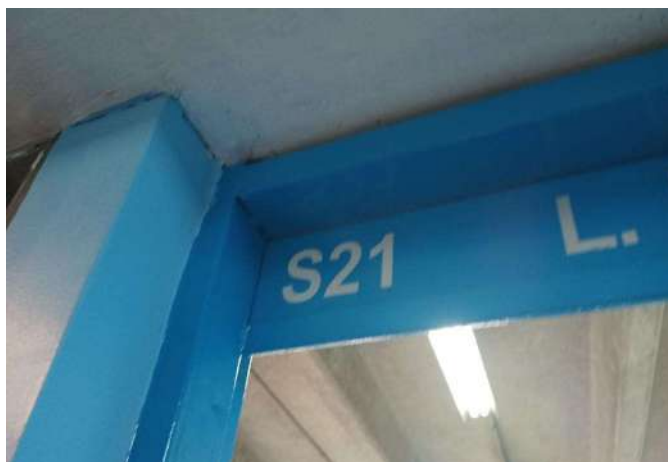
FOTO 183

SALA 21 DE ALUNO / PORTA

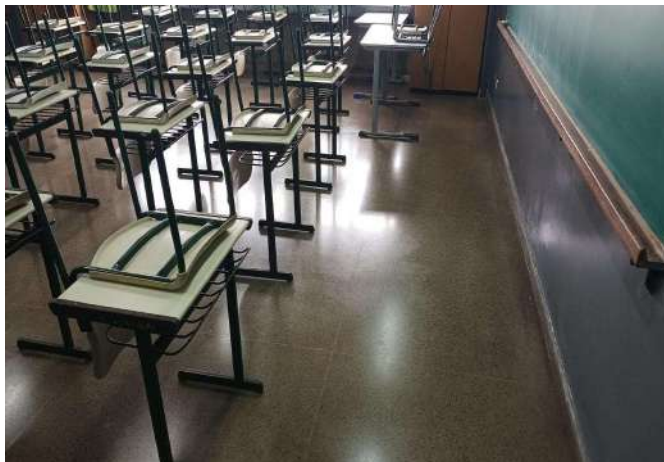
FOTO 184

SALA 21 DE ALUNO / PISO

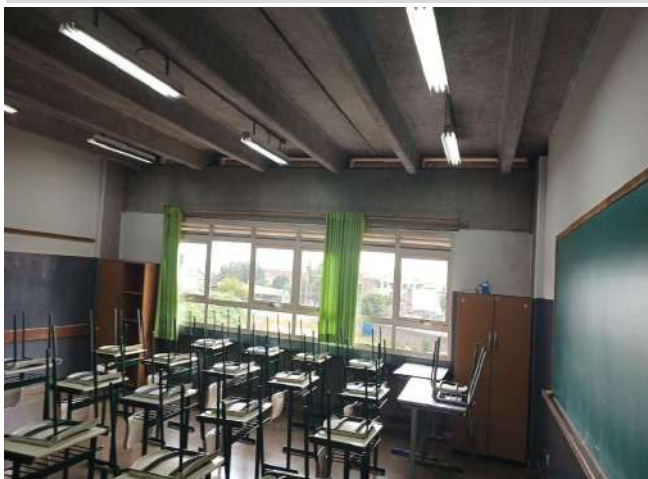
FOTO 185

SALA 21 DE ALUNO / PAREDE DA LOUSA, JANELA DE VIDRO E TETO

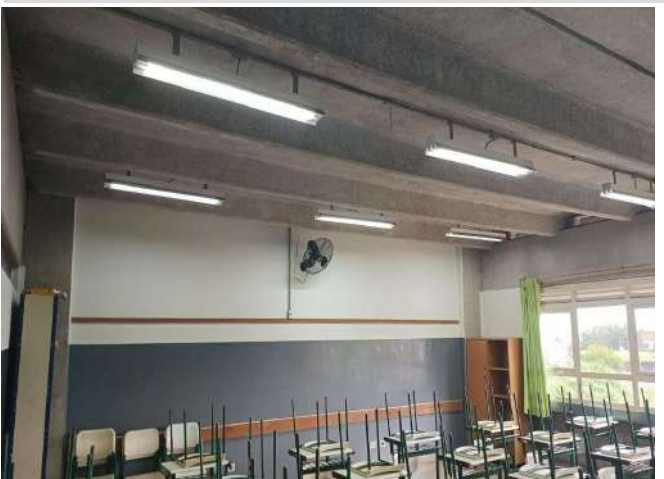
FOTO 186

SALA 21 DE ALUNO / ADAPTAÇÕES DE TOMADAS E LUMINARIAS

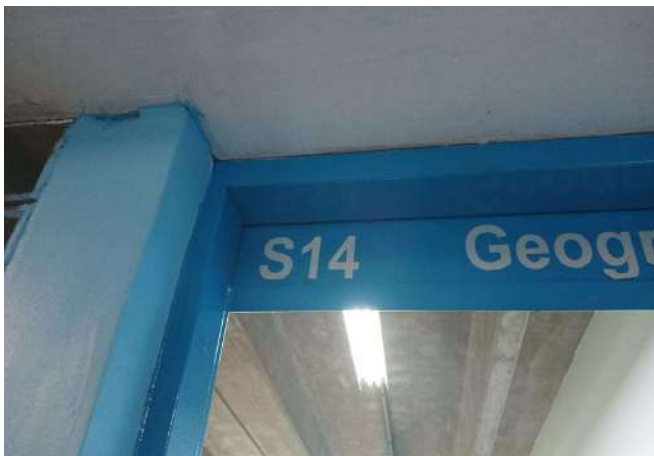
FOTO 187 SALA DE GEOGRAFIA / PORTA

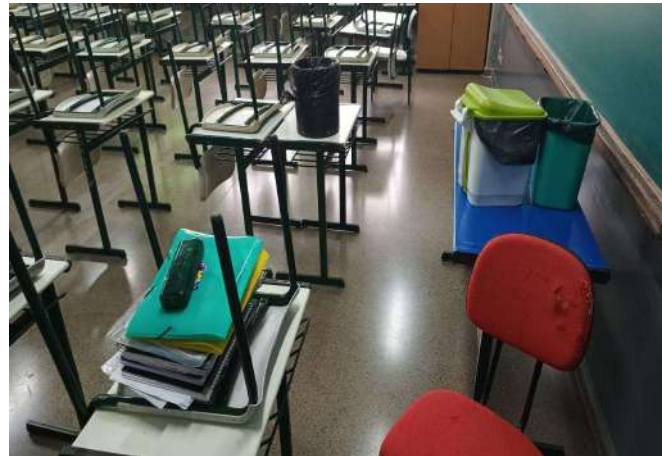
FOTO 188 SALA DE GEOGRAFIA / PISO

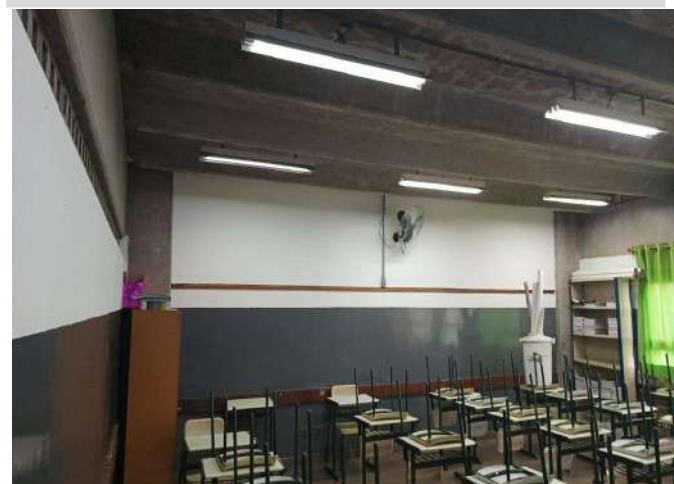
FOTO 189 SALA DE GEOGRAFIA / ADAPTAÇÕES DE TOMADAS E VENTILADORES

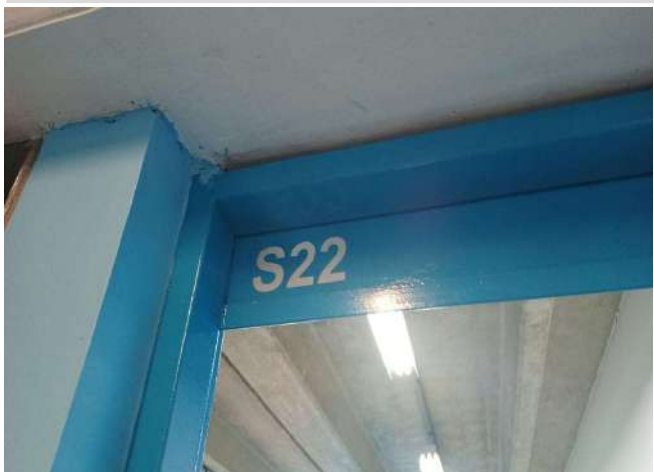
FOTO 191 SALA 22 DE ALUNO / PORTA

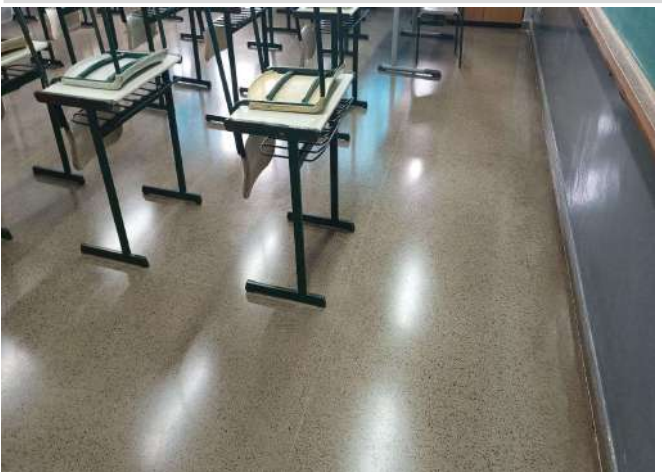
FOTO 192 SALA 22 DE ALUNO / PISO

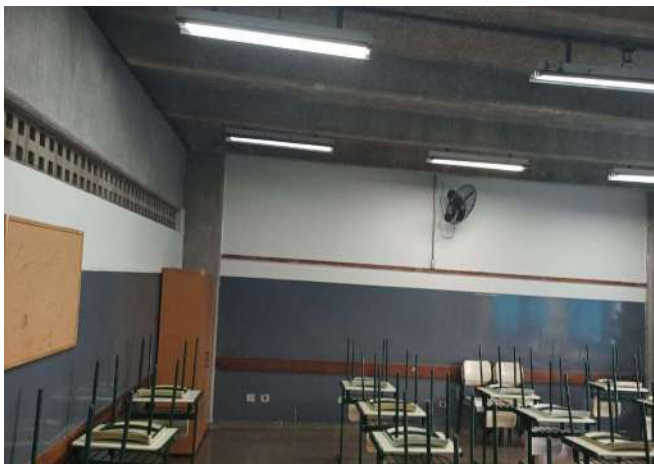
FOTO 193

SALA 22 DE ALUNO / ADAPTAÇÕES DE TOMADAS E VENTILADORES

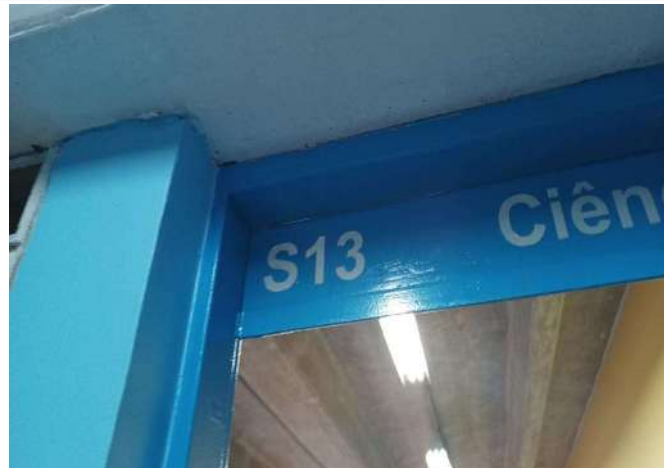
FOTO 194

SALA DE CIÊNCIAS / PORTA

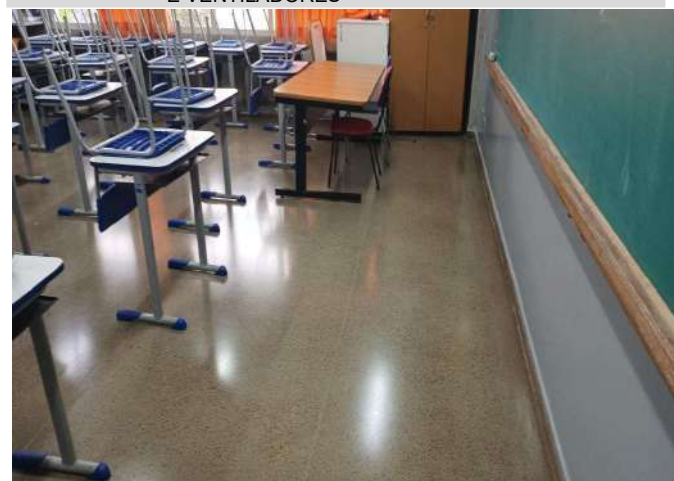
FOTO 195

SALA DE CIÊNCIAS / PISO

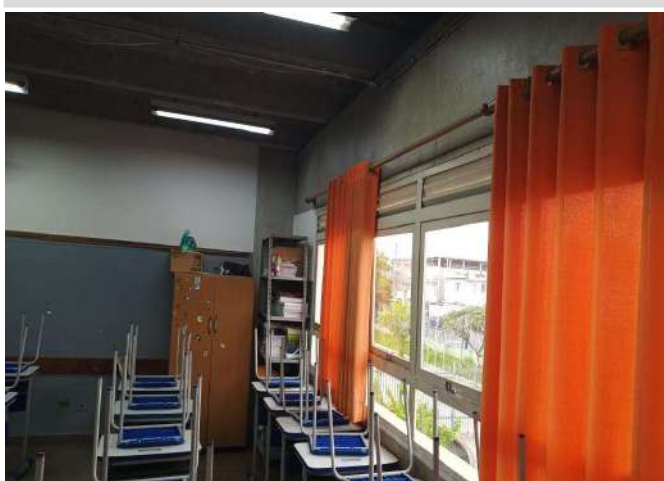
FOTO 196

SALA DE CIÊNCIAS / JANELA DE VIDRO

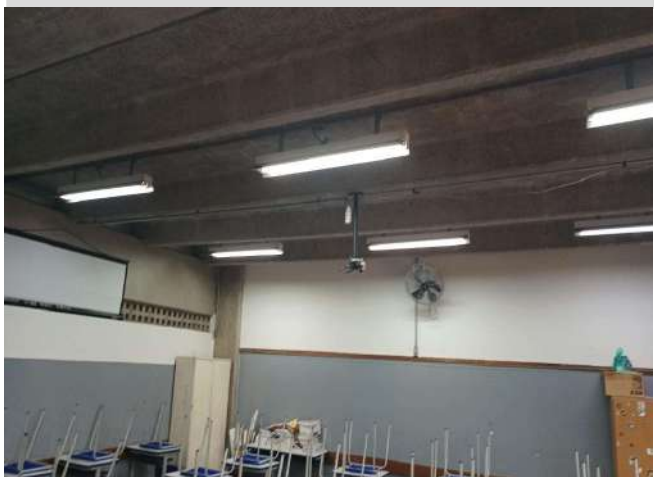
FOTO 197

SALA DE CIÊNCIAS / ADAPTAÇÕES DE TOMADAS E VENTILADORES
