# **PROCESSO SEI Nº 6016.2021/0086735-1**

## **CHAMAMENTO PÚBLICO Nº CH/002/2021/SGM-SEDP**

## **EMEF BARTOLOMEU CAMPOS DE QUEIROS**

Realize nesta data vistoria técnica de diagnóstico da unidade escolar para levantamento cadastral e de infraestrutura da unidade.

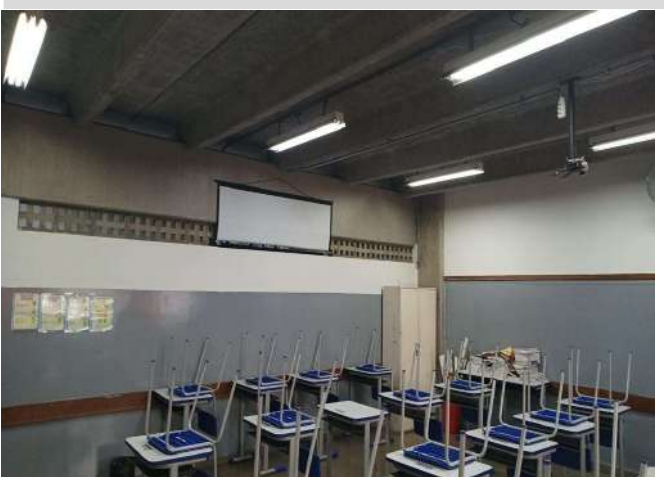
FOTO 198

SALA DE CIÊNCIAS / PAREDE E TETO

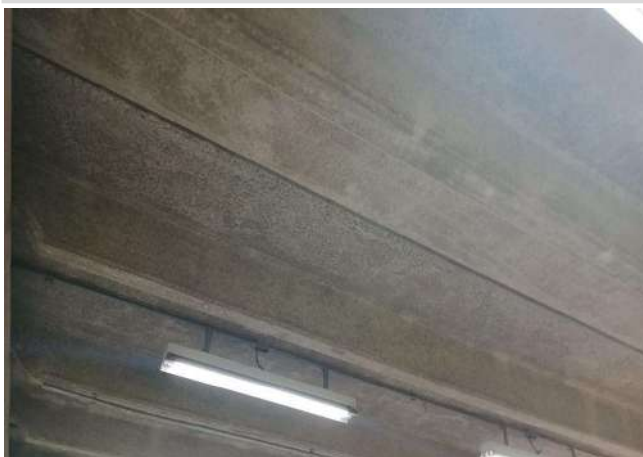
FOTO 199 SALA DE CIÊNCIAS / TETO

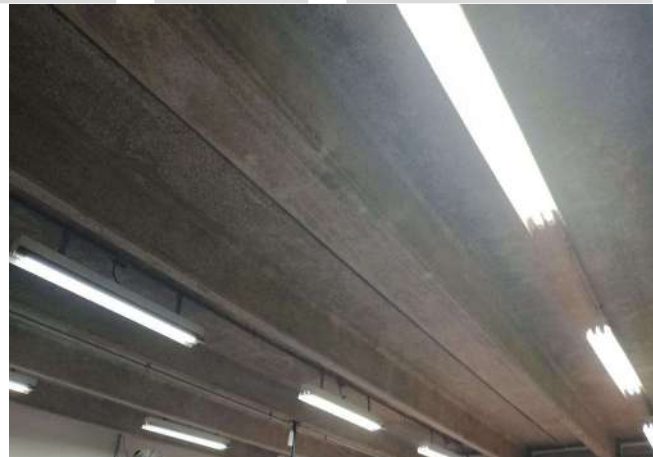
FOTO 200 SALA DE CIÊNCIAS / TETO

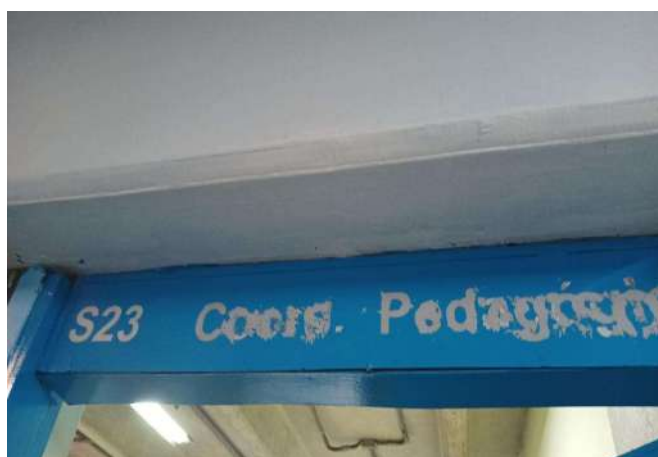
FOTO 201 SALA DE COORDENAÇÃO PEDAGÓGICA / PORTA

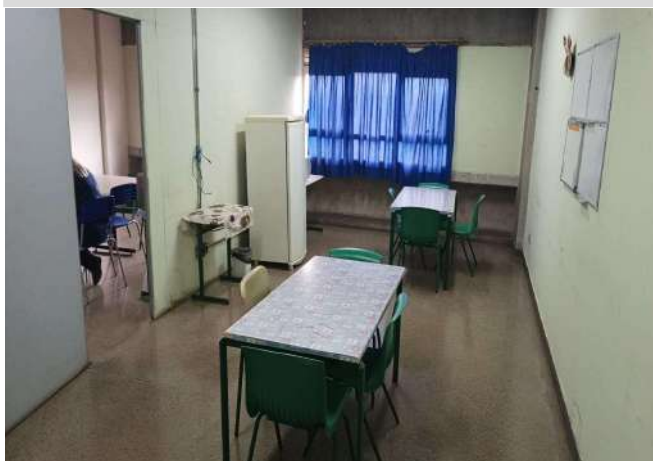
FOTO 202 SALA DE COORDENAÇÃO PEDAGÓGICA / PISO

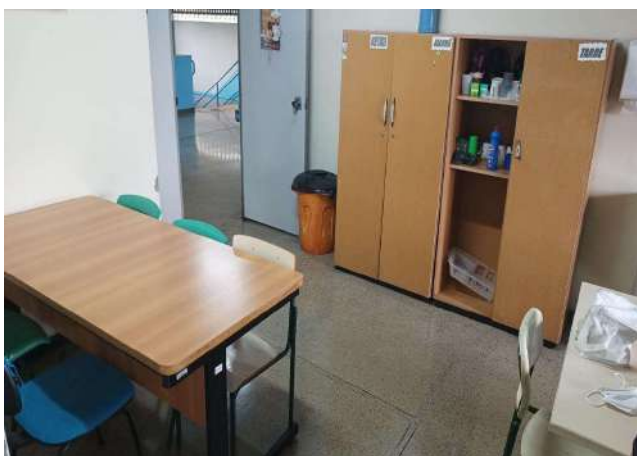
FOTO 203 SALA DE COORDENAÇÃO PEDAGÓGICA / PISO PAREDES

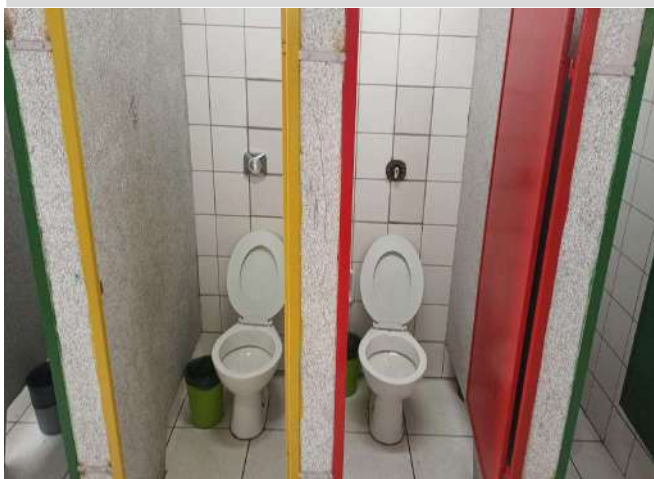
| 9.13 | Desgaste (fissuras, escurecimentos, perda de cor) | 2 | Divisórias do banheiro feminino e masculino de alunos |

FOTO 217 BANHEIRO MASC ALUNO / DIVISAS DE VASOS

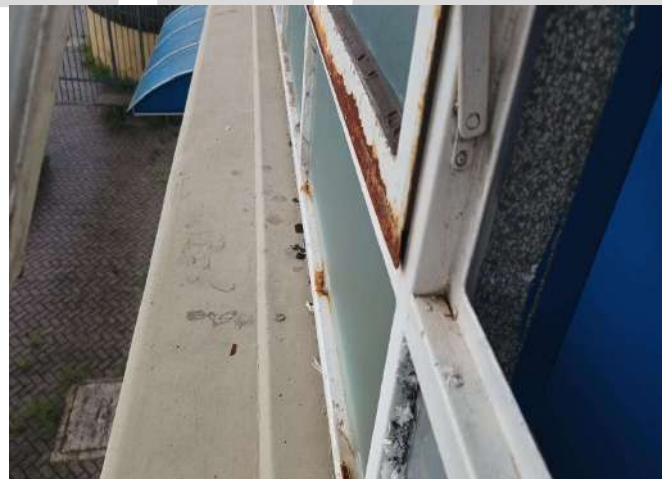
| 9.1 | Deficiência na pintura, oxidação e corrosão | 3 | Caixilhos da fachada de toda U.E. Divisórias do banheiro feminino e masculino de alunos |

FOTO 218 BANHEIRO MASC ALUNO / JANELA COM FERRUGEM

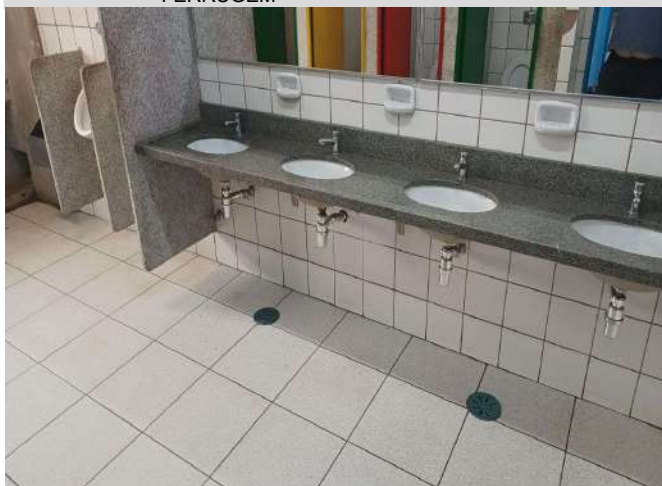
FOTO 220 BANHEIRO MASC ALUNO / PISO E BANCADA DO LAVATÓRIO

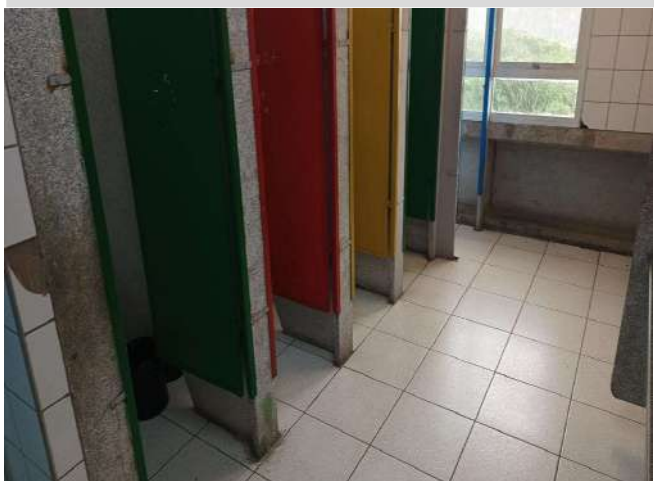
FOTO 221 BANHEIRO MASC ALUNO / PISO. PAREDE COM REVESTIMENTOS DANIFICADOS

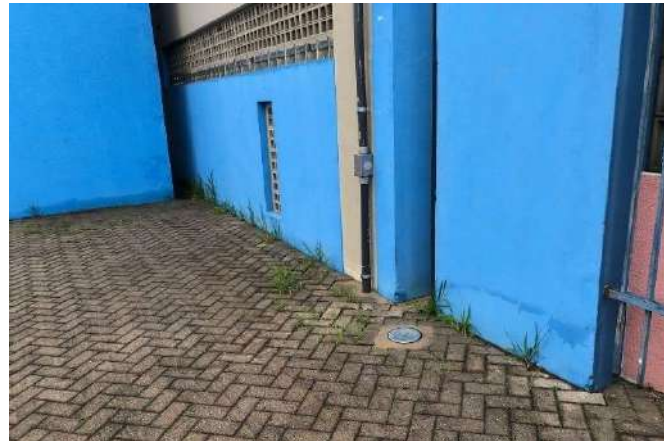
FOTO 266 SPDA DOS FUNDOS

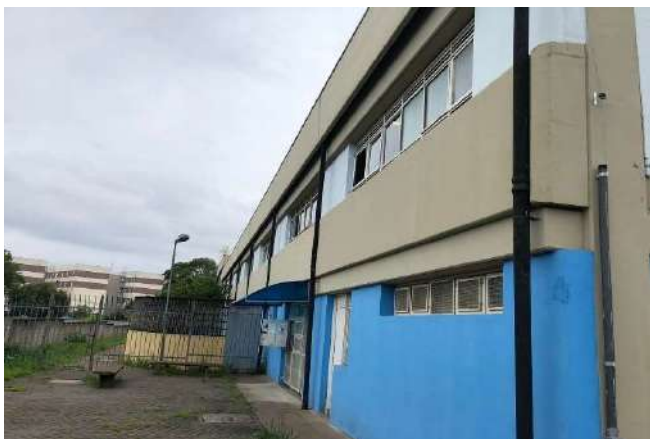
FOTO 269 SPDA FACHADA

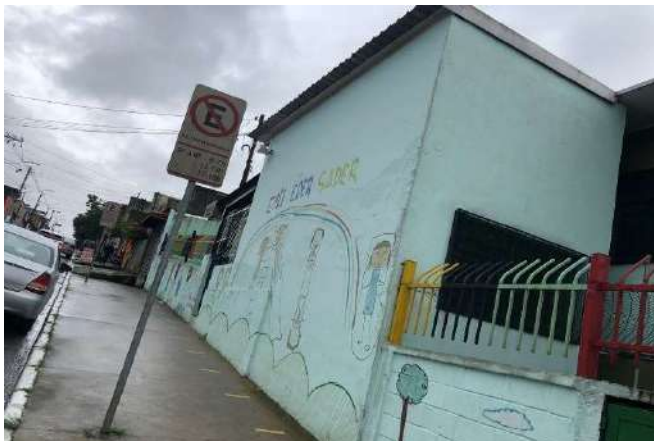
FOTO 271 FACHADA DA LATERAL DA ESCOLA
