CHAMAMENTO PÚBLICO Nº CH/002/2021/SGM-SEDP

EMEF BENEDITO MONTENEGRO, PROF.

1.	RELATÓRIOS	
1.1.	Relatório de Vistoria.....	001
1.2.	Diagnóstico de Infraestrutura.....	002
1.3.	Relatório Fotográfico.....	009
1.4.	Diagnóstico.....	025

ESTIVEMOS NESTA DATA PARA VISTORIAMOS
A UNIDADE ESCOLAR ACIMA DESCRITA,
PARA ELABORAÇÃO DE DIAGNOSTICO, PARA
EMBASAR O CHAMAMENTO PÚBLICO
Nº CA/002/SEM - SEDP/2021

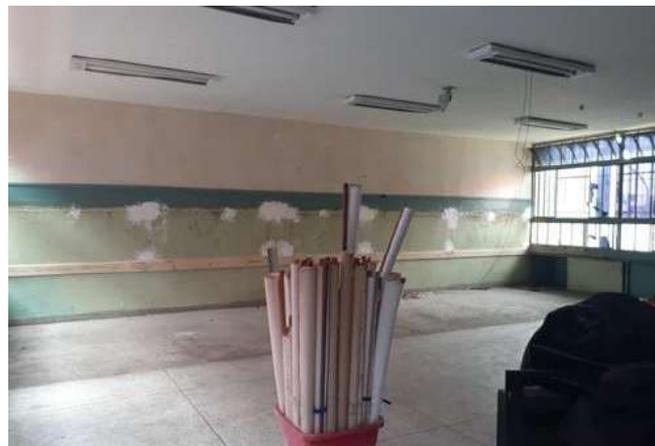
FOTO 20 Laboratório de Informática - Sala 11 (em reforma)

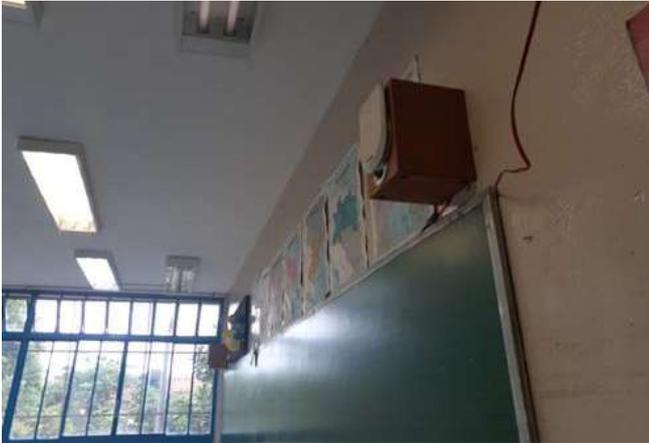
FOTO 49 Sala de aula 3 - Improvisos elétricos

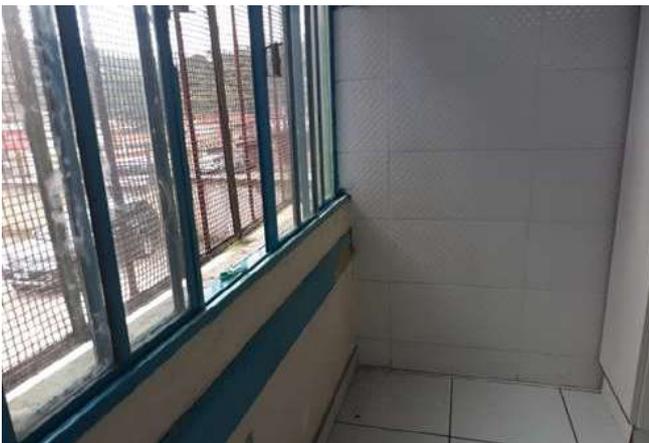
FOTO 51 Sala de aula 4 - Esquadria enferrujada e danificada

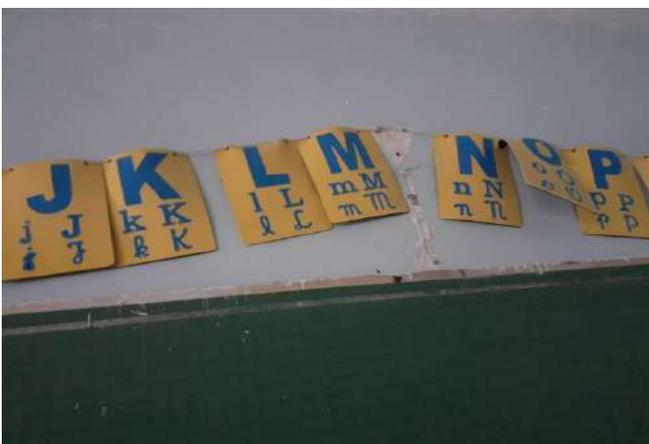
FOTO 53 Sala de aula 6 - Descoloração da pintura.

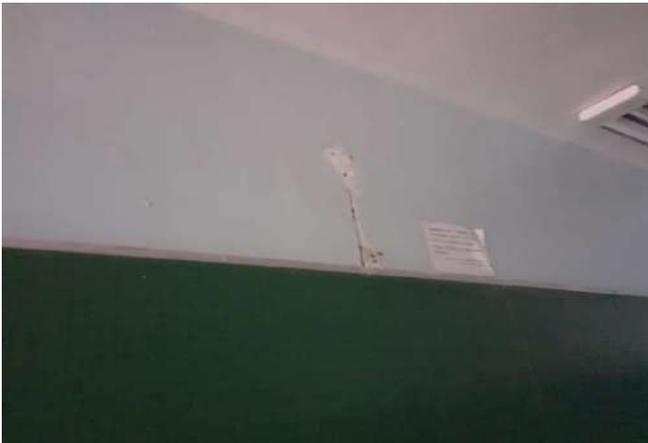
FOTO 55 Sala de aula 7 - Descoloração da pintura.

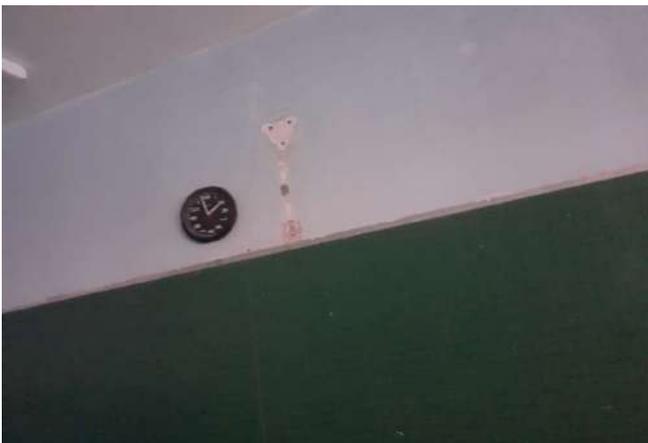
FOTO 57 Sala de aula 8 - Descoloração da pintura

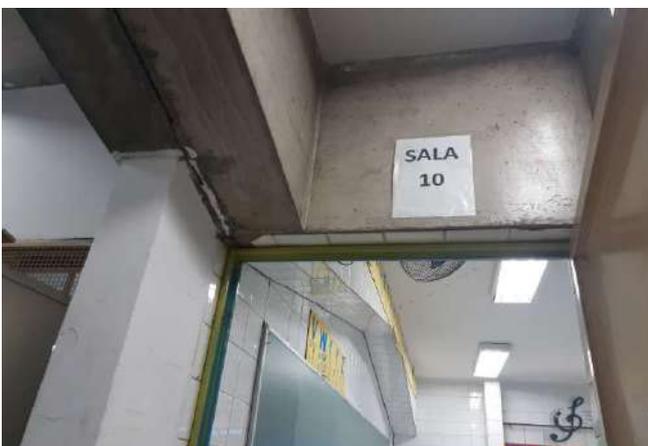
FOTO 59 Sala 10 - PNE - Visão geral

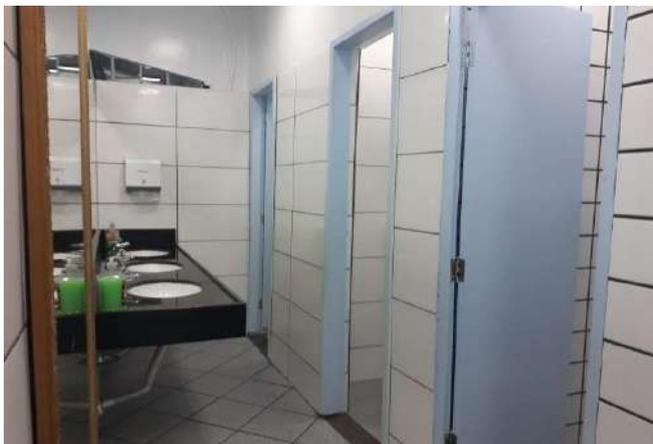
FOTO 61 Sanit. Funcion. Fem. - Visão geral

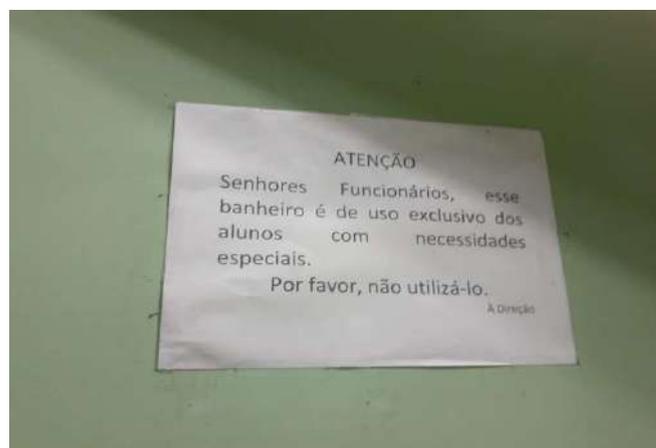
FOTO 66 Sanit. Para Deficientes Unissex Aluno -

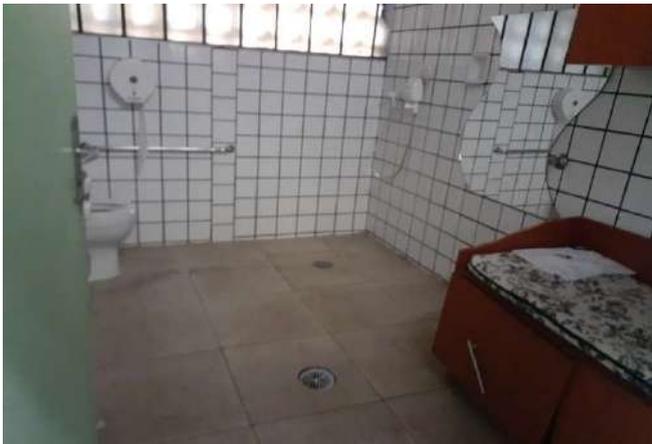
FOTO 67 Sanit. Para Deficientes Unisex Aluno - Visão geral

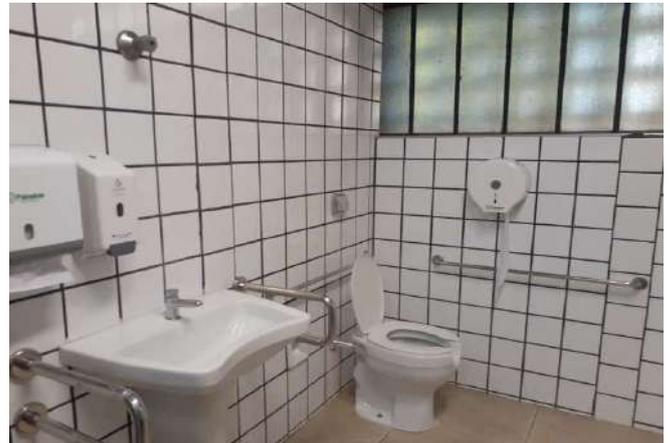
FOTO 68 Sanit. Para Deficientes Unisex Aluno - Visão geral

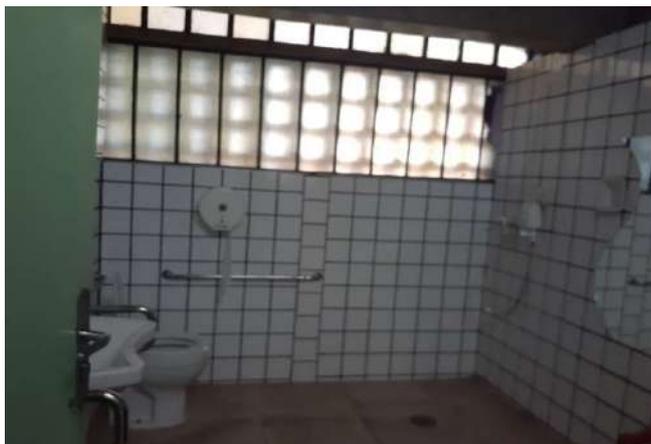
FOTO 69 Sanit. Para Deficientes Unisex Aluno - Visão geral

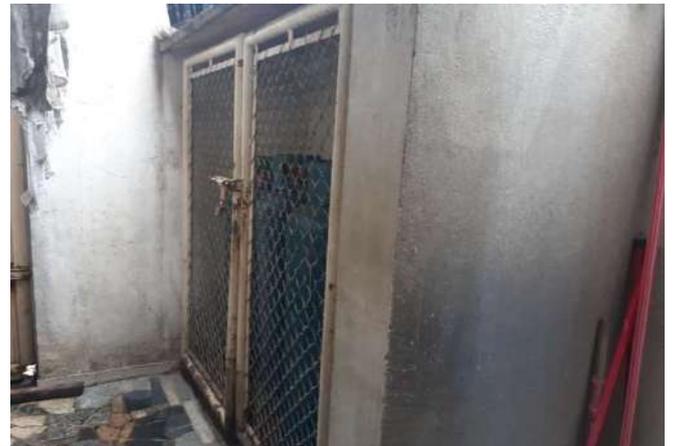
FOTO 74 Gás - Visão geral

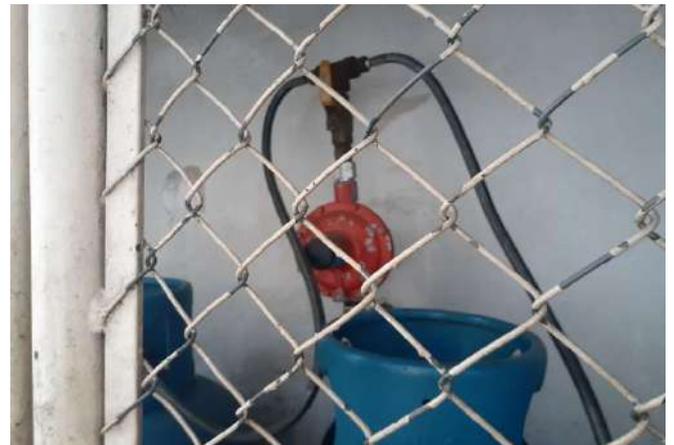
FOTO 76 Gás - Acondicionamento
