# **PROCESSO SEI Nº 6016.2021/0086735-1**

## **CHAMAMENTO PÚBLICO Nº CH/002/2021/SGM-SEDP**

## **EMEF BRASILIO MACHADO NETO**

Efetuada Vistoria da Edificação para Levantamento  
e Diagnostico de Patologias Existentes

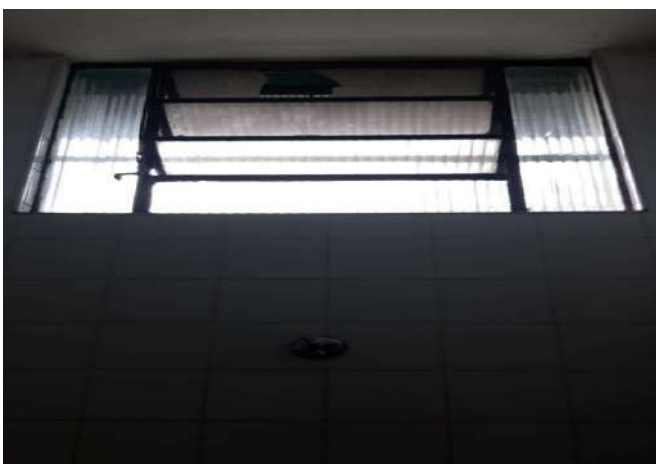
FOTO 15 Troca de vidro do banheiro dos funcionários

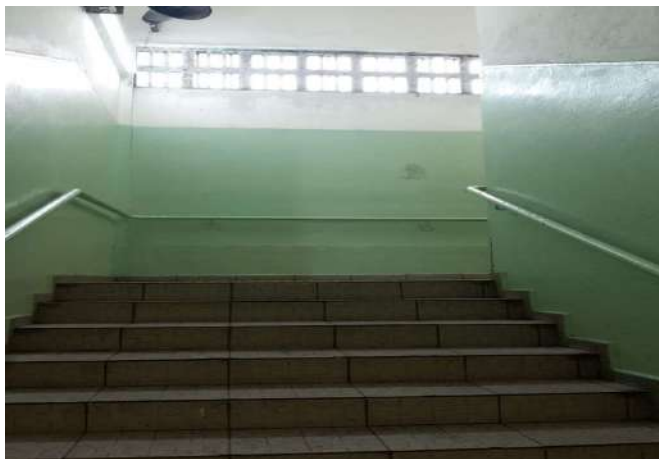
FOTO 19

Substituição de janelas das escadas de acesso do 1 andar para 2 andar

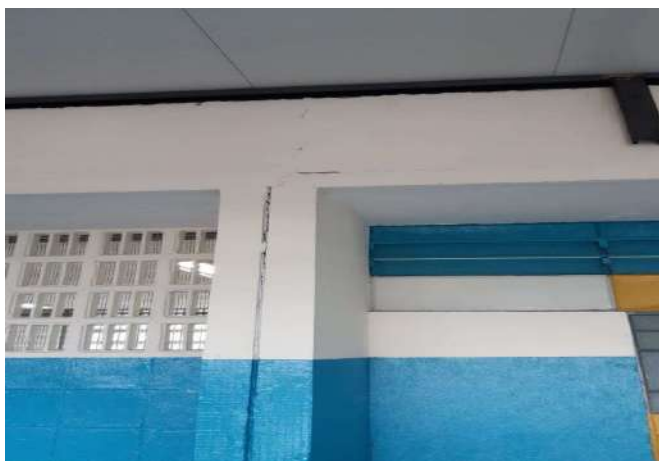
FOTO 23

Rachaduras na parede do pátio coberto

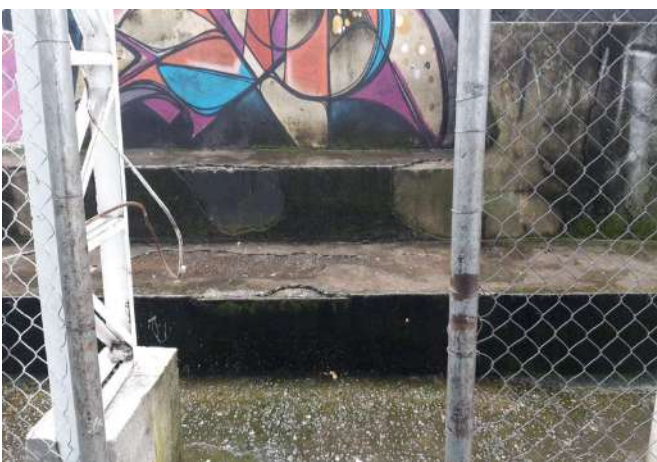
FOTO 33

Desnivelamento e rachaduras na arquibancada da quadra coberta

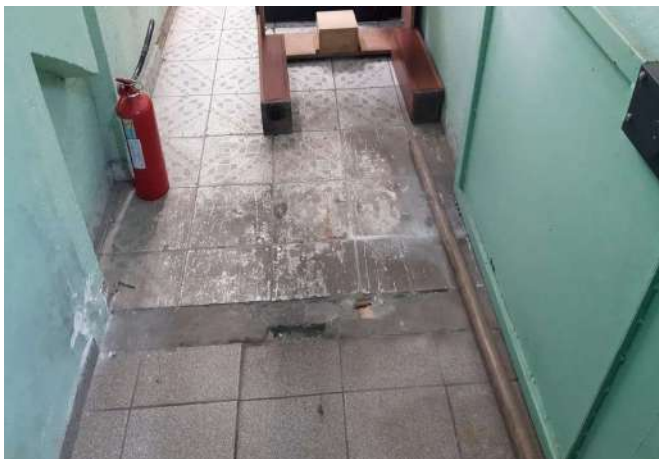
FOTO 49

Piso com desnivelamento e buraco do corredor de acesso ao arquivo morto

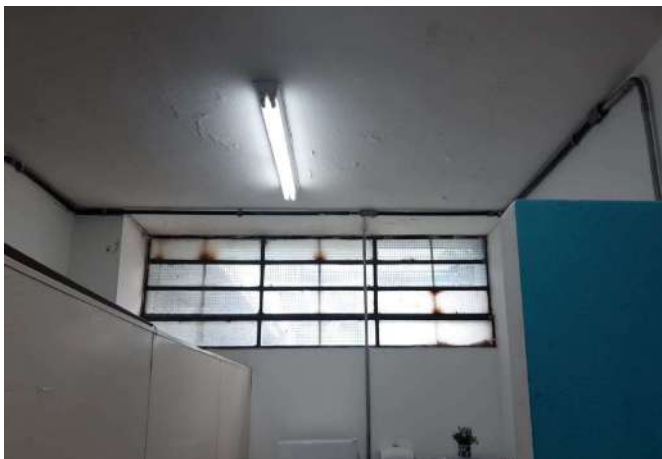
FOTO 55 Substituição de janelas da sala dos professores

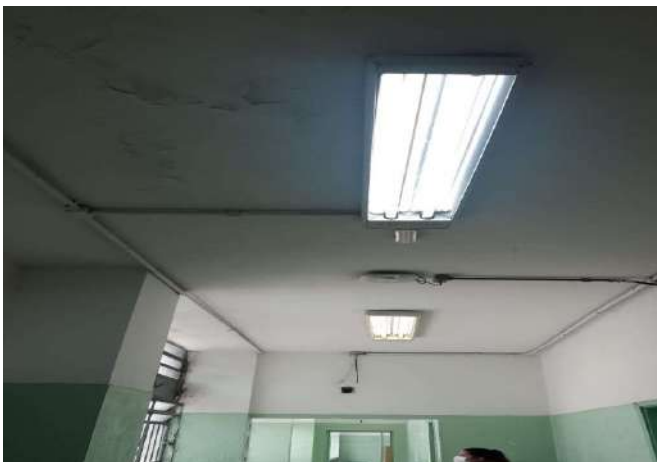
FOTO 67

Goteira e queda do reboco no corredor de acesso do 1 andar a sala de aula 1

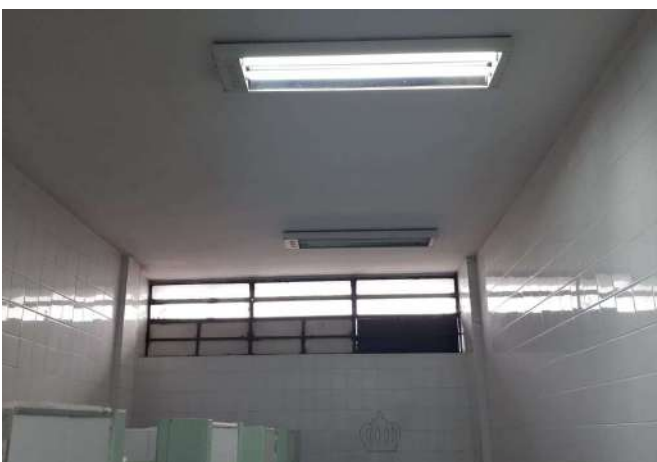
FOTO 69

Troca de vidro do banheiro unissex dos especiais do primeiro andar

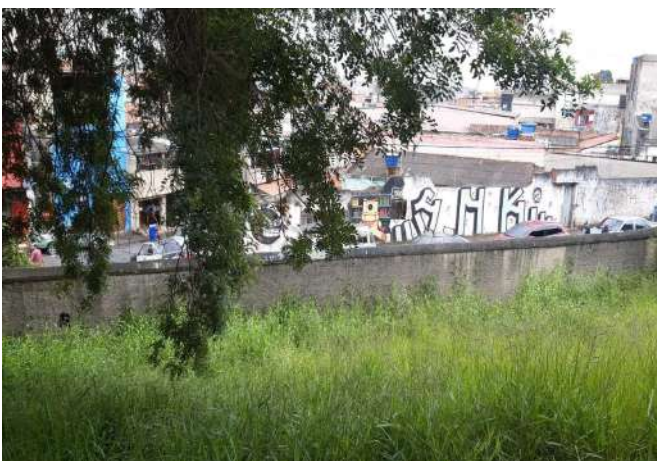
FOTO 71

Aumento do muro da quadra coberta
