# **PROCESSO SEI Nº 6016.2021/0086735-1**

## **CHAMAMENTO PÚBLICO Nº CH/002/2021/SGM-SEDP**

## **EMEF CIDADE DE OSAKA**

ESCOLA: CIDADE DE OSAKA

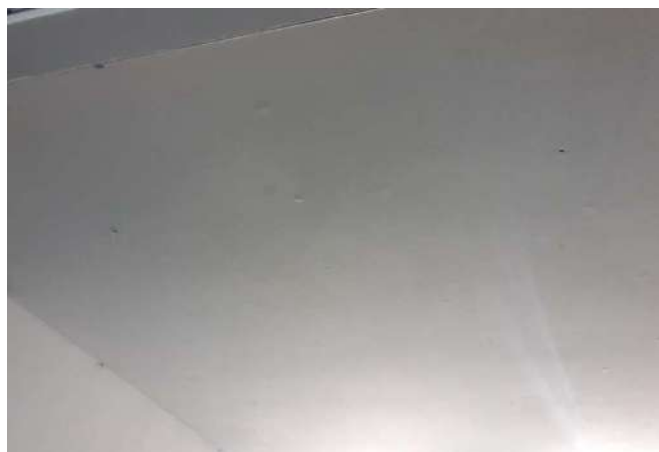
FOTO 18 Escada - Bolhas

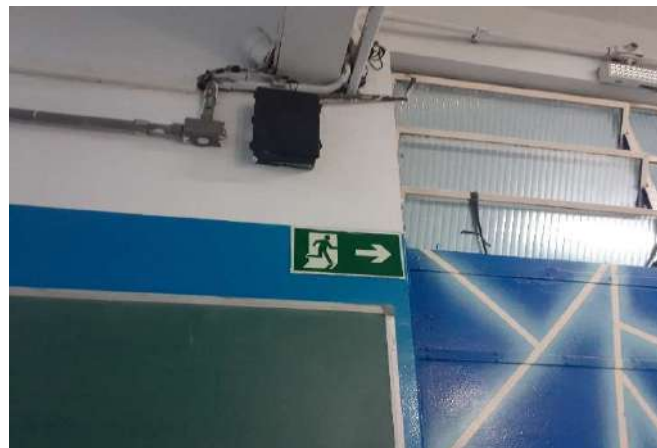
FOTO 20 Corredor - Improviso

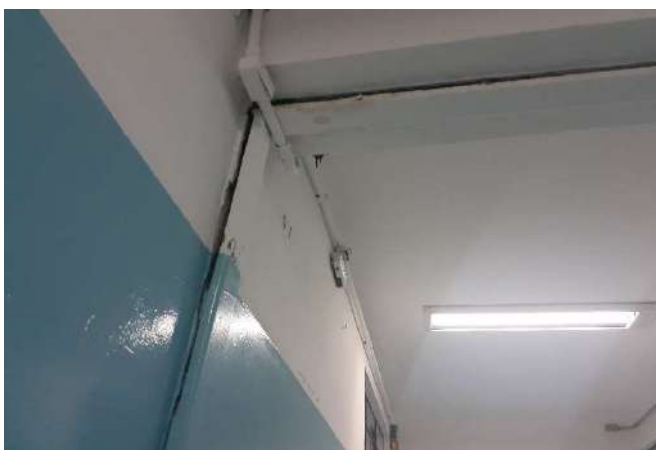
FOTO 21 Corredor - Moldura descolada

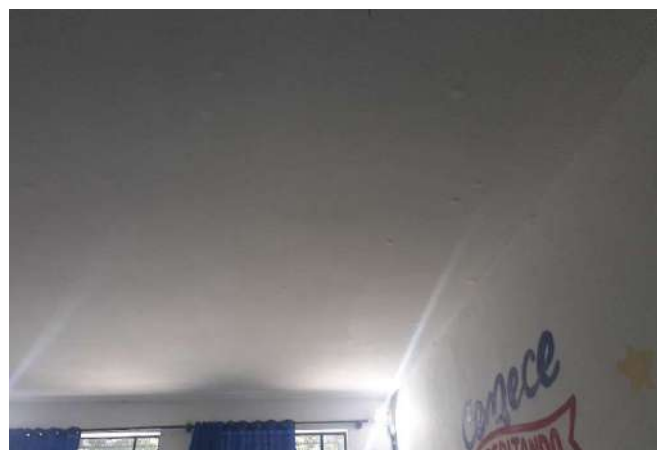
FOTO 22 Corredor - Bolhas

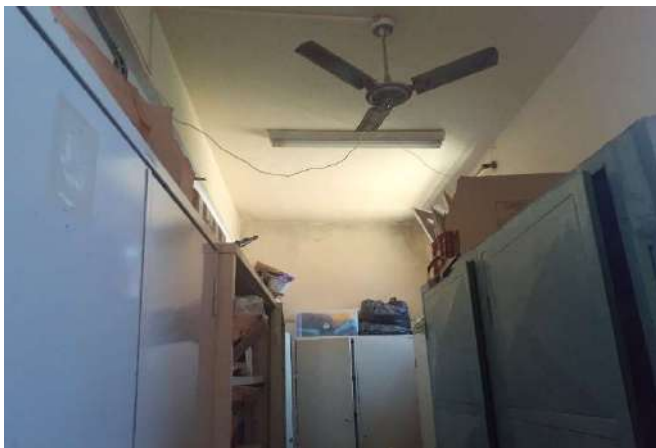
FOTO 37 Depósito - Improviso

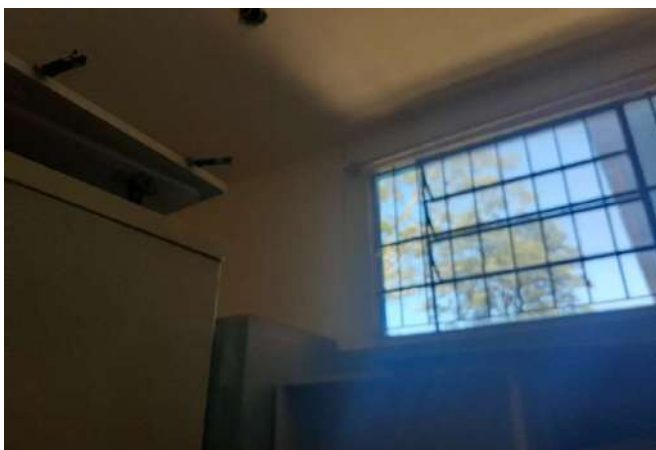
FOTO 41 Depósito - Esquadria emperrada

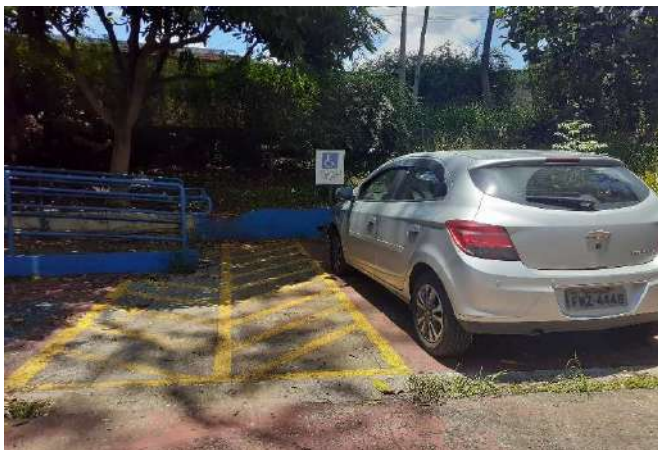
FOTO 43 Estacionamento - Vaga deficiente

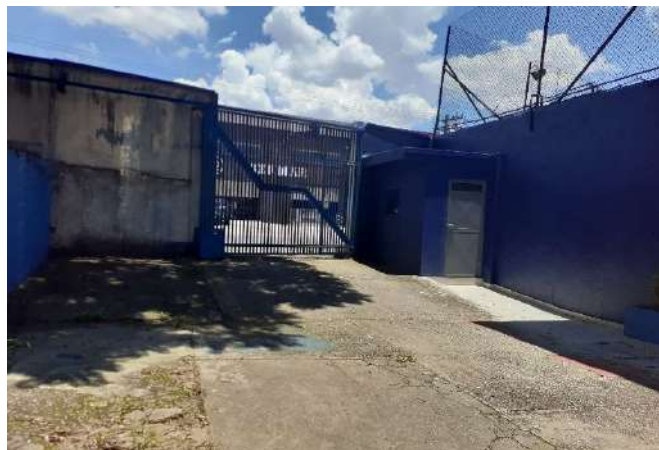
FOTO 44 Estacionamento - Portão de acesso

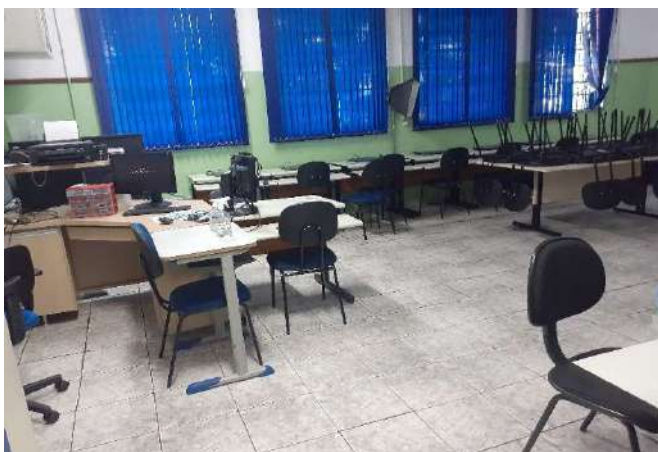
FOTO 47 Sala de informatica - Visão geral

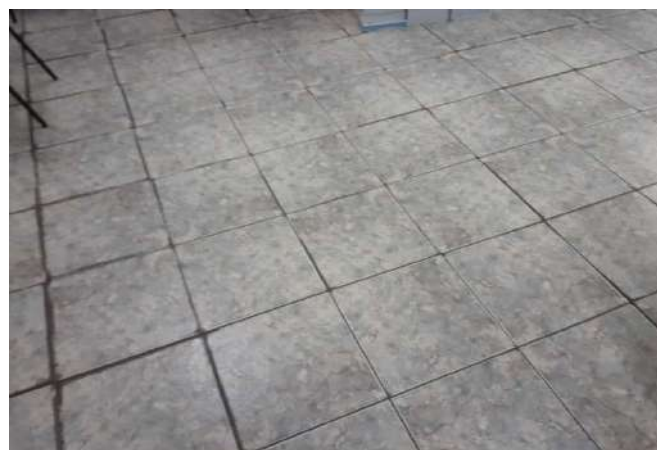
FOTO 52 Sala de informática - Piso Desgastado

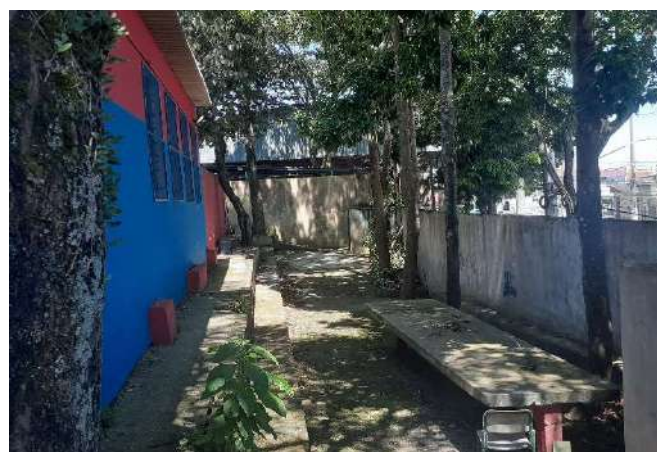
FOTO 54 Pátio descoberto - Visão geral

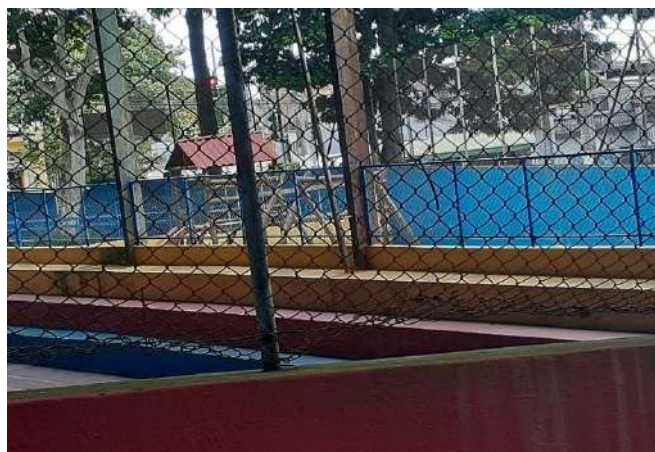
FOTO 60 Playground - Sem acesso

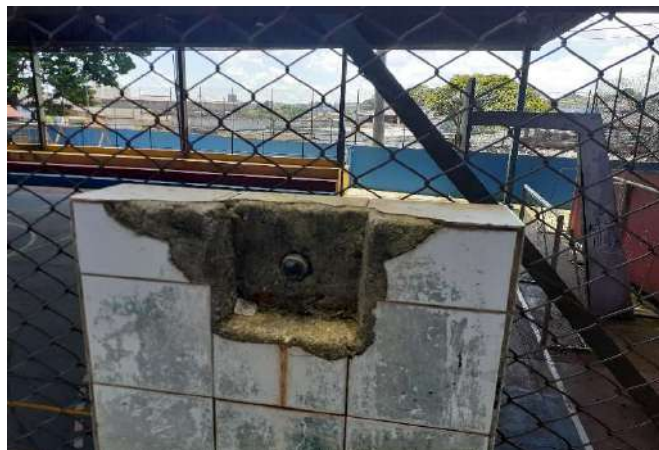
FOTO 62 Quadra coberta - Bebedouro desativado

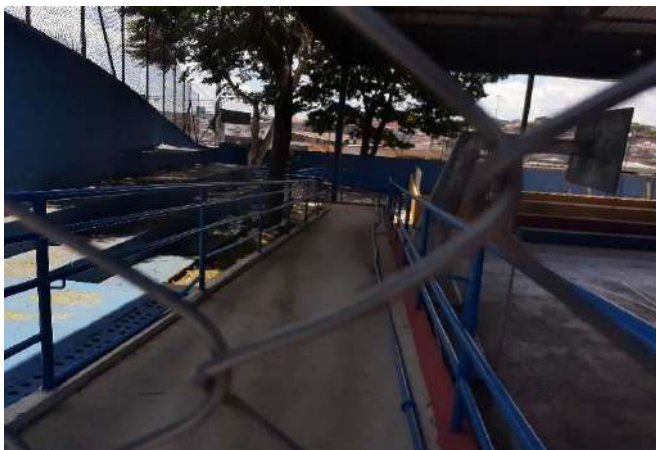
FOTO 63 Quadra coberta - Rampa de Acesso

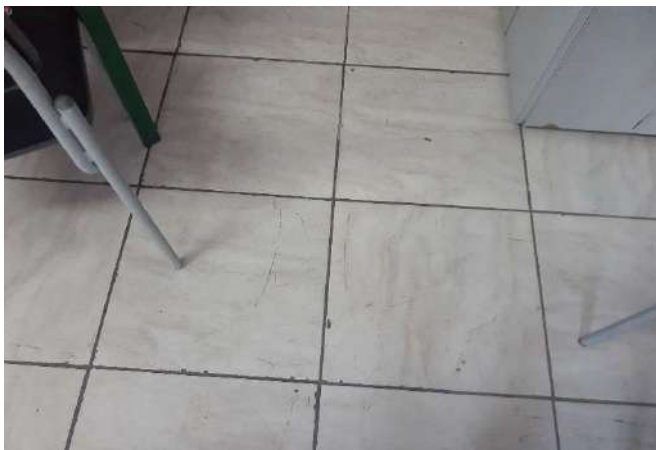
FOTO 67 Refeitório Func - Piso desgastado

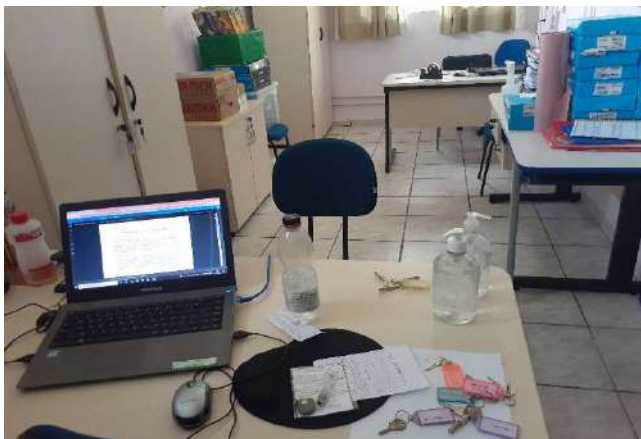
FOTO 69 Sala diretor - Visão geral

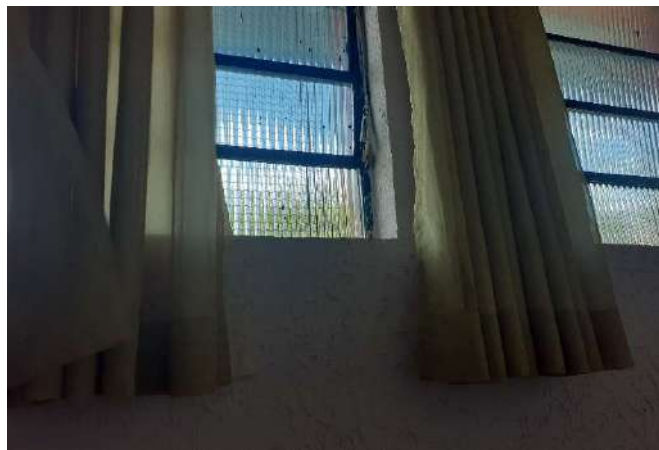
FOTO 70 Sala diretor - Esquadria emperrada

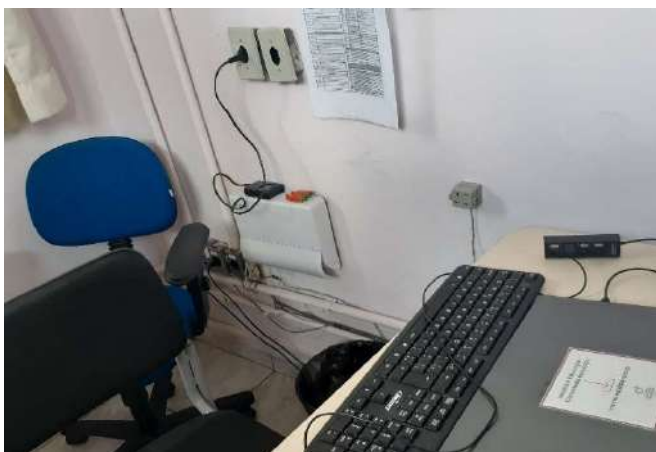
FOTO 71 Sala diretor - Improviso

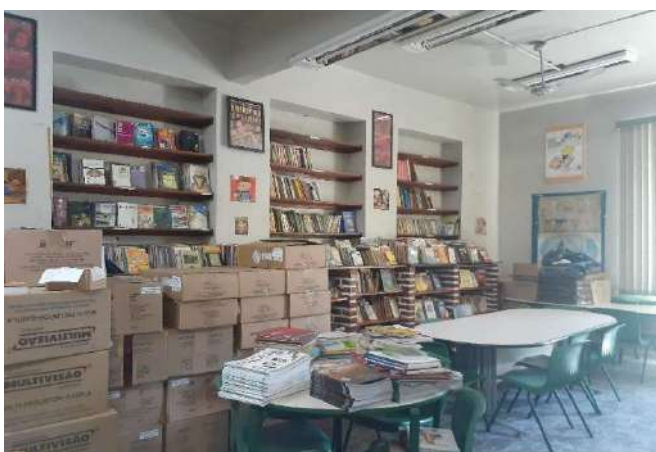
FOTO 75 Sala de leitura - Visão geral

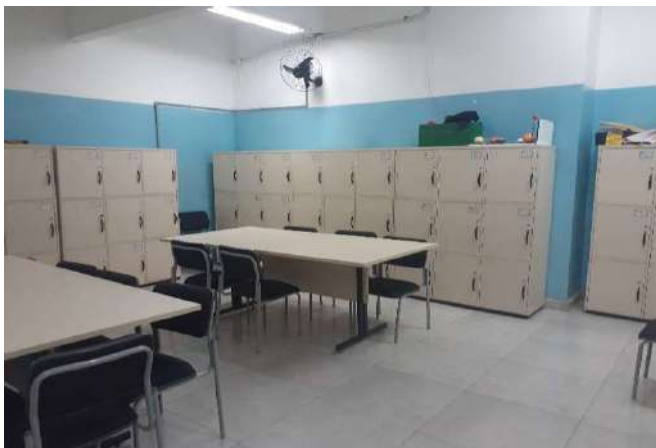
FOTO 79 Sala dos professores - Visão geral

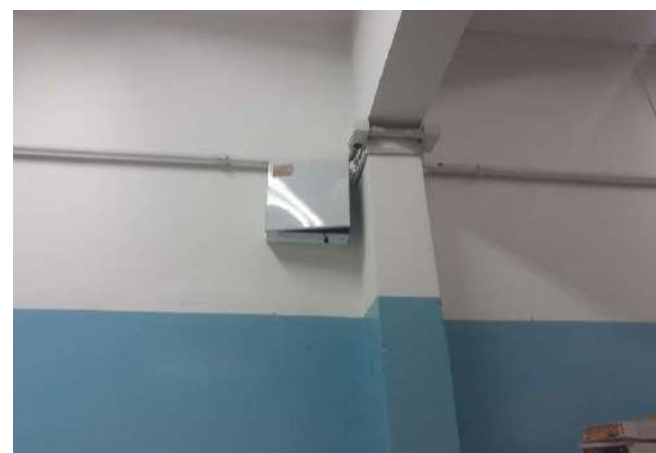
FOTO 83 Sala dos professores - Improvisos

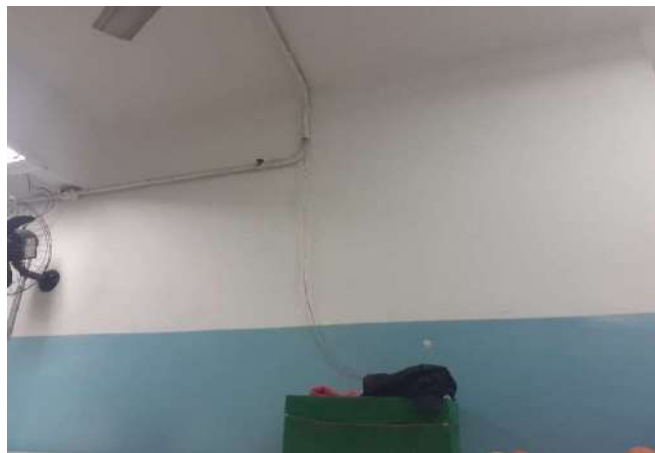
FOTO 84 Sala dos professores - Improvisos

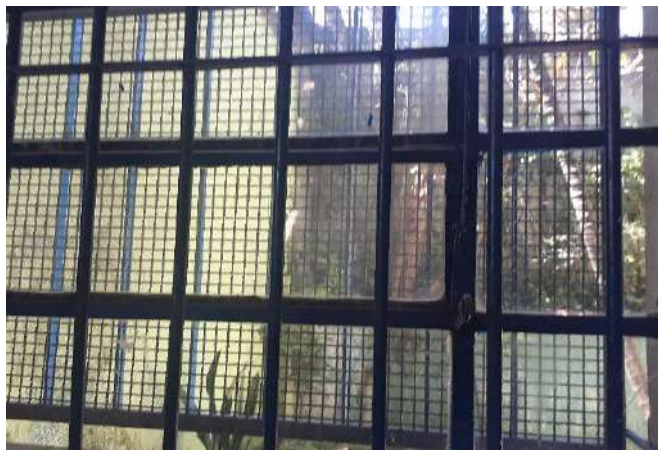
FOTO 79 Sala dos professores - Esquadria emperrada

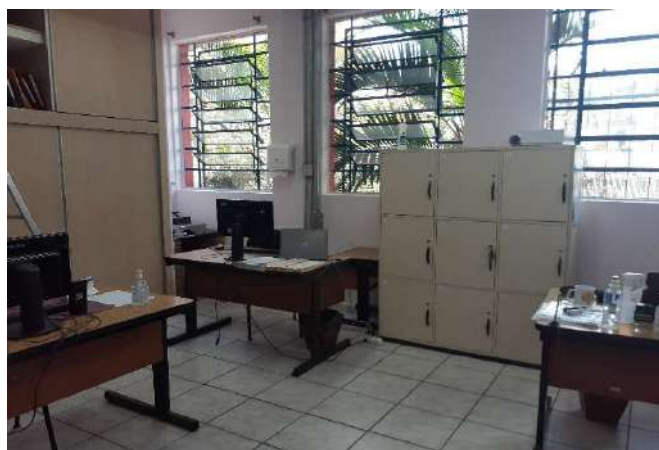
FOTO 82 Secretaria - Visão geral

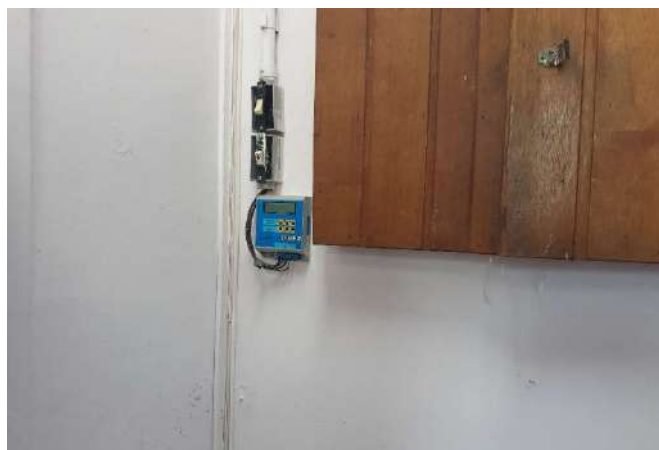
FOTO 84 Secretaria - Improviso

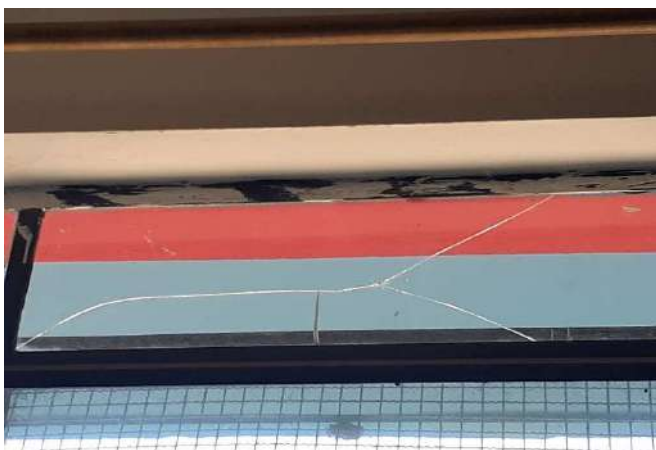
FOTO 91 Sala 2 - Vidro quebrado

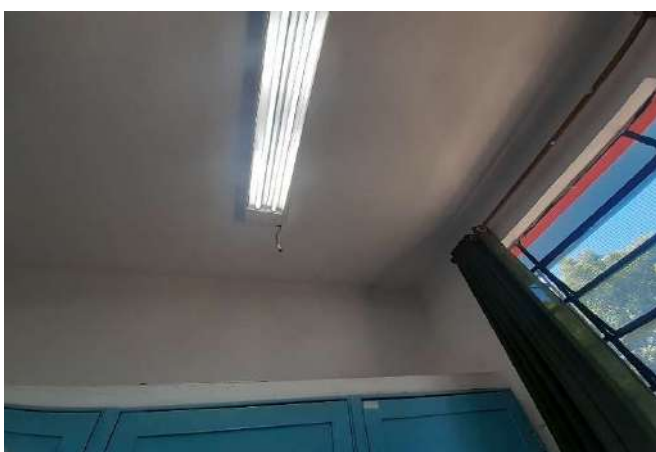
FOTO 93 Sala 3 - Improviso

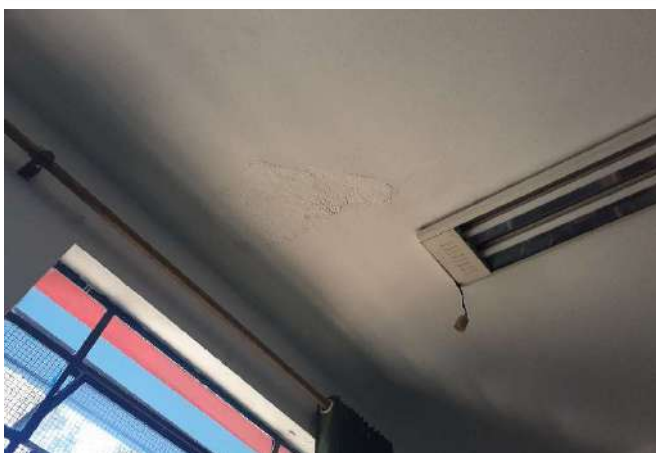
FOTO 95 Sala 4 - Improviso

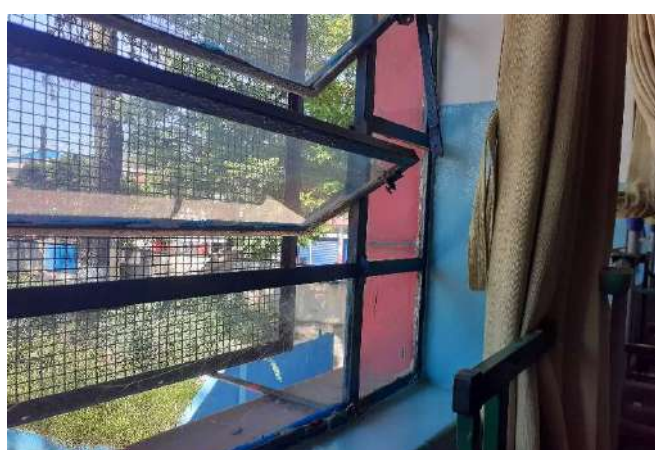
FOTO 100 Sala 5 - Esquadria quebrada

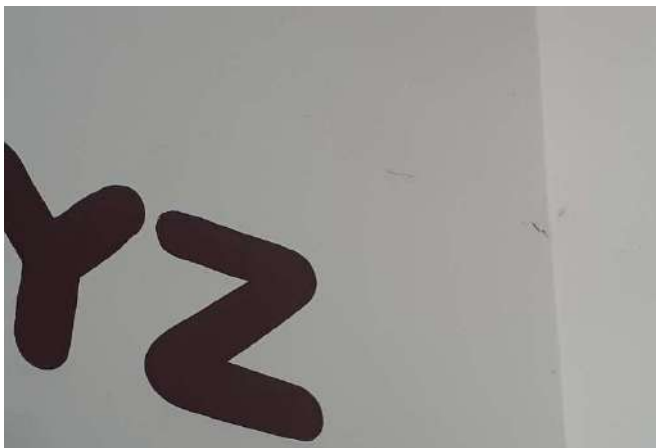
FOTO 103 Sala 6 - Descascamento

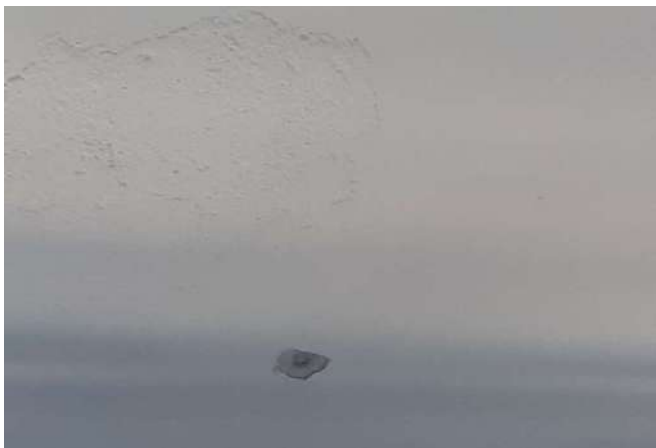
FOTO 109 Sala 7 - Descascamento

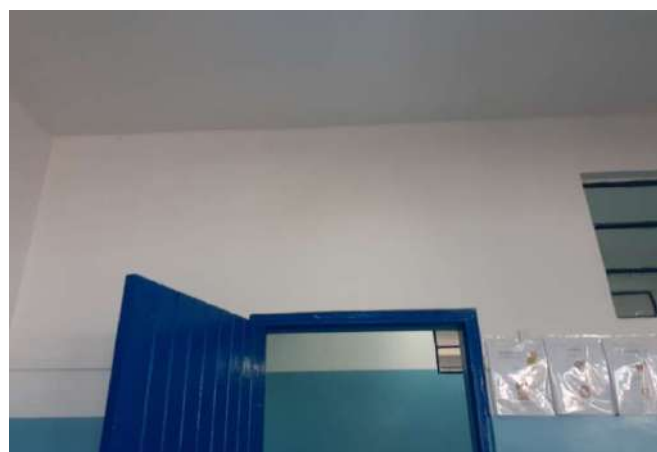
FOTO 114 Sala 8 - Manchas bolor

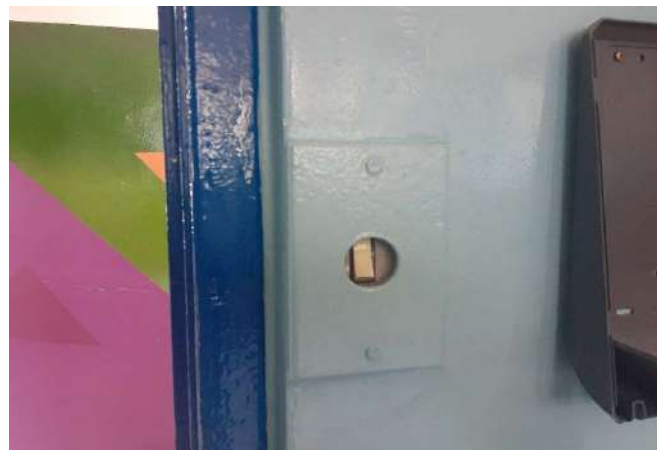
FOTO 116 Sala 11 - Fora de norma

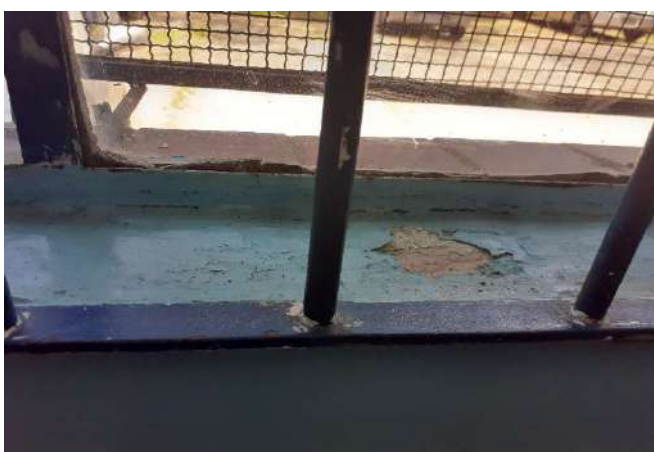
FOTO 117 Sala 13 - Descascamento

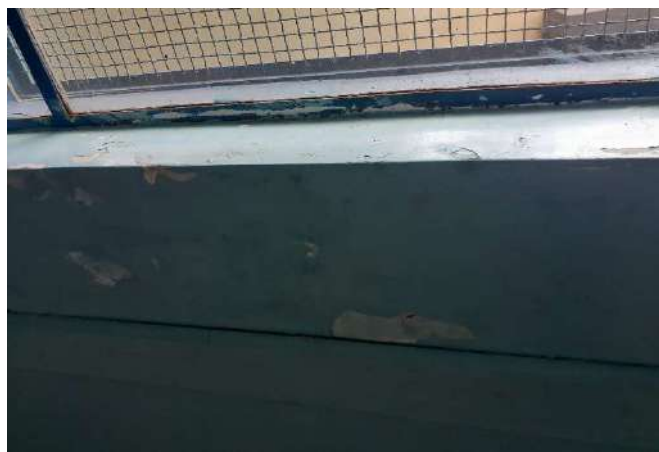
FOTO 120 Sala 15 - Descascamento

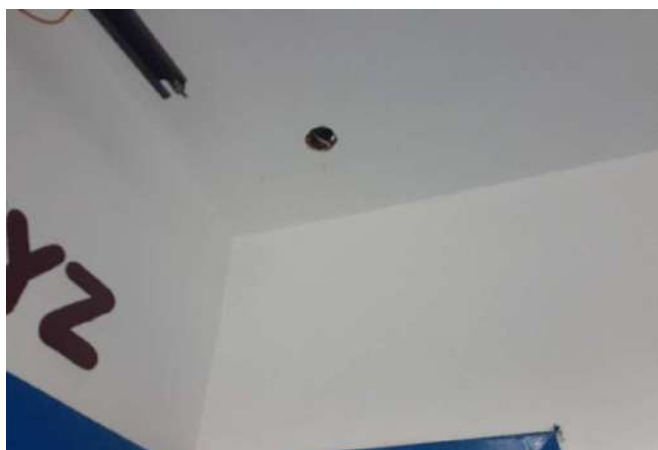
FOTO 116 Sala 15 - Mancha de mofo/bolor e bolhas

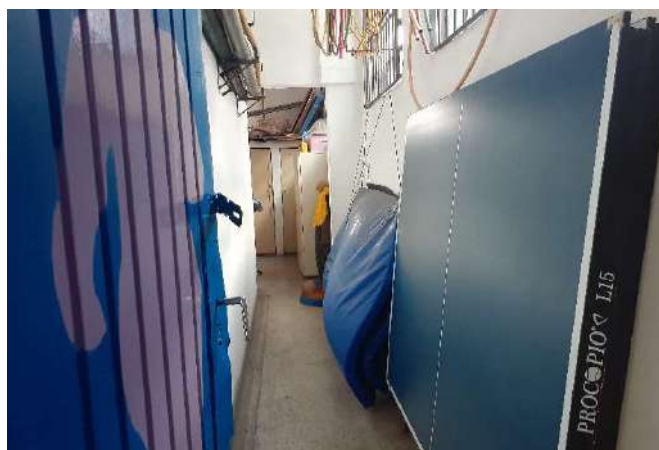
FOTO 117 Sala 15 - Abertura para passagem de fios

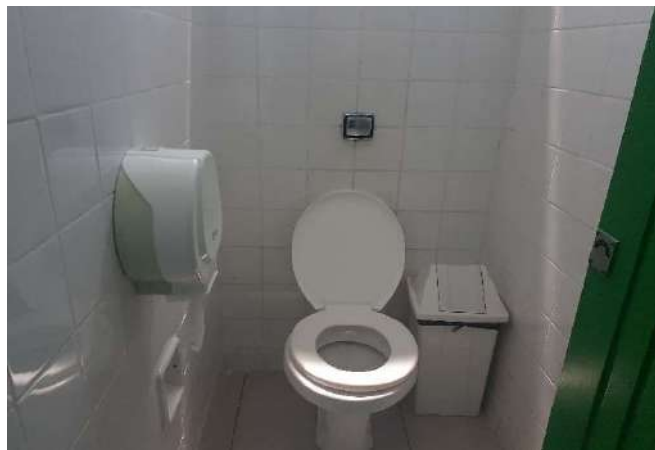
FOTO 115 Vestiário - Antiga Infiltração

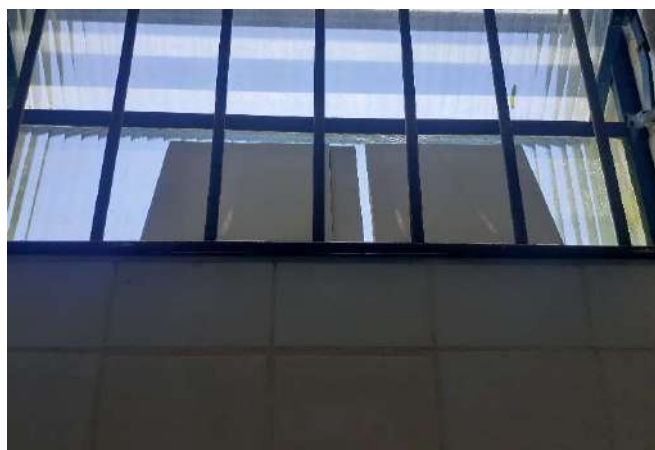
FOTO 117 Sanit. Fun. Fem. - Descolamento do azulejo

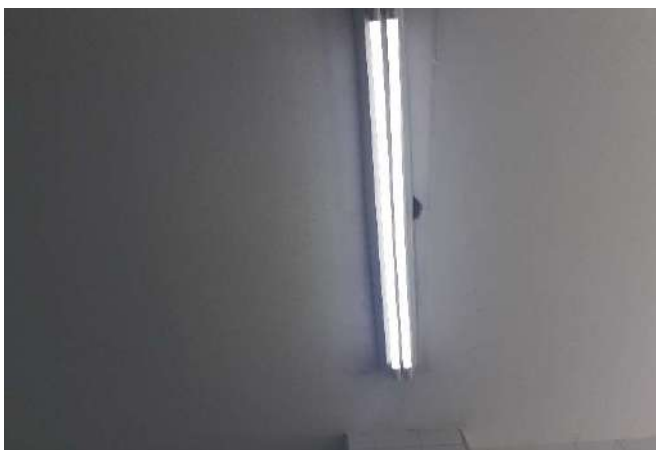
FOTO 118 Sanit. Fun. Fem. - Vidro quebrado

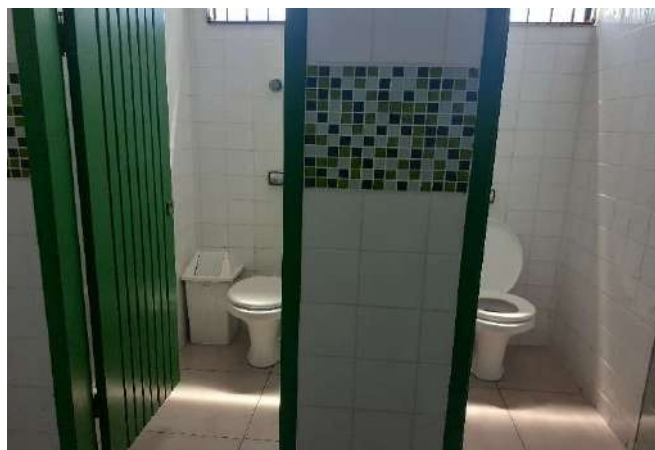
FOTO 119 Sanit. Fun. Fem. - Sujidade do teto

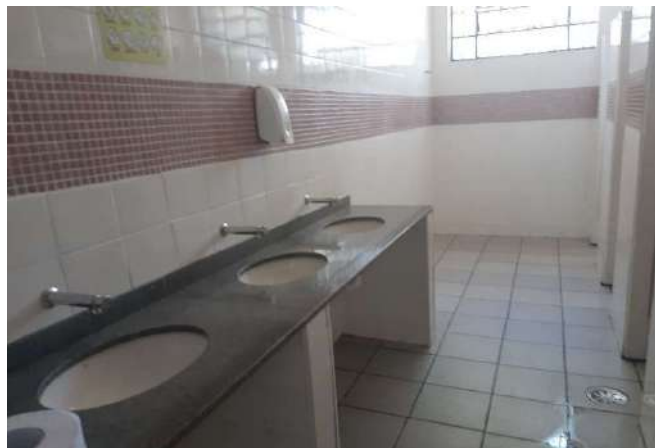
FOTO 115

Sanit. Fun. Masc. - Abertura para passagem de cabos e infiltração

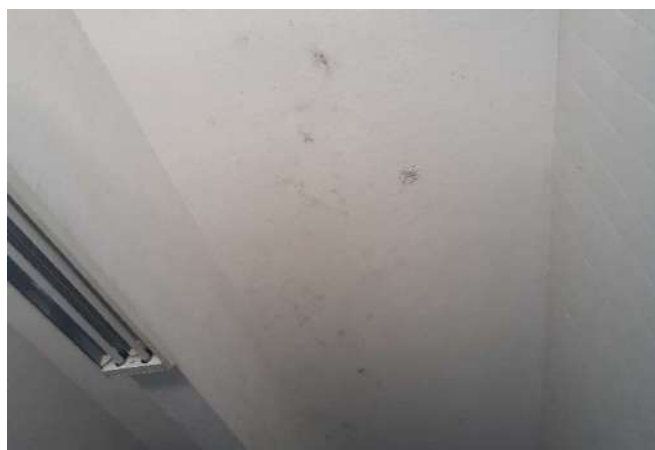
FOTO 117

Sanit. Aluno Fem - Falta de acabamento na descarga

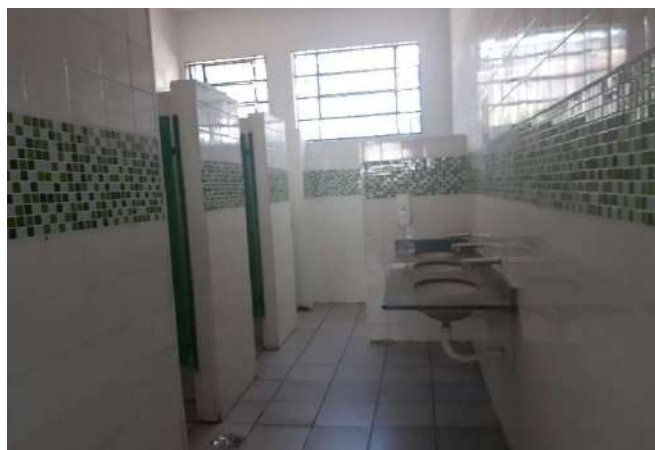
FOTO 119

Sanit. Aluno Fem. - Infiltração

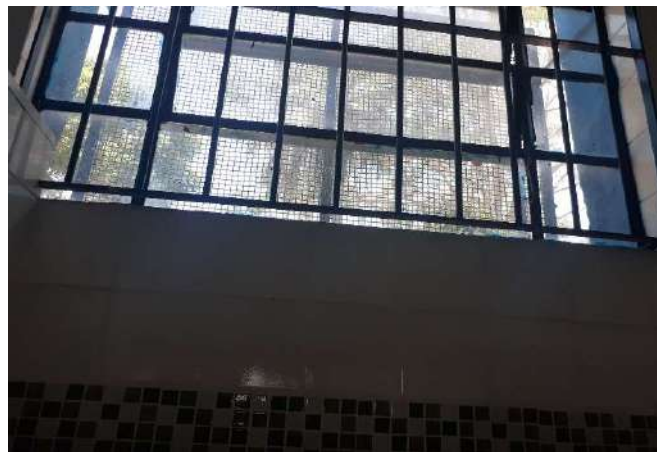
FOTO 116 Sanit aluno Masc - Esquadria emperrada

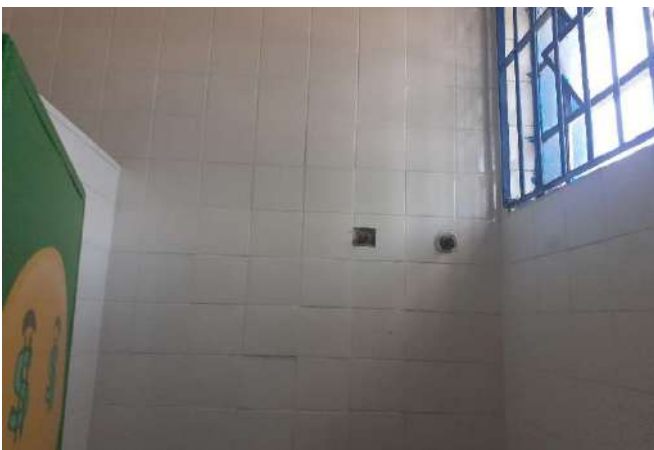
FOTO 117 Sanit. Aluno Masc. - Acabamento do registro

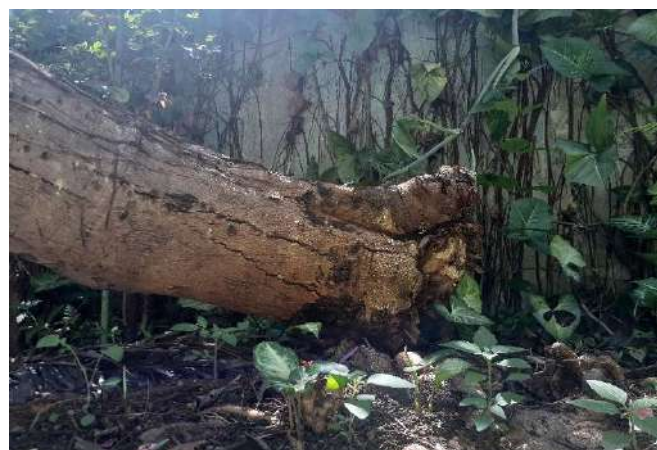
FOTO 118 Área de descanso - Árvore caída (necessita remoção)

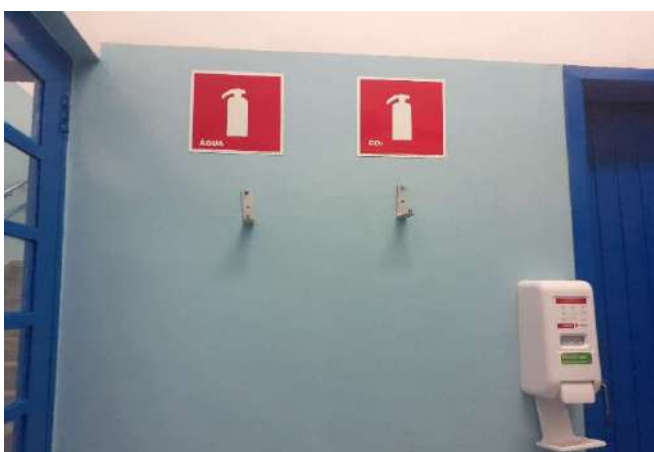
FOTO 117 Extintores - Faltantes

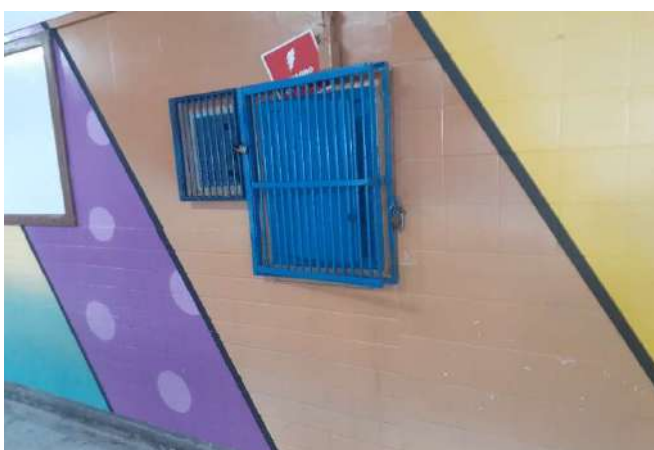
FOTO 117 Quadro de força - Trancado ( Não conforme )

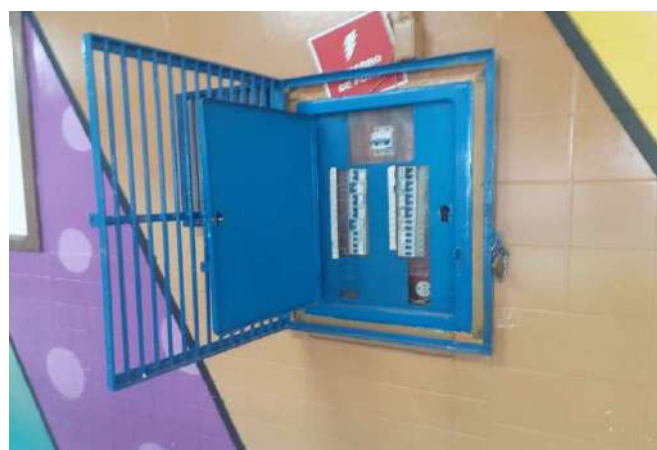
FOTO 118 Quadro de força - Trancado ( Não conforme )

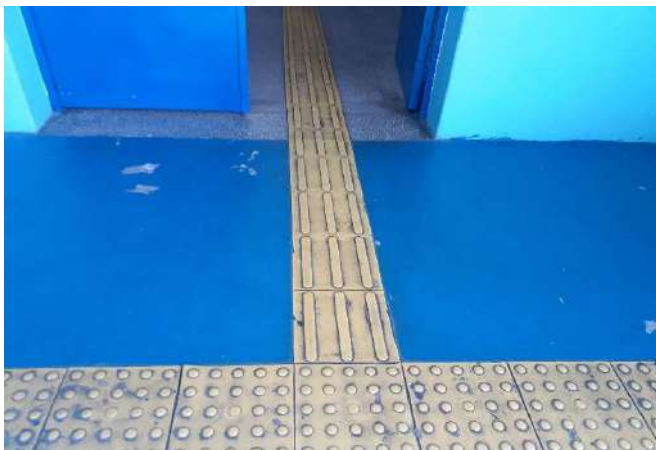
FOTO 115 Piso tátil - Visão geral

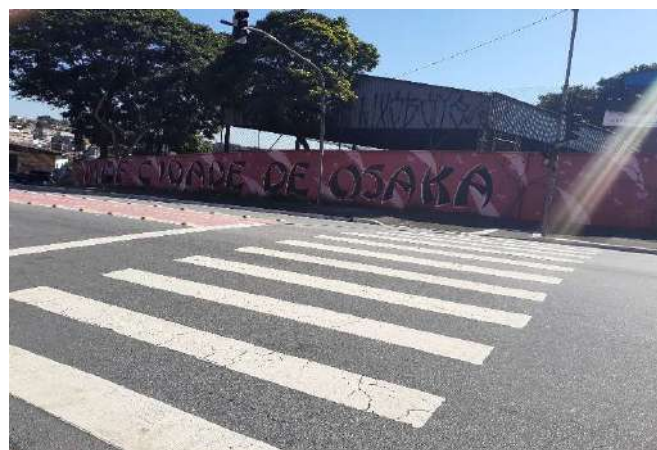
FOTO 118 Sinalização viária - Visão geral

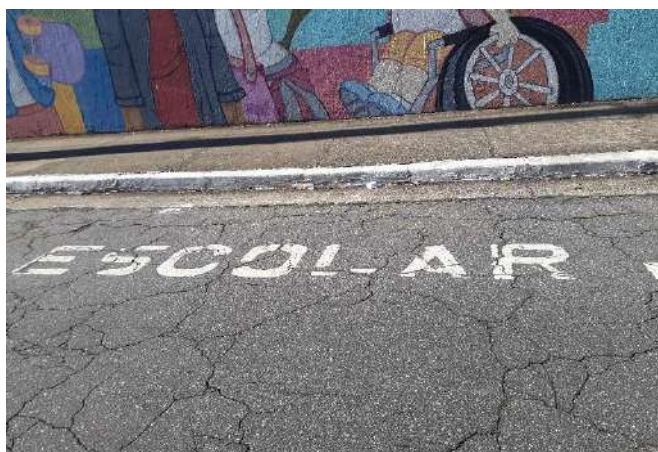
FOTO 119 Sinalização viária - Visão geral

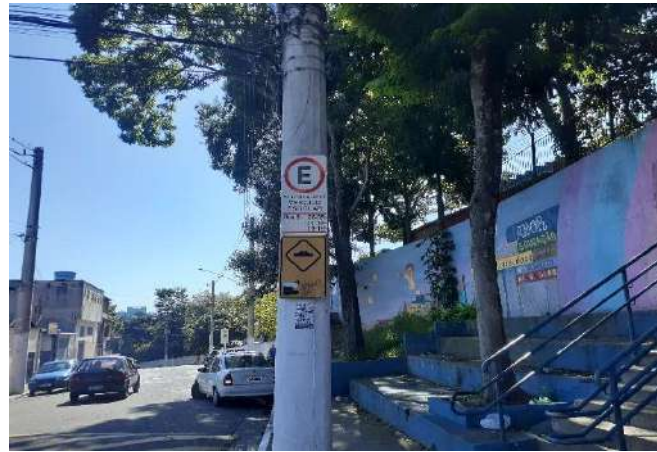
FOTO 120 Sinalização viária - Visão geral
