PROCESSO SEI Nº 6016.2021/0086735-1

CHAMAMENTO PÚBLICO Nº CH/002/2021/SGM-SEDP

EMEF CLAUDIO MANOEL DA COSTA

Relatório Fotográfico

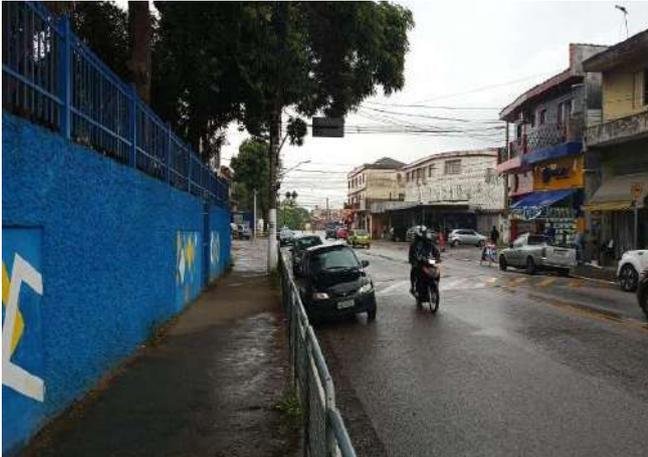
FOTO 1 MURO DE DIVISA

1.2	Erosão do solo	3	fundações expostas na fachada lateral direita e fachada frontal
1.3	Recalque diferencial	1	
2	ESTRUTURA		
2.1	Deterioração / destacamento / desagregação / deslocamento	3	muro de divisa com gradil em alto grau de deterioração

2.2	Corrosão	2	muro de divisa
2.3	Fissuras / trincas / rachaduras	2	muro de divisa lateral direita
2.4	Irregularidades geométricas, falhas de concretagem	2	muro de divisa sem acabamento

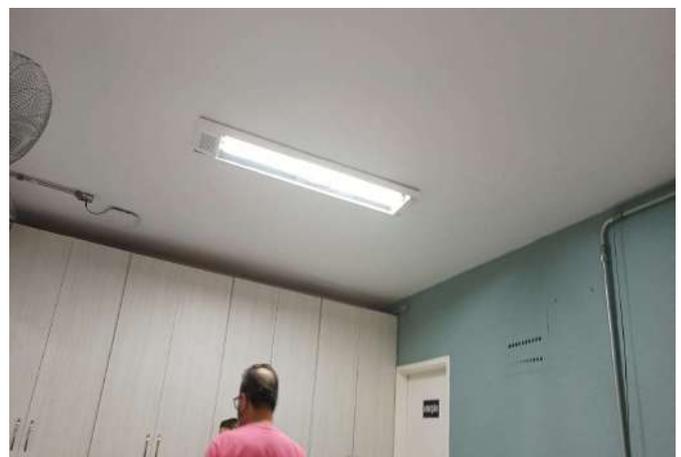
FOTO 6 SECRETARIA IMPROVISO NA REDE ELÉTRICA DE ILUMINAÇÃO E VENTILAÇÃO

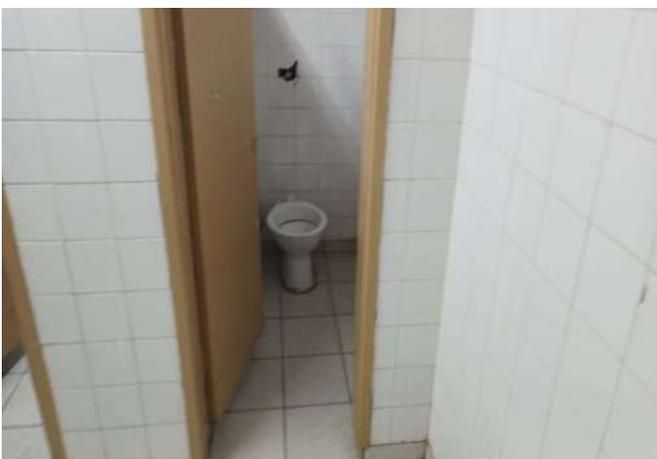
FOTO 11 BANHEIRO FEMININO DE ALUNOS AUSÊNCIA DE ASSENTO SANITÁRIO E ACABAMENTO DE VÁLVULA

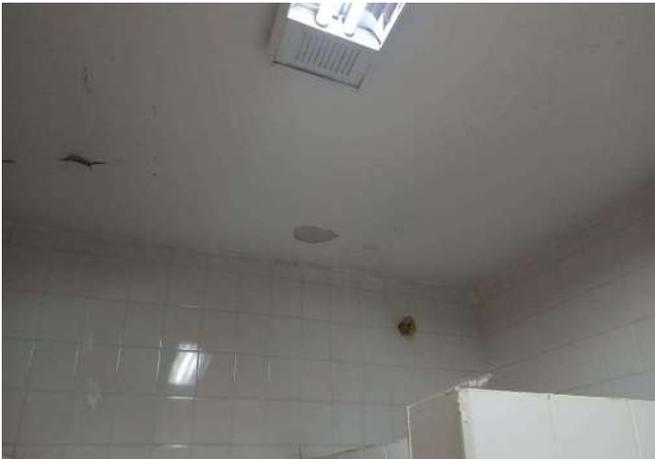
FOTO 13

BANHEIRO FEMININO ALUNOS REVESTIMENTO DE PINTURA DESPLACANDO

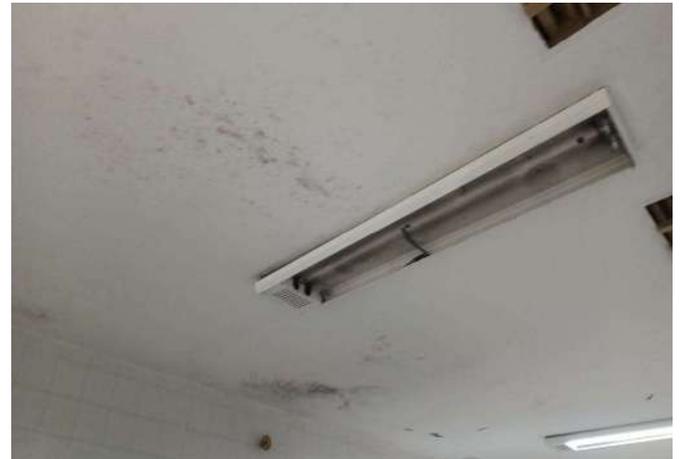
FOTO 14

BANHEIRO FEMININO ALUNOS APARELHO DE ILUMINAÇÃO DANIFICADO

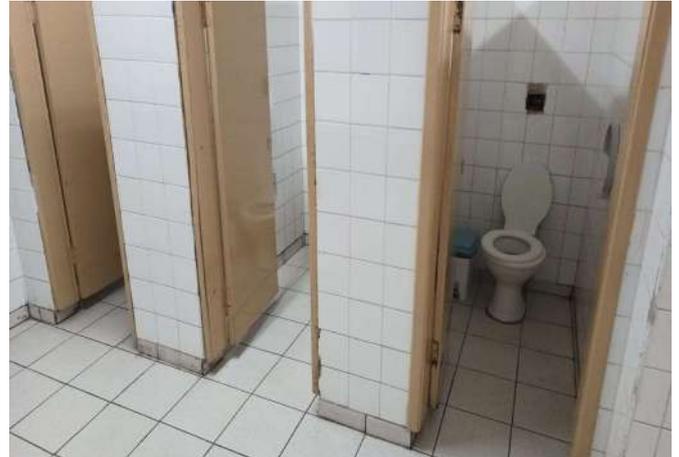
FOTO 26 BANHEIRO MASCULINO ALUNOS AUSÊNCIA DE ACABAMENTO DE VÁLVULA DE DESCARGA

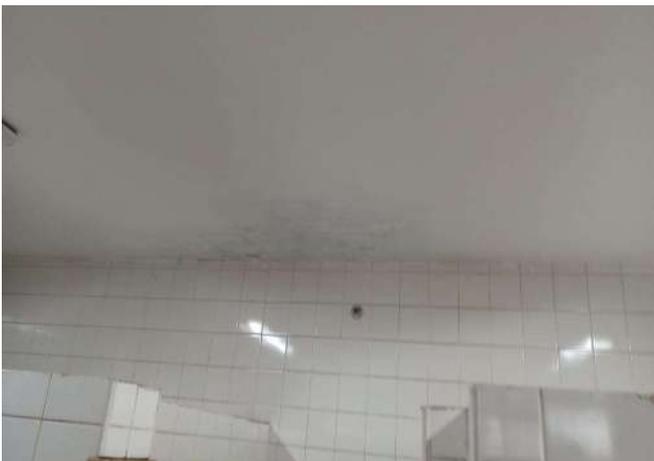
8.5	Fissuras e trincas	1	
8.6	Infiltração	3	infiltração no teto do banheiro feminino e masculino de alunos
8.7	Irregularidades geométricas, fora de esquadro, prumo, nível, planicidade	1

FOTO 27 BANHEIRO MASCULINO ALUNO UMIDADE NO TETO

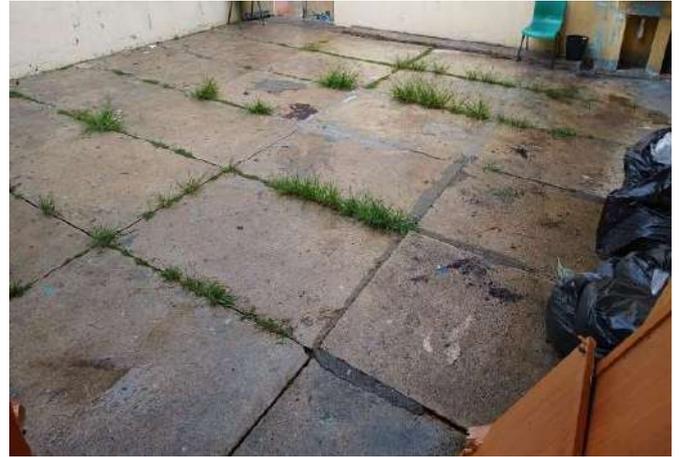
FOTO 32 PÁTIO DESCOBERTO

7	PISOS INTERNOS E EXTERNOS / RODAPÉS		
7.1	Fissura	2	pátio descoberto com diversas fissuras no piso
7.2	Falta ou deficiência nas juntas de trabalho e rejunte	2	pátio descoberto necessário acabamento no piso

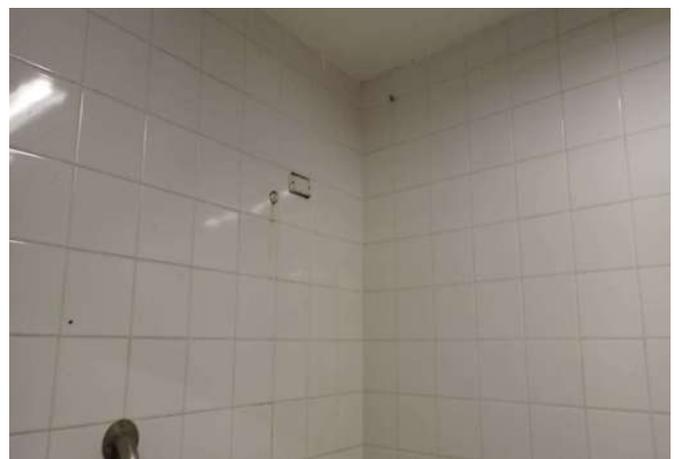
FOTO 36 BANHEIRO ACESSÍVEL PONTO DE CHUVEIRO SEM FUNCIONAMENTO

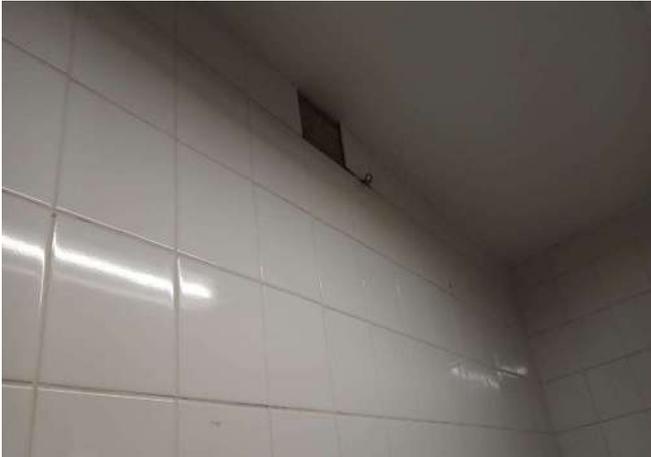
FOTO 37

BANHEIRO ACESSÍVEL REVESTIMENTO FALTANTE E FALHA DE REJUNTE

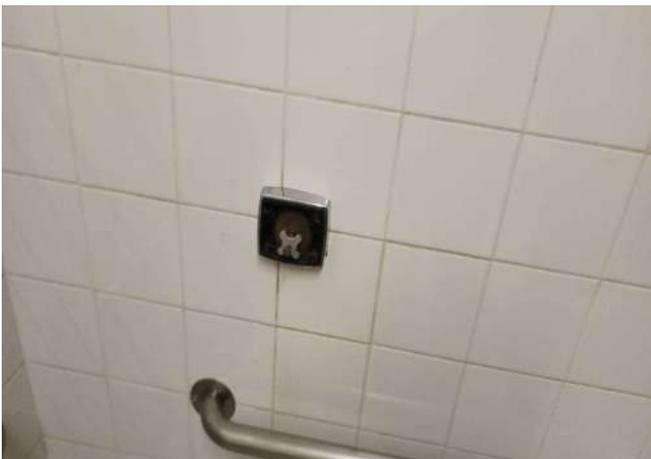
FOTO 39

BANHEIRO ACESSÍVEL AUSÊNCIA DE ACABAMENTO DE VÁLVULA DE DESCARGA

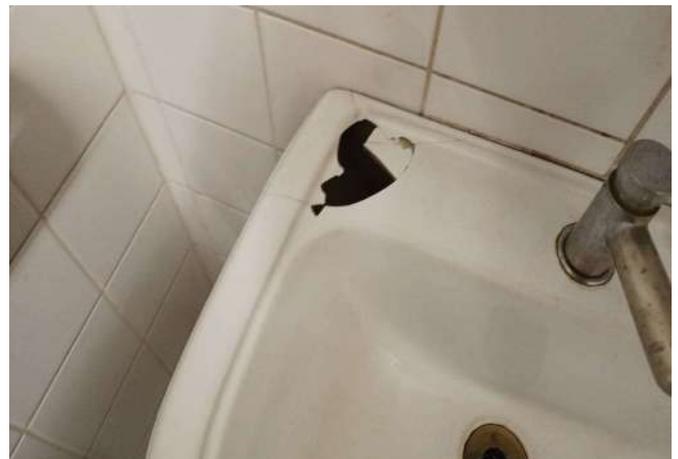
FOTO 40

BANHEIRO ACESSÍVEL LAVATÓRIO DANIFICADO/QUEBRADO

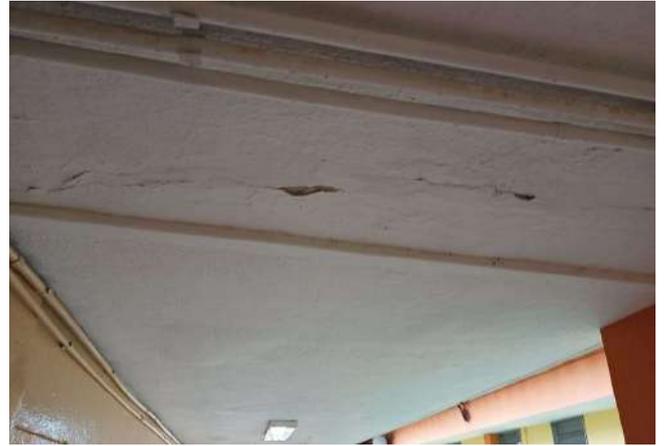
FOTO 44 CORREDOR INTERNO PRESENÇA DE UMIDADE E PARTES SOLTAS NO REVESTIMENTO DO TETO

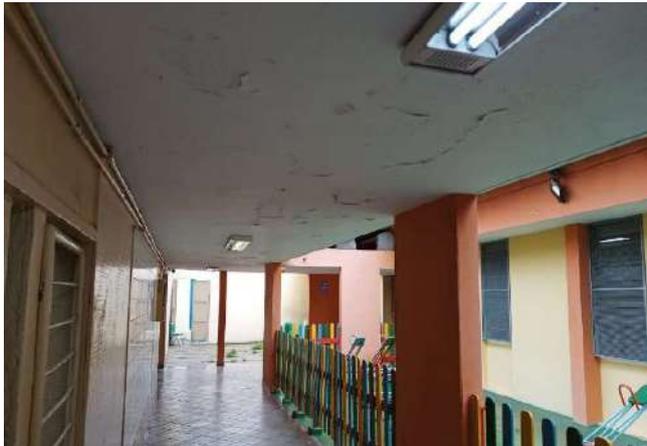
FOTO 45 CORREDOR INTERNO REVESTIMENTO DE PINTURA COM PARTES SOLTAS E PRESENÇA DE UMIDADE

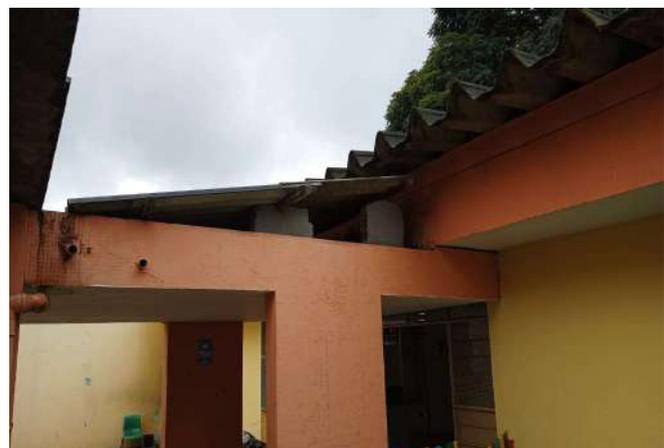
FOTO 48 PÁTIO DESCOBERTO IMPROVISADO NO TELHADO

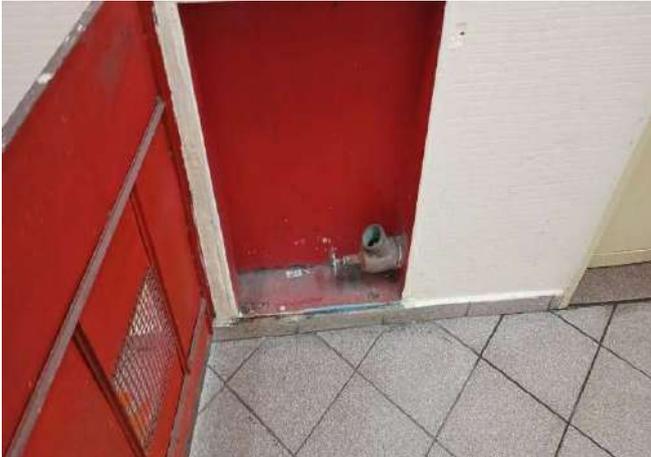
17.2.5	Registro emperrado/com vazamento	1	
17.2.6	Mangueira conectada	1	
17.2.7	Ausência da mangueira	2	alguns estão sem mangueira, necessário revisão
17.2.8	Ausência do esguicho	1

FOTO 49 HIDRANTE SEM COMPONENTES E IMPROVISO

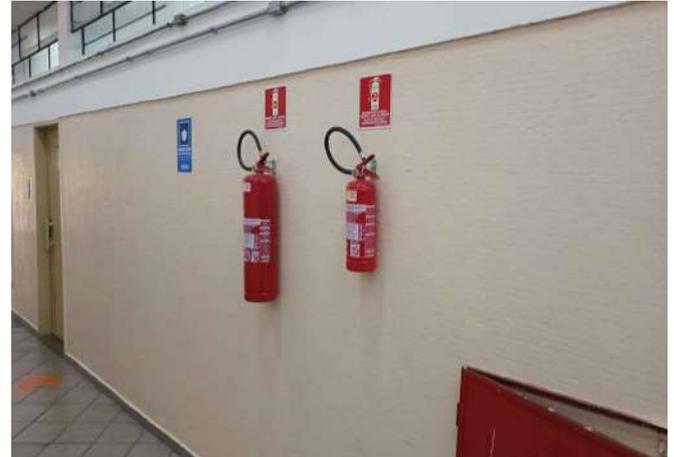
FOTO 50 EXTINTORES

17.1.6	Mangueira de descarga apresenta danos / deformação / ressecamento	1	
17.1.7	Sinalização incorreta	3	circulação da unidade escolar possui extintores sem sinalização

17.2.12	Ausência/ inadequação do certificado de manutenção e validade dos extintores	2	ausência de certificado
17.3	SAÍDA DE EMERGÊNCIA		
17.3.1	Ausência de sinalização das rotas de fuga e saídas de emergência	3	ausência de sinalização das saídas de emergência

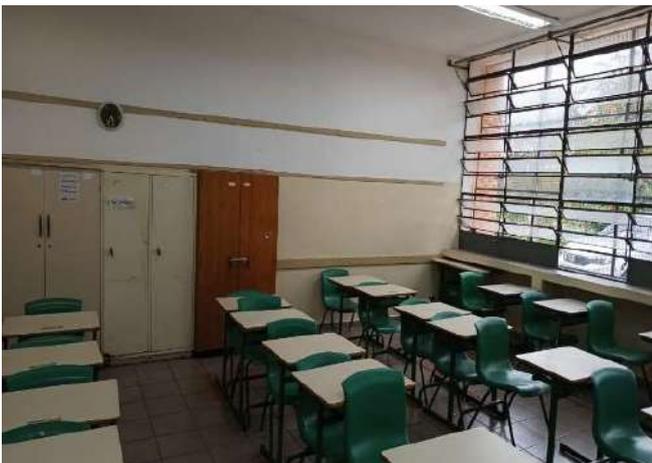
FOTO 57

9.6	Vedação deficiente	1	
9.7	Desagregação de elementos, partes soltas, partes quebradas	2	necessário revisão em todos os caixilhos da unidade
9.8	Ineficiência no deslizamento/abertura, trincos/fechamento	2	necessário revisão em todos os caixilhos da unidade

SALA DE AULA 02 CAIXILHO INEFICIENTE

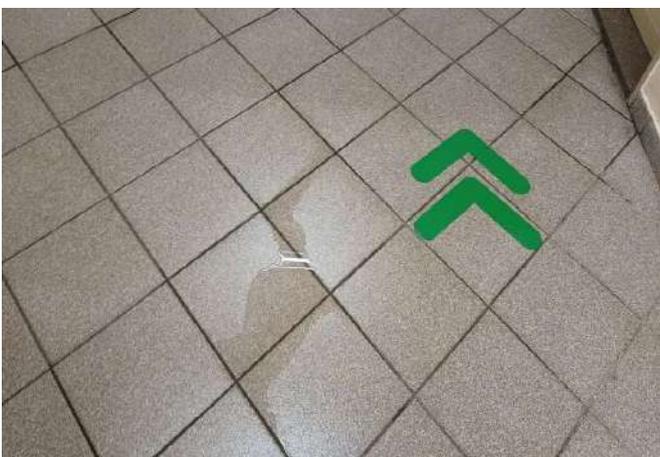
FOTO 65 CORREDOR INTERNO COM VAZAMENTO

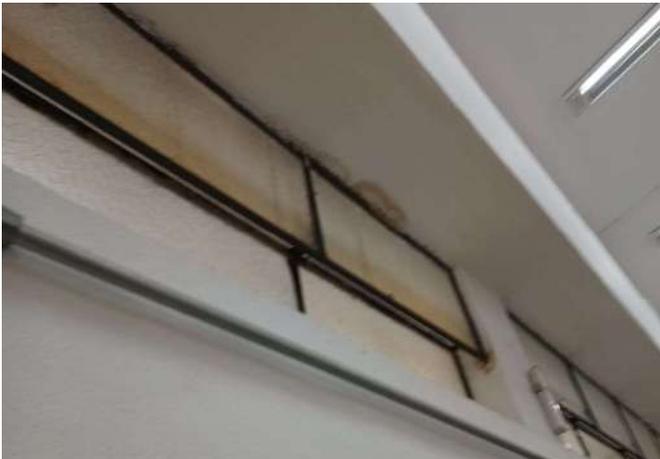
FOTO 67 SALA DE AULA 03 UMIDADE NO TETO NA JUNÇÃO COM O CAIXILHO

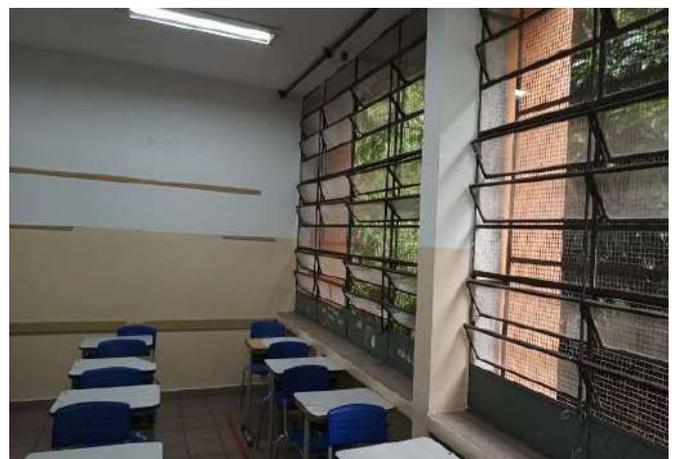
FOTO 72 SALA DE AULA 03 CAIXILHOS INEFICIENTE

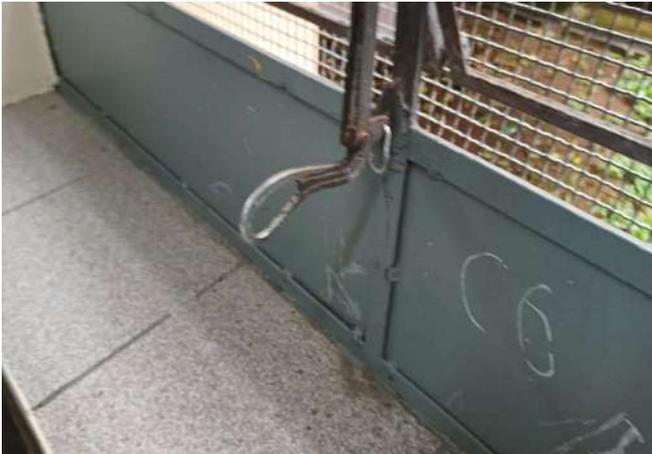
8.10	Ineficiência no rejuntamento/emendas	1	
9	ESQUADRIA		
9.1	Deficiência na pintura, oxidação e corrosão	2	caixilhos salas de aula e sanitários de alunos masculino e feminino

FOTO 73 SALA DE AULA 03 OXIDAÇÃO DO CAIXILHO

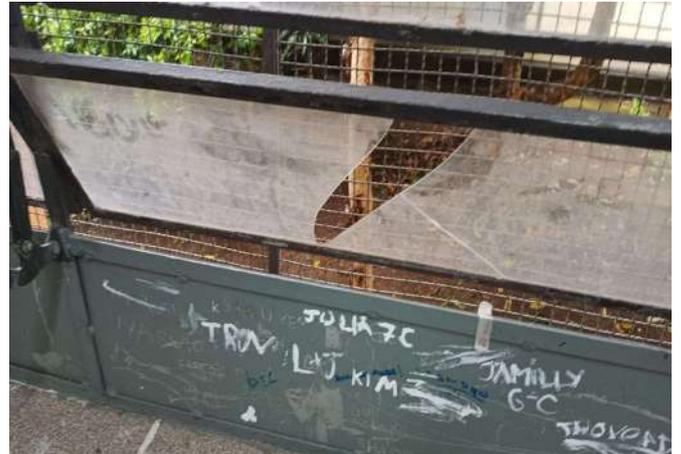
FOTO 74 SALA DE AULA 03 VIDRO DANIFICADO

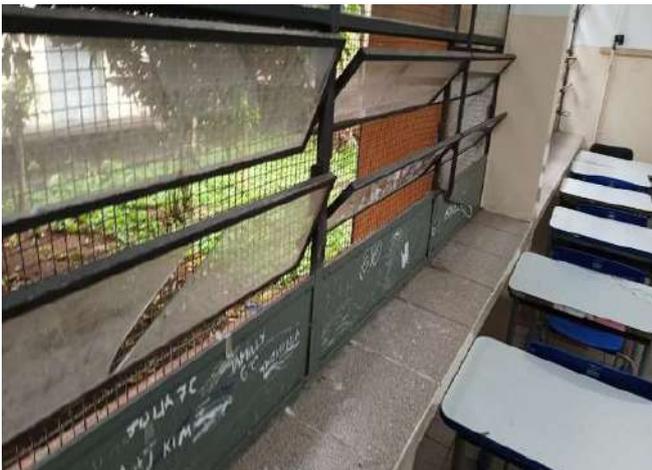
FOTO 75 SALA DE AULA 03 VIDRO DANIFICADO

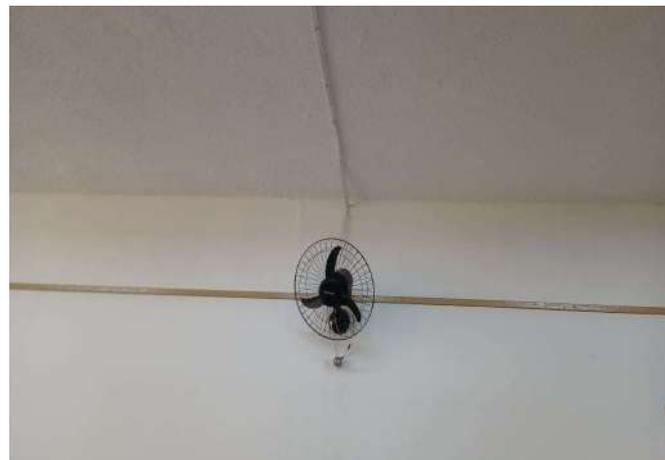
FOTO 80 SALA DE AULA 04 IMPROVISO NA REDE ELÉTRICA DE ILUMINAÇÃO E VENTILAÇÃO

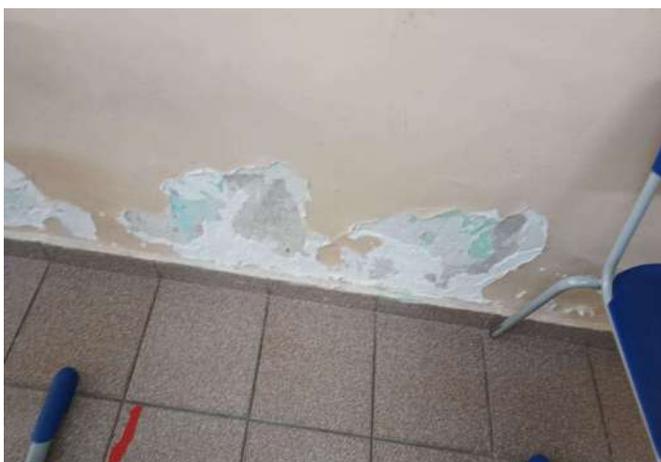
FOTO 81 SALA DE AULA 04 UMIDADE NO RODAPÉ

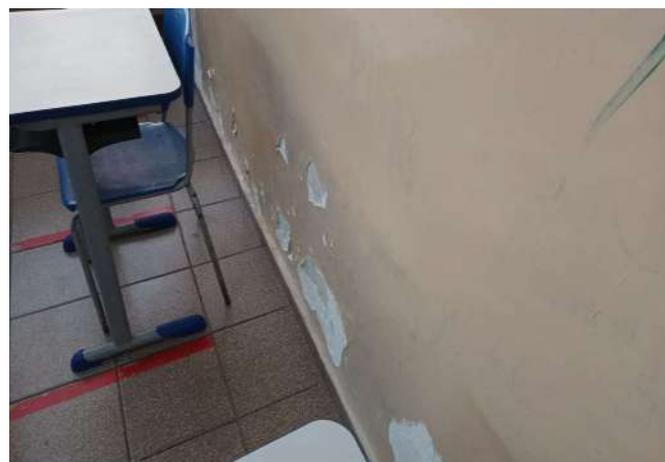
FOTO 82 SALA DE AULA 04 UMIDADE NA PARTE INFERIOR DA PAREDE

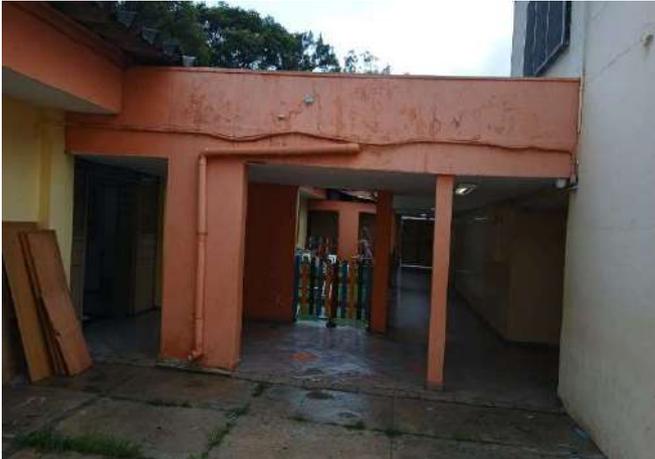
FOTO 85 PÁTIO EXTERNO UMIDADE NO PLATIBANDA

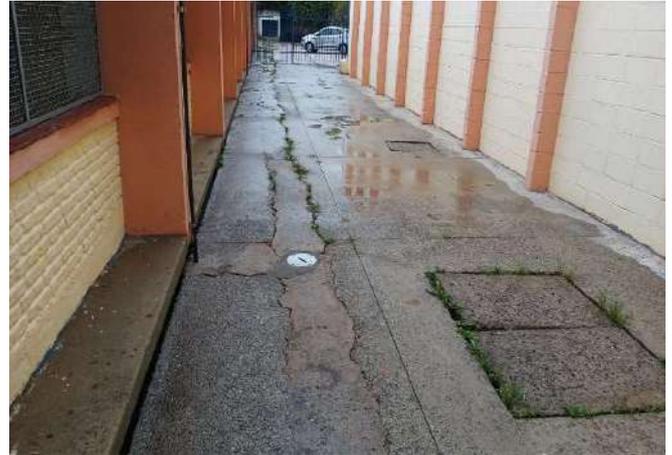
FOTO 86 PASSEIO INTERNO PISO CIMENTADO COM REMENDOS PARA PASSAGEM DE AVCB/CORDOALHA

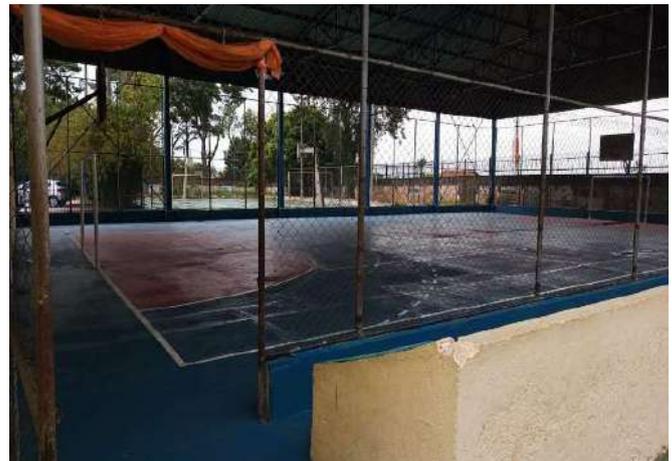
FOTO 88 QUADRA DE ESPORTES ALAMBRADO OXIDADO

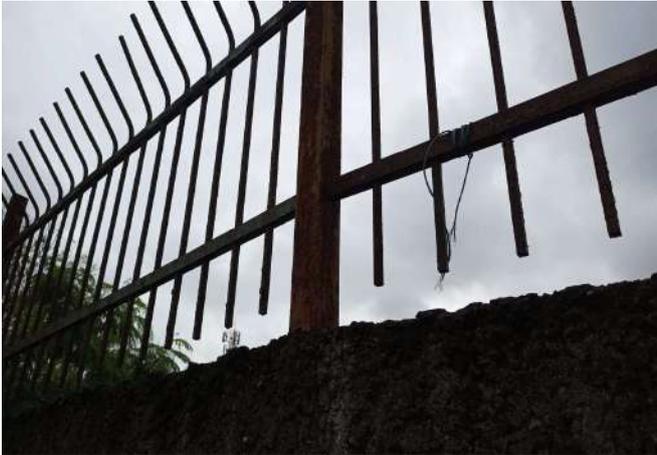
FOTO 91

MURO DE DIVISA COM GRADIL EM AVANÇADO GRAU DE OXIDAÇÃO

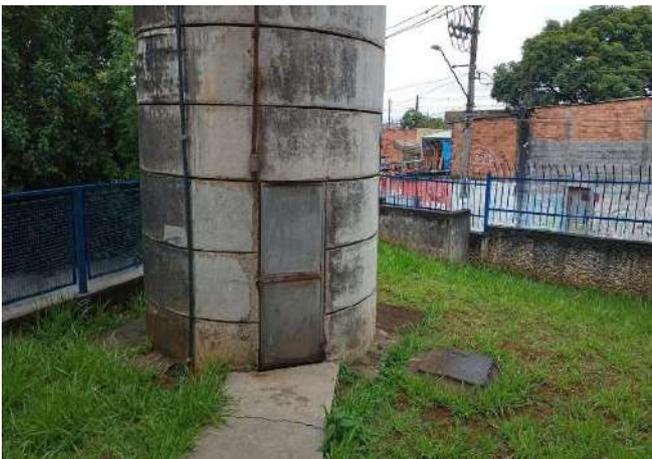
10.10	RESERVATÓRIOS		
10.10.1	Fissuras	2	reservatório superior possui fissuras
10.10.2	Deterioração do concreto, destacamento, desagregação, segregação	2	reservatório superior possui falhas na concretagem

10.10.5	Irregularidades geométricas, falhas de concretagem	2	reservatório superior possui falhas na concretagem
10.10.6	Armadura exposta	1	
10.10.7	Vazamento/ infiltrações	3	reservatório superior possui severas infiltrações

FOTO 99 RESERVATÓRIO

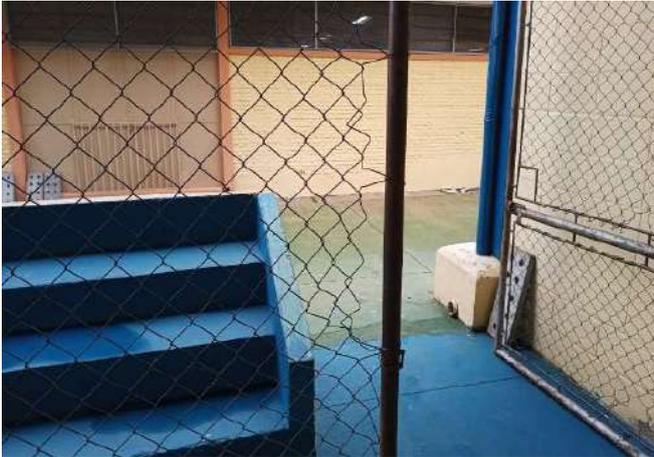
FOTO 109 QUADRA DE ESPORTES ALAMBRADO DANIFICADO

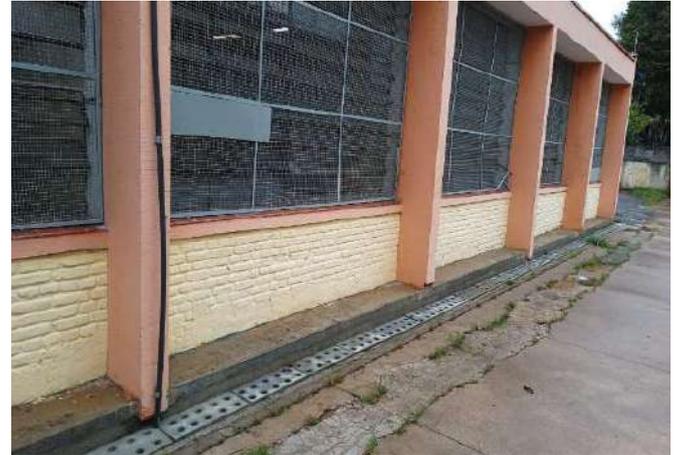
FOTO 116 ÁREA EXTERNA PISO CIMENTADO REMENDADO PARA PASSAGEM DE CORDOALHA

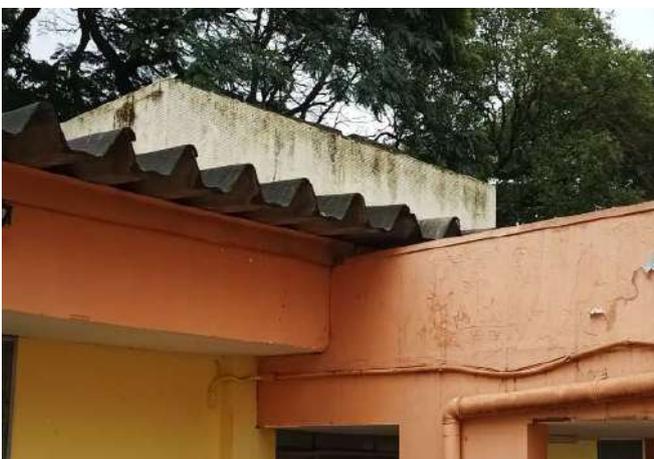
FOTO 119 ÁREA EXTERNA UMIDADE NA PLATIBANDA

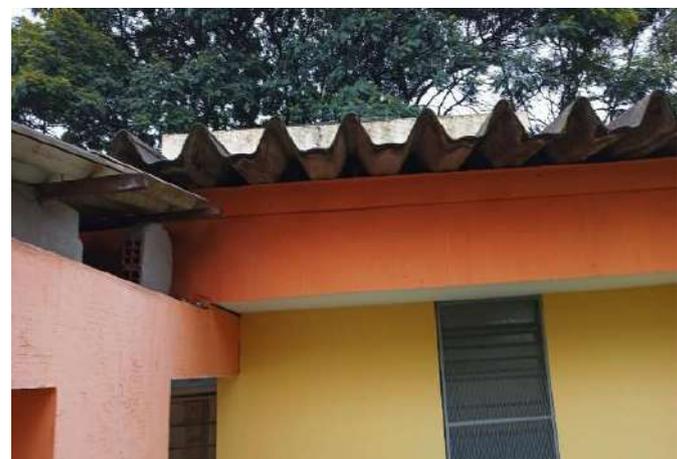
FOTO 120 PÁTIO EXTERNO IMPROVISADO NA COBERTURA

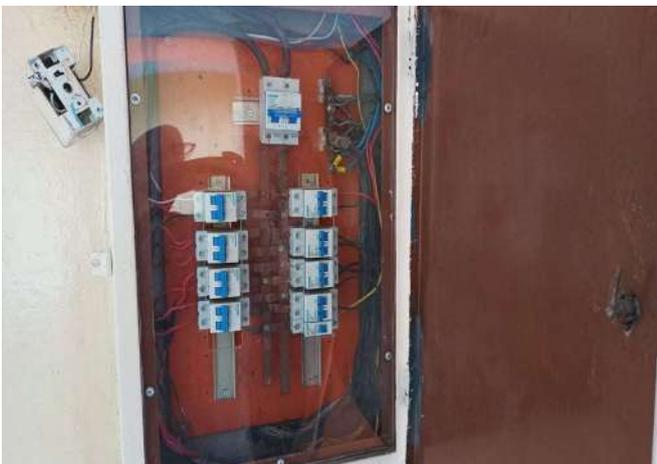
FOTO 121 QDE SEM ATERRAMENTO

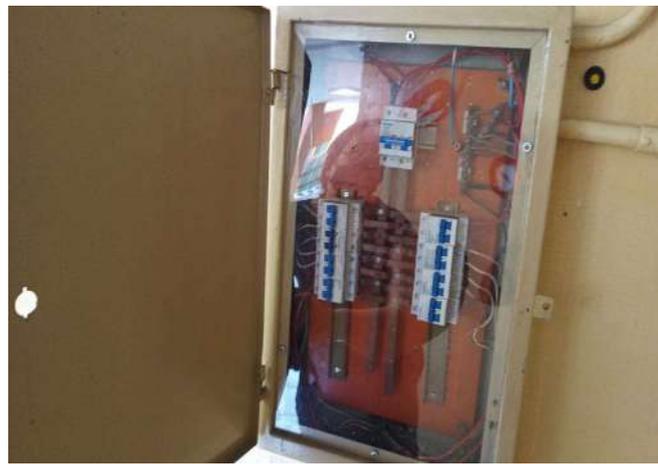
FOTO 122 QDE SEM ATERRAMENTO

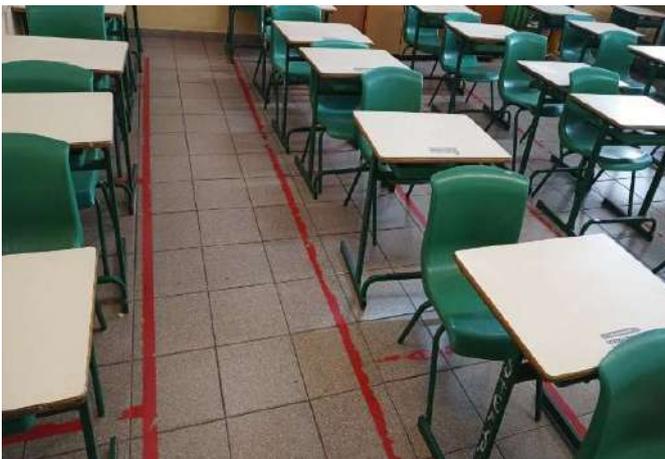
FOTO 135 SALA DE AULA 08 PISO EM BOM ESTADO DE CONSERVAÇÃO

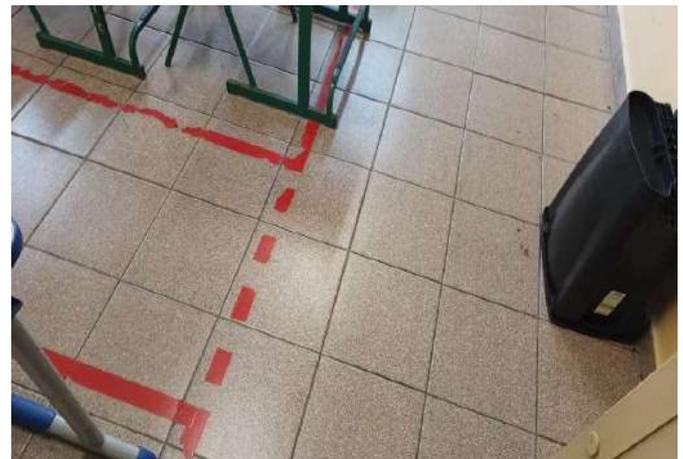
FOTO 136 SALA DE AULA 08 PISO EM BOM ESTADO DE CONSERVAÇÃO

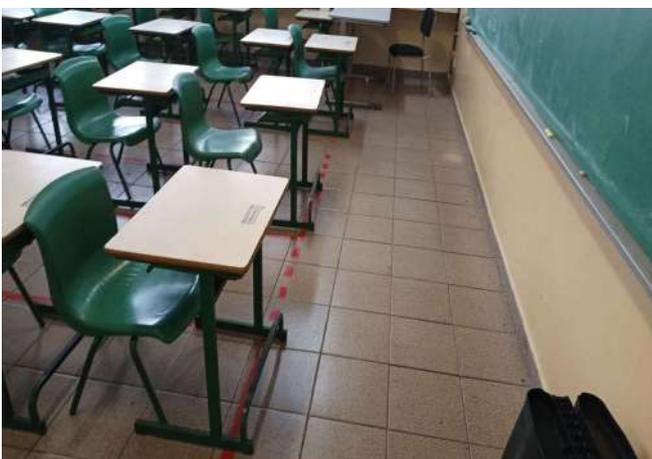
FOTO 137 SALA DE AULA 08 PISO EM BOM ESTADO DE CONSERVAÇÃO

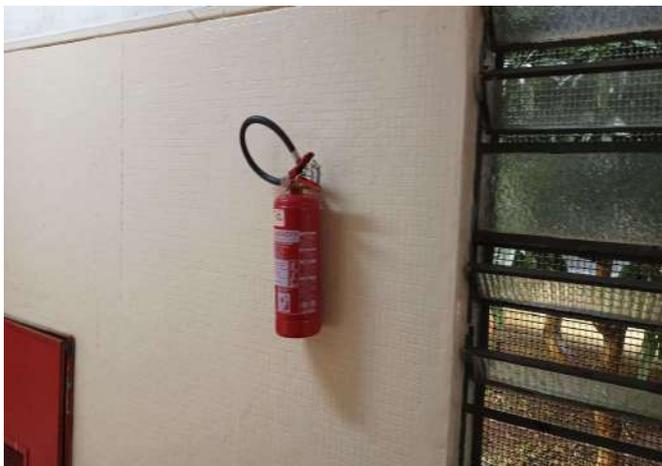
FOTO 139 EXTINTOR SEM SINALIZAÇÃO

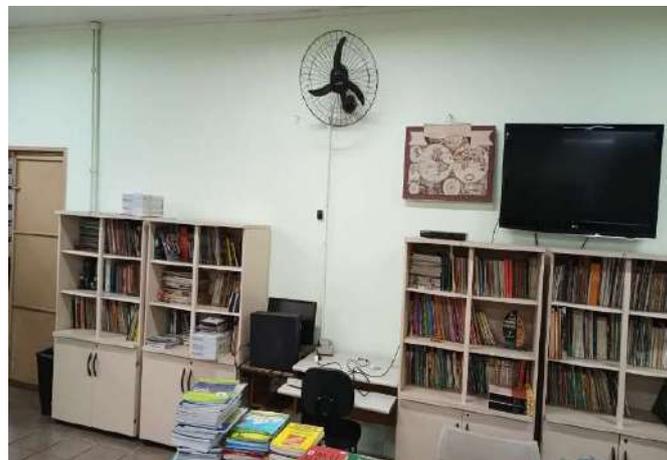
FOTO 144 BIBLIOTECA IMPROVISO NA REDE DE ILUMINAÇÃO E VENTILAÇÃO

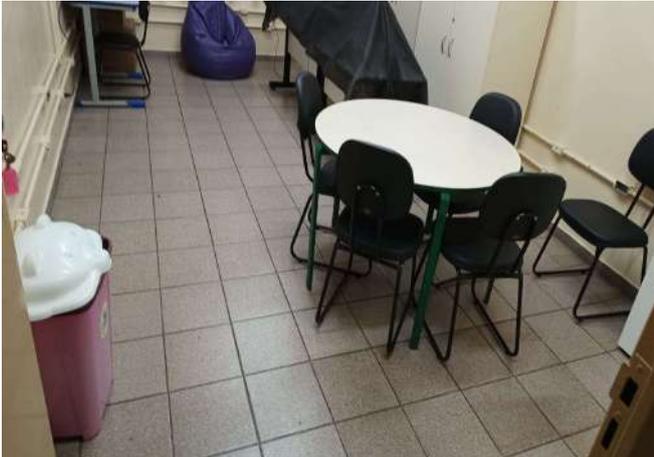
FOTO 145

SALA DA COORDENAÇÃO PISO CERÂMICO EM BOM ESTADO DE CONSERVAÇÃO

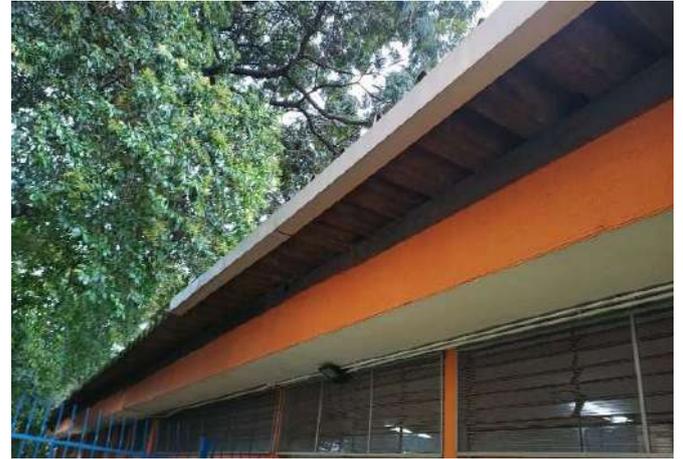
FOTO 152 ÁREA EXTERNA CALHA METÁLICA

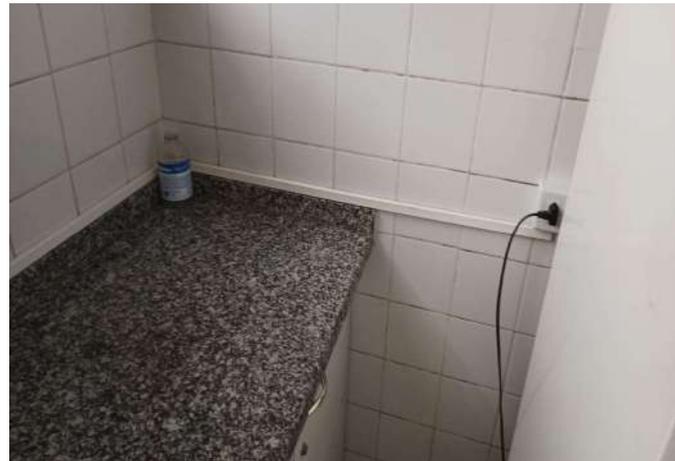
FOTO 160 REFEITÓRIO DOS FUNCIONÁRIOS IMPROVISO NA REDE ELÉTRICA

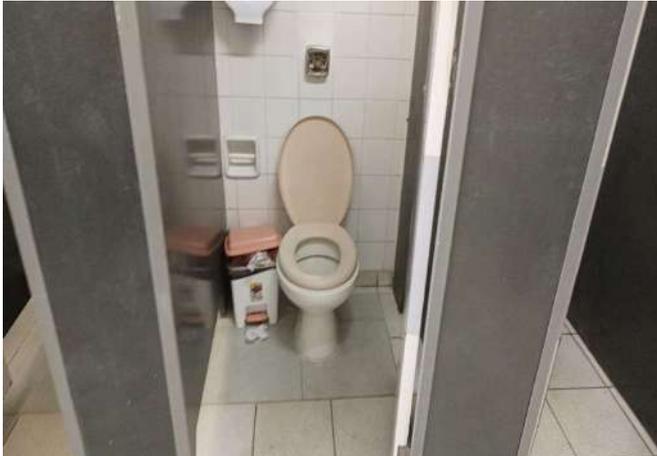
FOTO 169 BANHEIRO FEMININO ALUNOS SEM ACABAMENTO DE VÁLVULA DE DESCARGA

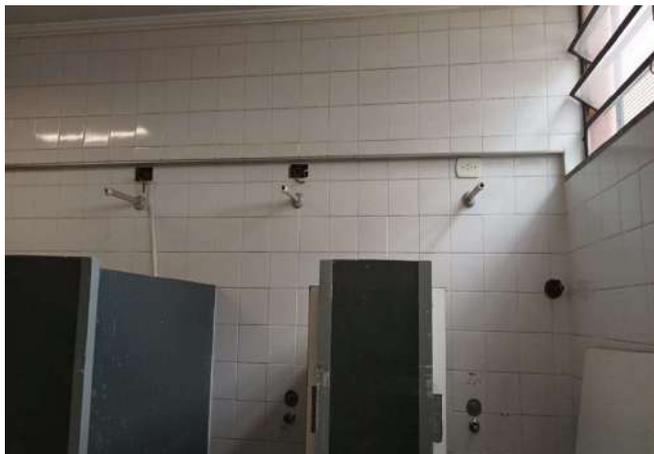
FOTO 177 BANHEIRO MASCULINO ADMINISTRATIVO
CHUVEIROS QUEBRADOS

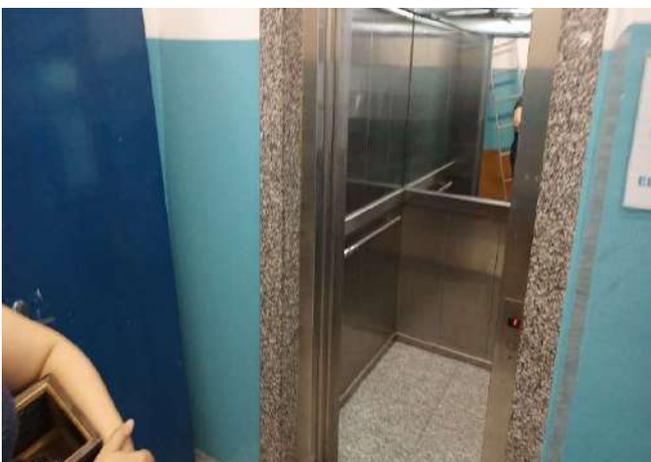
FOTO 185 ELEVADOR

16.1.6	Poço de elevador molhado / sujo / obstruído / com falha do sistema de iluminação	2	sujidades encontradas
16.1.7	Vazamento óleo das máquinas	1	
16.1.8	Ausência/ inadequação do certificado de manutenção	2	ausente de certificado

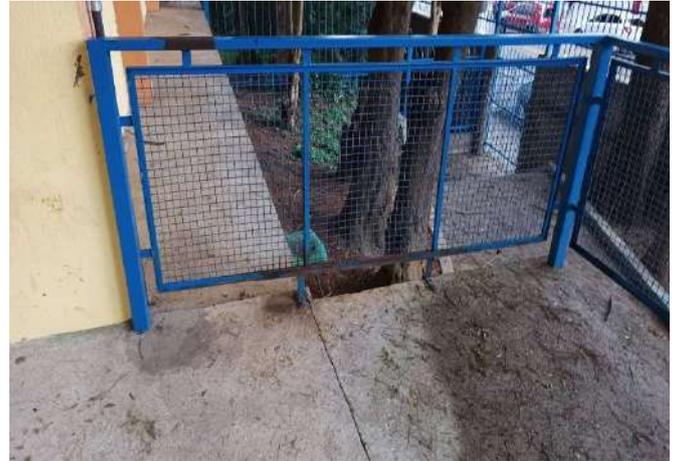
FOTO 194 PASSEIO INTERNO GUARDA CORPO OXIDADO

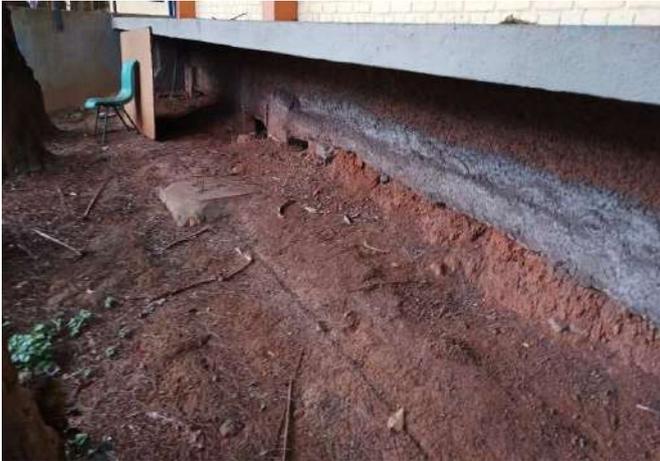
FOTO 199 ÁREA EXTERNA RECALQUE DE SOLO

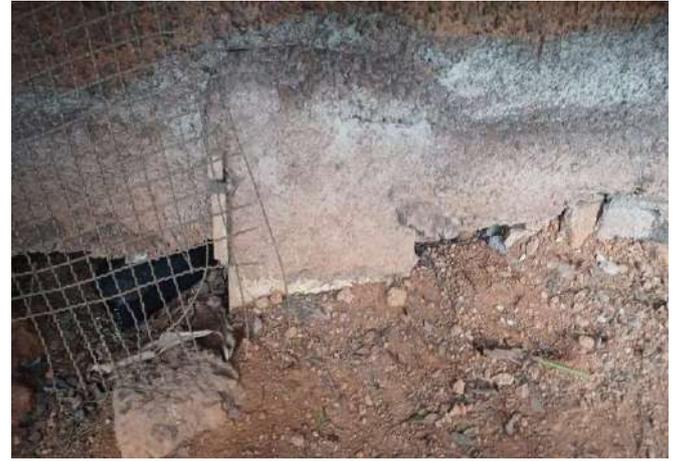
FOTO 200 ÁREA EXTERNA RECALQUE DE SOLO

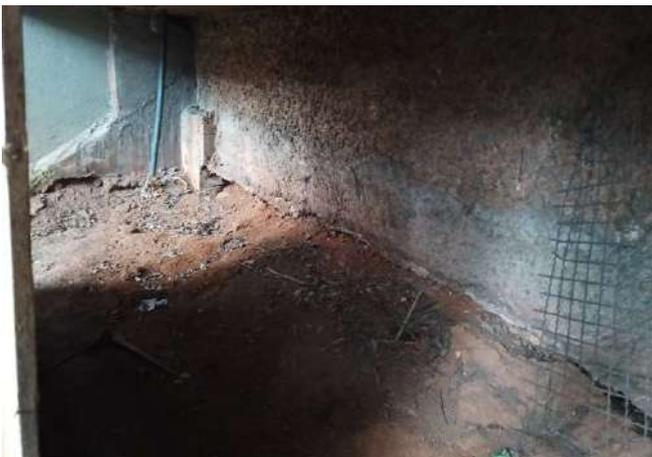
FOTO 201 ÁREA EXTERNA RECALQUE DE SOLO

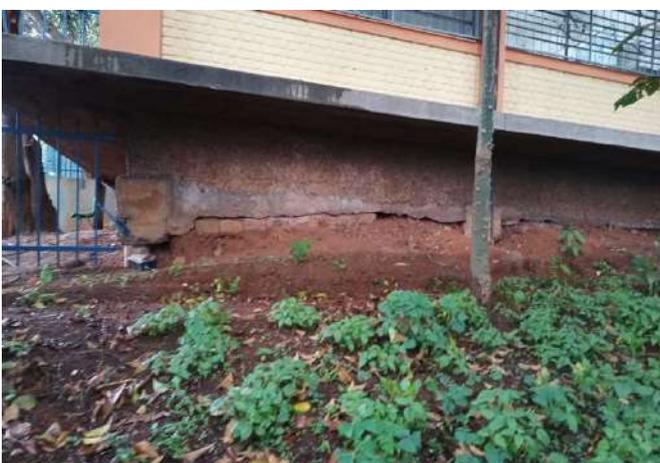
FOTO 203 ÁREA EXTERNA RECALQUE DE SOLO
