# **PROCESSO SEI Nº 6016.2021/0086735-1**

## **CHAMAMENTO PÚBLICO Nº CH/002/2021/SGM-SEDP**

## **EMEF COELHO NETO**

ESTIVEMOS NESTA DATA PARA VISTORAR  
A UNIDADE ESCOLAR ACIMA DESCRITA  
PARA ELABORAÇÃO DE DIAGNÓSTICO, PARA  
EMBASAR O CHAMAMENTO PÚBLICO  
Nº CA/002/SGM-SEDP/2021

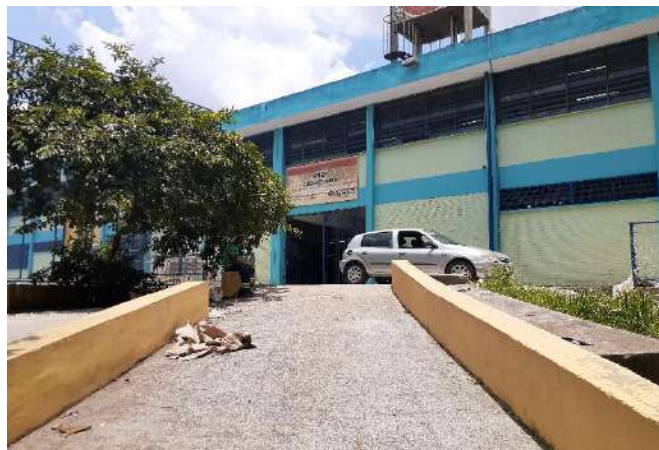
FOTO 2 Fachada/Entrada - Placa

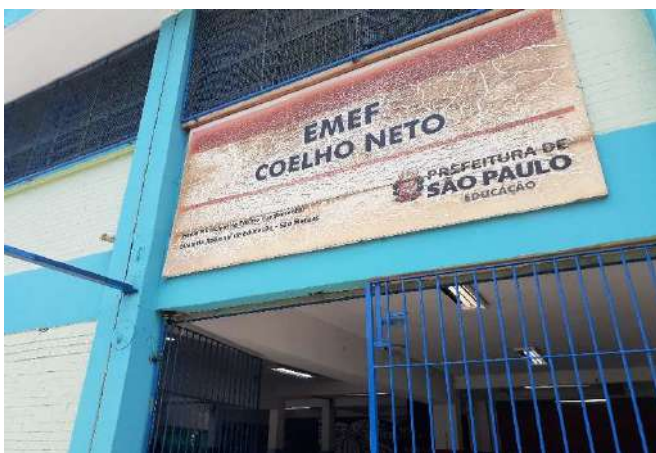
FOTO 3 Fachada - Placa

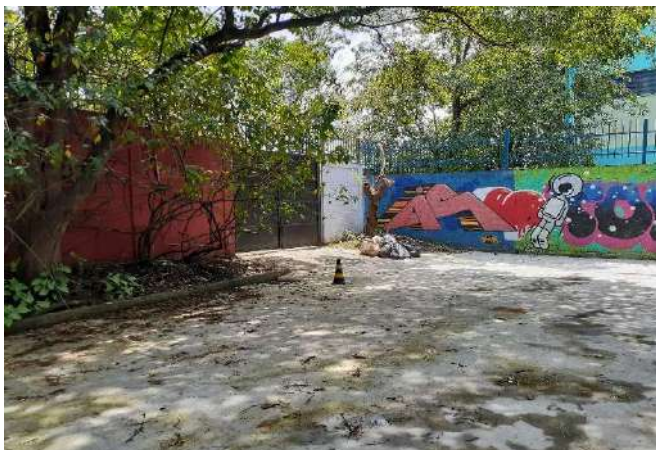
FOTO 7 Acesso - Entrada de aluno

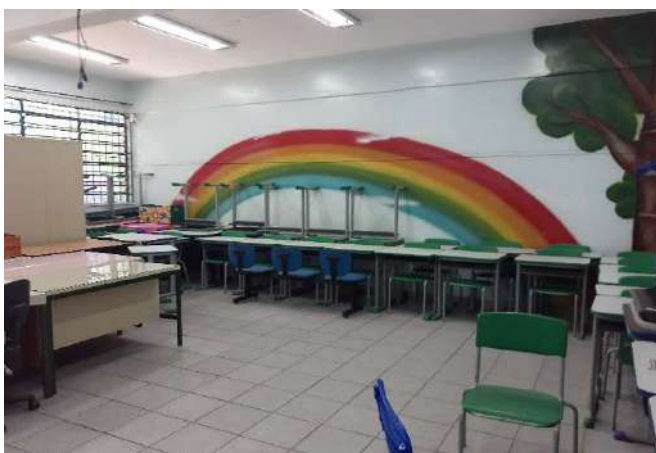
FOTO 9 Brinquedoteca - Visão geral

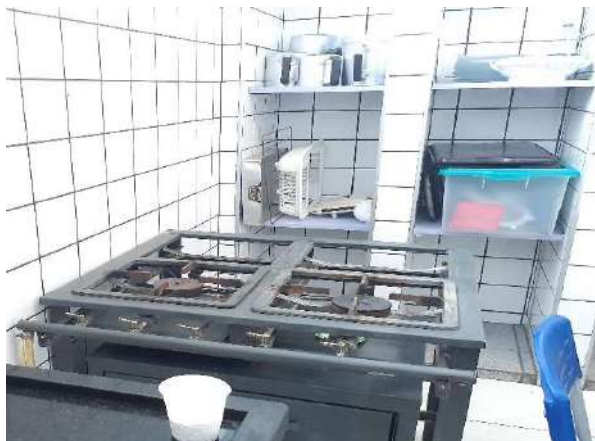
FOTO 19 Cozinha funcionário - Visão geral

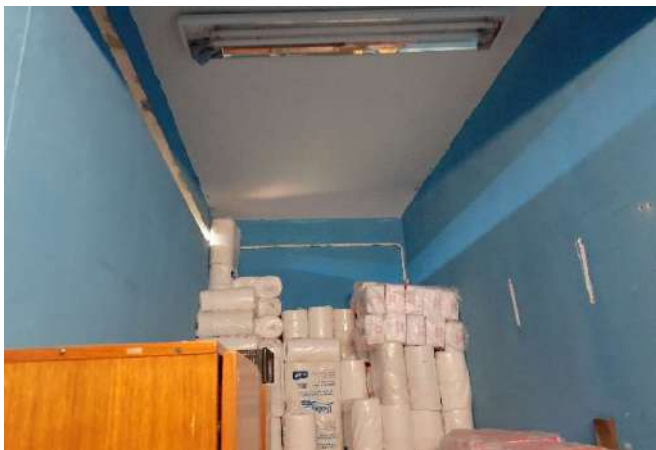
FOTO 37

Depósito Material de Limpeza - Luminárias sem proteção

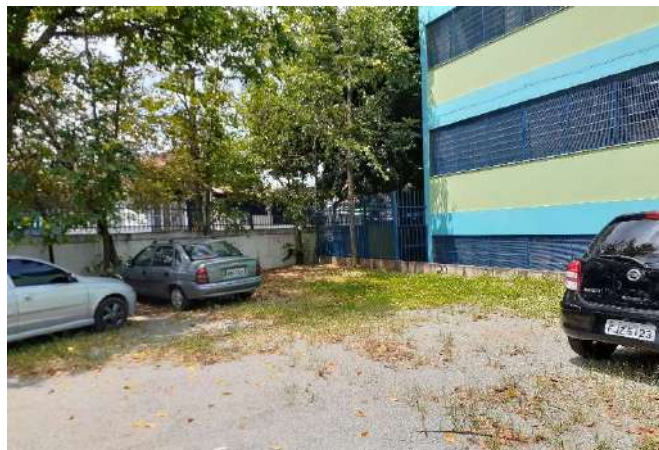
FOTO 38

Estacionamento - Visão geral

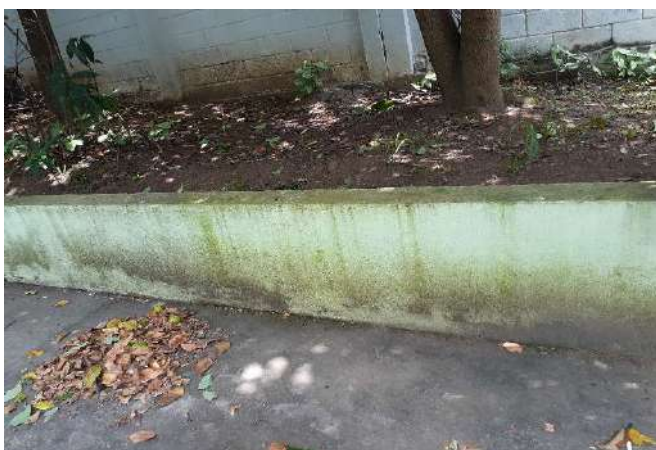
FOTO 39

Estacionamento - Umidade ascendente do solo na mureta

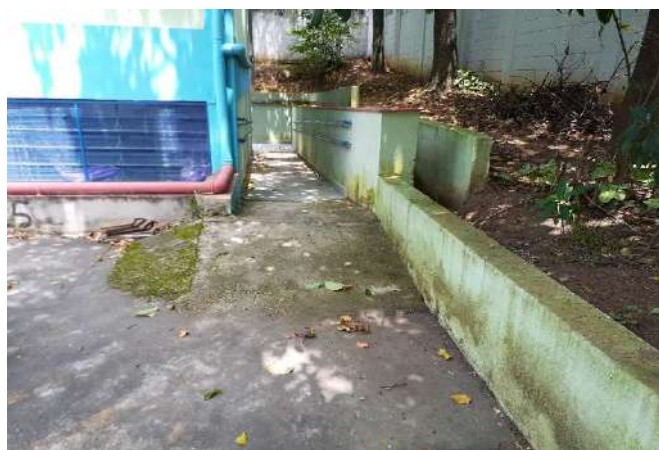
FOTO 40

Estacionamento - Acesso para unidade

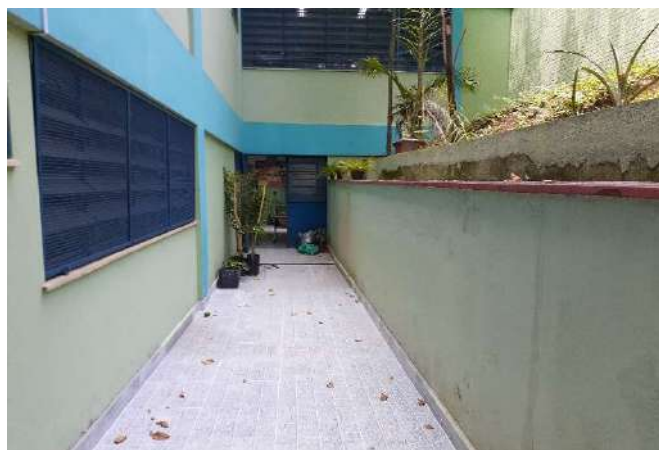
FOTO 42

Rampa - Acesso do estacionamento

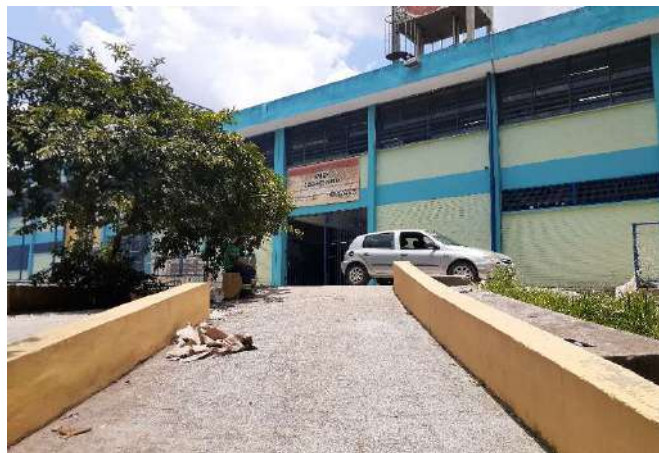
FOTO 44 Rampa - De acesso dos alunos

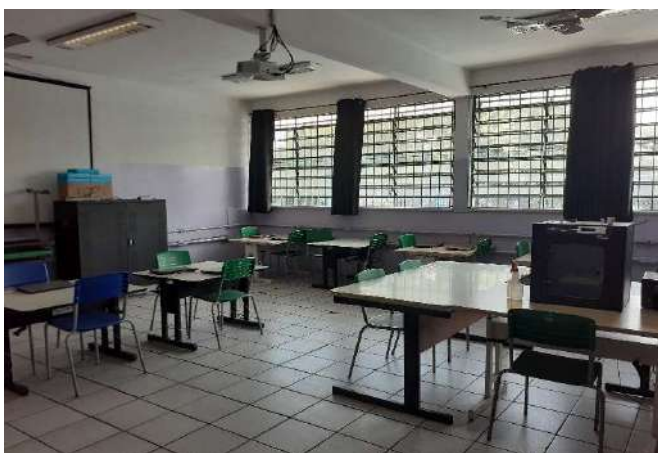
FOTO 45 Laboratório informática - Visão geral

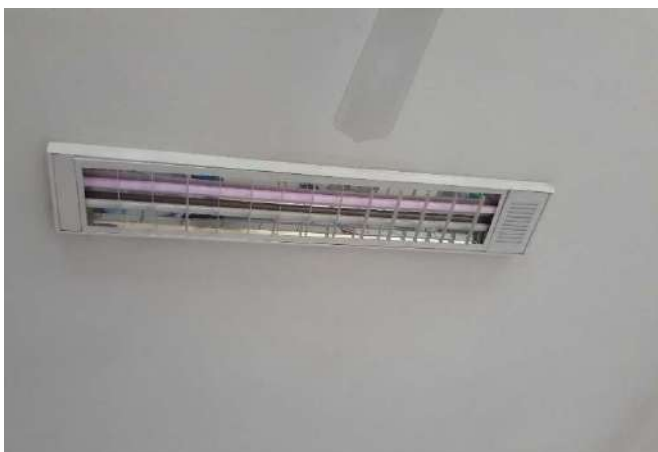
FOTO 47 Laboratório informática - Lâmpadas queimadas

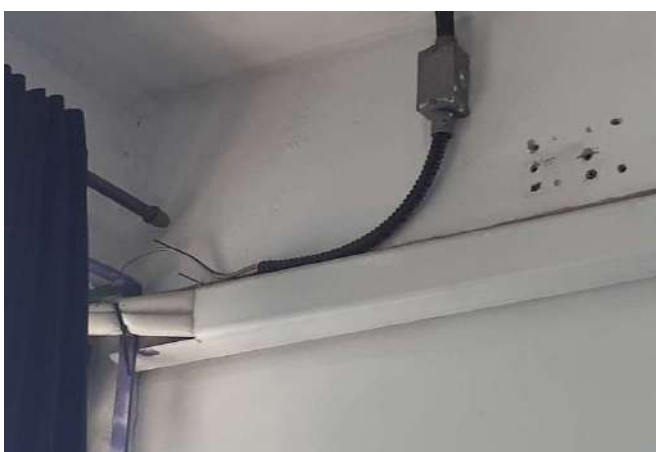
FOTO 51 Laboratório informática - Improviso

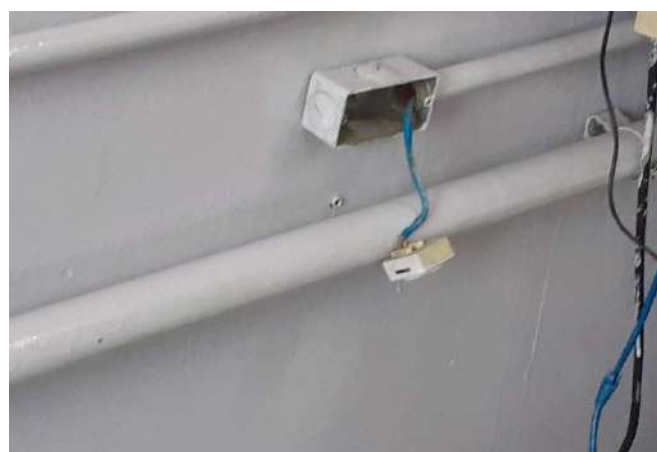
FOTO 52 Laboratório informática - Improviso

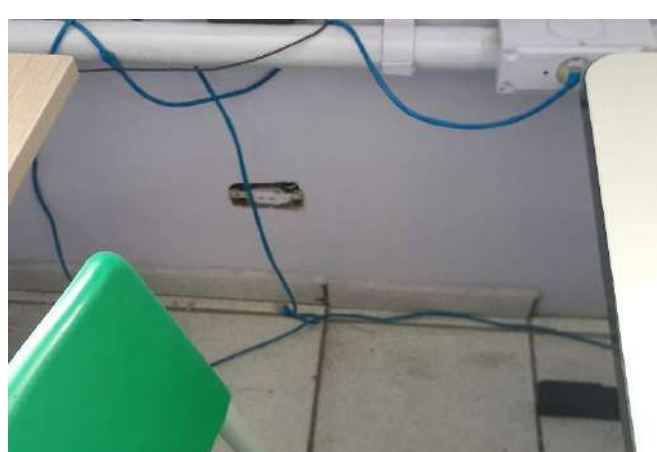
FOTO 54 Laboratório informática - Sem espelho de tomada

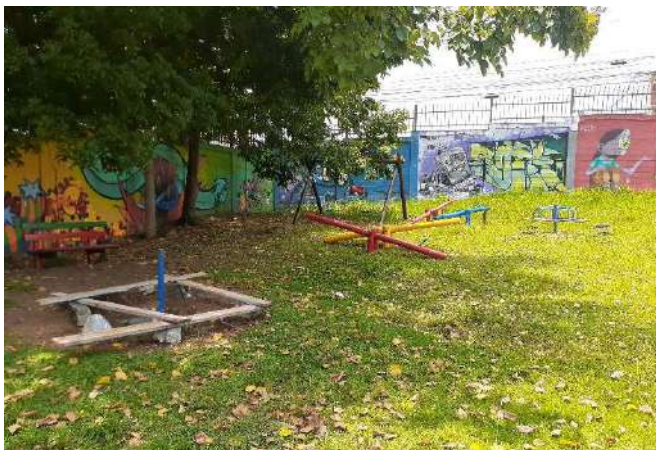
FOTO 67 Playground - Gira gira em manutenção

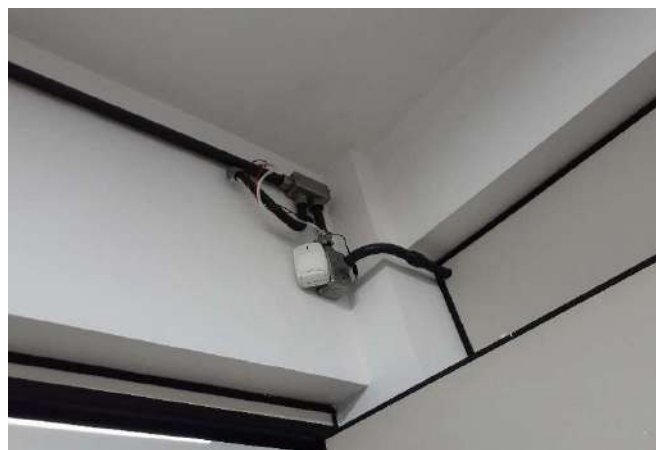
FOTO 86 Secretaria - Improviso

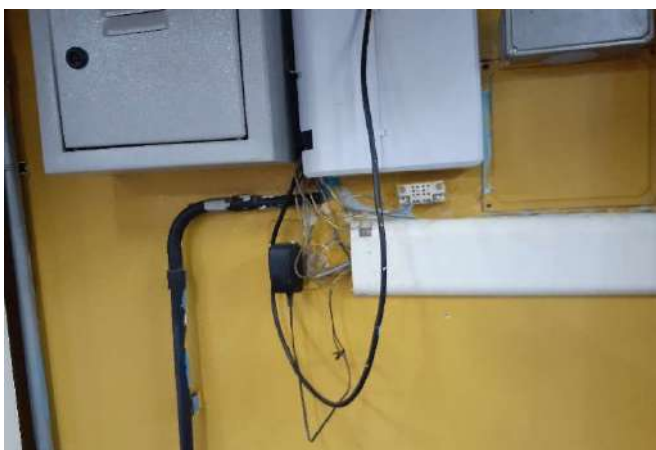
FOTO 87 Secretaria - Improviso

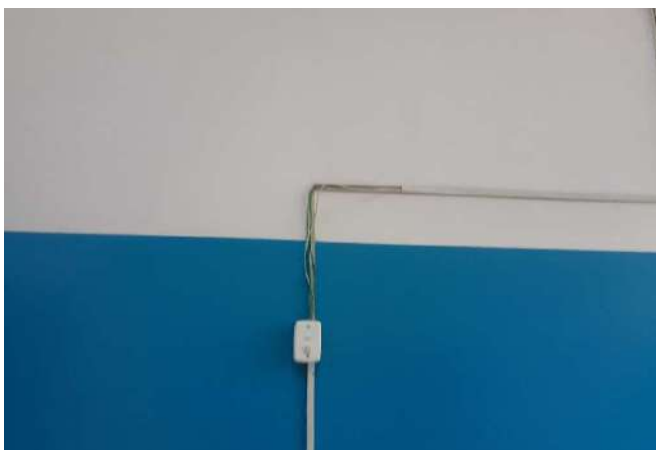
FOTO 93 Sala dos Professores - Improviso elétrico

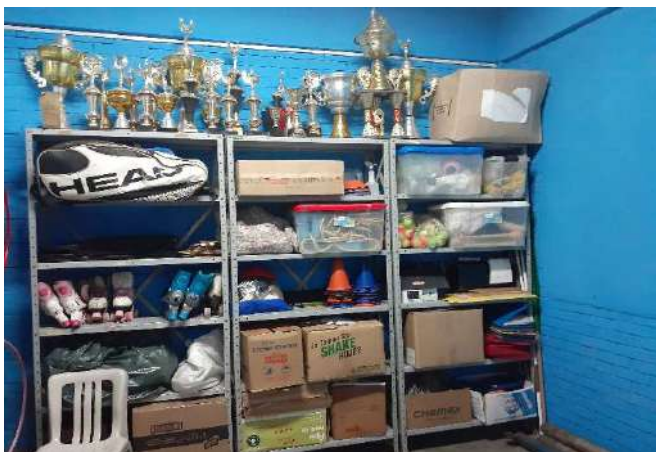
FOTO 100 Sala de Apoio - Fissura e tomada fora de norma

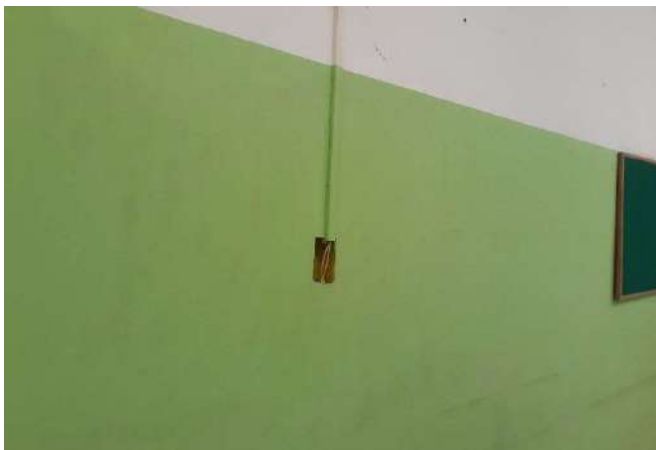
FOTO 97

Sala multifuncionais - Fora de norma, abertura para passagem de fios

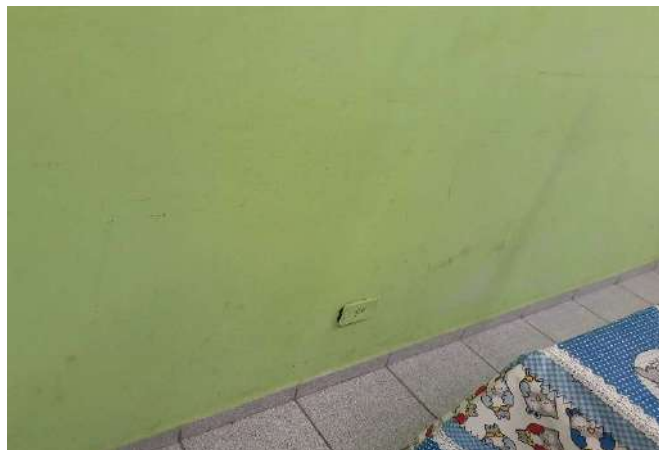
FOTO 98

Sala multifuncionais - Fora de norma

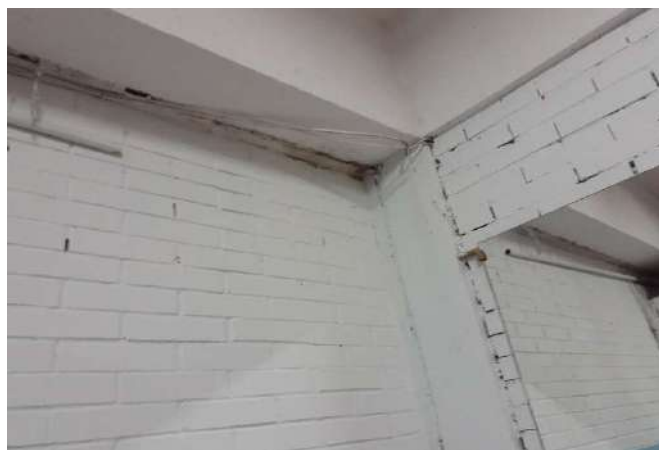
FOTO 102

Sala multimeios - Improviso elétrico

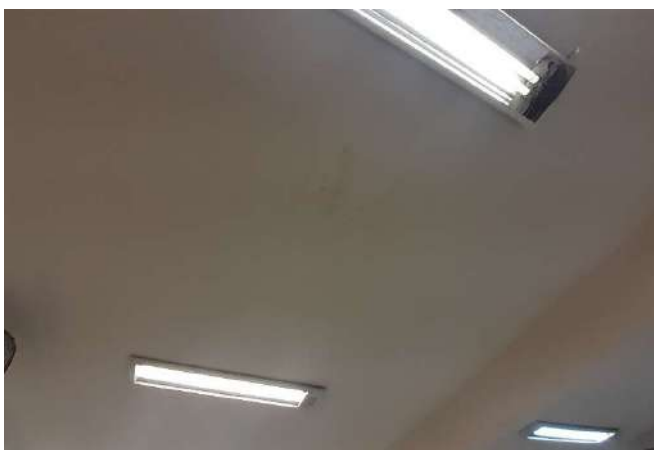
FOTO 105 Sala 3 - Lâmpada queimada e sem proteção

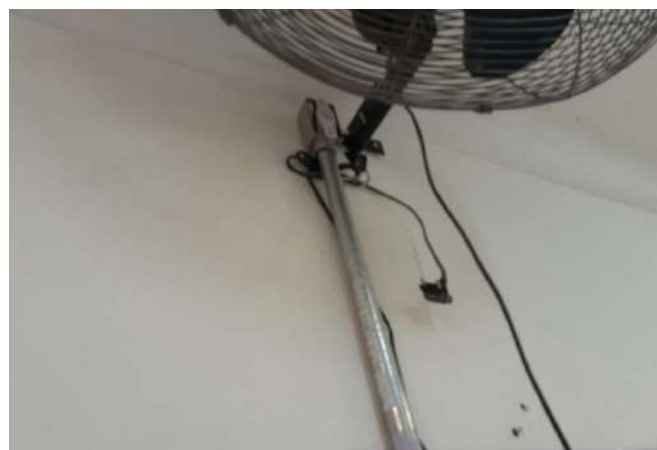
FOTO 106 Sala 5 - Improviso

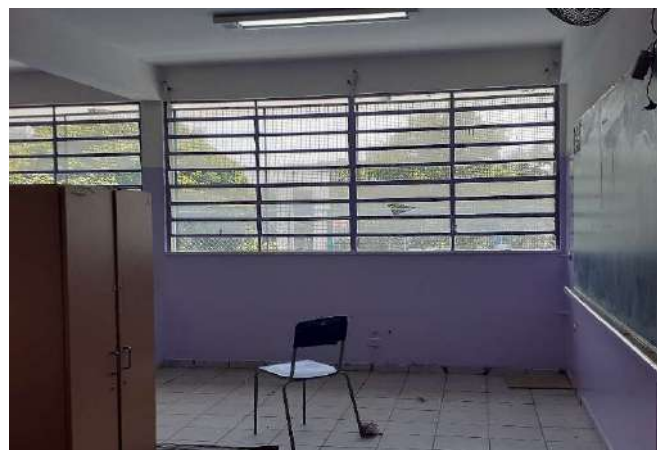
FOTO 104 Sala 10 - Visão geral

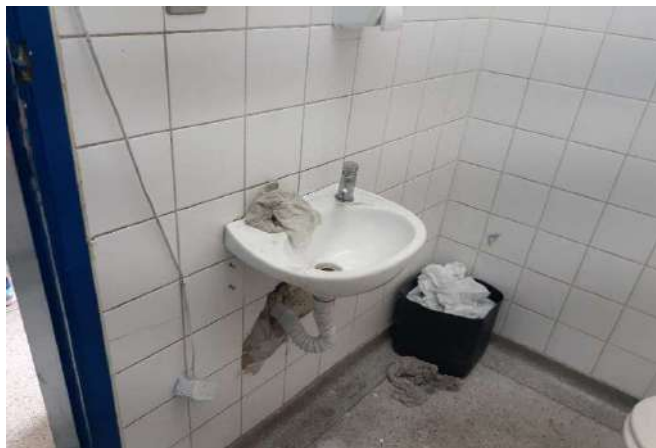
FOTO 103

Sanit. aluno Fem. - Visão geral, improviso elétrico e Azulejo quebrado

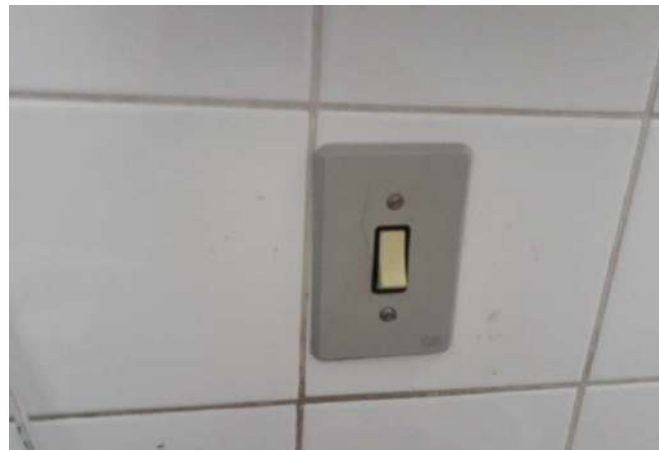
FOTO 104

Sanit. aluno Fem. - Espelho danificado

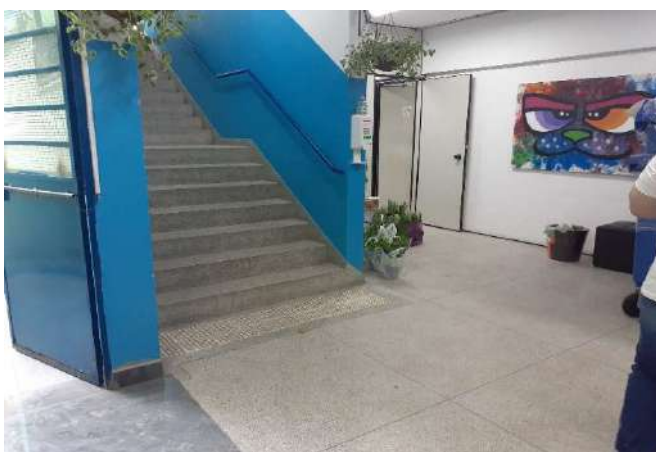
FOTO 107 Escadas - Sem anti deslizante

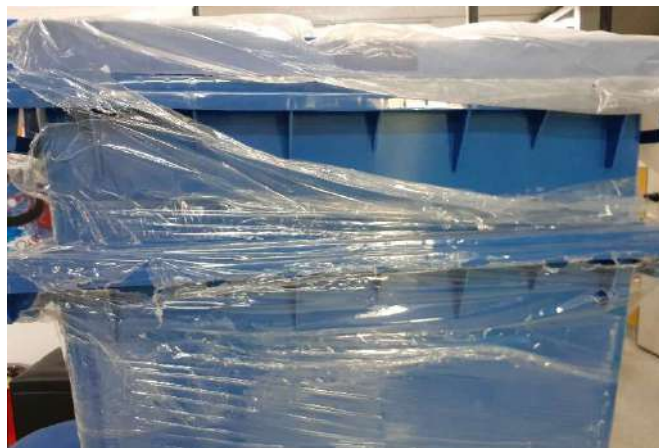
FOTO 104 Coleta de resíduos - Implantação container
