PROCESSO SEI Nº 6016.2021/0086735-1

CHAMAMENTO PÚBLICO Nº CH/002/2021/SGM-SEDP

EMEF EMILIO RIBAS

Foi realizada na data de 03 de Janeiro de 2022, a visita à escola Emilio Ribas para análise e diagnóstico em que se encontra a escola.

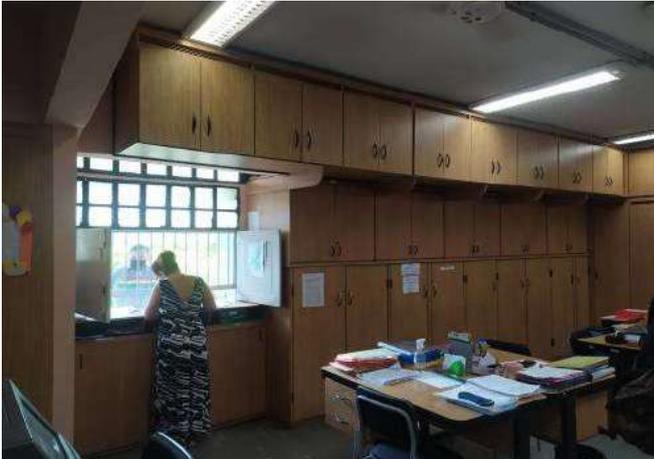
FOTO 1 Secretaria.

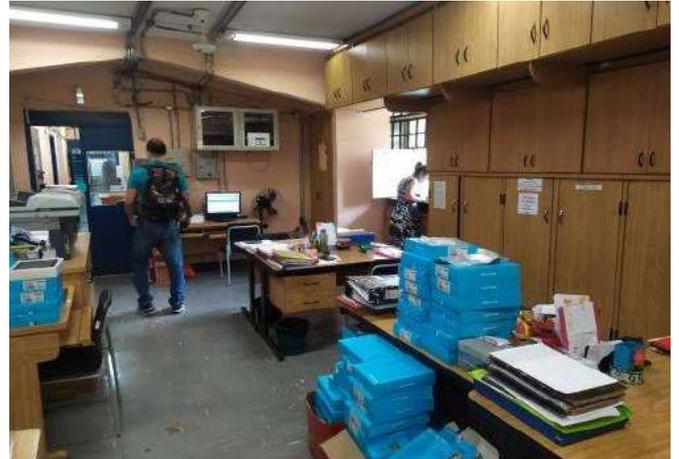
FOTO 2 Secretaria.

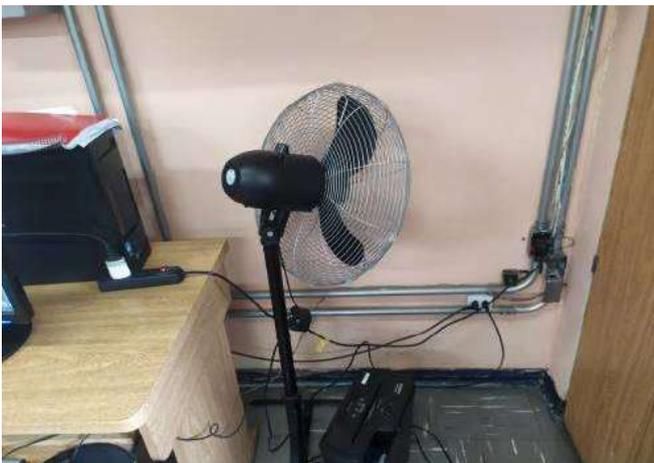
FOTO 3 Secretaria, instalações elétricas.

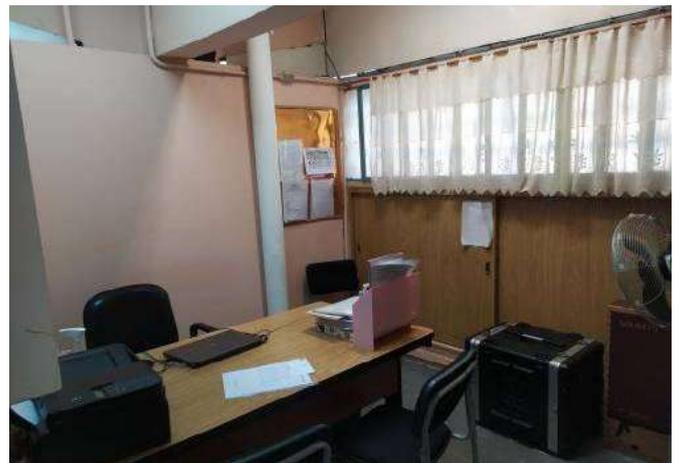
FOTO 4 Sala da diretoria.

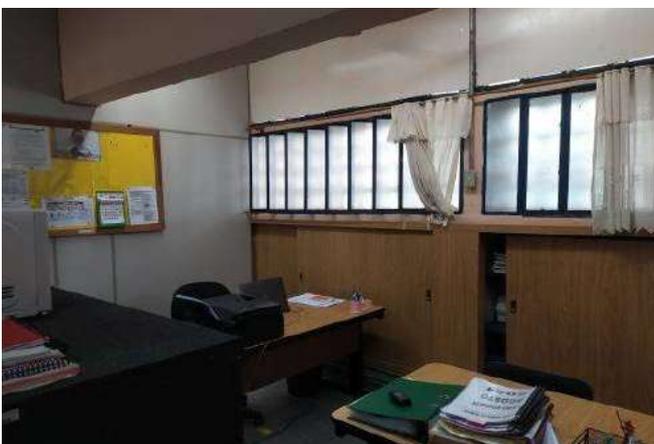
FOTO 5 Sala do assistente de direção.

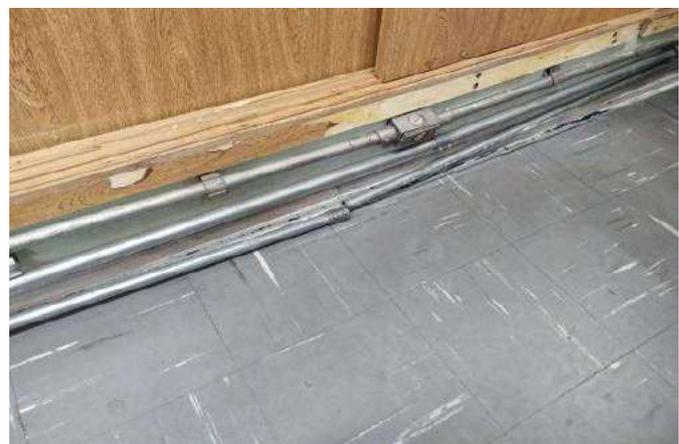
FOTO 6 Sala do assistente de direção, instalações elétricas.

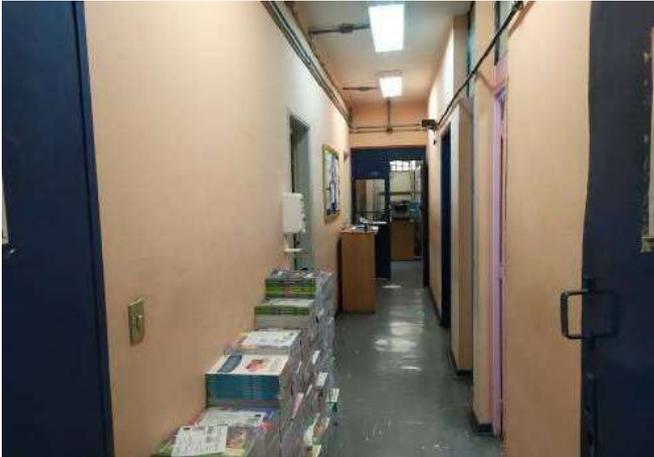
FOTO 7 Corredor de acesso a secretaria.

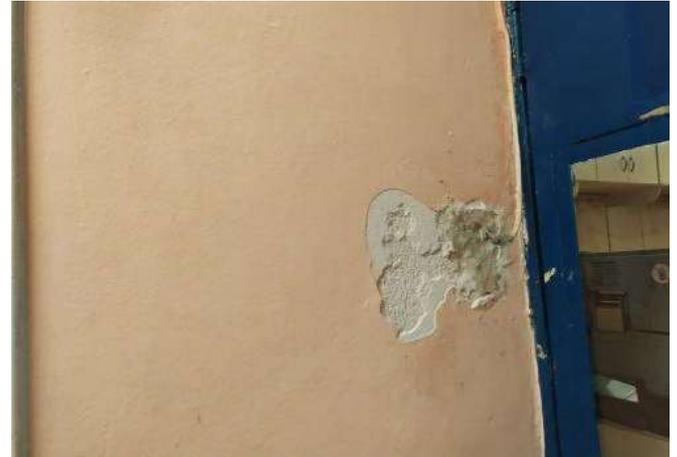
FOTO 8 Corredor de acesso a secretaria, muro danificado.

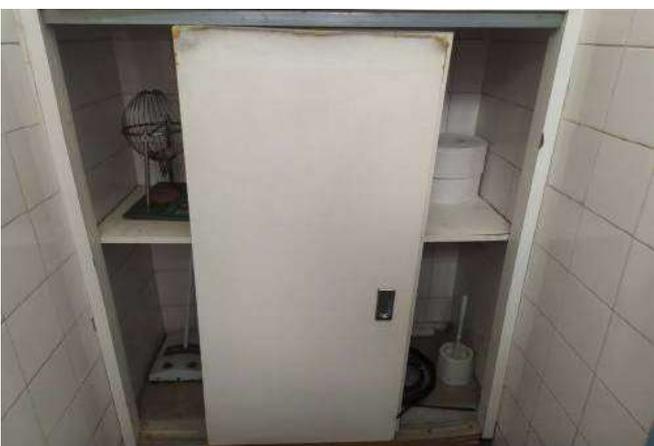
FOTO 11 Wc masc funcionários, armário de insumos danificado.

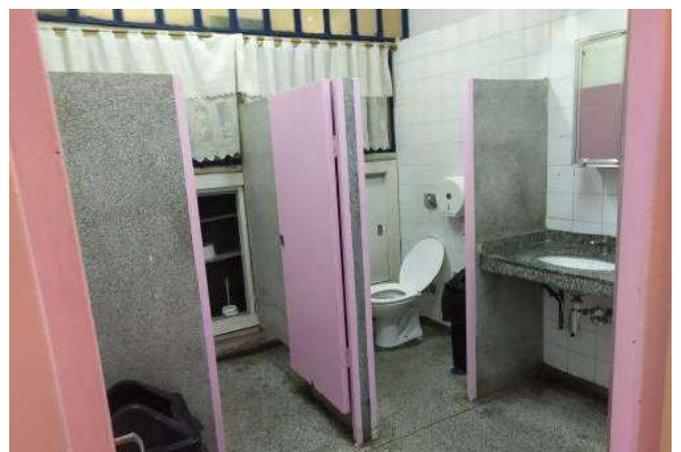
FOTO 12 Wc feminino funcionários.

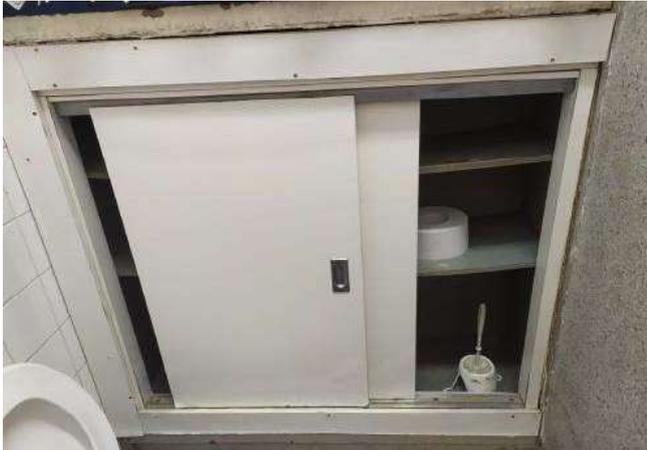
FOTO 13 Wc feminino funcionário, armário insumos danificados.

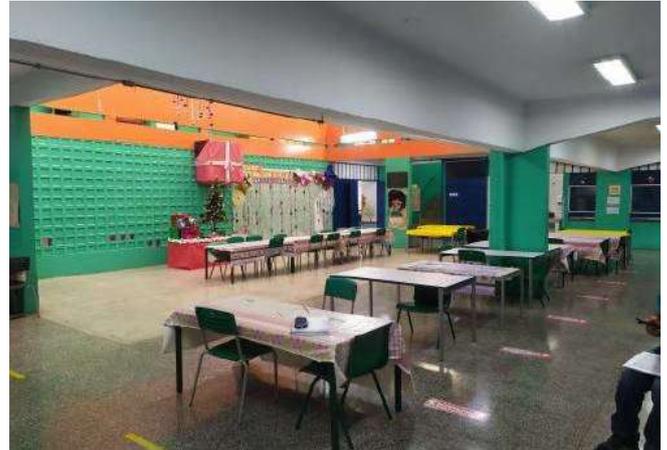
FOTO 14 Refeitório em bom estado de conservação

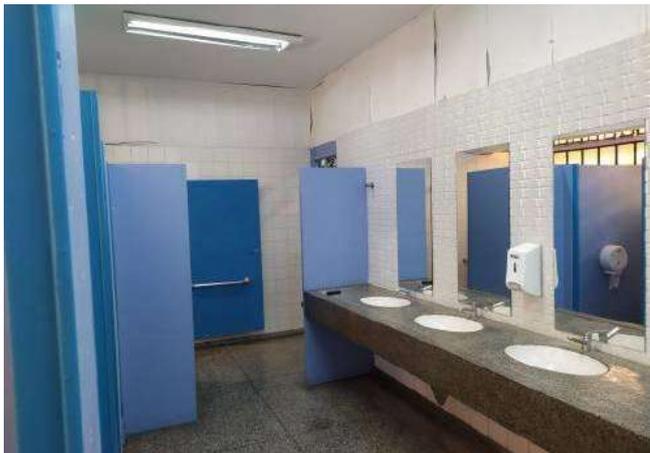
FOTO 15 Banheiro masculino dos alunos.

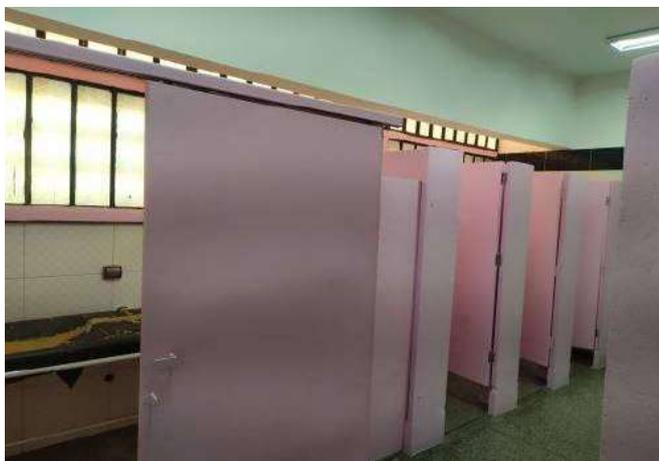
FOTO 17 Banheiro feminino dos alunos.

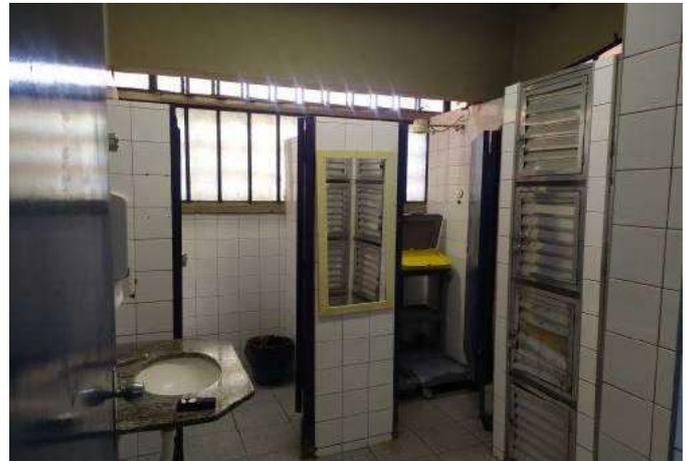
FOTO 18 Banheiro Funcionários limpeza unisssex.

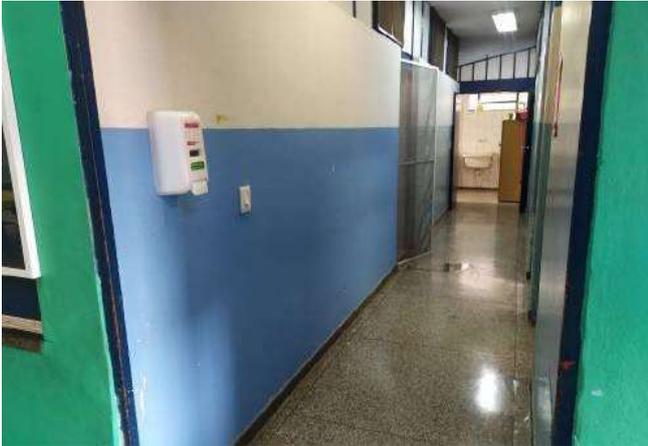
FOTO 19 Corredor ao lado de acesso a cozinha.

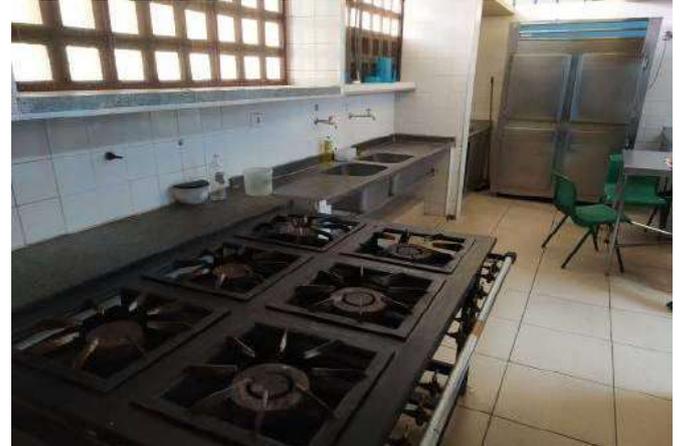
FOTO 20 Cozinha em bom estado de conservação.

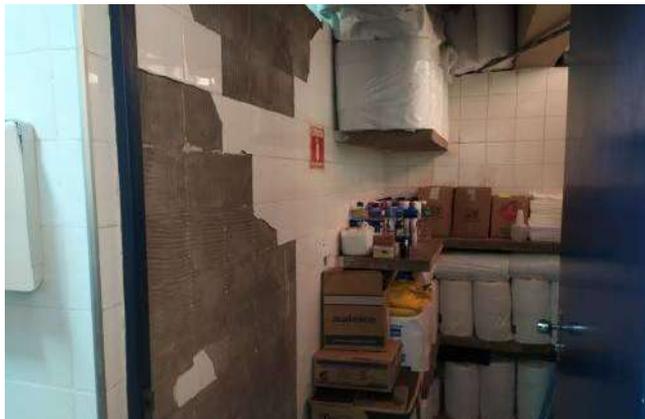
FOTO 21 Depósito de limpeza com necessidade de recomposição de ladrilhos.

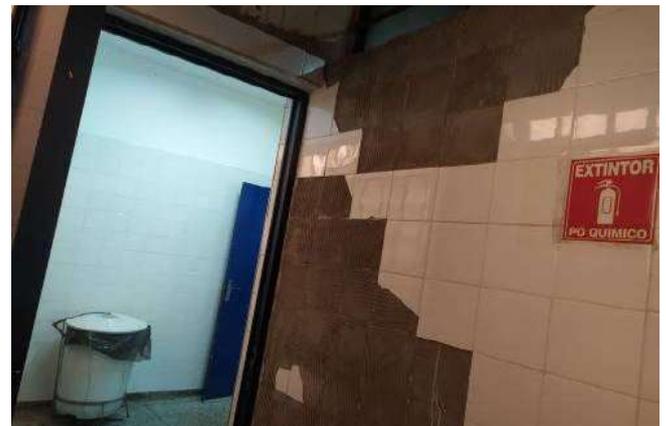
FOTO 22 Depósito de limpeza com necessidade de recomposição de ladrilhos.

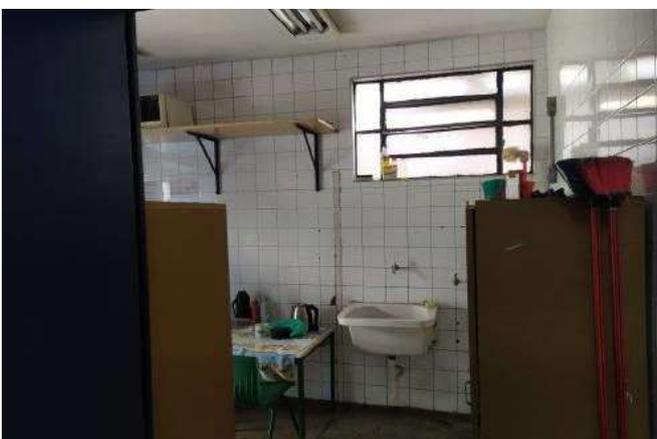
FOTO 23 Sala dos funcionários da limpeza.

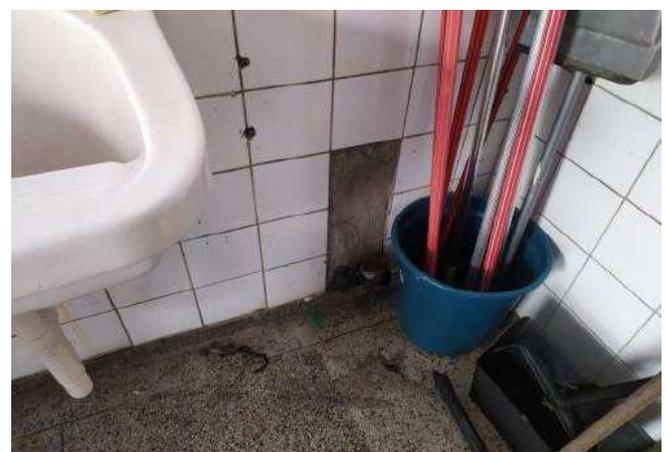
FOTO 24 Sala dos funcionários da limpeza pintura teto/porta recomposição de ladrilhos.

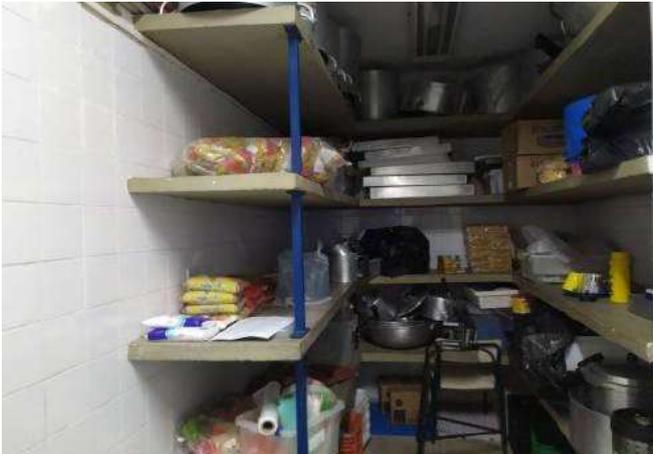
FOTO 25 Despensa alimentícia em bom estado de conservação.

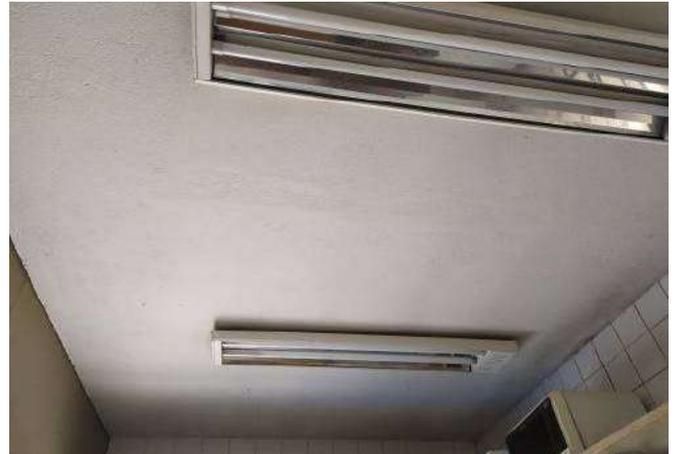
FOTO 26 Sala dos funcionários da limpeza. Teto necessitando de pintura.

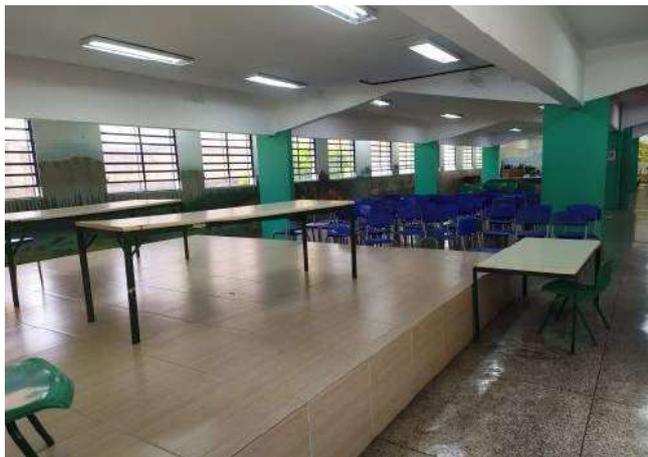
FOTO 27 Pátio coberto

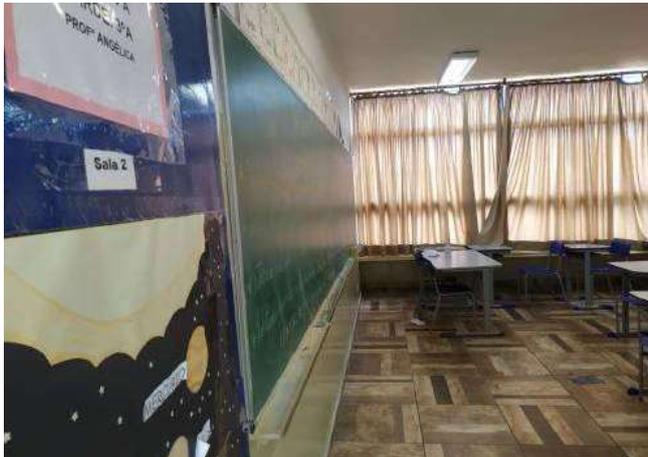
FOTO 31 Sala de aula 2

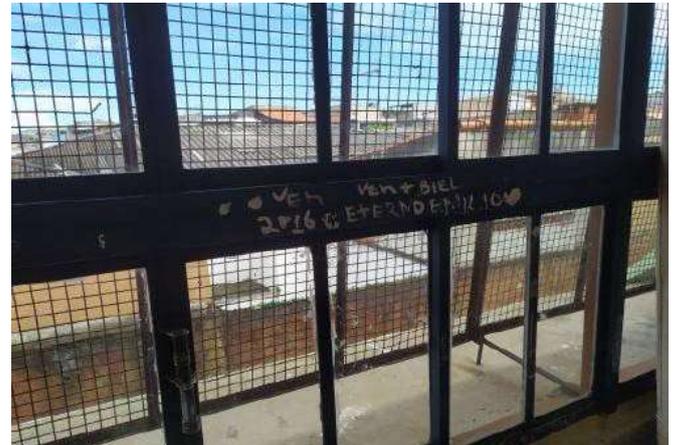
FOTO 32 Sala de aula 2, caixilhos desgastados e necessitando pintura.

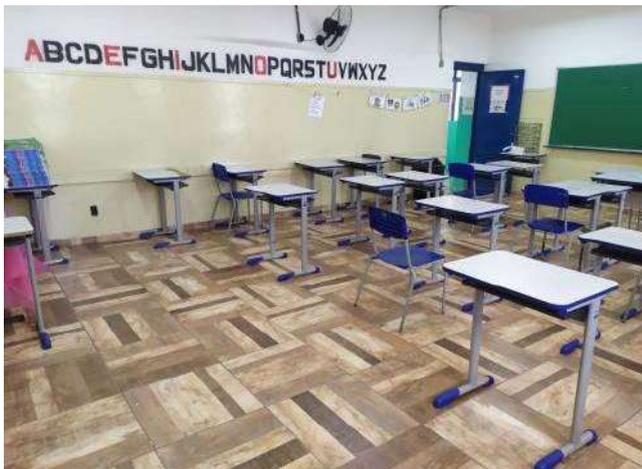
FOTO 33 Sala de aula 03

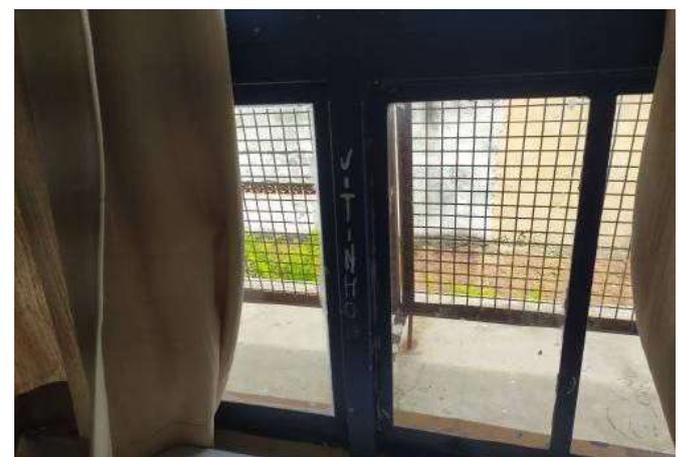
FOTO 34 Sala de aula 03, caixilhos desgastados e necessitando pintura

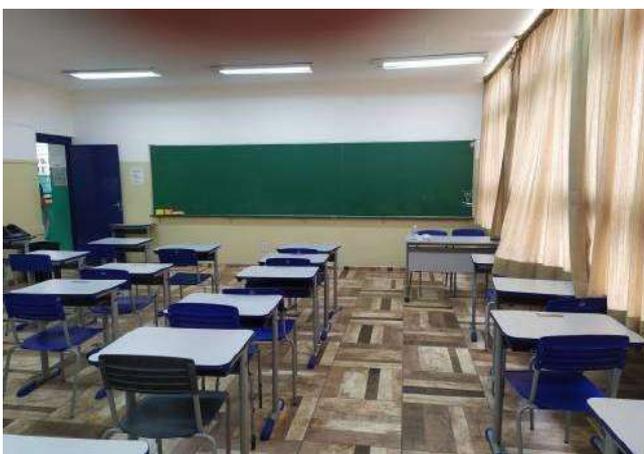
FOTO 35 Sala de aula 4

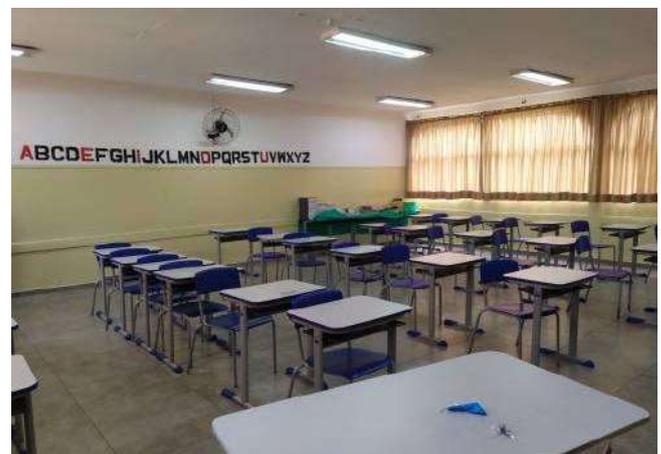
FOTO 36 Sala de aula 5

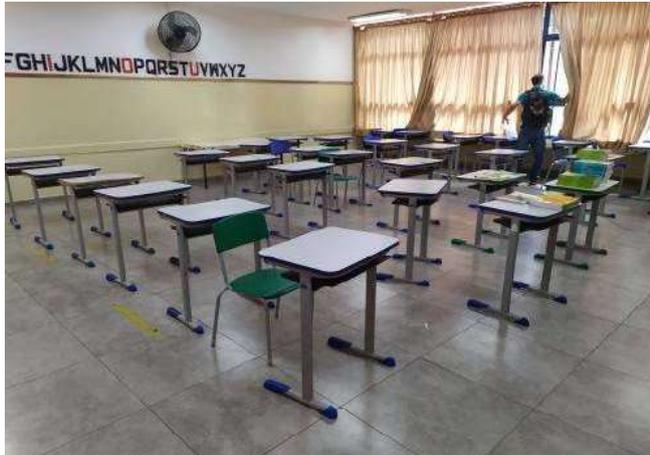
FOTO 37 Sala de aula 6.

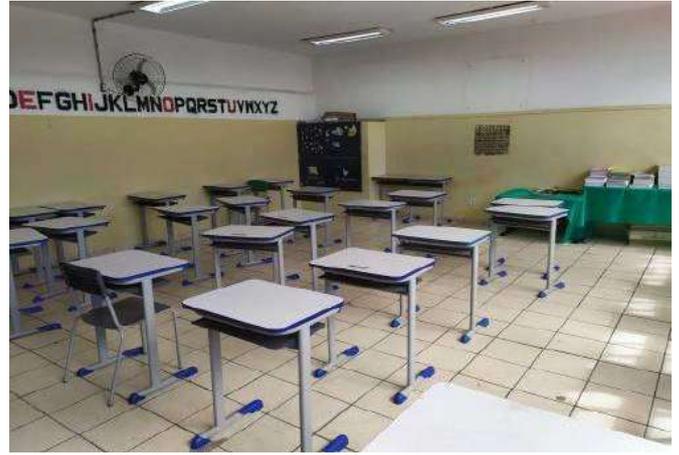
FOTO 38 Sala de aula 7.

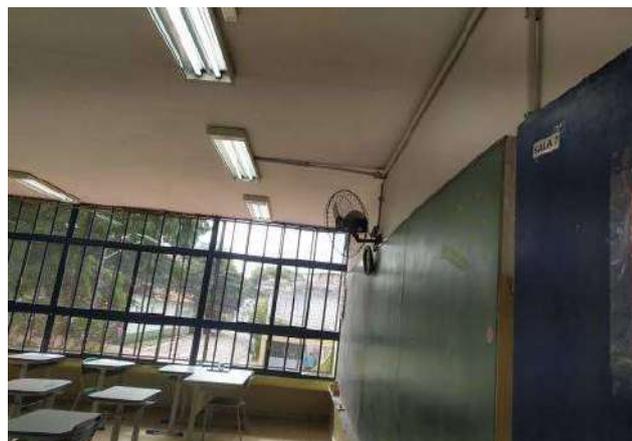
FOTO 39 Sala de aula 07, caixilhos.

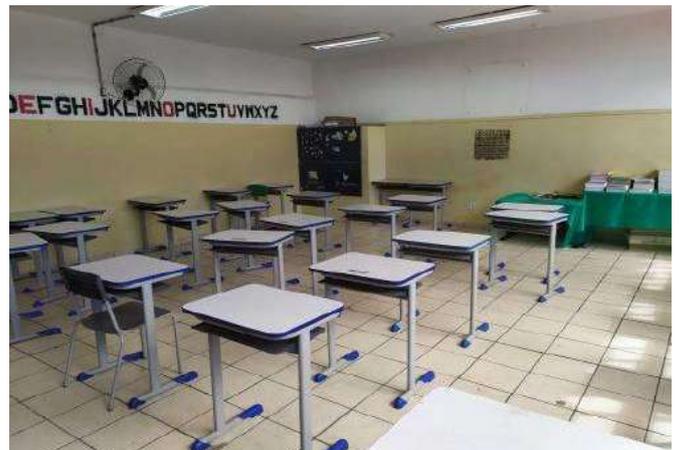
FOTO 40 Sala de aula 08.

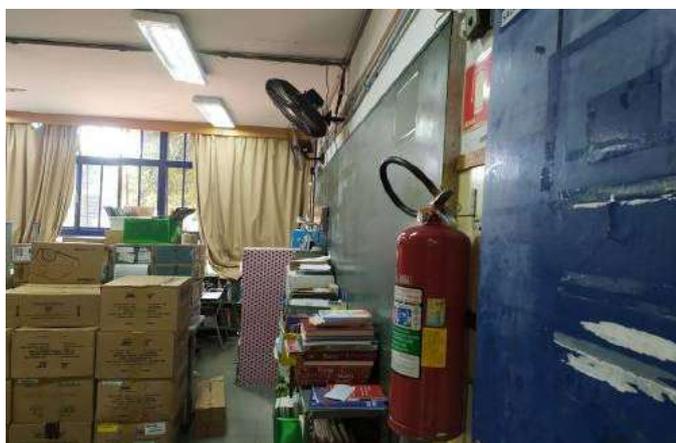
FOTO 41 Sala de leitura tem 51m². Necessário pintura dos caixilhos e teto.

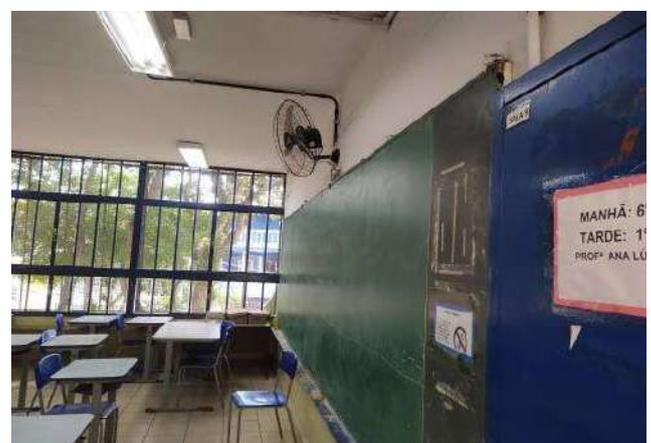
FOTO 42 Sala de aula 09 tem 51m². Necessário pintura dos caixilhos e paredes.

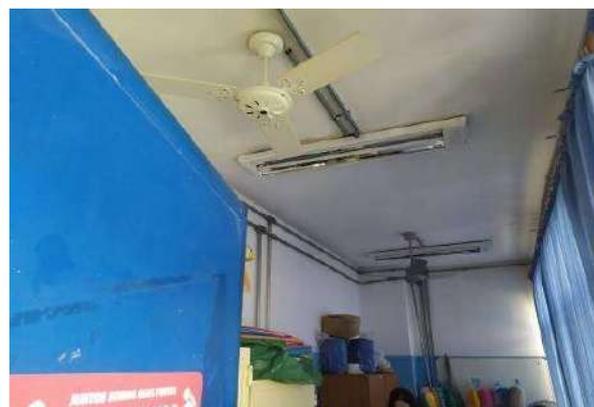
FOTO 44 Almoarifado pav. Superior.- pintura dos caixilhos e paredes com reparo nos bate carteira

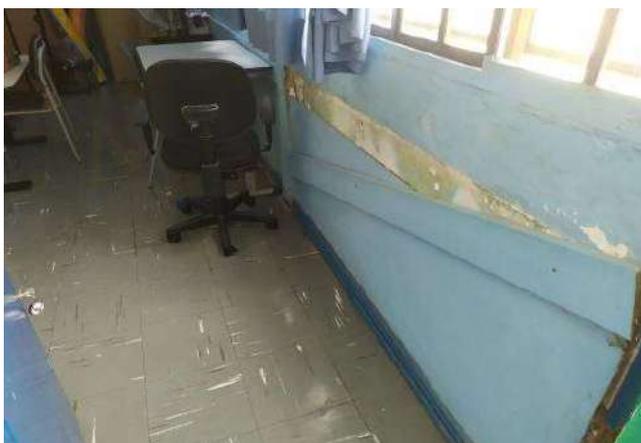
FOTO 45 Almoarifado pav. Superior.- pintura dos caixilhos e paredes com reparo nos bate carteira.

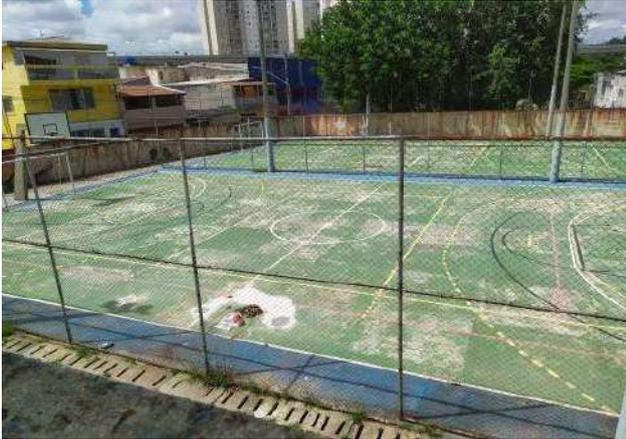
FOTO 49 Quadra descoberta, piso em péssimo estado

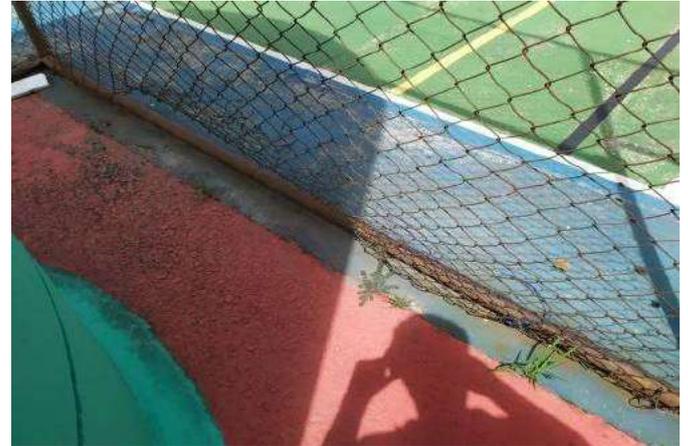
FOTO 50 Quadra descoberta, alambrado ruim.

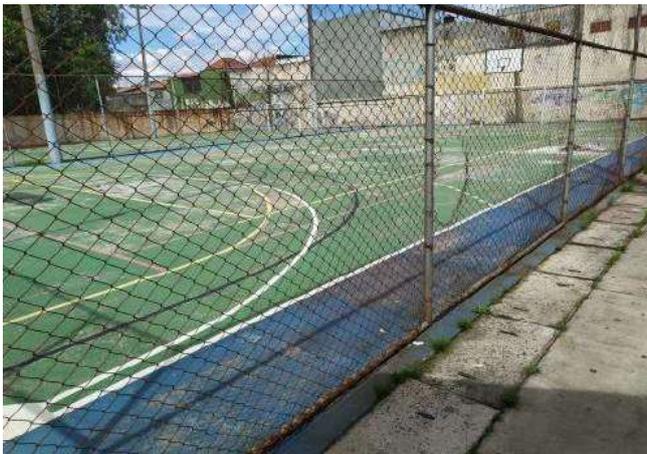
FOTO 51 Quadra descoberta

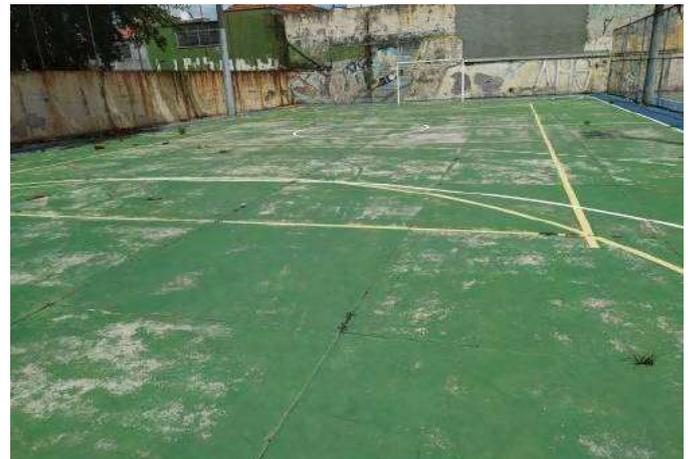
FOTO 52 Quadra descoberta

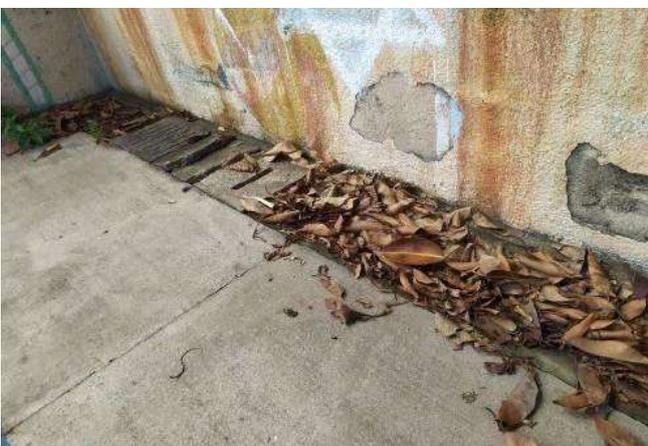
FOTO 53 Quadra descoberto, rever tampa das canaletas.

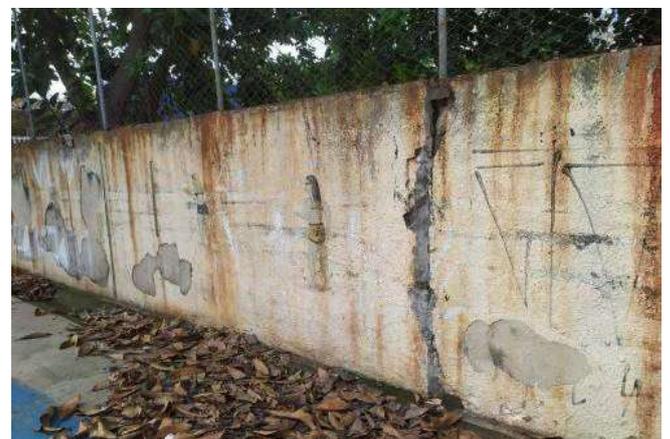
FOTO 54 Quadra descoberto, rever tampa das canaletas e muro necessita pintura.

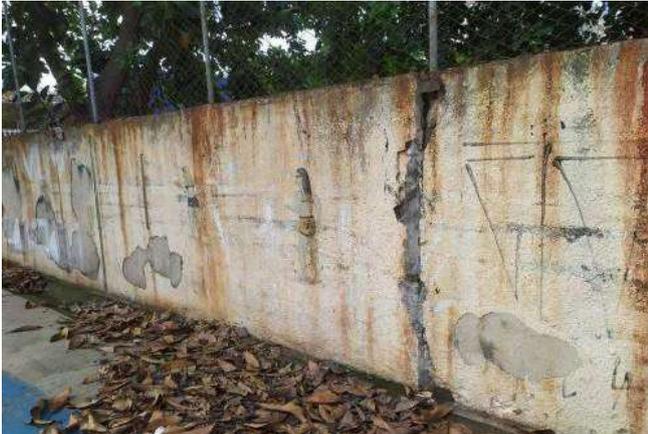
FOTO 55 Muro divisa deteriorado

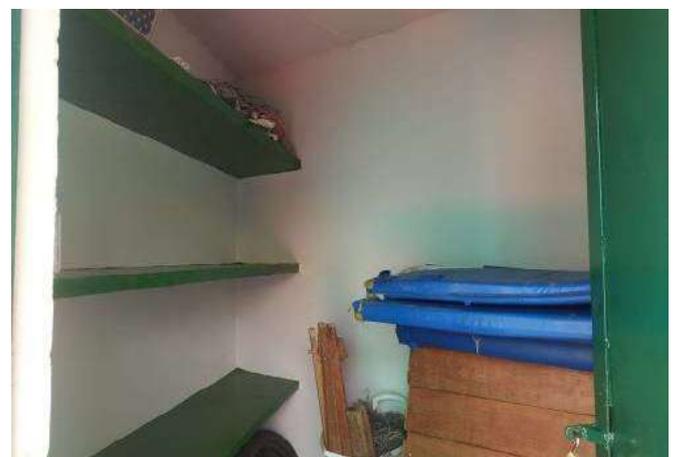
FOTO 60 Sala educação física.

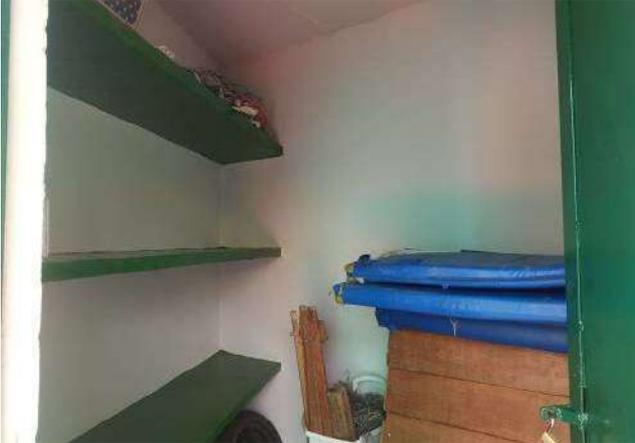
FOTO 61 Sala de Educação Física.

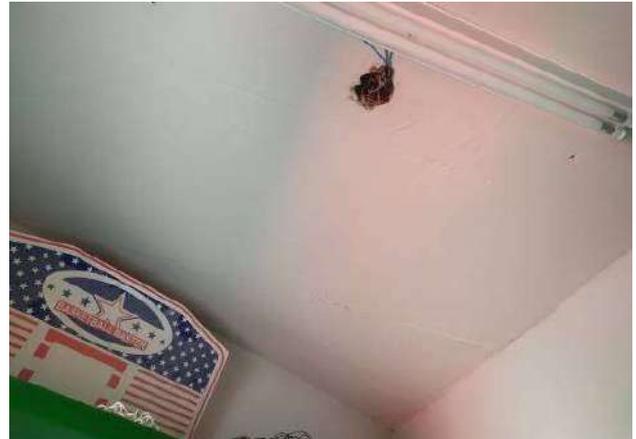
FOTO 62 Sala de Educação Física.

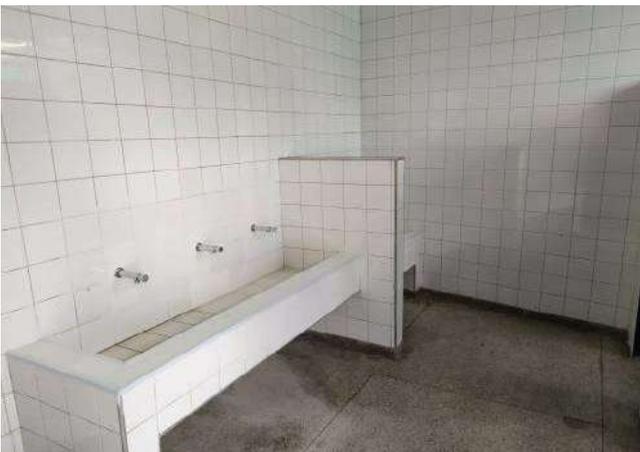
FOTO 63 Vestiário masculino, se faz necessário a instalação de chuveiro elétrico.

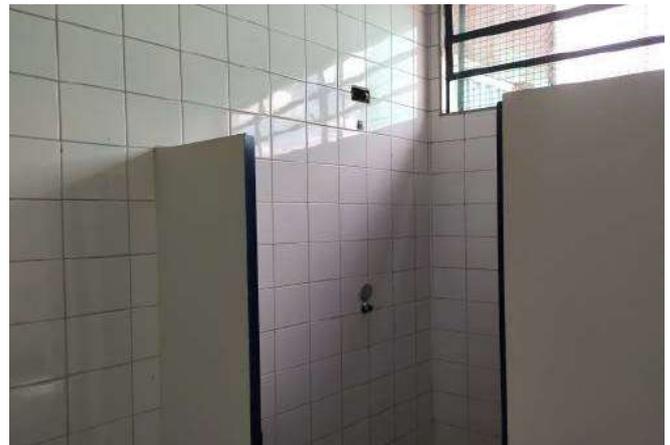
FOTO 64 Vestiário masculino Se faz necessário a instalação de chuveiro elétrico.

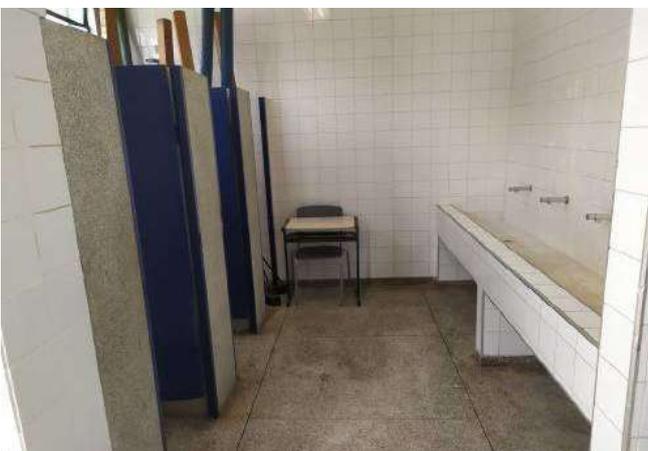
FOTO 65 Vestiário feminino, se faz necessário a instalação de chuveiro elétrico.

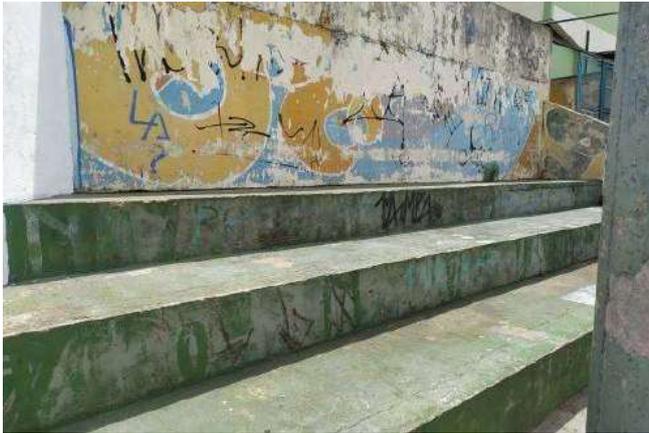
FOTO 67 Paredes e arquibancadas da quadra.

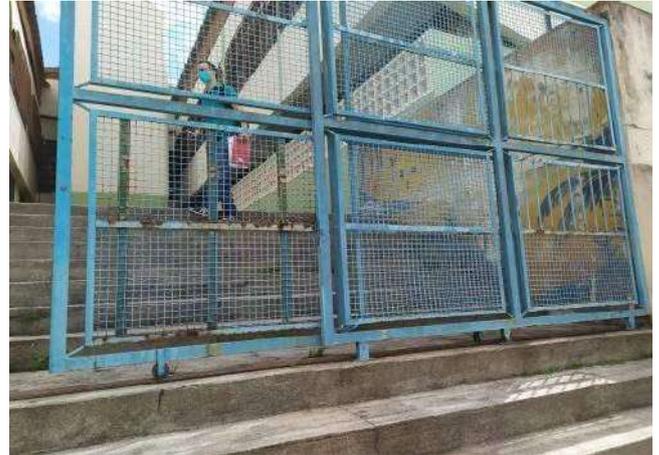
FOTO 68 Portão quadra descoberta, em mau estado e emperrando.

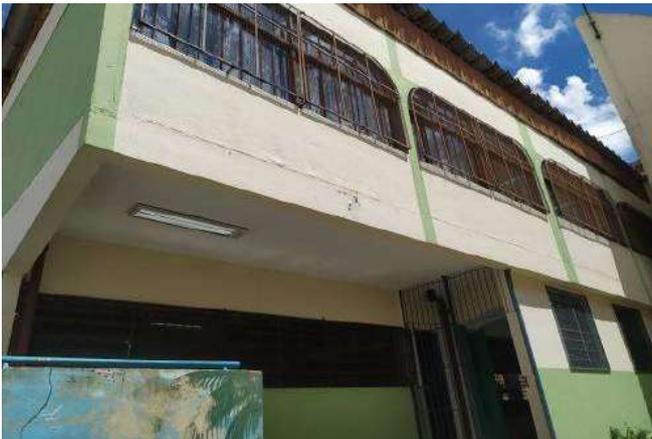
FOTO 69 Fachada externa

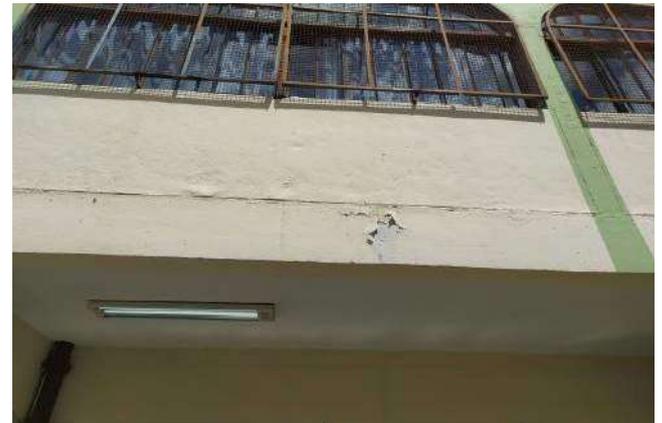
FOTO 70 Fachada externa

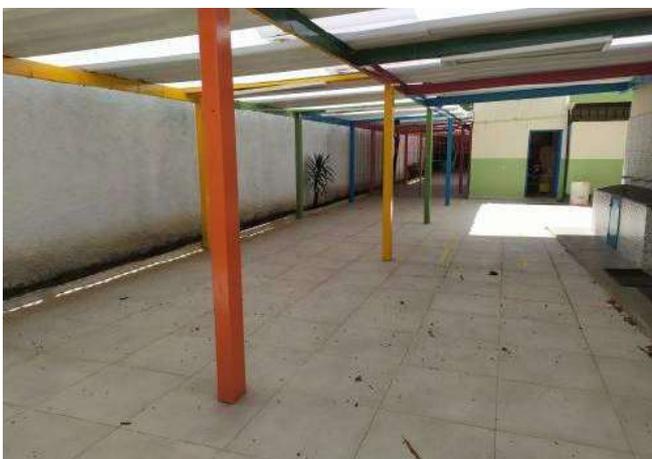
FOTO 71 Pátio externo, em bom estado de conservação

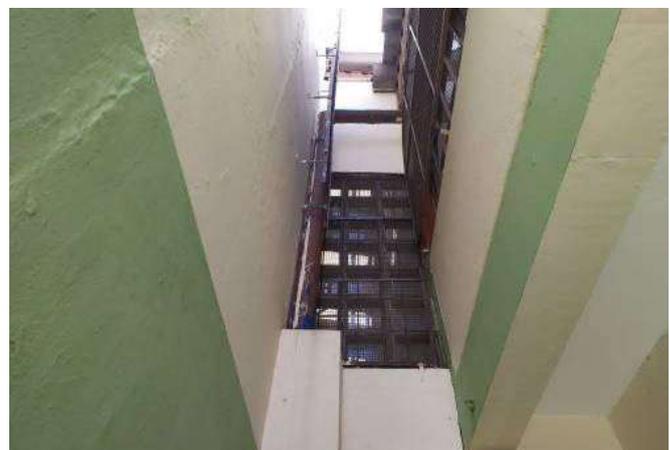
FOTO 72 Tubulações das caixas d' água, necessitam de pintura.

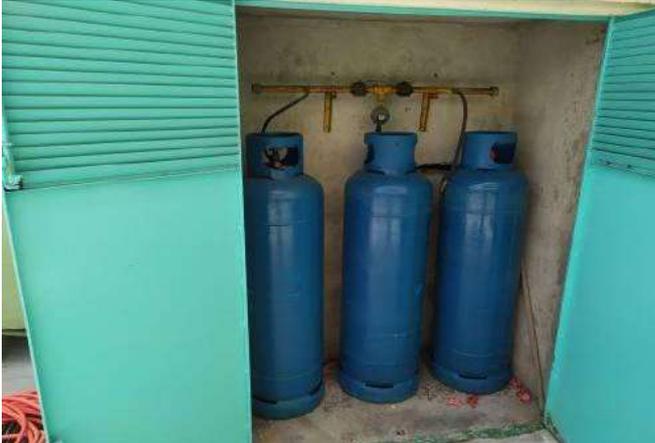
FOTO 73 Abrigo de botijão de gás.

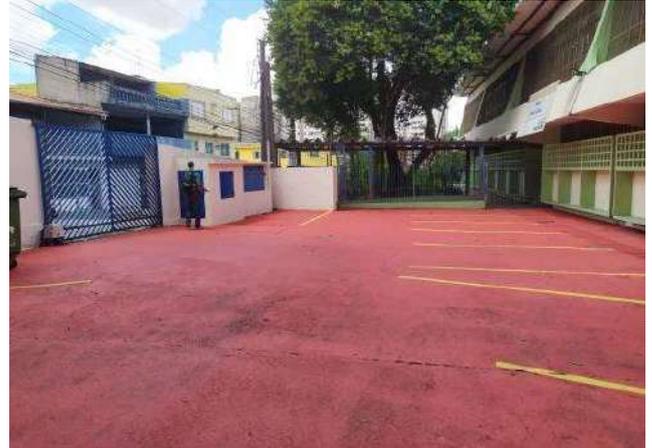
FOTO 74 Estacionamento descoberto.

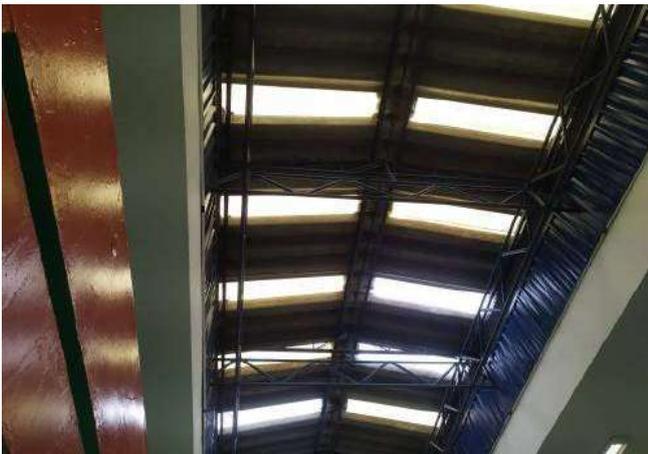
FOTO 75 Cobertura da unidade escolar.

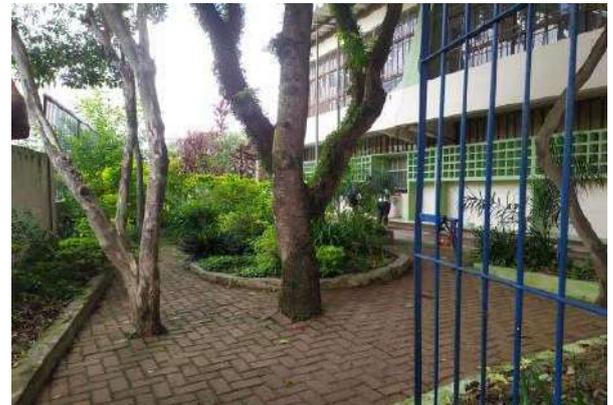
FOTO 76 Jardim na entrada recomposição de alguns pisos intertravado

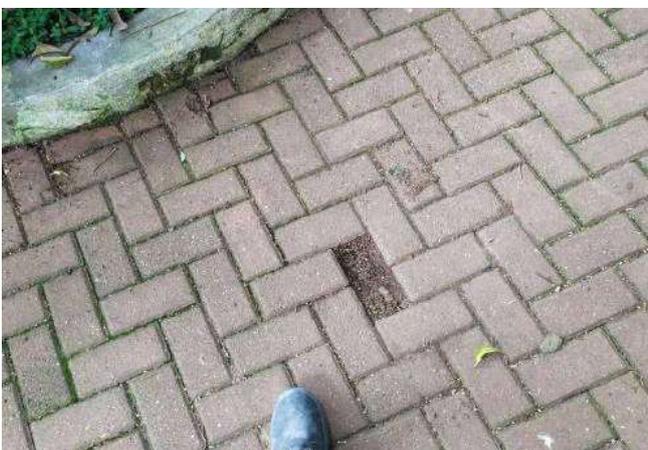
FOTO 77 Jardim na entrada recomposição de alguns pisos intertravado

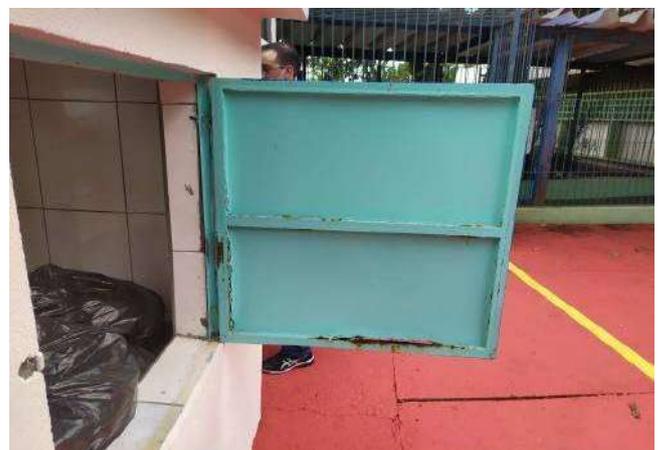
FOTO 78 Lixeira da unidade em bom estado.

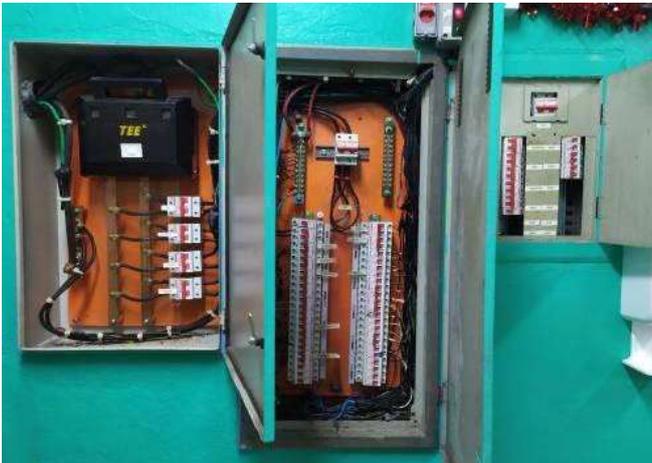
FOTO 79 Quadros de distribuição da unidade estão em bom estado de conservação.

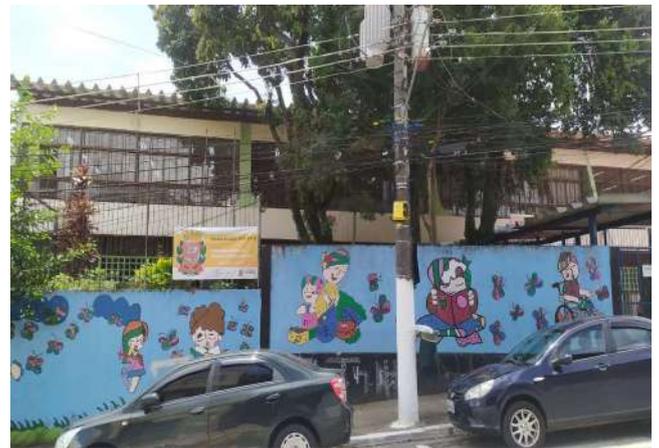
FOTO 80 Fachada da unidade escolar

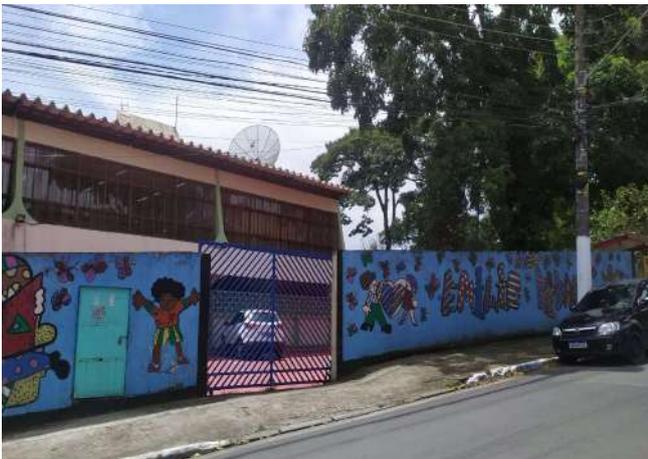
FOTO 81 Fachada da unidade escolar

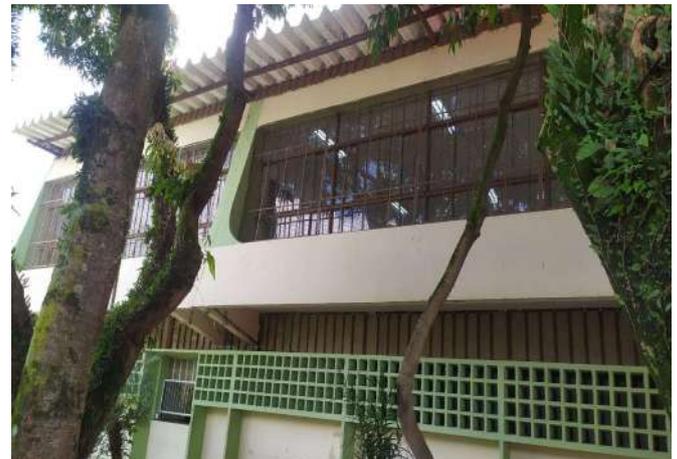
FOTO 82 Fachada da unidade escolar

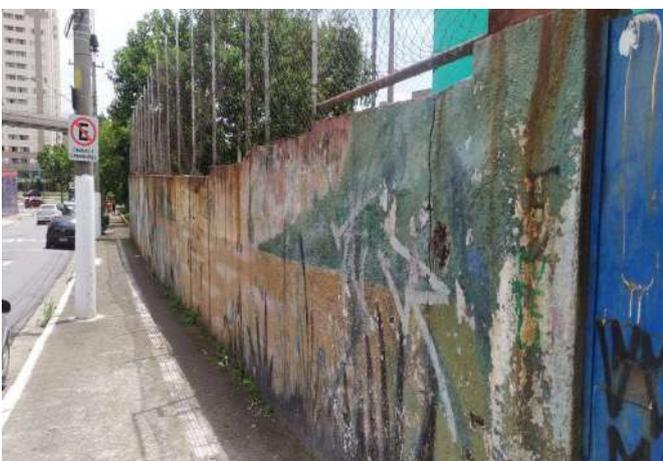
FOTO 83 Fachada da unidade escolar

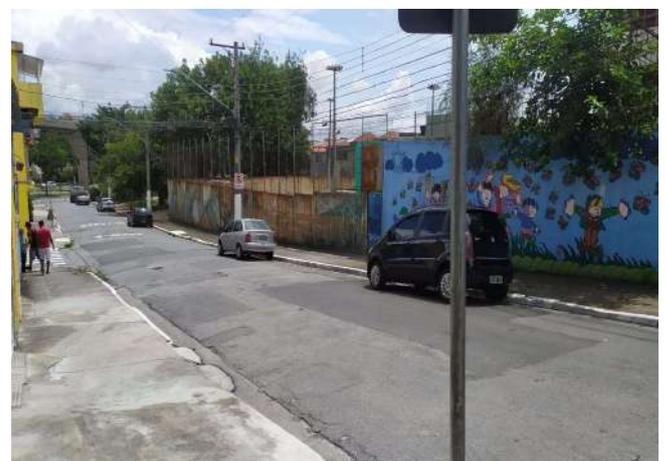
FOTO 84 Fachada da unidade escolar

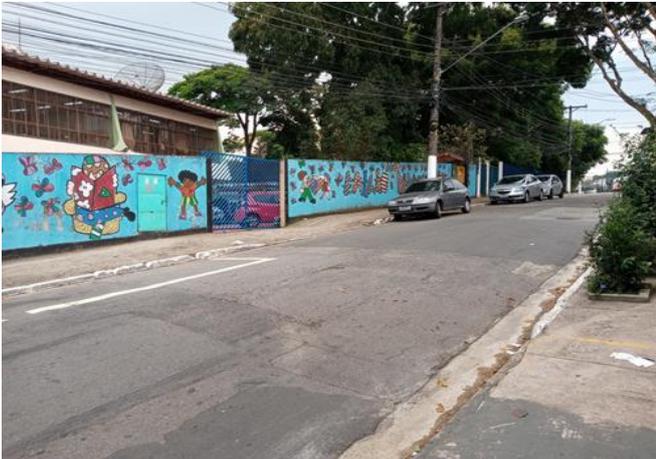
FOTO 1 Rua de acesso com iluminação pública

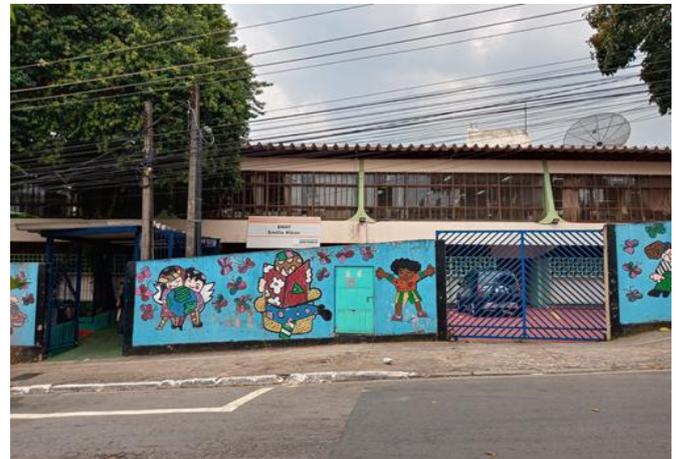
FOTO 2 Acesso à unidade sem sinalização de travessia

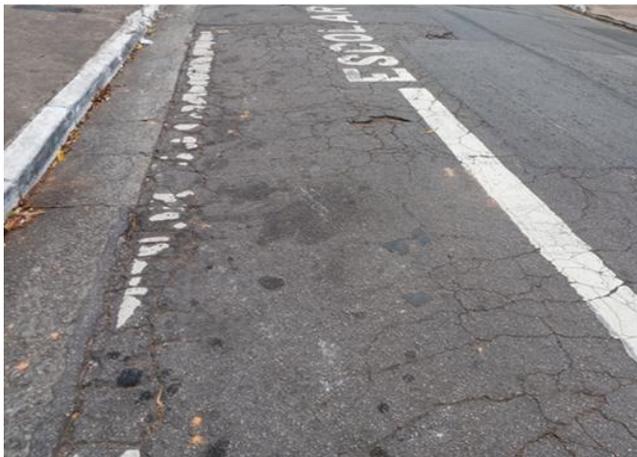
FOTO 3 Rua de acesso, vagas apenas para veículo escolar

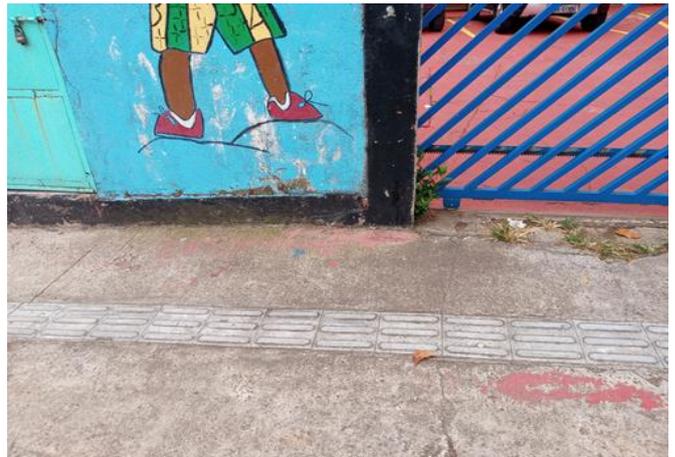
FOTO 4 Acesso à unidade, piso tátil desgastado

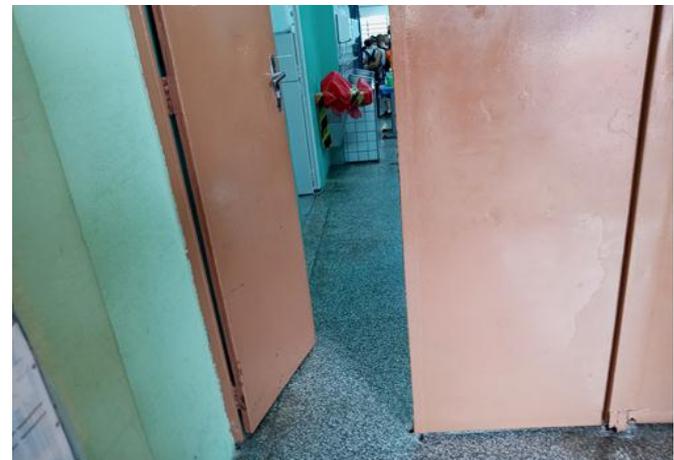
FOTO 6 Portão de acesso à parte interna da unidade

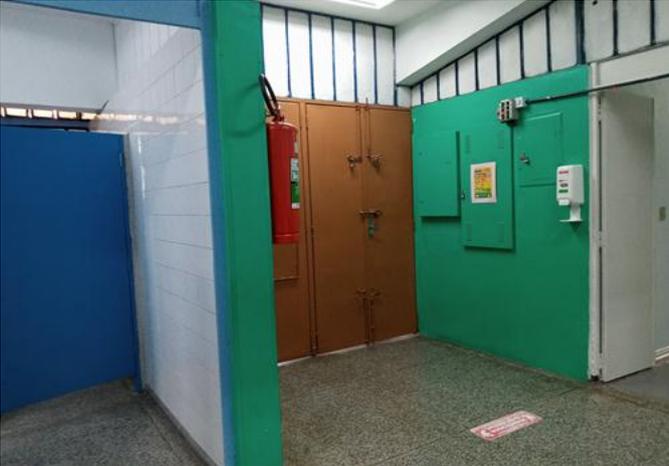
FOTO 7 Portão vista interna da unidade
