PROCESSO SEI Nº 6016.2021/0086735-1

CHAMAMENTO PÚBLICO Nº CH/002/2021/SGM-SEDP

EMEF EMILIO RIBAS

Foi realizada na data de 03 de Janeiro de 2022, a visita à escola Emilio Ribas para análise e diagnóstico em que se encontra a escola.

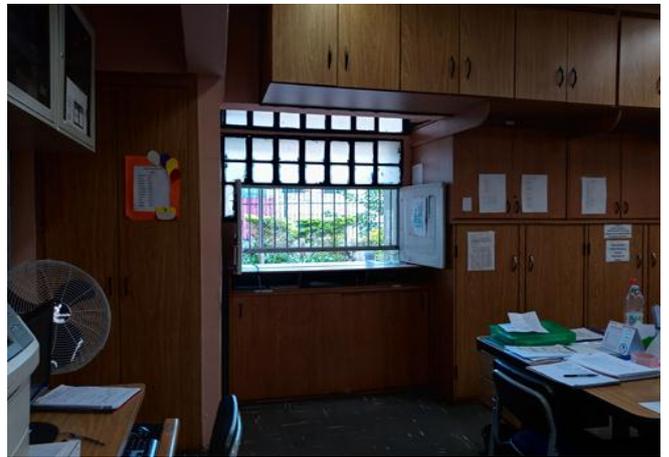
FOTO 8 Balcão de atendimento Secretária

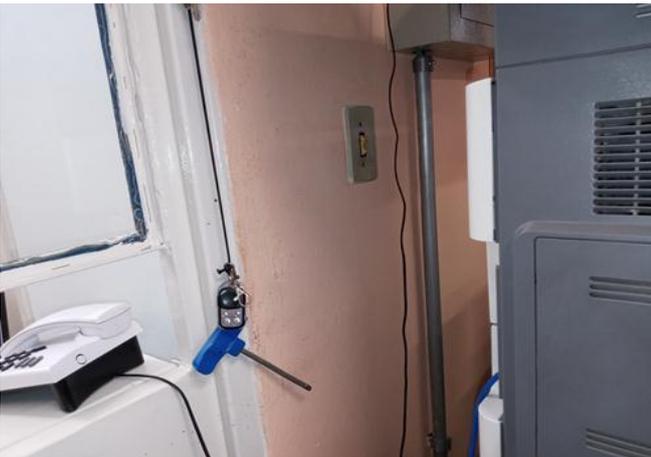
FOTO 9 Interruptor, altura não atende

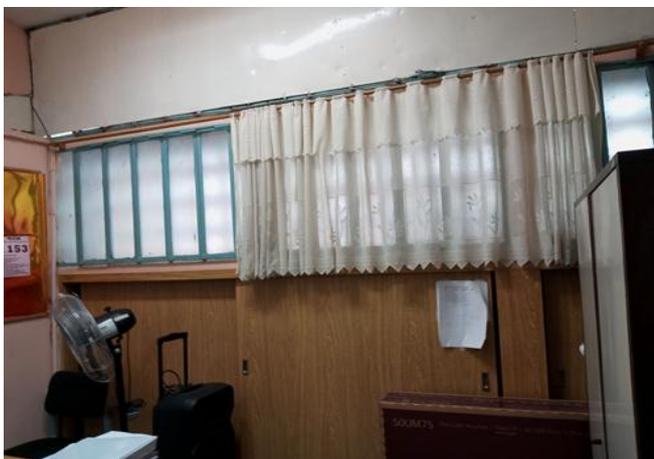
FOTO 11 Sala do diretor, janela não atende acessibilidade

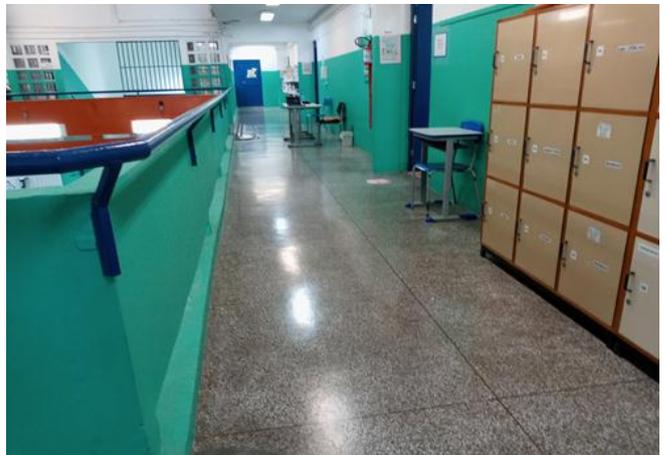
FOTO 12 Corredor, circulação horizontal pavimento superior

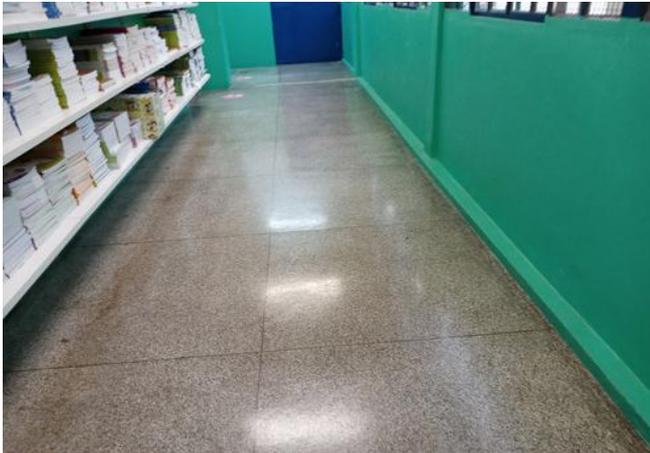
FOTO 13 Circulação vertical, livros dispostos em prateleiras

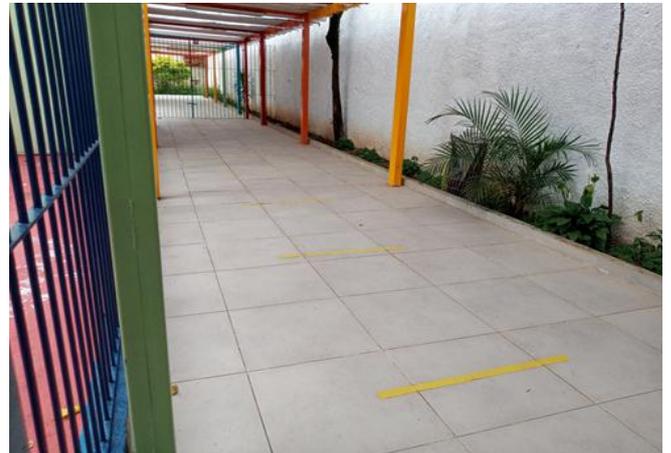
FOTO 14 Corredor de acesso à unidade

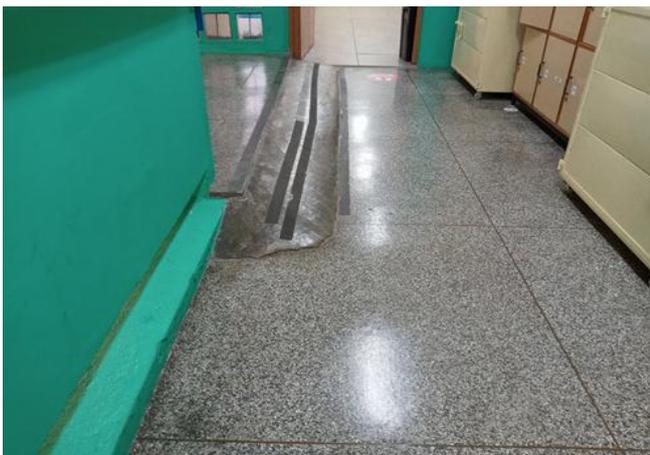
FOTO 15 Área de acesso ao corredor lateral paralelo

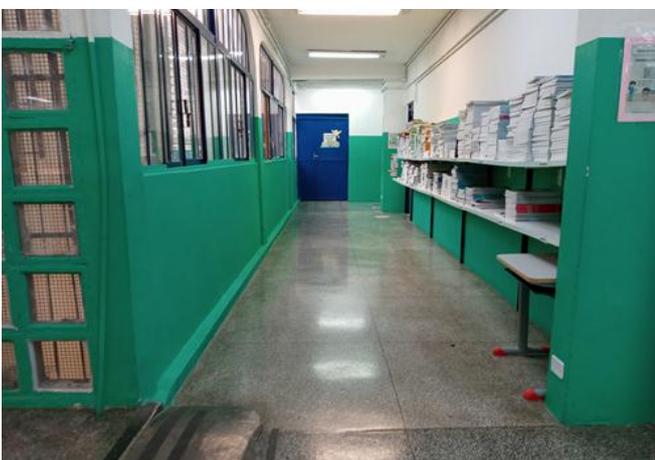
FOTO 17 Corredor com prateleira disposta com livros

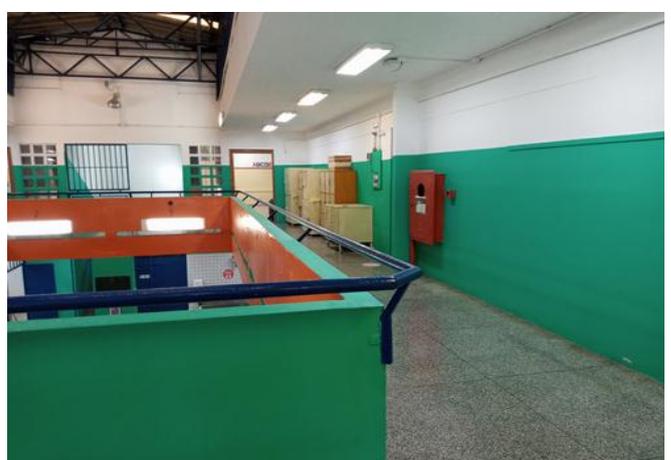
FOTO 18 Pavimento superior, detalhamento construtivo (parapeito) não oferece segurança.

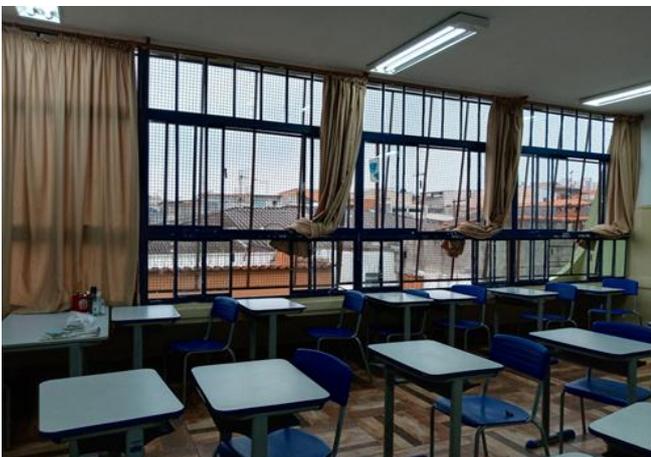
FOTO 23 Sala de aula

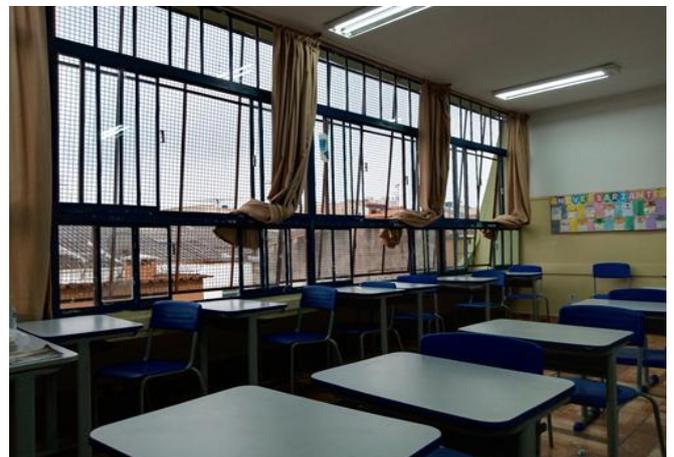
FOTO 24 No detalhe da foto, janelas amplas

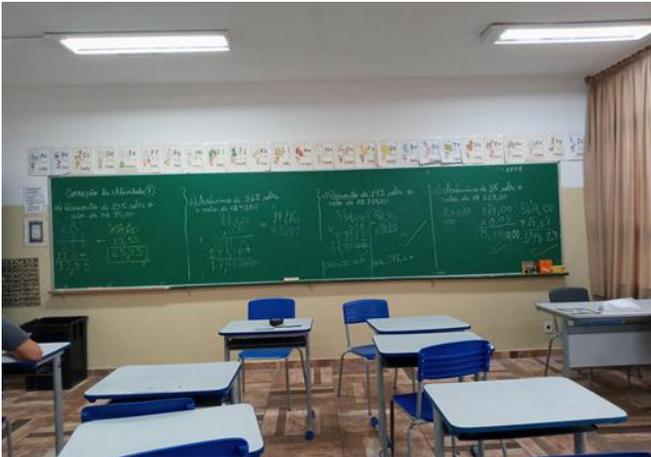
FOTO 25 Sala de aula, visão da lousa

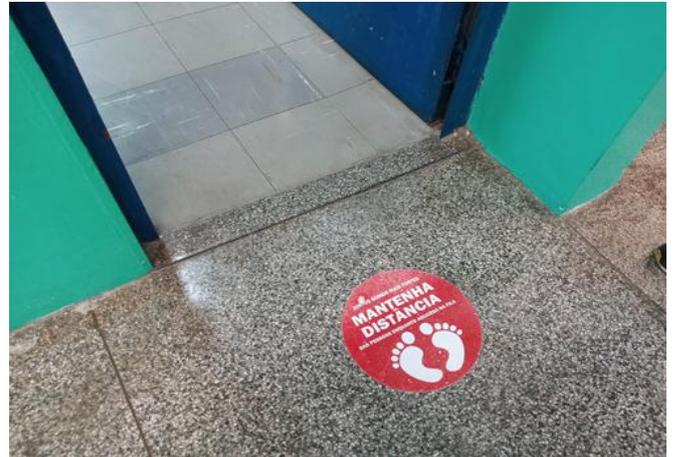
FOTO 26 Soleira com desnível, comunicação sazonal

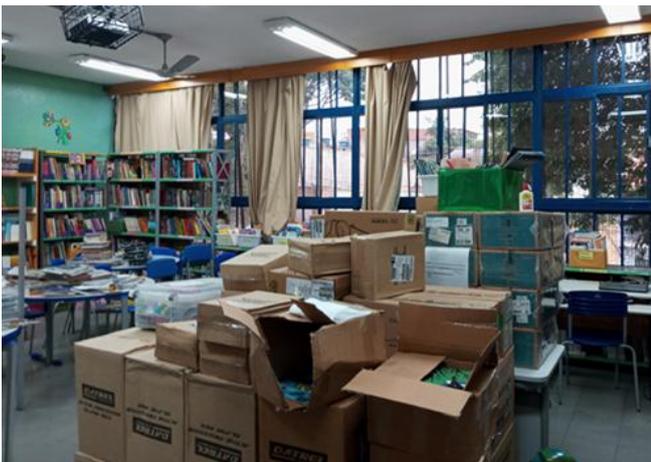
FOTO 27 Sala de leitura

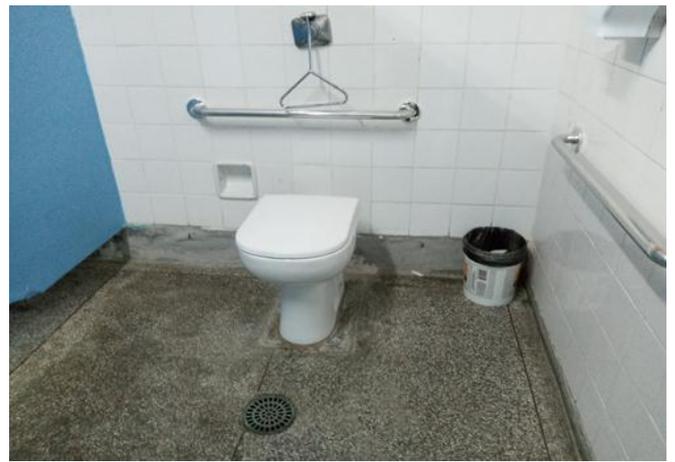
FOTO 28 Banheiro PNE, medidas não atendem a área de transferência

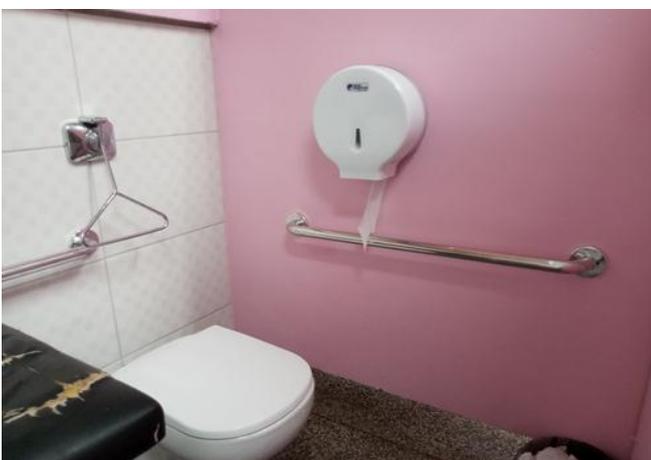
FOTO 29 Banheiro PNE com área de transferência irregular

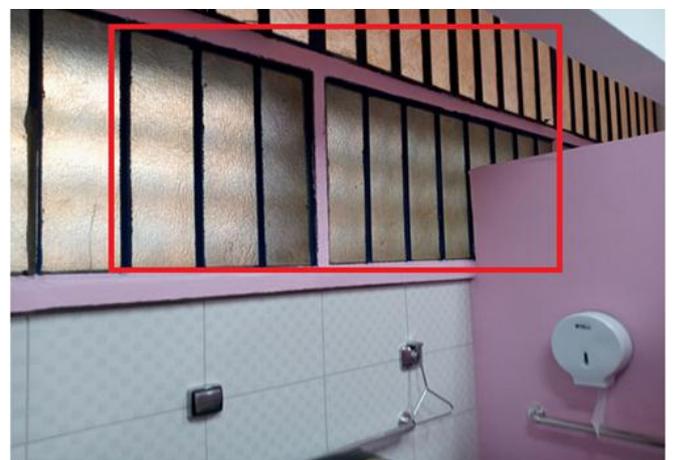
FOTO 30 Banheiro PNE com improvisos de alvenaria

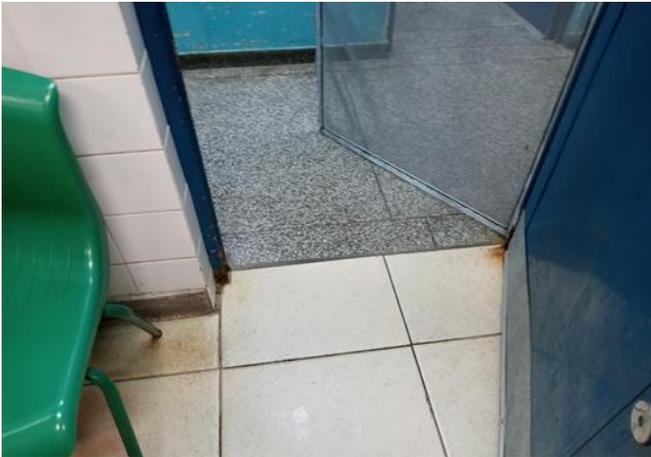
FOTO 31 Porta de entrada da cozinha

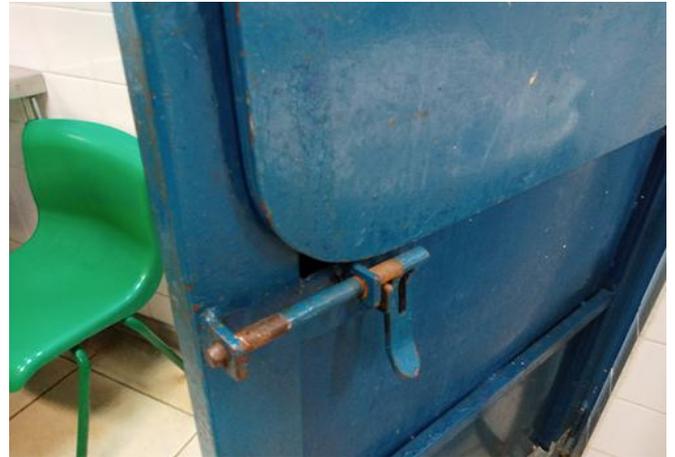
FOTO 32 Trinco da porta da cozinha

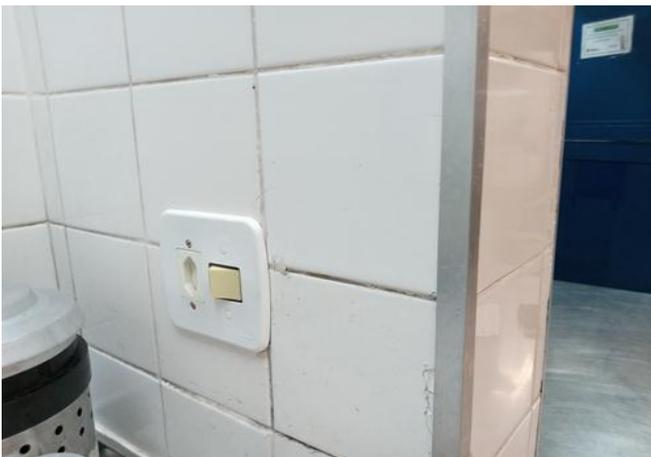
FOTO 33 Interruptor da cozinha

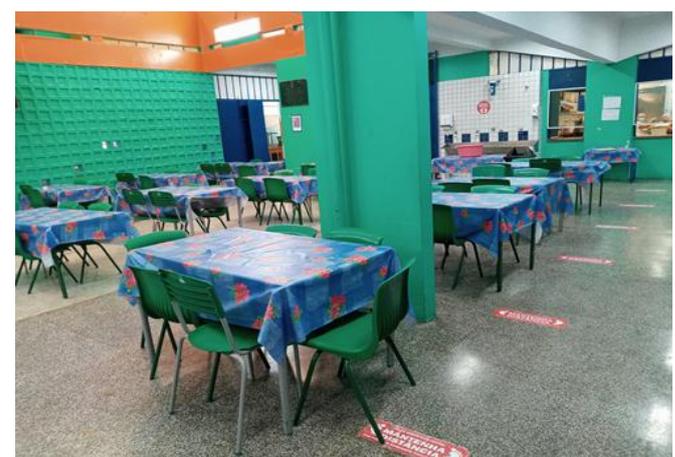
FOTO 34 Refeitório

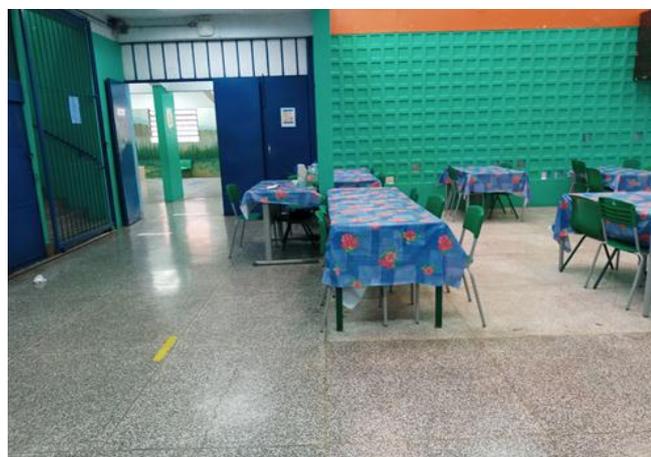
FOTO 35 Refeitório, visão para pátio coberto

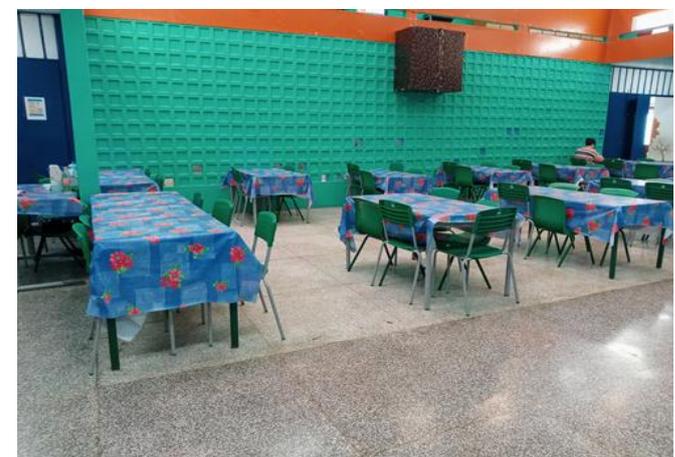
FOTO 36 Refeitório, visão ampla

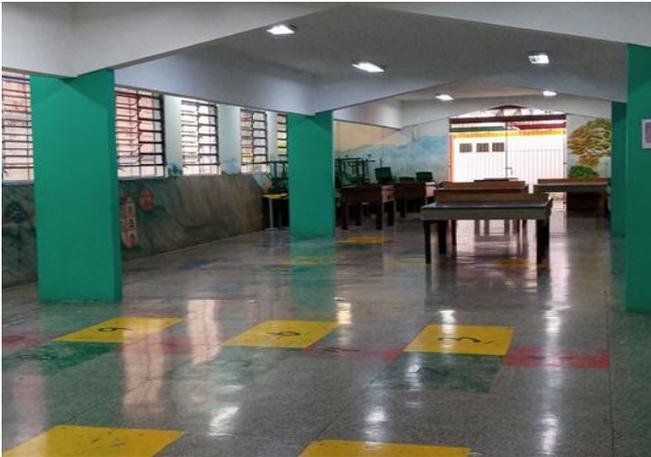
FOTO 37 Pátio coberto

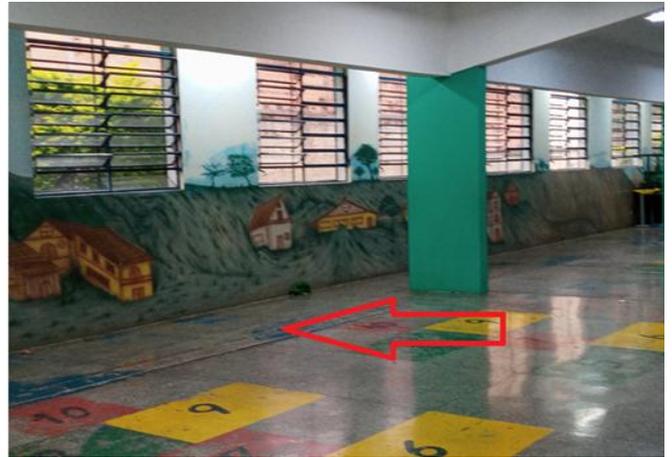
FOTO 38 Pátio com desnível devido a recalque

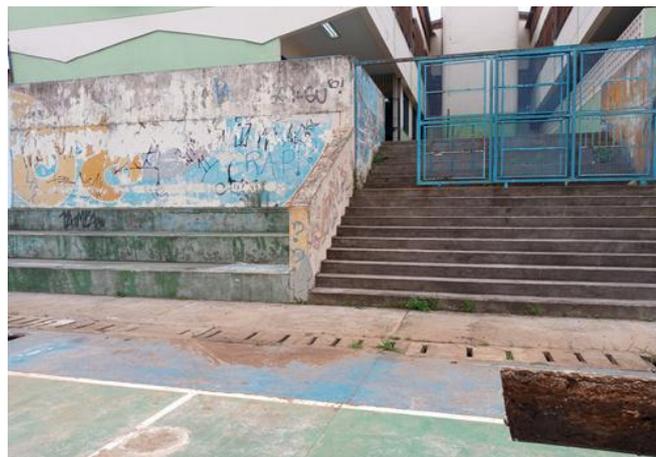
FOTO 39 Portão de acesso à quadra

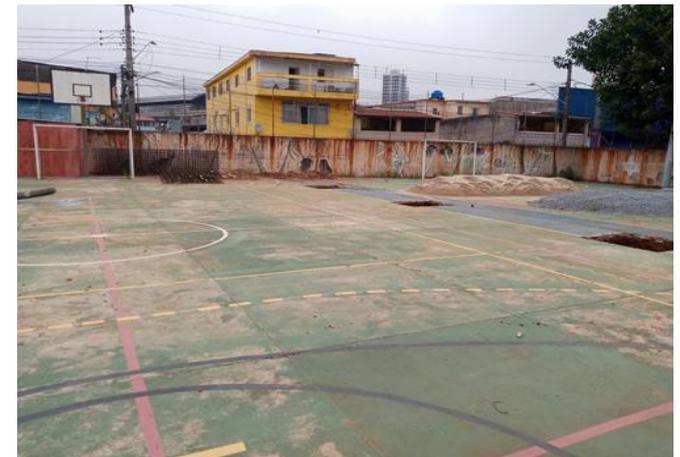
FOTO 40 Quadra passando por obras de melhorias

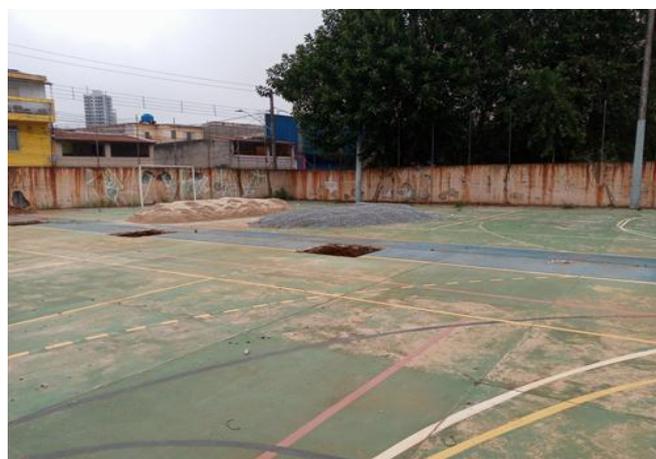
FOTO 41 Pintura da quadra desgastada pelo tempo

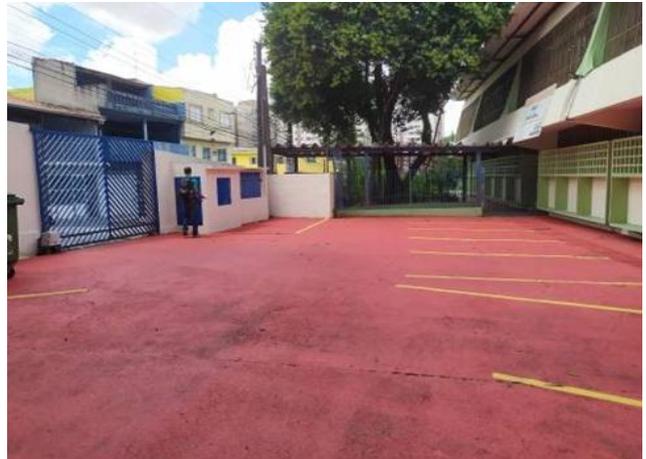
FOTO 42 Estacionamento sem acessibilidade

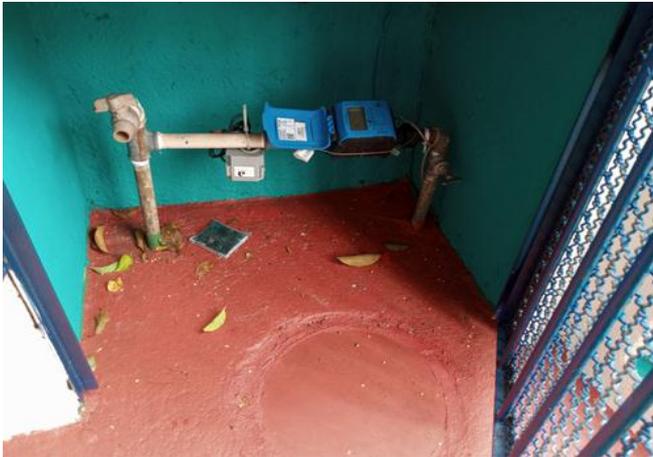
FOTO 43 Registro de água tratada

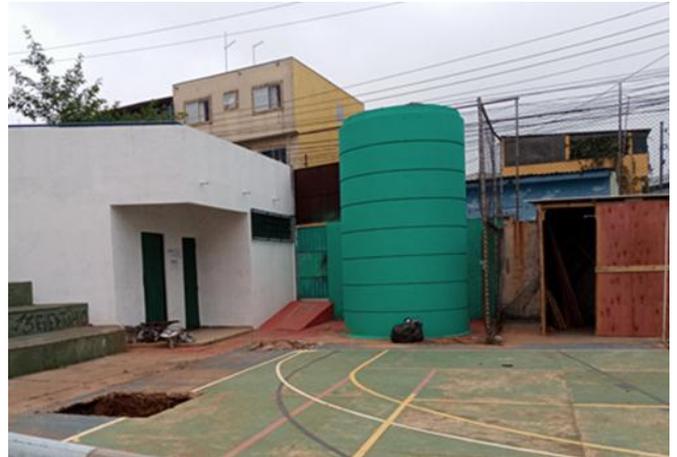
FOTO 44 Quadra, reservatório de água de anéis circulares

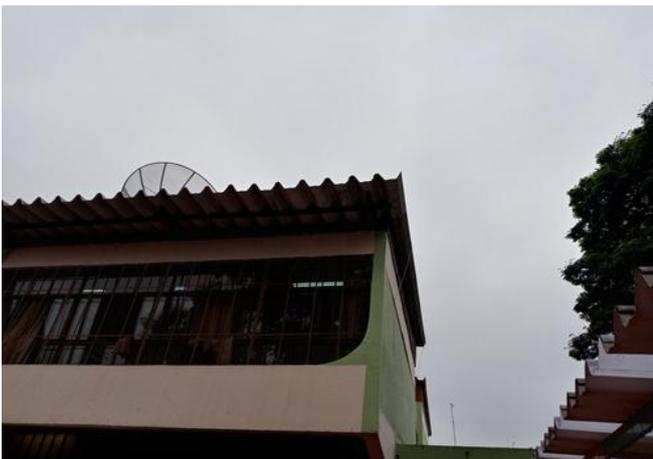
FOTO 45 Cobertura da edificação

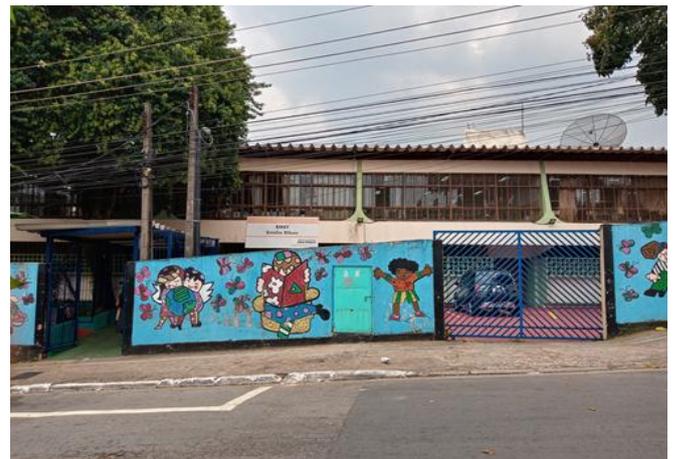
FOTO 46 Cobertura não possui calha

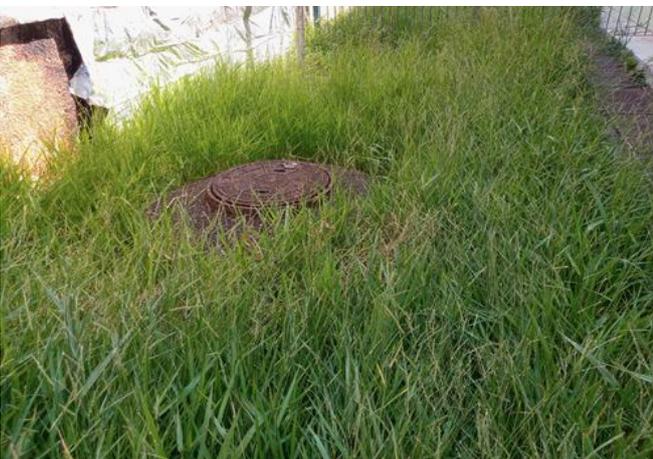
FOTO 47 Caixa de passagem de águas pluviais

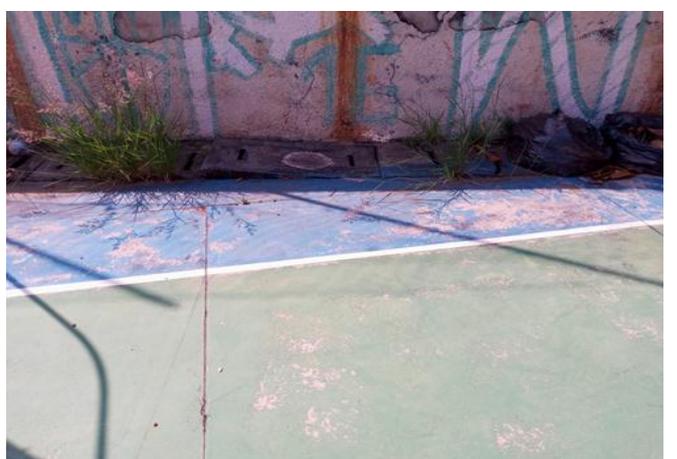
FOTO 48 Calha hidráulica desencaixada/quebrada

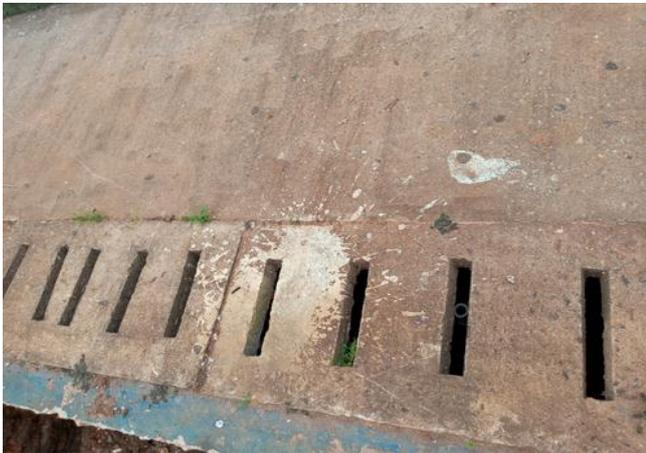
FOTO 49 Calhas irregulares e desgastada pelo tempo

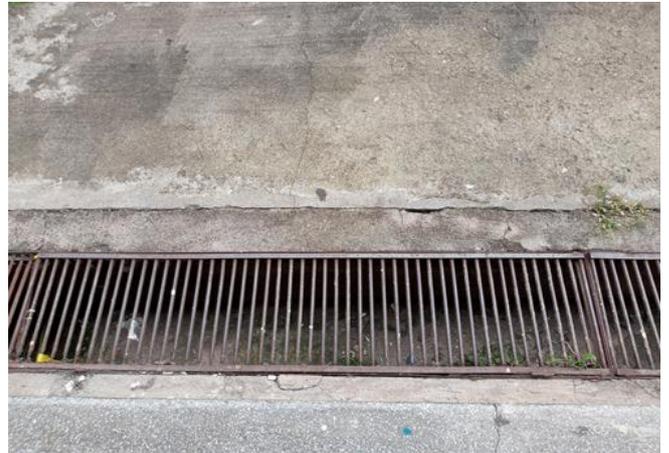
FOTO 50 Calha de ferro apresenta irregularidades

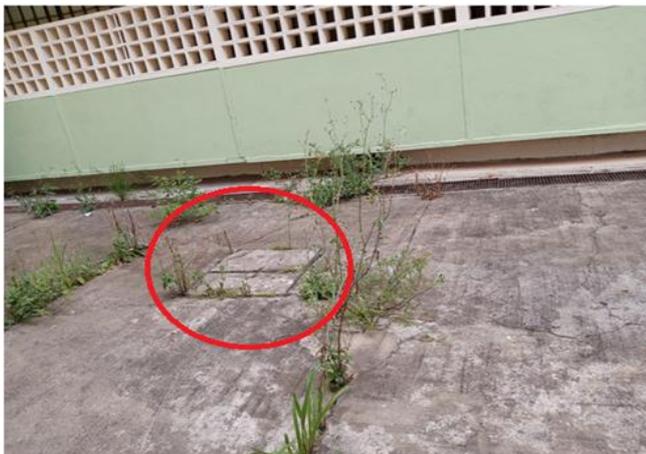
FOTO 51 Caixa de passagem, presença de gramináceos

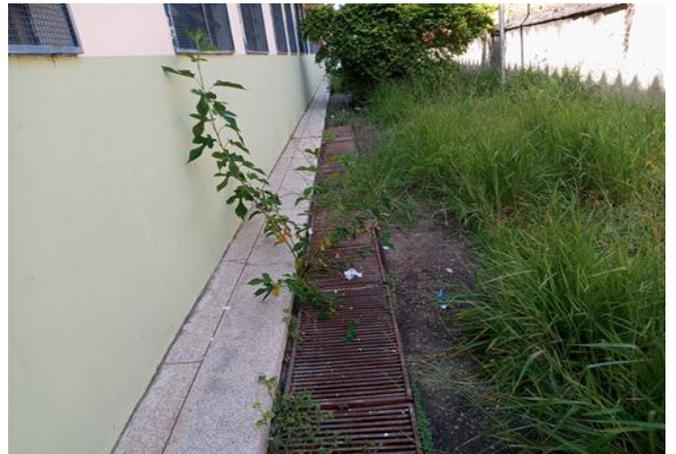
FOTO 52 Grelha hidráulica, pé de amora crescendo na parte interna

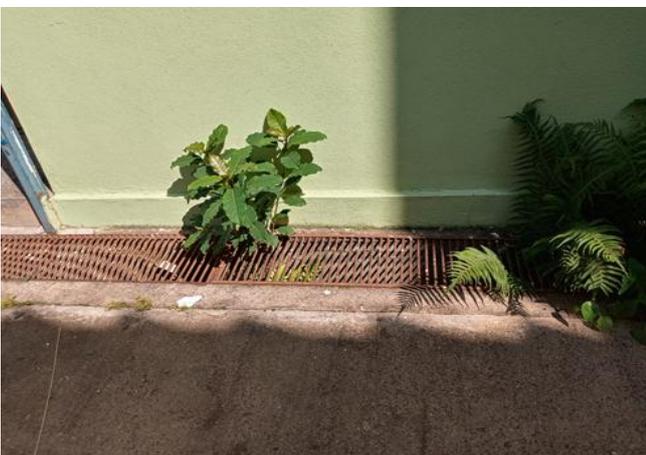
FOTO 53 Grelha hidráulica, pé de jaca na parte interna

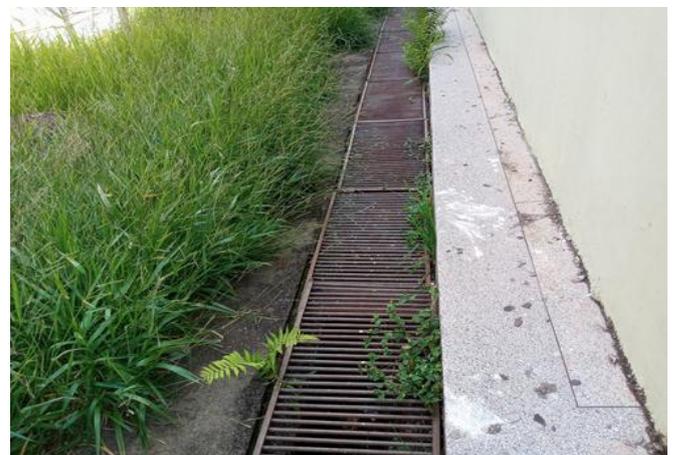
FOTO 54 Grelha hidráulica, apresenta irregularidades

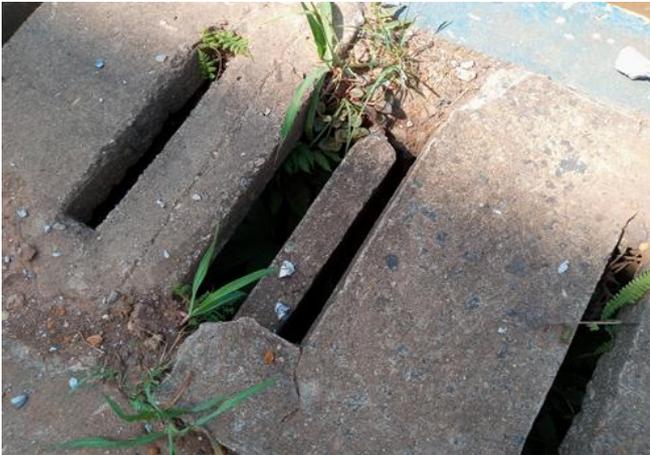
FOTO 55 Grelha hidráulica de pré moldado danificada

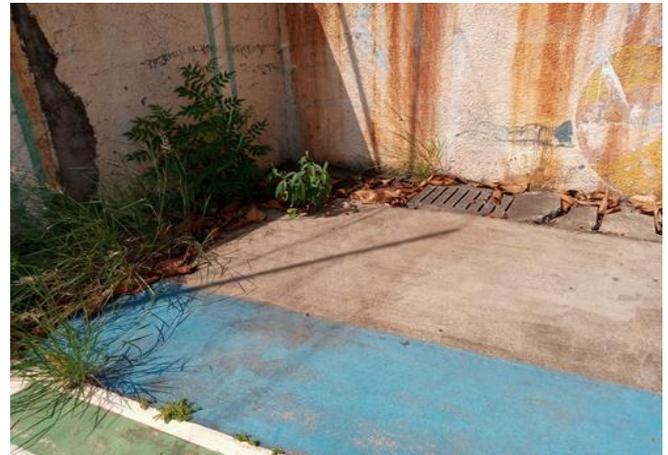
FOTO 56 Grelha hidráulica necessita de manutenção

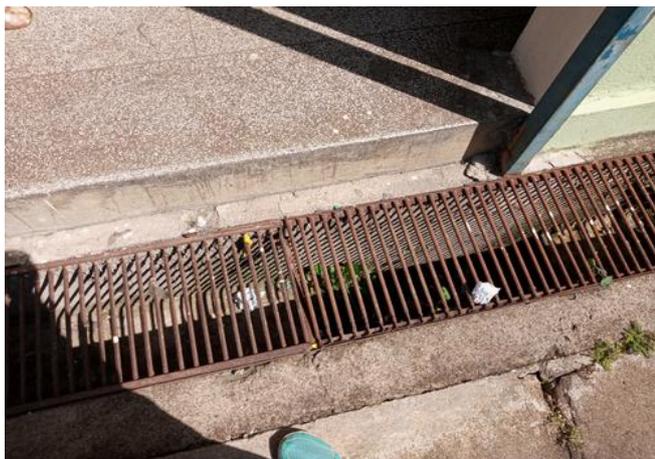
FOTO 57 Grelha com detritos e gramináceos no seu interior

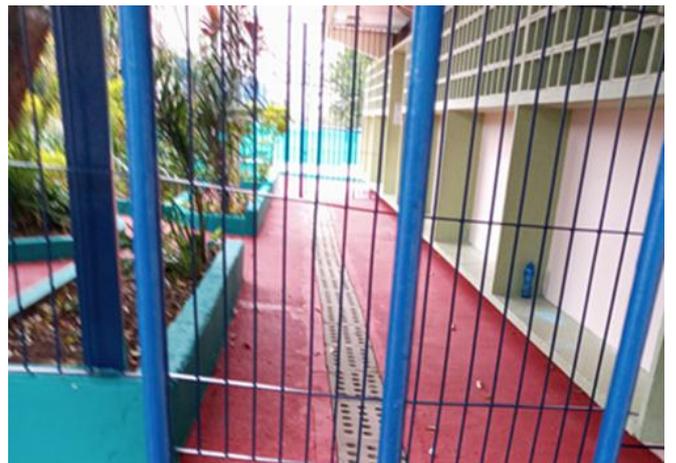
FOTO 58 Grelhas de pré moldados instaladas recentemente

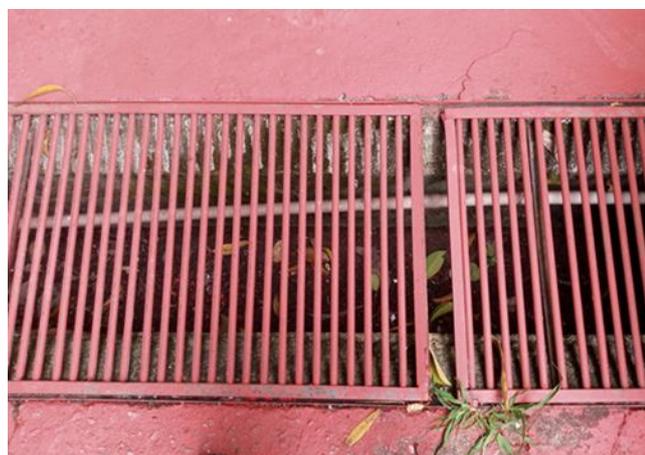
FOTO 59 Irregularidades aparente

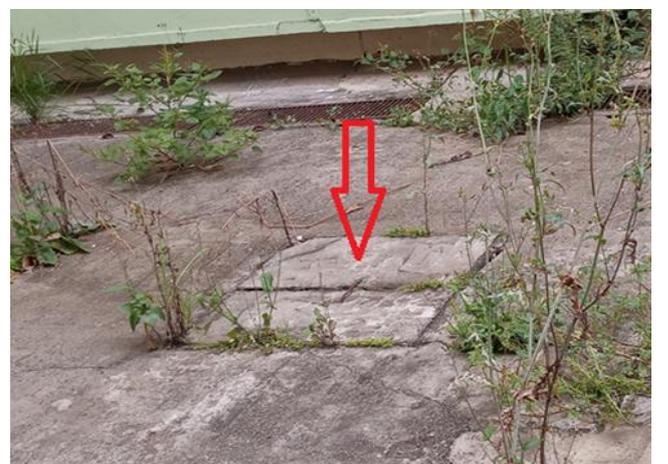
FOTO 60 Caixa de passagem com a tampa rachada

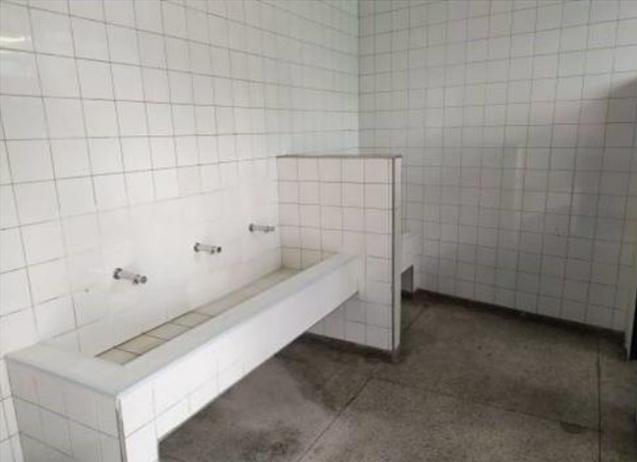
FOTO 61 Torneira de parede do lavatório com arejador

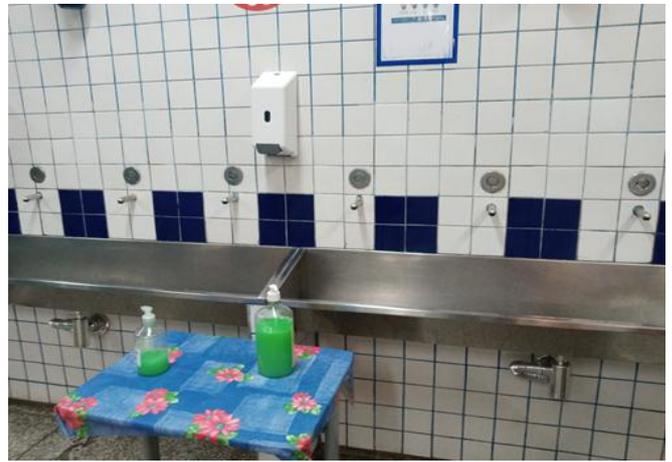
FOTO 62 Torneiras de parede do refeitório, sem arejador

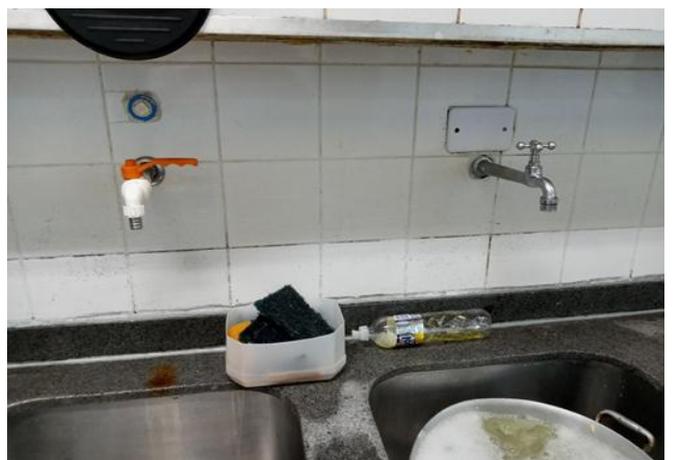
FOTO 64 Torneira de parede da cozinha com arejador

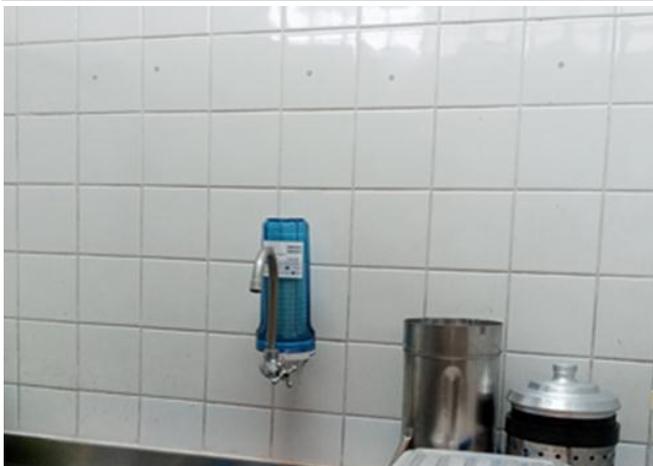
FOTO 65 Água filtrada, para produção alimentar

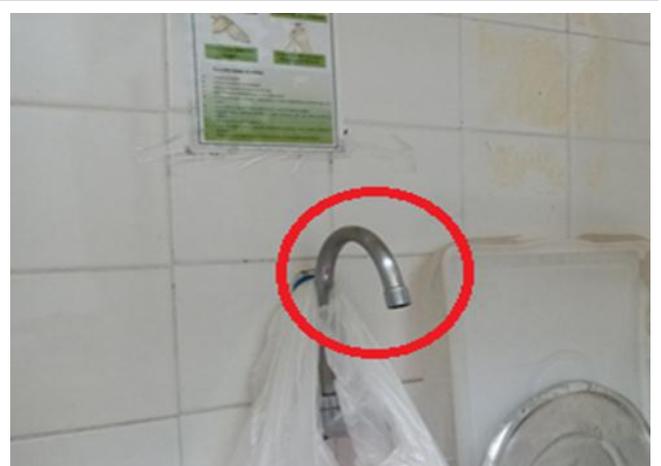
FOTO 66 Torneira de parede da cozinha, sem arejador

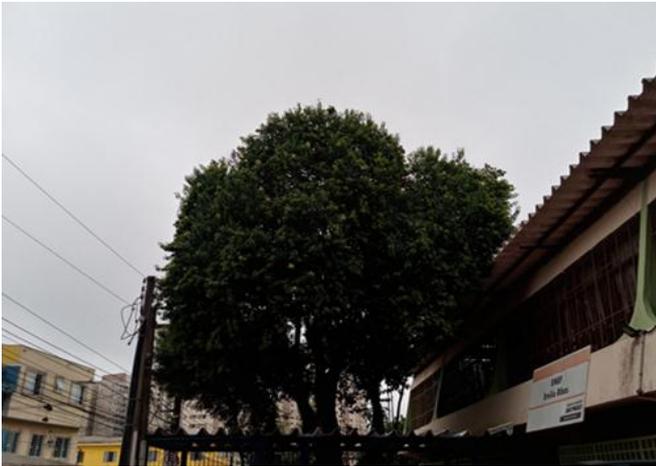
FOTO 67 Árvore frondosa (Ficus e Mangueira)

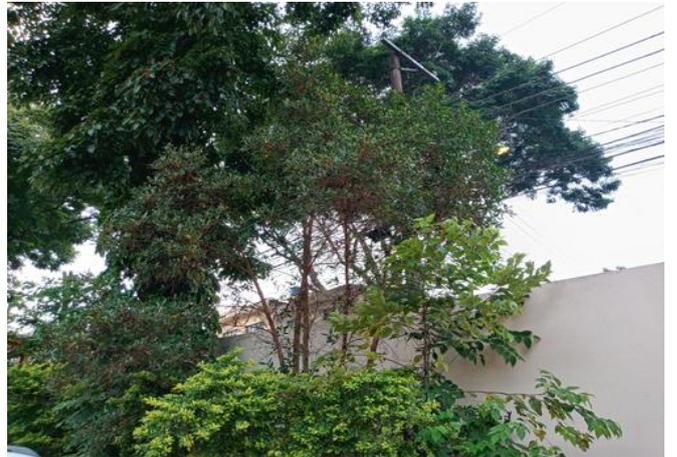
FOTO 68 Árvore (Uva japonesa), muito próxima a rede elétrica

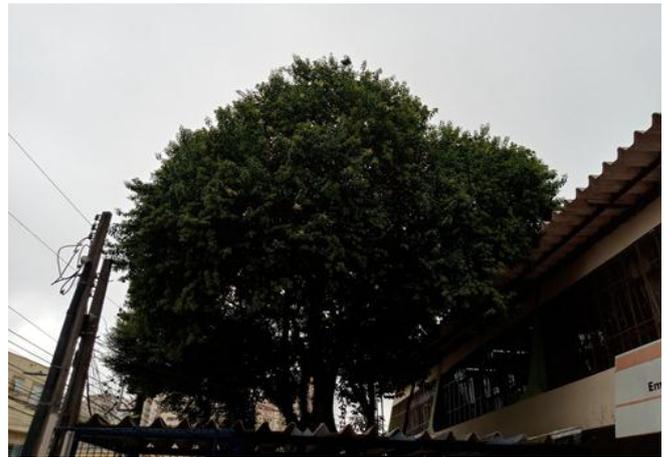
FOTO 70 Ficus e mangueira aproximadamente 10m altura

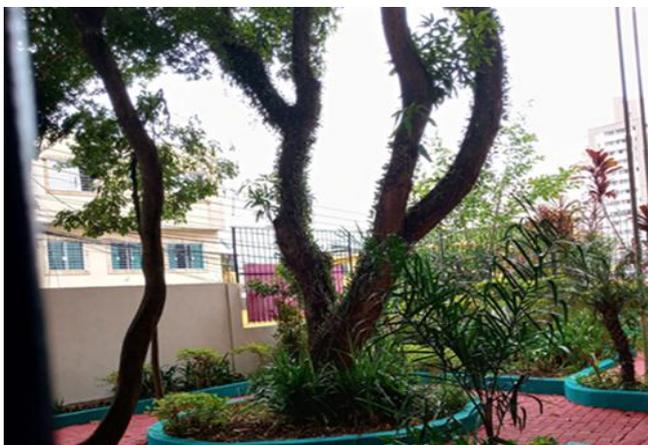
FOTO 71 Jardim em frente a secretaria

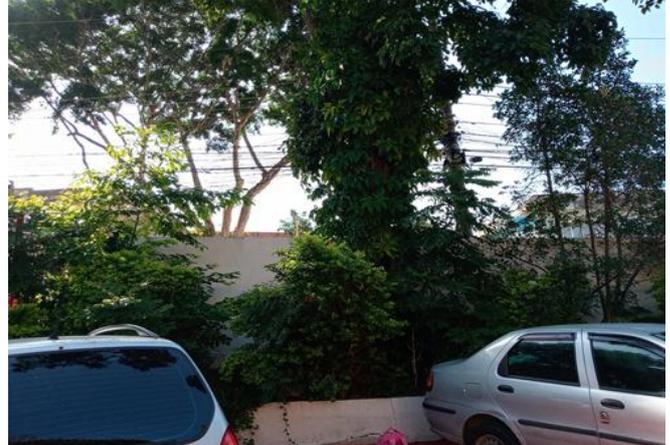
FOTO 72 Pequeno jardim no estacionamento da unidade

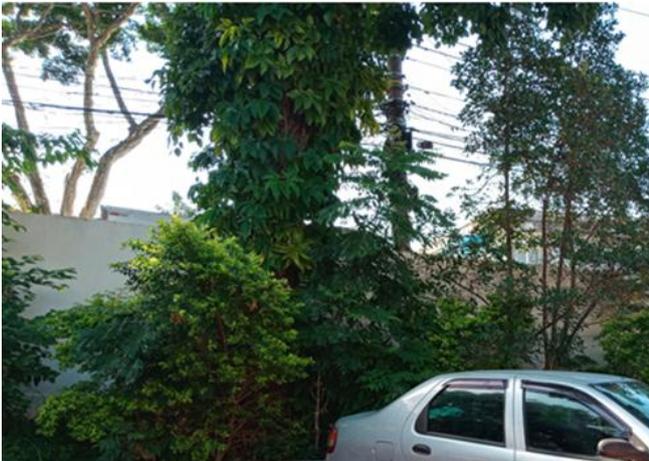
FOTO 73 Muitas plantas e árvores em pequeno espaço

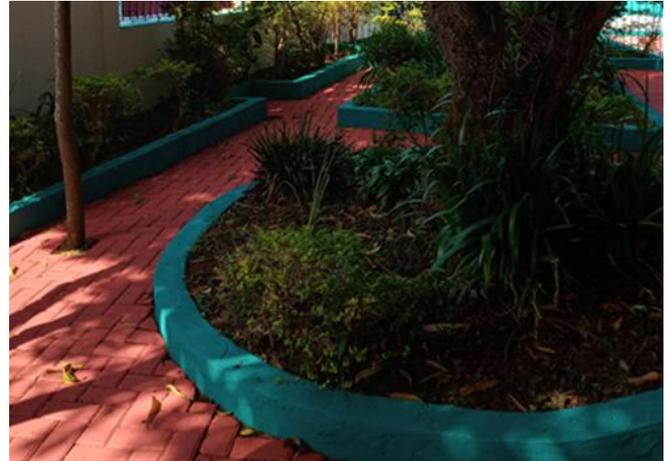
FOTO 74 Árvore e plantas ornamentais no jardim

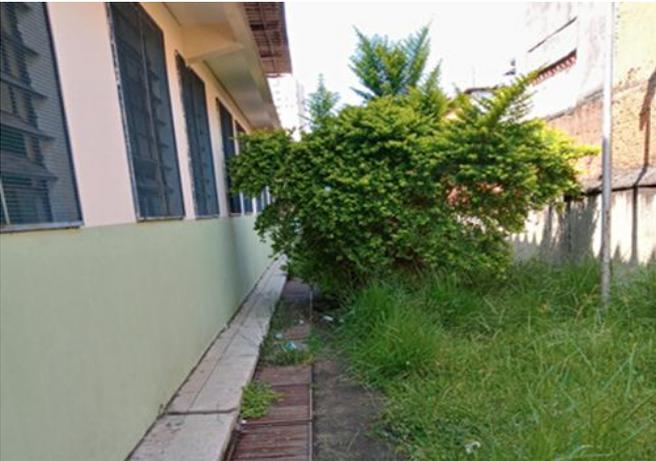
FOTO 79 Árvore pingo de ouro, grama necessitando corte

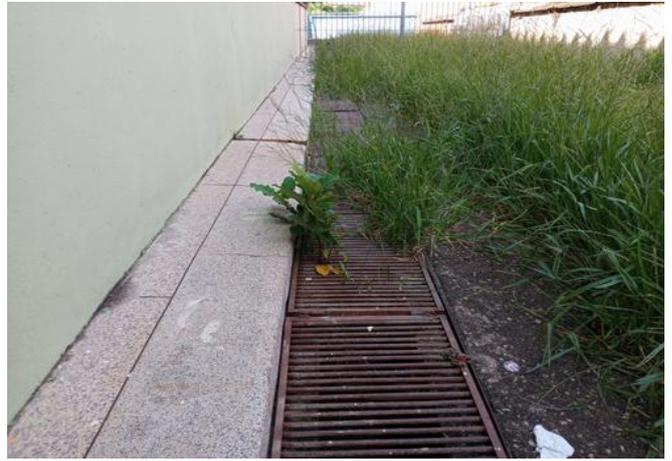
FOTO 80 Pé de jaca nascendo abaixo da grelha hidráulica

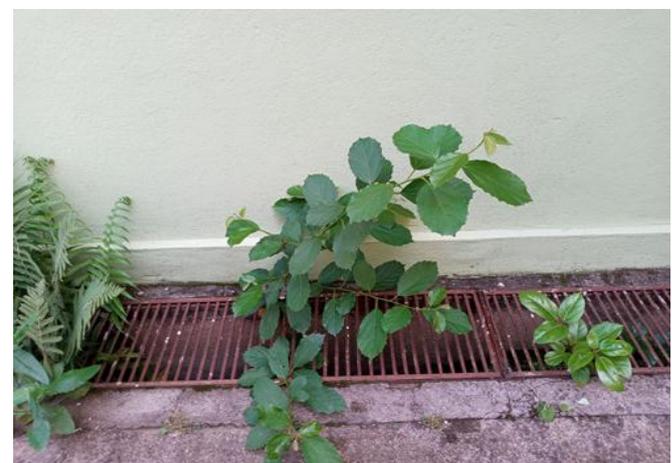
FOTO 84 Sebesteira, Cheflera, Samambaia do Mato crescendo dentro de canaleta hidráulica

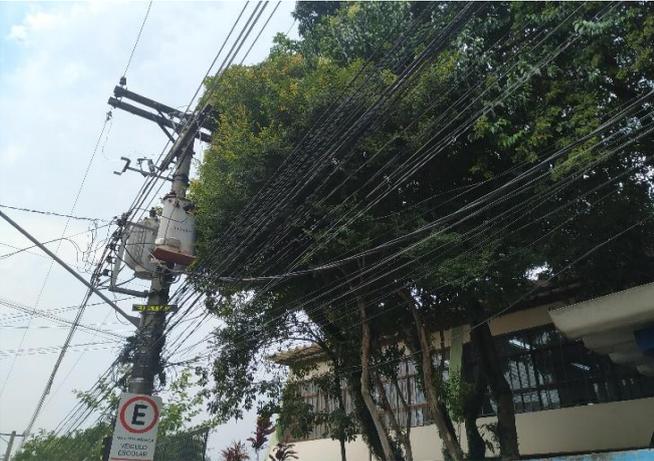
FOTO 1 Entrada de serviço, vista ampla.

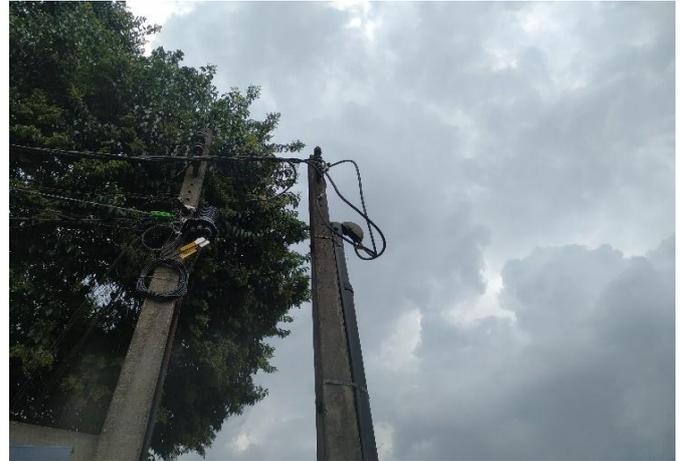
FOTO 2 Entrada de serviço.

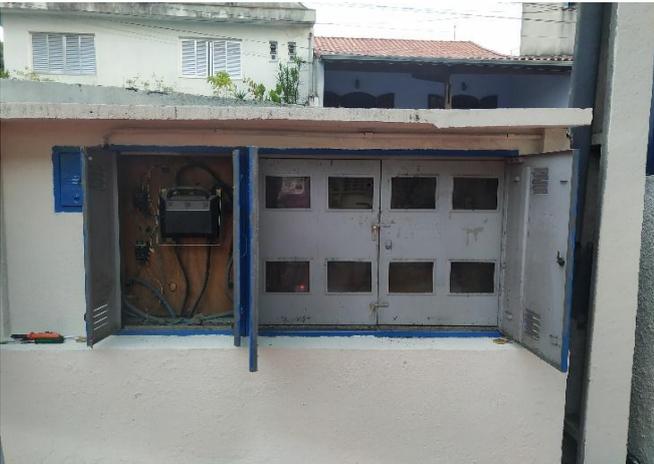
FOTO 3 Quadro de distribuição.

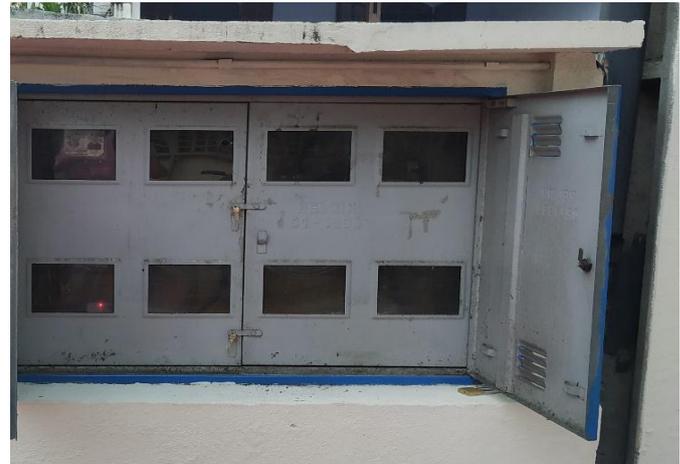
FOTO 4 Caixa de medição de energia.

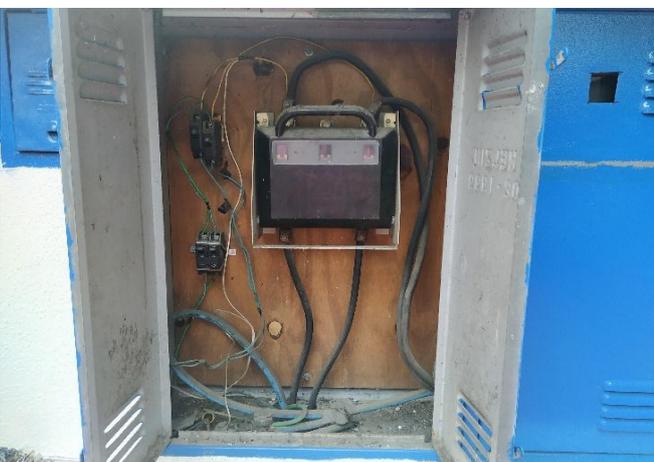
FOTO 5 Dispositivo de proteção. Condutor fase, neutro e terra.

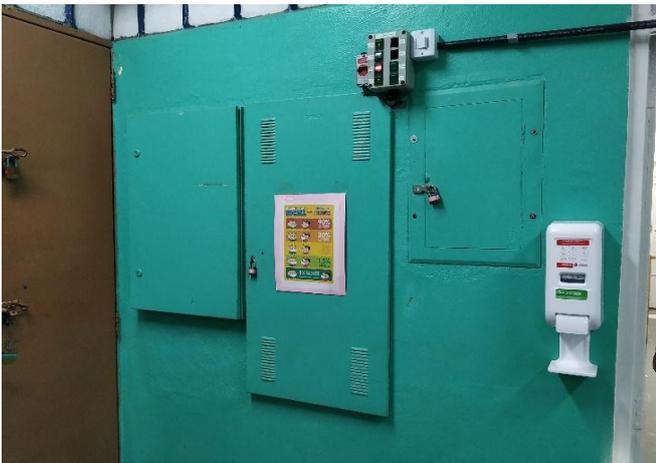
FOTO 9

Quadros de distribuição, piso térreo, ao lado portão de entrada.

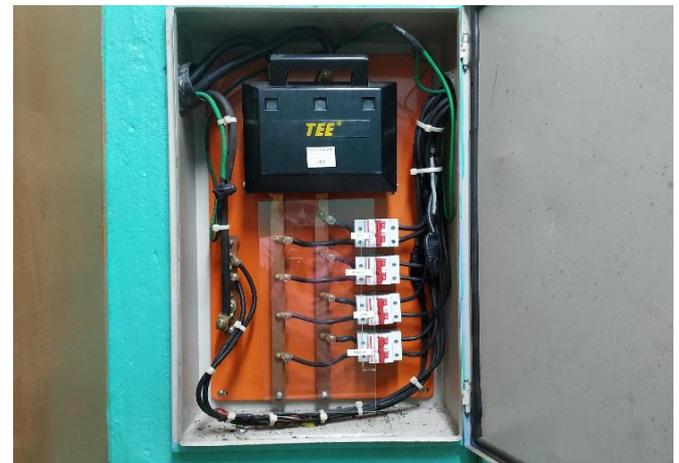
FOTO 10

QGBT (Quadro geral de baixa tensão).

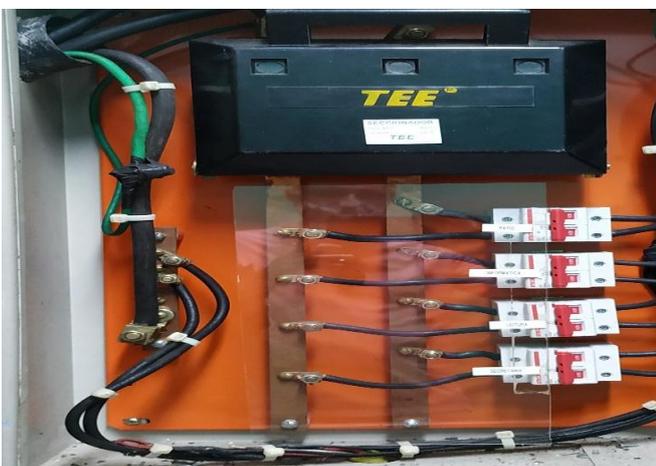
FOTO 11

Cor do cabo neutro fora de norma, bem como os neutros de distribuição.

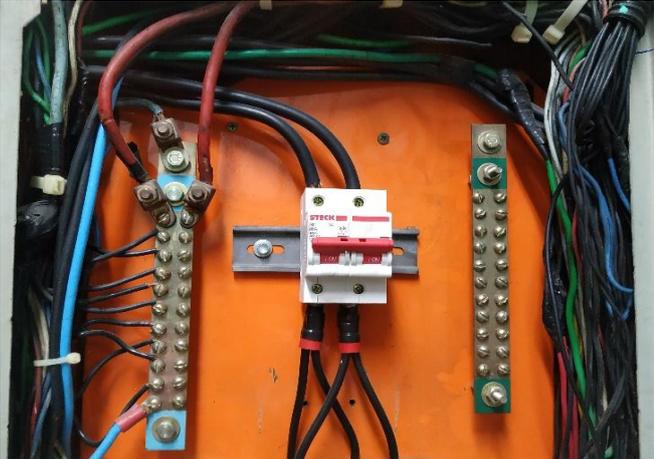
FOTO 13

No barramento neutro, cabos sem conectores e fora do padrão de cores. Ausência do cabeamento de terra.

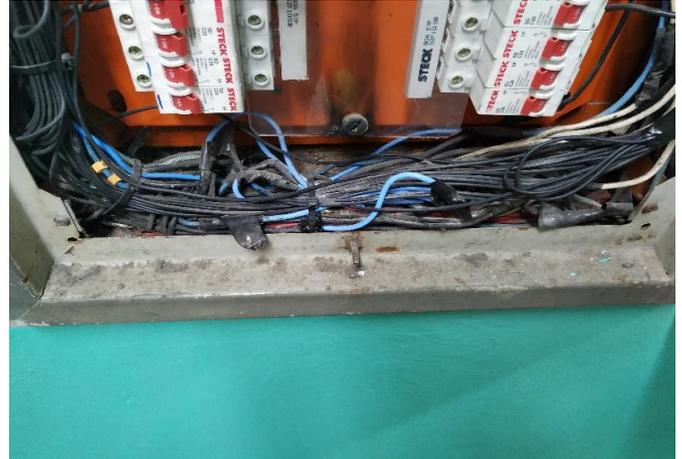
FOTO

14 Sinal de curto circuito ocorrido no quadro.

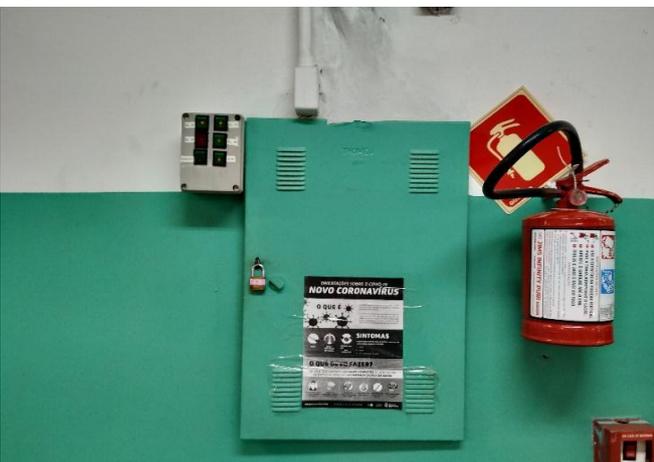
FOTO 17

Quadro de distribuição, pavimento superior.
