PROCESSO SEI Nº 6016.2021/0086735-1

CHAMAMENTO PÚBLICO Nº CH/002/2021/SGM-SEDP

EMEF EMILIO RIBAS

Foi realizada na data de 03 de Janeiro de 2022, a visita à escola Emilio Ribas para análise e diagnóstico em que se encontra a escola.

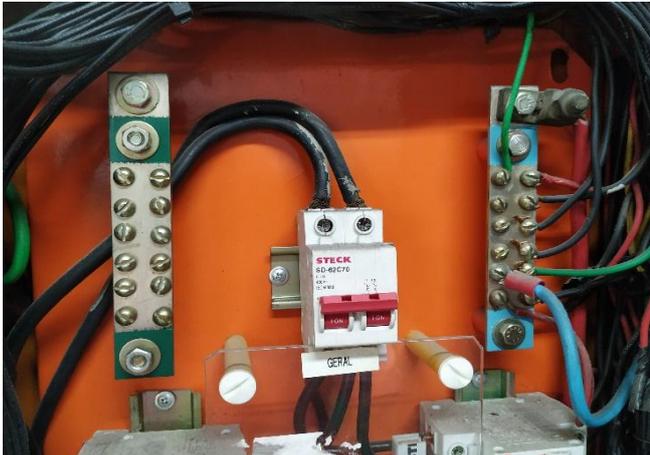
FOTO 19

Cabos de alimentação sem conectores, cabeamento neutro fora do padrão de cores e sem conectores, ausência do cabeamento de terra.

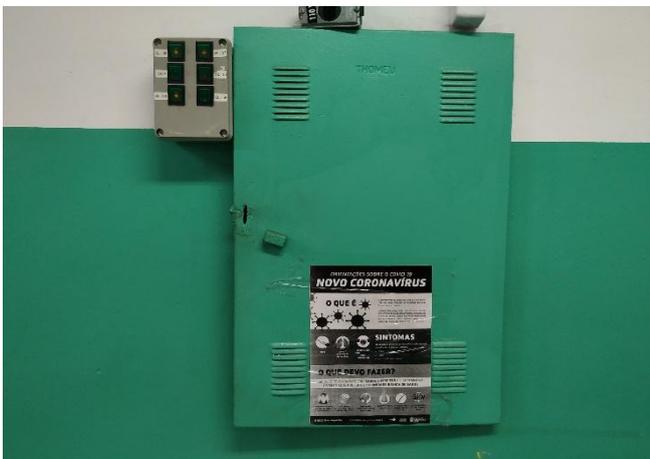
FOTO 21

Quadro de distribuição, pavimento superior.

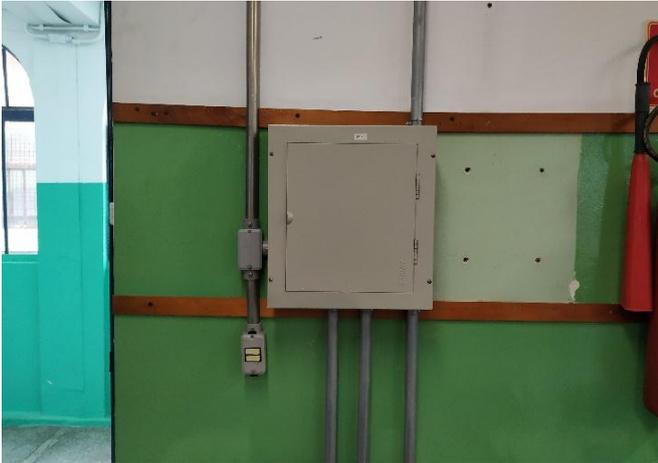
FOTO 25 Quadro de distribuição, sala de informática.

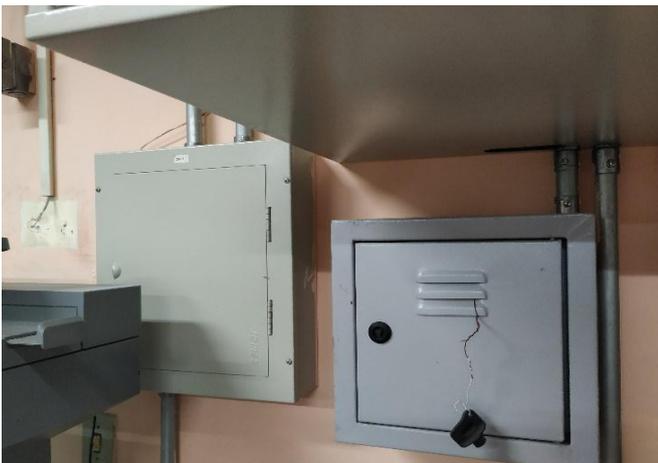
FOTO 27 Quadro de distribuição, secretaria.

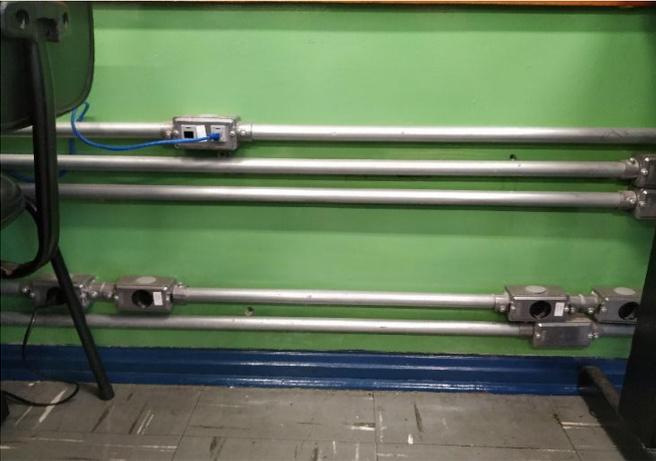
FOTO 31 Sistema de condutores para tomadas, passagem e cabeamento de rede.

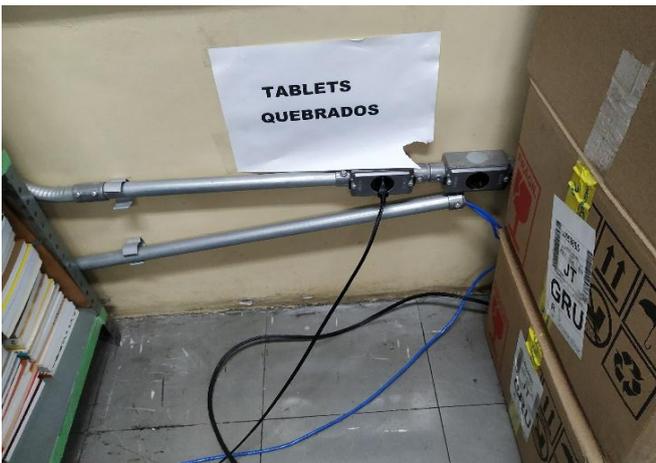
FOTO 33 Condutores de cabeamento de rede, necessidade de manutenção.

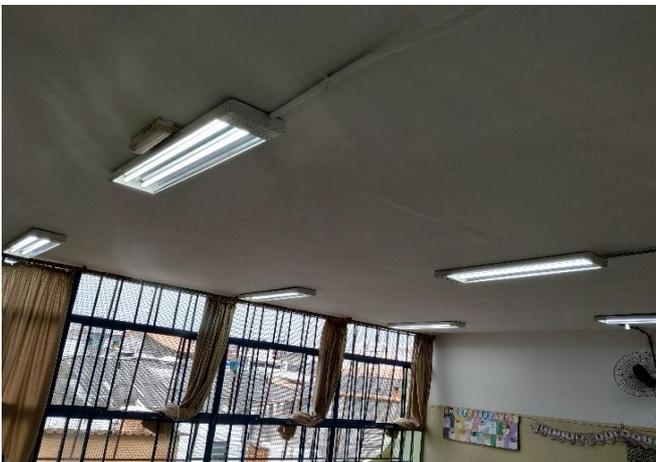
FOTO 35 Iluminação sobrepor com lâmpadas tubular de LED, sala de aula.

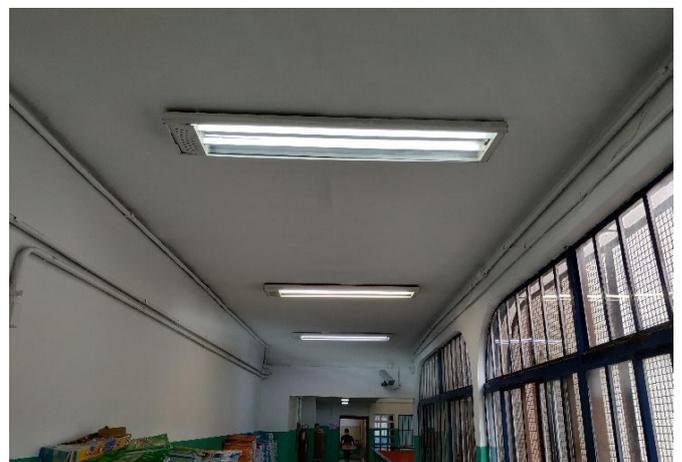
FOTO 36 Iluminação sobrepor com lâmpada tubular de LED, corredor.

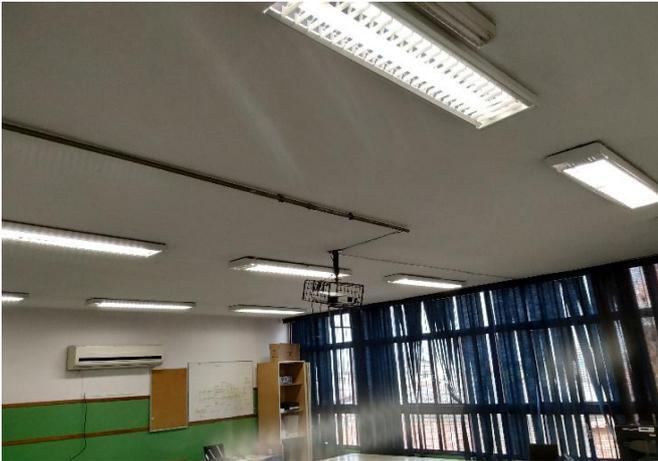
FOTO 37

Iluminação sobrepôr com lâmpada tubular de LED, sala de informática.

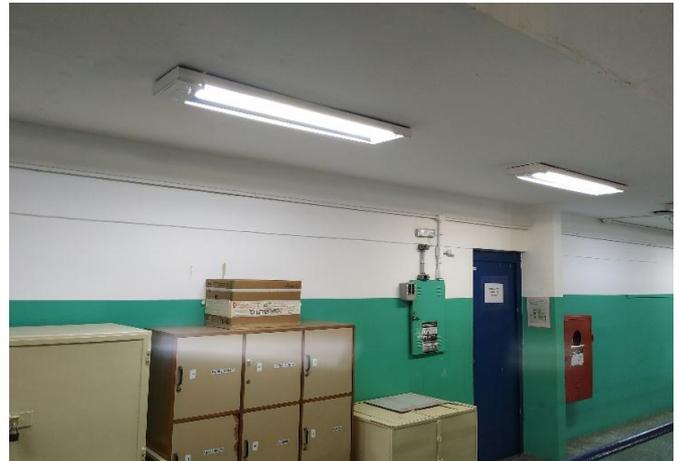
FOTO 38

Iluminação sobrepôr com lâmpada tubular de LED, corredor.

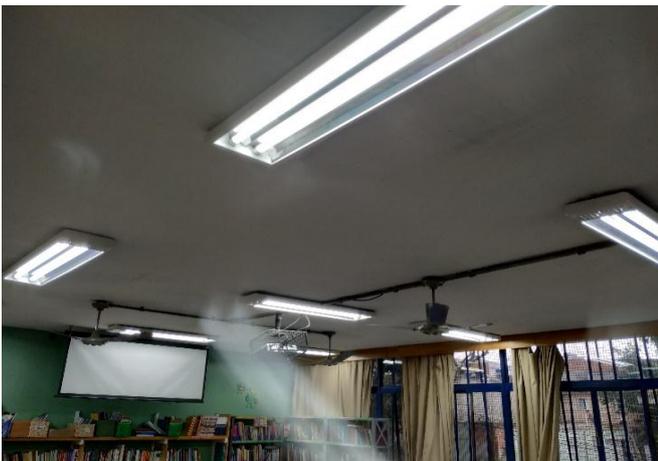
FOTO 39

Iluminação sobrepôr com lâmpada tubular de LED, sala de leitura.

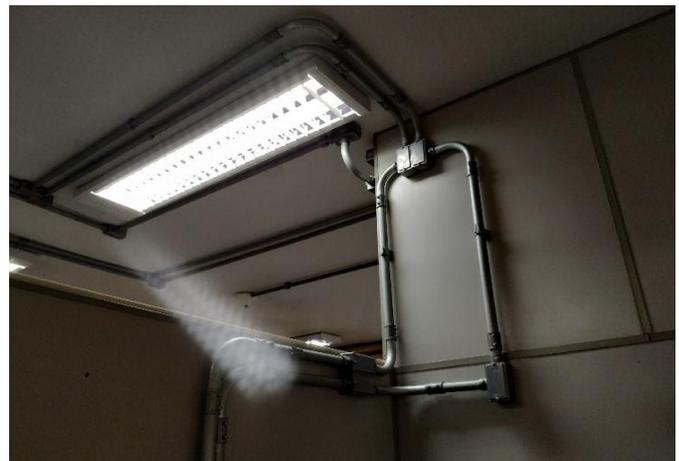
FOTO 40

Iluminação sobrepôr com lâmpada tubular de LED, secretaria.

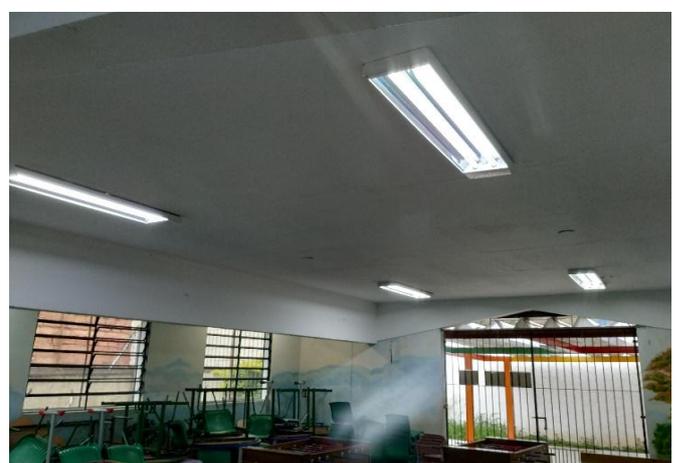
FOTO 42

Iluminação sobrepôr com lâmpada tubular de LED, pátio interno.

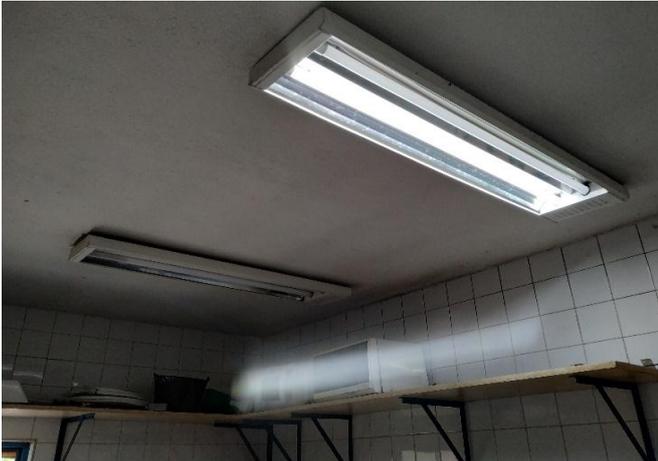
FOTO 43

Iluminação sobrepor com lâmpada tubular de LED, cozinha.

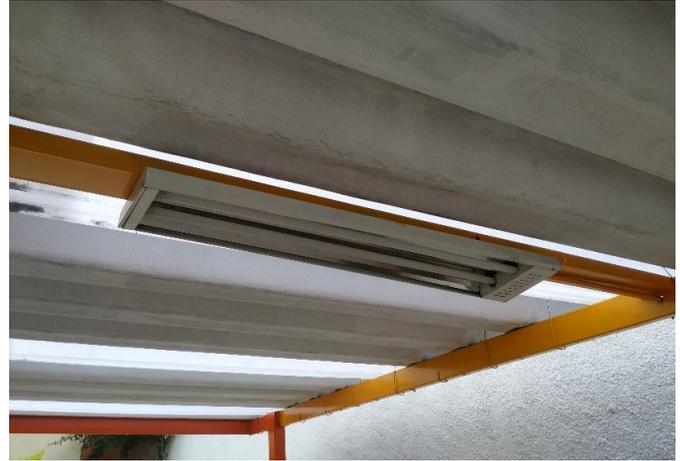
FOTO 44

Iluminação sobrepor com lâmpada tubular de LED, corredor lateral, acesso à unidade.

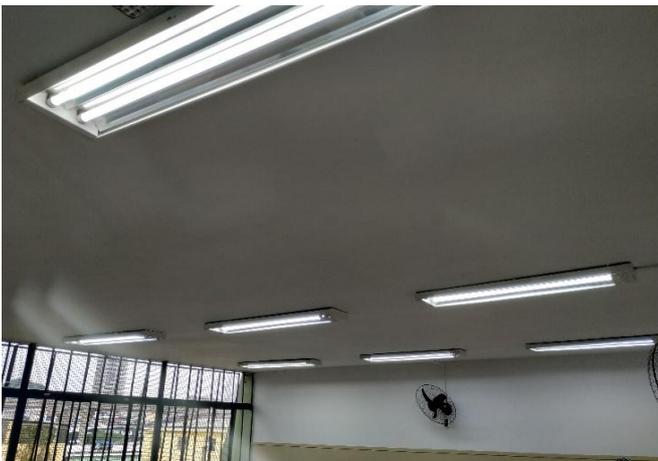
FOTO 45

Iluminação sobrepor com lâmpadas tubular de LED, sala de aula.

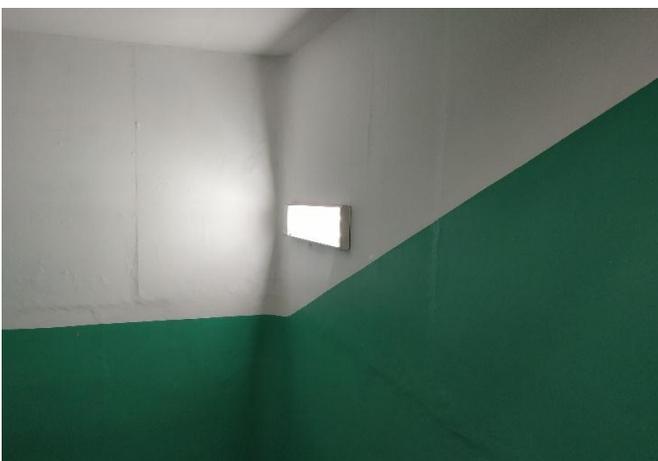
FOTO 48

Iluminação sobrepor com lâmpadas tubular de LED, banheiro meninas/meninos.

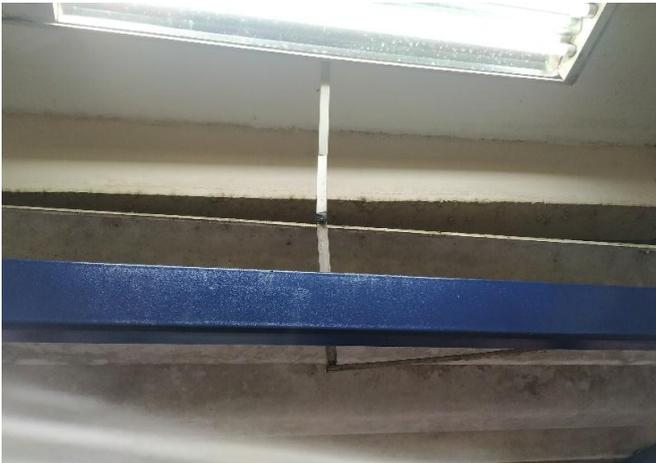
FOTO 49 Luminária instalada com improviso, corredor de acesso a unidade. Realizar instalação de condutele.

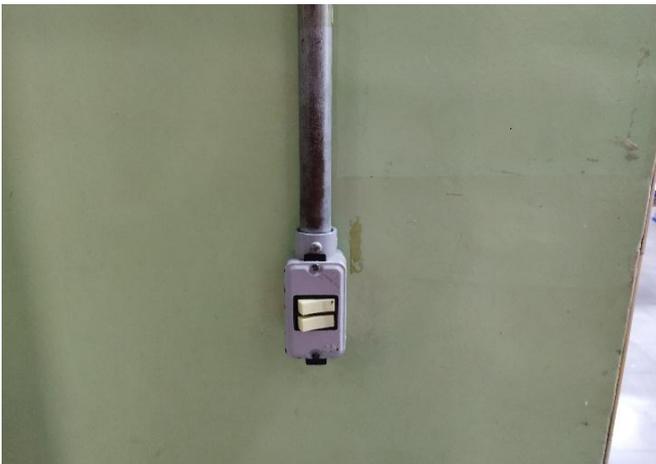
FOTO 51 Interruptor, sala de leitura.

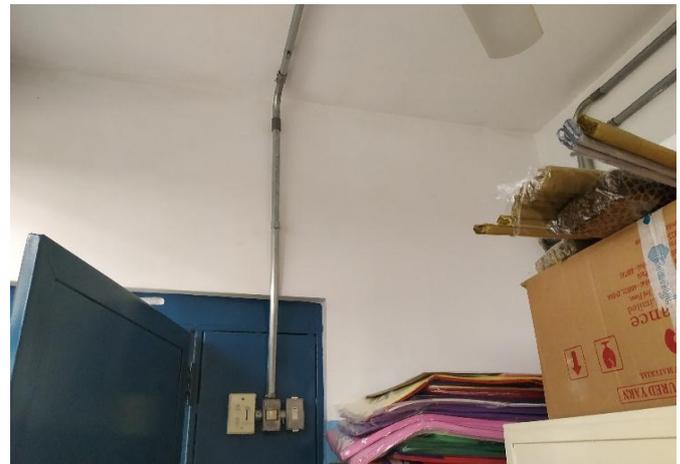
FOTO 52 Interruptor e controle do ventilador, depósito papelaria.

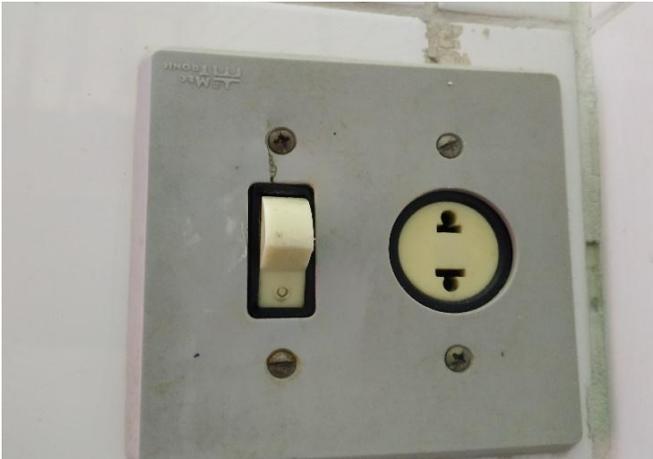
FOTO 55 Interruptor e tomada padrão americano antigo, banheiro. Substituir o conjunto.

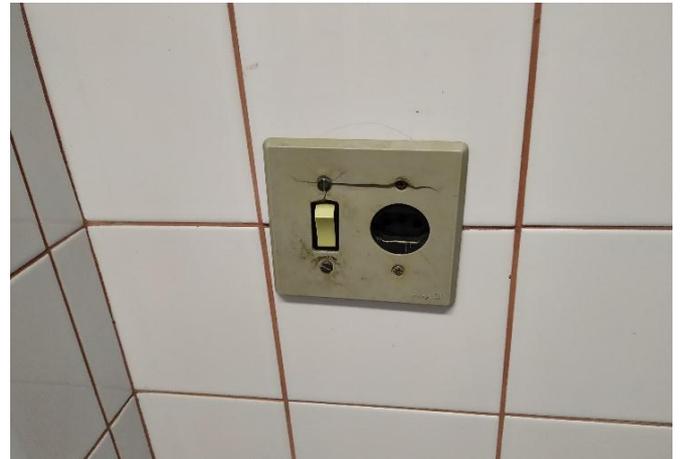
FOTO 56 Interruptor e tomada, banheiro funcionários. Substituir o conjunto.

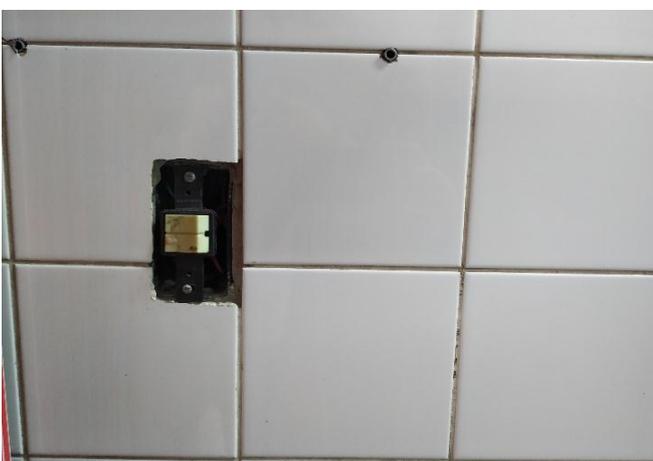
FOTO 59 Interruptor, faltando o espelho, despensa de alimentos.

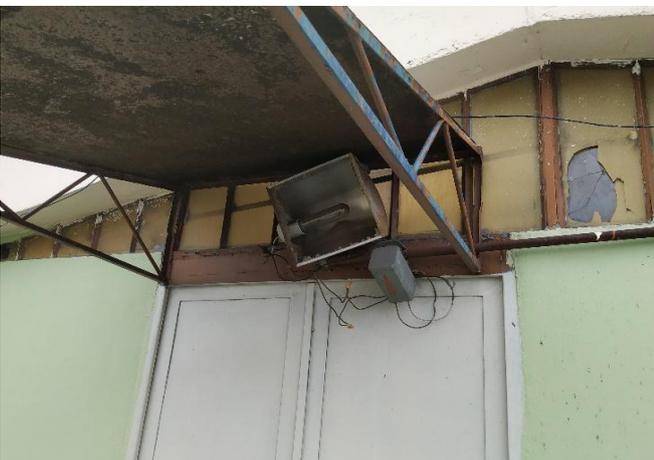
FOTO 65 Refletor danificado, com lâmpada de vapor de sódio. Cabos elétricos expostos.

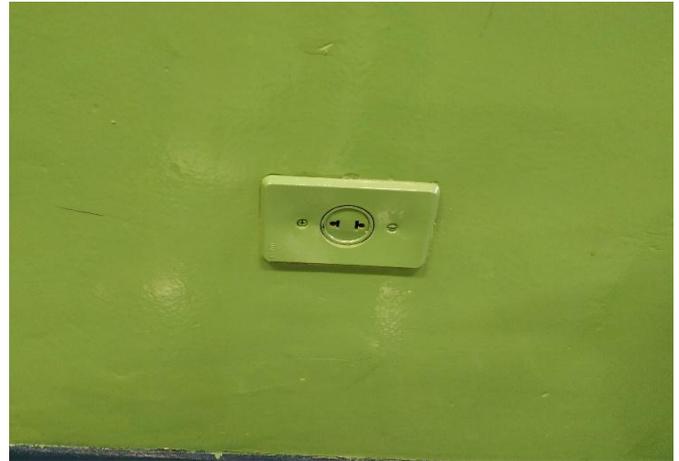
FOTO 68 Tomada simples, padrão americano antigo, sala de informática. Substituir por padrão brasileiro.

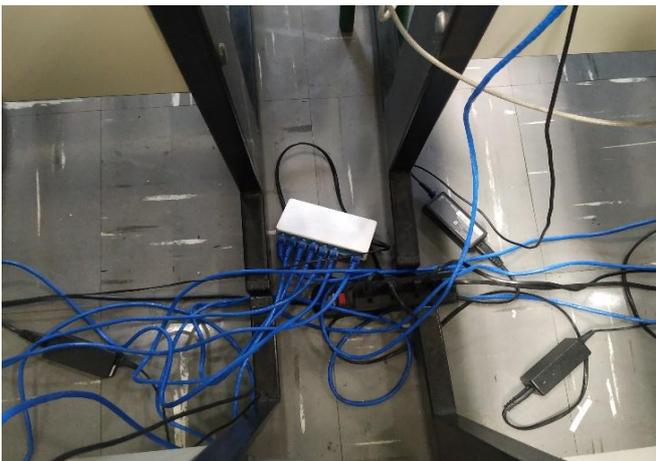
FOTO 69 Filtro de linha, sala de informática. Necessário adequação no sistema.

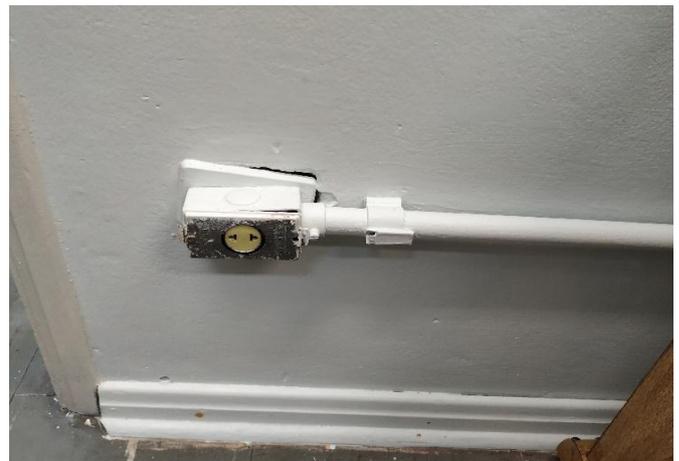
FOTO 76 Tomada simples padrão americano antigo. Substituir por padrão brasileiro.

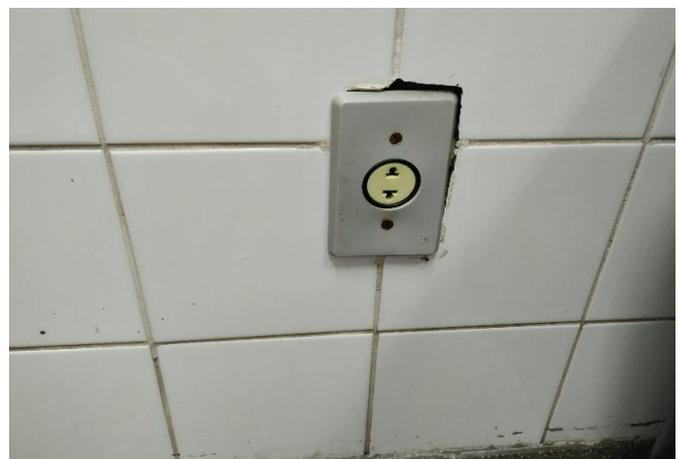
FOTO 78 Tomada simples padrão americano antigo, banheiro funcionários. Substituir por padrão brasileiro.

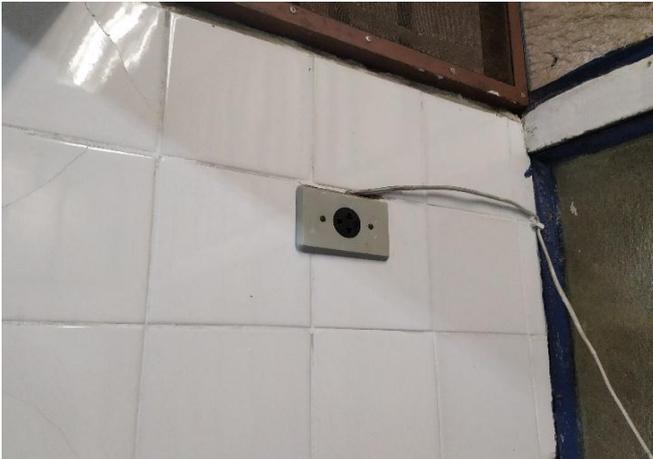
FOTO 79

Tomada simples padrão americano antigo, com cabo exposto, cozinha funcionários. Substituir por padrão brasileiro.

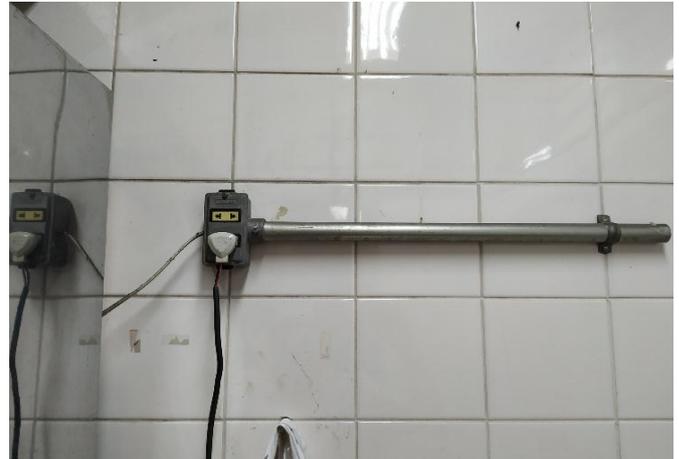
FOTO 80

Tomada simples padrão americano antigo. Cozinha. Substituir por padrão brasileiro.

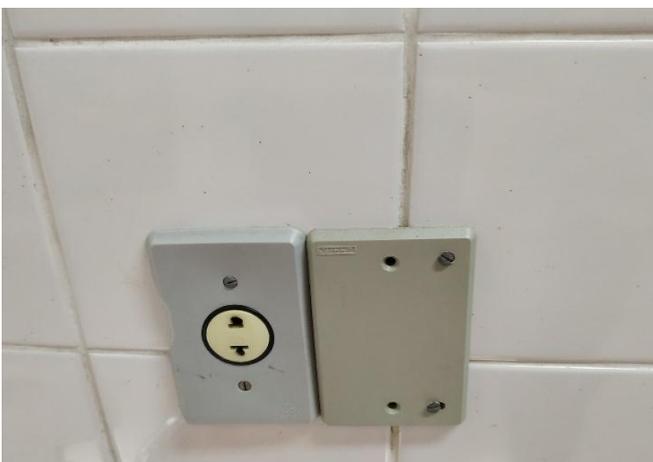
FOTO 83

Tomada simples padrão americano antiga. Sala funcionários da limpeza. Substituir por padrão brasileiro.

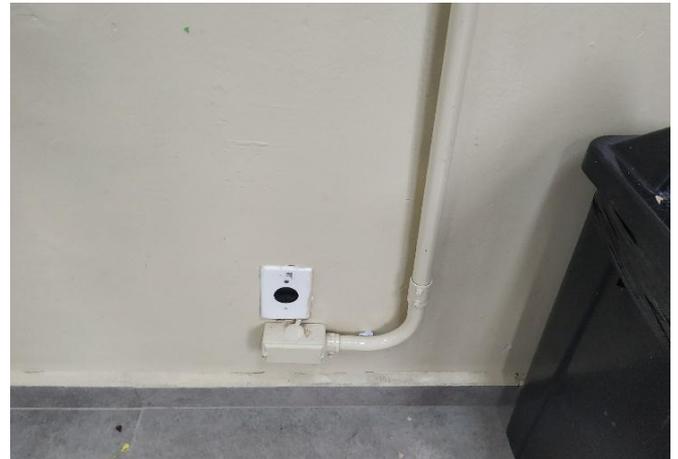
FOTO 86 Tomada simples padrão brasileiro. Sala de aula.

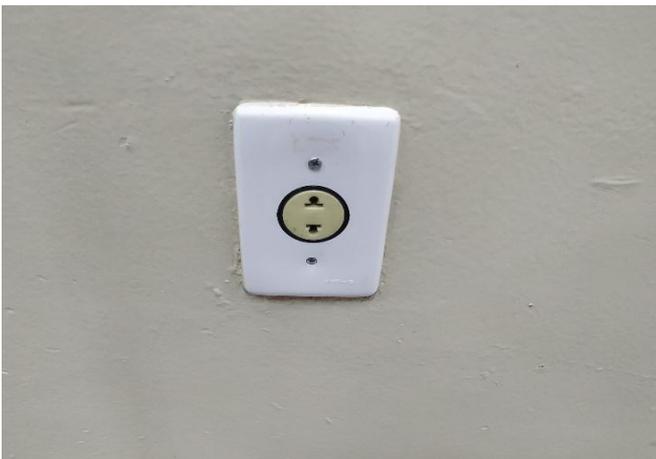
FOTO 87 Tomada simples padrão americano antigo, sala de aula. Substituir por padrão brasileiro.

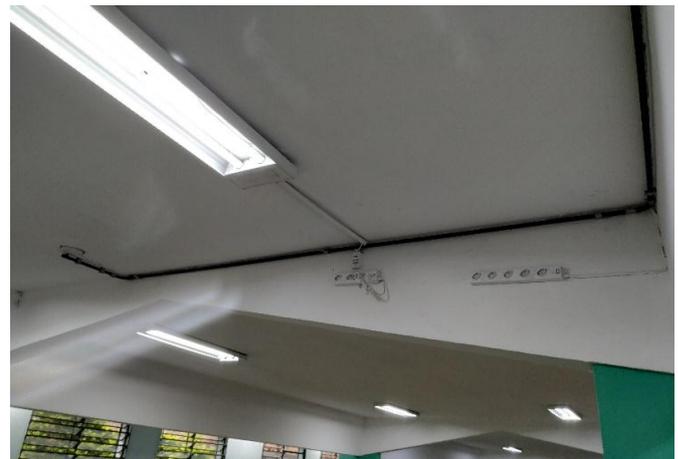
FOTO 88 Régua de tomadas, instaladas com adaptações, palco do pátio.

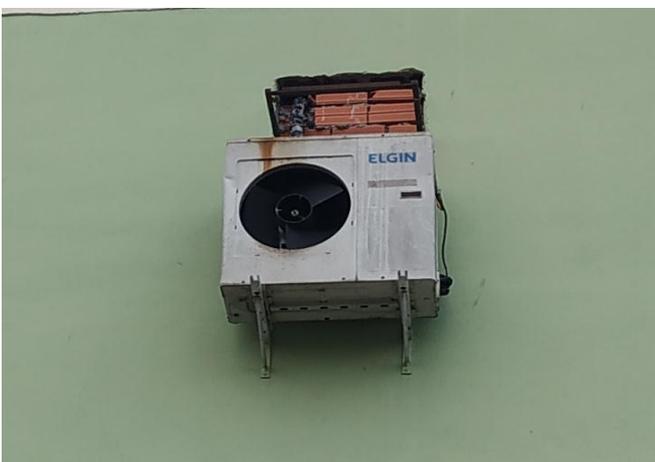
FOTO 95 Unidade condensadora, necessidade de revisão.

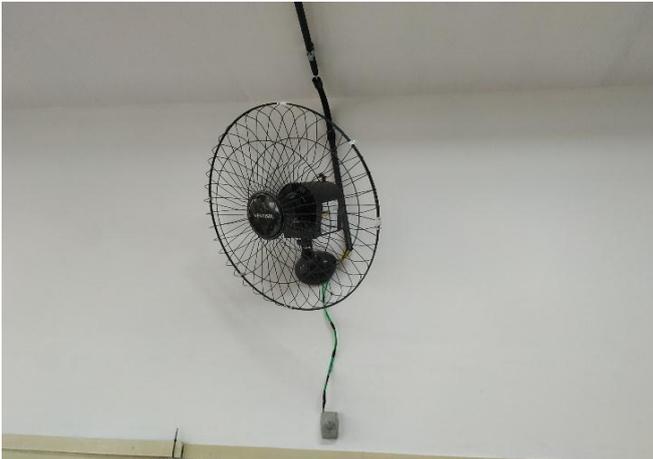
FOTO 97 Ventilador de parede, com adaptação na instalação elétrica, cabos expostos. Sala de aula.

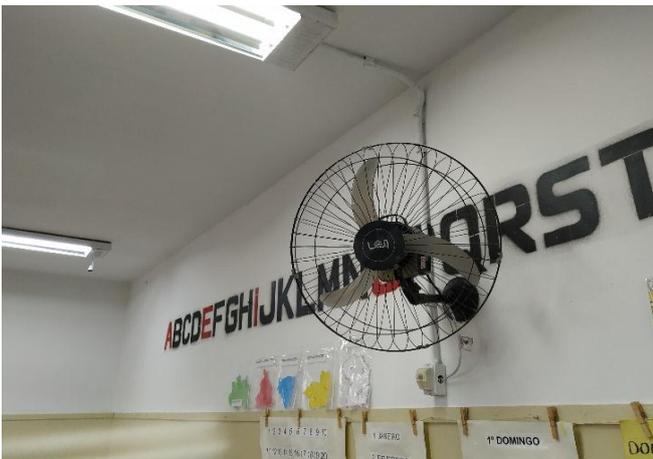
FOTO 99 Ventilador de parede, com adaptação na instalação elétrica, sala de aula.

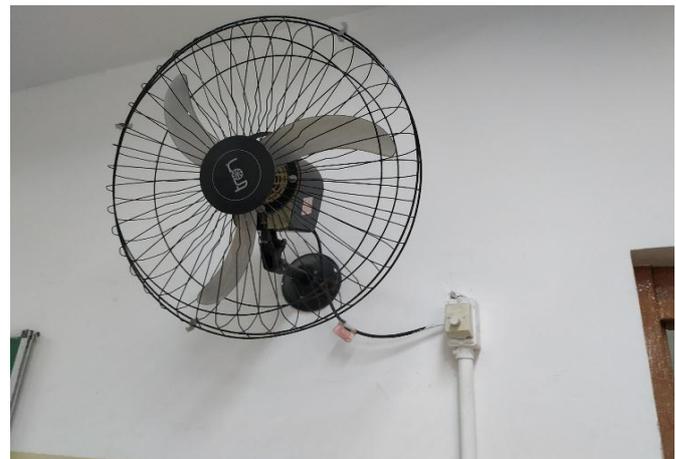
FOTO 100 Ventilador de parede, com adaptação na instalação elétrica, sala de aula.

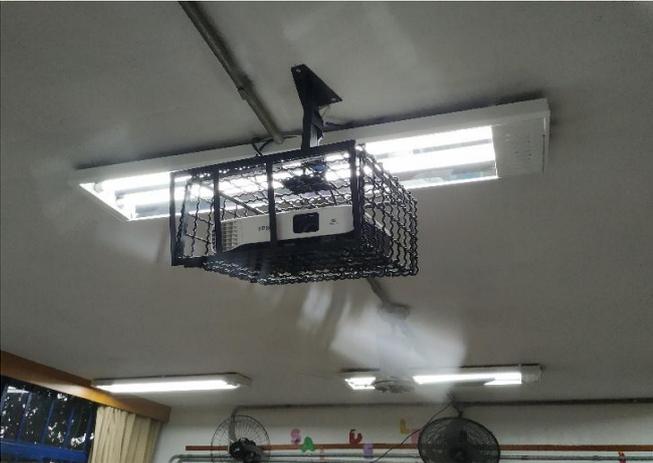
FOTO 103 Projetor com adaptação na instalação, sala de leitura.

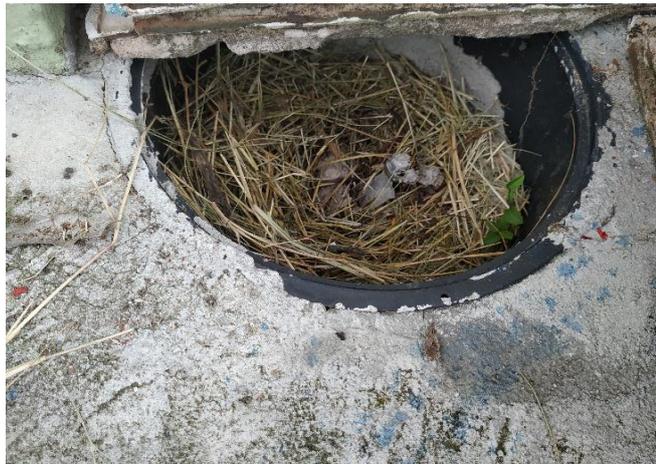
FOTO 15 Caixa de inspeção sem tampa.

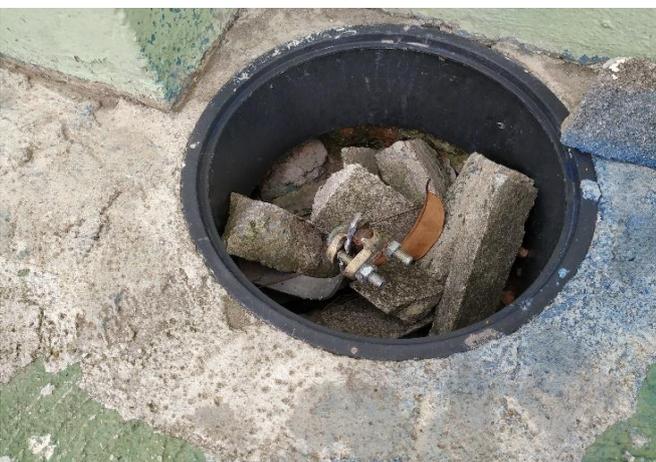
FOTO 17 Caixa de inspeção sem tampa.

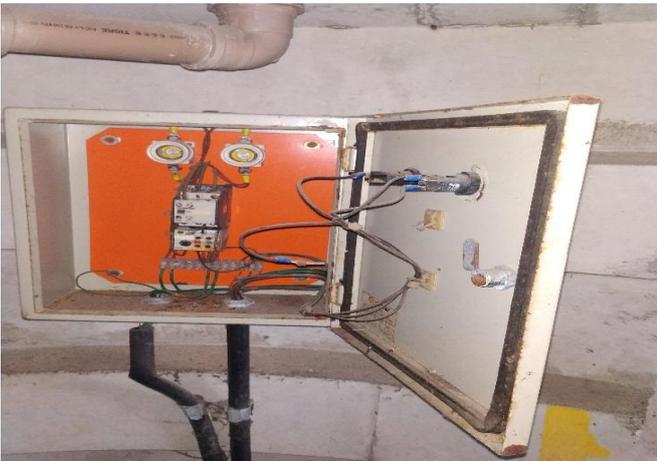
FOTO 21 Quadro elétrico da bomba de incêndio, revisar os componentes e o funcionamento.

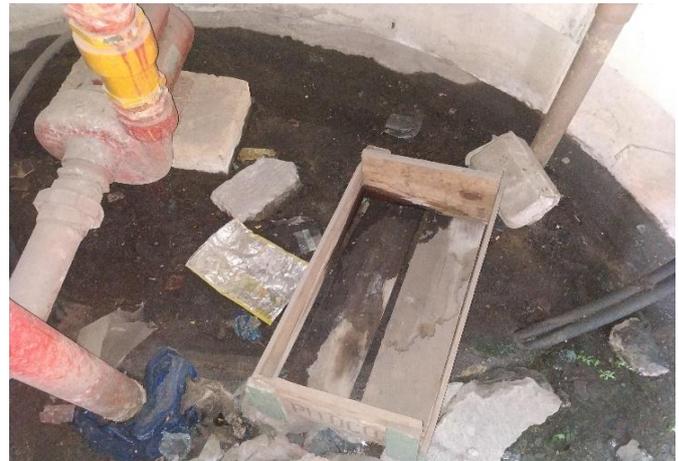
FOTO 22 Interior da casa de bomba, sujeidade e com água no chão.

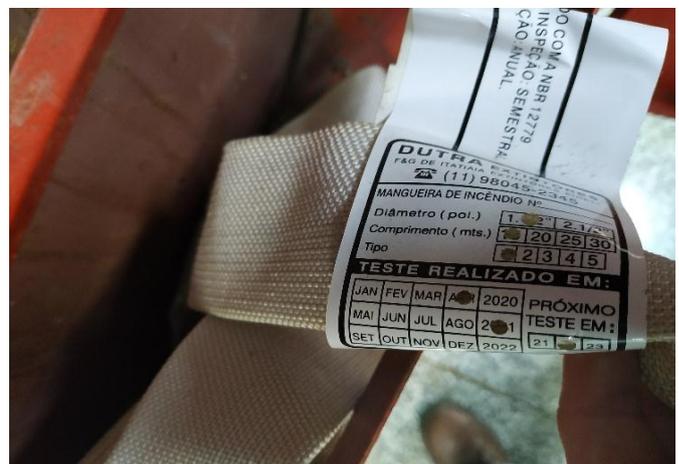
FOTO 30 Identificação do teste hidrostático da mangueira.

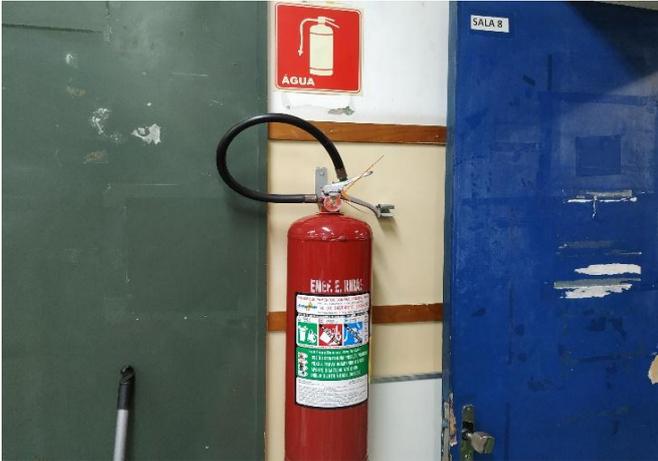
FOTO 31 Extintor de água.

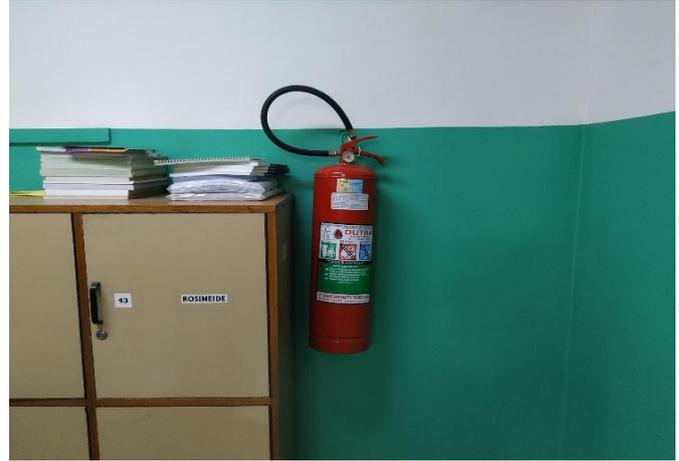
FOTO 32 Extintor de água, sem sinalização.

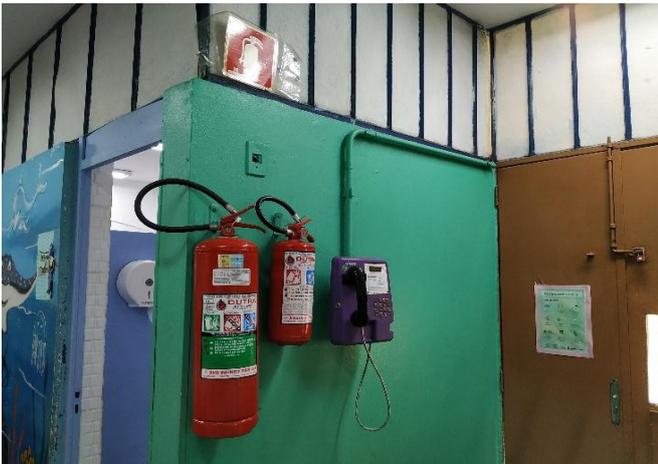
FOTO 33 Extintor de água e pó químico, faltando sinalização.

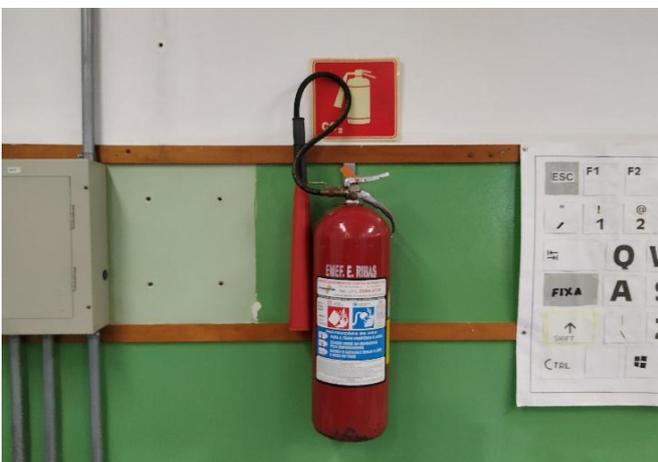
FOTO 35 Extintor de CO2.

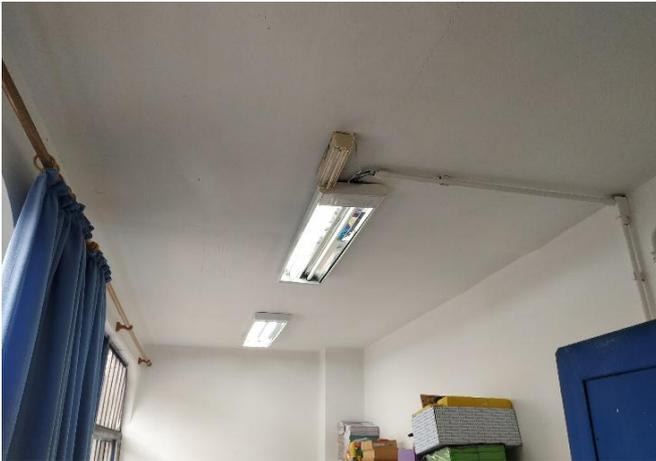
FOTO 37 Iluminação de emergência.

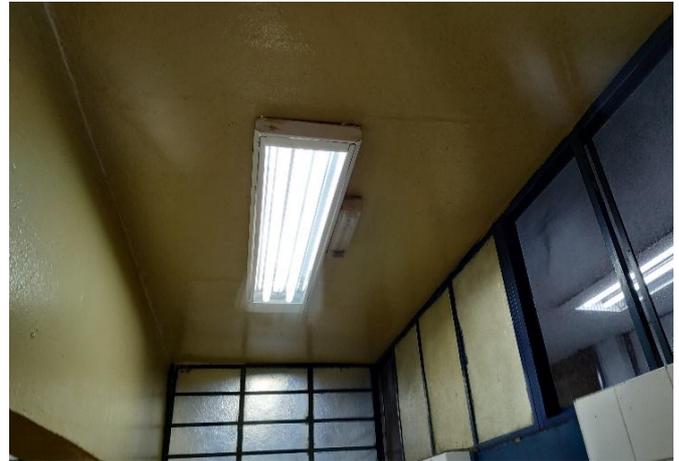
FOTO 38 Iluminação de emergência.

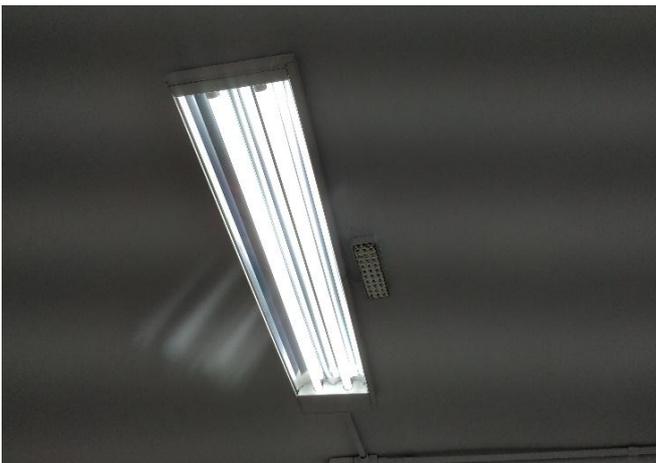
FOTO 39 Iluminação de emergência.

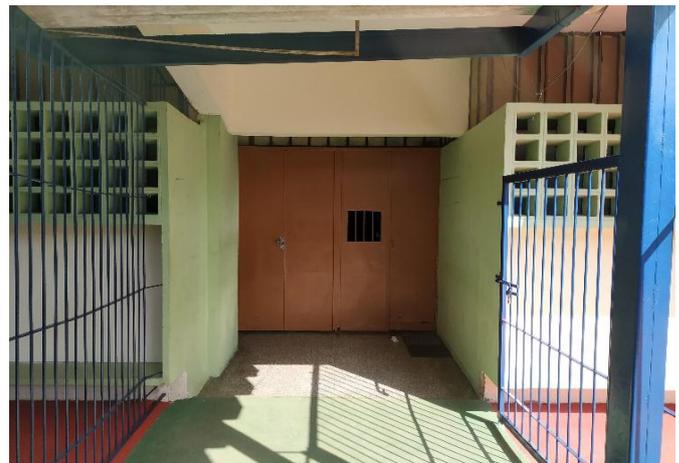
FOTO 40 Entrada principal da unidade.

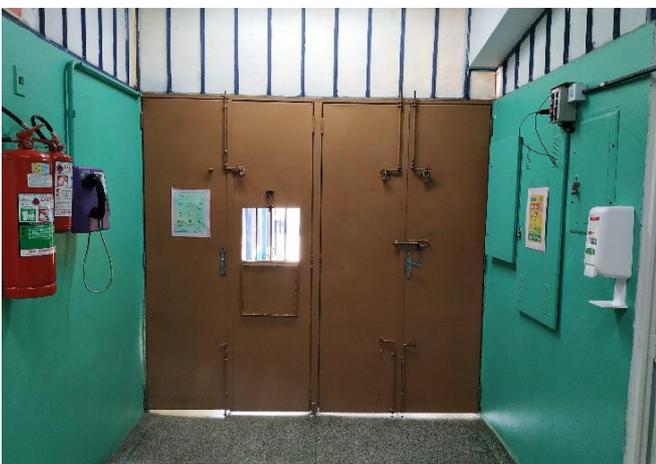
FOTO 41 Porta da entrada principal, parte interna.

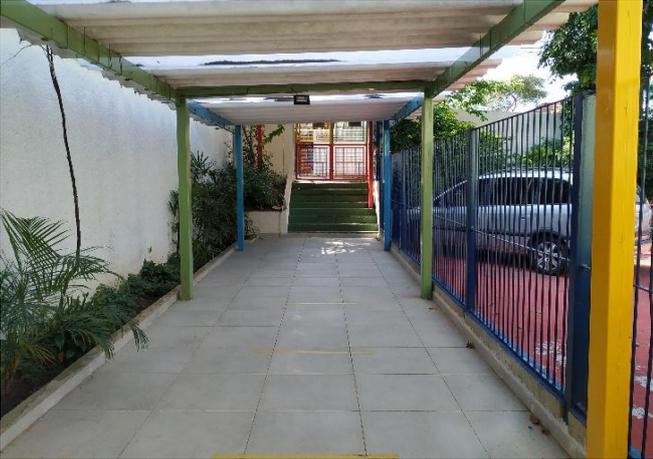
FOTO 43 Corredor de acesso a unidade.

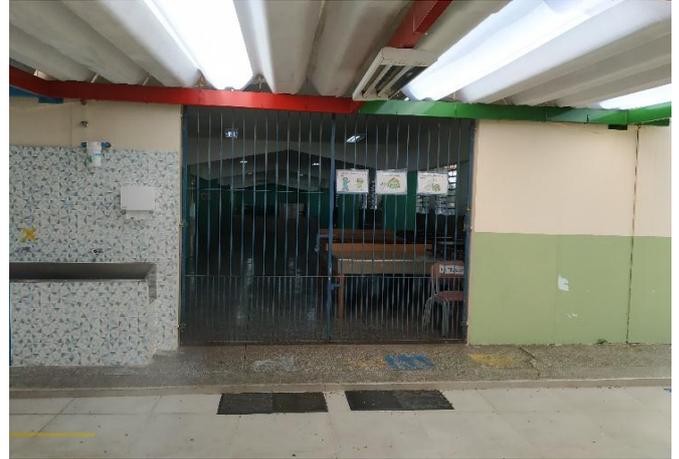
FOTO 44 Portão lateral, acesso ao pátio da unidade.

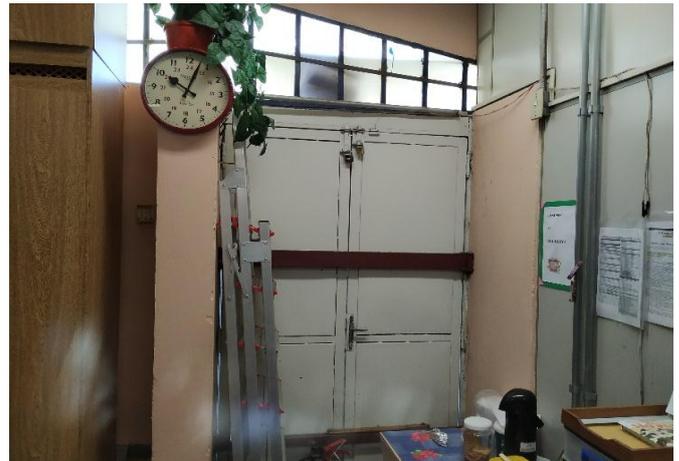
FOTO 46 Porta lateral, localizada na secretaria, inutilizada.

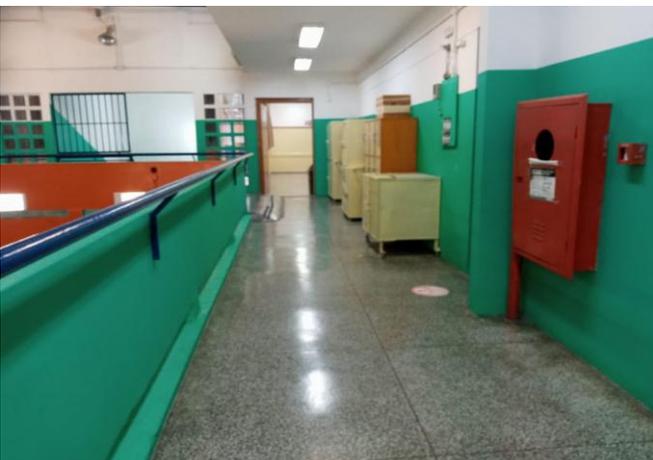
FOTO 47 Corredor pavimento superior.

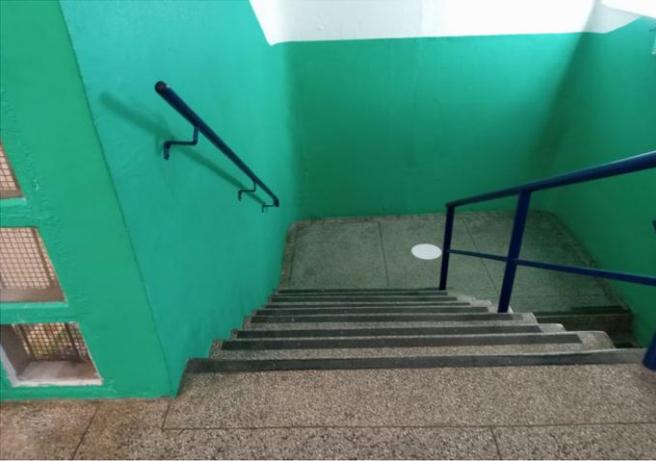
FOTO 49 Escada de acesso com corrimão.

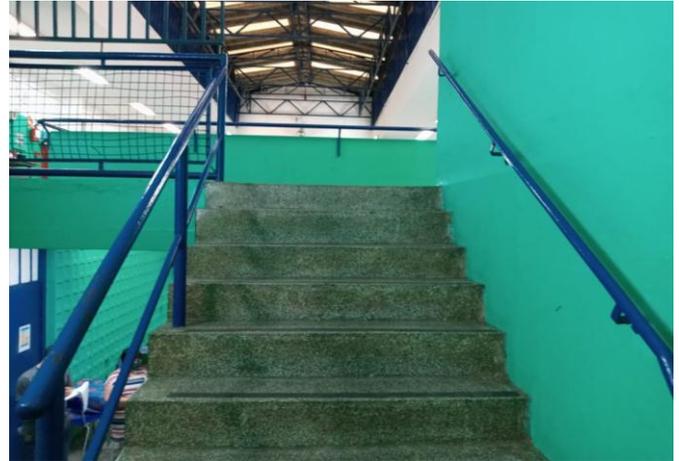
FOTO 50 Escada de acesso ao pavimento superior.
