# **PROCESSO SEI Nº 6016.2021/0086735-1**

## **CHAMAMENTO PÚBLICO Nº CH/002/2021/SGM-SEDP**

## **EMEF FAZENDA DA JUTA**

EFETUADA VISTORIA DA EDIFICAÇÃO PARA LEVANTAMENTO  
E DIAGNÓSTICO DA PATOLOGIAS EXISTENTES.

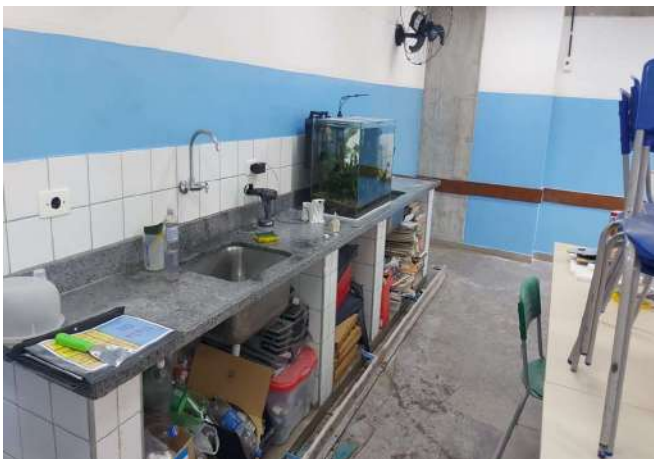
FOTO 31 Laboratório

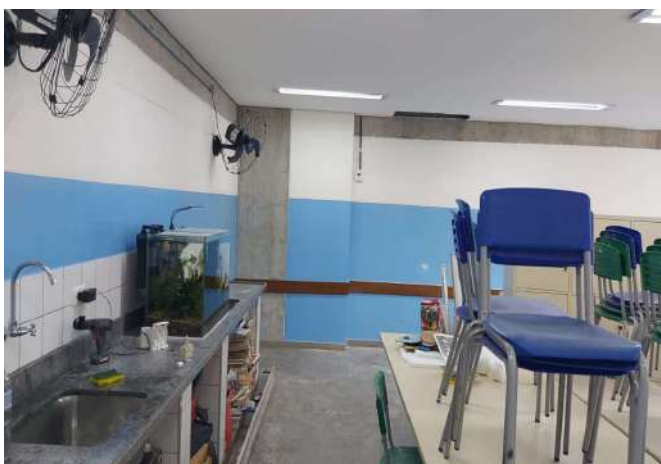
FOTO 51 Laboratório
