**PROCESSO SEI
Nº 6016.2021/0086735-1**

**CHAMAMENTO PÚBLICO
Nº CH/002/2021/SGM-SEDP**

EMEF FELICIO PAGLIUSO, PROF.

ESCOLA: EMEF - Felício Pagliuso, Prof.

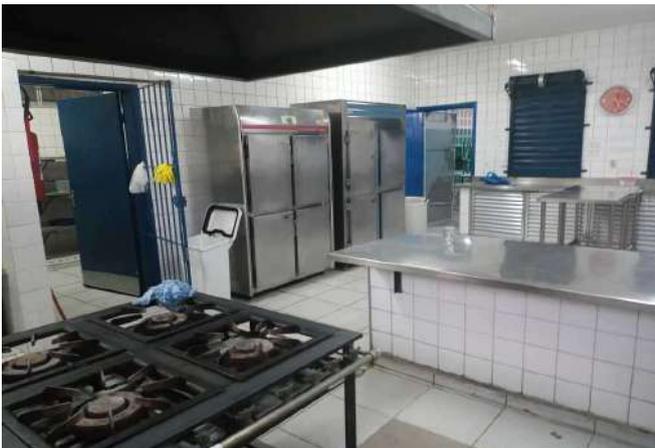
FOTO 9 Cozinha - Visão geral e pisos diferentes do original

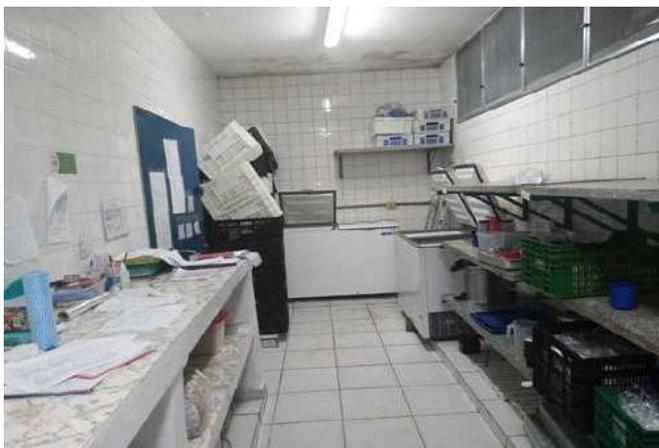
3.1	Infiltração	3		Dispensa (teto),
3.2	Descolamento da manta	1		
3.3	Sistema de impermeabilização perfurado	1		
3.4	Ressecamento e/ou craqueamento do sistema impermeabilizante	1

FOTO 13 Despensa - Manchas de Mofo/Bolor no teto

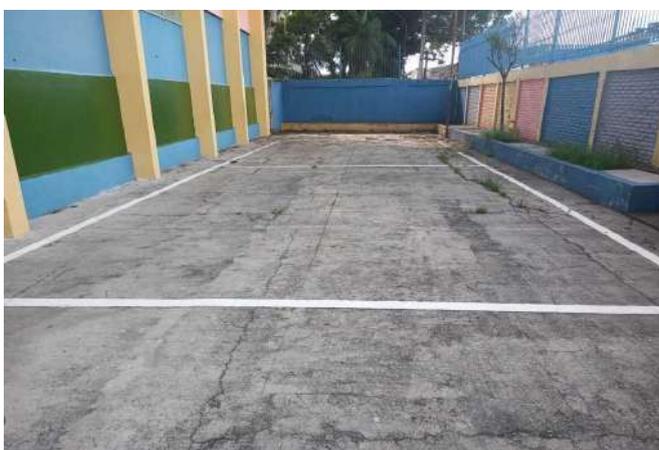
7.1	Fissura	3		Pátio descoberto, Quadra descoberta
7.2	Falta ou deficiência nas juntas de trabalho e rejunte	3		Pátio descoberto, Quadra descoberta
7.3	Destacamento / descolamento	1

FOTO 17 Patio Descoberto - Falha nas juntas de dilatação e fissuras

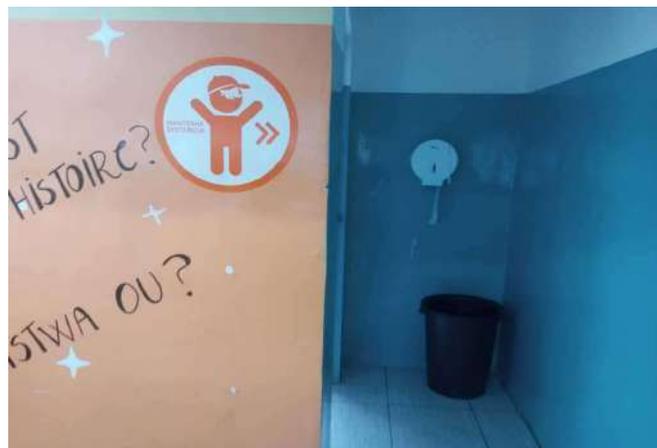
FOTO 80 Sanitário aluno masculino

20.1	Louças quebradas	1	
20.2	Vazamento nos metais	1	
20.3	Falta de peças nos sistemas	2	Sanitário aluno masculino (faltam acabamento da descarga e tampa no vaso), Sanitário funcionário masculino (divisória de box)

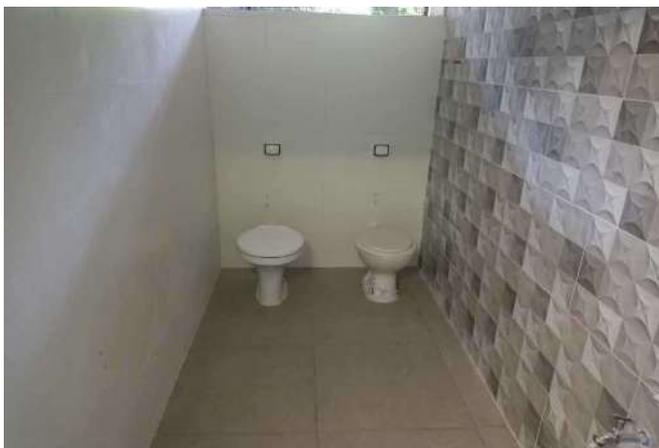
FOTO 85

Sanitário funcionário masculino - Divisórias de box faltantes

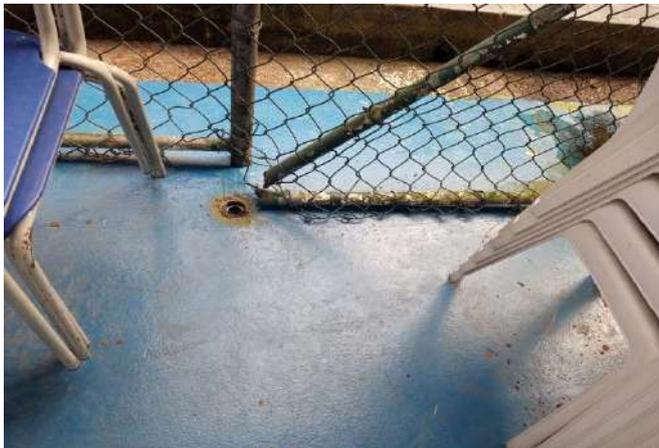
9.5	Componentes danificados	2	Alambrado da quadra coberta danificado
9.6	Vedação deficiente	1	
9.7	Desagregação de elementos, partes soltas, partes quebradas	1

FOTO 91 Alambrado da quadra coberta danificado

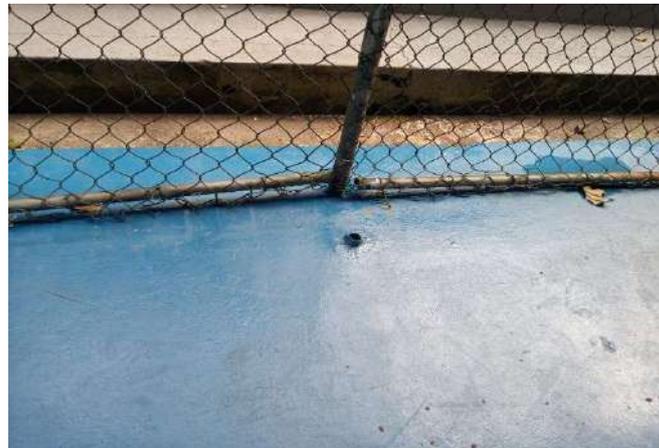
FOTO 92 Alambrado da quadra coberta danificado

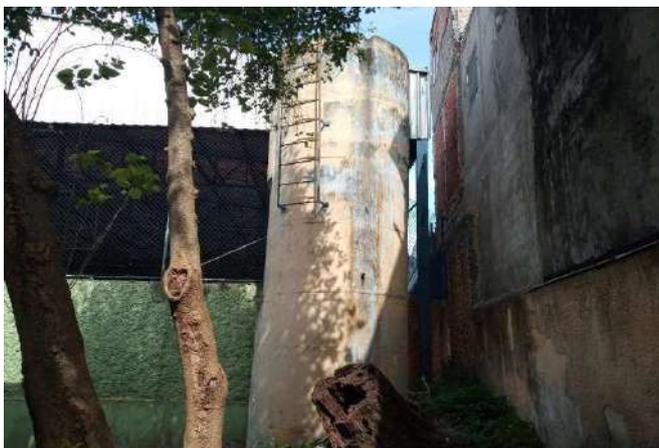
FOTO 97 Caixa d'água desativada

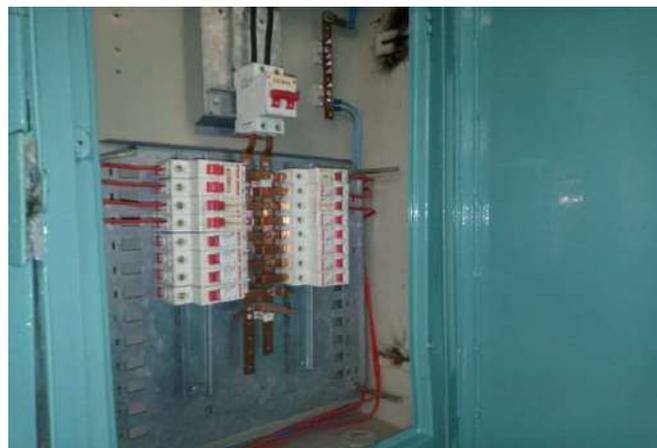
FOTO 98 QD com disjuntores DIN e sem canaleta para fiação
