**PROCESSO SEI
Nº 6016.2021/0086735-1**

**CHAMAMENTO PÚBLICO
Nº CH/002/2021/SGM-SEDP**

EMEF FLORES DA CUNHA, DEP.

Vistoria realizada no dia 04 de janeiro de 2022, afim de analisar e diagnosticar possíveis patologias da unidade escolar.

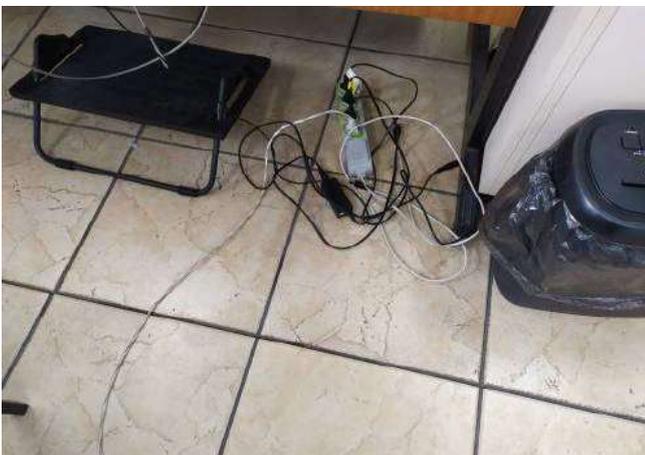
FOTO 5 Secretaria, necessário revisão das instalações elétricas.

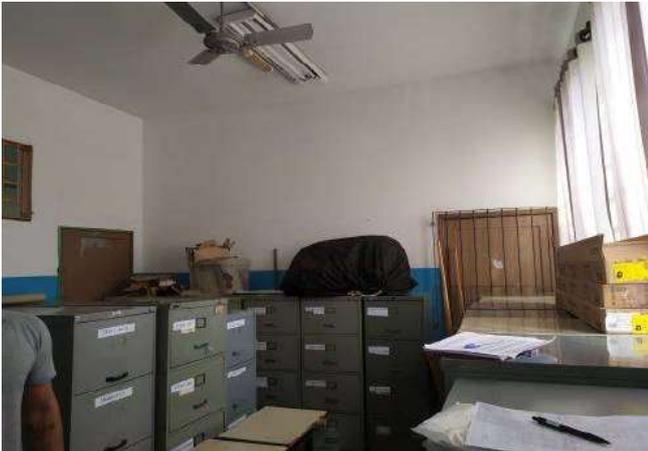
FOTO 7 Sala de arquivo morto ao lado da secretaria, pintura das portas e troca das fechaduras.

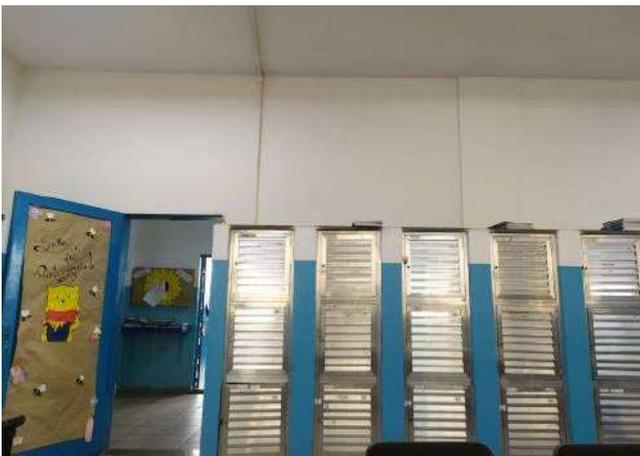
FOTO 9 Sala dos professores, necessário fixação de 3 portas metálicas de armários.

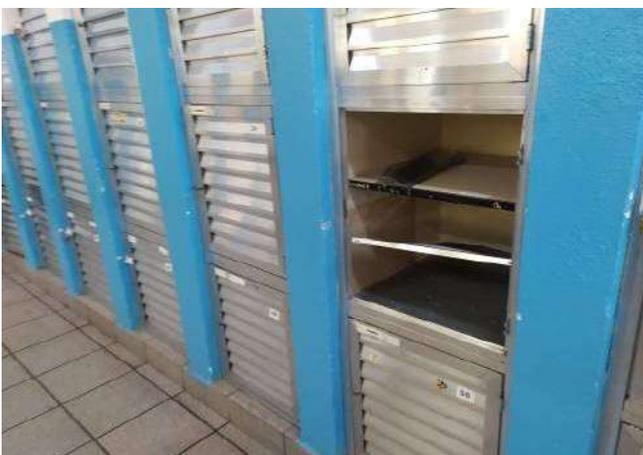
FOTO 11 Sala dos professores, necessário fixação de 3 portas metálicas de armários.

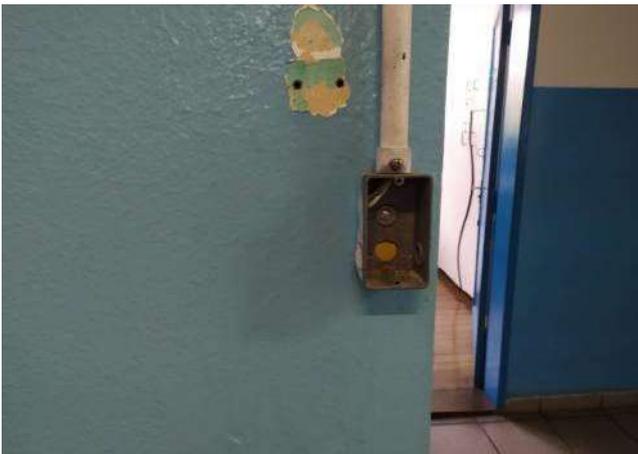
FOTO 15 Corredor da entrada da unidade escolar, necessário revisão das instalações elétricas.

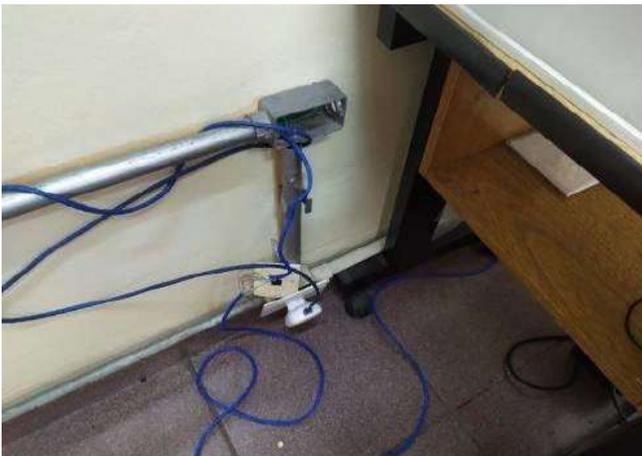
FOTO 21 Sala da coordenação, necessário somente revisão nas instalações elétricas e lógica.

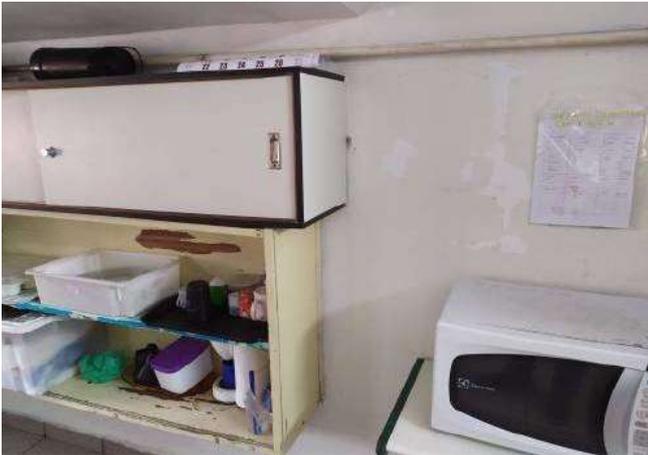
FOTO 25 Refeitório dos funcionários, necessário pintura das paredes.

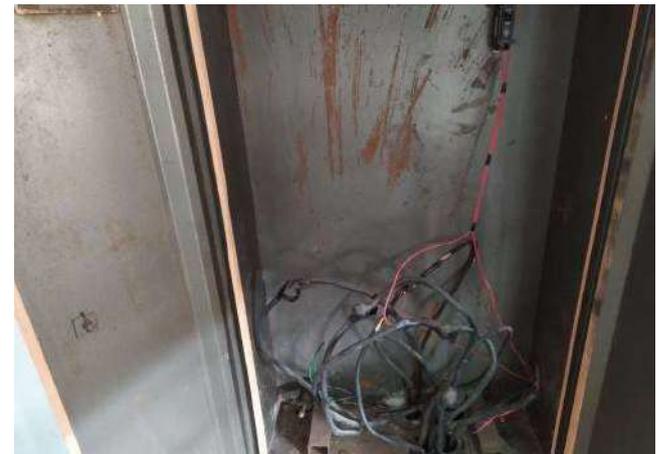
FOTO 28 Refeitório dos funcionários, necessário revisão dos quadros de energia.

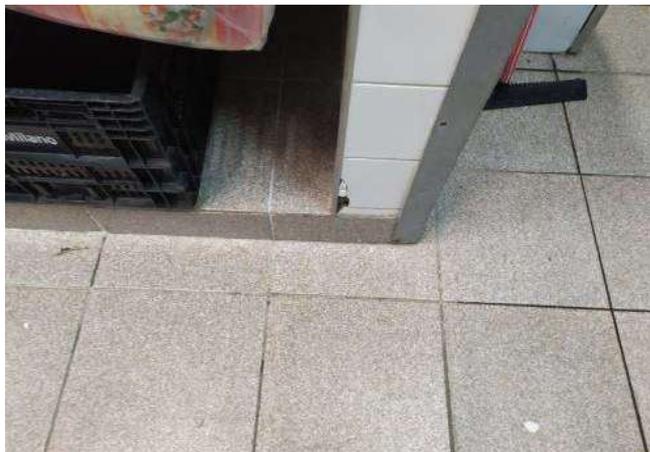
FOTO 32 Despensa da cozinha, necessário revisão dos revestimentos cerâmicos danificados.

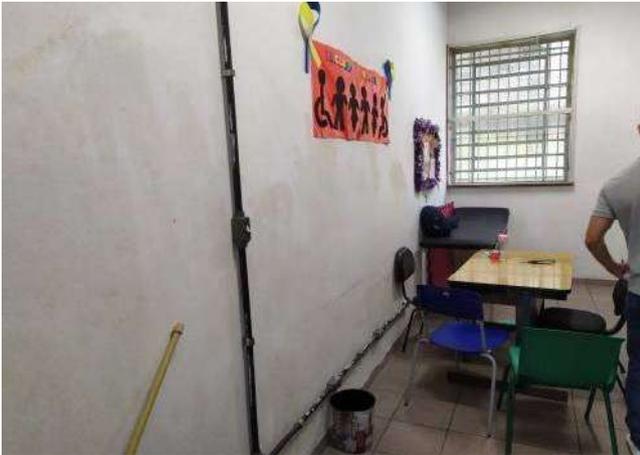
FOTO 37 Sala inclusão social, necessário pintura das paredes.

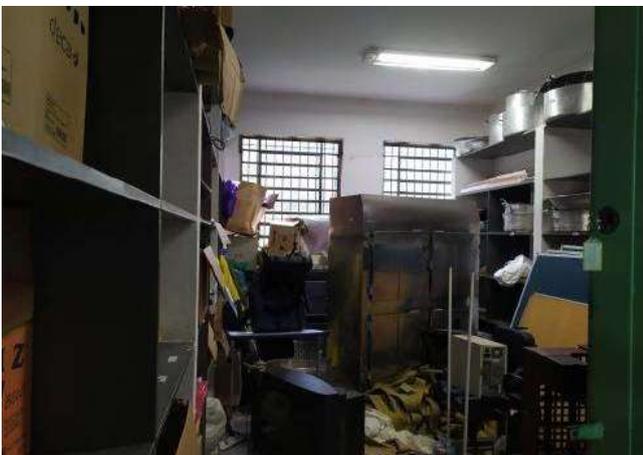
FOTO 41 Depósito, necessita de pintura das paredes e porta.

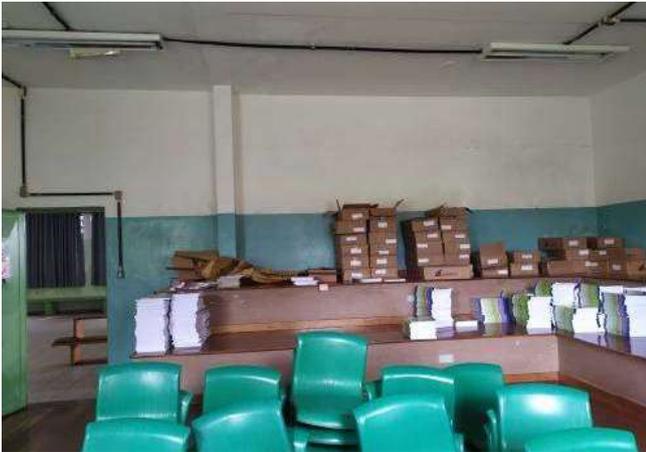
FOTO 43 Sala de vídeo, necessário pintura das paredes.

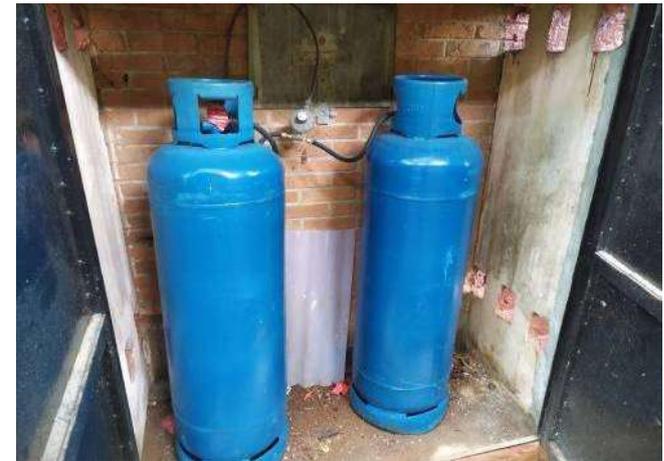
FOTO 46 Abrigo do gás, necessário revisão do registro e tubulação de gás.

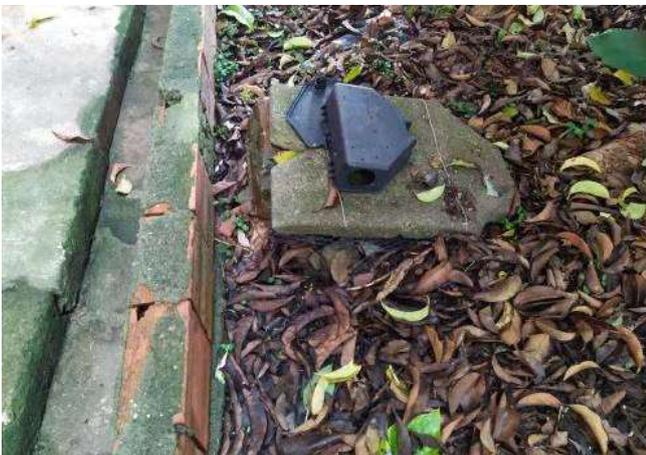
FOTO 47 Tampas de inspeção estão quebradas, ao redor da escola são 9 tampas.

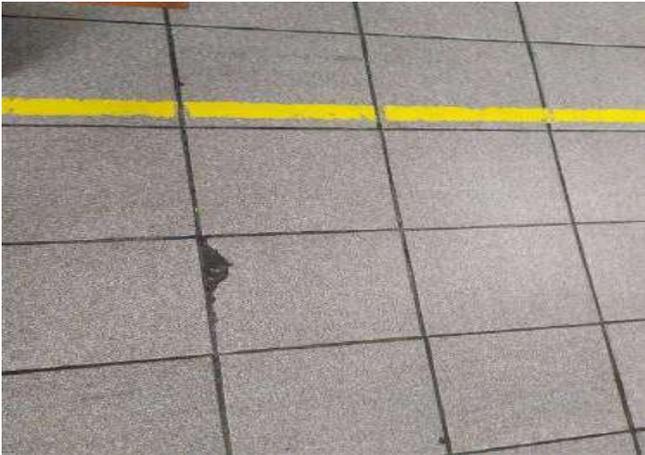
FOTO 49 Pátio coberto, possui pisos danificados.

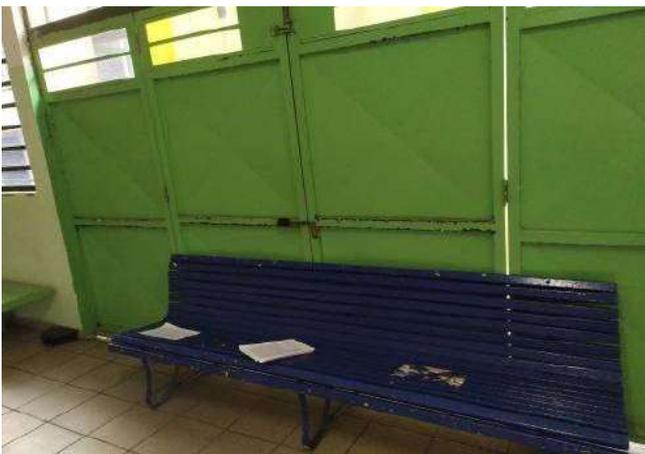
FOTO 51 Pátio coberto, necessário pintura das portas metálicas.

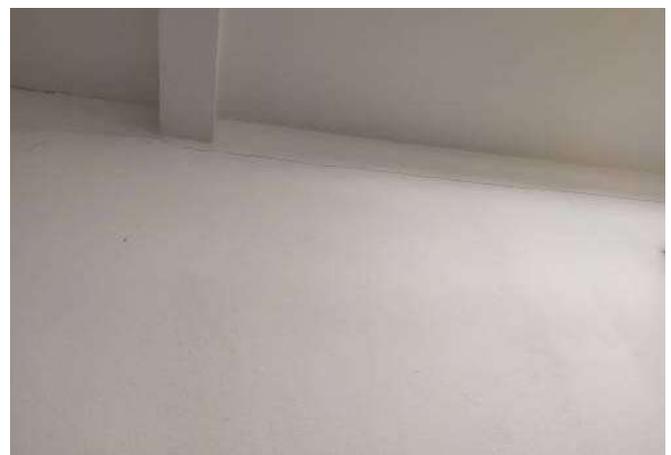
FOTO 54 Depósito atrás do palco com fissuras na parede.

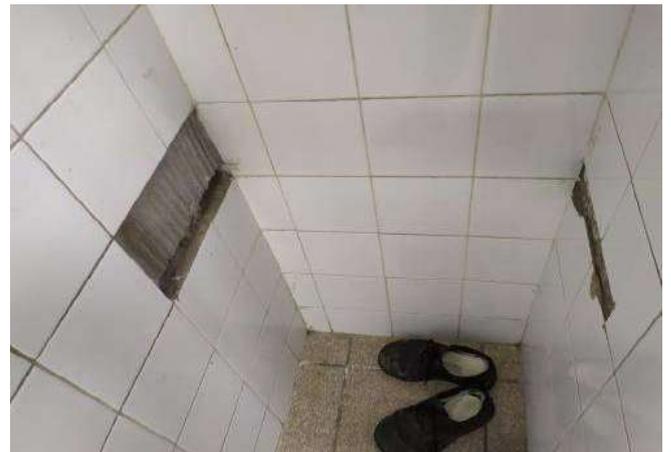
FOTO 58 Vestiário dos funcionários unissex, necessário revisão dos revestimento cerâmicos.

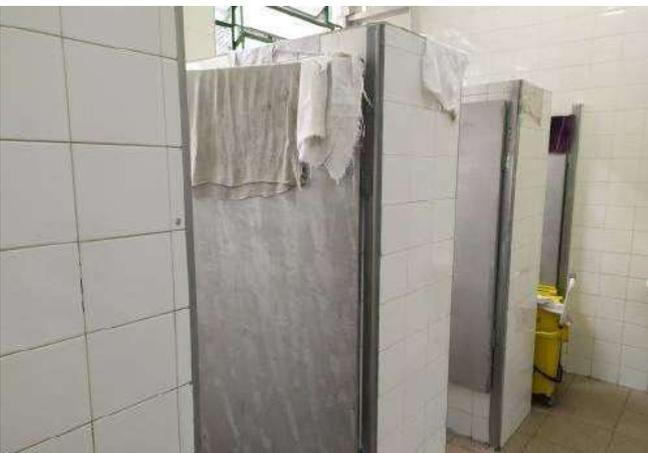
FOTO 59 Vestiário dos funcionários unissex.

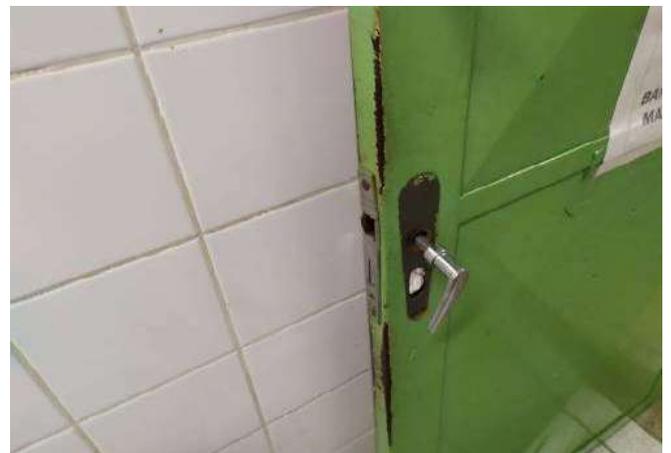
FOTO 60 Vestiário dos funcionários unissex, necessário substituição de fechadura danificada.

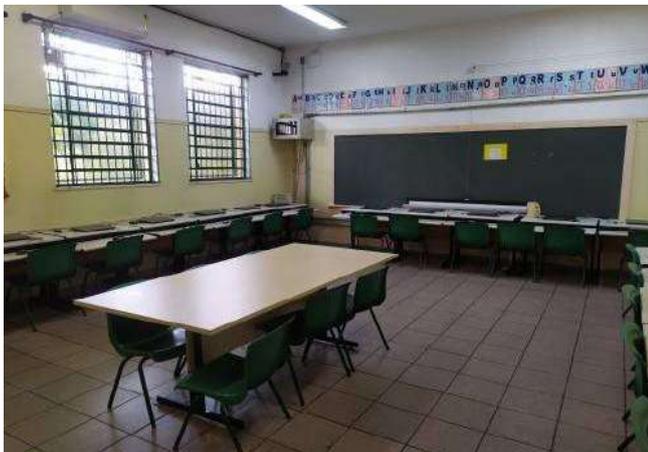
FOTO 61 Sala de informática.

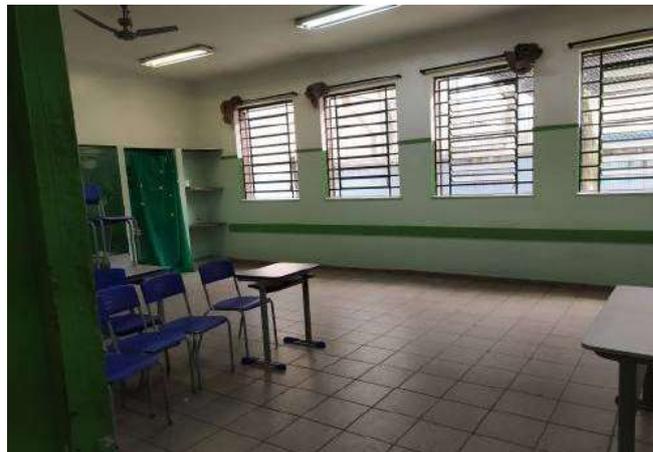
FOTO 62 Sala de aula nº 18.

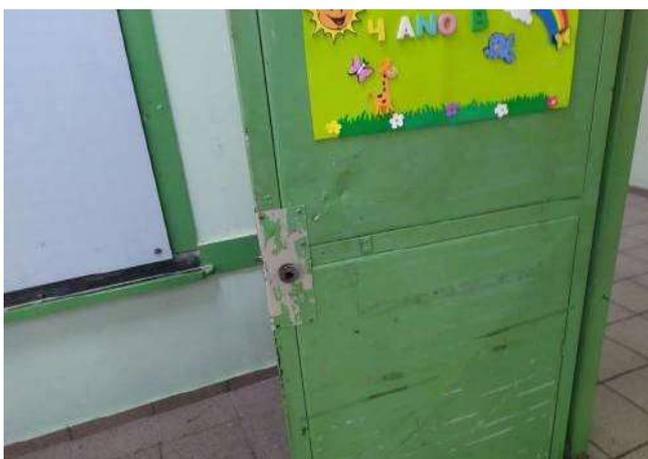
FOTO 63 Sala de aula nº 18, necessário pintura da porta metálica.

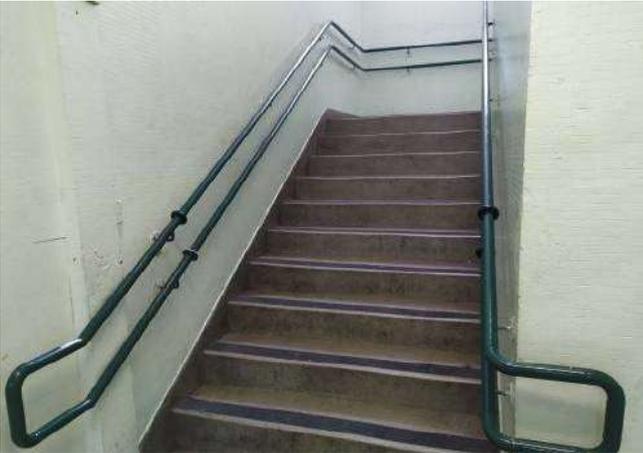
FOTO 67 Escadas para o piso superior com corrimões acessíveis, necessário pintura das paredes.

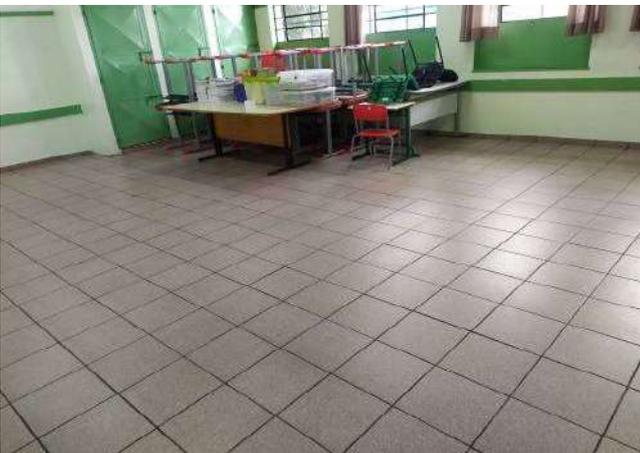
FOTO 71 Sala de aula nº 02 em bom estado de conservação.

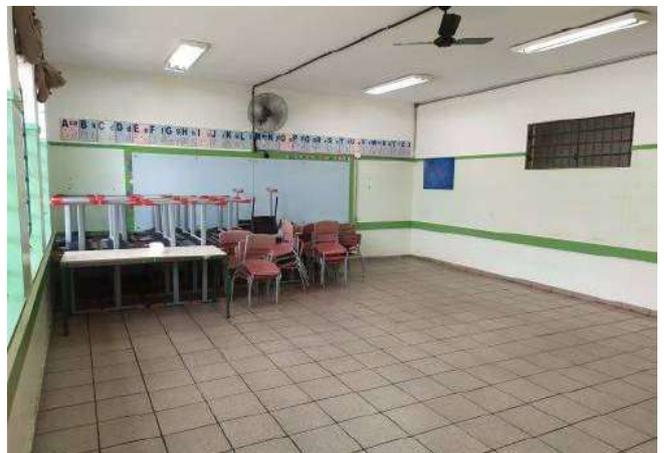
FOTO 72 Sala de aula nº 03 em bom estado de conservação.

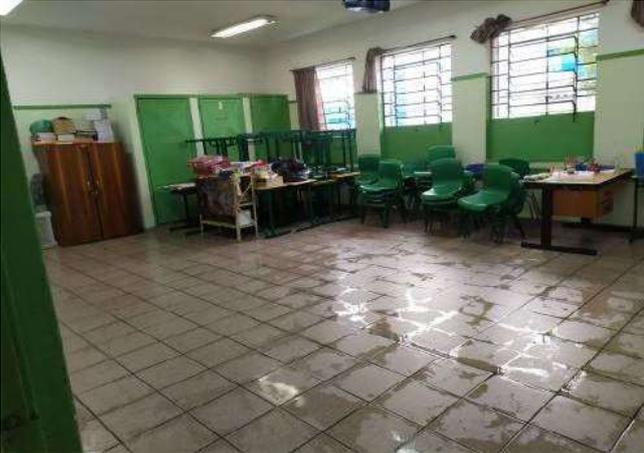
FOTO 73 Sala de aula nº 04 em bom estado de conservação.

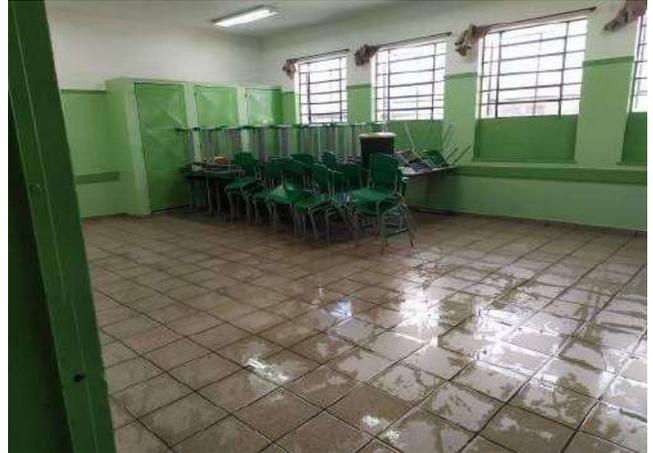
FOTO 74 Sala de aula nº 05 em bom estado de conservação.

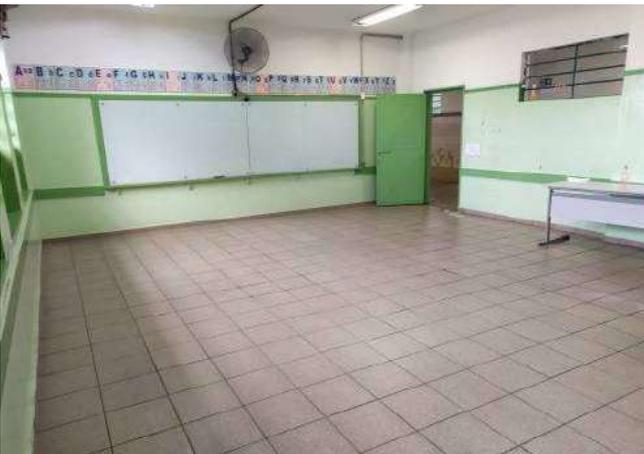
FOTO 75 Sala de aula nº 06 em bom estado de conservação.

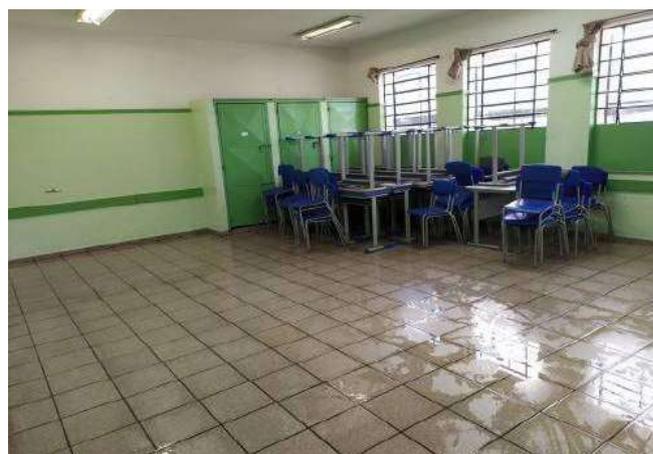
FOTO 76 Sala de aula nº 07 em bom estado de conservação.

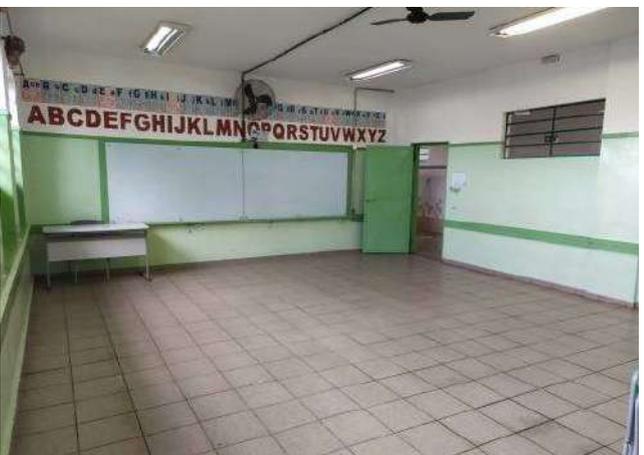
FOTO 77 Sala de aula nº 08 em bom estado de conservação.

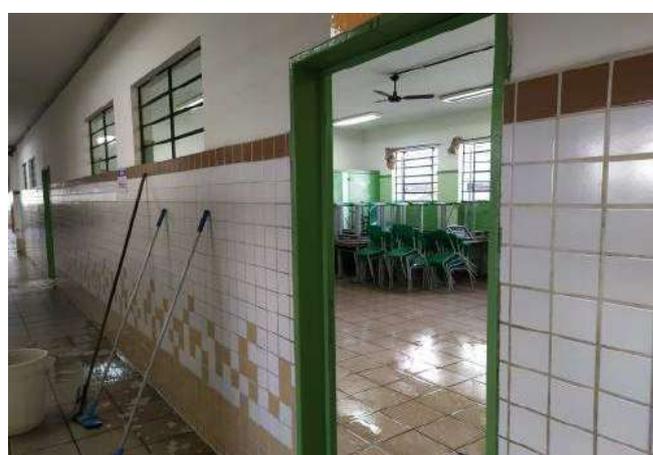
FOTO 78 Sala de aula nº 09 em bom estado de conservação.

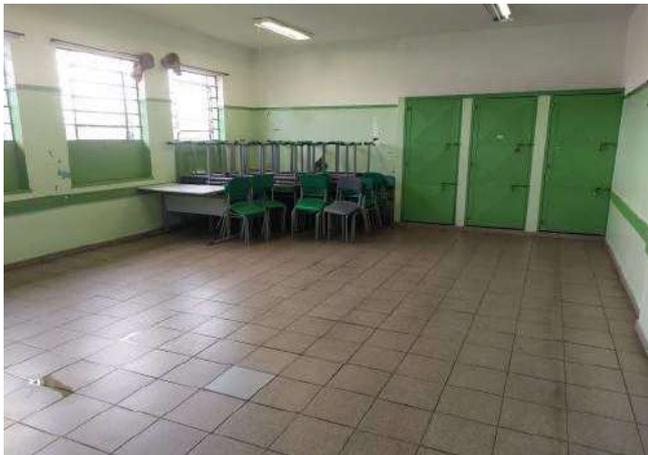
FOTO 79 Sala de aula nº10, necessário pintura das paredes.

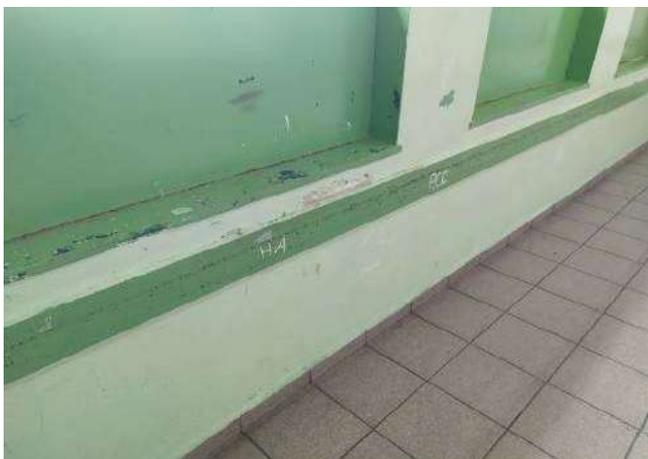
FOTO 83 Sala de aula nº12, necessário pintura das paredes.

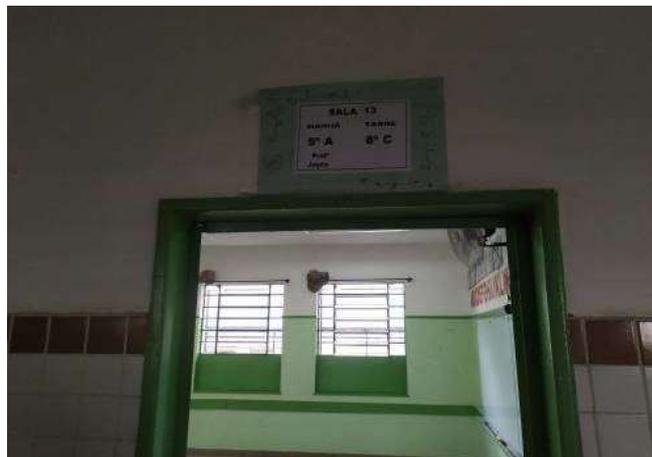
FOTO 86 Sala de aula nº13.

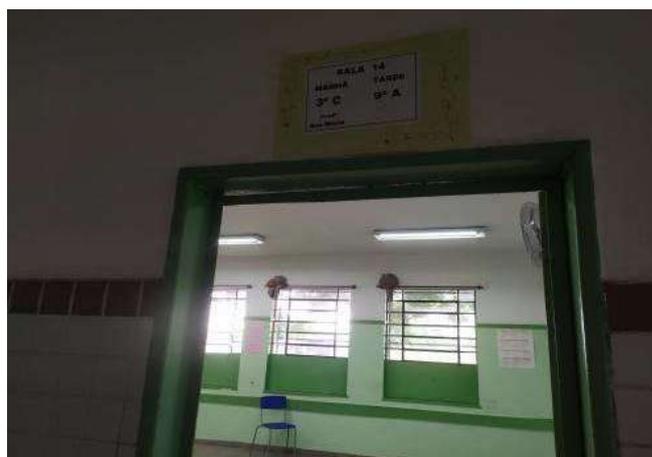
FOTO 88 Sala de aula nº14.

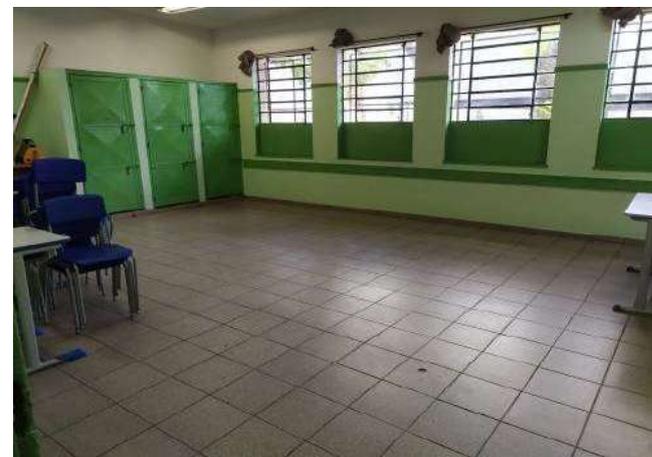
FOTO 90 Sala de aula nº15, necessário pintura das paredes.

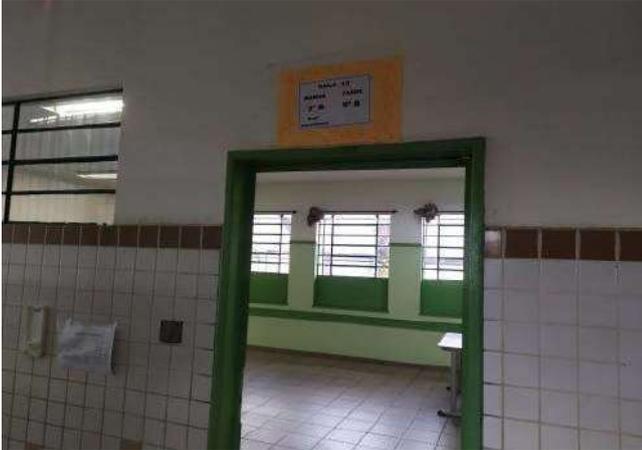
FOTO 91 Sala de aula nº15.

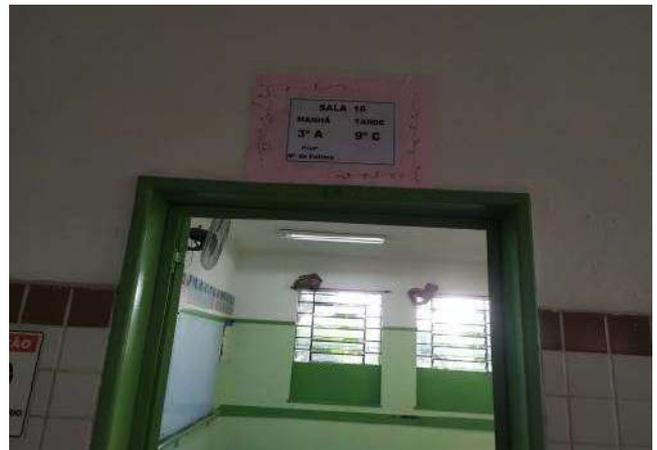
FOTO 92 Sala de aula nº 16.

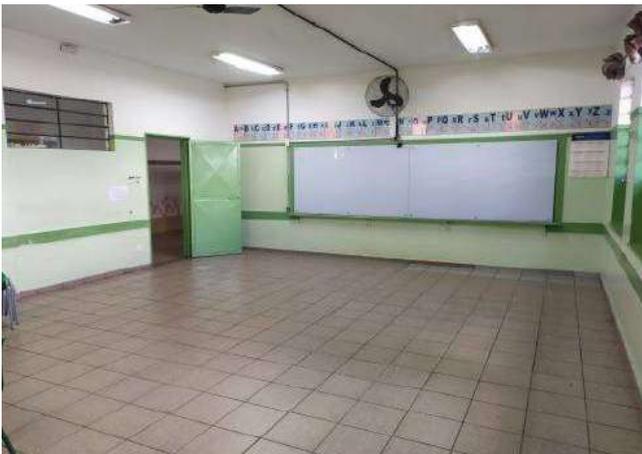
FOTO 93 Sala de aula nº 16, está em bom estado de conservação.

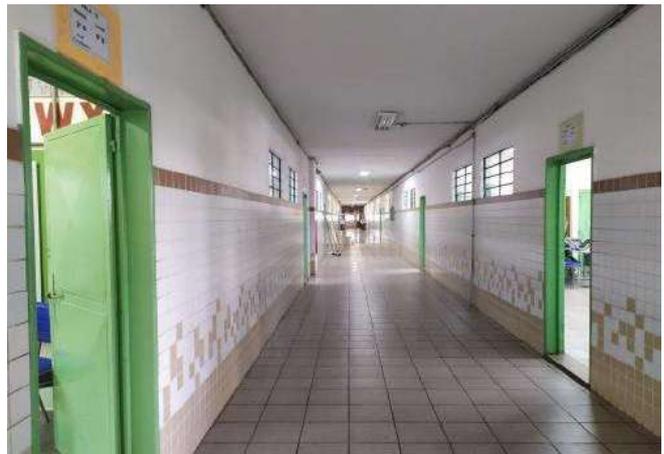
FOTO 94 Corredor das salas de aula do pavimento superior está em bom estado de conservação.

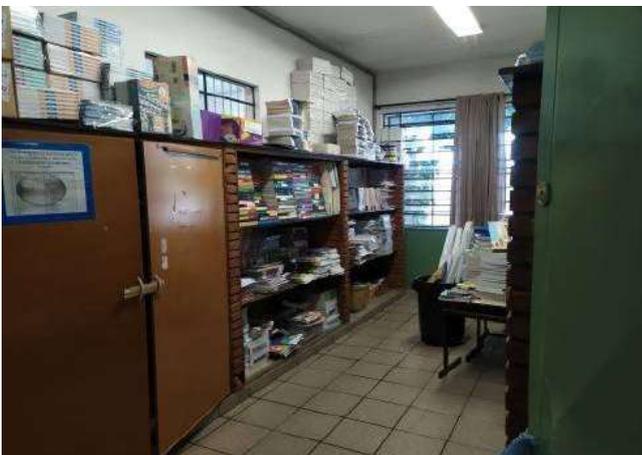
FOTO 95 Depósito 01 de material didático no pavimento superior.

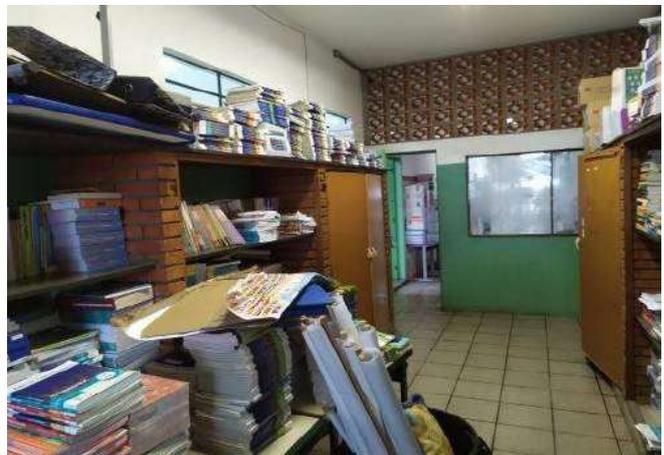
FOTO 96 Depósito 01 de material didático no pavimento superior.

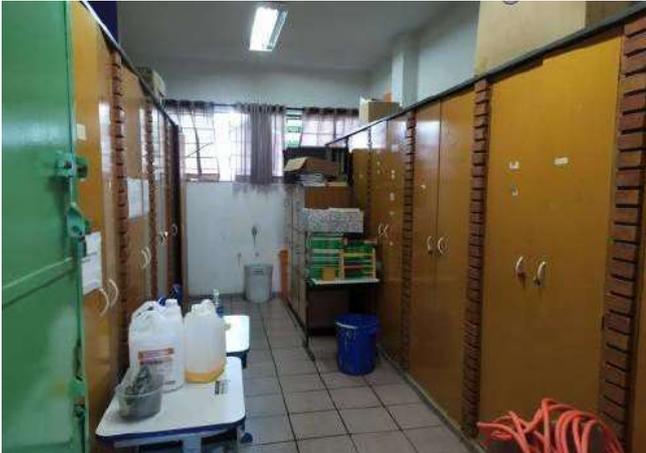
FOTO 97 Depósito 02 de material didático no pavimento superior, em bom estado de conservação.

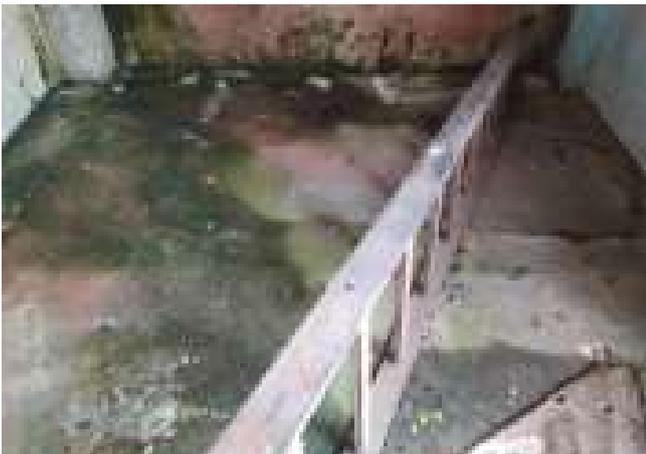
FOTO 99 Antiga casa do caseiro, prédio anexo.

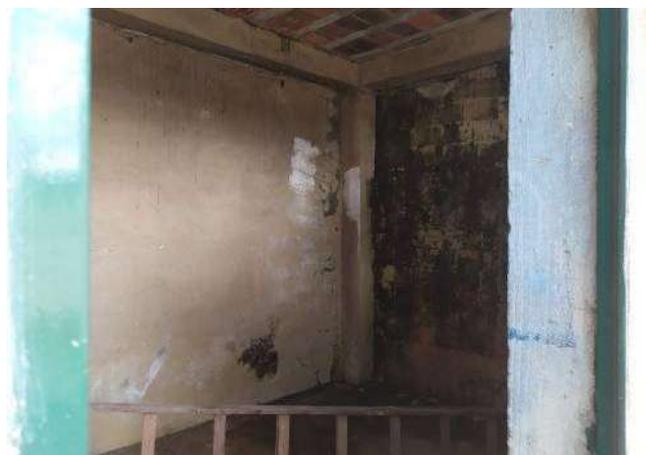
FOTO 101 Antiga casa do caseiro, prédio anexo.

descrição fotos 100 a 106 Salas do prédio em anexo que foram a residência do caseiro, apresentam severas infiltrações, mofo e eflorescência pelas paredes, falta de chapisco, emboço e reboco da laje.

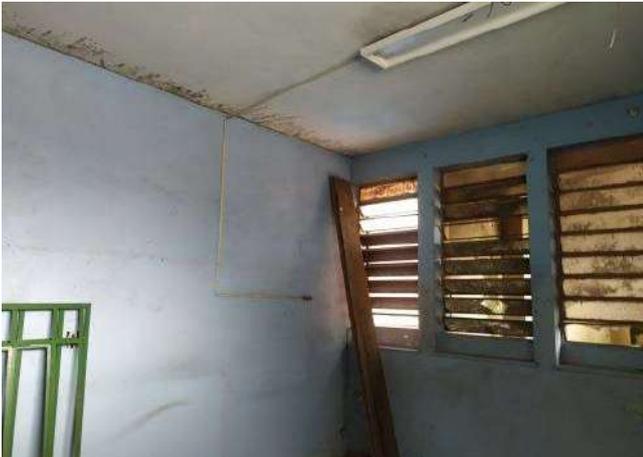
FOTO 103 Antigo casa do caseiro, prédio anexo

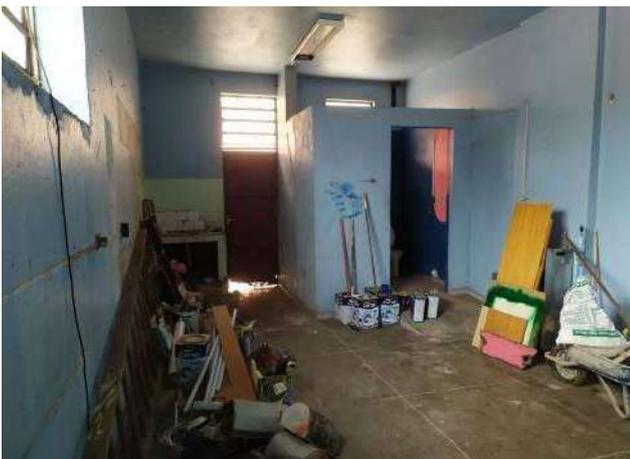
FOTO 105 Antiga casa do caseiro, prédio anexo.

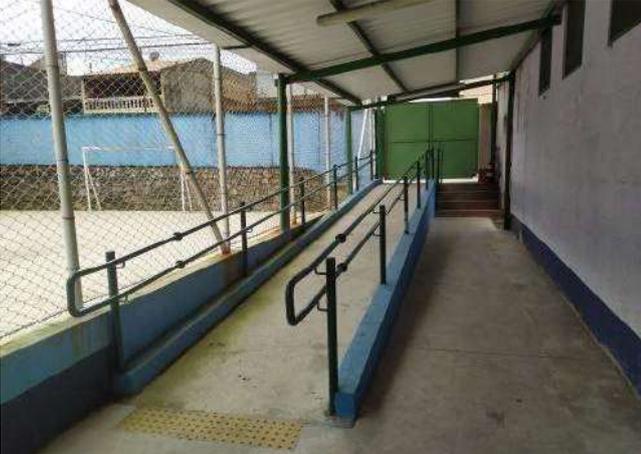
FOTO 109 Rampa acessível, está em bom estado de conservação.

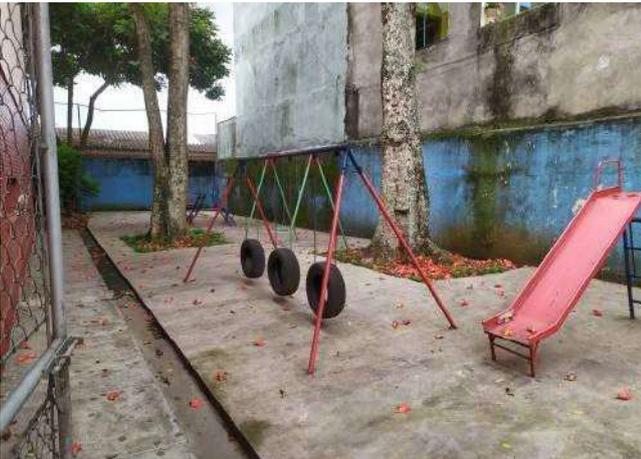
FOTO 111 Playground, necessário pintura dos muros de divisa e instalações de tampas das canaletas.

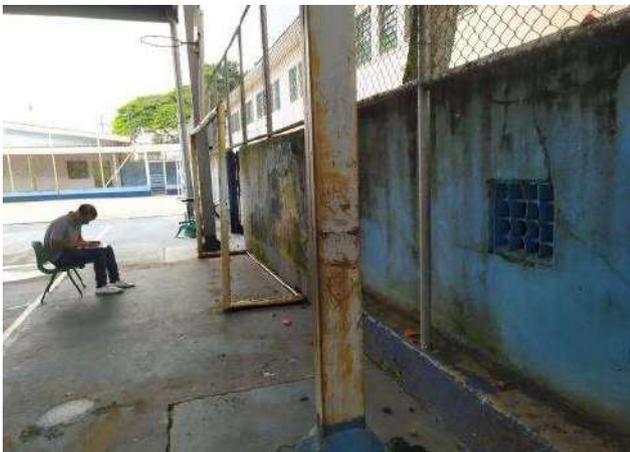
FOTO 113 Necessário revisão das estruturas metálicas da quadra de esportes coberta.
