**PROCESSO SEI  
Nº 6016.2021/0086735-1**

**CHAMAMENTO PÚBLICO  
Nº CH/002/2021/SGM-SEDP**

**EMEF GIUSEPPE TAVOLARO, PROF**

Vistoria realizada no dia 17/01/2022 para verificação e diagnóstico em que se encontra a unidade escolar.

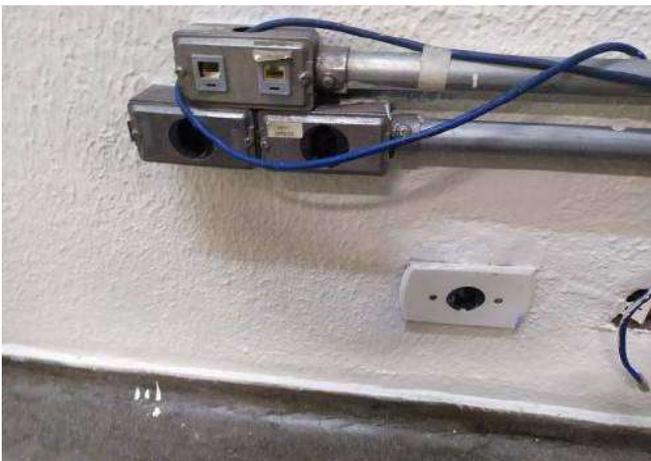
FOTO 3 Secretaria - Necessário revisão das instalações elétricas e de lógica.

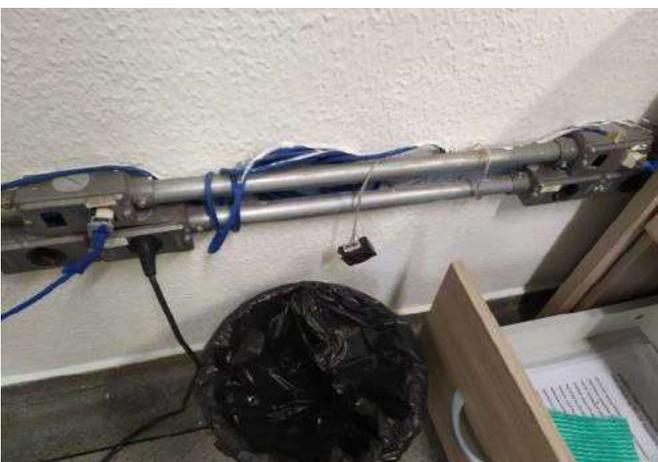
FOTO 5 Secretaria - Necessário revisão das instalações elétricas e de lógica.

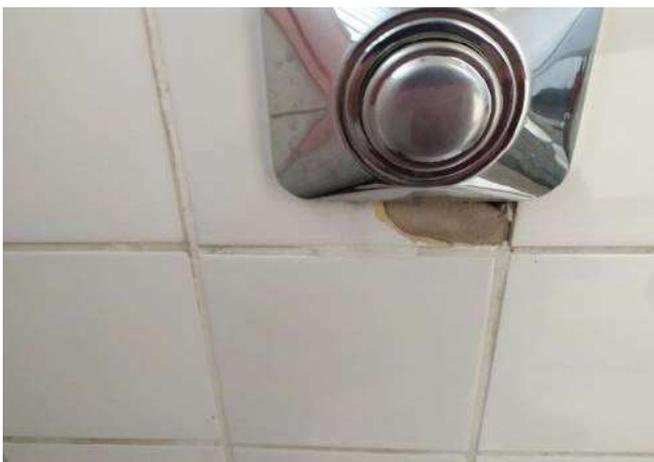
FOTO 9 Banheiro feminino funcionários no térreo, necessário revisão dos revestimento cerâmicos.

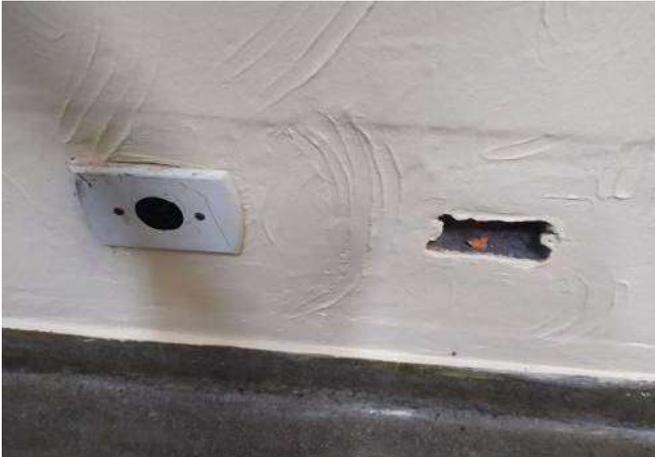
FOTO 13

Sala de inspetoria, necessário revisão das instalações elétricas.

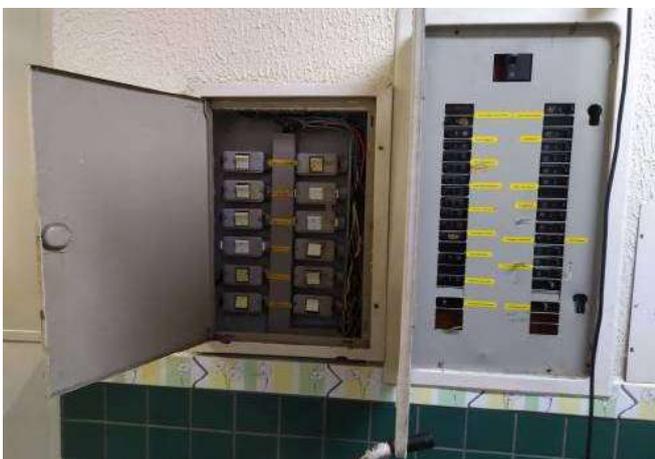
FOTO 17

Necessário revisão elétrica nos quadros presentes no pátio coberto.

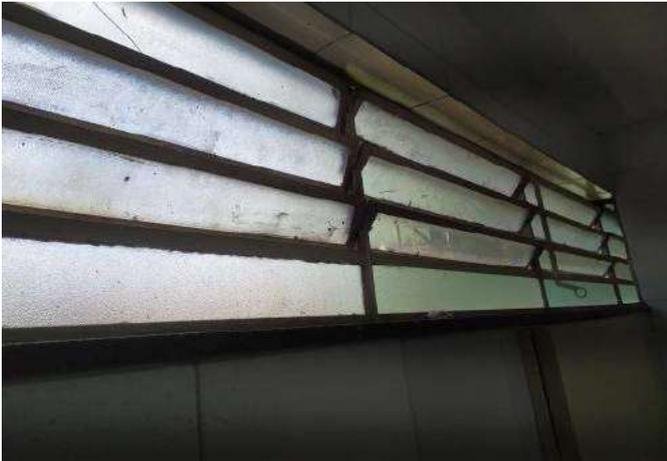
FOTO 19 Banheiro masculino dos alunos, necessário revisão dos caixilho com troca de vidros quebrados.

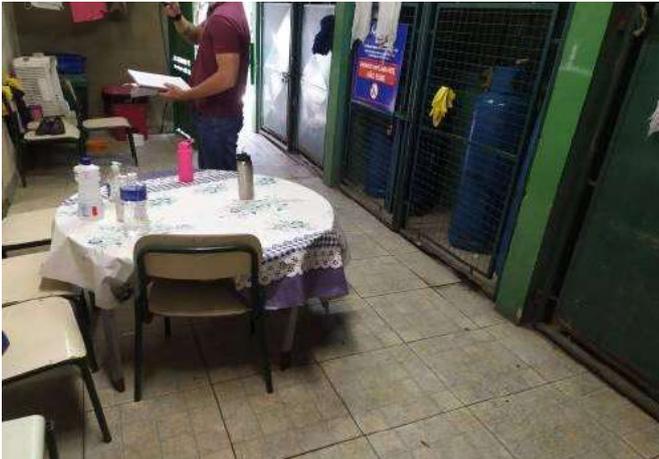
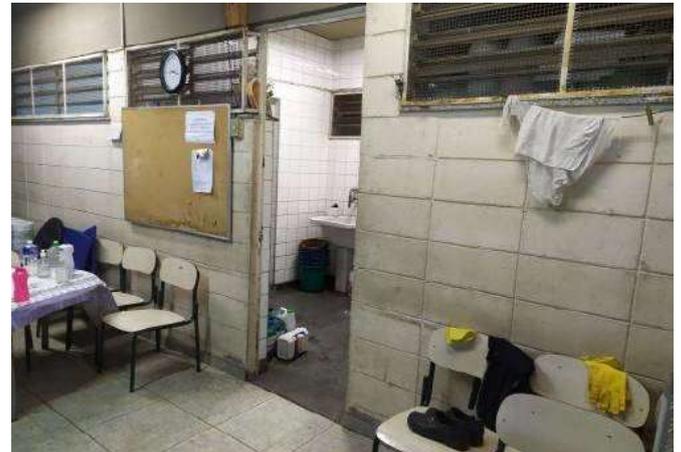
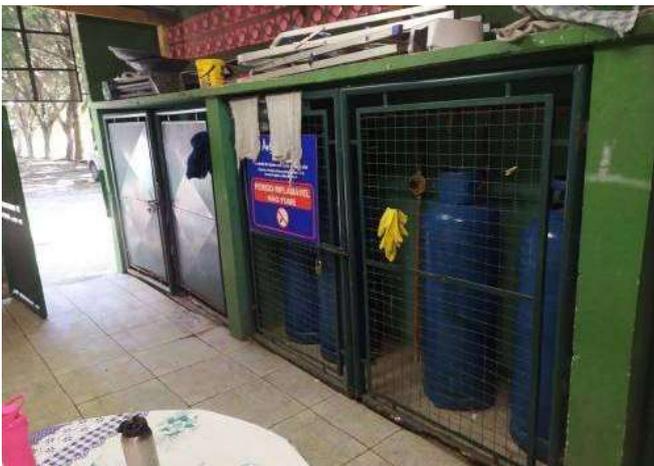
Descrição foto 25 a 27 : Sala dos funcionários da limpeza, o abrigo de gás fica dentro desta sala, a sala também precisa de pintura das paredes e portas.

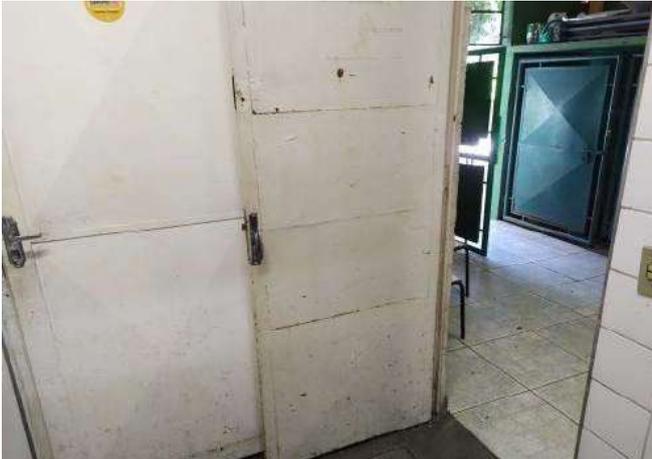
FOTO 31 Lavandaria, necessário pintura das portas metálicas, e troca de fechadura.

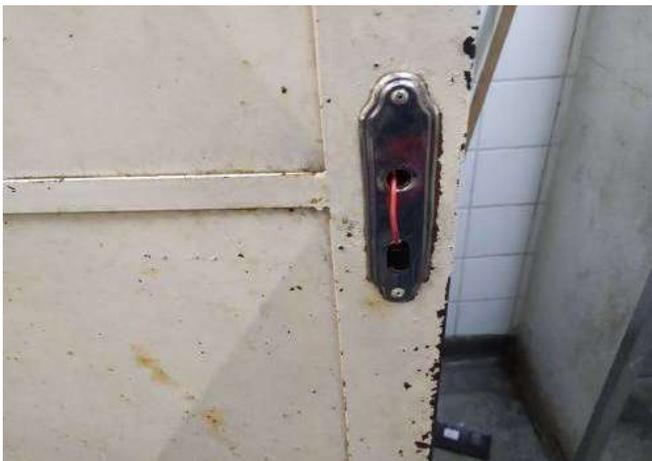
FOTO 33 Vestiário dos funcionários de limpeza, necessário troca de fechadura danificada.

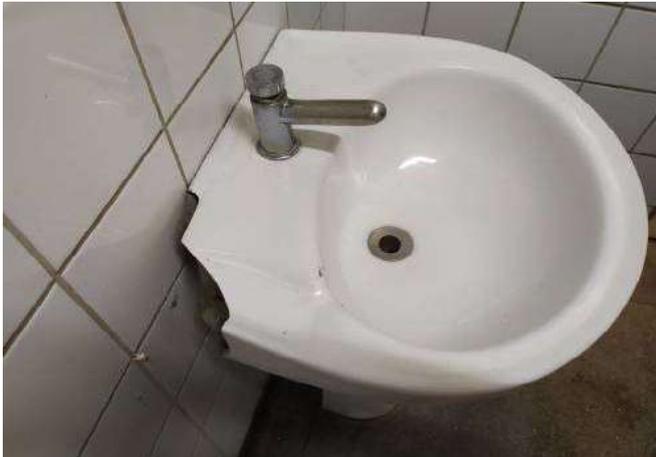
FOTO 37

Vestiário feminino dos funcionários de limpeza, possui cuba danificada.

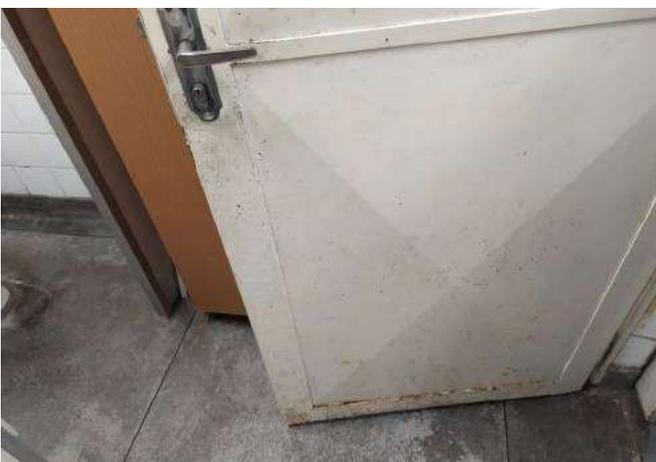
FOTO 41

Vestiário masculino dos funcionários de limpeza, necessário revisão das portas metálicas.

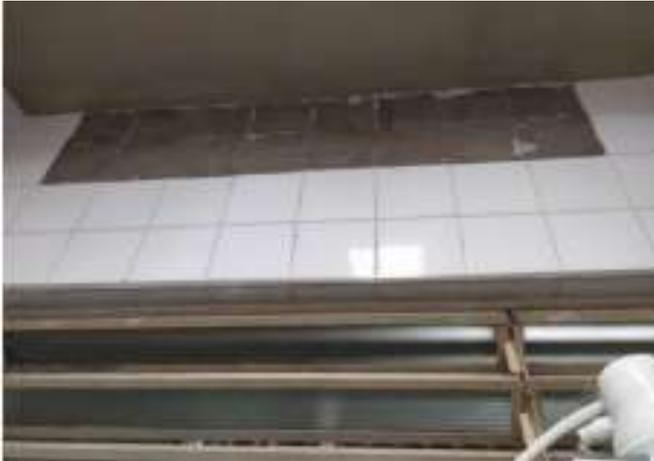
FOTO 43

Vestíário masculino dos funcionários da limpeza, necessário revisão dos revestimentos cerâmicos.

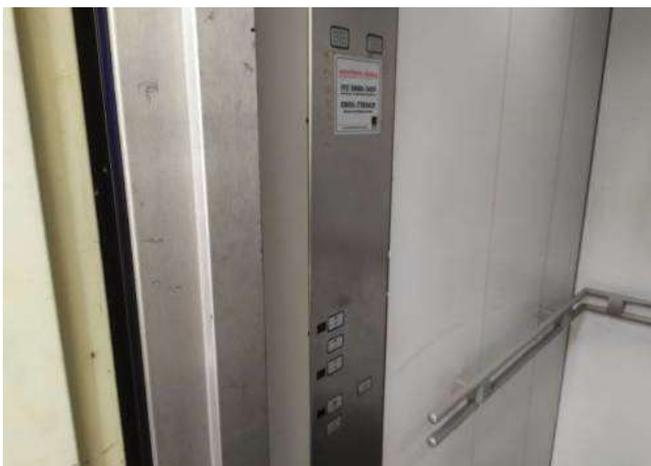
FOTO 51 Elevador, não funciona sirene nem o alarme não possui botoeira de emergência..

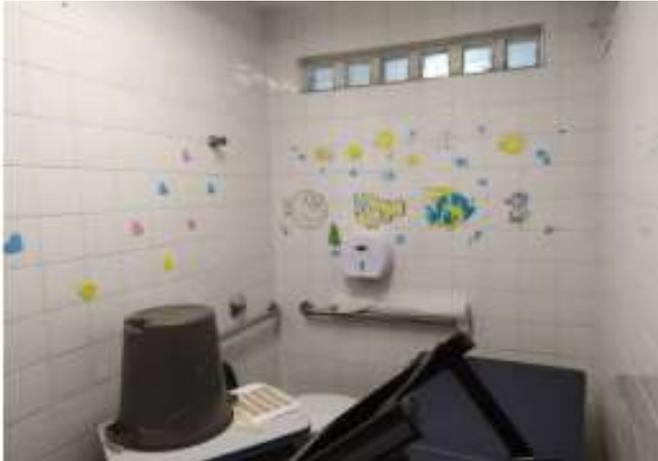
FOTO 61

Banheiro acessível unissex, pavimento superior 01, está em bom estado de conservação.

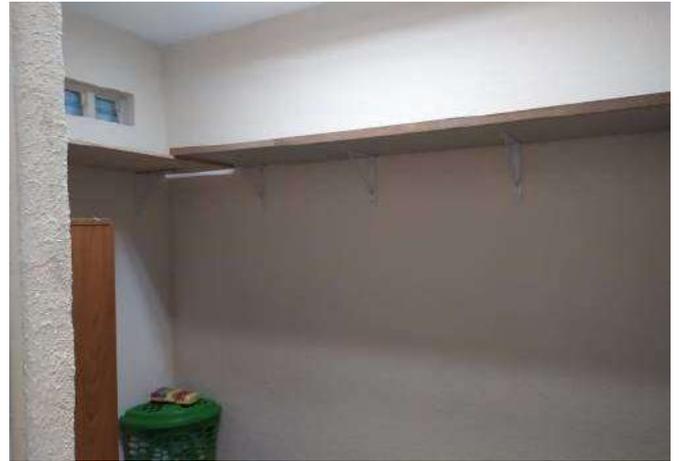
FOTO 62

Depósito 2 pav superior era um banheiro acessível mas foi transformado em depósito

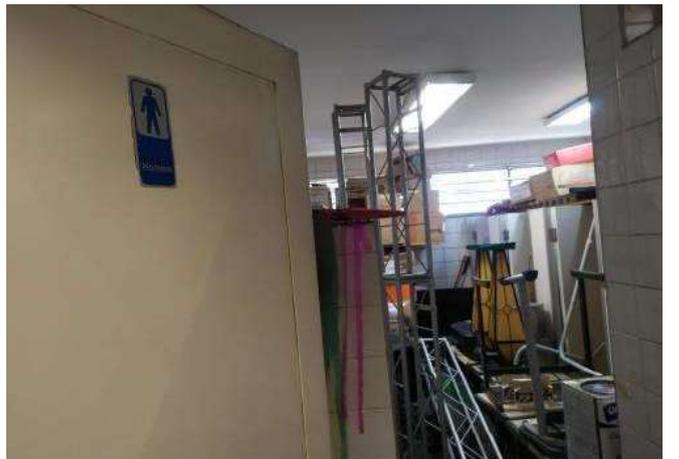
FOTO 64

Banheiro masculino dos alunos no pavimento superior, está sendo utilizado como depósito.

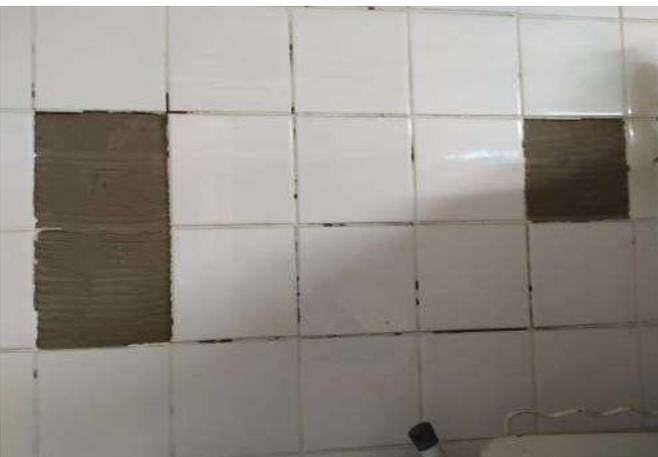
FOTO 65

Banheiro masculino pav superior virou um depósito - necessário revisão dos revestimentos.

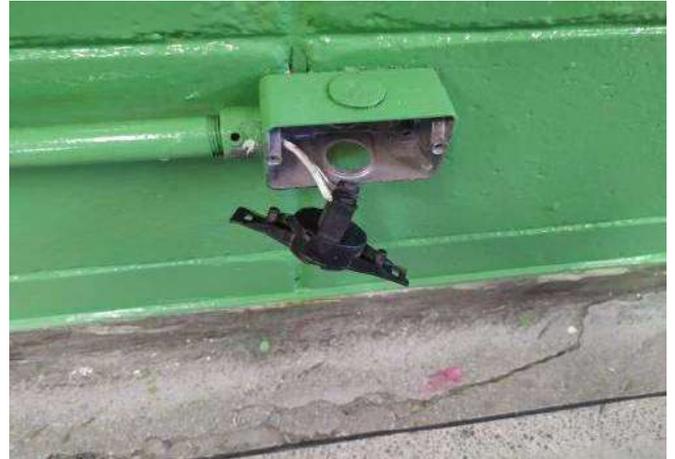
FOTO 68 Sala de aula 05, necessário revisão das instalações elétricas.

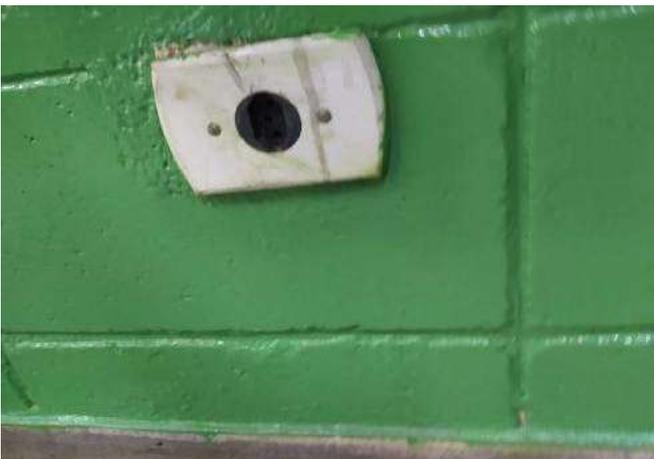
FOTO 69 Sala de aula 05, necessário revisão das instalações elétricas.

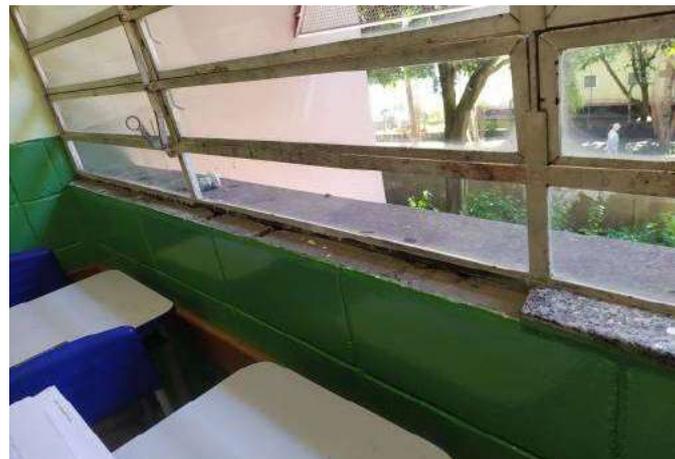
FOTO 70 Sala de aula 05, necessário recomposição do peitoril de granito.

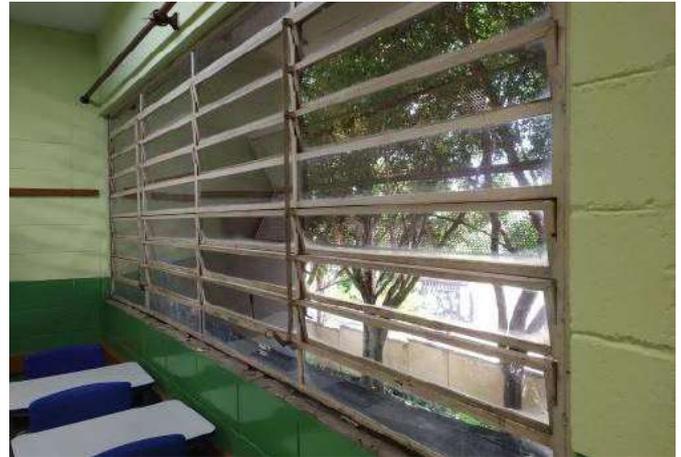
FOTO 74 Sala de aula 08, necessário recomposição de peitoril de granito e pintura dos caixilhos.

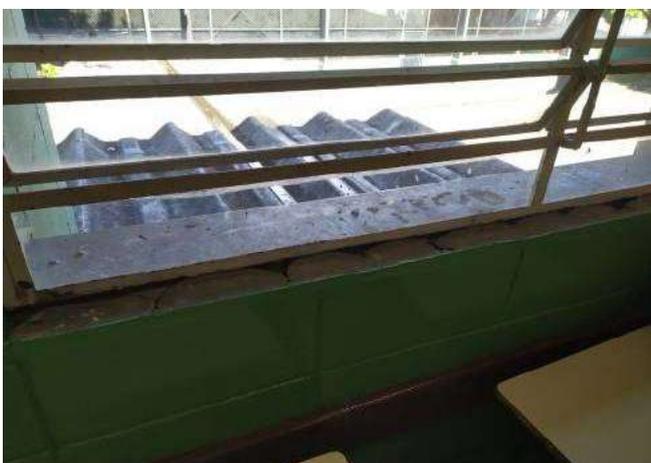
FOTO 77 Sala de aula 09, necessário recomposição de peitoril dos caixilhos.

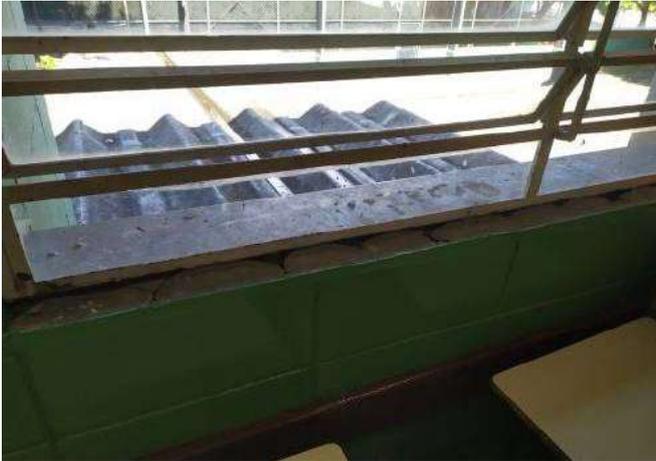
FOTO 79

Sala de aula 10, recomposição do fechamento em granito do caixilho. pintura dos caixilhos

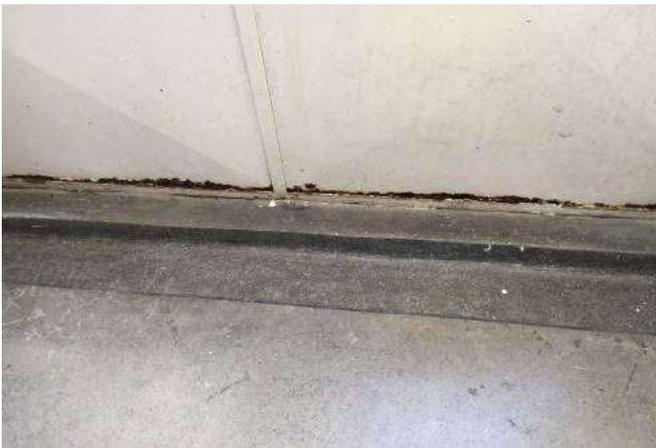
FOTO 87 Depósito 03 no corredor do pavimento superior 01, necessário reparos e pintura dos caixilhos.

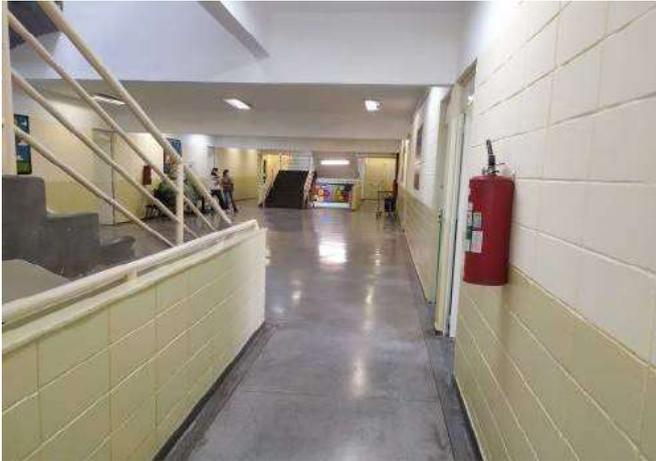
FOTO 91 Corredor salas de aula pavimento superior 01, revisão de hidrantes e quadros elétricos.

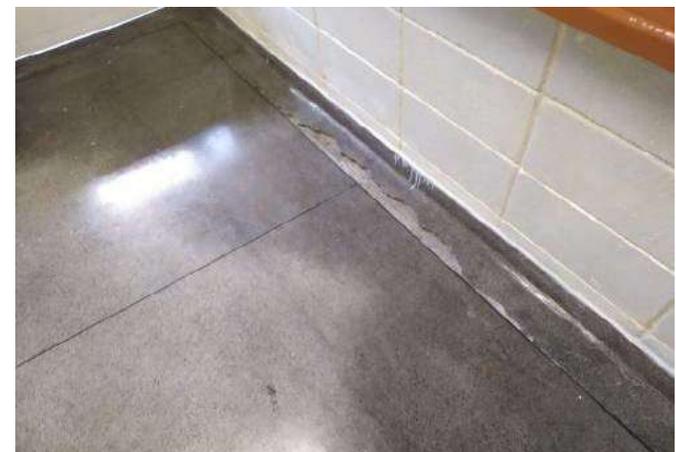
7.1	Fissura	2	GRANILITE PAV SUPERIOR 02 E SALA DE AULA 14		
7.2	Falta ou deficiência nas juntas de trabalho e rejunte	1			
7.3	Destacamento / descolamento	1

FOTO 96 Sala de vídeo, necessário revisão nos pisos de granilite danificados.

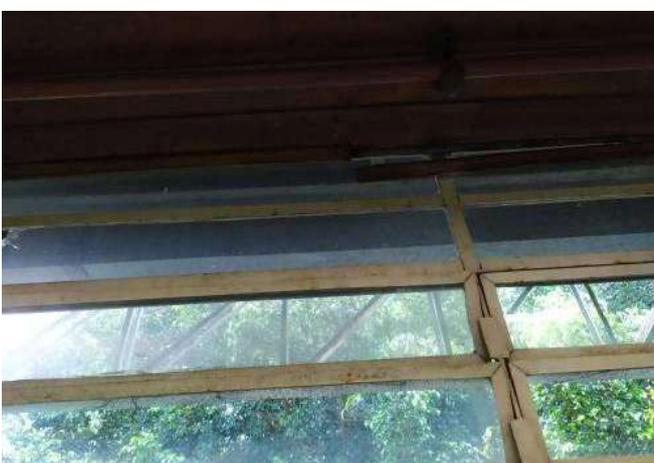
FOTO 101 Sala de aula 14, necessário revisão da pintura dos caixilhos.

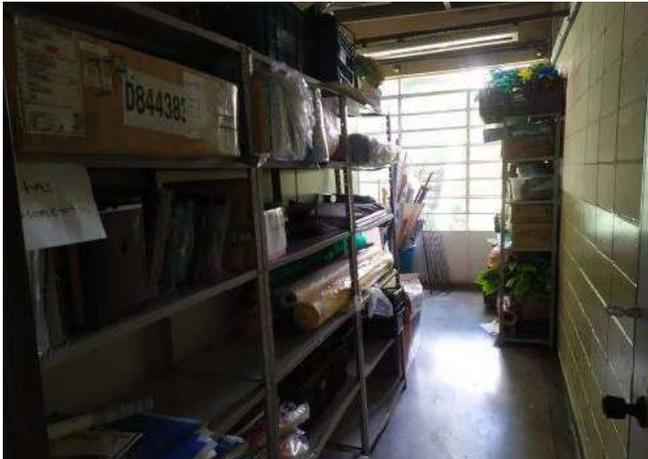
FOTO 103 Depósito 4 pavimento superior 02, necessário revisão das esquadrias metálicas.

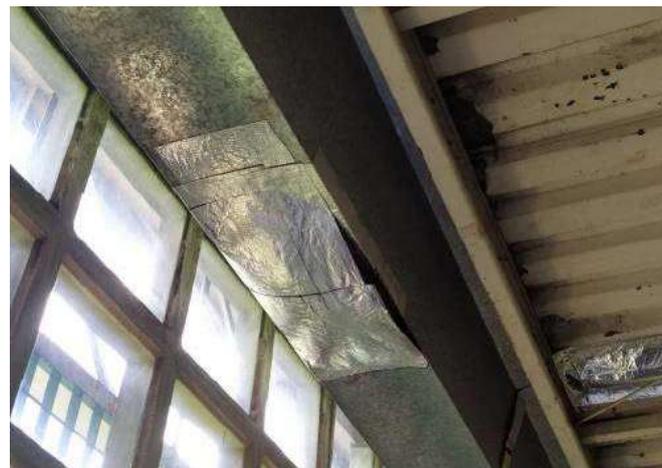
FOTO 111

10.2	Vazamentos e infiltrações	2	CALHAS DAS VARANDAS
10.3	Deterioração / deformação nas tubulações	1	
10.4	Tampas de reservatórios de água inadequadas	1

Abertura na calha metálica na varanda da sala dos professores.

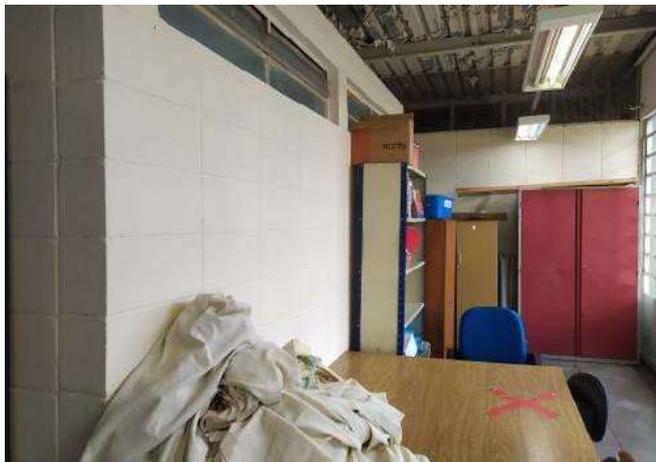
FOTO 121 Sala de reunião.

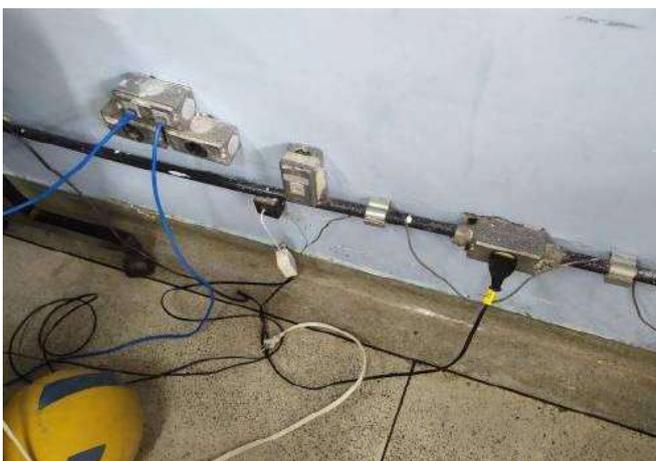
FOTO 123 Sala da coordenação com varanda, necessário revisão das instalações elétricas.

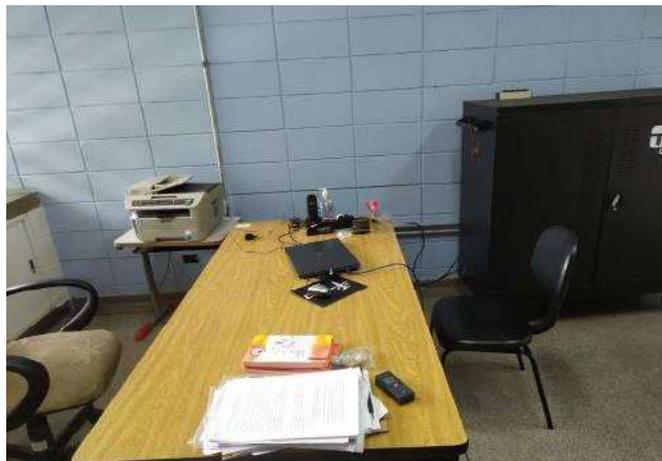
FOTO 124 Sala da direção;

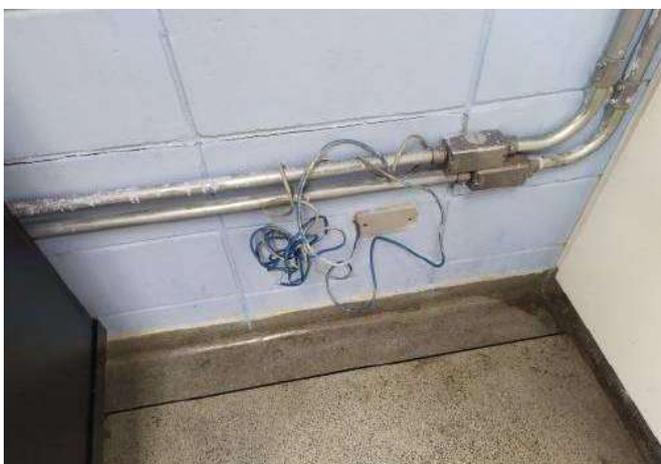
FOTO 125 Sala da direção, necessário revisão das instalações elétricas.

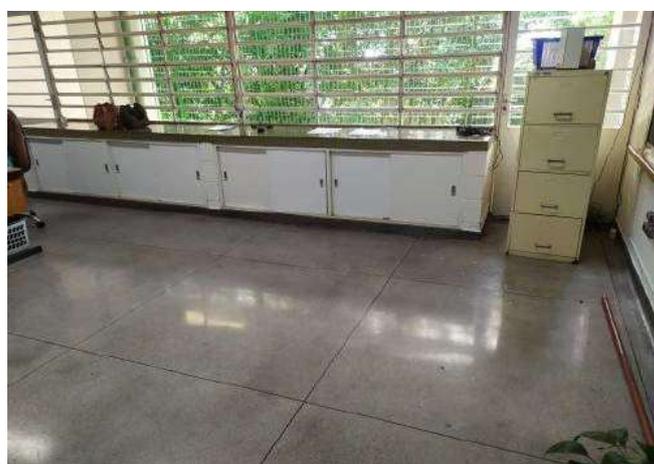
FOTO 126 Sala do assistente de direção.

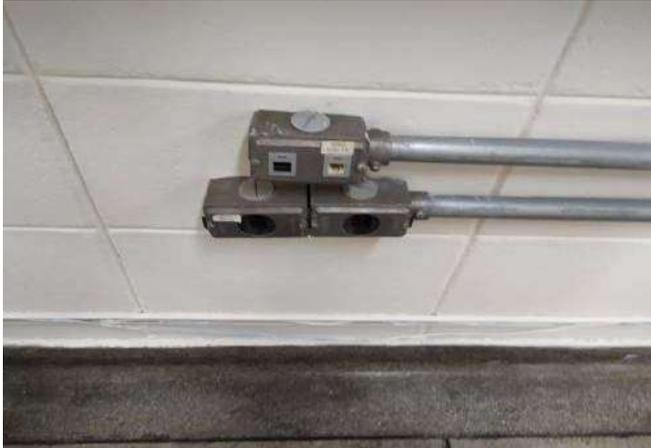
FOTO 127 Sala da assistente da direção, necessário revisão das instalações elétricas.

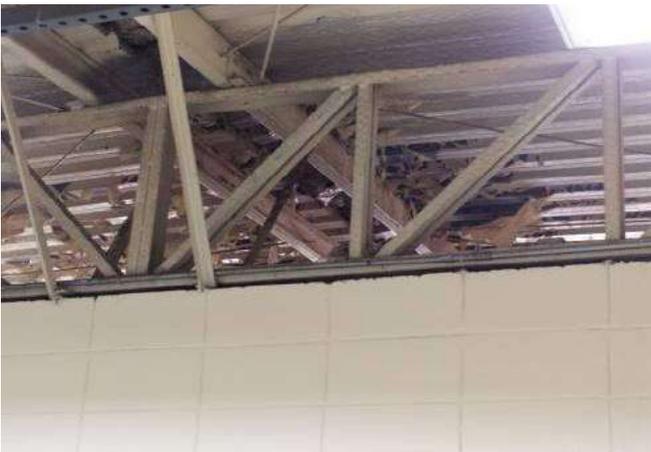
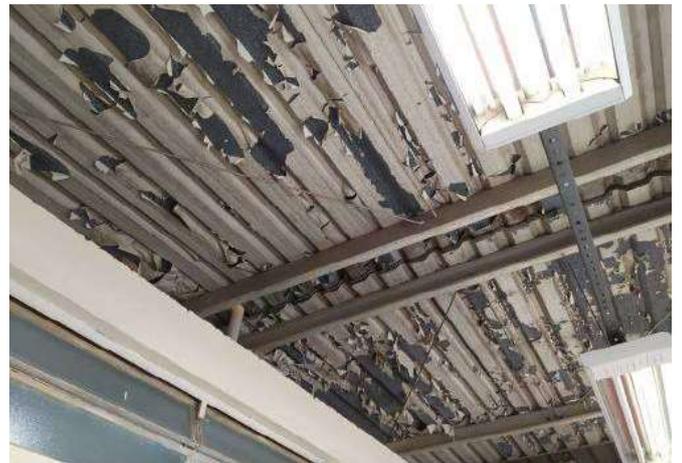
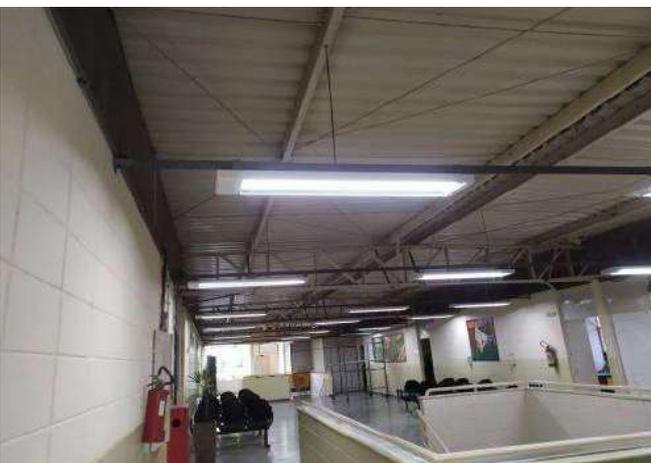
FOTO 129 Cobertura.

FOTO 130 Cobertura.

FOTO 131 Cobertura.

**Descrição das fotos 129 a 131: Cobertura da unidade escolar em telha metálica, com pintura esmalte descascando, necessário revisão de cumeeiras e telhas danificadas, bem como revisão nas calhas perfuradas com chapas metálica soltas e condutores de água pluvial.**

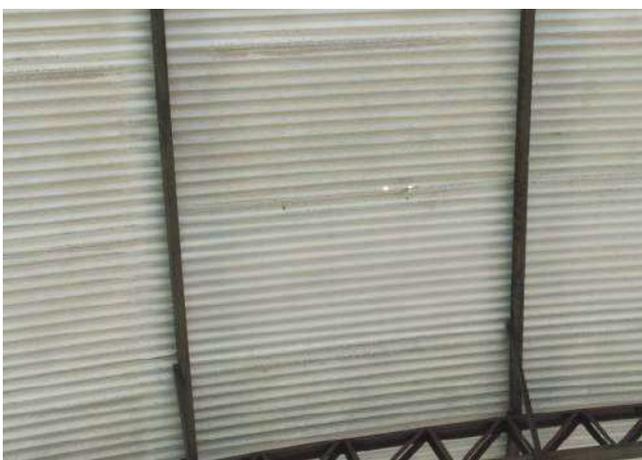
FOTO 137 Quadra poliesportiva coberta, necessário revisão de telhas danificadas.

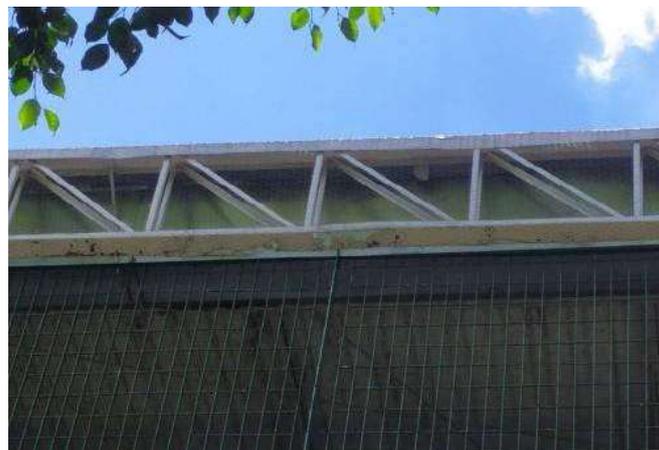
FOTO 140 Trelças metálicas da cobertura com alto nível de desgaste, com buracos em sua estrutura.

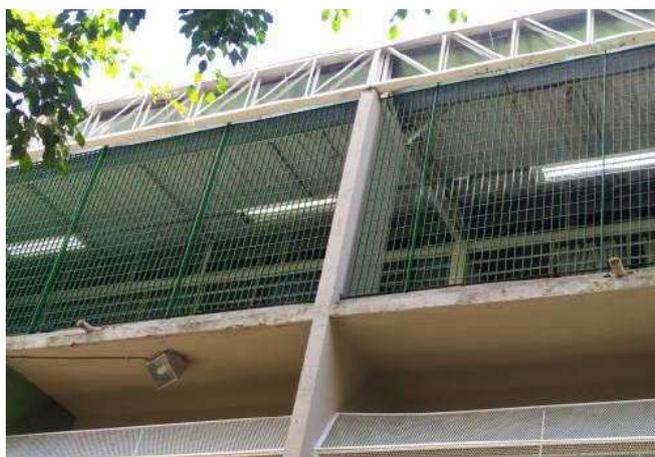
FOTO 141 Trelças metálicas da cobertura com alto nível de desgaste, com buracos em sua estrutura.

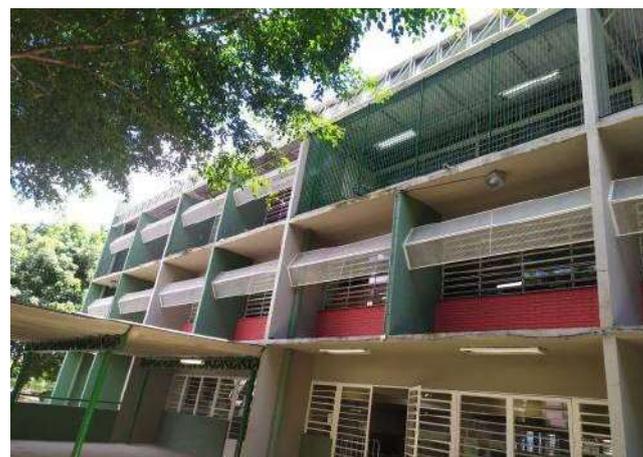
FOTO 142 Trelças metálicas da cobertura com alto nível de desgaste, com buracos em sua estrutura.

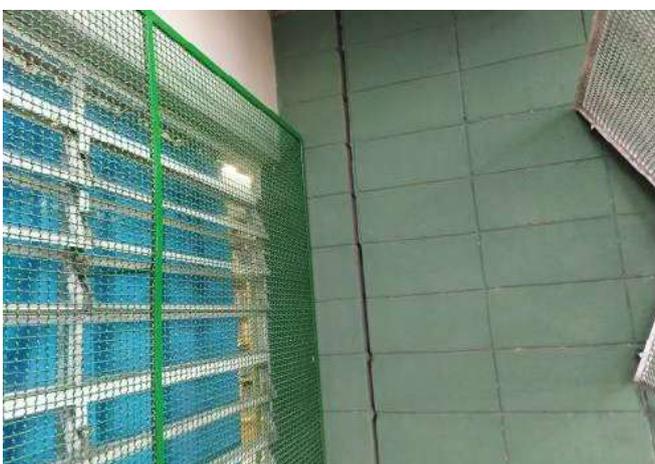
FOTO 143 abertura rachada ao lado estacionamento.

descrição fotos 143 a 147 Abertura de rachadura em paredes de blocos de concreto da fachada, lado do estacionamento. Provavelmente a movimentação se deu pelo fato da parede n possuir amarração e o solo que fica em cima do talude ter se movimentado

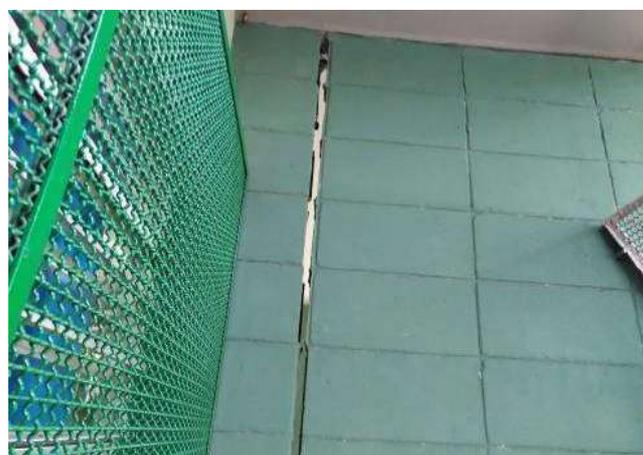
FOTO 144 abertura rachada ao lado estacionamento.

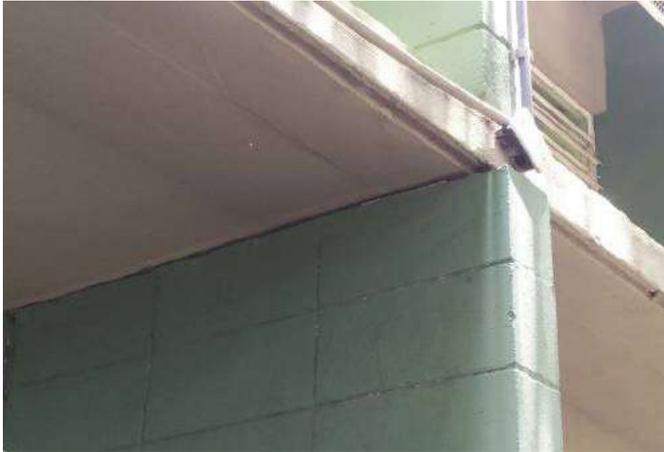
FOTO 145 Estacionamento.

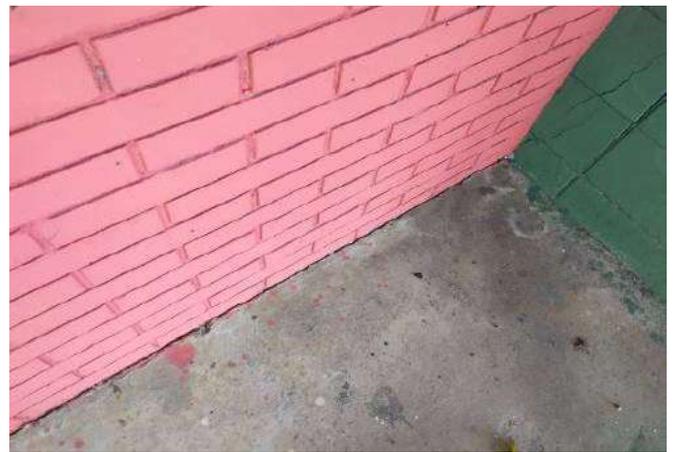
FOTO 146 Estacionamento.

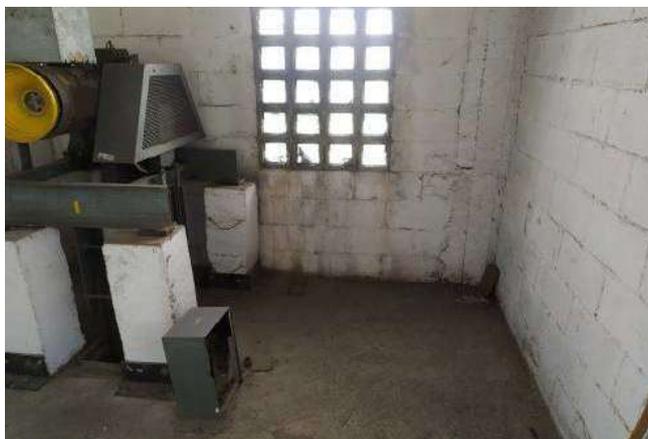
FOTO 149 Casa de máquinas do elevador, necessita de pintura das paredes, teto e piso.
