**PROCESSO SEI
Nº 6016.2021/0086735-1**

**CHAMAMENTO PÚBLICO
Nº CH/002/2021/SGM-SEDP**

EMEF HENRIQUE MELEGA, PROF.

RELATÓRIO DE VISTORIA	DATA:
---	------------------------------	--------------

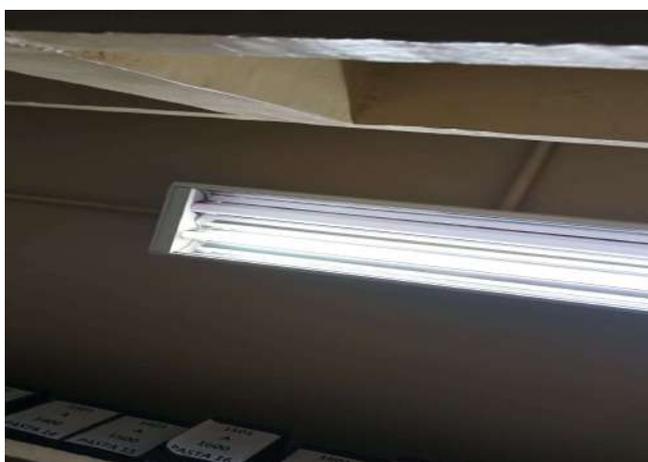
FOTO 17 DEPÓSITO, ILUMINAÇÃO INADEQUADA OU INSUFICIENTE.

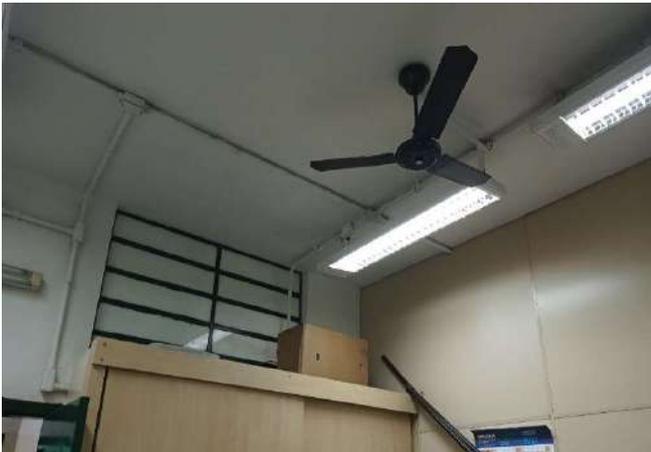
FOTO 19 SALA DA DIREÇÃO E COOR. IMPROVISO NA REDE ELÉTRICA DE ILUMINAÇÃO E VENTILAÇÃO.

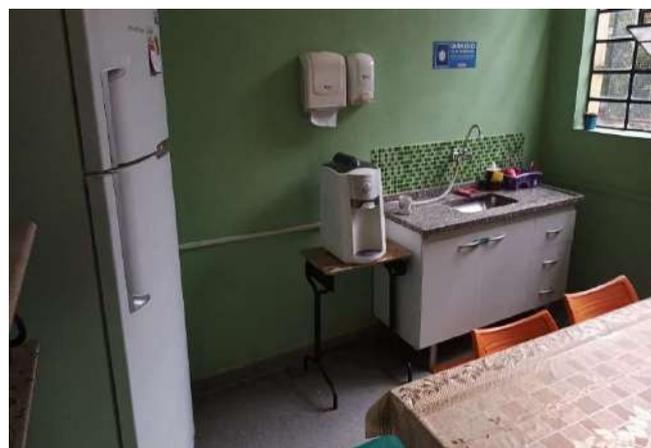
FOTO 23 COPA IMPROVISO NA REDE DE ESGOTO.

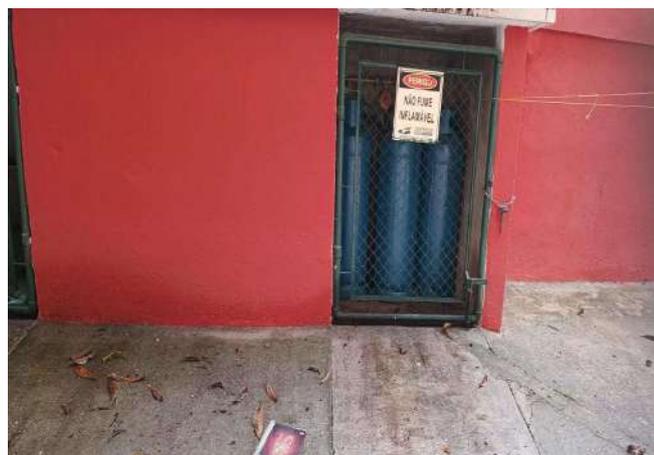
FOTO 39 ABRIGO DE GÁS.

15.1	Indícios de vazamentos de gás	1	
15.2	Deterioração / corrosão das tubulações	1	
15.3	Não conformidade na pintura das tubulações	2	Abrigo de gás
15.4	Não conformidade nas dimensões mínimas do abrigo	2	Abrigo de gás

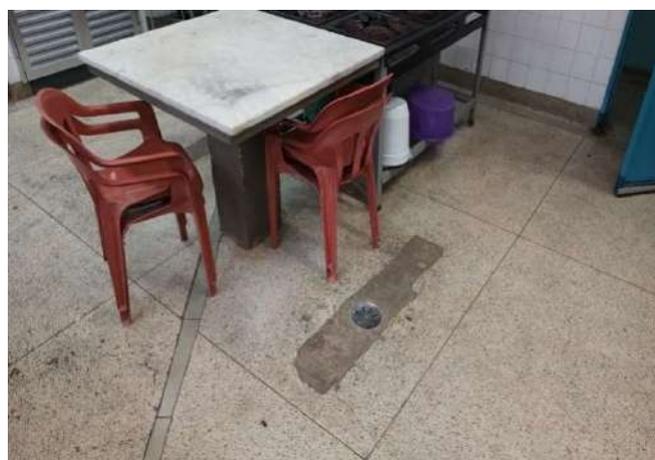
FOTO 47 COZINHA, PISO GRANILITE COM REMENDOS.

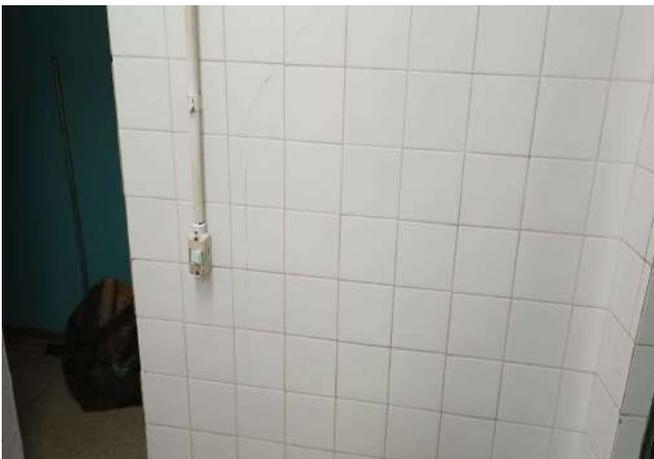
FOTO 57 COPA FUNCIONÁRIOS COM REVESTIMENTO CERÂMICO FISSURADO.

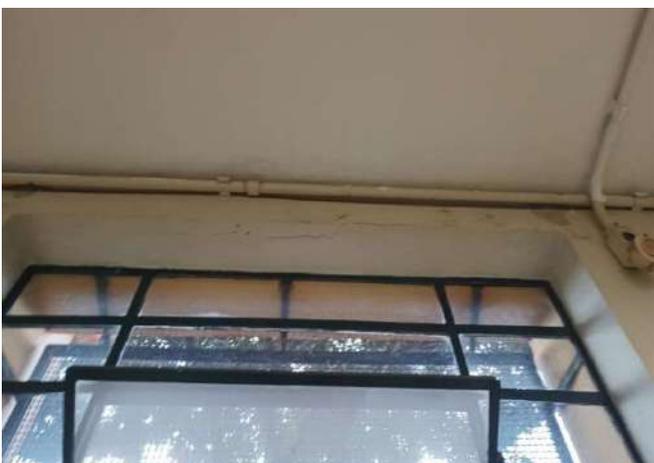
FOTO 59 CORREDOR INTERNO, FISSURA SOBRE CAIXILHO.

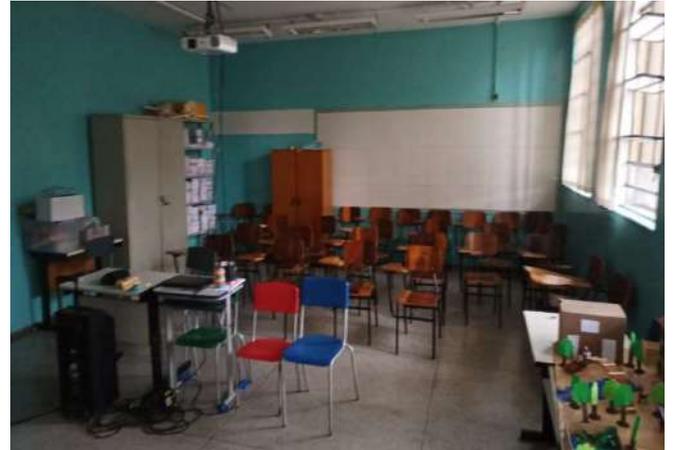
FOTO 74 SALA DE AULA 01 IMPROVISADO NA REDE ELÉTRICA

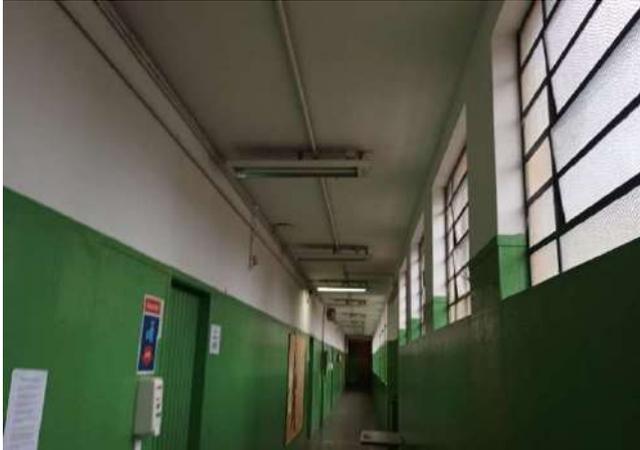
FOTO 79 CORREDOR INTERNO NECESSITA REVISÃO NA ILUMINAÇÃO

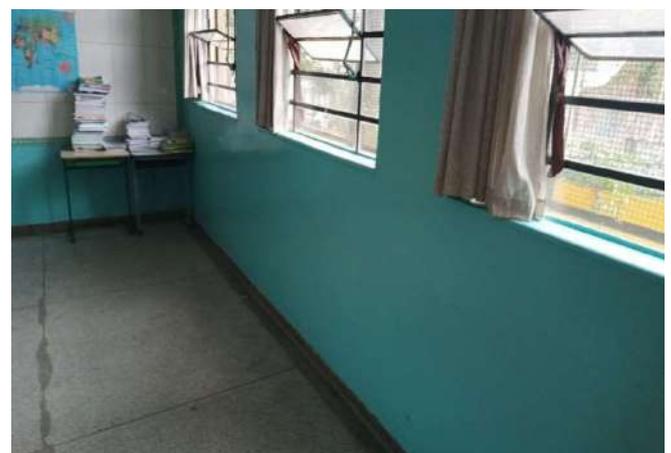
9.6	Vedação deficiente	2	Ausência em alguns caixilhos da fachada e salas de aula
9.7	Desagregação de elementos, partes soltas, partes quebradas	1	
9.8	Ineficiência no deslizamento/abertura, trincos/fechamento	1

FOTO 82 SALA DE AULA 02 AUSÊNCIA DE BRAÇOS DE ALAVANCA NOS CAIXILHO

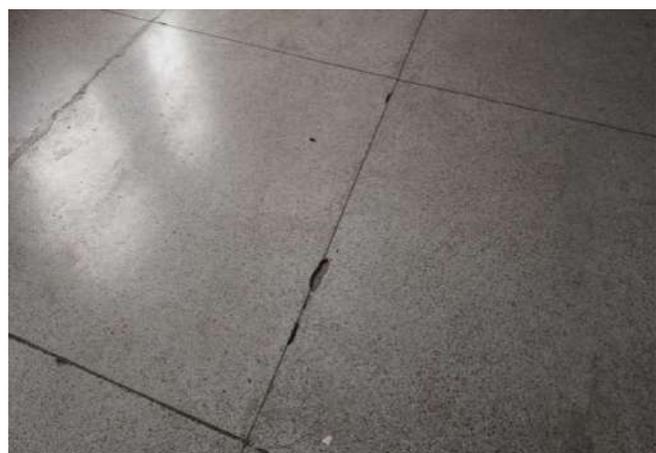
FOTO 88 SALA DE AULA 03 PISO GRANILITE DANIFICADO

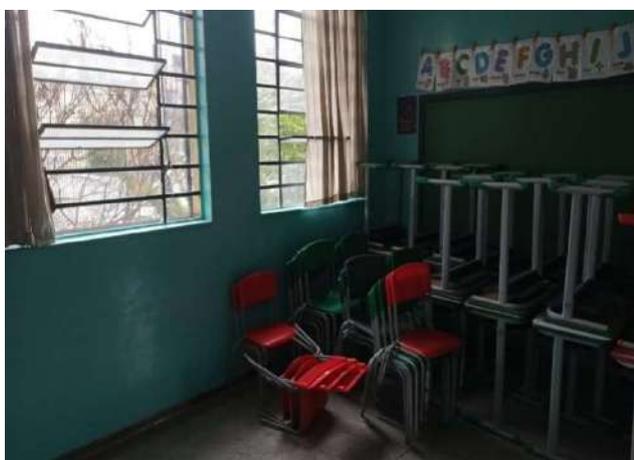
FOTO 89 SALA DE AULA 03 AUSÊNCIA DE BRAÇO DE ALAVANCA DO CAIXILHO

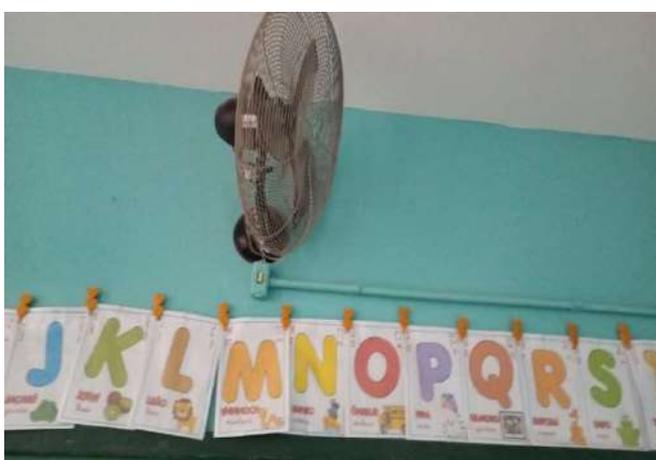
FOTO 90 SALA DE AULA 03 IMPROVISO NA REDE ELÉTRICA E DE VENTILAÇÃO

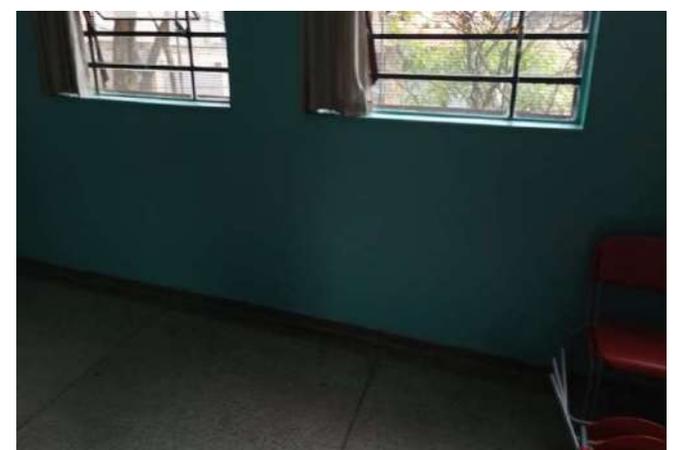
FOTO 96 SALA DE AULA 04 CAIXILHO EM MAU FUNCIONAMENTO

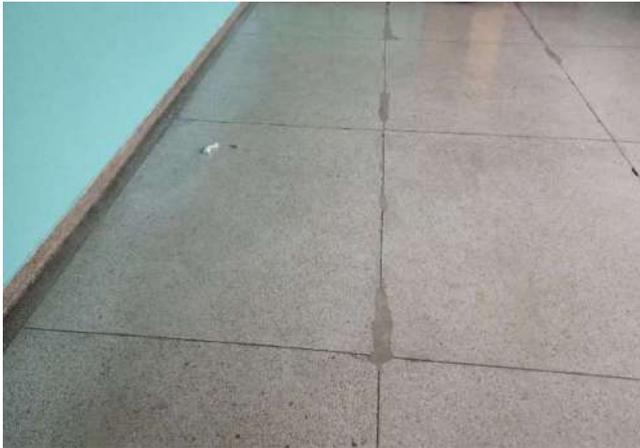
FOTO 97 SALA DE AULA 04 PISO GRANILITE DANIFICADO

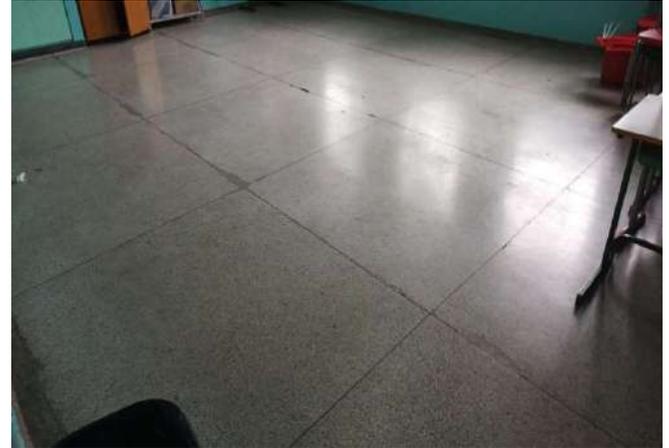
FOTO 98 SALA DE AULA 04 PISO GRANILITE DANIFICADO

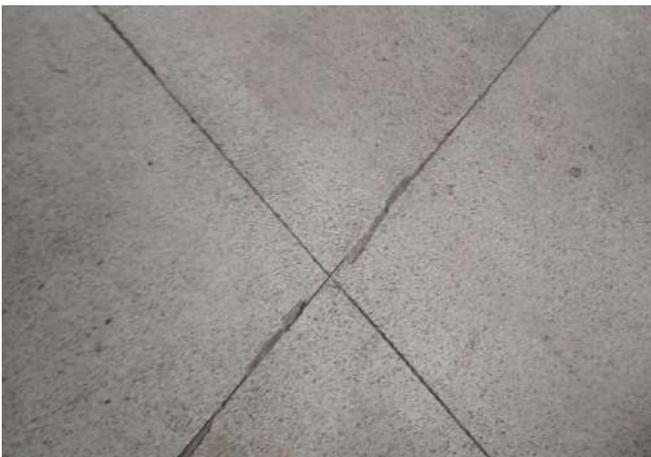
FOTO 105 SALA DE AULA 05 PISO GRANILITE DANIFICADO

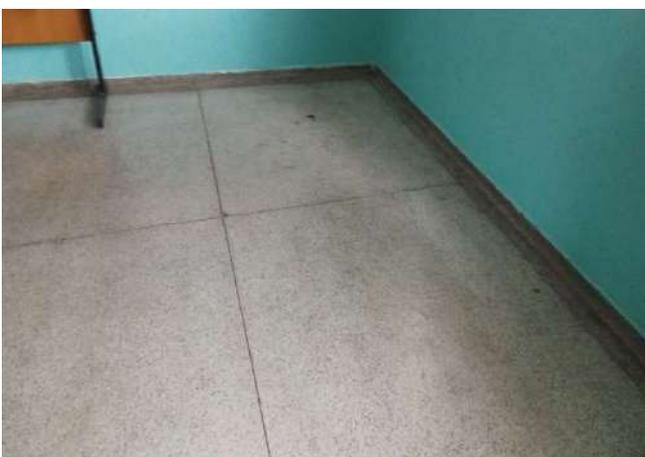
FOTO 107 SALA DE AULA 05 PISO GRANILITE DANIFICADO

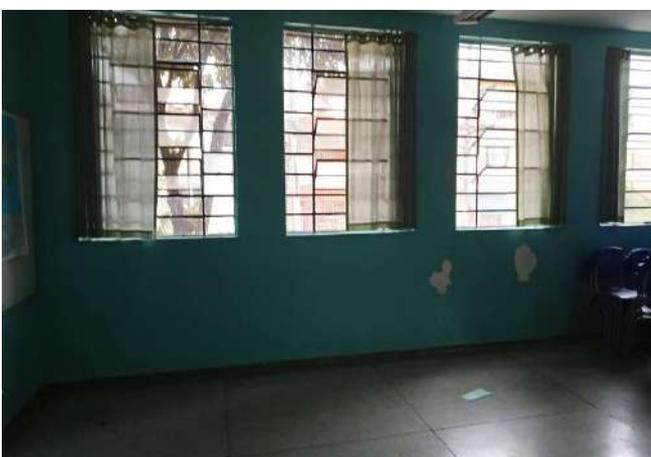
FOTO 113 SALA DE AULA 06 REVESTIMENTO DE PINTURA DESPLACANDO

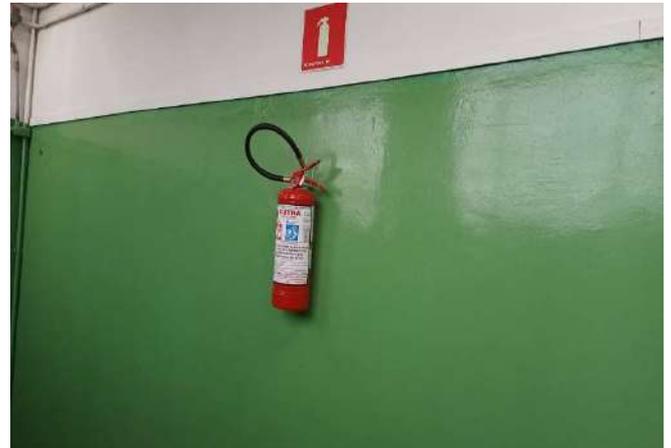
FOTO 128 EXTINTORES

17.1.6	Mangueira de descarga apresenta danos / deformação / ressecamento	1	
17.1.7	Sinalização incorreta	2	Não possui sinalização correta de alguns extintores

17.2.5	Registro emperrado/com vazamento	1	
17.2.6	Mangueira conectada	2	Alguns dos extintores estão com a mangueira conectada no momento da vistoria
17.2.7	Ausência da mangueira	1

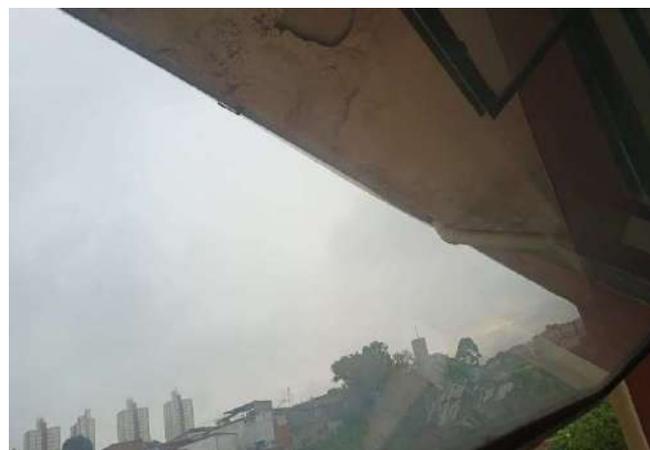
FOTO 131 VAZAMENTO EM CALHA

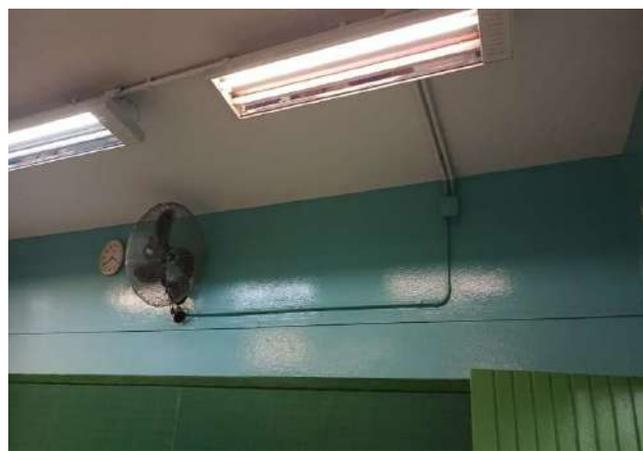
FOTO 140 SALA DE AULA 07 IMPROVISO NA REDE DE ALIMENTAÇÃO DO VENTILADOR

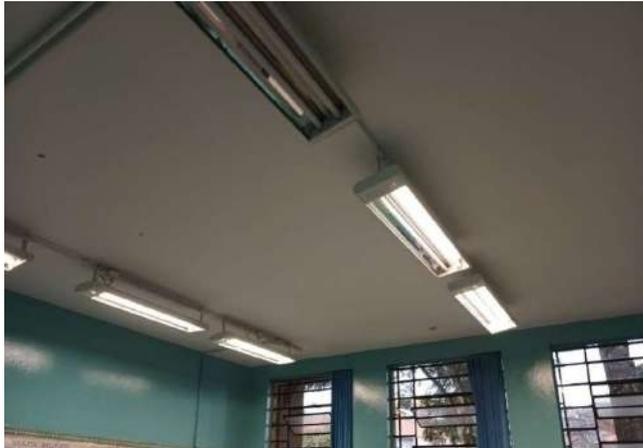
FOTO 142 SALA DE AULA 07 APARELHOS DE ILUMINAÇÃO E LÂMPADAS PARA REVISAR

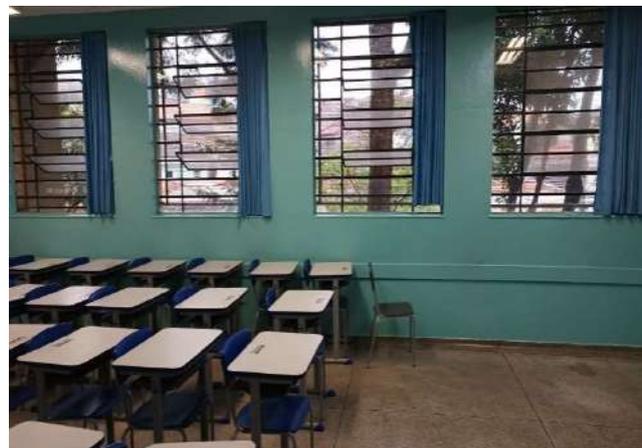
FOTO 143 SALA DE AULA 07 AUSÊNCIA DE BRAÇO DE ALAVANCA

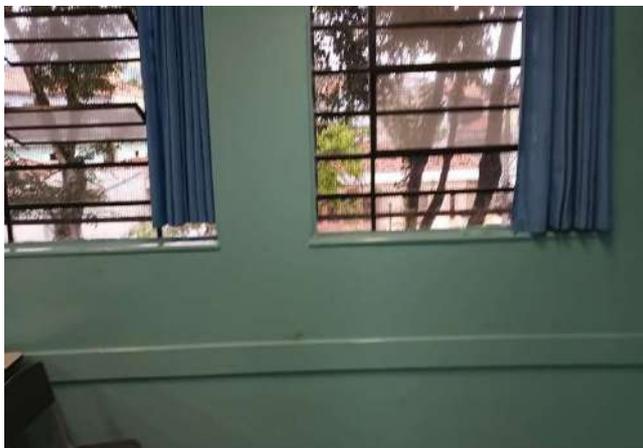
9.9	Fixação deficiente	1	
9.10	Vibração	1	
9.11	Irregularidades geométricas, fora de prumo/ nível/ esquadro	1	
9.12	Manchamento, sujidades	2	Alguns caixilhos das salas de aula apresentam ferrugem

FOTO 144 SALA DE AULA 07 CAIXILHOS EM MAU ESTADO DE CONSERVAÇÃO

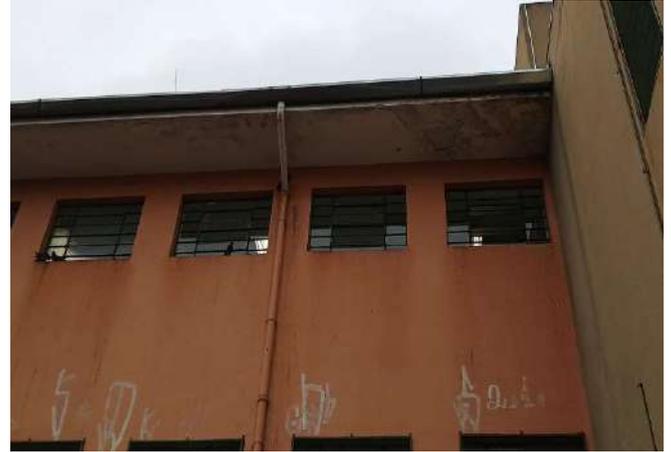
FOTO 152 FACHADA LATERAL DIREITA DANIFICADA

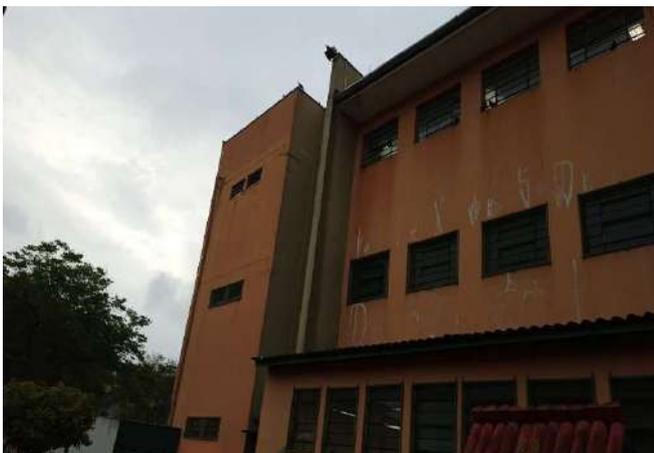
FOTO 153 FACHADA LATERAL DIREITA DANIFICADA

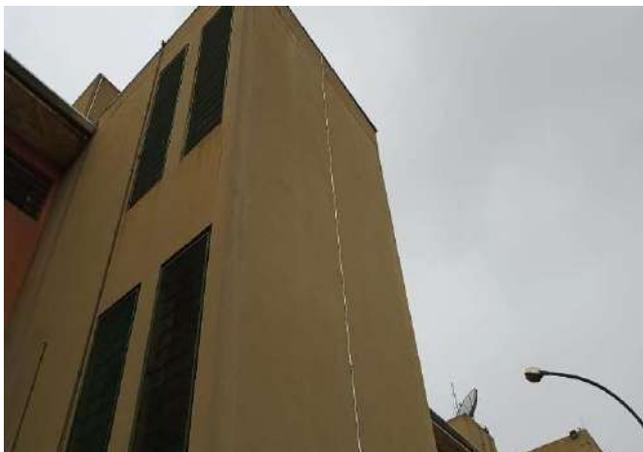
FOTO 155 FACHADA LATERAL DIREITA DANIFICADA

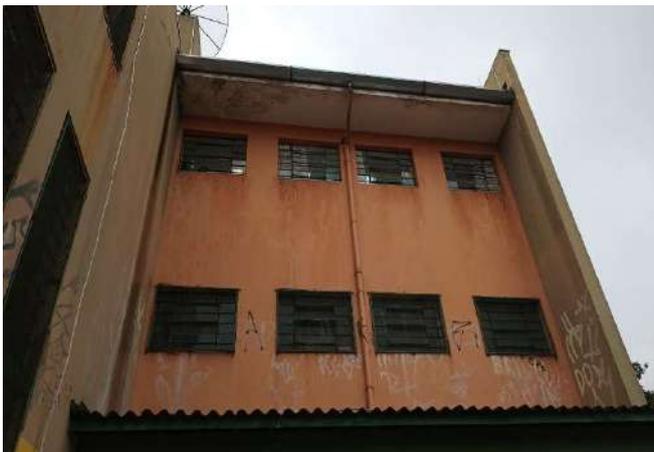
FOTO 159 FACHADA LATERAL DIREITA DANIFICADA

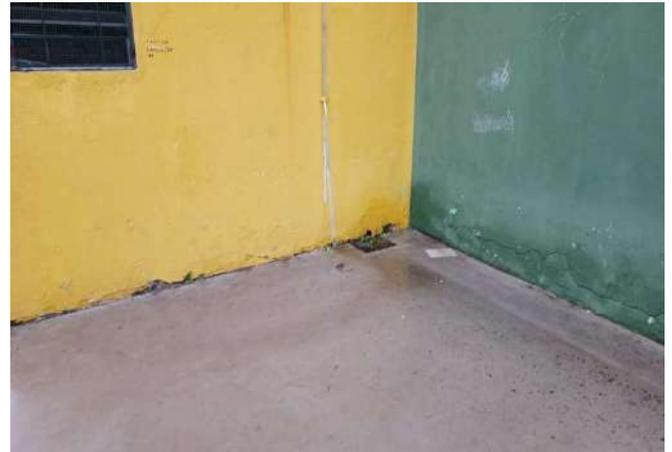
FOTO 160 FACHADA LATERAL DIREITA DANIFICADA

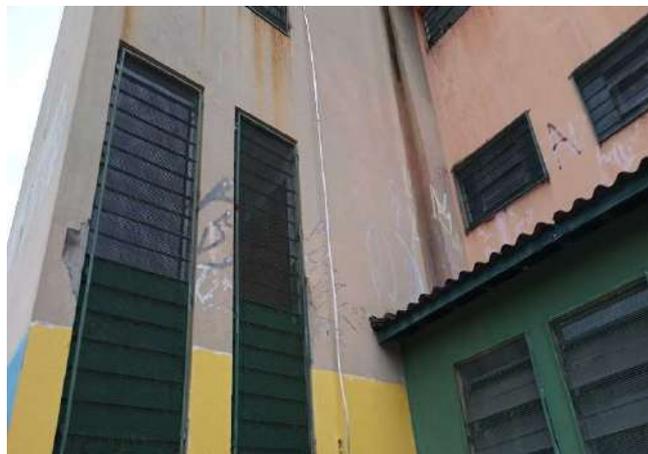
FOTO 161 FACHADA LATERAL DIREITA DANIFICADA

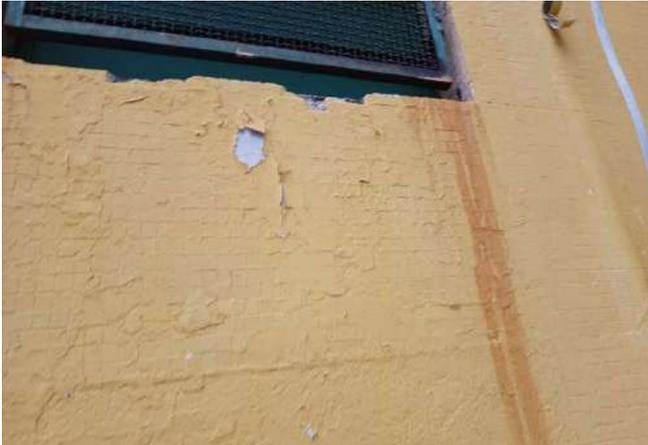
FOTO 163 FACHADA LATERAL DIREITA DANIFICADA

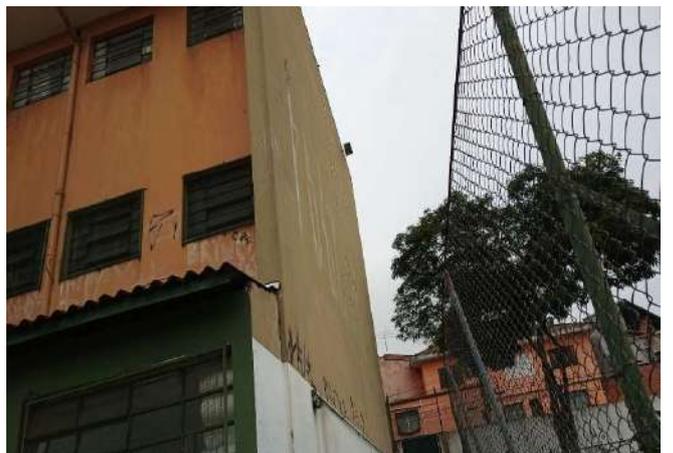
FOTO 166 FACHADA FUNDOS DANIFICADA

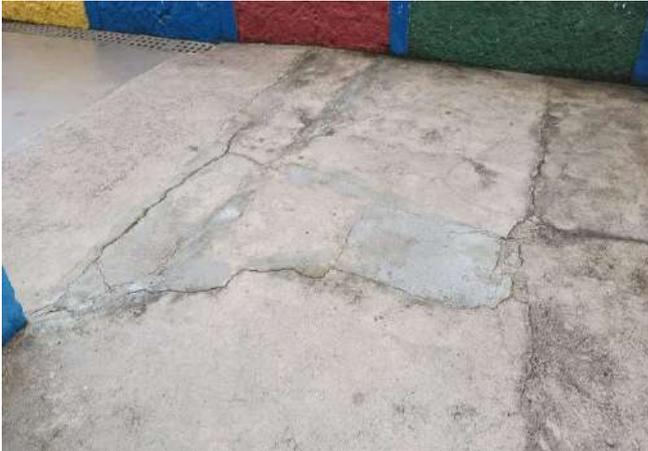
FOTO 169 FISSURAS CIMENTADO, ÁREA EXTERNA.
