# PROCESSO SEI Nº 6016.2021/0086735-1

## CHAMAMENTO PÚBLICO Nº CH/002/2021/SGM-SEDP

## EMEF HERALDO BARBUY

Realiza nesta data vistoria técnica do diagnóstico da unidade escolar para levantamento cadastral e da infraestrutura da unidade.

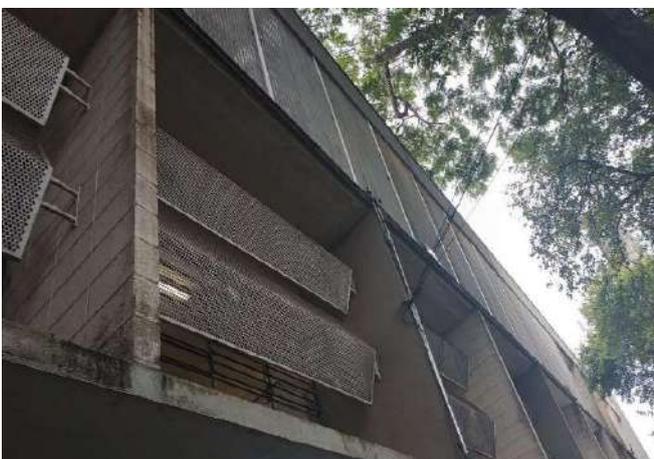
FOTO 5 FACHADA.

4.5	Caixa de ar condicionado aparente	NA	
4.6	Fissuras e trincas	2	Em toda a fachada da unidade escolar
4.7	Infiltração	2	Em toda a fachada da unidade escolar

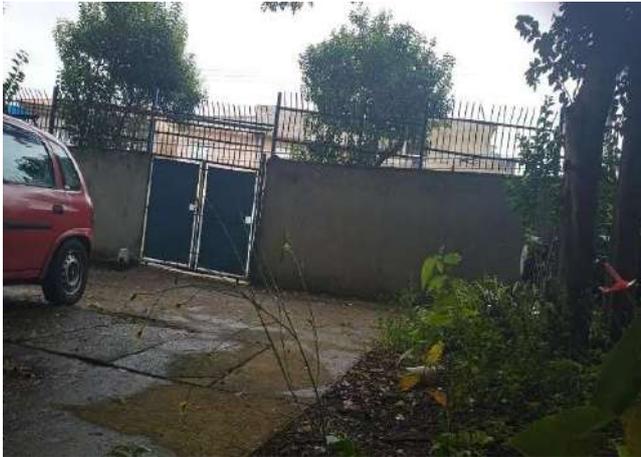
7.1	Fissura	2	Estacionamento, acesso abrigo de gás, arquibancada e acesso a quadra de esportes
7.2	Falta ou deficiência nas juntas de trabalho e rejunte	2	Estacionamento, acesso abrigo de gás, arquibancada e acesso a quadra de esportes

FOTO 7 ESTACIONAMENTO, SEM VAGAS DEMARCADAS.

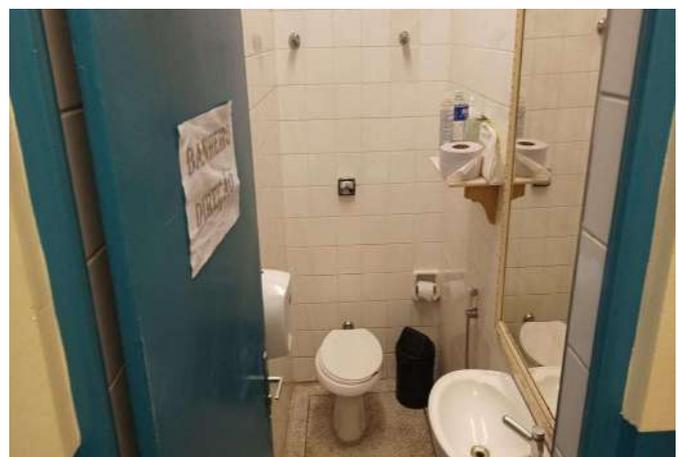
FOTO 12 BANHEIRO MASCULINO ADMINISTRATIVO.

6.7	Fissuras e trincas	2	Cozinha e banheiros administrativo masculino e feminino
6.8	Infiltração	2	Parede da quadra de esportes possui indícios
6.9	Eflorescência, desenvolvimento de organismos biológicos	1

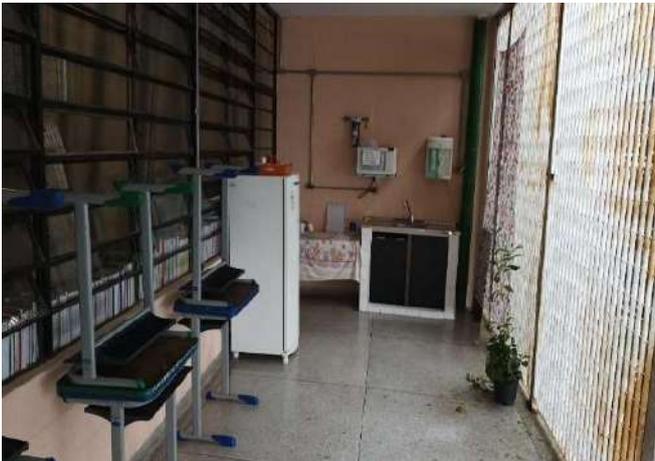
FOTO 31 SALA DOS PROFESSORES COM COPA IMPROVISO NA LIGAÇÃO HIDRÁULICA.

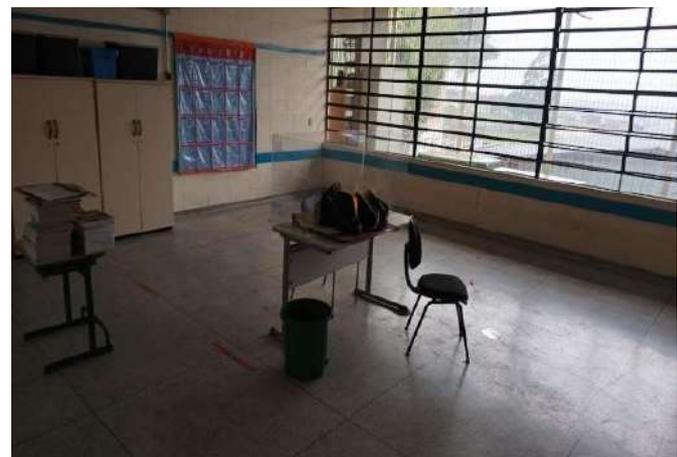
9.4	Rompimento ou descolamento do material selante / Infiltração	1	
9.5	Componentes danificados	2	Cozinha e salas de aula possuem caixilhos ineficientes

FOTO 34 SALA DE AULA 12 COM CAIXILHO INEFICIENTE.

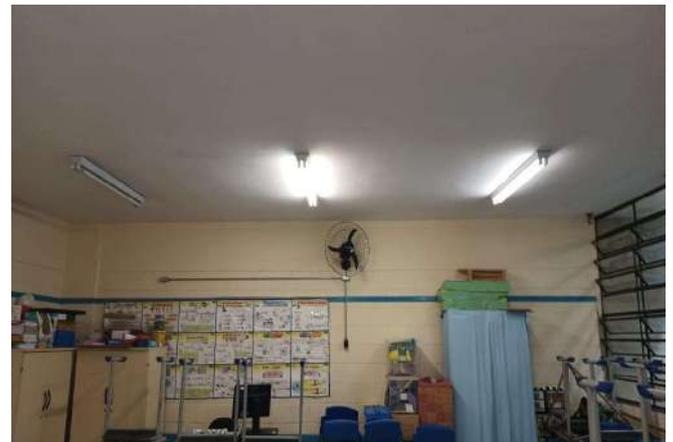
FOTO 38 SALA DE AULA 14, SISTEMA DE ILUMINAÇÃO INEFICIENTE E COM LÂMPADAS QUEIMADAS.

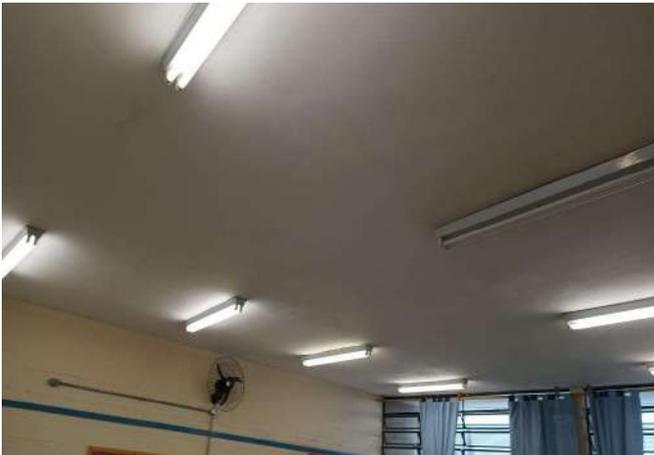
FOTO 43 SALA DE AULA 12 COM ILUMINAÇÃO DEFICIENTE COM LÂMPADAS QUEIMADAS.

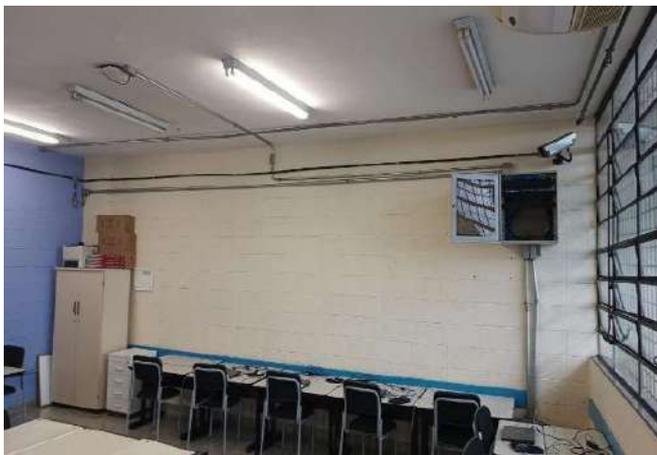
FOTO 49 SALA DE INFORMÁTICA COM IMPROVISO NA REDE ELÉTRICA.

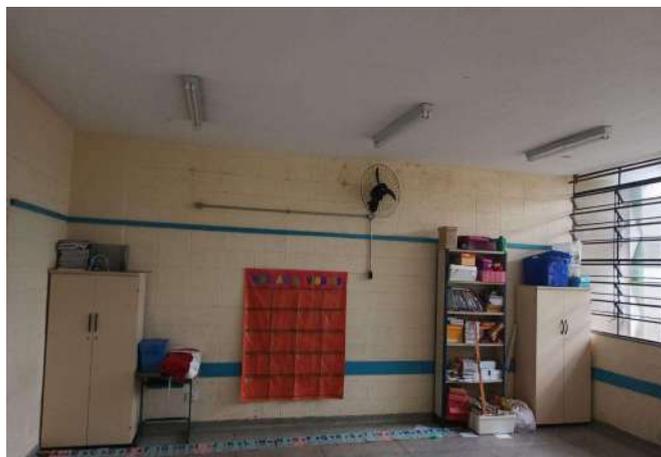
FOTO 54 SALA DE AULA 13 COM APARELHOS DE ILUMINAÇÃO DEFICIENTES.

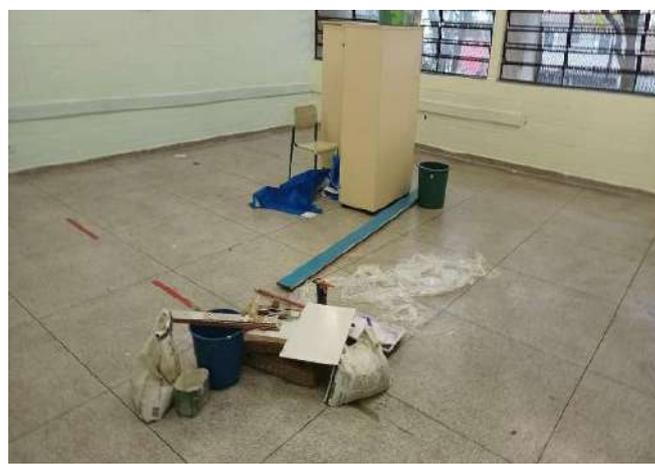
FOTO 84 SALA DE AULA 08 COM CAIXILHO INEFICIENTE.

9.12	Manchamento, sujidades	2	Revisão em todos os caixilhos das salas de aula
9.13	Desgaste (fissuras, escurecimentos, perda de cor)	1	
10	<b>INSTALAÇÕES HIDRÁULICAS, SANITÁRIAS E DE ÁGUAS PLUVIAIS</b>

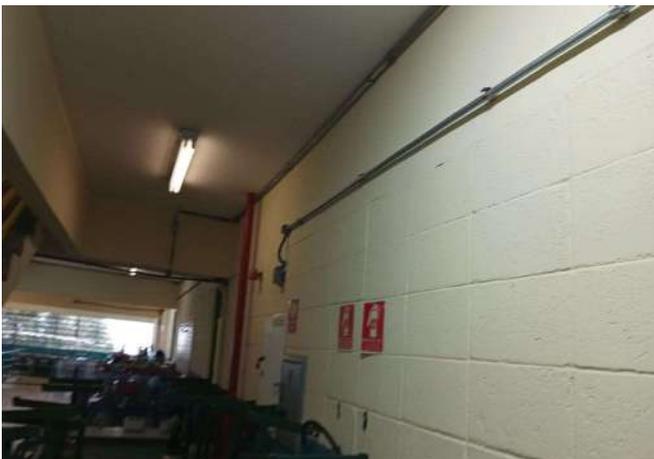
FOTO 87 CORREDOR INTERNO COM EXTINTORES AUSENTES.

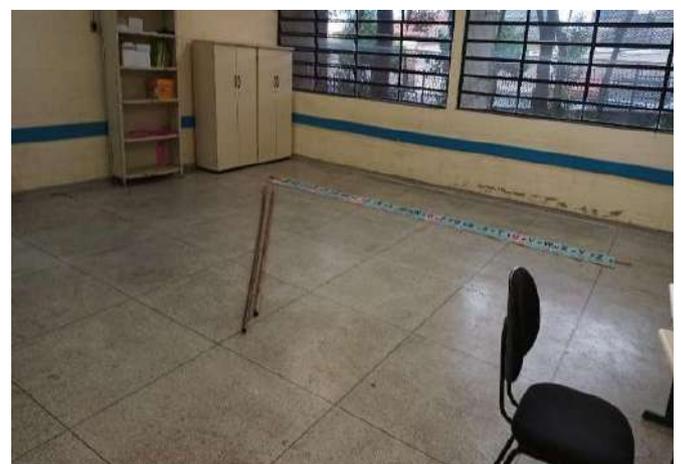
FOTO 96 SALA DE AULA 10 COM REVESTIMENTO DE PINTURA DANIFICADO (EM MANUTENÇÃO).

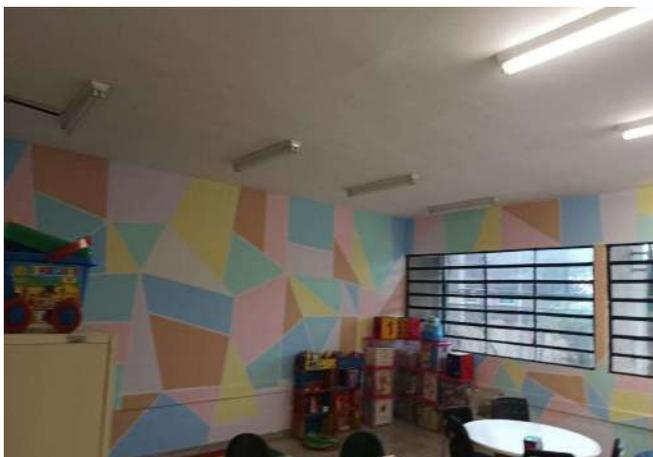
FOTO 101 SALA DE LEITURA COM ILUMINAÇÃO QUEIMADA.

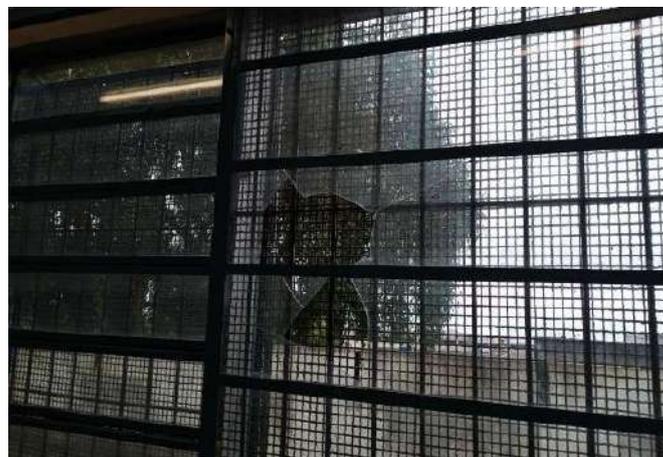
FOTO 102 SALA DE LEITURA COM VIDRO DANIFICADO.

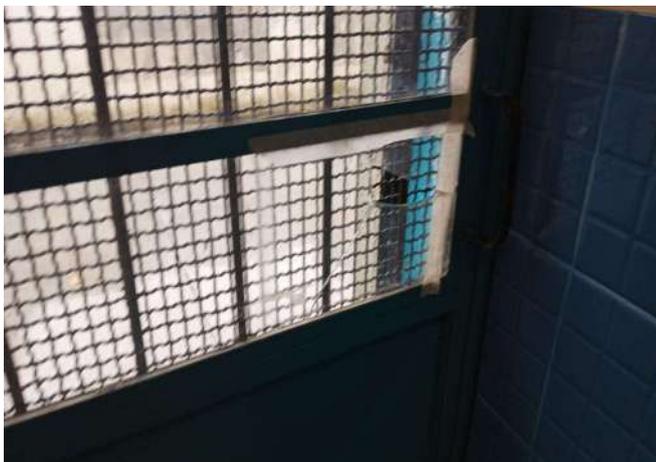
FOTO 103

9.6	Vedação deficiente	1	
9.7	Desagregação de elementos, partes soltas, partes quebradas	2	Cozinha e salas de aula possuem caixilhos ineficientes. Pátio interno esquadria danificada

PÁTIO INTERNO COM ESQUADRIA METÁLICA DANIFICADA E VIDRO QUEBRADO.

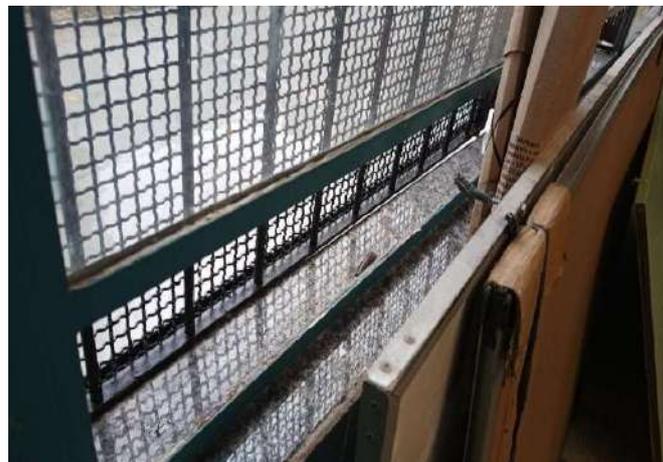
FOTO 104

PÁTIO INTERNO COM VIDROS QUEBRADOS.

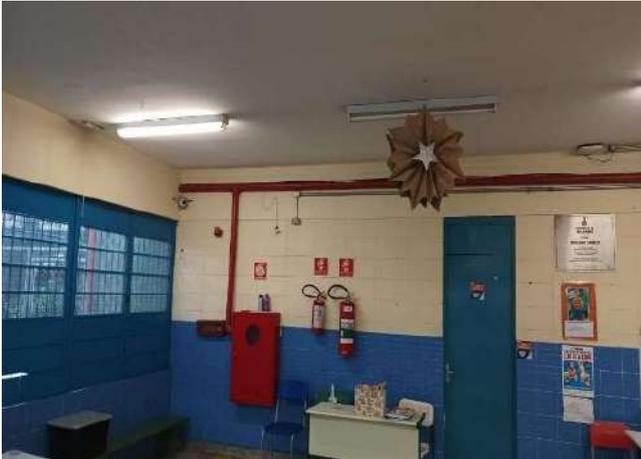
FOTO 109 SECRETARIA COM HIDRANTE INCOMPLETO.

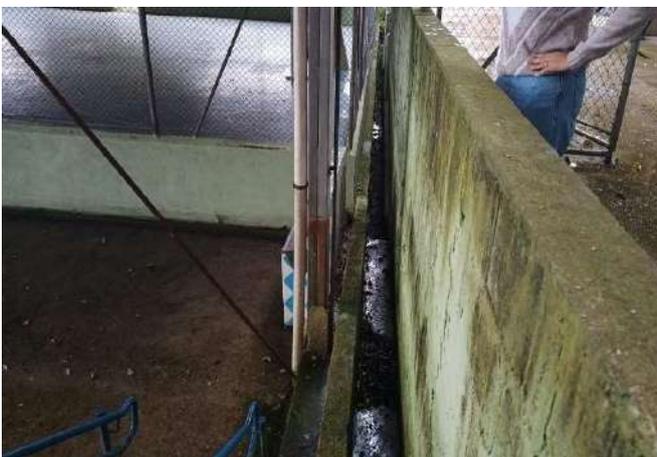
10.1	Caixas coletoras e caixas de gordura	1	
10.2	Vazamentos e infiltrações	1	
10.3	Deterioração / deformação nas tubulações	3	Quadra de esporte possui em péssimo estado e com entupimento

FOTO 113 QUADRA DE ESPORTES CANALETA EM MAU ESTADO DE CONSERVAÇÃO E MUROS COM FISSURAS.

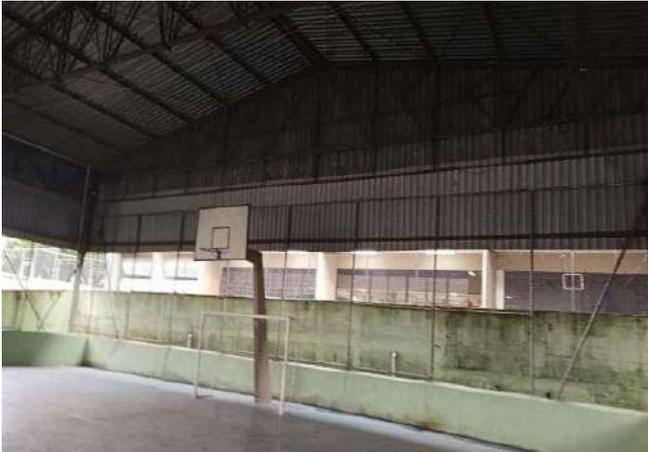
FOTO 115 QUADRA DE ESPORTES COM ALAMBRADO DANIFICADO.

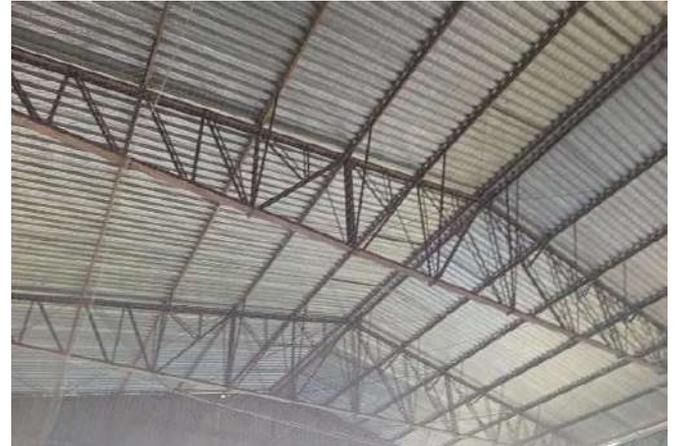
FOTO 116 QUADRA DE ESPORTES COM ESTRUTURA OXIDADA.

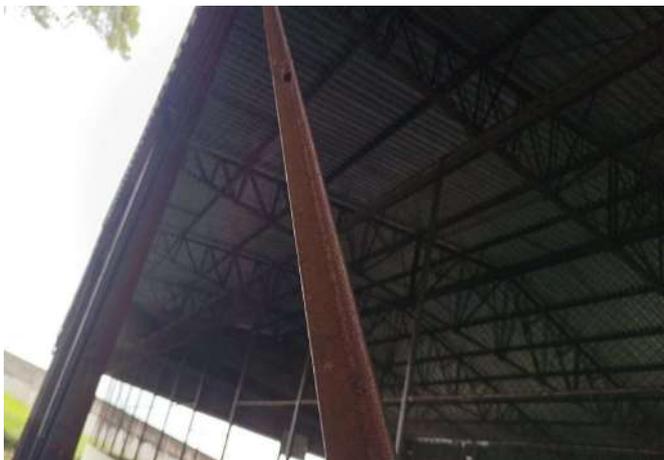
FOTO 121

QUADRA DE ESPORTES COM ESTRUTURA OXIDADA.

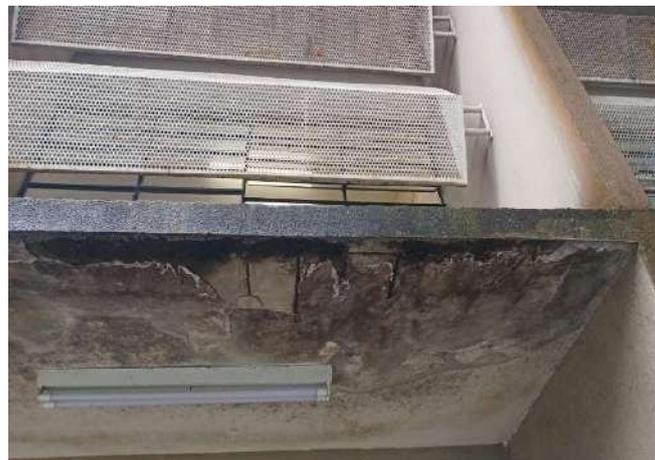
FOTO 122

FACHADA BEIRAL COM PARTES SOLTAS E FERRAGEM APARENTE.

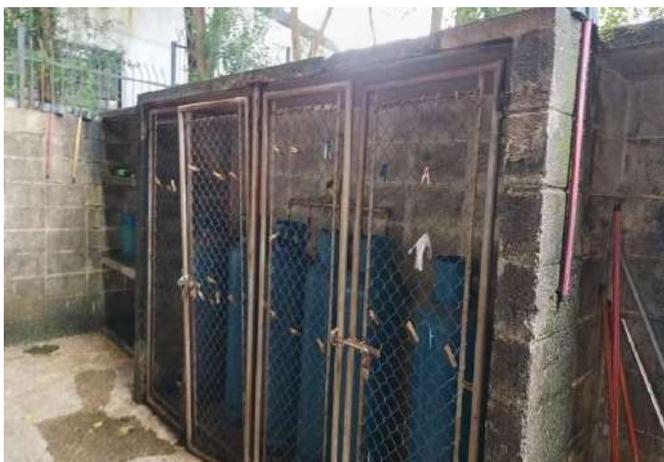
FOTO 123

ABRIGO DE GÁS SEM SINALIZAÇÃO E EXTINTOR.

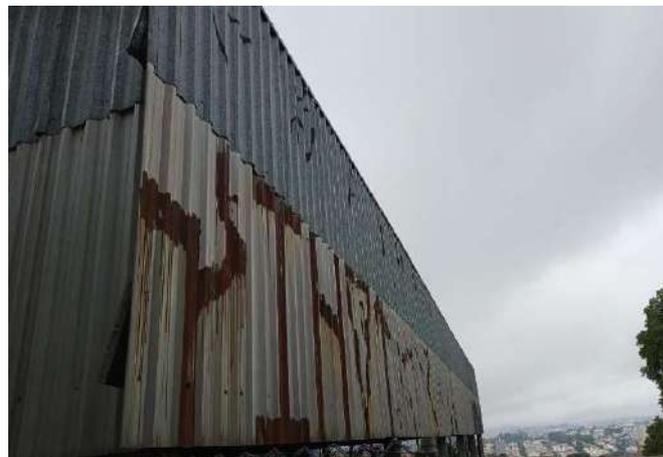
FOTO 128 QUADRA DE ESPORTES COBERTURA EM MAU ESTADO DE CONSERVAÇÃO.

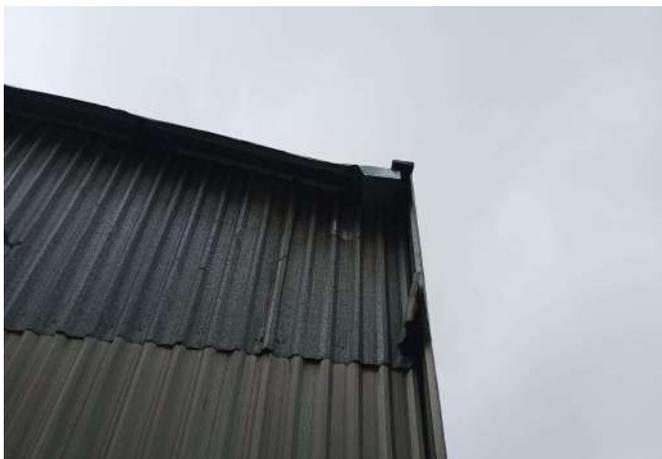
FOTO 129 QUADRA DE ESPORTES COBERTURA DANIFICADA E CONDUTORES DE ÁGUA.

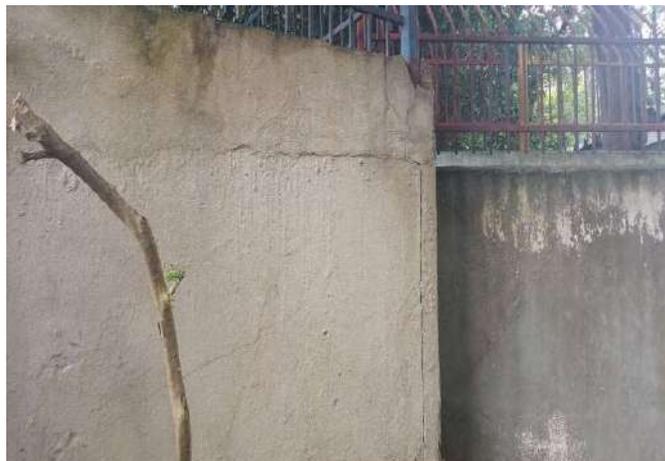
FOTO 154 MURO DE DIVISA EM DESAPRUMO.
