# **PROCESSO SEI Nº 6016.2021/0086735-1**

## **CHAMAMENTO PÚBLICO Nº CH/002/2021/SGM-SEDP**

## **EMEF IVETE VARGAS, DEP.**

EFETUADA VISTORIA PARA LEVANTAMENTO E  
DIAGNOSTICO DE PATOLOGIAS NA EDIFICAÇÃO

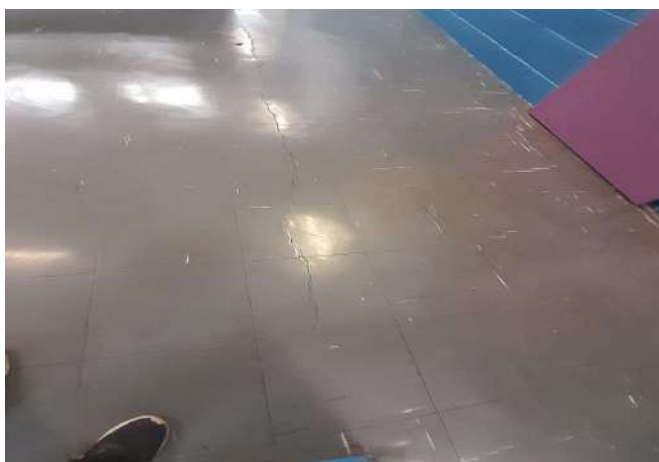
FOTO 15 Reparo no piso de entrada sala de coordenação

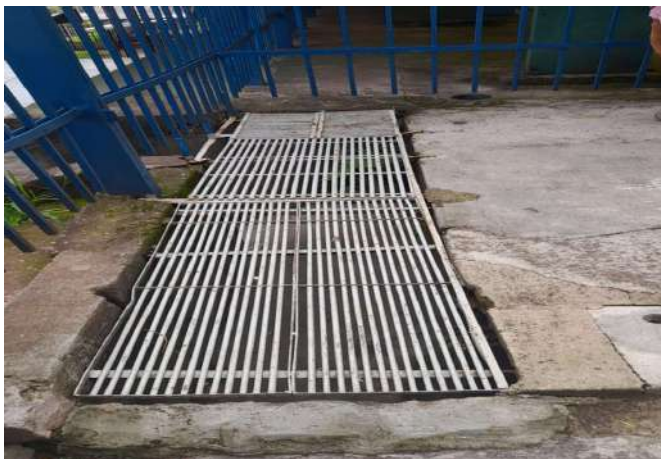
FOTO 19

Reparo no gradil e muro de acesso às águas pluviais no lado externo da cozinha

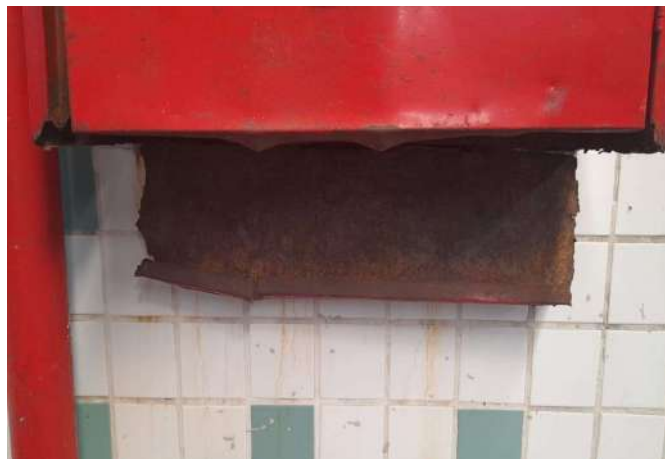
FOTO 20

Caixa do hidrante danificada

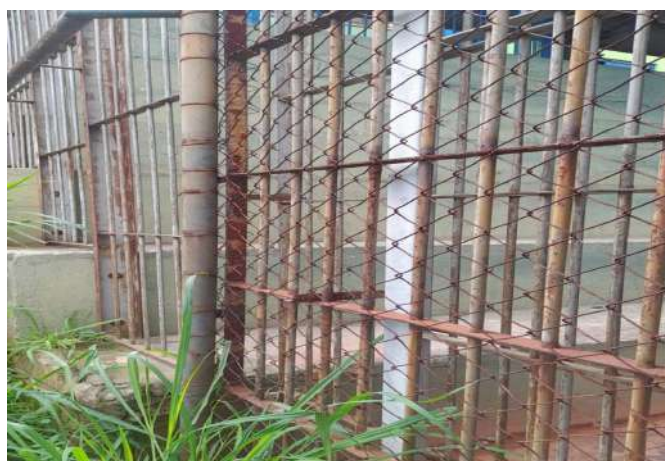
FOTO 24

Pintura geral das grandes e paredes da quadra de esportes

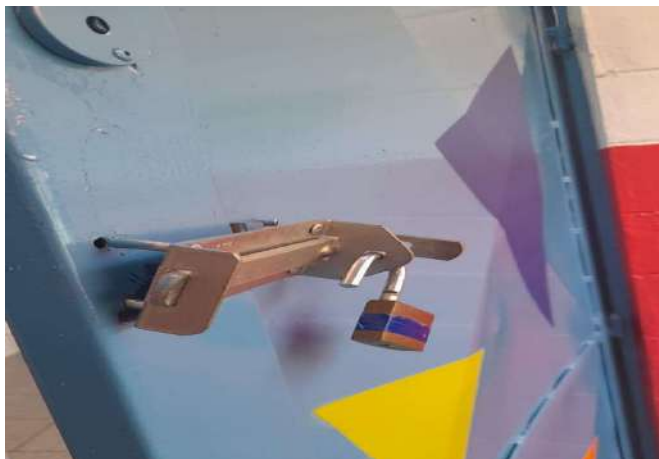
FOTO 25

Reparo na fechadura do banheiro masculino do piso inferior

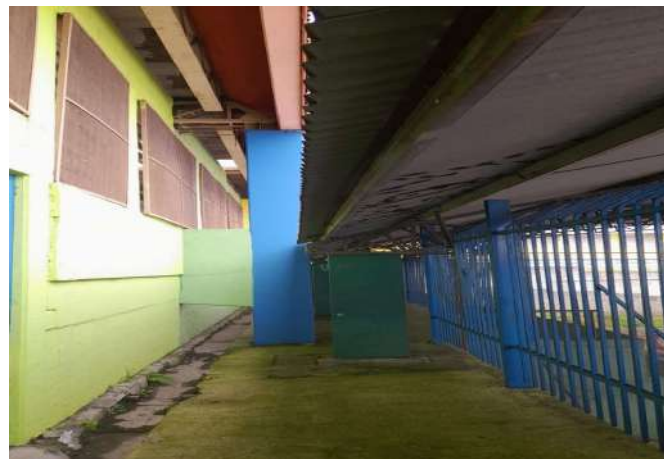
FOTO 26

Sem coleta de águas pluviais, nas extensão de 40 metros

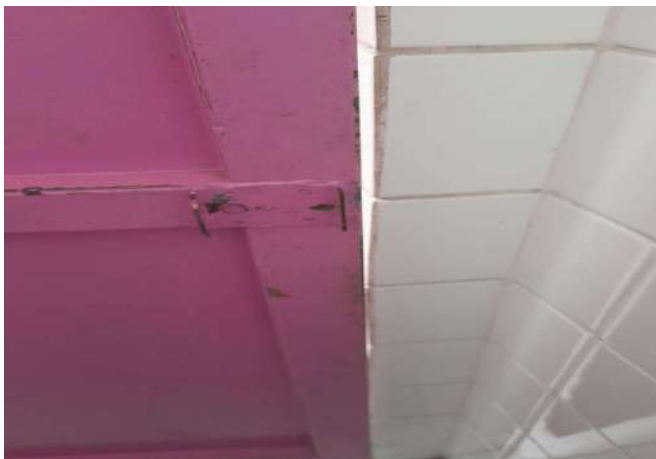
FOTO 43

Instalar 60 trincos nas portas dos banheiros masculino e feminino

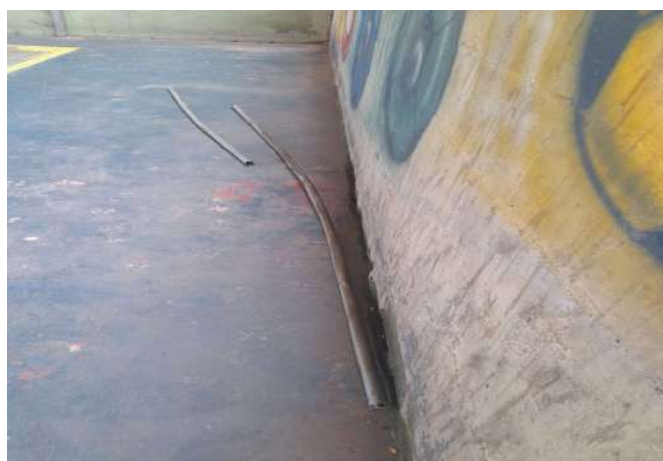
FOTO 48

Reparo na trave da quadra de esportes
