# **PROCESSO SEI Nº 6016.2021/0086735-1**

## **CHAMAMENTO PÚBLICO Nº CH/002/2021/SGM-SEDP**

## **EMEF JARDIM DAS LARANJEIRAS**

Estivemos nesta data para vistoriar  
a unidade escolar acima descrita,  
para elaboração de diagnóstico, para  
embasar o planejamento

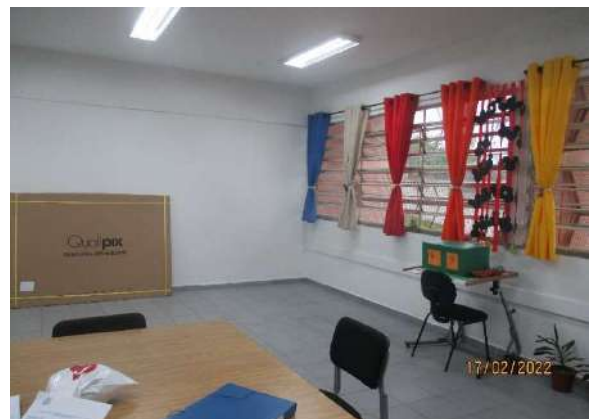
FOTO 36 SALA DE RECURSOS HUMANOS COM VIDRO QUEBRADO

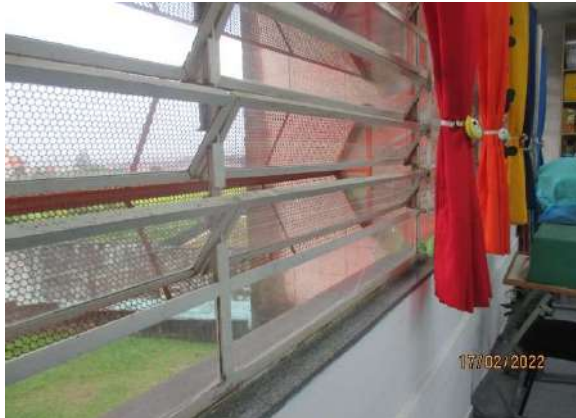
FOTO 37 SALA DE RECURSOS HUMANOS COM ESQUADRIA TRAVADA

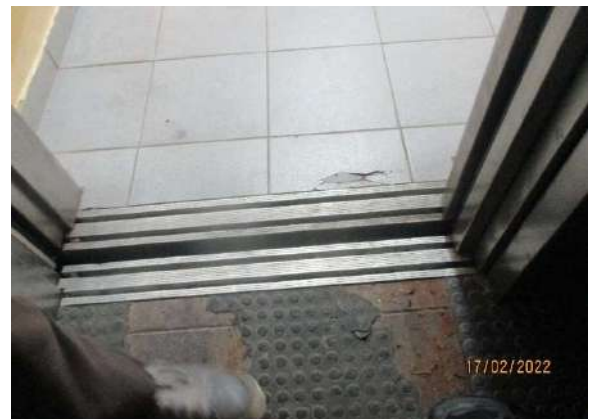
FOTO 40 PISO ELEVADOR GASTO

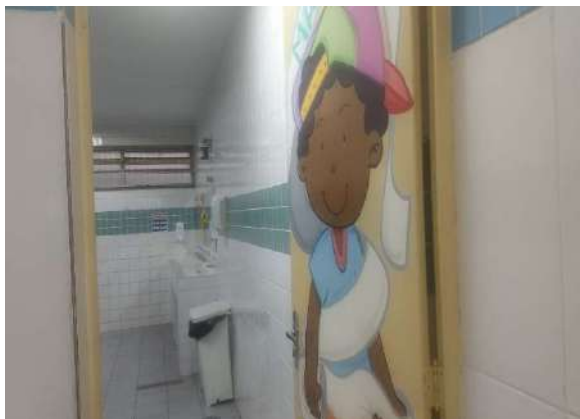
FOTO 51

SANITÁRIO MASCULINO ALUNO TÉRREO

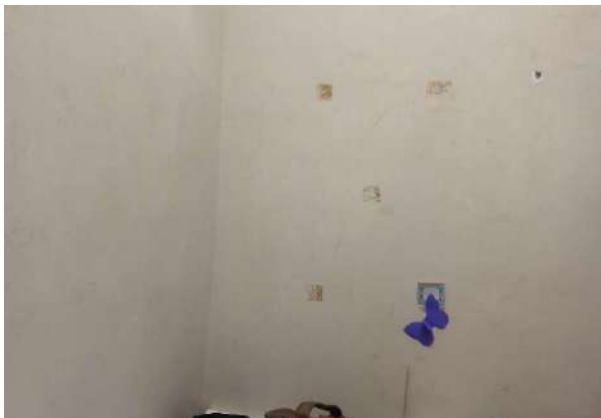
FOTO 87 SALA DE AUXILIO A VIDA ESCOLAR PAREDE COM SUJEIDADES

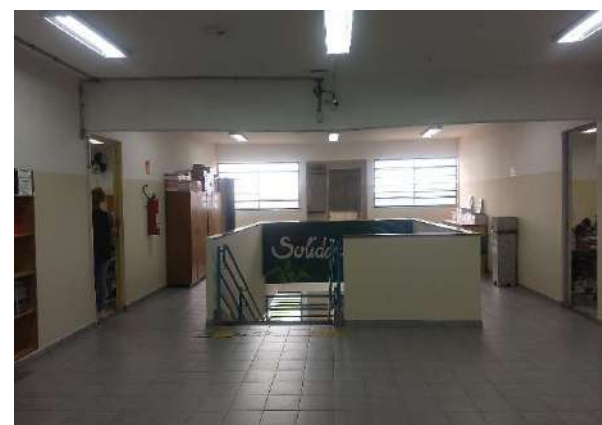
FOTO 106 CORREDOR PAVIMENTO SUPERIOR LADO ESQUERDO

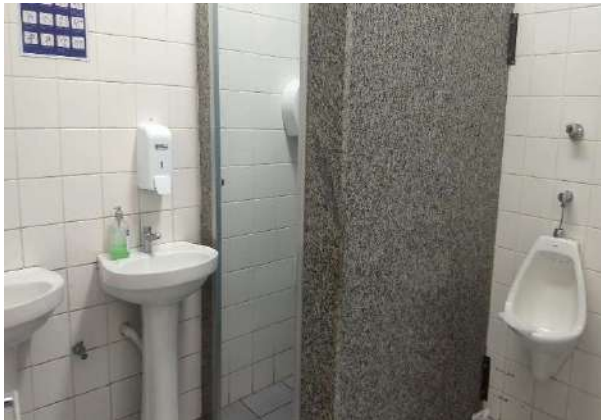
FOTO 115 SANITÁRIO MASCULINO ALUNO

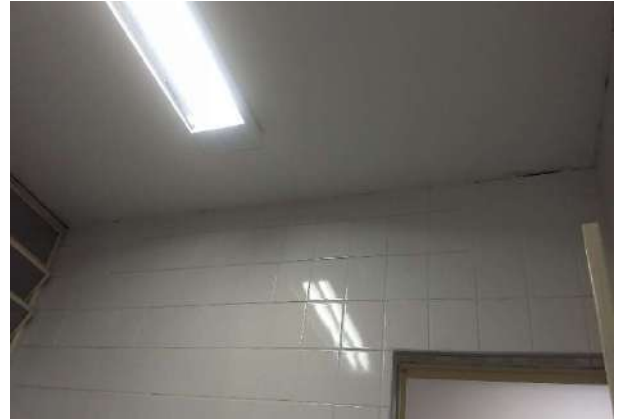
FOTO 116 SANITÁRIO MASCULINO ALUNO

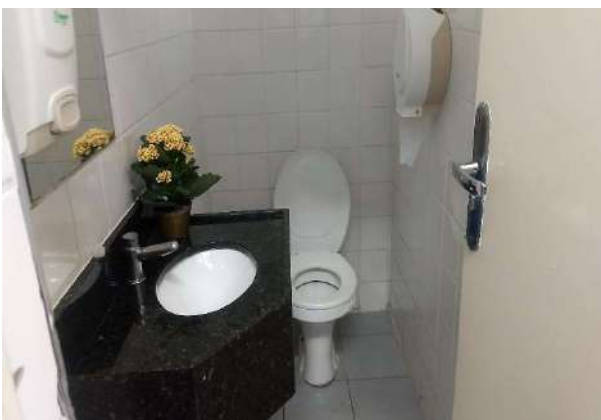
FOTO 119 SANITÁRIO PROFESSORES MASCULINO

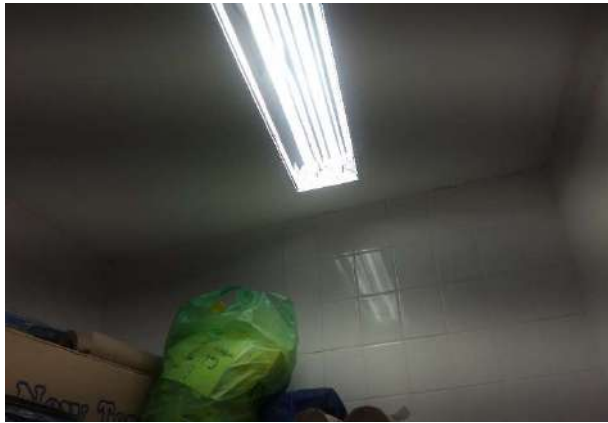
FOTO 115 DEPÓSITO

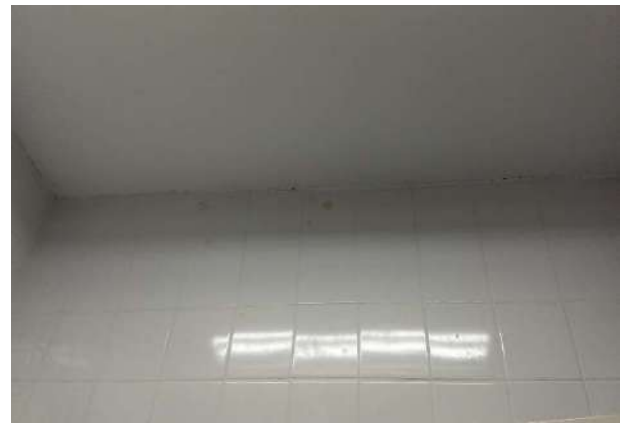
FOTO 116 DEPÓSITO

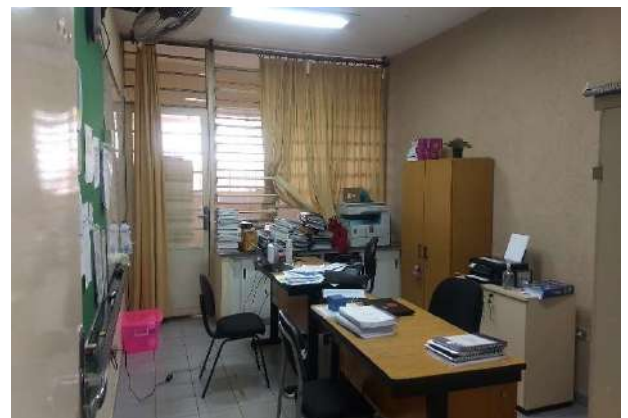
FOTO 120 SALA COORDENAÇÃO PEDAGÓGICA

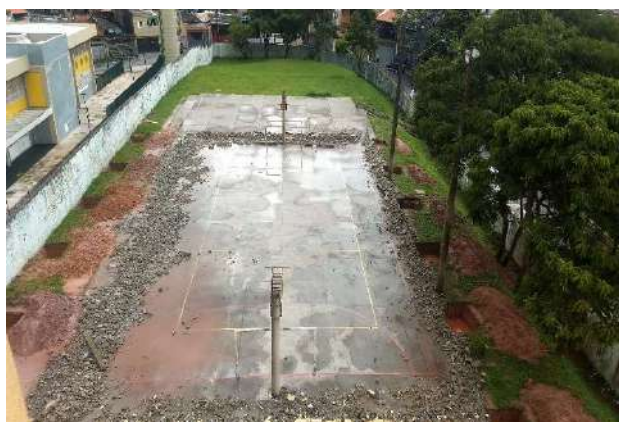
FOTO 119 QUADRA DE ESPORTES EM REFORMA

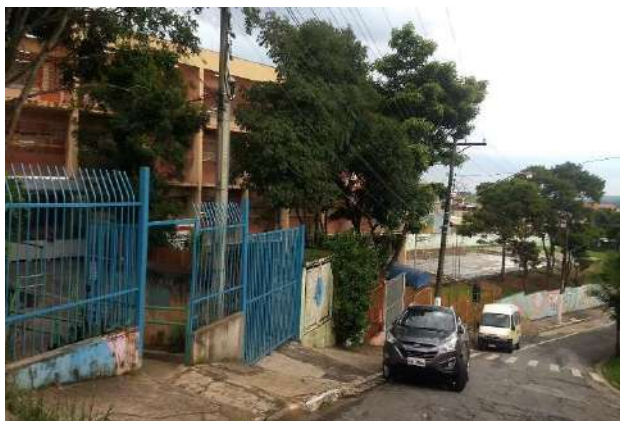
FOTO 117 FACHADA PRINCIPAL

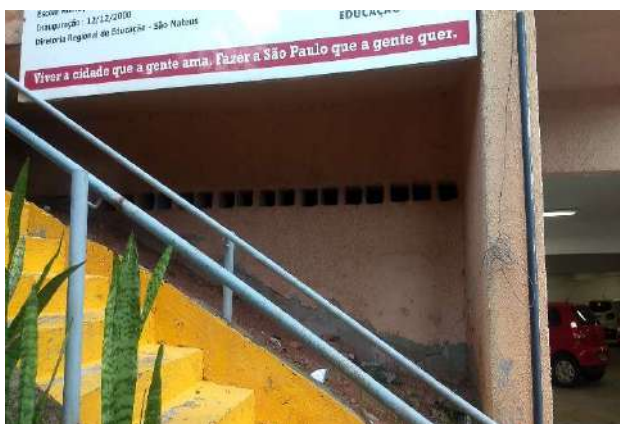
FOTO 119 FACHADA PRINCIPAL

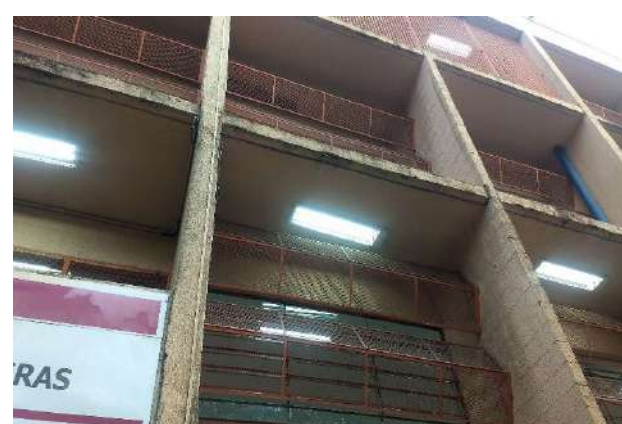
FOTO 120 FACHADA PRINCIPAL
