# **PROCESSO SEI Nº 6016.2021/0086735-1**

## **CHAMAMENTO PÚBLICO Nº CH/002/2021/SGM-SEDP**

## **EMEF JOAQUIM OSORIO DUQUE ESTRADA**

ESCOLA: Joaquim Osório Duque Estrada

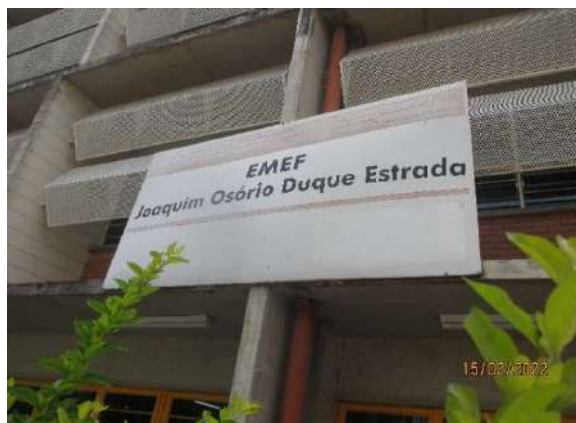
FOTO 1

FACHADA PRINCIPAL COM SUJEIDADES E INFILTRAÇÃO

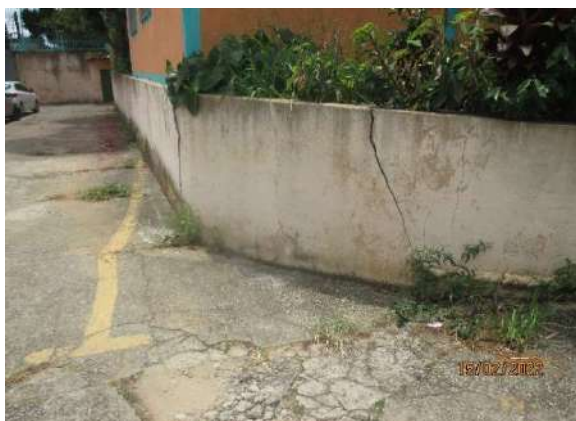
FOTO 13

PISO ESTACIONAMENTO E PAREDE DIVISA COM TRINCAS E RACHADURAS

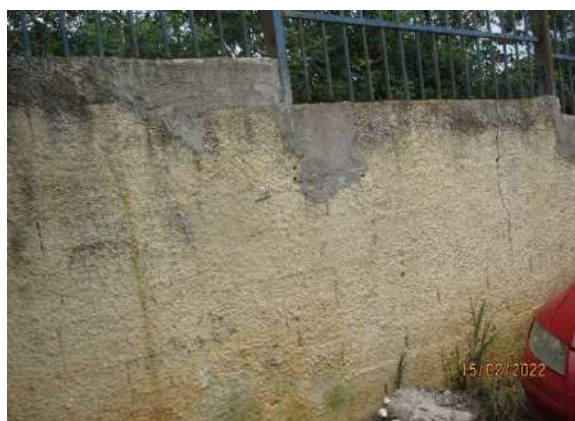
FOTO 14

MURO DIVISA COM MANCHAS E TRINCAS

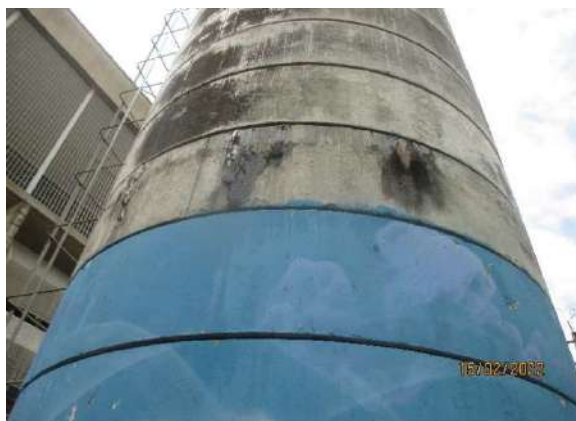
FOTO 17

CAIXA DE ÁGUA COM INFILTRAÇÃO, PINTURA DESCASCADA E EFLORESCÊNCIA

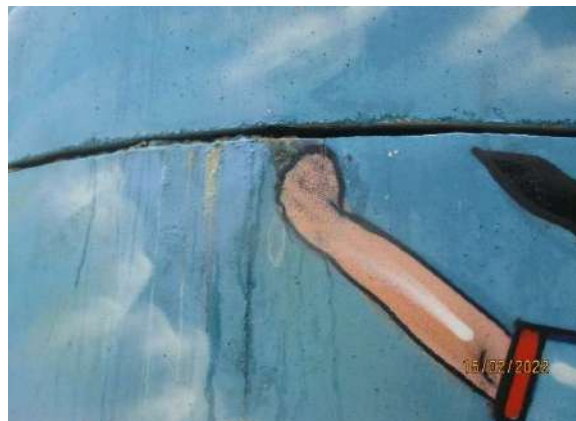
FOTO 18

CAIXA DE ÁGUA COM INFILTRAÇÃO, PINTURA DESCASCADA E EFLORESCÊNCIA

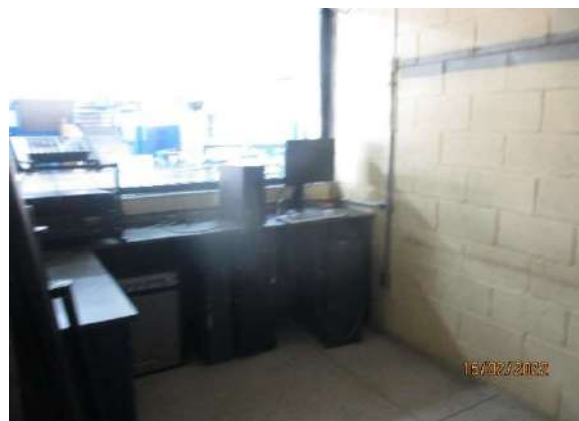
FOTO 29 RADIO PAREDES COM SUJIDADES

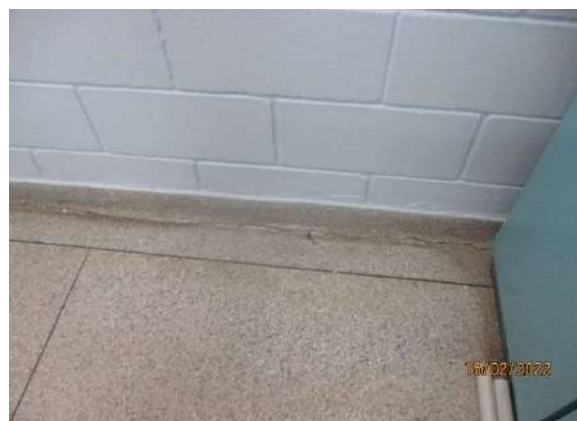
FOTO 36 SECRETARIA PISO COM FISSURAS (CORREDOR)

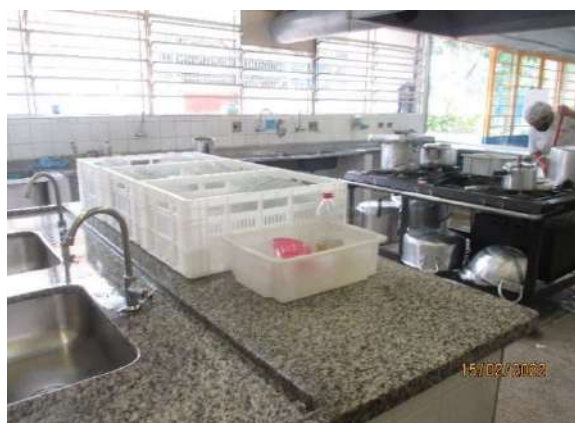
FOTO 54 COZINHA

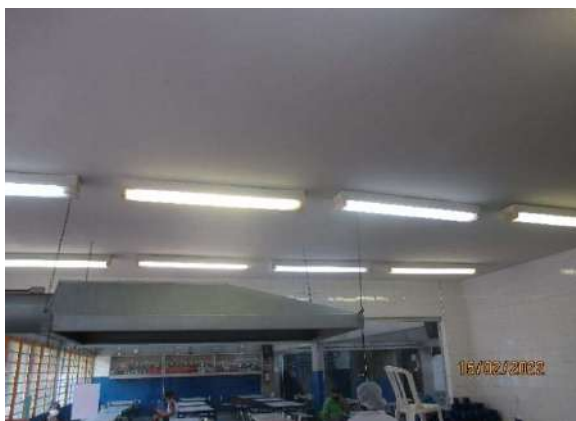
FOTO 55 COZINHA

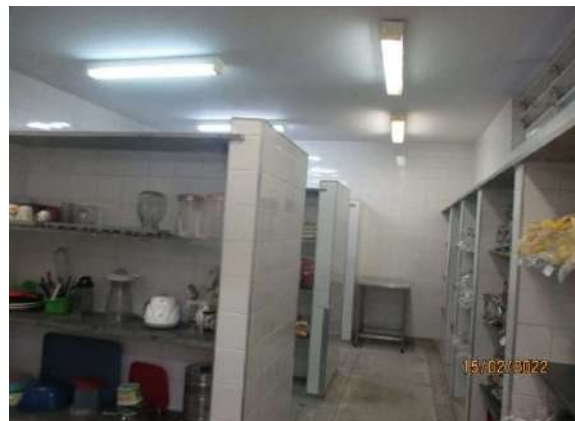
FOTO 56 DISPENSA DE ALIMENTOS

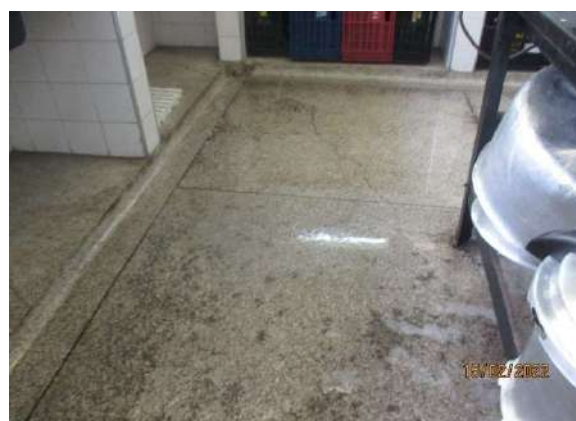
FOTO 60 COZINHA PISO COM TRINCAS

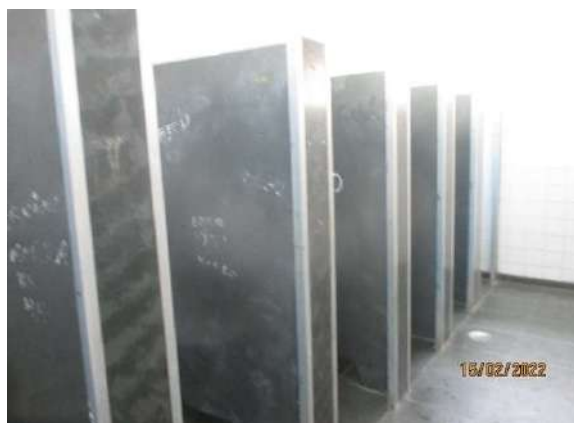
FOTO 62 SANITÁRIO ALUNO MASCULINO TÉRREO

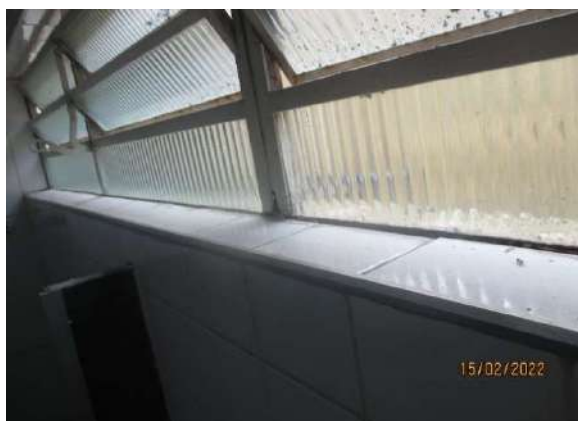
FOTO 63 SANITÁRIO ALUNO MASCULINO TÉRREO  
ESQUADRIA TRAVADA

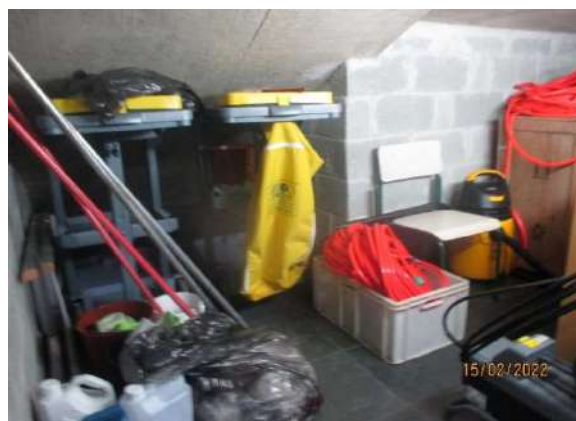
FOTO 64 DEPÓSITO EMBAIXO DA ESCADA 1

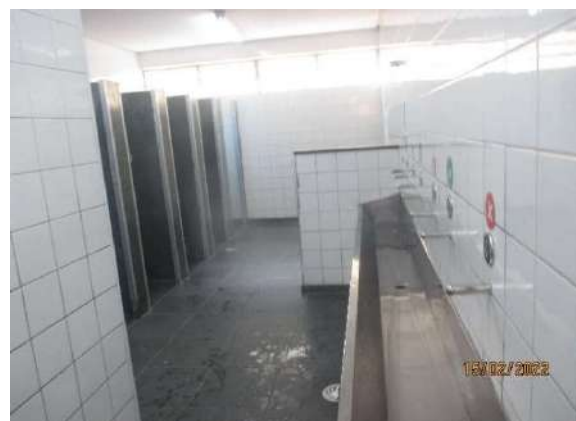
FOTO 66 SANITÁRIO MASCULINO ALUNO TÉRREO

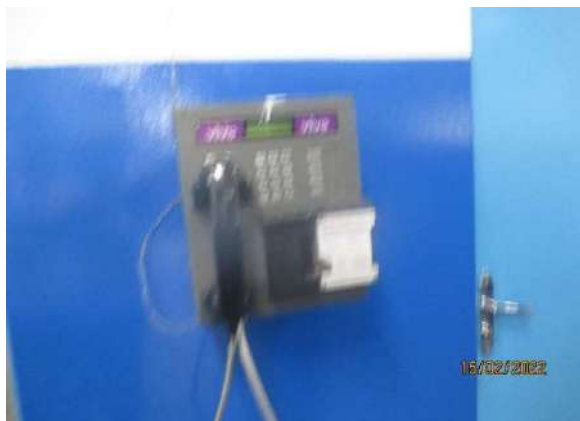
FOTO 67 TELEFONE PÚBLICO

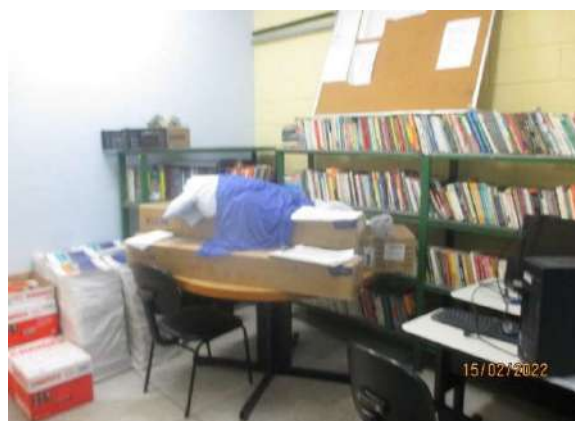
FOTO 72 SALA COORDENAÇÃO

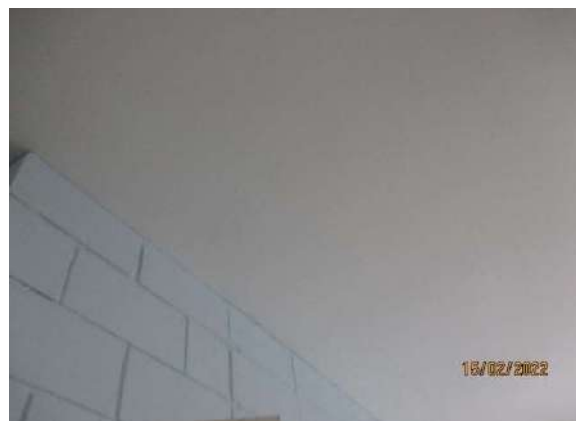
FOTO 74 SALA COORDENAÇÃO COM INFILTRAÇÃO NO FORRO

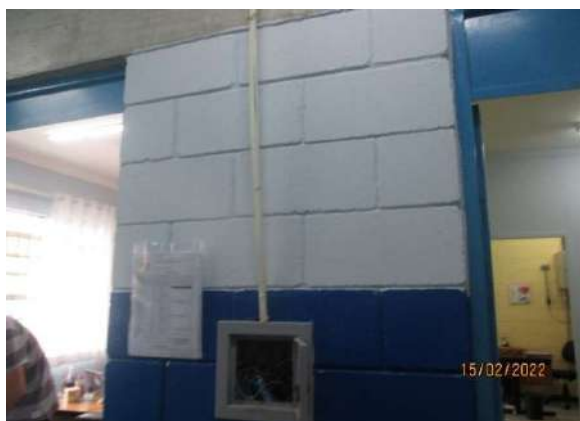
FOTO 77 QUADROTELEFONIA

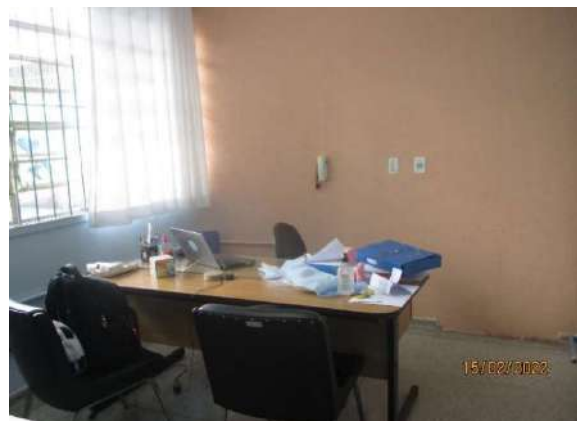
FOTO 78 SALA DIRETOR

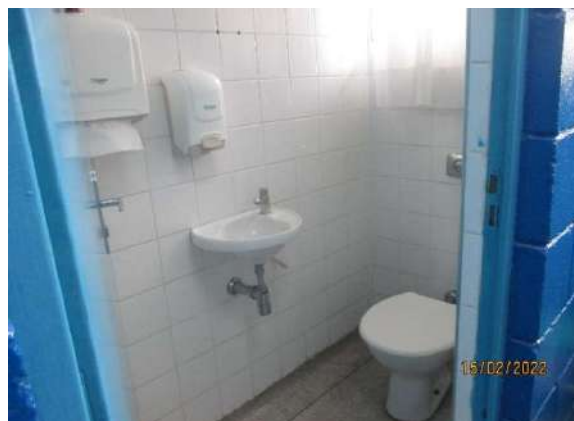
FOTO 82 SANITÁRIO MASCULINO FUNCIONÁRIO

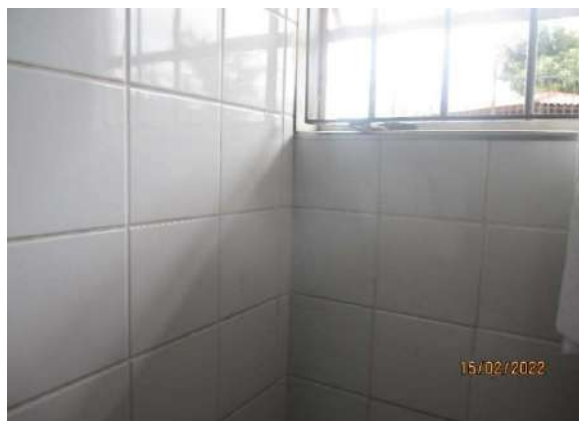
FOTO 83 SANITÁRIO MASCULINO FUNCIONÁRIO

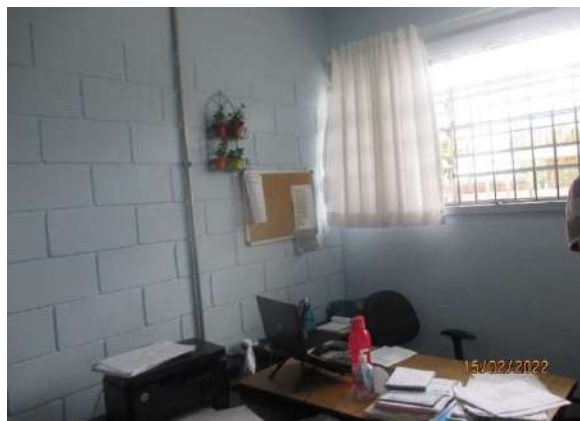
FOTO 84 SALA ASSISTENTE DE DIREÇÃO

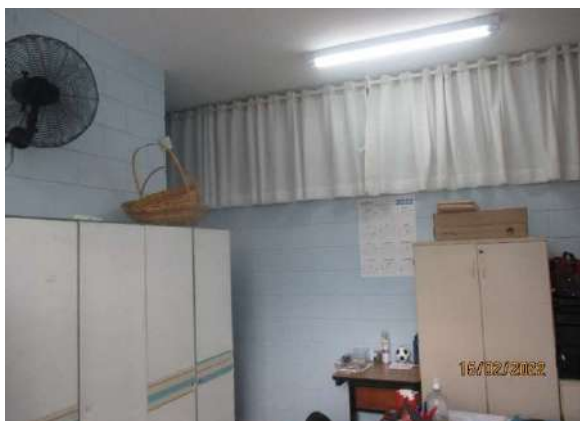
FOTO 85 SALA ASSISTENTE DIREÇÃO

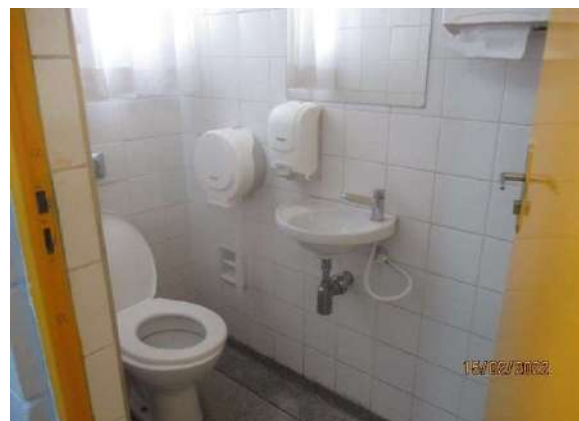
FOTO 86 SANITÁRIO FEMININO FUNCIONÁRIO

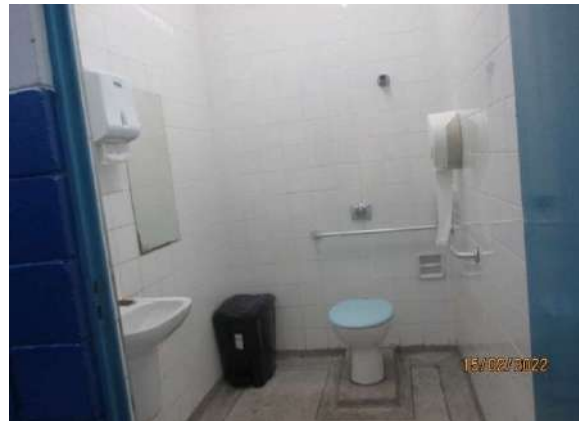
FOTO 90 SANITÁRIO PCD FUNCIONÁRIO

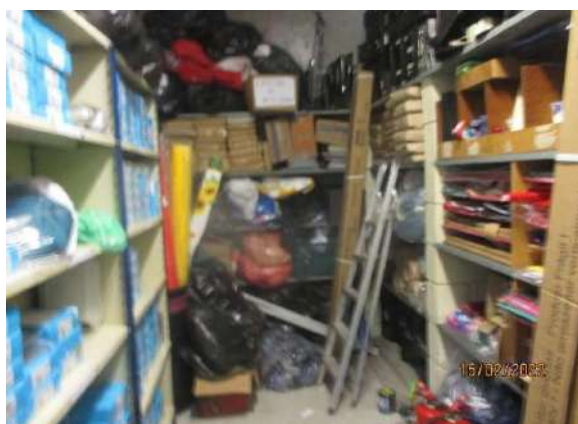
FOTO 91

ALMOXARIFADO

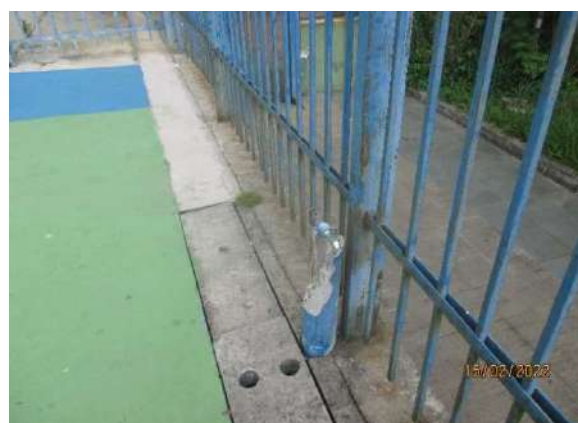
FOTO 94

TORNEIRA QUEBRADA PÁTIO DESCOBERTO

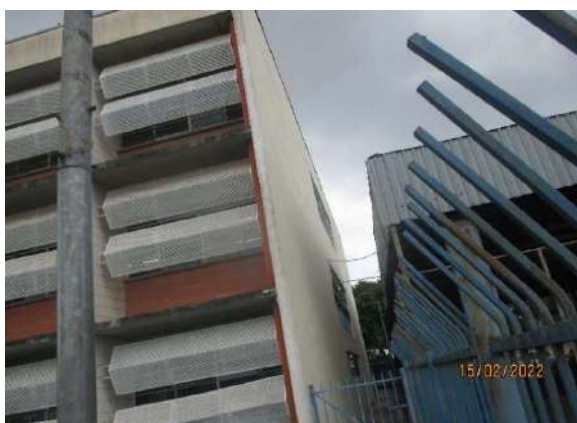
FOTO 95

FACHADA LATERAL ESQUERDA

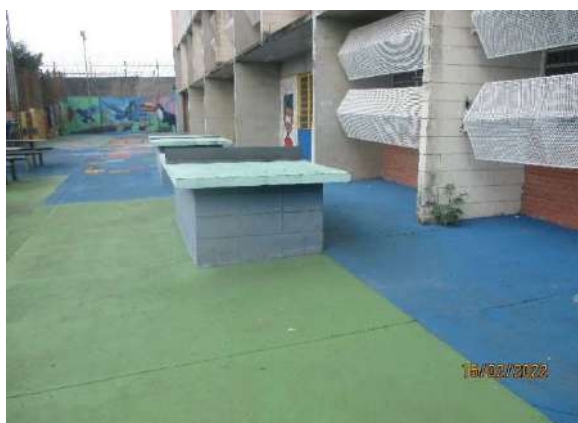
FOTO 96

PÁTIO DESCOBERTO

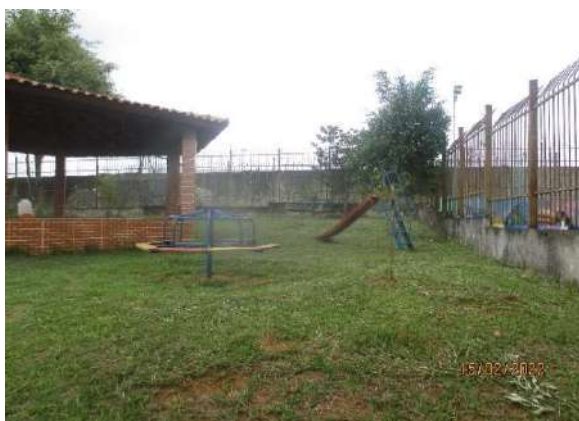
FOTO 97 PLAYGROUND

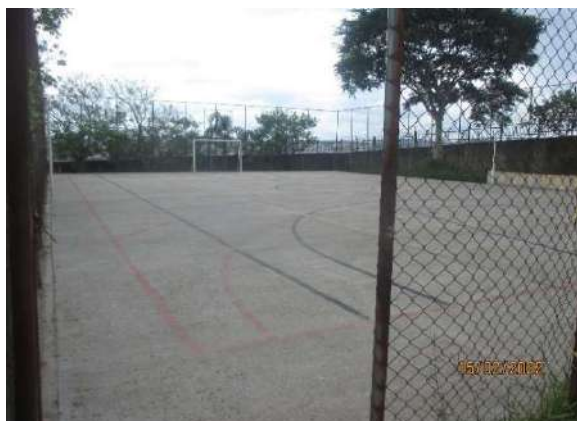
FOTO 99 QUADRA DESCOBERTA PINTURA DESCOLORIDA

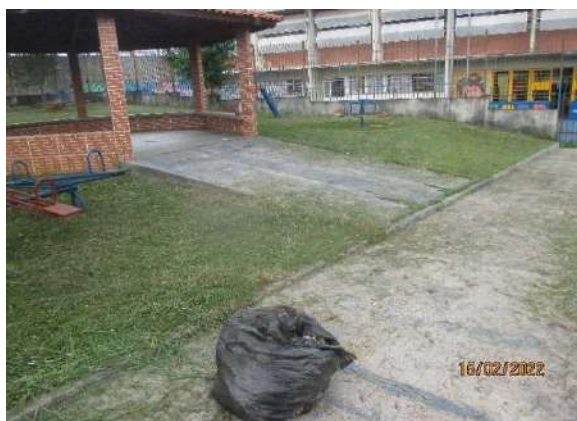
FOTO 101 PLAYGROUND

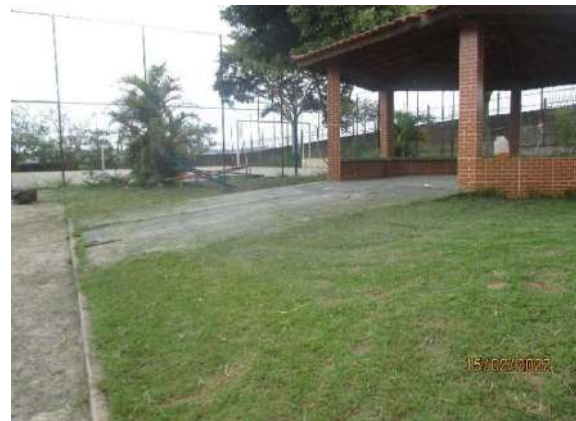
FOTO 102 ÁREA VERDE PERMEÁVEL

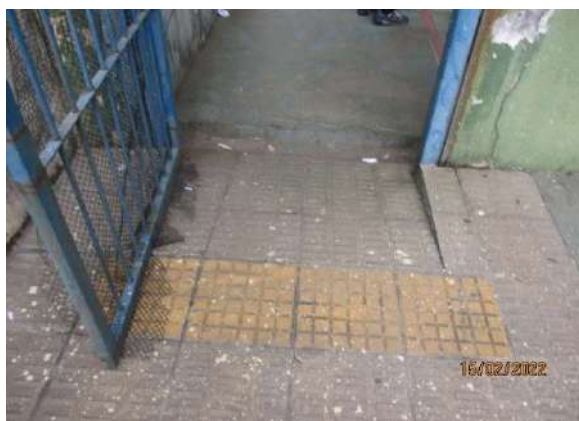
FOTO 105 ACESSO QUADRA DE ESPORTES COBERTA

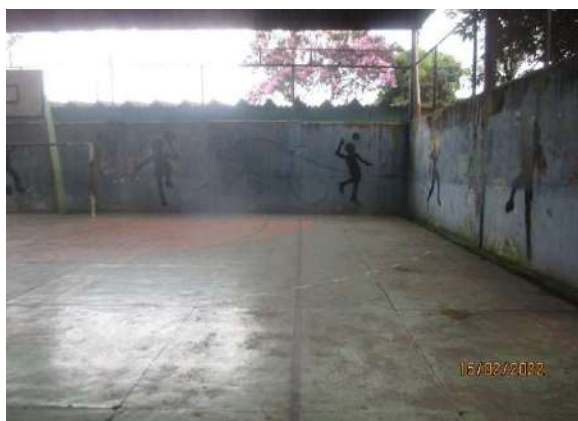
FOTO 109

QUADRA DE ESPORTES COBERTA COM SUJEIDADES

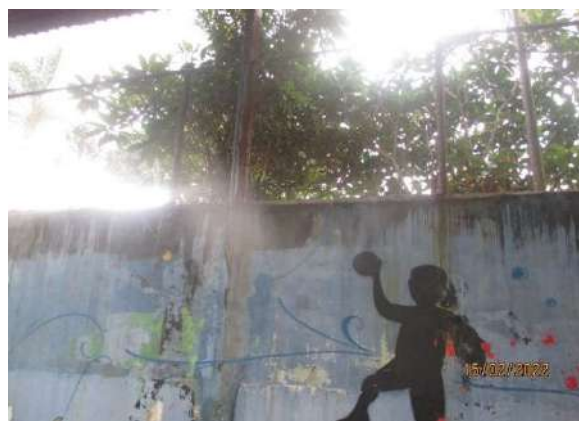
FOTO 110

QUADRA DE ESPORTES COBERTA COM SUJEIDADES

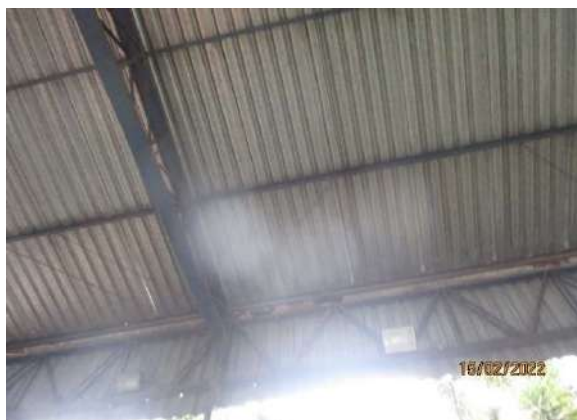
FOTO 111

QUADRA DE ESPORTES COBERTA CALHA METÁLICA COM CORROSÃO

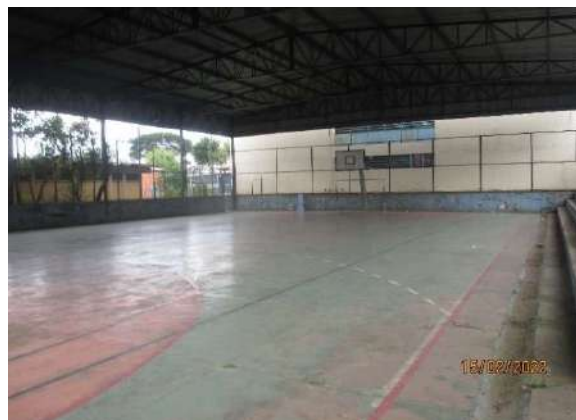
FOTO 112

QUADRA DE ESPORTES COBERTA, COM SUJEIDADES

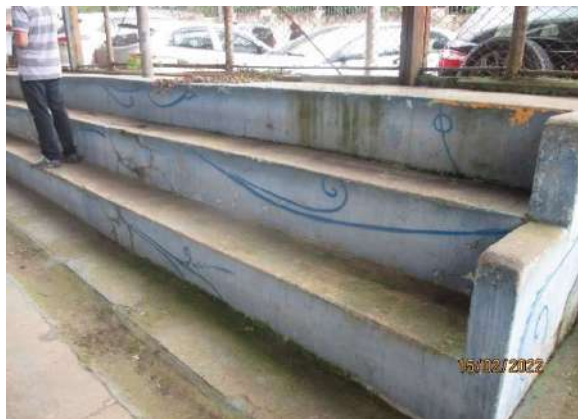
FOTO 115

QUADRA COBERTA COM MANCHAS DE MOFO E INFILTRAÇÃO

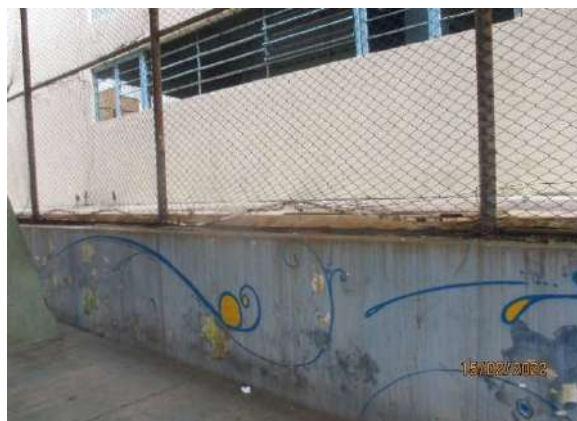
FOTO 118

QUADRA COBERTA COM MANCHAS DE BOLOR

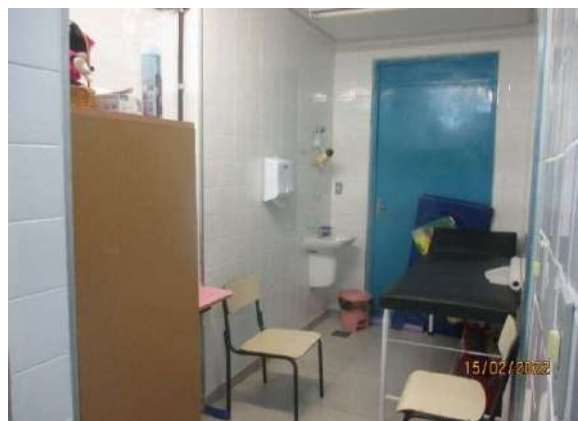
FOTO 120

SALA AUXÍLIO VIDA ESCOLAR

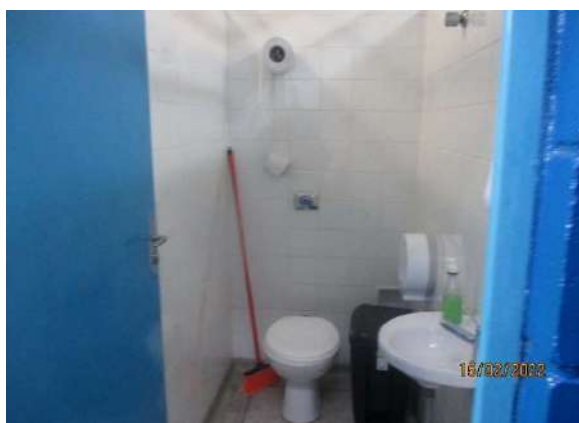
FOTO 121

SANITÁRIO UNISEX ALUNOS PAVIMENTO INTERMEDIÁRIO

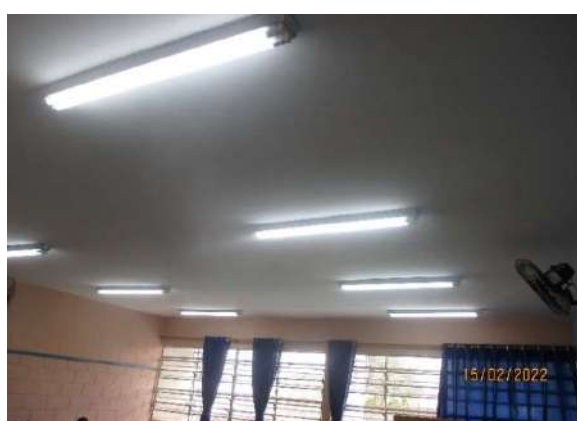
FOTO 124

SALA DE AULA 01

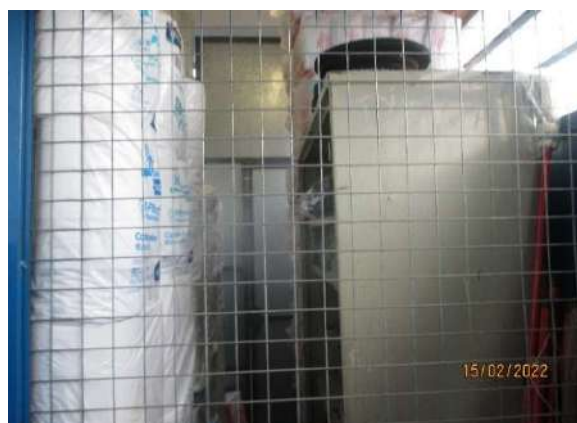
FOTO 132 DEPÓSITO

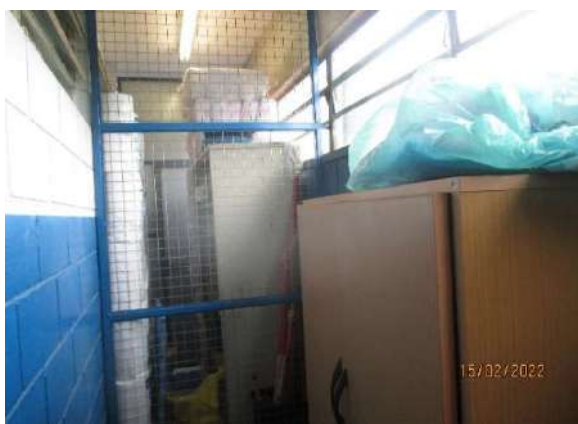
FOTO 133 DEPÓSITO

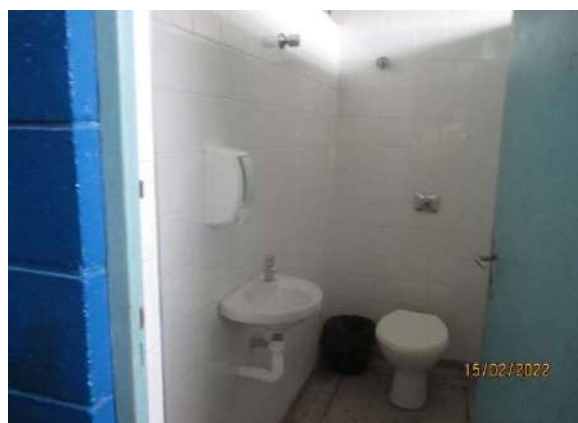
FOTO 134 SANITÁRIO MASCULINO ALUNOS PAVIMENTO INTERMEDIÁRIO

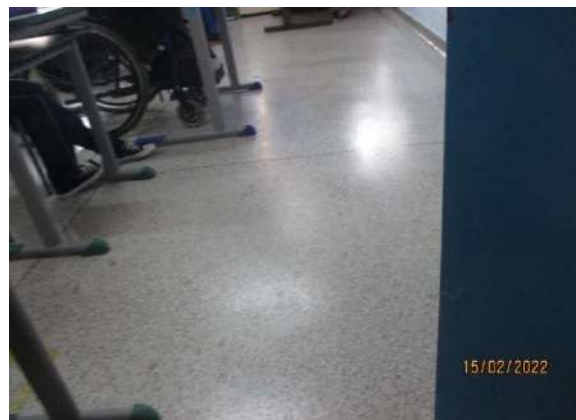
FOTO 142 SALA 03 COM TRINCA NO PISO

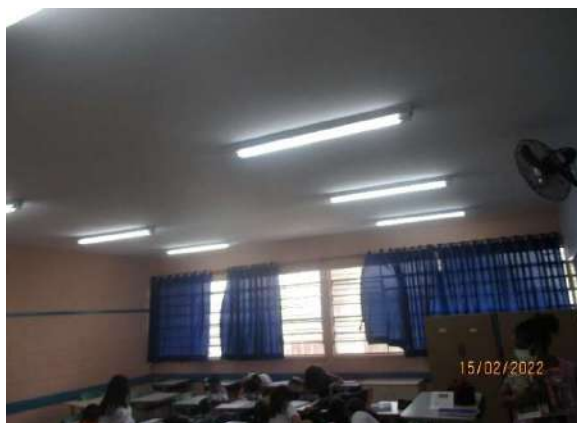
FOTO 149

SALA 06

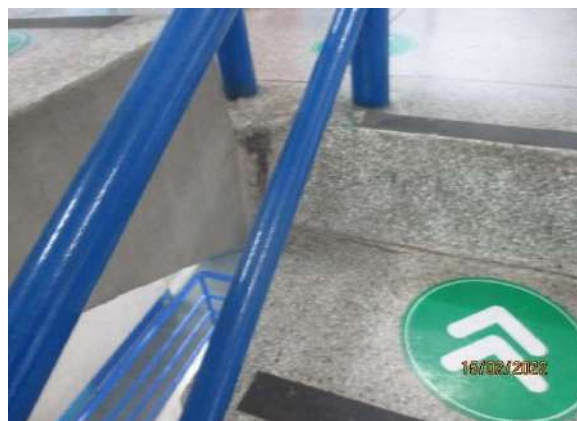
FOTO 153 ESCADA ACESSO PISO SUPERIOR COM TRINCAS

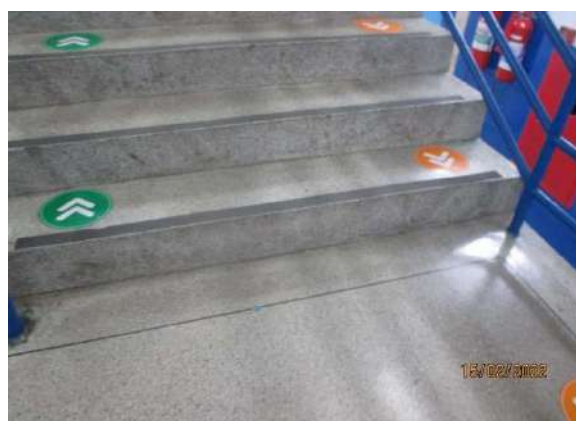
FOTO 154 ESCADA ACESSO PISO SUPERIOR COM TRINCAS

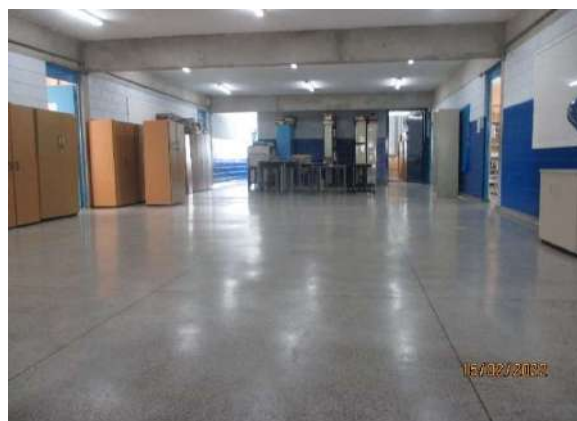
FOTO 155 PISO SUPERIOR

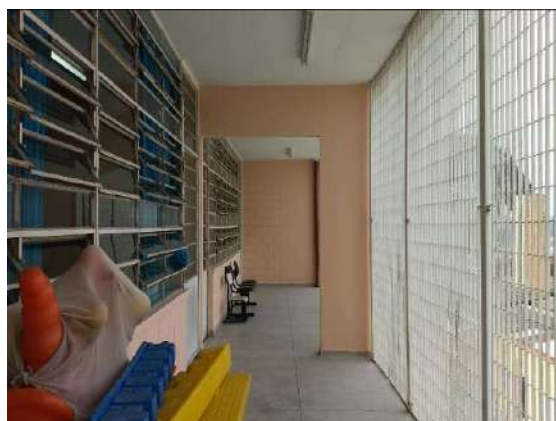
FOTO 175 SALA MULTIUSO COM TRINCAS NO PISO

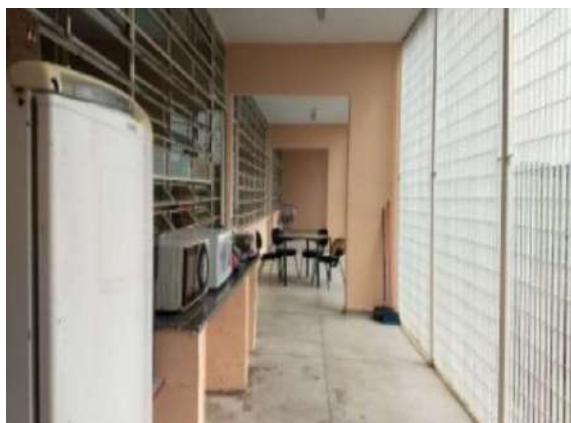
FOTO 179 VARANDA SALA PROFESSORES E SALA MULTIUSO COM TRINCA NO PISO

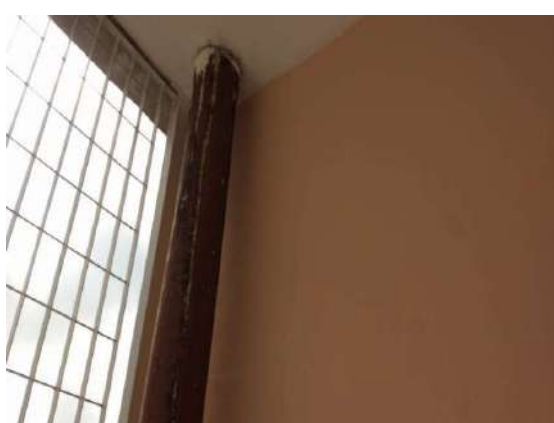
FOTO 180 VARANDA SALA PROFESSORES TUDO COM VAZAMENTO
