# **PROCESSO SEI Nº 6016.2021/0086735-1**

## **CHAMAMENTO PÚBLICO Nº CH/002/2021/SGM-SEDP**

## **EMEF JULIO DE GRAMMONT**

Em data de 20/01/22, na Unidade Escolar, EMEF Julio de Grammont, visitando a mesma para o Edital de Chamamento Público nº CH/002/SGM-SEDP/2021, com o Diretor, Fabio Alves Xavier

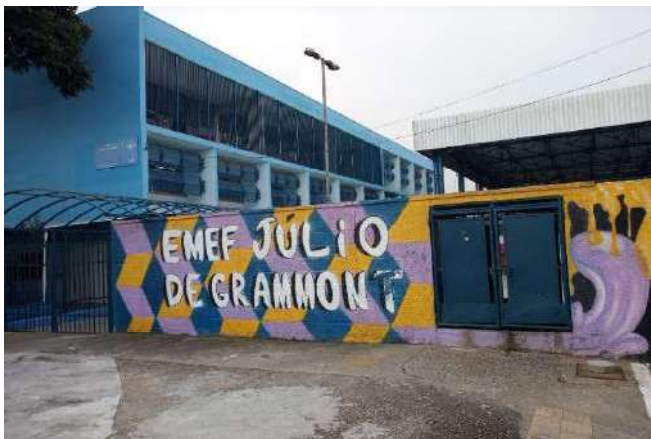
FOTO 1 Identificação da Unidade Escolar

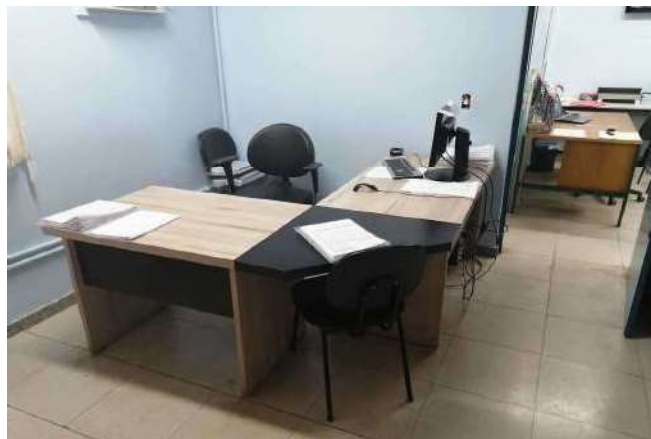
FOTO 2 Sala do Diretor - Visão geral

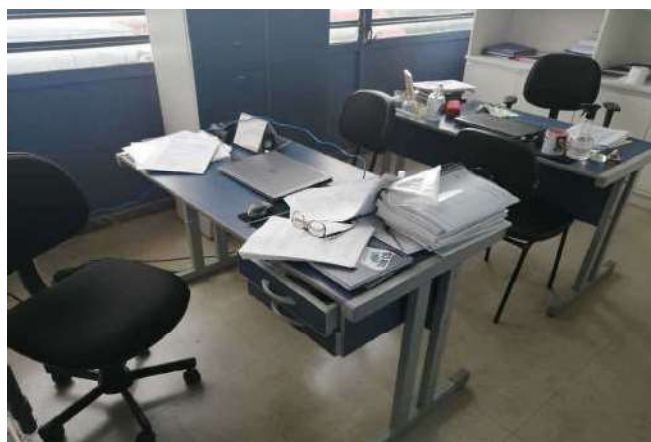
FOTO 4 Sala Coordenação Pedagógica - Visão geral

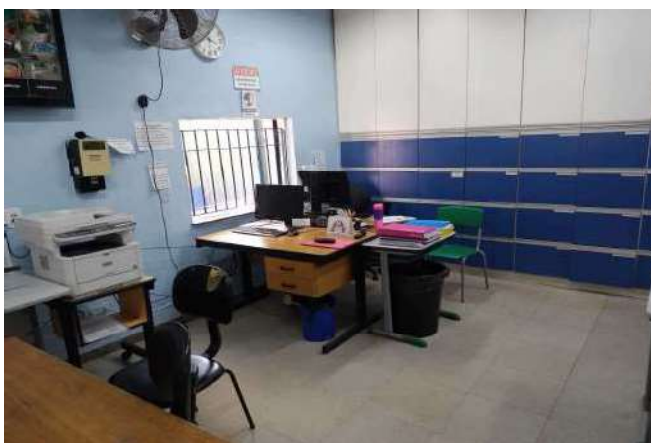
FOTO 5 Secretaria - Visão geral

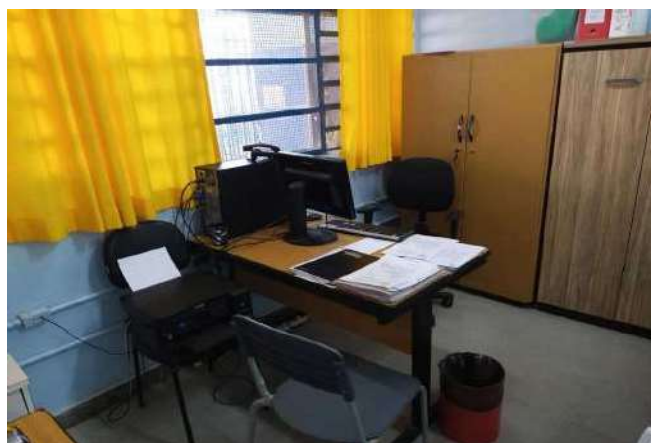
FOTO 6 Secretaria - Visão geral

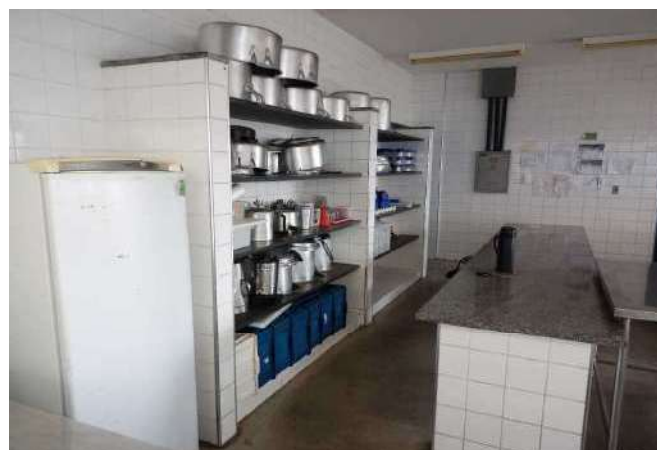
FOTO 10 Despensa - Visão geral

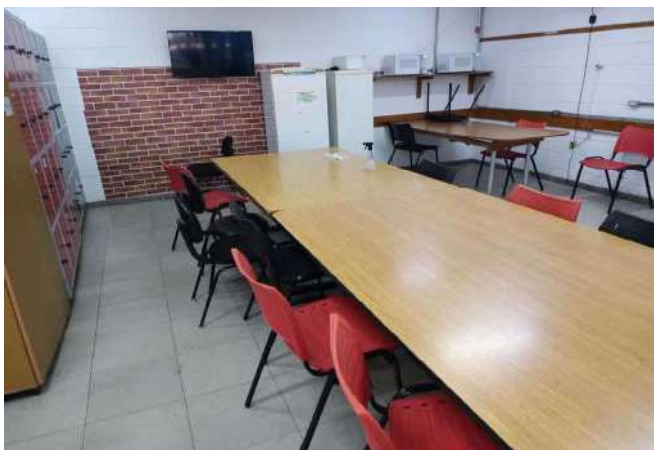
FOTO 11 Sala Professores - Visão geral

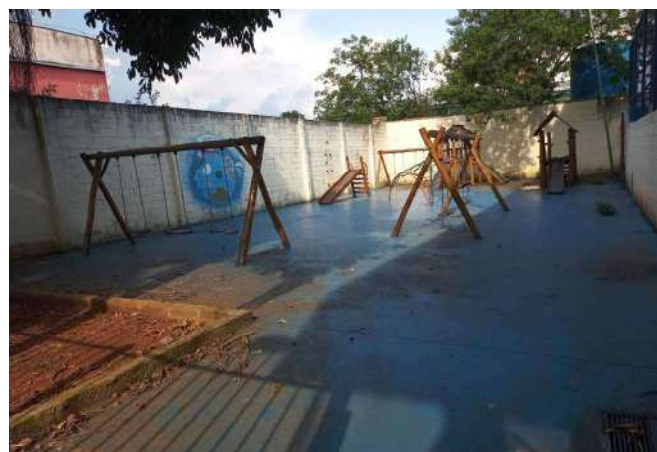
FOTO 18 Playground - Visão geral

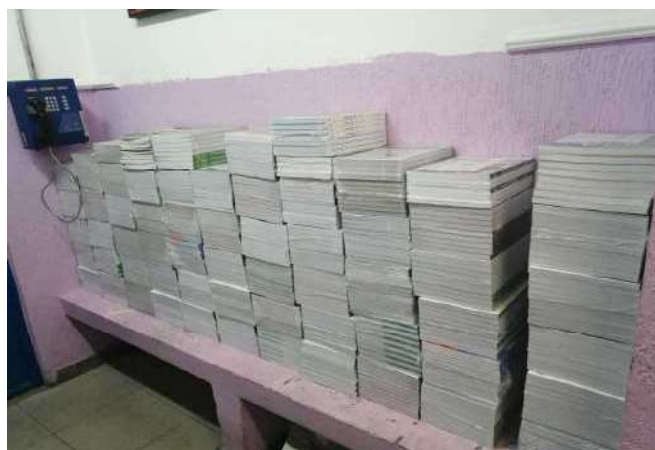
FOTO 22 Depósito material escolar - Visão geral

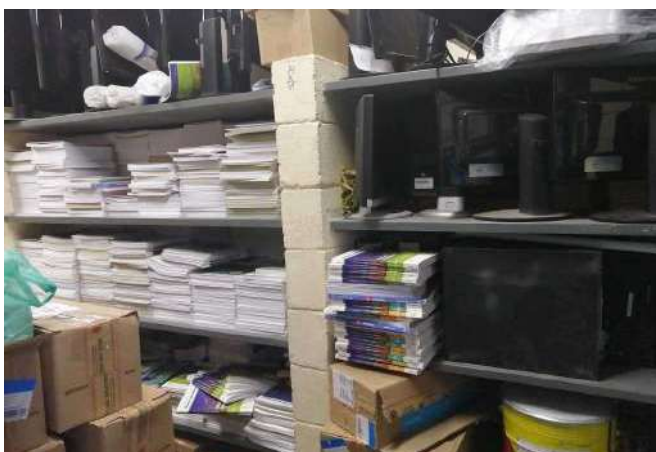
FOTO 23 Depósito material escolar - Visão geral

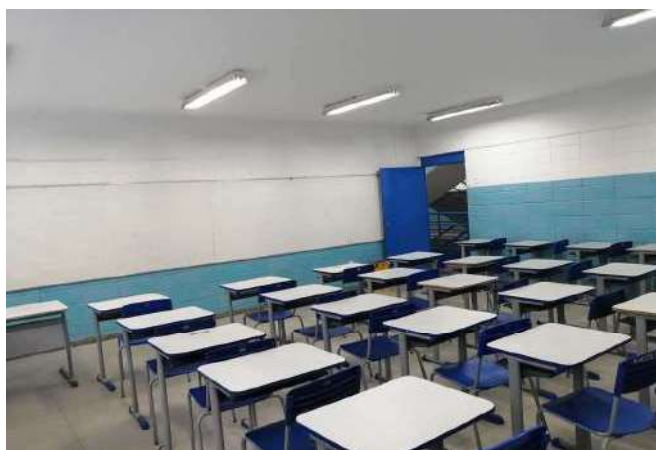
FOTO 27 Sala de Aula 03 - Visão geral

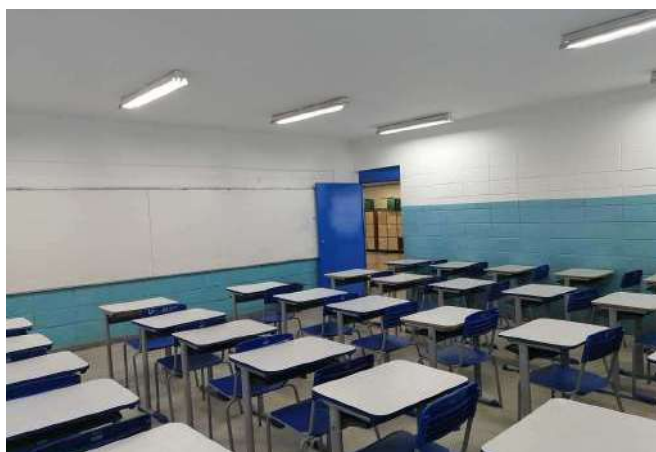
FOTO 29 Sala de Aula 05 - Visão geral

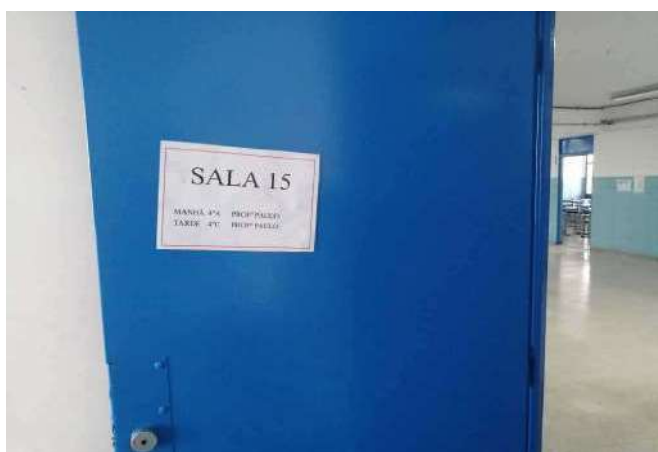
FOTO 39 Sala de Aula 15 - Identificação da sala de aula

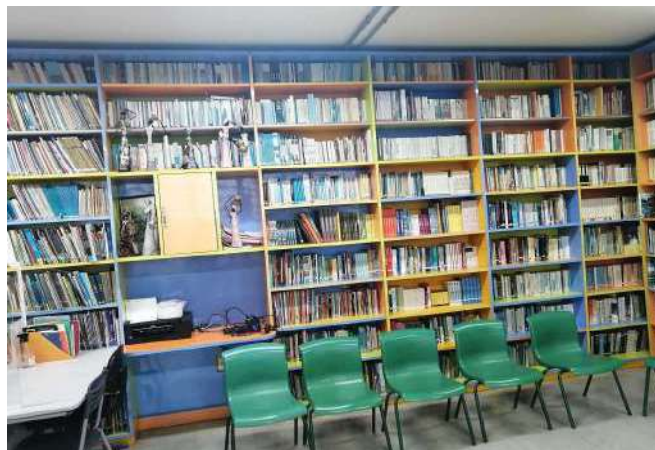
FOTO 44 Sala de Leitura - Visão geral

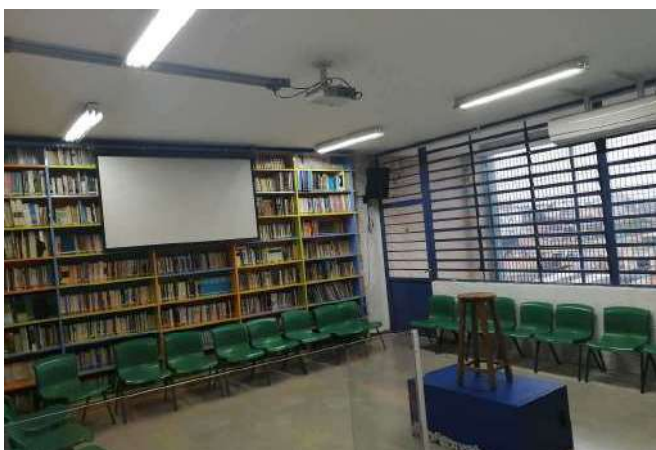
FOTO 45 Sala de video - Visão geral

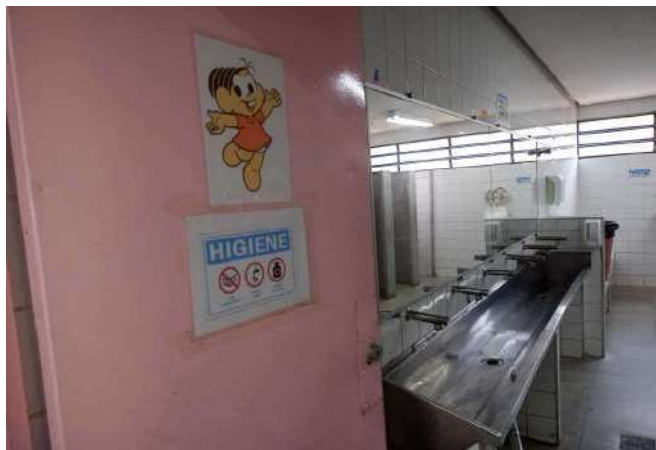
FOTO 49 Sanitário aluno feminino - Identificação

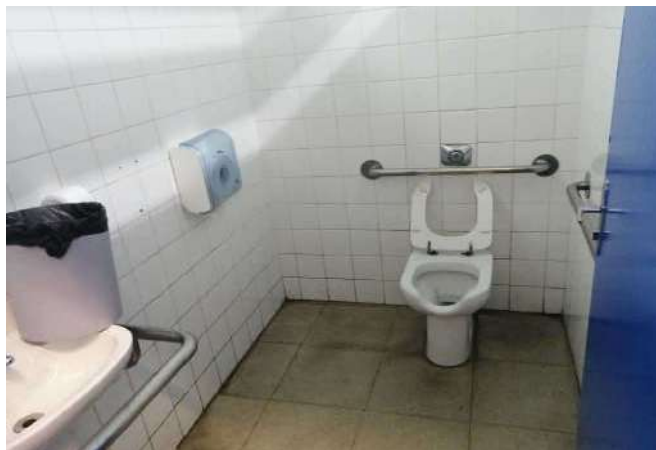
FOTO 61 Sanitário PNE aluno Feminino - Visão geral

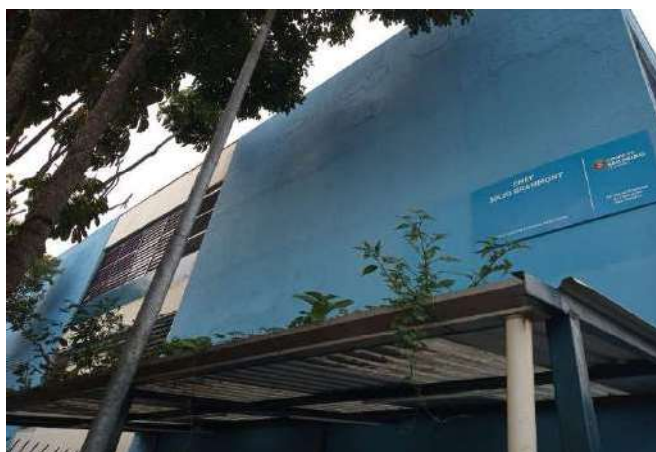
FOTO 65 Fachada de frente da Unidade Escolar

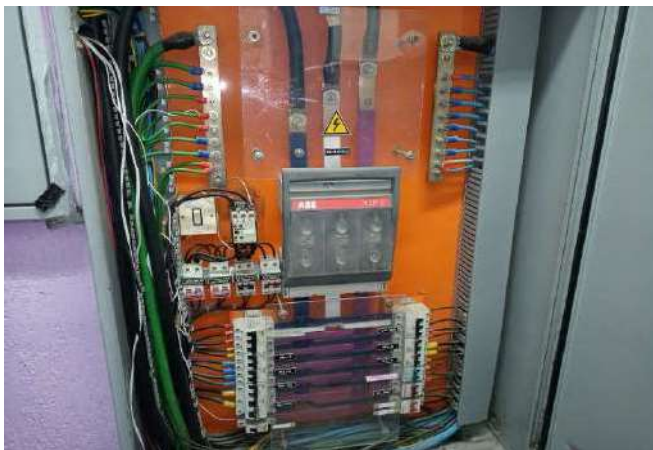
FOTO 67

Quadro geral - disjuntores DIN, barramento com protetor acrílico, barramento de T e N, e canaleta

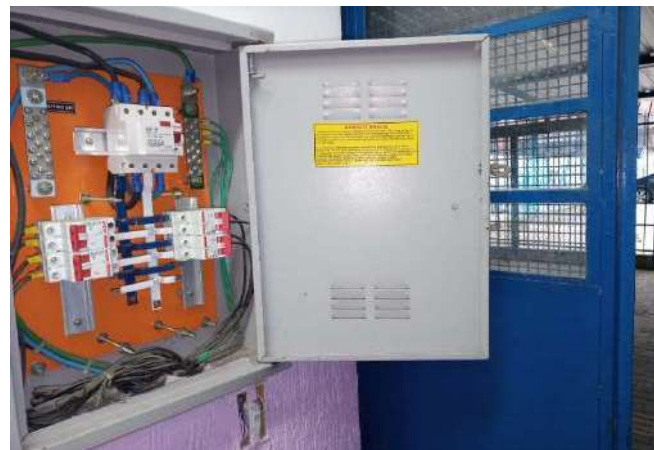
FOTO 68

Quadro de distribuição - Em conformidade

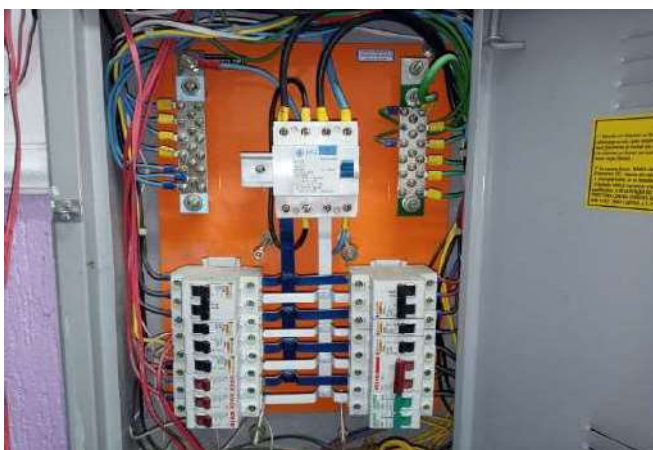
FOTO 69

Quadro de distribuição - Disjuntores DIN, barramento de T e N, e canaleta p/ fiação

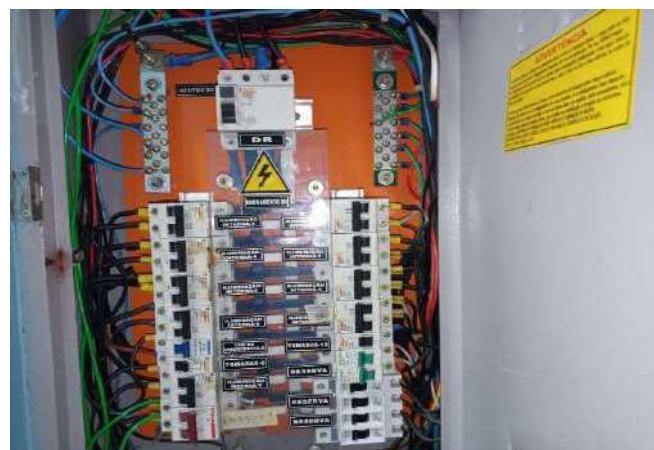
FOTO 70

Quadro de distribuição - Disjuntores DIN, circuitos nominados, barramento de T e N, e canaleta

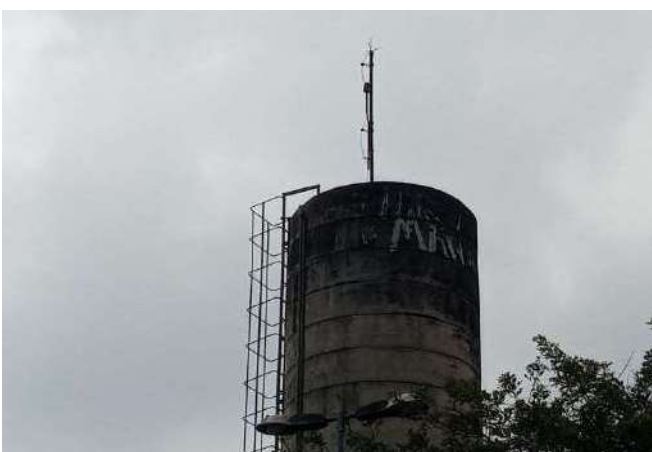
FOTO 75

SPDA - Captor Franklyn e mastro do para raios, permaneceram intocados

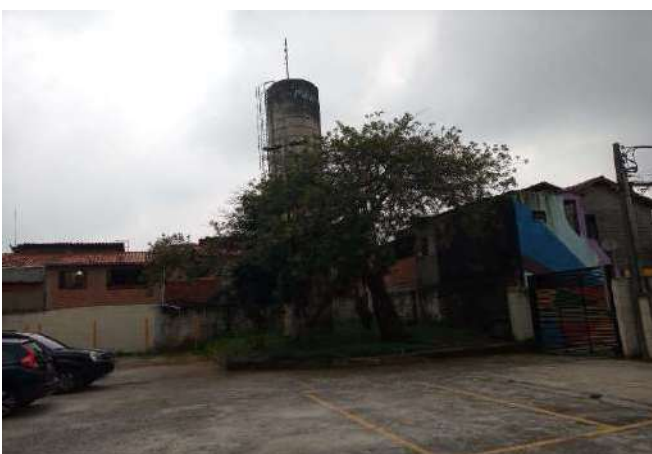
FOTO 77

Localização da caixa d'água no estacionamento da Unidade Escolar
