## **PROCESSO SEI Nº 6016.2021/0086735-1**

## **CHAMAMENTO PÚBLICO Nº CH/002/2021/SGM-SEDP**

## **EMEF MARIA APARECIDA VILASBOAS, PROFA.**

ESTIVEMOS NESTA DATA PARA VISTORAR  
A UNIDADE ESCOLAR ACIMA DESCRITA,  
PARA ELABORAÇÃO DE DIAGNÓSTICO, PARA  
EMBASAR O CHAMAMENTO PÚBLICO  
Nº CH/002/SGM-SEDP/2021

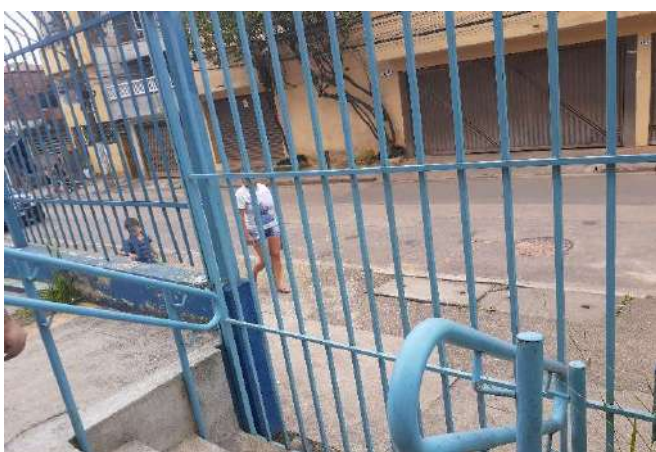
FOTO 3 Acesso - Escada

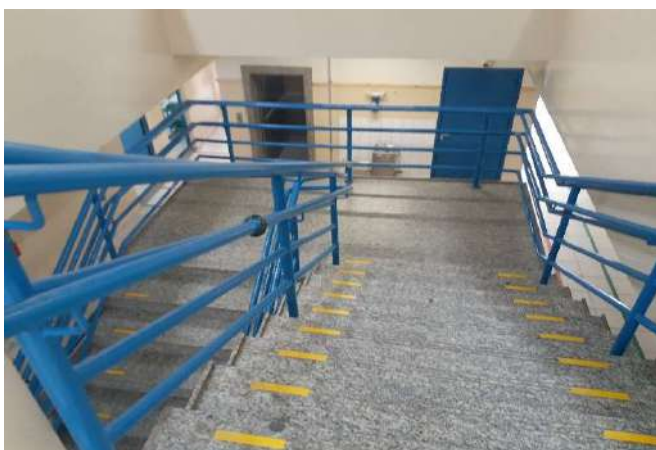
FOTO 16 Escada de Acesso - Visão geral

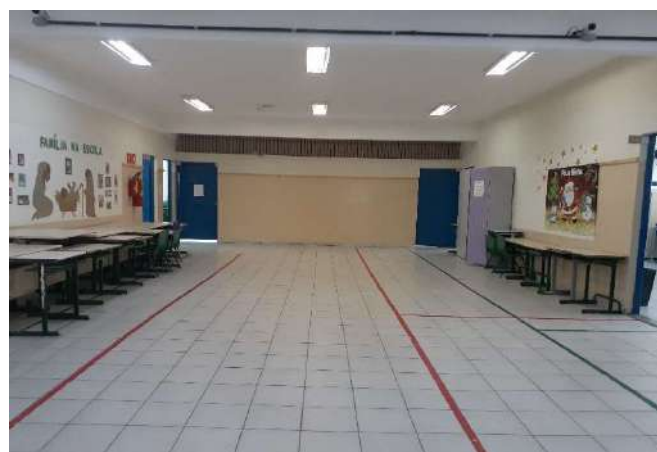
FOTO 24 Hall 1 - Visão geral

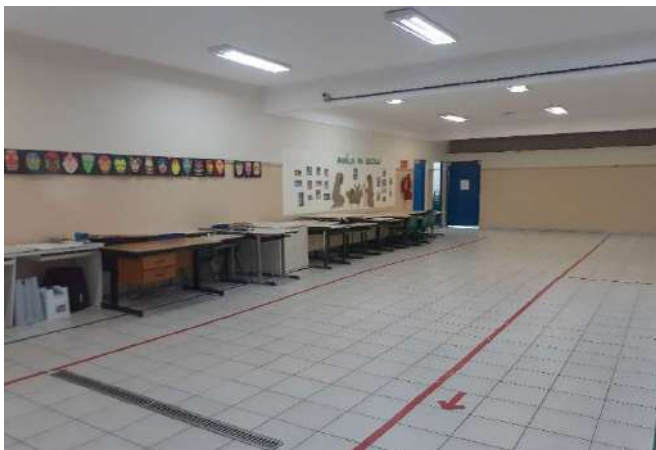
FOTO 25 Hall 2- Visão geral

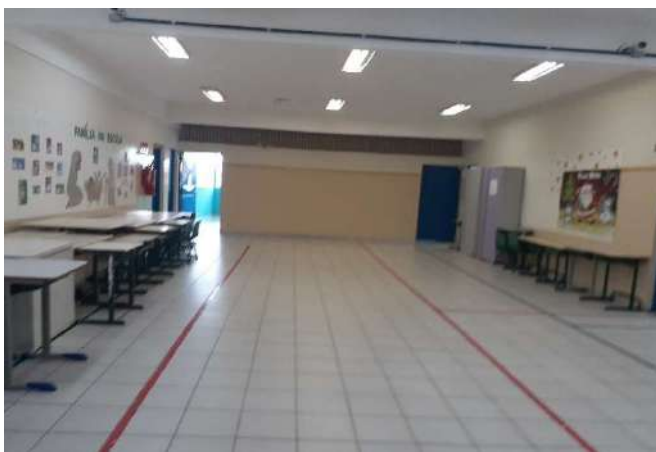
FOTO 29 Hall 3 - Visão geral

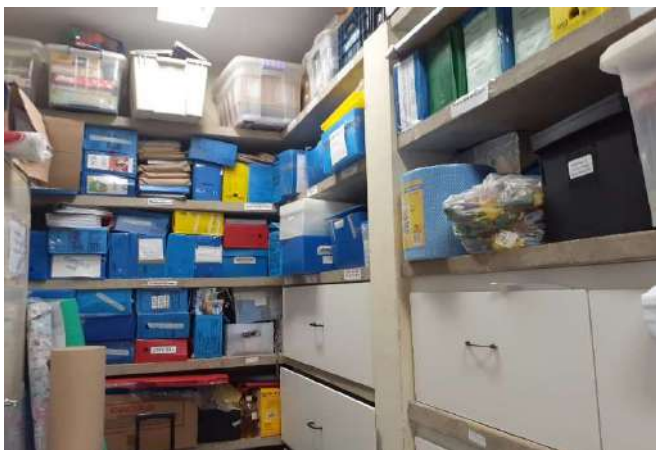
FOTO 31 Almojarifado - Visão geral

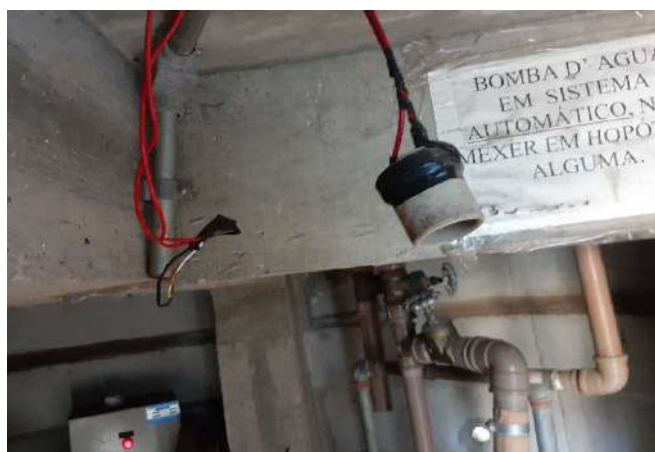
FOTO 36 Casa de máquinas da Caixa d' Água - Improviso elétrico

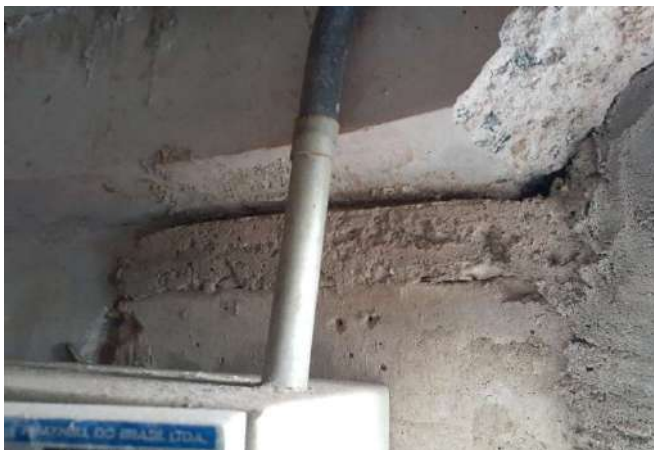
FOTO 37

Casa de máquinas da Caixa d' Água - Parede Danificada

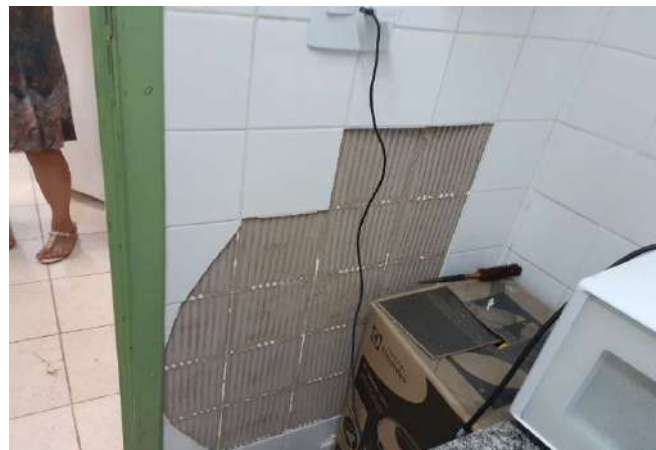
FOTO 38

Cozinha funcionário - Deslocamento

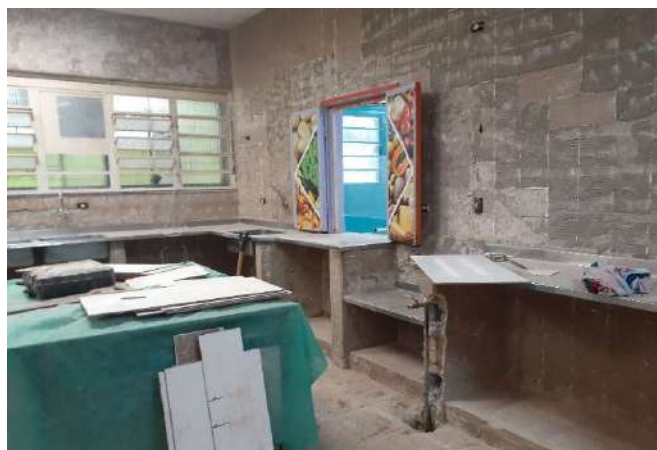
FOTO 41

Cozinha - Visão geral (Em reforma)

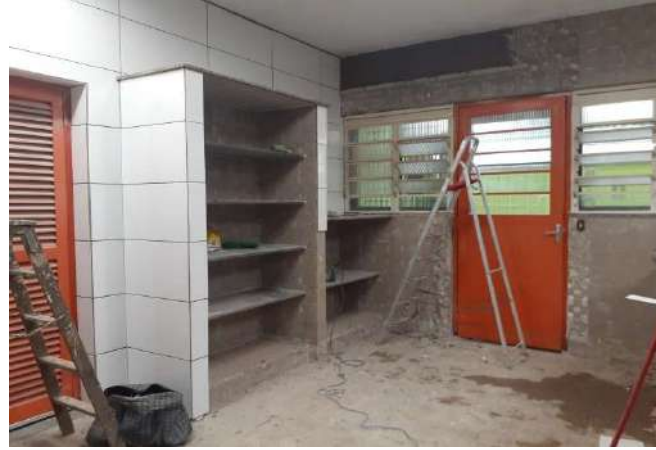
FOTO 42

Cozinha - Visão geral (Em reforma)

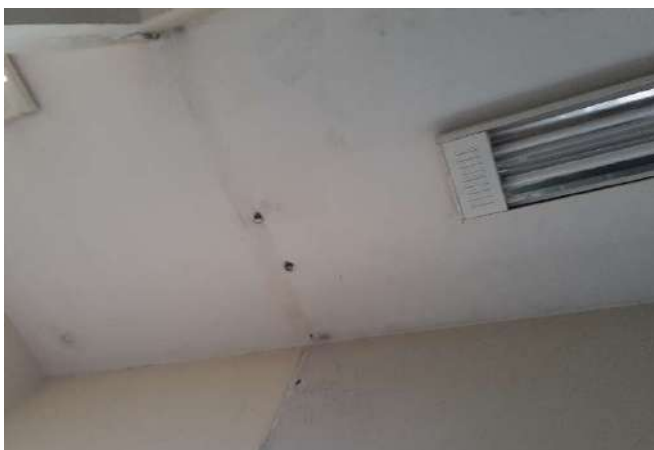
FOTO 49

Depósito material de limpeza - Mancha de mofo/bolor e abertura improvisada

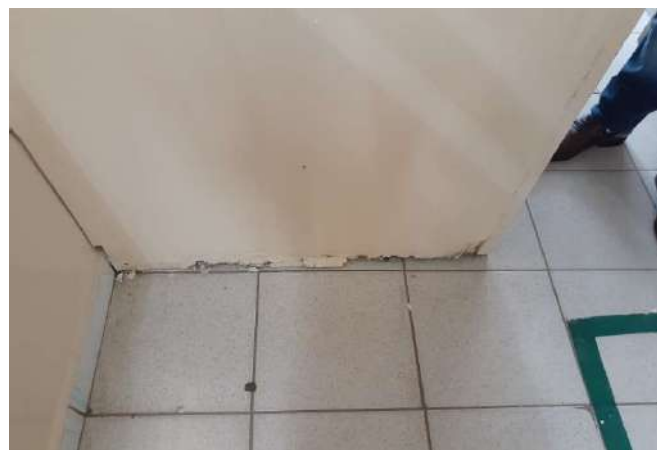
FOTO 50

Depósito Material de Didático - Divisoria danificada

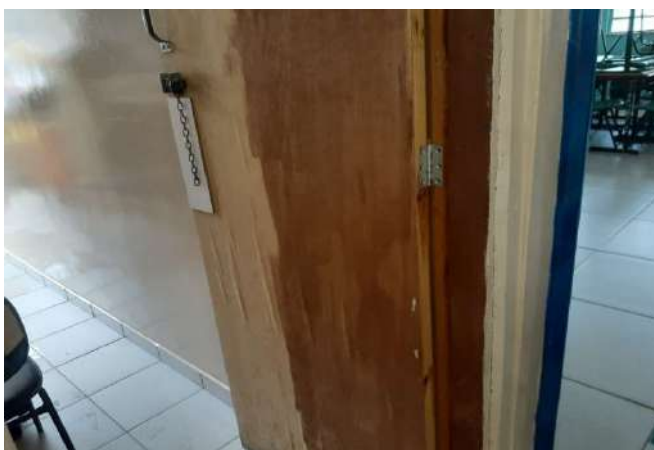
FOTO 51

Depósito Material de Didático - Porta desgastada

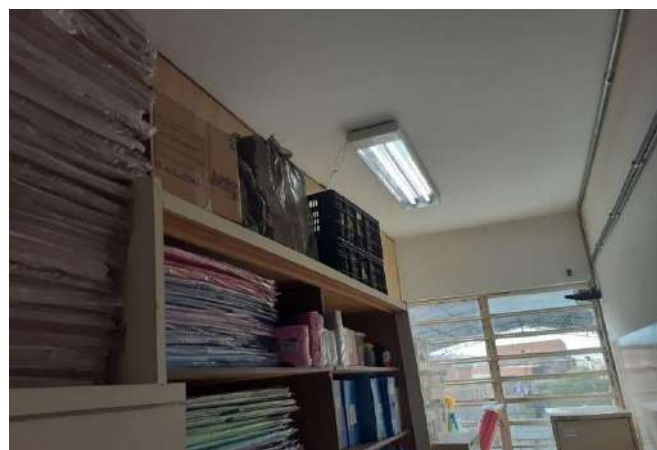
FOTO 52

Depósito Material de Didático - Improviso elétrico

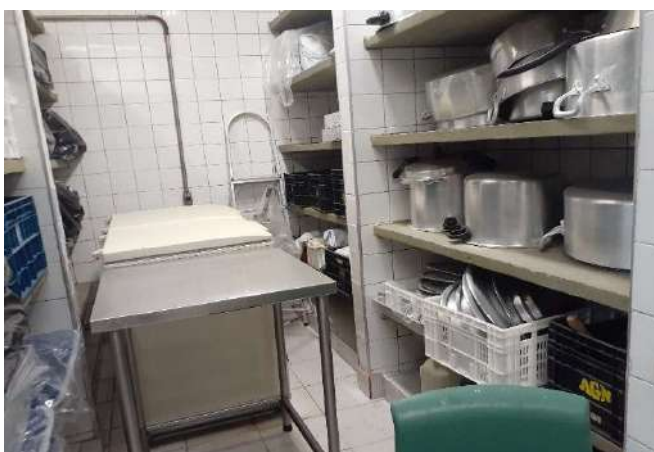
FOTO 53

Despensa - Visão geral

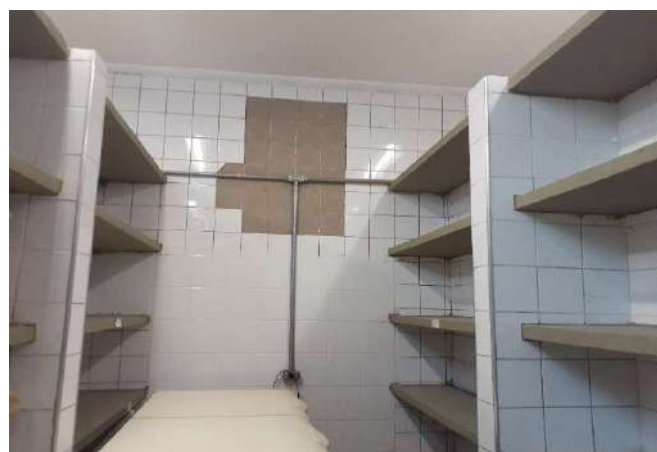
FOTO 54

Despensa - Destacamento

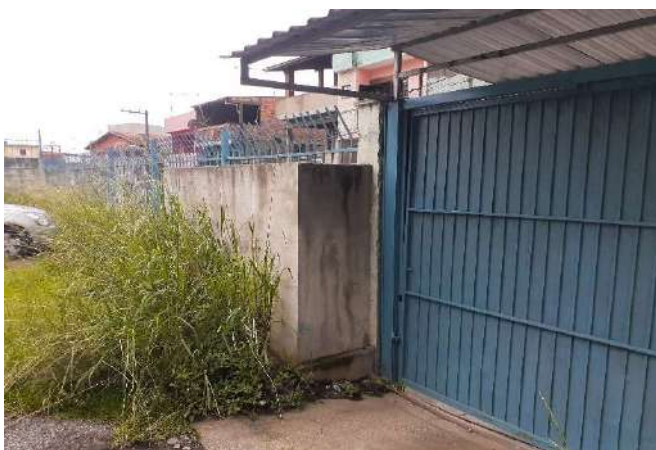
FOTO 57 Estacionamento - Portão de entrada

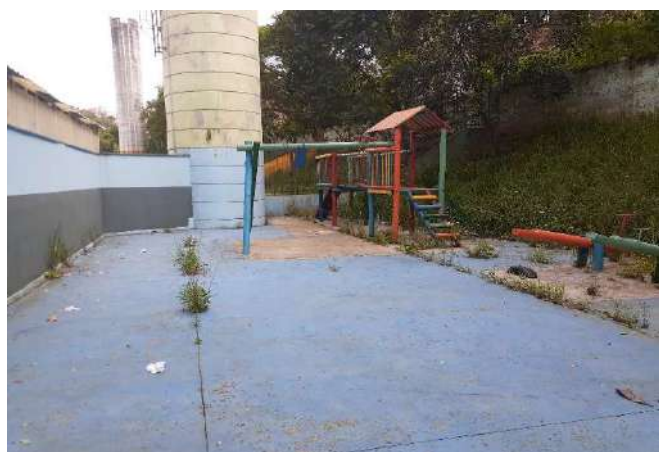
FOTO 60 Playground - Visão geral, juntas de dilatação com grama

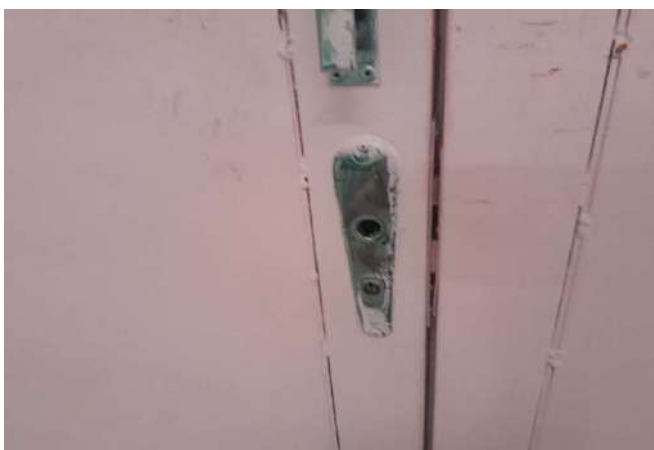
FOTO 69 Refeitório - Maçaneta quebrada

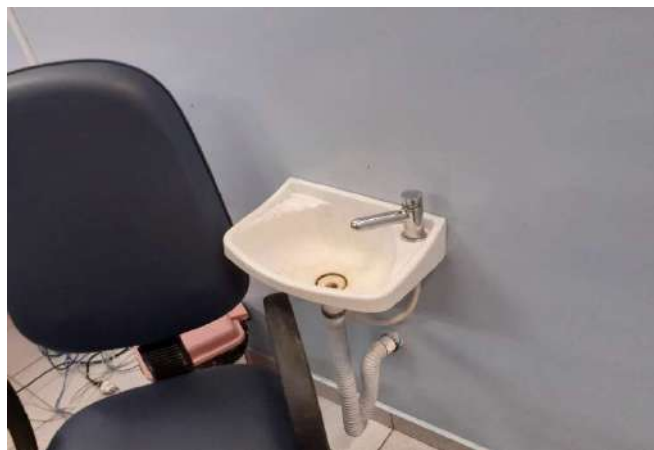
FOTO 74 Sala Assistente do diretor - Lavatório desativado

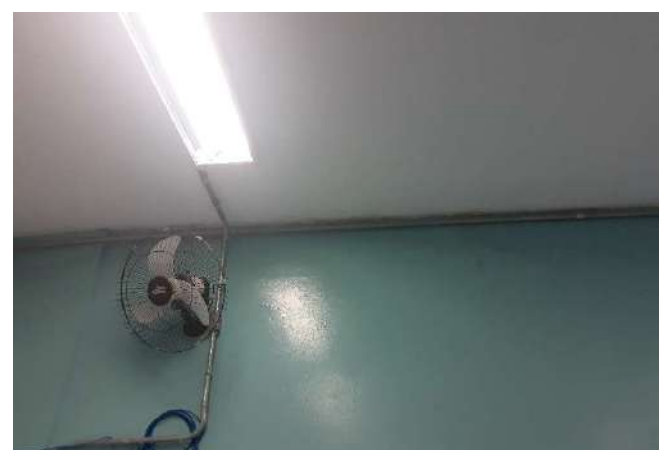
FOTO 82 Sala de Leitura - Mancha de mofo/bolor

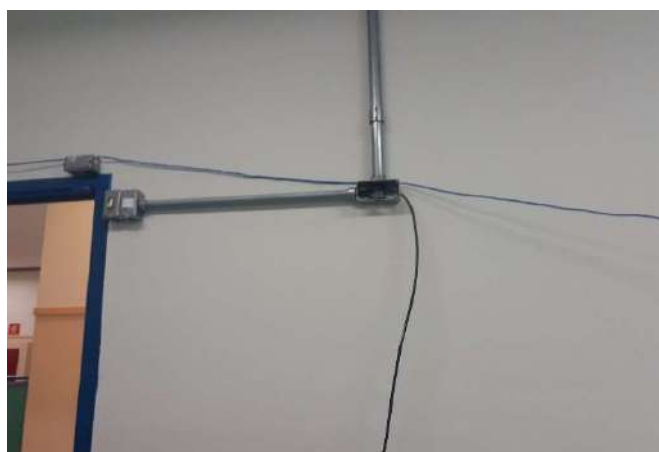
FOTO 84 Sala de Leitura - Improviso elétrico

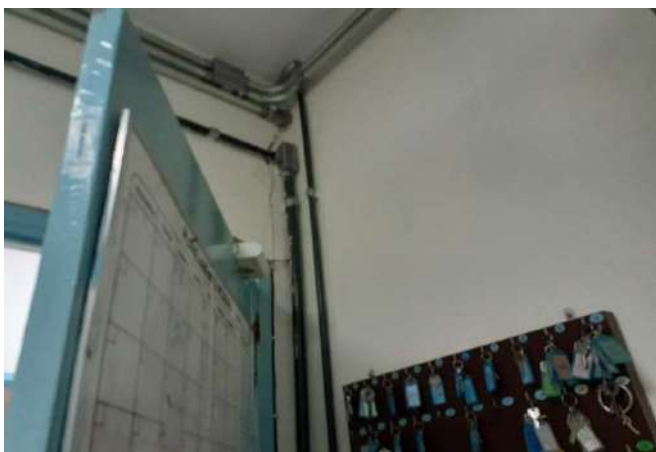
FOTO 95

Secretaria - Improviso elétrico

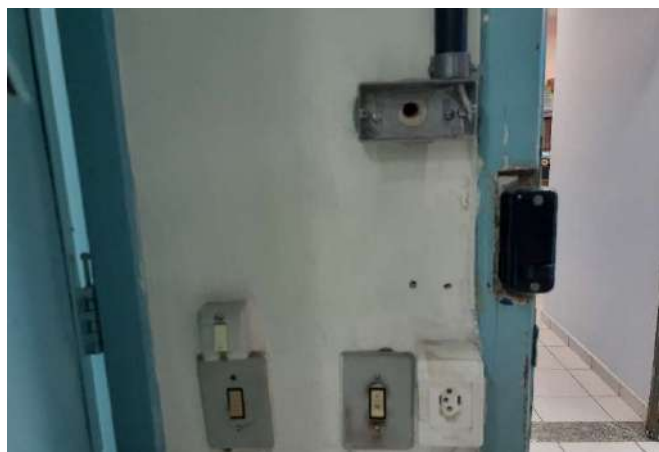
FOTO 96

Secretaria - Improviso elétrico

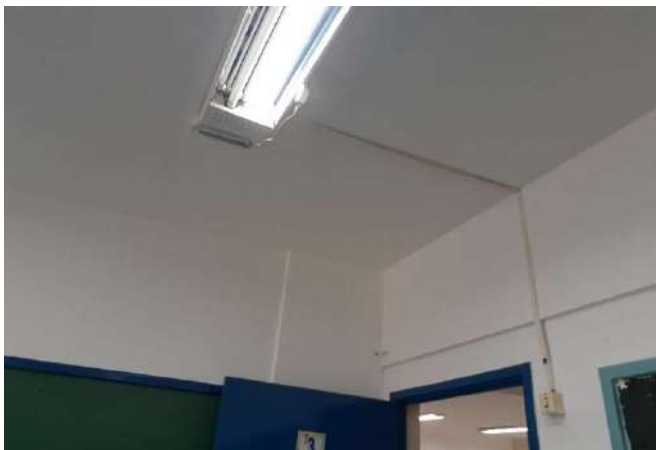
FOTO 97 Sala 3 - Lâmpada queimada

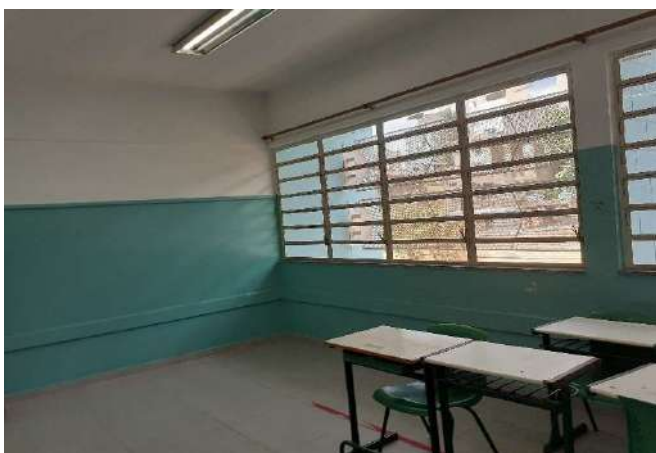
FOTO 99 Sala 4 - Lâmpada queimada

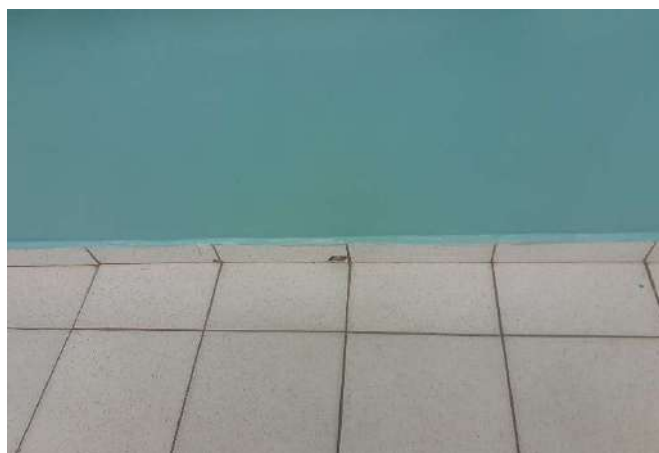
FOTO 100 Sala 5 - Rodapé

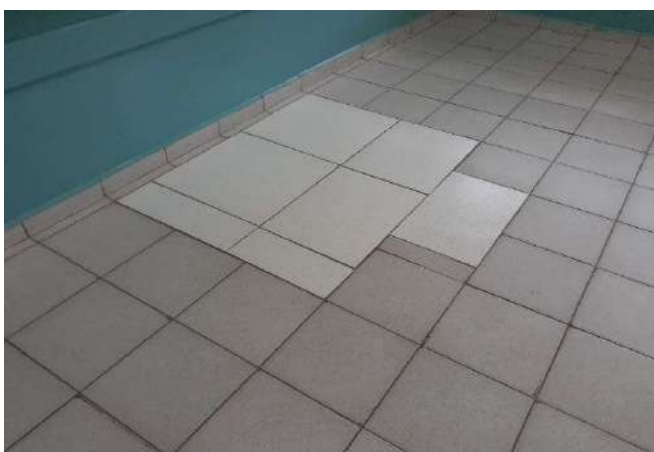
FOTO 101 Sala 7 - Piso desgastado e diferente

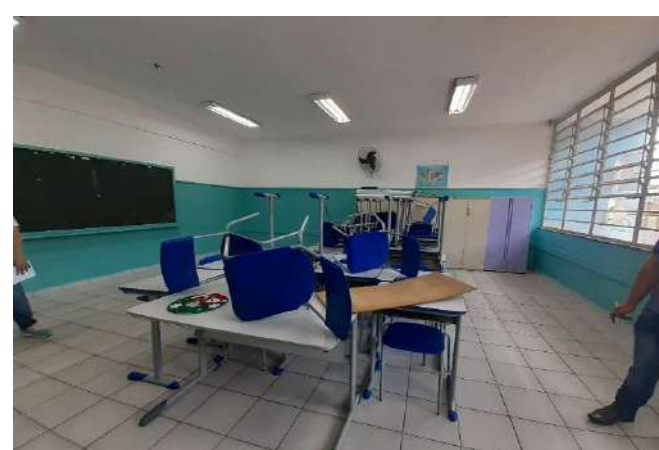
FOTO 107 Sala 14 - Improviso elétrico

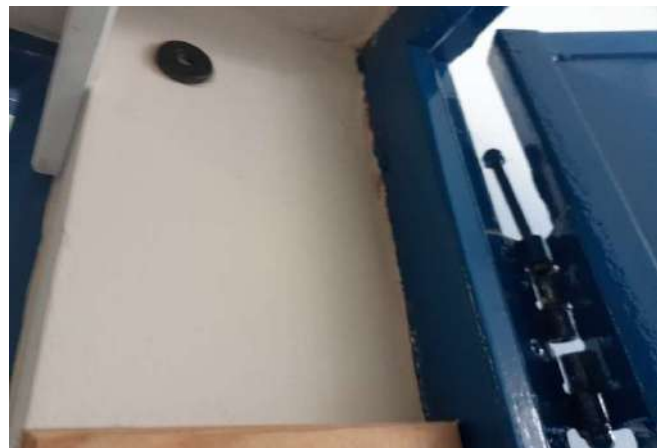
FOTO 104 Sala 18 - Fixação da porta

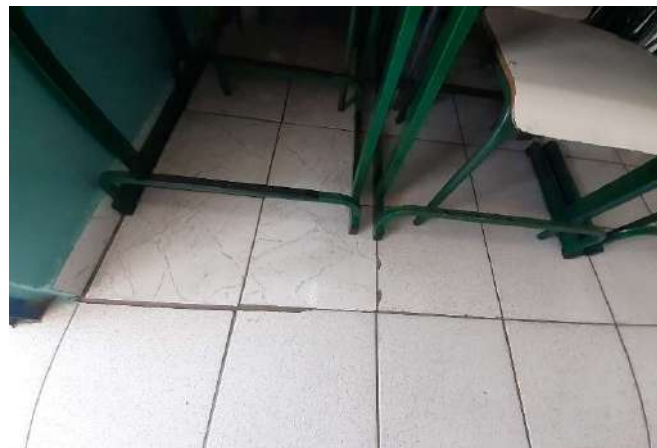
FOTO 104 Sala 19 - Piso diferente do original

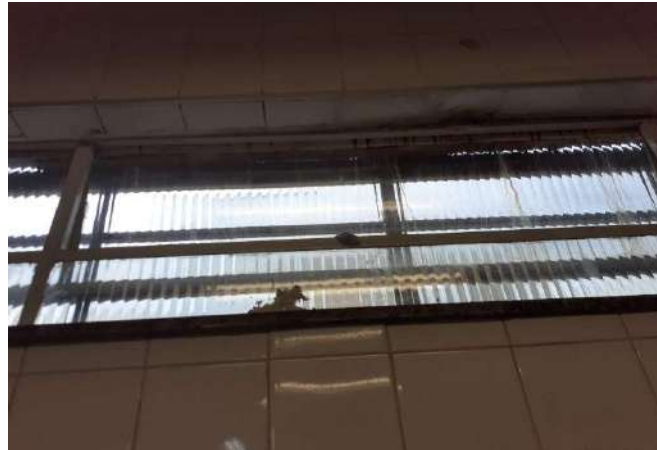
FOTO 106 Sanit. Aluno Masc - Esquadria enferrujada

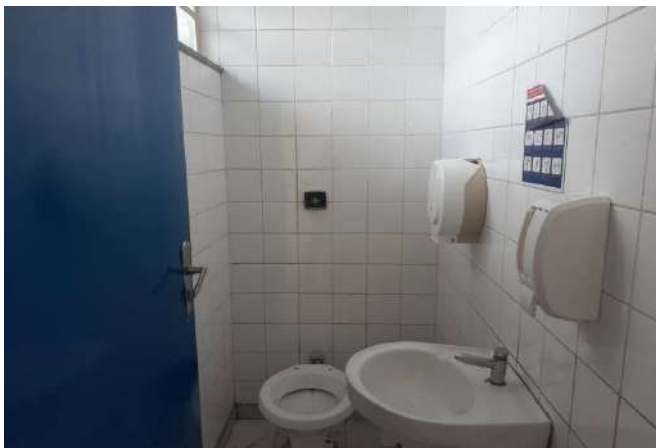
FOTO 103 Sanit. Func. Masc. - Acabamento descarga

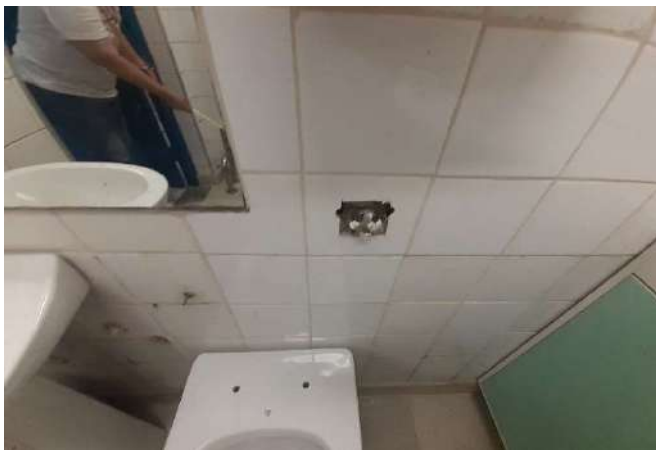
FOTO 103

Sanit. Fem. Funcio. - Acabamento da descarga fantante

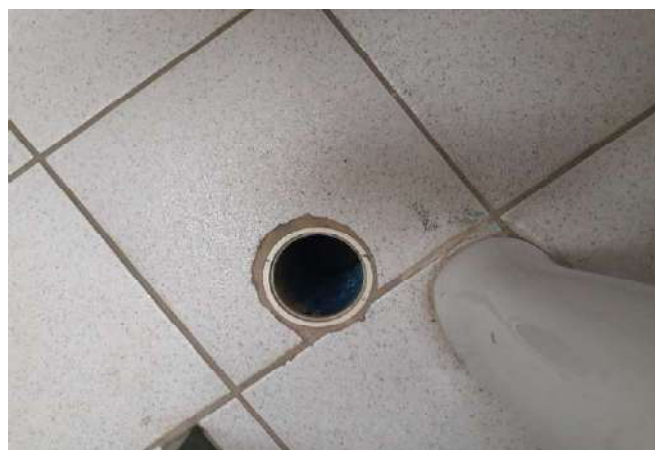
FOTO 104

Sanit. Fem. Funcio - Acabamento ralo faltante

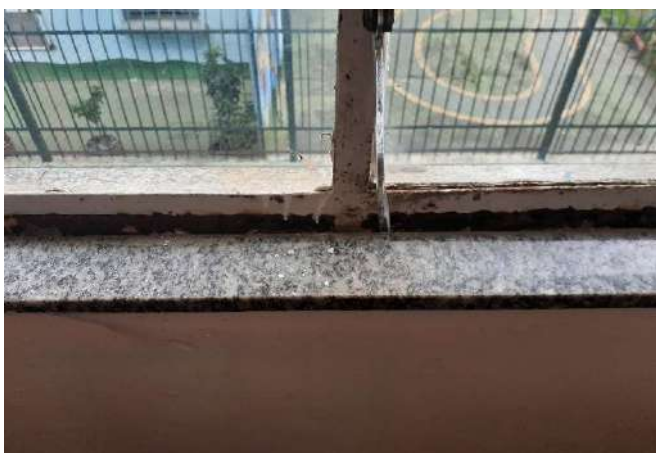
FOTO 105

Sanit. Fem. Funcio - Esquadria enferrujada

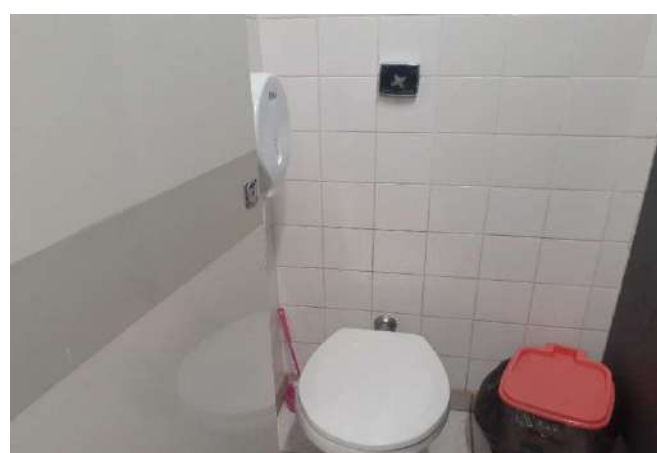
FOTO 106

Sanit. Fem. Funcio - Acabamento descarga faltante

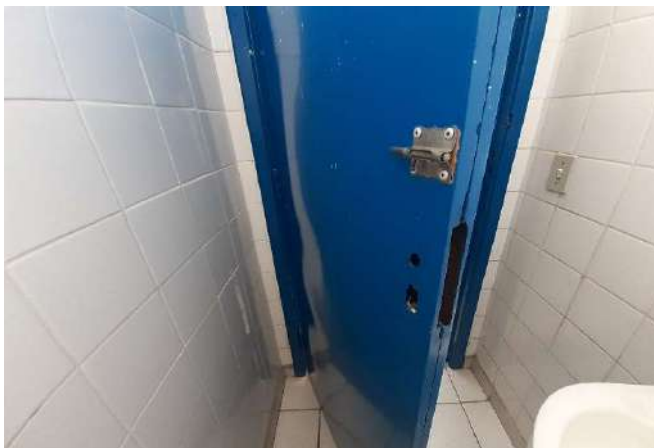
FOTO 103 Sanit. Fem. Funcio - Porta danificada

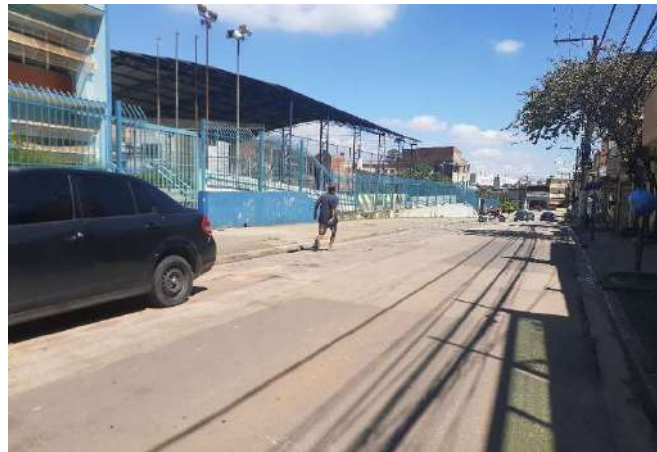
FOTO 106 Sinalização viária - Falta de sinalização nas vias
