# **PROCESSO SEI Nº 6016.2021/0086735-1**

## **CHAMAMENTO PÚBLICO Nº CH/002/2021/SGM-SEDP**

## **EMEF PARQUE BOA ESPERANCA II**

| 1.3. | Relatório Fotográfico..... | 008 |

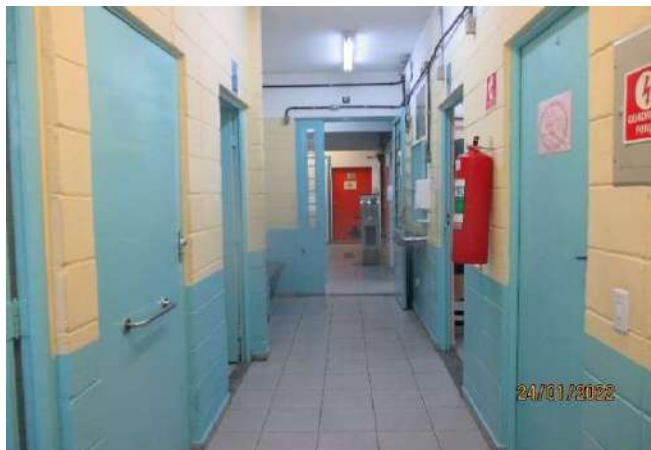
FOTO 7 HALL PRINCIPAL

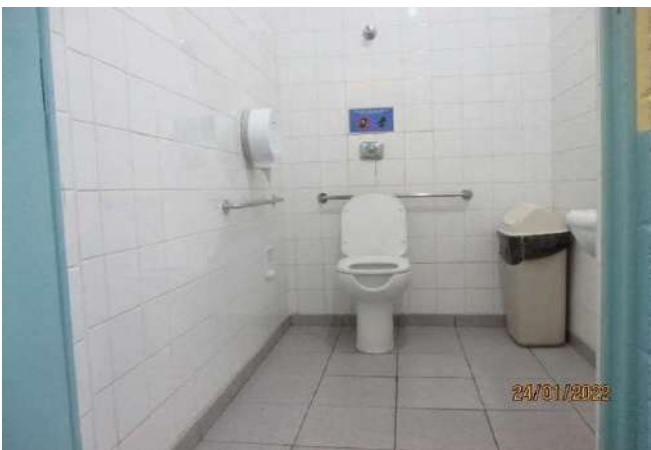
FOTO 11 SANITÁRIO PCD

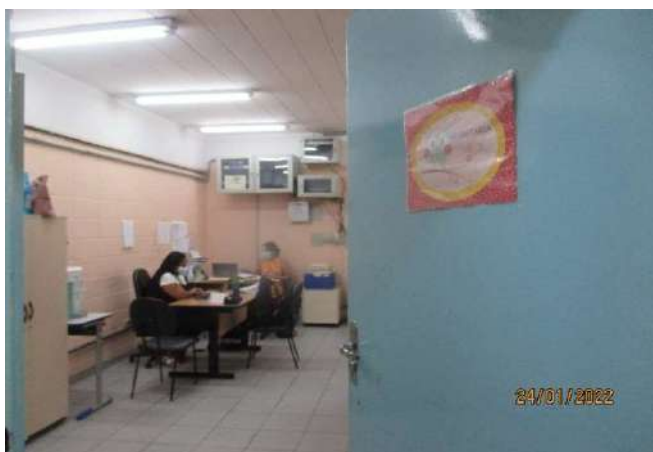
FOTO 18 SECRETARIA

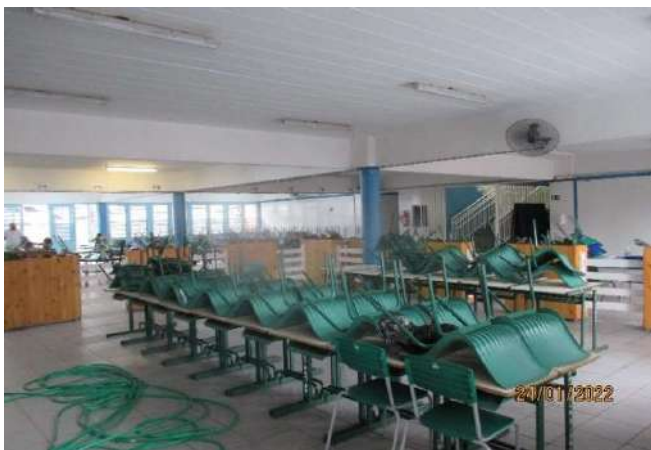
FOTO 31

PÁTIO COBERTO FORRO COM SUIDADES E DESCOLORAÇÃO DA PINTURA

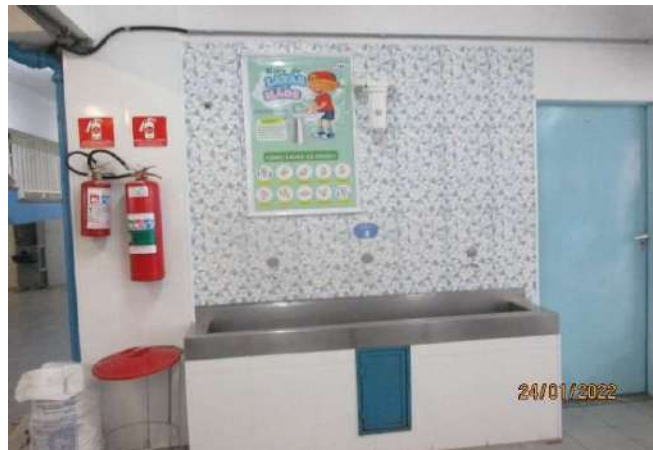
FOTO 32

LAVATÓRIO PÁTIO COBERTO

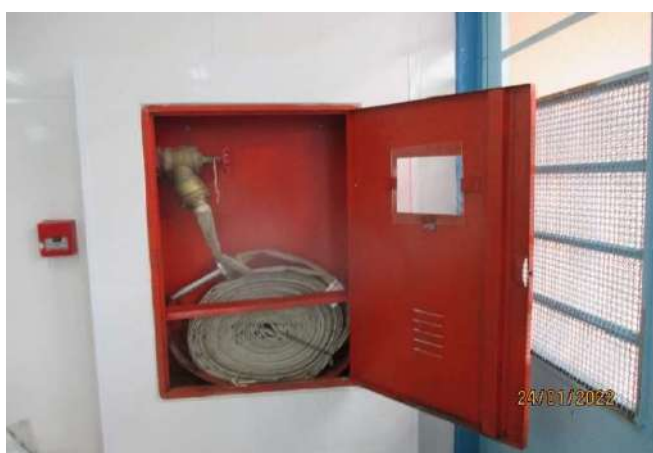
FOTO 34

HIDRANTE PÁTIO COBERTO

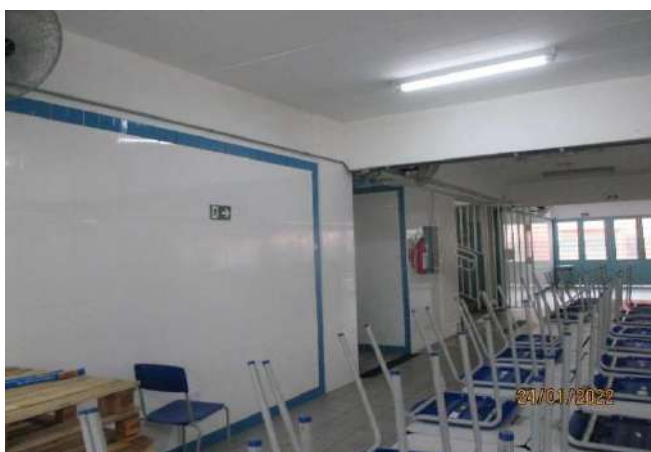
FOTO 35

PÁTIO COBERTO

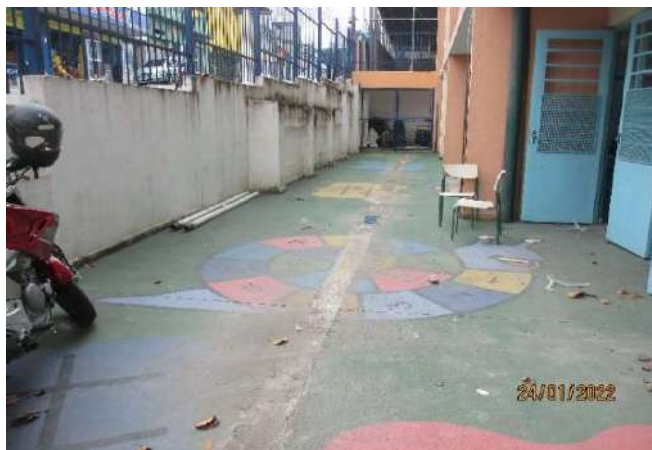
FOTO 37 PÁTIO DESCOBERTO

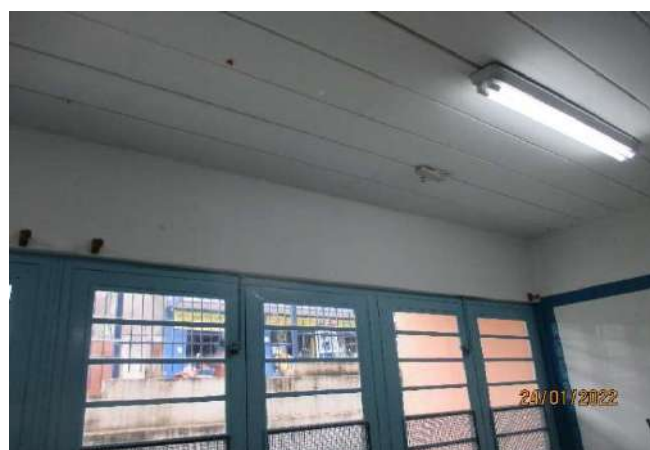
FOTO 38 TETO PÁTIO DESCOBERTO

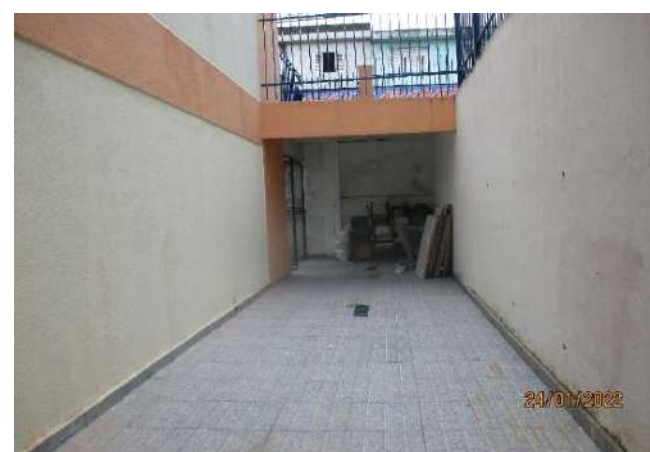
FOTO 40 DEPÓSITO TÉRREO

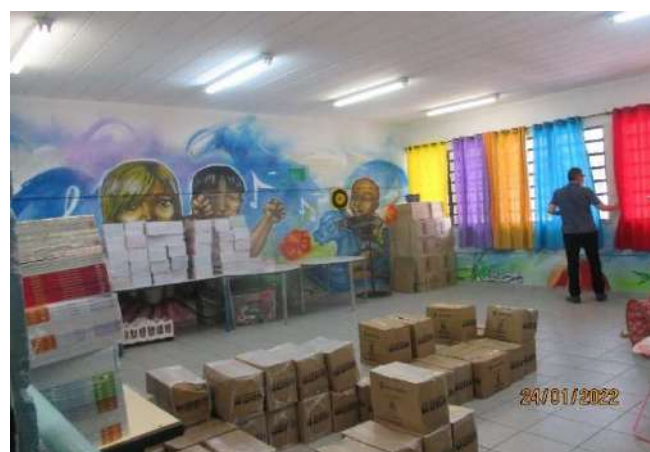
FOTO 42 BRINQUEDOTECA

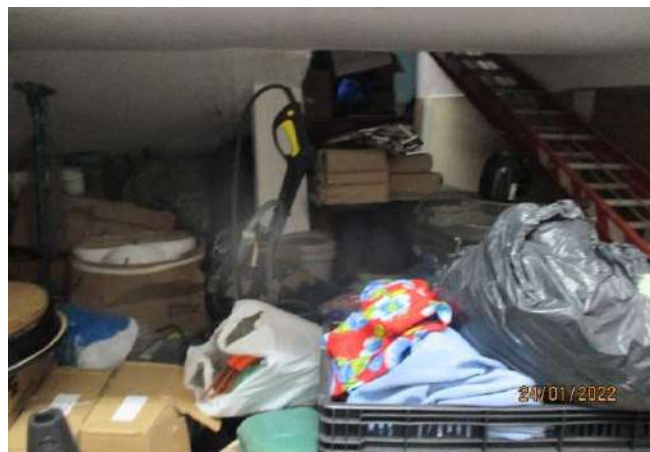
FOTO 44

ALMOJARIFADO

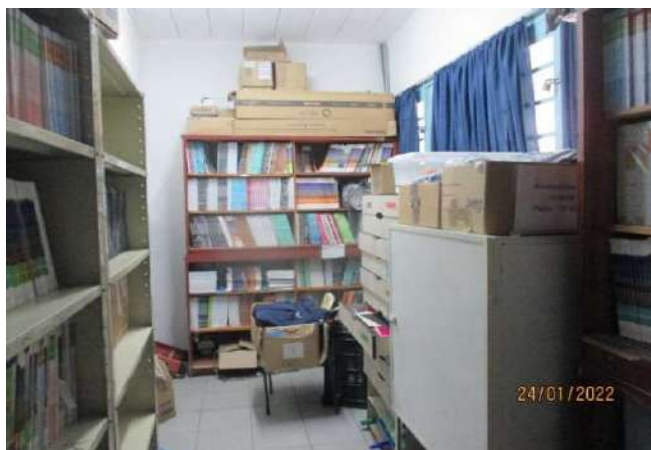
FOTO 45

ALMOJARIFADO

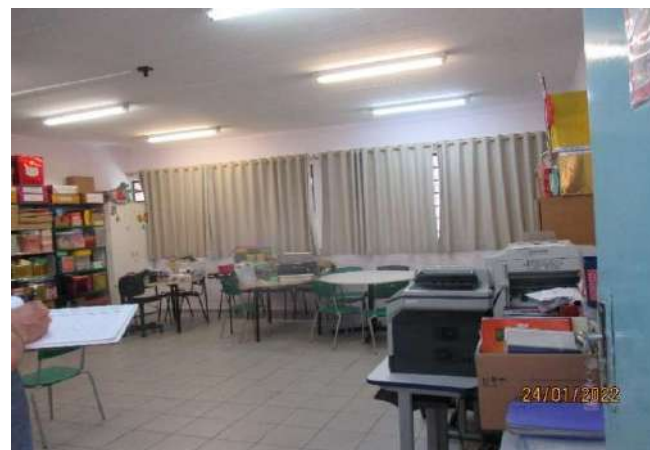
FOTO 48

ALMOJARIFADO

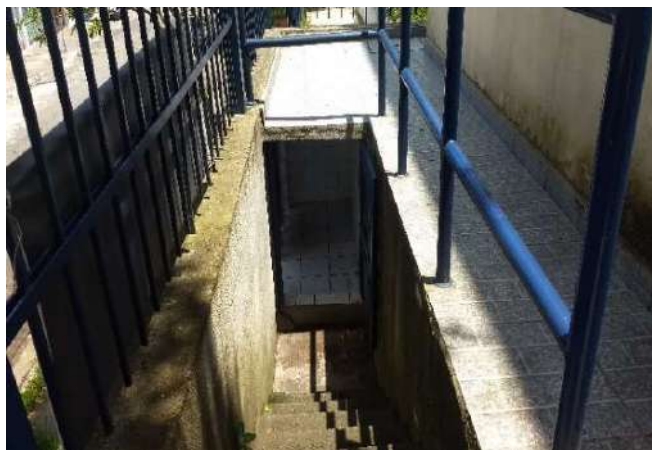
FOTO 67

ACESSO LIXEIRA PAREDES COM MANCHAS DE BOLOR

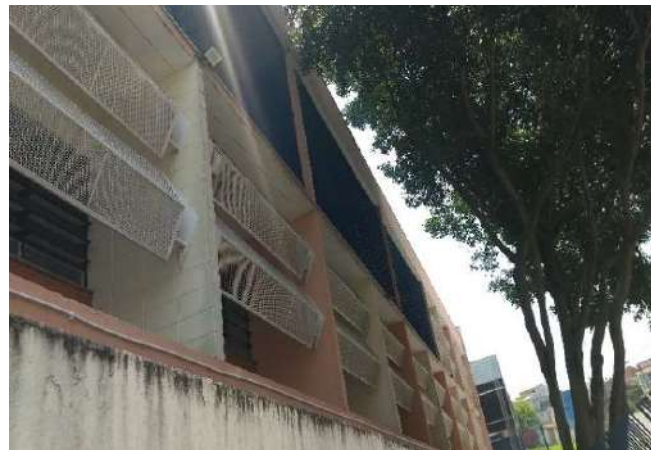
FOTO 68

FACHADA POSTERIOR COM MANCHAS DE BOLOR, DESCASCAMENTO DA PINTURA

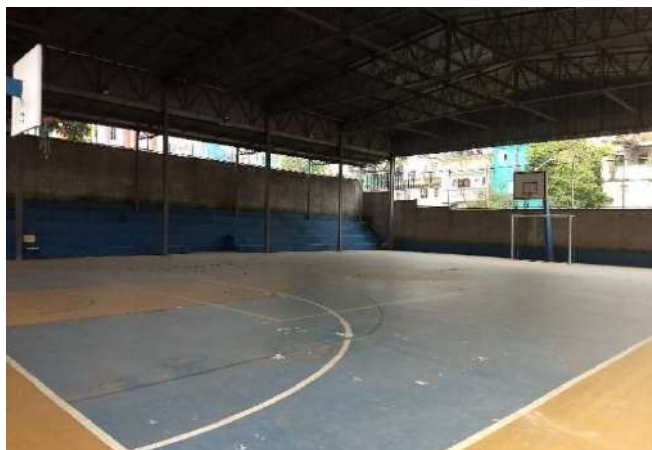
FOTO 85

QUADRA DE ESPORTES COBERTA PISO COM PINTURA DESCOLORIDA

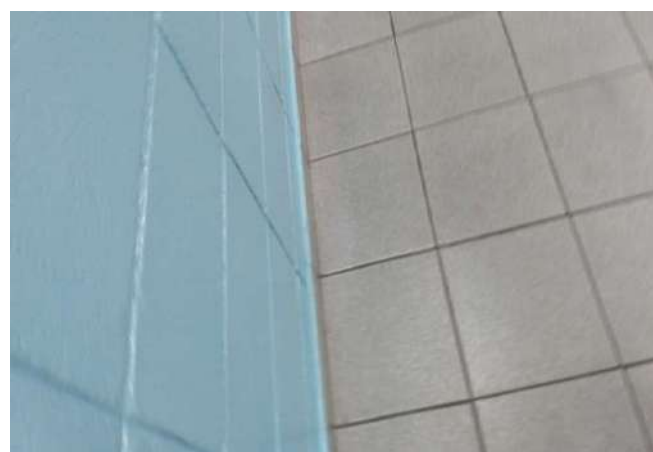
FOTO 119 PISO / PAREDE CORREDOR PISO SUPERIOR COM SUJEIDADES

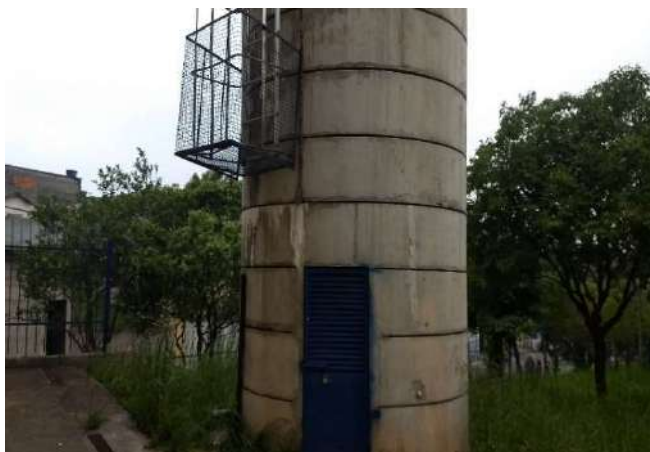
FOTO 133

CAIXA DE ÁGUA COM PINTURA DESCASCANDO, SUJIDADES E MANCHAS DE BOLOR

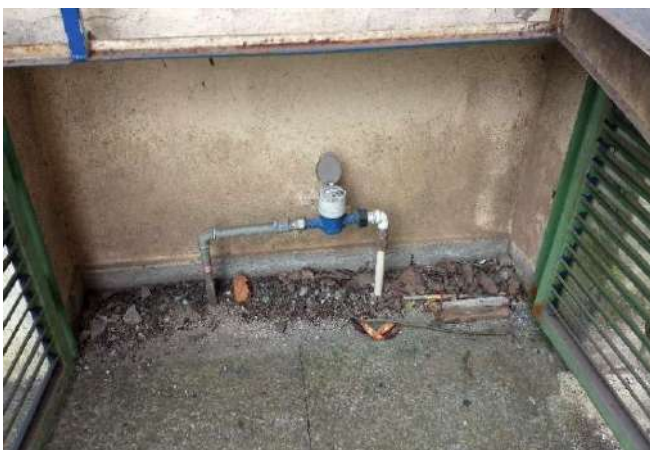
FOTO 135

CAVALETE PAREDE COM PINTURA DESCASCANDO E SUJIDADES

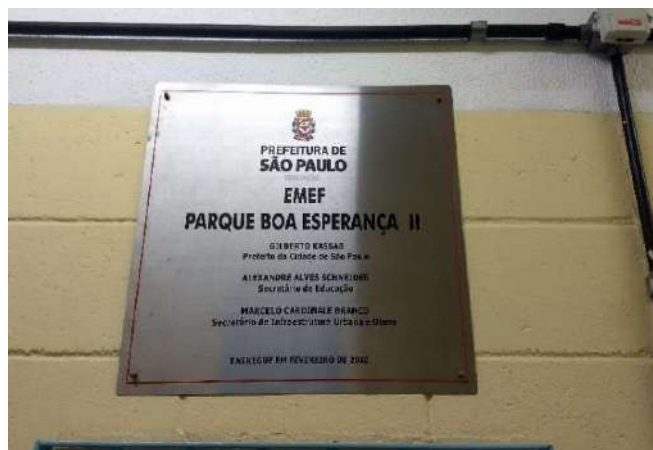
FOTO 136

COMUNICAÇÃO VISUAL INTERNA

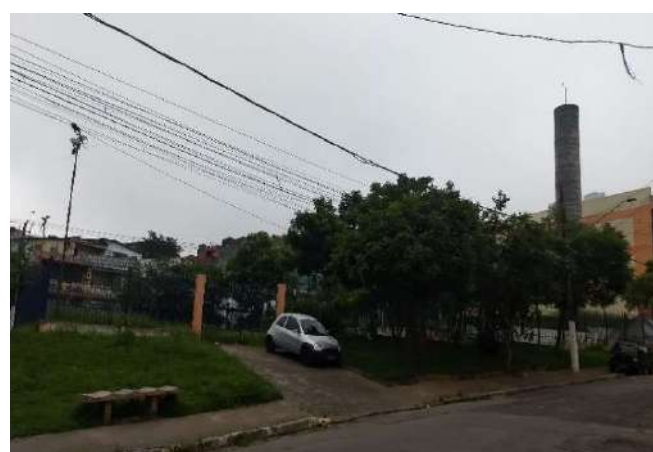
FOTO 138

ACESSO SECUNDÁRIO ESTACIONAMENTO
