# **PROCESSO SEI Nº 6016.2021/0086735-1**

## **CHAMAMENTO PÚBLICO Nº CH/002/2021/SGM-SEDP**

## **EMEF PLINIO DE QUEIROZ**

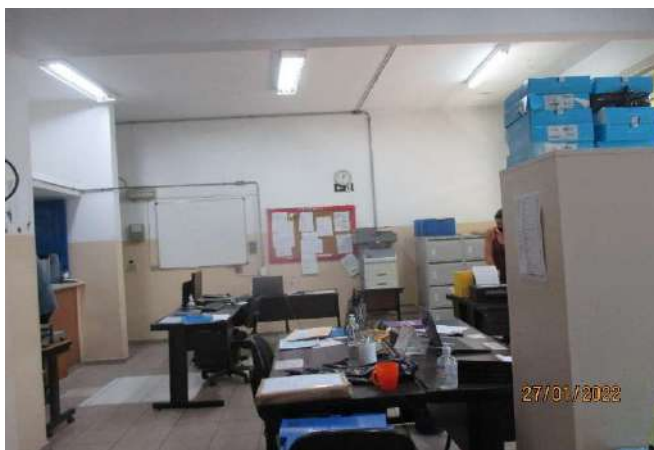
FOTO 16 SECRETARIA PAREDE COM SUJIDADES

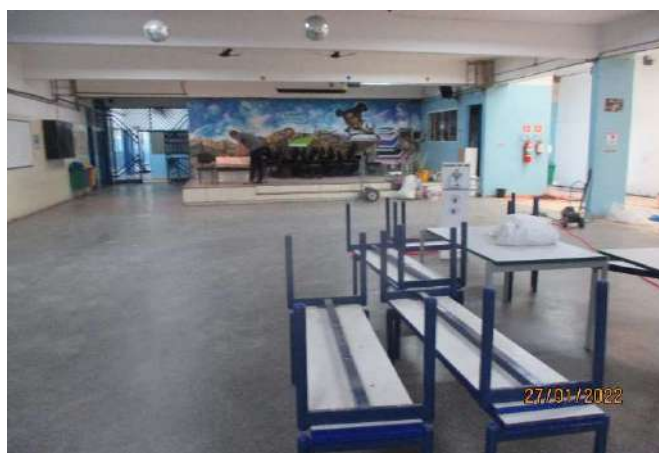
FOTO 27 PÁTIO COBERTO PAREDE COM R E SUJIDADES

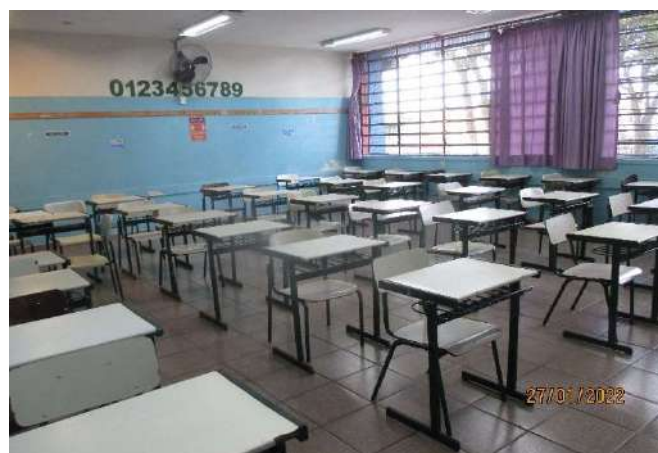
FOTO 54 SALA DE AULA 1 COM SUJIDADES

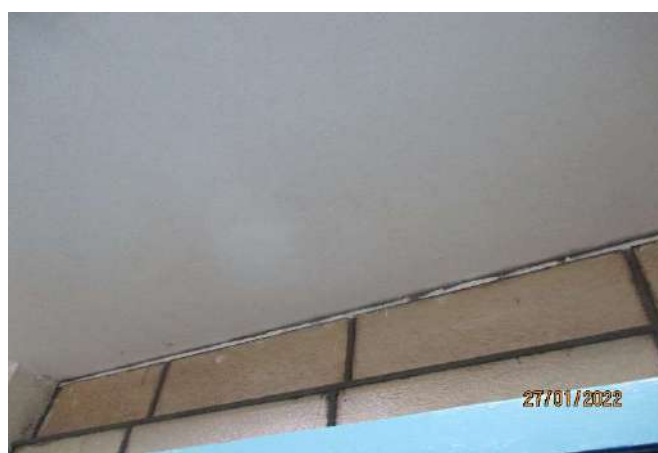
FOTO 81

SALA DE AULA 8 FORRO COM SUJIDADES

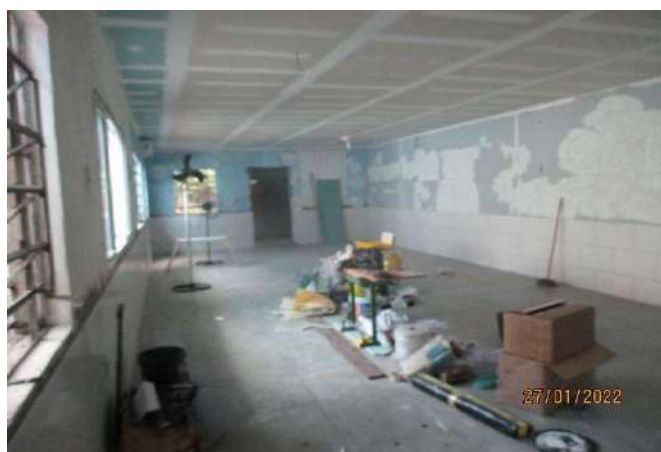
FOTO 88

BRINQUEDOTECA EM REFORMA

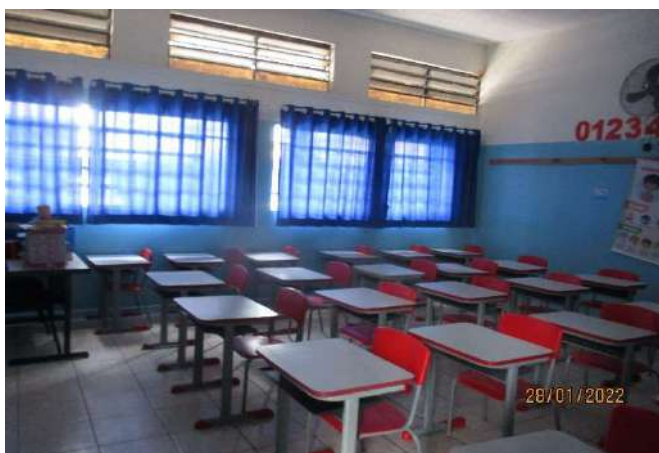
FOTO 101 SALA DE AULA 16 COM SUJIDADES

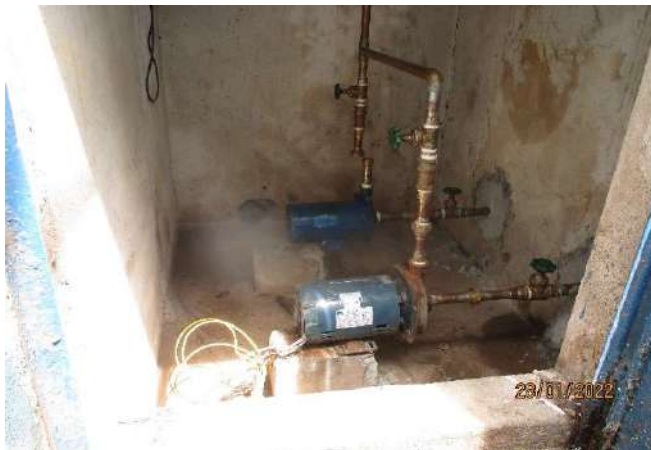
FOTO 103

CASA DE MÁQUINA (BOMBA) PAREDE COM MANCHA DE BOLOR

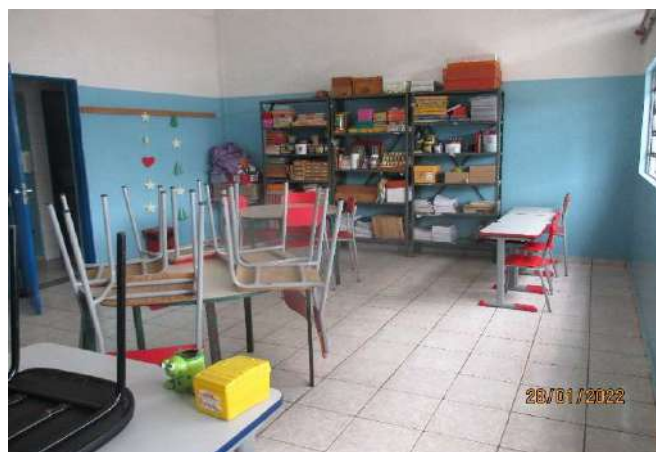
FOTO 106

SALA DE APOIO PEDAGÓGICO

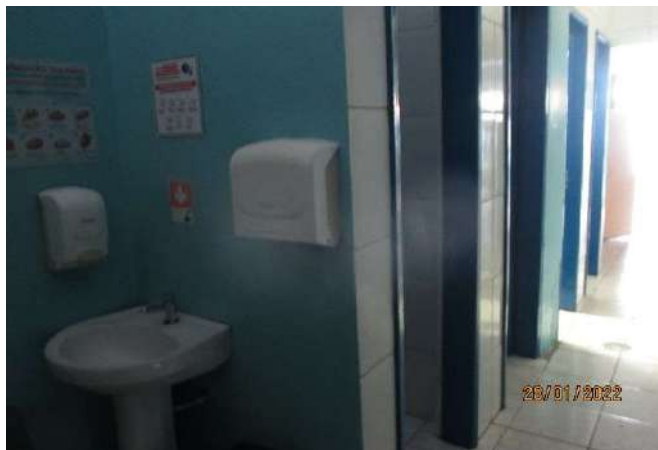
FOTO 109

SANITÁRIOS FEMININO E MASCULINO ALUNOS (ANEXO)

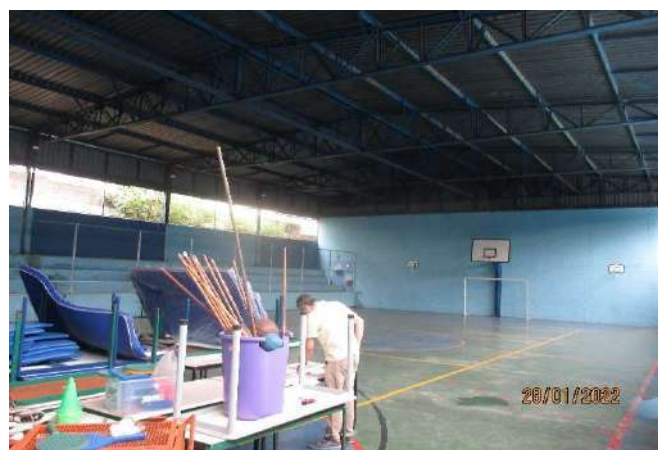
FOTO 112

QUADRA DE ESPORTES COBERTA PISO COM PINTURA DESBOTADA

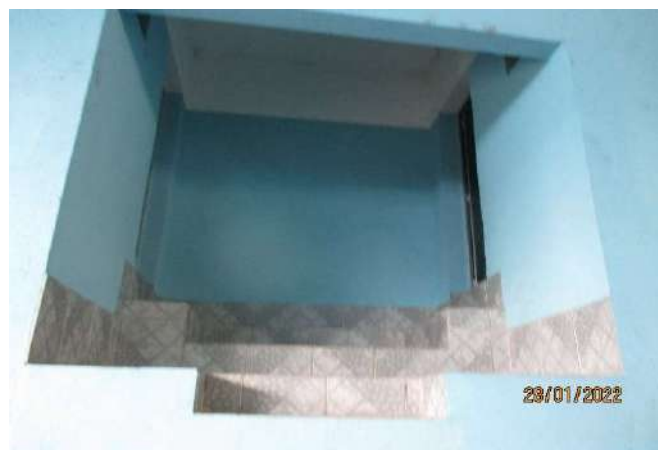
FOTO 113

ACESSO VESTIÁRIOS QUADRA COBERTA PAREDE COM PINTURA DESCASCANDO

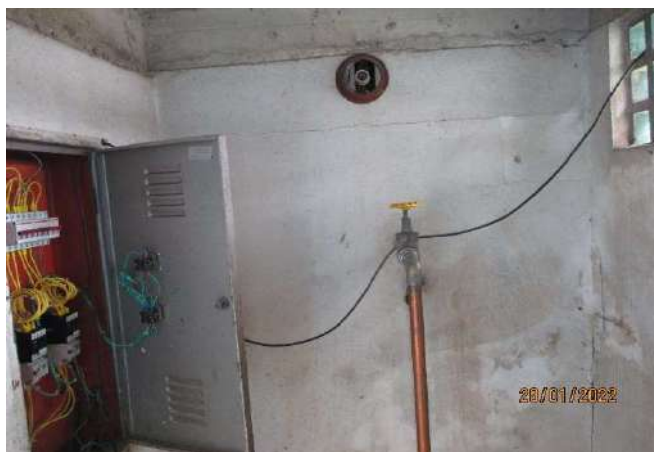
FOTO 117

QUADRO DE DISJUNTORES (ANEXO) PAREDE COM MANCHAS DE BOLOR

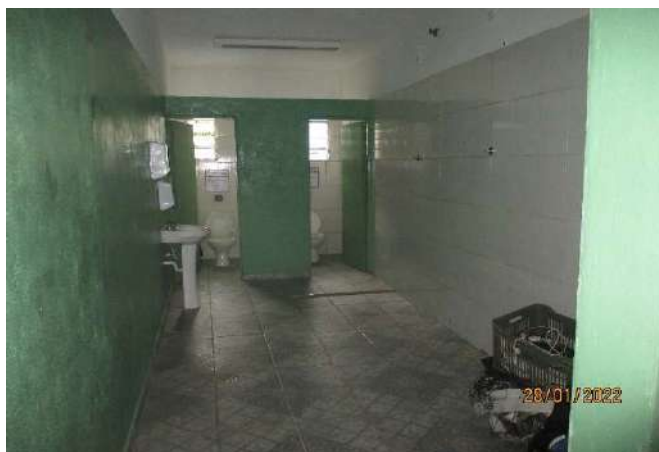
FOTO 119

VESTIÁRIO MASCULINO PAREDE COM SUJIDADES E MANCHAS DE BOLOR

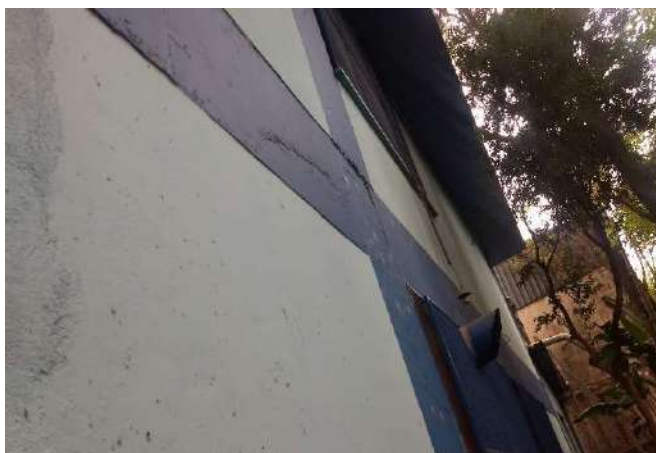
FOTO 127

FACHADA DIREITA COM MANCHAS DE BOLOR E SUJIDADES

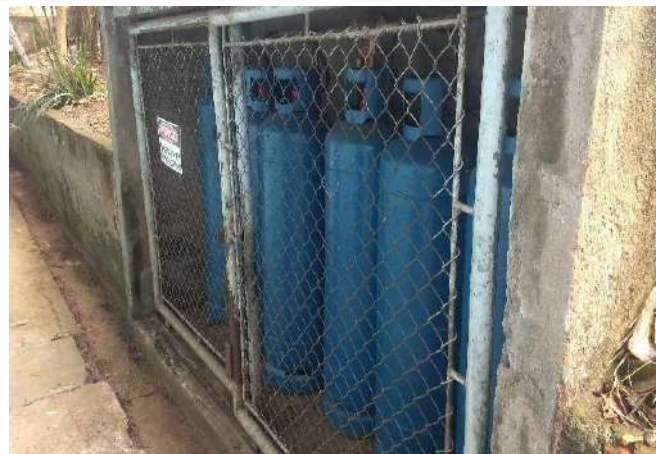
FOTO 128

DEPÓSITO DE GÁS PAREDE COM MANCHAS DE BOLOR E SUJIDADES
