# **PROCESSO SEI Nº 6016.2021/0086735-1**

## **CHAMAMENTO PÚBLICO Nº CH/002/2021/SGM-SEDP**

## **EMEF RODRIGUES DE CARVALHO**

Realizo nesta data vistoria técnica de diagnóstico de unidade escolar para levantamento cadastral e de infraestrutura da unidade.

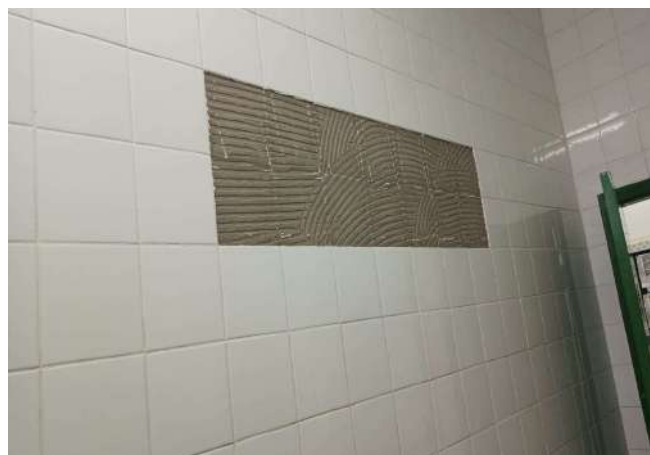
FOTO 27 BANHEIRO DE FUNCIONÁRIOS FEMININO COM DESTACAMENTO DOS REVESTIMENTOS

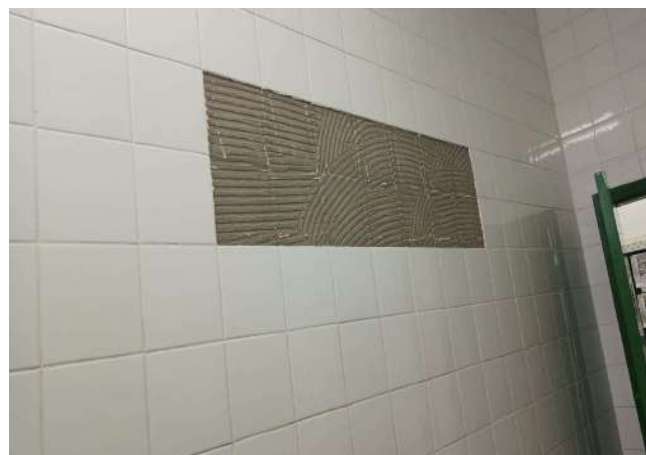
FOTO 28 BANHEIRO DE FUNCIONÁRIOS FEMININO COM DESTACAMENTO DOS REVESTIMENTOS

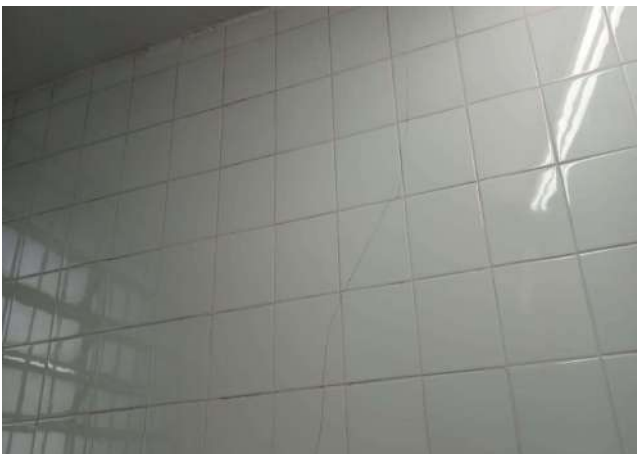
FOTO 29 BANHEIRO DE FUNCIONÁRIOS FEMININO COM DESTACAMENTO DOS REVESTIMENTOS

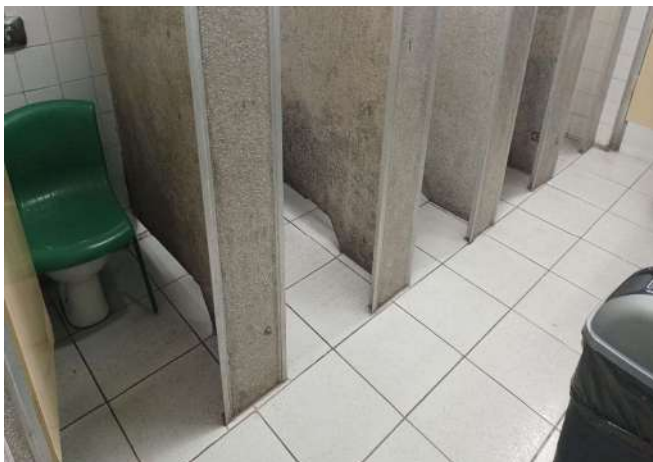
FOTO 37

BANHEIRO DE ALUNOS MASCULINO COM DESTACAMENTO DOS REVESTIMENTOS

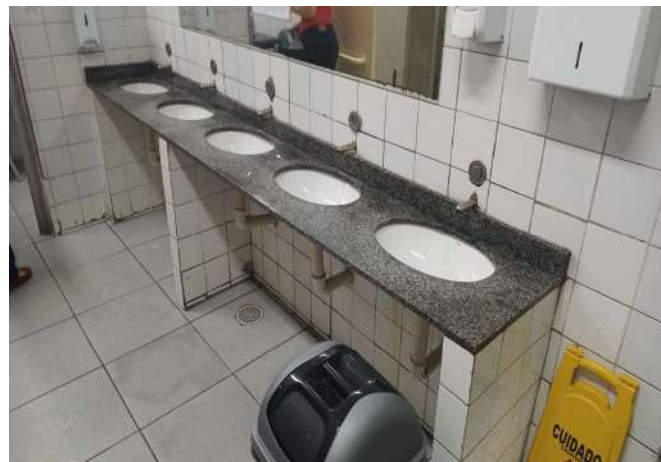
FOTO 38

BANHEIRO DE ALUNOS MASCULINO COM FISSURAS

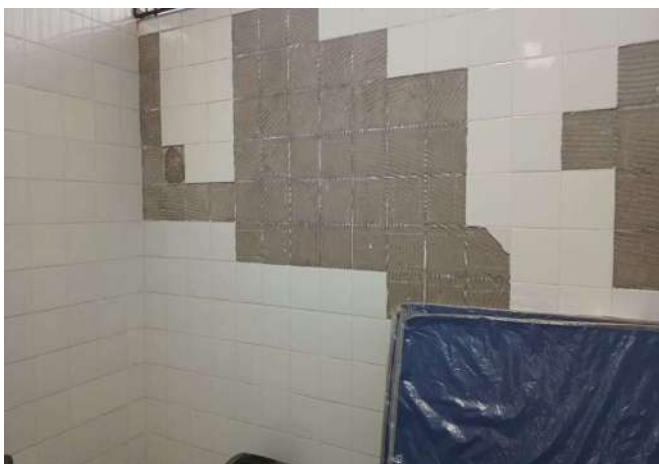
FOTO 41

BANHEIRO DE ALUNOS MASCULINO COM DESTACAMENTO DOS REVESTIMENTOS

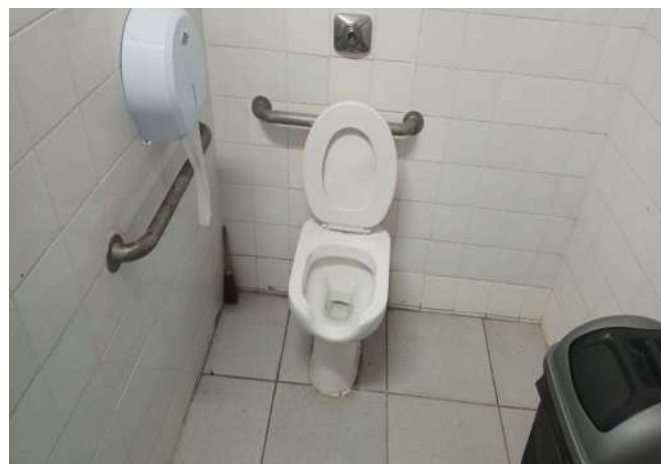
FOTO 42

BANHEIRO DE ALUNOS MASCULINO COM SOM CAVO

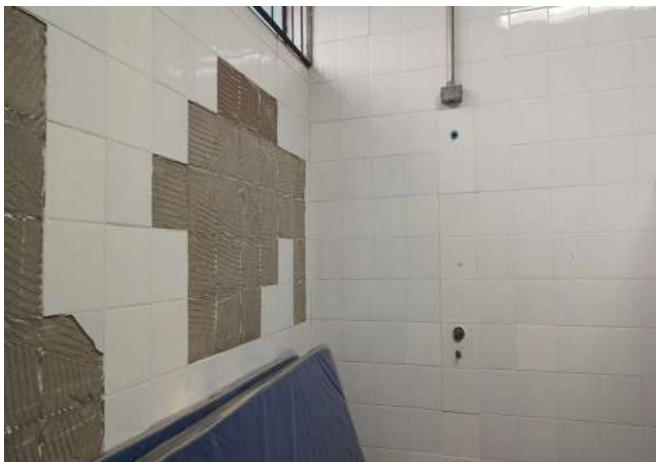
FOTO 43

BANHEIRO DE ALUNOS MASCULINO COM DESTACAMENTO DOS REVESTIMENTOS

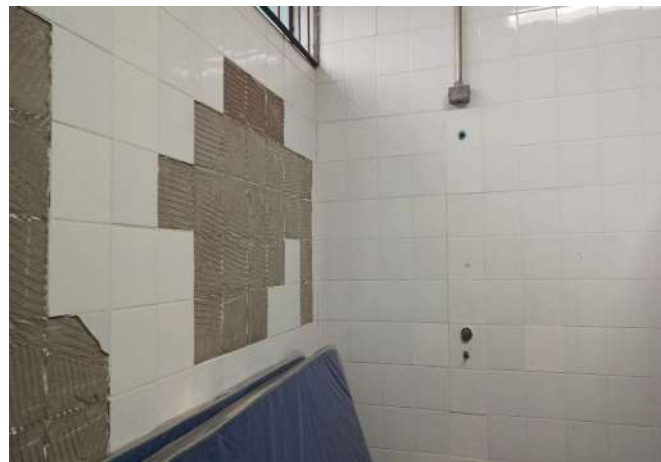
FOTO 44

BANHEIRO DE ALUNOS MASCULINO COM DESTACAMENTO DOS REVESTIMENTOS

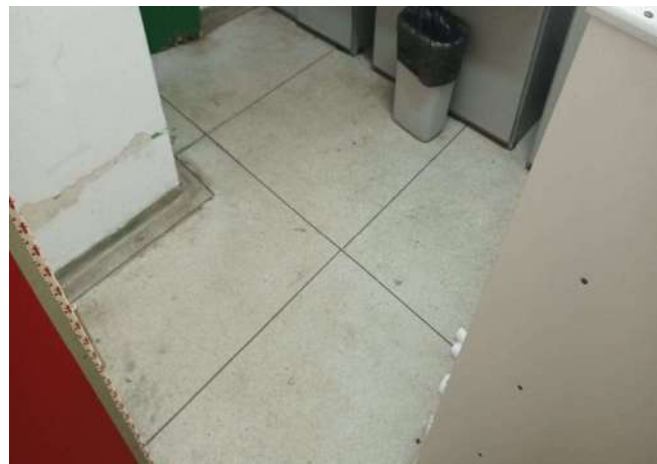
FOTO 50 SALA DE IMPRESSÃO SUJIDADES NAS PAREDES

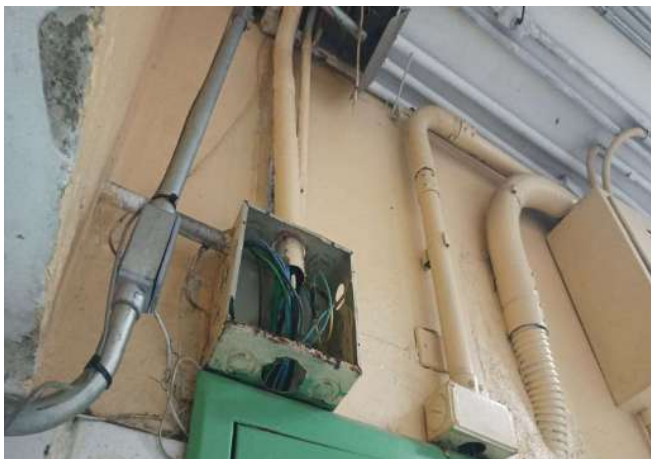
FOTO 55 PÁTIO COM FIAÇÃO EXPOSTA

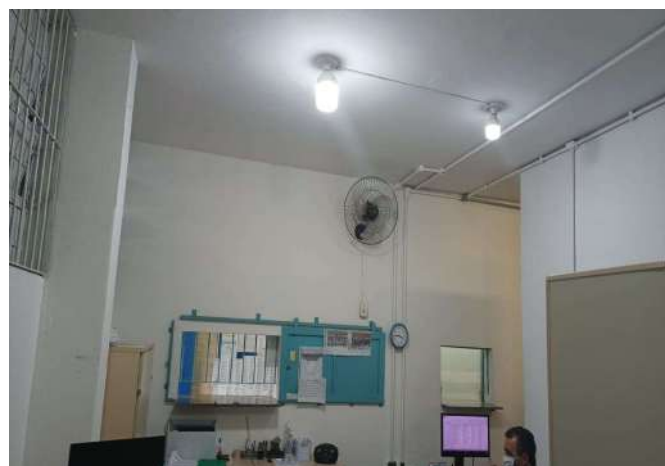
FOTO 58 SECRETARIA COM IMPROVISOS NA ELÉTRICA

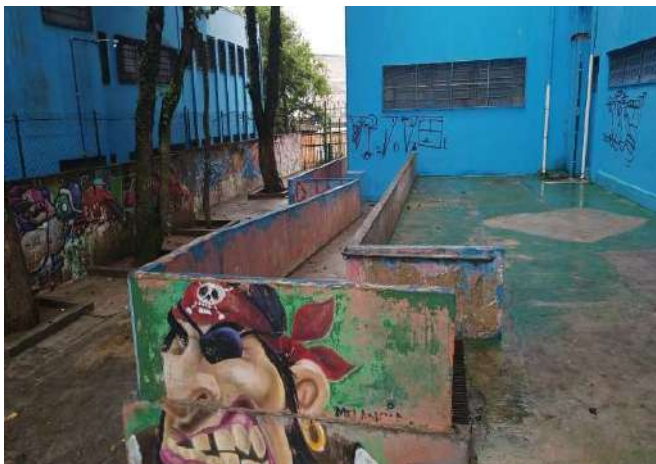
FOTO 79

RAMPA DE ACESSO A QUADRA DE ESPORTES SEM CORRIMÃO

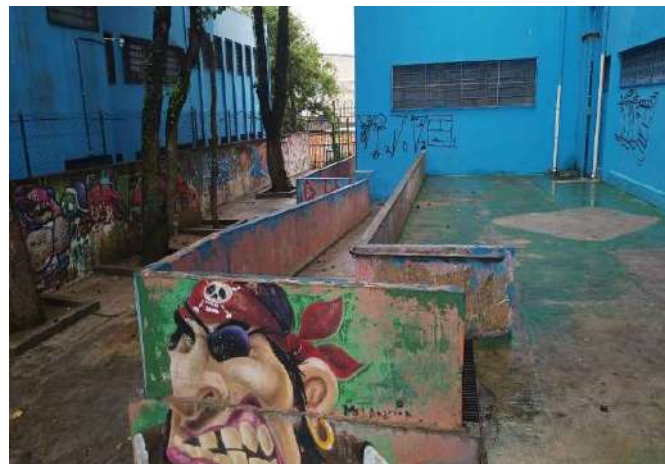
FOTO 80

RAMPA DE ACESSO A QUADRA DE ESPORTES SEM CORRIMÃO

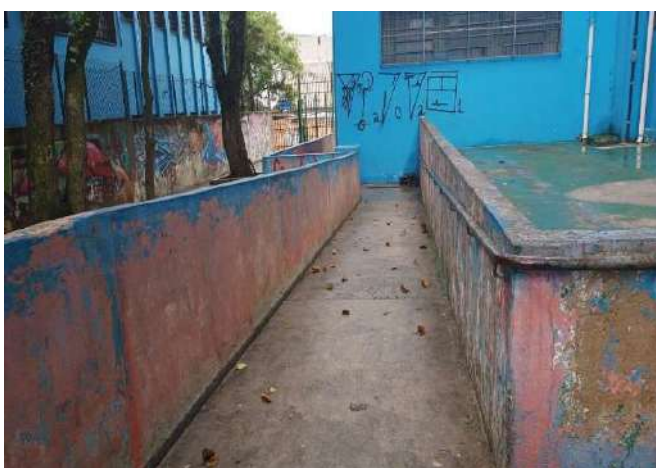
FOTO 81

RAMPA DE ACESSO A QUADRA DE ESPORTES SEM CORRIMÃO

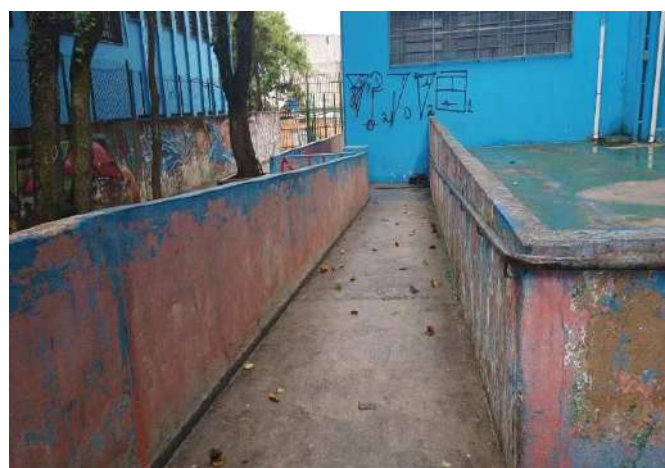
FOTO 82

RAMPA DE ACESSO A QUADRA DE ESPORTES SEM CORRIMÃO

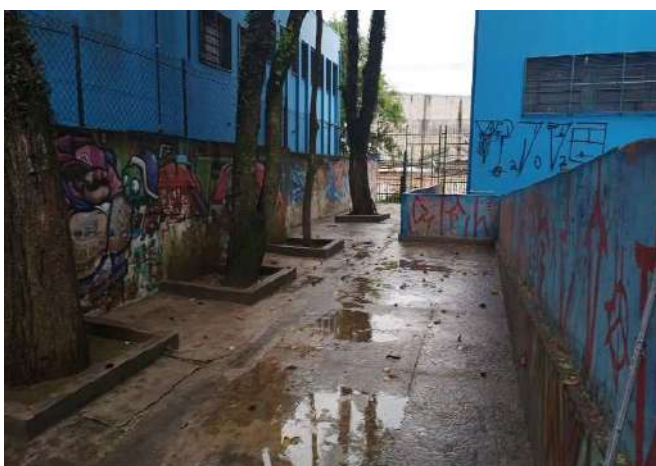
FOTO 83

PÁTIO EXTERNO SEM JUNTA DE DILATAÇÃO

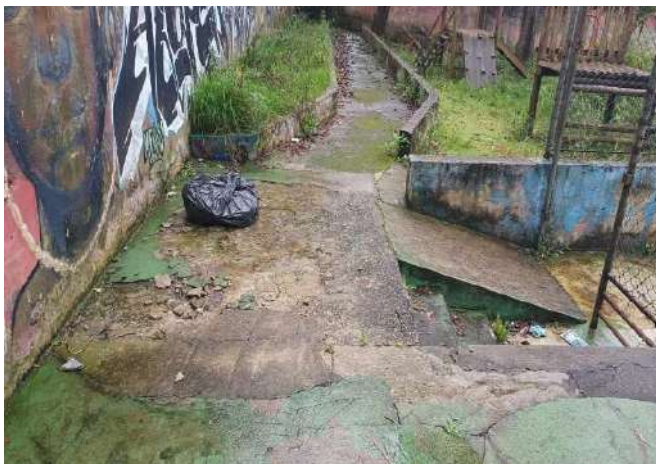
FOTO 91

ACESSO A QUADRA DE ESPORTES COM  
FISSURAS NO PISO

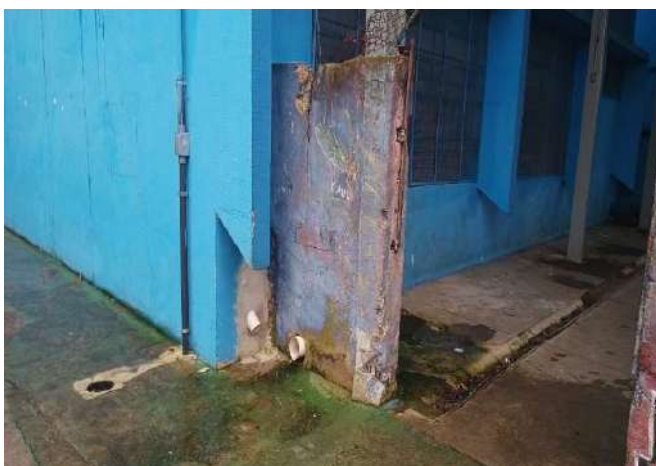
FOTO 93

ACESSO A QUADRA DE ESPORTES COM  
FISSURAS NAS PAREDES

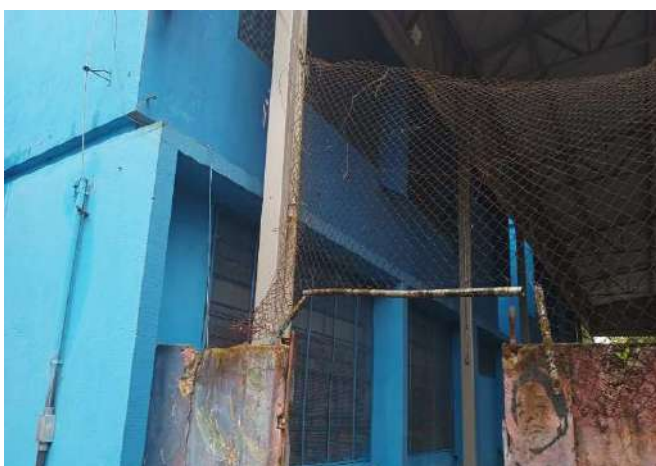
FOTO 95

QUADRA DE ESPORTES COM MURO E  
ALAMBRADO DANIFICADO

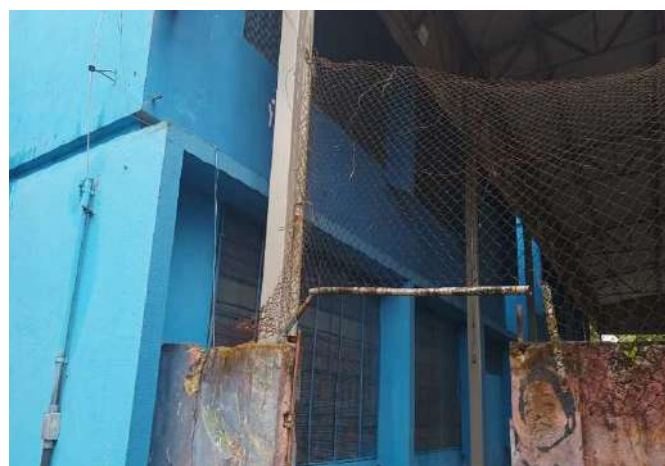
FOTO 96

QUADRA DE ESPORTES SEM PORTÃO

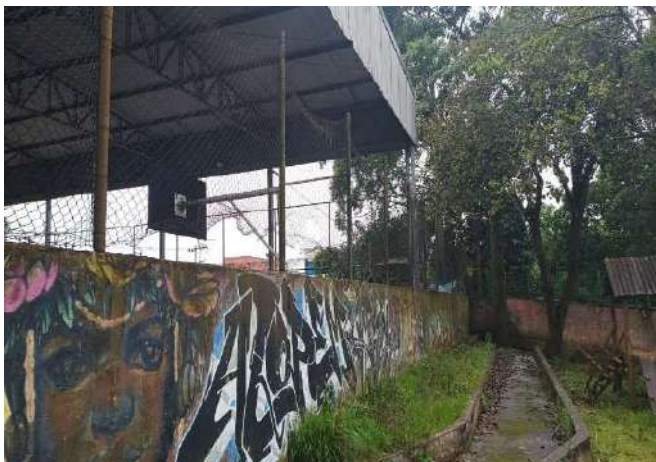
FOTO 97

QUADRA DE ESPORTES COM ALAMBRADO DANIFICADO

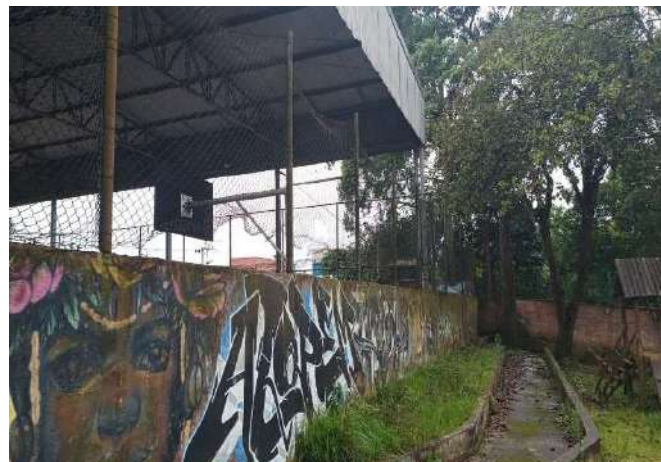
FOTO 98

QUADRA DE ESPORTES COM FISSURAS NO MURO

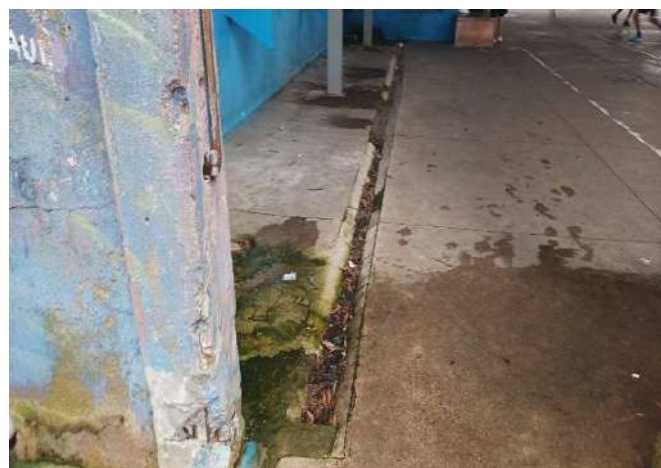
FOTO 100

QUADRA DE ESPORTES COM CANALETAS DANIFICADAS

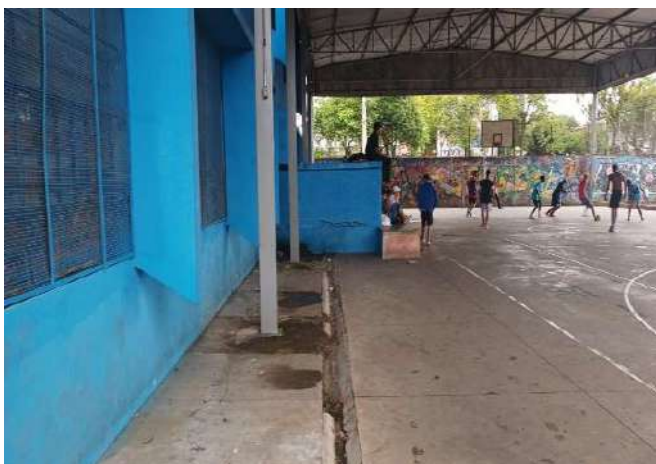
FOTO 101

QUADRA DE ESPORTES COM TELAS DE PROTEÇÃO DOS CAIXILHOS DANIFICADAS

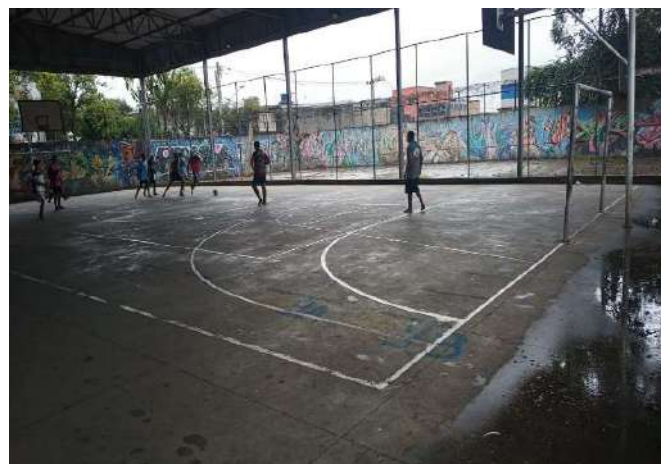
FOTO 102

QUADRA DE ESPORTES COM SUJIDADES E SEM PINTURA

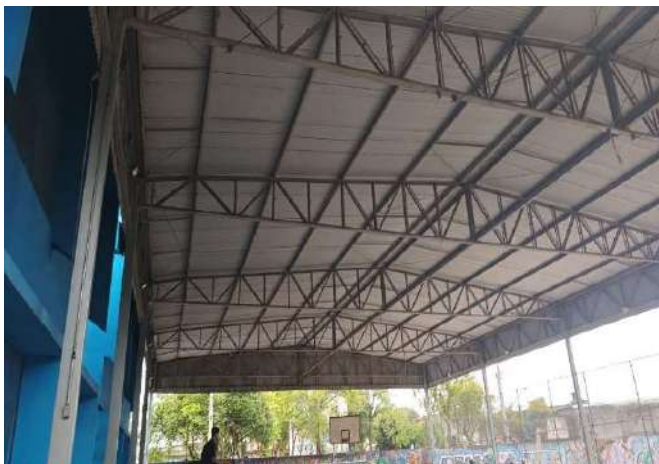
FOTO 103

QUADRA DE ESPORTES COM ESTRUTURA METÁLICA OXIDADA

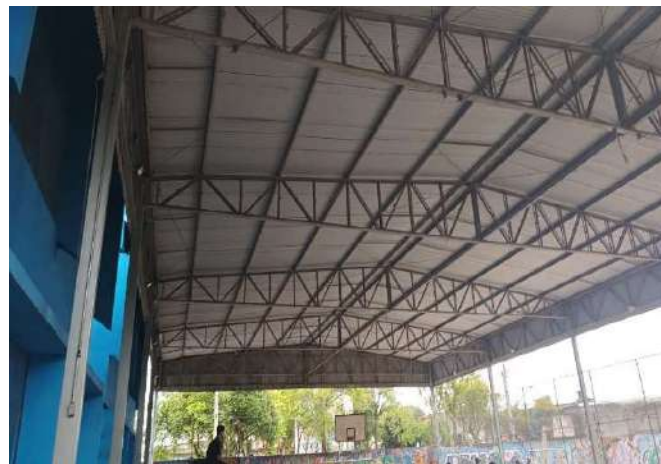
FOTO 104

QUADRA DE ESPORTES COM FALTA DE PARAFUSO NAS TELHAS

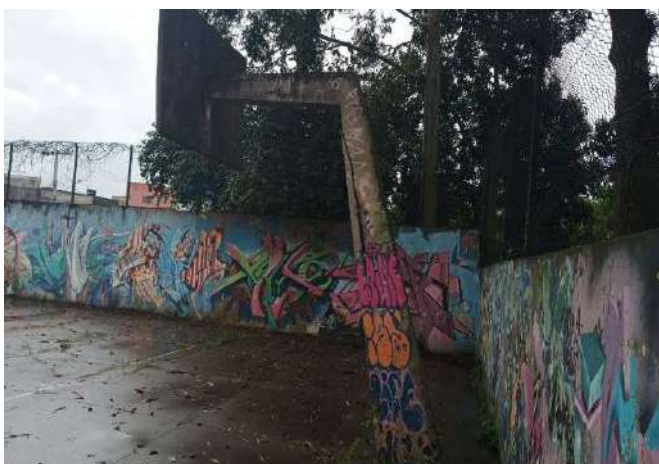
FOTO 105

QUADRA DESCOBERTA COM FISSURAS NA ESTRUTURA DAS TABELAS DE BASQUETE

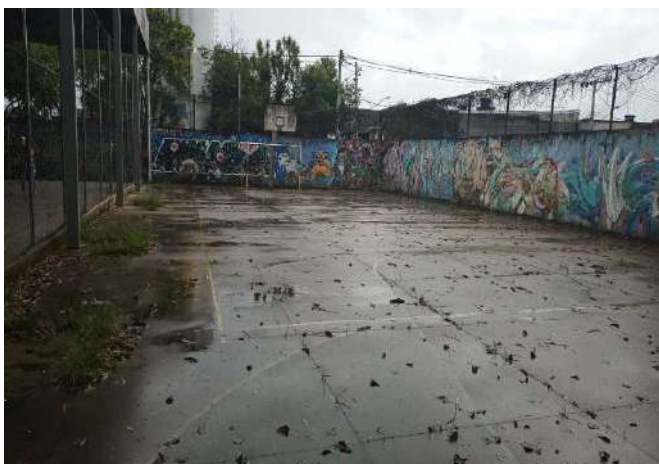
FOTO 107

QUADRA DESCOBERTA COM PISO SEM PINTURA E COM SUJEIRA

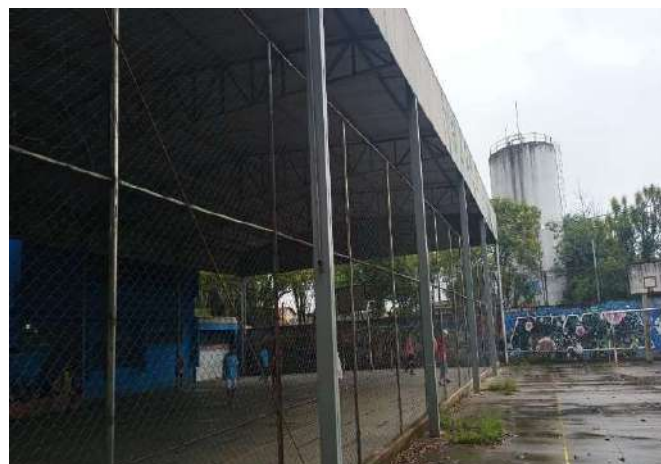
FOTO 108

QUADRA COBERTA COM ALAMBRADO OXIDADO

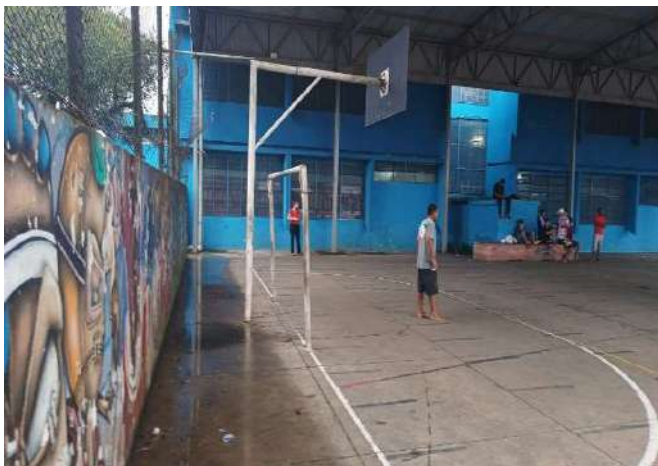
FOTO 109

QUADRA COBERTA COM COMPONENTES DE TRAVE E TABELA DE BASQUETE DANIFICADOS

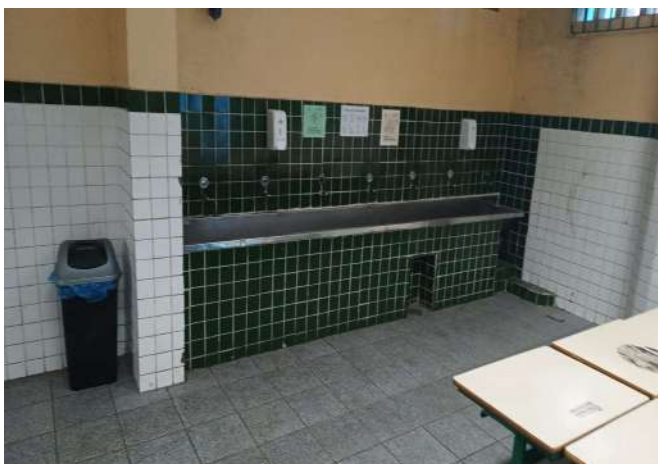
FOTO 113

PÁTIO COM BEBEDOURO COM TORNEIRAS DANIFICADAS

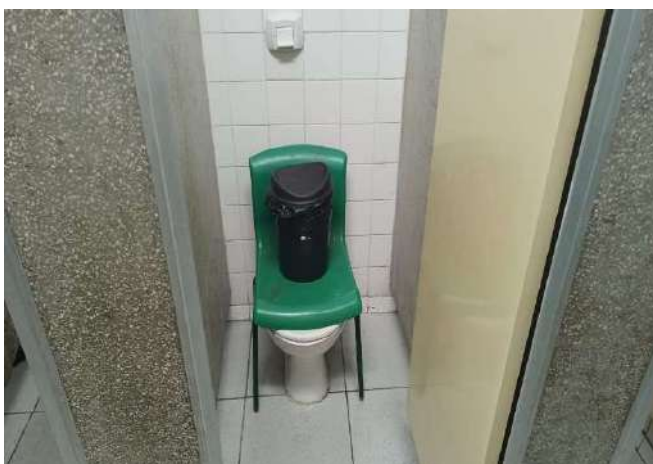
FOTO 117 BANHEIRO FEMININO DE ALUNOS COM BACIA DANIFICADA

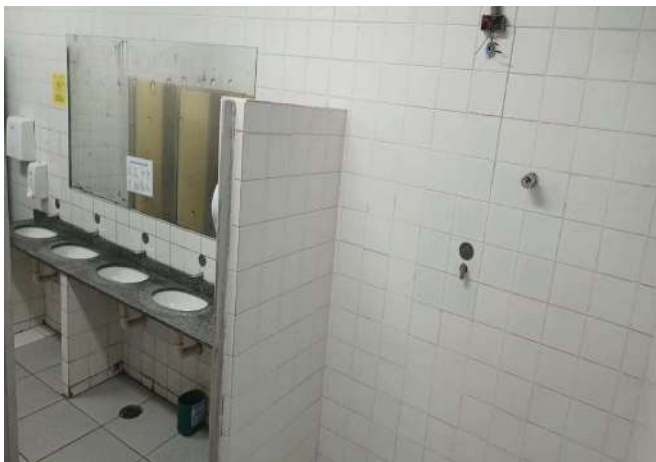
FOTO 121

BANHEIRO FEMININO DE ALUNOS COM FISSURA NOS REVESTIMENTOS

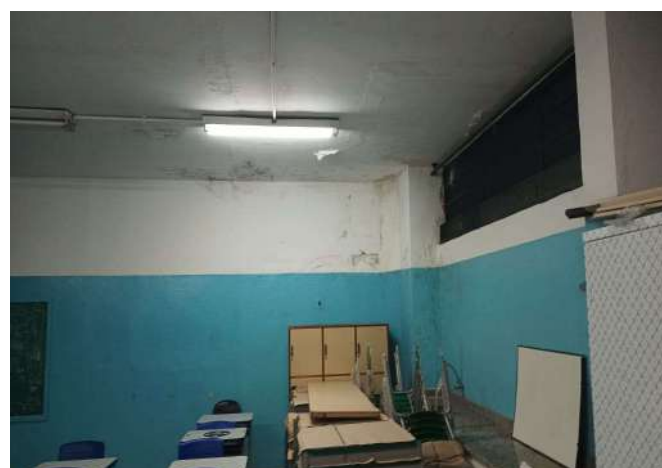
FOTO 124

SALA DE AULA COM INFILTRAÇÃO

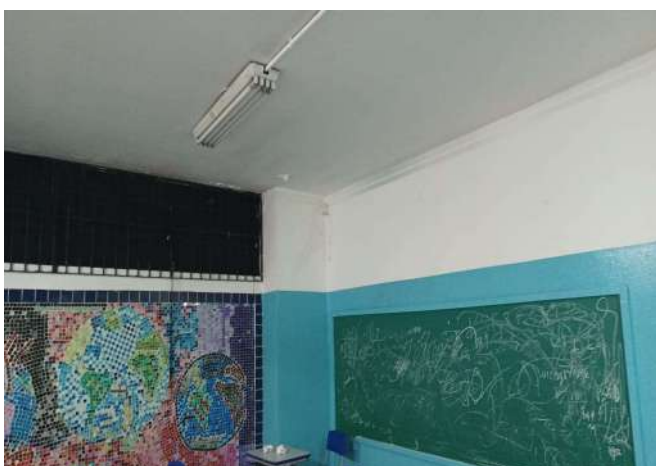
FOTO 125

SALA DE AULA COM INFILTRAÇÃO

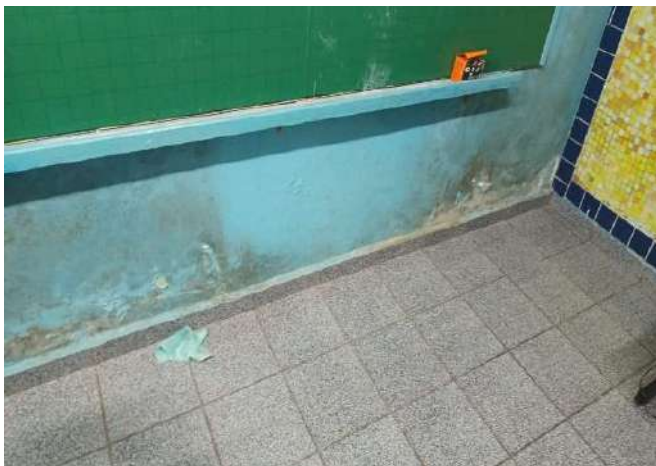
FOTO 127

SALA DE AULA / SANITÁRIO DE ALUNO COM INFILTRAÇÃO

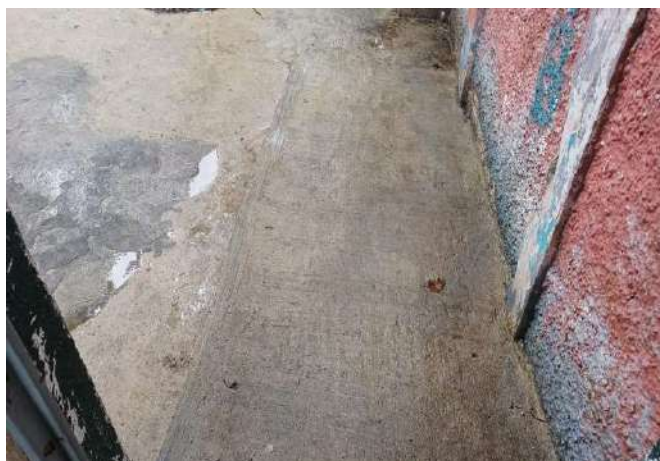
FOTO 137 ACESSO AO VESTIÁRIO DE FUNCIONÁRIOS SEM GUARDA-CORPO NA RAMP

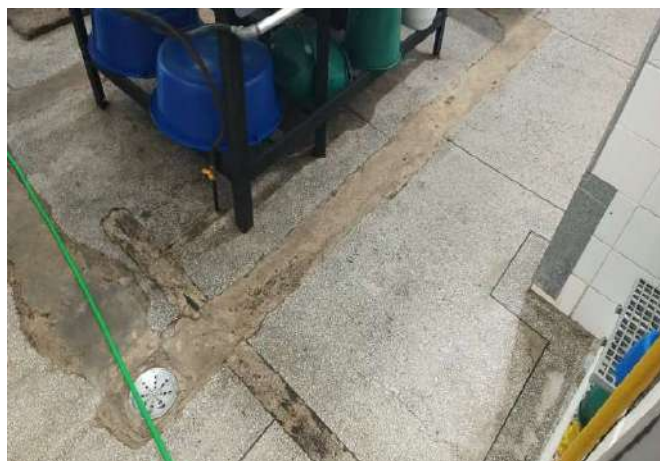
FOTO 138 COZINHA COM PISO DANIFICADO

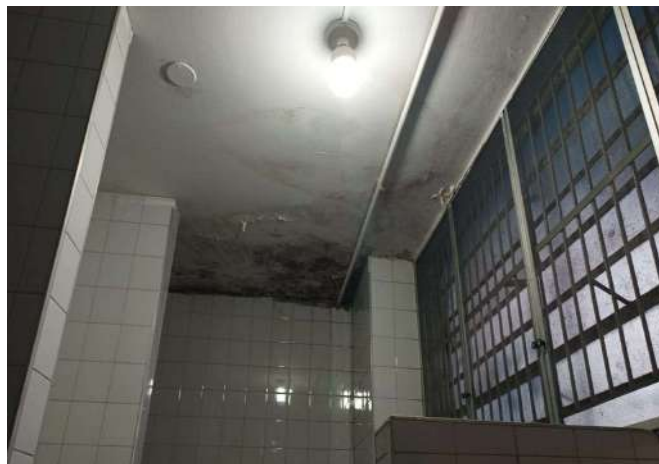
FOTO 146 DEPÓSITO DE MERENDA COM INFILTRAÇÃO

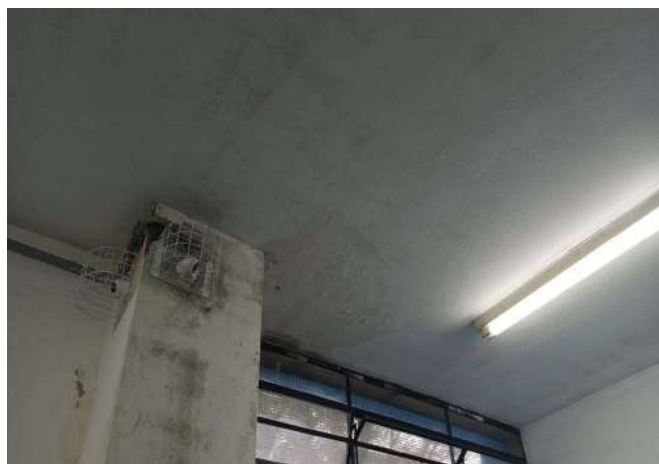
FOTO 150 CORREDORES DE SALAS DE AULA COM INFILTRAÇÃO

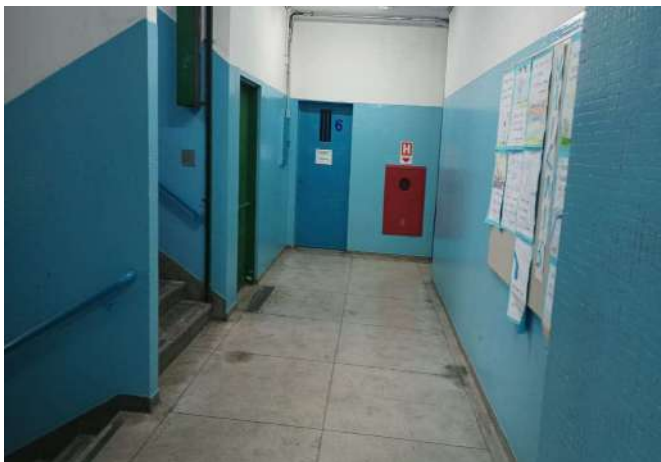
FOTO 151

CORREDORES DE SALAS DE AULA COM INFILTRAÇÃO

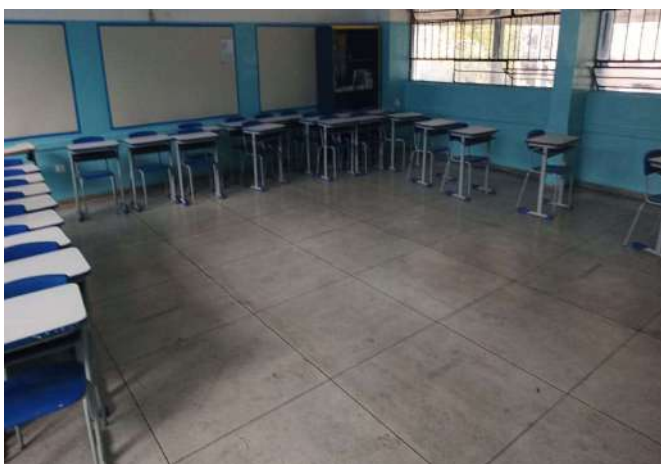
FOTO 153

SALA DE AULA 7 COM FISSURAS NO PISO

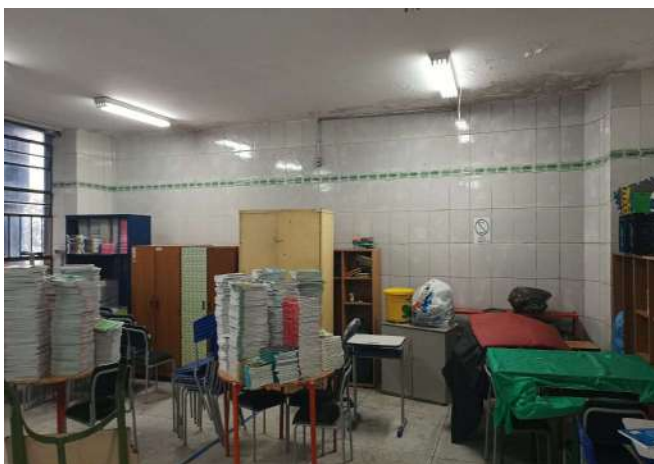
FOTO 161 SALA DE AULA 6 COM IPROVISOS NA ELÉTRICA

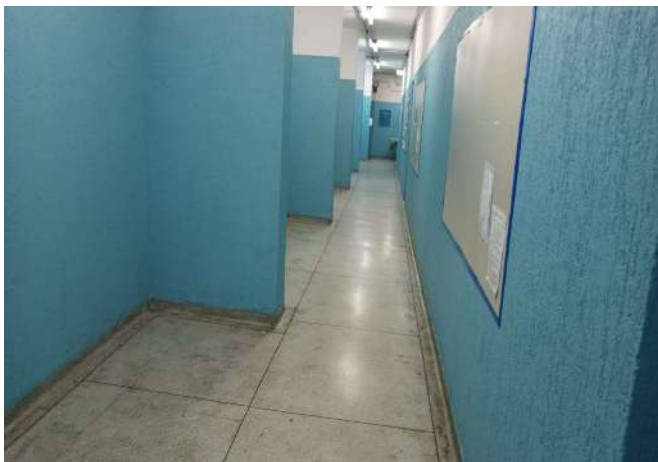
FOTO 163

CORREDORES DE SALA DE AULA COM FISSURAS NO PISO

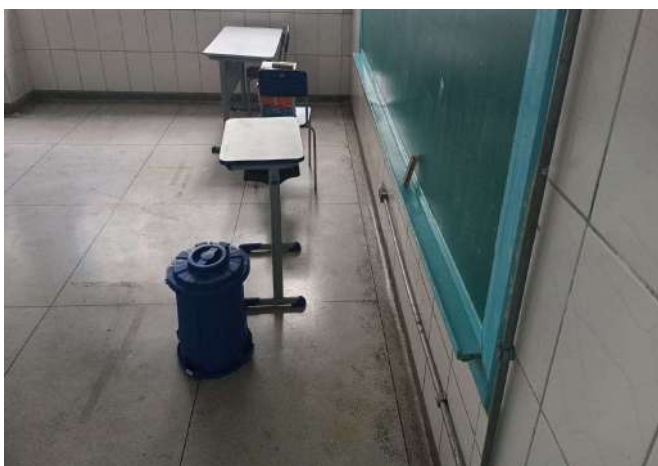
FOTO 165

SALA DE AULA 8 COM FISSURAS NO PISO

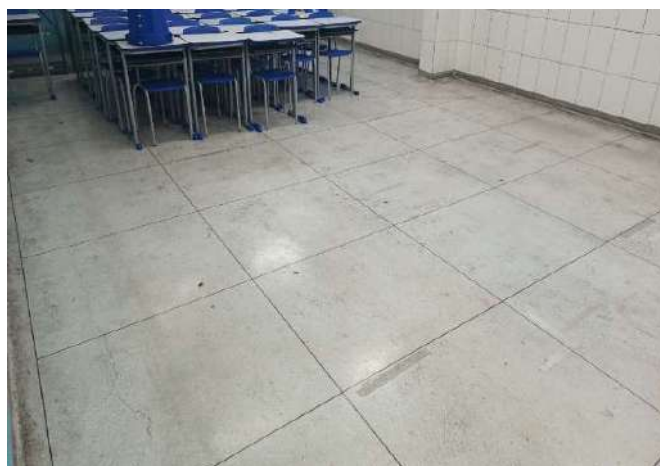
FOTO 178 SALA DE AULA 9 COM FISSURAS NO PISO

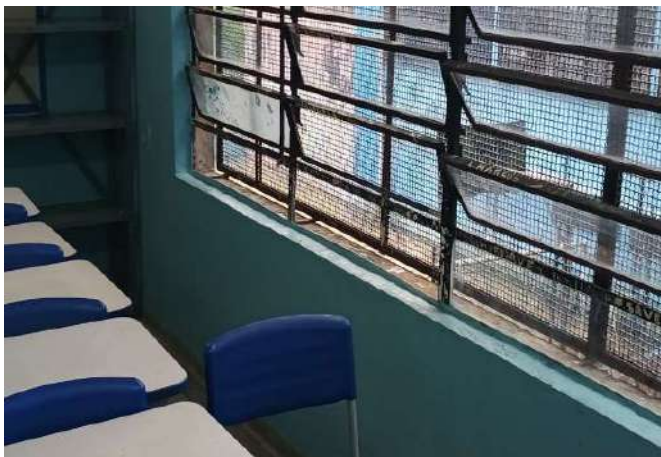
FOTO 187 SALA DE AULA 4 COM VIDROS QUEBRADOS

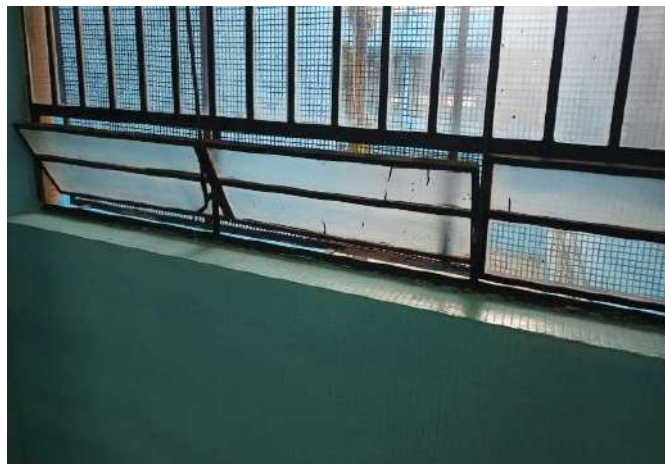
FOTO 206 SALA DE AULA 1 COM CAIXILHO DANIFICADO

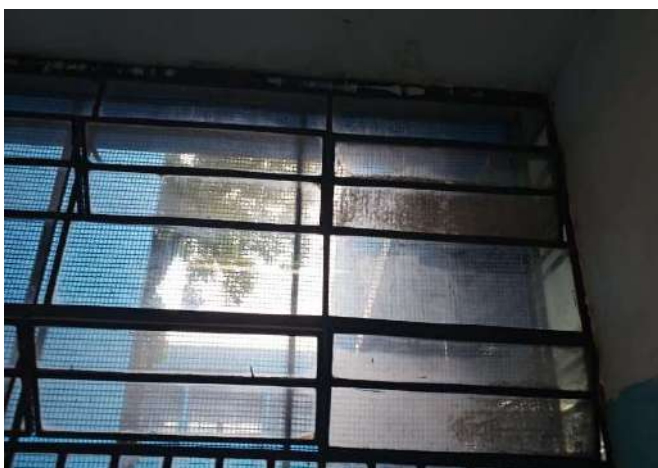
FOTO 207 CORREDORES COM CAIXILHOS DANIFICADOS

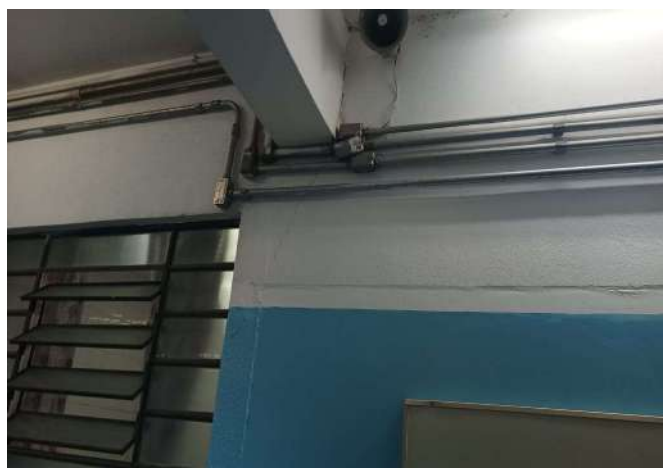
FOTO 208 CORREDORES COM AUSÊNCIA DE JUNTA DE DILATAÇÃO

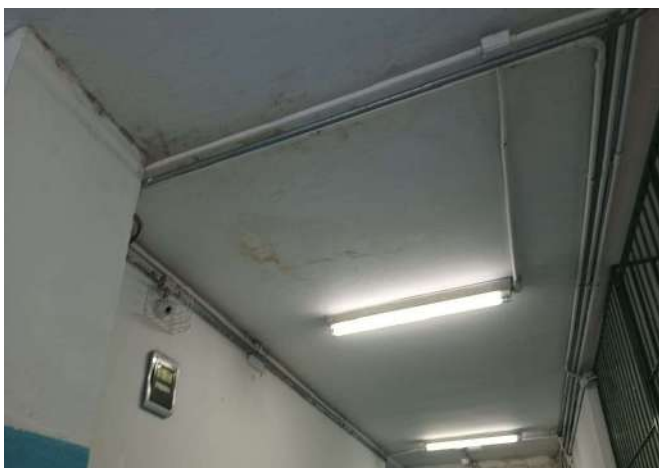
FOTO 221 CORREDORES COM INFILTRAÇÃO

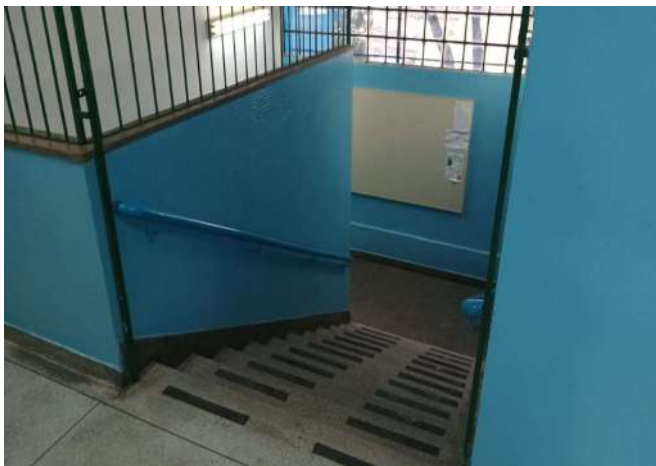
FOTO 223 ESCADARIA SEM CORRIMÃOS CONTÍNUOS

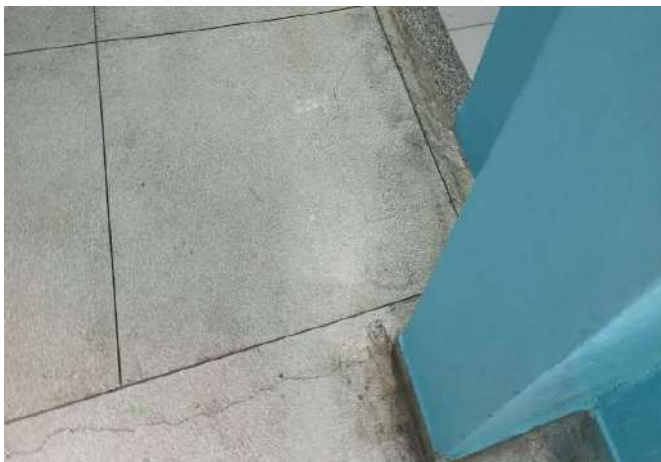
FOTO 229 CORREDORES COM FISSURAS NO PISO

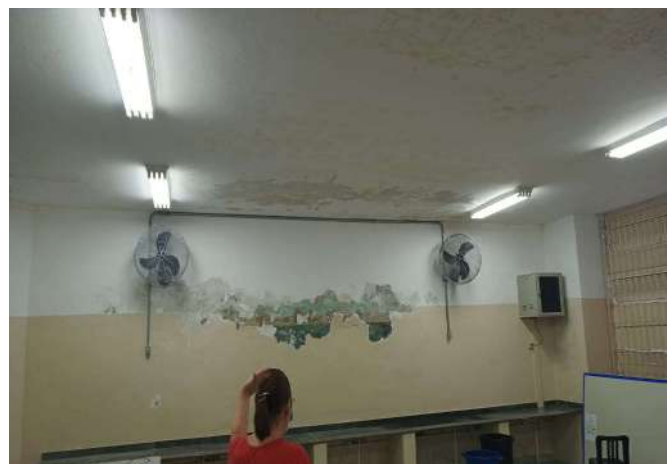
FOTO 234 LABORATÓRIO DE INFORMÁTICA COM INFILTRAÇÃO

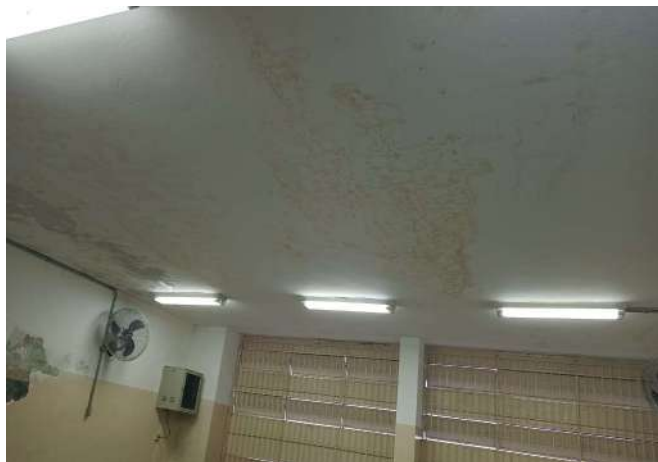
FOTO 235

LABORATÓRIO DE INFORMÁTICA COM INFILTRAÇÃO

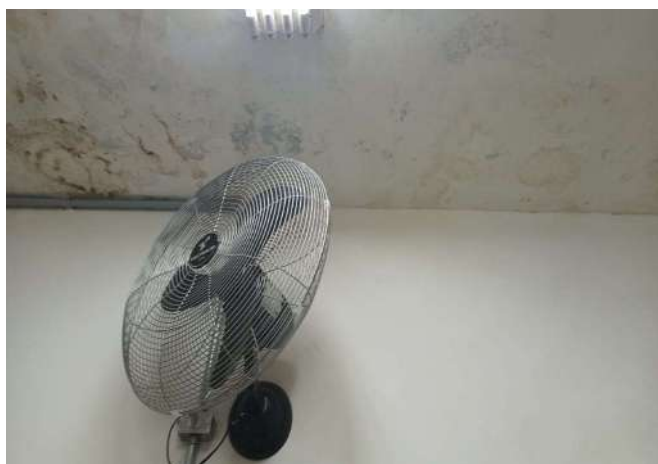
FOTO 237

LABORATÓRIO DE INFORMÁTICA COM INFILTRAÇÃO

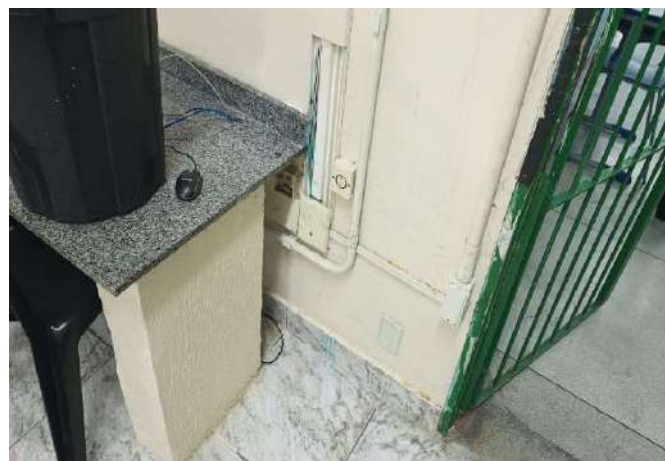
FOTO 240

LABORATÓRIO DE INFORMÁTICA COM IMPROVISOS NA ELÉTRICA

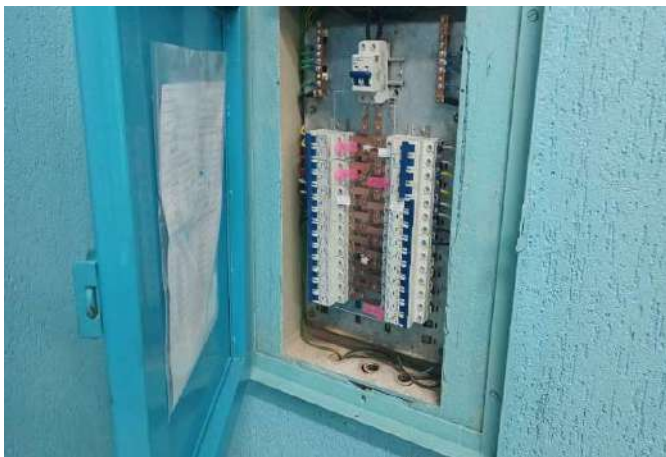
FOTO 241 QUADRO DE DISTRIBUIÇÃO DE LUZ

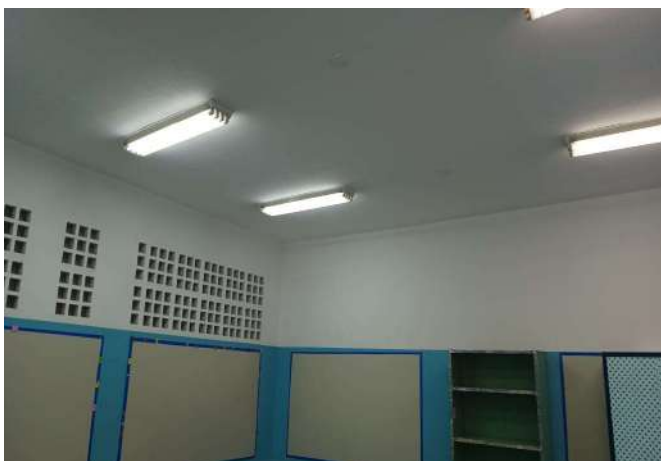
FOTO 245 SALA DE AULA 12 COM SUJIDADES NO TETO

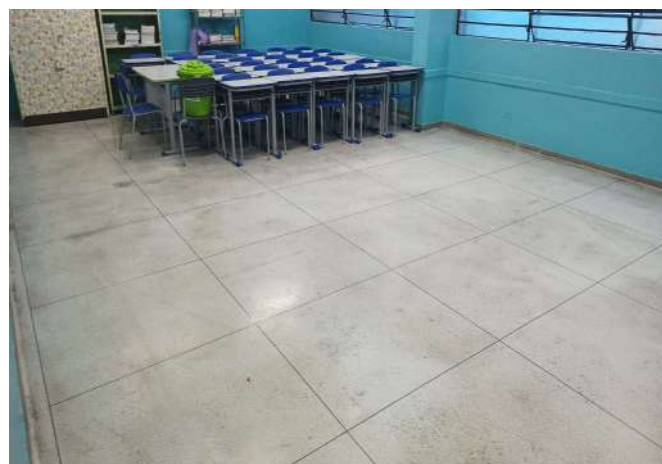
FOTO 250 SALA DE AULA 18 COM FISSURA NO PISO

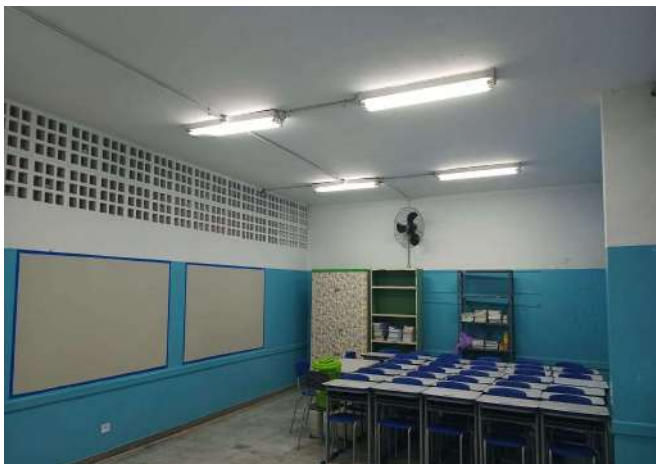
FOTO 253

SALA DE AULA 18 COM IMPROVISOS NA ELÉTRICA

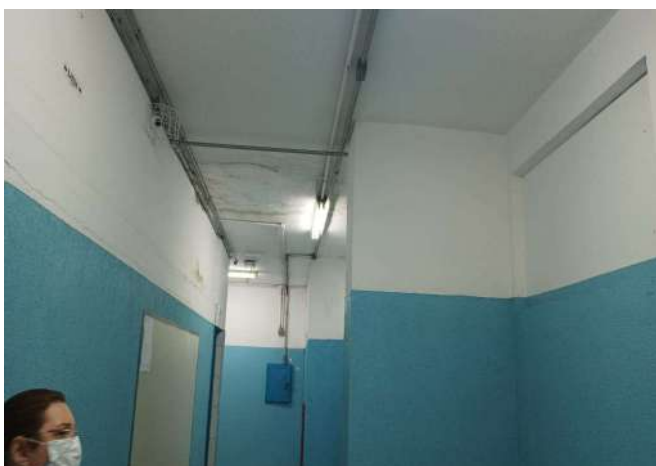
FOTO 255

CORREDORES DE SALAS DE AULA COM INFILTRAÇÃO

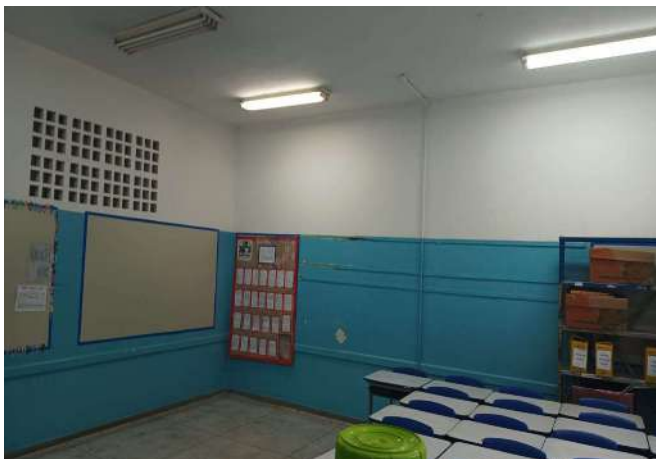
FOTO 259

SALA DE AULA 14 COM IMPROVISOS NA ELÉTRICA

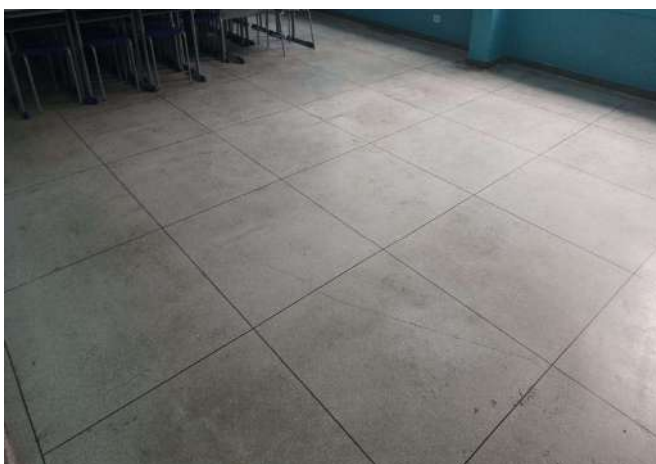
FOTO 261

SALA DE AULA 17 COM FISSURAS NO PISO

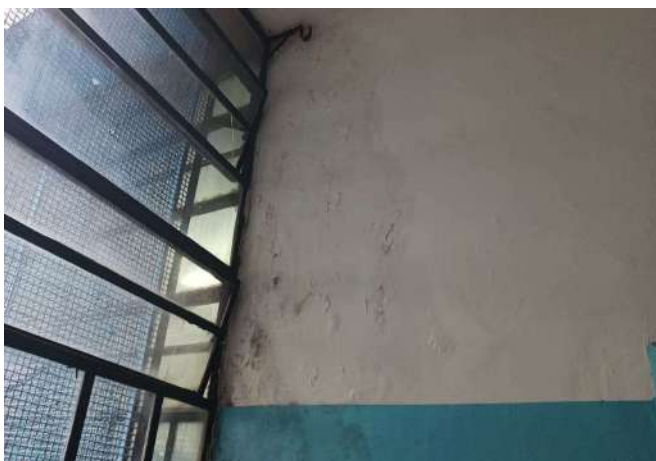
FOTO 263

SALA DE AULA 17 COM INFILTRAÇÃO

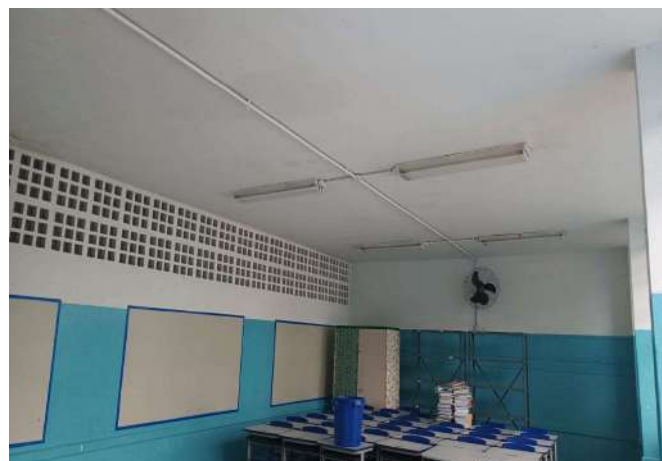
FOTO 264

SALA DE AULA 17 COM IMPROVISOS NA ELÉTRICA

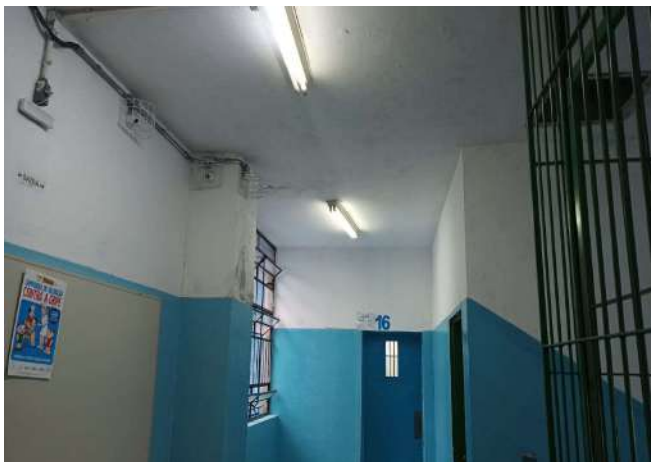
FOTO 271

CORREDORES DE SALAS DE AULA COM INFILTRAÇÃO

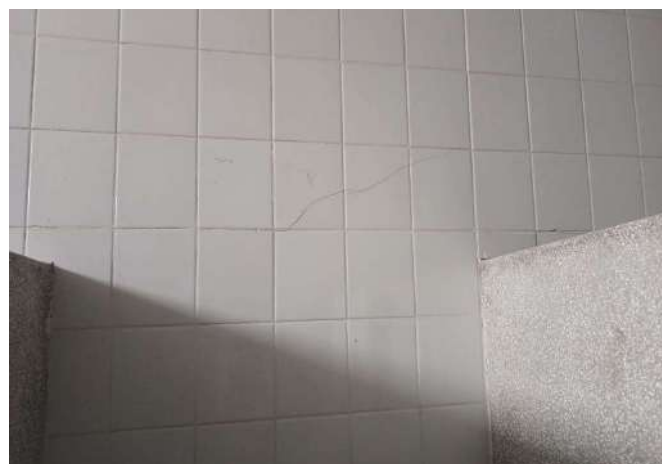
FOTO 274

SANITÁRIO DE ALUNOS MASCULINO COM FISSURAS NOS REVESTIMENTOS

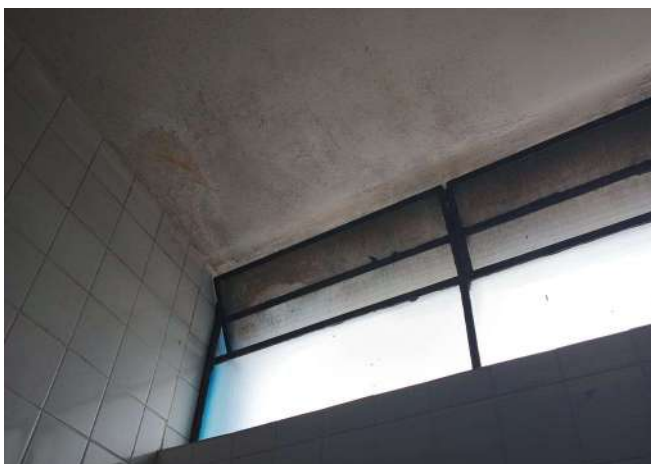
FOTO 275

SANITÁRIO DE ALUNOS MASCULINO COM INFILTRAÇÃO

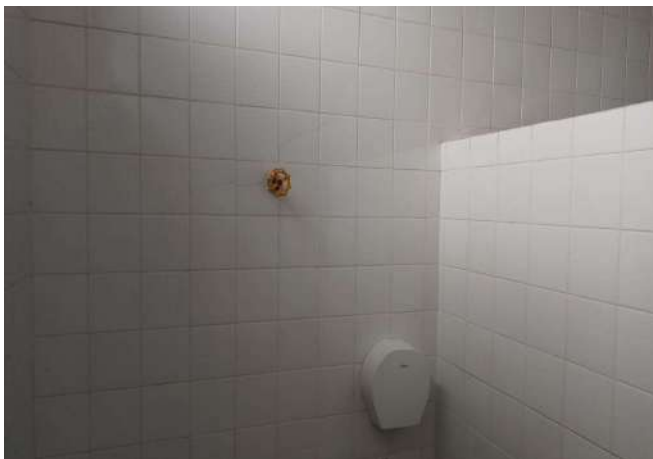
FOTO 277

SANITÁRIO DE ALUNOS MASCULINO COM FISSURAS NOS REVESTIMENTOS
