# **PROCESSO SEI Nº 6016.2021/0086735-1**

## **CHAMAMENTO PÚBLICO Nº CH/002/2021/SGM-SEDP**

## **EMEF RODRIGUES DE CARVALHO**

Realizo nesta data vistoria técnica de diagnóstico de unidade escolar para levantamento cadastral e de infraestrutura da unidade.

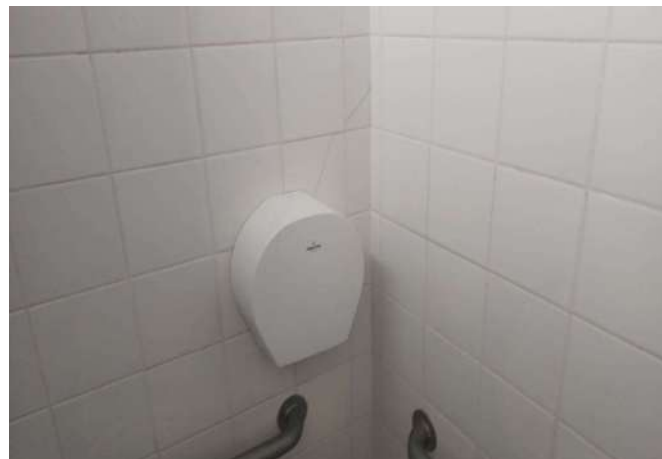
FOTO 278

SANITÁRIO DE ALUNOS MASCULINO COM FISSURAS NOS REVESTIMENTOS

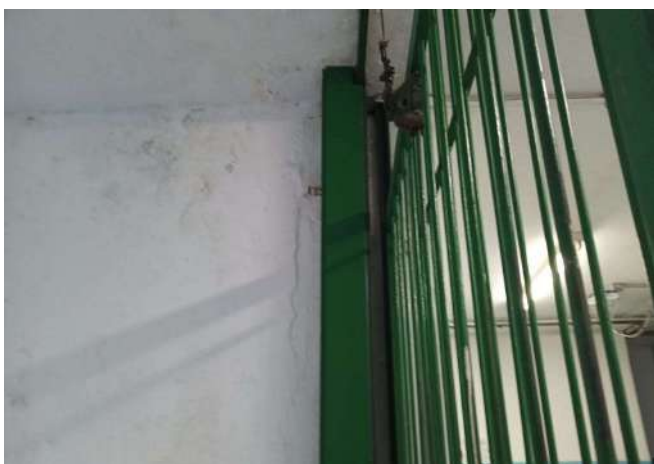
FOTO 297 ESCADARIA COM INFILTRAÇÃO

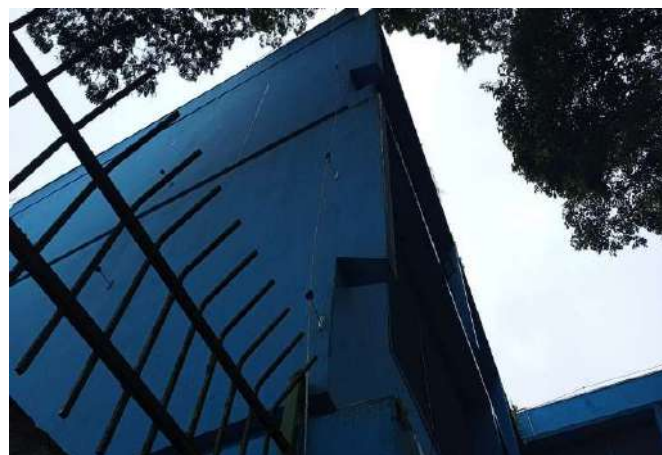
FOTO 304 FACHADA LATERAL ESQUERDA COM FISSURAS

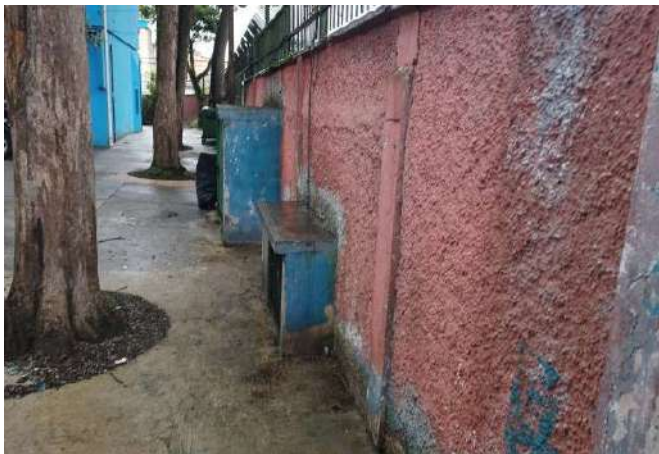
FOTO 307

ESTACIONAMENTO COM FISSURAS NA ESTRUTURA DO MURO DE DIVISA

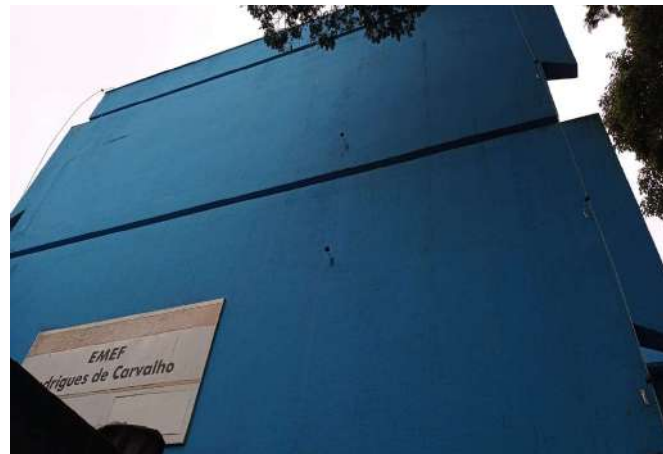
FOTO 308

FACHADA FRONTAL COM FISSURAS

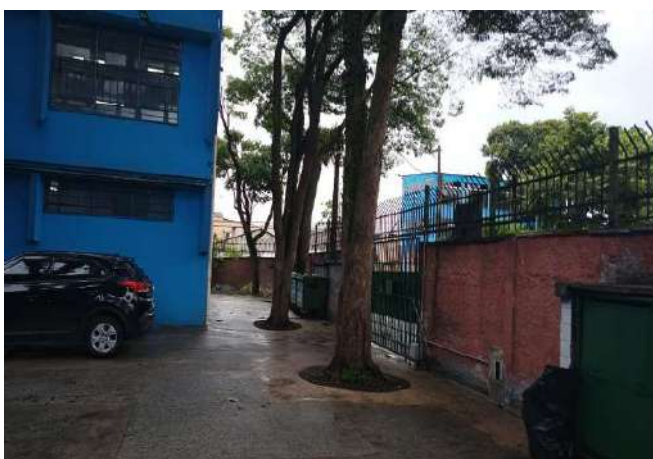
FOTO 311

ESTACIONAMENTO COM FISSURAS NO PISO

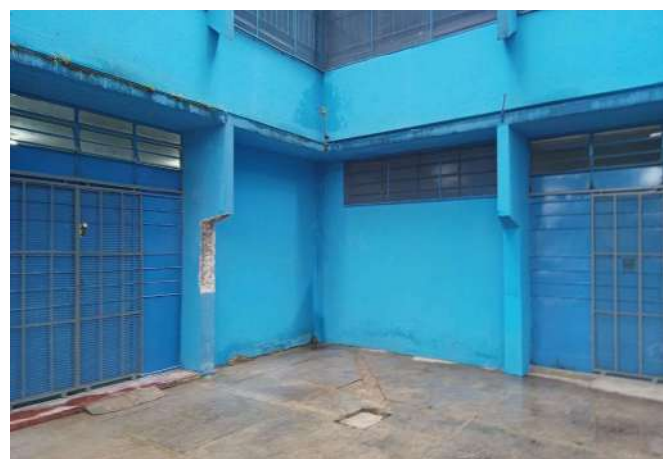
FOTO 312

ESTACIONAMENTO COM ARMAÇÃO EXPOSTA DOS PILARES

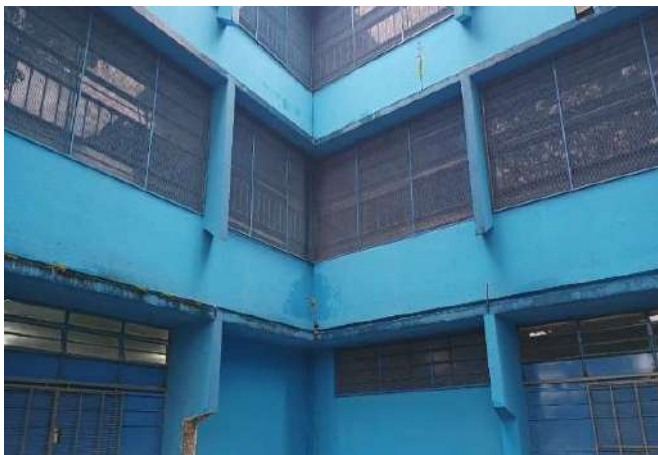
FOTO 313

FACHADA LATERAL ESQUERDA COM  
INFILTRAÇÃO
