# **PROCESSO SEI Nº 6016.2021/0086735-1**

## **CHAMAMENTO PÚBLICO Nº CH/002/2021/SGM-SEDP**

## **EMEI ADALBERTO PANZAN, DR.**

Estivemos nesta data para vistoriar  
a unidade escolar acima descrita,  
para elaboração de diagnóstico, para  
embasar o planejamento

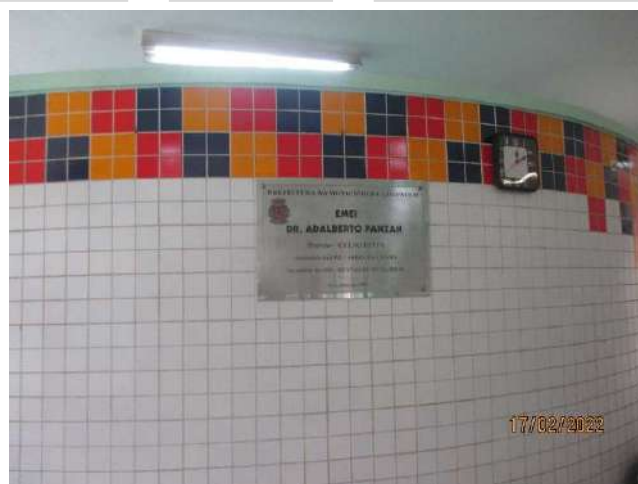
FOTO 50 COMUNICAÇÃO VISUAL INTERNA

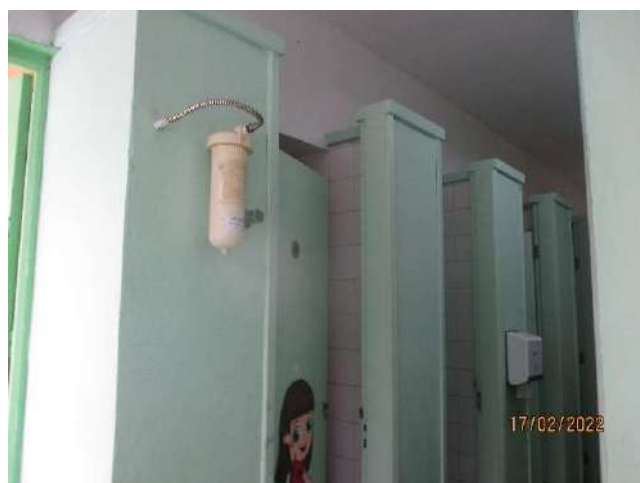
FOTO 51 SANITÁRIOS ALUNOS TÉRREO

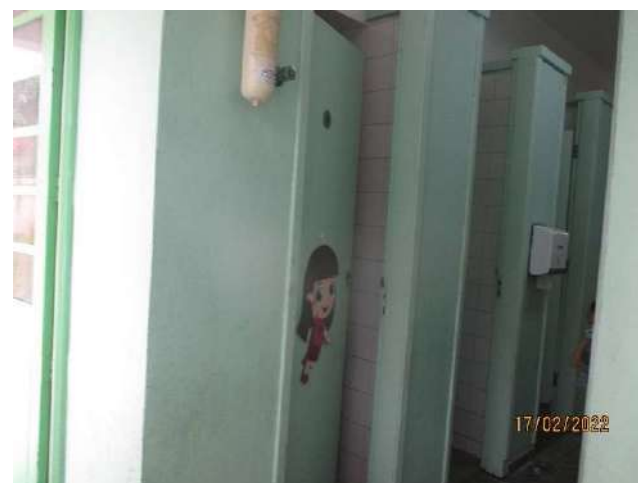
FOTO 52 SANITÁRIOS ALUNOS TÉRREO

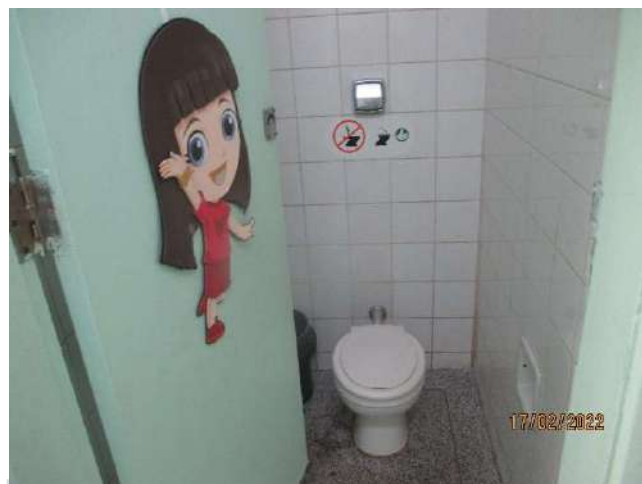
FOTO 53 SANITÁRIO ALUNO FEMININO TÉRREO

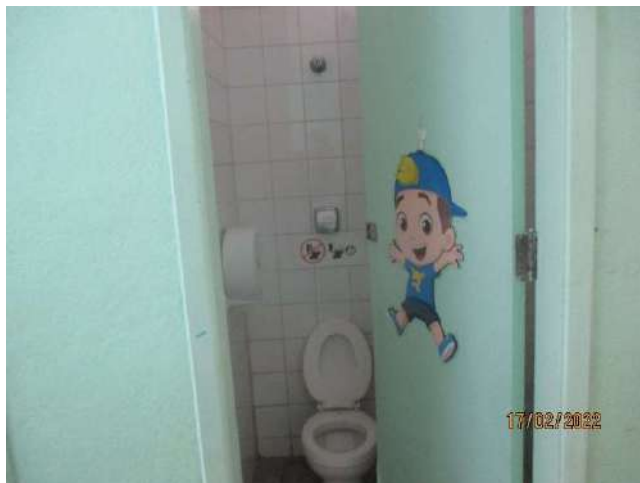
FOTO 55 SANITÁRIO ALUNO MASCULINO TÉRREO

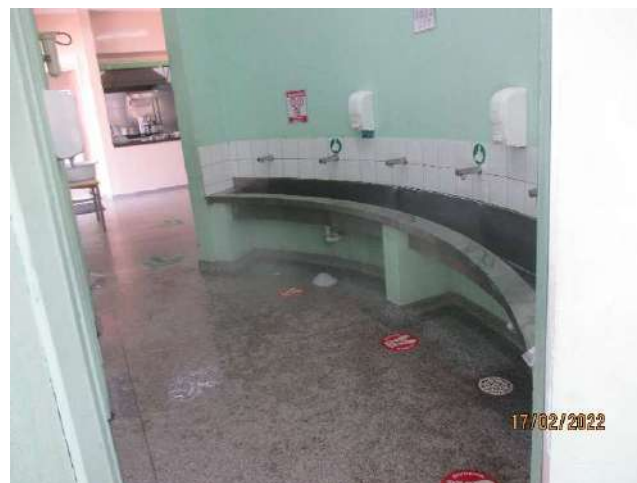
FOTO 56 HALL SANITÁRIOS TÉRREO

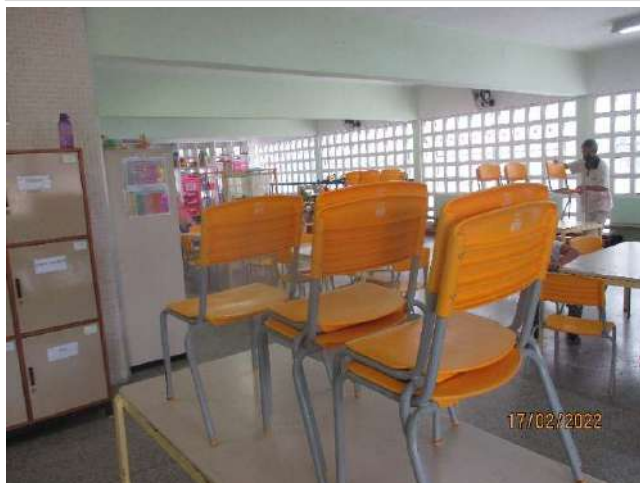
FOTO 57 REFEITÓRIO

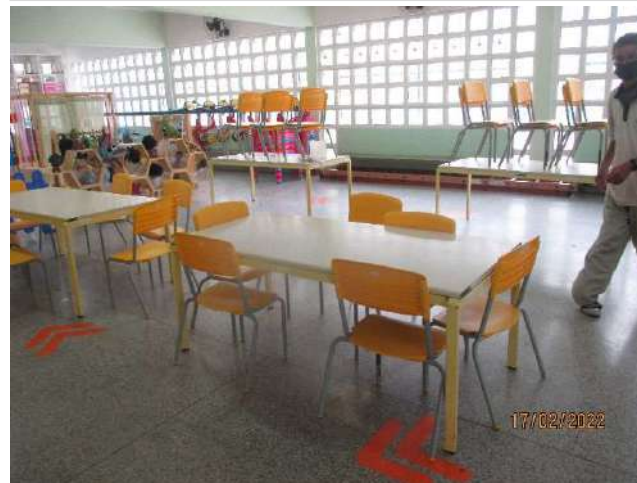
FOTO 58 REFEITÓRIO

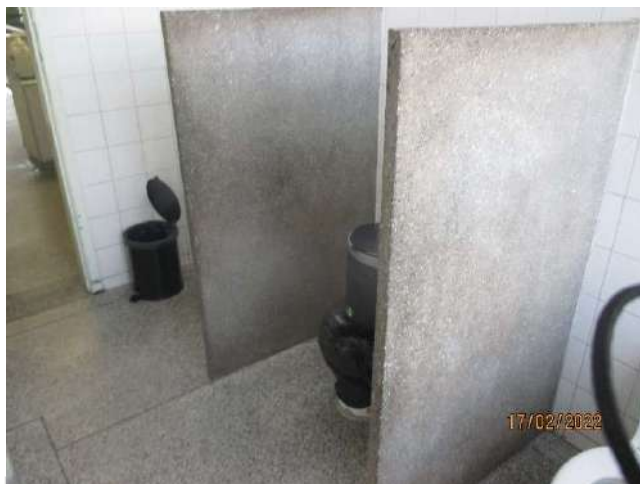
FOTO 61

SANITÁRIO FEMININO ALUNOS PAVIMENTO SUPERIOR

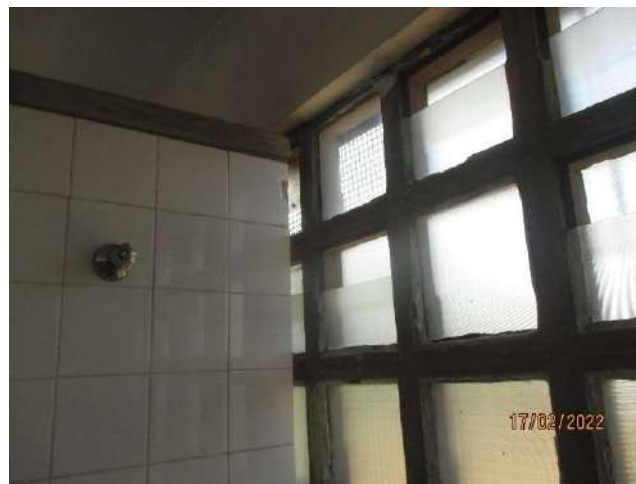
FOTO 62

SANITÁRIO FEMININO ALUNOS PAVIMENTO SUPERIOR

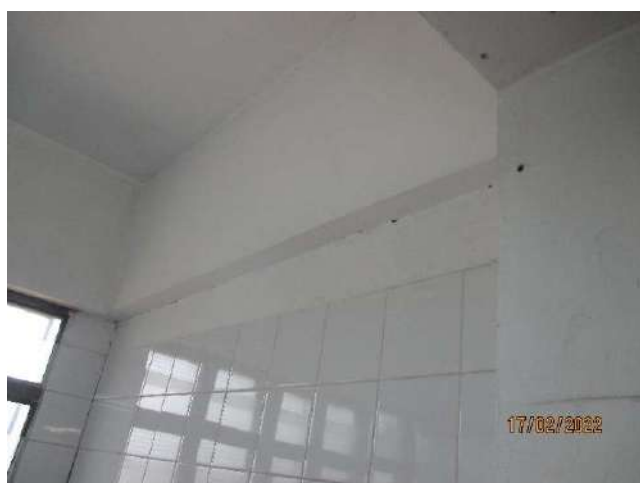
FOTO 63

SANITÁRIO FEMININO ALUNOS PAVIMENTO SUPERIOR

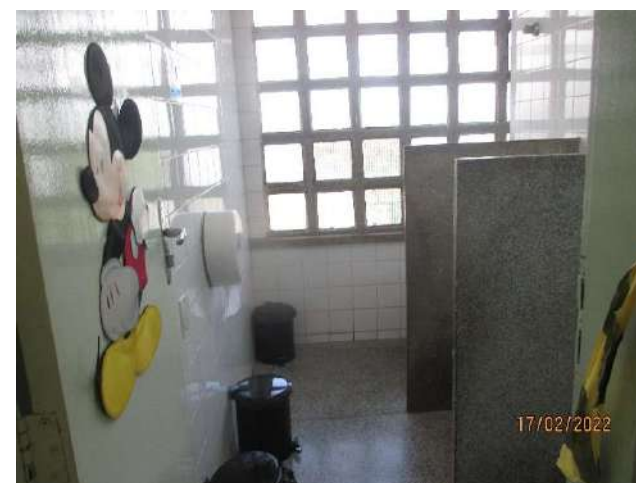
FOTO 64

SANITÁRIO MASCULINO ALUNOS PAVIMENTO SUPERIOR

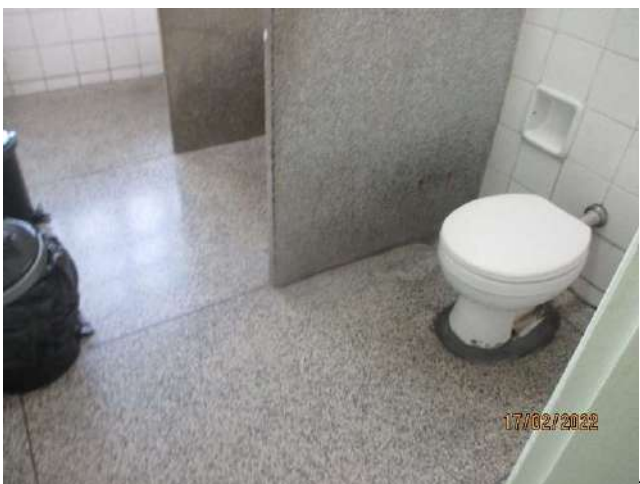
FOTO 65

SANITÁRIO MASCULINO ALUNOS PAVIMENTO SUPERIOR

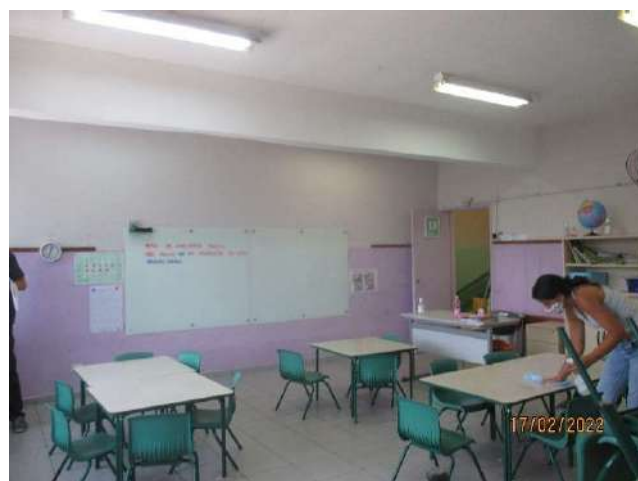
FOTO 70

SALA DE AULA 03 FORRO COM SUJIDADES

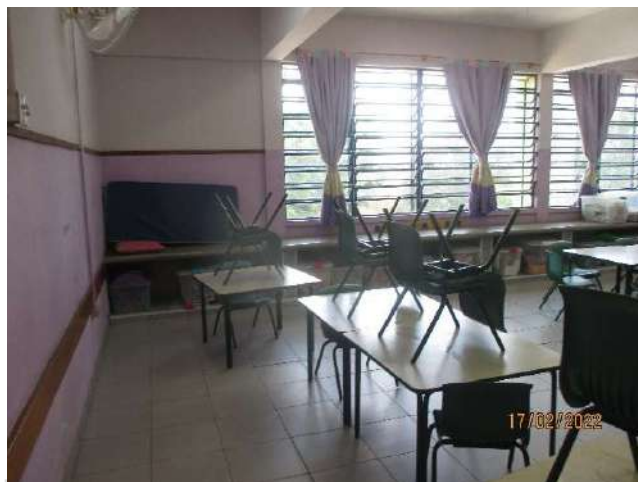
FOTO 71

SALA DE AULA 03 FORRO COM SUJIDADES

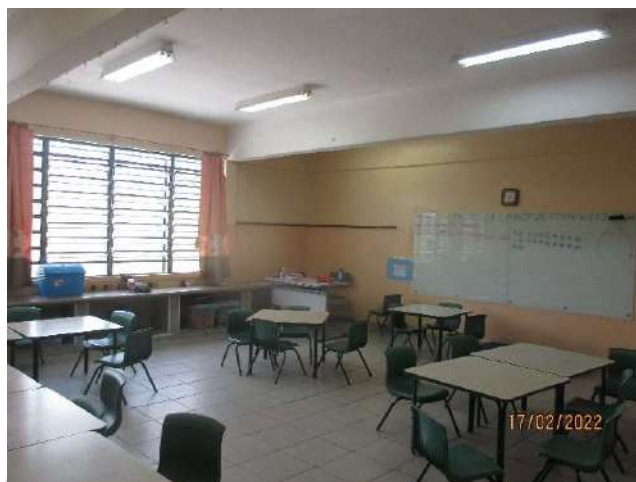
FOTO 72

SALA DE AULA 06

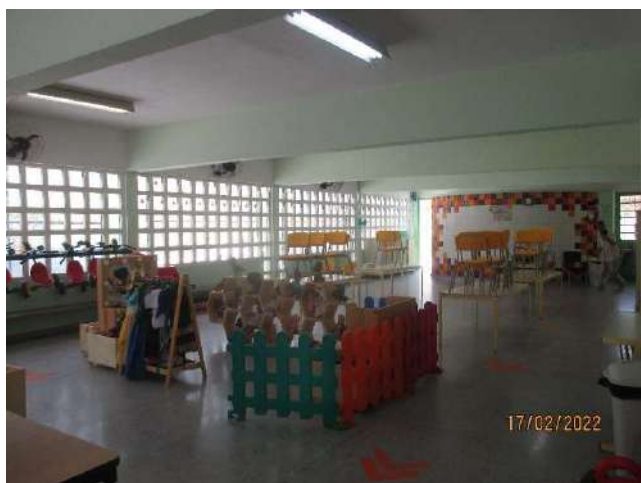
FOTO 75 PÁTIO COBERTO

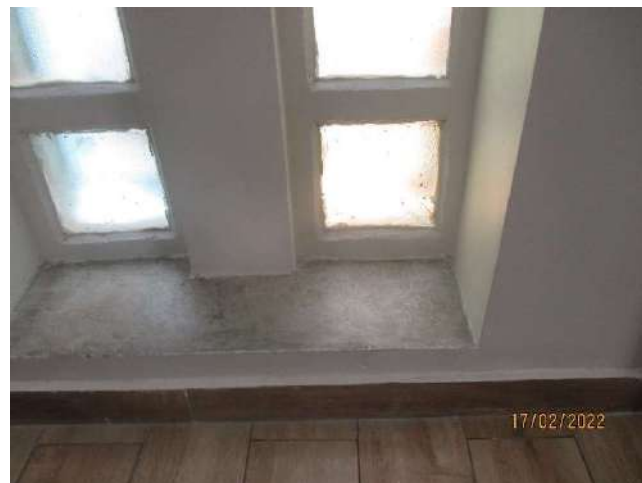
FOTO 76 SECRETARIA

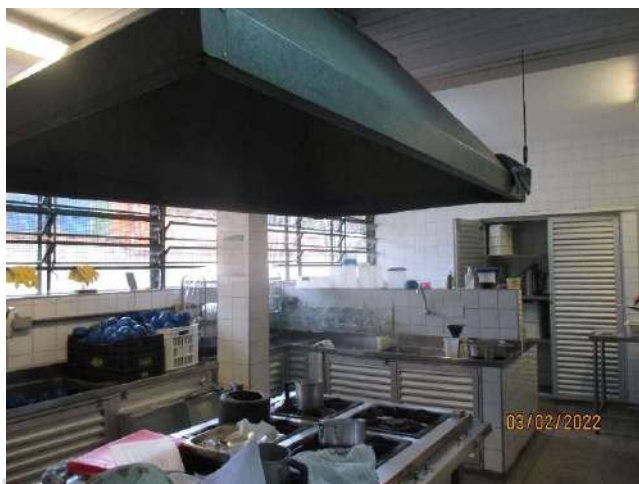
FOTO 79 COZINHA

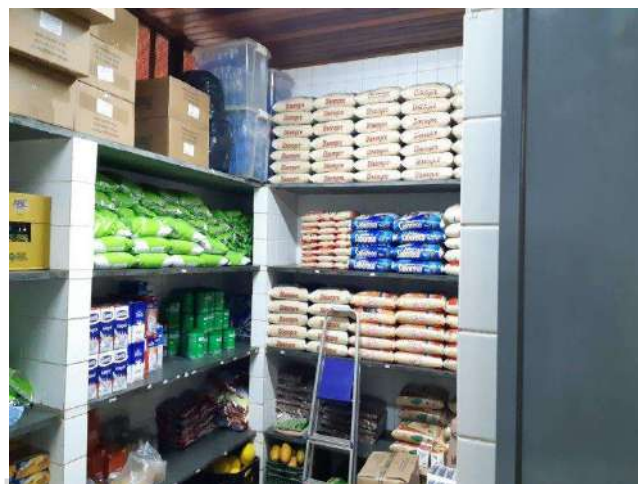
FOTO 80 DEPÓSITO DE ALIMENTOS

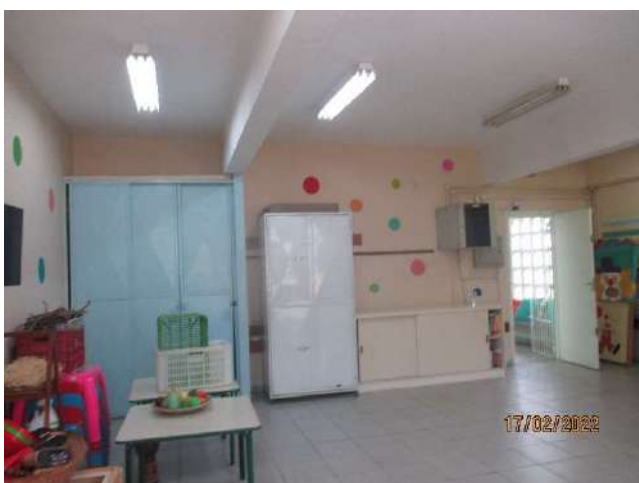
FOTO 81 BRINQUEDOTECA
