# **PROCESSO SEI Nº 6016.2021/0086735-1**

## **CHAMAMENTO PÚBLICO Nº CH/002/2021/SGM-SEDP**

## **EMEI ADEVALDO DE MORAES**

Efetuada Vistoria para Levantamento e  
diagnostico de patologias na Edificação

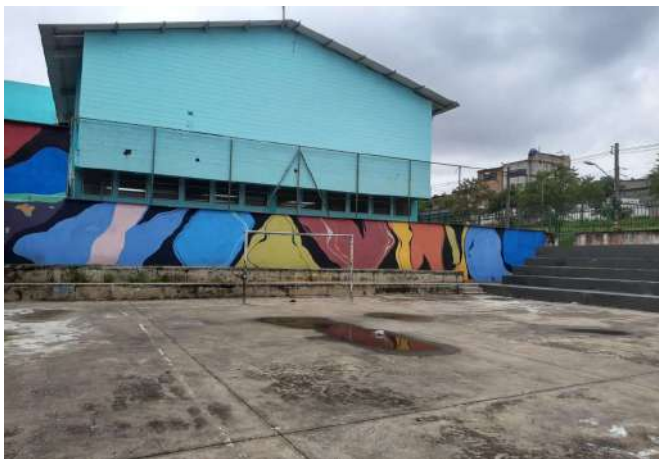
FOTO 1

QUADRA COM PISO DESGASTADO, NECESSITA DE COBERTURA

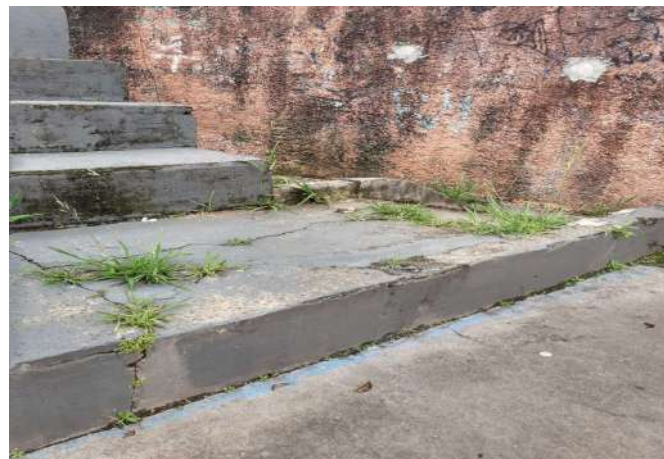
FOTO 2

QUADRA DESCOBERTA - ARQUIBANCADAS COM RAMPA INUTILIZÁVEL

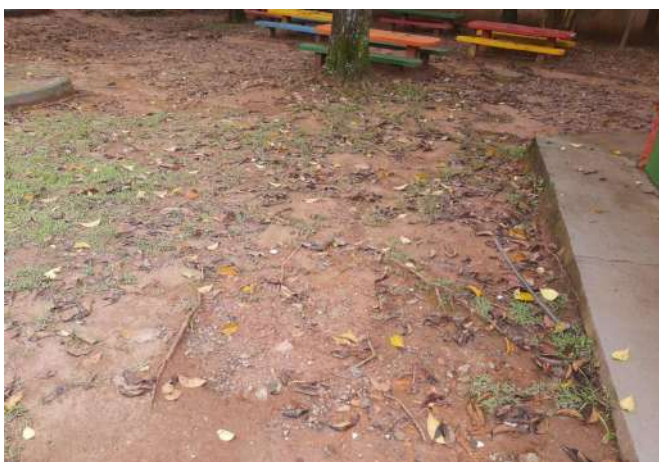
FOTO 3

PARQUE ARBORIZADO - PRECISA SER REALIZADO NIVELAMENTO COM TERRA PARA

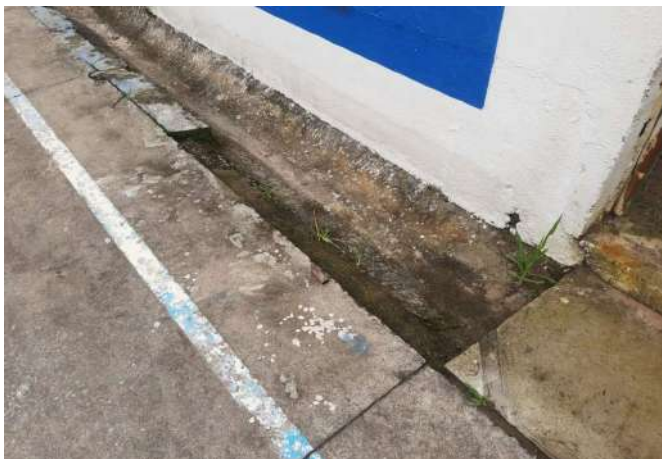
FOTO 7

CANALETAS NECESSITAM DE GRELHAS PARA EVITAR RISCOS PARA OS ALUNOS - ÁREA

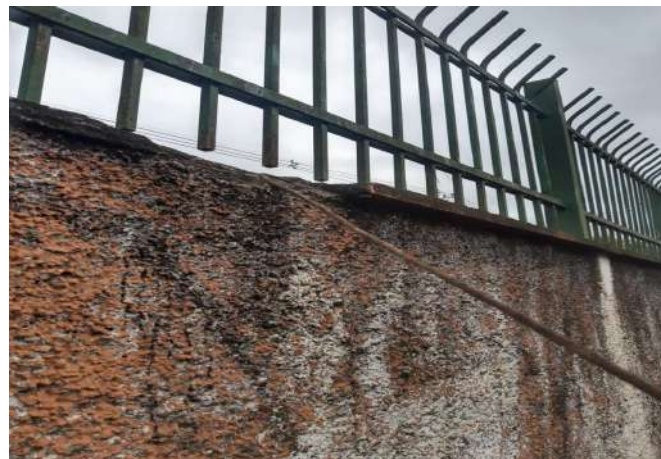
FOTO 8

ARMADURA DO MURO EXPOSTA E MURO DANIFICADO

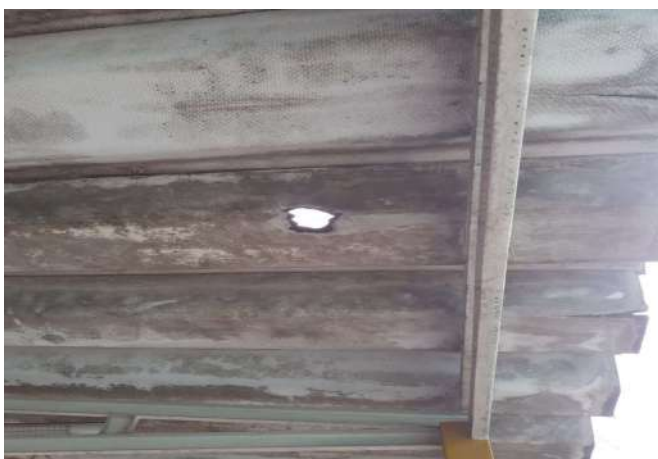
FOTO 9

PÁTIO COBERTO - COBERTURA FRONTAL PRECISA DE REPAROS COM GOTEIRAS E

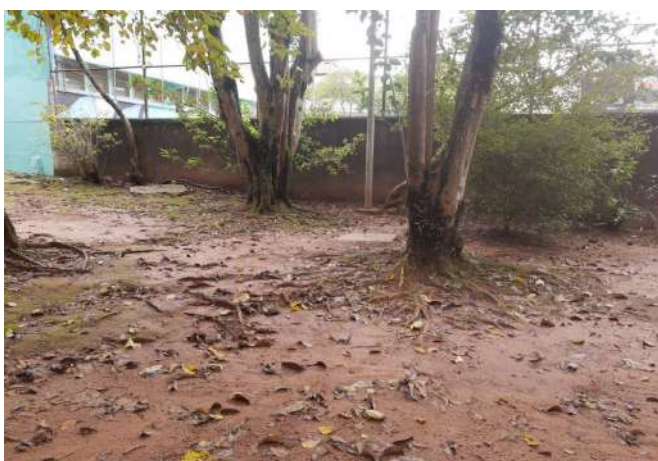
FOTO 11

PARQUE ARBORIZADO COM VÁRIOS TRECHOS DESNIVELADOS, POIS A TERRA É LEVADA PARA

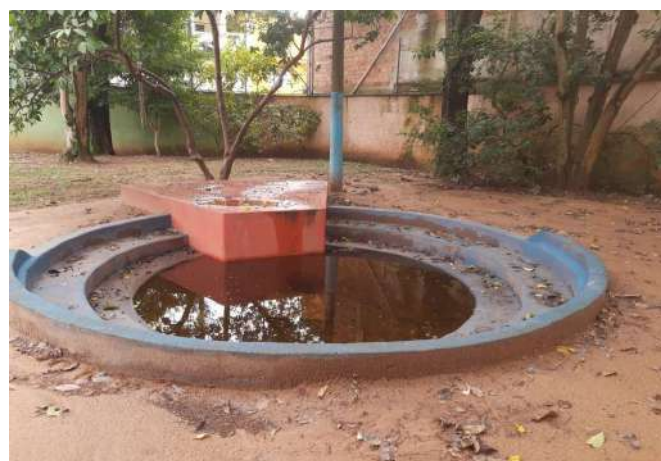
FOTO 12

PARQUE ARBORIZADO - ARENA FICA CHEIA EM DIAS DE CHUVA, ÁGUA NÃO ESCOA -

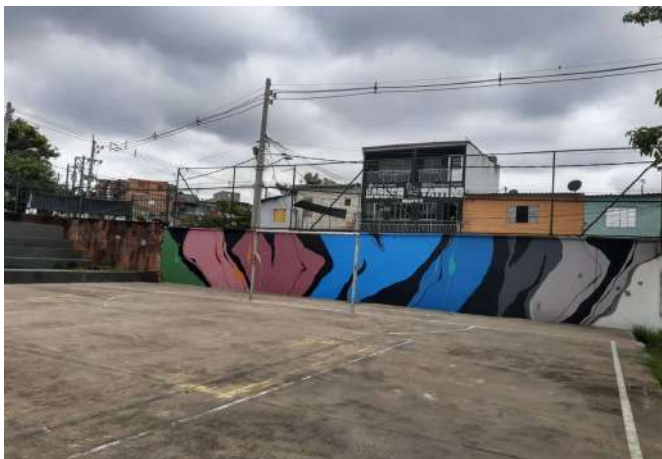
FOTO 13

QUADRA COM PISO DESGASTADO, NECESSITA COBERTURA

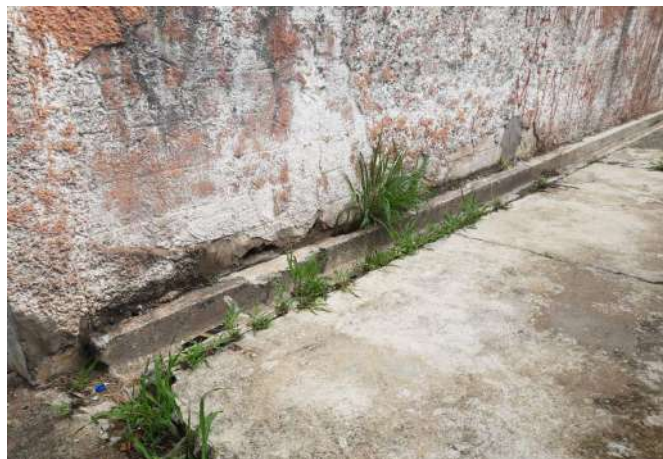
FOTO 14

NECESSITA DE GRELHAS E REPARO NAS RACHADURAS - QUADRA DESCOBERTA

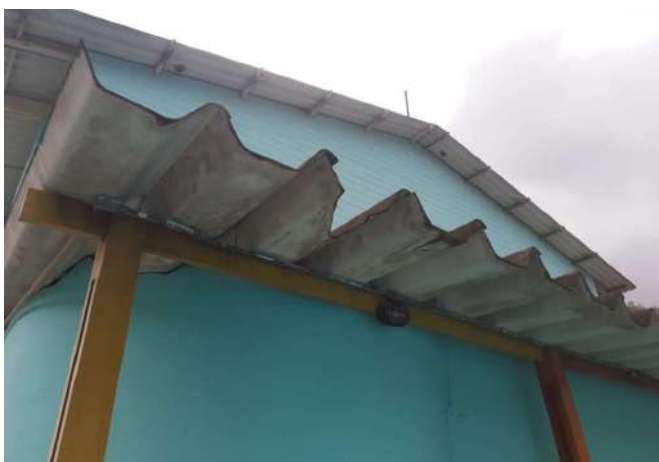
FOTO 15

TELHADO DANIFICADO

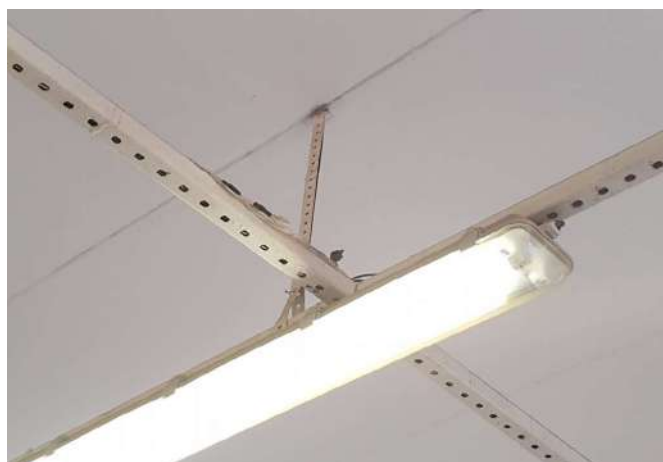
FOTO 16

TODO SISTEMA ELÉTRICO É ANTIGO E NECESSITA REVISÃO

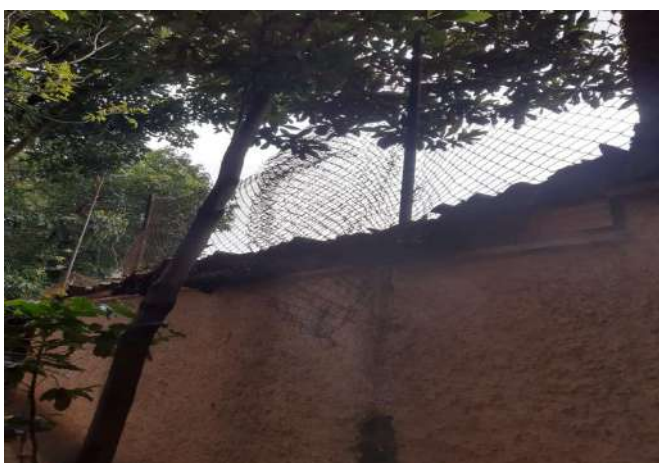
FOTO 17

ALAMBRADO DANIFICADO

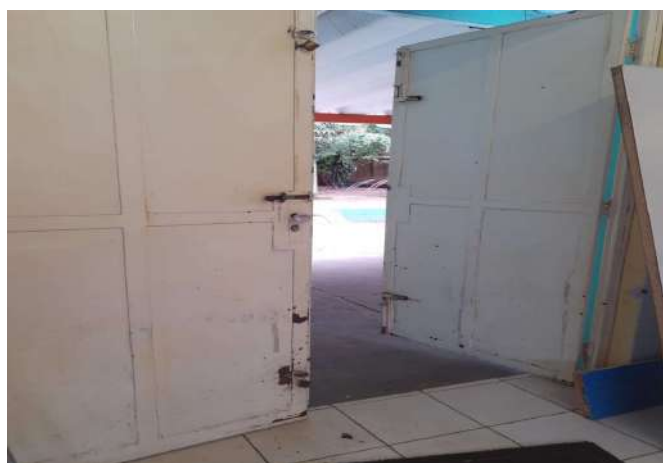
FOTO 18

PORTÃO DE FERRO NECESSITANDO REPAROS - PÁTIO COBERTO

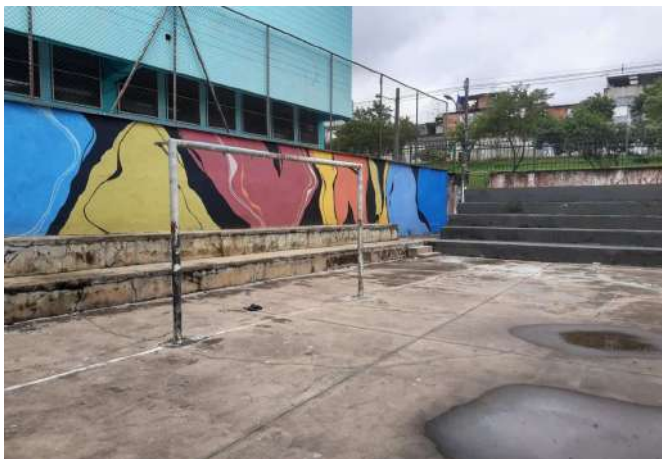
FOTO 19

ALAMBRADO DA QUADRA COM FERRUGEM E COM TRECHOS DANIFICADOS

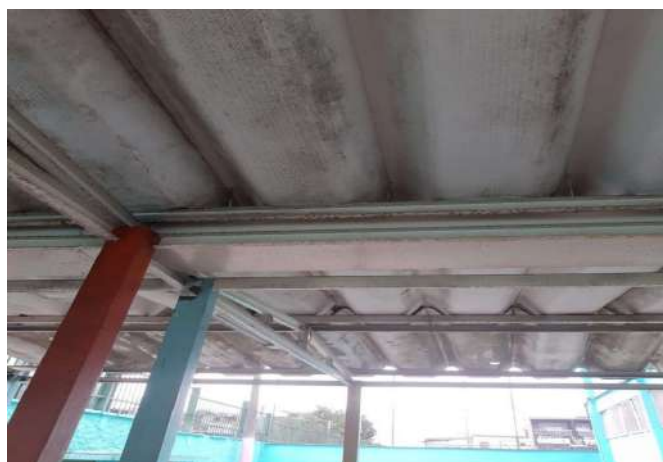
FOTO 22

COBERTURA FRONTAL PRECISA DE REPAROS COM GOTEIRAS E TRECHOS DANIFICADOS

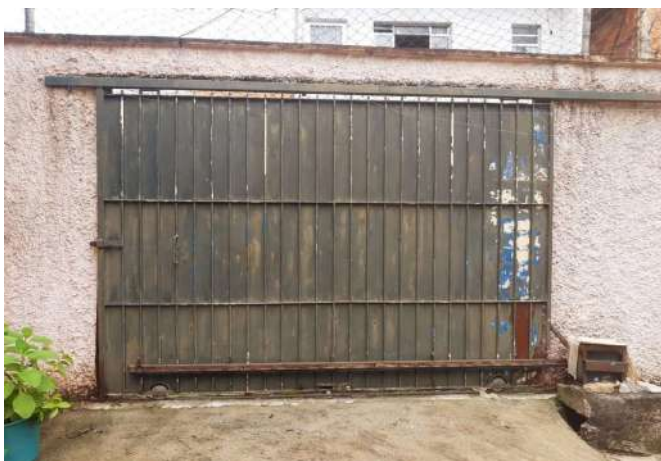
FOTO 23

PORTÃO LATERAL INUTILIZÁVEL

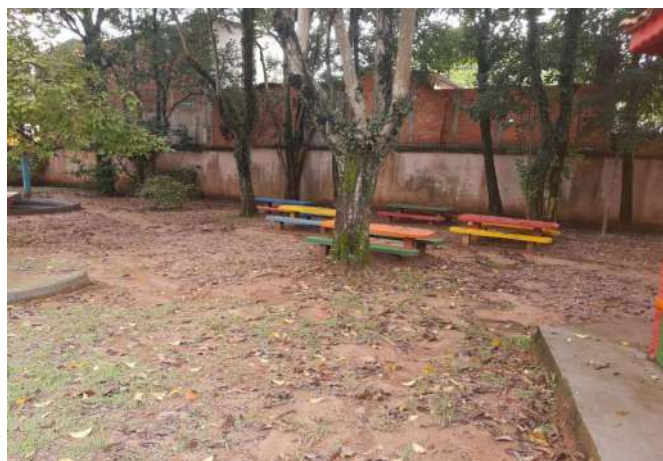
FOTO 24

PARQUE ARBORIZADO COM VÁRIOS TRECHOS DESNIVELADOS, POIS A TERRA É LEVADA PARA O

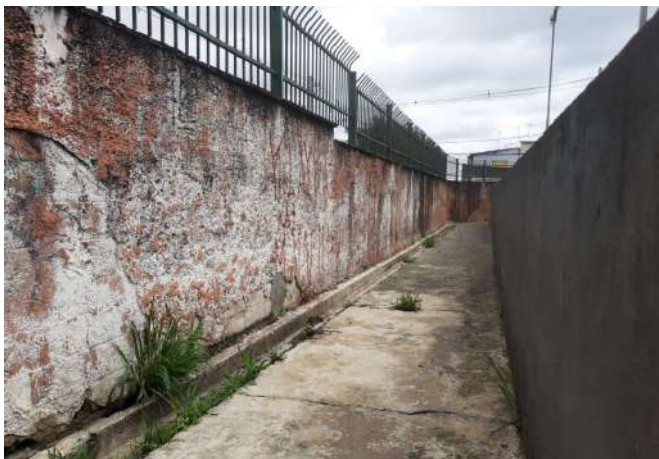
FOTO 25

ESPAÇO INUTILIZADO ATRÁS DA ARQUIBANCADA - QUADRA DESCOBERTA

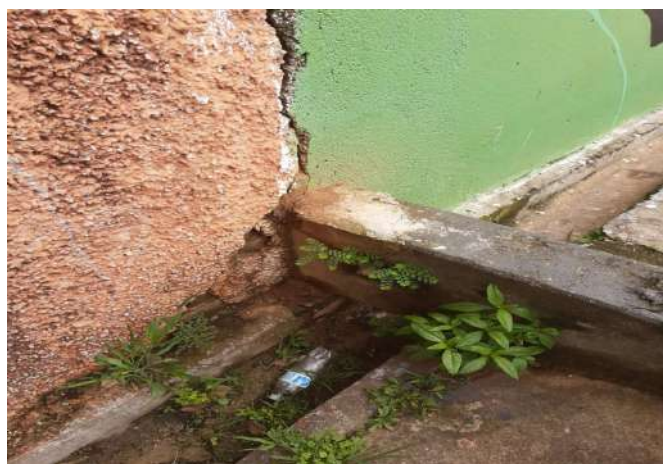
FOTO 28

MURO COM RACHADURAS E SISTEMA DE DRENAGEM FALHO

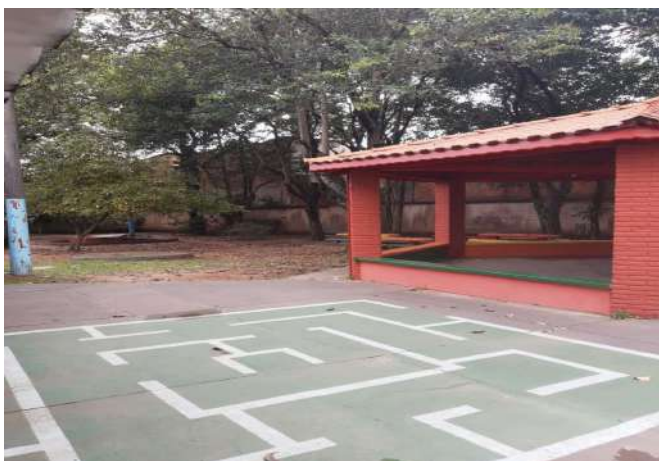
FOTO 29

PARQUE ARBORIZADO - PRECISA SER REALIZADO NIVELAMENTO COM TERRA PARA A -

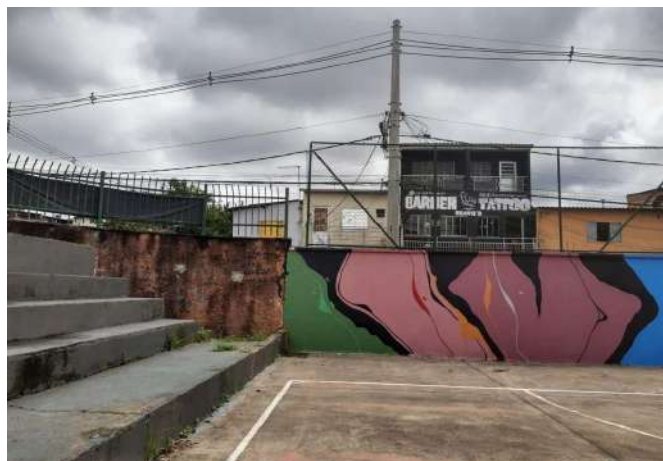
FOTO 30

QUADRA COM PISO DESGASTADO, NECESSITA DE COBERTURA

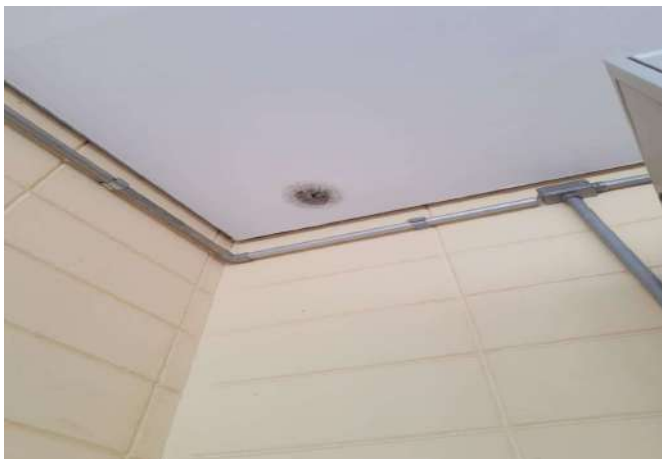
FOTO 31

BURACO NO FORRO DA SALA DE AULA DEVIDO A INFILTRAÇÃO

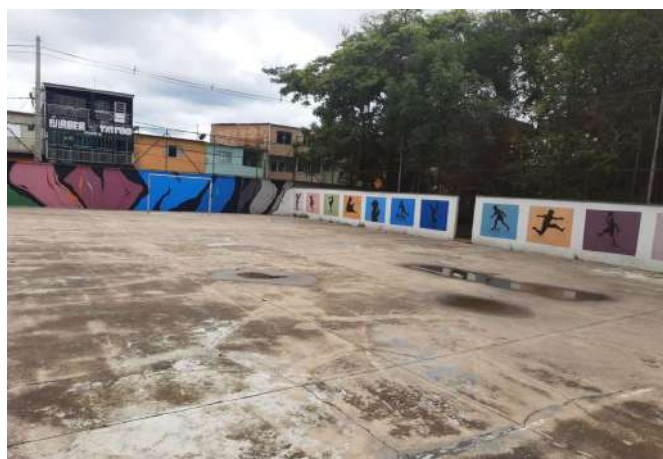
FOTO 34

QUADRA COM PISO DESGASTADO

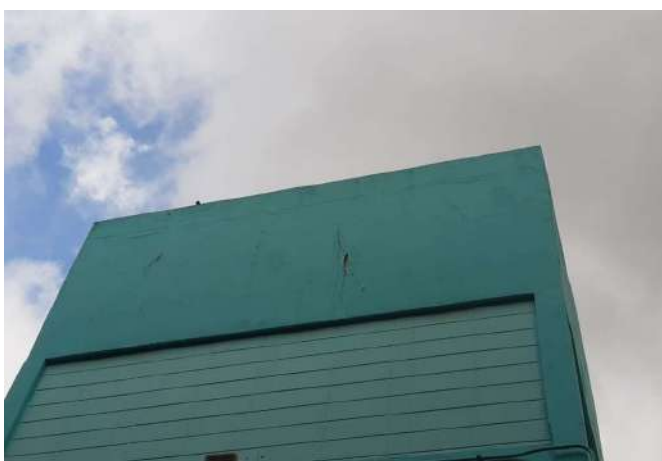
FOTO 35

CAIXA D'ÁGUA NECESSITA DE IMPERMEABILIZAÇÃO

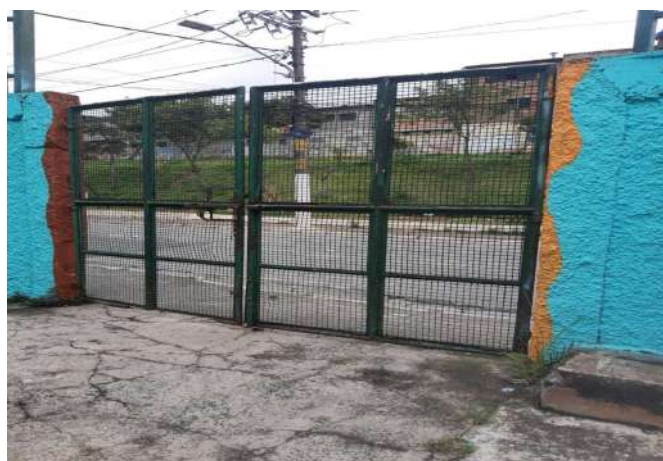
FOTO 36

PORTÃO PARA O PÁTIO ENFERRUJADO E DANIFICADO

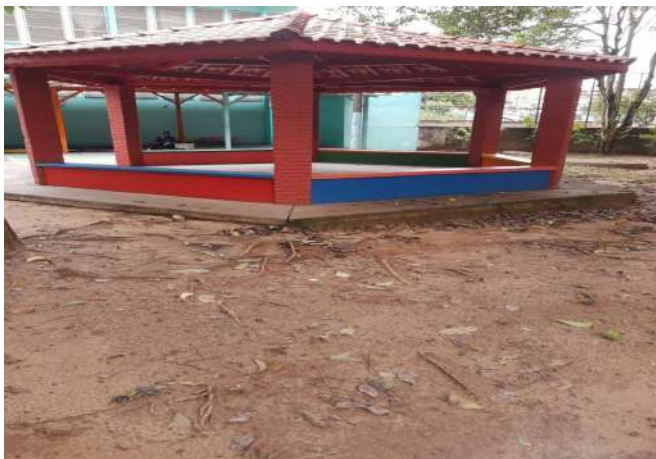
FOTO 37

PARQUE ARBORIZADO COM RAÍZES EXPOSTAS E PONTOS DE DESNÍVEIS

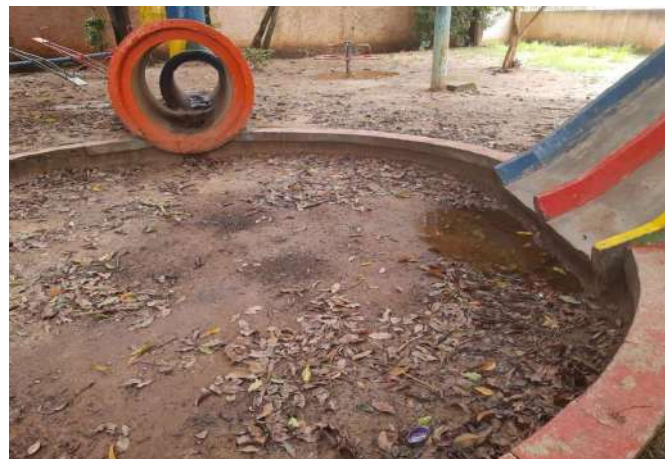
FOTO 38

PARQUE ARBORIZADO - TANQUE DE AREIA COM PROBLEMA NA DRENAGEM DA ÁGUA

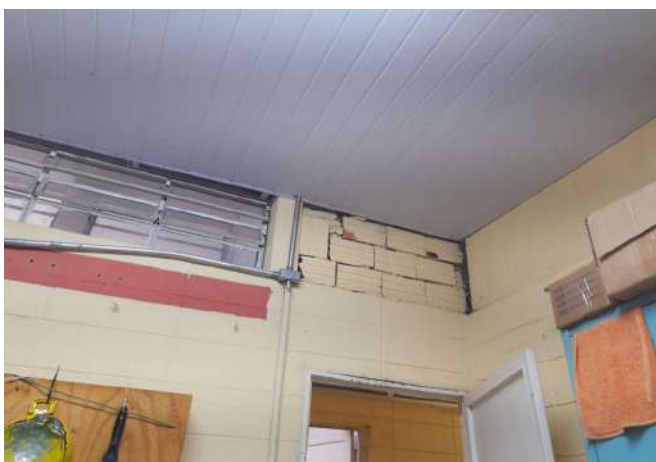
FOTO 39

VESTIÁRIO DE FUNCIONÁRIOS NECESSITAM DE ADEQUAÇÕES

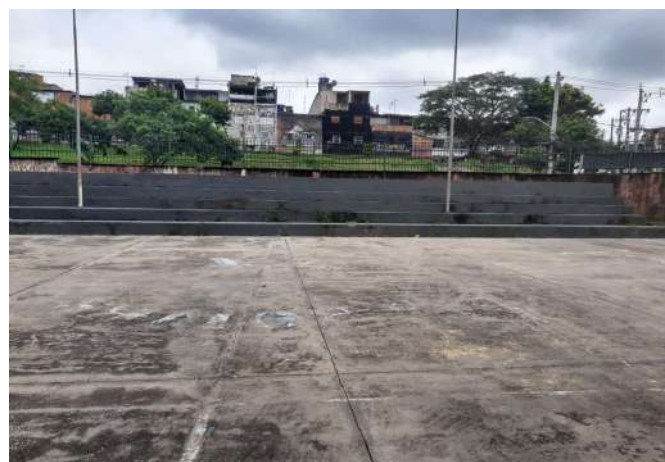
FOTO 40

ALAMEDADO DA QUADRA COM FERRUGEM E COM TRECHOS DANIFICADOS

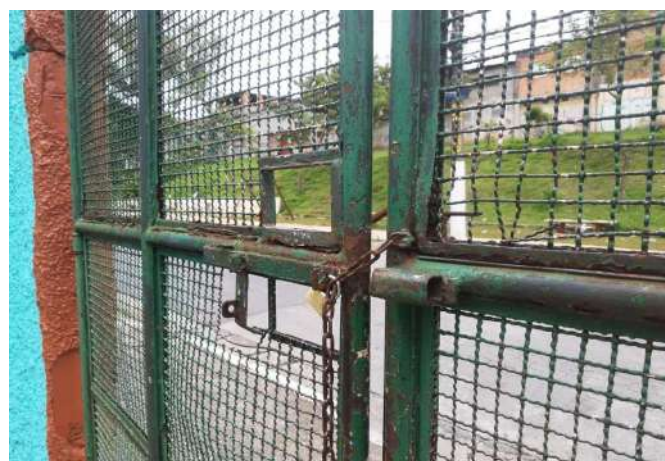
FOTO 42

PORTÃO PRINCIPAL ENFERRUJADO E DANIFICADO

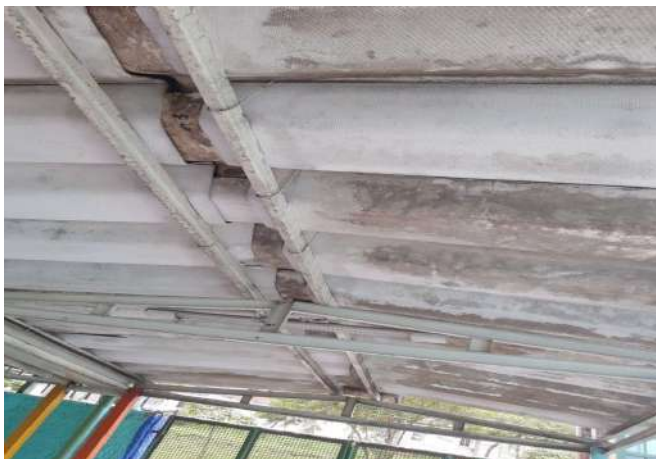
FOTO 43

COBERTURA FRONTAL PRECISA DE REPAROS COM GOTEIRAS E TRECHOS DANIFICADOS

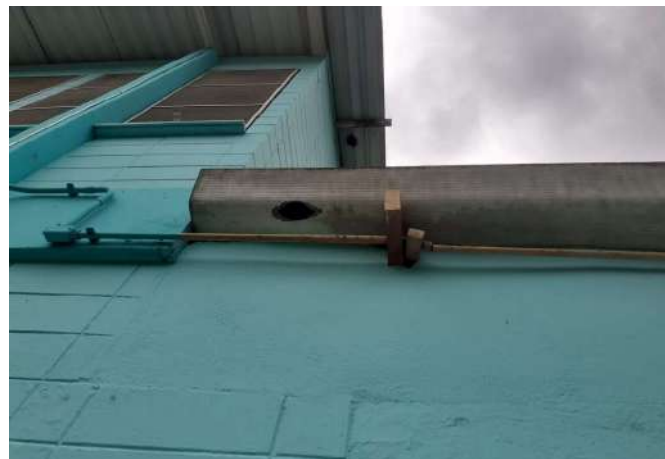
FOTO 44

TELHADO DANIFICADO

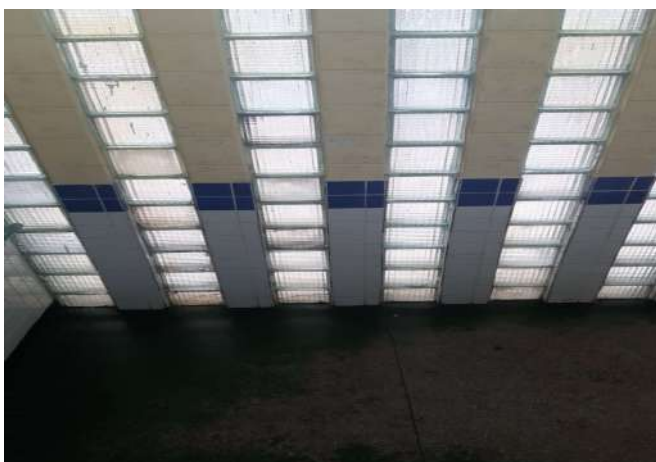
FOTO 45

SUBSTITUIÇÃO DE TIJOLOS DE VIDRO NA ESCADA DE ACESSO A SALA DE AULA

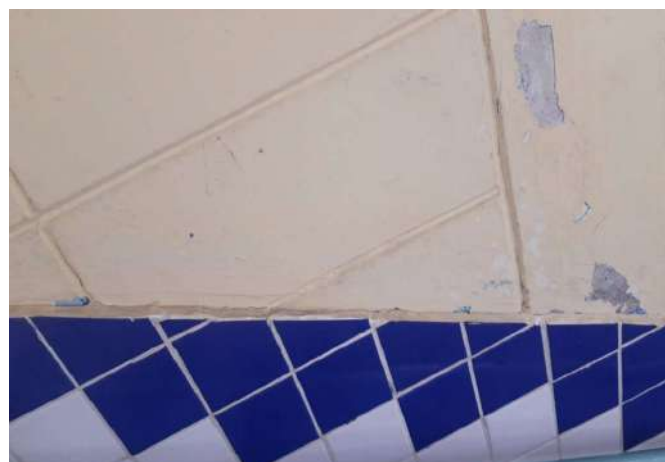
FOTO 46

25 METROS DE AZULEJOS SOLTOS NAS ESCADAS DE ACESSO A SALAS DE AULA

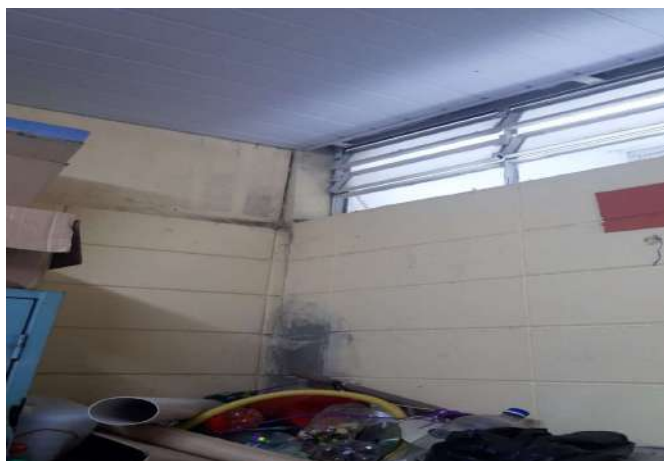
FOTO 53

TRINCA NO BANHEIRO DO VESTIÁRIO DOS FUNCIONÁRIOS

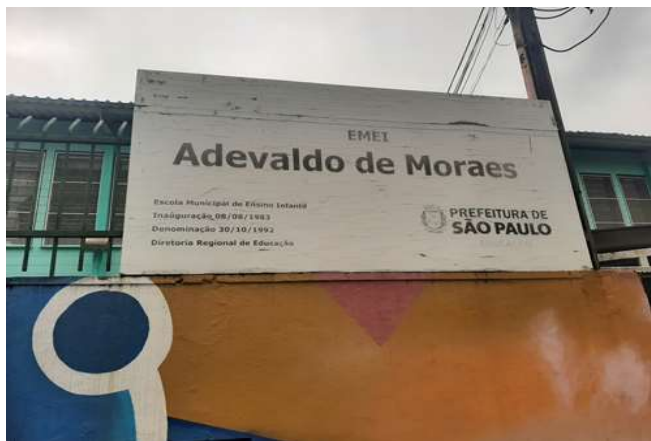
FOTO 1 Placa de identificação da unidade

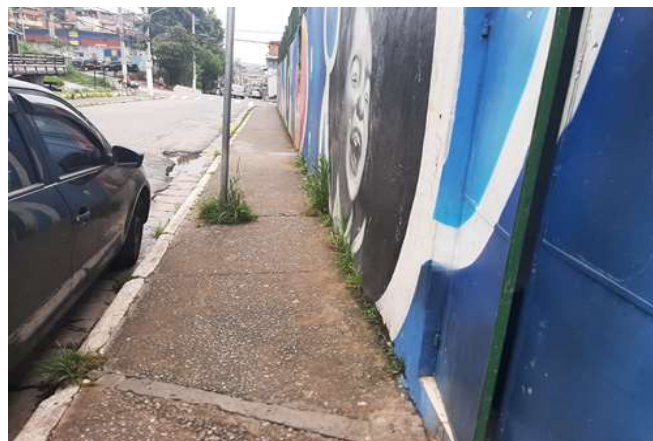
FOTO 2 Calçada pavimentada

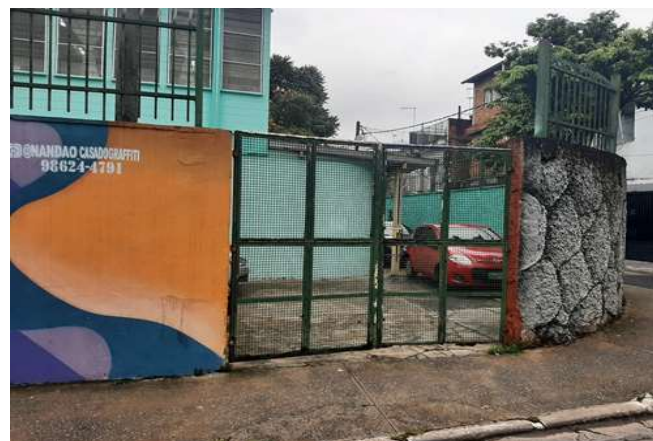
FOTO 4 Portão de acesso ao estacionamento

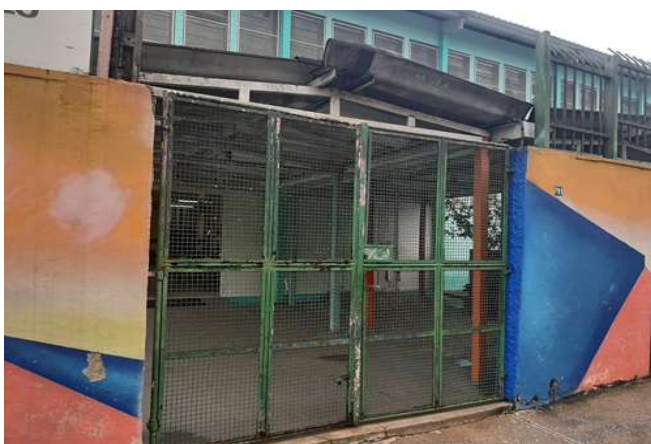
FOTO 5 Portão de acesso à unidade

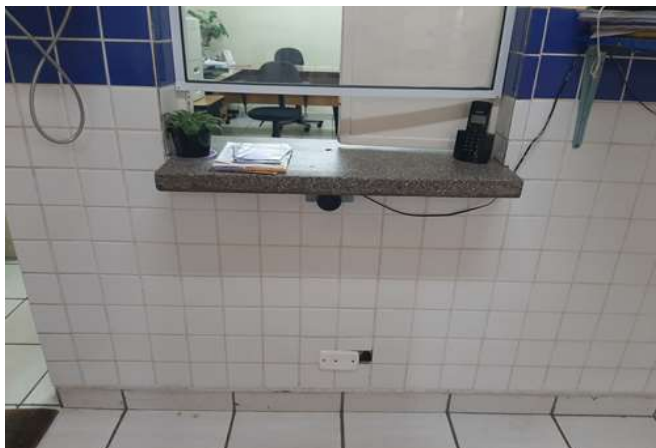
FOTO 7 Balcão da secretaria

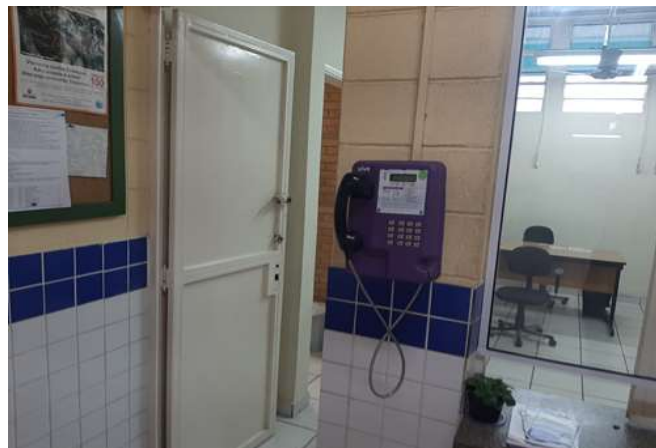
FOTO 8 Porta de entrada da secretaria

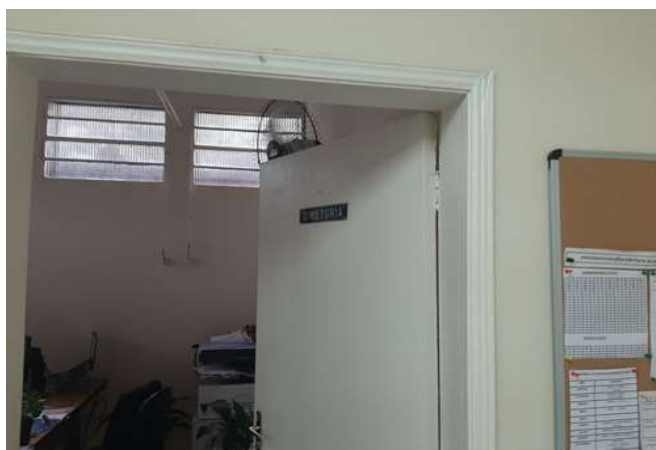
FOTO 9 Porta de entrada da diretoria

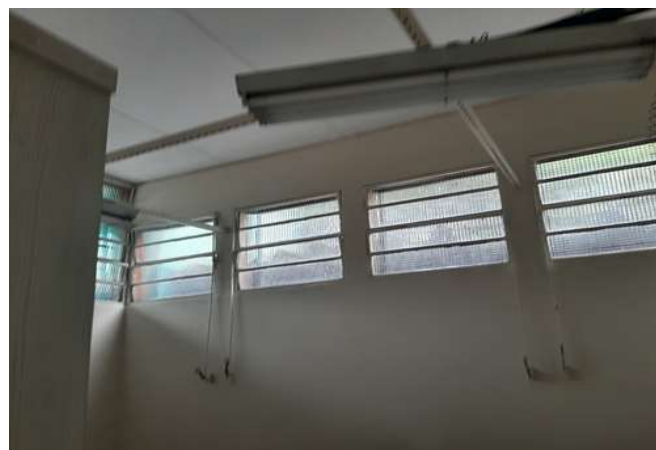
FOTO 10 Janela diretoria

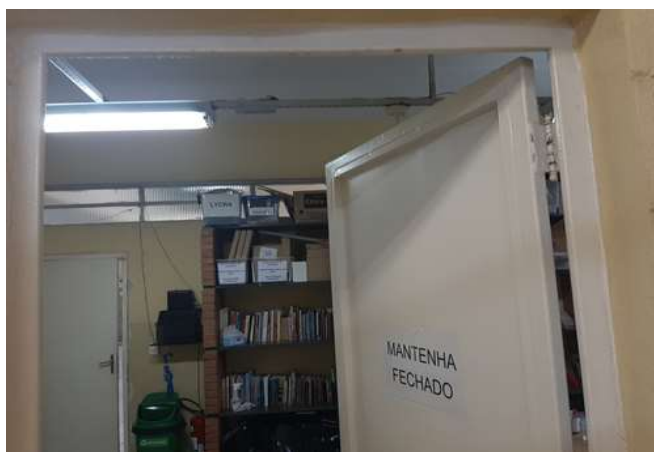
FOTO 11 Porta de entrada sala dos professores

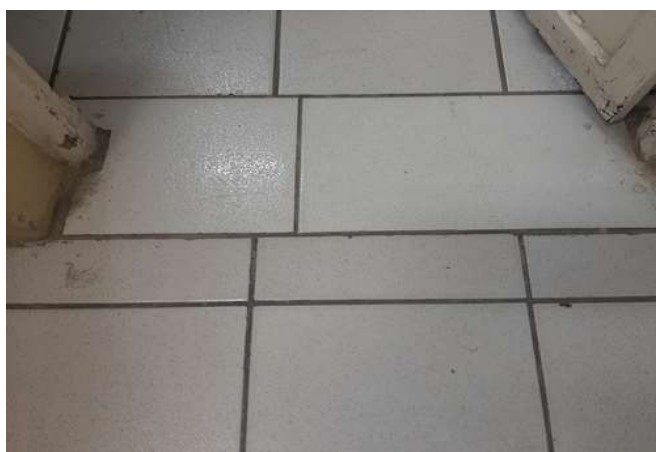
FOTO 12 Porta de entrada secretaria

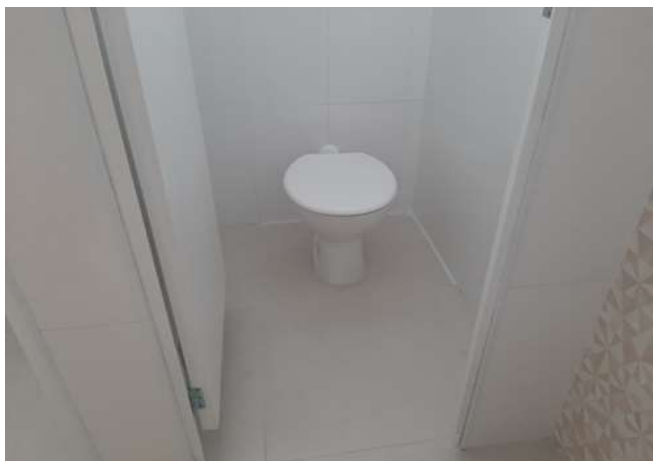
FOTO 13 Banheiro funcionários

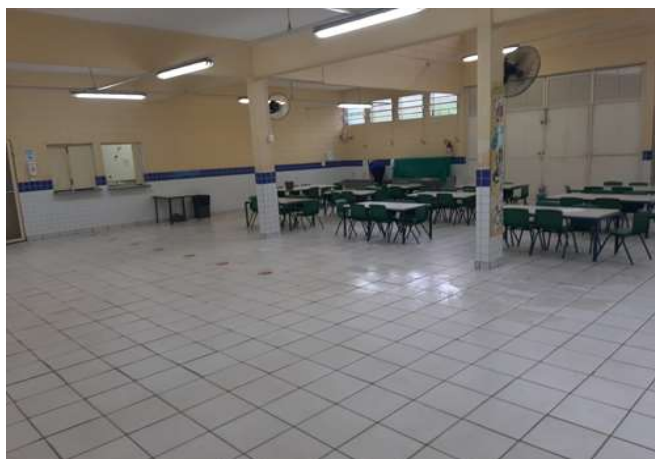
FOTO 15 Refeitório

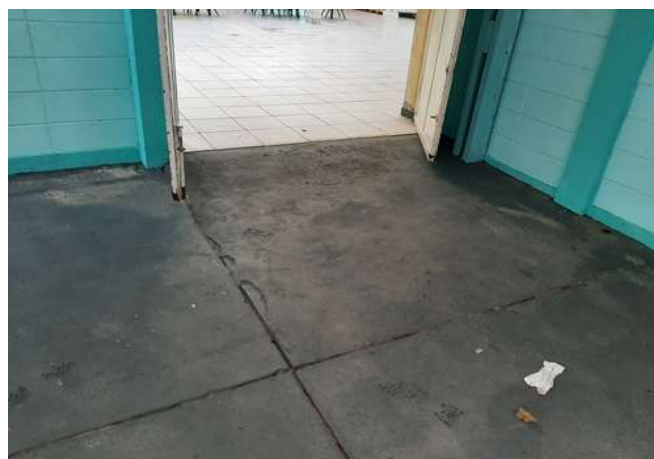
FOTO 16 Porta de acesso ao refeitório

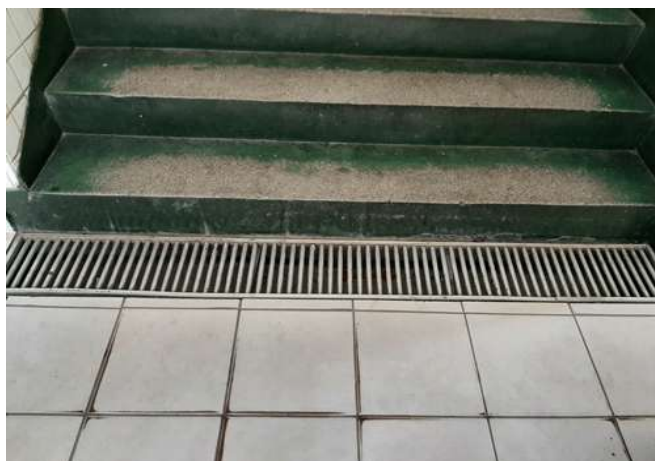
FOTO 17 Início da escada

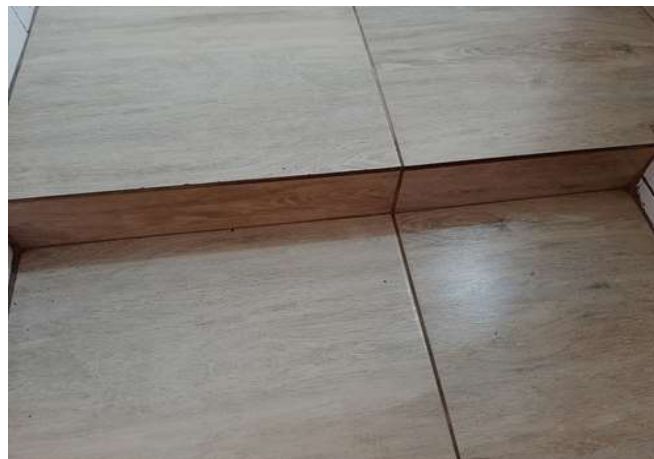
FOTO 20 Degrau interno do banheiro feminino alunos

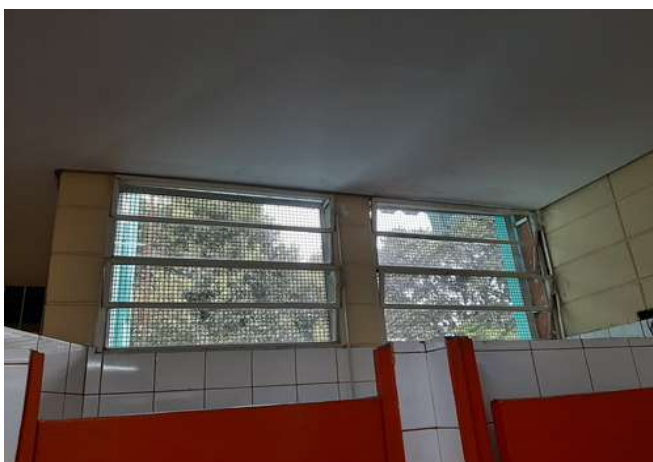
FOTO 21 Janelas banheiro feminino alunos

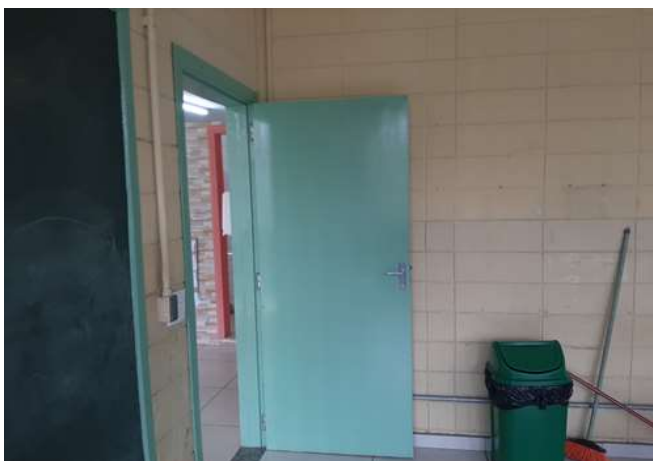
FOTO 23 Porta de entrada das salas de aula

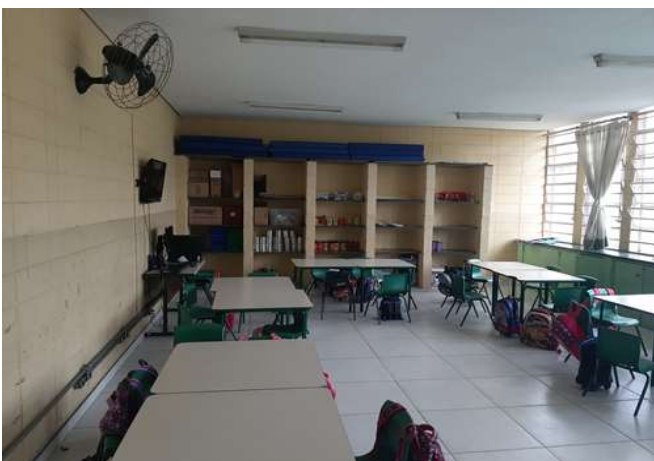
FOTO 24 Imagem ampla da sala de aula

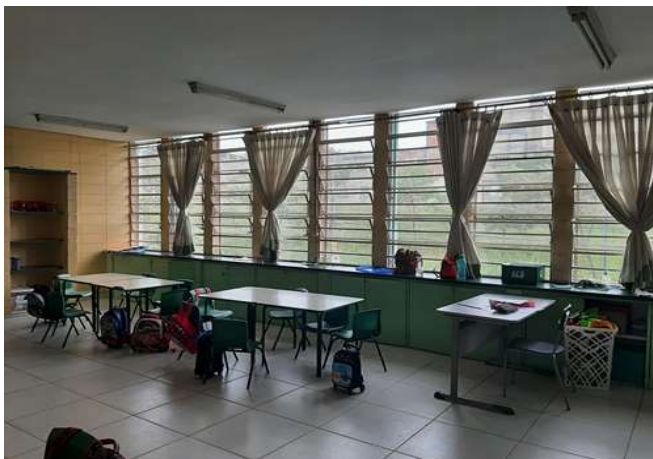
FOTO 25 Janelas sala de aula

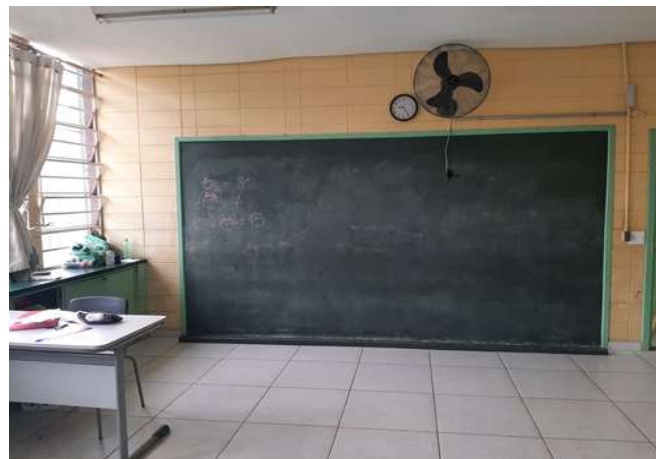
FOTO 26 Modelo da lousa sala de aula

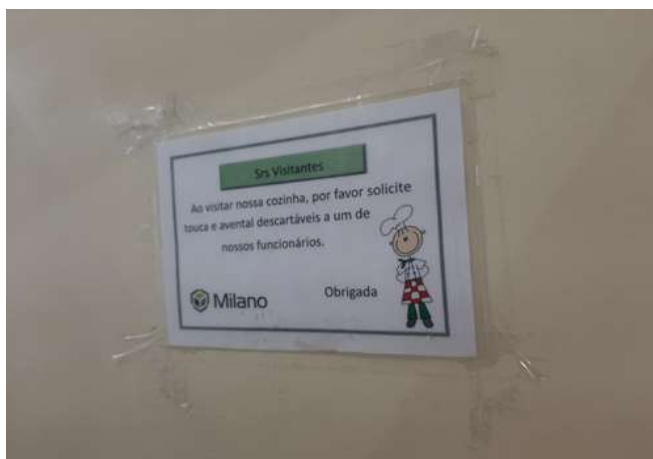
FOTO 27 Identificação cozinha

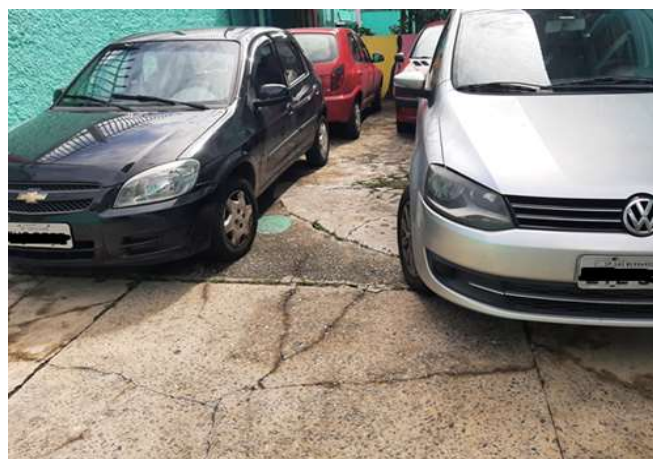
FOTO 29 Estacionamento

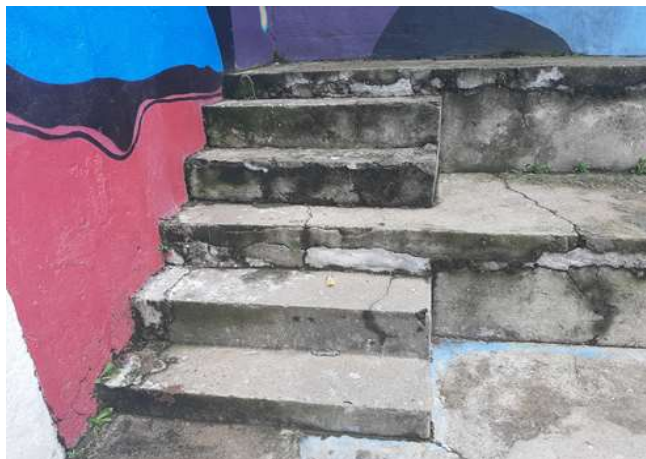
FOTO 30 Escada quadra

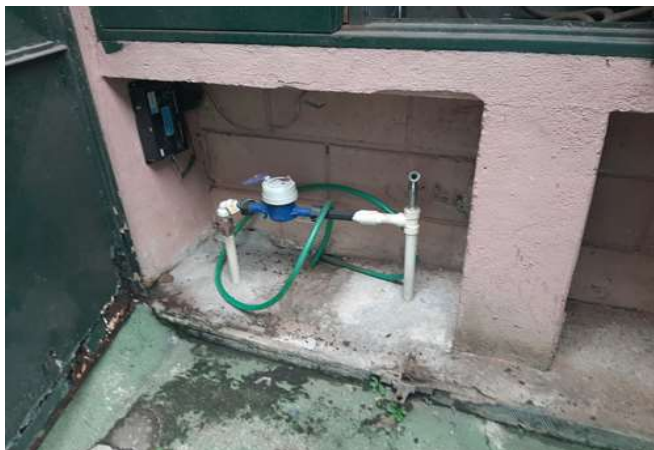
FOTO 31 Abrigo do cavalete

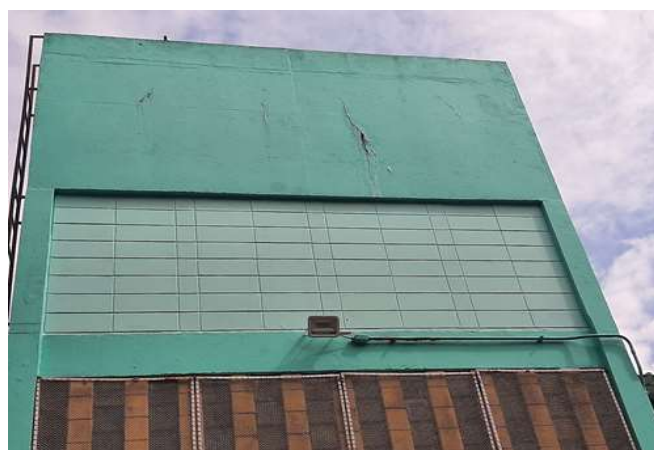
FOTO 32 Reservatório

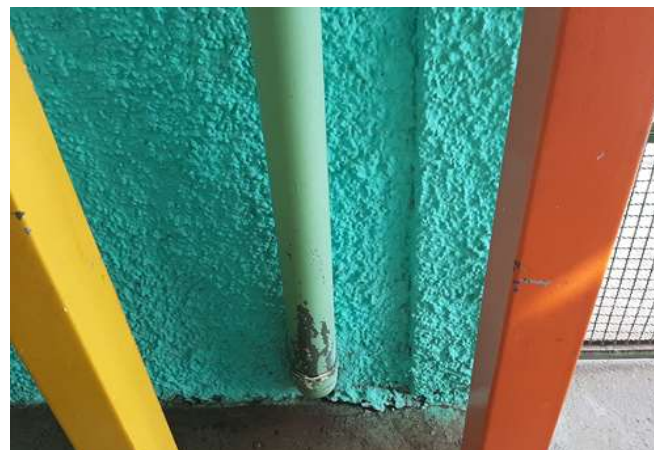
FOTO 36 Tubo de escoamento da calha

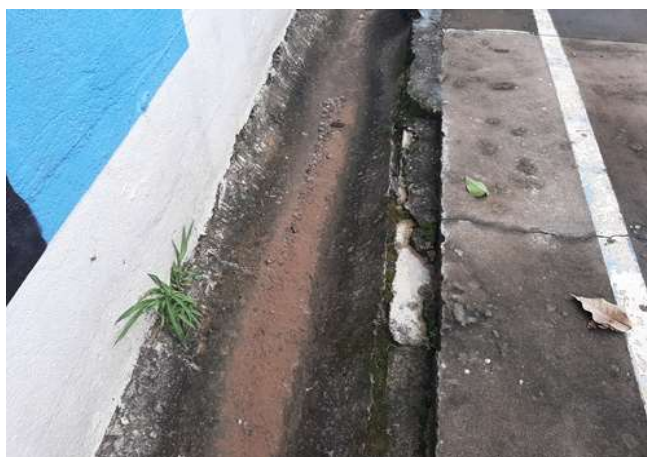
FOTO 39 Canaleta, falta manutenção

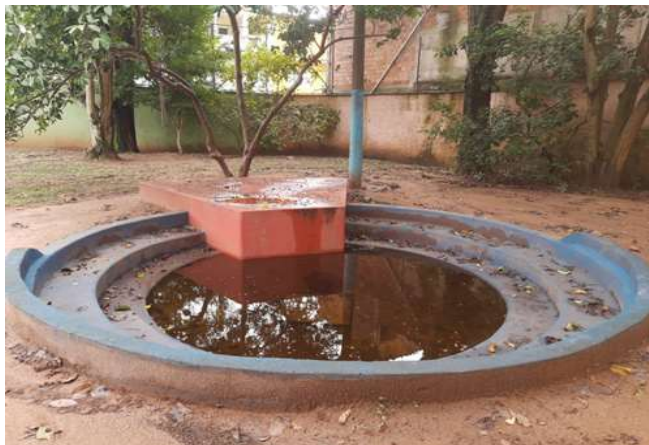
FOTO 67

Sem pátio coberto e brinquedo impedido, água é retirada com ajuda de baldes por professoras

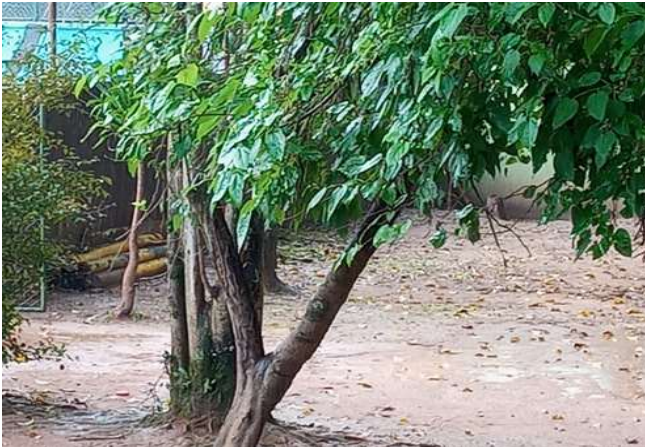
FOTO 73

Amoreira retorcida pela busca do sol, devido a sombra causada pelas copas vastas existente

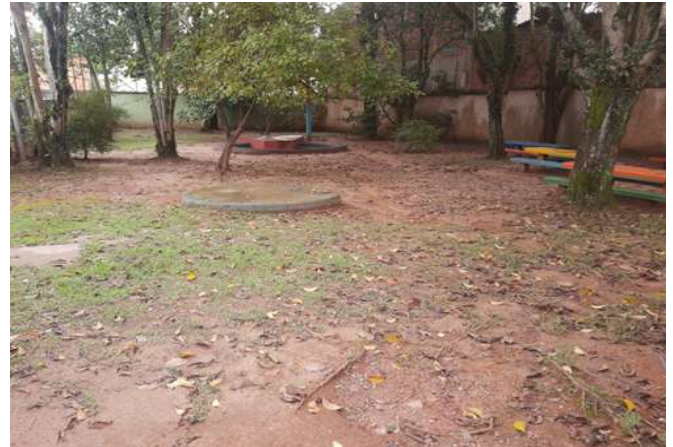
FOTO

Fuga de solos pelas chuvas, deixa raízes expostas, enfraquecendo seu desempenho

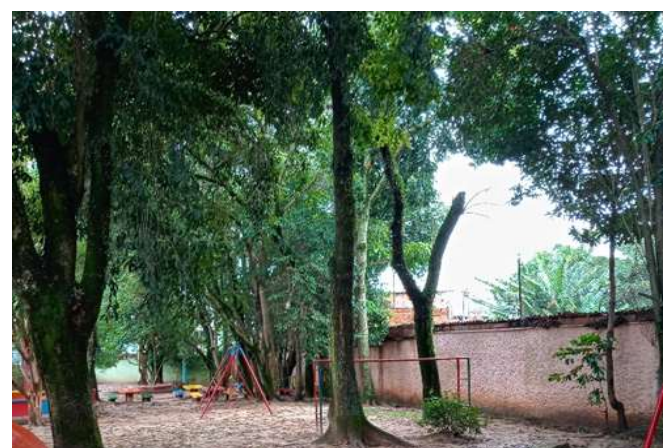
FOTO 75

Árvores sofrem podas radicais por invadirem espaços aéreos, comprometendo sua vitalidade

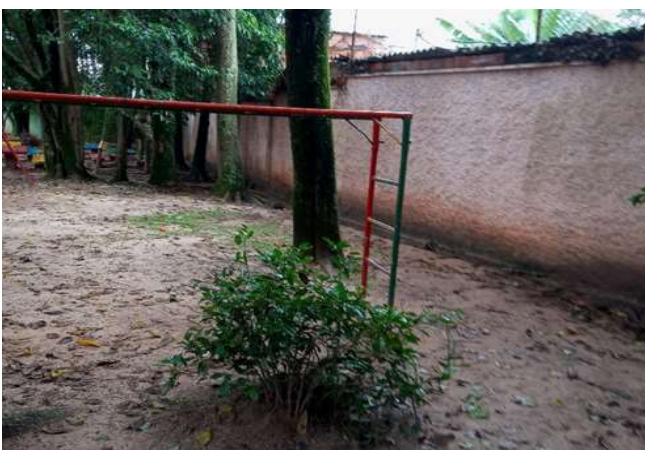
FOTO 76

Espátódea foi podada radicalmente por moradores para construírem. Vitalidade comprometida

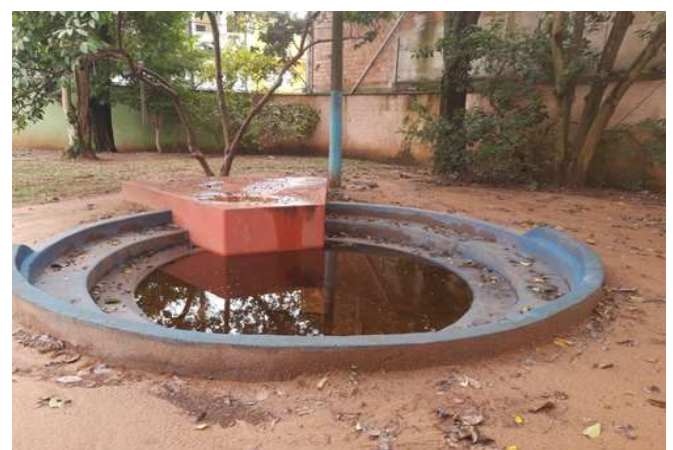
FOTO 77

Limoeiro que já passou por poda no passado, não tem progresso, por possuir vários brotos/troncos

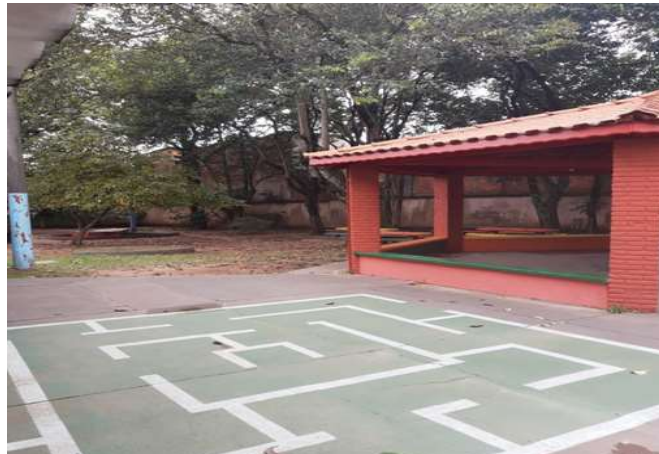
FOTO 79

Existe a necessidade de avaliação geral, pois, os troncos das árvores demonstram debilidade

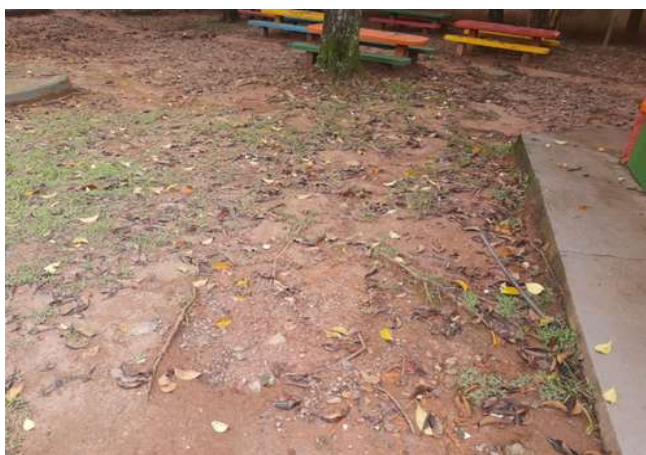
FOTO 80

De extrema importância p/ convívio infantil, parque arbóreo tem que oferecer o mínimo de segurança

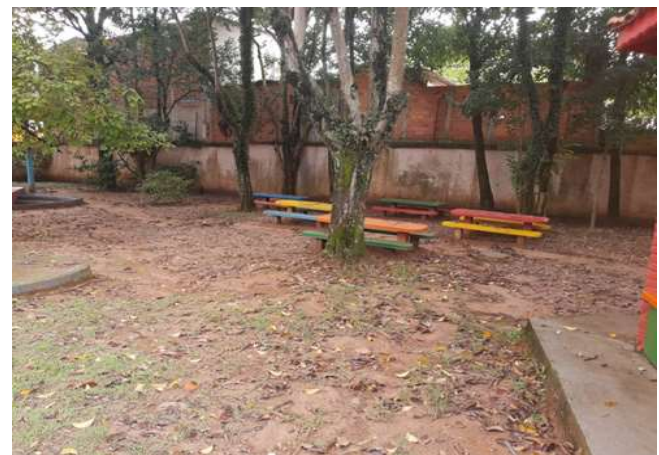
FOTO 81

Solo da área arborizada não tem sistema de drenagem, deixando-o pobre em nutrientes

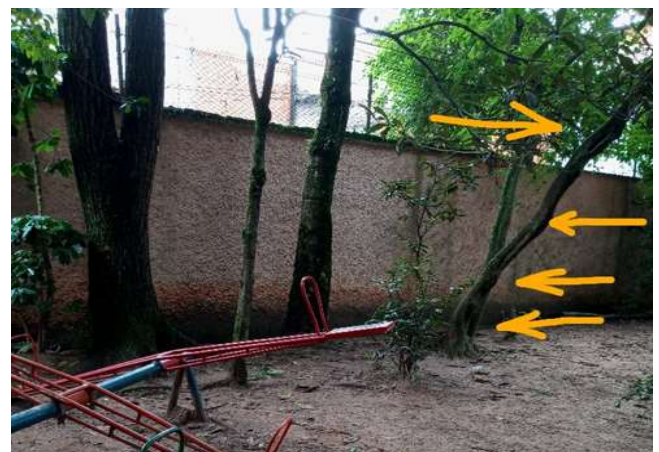
FOTO 83

Acompanhamento/fiscalização se faz necessário, para orientar/evitar a plantação sem orientação
