# **PROCESSO SEI Nº 6016.2021/0086735-1**

## **CHAMAMENTO PÚBLICO Nº CH/002/2021/SGM-SEDP**

## **EMEI ADEVALDO DE MORAES**

Efetuada Vistoria para Levantamento e  
diagnostico de patologias na Edificação

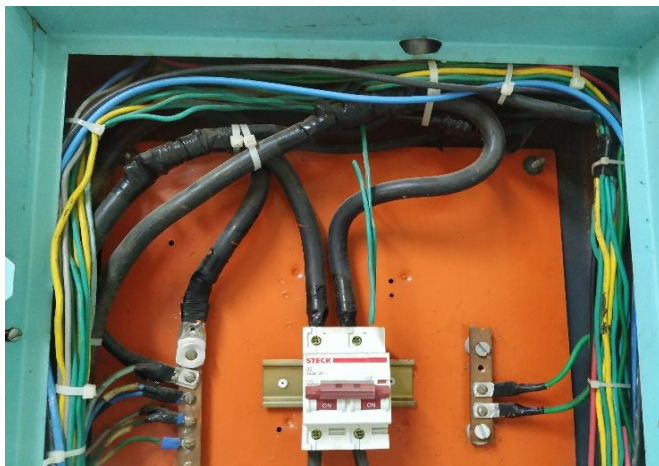
FOTO 7 Cabos de neutro, fora do padrão de cores.

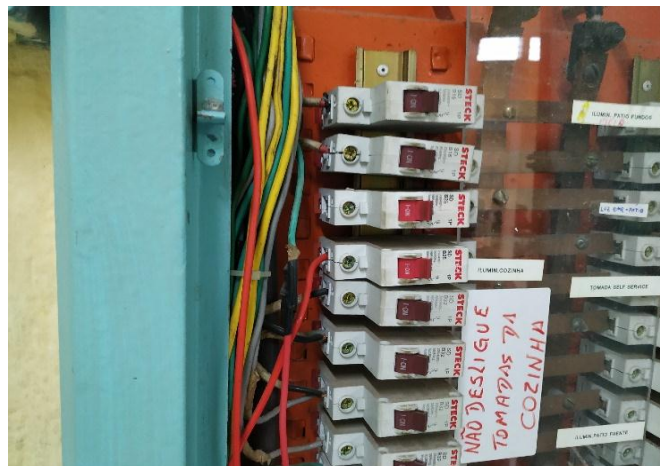
FOTO 8 Cabos elétricos sem conector, e fora do padrão de cores. Falta identificação dos circuitos.

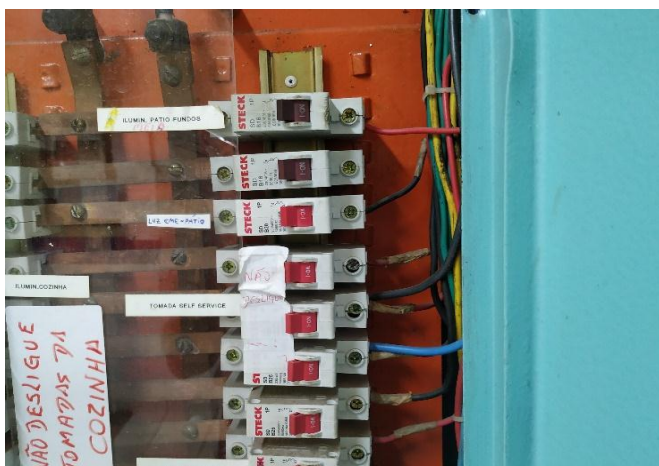
FOTO 9 Cabos elétricos sem conector, fora do padrão de cores. Falta identificação dos circuitos.

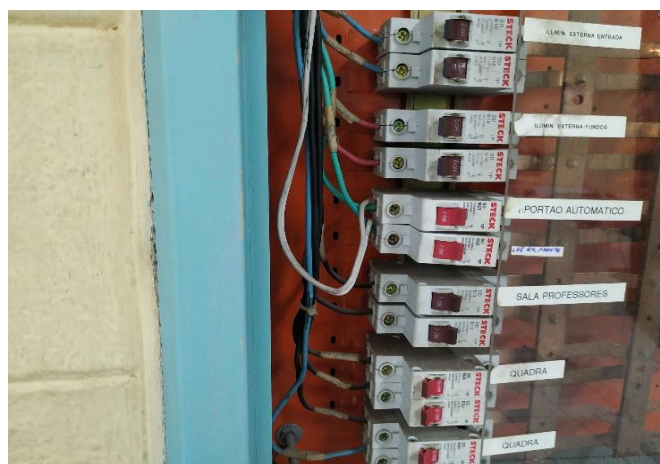
FOTO 12 Falta conector nos cabos elétricos.

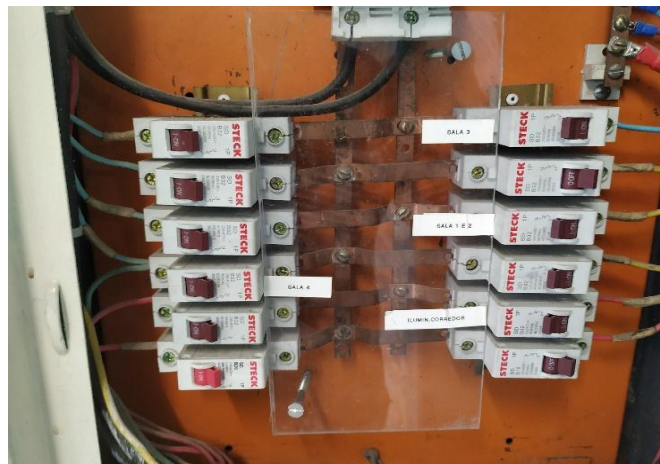
FOTO 14 Falta de identificação do circuito. Cabos de distribuição, sem conector junto ao disjuntor.

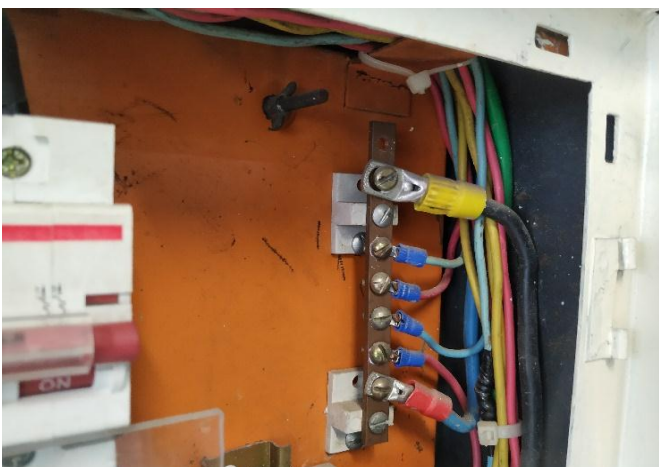
FOTO 15 Cabos de neutro, fora do padrão de cores.

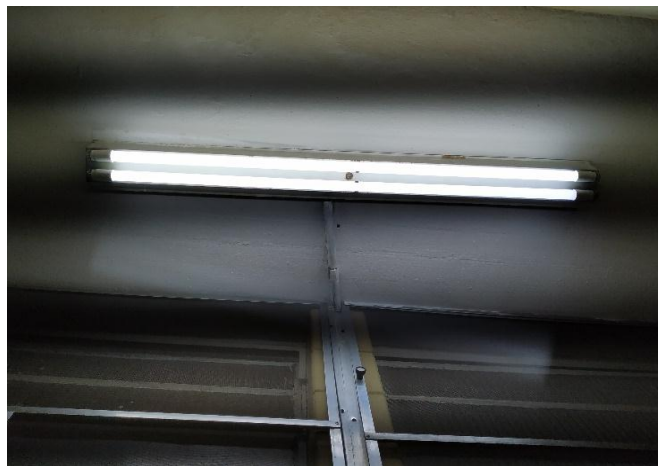
FOTO 31

Luminárias sobrepor com lâmpadas tubular de LED, com proteção, cozinha.

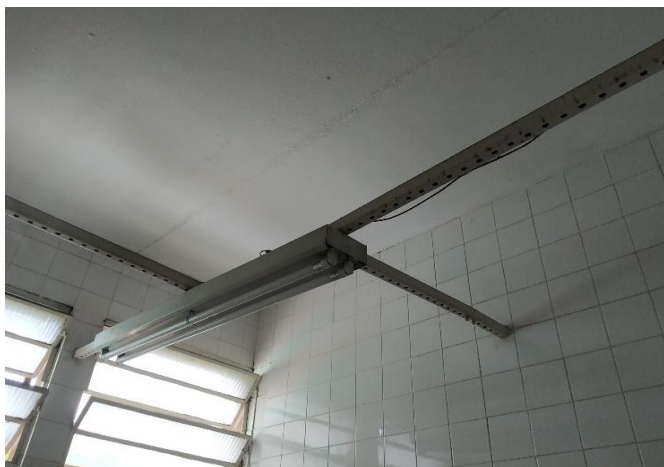
FOTO 32

Luminária sobrepor com lâmpadas tubular de LED, lavanderia.

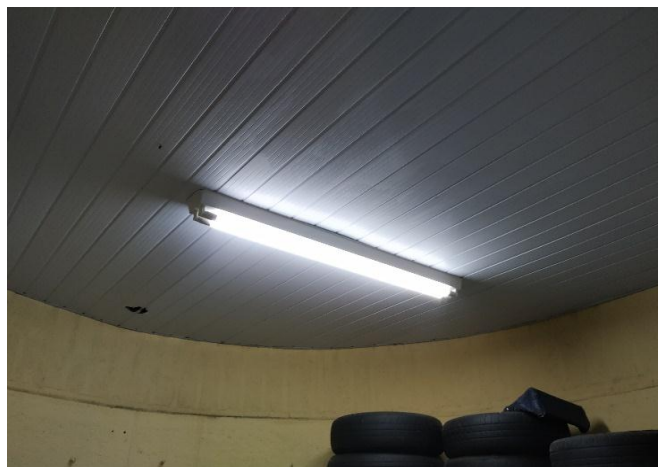
FOTO 33

Luminária sobrepor com lâmpadas tubular de LED, banheiro dos funcionários.

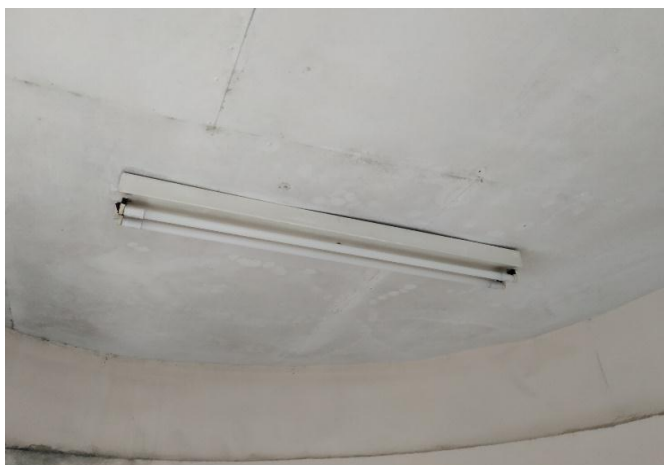
FOTO 34

Luminária sobrepor com lâmpadas tubular de LED, depósito da limpeza.

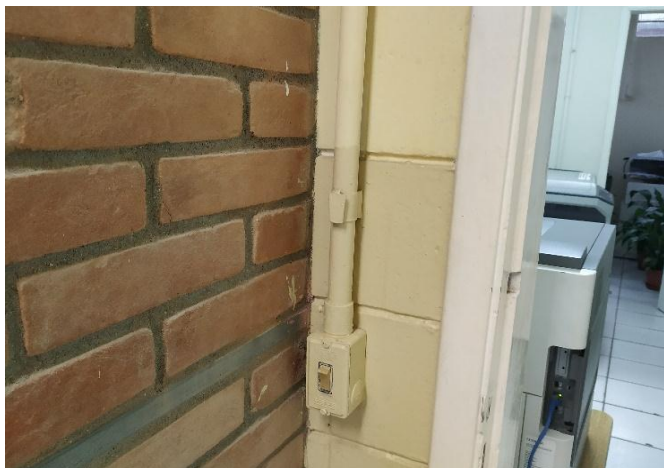
FOTO 37 Interruptor, sala da gestão.

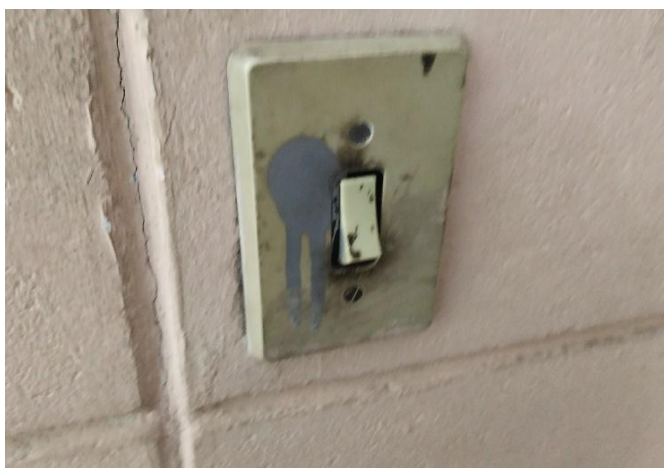
FOTO 39 Interruptor, depósito da secretaria.

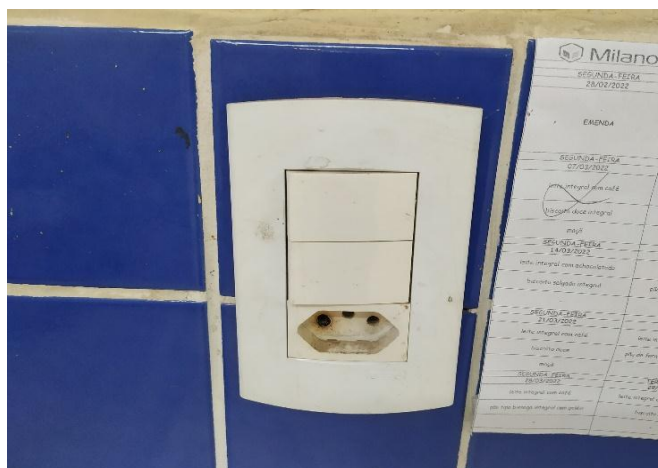
FOTO 40 Interruptor, sala dos professores.

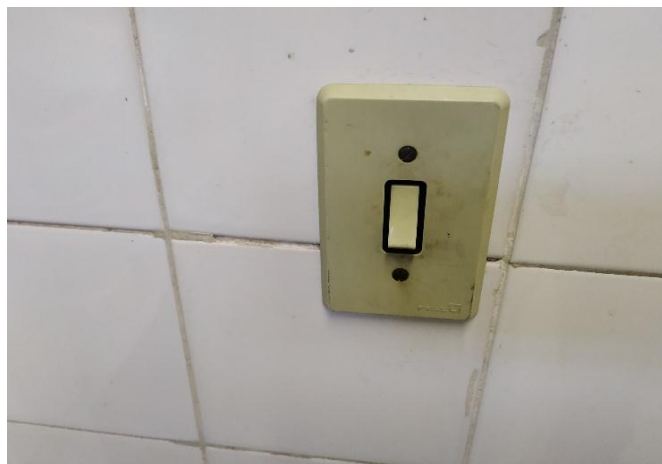
FOTO 44 Interruptor, cozinha.

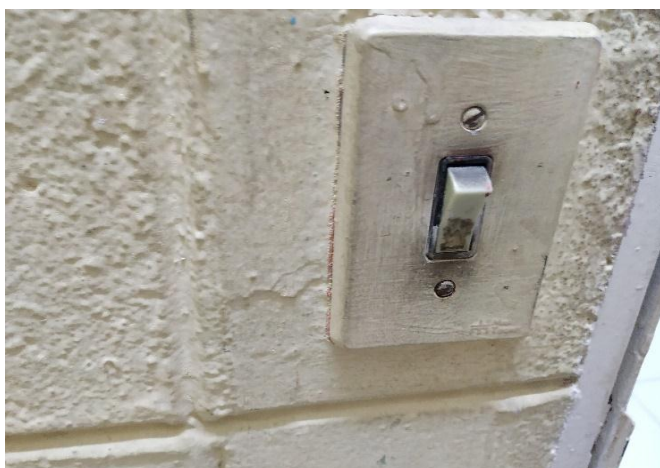
FOTO 45 Interruptor, lavanderia.

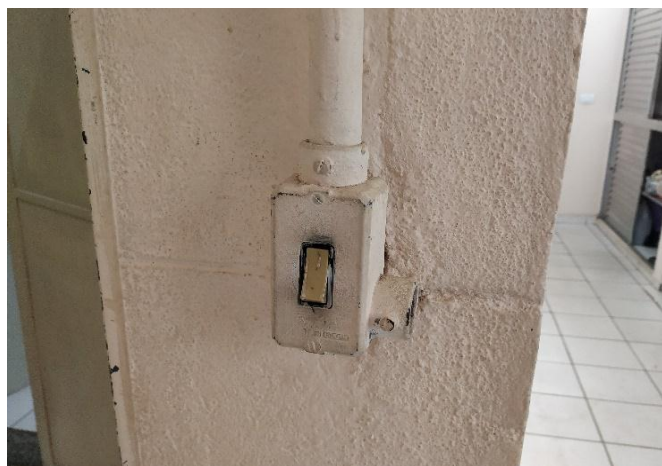
FOTO 48 Interruptor, refeitório dos funcionários.

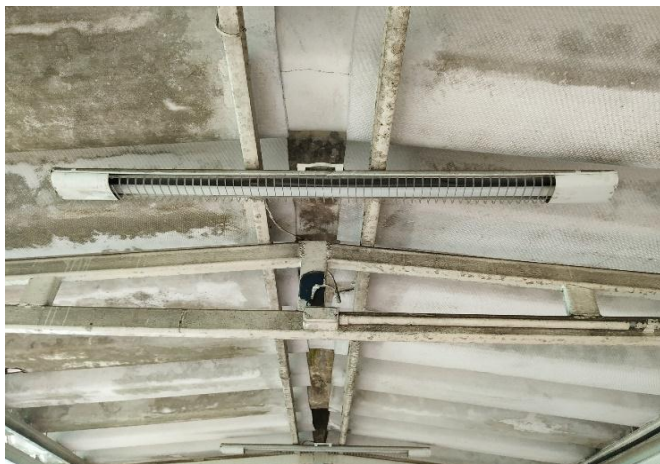
FOTO 49

Luminária sobrepor com lâmpada tubular de LED, área externa, corredor de entrada.

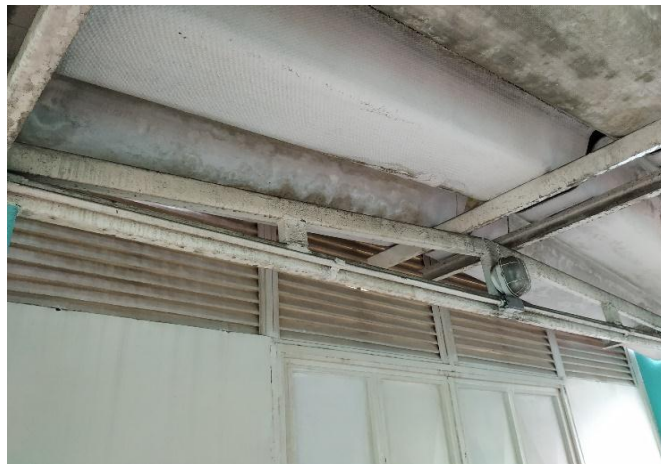
FOTO 50

Luminária tipo tartaruga, área externa.

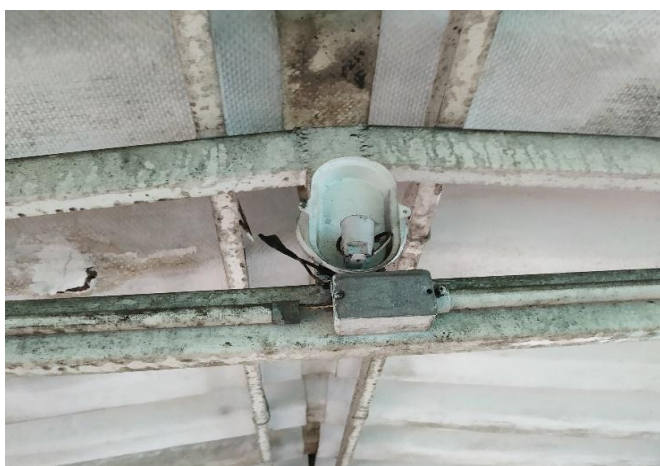
FOTO 51

Luminária tipo tartaruga, sem lâmpada e proteção, área externa.

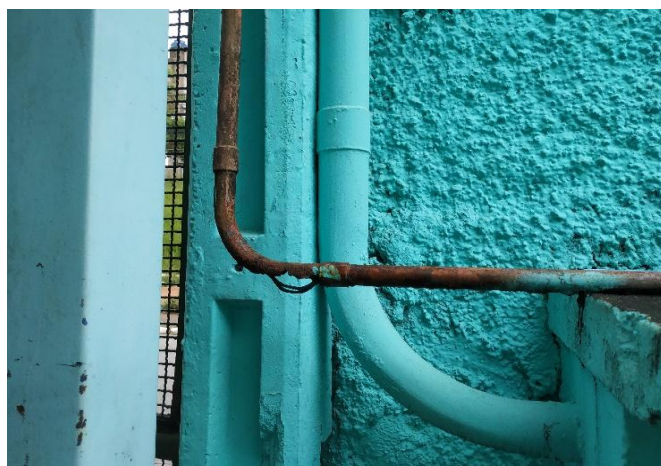
FOTO 52

Condulete enferrujado, área externa.

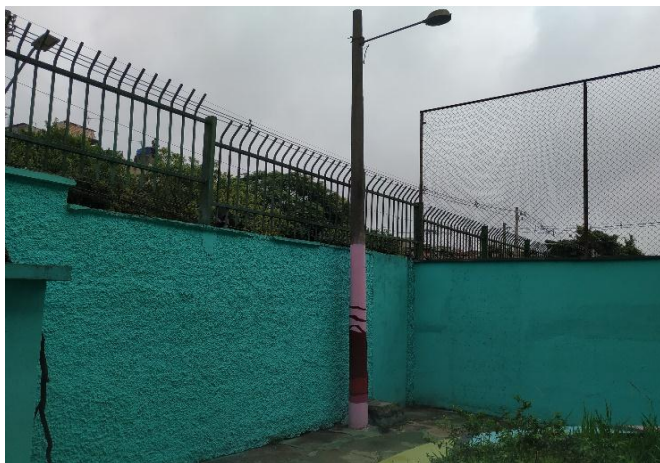
FOTO 53

Poste de concreto com luminária, sem lâmpada.

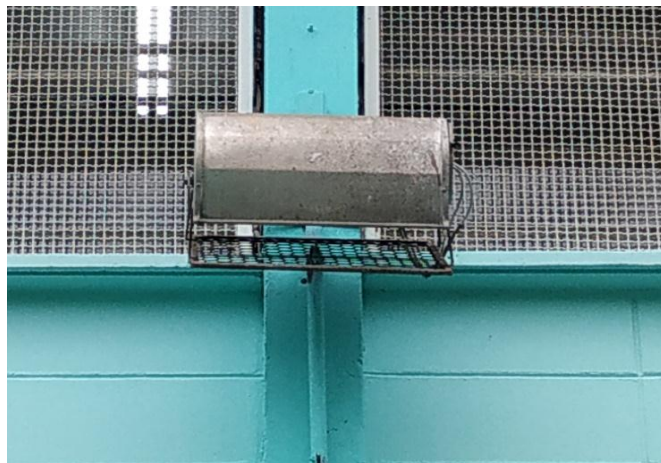
FOTO 54

Refletor, mal posicionado, frente da escola.

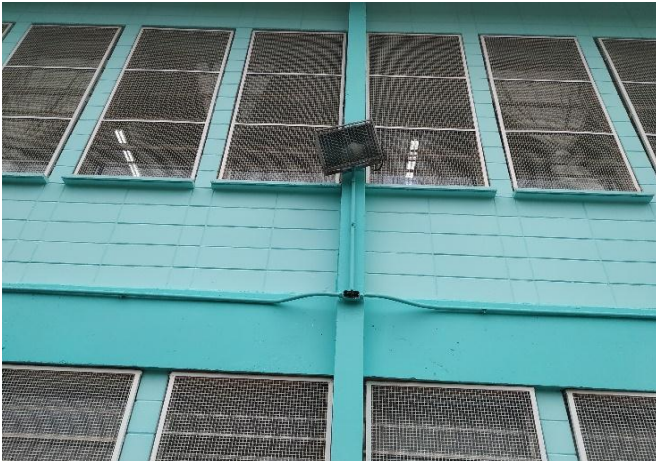
FOTO 55 Refletor com lâmpada de LED, frente da escola.

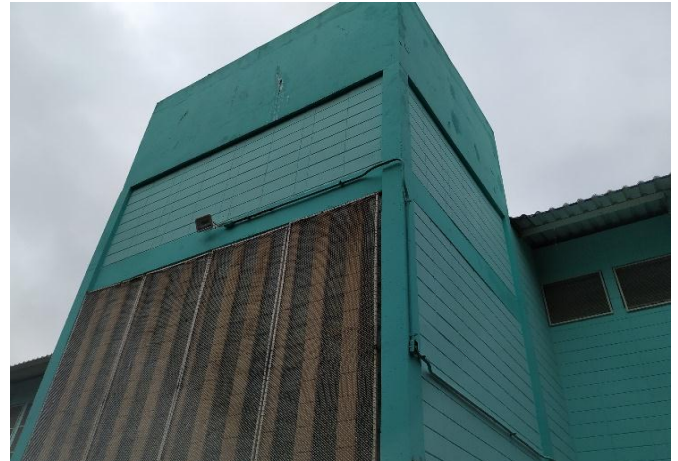
FOTO 56 Refletor de LED, fundos da escola.

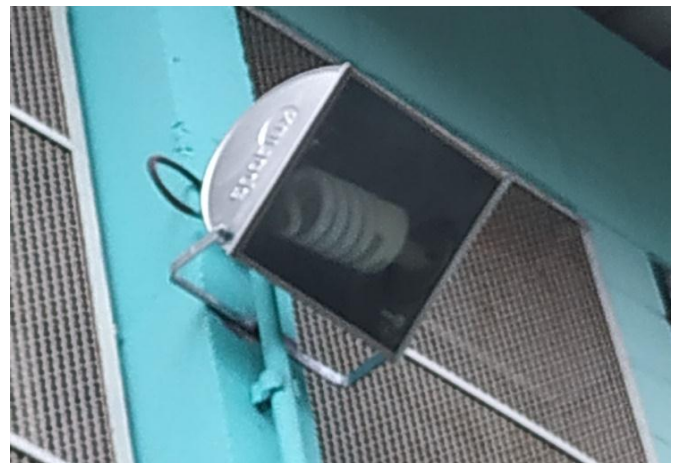
FOTO 58 Refletor com lâmpada econômica, fundos.

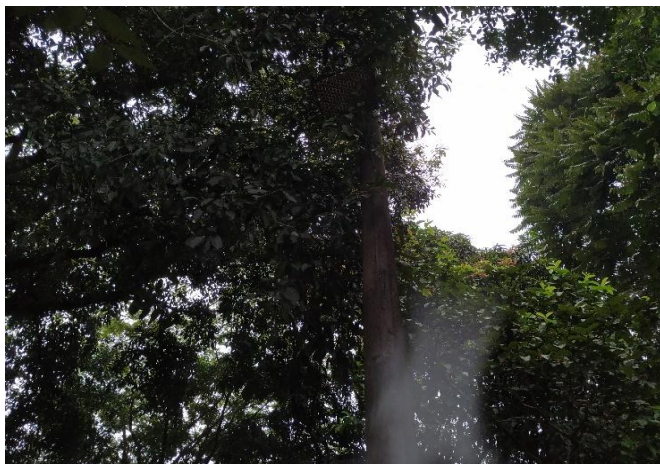
FOTO 61 Poste de concreto com refletor. Playground.

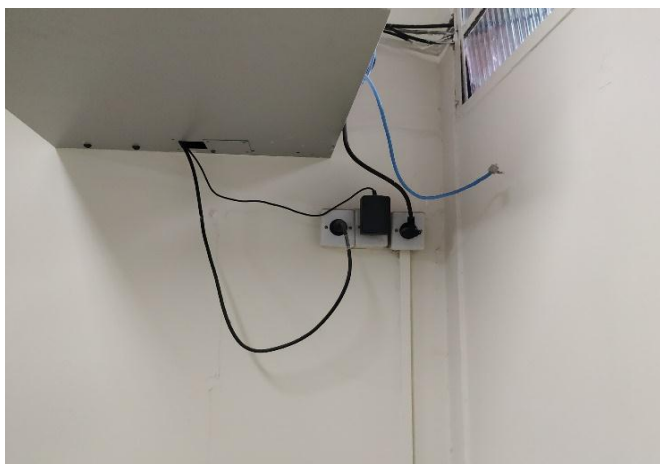
FOTO 65 Tomadas sobrepor padrão brasileiro, secretaria.

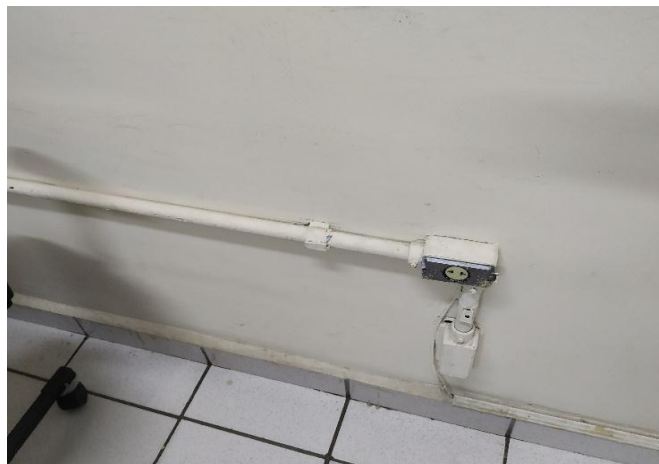
FOTO 66 Tomada padrão americano antigo, substituir por padrão brasileiro, secretaria.

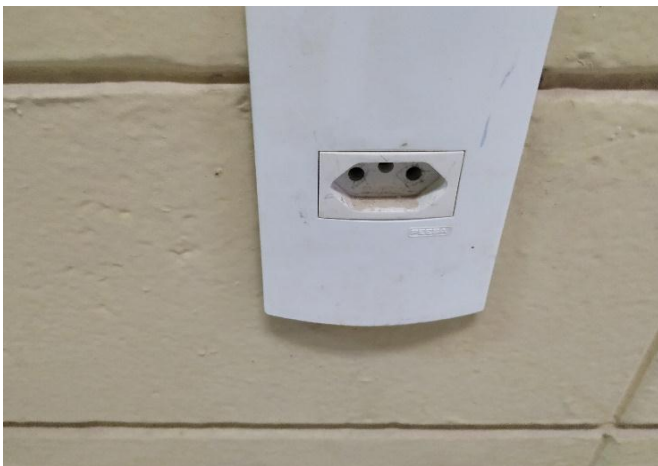
FOTO 67 Tomada padrão brasileiro, secretaria.

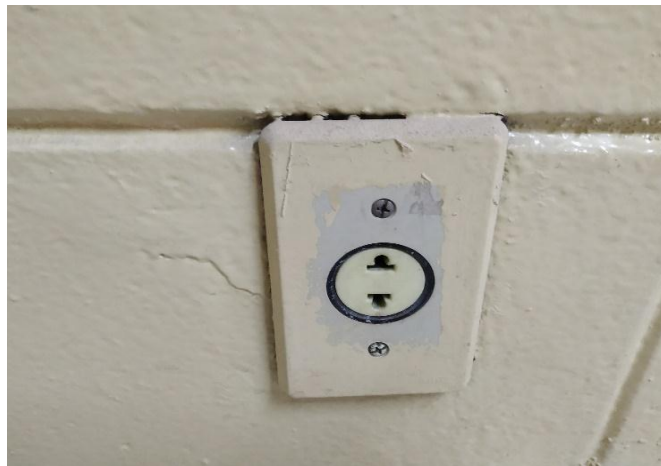
FOTO 68 Tomada padrão americano antigo, substituir por padrão brasileiro, sala da gestão.

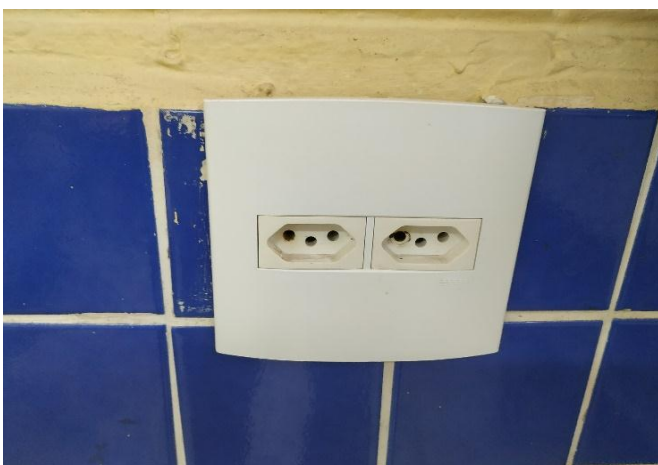
FOTO 69 Tomadas padrão brasileiro, refeitório.

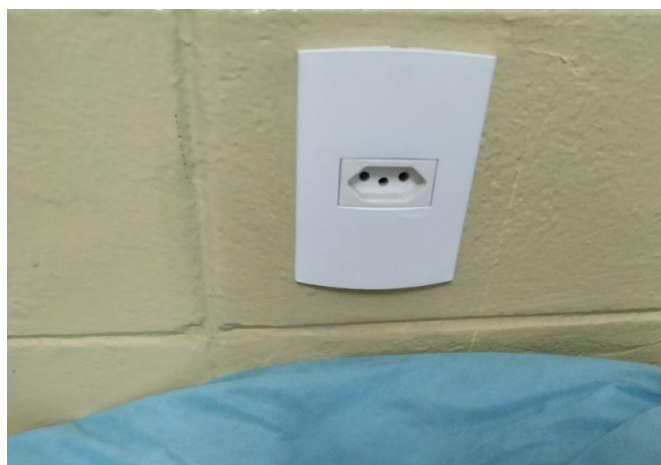
FOTO 70 Tomada padrão brasileiro, sala dos professores.

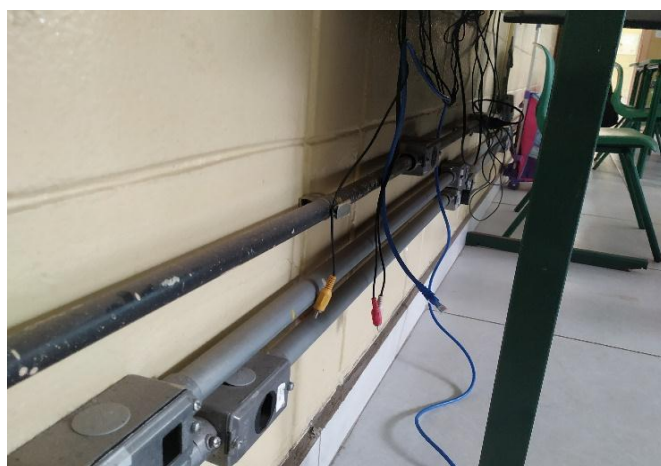
FOTO 72 Sistema de condutores, com tomadas padrão brasileiro, sala de aula 1.

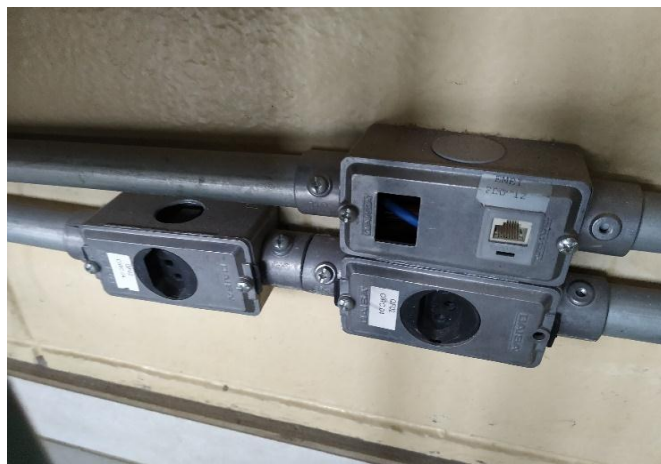
FOTO 74 Tomadas padrão brasileiro, sala de aula 2.

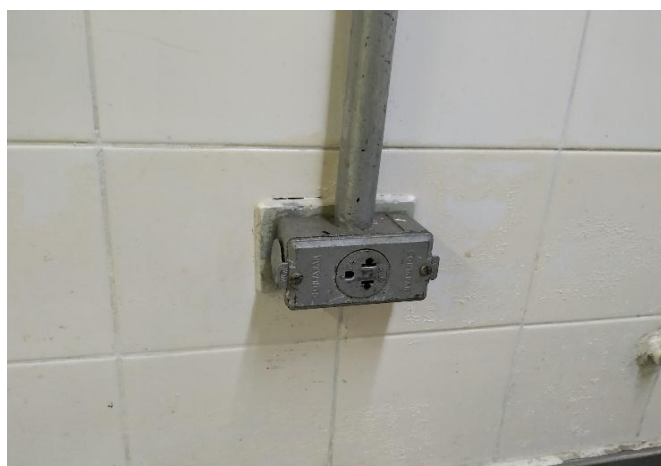
FOTO 75 Tomada padrão brasileiro, utilização de benjamin "T", instalar mais tomadas, na sala de aula 3.

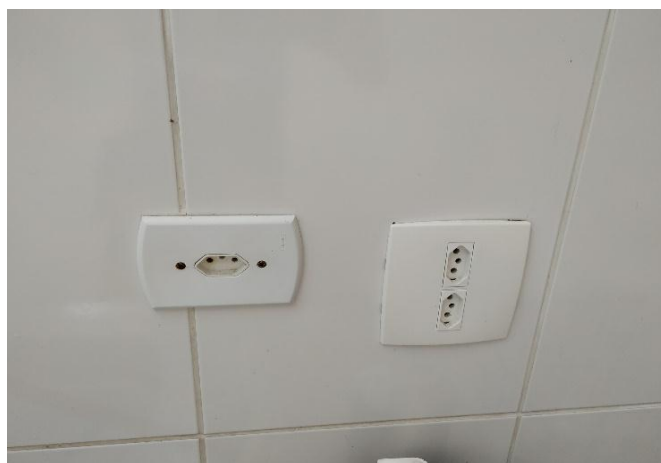
FOTO 77 Tomada padrão pino chato, substituir por padrão brasileiro, cozinha.

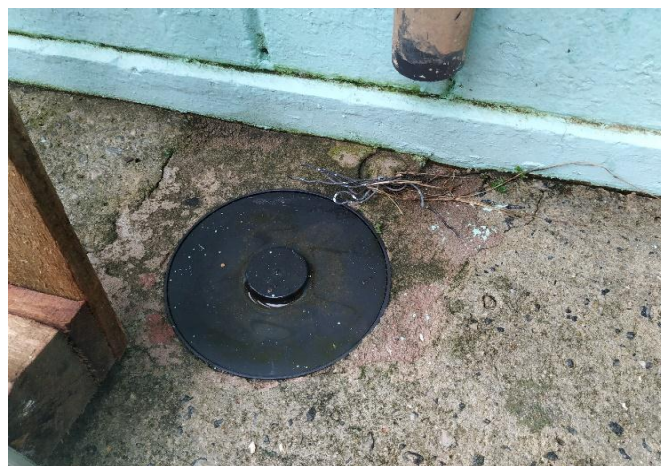
FOTO 12 Cabeamento rompido.

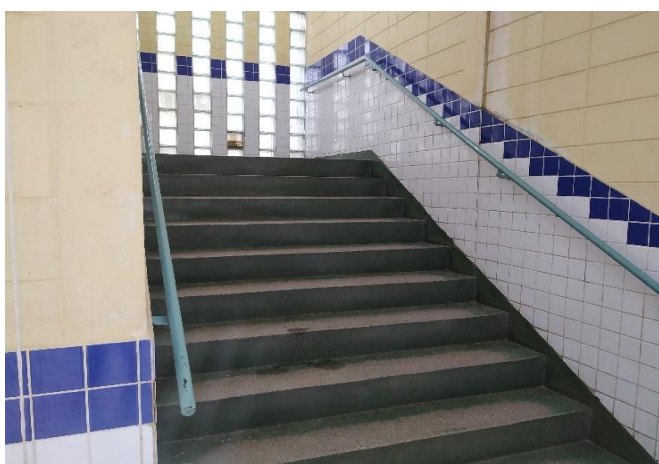
FOTO 23 Primeiro lance da escadaria, acesso a salas de aula.  
Corrimão em ambos os lados.

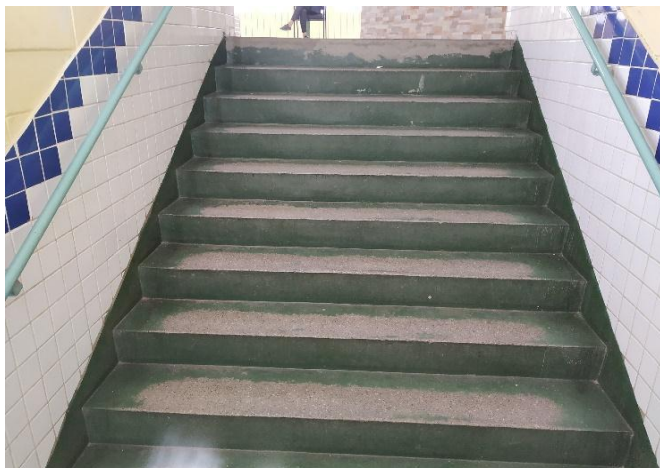
FOTO 25 Segundo lance da escadaria.
