# **PROCESSO SEI Nº 6016.2021/0086735-1**

## **CHAMAMENTO PÚBLICO Nº CH/002/2021/SGM-SEDP**

## **EMEI ALFREDO VOLPI**

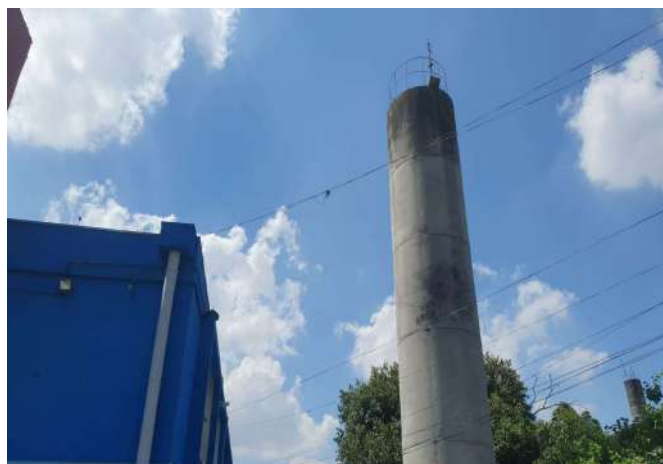
FOTO 12 RESERVATÓRIO

| Nome da Unidade | | ALFREDO VOLPI | |
|---|---|---|---|
| 3.7 | Reservatórios com infiltração aparente | 2 | Há indícios de infiltração no reservatório |

| 10.10.2 | Deterioração do concreto, destacamento, desagregação, segregação | 2 | reservatório |
| 10.10.7 | Vazamento/ infiltrações | 2 | possui indícios de infiltração |

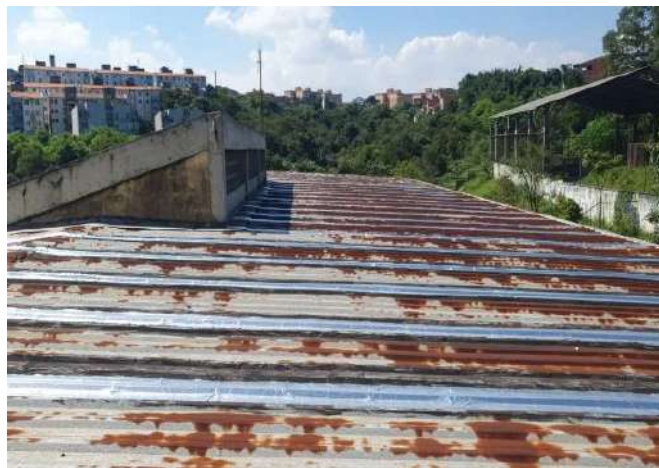
| Nome da Unidade | | ALFREDO VOLPI | |
|---|---|---|---|
| 5.19 | Degradação do material, oxidação/corrosão, apodrecimento | 3 | Necessário revisão na cobertura, encontra-se oxidada |

FOTO 26 COBERTURA OXIDADA

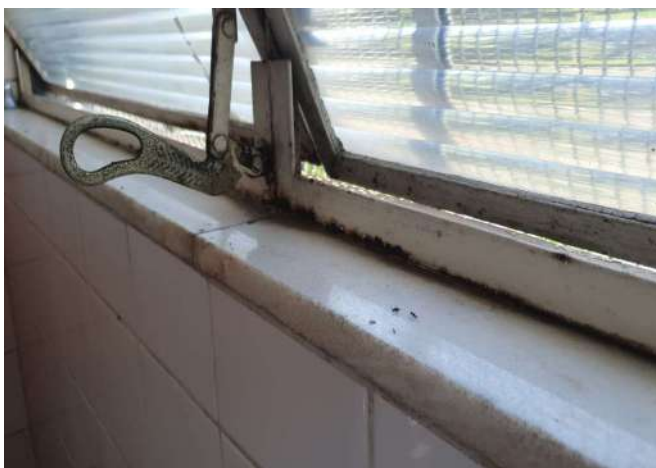
FOTO 37

| 9.1 | Deficiência na pintura, oxidação e corrosão | 2 | caixilhos em sanitários de alunos unissex, salas de aula e salas administrativas |

CAIXILHO BANHEIRO DE ALUNOS UNISEX  
OXIDADO

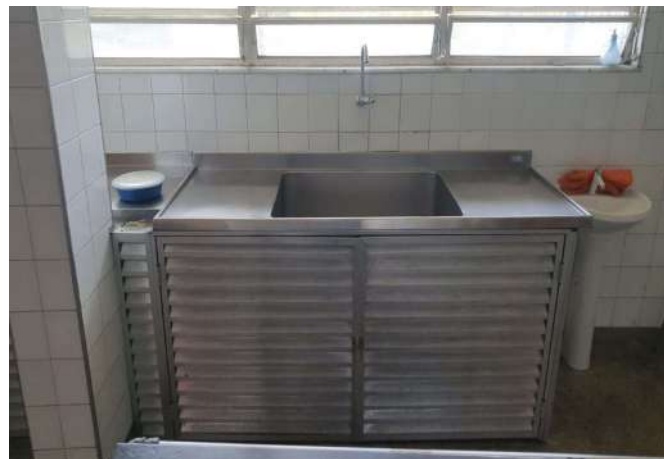
FOTO 44 COZINHA

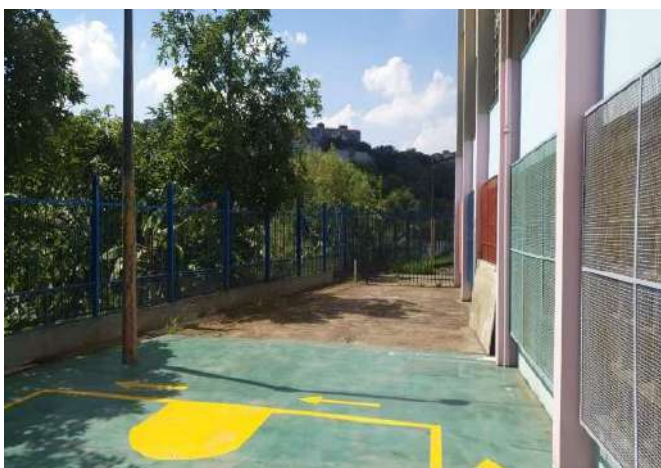
FOTO 45 QUADRA DESCOBERTA

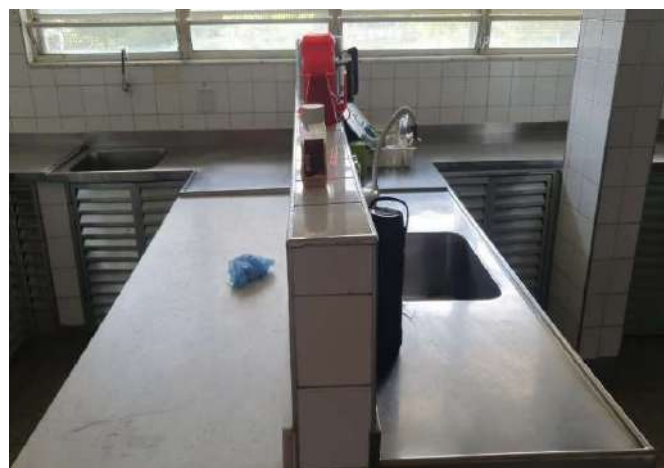
FOTO 46 COZINHA

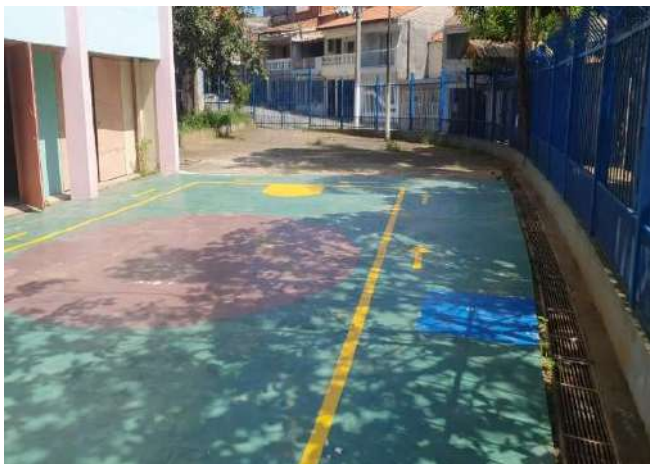
FOTO 49

QUADRA DESCOBERTA SEM JUNTA DE DILATAÇÃO

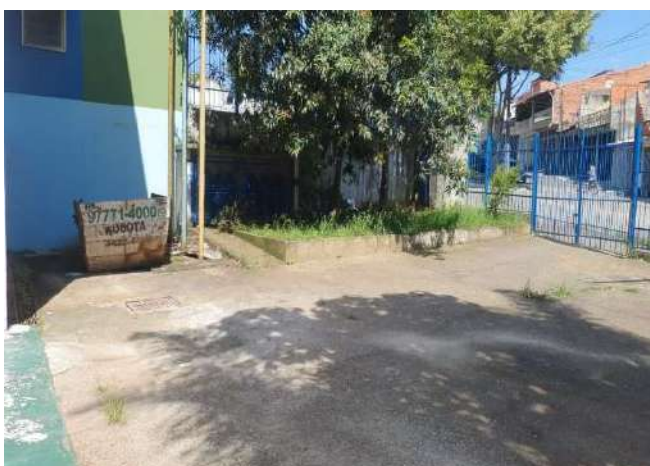
FOTO 51

| Nome da Unidade | | ALFREDO VOLPI | |
|---|---|---|---|
| 7.1 | Fissura | 2 | Área externa (pátio) , quadra descoberta, páto coberto, cozinha e banheiros |

PISO SEM JUNTA DE DILATAÇÃO NO PÁTIO EXTERNO

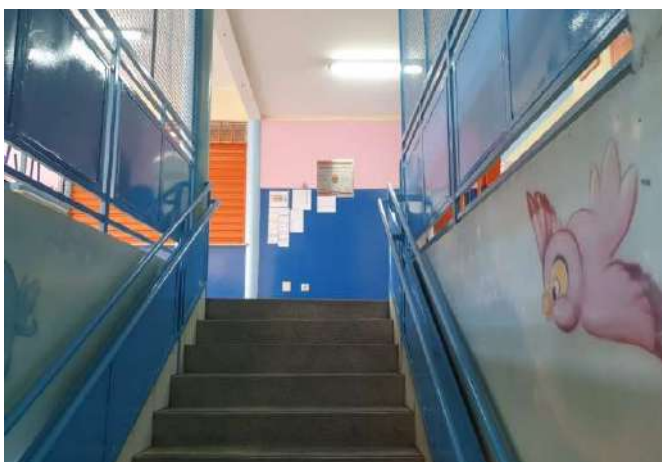
FOTO 63 ESCADARIA ACESSO AO PAVIMENTO SUPERIOR

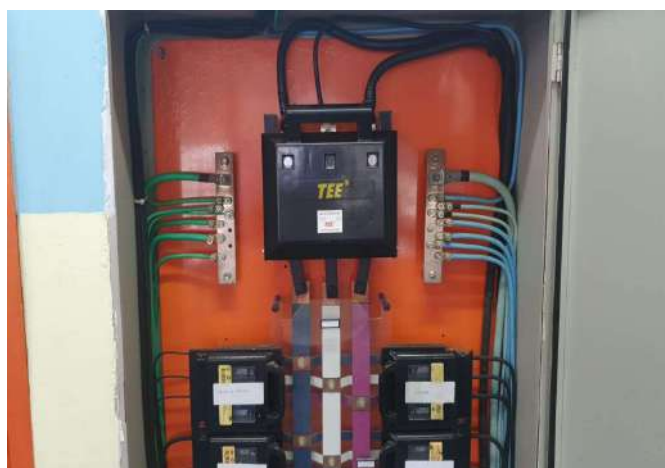
FOTO 76 QUADRO GERAL

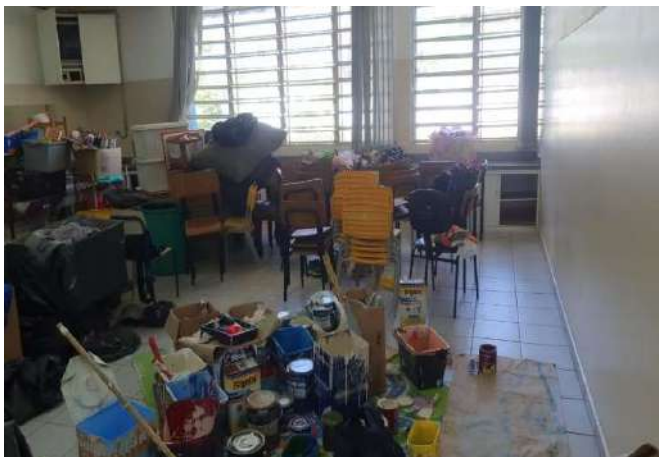
FOTO 79

| Nome da Unidade | | ALFREDO VOLPI | |
|---|---|---|---|
| 6.10 | Deterioração, destacamento, empolamento, pulverulência | 2 | Pintura das salas de aula estão danificadas |

SALA DE AULA 2

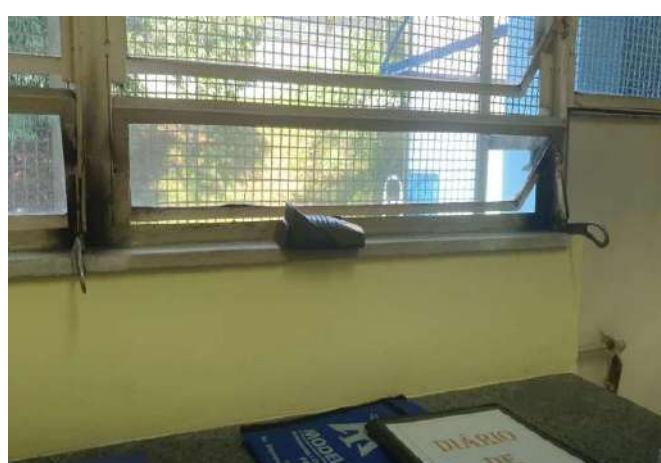
FOTO 101 SALA DE AULA 2 COM IMPROVISOS NA ELÉTRICA

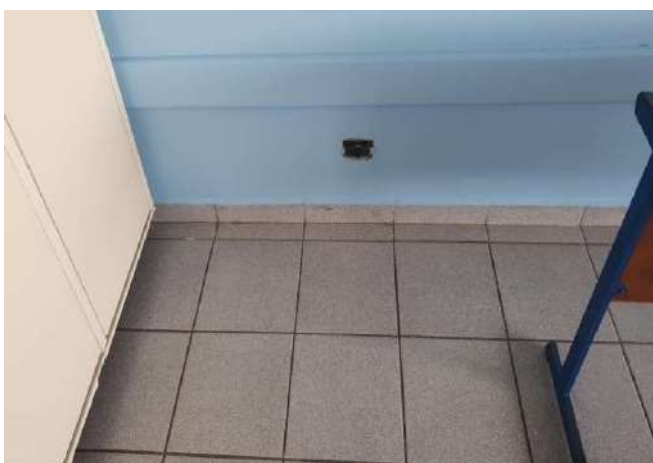
FOTO 125 SALA DE AULA 5 COM IMPROVISOS NA ELÉTRICA

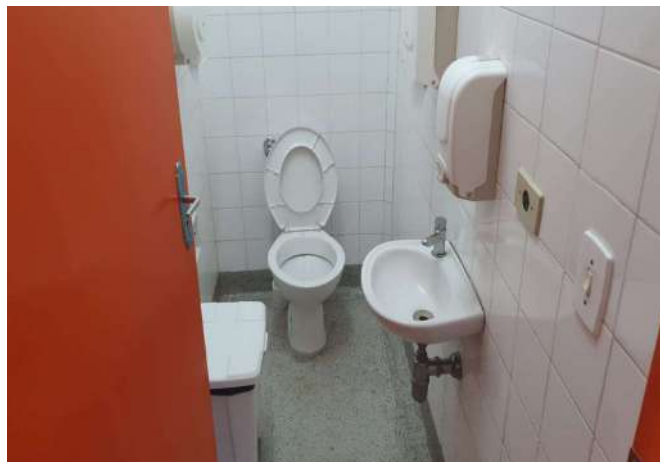
FOTO 128 BANHEIRO MASCULINO DE FUNCIONÁRIO

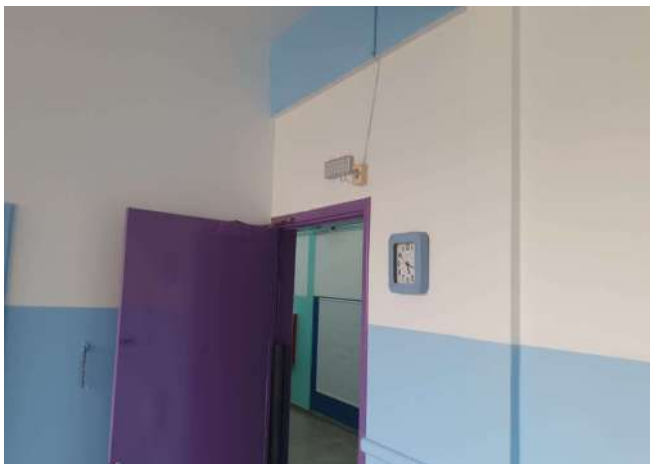
FOTO 133 SALA DE AULA 5 COM IMPROVISOS NA ELÉTRICA

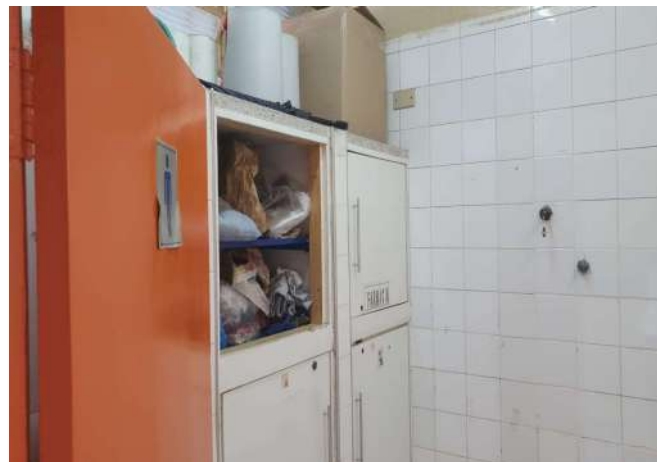
FOTO 140 BANHO E TROCA DE ALUNOS UNISSEX

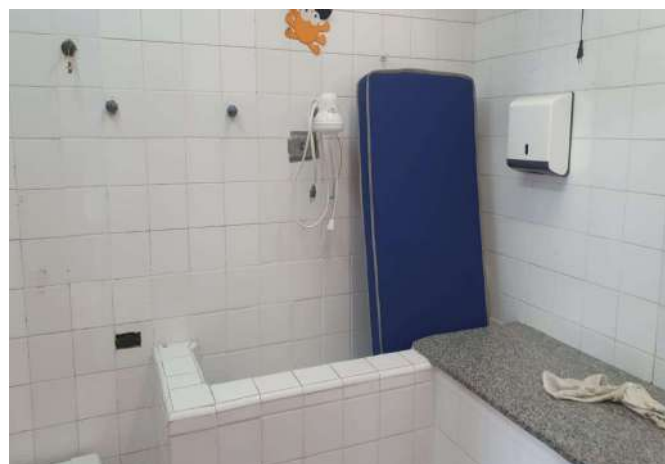
FOTO 142 BANHO E TROCA DE ALUNOS UNISSEX

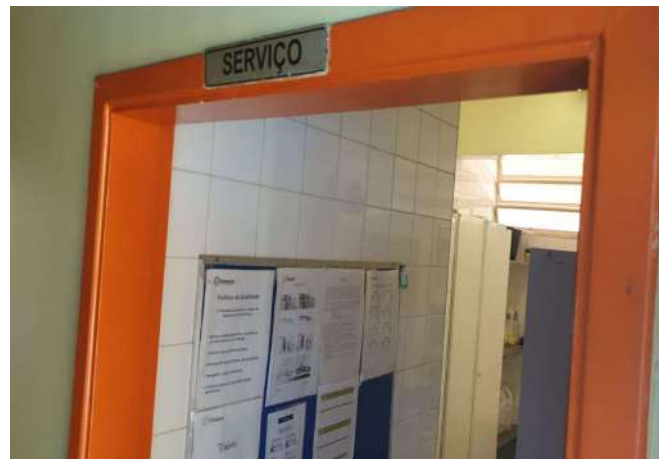
FOTO 146 LAVANDERIA

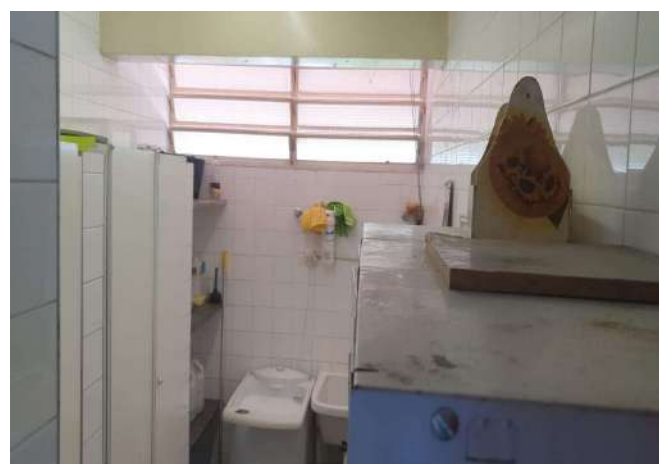
FOTO 148 LAVANDERIA

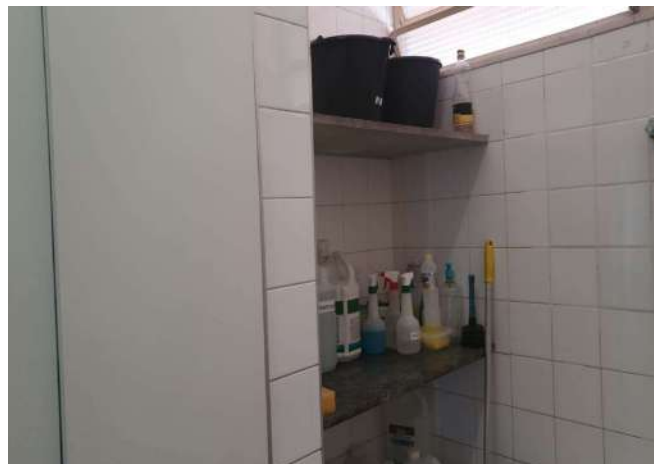
FOTO 152 LAVANDERIA

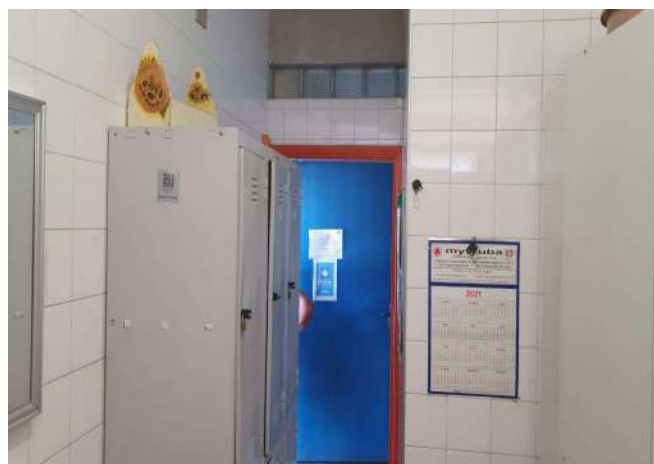
FOTO 154 LAVANDERIA

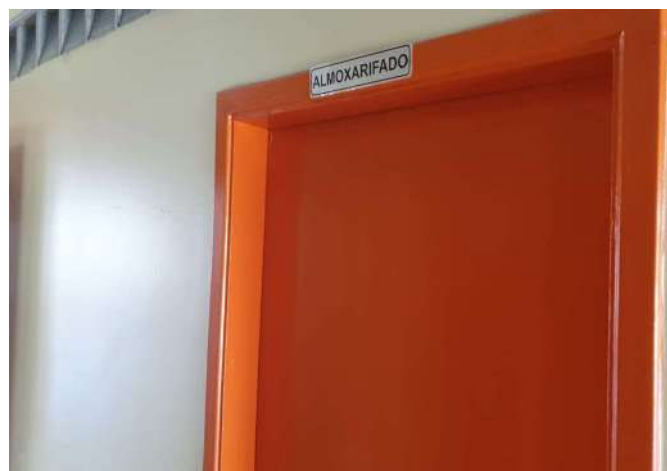
FOTO 166 ALMOJARIFADO

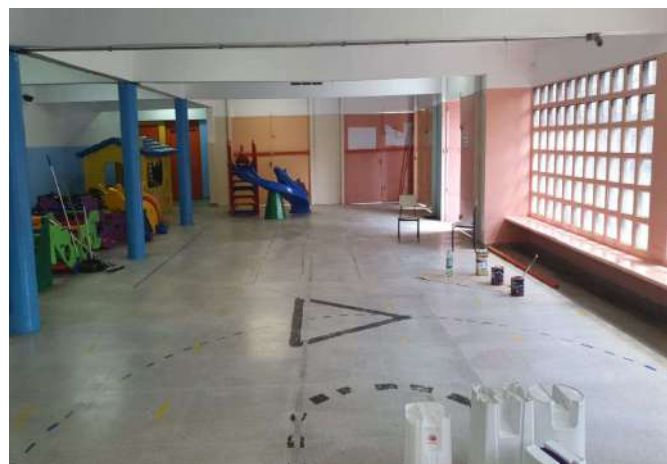
FOTO 167 SALA DE AULA 8 COM IMPROVISOS NA ELÉTRICA

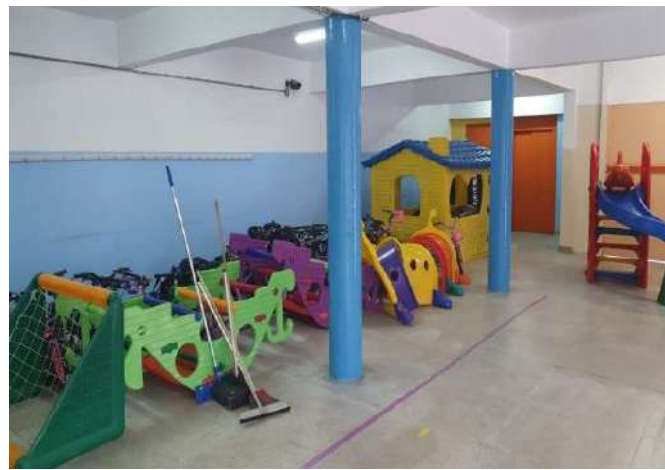
FOTO 169 SALA DE AULA 8 COM IMPROVISOS NA ELÉTRICA

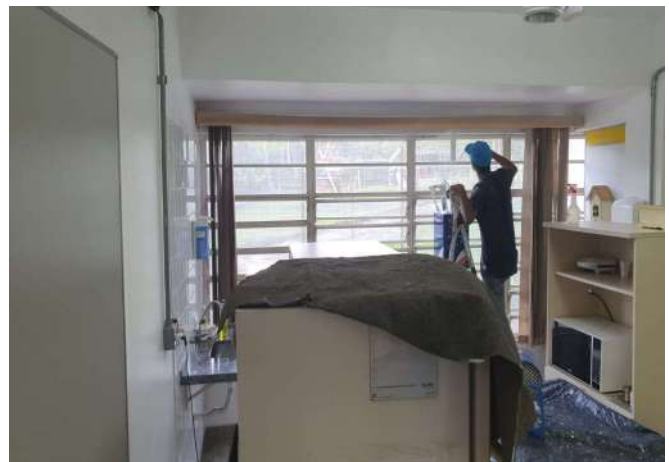
FOTO 210 REFEITÓRIO DOS FUNCIONÁRIOS

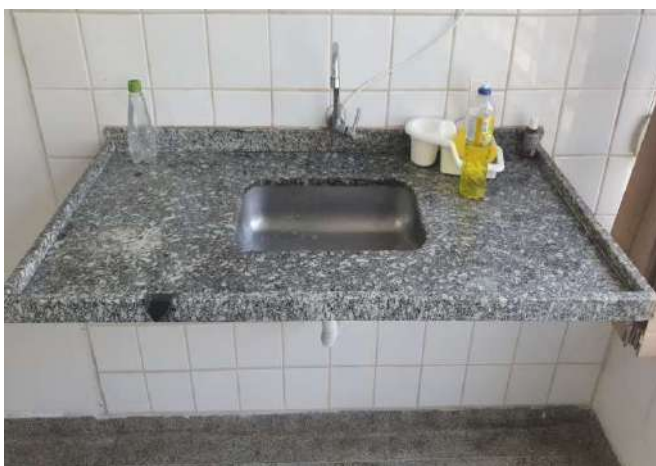
FOTO 213 REFEITÓRIO DOS FUNCIONÁRIOS

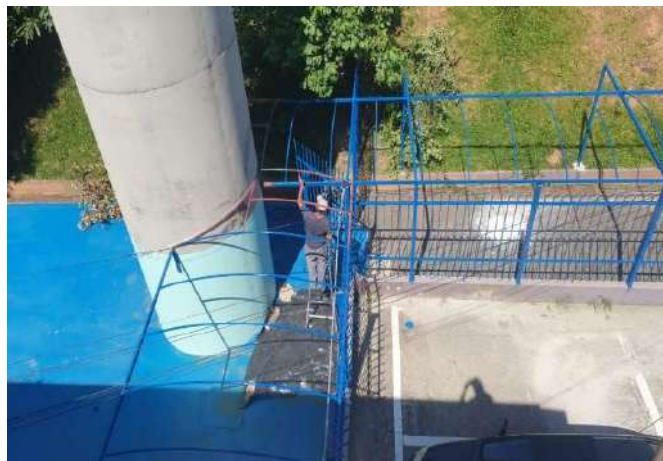
FOTO 220 RESERVATÓRIO

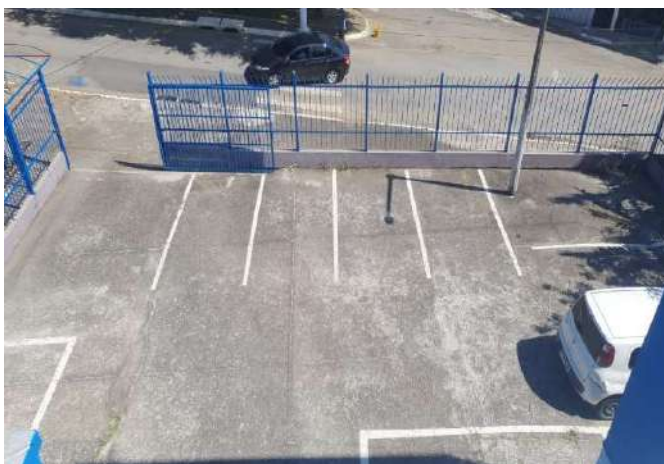
| 25.5 | Vaga de estacionamento para deficientes | <b>3</b> | não possui |

FOTO 221 ESTACIONAMENTO

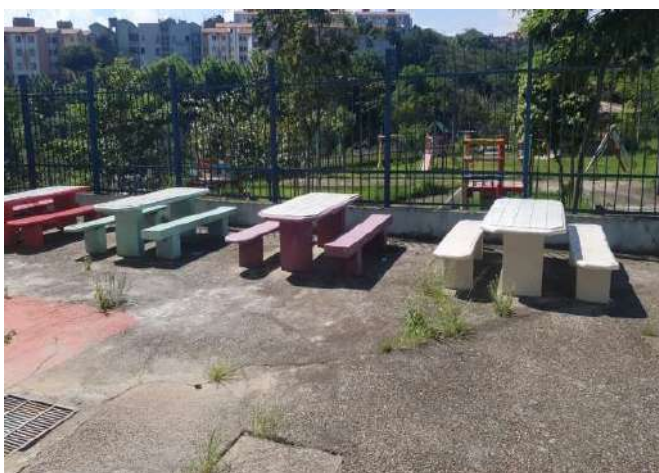
FOTO 231 PÁTIO EXTERNO
