# **PROCESSO SEI Nº 6016.2021/0086735-1**

## **CHAMAMENTO PÚBLICO Nº CH/002/2021/SGM-SEDP**

## **EMEI BENJAMIN CONSTANT**

Realiza nesta data vistoria técnica de diagnostica da unidade escolar para levantamento cadastral e da infraestrutura da unidade.

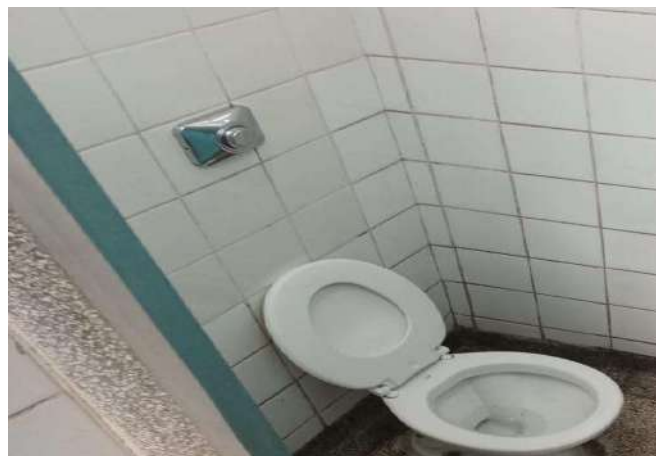
FOTO 26 BANHEIRO MASCULINO ALUNOS REVESTIMENTO EM MAU ESTADO

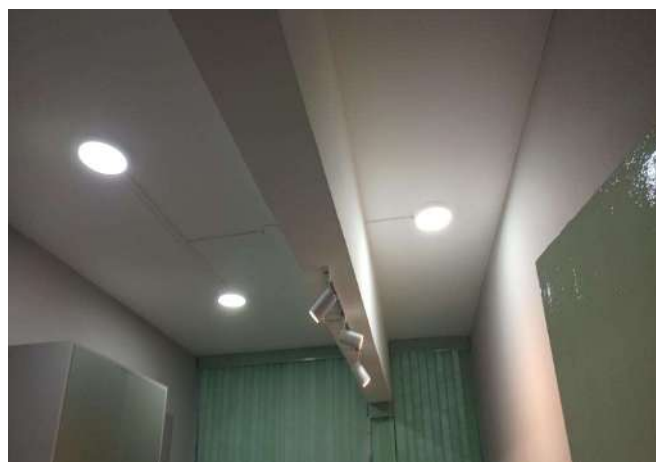
FOTO 66 SALA DA DIREÇÃO IMPROVISO NA REDE ELÉTRICA DE ILUMINAÇÃO

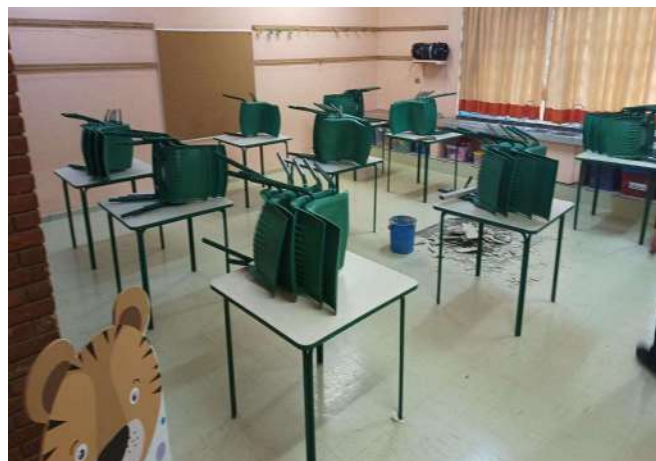
FOTO 95 SALA DE AULA 01 COM PISO DESTACANDO

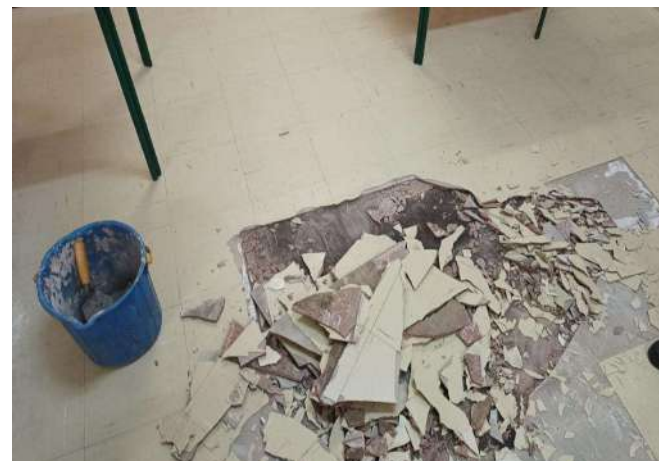
FOTO 96 SALA DE AULA 01 COM PISO DESTACANDO

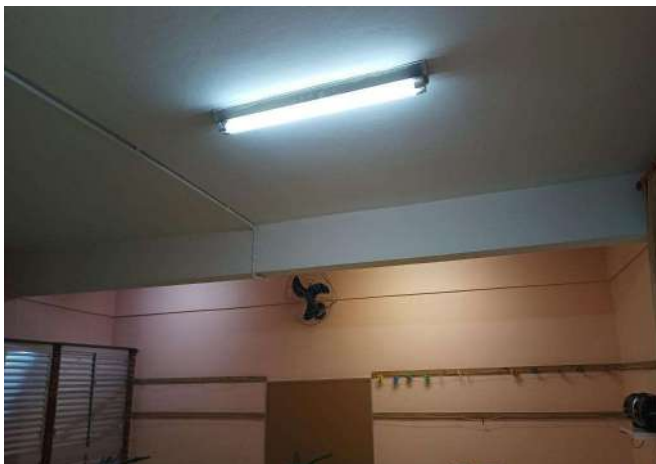
FOTO 97

SALA DE AULA 01 COM IMPROVISOS NA ELÉTRICA

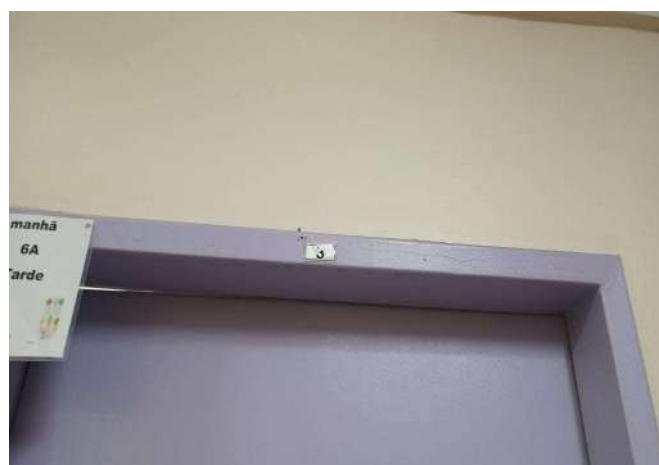
FOTO 102

SALA DE AULA 03

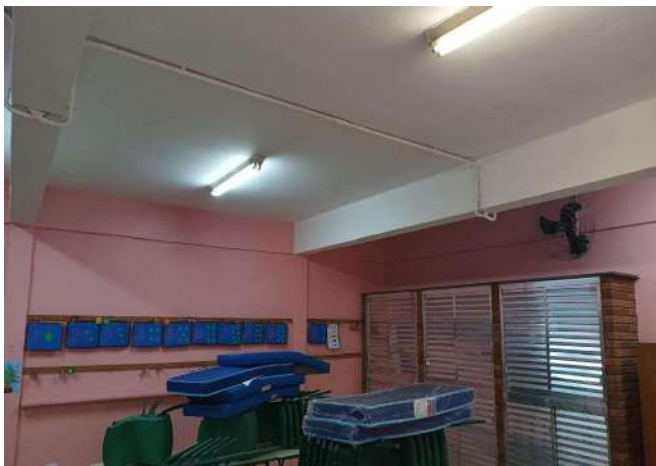
FOTO 109 SALA DE AULA 05

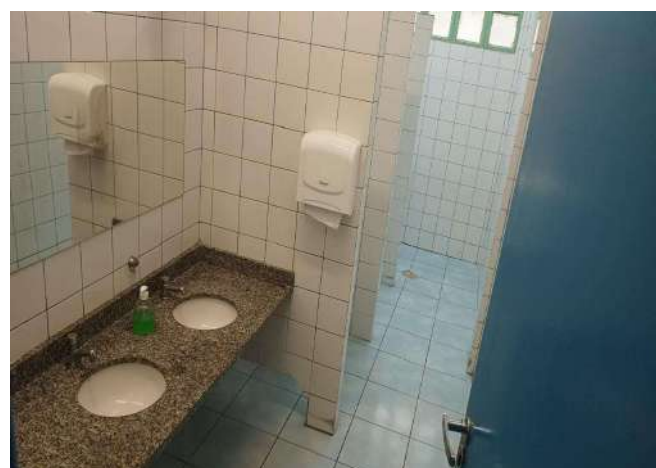
FOTO 113 BANHEIRO MASCULINO DE ALUNOS

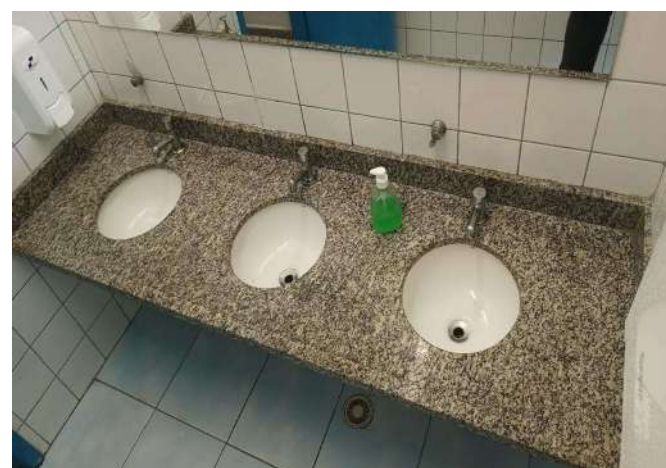
FOTO 114 BANHEIRO MASCULINO DE ALUNOS

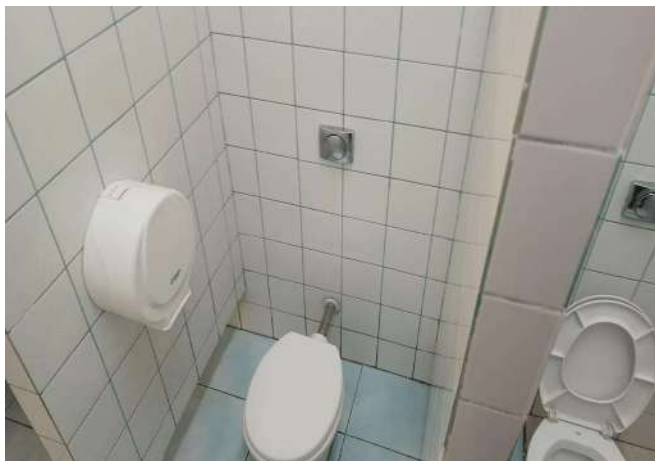
FOTO 115 BANHEIRO MASCULINO DE ALUNOS

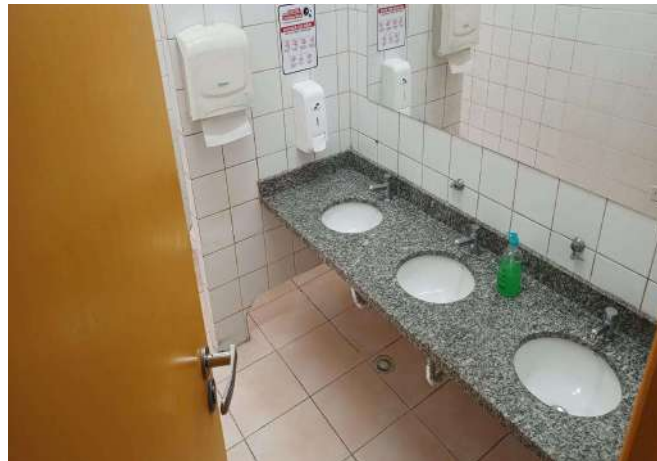
FOTO 116 BANHEIRO FEMININO DE ALUNOS

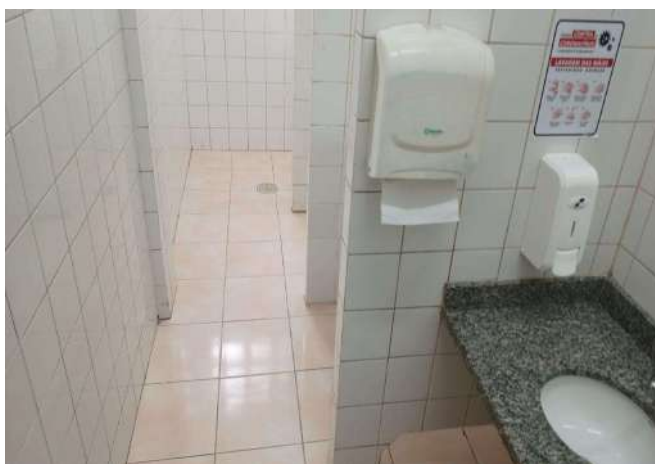
FOTO 117 BANHEIRO FEMININO DE ALUNOS

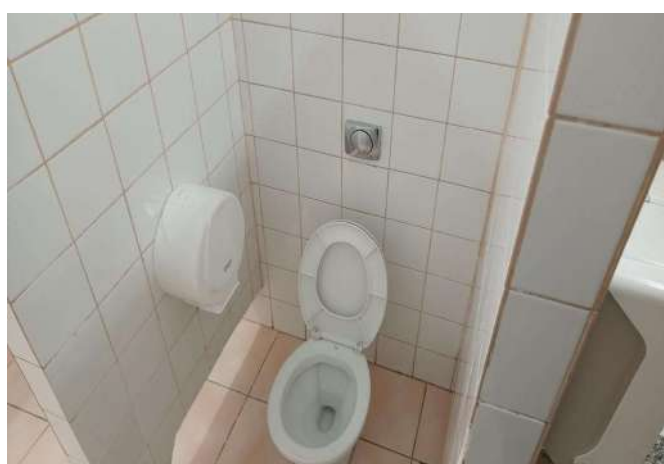
FOTO 118 BANHEIRO FEMININO DE ALUNOS

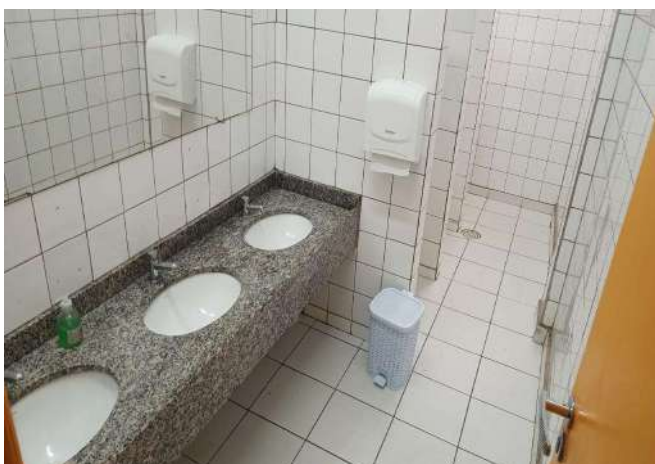
FOTO 119 BANHEIRO FEMININO DE ALUNOS

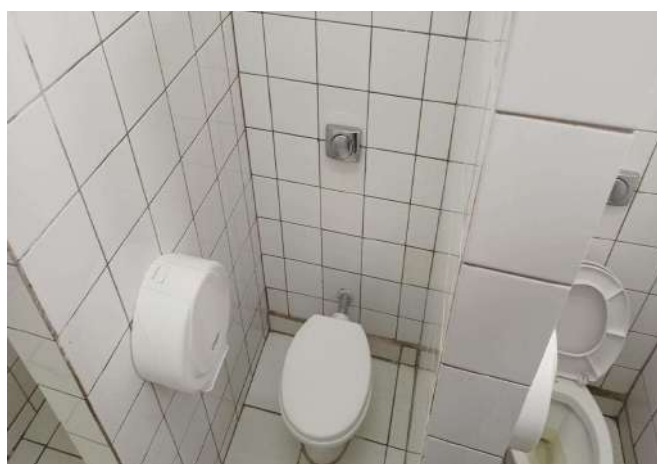
FOTO 120 BANHEIRO FEMININO DE ALUNOS
