# PROCESSO SEI Nº 6016.2021/0086735-1

## CHAMAMENTO PÚBLICO Nº CH/002/2021/SGM-SEDP

## EMEI CARLOS HUMBERTO VOLPON, PROF.

Historico realizado no dia 12 de Janeiro de 2022, para identificação e diagnóstico em que se encontra a unidade escolar.

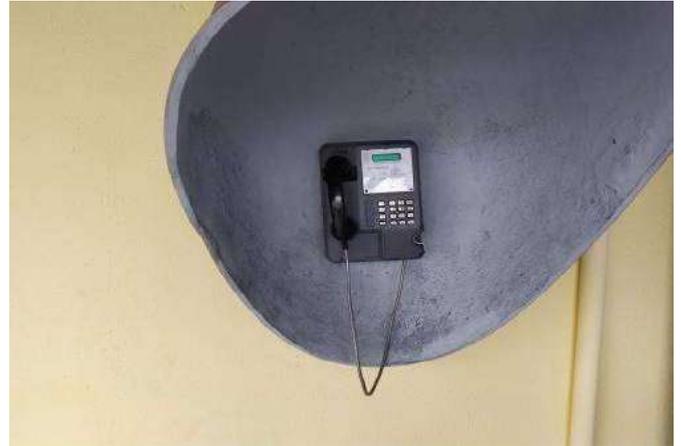
FOTO 2 Unidade escolar, possui telefone público, mas o mesmo está inoperante.

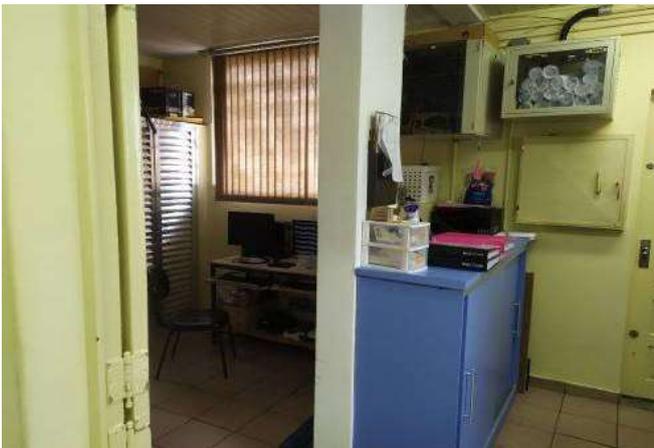
FOTO 3 Secretária - revisão das instalações elétrica das tomadas que estão no padrão antigo e de lógica

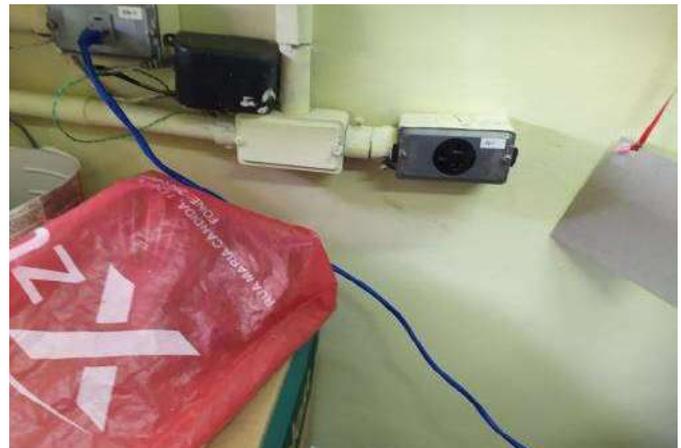
FOTO 4 Secretária - revisão das instalações elétrica das tomadas que estão no padrão antigo e de lógica

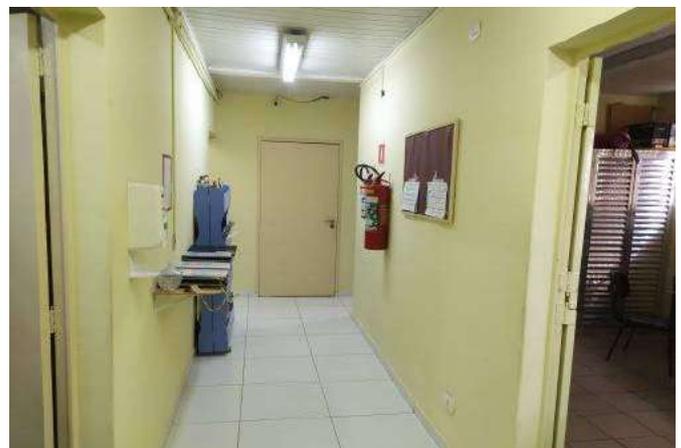
FOTO 6 Corredor salas administrativas, necessário revisão no quadro

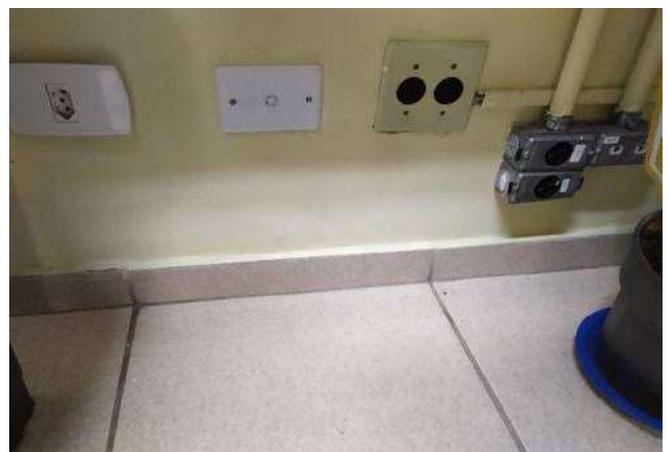
FOTO 18 Sala dos professores- pequenos retoques nas paredes e revisão elétrica tomadas

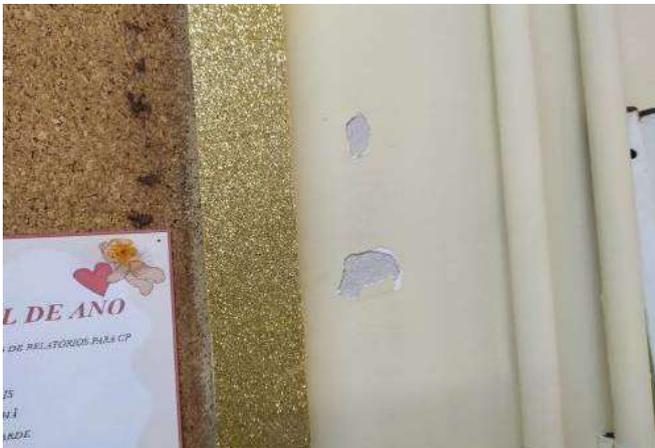
FOTO 19 Sala dos professores- pequenos retoques nas paredes e revisão elétrica tomadas

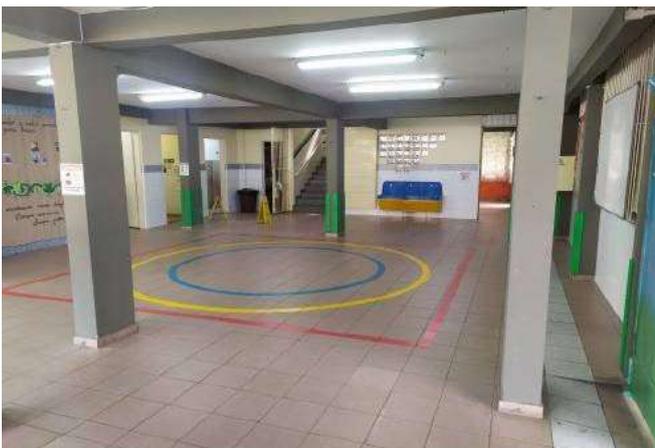
FOTO 21 Pátio coberto-necessário revisão do quadro elétrico, e instalação de luminária de emergência

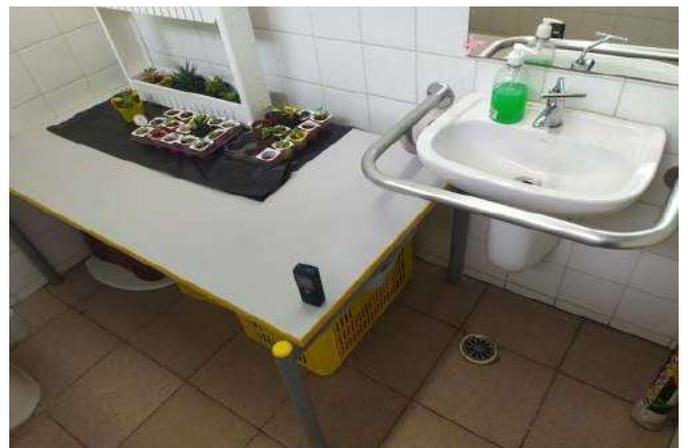
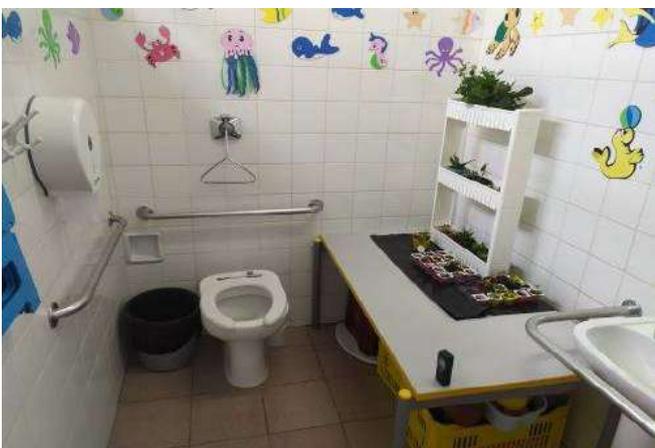
**descrição fotos 22 e 23 Sanitário acessível unissex para alunos, em bom estado de conservação, necessário tampa do sanitário, a mesa está sendo utilizada com maca para troca das crianças, prever instalação de maca padrão para troca das crianças**

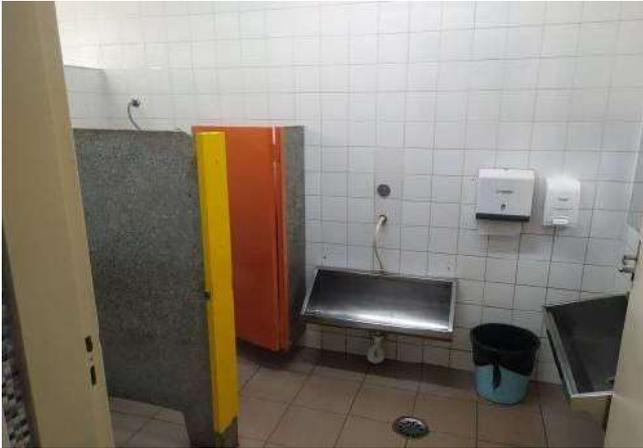
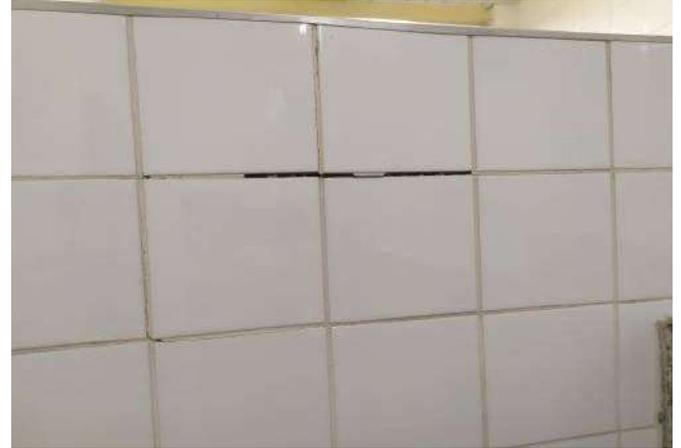
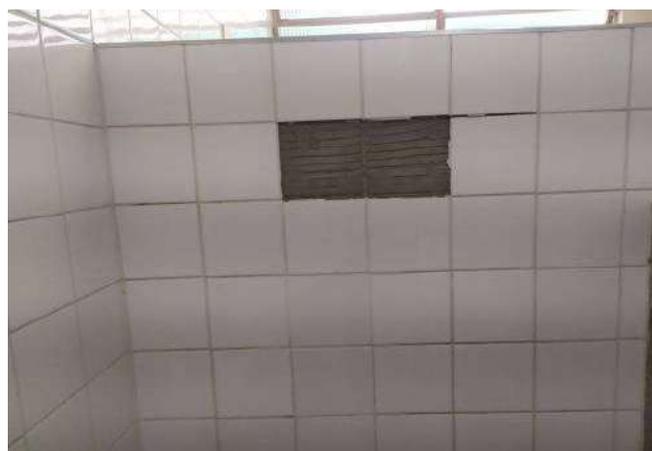
**descrição fotos 25 a 27 Banheiro masculino alunos com área de 5,7 m<sup>2</sup>, em bom estado de conservação, necessário recomposição dos rejuntos dos ladrilhos hidráulicos, e troca de ladrilhos hidráulicos quebrados. Parede dos sanitários com azulejos ocós e soltando, necessário revisão em toda a parede.**

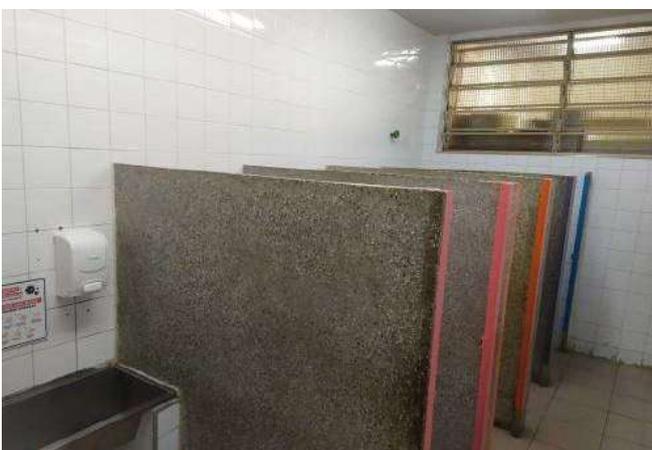
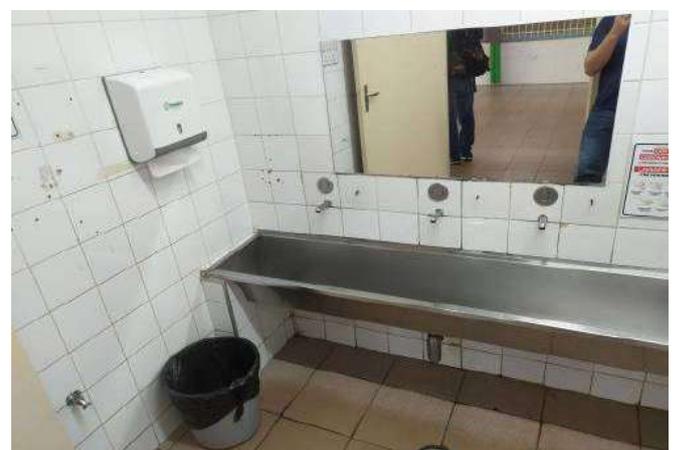
descrição fotos 29 e 30 Banheiro feminino alunos, com área de 9,5 m<sup>2</sup>, está em bom estado de conservação, necessário troca de ladrilhos hidráulicos com furos, necessário novo acabamento para registro de descarga.

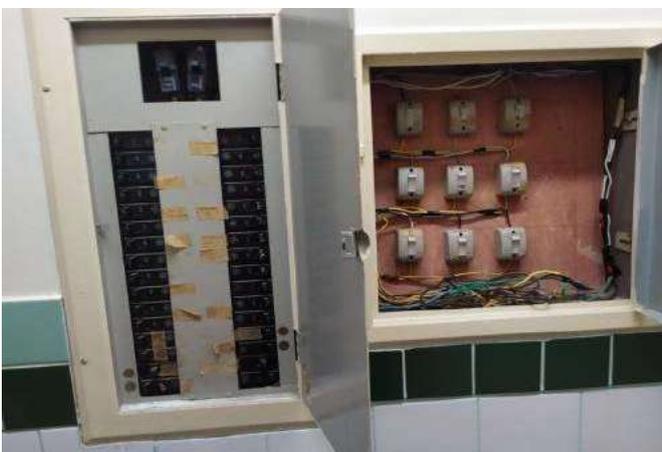
FOTO 35 Corredor da salas de aula- revisão dos quadros de distribuição

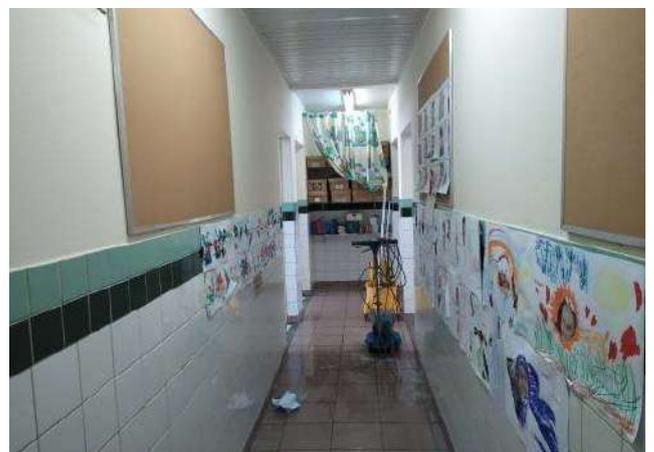
FOTO 36 Corredor da salas de aula- revisão dos quadros de distribuição

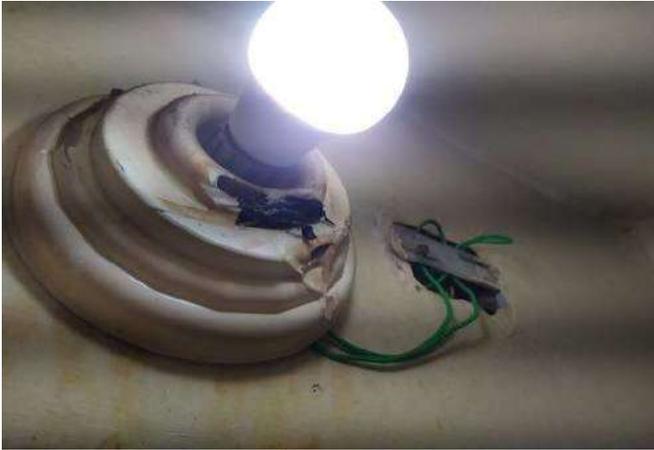
FOTO 37 Depósito materiais de limpeza, necessário revisão da luminária e instalação elétrica.

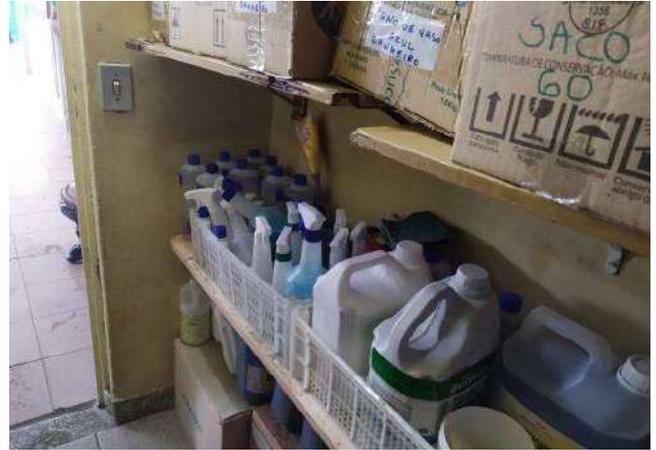
FOTO 38 Depósito materiais de limpeza, necessário revisão da luminária e instalação elétrica.

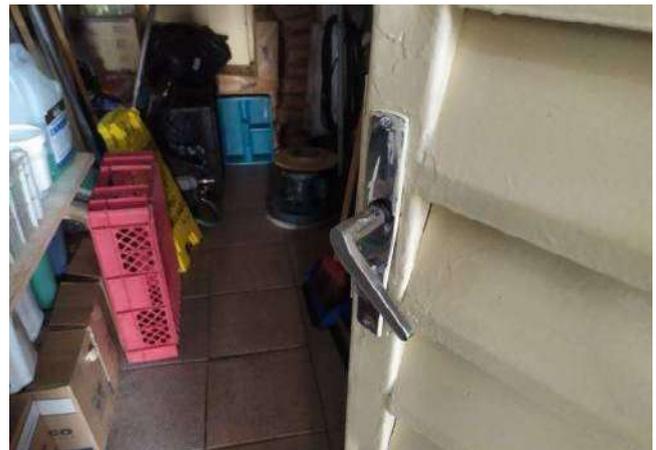
FOTO 40 Depósito materiais de limpeza, necessário revisão da luminária e instalação elétrica.

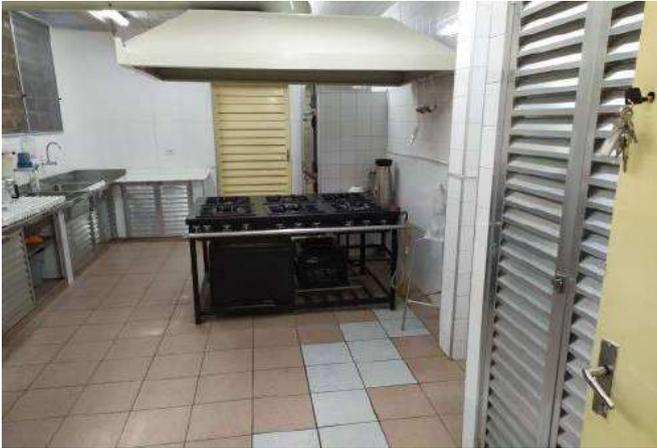
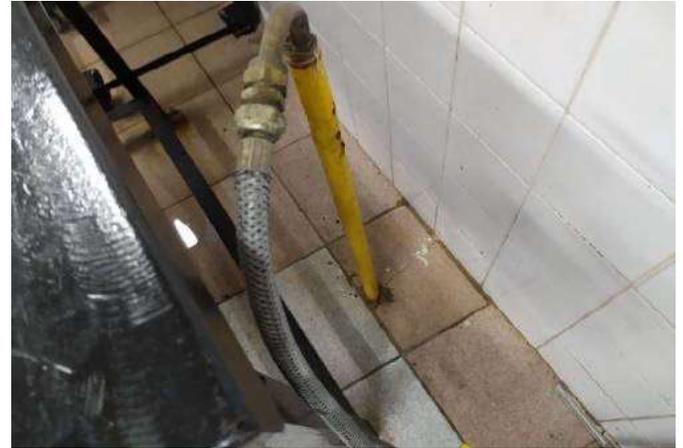
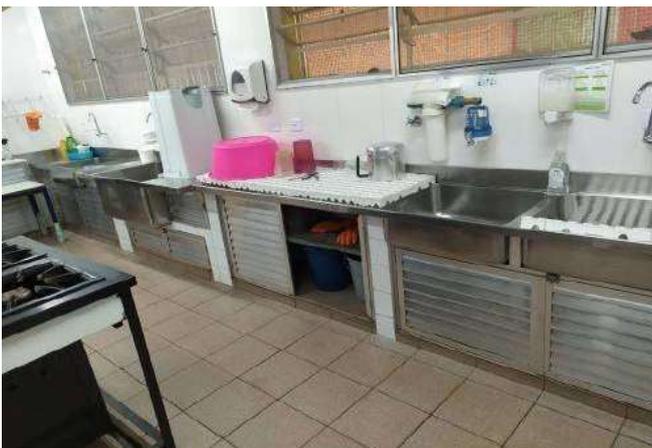
**Descrição fotos 49 a 52 Cozinha em bom estado de conservação, necessário pintura das portas , revisão de algumas tomadas. Há indícios de infiltrações, provavelmente devido a telhas quebradas pelo histórico da unidade**

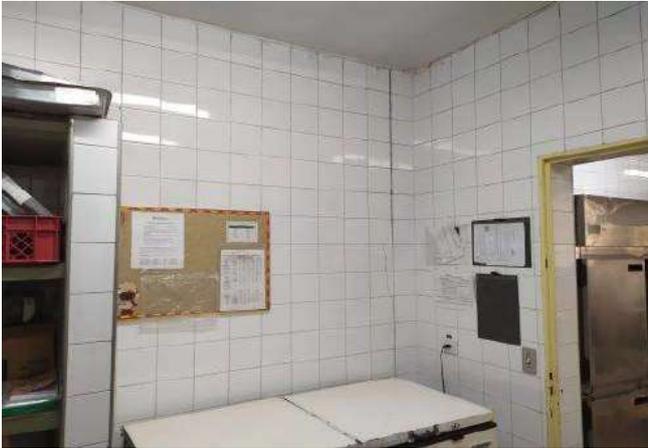
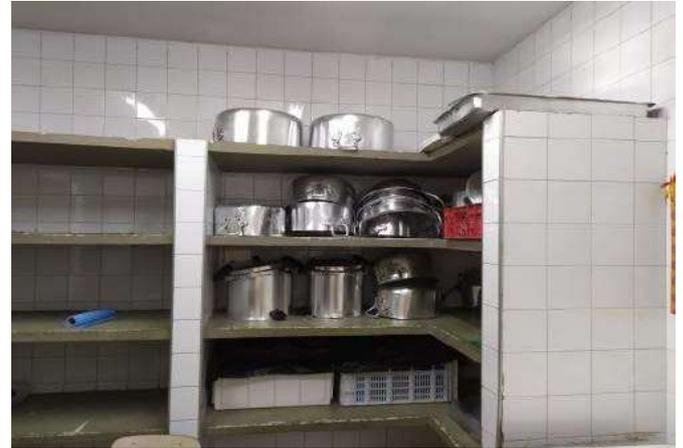
**descrição fotos 54 a 57 Despensa da cozinha com área de 10,2 m<sup>2</sup>, possui diversas rachaduras e trincas nos azulejos, uma rachadura em específico chama atenção, aparentemente a mesma acontece em toda a escola em diferentes cômodos, necessário estudo de recalque de fundação.**

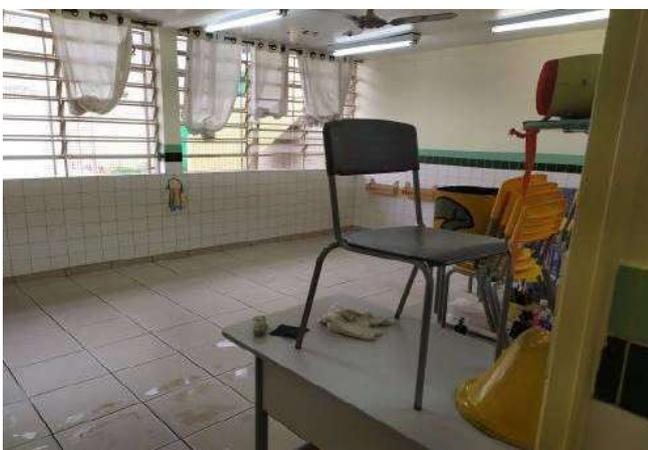
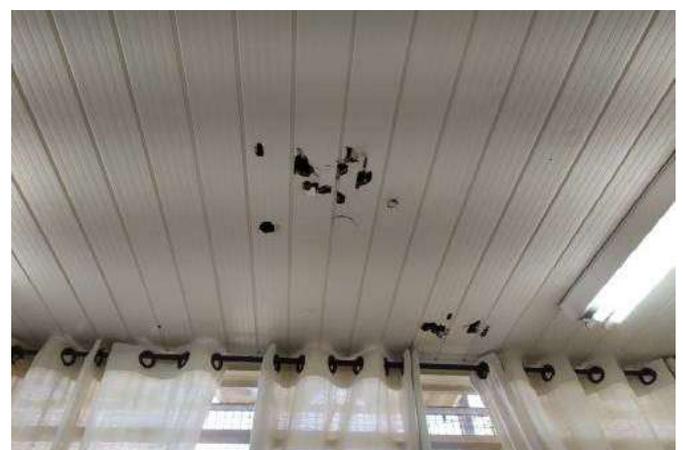
descrição foto 59 a 61 Sala de aula 01, necessário troca de forró de PVC danificado e revisão das instalações elétricas, possui infiltração na parede da lousa..

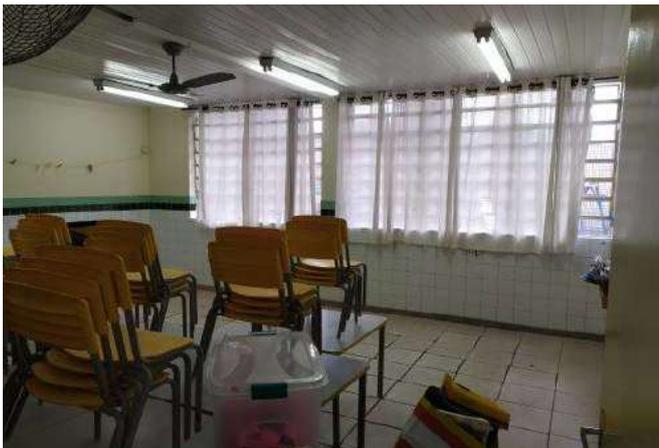
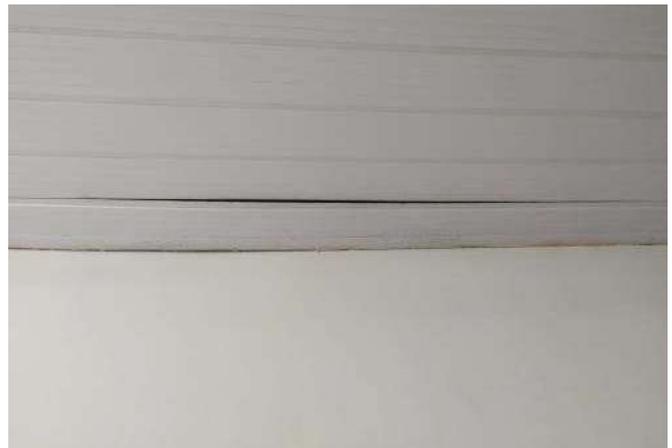
FOTO 63 Sala de aula 2 terreo

**descrição fotos 63 a 66 Sala de aula 02, necessário troca de forró de PVC danificado e revisão das instalações elétricas. Os pisos estão estufados e desnivelados, necessário troca**

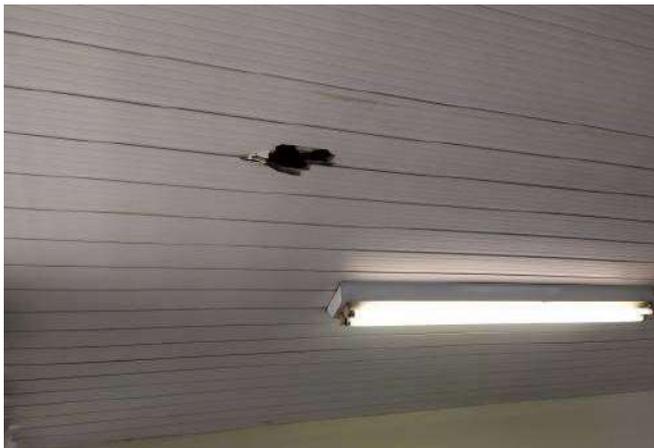
**descrição fotos 68 a 70 Sala de aula 03, necessário troca de forró de PVC danificado e revisão das instalações elétricas. Há infiltrações no teto, provavelmente das telhas da cobertura danificada**

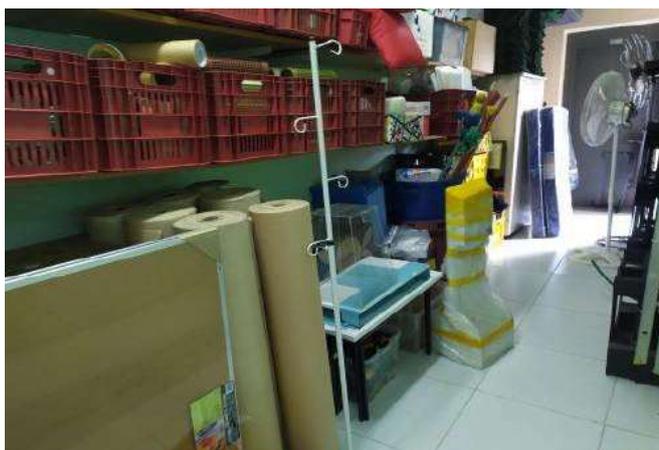
FOTO 75 corredor acesso elevador pavimento superior

descrição fotos 75 a 77 Corredor de acesso ao elevador no pavimento superior, tornou-se um depósito, não sendo viável a utilização do elevador em sua plenitude. O elevador está funcionando bem, porém a materiais no corredor e sua rampa que atrapalham o portador de necessidades especiais sua locomoção. A indicação é a liberação imediata do local, instalações de piso tátil e demais equipamentos acessível como corrimões dos dois lados, já que o corredor é tampado

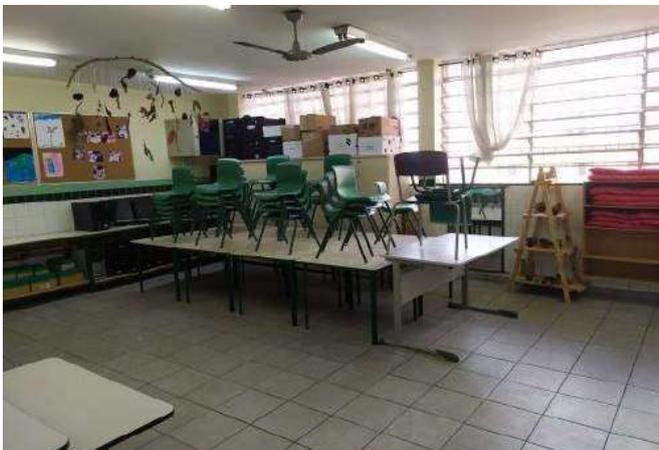
FOTO 79 Sala de aula 05 pav superior, necessário revisão das instalações elétricas.

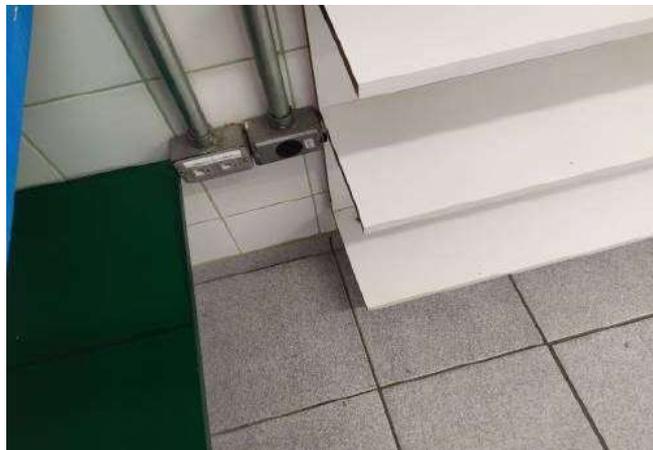
FOTO 80 Sala de aula 05 pav superior, necessário revisão das instalações elétricas.

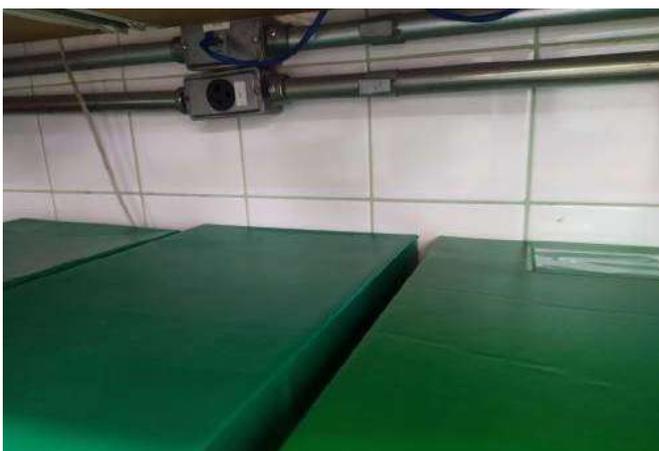
FOTO 81 Sala de aula 05 pav superior, necessário revisão das instalações elétricas.

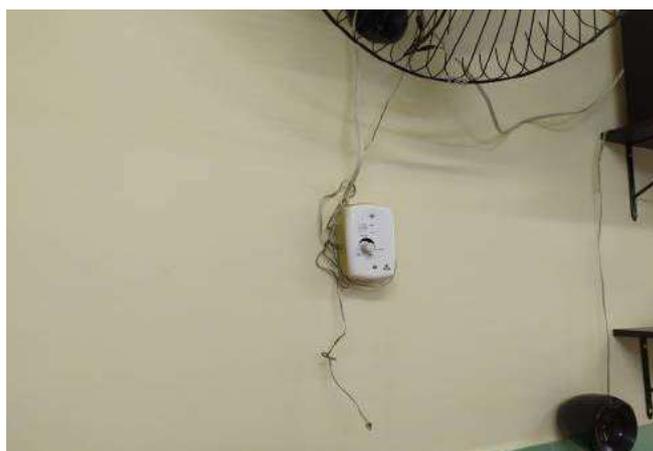
FOTO 82 Sala de aula 06 pav superior necessário revisão das instalações elétricas.

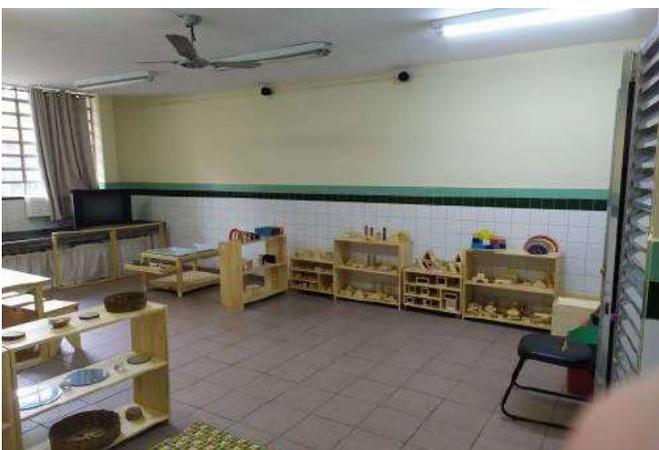
FOTO 83 Sala de aula 06 pav superior necessário revisão das instalações elétricas.

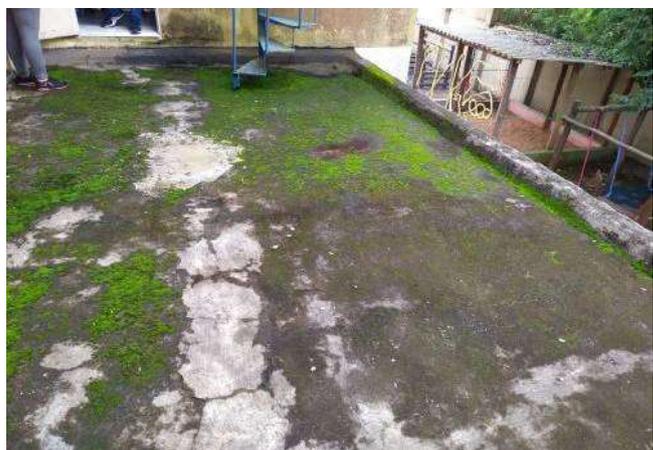
FOTO 84 Cobertura refeitório, impermeabilização desgastada, e com perfurações, refazer manta

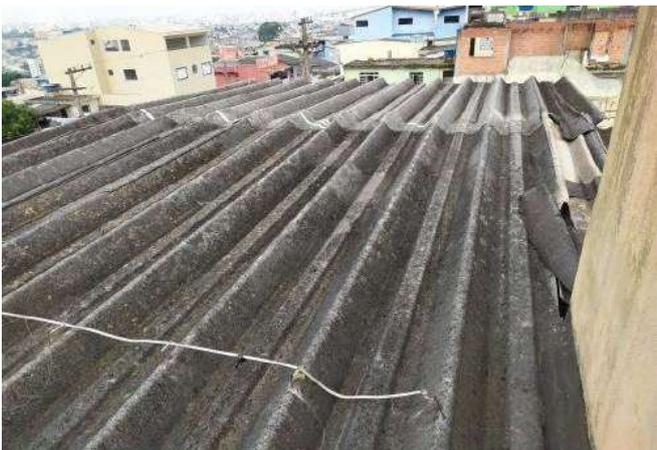
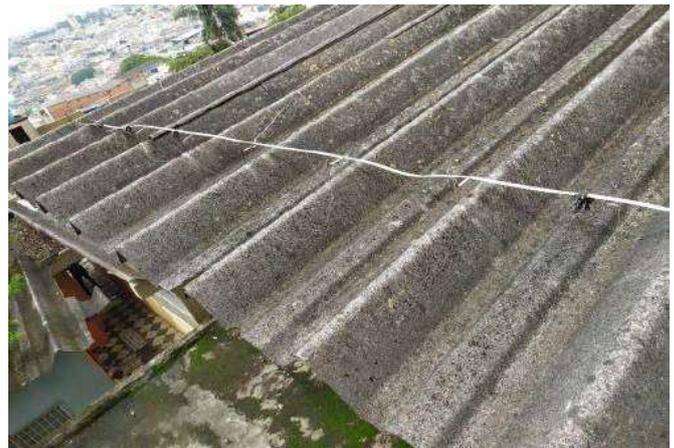
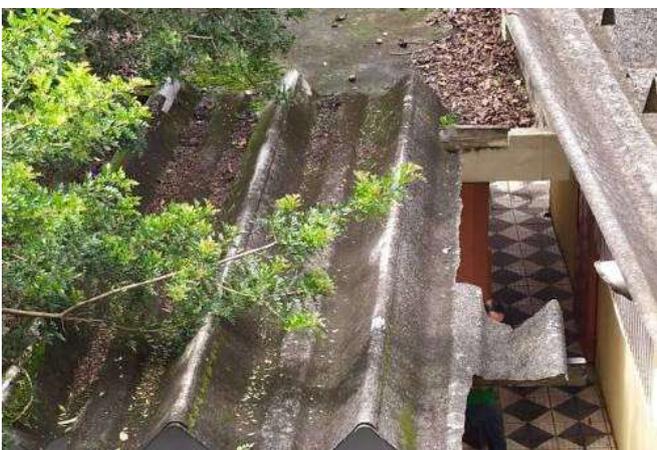
**descrição fotos 93 a 95 A cobertura da unidade está em estado precário, tem fácil acesso, o que dá a possibilidade de pessoas da comunidade no entorno, andar em cima das telhas, possui diversas telhas danificadas em sua totalidade, desgastadas e deslocadas.**

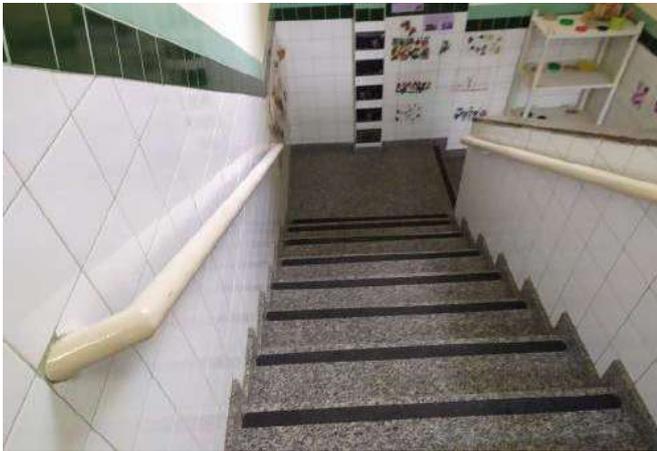
FOTO 97 escada ao piso superior precisa de corrimão acessível

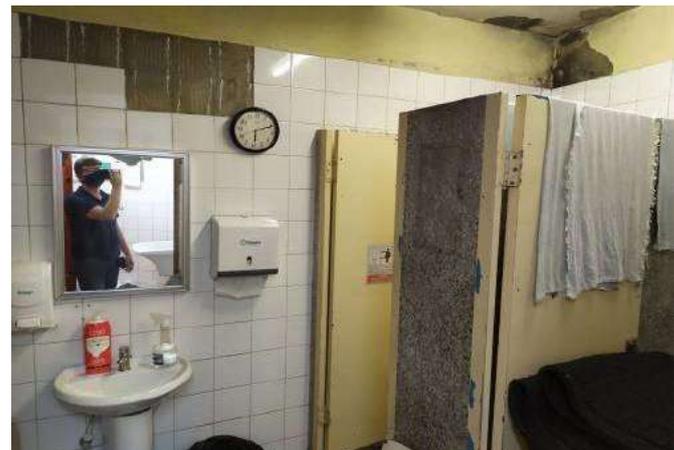
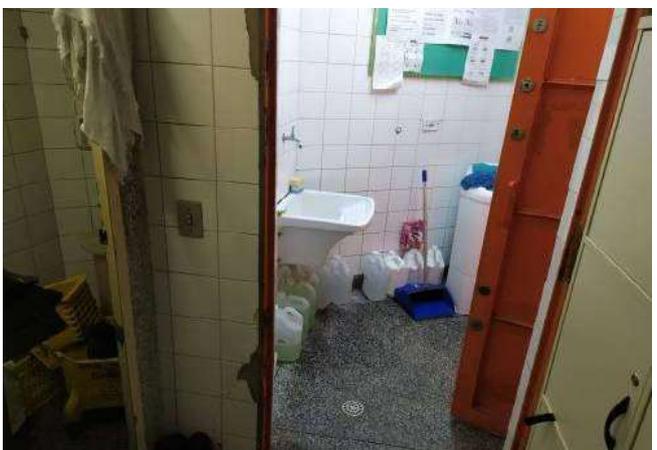
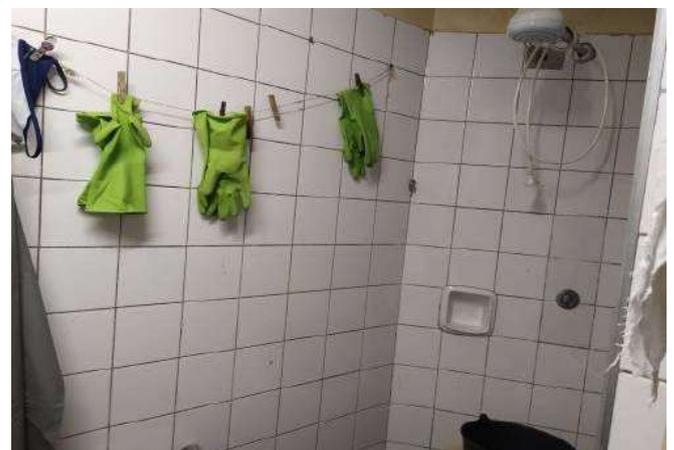
**descrição fotos 100 a 102 Vestiário funcionários com área de 6,5 m<sup>2</sup>, possui sinais de infiltração, cobertura necessita de reparo em manta e proteção mecânica, não possui telhas. Necessário recomposição de ladrilhos hidráulicos e pintura do teto. Pintura das portas dos box's**

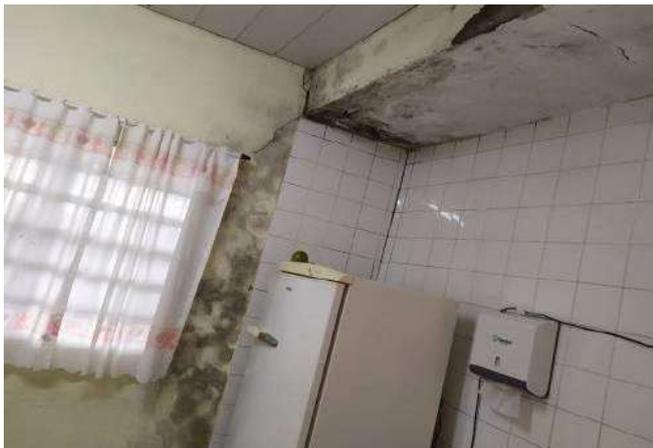
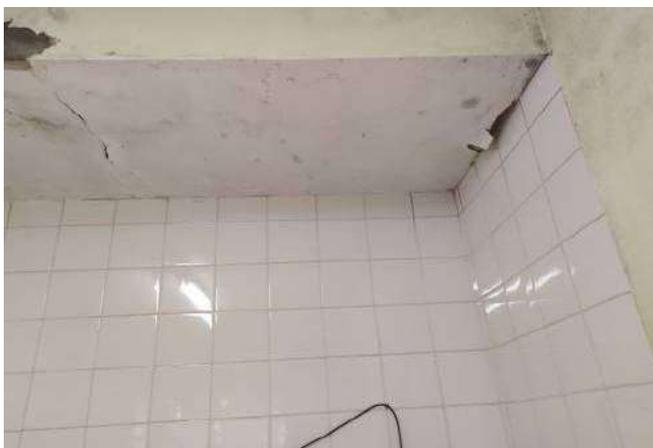
**descrição fotos 104 a 107 Copa funcionários com área de 8 m<sup>2</sup>, possui grande infiltração, devido a diversão telhas quebradas em sua cobertura e falta de rufos e impermeabilização da cobertura sem telhas anexa. Necessário pintura de portas, paredes e teto, necessário recomposição dos ladrilhos hidráulicos bem como revisão das instalações elétricas**

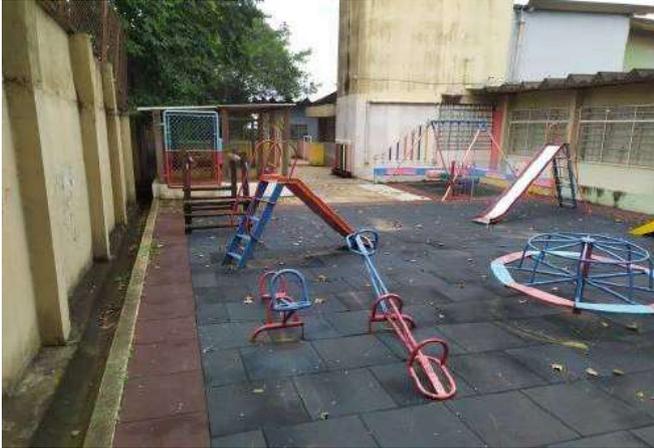
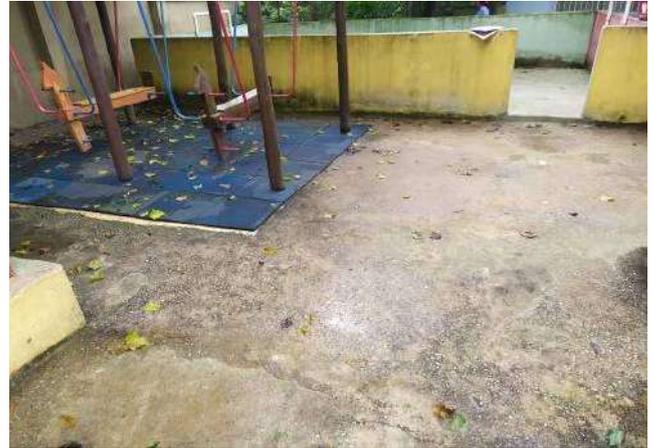
**descrição fotos 109 e 110 Playground com área de 400 m<sup>2</sup>, brinquedos desgastados, parte do piso de concreto não possui piso emborrachado. Falta pintura dos muros e fachadas.**

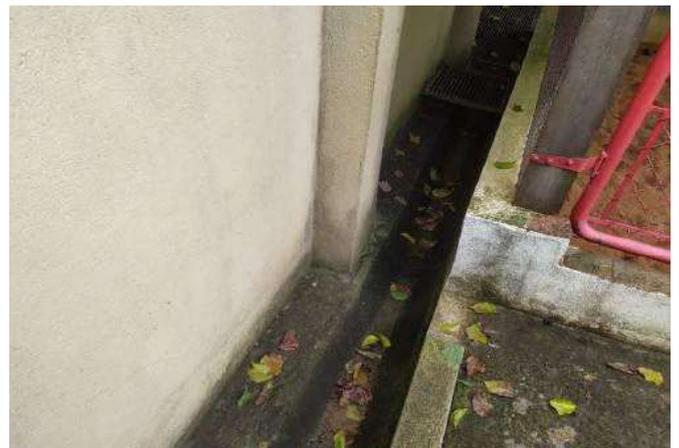
FOTO 112 Necessário grelhas na canaleta entre o muro de divisa e o playground, apenas um trecho possui

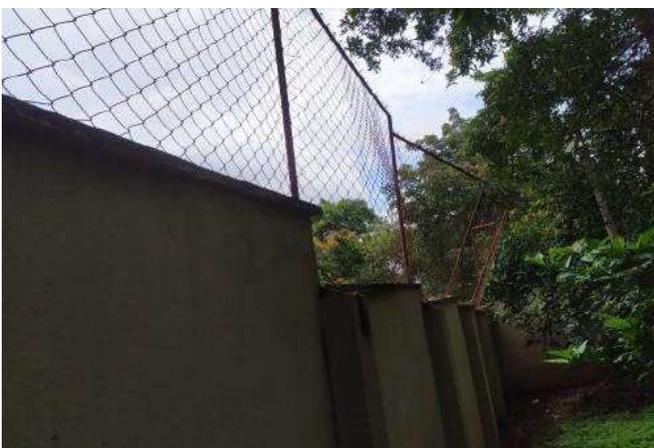
FOTO 113 Necessário troca dos alambrados danificados do muro de divisa, atrás parque arboreo

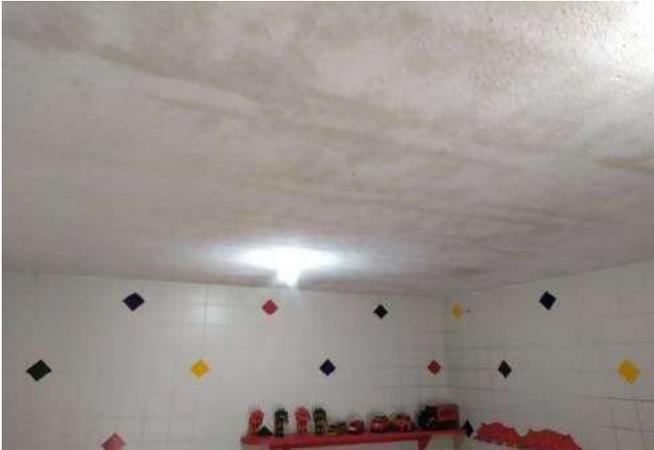
FOTO 115 Casa de boneca playground necessita pintura paredes e teto

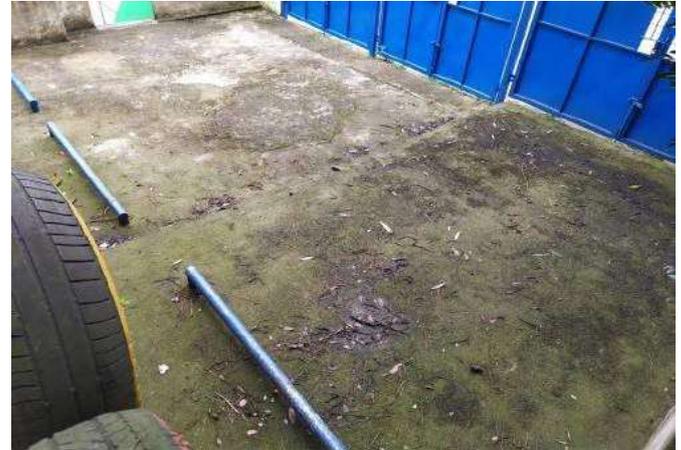
FOTO 116 estacionamento - Necessário contrapiso novo, demarcação de vagas

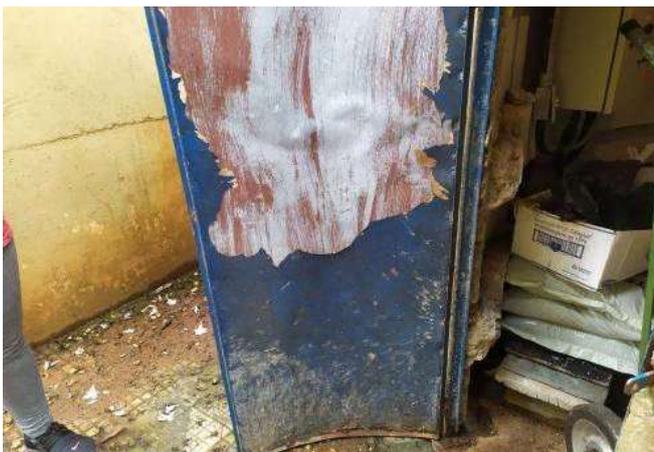
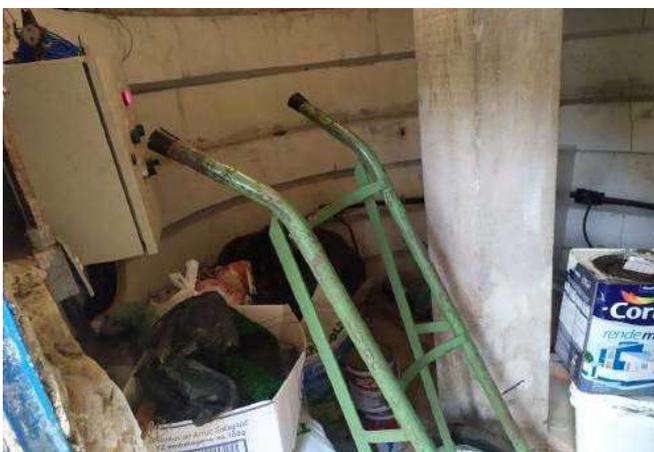
**descrição fotos 117 e 119 Reservatório da unidade não apresenta infiltrações, necessário pintura externa e da casa de máquinas. Necessário troca da porta de acesso. O local apresenta infestação de insetos. Necessário pintura do piso.**
