# **PROCESSO SEI Nº 6016.2021/0086735-1**

## **CHAMAMENTO PÚBLICO Nº CH/002/2021/SGM-SEDP**

## **EMEI CARMEM MIRANDA**

| 1.3. | Relatório Fotográfico..... | 008 |

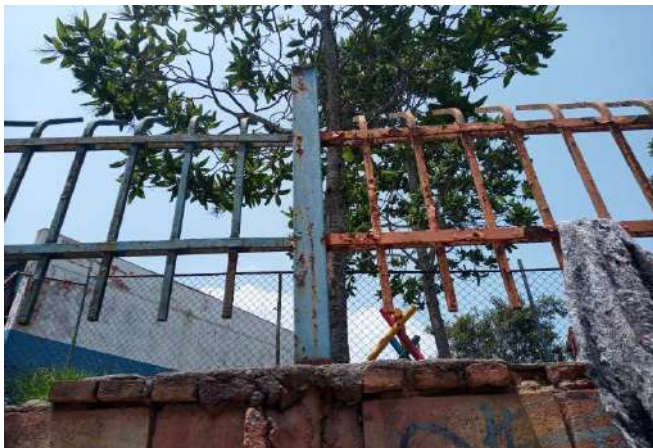
FOTO 73

| 9.1 | Deficiência na pintura, oxidação e corrosão | 3 | Gradil sobre o muro de fecho (oxidado) |

Gradil sobre o muro de fecho - Comprometido com a oxidação, sobretudo os montantes

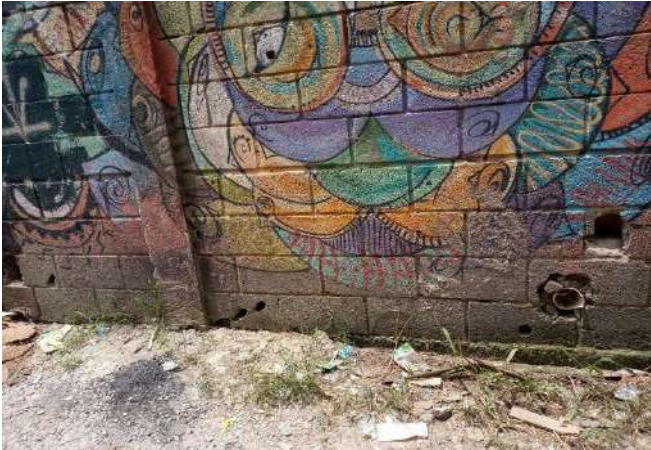
FOTO 79

Muro de fecho - Abertura de buznotes no muro divisório para escoamento das águas de chuva

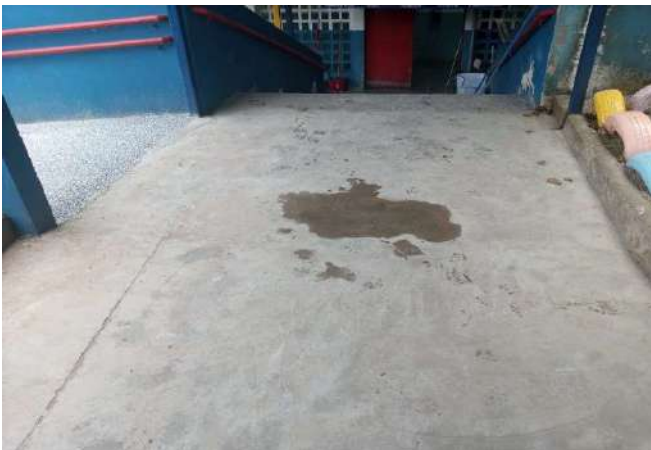
FOTO 81

Área externa - Sem drenagem / acúmulo de água da chuva e escoamento para as salas de aula

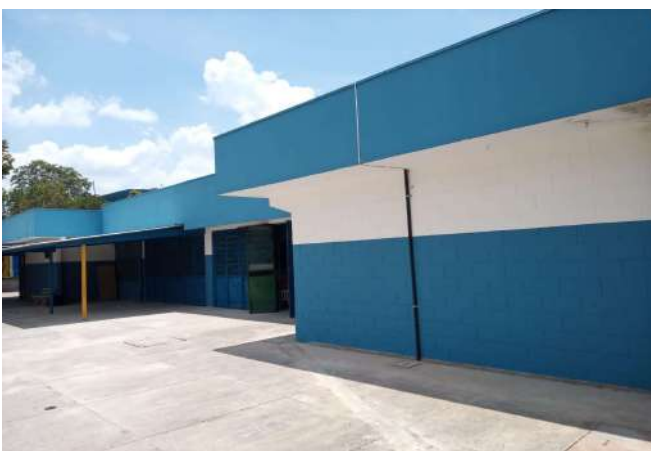
FOTO 83

SPDA - Descida da fita de alumínio do para raios, na fachada de fundo da Unidade Escolar

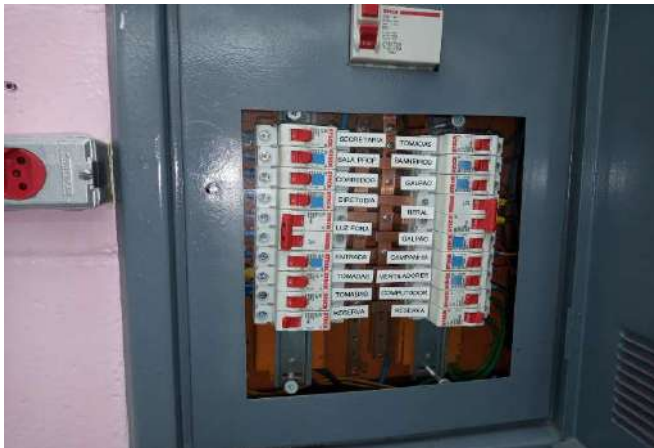
FOTO 85

Quadro de distribuição - Disjuntores DIN, protetor acrílico e nominados (em conformidade)

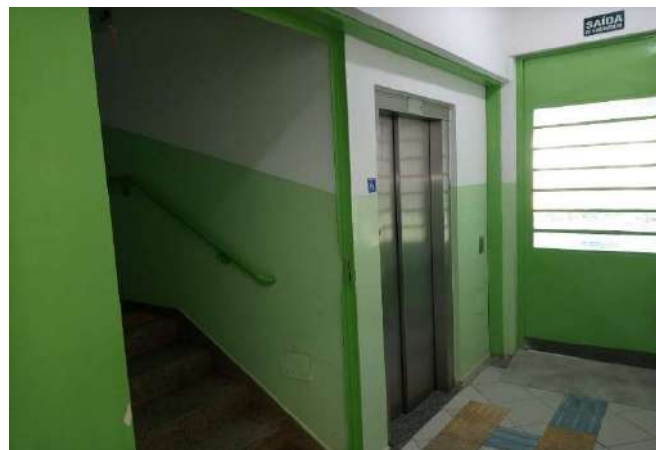
FOTO 88

Elevador - Funcionando normalmente
