PROCESSO SEI Nº 6016.2021/0086735-1

CHAMAMENTO PÚBLICO Nº CH/002/2021/SGM-SEDP

EMEI CLOVIS BEVILACQUA

ÍNDICE

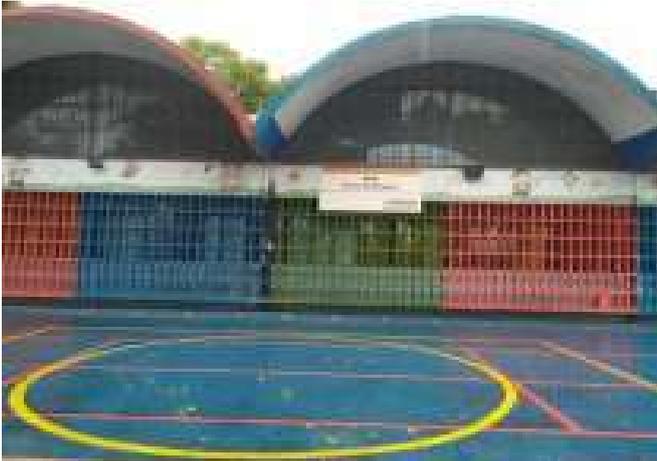
FOTO 1 Fachada da unidade escolar.

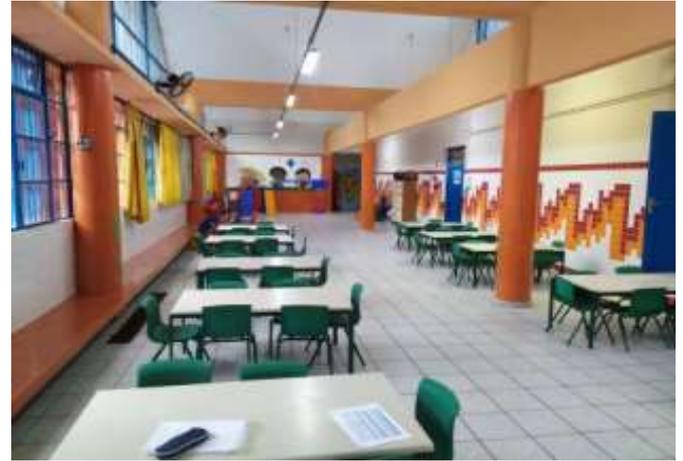
FOTO 2 Refeitório dos alunos.

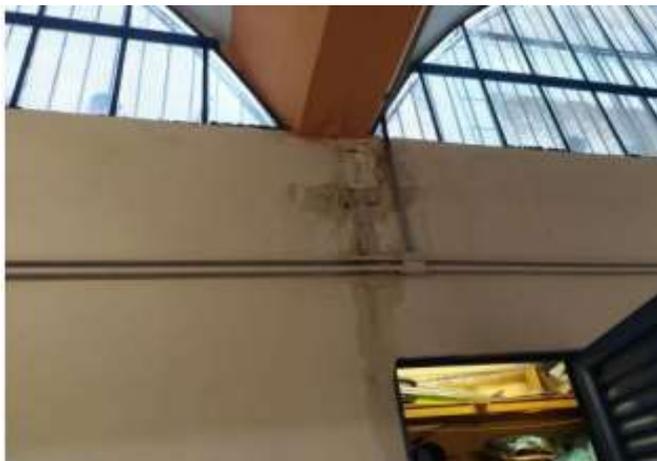
5.18	Eflorescência, desenvolvimento de organismos biológicos	2	VIGAS NA PÁTIO POSSUI EFLORESCÊNCIA DEVIDO A INFILTRAÇÃO, PROVAVELMENTE PROVENIENTE DA CALHA ACIMA. BRINQUEDOTECA TAMBÉM POSSUI MARCAS DE INFILTRAÇÃO E LEVE EFLORESCÊNCIA

FOTO 3 Refeitório dos alunos, estão com infiltração embaixo da viga.

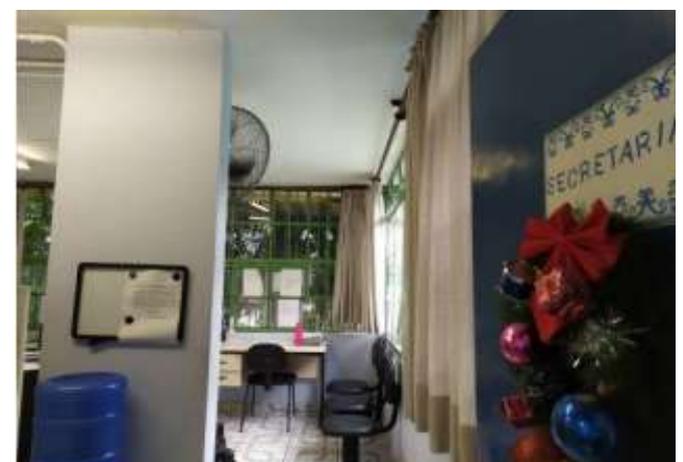
FOTO 6 Secretaria.

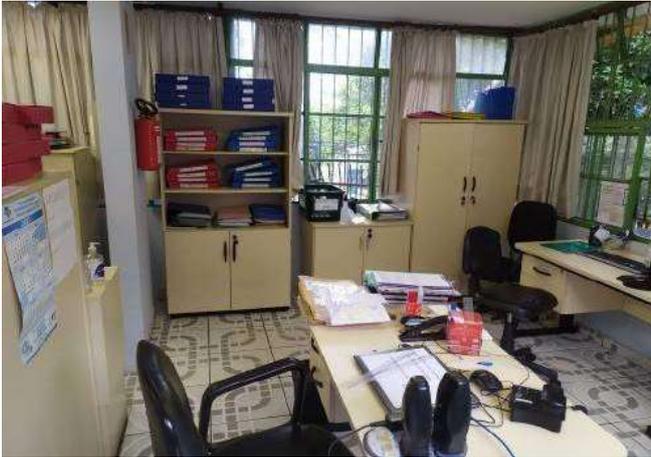
FOTO 7 Secretário.

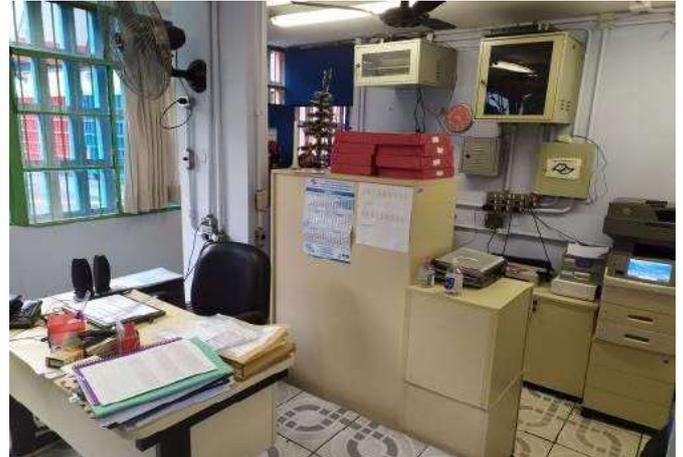
FOTO 8 Secretário.

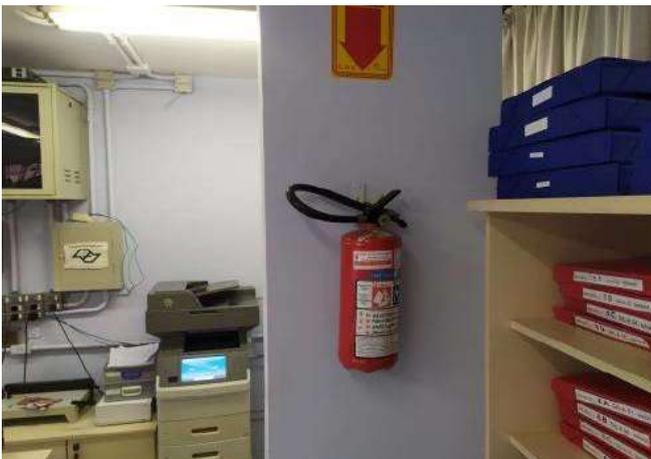
FOTO 9 Secretaria.

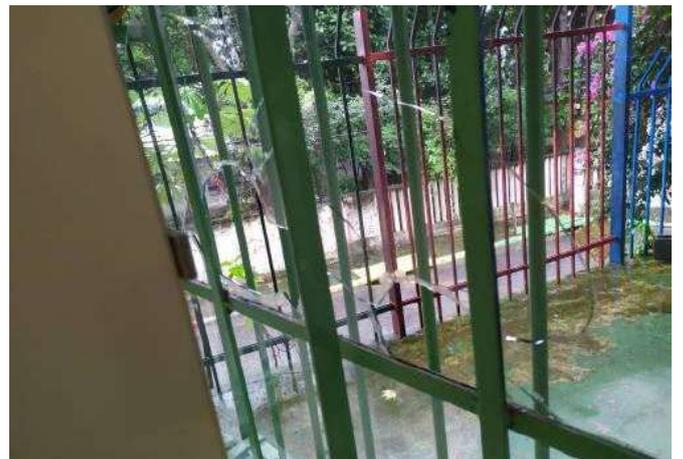
FOTO 10 Secretaria, possui vidros dos caixilhos quebrados e/ou trincados.

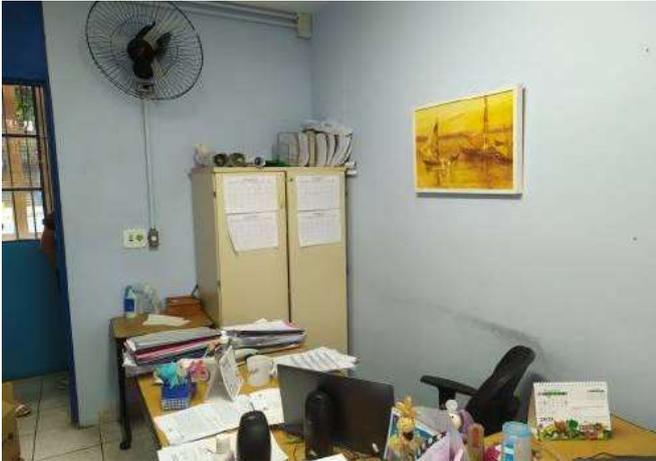
FOTO 13 Sala da direção.

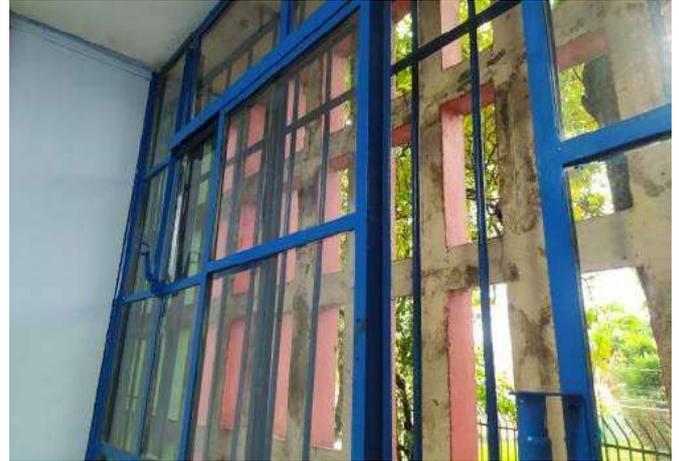
FOTO 14 Caixilho da sala da direção não fecha.

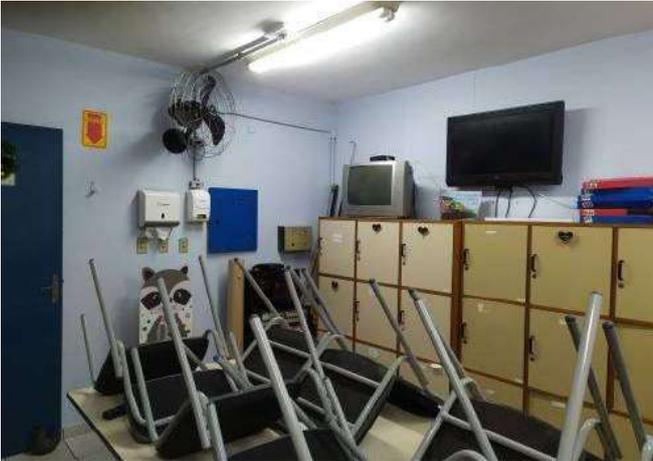
FOTO 19 Sala dos professores.

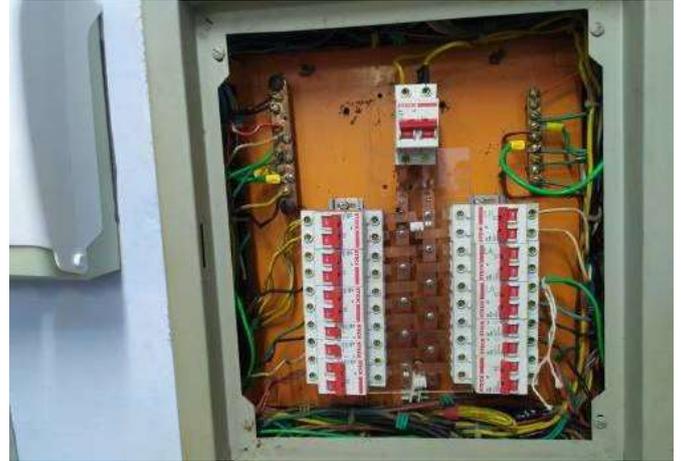
FOTO 20 Quadro de distribuição dentro da sala dos professores, está em bom estado.

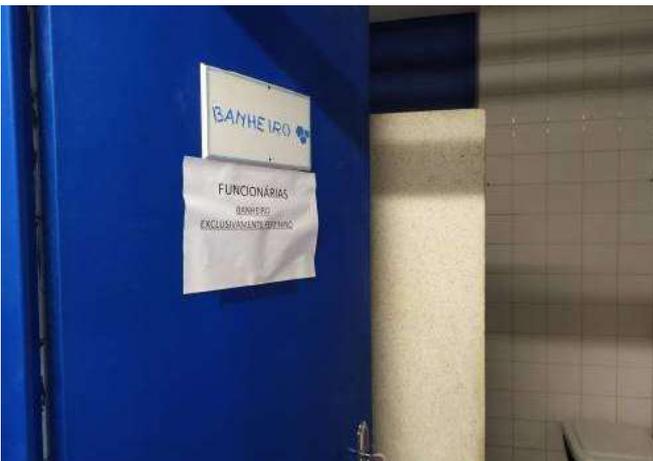
FOTO 21 Banheiro unissex dos funcionários. Está em bom estado de conservação.

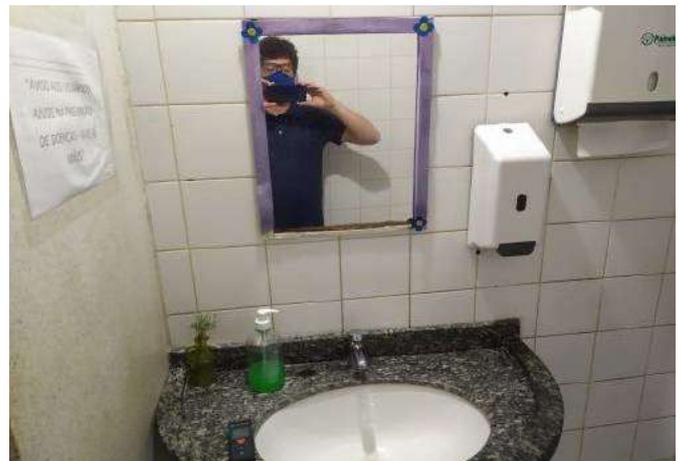
FOTO 22 Banheiro feminino dos funcionários, está em bom estado de conservação.

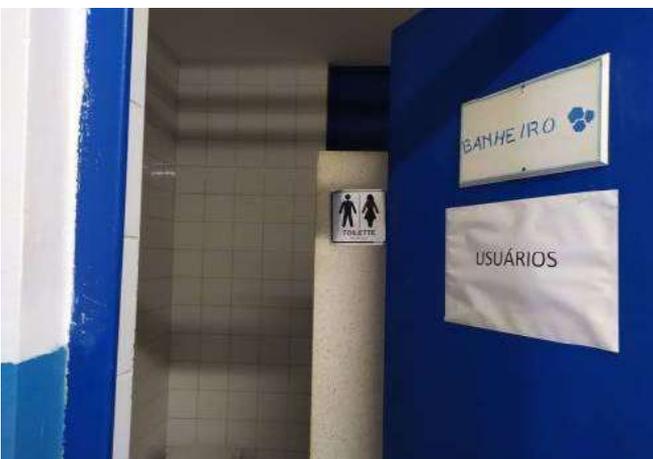
FOTO 23 Banheiro unissex dos funcionários. Está em bom estado de conservação.

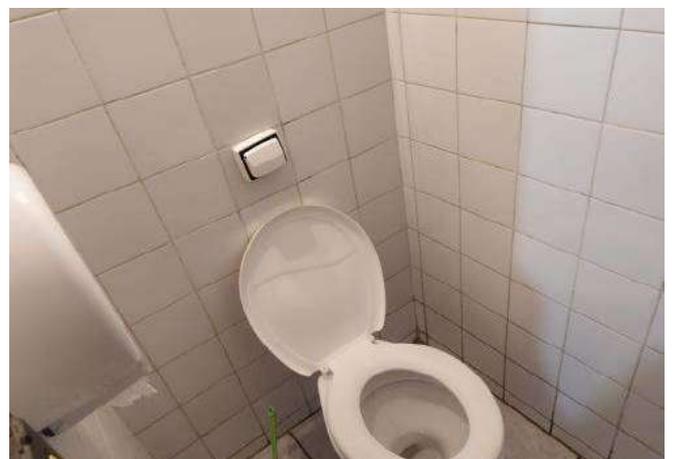
FOTO 24 Banheiro unissex dos funcionários. Está em bom estado de conservação.

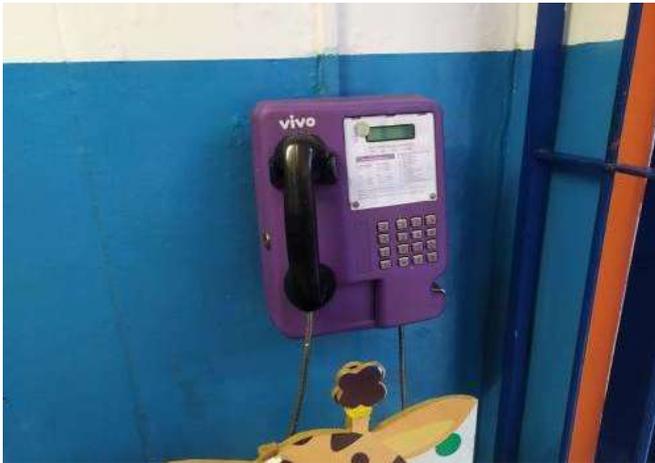
FOTO 25 Telefone público no pátio.

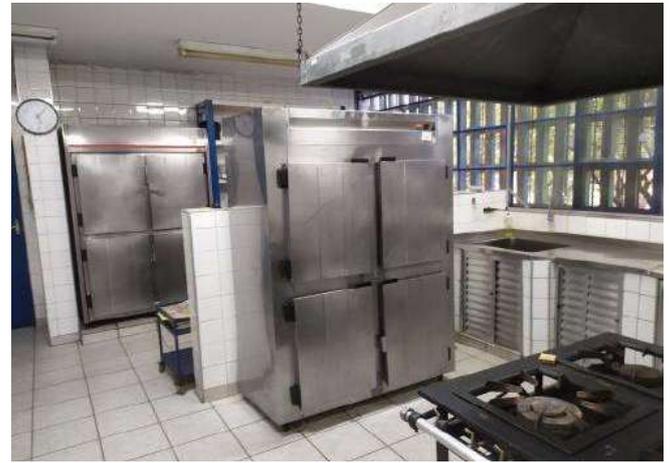
FOTO 26 Cozinha..

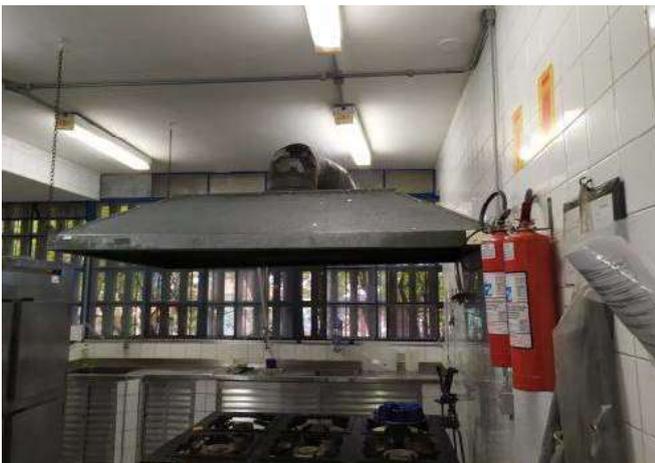
FOTO 27 Cozinha.

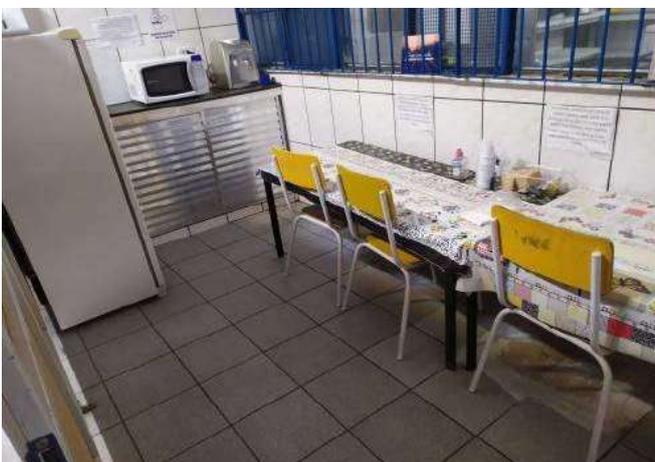
FOTO 29 Copa dos funcionários, está em bom estado de conservação, a caixa de gordura fica neste local.

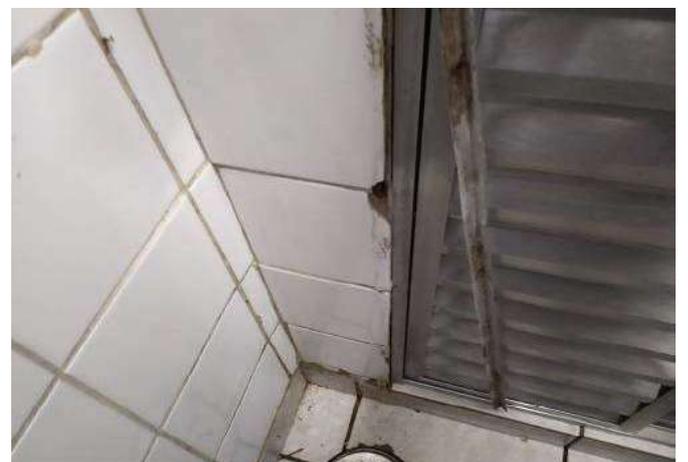
FOTO 30 Copa dos funcionários, está em bom estado de conservação, a caixa de gordura fica neste local.

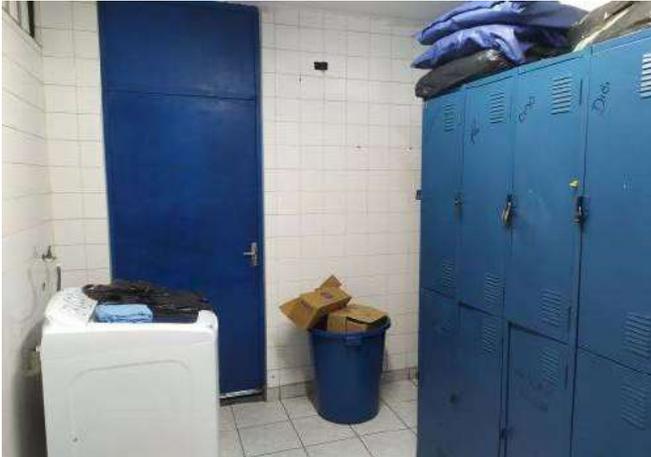
FOTO 31 Lavanderia.

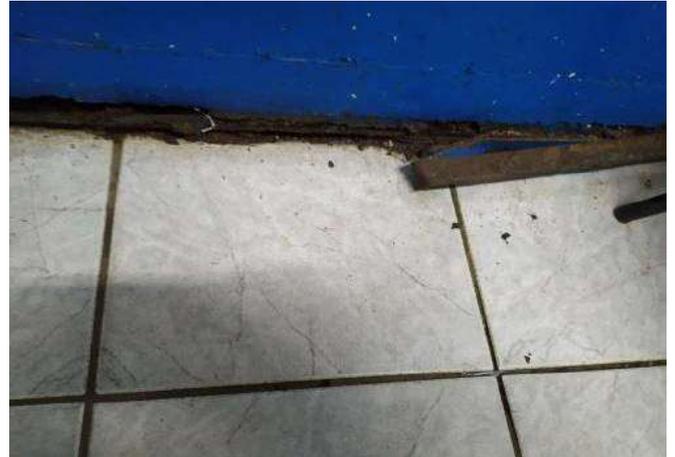
FOTO 32 Lavanderia, porta metálica da entrada, possui corrosão em sua base.

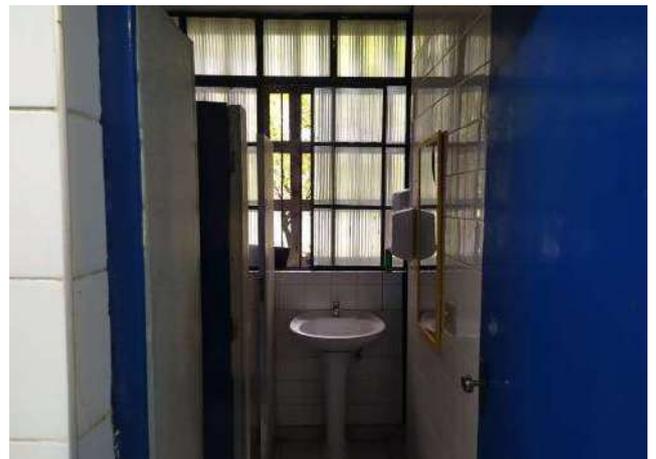
FOTO 34 Vestiário dos funcionários unissex.

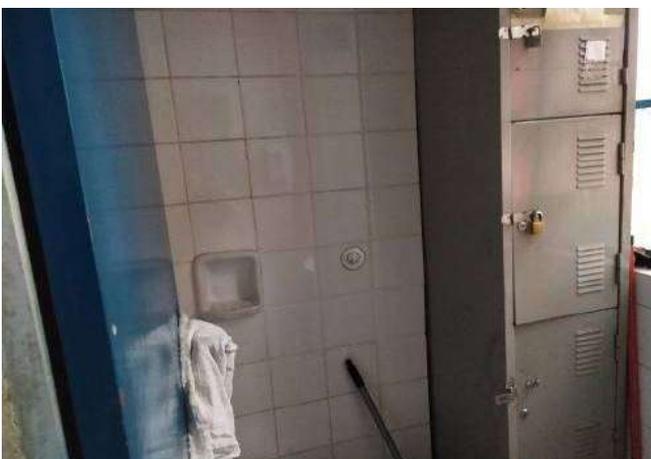
FOTO 35 Vestiário dos funcionários unissex.

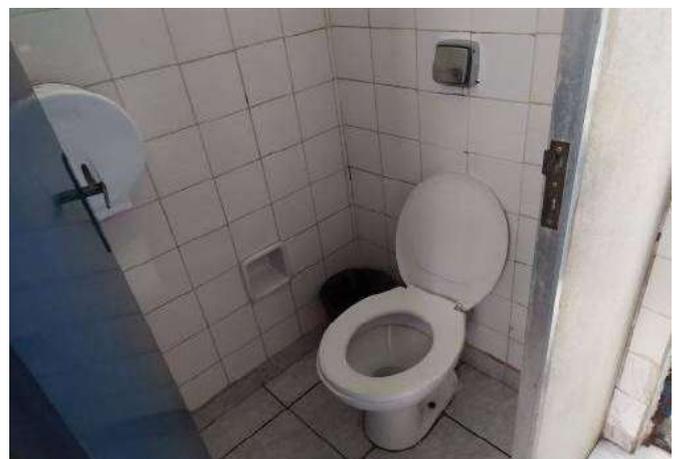
FOTO 36 Vestiário dos funcionários unissex.

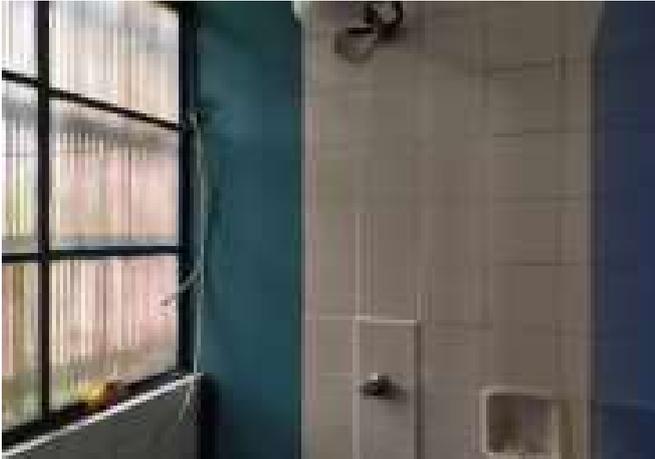
FOTO 37 Vestiário dos funcionários unissex.

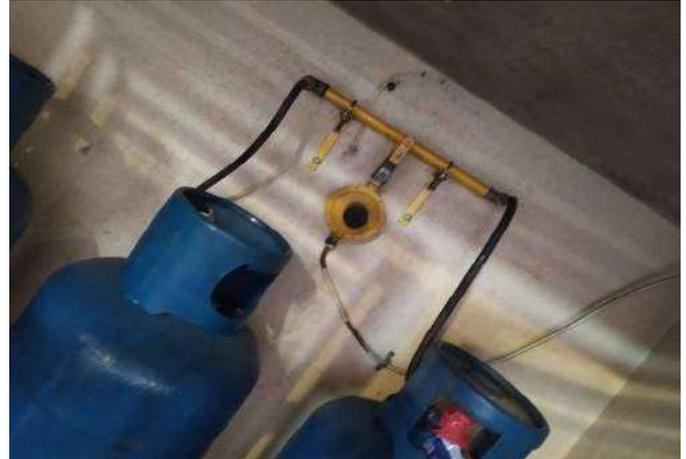
FOTO 38 Abrigo de gás, está em bom estado de conservação.

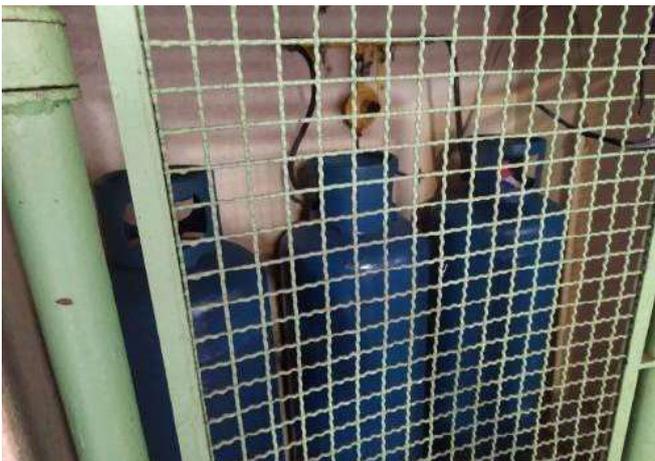
FOTO 39 Abrigo de gás, está em bom estado de conservação.

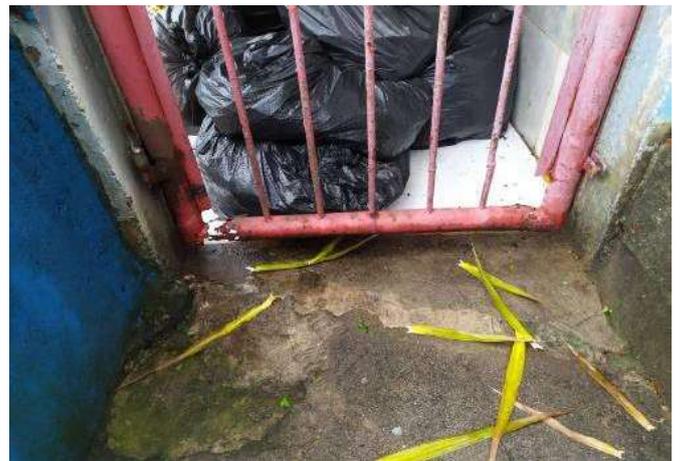
FOTO 40 Necessário reparo no portão da lixeira.

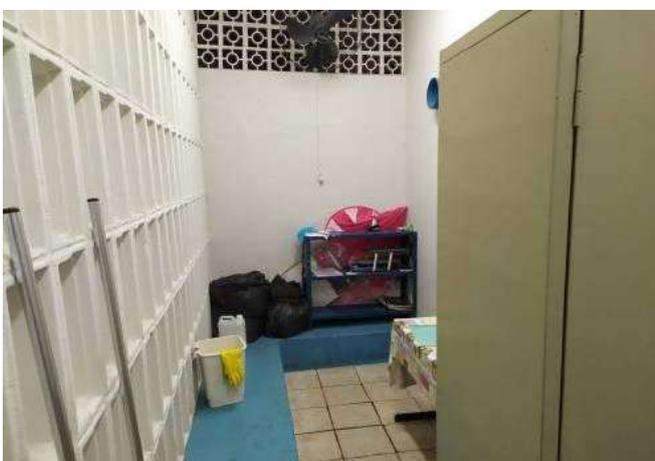
FOTO 41 Copa dos funcionários de limpeza, está em boas condições.

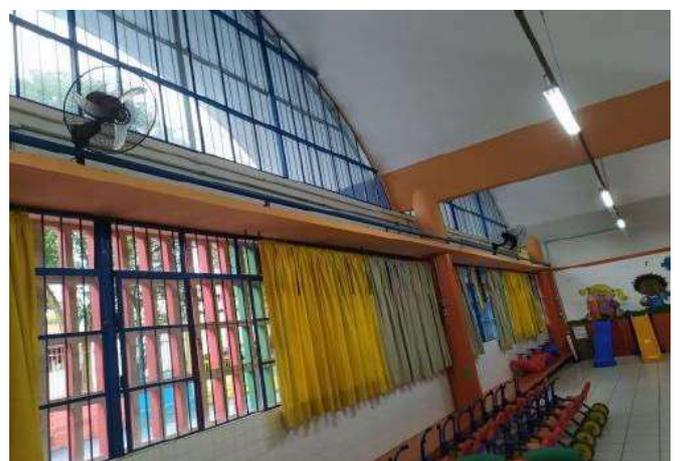
FOTO 42 Refeitório, necessário revisão das instalações elétricas em especial a dos ventiladores.

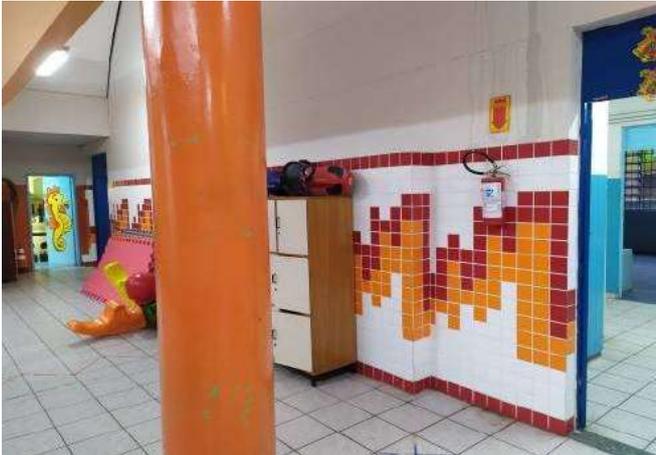
FOTO 43 Refeitório dos alunos.

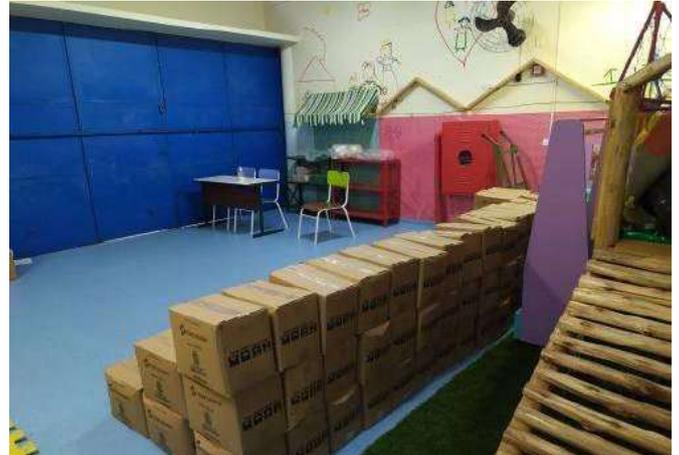
FOTO 44 Sala de leitura e brinquedoteca.

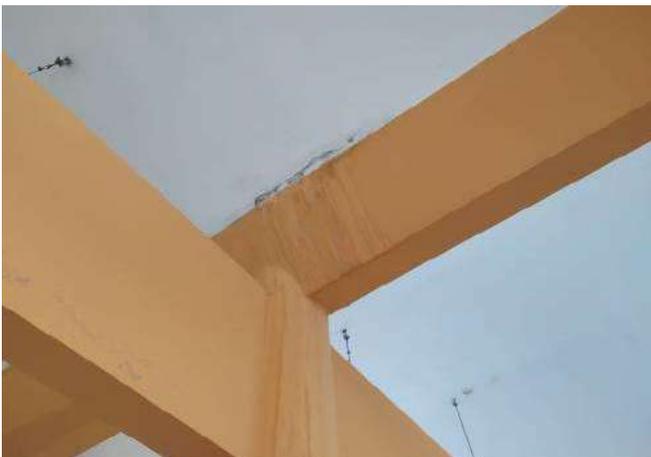
FOTO 45 Sala de leitura e brinquedoteca, possui infiltrações no teto.

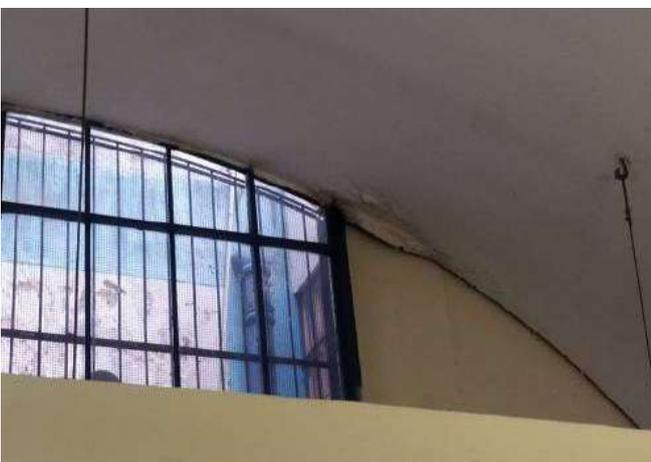
FOTO 47 Sala de leitura e brinquedoteca, possui infiltrações no teto.

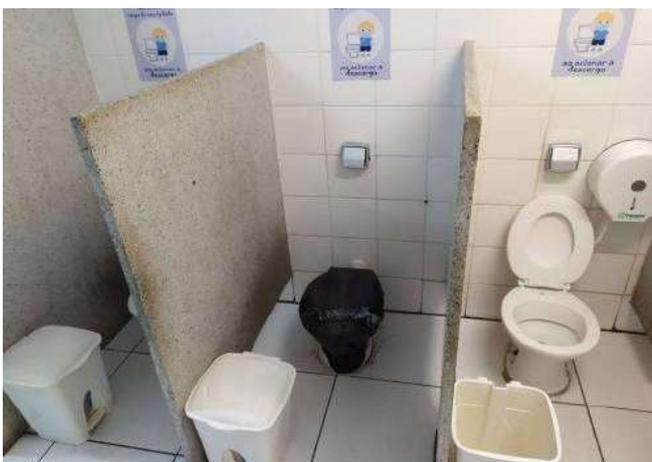
FOTO 51 Banheiro masculino dos alunos, direção informa que há retorno de esgoto pelos ralos do local.

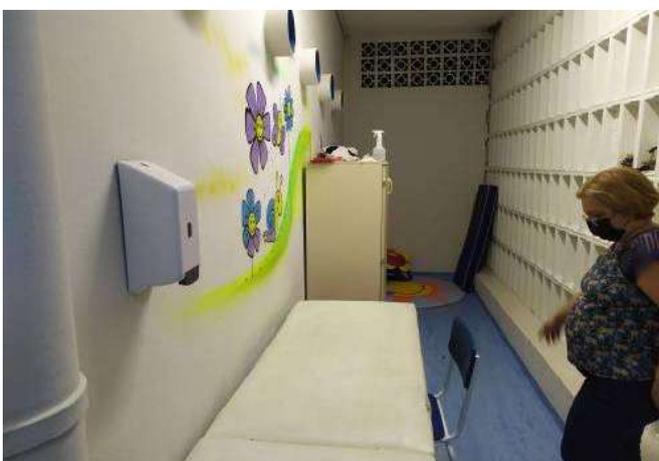
FOTO 53 Sala da auxiliar de vida escolar.

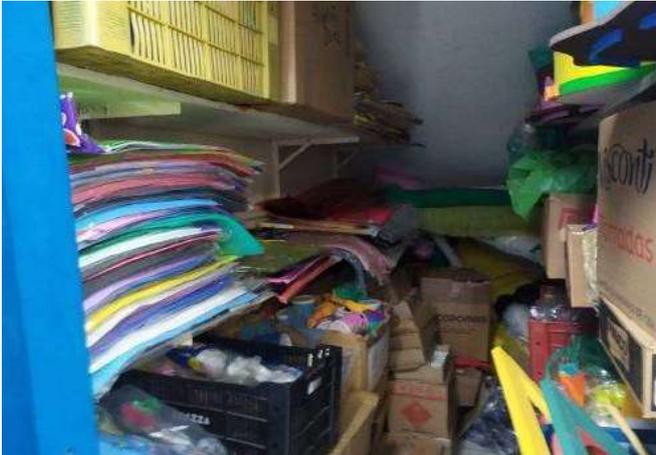
FOTO 55 Depósito de material pedagógico, está em bom estado de conservação.

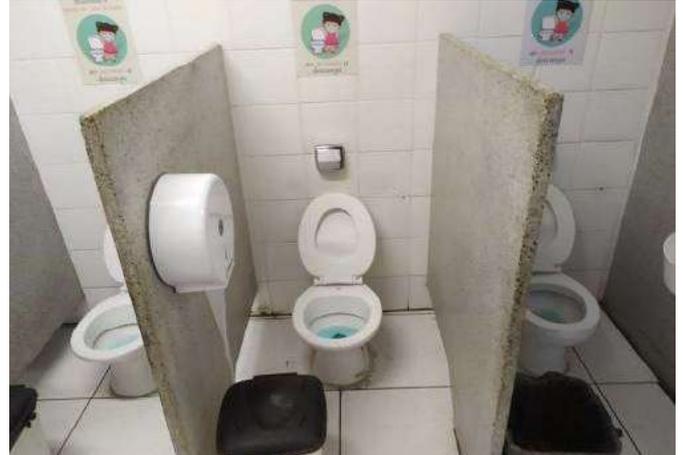
FOTO 56 Banheiro feminino dos alunos, direção informa que há retorno de esgoto pelos ralos do local.

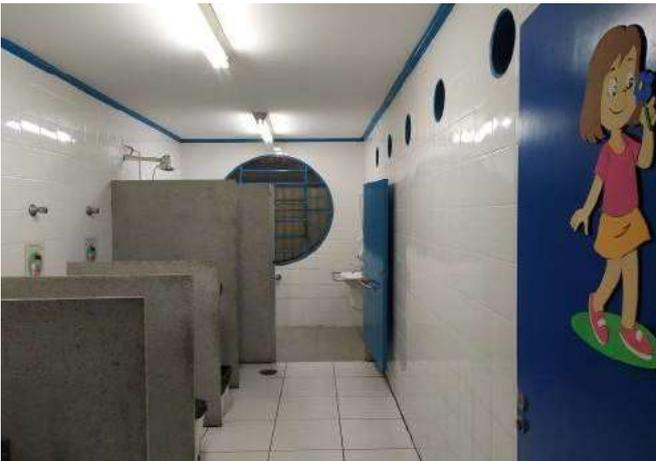
FOTO 57 Banheiro feminino dos alunos, direção informa que há retorno de esgoto pelos ralos do local.

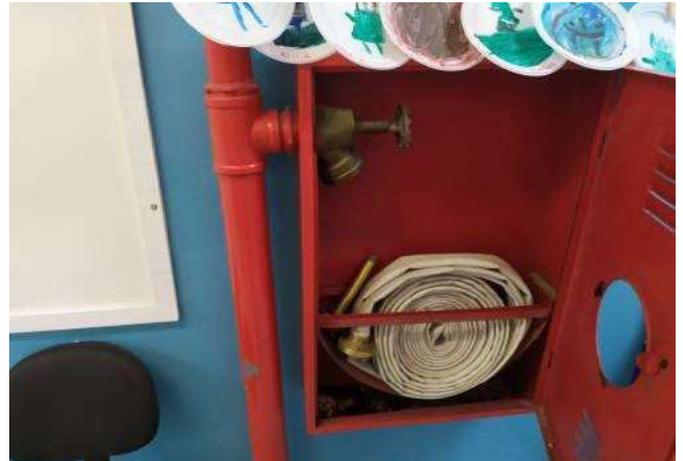
17.2.5	Registro emperrado/com vazamento	1	
17.2.6	Mangueira conectada	1	
17.2.7	Ausência da mangueira	1	
17.2.8	Ausência do esguicho	1	
17.2.9	Falha na sinalização	2	ALGUNS NÃO TEM SINALIZAÇÃO

FOTO 58 Hidrantes e extintores localizados no corredor das salas de aula do térreo.

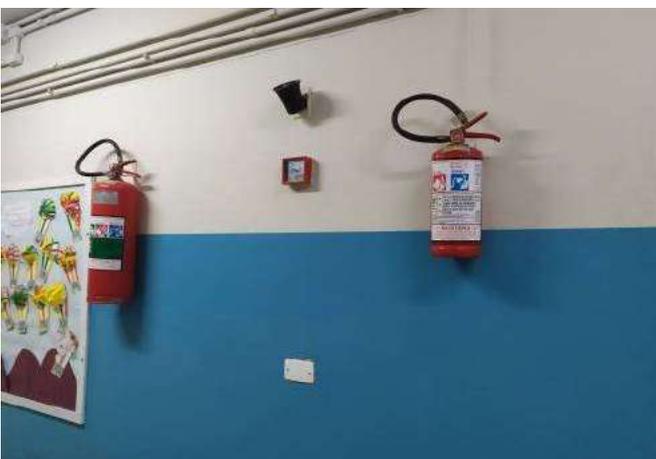
FOTO 59 Hidrantes e extintores localizados no corredor das salas de aula do térreo.

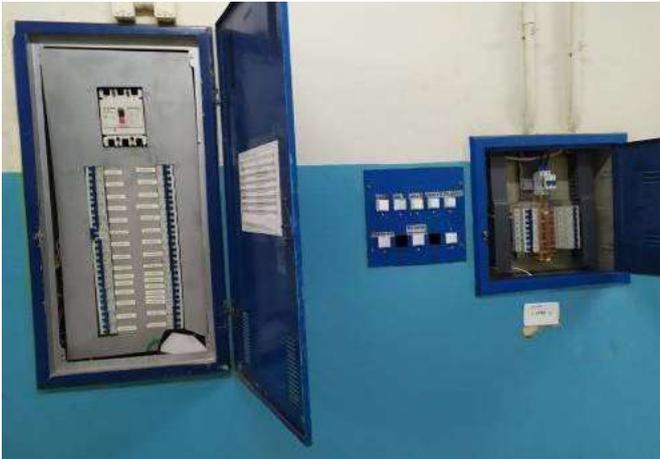
FOTO 61 Quadro de distribuição n corredor das salas de aula, está em bom estado de conservação.

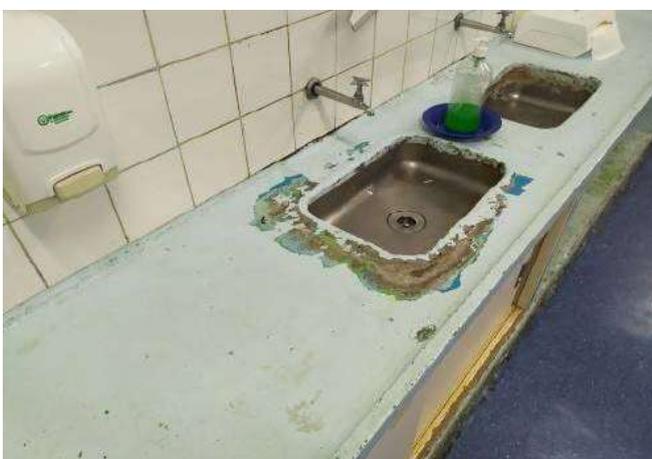
FOTO 65 Sala de aula 02, necessário revisão dos acabamentos e pinturas das bancadas e cubas.

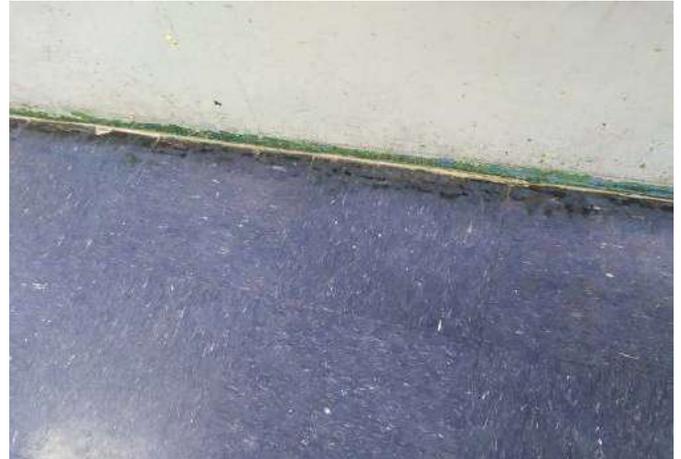
FOTO 76 Sala de aula 03, necessário revisão dos rodapés.

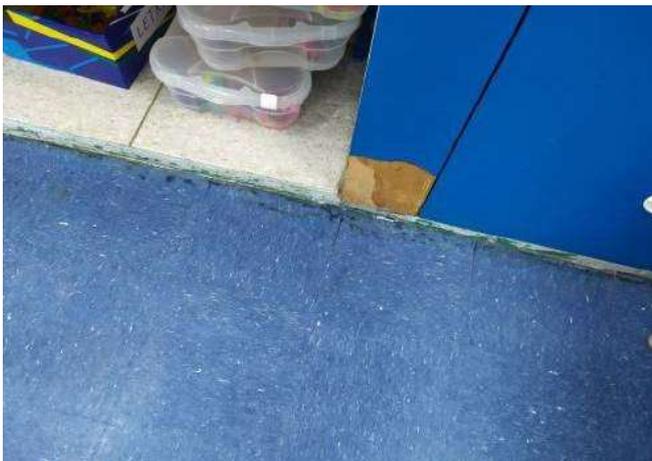
FOTO 77 Sala de aula 03, necessário reparo nos armários.

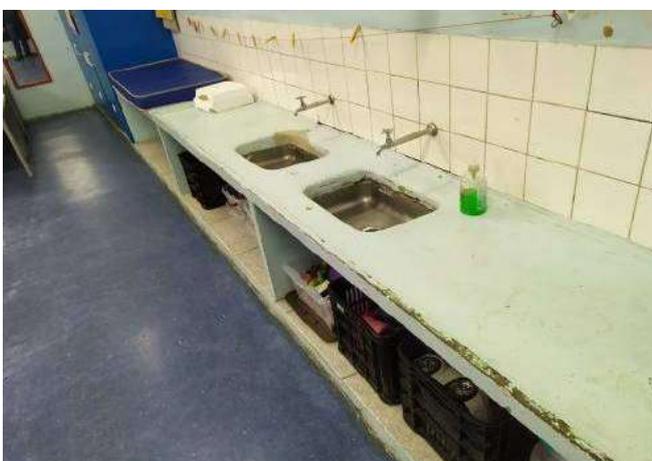
FOTO 79 Sala de aula 04, necessário revisão dos acabamentos e pintura da bancada.

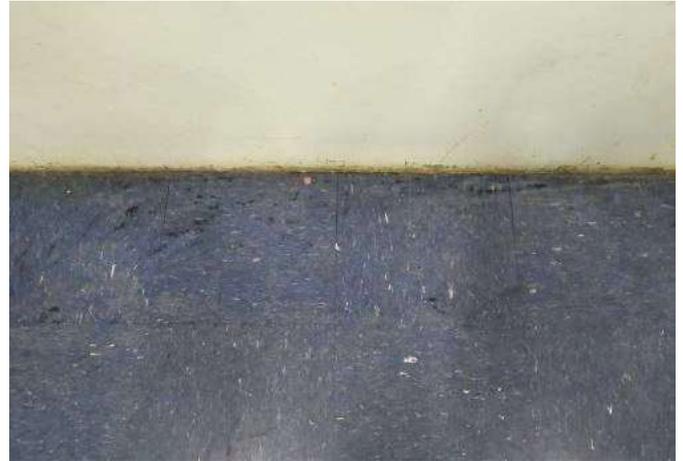
FOTO 68 Sala de aula 05, necessário revisão dos rodapés.

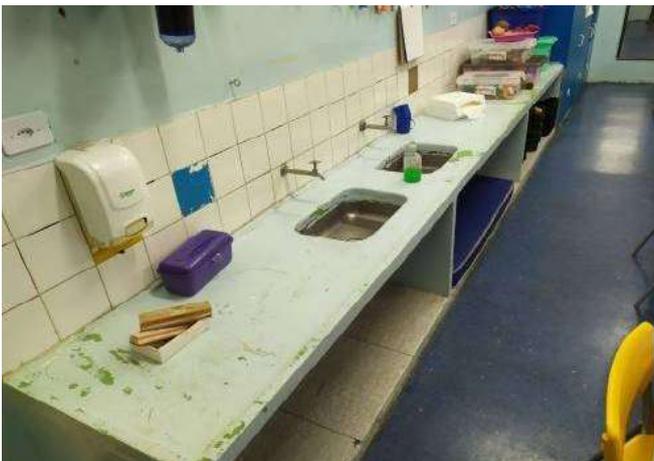
FOTO 71 Sala de aula 05, necessário revisão dos acabamentos e pintura da bancada.

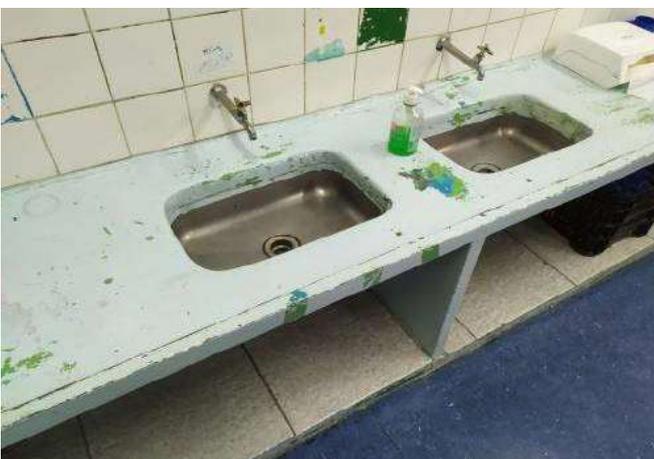
FOTO 73 Sala de aula 06, necessário revisão dos acabamentos e pintura da bancada.

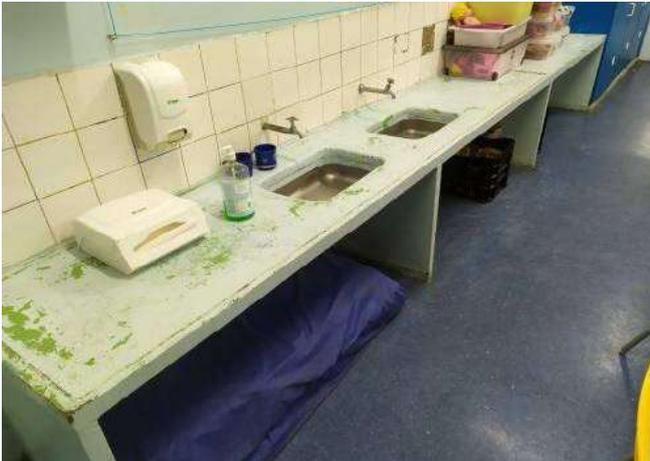
FOTO 81 Sala de aula 07, necessário revisão dos acabamentos e pintura da bancada.

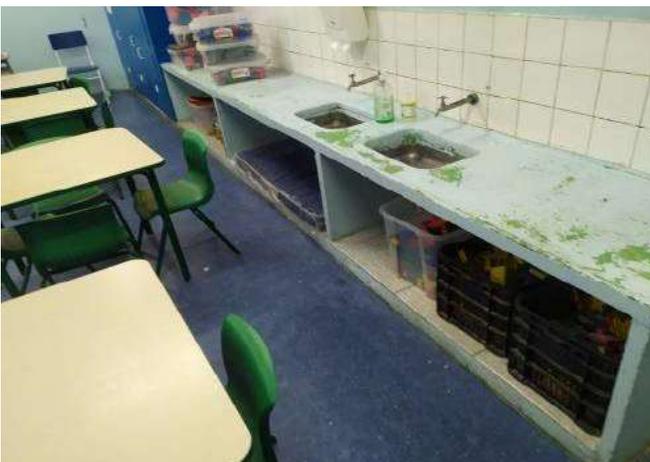
FOTO 83 Sala de aula 08, necessário revisão dos acabamentos e pintura da bancada.

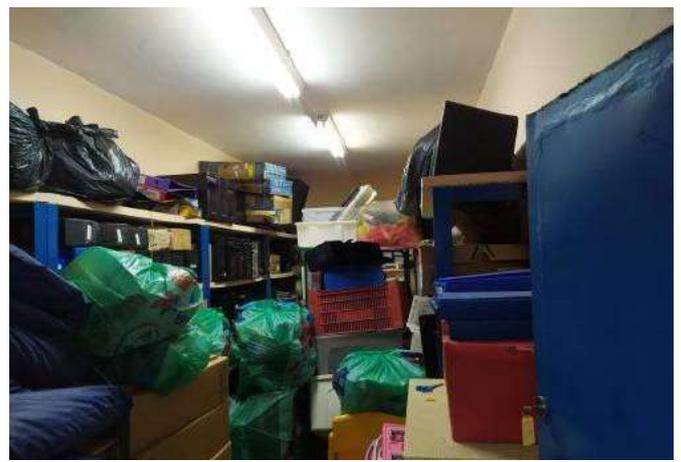
FOTO 84 Depósito de materiais, esta em boas condições.

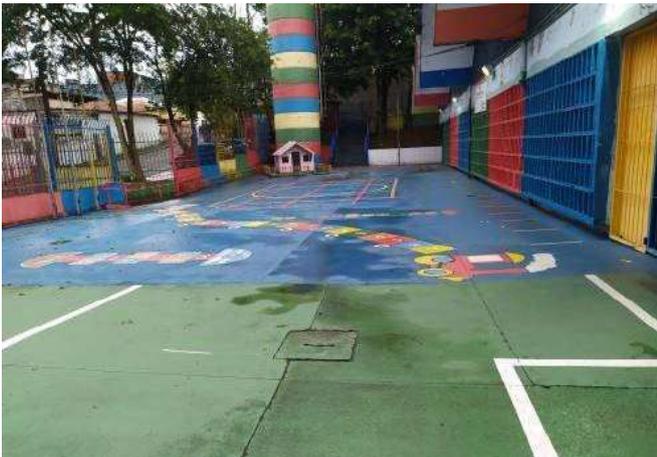
FOTO 89

Pátio Descoberto.

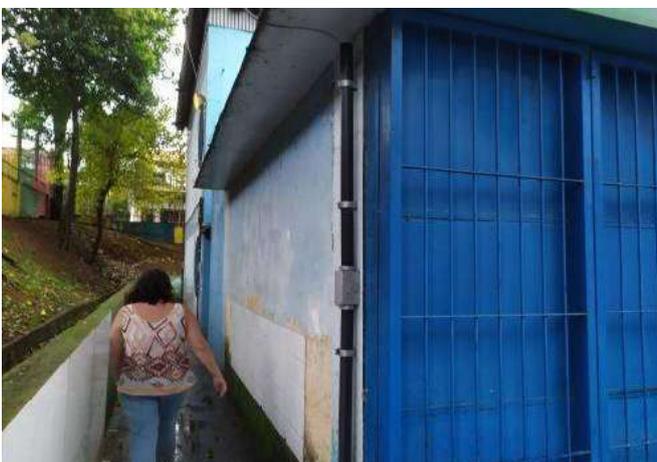
FOTO 91

Sistema de SPDA, está em boas condições.

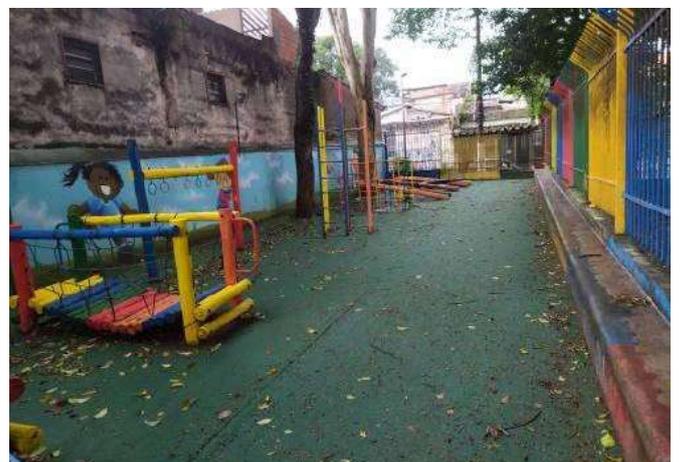
FOTO 92

Playground, está em boas condições.

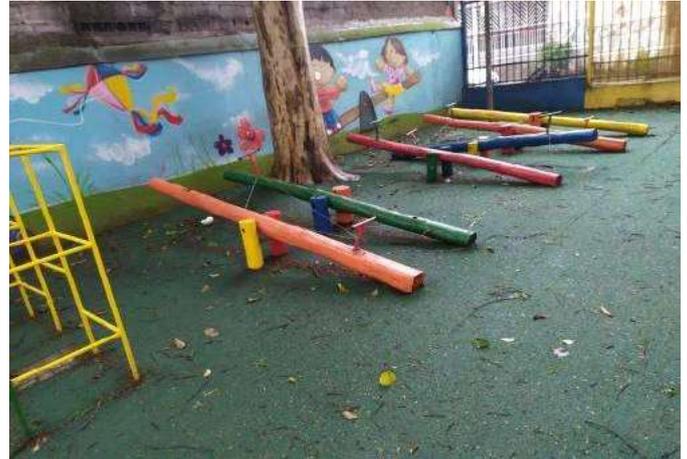
FOTO 94 Playground, está em boas condições.

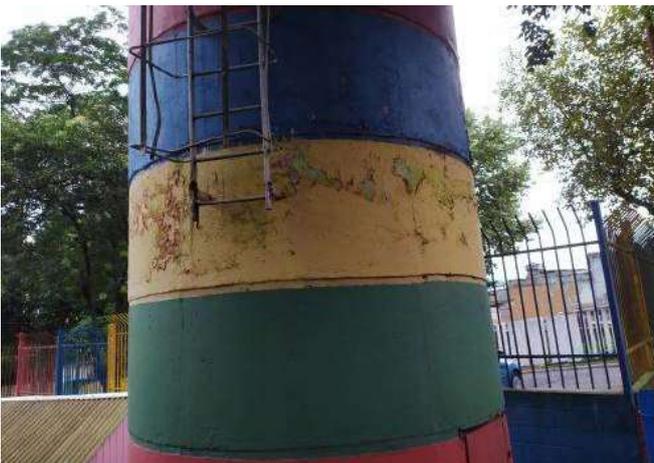
FOTO 95 Reservatório da unidade, pintura desgastada.

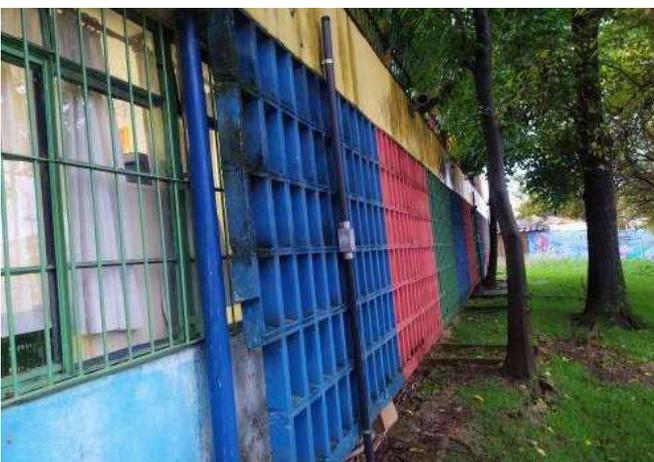
FOTO 97 Necessário pintura de fachada lateral.
