# PROCESSO SEI Nº 6016.2021/0086735-1

## CHAMAMENTO PÚBLICO Nº CH/002/2021/SGM-SEDP

## EMEI CONJ. HABITACIONAL SAO FRANCISCO

| 1.3. | Relatório Fotográfico..... | 008 |

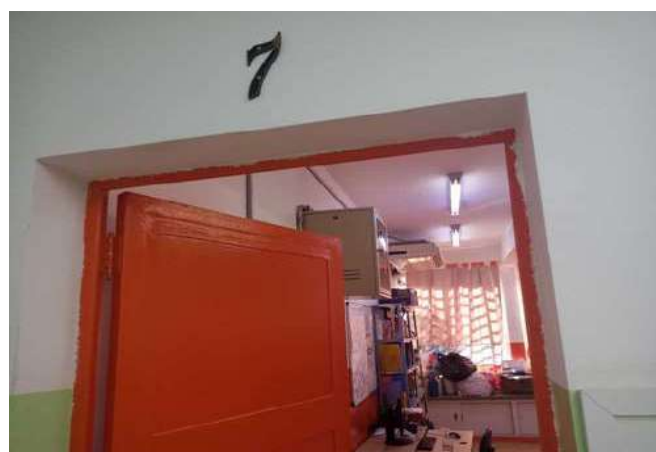
FOTO 40 Sala de Aula 07 - Identificação da sala

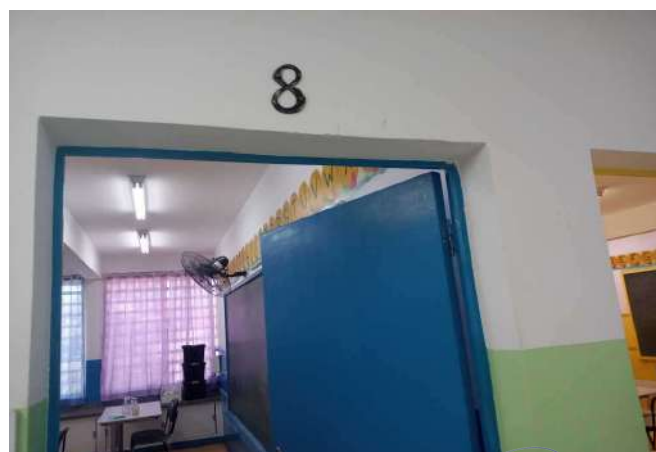
FOTO 42 Sala de Aula 08 - Identificação da sala

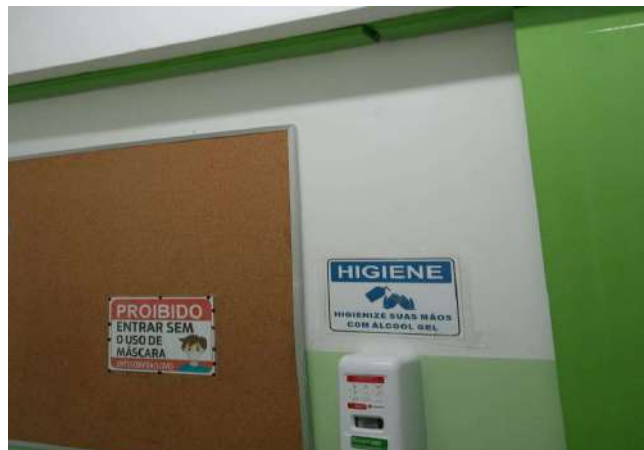
FOTO 44 COVID - Protocolo

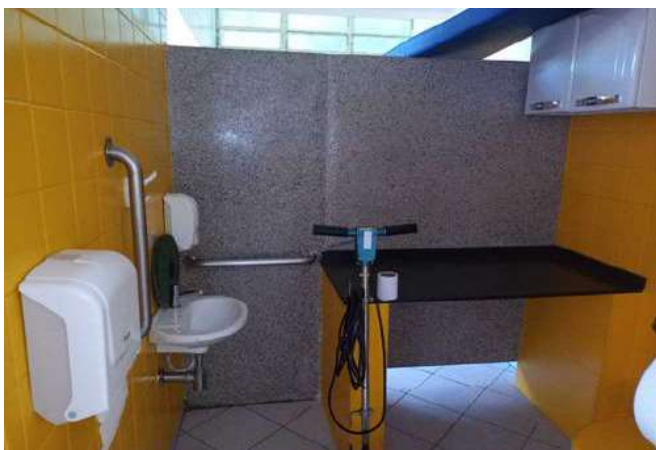
FOTO 47 Sanitário PNE para Alunos Unisex - Visão geral

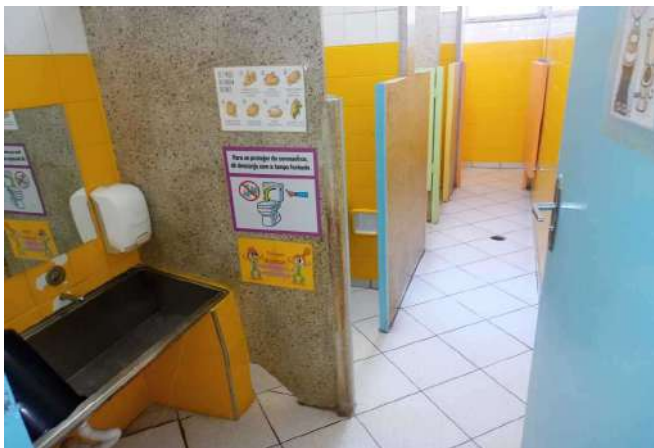
FOTO 49 Sanitário para Alunos Masculino - Visão geral

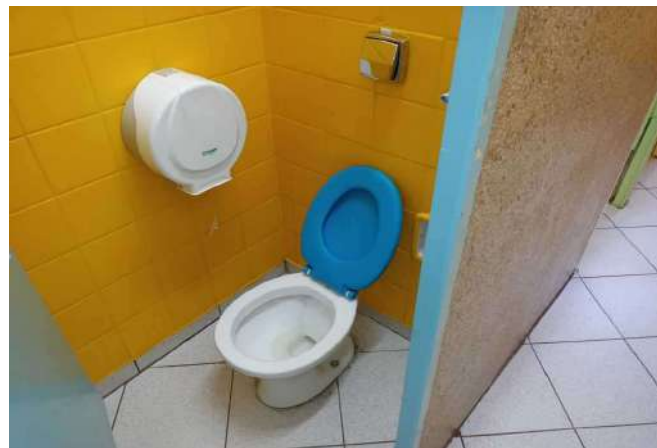
FOTO 50 Sanitário para Alunos Masculino - Visão parcial

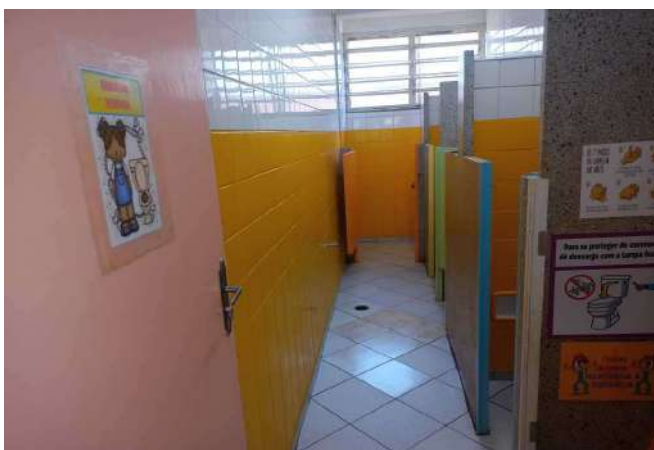
FOTO 51 Sanitários para Alunos Feminino - Visão geral

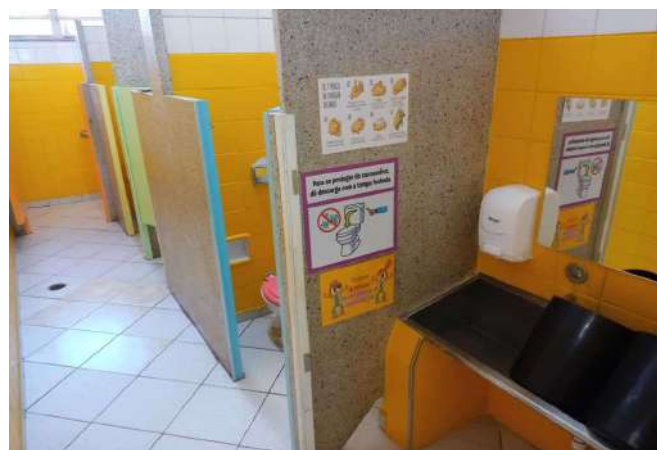
FOTO 52 Sanitário para Alunos Feminino - Visão geral

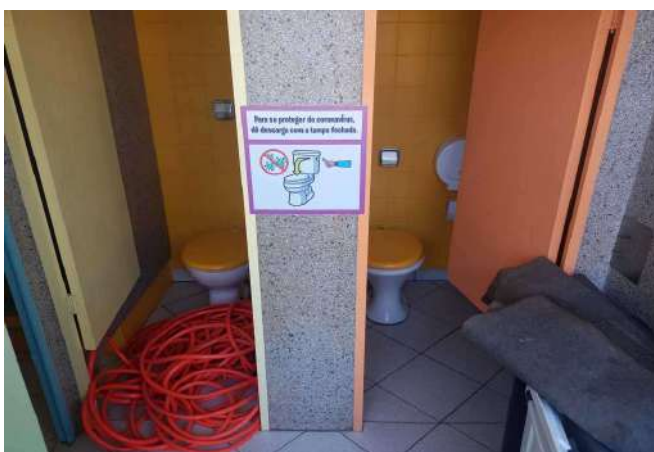
FOTO 53 Sanitário para Alunos Unisex - Visão geral

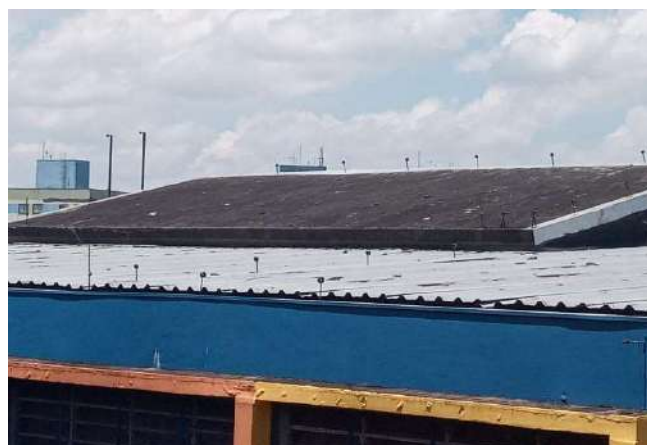
FOTO 59

| Nome da Unidade : | | CONJUNTO HABITACIONAL SÃO | DRE : | SÃO MATEUS |
|---|---|---|---|---|
| 18.3 | Corrosão em cabos / conexões / hastes | 3 | Sistema com hastes e roldanas sem a cordoalha e/ou cabeamento | |

SPDA - Cobertura está sem cordoalha do para raios

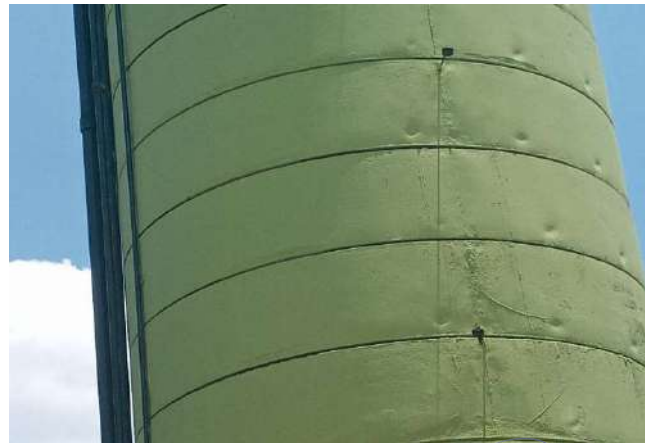
FOTO 60

SPDA - Torre da caixa d'água apenas com as hastes e roldanas, sem a cordoalha

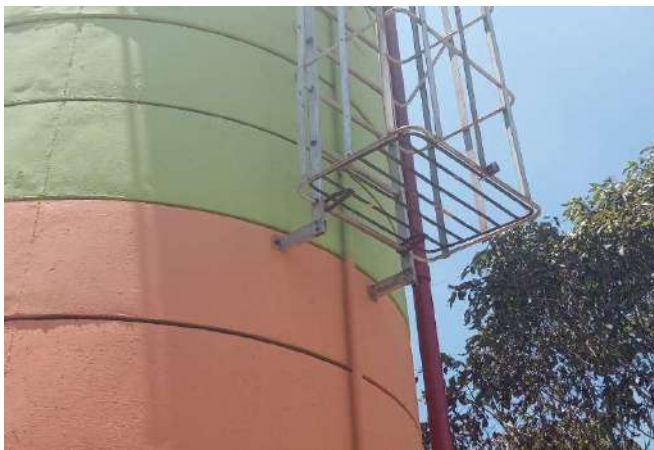
FOTO 61

SPDA - Escada de marinheiro com grade na extremidade inferior

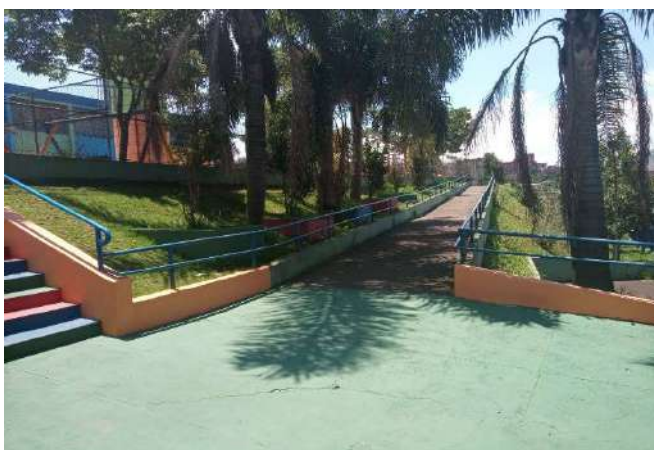
FOTO 63

Rampa de acesso na Unidade Escolar
