# **PROCESSO SEI Nº 6016.2021/0086735-1**

## **CHAMAMENTO PÚBLICO Nº CH/002/2021/SGM-SEDP**

## **EMEI EDER SADER**

| | <b>RELATÓRIO DE VISTORIA</b> | <b>DATA:</b> 05/22 |

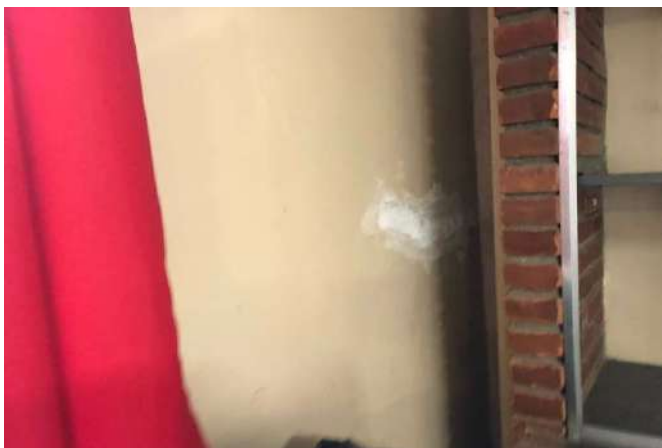
FOTO 25

SALA DE ASSISTENTE DE DIREÇÃO COM REVESTIMENTO DE PINTURA NECESSITA MANUTENÇÃO.

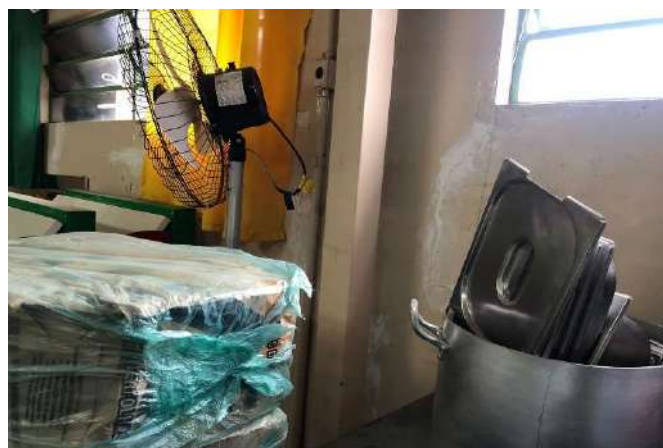
FOTO 26

SALA DE ASSISTENTE DE DIREÇÃO COM REVESTIMENTO DE PINTURA NECESSITA MANUTENÇÃO.

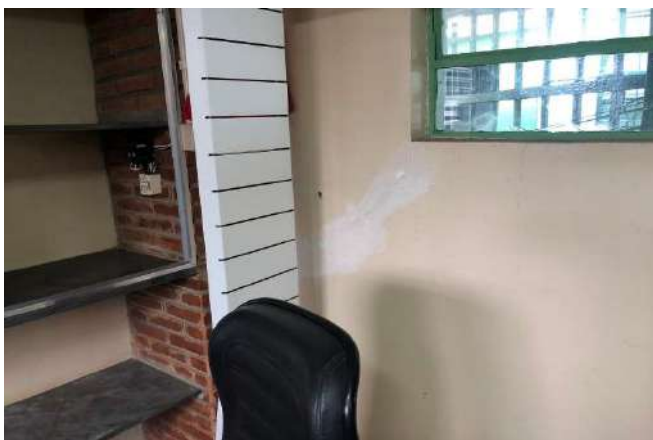
FOTO 27

SALA DE ASSISTENTE DE DIREÇÃO COM REVESTIMENTO DE PINTURA NECESSITA MANUTENÇÃO.

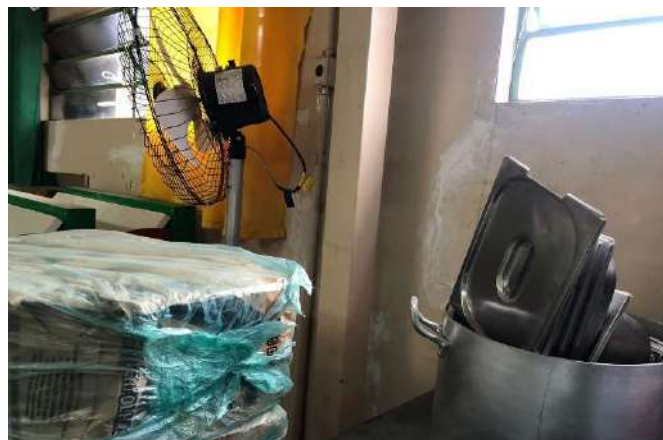
FOTO 28

SALA DE ASSISTENTE DE DIREÇÃO COM REVESTIMENTO DE PINTURA NECESSITA MANUTENÇÃO.

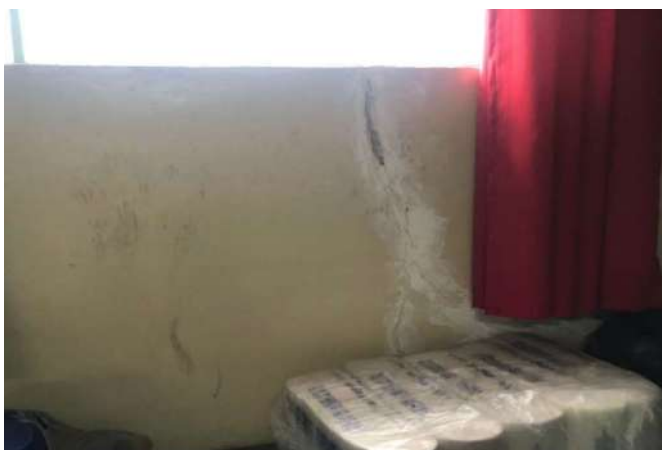
FOTO 29

SALA DE ASSISTENTE DE DIREÇÃO COM REVESTIMENTO DE PINTURA NECESSITA MANUTENÇÃO.

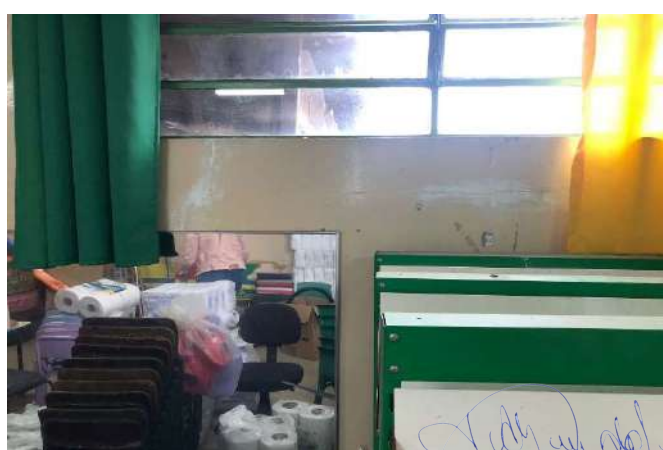
FOTO 30

SALA DE ASSISTENTE DE DIREÇÃO COM REVESTIMENTO DE PINTURA NECESSITA MANUTENÇÃO.

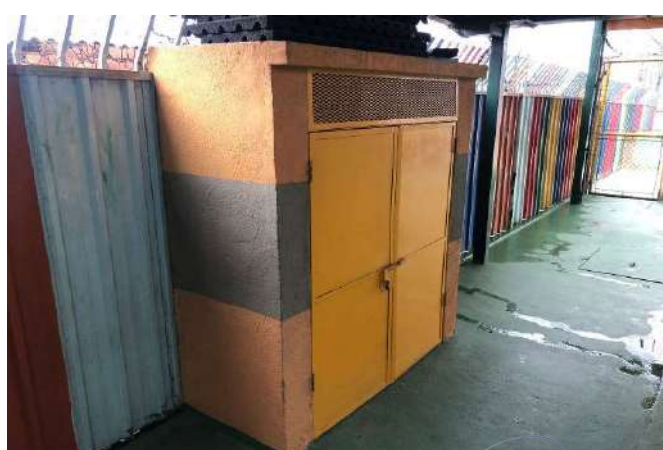
FOTO 36

ABRIGO DE GÁS FORA DE PADRÃO E SINALIZAÇÃO E EXTINTORES AUSENTES.

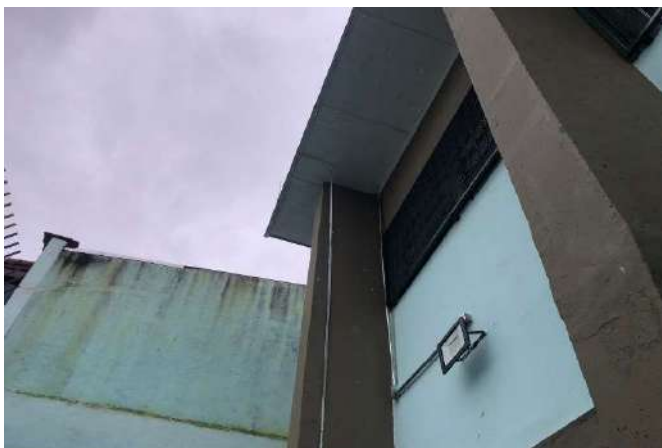
FOTO 43 SPDA - FACHADA.

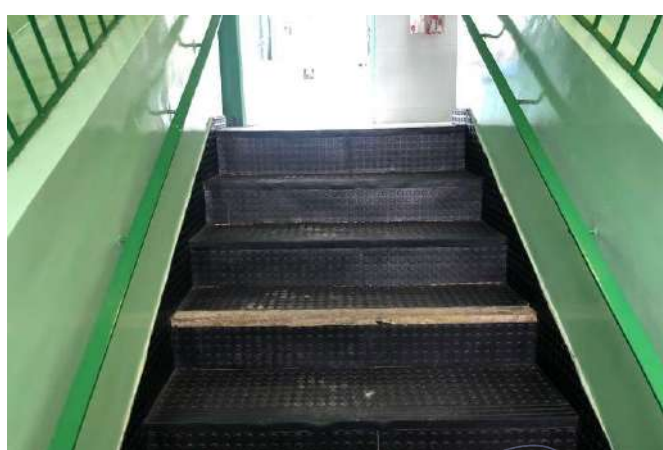
FOTO 66 ESCADA, AUSÊNCIA DE ACABAMENTO DE BORDA.

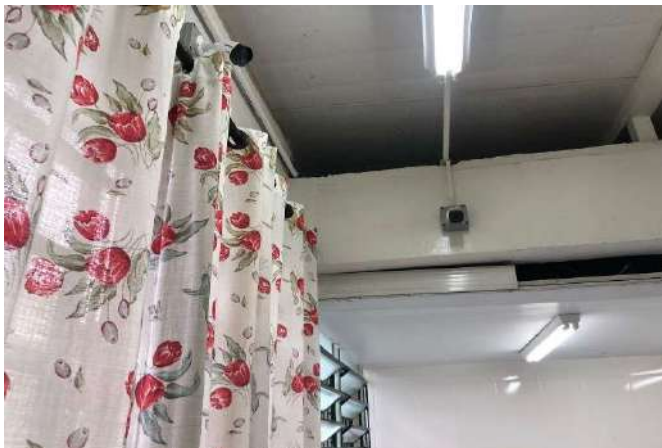
FOTO 85 CORREDOR INTERNO.

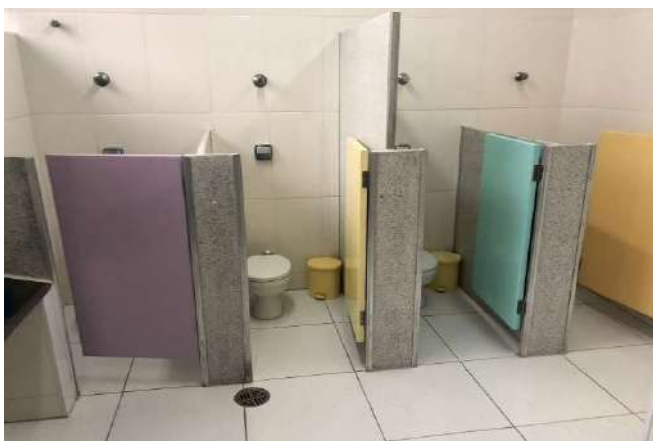
FOTO 87 BANHEIRO FEMININO DE ALUNOS.

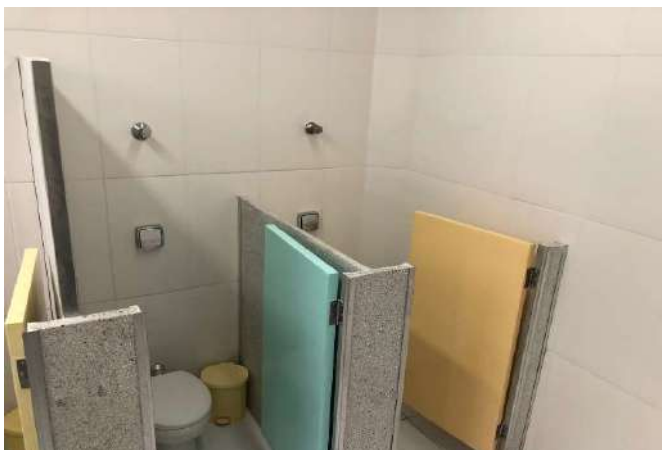
FOTO 89 BANHEIRO FEMININO DE ALUNOS.

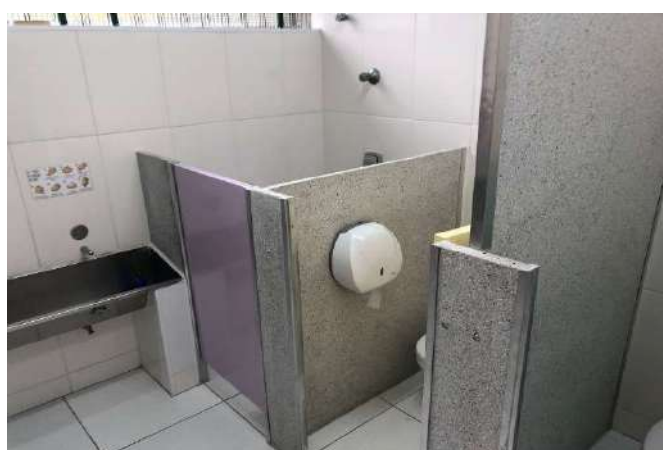
FOTO 90 BANHEIRO FEMININO DE ALUNOS.

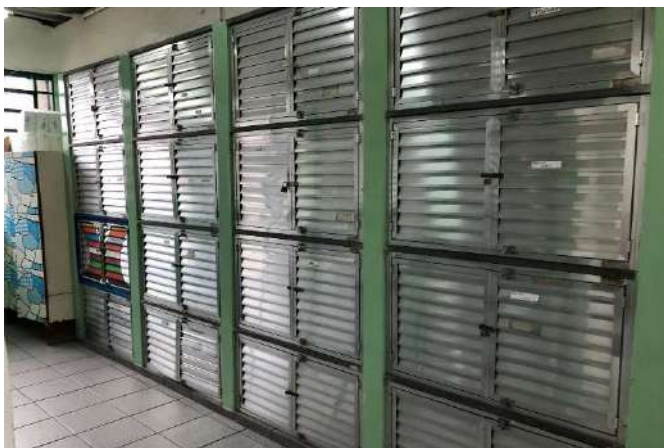
FOTO 91 CORREDOR INTERNO (ARMÁRIOS).

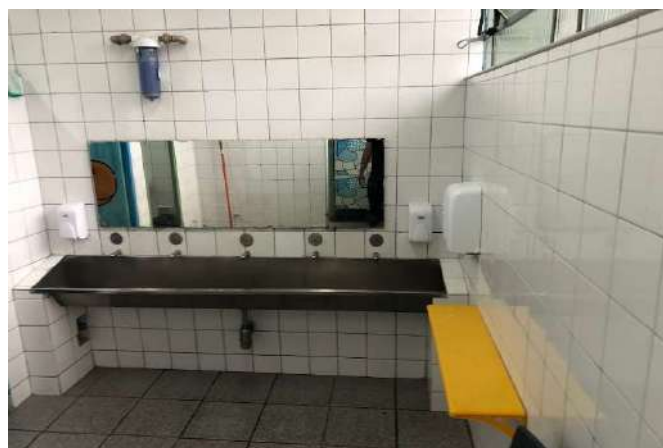
FOTO 92 BANHEIRO MASCULINO DE ALUNOS.

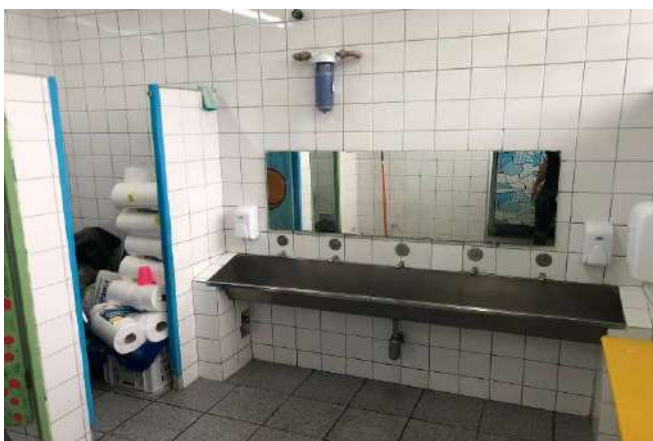
FOTO 93 BANHEIRO MASCULINO DE ALUNOS.

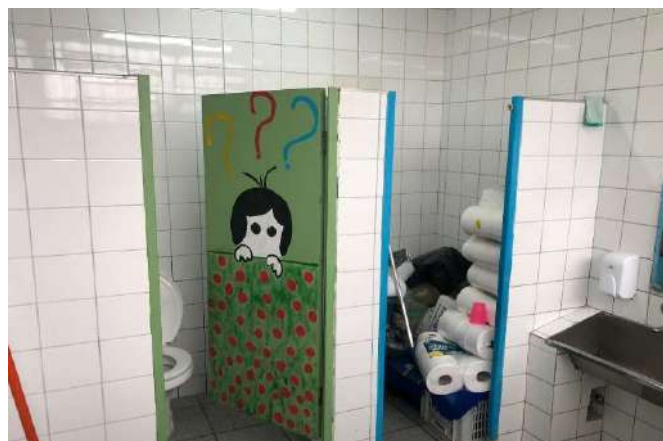
FOTO 94 BANHEIRO MASCULINO DE ALUNOS.

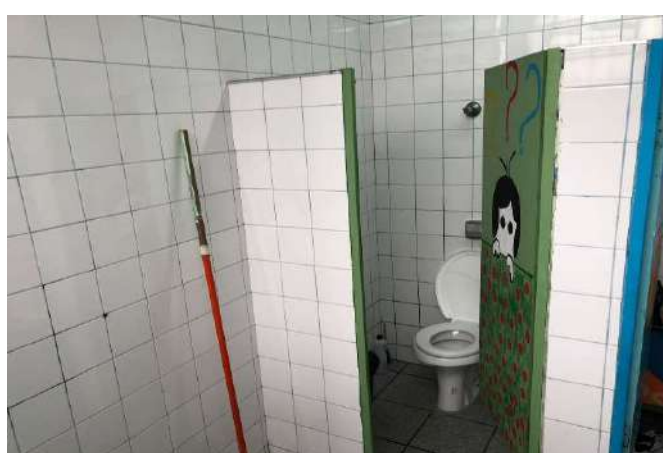
FOTO 96 BANHEIRO MASCULINO DE ALUNOS.

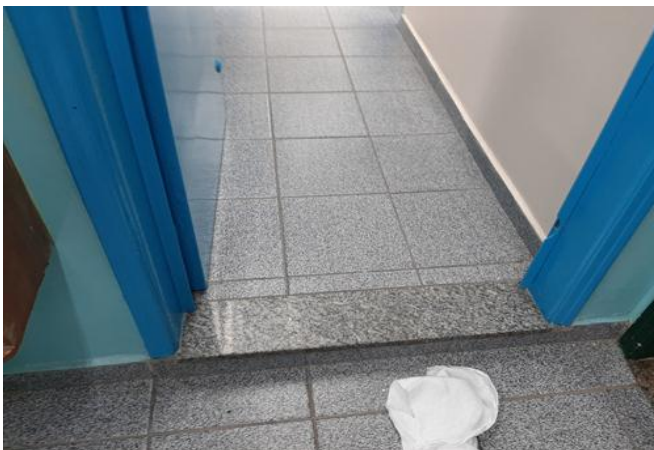
FOTO 9 Tropeço, entrada da secretaria

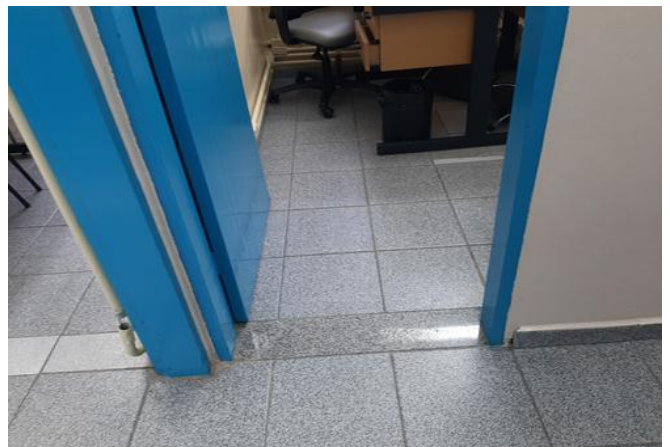
FOTO 10 Porta de entrada da diretoria, largura não atende

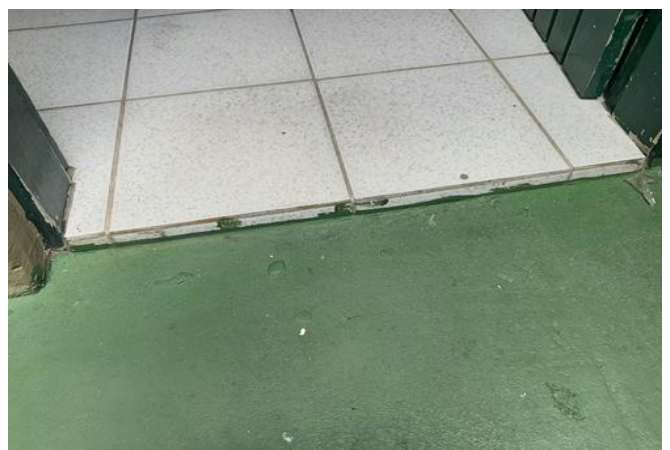
FOTO 12 Copa funcionários, tropeço na entrada

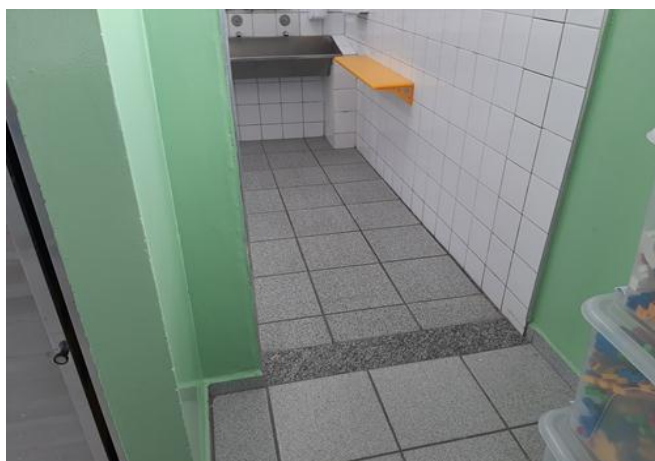
FOTO 20 Padrão de soleiras das salas

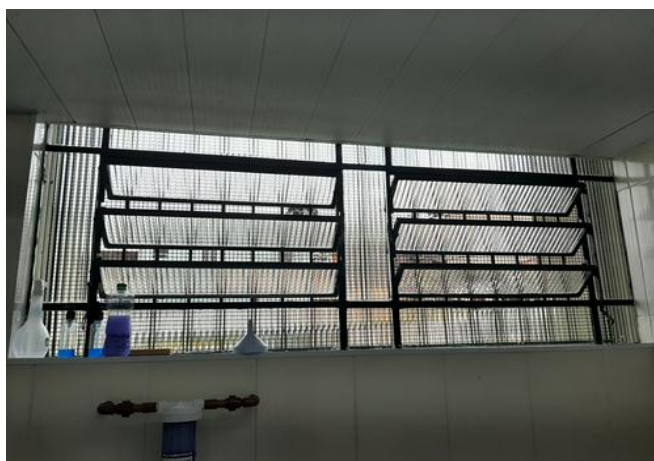
FOTO 21 Abertura do vão entrada do banheiro de alunos

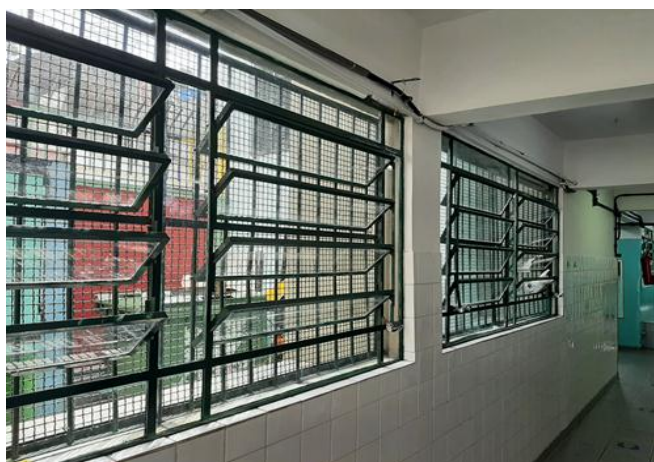
FOTO 23 Balcão da cozinha, lado do refeitório

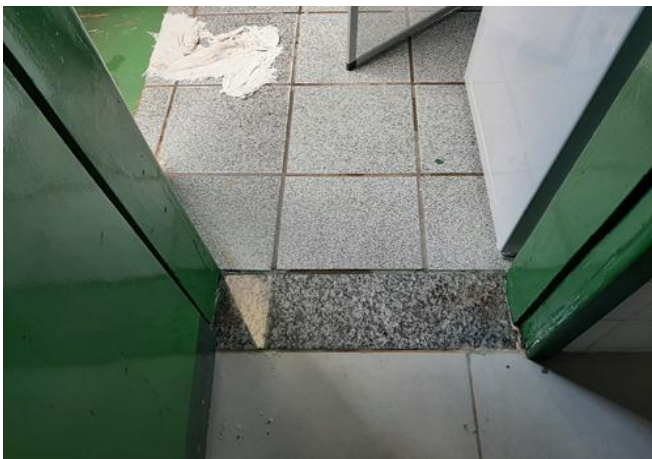
FOTO 25 Largura de porta banheiro terceirizada, não atende

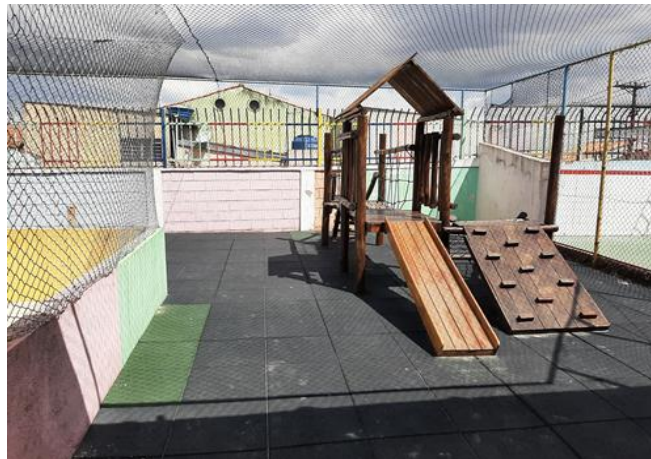
FOTO 26 Playground

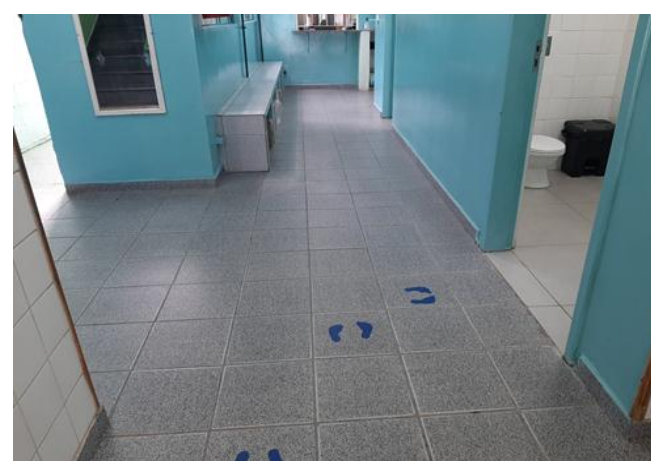
FOTO 28 Circulação horizontal

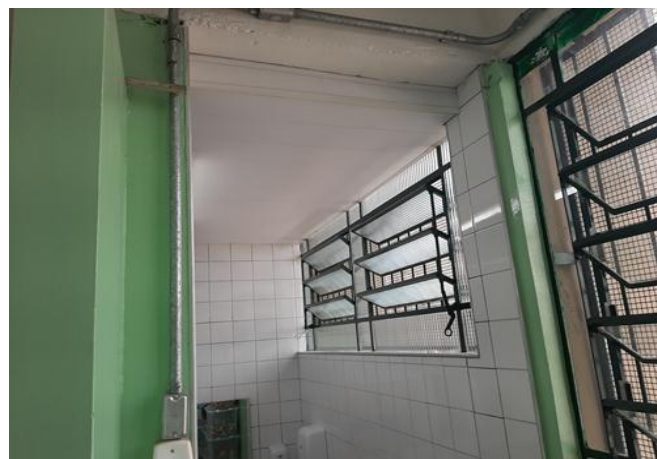
FOTO 29 Janela banheiro alunos

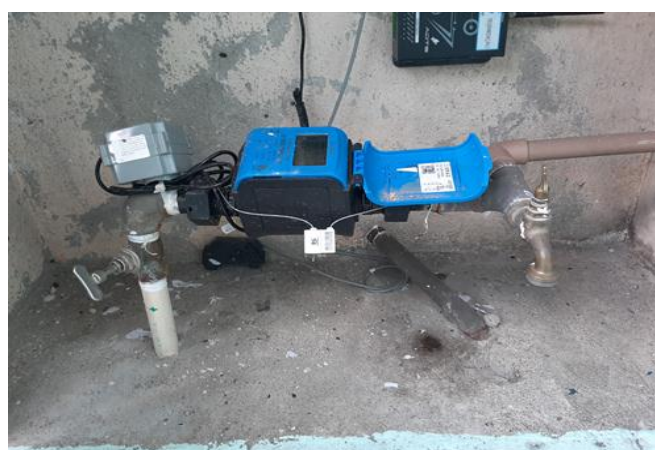
FOTO 32 Hidrômetro

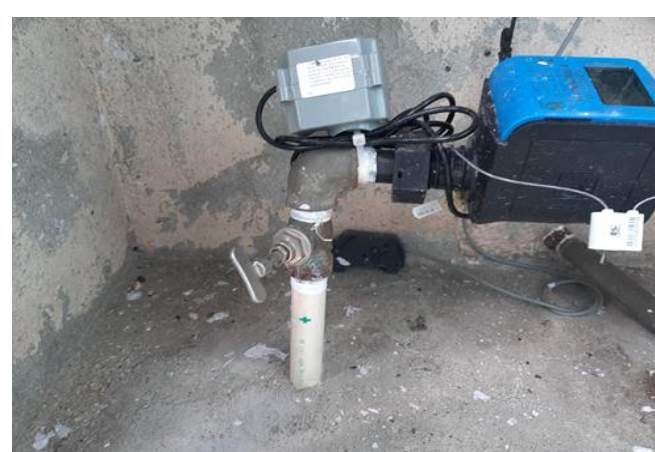
FOTO 34 Registro do cavalete

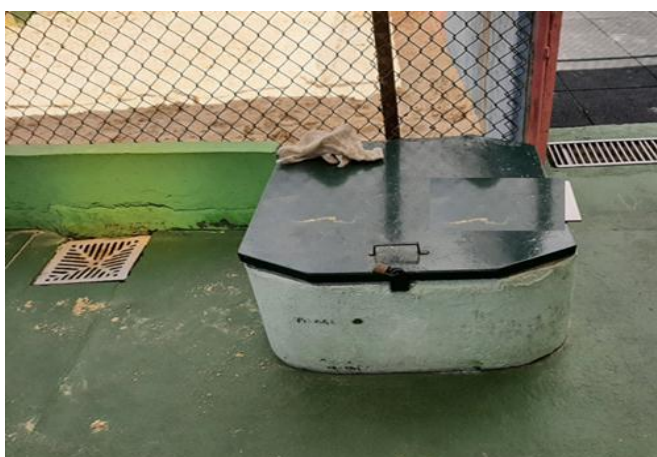
FOTO 35 Reservatório inferior

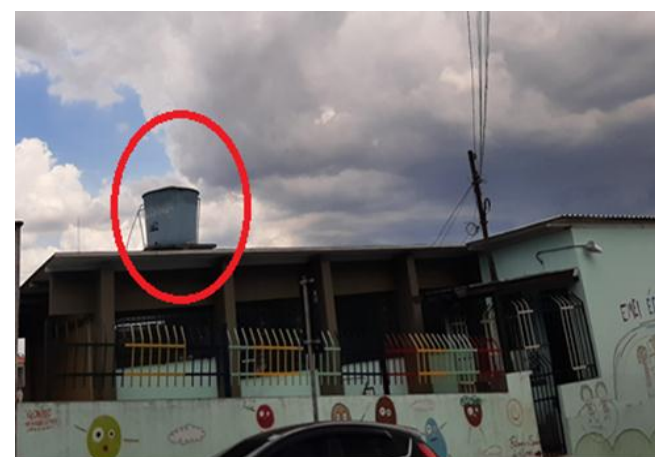
FOTO 36 Reservatório superior

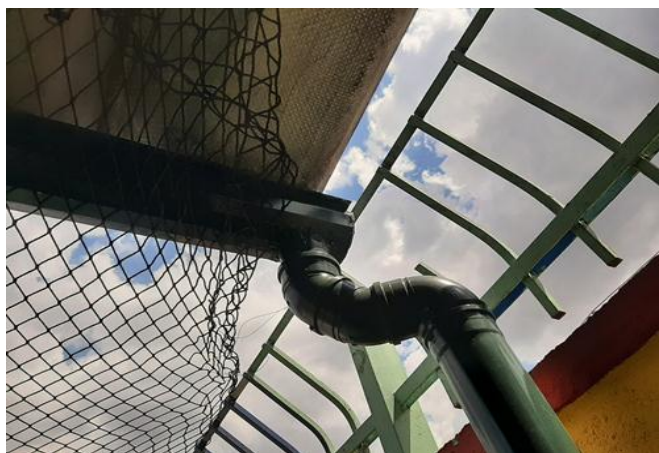
FOTO 37 Ligação das calhas

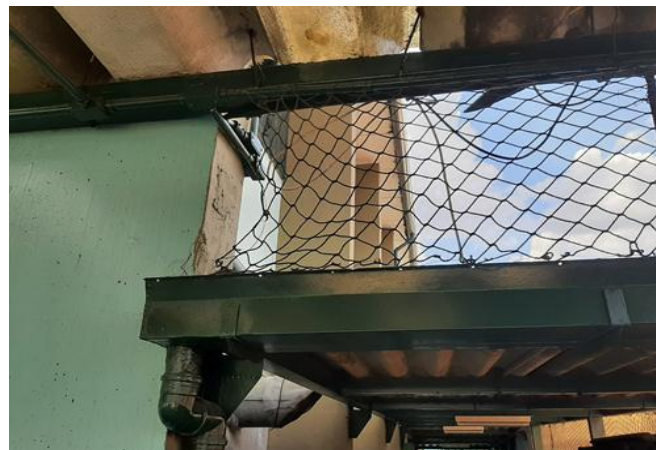
FOTO 38 Ligação das calhas

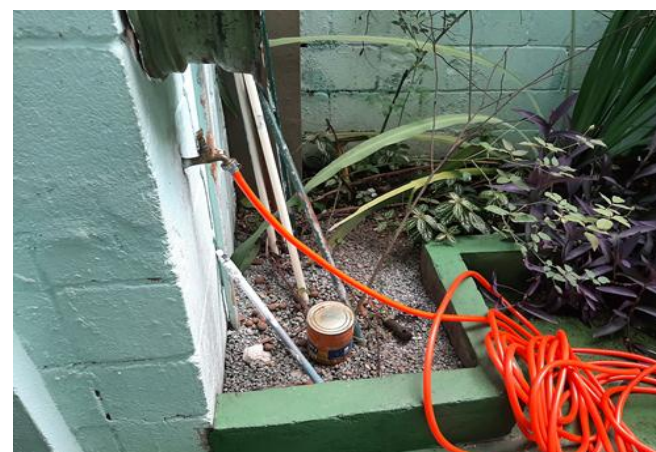
FOTO 42 Torneira de jardim

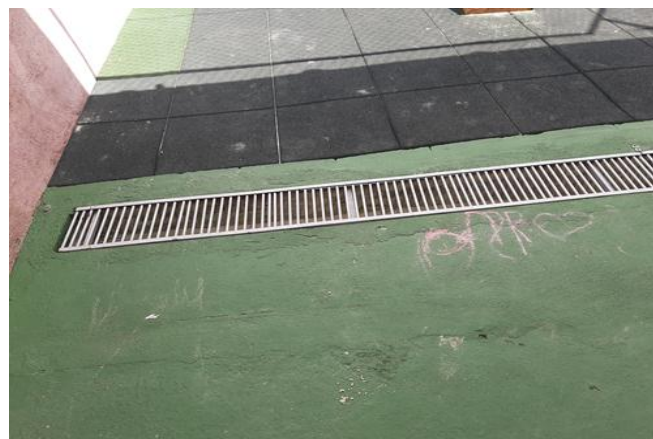
FOTO 44 Grelha no destaque

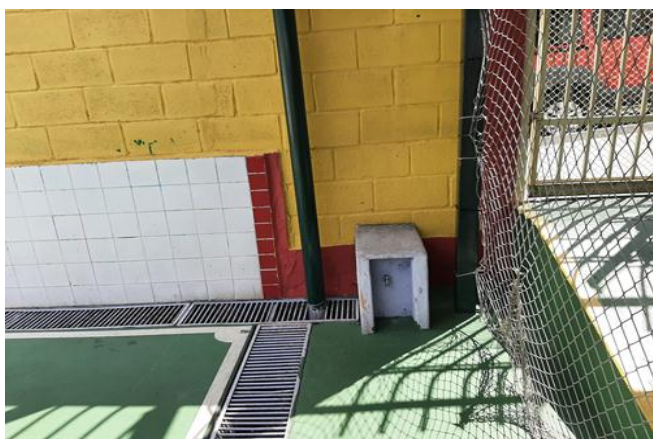
FOTO 45 Grelhas, abrigo da torneira, descida da calha de águas pluviais

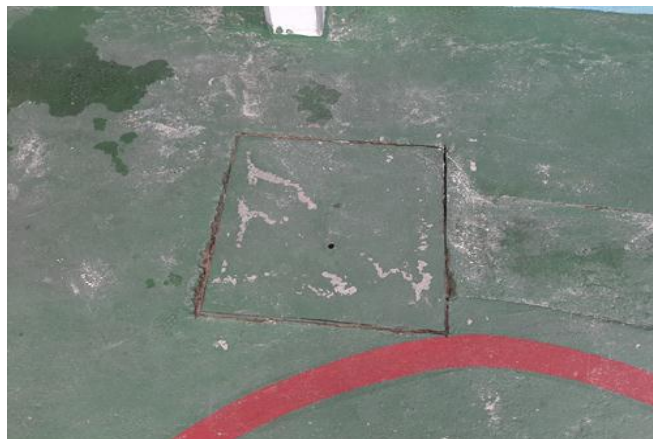
FOTO 46 Caixa de gordura

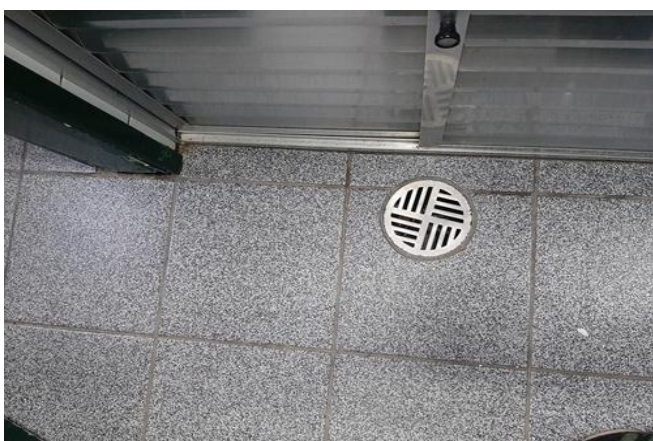
FOTO 47 Ralo da cozinha

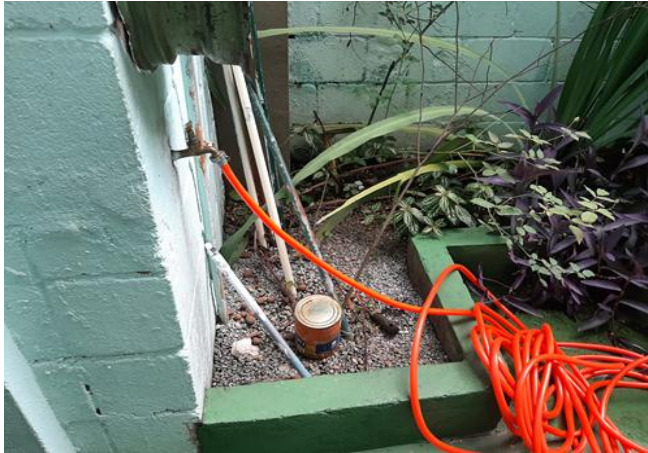
FOTO 49 Pequeno jardim, unidade não possui arbóreos

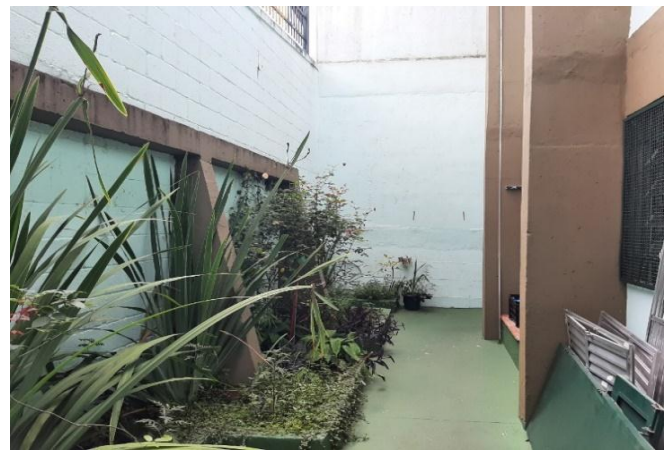
FOTO 50 Visão geral do pequeno jardim

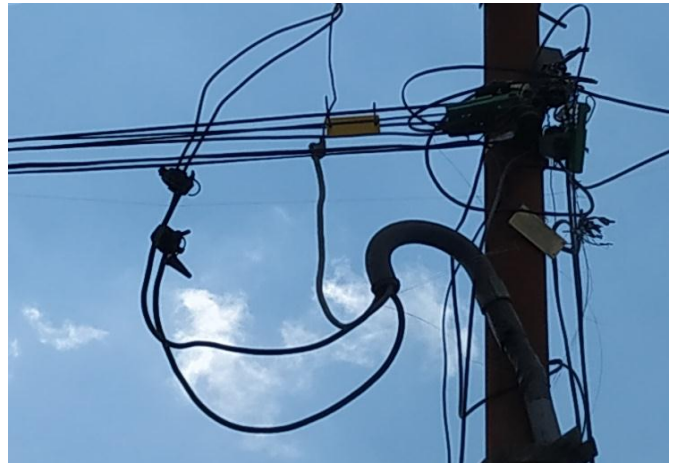
FOTO 2 Entrada de serviço.

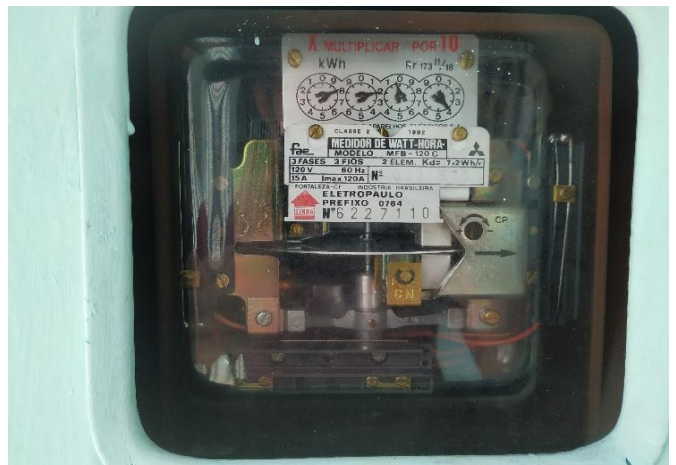
FOTO 4 Medidor de energia.

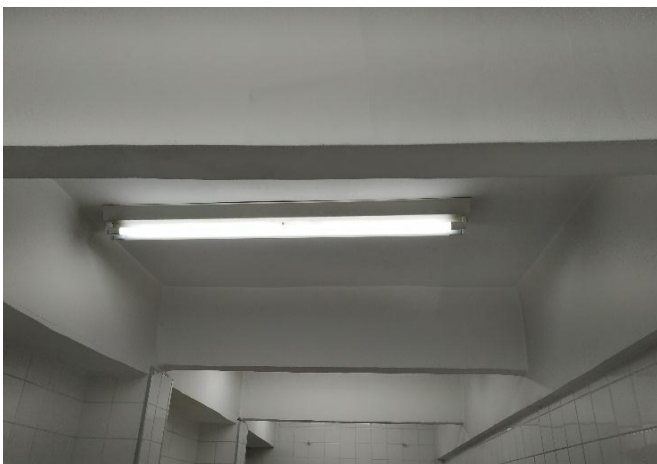
FOTO 25

Luminárias sobrepor com lâmpadas tubular de LED, refeitório dos professores.

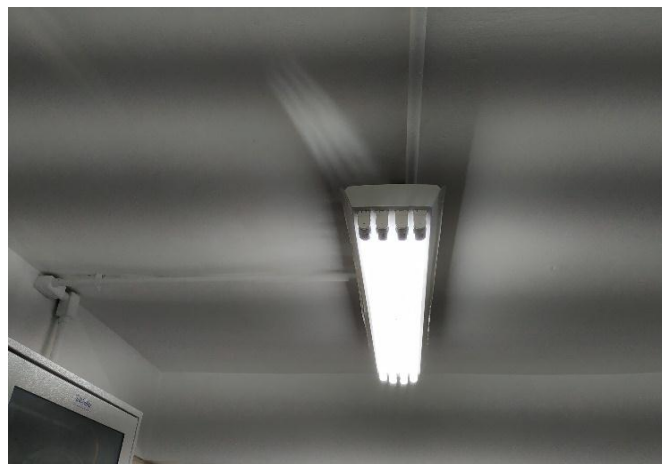
FOTO 26

Luminárias sobrepor com lâmpadas tubular de LED, secretaria.

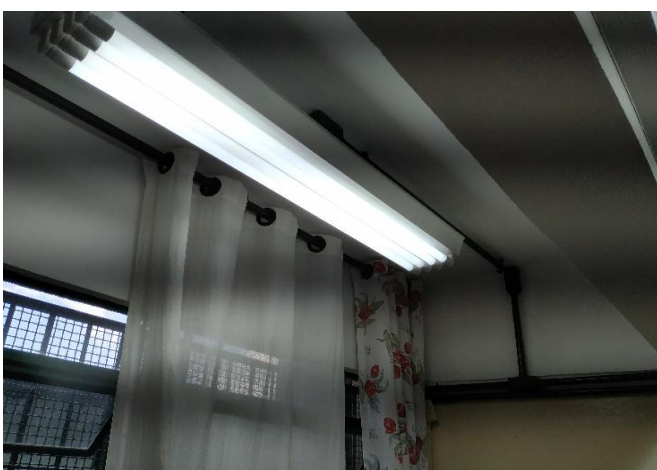
FOTO 27

Luminárias sobrepor com lâmpadas tubular de LED, coordenação.

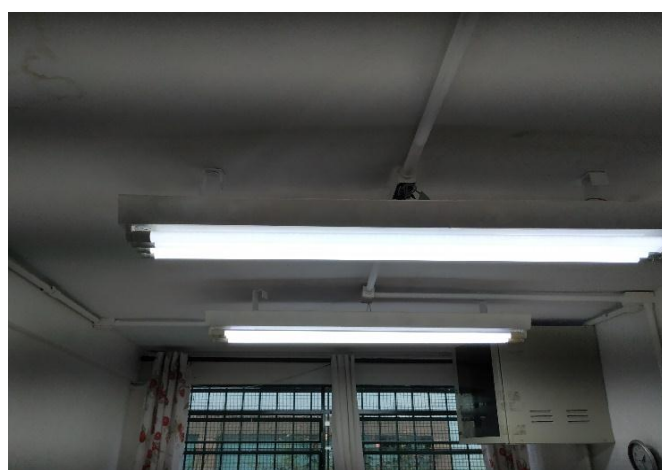
FOTO 28

Luminárias sobrepor com lâmpadas tubular de LED, sala dos professores.

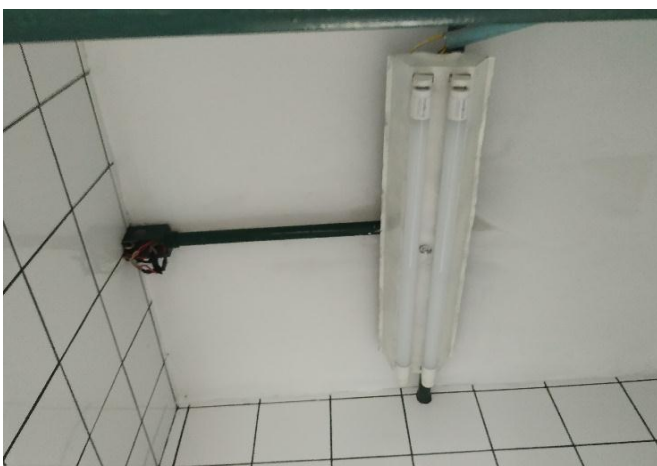
FOTO 29

Luminárias sobrepor com lâmpadas tubular de LED, banheiro dos funcionários.

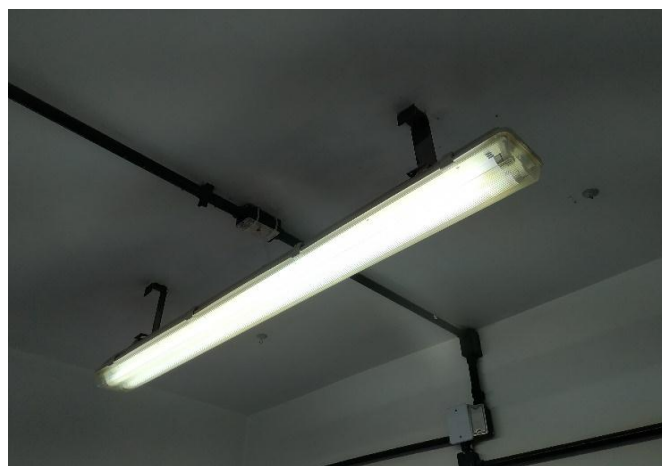
FOTO 30

Luminárias sobrepor com lâmpadas tubular de LED, com proteção, refeitório.

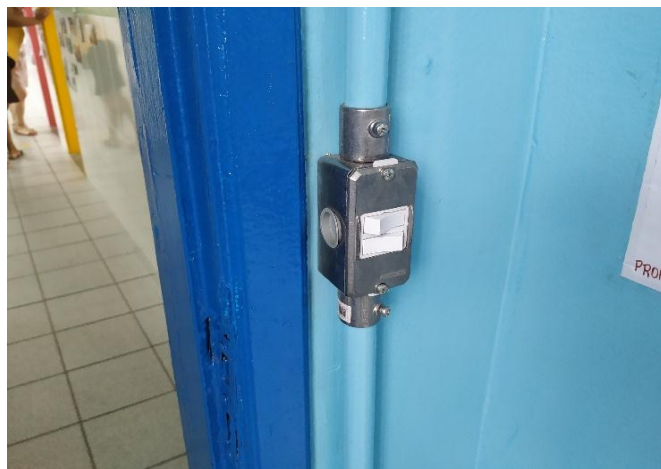
FOTO 34 Interruptor da sala de aula 2.

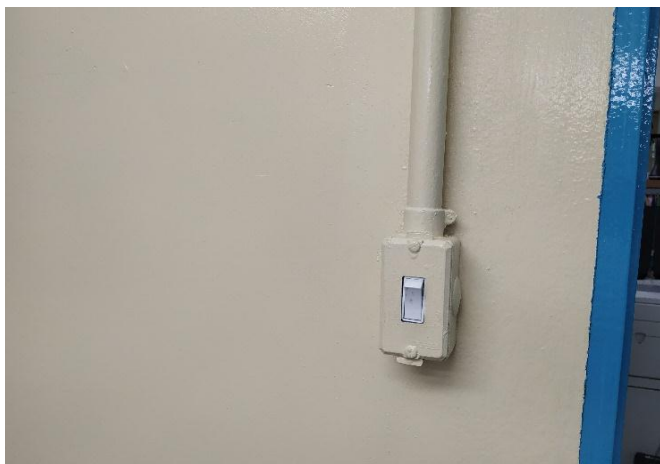
FOTO 37 Interruptor da sala da direção.

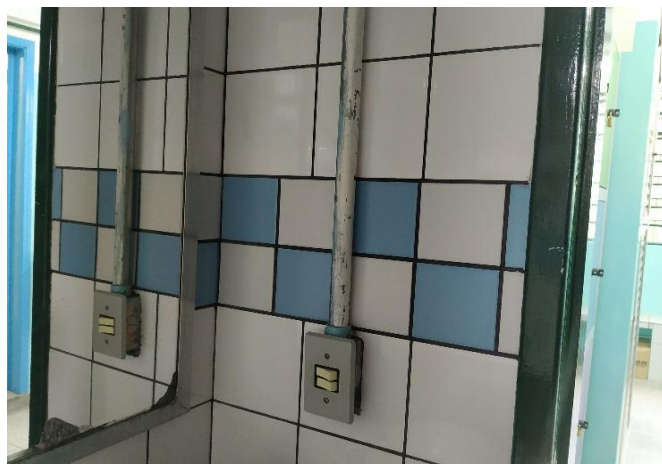
FOTO 38 Interruptor do banheiro dos funcionários.

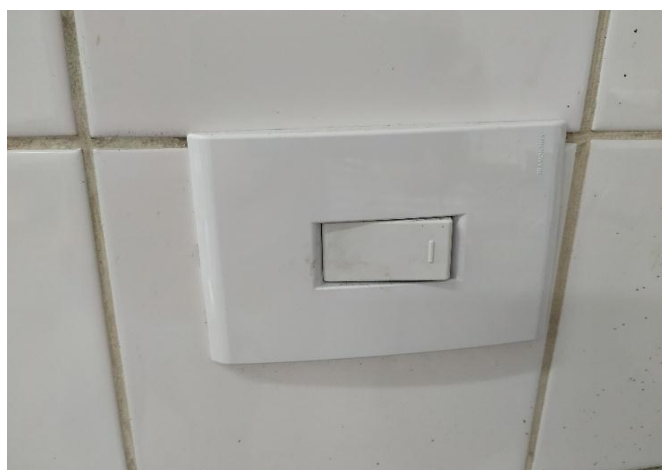
FOTO 40 Interruptor da cozinha.

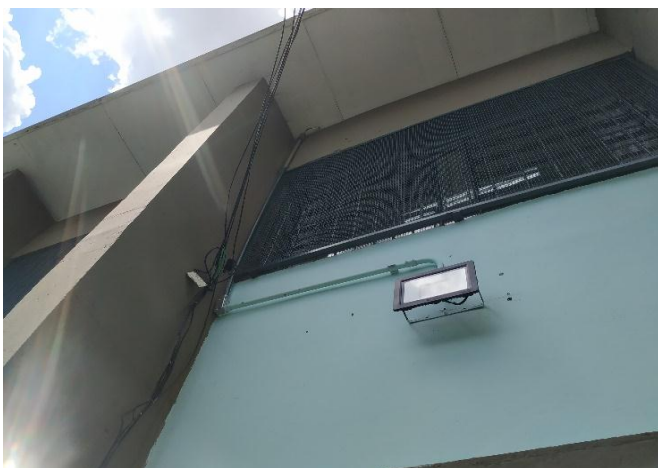
FOTO 43 Refletor de LED, corredor da frente.

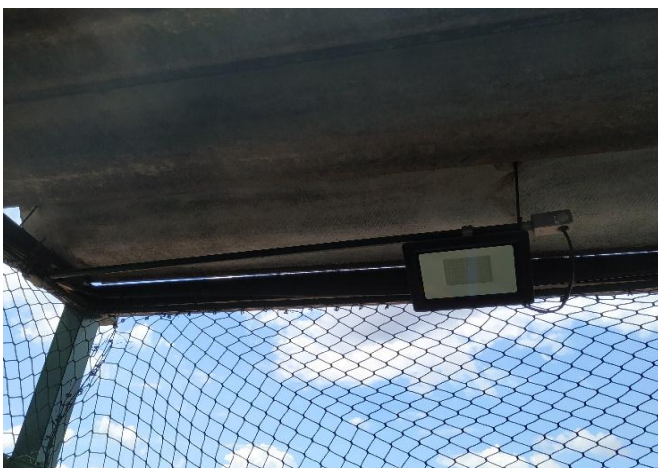
FOTO 45 Refletor de LED, pátio externo.

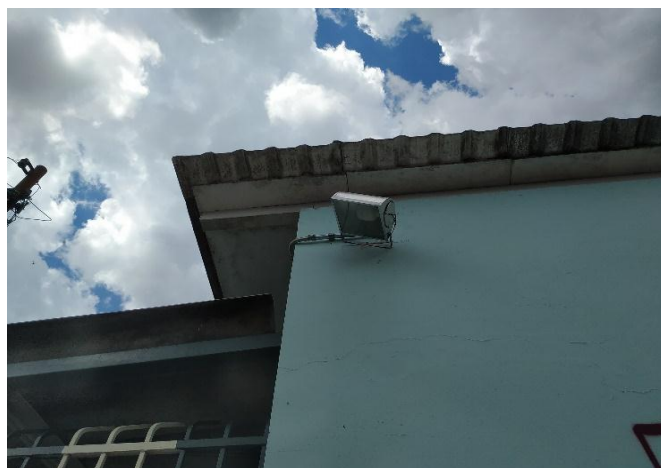
FOTO 46 Refletor com lâmpada de LED, frente da escola.

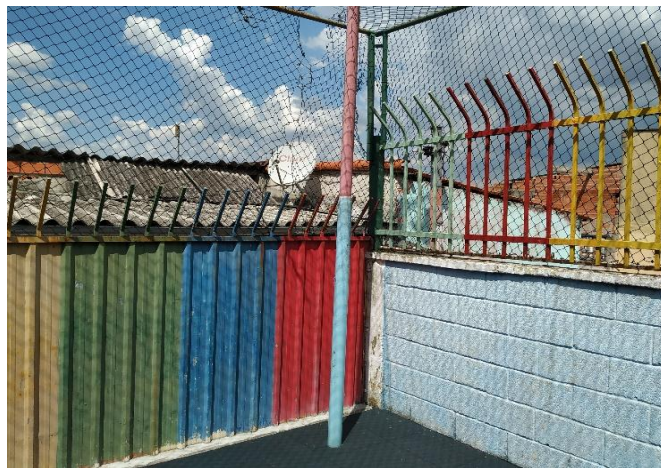
FOTO 48 Base do poste metálico.

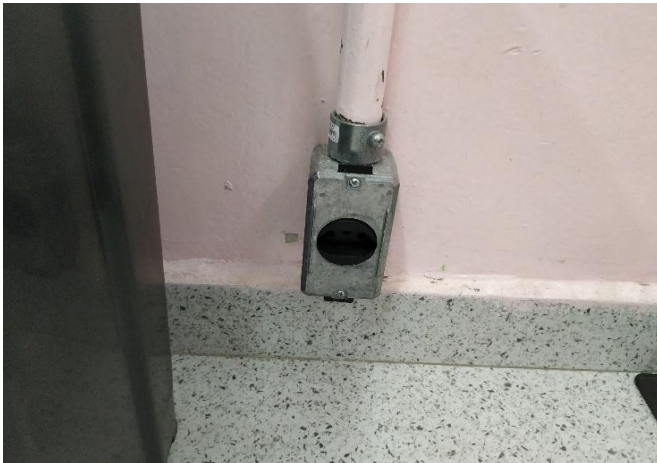
FOTO 49 Tomadas padrão brasileiro, sala de aula 1.

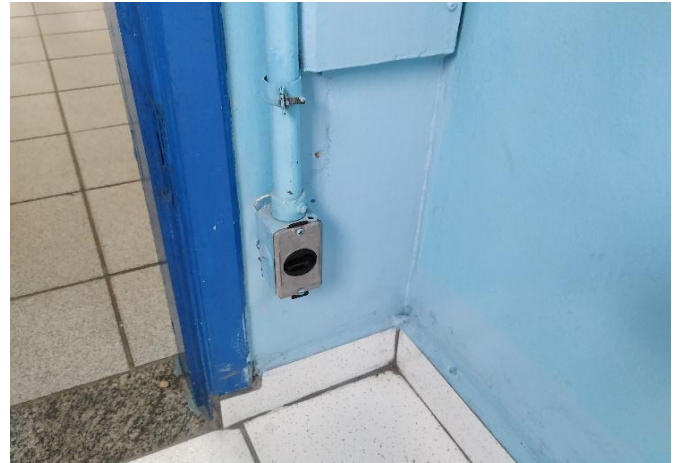
FOTO 50 Tomadas padrão brasileiro, sala de aula 2.

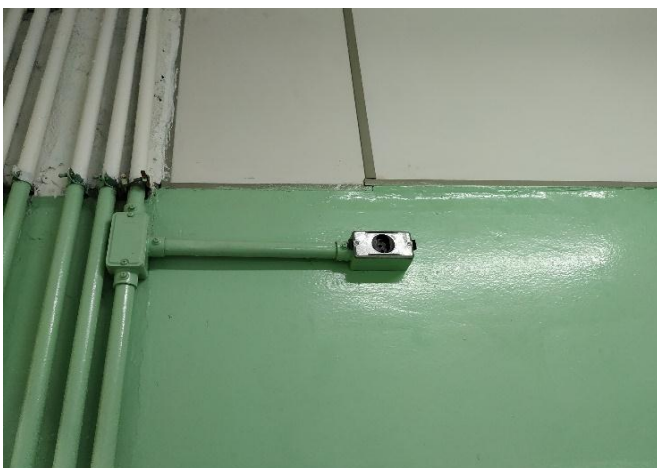
FOTO 51 Tomada padrão brasileiro, hall de entrada.

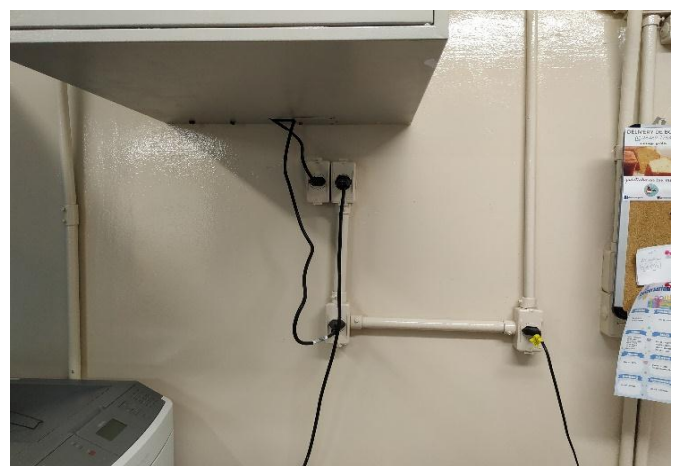
FOTO 54 Tomadas padrão brasileiro, secretaria.

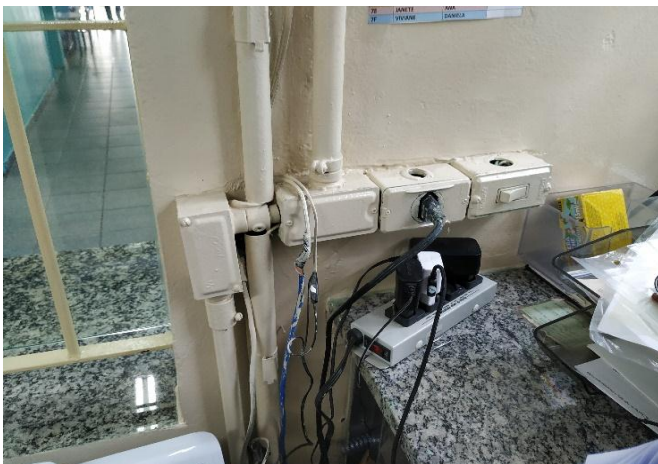
FOTO 55 Adaptação com extensão de tomadas, secretaria.

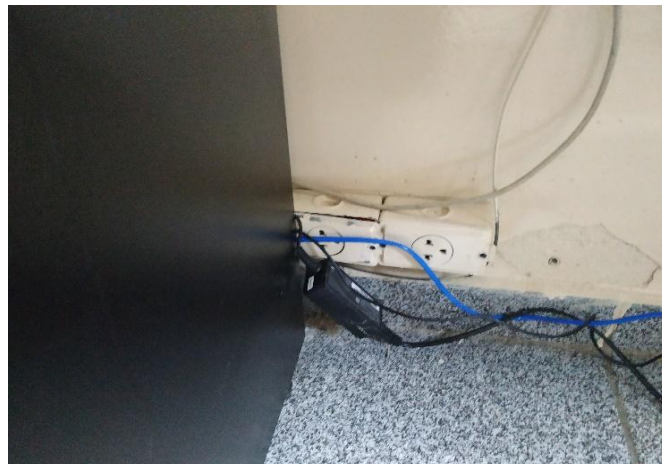
FOTO 56 Tomada padrão americano antigo, substituir por padrão brasileiro, secretaria.

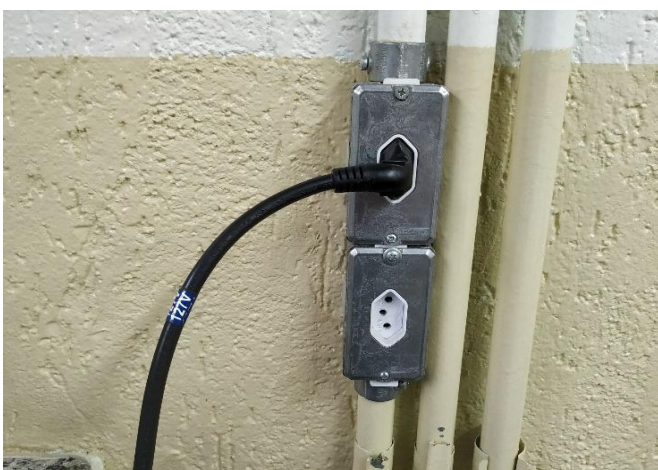
FOTO 57 Tomadas padrão brasileiro, sala dos professores.

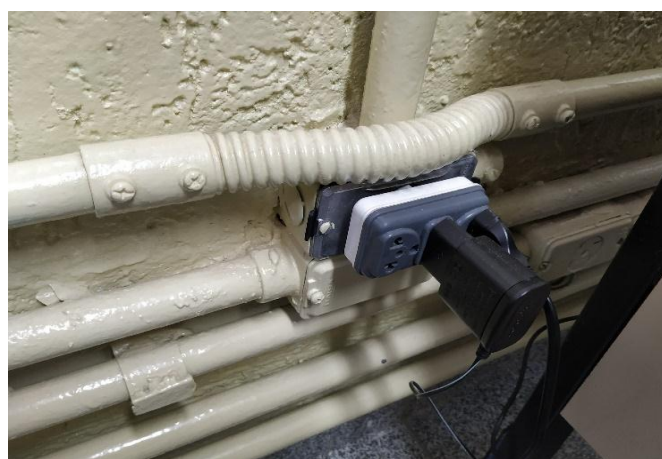
FOTO 58 Utilização de benjamim "T", instalar novas tomadas padrão brasileiro, sala dos professores.

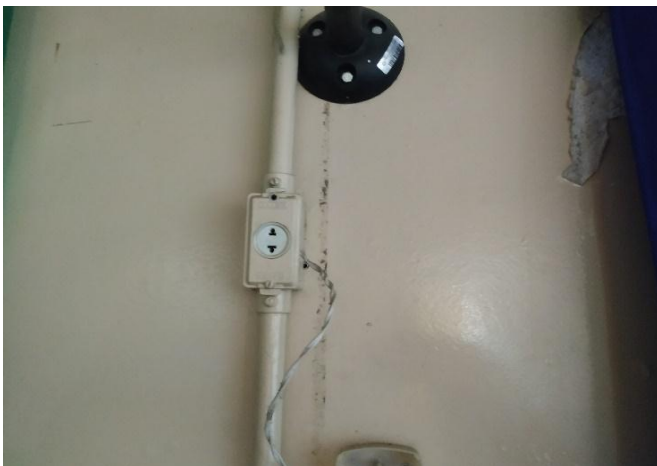
FOTO 61

Tomadas padrão americano antigo, substituir por padrão brasileiro. Sala externa.

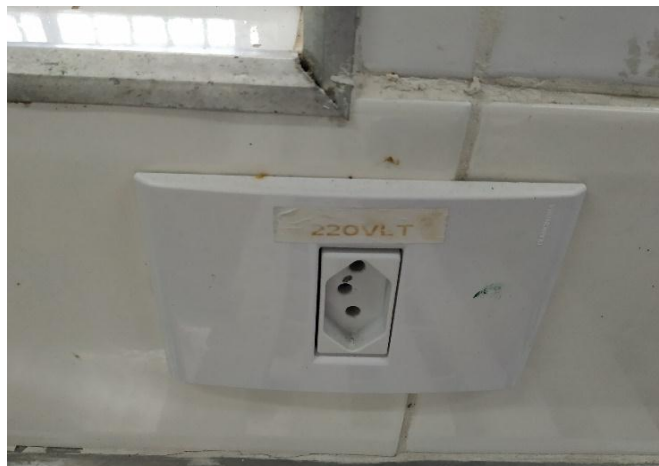
FOTO 62

Tomada padrão brasileiro, substituir o módulo correspondente à 220V, cozinha.

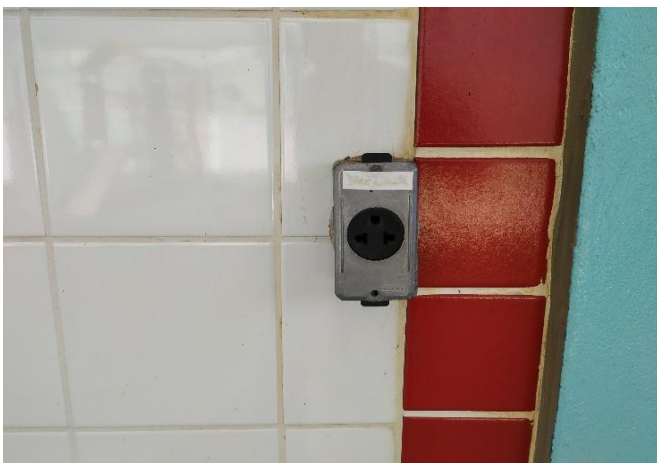
FOTO 65

Tomada padrão americano antigo, substituir por padrão brasileiro. Pátio externo.

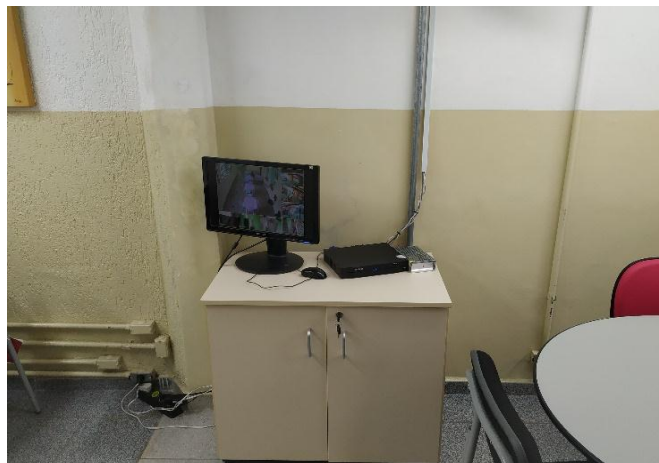
FOTO 66

Sistema de monitoramento por câmeras.

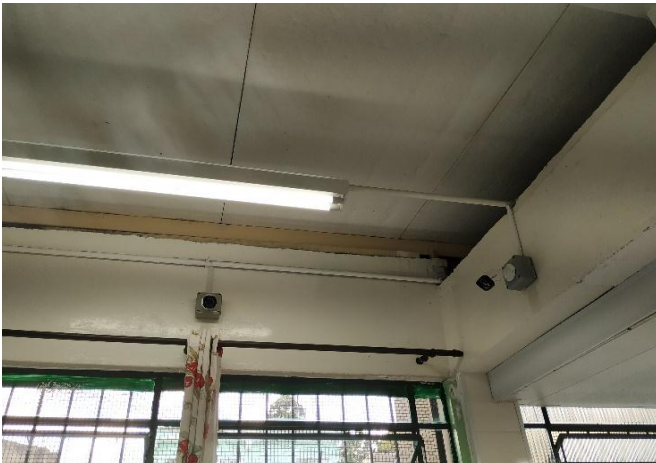
FOTO 67

Câmeras de monitoramento. Corredor acesso a secretaria e sala dos professores.

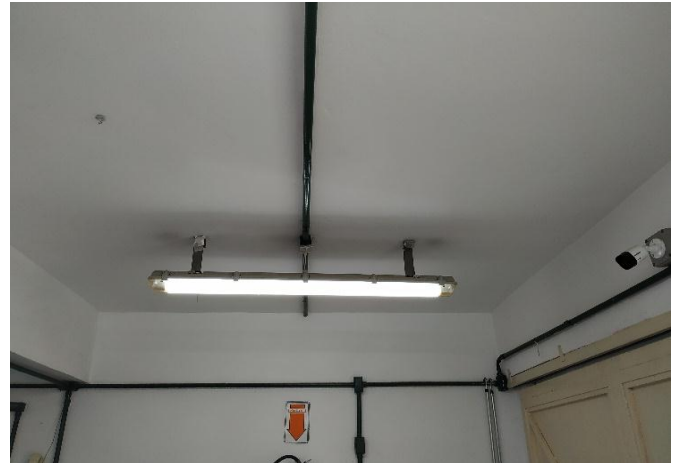
FOTO 68

Câmera de monitoramento, refeitório.

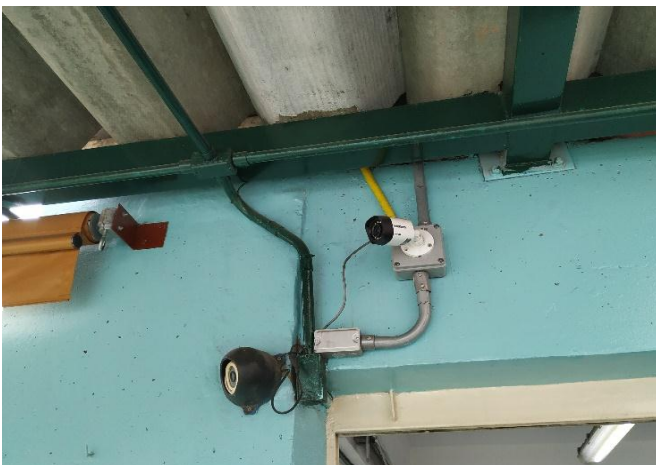
FOTO 69

Câmeras de monitoramento, portão de acesso, área externa.

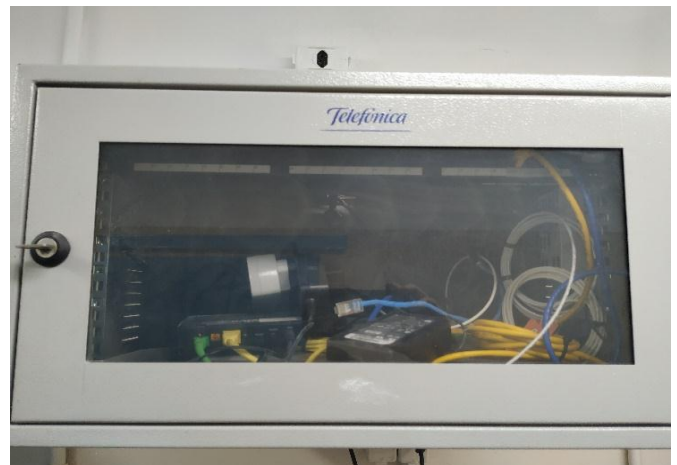
FOTO 70

Rack do equipamento de banda larga, secretaria.
