# **PROCESSO SEI Nº 6016.2021/0086735-1**

## **CHAMAMENTO PÚBLICO Nº CH/002/2021/SGM-SEDP**

## **EMEI EDER SADER**

| | <b>RELATÓRIO DE VISTORIA</b> | <b>DATA:</b> 05/22 |

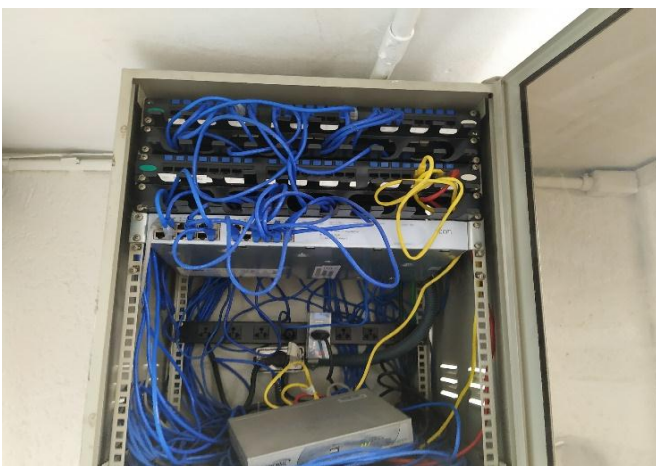
FOTO 71

Rack dos switch, cabeamento desorganizado. Sala dos professores.

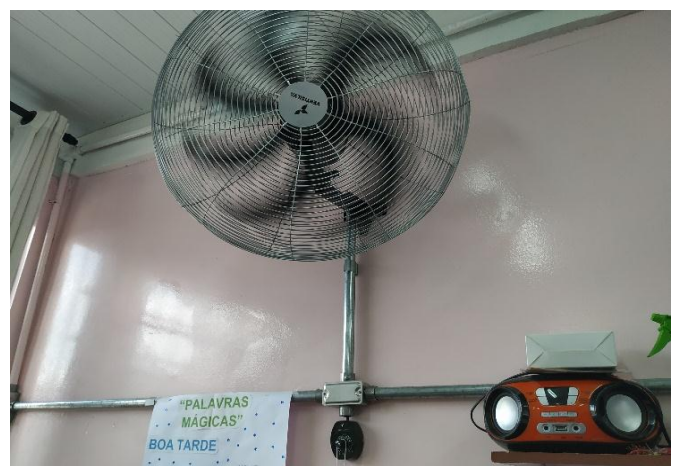
FOTO 72

Ventilador de parede, sala de aula 1.

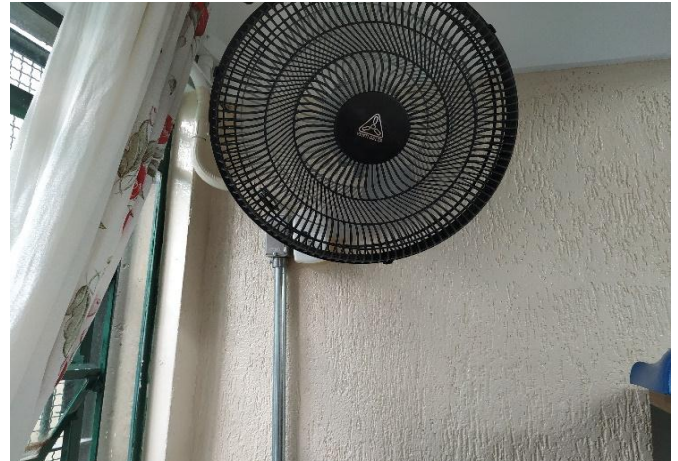
FOTO 74 Ventilador de parede, sala dos professores.

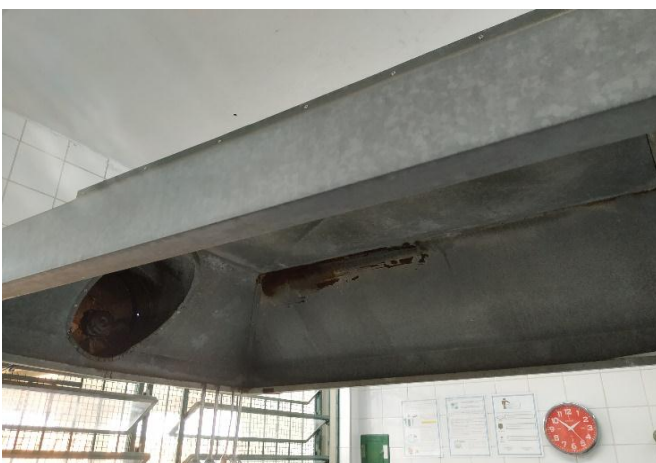
FOTO 77 Colifa instalada na cozinha.

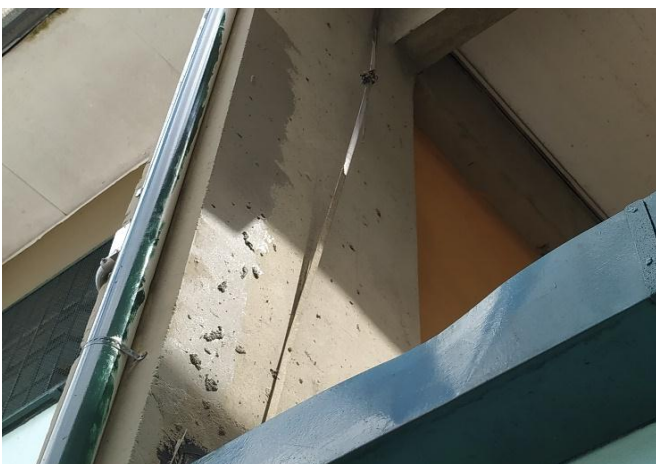
FOTO 3 Descida da barra chata.

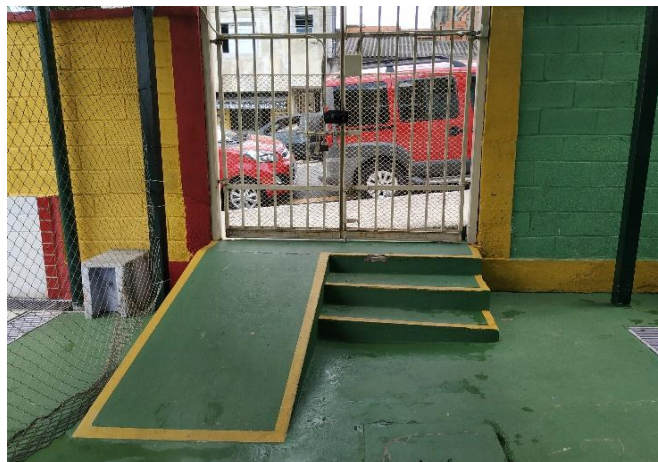
FOTO 14 Rampa de acesso a unidade. Sem corrimão.

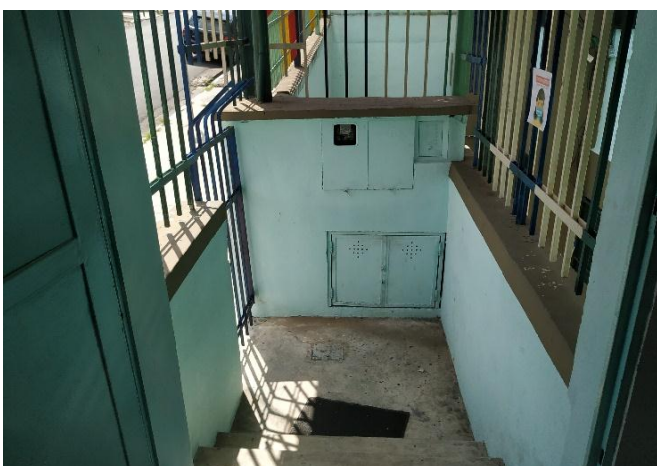
FOTO 15 Entrada/saída dos alunos. Sem corrimão.

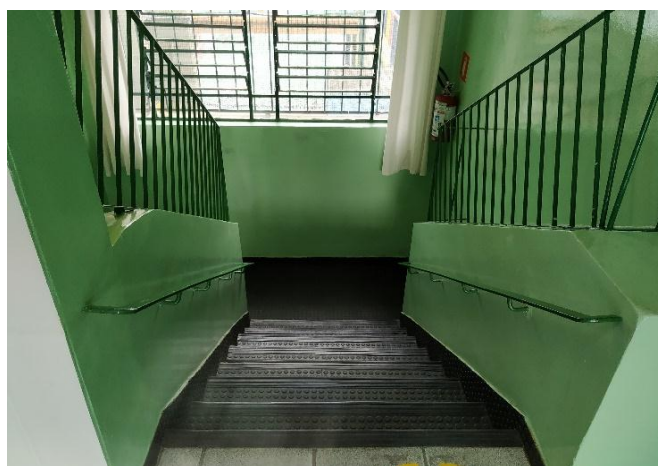
FOTO 16 Primeiro lance da escada, acesso ao piso inferior. Corrimão em ambos os lados.

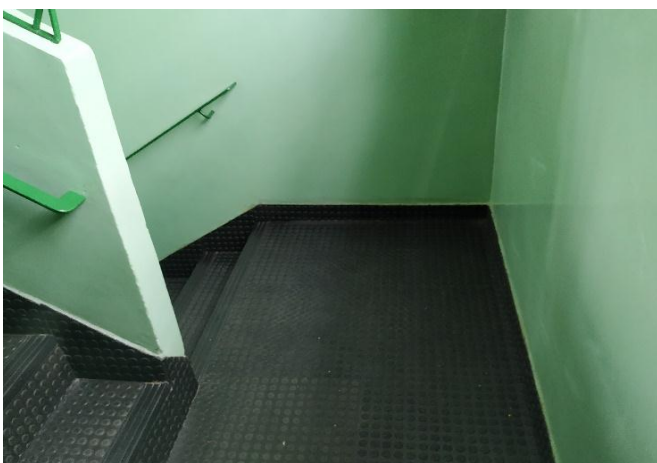
FOTO 17 Patamar da escada.

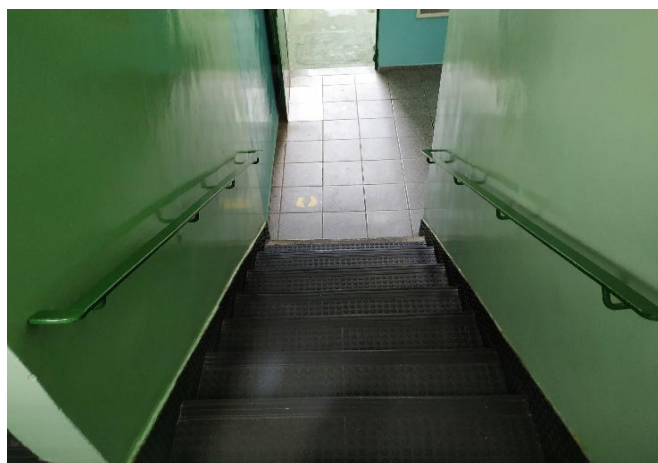
FOTO 18 Segundo lance da escada, corrimão em ambos os lados.

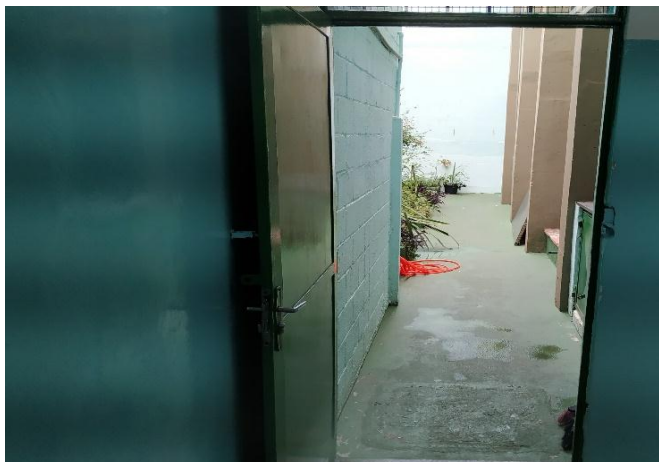
FOTO 19 Corredor externo, acesso ao refeitório dos professores

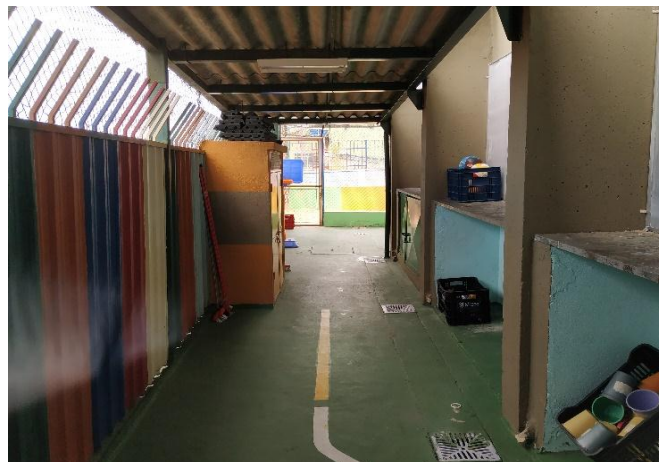
FOTO 20 Corredor dos fundos.

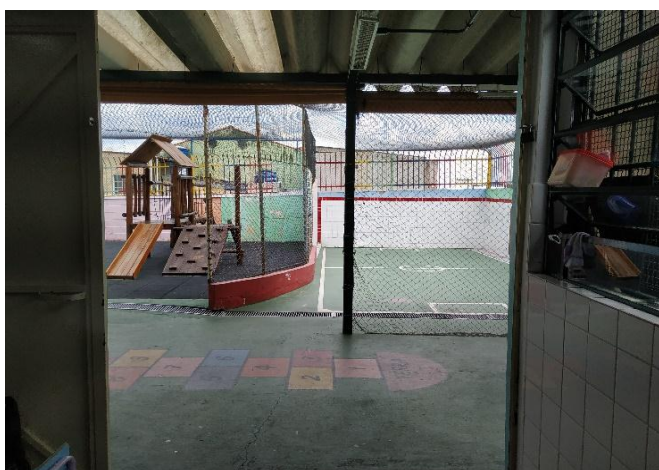
FOTO 21 Entrada/saída do refeitório para o pátio.
