# **PROCESSO SEI Nº 6016.2021/0086735-1**

## **CHAMAMENTO PÚBLICO Nº CH/002/2021/SGM-SEDP**

## **EMEI ELIS REGINA**

ESCOLA: Elis Regina

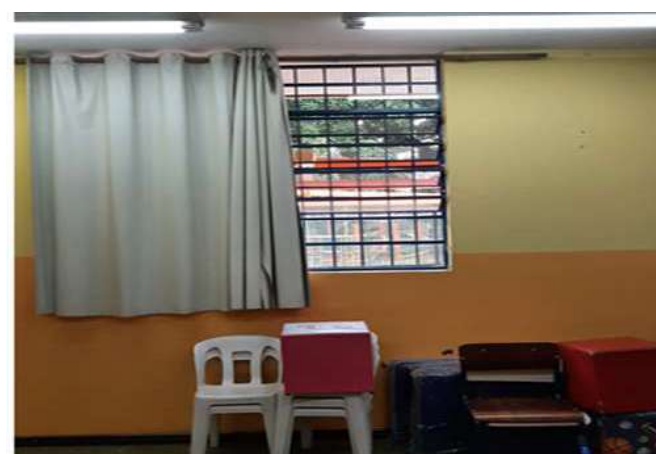
SALA DE VÍDEO EM BOM ESTADO

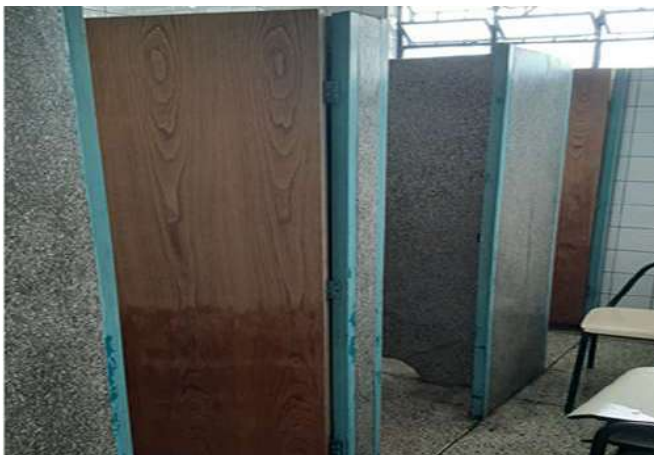
FOTO 43 BANHEIRO DE ALUNOS MASCULINO, DE ACORDO

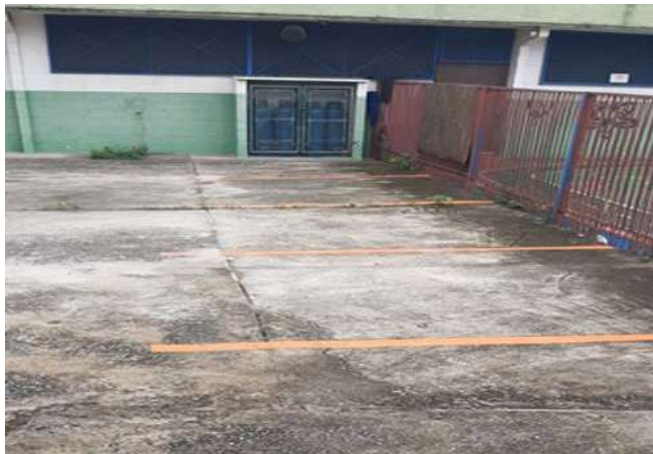
| 26.5 | Vaga de estacionamento para deficientes | 3 | NÃO HÁ DEMARCAÇÃO DE VAGAS DE ACESSIBILIDADE |

FOTO 55 DEMARCAÇÃO DE VAGAS, ESTACIONAMENTO
